**Restaurátorský průzkum a záměr na restaurování včetně průzkumu omítkových a barevných vrstev
Hrobové kaple, park při kostelu sv. Jiří (původní hřbitov) - Nymburk**

Listopad 2019

Předmět průzkumu: hrobové kaple v parku (bývalý hřbitov) při kostele sv. Jiří, Nymburk

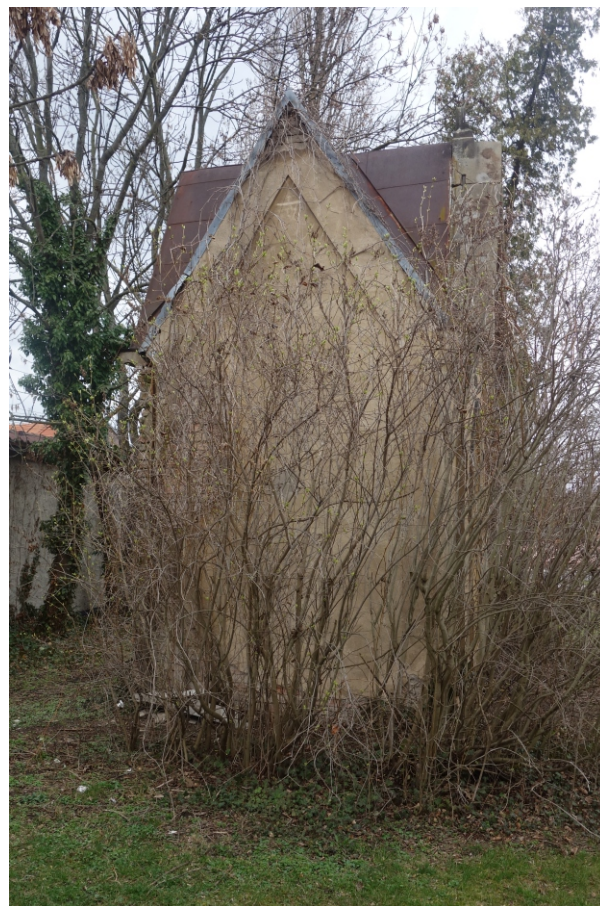
hrobka rodiny Tuzarových zarostlá křovím

- Dále opatření drenážní vrstvy kolem kaple a osazení vhodných stromů/keřů zvolených tak, aby svým kořenovým systémem nenarušovaly statiku stavby, ale aby odčerpávaly přebytečnou vlhkost. Esteticky by měly upomínat a doplňovat hřbitovní charakter stavby (vysazené symetricky po stranách kaple). Nedoporučuji redukovat stromy v pozadí stavby, neboť by se odkryl pohled na stávající Sběrný dvůr.

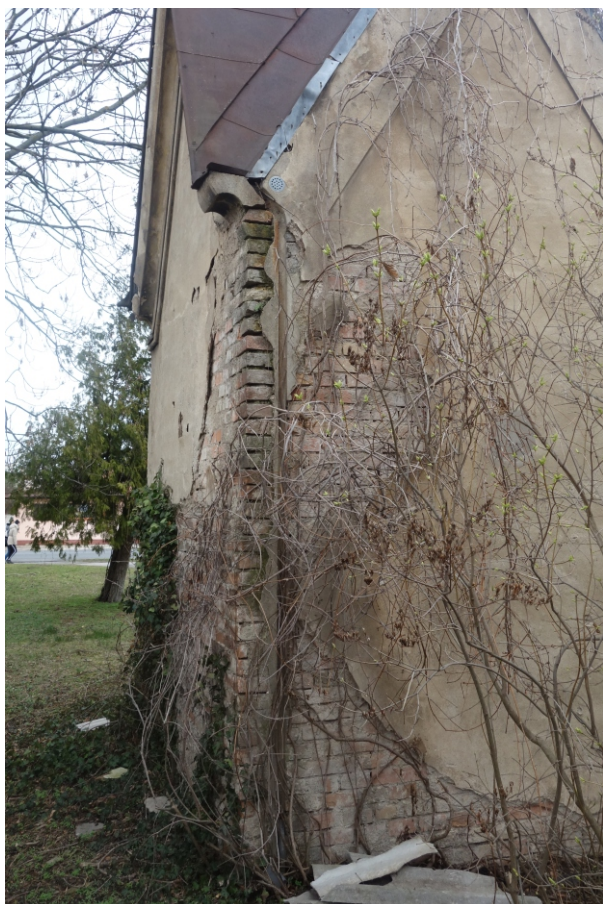
hrobka rodiny Tuzarových, poškozená omítka, chybějící svod

- Částečně dochované původní odtokové svody, trubičky, které v minulosti měly sloužit k odvodu vody ze střechy směrem před hřbitovní zeď nebudou vzhledem ke změněné situaci funkčně obnovovány. Zeď dnes neexistuje a jejich dimenze byla nedostatečná. Plechování střechy bude v těchto místech, spodních rozích, vyspádováno a bude mít větší přesah tak, aby tvořilo formu přirozeného chrliče. Historické odvodnění střechy bude připomenuto důsledným zachováním zahloubené nuty v omítce.

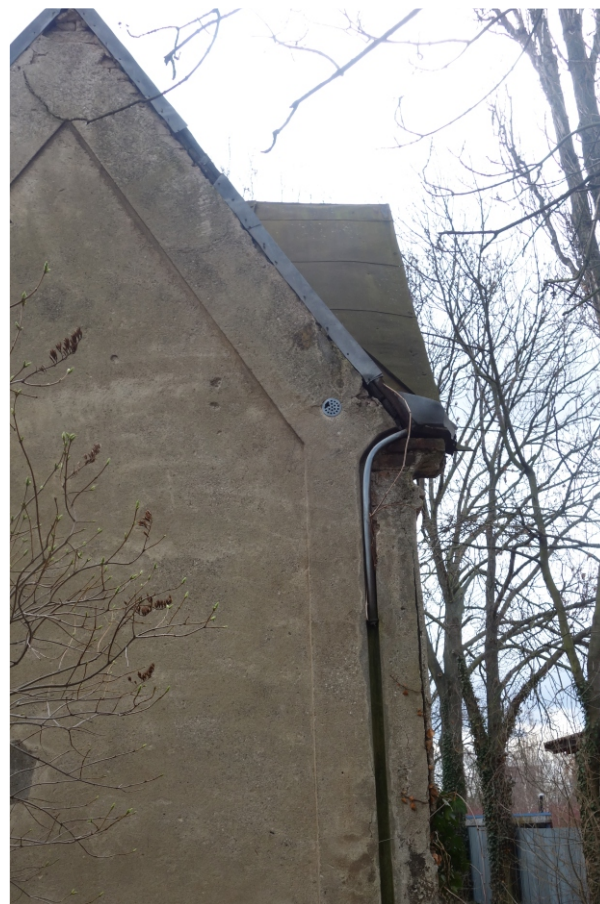
hrobka rodiny Tuzarových, poškození v místě nefunkčního svodu, krytka větracího průduchu

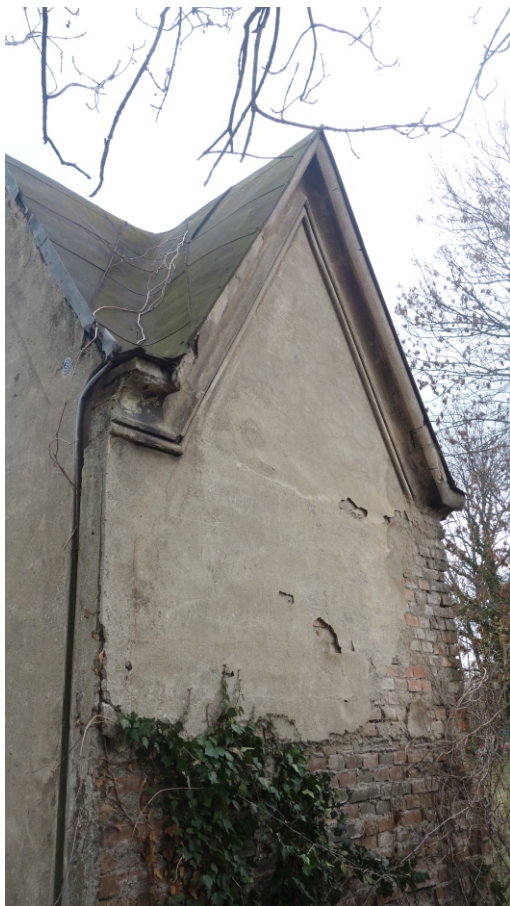
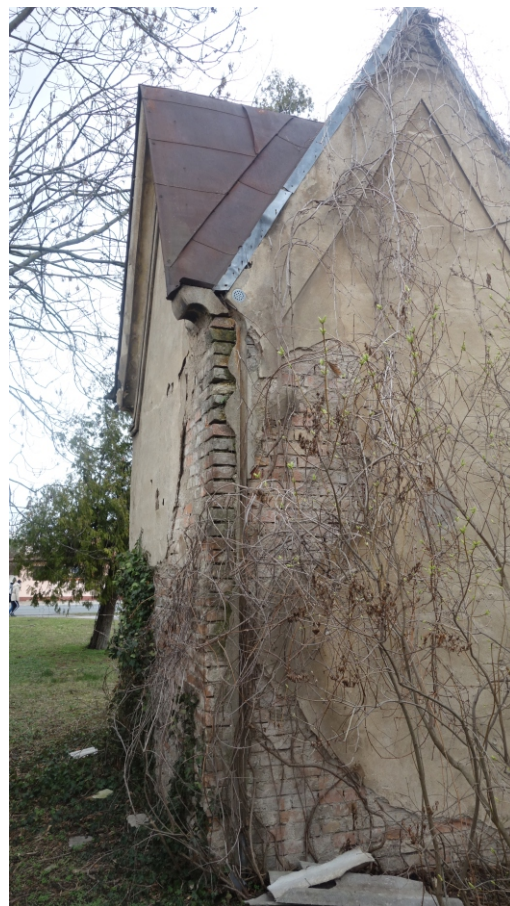
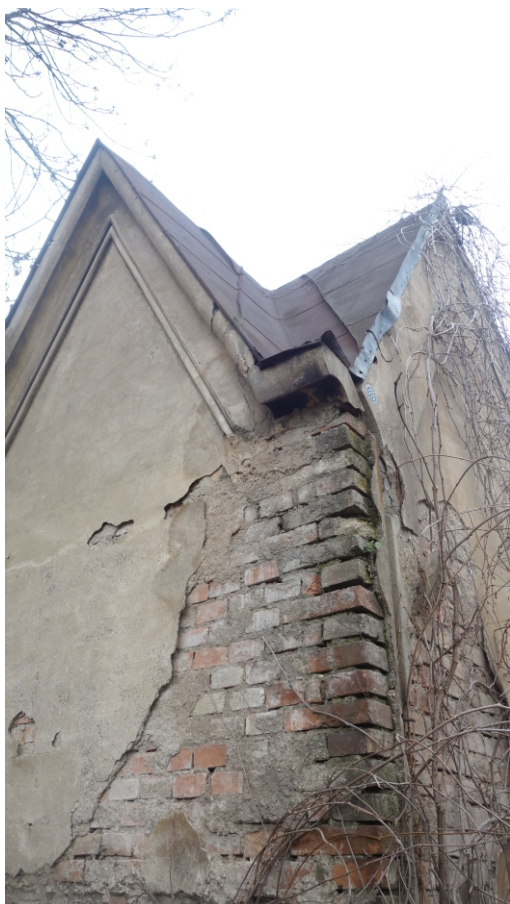
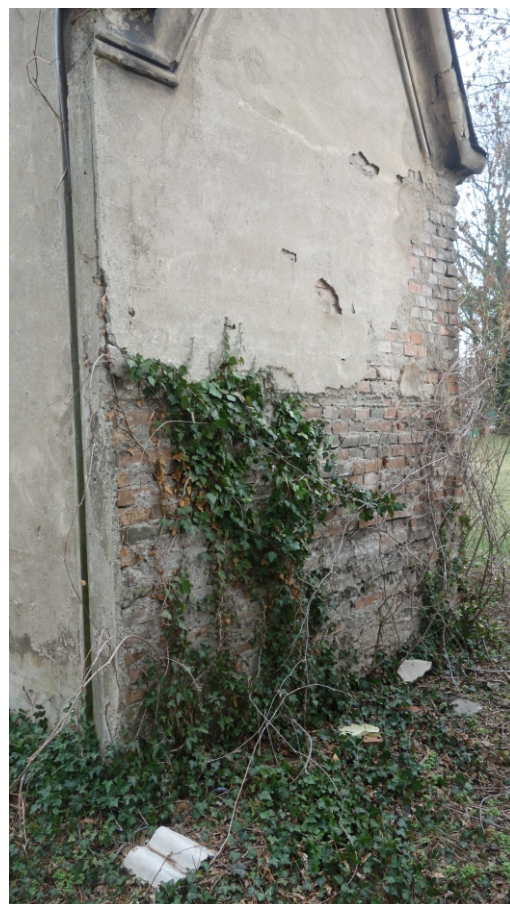
chybějící a degradovaná omítka

- Lokální mechanická redukce dožilých omítkových vrstev
- Odstranění prachových depozitů z podkladu

- Konsolidace dochované omítkové vrstvy postříkem na bázi organokřemičitanu pro zásadité podklady (Porosil ZTS) a to postříkem
- Vyspravení omítkových vrstev novou, čistě vápennou omítkovou vrstvou napodobující svým charakterem a strukturou původní kvalitní materiál (vápenná kaše : plavený písek 1 : 2,5). Úprava povrchu nových tmelů vápenným pačokem (vápenná kaše : mramorová moučka : Primal AC 35 1 : 1: 5%)

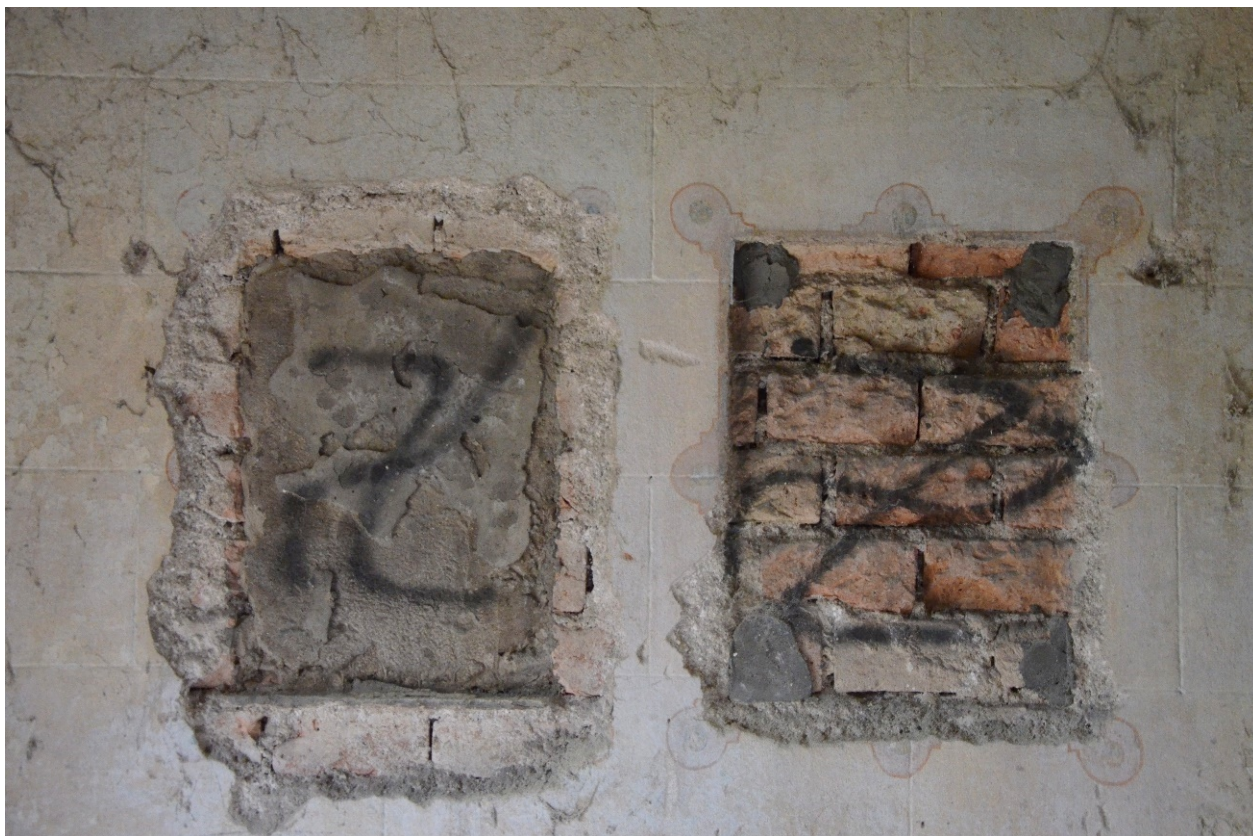
Ukázka poškození vzniklých mechanickým odstraněním náhrobních desek

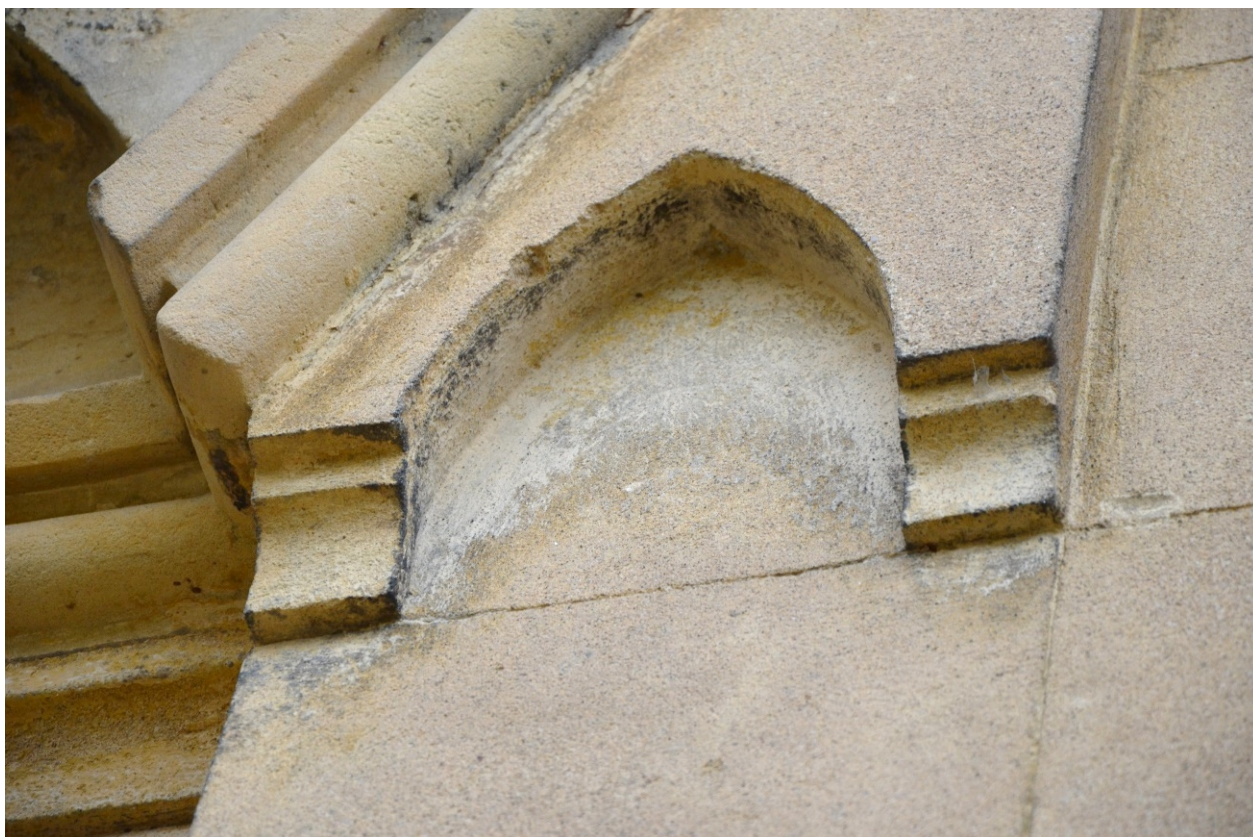
Snímek z čelní strany fasády – ukázky dochování monochromních nátěrů v bílé a okrové barevnosti ve spadových stínech profilů

- Na základě dochovaných fragmentů barevnosti fasády ve spadových stínech reliéfů fasády stanovit barevnost pláště kaple a provést v čistě vápenném základu bez přísadků bělob (Porokalk) tónovaným minerálními pigmenty

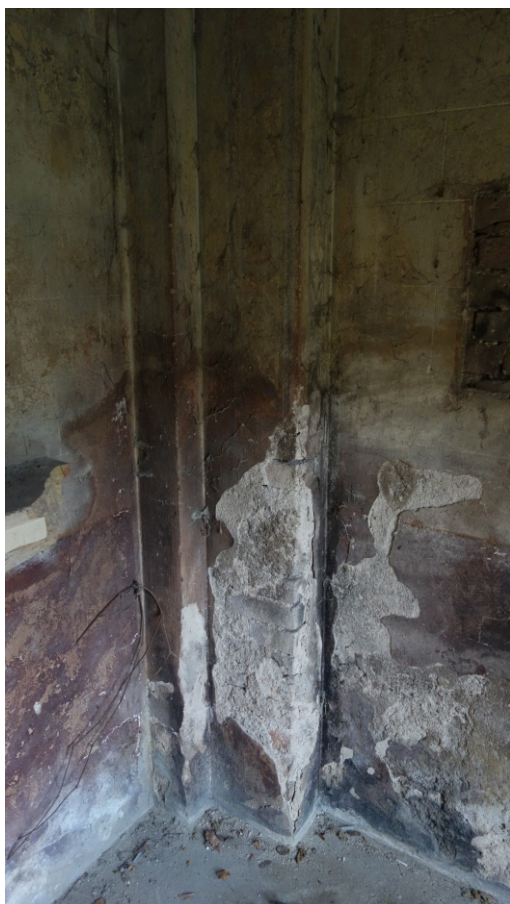
hrobka rodiny Tuzarových, poškozená omítka, malby a kamenný stůl, kapsy pro branku

- Tvarové doplnění centrálního kamene - mensy minerálním tmelem vhodné struktury a barevnosti

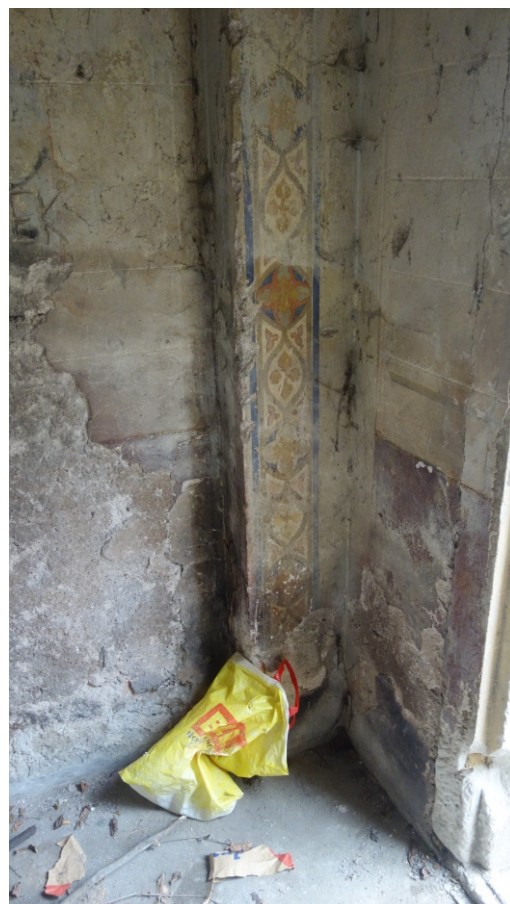
hrobka rodiny Tuzarových, poškozená omítka, malby a kamenný stůl, kapsy pro branku

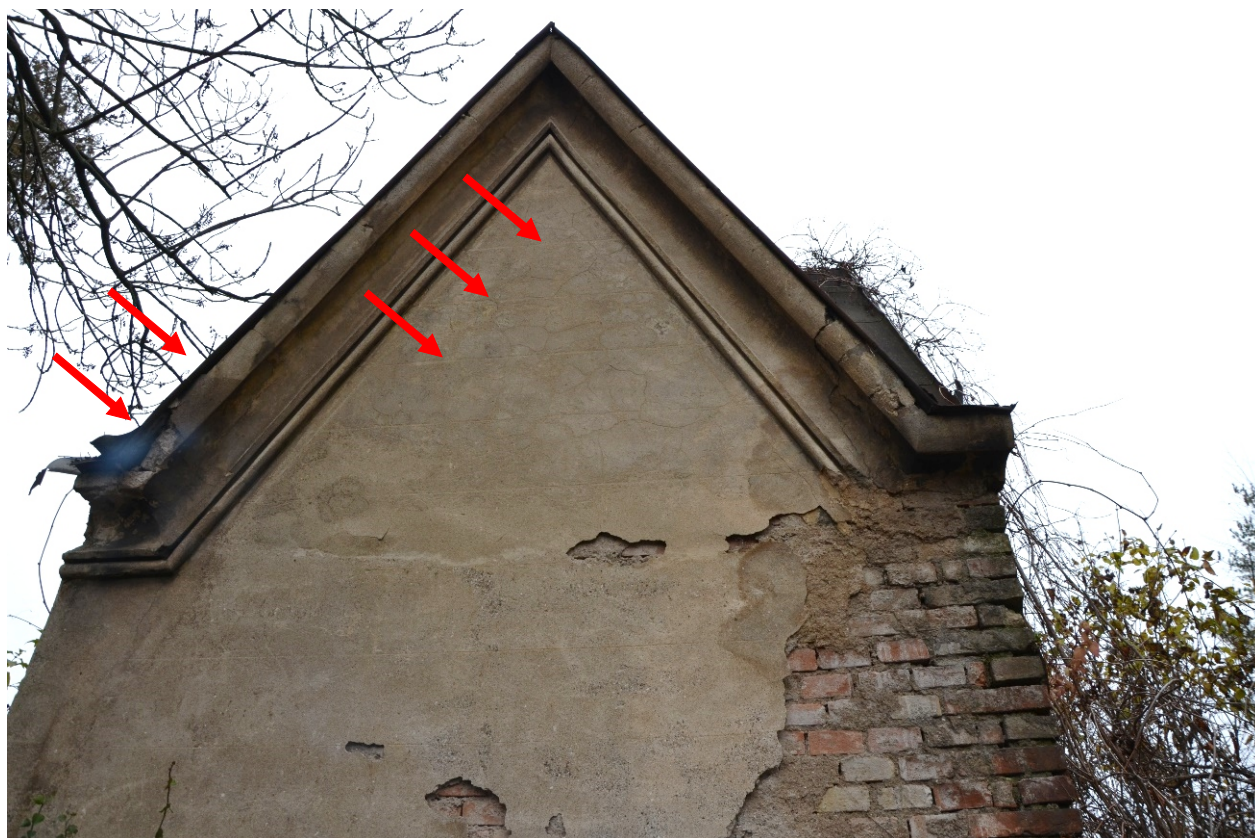
Snímek zadní strany kaple s dochovanou původní omítkovou vrstvou a jejím členění škrábanými linkami napodobující bosáž. Stav omítkové vrstvy a viditelné poškození stavby způsobené zatékáním

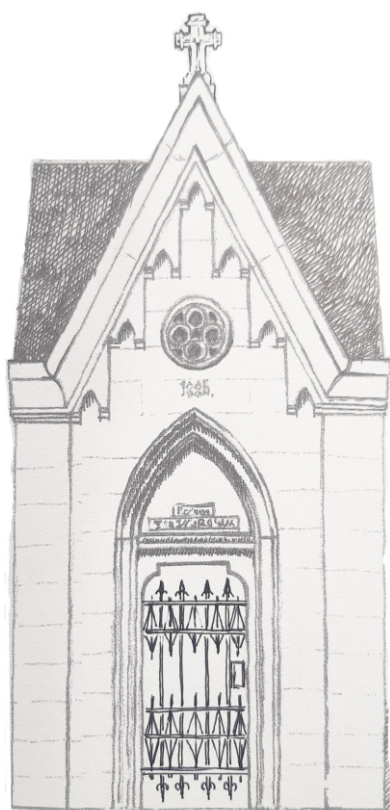
návrh doplňku kamenného kříže a kované branky, příklady historických řešení

- Tvarové doplnění chybějícího kamenného kříže
- Celková výměna plechového krytí střechy, včetně prkenného podbytí. Materiál pozinkový plech, povrchově barevně upravený po dvouleté přestávce, případně reaktivní barvou. Finální barevnost bude definována v průběhu prací.

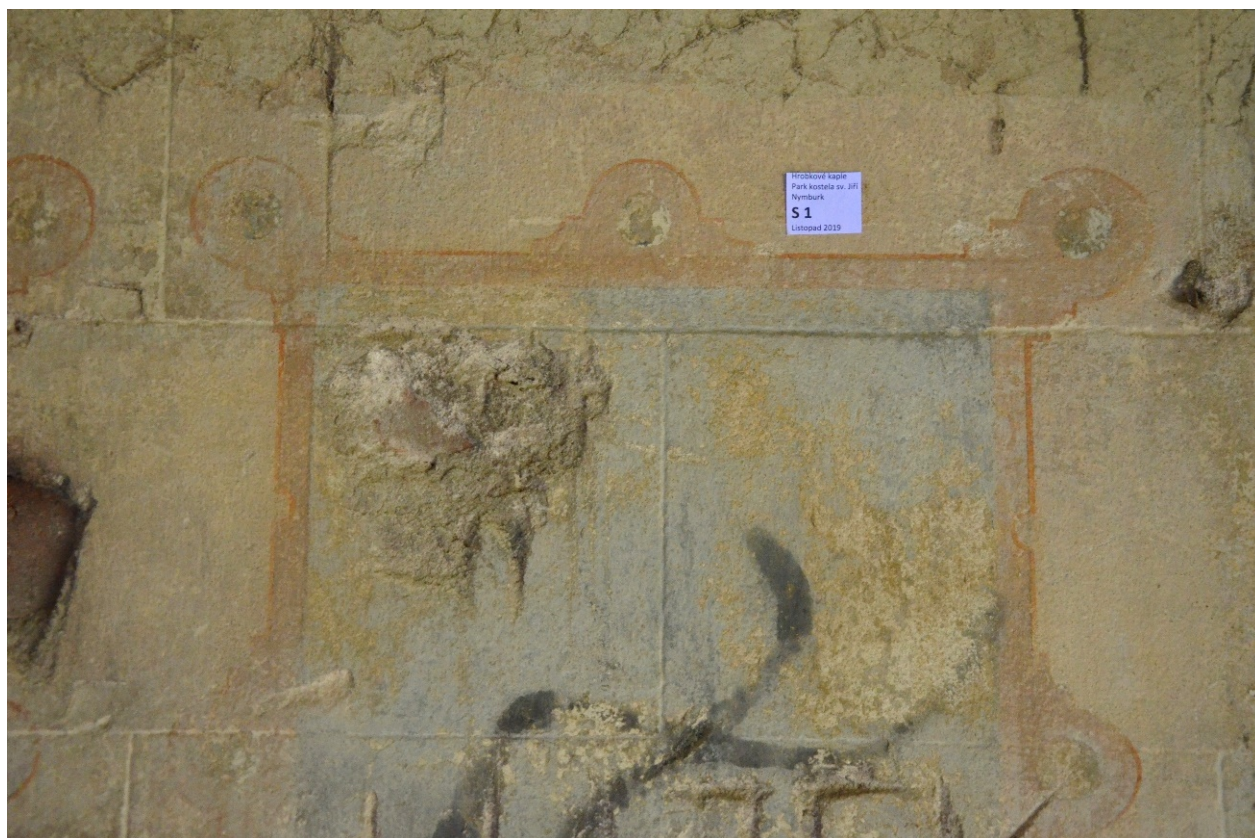
S1 – zdobné rámování pro další náhrobní desku

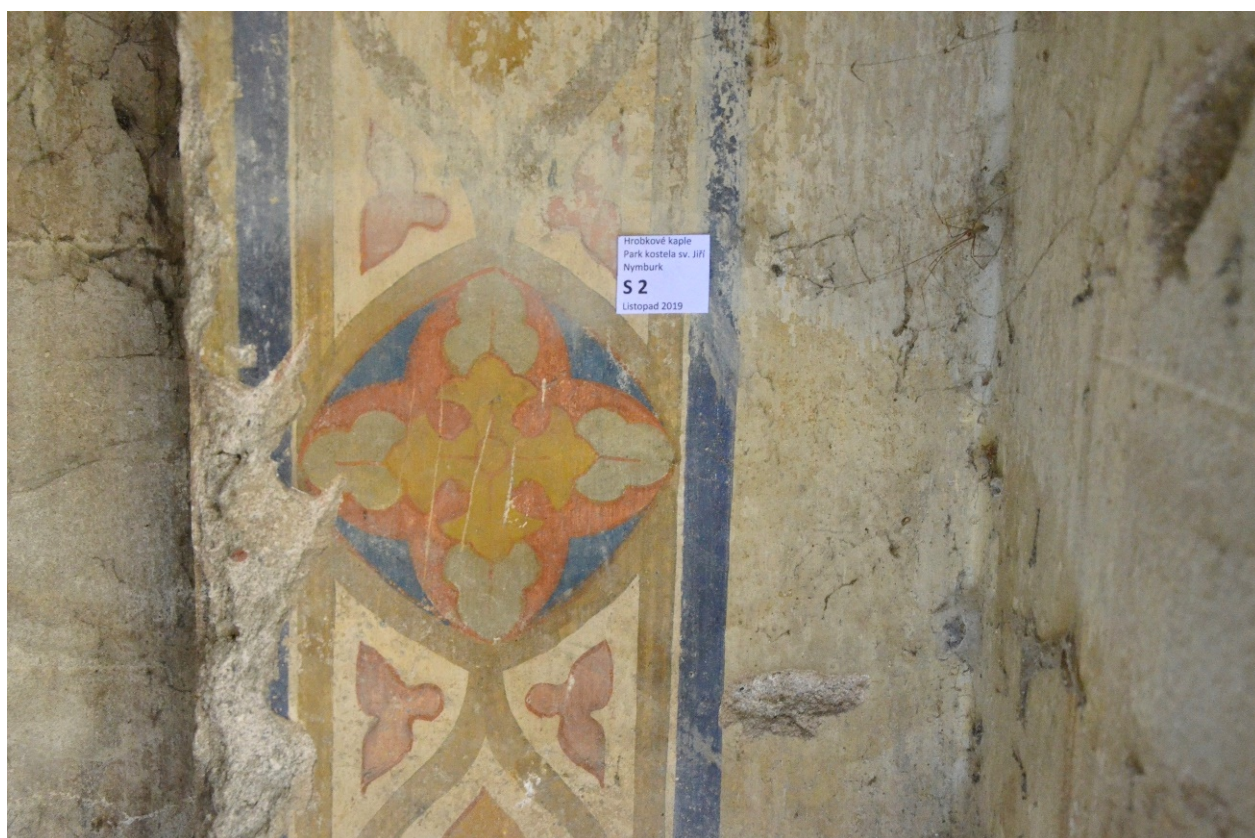
S2 – soutisková, ručně domalovaná šablonová výzdoba

- Retuše barevné vrstvy minerálními pigmenty v 1 % vodném roztoku Primalu SFO 16
- Rekonstrukce šablonové výzdoby. Výroba soutiskových šablon dle dochovaného originálu. Rekonstrukce nápodobivou technikou minerálními pigmenty v 1 % vodném roztoku Primalu SFO 16

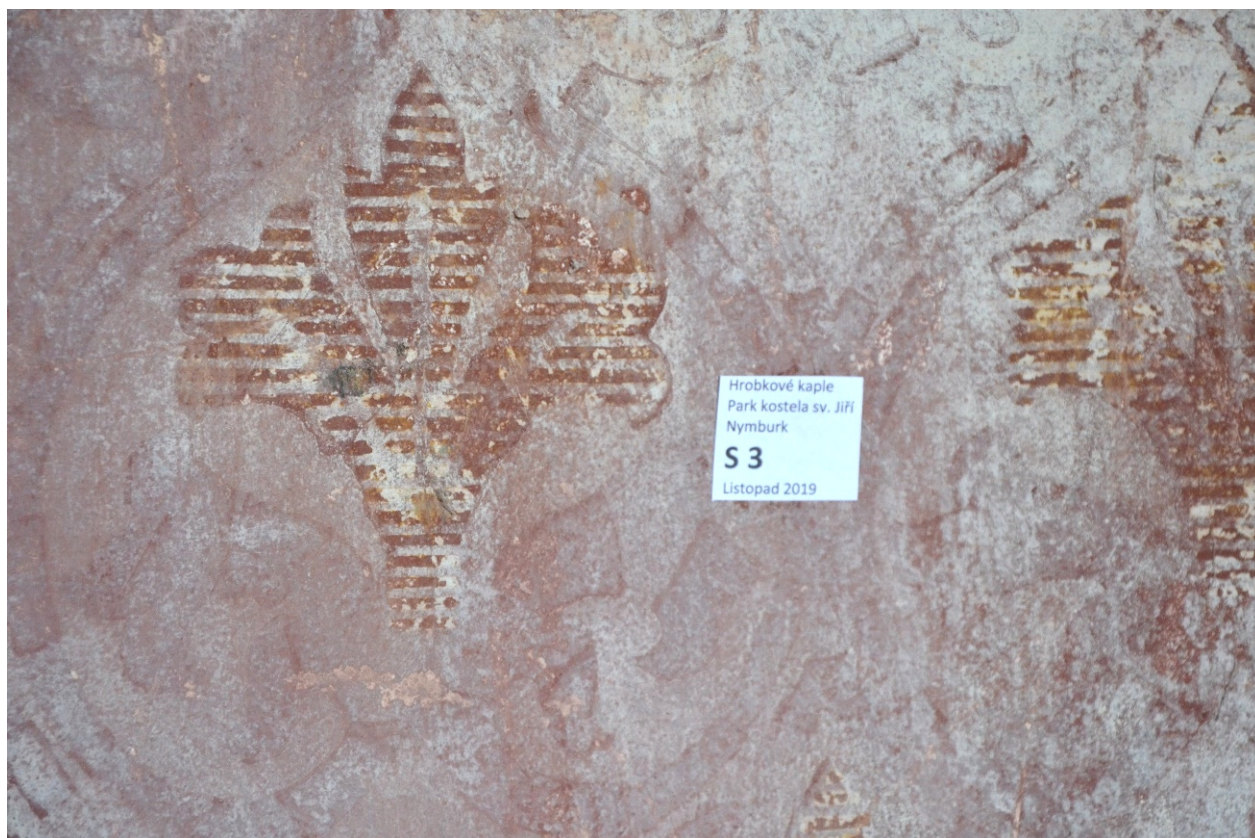
Sonda č. 3, soklová část, soutisková brokátová šablona pod recentním bílým nátěrem

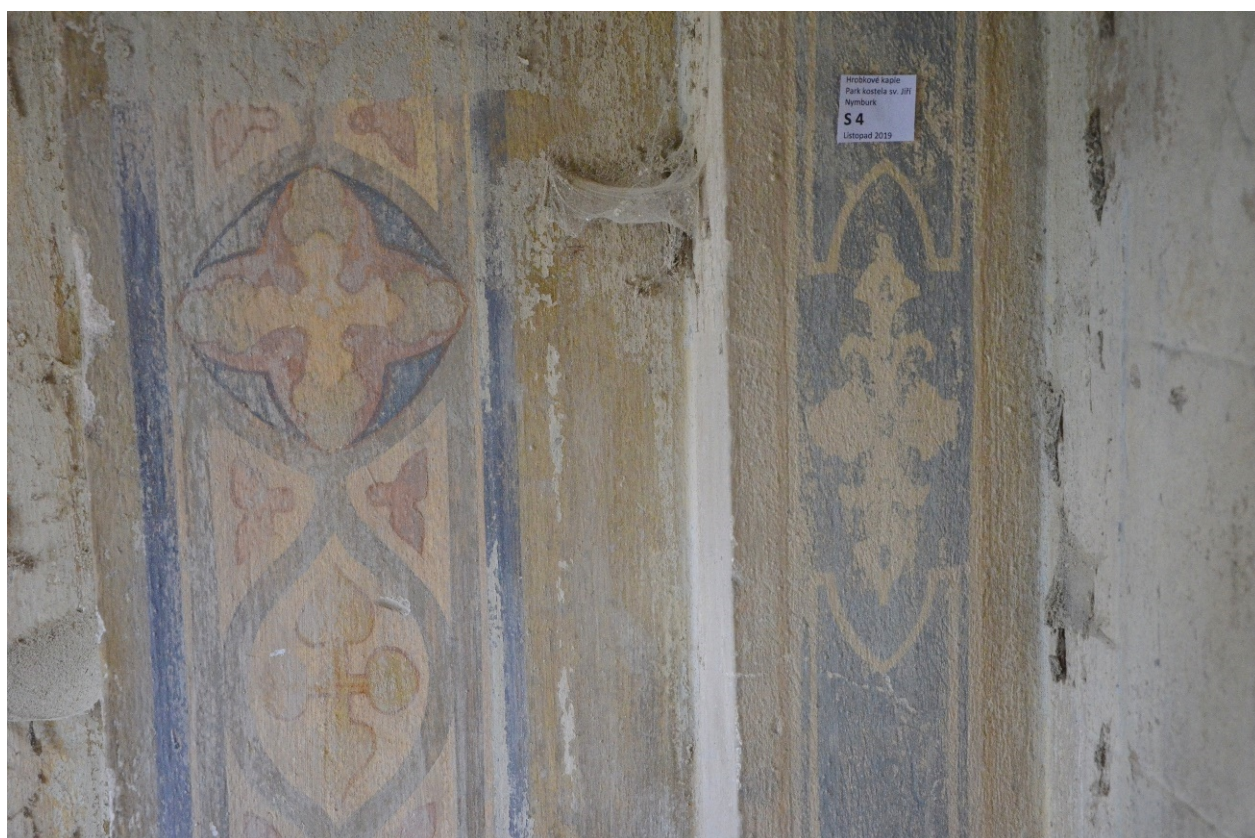
Sonda č. 4, nálezy šablonové výzdoby na štukových profilech stěn

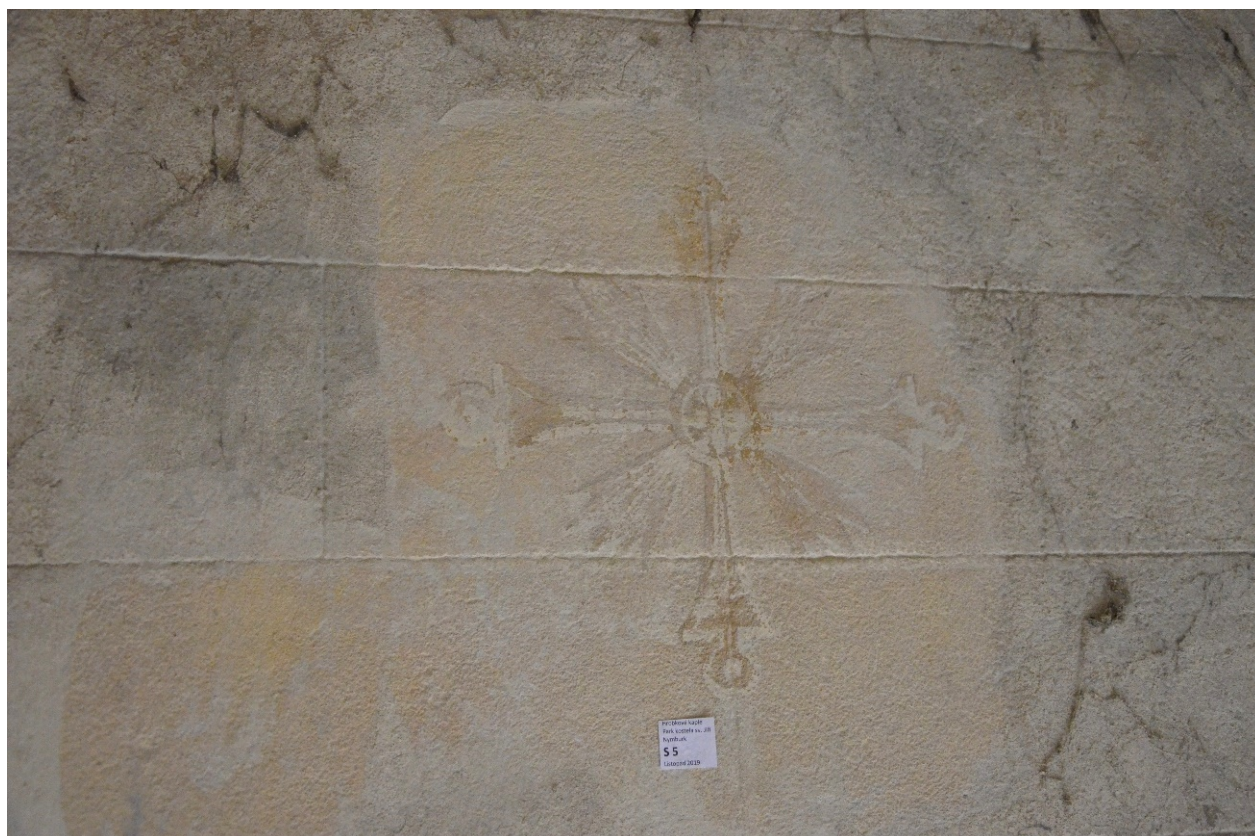
Sonda č. 5, odkryvná ve vrcholu stěny – dekorativní šablonová malba ručně domalovaná
Shodný kříž je dochovaný také na protější stěně. Podklad monochromní zlatý okr doplněný šablonovým pásem viz S6

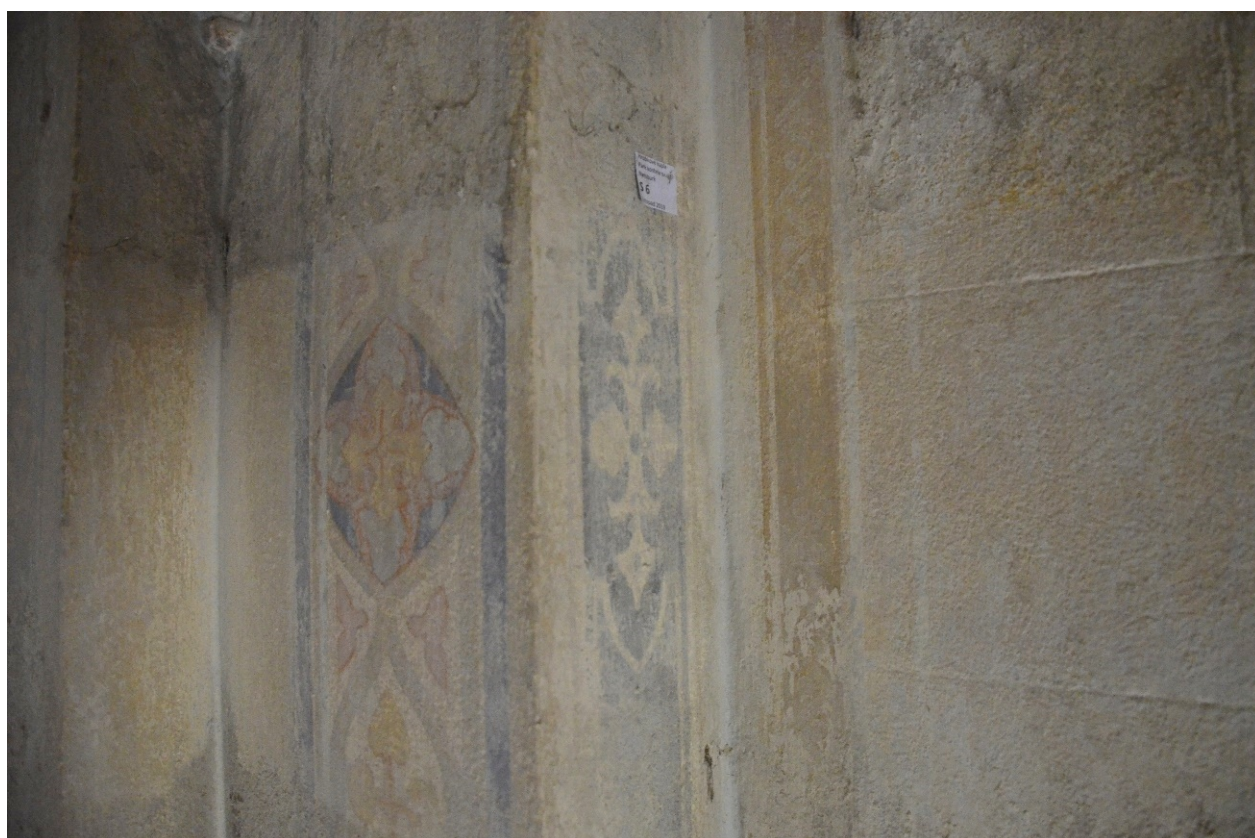
Sonda č. 6 s šablonovými malbami, nález shodný s S4 a S1

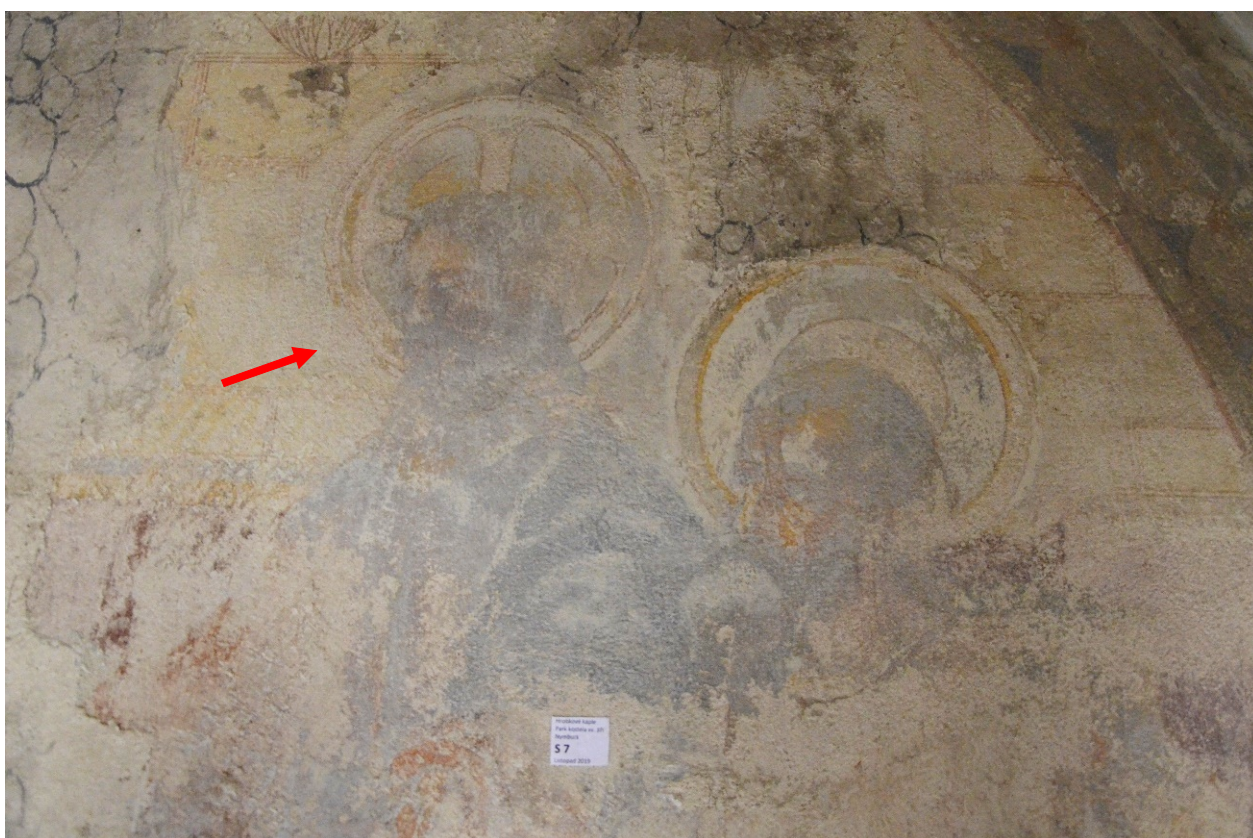
S7 nález figurální malby odpovídající šablonovým malbám

- Rekonstrukce centrálního figurálního motivu na základě stupně dochování a důkladné přípravy dobových podkladů či analogií ve spolupráci se zástupci NPÚ. Provedení nápodobivou technikou minerálními pigmenty v 1 % vodném roztoku Primalu SFO 16

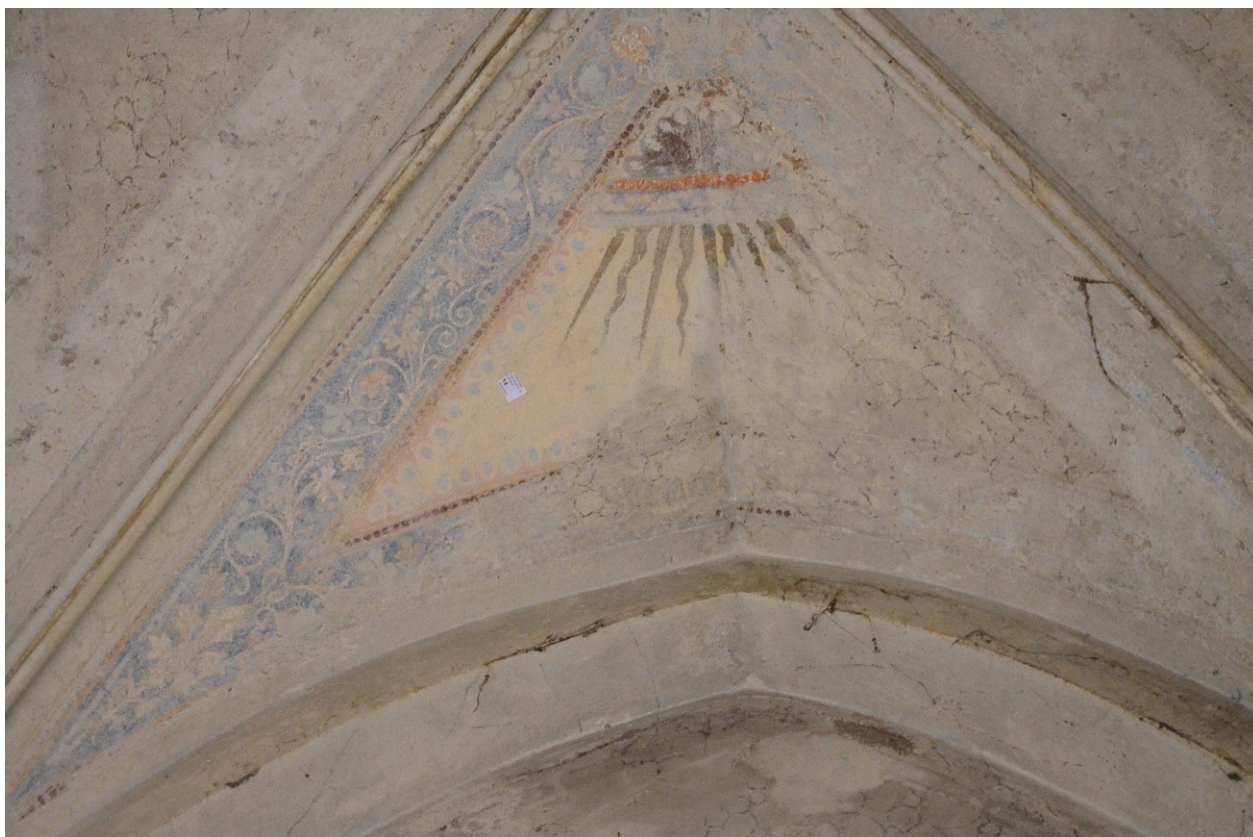
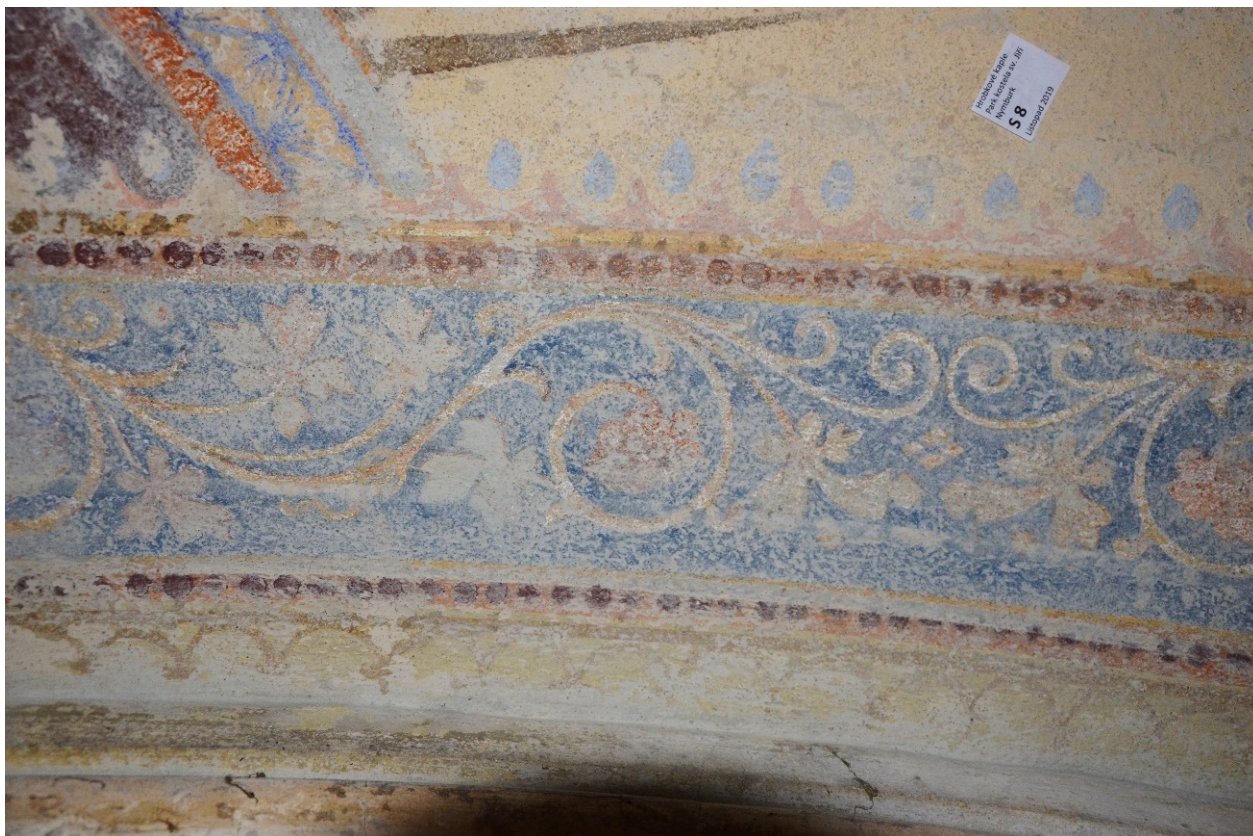
Sonda č. 8, provedená na klenbě kaple s dekorativními šablonovými malbami, ručně domalováno

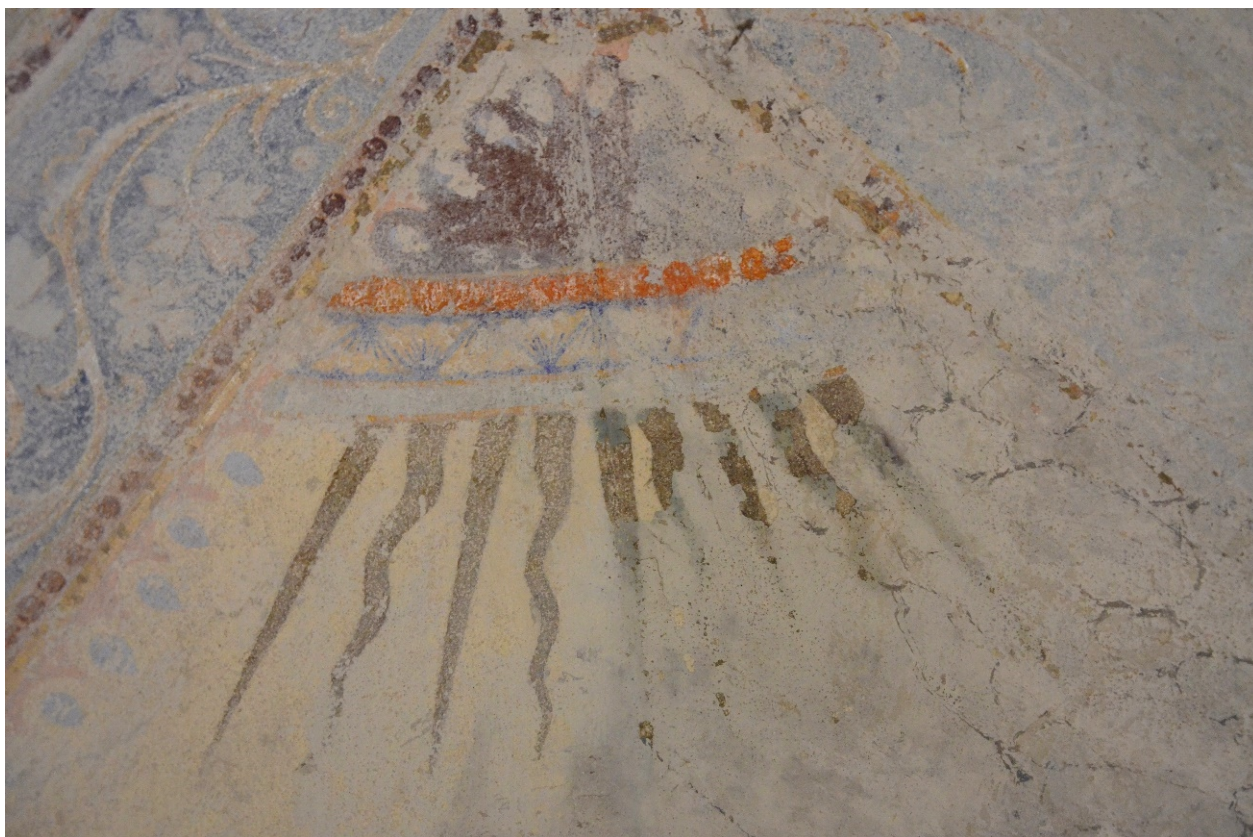
Detaily S 8 – paprsky provedené v pigmentu ne ve zlacení ani bronzování

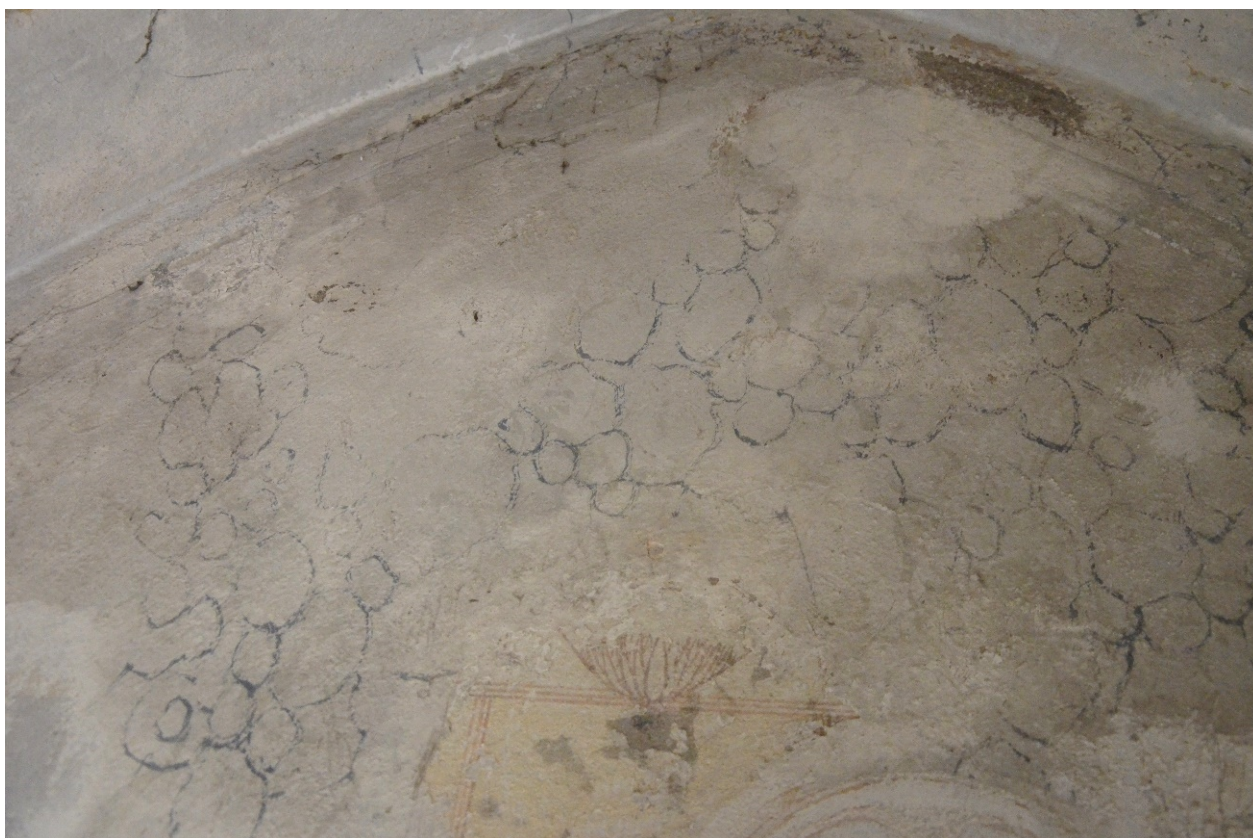
Snímky recentní barevné vrstvy – monochromní bílá barevnost podkladu s malovaným modrým žilkováním mramoru

- Důkladná fotodokumentace mladší – recentní – barevné úpravy interiéru
- Mechanický odkryv původní (nejstarší dochované) šablonové výzdoby s centrálním figurálním výjevem, prováděný za současné injektáže kopolymerem akrylátové disperze restaurátorské kvality se zaručenou reverzibilitou (Primal SFO 16 s přídavkem ethanolu a optimální koncentrací – provedení zkoušek)

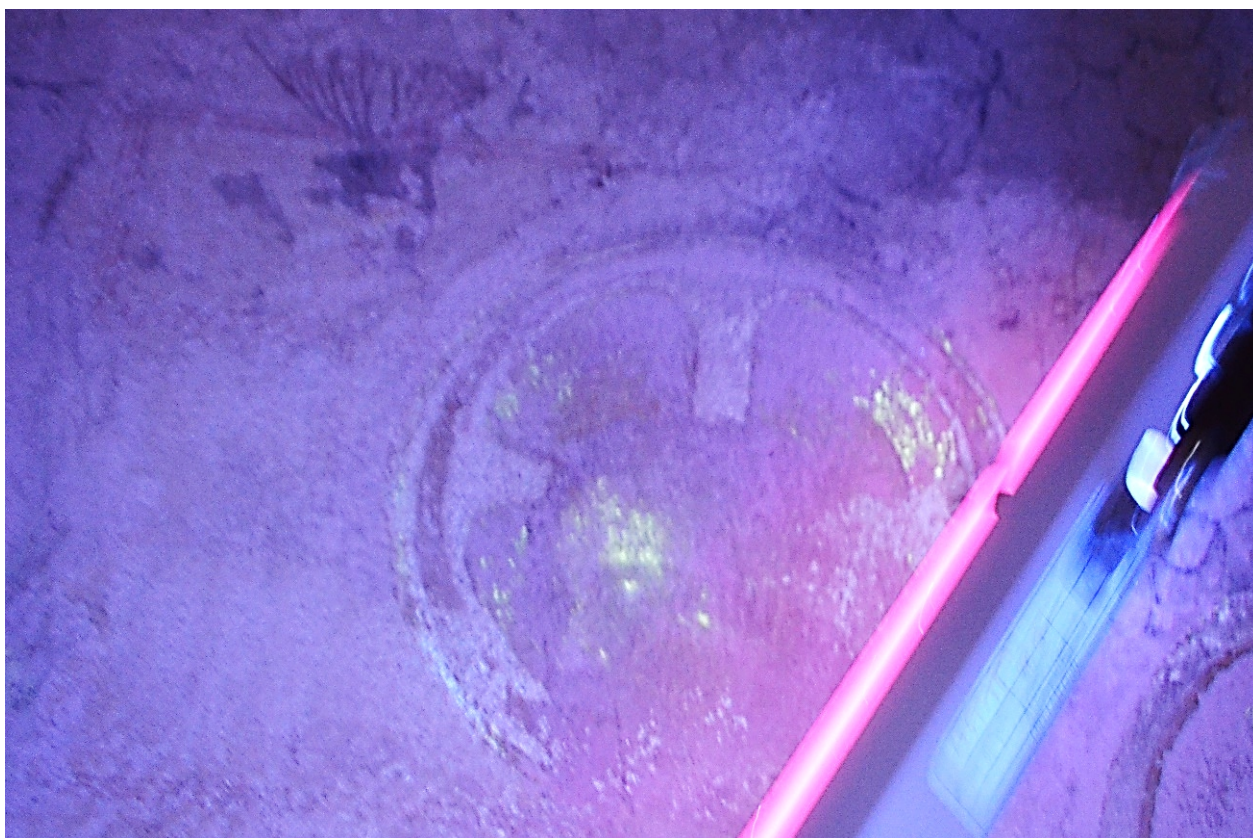
Snímek figurální malby v UV luminiscenci

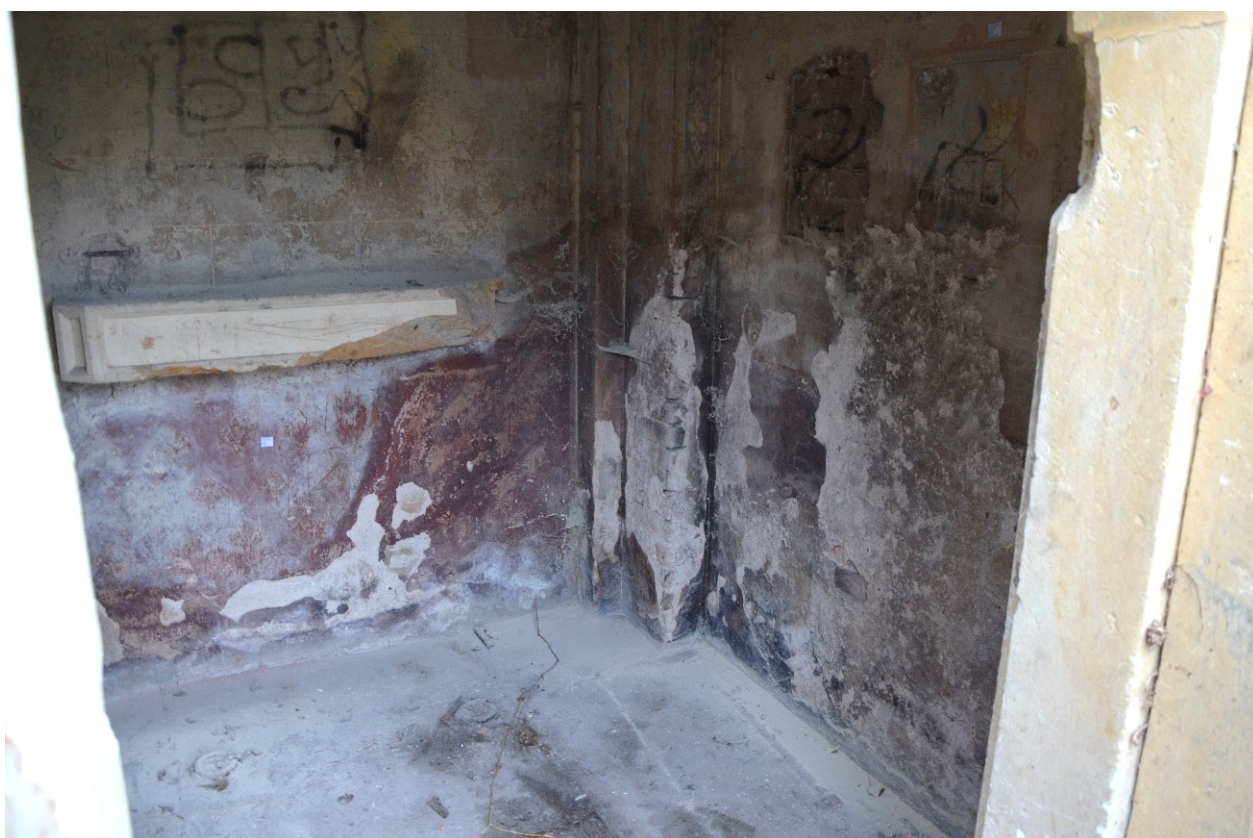
Snímek současného stavu soklových partií degradovaných vlivem dlouhodobého působení vztlínající vlhkosti
