**Restaurátorský průzkum a záměr na restaurování včetně průzkumu omítkových a barevných vrstev
Hrobové kaple, park při kostelu sv. Jiří (původní hřbitov) - Nymburk**

Listopad 2019

Předmět průzkumu: hrobové kaple v parku (bývalý hřbitov) při kostele sv. Jiří, Nymburk

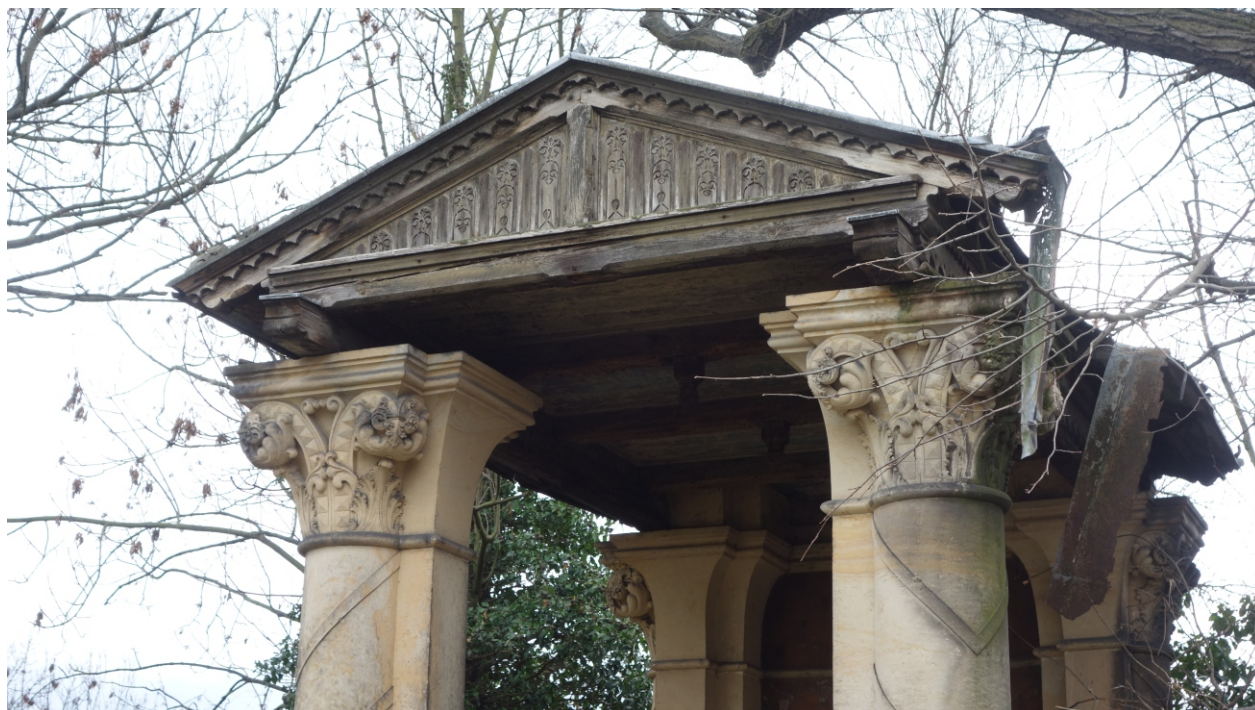
hlavice sloupů, poškození dřevěné stříšky vlivem zatékání

- Rekonstrukce poškozené části bude provedena in situ.
- Degradované monochromní nátěry mohou být mechanicky redukovány. Očištěné dřevo bude napuštěno prostředkem, který posílí jeho odolnost proti povětrnostním vlivům (např. syntetická pryskyřice Solakryl o různých koncentracích, nátěrem)
- Dožilé části dřevěné konstrukce budou nahrazeny tvarovou replikou.
- Chybějící zdobné prvky budou doplněny.

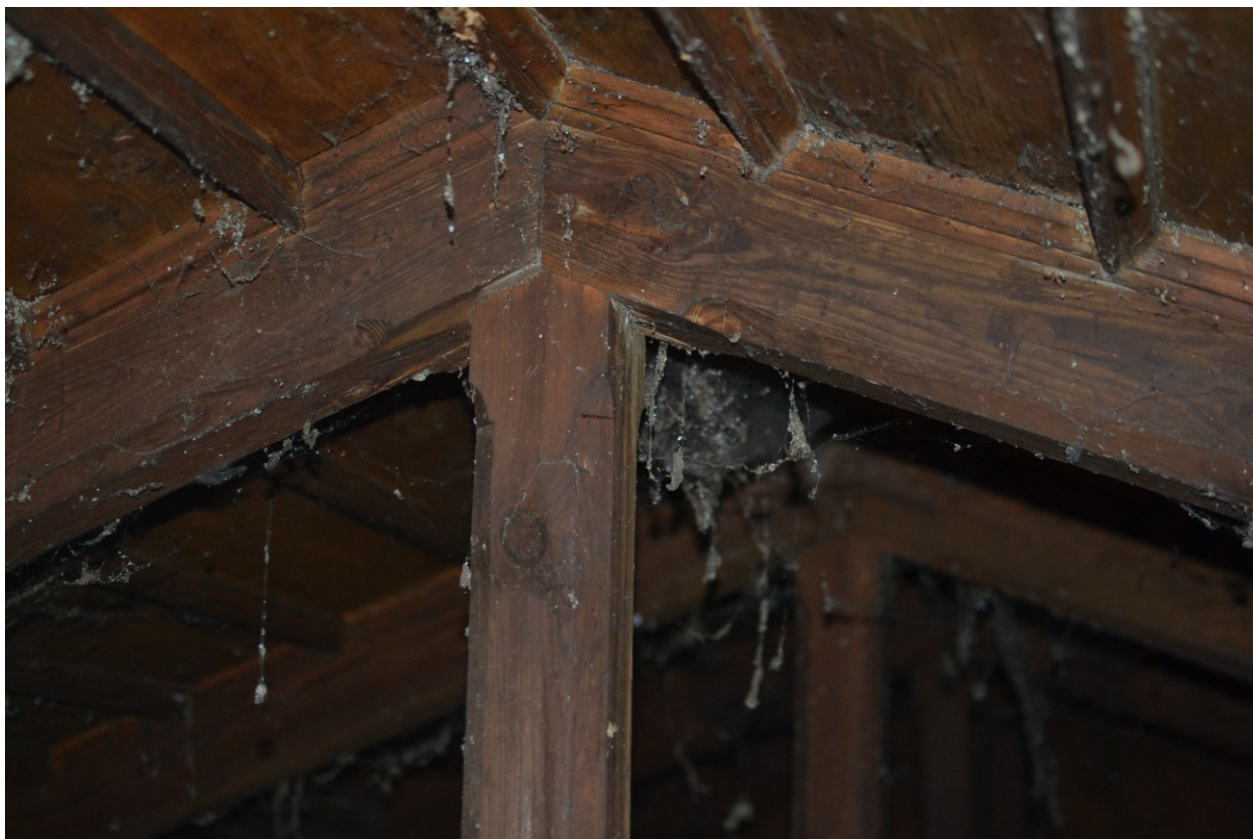
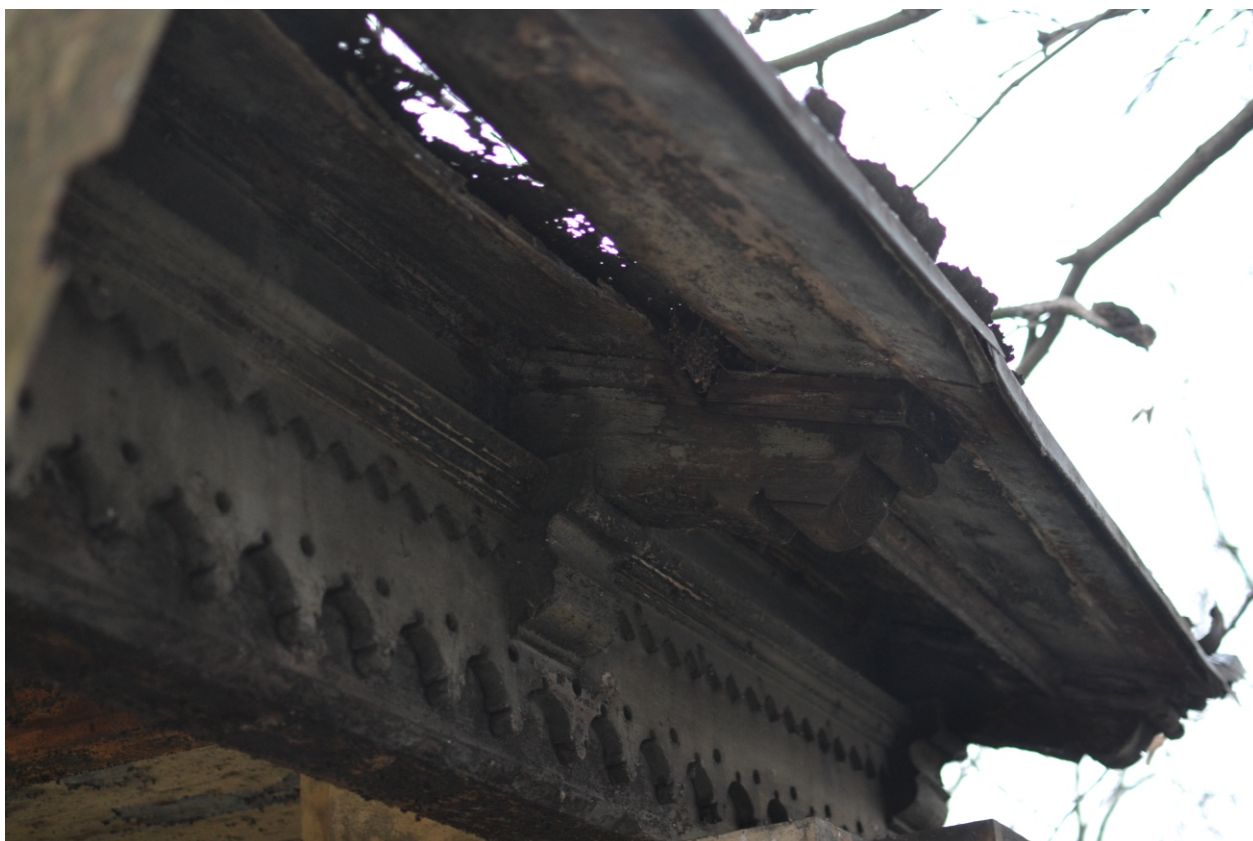
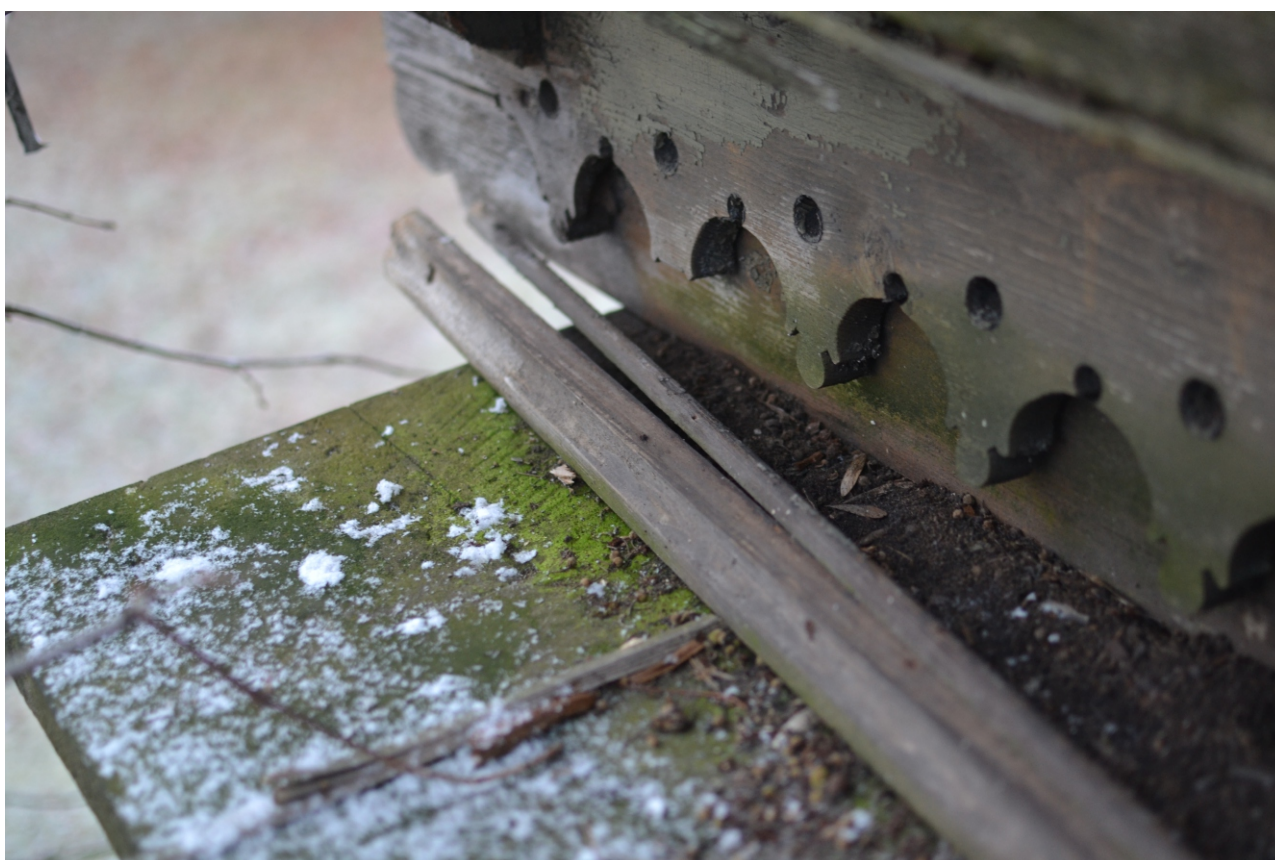
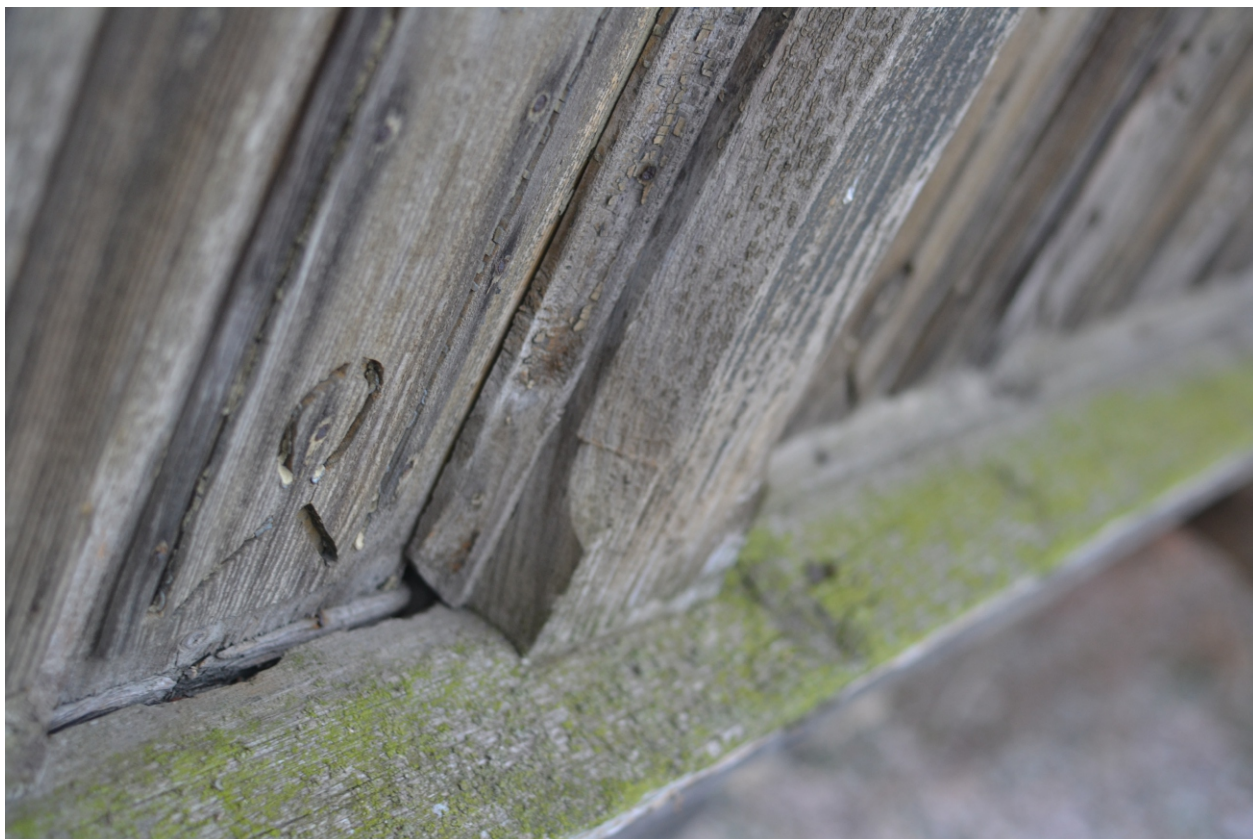
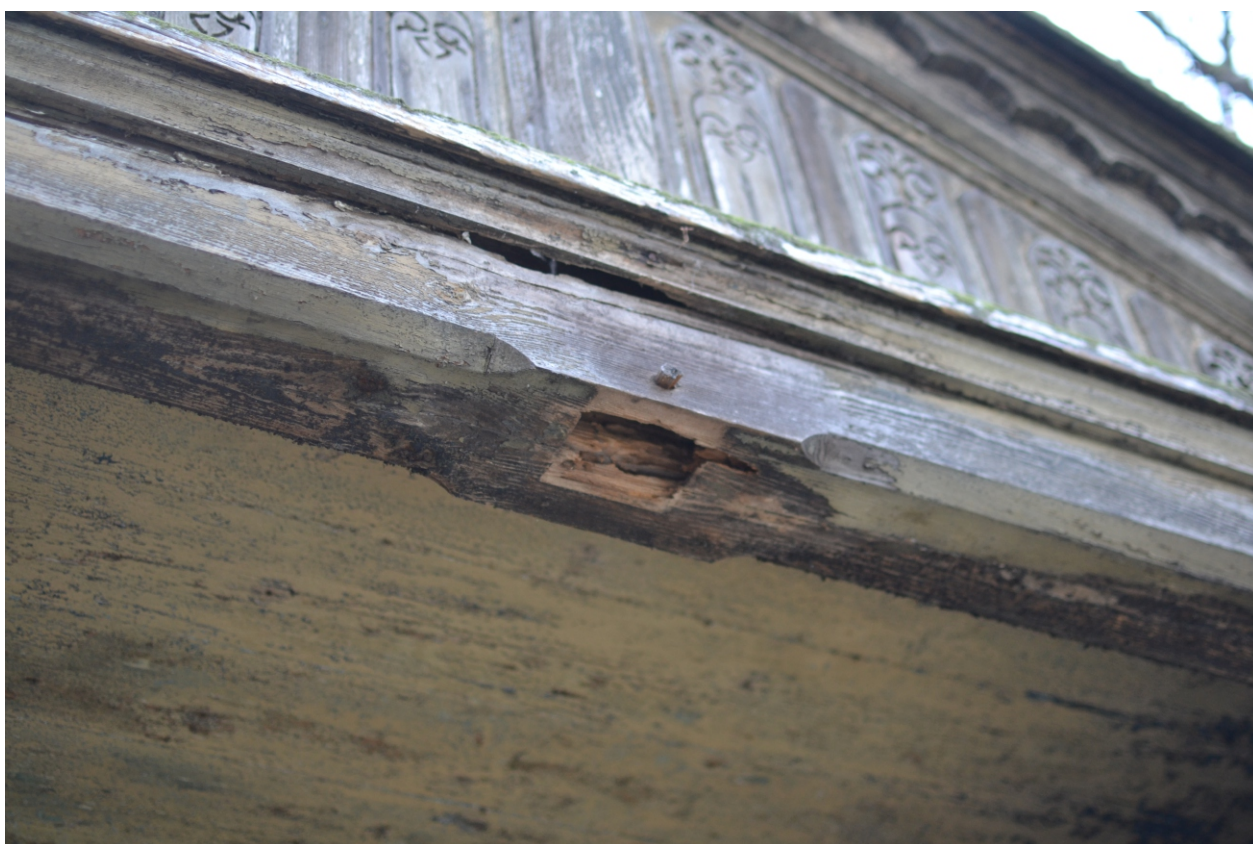
dřevěná stříška, detail poškození

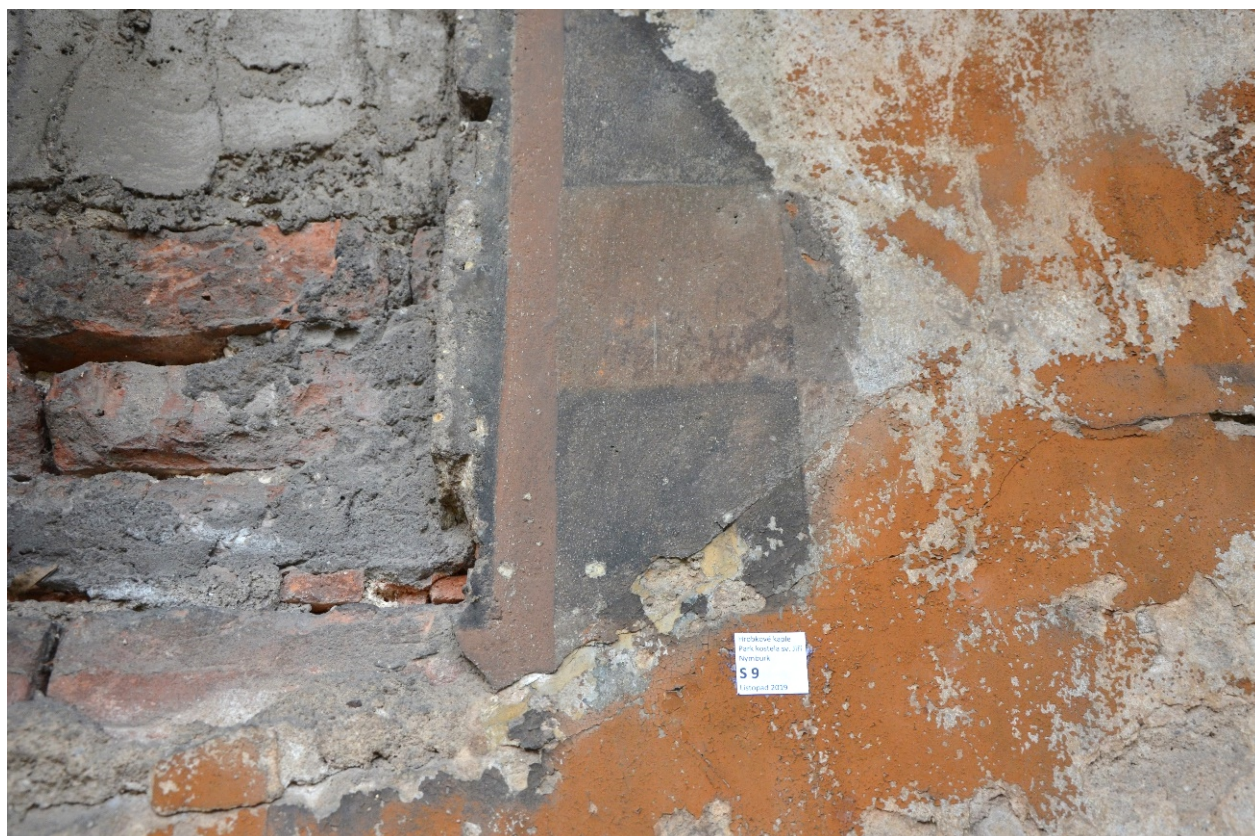
Sonda č. 9 na hranici nové opravy omítkovou vrstvou s vysokým podílem cementu – původní okrová barevnost světlejšího charakteru a nová, opravná barevnost cihlovým okrem

- Mechanický odkryv původní (nejstarší dochované) výzdoby – podoba šachovnicového vzoru s recentní přemalbou
- Lokální mechanická redukce dožilých omítkových a cementových vysprávek vrstev

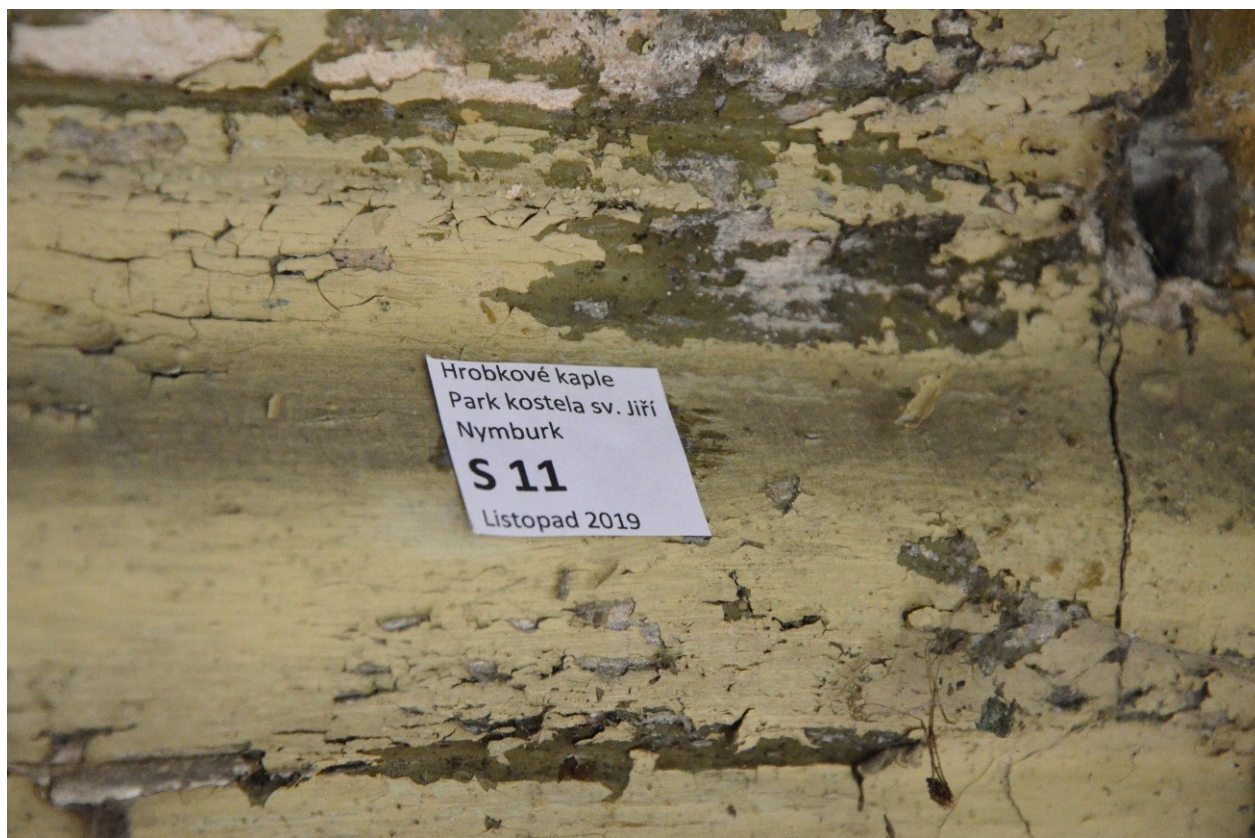
Sonda č 11 provedená na štukovém profilu římsy čelní stěny pod dřevěnou stříškou. Původní barevnost v khaki odstínu na ní recentní přemalba monochromním světle okrovo-žlutým nátěrem

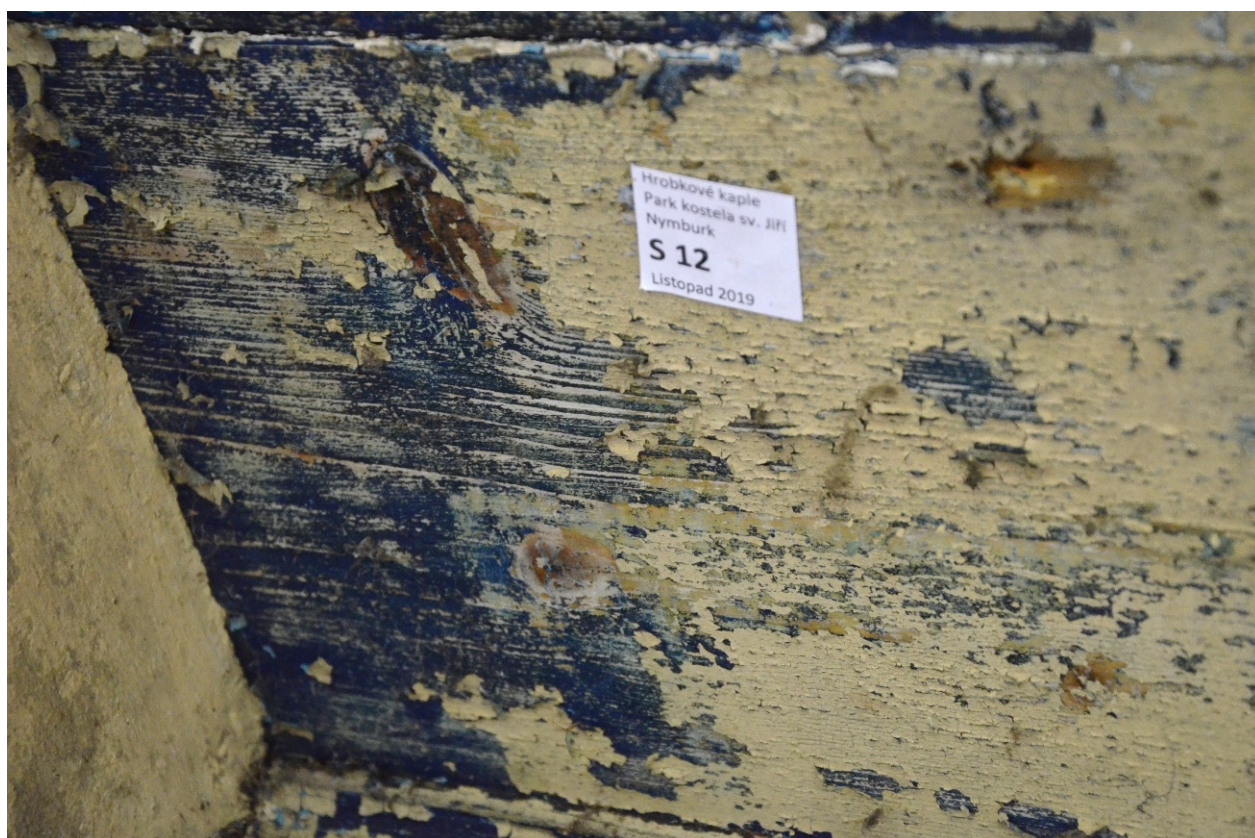
S12 provedená na dřevěném podhledu stříšky – viditelná původní modrá barevnost s recentní okrovo-žlutou barevností, shodné s nálezy S 14,15,16 A 17

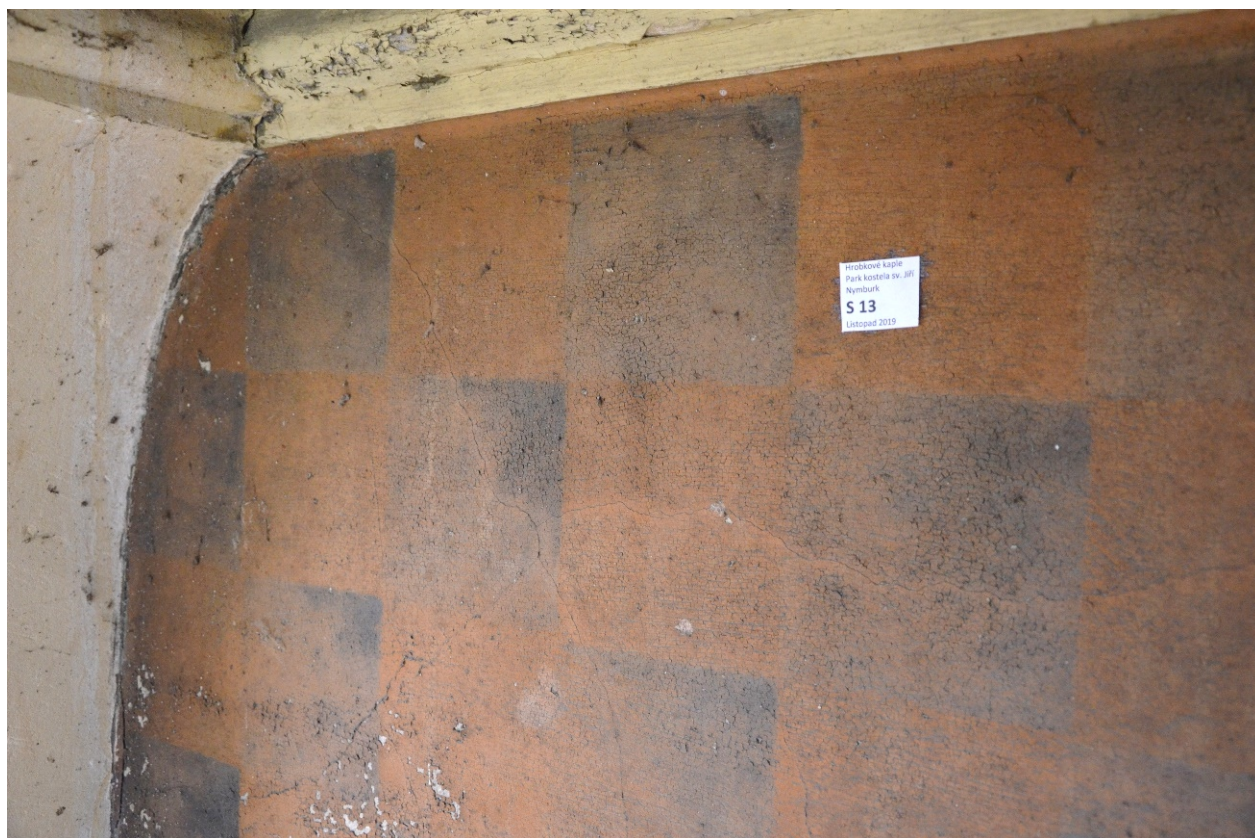
Snímek č. 13 – ve spadovém stínu střechy je viditelný dekorativní šachovnicový vzor

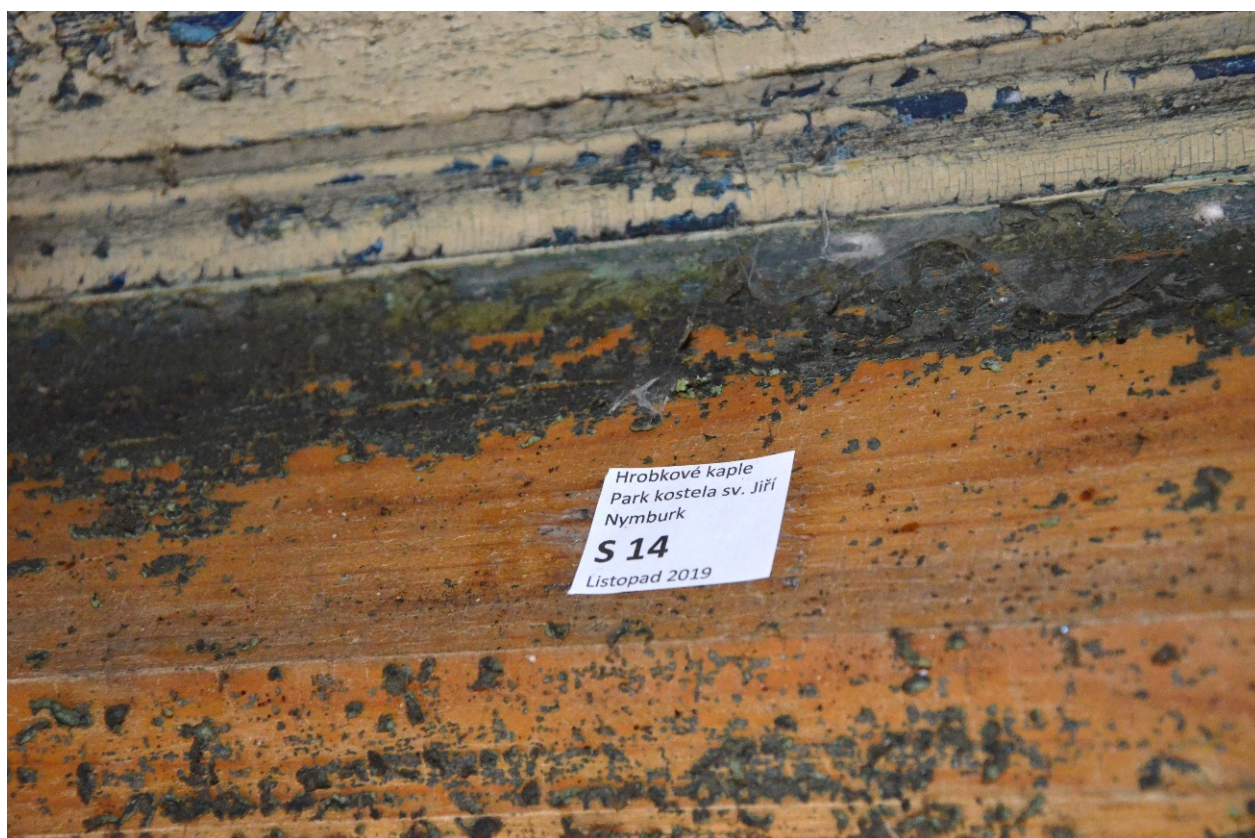
S14 na podhledu dřevěné stříšky – původní modrá barevnost degradovaná – zčernalá, na ní recentní žluto-okrový nátěr, shodné s nálezy S 12,15,16 A 17

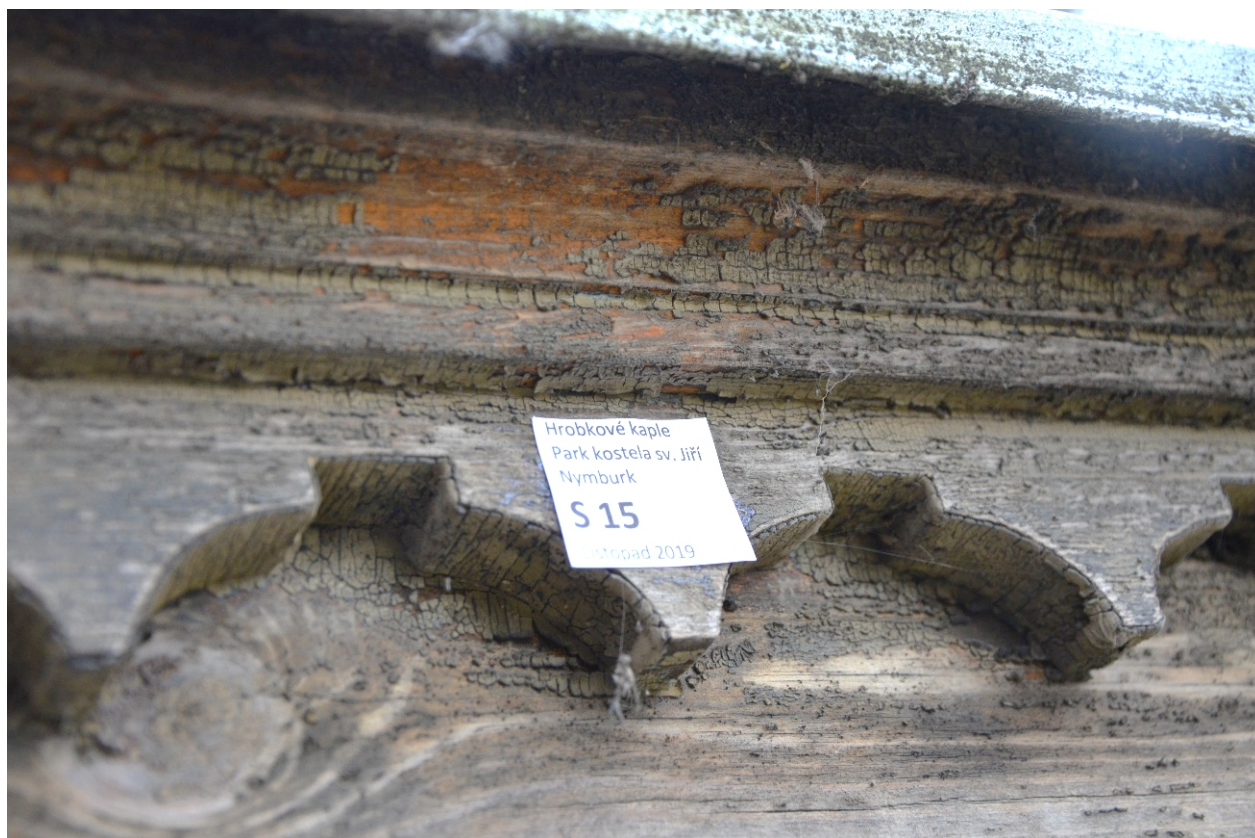
Sonda č. 15 provedená na zvětralém dřevěném čelním štítu střechy – dřevo, fragmenty modré barevnosti spojené s recentním žluto – okrovým nátěrem (krakelující) – shodné s nálezy S 12,14,16 A 17

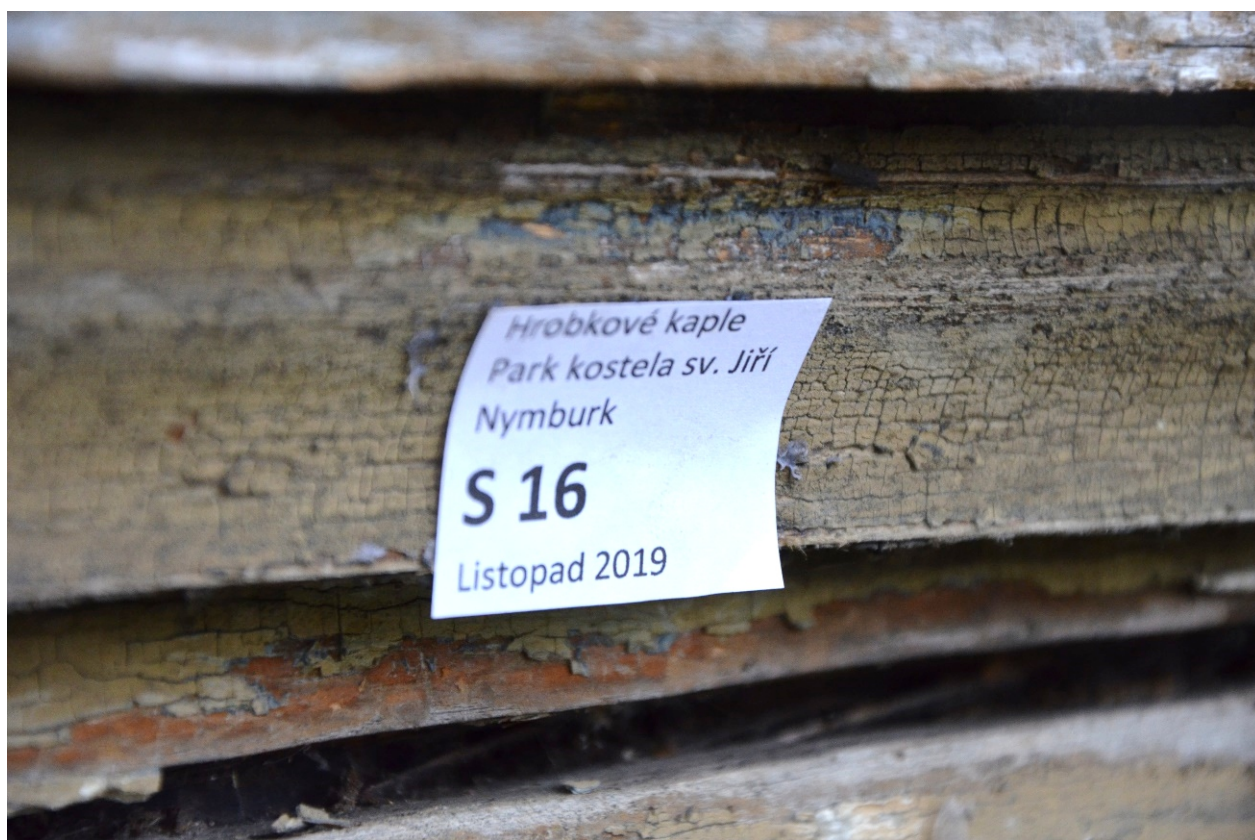
Sonda č. 16 provedená na zvětralém dřevěném čelním štítu střechy – dřevo, fragmenty modré barevnosti spojené s recentním žluto – okrovým nátěrem (krakelující) , shodné s nálezy S 12,14,15 A 17

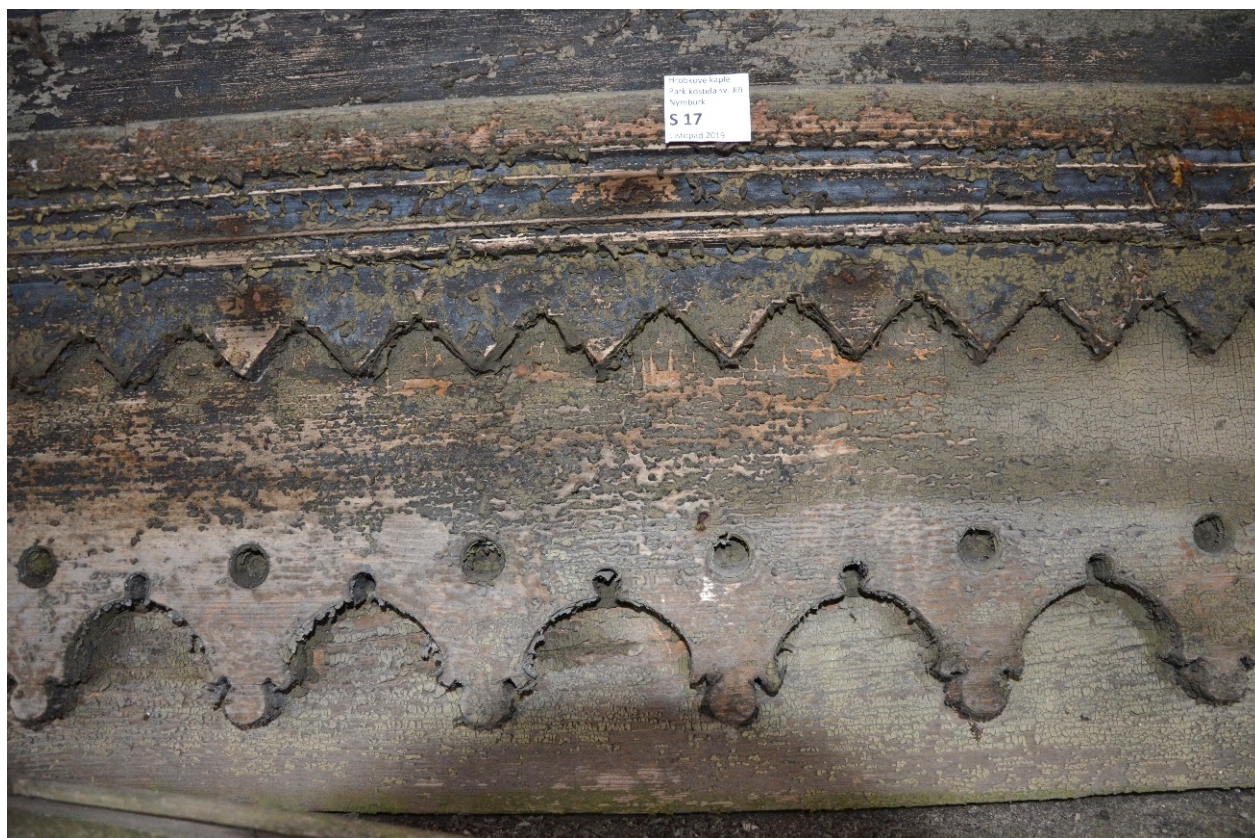
Sonda č. 17 provedená na zvětralém dřevěném levém boku střechy – dřevo, fragmenty modré barevnosti spojené s recentním žluto – okrovým nátěrem (krakelující) , shodné s nálezy S 12,14,15 A 16

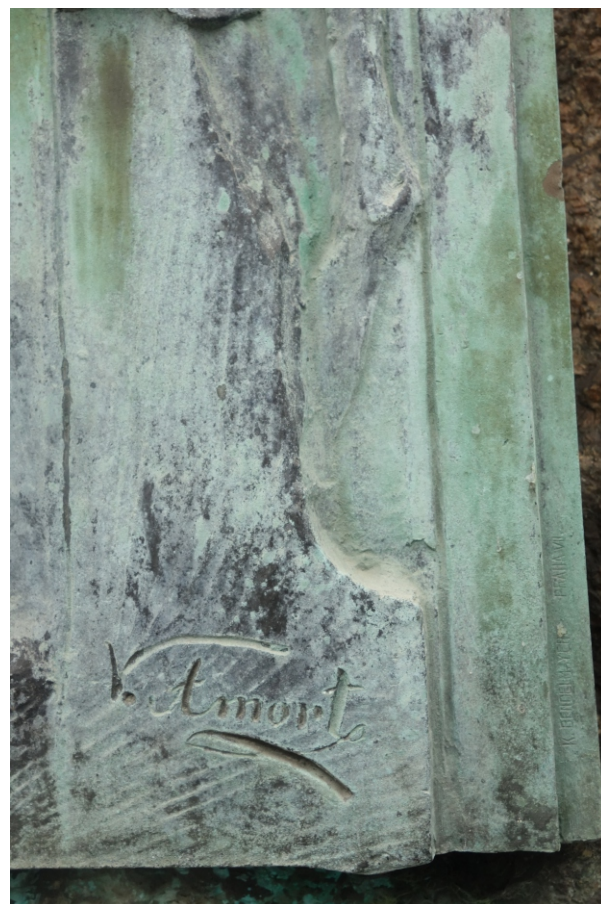
detail bronzové desky, koroze, biologické napadení, signatura autora, signatura slévárny,

- čištění bronzové desky s portrétem
- rehabilitace patiny
- konzervace
- Doporučuji provést tvarovou rekonstrukci nápisové bronzové desky. Dle dochované fotografie.
 - Hliněný model
 - Retuše v sádře
 - Odlití do bronzu
 - Patinace
 - Konzervace
 - Osazení
- Chybějící bronzovou lucernu rekonstruovat nedoporučuji.
- Konzervace zbytku osazení lucerny
- Kolejnice vedoucí do tunelu rovněž nedoporučuji rekonstruovat v bronzu. Postačí retušovat stávající maltové stopy

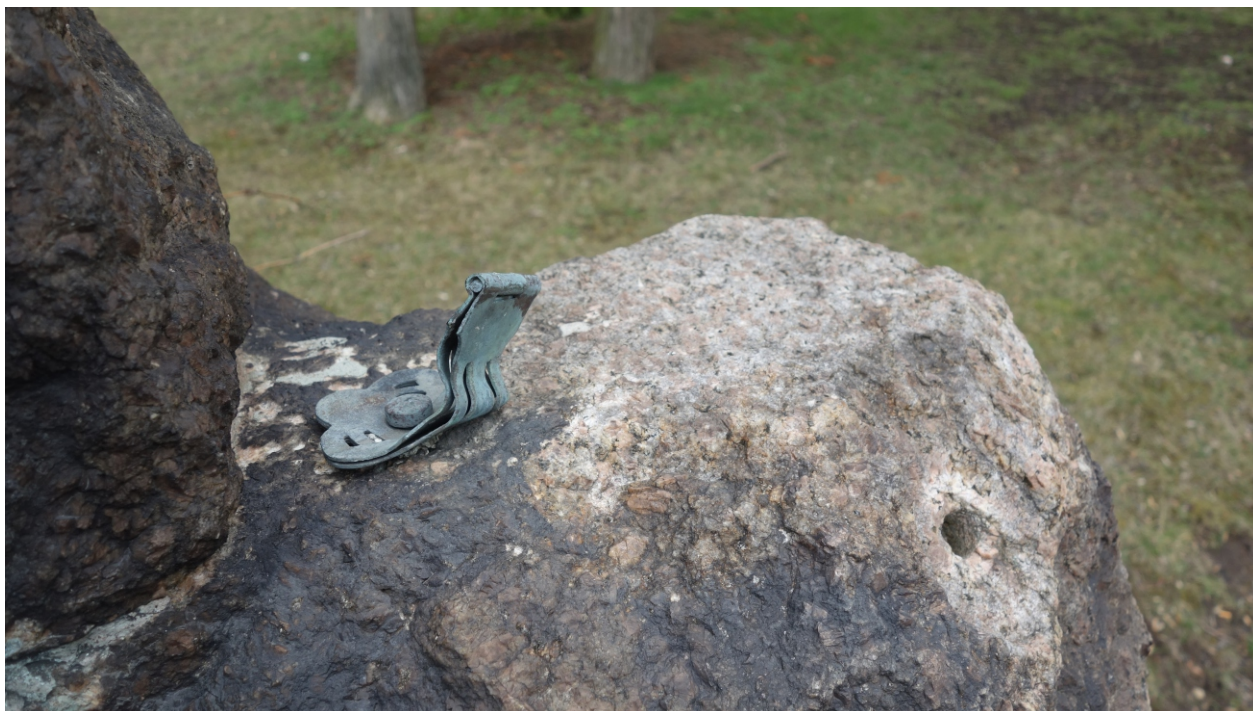
zbytek lampy

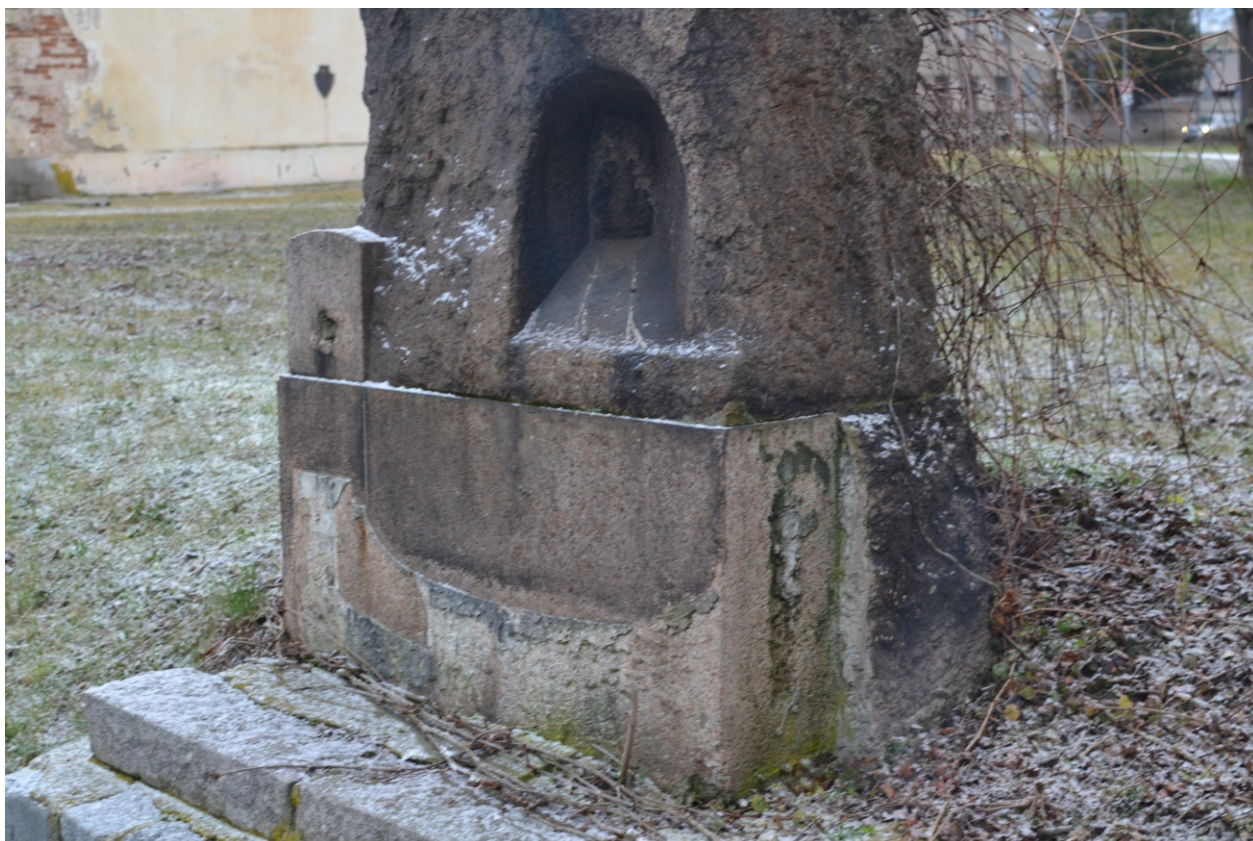
patrné stopy po chybějících kamenech

- Demontáž a transfer do atelieru
- Očištění bloků, chemicky i mechanicky
- Rozebrání stávajícího druhotného fundamentu
- Doplnění hrany terénu zeminou a zatravnění
- Zhotovení nového betonového základu tři metry směrem dozadu od stávající uliční hrany
- Osazení žulových bloků
- Doporučuji doplnit kompozici o chybějící boční pilířek a přední svislou desku. Tvarová rekonstrukce je vzhledem k dochované fotografii původního stavu hrobu možná a dle mého názoru z kompozičního hlediska žádoucí.
