# STATICKÉ POSOUZENÍ

V ROZSAHU STUDIE PROVEDITELNOSTI

ÚPRAVY BÝVALÉHO KULTURNÍHO DOMU ANTONÍNA JANOUŠKA  
PRO POTŘEBY ZŠ TYRŠOVA

Stupeň dokumentace:	Statický posudek v úrovni studie proveditelnosti
Datum vyhotovení:	listopad 2023

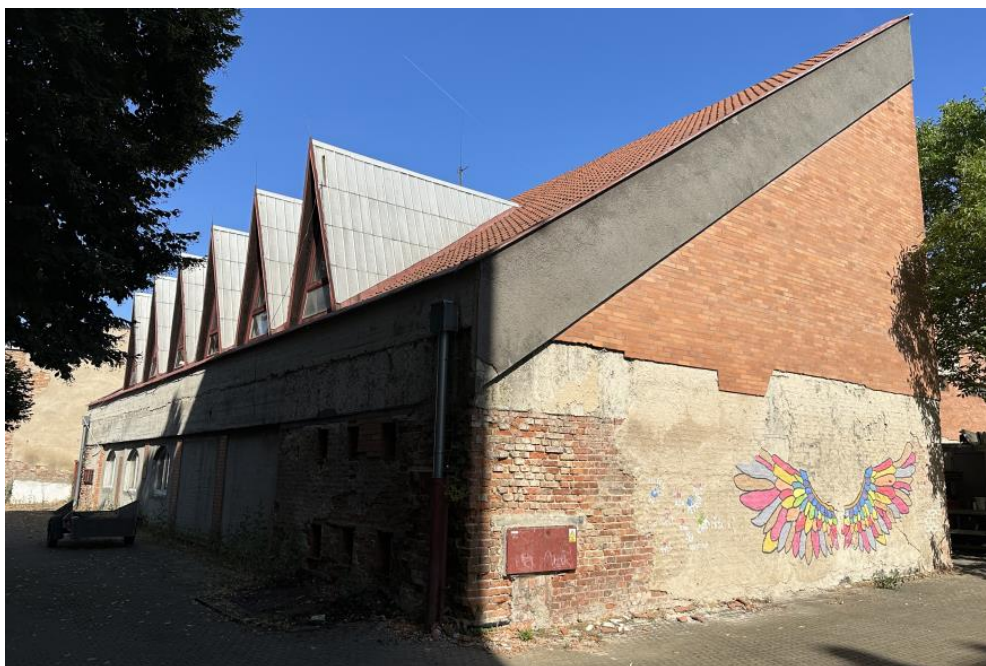
**Obr. 22** Degradace fasády – jižní a východní fasáda

Fasády jsou namáhány povětrnostními podmínkami. Největší degradace jsou na jižní fasádě, kde pravděpodobně před opravou dlouhodobě nefungovaly okapové svody (na východním a západním rohu) a zde je již výrazná degradace zdiva. Dále se objevuje také poškození betonových částí v rámci konstrukce objektu, které jsou vystaveny působení vody.

*Na fasádě je patrná degradace, zejména pak v místě okapového svodu. Detailně na následující fotografii.*

Stávající zdivo, které bylo vystaveno působení vody a povětrnostním vlivům a došlo u něj k degradaci, bude nutné nahradit novým, takzvaně přezdít (plombování). Nejhorší stav zdiva je na jižní fasádě.

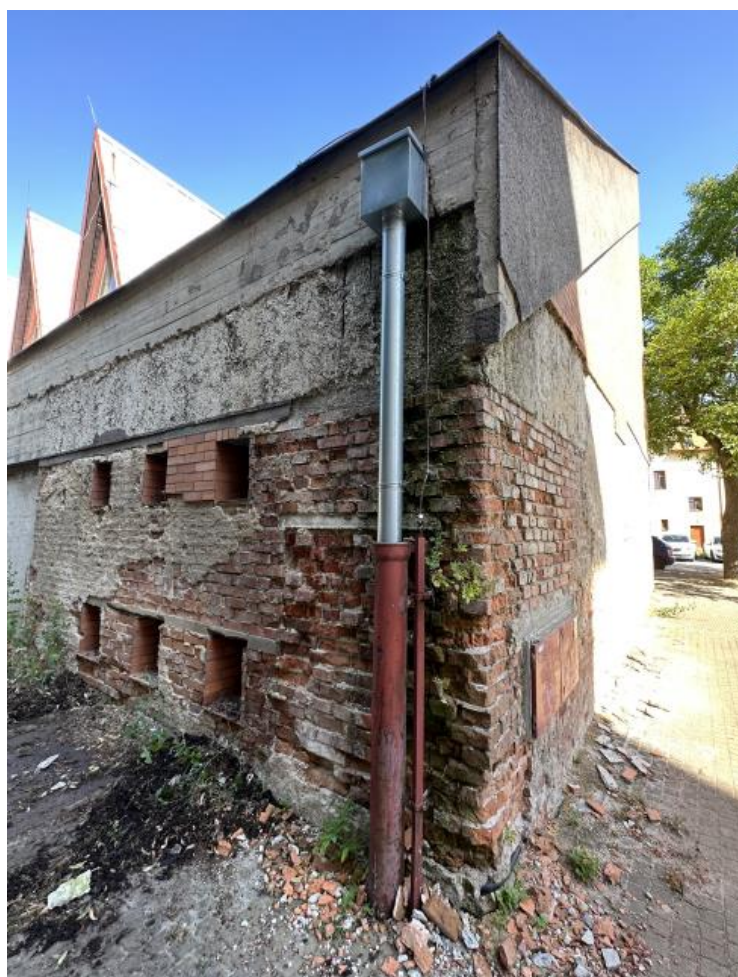
**Obr. 23** Degradace fasády – jižní fasáda / východní fasáda

*Silná degradace zdiva v místě okapového svodu. Samotný svod je již opraven, ale pravděpodobně dlouhodobě voda tekla po fasádě. Poškozena je už i betonová část.*

Stávající poškozená nosná železobetonová konstrukce bude opravena speciálními hmotami vhodnými pro tento typ oprav. Aby byla povrchová oprava ŽB účinná, je v první řadě nutné odstranit příčiny vzniku poškození. V tomto případě je nutné zabránit pronikání vody k nosné ŽB konstrukci.

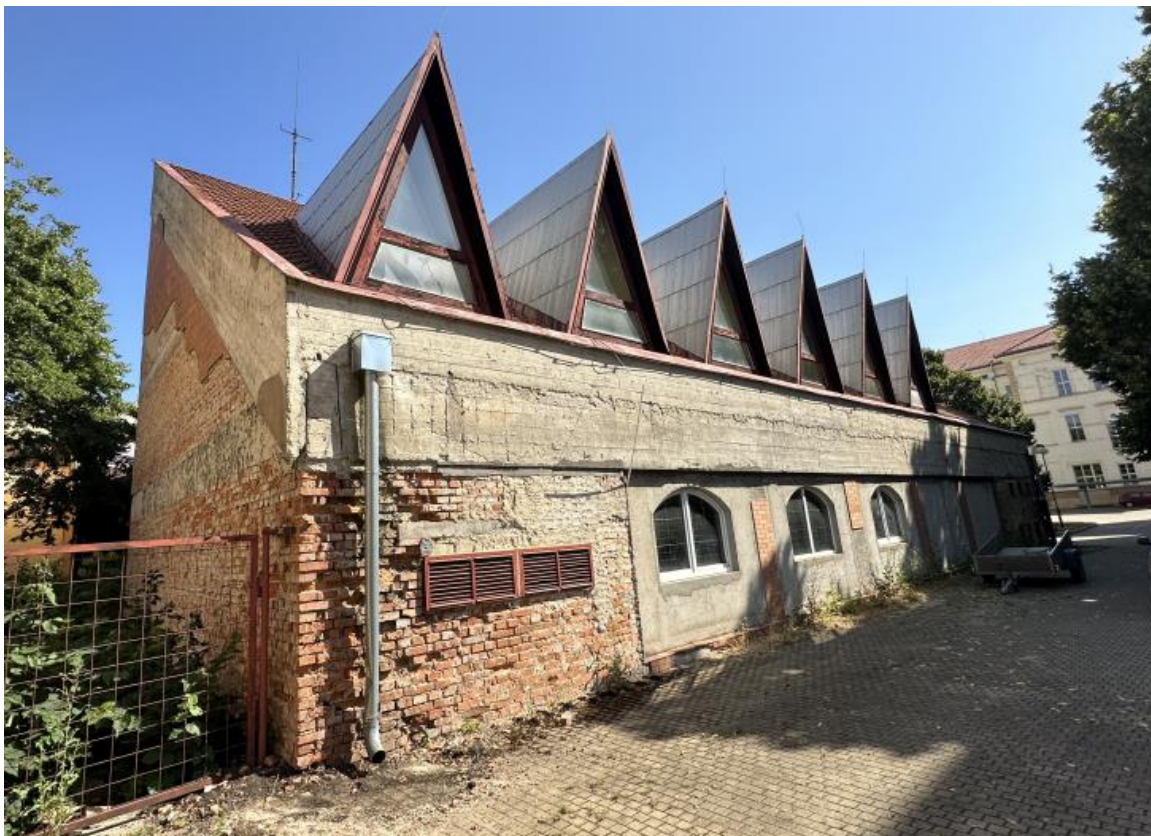
**Obr. 24** Degradace fasády – jižní fasáda / západní fasáda

*Silná degradace zdiva v místě okapového svodu. Samotný svod je již opraven, ale pravděpodobně dlouhodobě voda tekla po fasádě. Poškozena je už i betonová část.*

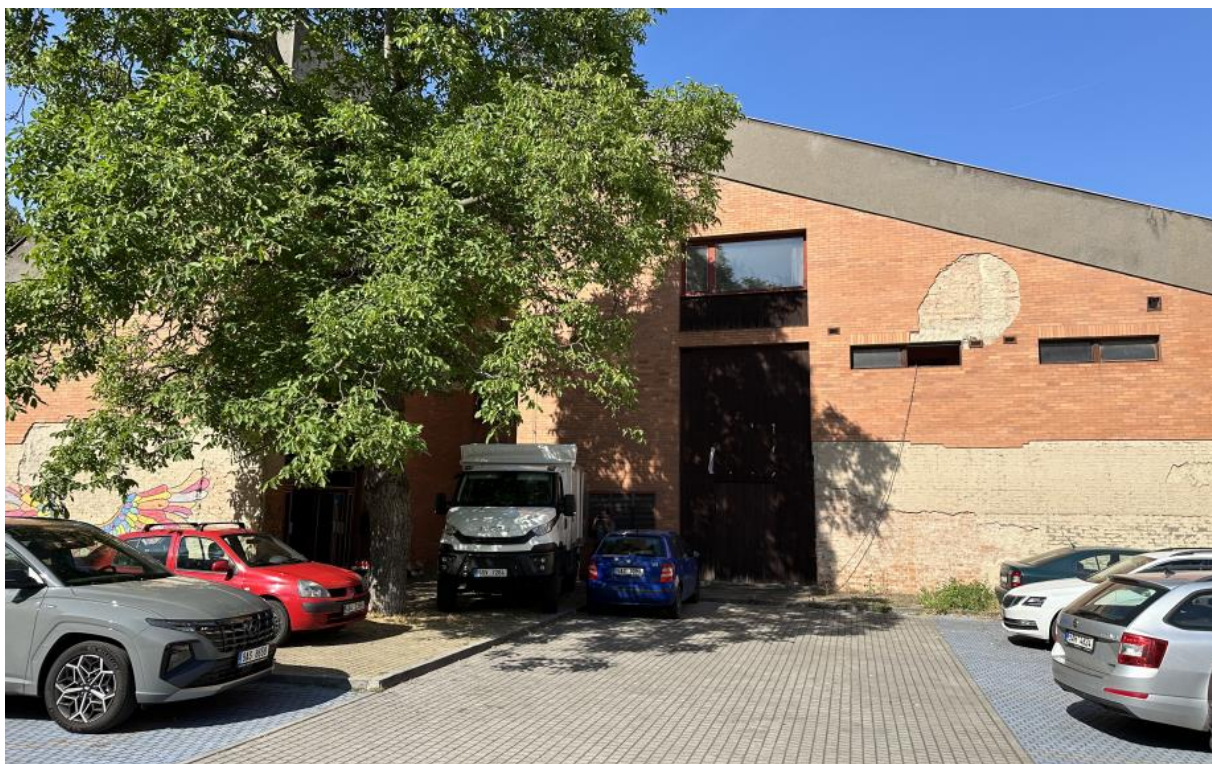
**Obr. 25** Degradace východní fasády

*Povětrnostními vlivy dochází k podstupné degradaci fasády. Zatím bez výrazné poruchy zdiva.*

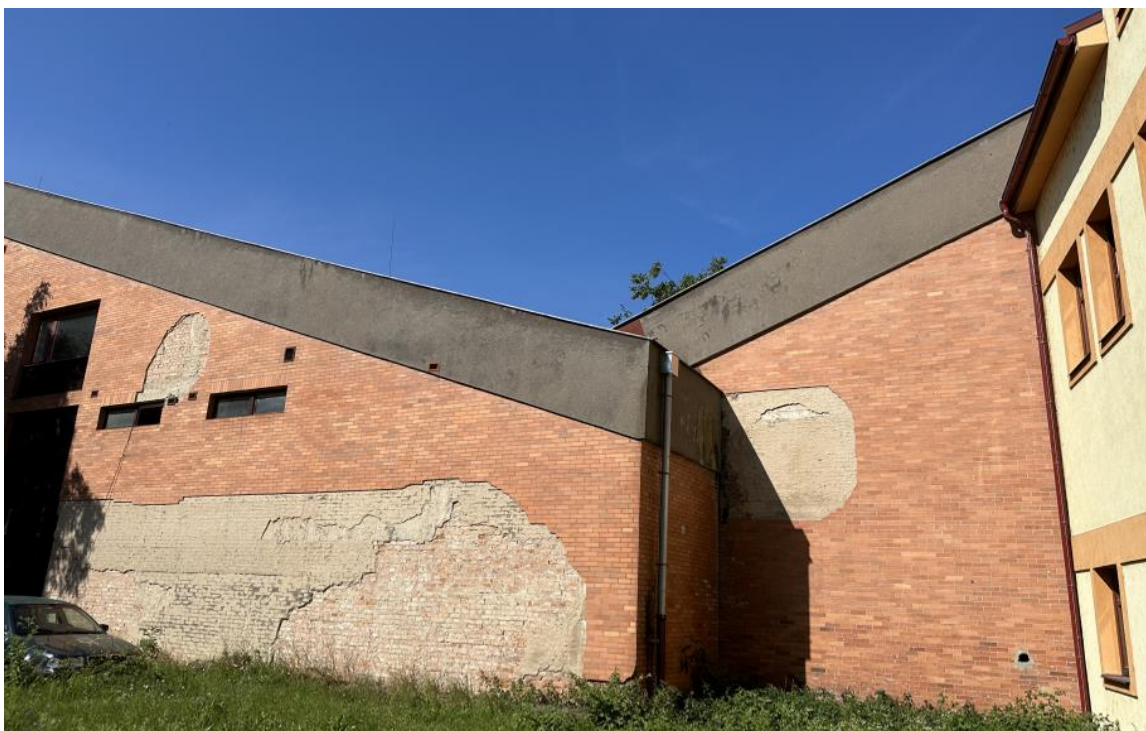
**Obr. 26** Degradace východní fasády

*Povětrnostními vlivy dochází k podstatné degradaci fasády. Zatím bez výrazné poruchy zdiva, ovšem v rohu je již patrná svislá trhlina, blíže nanásledující fotografii. .*

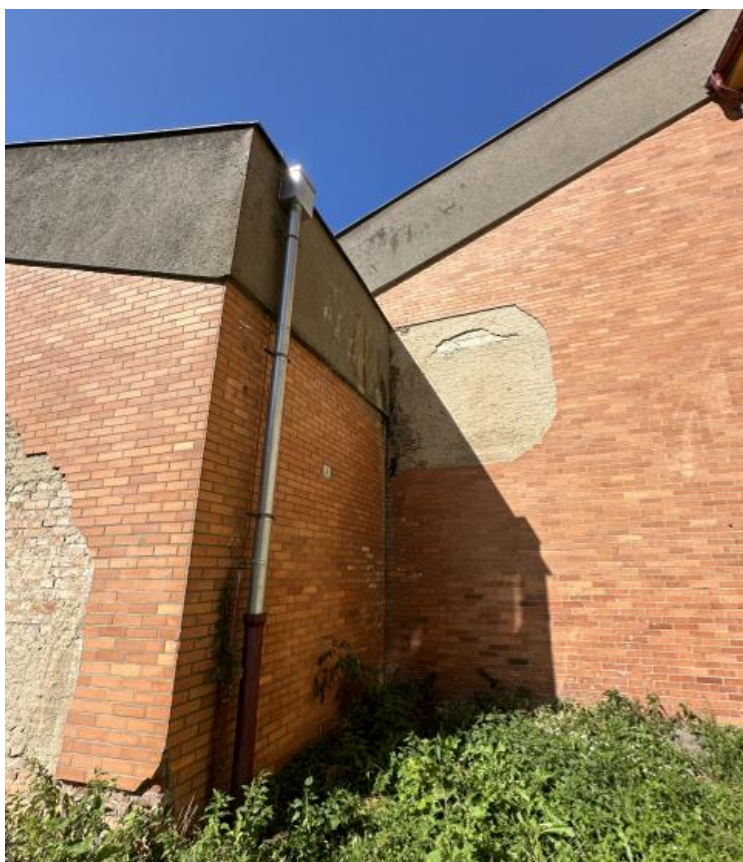
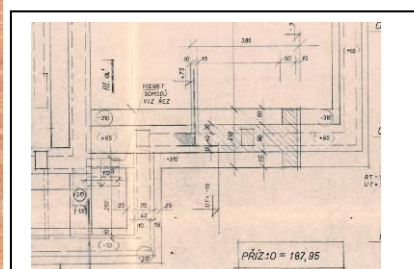
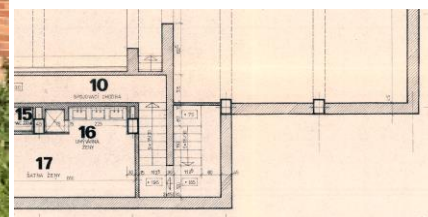
**Obr. 27** Degradace východní fasády – detail do rohu

*Dle výkresu základů by zde neměla  
být příčina trhliny.  
Základy dotčeného rohu*

*Na fasádě je zřejmá výrazná svislá trhlina mezi dvěma hmotami objektu. Dle původní dokumentace se jedná o místo, kde je obvodové zdivo tl. 450 mm přizděno k ŽB sloupu.*

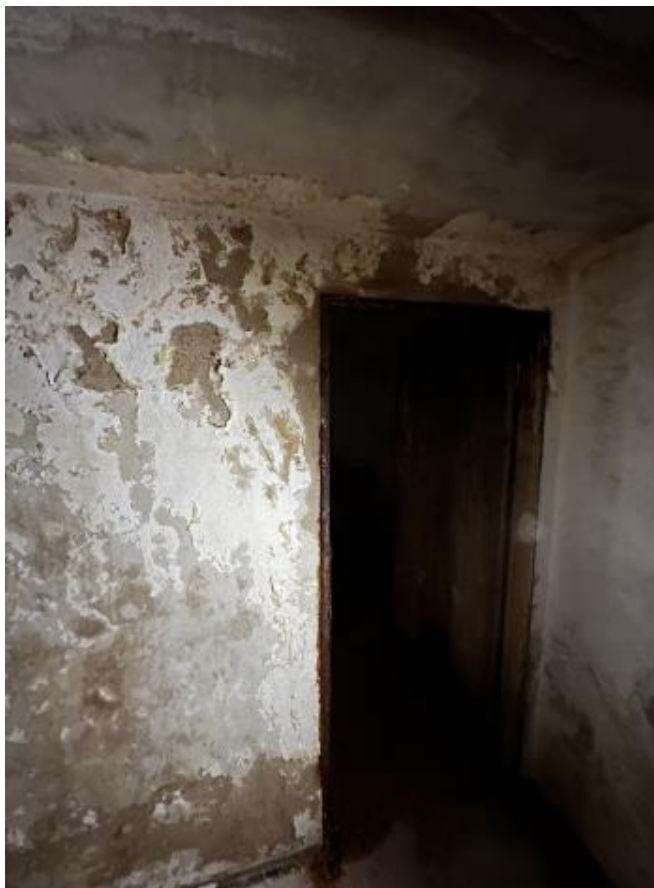
**Obr. 28** Poškození omítky suteréních prostor vlivem vlhkosti

V suterénu objektu, zejména v prostoru schodiště do suterénu (jihozápadní roh objektu), jsou patrné známky vlhkosti (mokrý omítka s plísní, omítka již lokálně odpadává). V podstatě se jedná o totožné místo, které je silně degradované z exteriéru (jižní a západní fasáda). Objekt by měl být dle původního projektu [1] izolován 2x SKLOBIT + 1x P.N. s ochrannou přízdívkou. Pravděpodobně již mohlo dojít k destrukci těchto vrstev a hydroizolace objektu není zcela funkční.

U stávajícího objektu bude nutné řešit sanaci již poškozených částí, zejména pak jižní fasády a suterénních prostor. Také bude nutné sanovat konstrukce pod střechou v místě zatékání

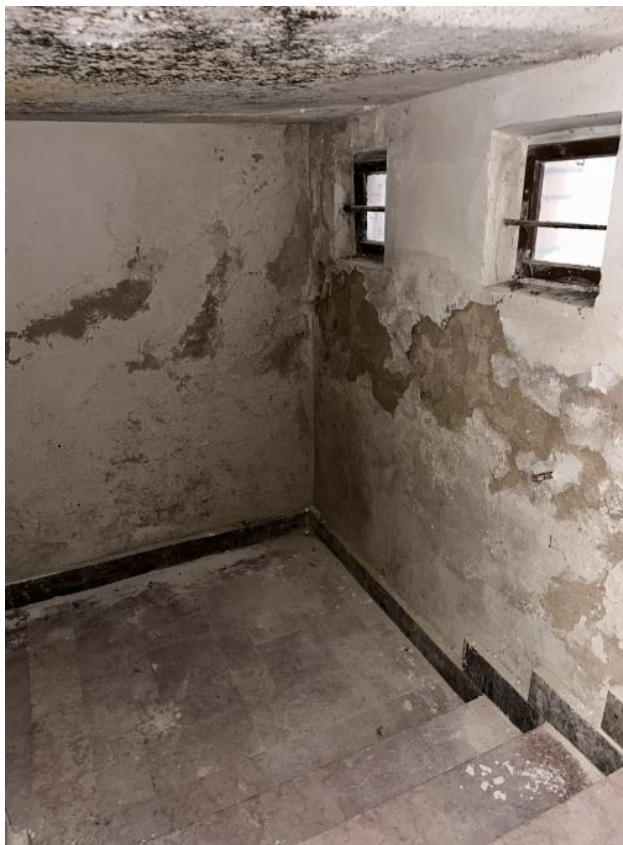
**Obr. 30** Poškození omítky v prostoru schodiště do 1. PP

*Jedná se právě o severní a západní roh fasády, kde je vidět velká degradace vlhkostí z exteriéru.*

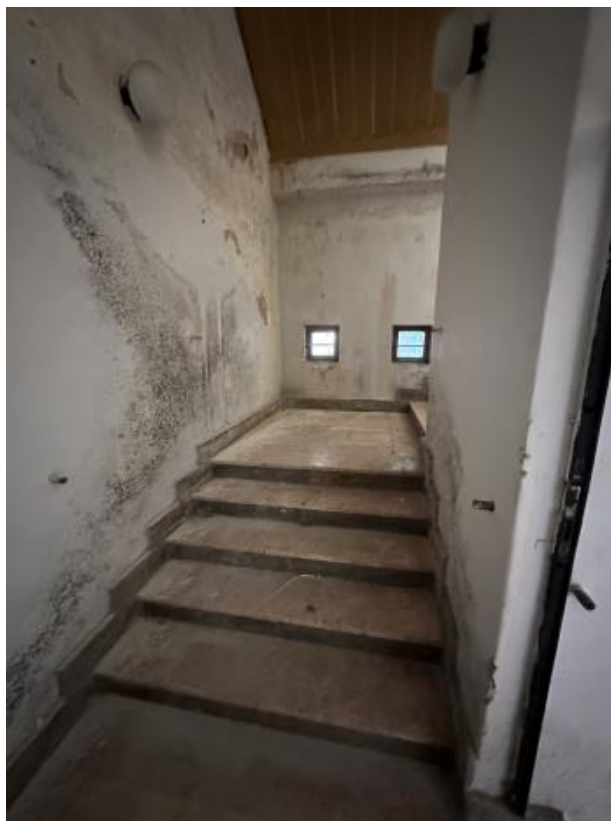
**Obr. 31** Poškození omítky v prostoru schodiště do 1. PP

*Jedná se právě o severní a západní roh fasády, kde je vidět velká degradace vlhkostí z exteriéru.*

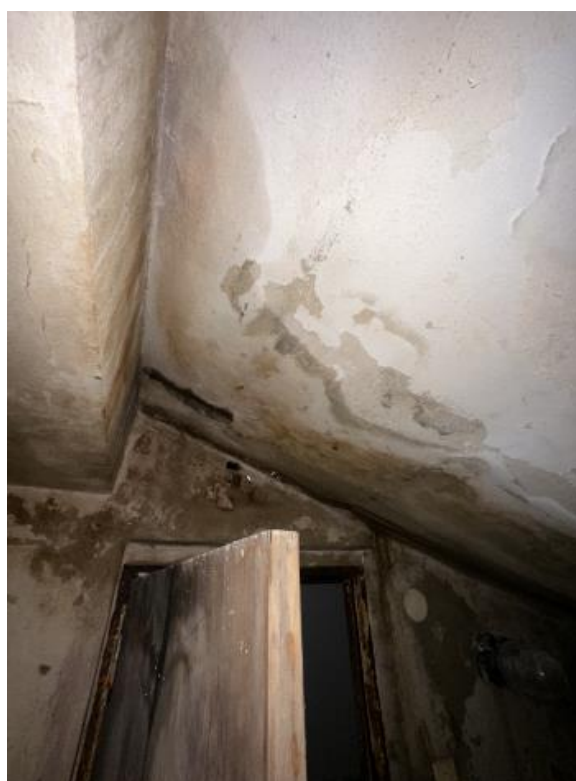
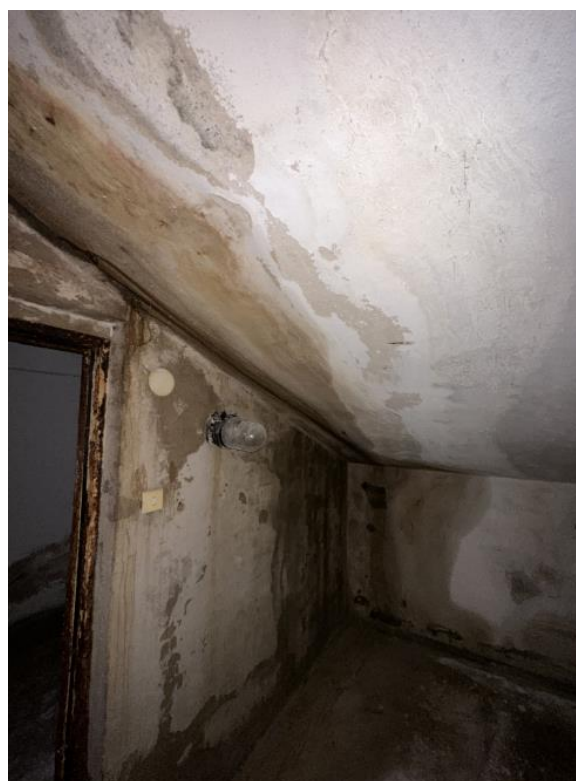
**Obr. 33** Lokální zatékání do střechy

V horním podlaží (podkroví, nebo také 3. NP, záleží, z jaké dokumentace se značení bere) je v jedné místnosti vidět následky lokálního zatékání. Konstrukce stropu a stěn jsou mokré a objevuje se plíseň. Zde bude nutné konstrukci plně rozkrýt a zejména si prohlédnout stav monolitické desky (dle PD [1] je deska tl. 150 mm).

Do konstrukce střechy zatékalo, možná stále zatéká, což způsobilo degradaci omítky a s největší pravděpodobností i poškození beotnové desky tl. 150 mm, která by zde měla dle původní dokumentace být.

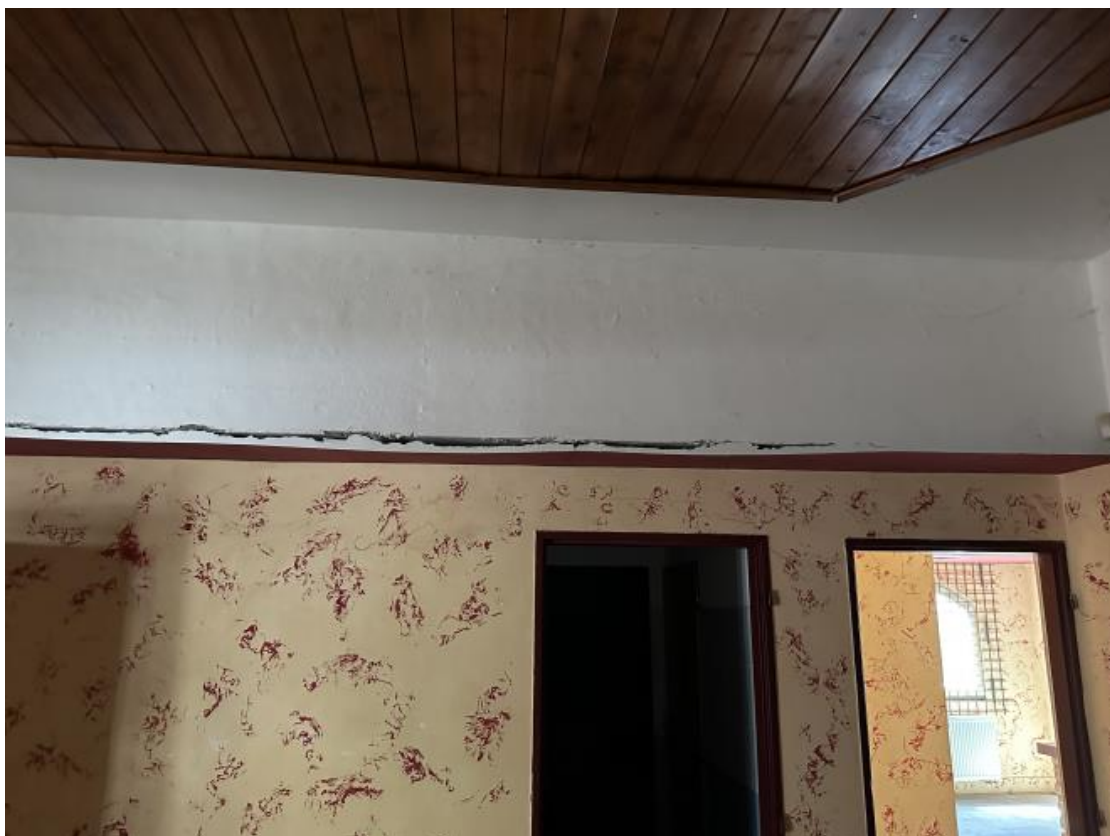
**Obr. 34** Vodorovná trhлина v přízemí na styku výplňového zdiva a ŽB konstrukce

V přízemí byla nalezena jedna poklesnutá výplňová stěna, kde mezi zdivem a ŽB konstrukcí je patrná vodorovná výrazná porucha. Nad 1. PP je stropní deska tl. 120 mm na rozpětí 3600 mm, je tedy možné, že došlo k jejímu nadlimitnímu průhybu. Příčinou trhliny také mohou být provedené stavební práce, např. nedostatečné vyplnění spáry mezi zdivem a ŽB.

*Dle dokumentace by se mělo jednat o konstrukci na ose 3 a mělo by jít o stěnu tl. 150 mm z cihel.  
Pravděpodobně došlo k poklesu stěny vlivem průhybu stropní desky.*
