ODBORNÝ POSUDEK

číslo : 23 / 12

**Komplexní odborné posouzení objektů krytého plaveckého bazénu
TJ Lokomotiva Nymburk a Městských lázní na adrese Boleslavská
třída 319/11, obec Nymburk**

**zjištění stavu pro rozhodnutí zastupitelstva
města Nymburk**

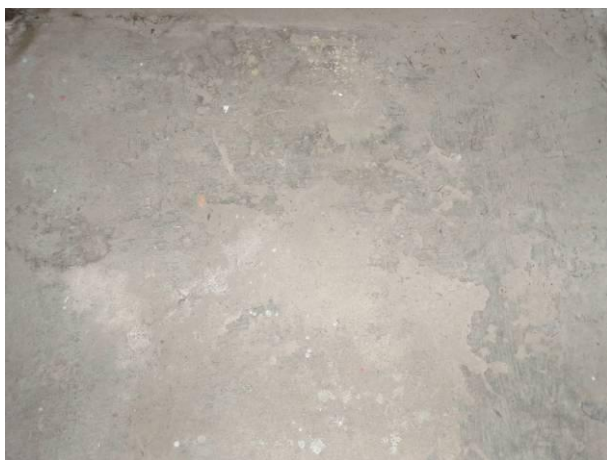
Foto č.1

1. Degradace betonového povrchu podlahy ve strojovně vzduchotechniky. (foto č.1)
2. Degradace betonového povrchu podlahy ve strojovně kotelny. (foto č.2)

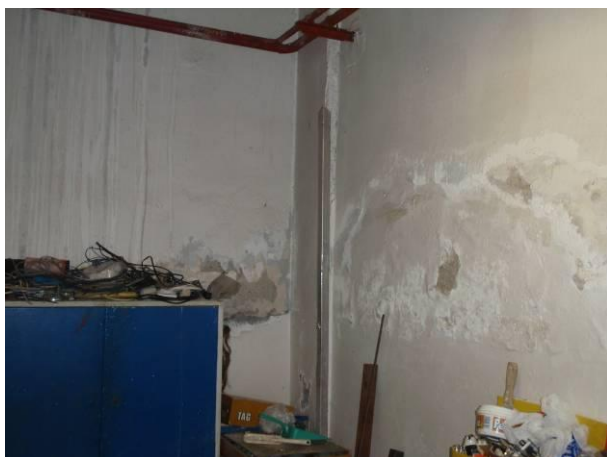
Foto č.3

3. Průnik vlhkosti v rohu obvodových stěn ve strojovně kotelny směrem k ulici Zbožská. (foto č.3)
4. Koroze ocelového rámu oken ve strojovně kotelny. (foto č.4)

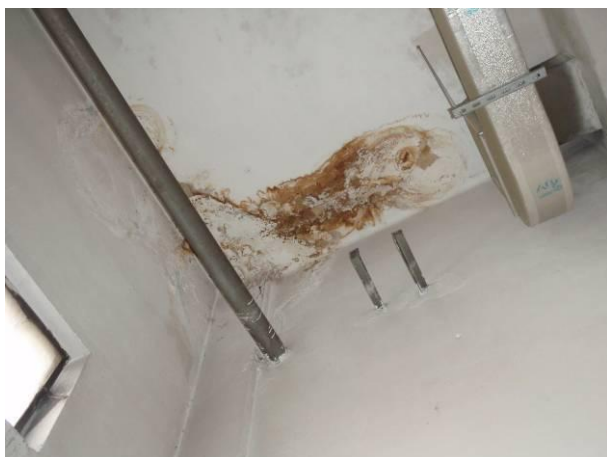
Foto č.4

5. Průnik vlhkosti stropní konstrukcí ve strojovně kotelny směrem k ulici Zbožská. (foto č.4, 5)
6. Degradace betonového povrchu a průnik vlhkosti podlahy v bývalé kotelně. (foto č.6)

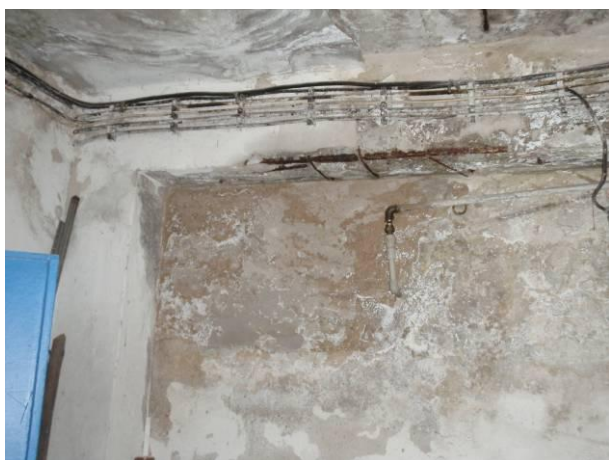
Foto č.13

12. Degradace dřevěného rámu okna směrem do bývalé kotelny a chybějící pevná okenní výplň v obvodových stěnách ve skladu chemikálií. (foto č.12)
13. Průnik vlhkosti stěnami ve skladu chemikálií. (foto č.13)

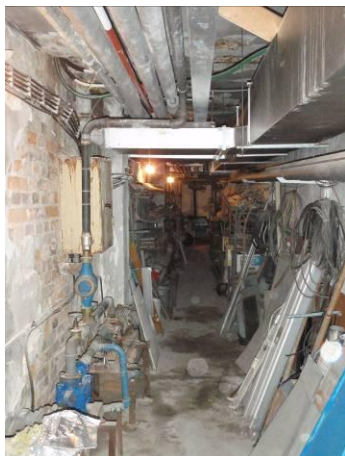
Foto č.21

23. Degradace betonového povrchu podlahy v chodbě okolo bazénové vany. (foto č.21)
24. Průnik vlhkosti obvodovou stěnou s opadanou omítkou v chodbě okolo bazénové vany. (foto č.22)

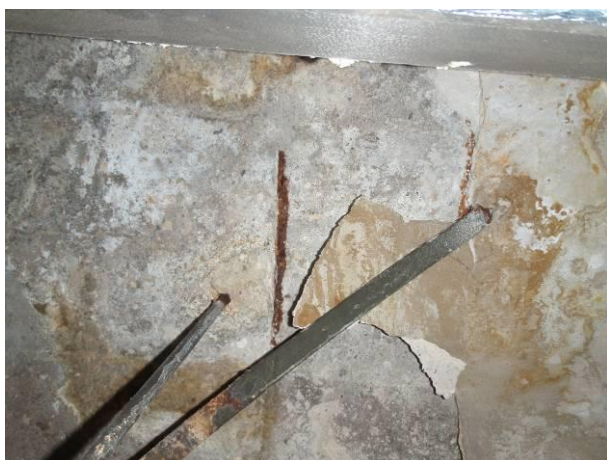
Foto č.23

25. Průnik vlhkosti, zdegradovaný železobeton a koroze výztuže bazénové stěny v chodbě okolo bazénové vany. (foto č.23)
26. Koroze zárubně a ocelových vstupních dveří do chodby okolo bazénové vany. (foto č.24)

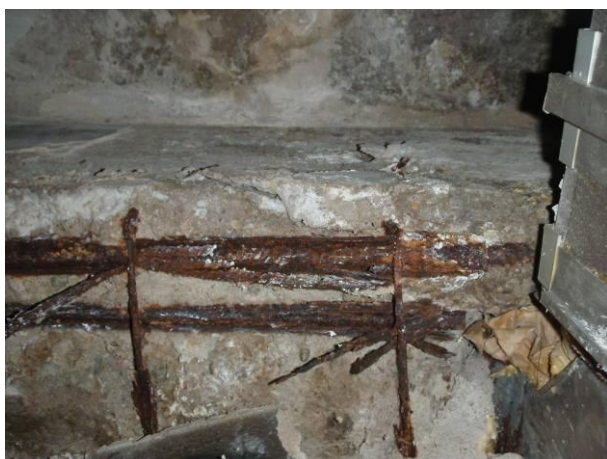
Foto č.25

27. Průnik vlhkosti, zdegradovaný železobeton a koroze výztuže stropní konstrukce v chodbě okolo bazénové vany. (foto č.25)
28. Průnik vlhkosti stěnami v úpravně vody. (foto č.26)

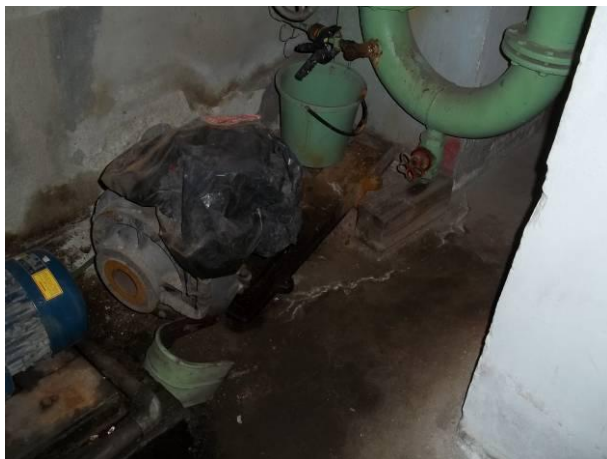
Foto č.27

29. Degradace betonového povrchu podlahy včetně trhlin a prostup vlhkosti v úpravně vody. (foto č.27)
30. Průnik vlhkosti stropní konstrukcí směrem k ulici Zbožská v úpravně vody. (foto č.28)

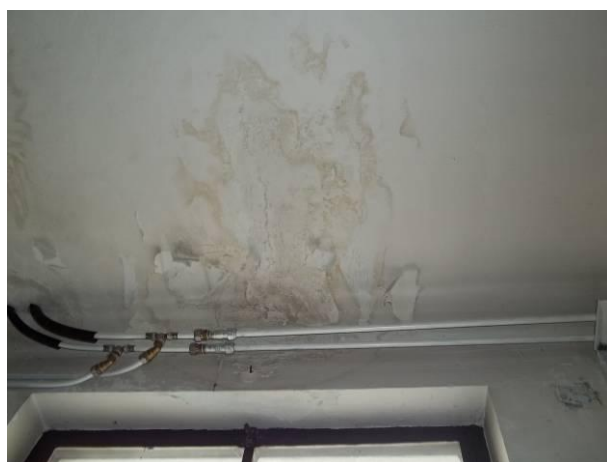
Foto č.36

39. Průnik vlhkosti stěnou směrem k ulici Zbožská v prádelně. (foto č.36)
40. Koroze ocelového rámu oken v prádelně. (foto č.37)
41. Průnik vlhkosti stěnami schodišťového prostoru k bazénu v 1. patře. (foto č.38)

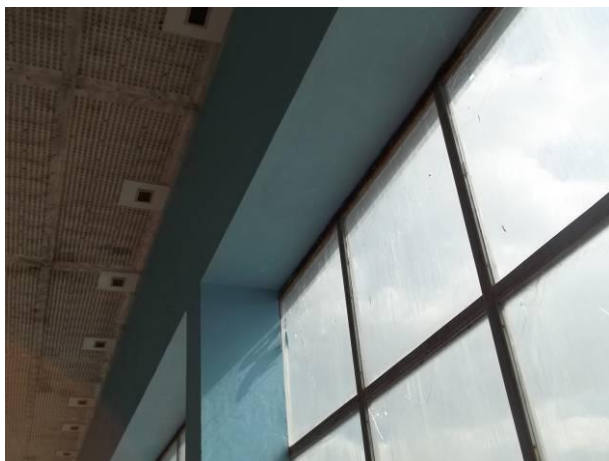
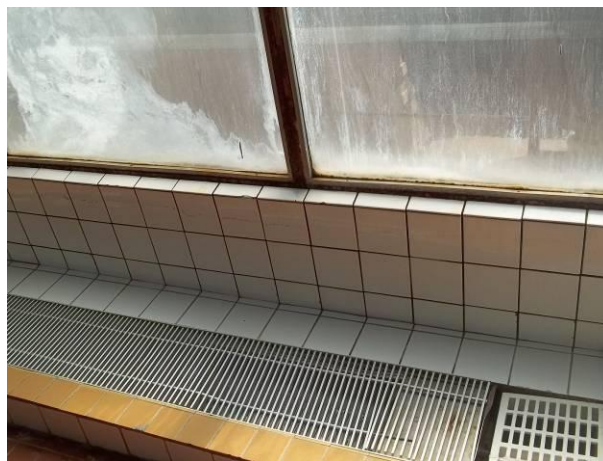
- 42. Celková degradace prosklení bazénové haly – koroze ocelového rámu prosklení, degradace hliníkových lišt, popraskaná skleněná výplň. (foto č.39, 40)
- 43. Průnik vlhkosti podhledem s projevy plísně v bazénové hale. (foto č.41)
- 44. Porušení keramického obkladu soklu pod prosklením bazénové haly. (foto č.42)
- 45. Lokální porušení keramického obkladu soklu pod tribunou v bazénové hale. (foto č.43)
- 46. Lokální poruchy železobetonového schodiště na tribuny v bazénové hale. (foto č.44)
- 47. Zdegradovaný železobetonový průvlak pod prosklením bazénové haly s odhalenou a zkorodovanou výztuží. (foto č.45)
- 48. Koroze klempířských prvků pod prosklením bazénové haly. (foto č.46)
- 49. Koroze ocelové zárubně a dveří v místnosti plavčíka. (foto č.47)

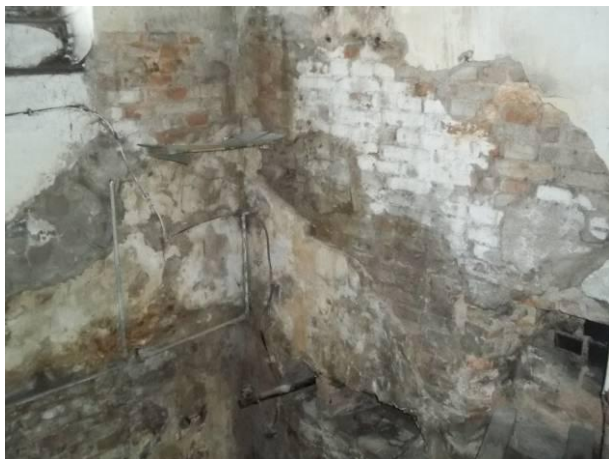
Foto č.52

53. Průnik vlhkosti stěnami v prostorách chodby se schodišťovými prostory. (foto č.51)
54. Průnik vlhkosti stěnami a opadaná omítka v prostorách bývalé kotelny. (foto č.52)
55. Opadaná omítka ze stropní konstrukce v prostorách bývalé kotelny. (foto č.53)
56. Degradace betonové podlahy v prostorách bývalé kotelny.
57. Průnik vlhkosti stěnami a opadaná omítka v prostorách skladu. (foto č.54)
58. Opadaná omítka ze stropní konstrukce v prostorách skladu. (foto č.55)
59. Degradace betonové podlahy v prostorách skladu. (foto č.56)
60. Průnik vlhkosti stěnami v prostorách místnosti s plynoměry. (foto č.57)
61. Opadaná omítka ze stropní konstrukce v prostorách místnosti s plynoměry. (foto č.58)
62. Degradace betonové podlahy v prostorách místnosti s plynoměry.

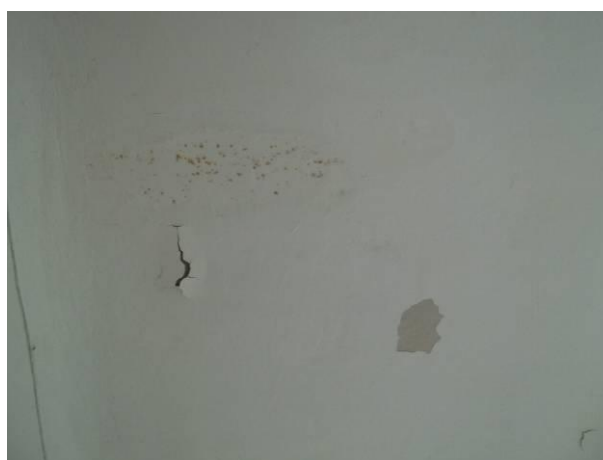
Foto č.59

- 63. Lokální průnik vlhkosti stropní konstrukcí a porušená omítka v prostorách vstupní haly. (foto č.59)
- 64. Lokální průnik vlhkosti stropní konstrukcí a porušená omítka v prostorách sociálního zařízení.

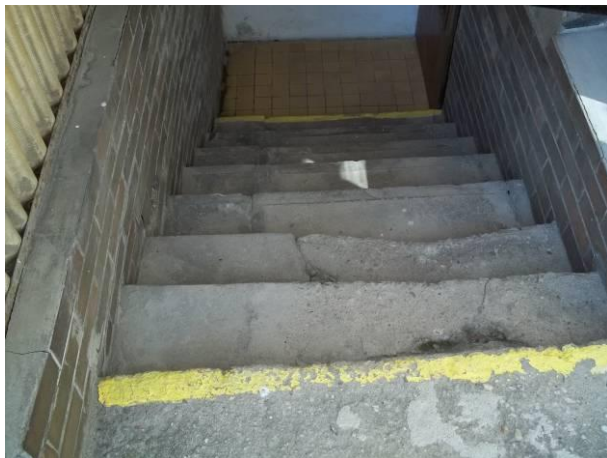
Foto č.60

- 65. Degradace železobetonového schodiště do 1. podzemního podlaží Městských lázní. (foto č.60)
- 66. Lokálně porušená omítka v ploše a opadaná omítka pod střešním pláštěm na stěně Městských lázní. (foto č.61)
- 67. Degradace železobetonové desky s odhalenou a zkorodovanou výztuží terasy krytého plaveckého bazénu. (foto č.62)
- 68. Degradace omítky čela desky terasy objektu technického zázemí krytého plaveckého bazénu. (foto č.63)
- 69. Porušená a opadaná omítka na stěně krytého plaveckého bazénu. (foto č.64)
- 70. Lokální degradace zdiva stěny krytého plaveckého bazénu. (foto č.65)
- 71. Zdegradovaný nátěr klempířských konstrukcí a počínající koroze krytého plaveckého bazénu a Městských lázní.

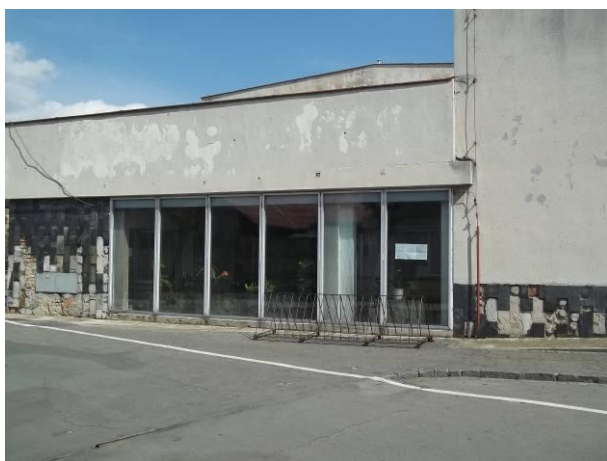
Foto č.66

- 72. Lokálně porušená omítka na stěně krytého plaveckého bazénu. (foto č.66)
- 73. Porušené a opadané kamenné obložení soklu krytého plaveckého bazénu. (foto č.67)
- 74. Zdegradovaný nátěr klempířských konstrukcí a počínající koroze krytého plaveckého bazénu a Městských lázní.

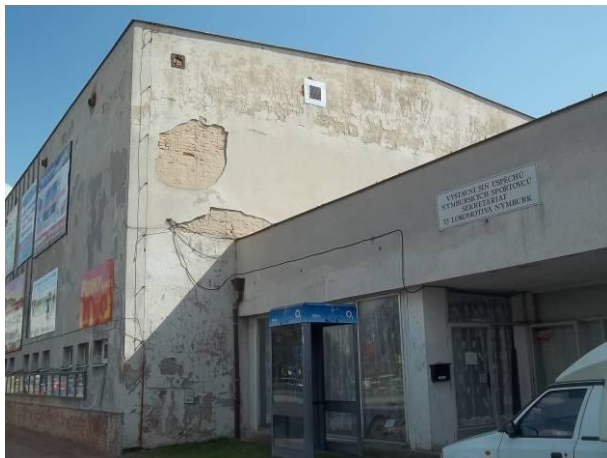
Foto č.68

- 75. Lokálně porušená a opadaná omítka na stěně krytého plaveckého bazénu a Městských lázní (foto č.68)
- 76. Odhalený sokl krytého plaveckého bazénu. (foto č.69)
- 77. Zdegradovaný železobeton s odhalenou zkorodovanou výztuží překladů nad okny krytého plaveckého bazénu. (foto č.70)
- 78. Zdegradovaný nátěr klempířských konstrukcí a počínající koroze krytého plaveckého bazénu a Městských lázní.

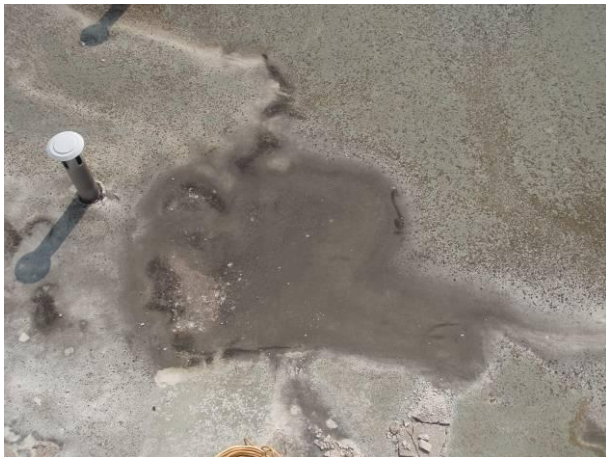
Foto č.72

Byly zjištěny lokální poruchy asfaltové krytiny v podobě degradace materiálu asfaltové krytiny (viz Foto č. 72) a jedna porucha foliového střešního systému (viz Foto č. 73).

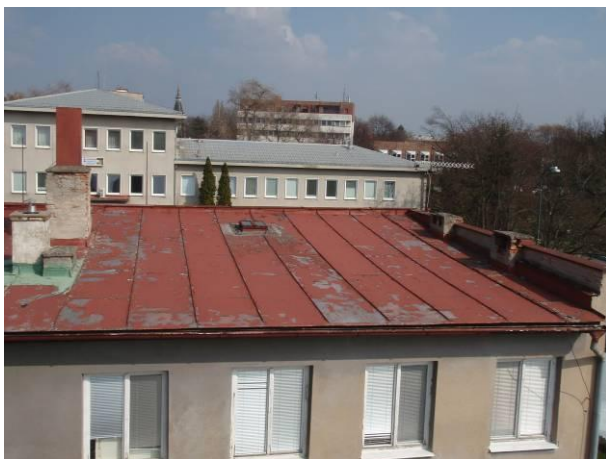
Foto č.74

Byla zjištěna celoplošná degradace ochranného nátěru plechové krytiny a lokální poruchy koroze vlastní plechové krytiny. (viz Foto č. 74) a celoplošná degradace materiálu asfaltové krytiny (viz Foto č. 75).

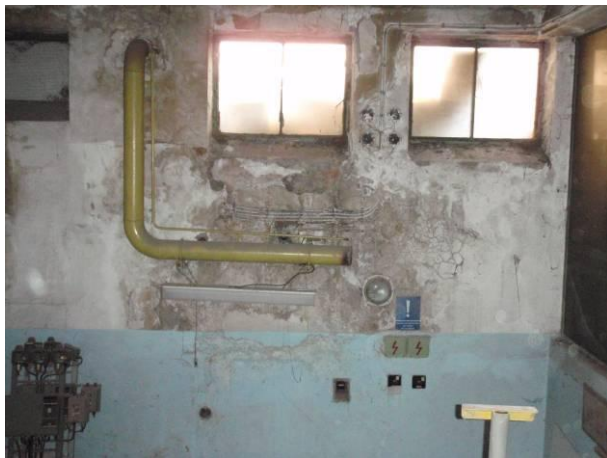
Foto č.76: Nevhodné svítidlo a nevhodné přístroje

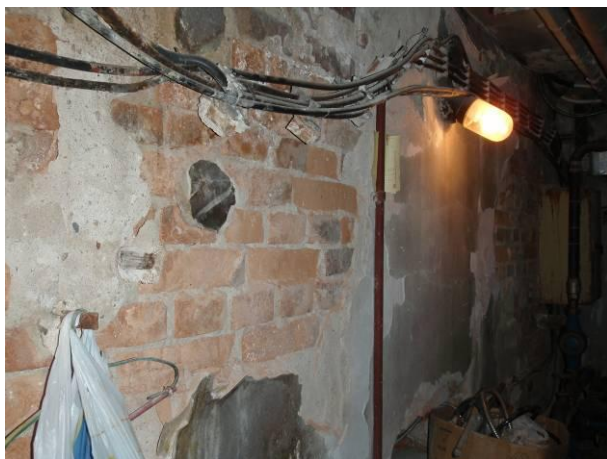
Foto č.78: Špatně upevněná elektroinstalace

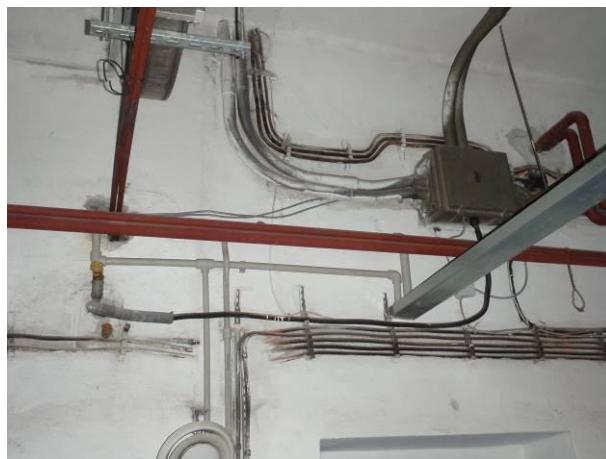
Foto č.79: Elektroinstalace starší 50 let, za životností

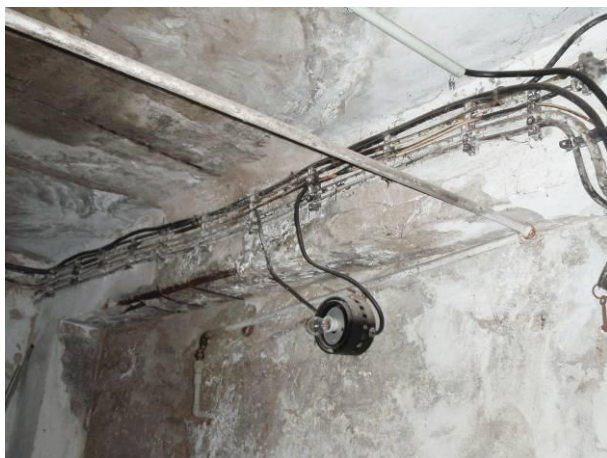
Foto č.80: Nekompletní svítidlo, v současné době se nevyrábí

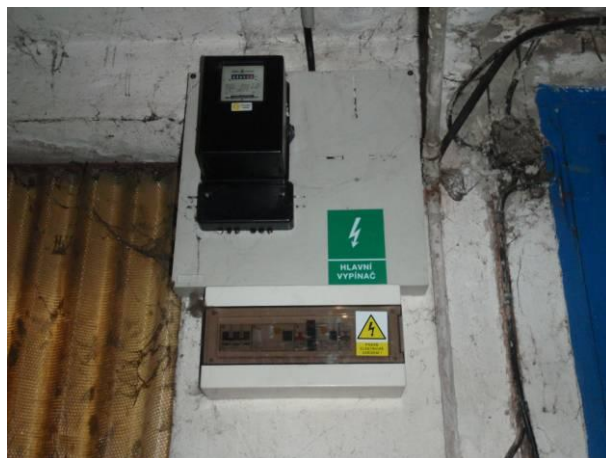
Foto č.81: Nevhodná elektroinstalace

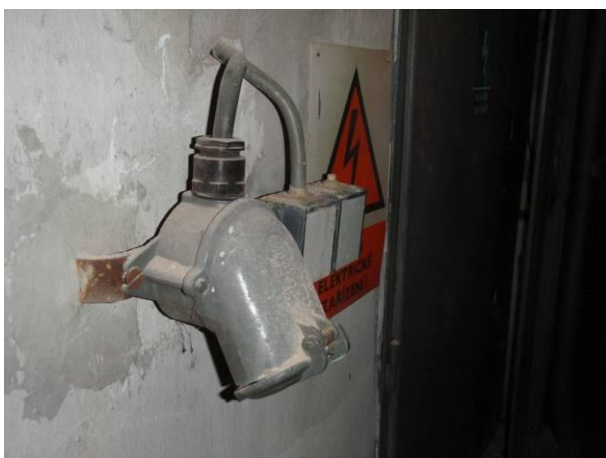
Foto č.86: Zásuvka starého vzoru se dnes již nepoužívá

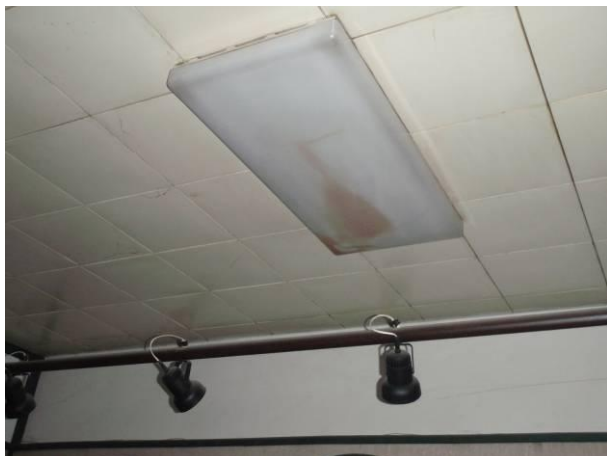
Foto č.88: Poškozené zářivkové svítidlo – nebezpečí zahoření

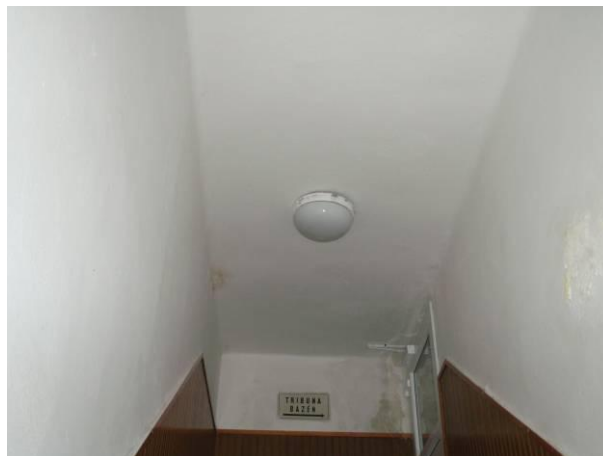
Foto č.89: Nevhodné svítidlo do prostoru s vlhkostí

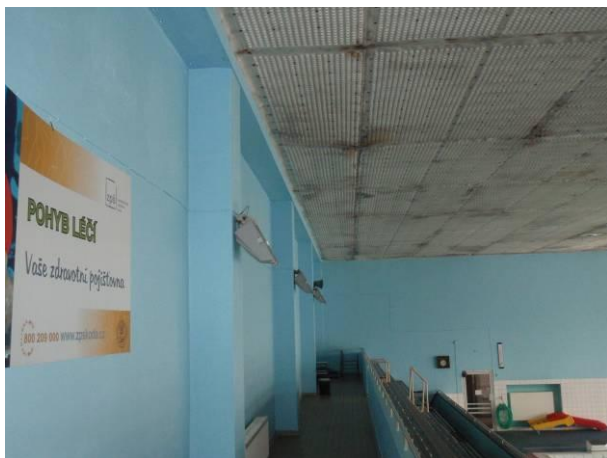
Foto č.90: Nepřímé osvětlení haly, odrazné plochy jsou zprohýbané a zkorodované, čímž je vážně narušena účinnost nepřímého osvětlení

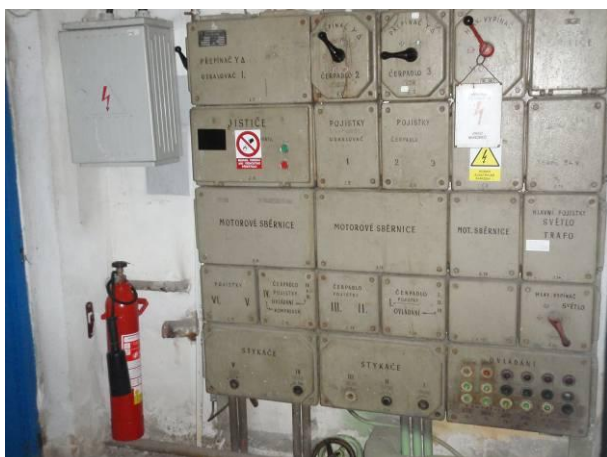
Foto č.92: Rozvaděč, který je za svou životností

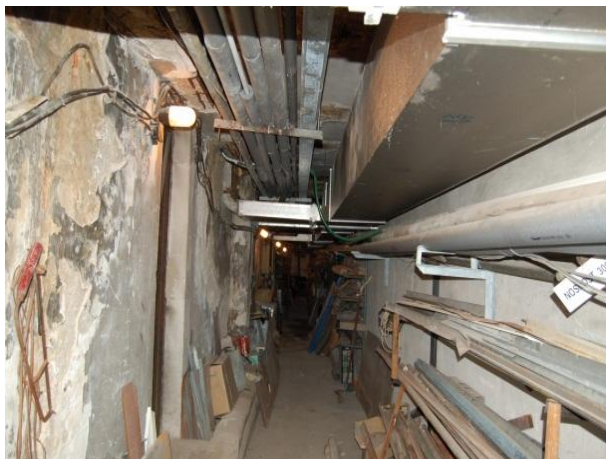
Foto č.97: Vedení VZT potrubí v 1. podzemním podlaží

Rozvody VZT bazénu jsou z ALP profilů. Ocelové potrubí je pouze v místech vyznačených v PD a jedná se o původní nezrekonstruované rozvody (viz Foto č. 97, 98).

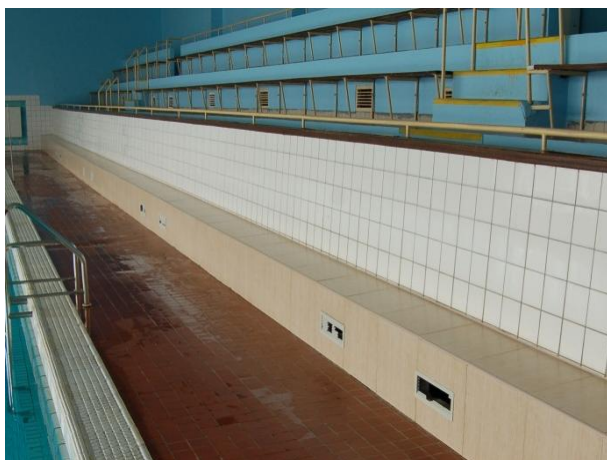
Foto č.103: Odvodní koncové elementy bazénové haly

Odvodní koncové elementy bazénové haly jsou většinou ve špatném stavu. Stav vyústků pod prosklenou stěnou nebylo kvůli nepřístupnosti možné zjistit.
