## Nymburk, Lávka pro pěší přes Labe

# HLAVNÍ PROHLÍDKA

Objekt: **Most ev. č.** (Lávka pro pěší přes Labe v Nymburce)

Datum provedení prohlídky: 10.3.2014

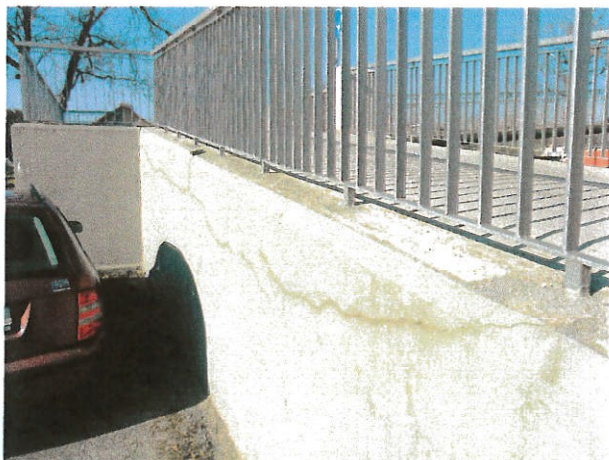
Zed' levobřežní rampy trhlina v betonu

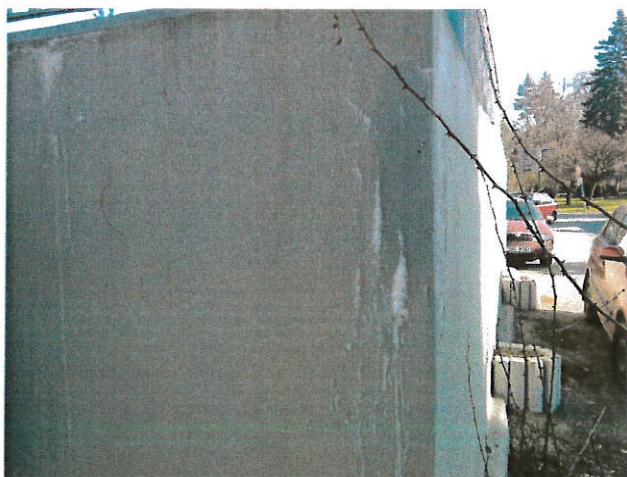
Opěra 1 (levý břeh) příklad jednoho z mnoha výluhů pojiva na povrchu konstrukce

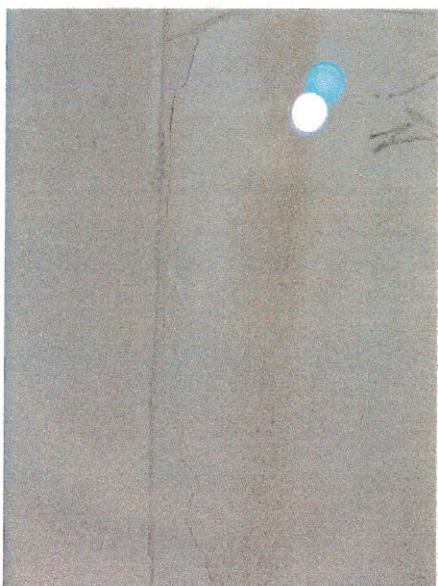
Svislá trhlina v místě přechodu schodišťové zdi do opěry č.1

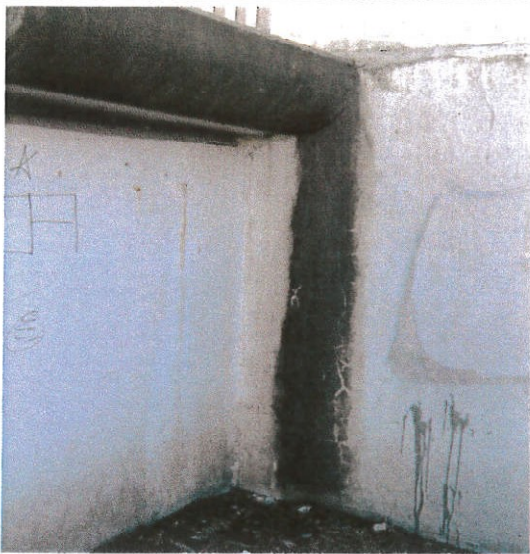
| 7.1 | Odvodňovací<br>zařízení | Voda z povrchu nosné konstrukce odtéká ke krajům konstrukce a na obě opěry, kde jsou vytvořeny odvodňovací žlaby s vyústěním mimo konstrukci. Vlivem nedostatečného vyspádování povrchu nad oběma opěrami voda přetéká přes hrany konstrukcí a poškozuje povrchy na lici. Vyústění odvodňovacích žlabů na pravém břehu není v jednom případě provedeno vůbec, ve druhém případě není funkční, v jeho okolí dochází k průsakům vody a vytváření krápníků. |

| | <p>Opěra č.1- voda z povrchu přetéká mimo systém odvodnění</p> |

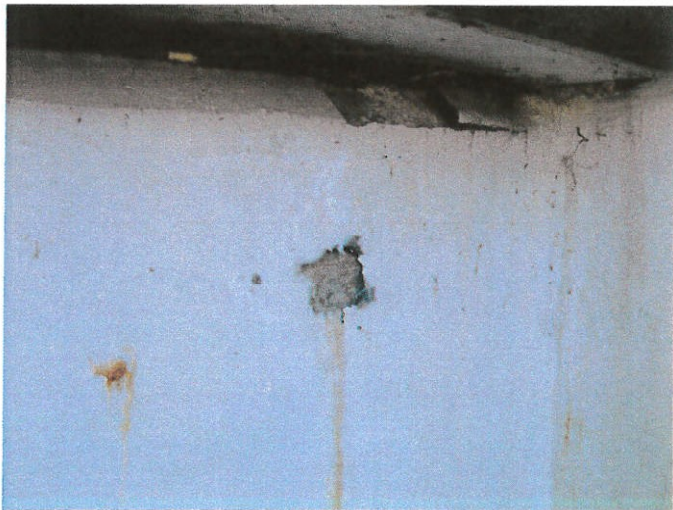
| | <p>Opěra č.1 - oddělující se sanace povrchu betonu</p> |

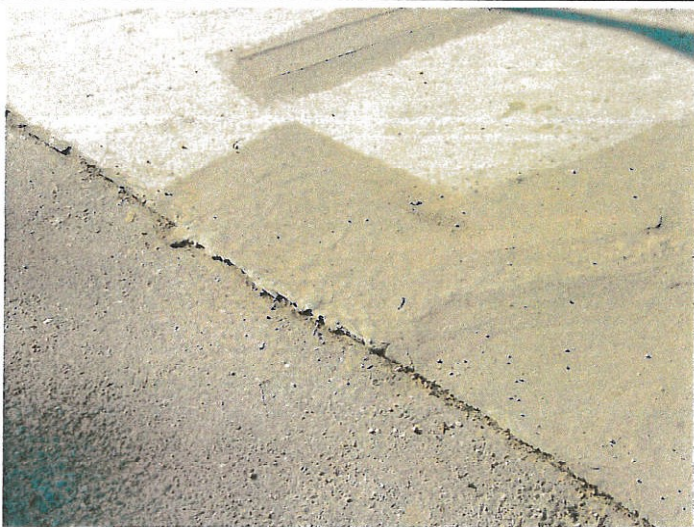
- 5.1 Vozovka Na povrchu izolace jsou patrné opravy v místech příčných spár mezi segmenty. Místy je patrné poškození vrchních vrstev izolačního souvrství. Okraje souvrství na obou koncích přemostění nedrží na podkladu a dochází k jeho zatrhávání a oddělování od podkladu. Na povrchu levobřežního pole byly vytvořeny protiskluzové pásy, které vzhledem ke svému opotřebení neplní svoji funkci. Při opravě v roce 2006 byla izolace zatažena až na dolní povrch k okapniče. Na několika místech je na podélném okraji nk izolace odpadlá, je vidět odmrzlý povrch betonu. Zjištěné výluhy při okrajích konstrukce na jejím dolním povrchu v místech příčných spár mezi segmenty svědčí o zatékání do konstrukce. Toto může být způsobeno buď porušením celistvosti izolačního povlaku nad spárami, nebo se voda spolu s roztokem posypových solí v zimním období dostává do podélných dutin ve kterých jsou vedeny telekomunikační kabely a odtamtud v místě spár mezi segmenty prosakuje. Možnou příčinou zatékání do podélných dutin může být způsob připevnění svítidel – toto nebylo při prohlídce prověřováno.

| | <p>Opěra č. 1 - nástupní rampa<br/>Nevhodný způsob ukončení izolace</p> |

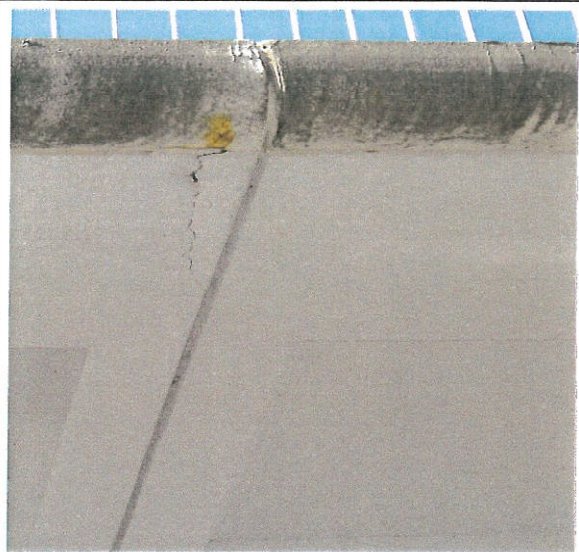
| | <p>1.pole - spára mezi 10. a 11. segmentem – trhlina v sanační vrstvě</p> |

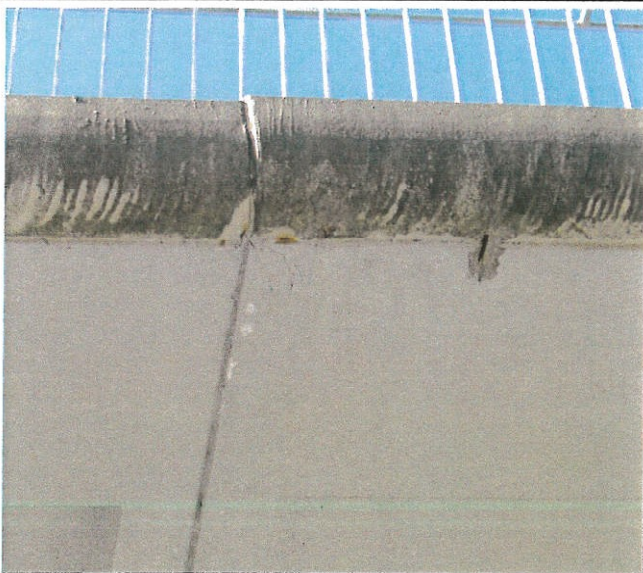
| | <p>1. pole – spára mezi 12. a 13. segmentem – výluhy pojiva , trhliny v sanaci, odmrzlý beton</p> |

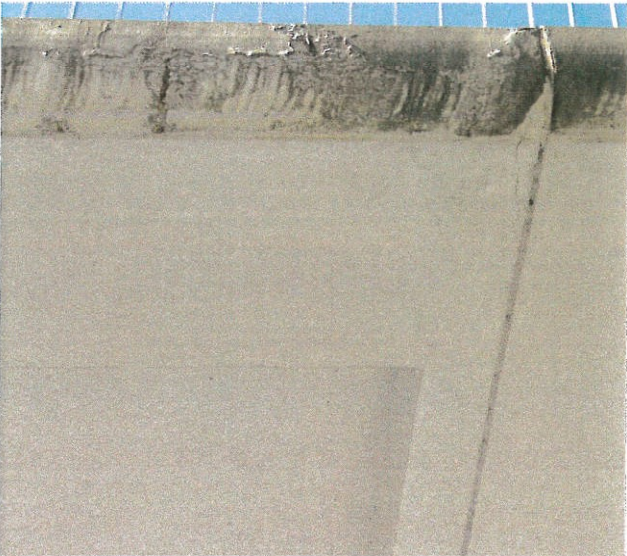
| | <p>1.pole – spára mezi 13 a 14 segmentem – odpadá izolace – odmrzlý beton</p> |

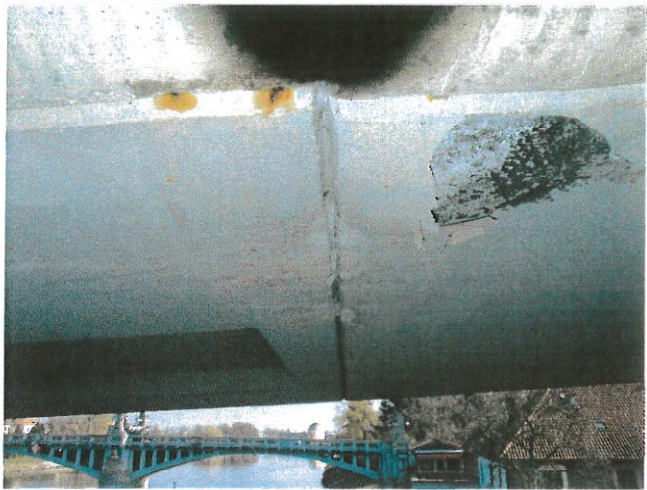
| | <p>2. pole – spára mezi 1. a 2. segmentem – výluhy, oddělující se sanace</p> |

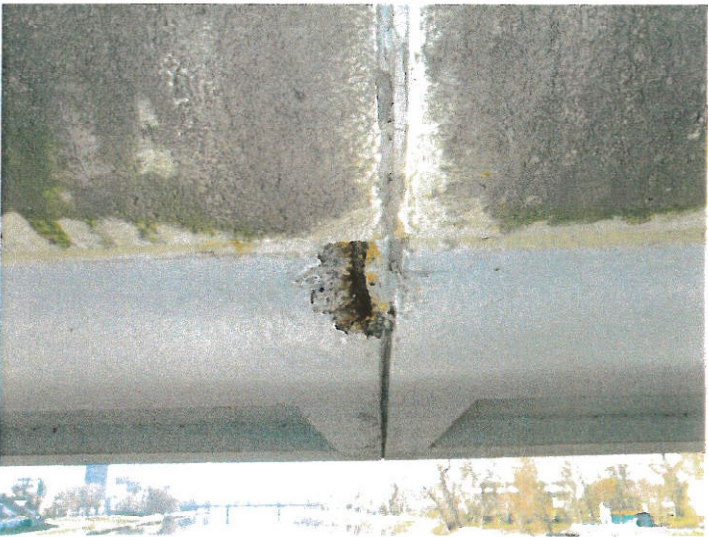
| | <p>2.pole – spára mezi 16. a 17. segmentem – průsak a odmrzlý beton</p> |

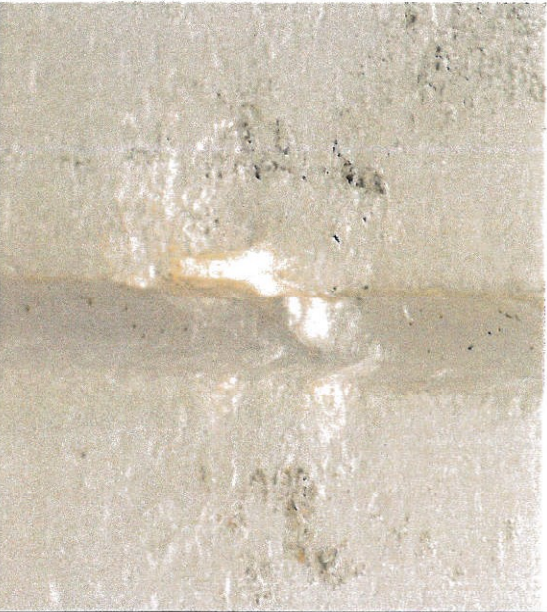
| | <p>3. pole – krápník výluhu pojiva<br/>Ve spáře mezi segmenty č. 19 a 20</p> |

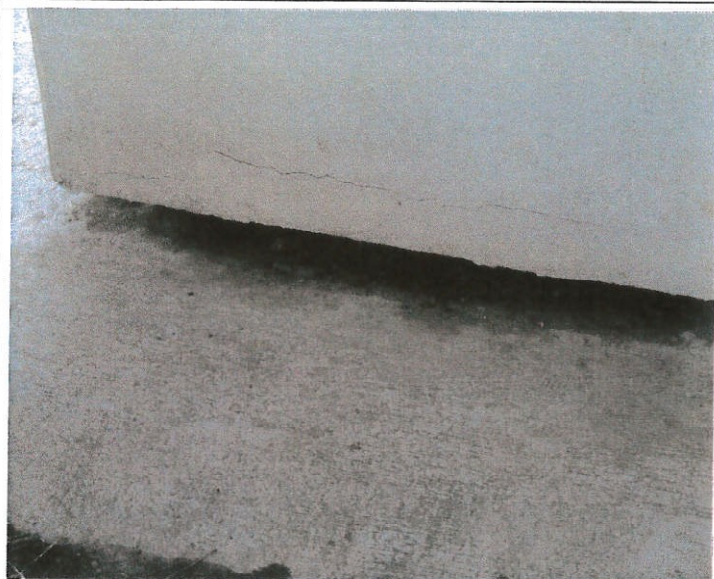
- 2.1 Mostní podpěry
- Podpěra 1 (levý břeh) – kotevní blok bez závad
- Podpěra 2 (levý břeh) - bez závad
- Podpěra 3 (pravý břeh) - vodorovná trhlina v dolní části, patrně špatně provedená sanace hloubkově degradovaného betonu
- Podpěra 4 (pravý břeh) – kotevní blok bez závad
- 2.2 Mostní křídla
- Levý břeh – trhlina a výluhy na zdi rampy a schodišťové zdi
- Zdi podél nástupních ramp a schodiště
- Pravý břeh – původní pohledový beton zdi byl zakryt cementovou omítkou, která se od podkladu oddělila a po velkých kusech odpadává. Na části, která drží, jsou patrné cementové výluhy

Trhlina v patě pravobřežního pilíře

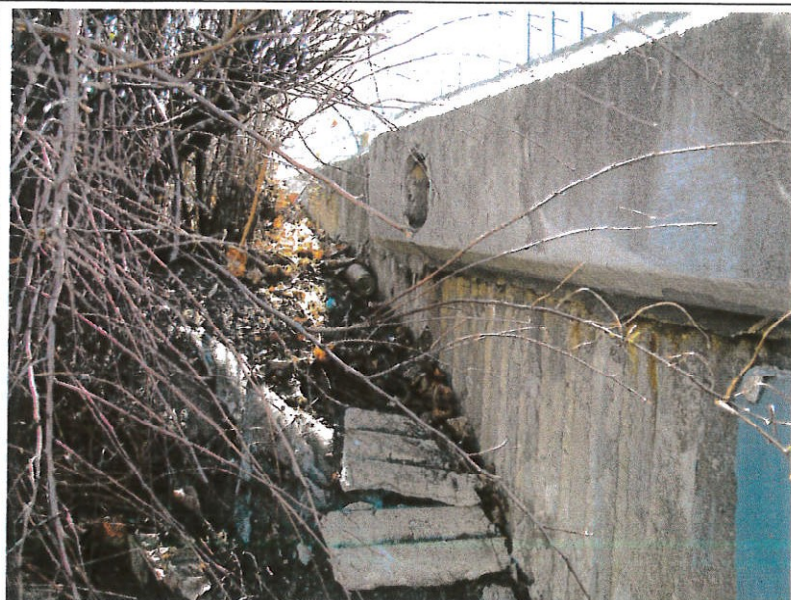
Pravobřežní opěra, nevyhovující vyústění odvodnění, odpadlá omítka provedená v rámci předešlé rekonstrukce

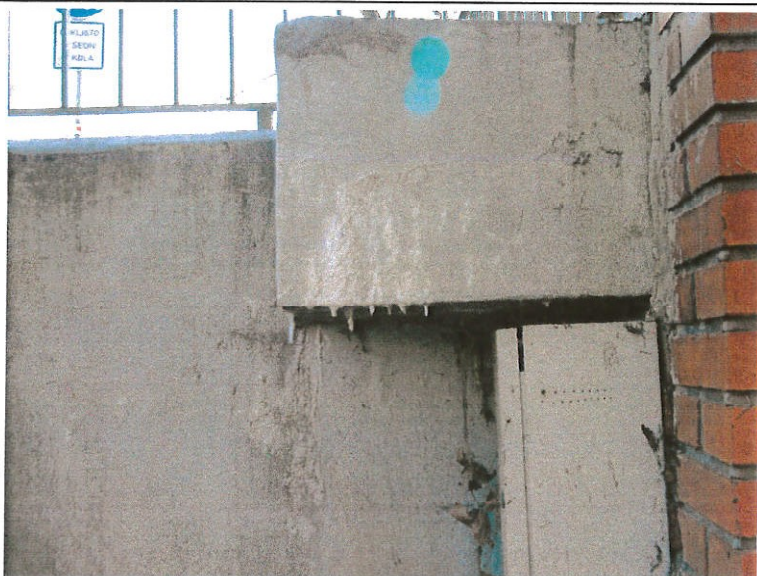
Pravobřežní opěra, průsaky v místě vyústění odvodnění

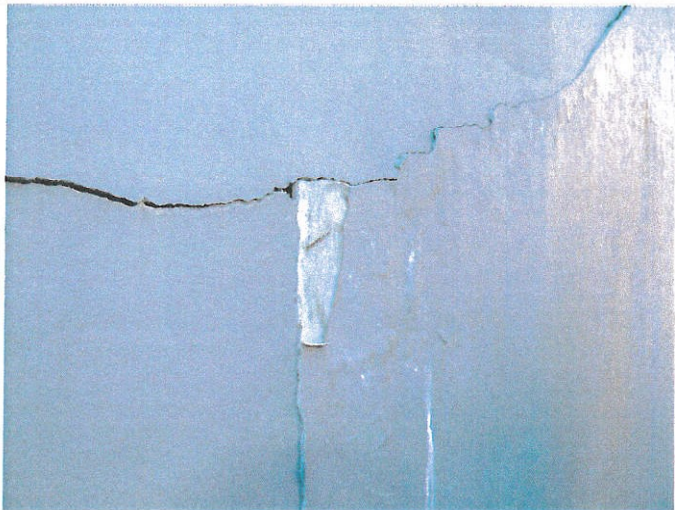
Stavební stav IV u spodní stavby je z důvodu stavu zdi na pravém břehu.

| | <p>Opěrná zeď u pravobřežní opěry, trhliny v omítce, která nedrží na podkladu</p> |

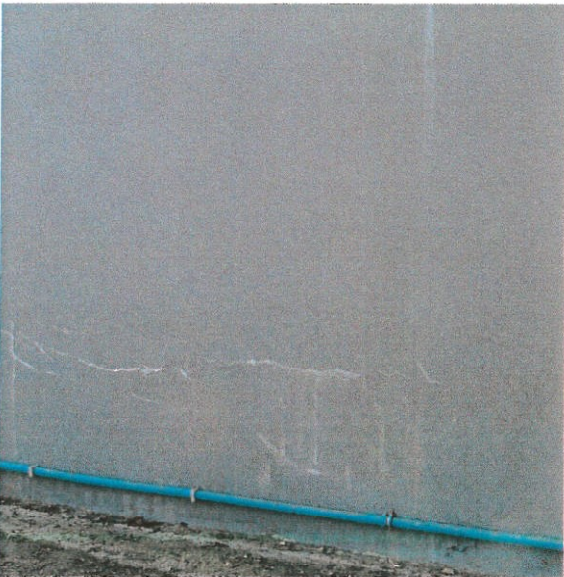
- 6.2 Spodní stavba – křídla a závěrné zdi Rubové plochy konstrukce nejsou přístupné, ale vzhledem k výskytu výluhů na lici je pravděpodobné, že odvodnění rubu zdi pravděpodobně není provedeno, stejně tak jako izolace povrchu rubových ploch.

| | <p>Opěrná zeď u pravobřežní opěry, výluhy pojiva na líci zdi</p> |

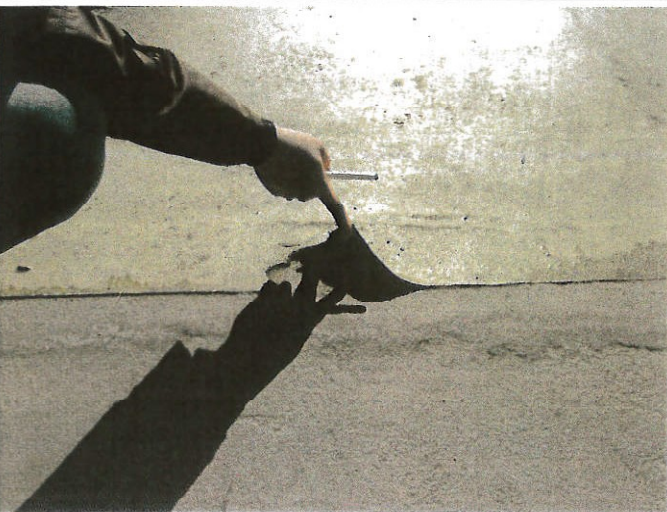
| | <p>Nevhodný způsob ukončení a provedení izolačního souvrství na pravobřežní straně přemostění</p> |

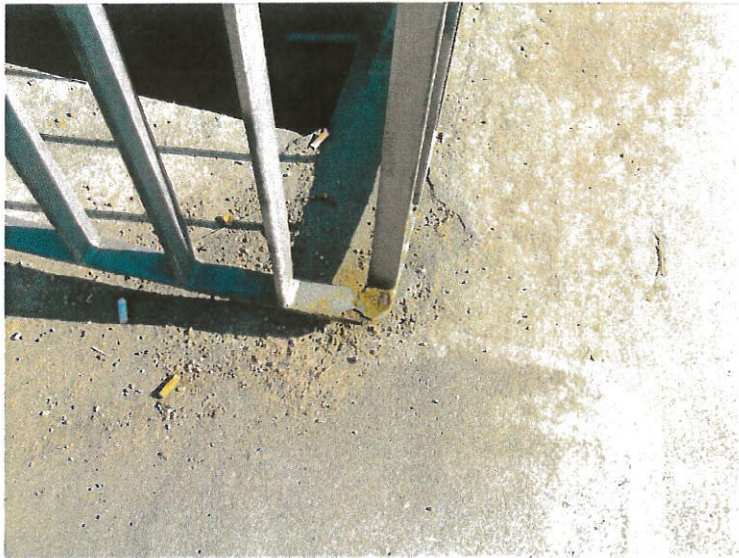
| 8.1 | Záchytná zařízení | Ocelové zábradlí je na několika místech napadeno korozí, jedná se zejména o sloupky v přechodu do nosné konstrukce. Zatmelení příčných spár horního madla přestává plnit svoji funkci a ve spárách se objevuje koroze |

| | <p>Příklad korodujícího místa na zábradlí</p> |

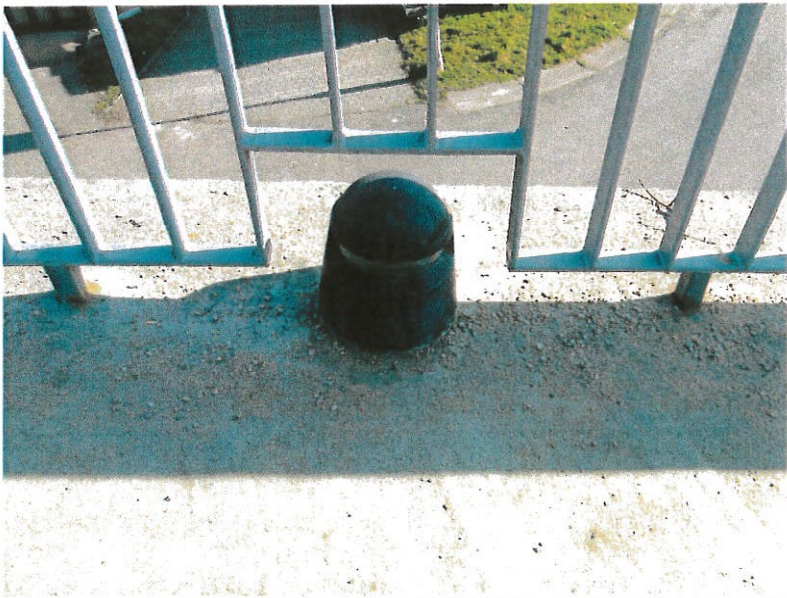
| | <p>Svítidlo VO, koroze sloupků zábradlí</p> |

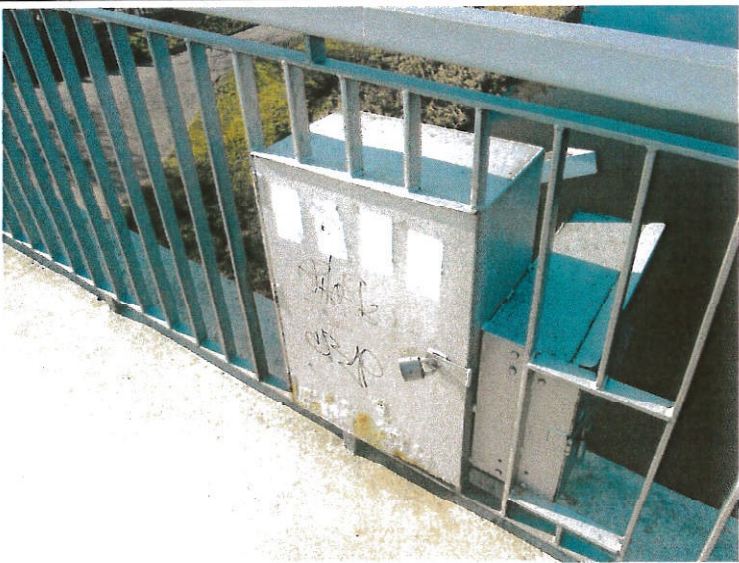
| 10.1 | Plechová skříň zařízení ČHMÚ vsazeného do zábradlí poblíž levobřežního pilíře je napadena korozí. |

| | <p>Zařízení ČHMÚ</p> |
