# **Most NB-18**

Most přes potok Liduška v ulici Růžová

## **HLAVNÍ PROHLÍDKA**

**Objekt: Most ev.č. NB-18 (Most přes potok Liduška v ulici Růžová)**

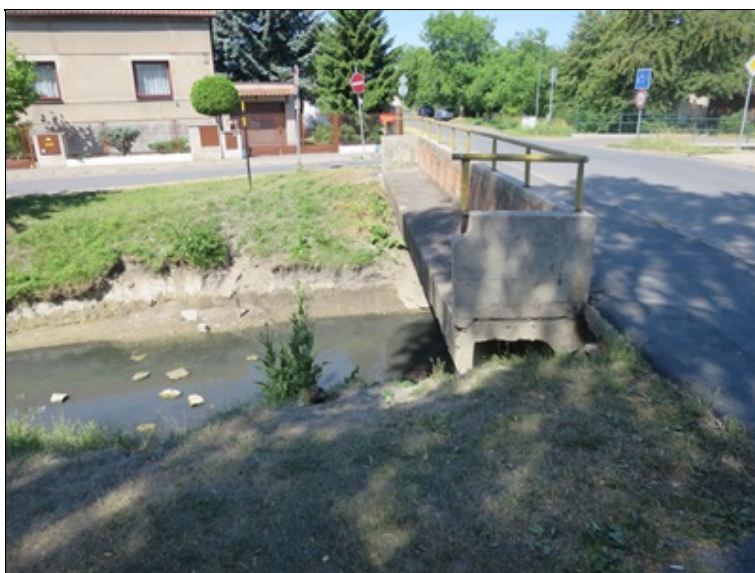
Beton zábradlí degraduje. V oblastech nedostatečné tloušťky krycí vrstvy dochází k intenzivní korozi kotevní (nosné) výztuže zábradlí s významným oslabením průřezové plochy. Díky korozi dochází k rozsáhlé separaci krycí vrstvy z líce zábradlí. Madla zábradlí lokálně korodují.

povodní zábradelní zídka

Zajistit pravidelnou údržbu krytu chodníku, krytu vozovky a záchytného systému tak, aby byla zajištěna bezpečnost provozu na mostě.

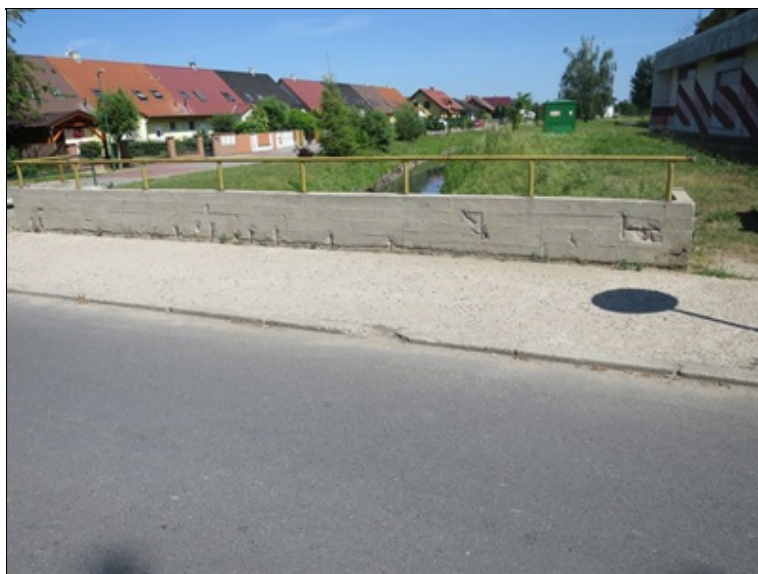
protivodní zábradelní zídka

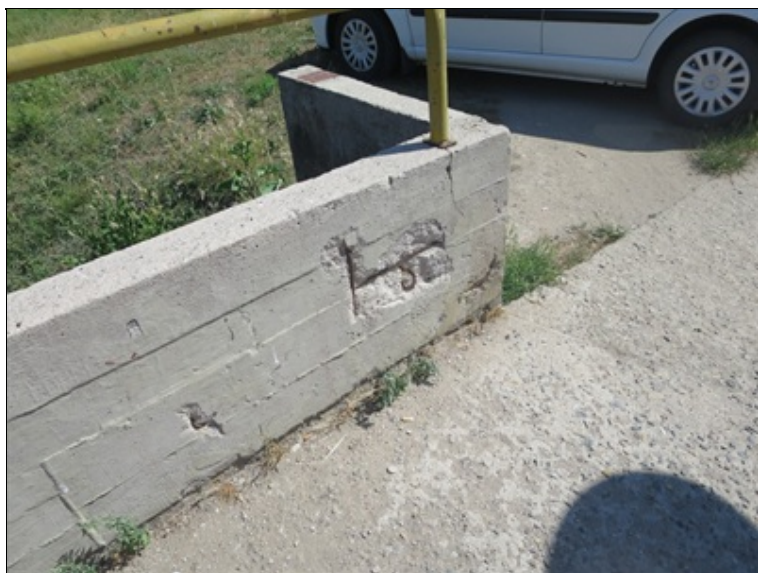
detail poruch zábradlí

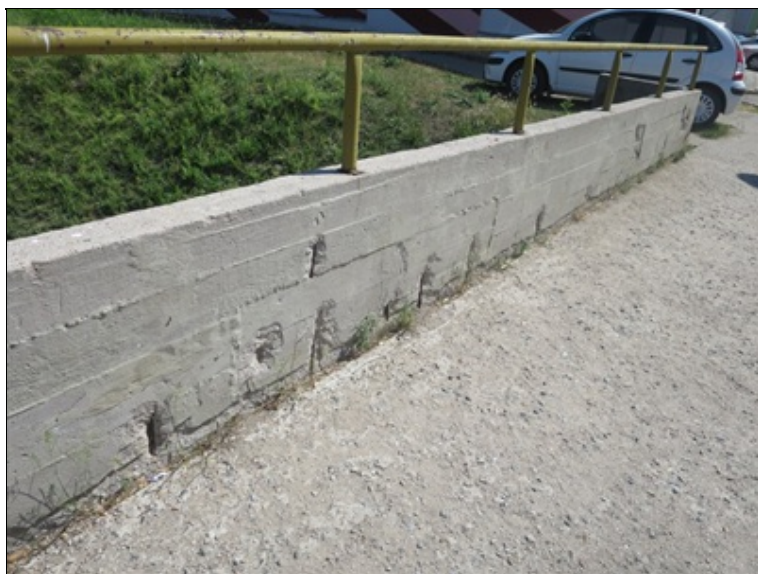
Kryt chodníků je nerovný, beton obrub i vlastní kryt hloubkově degraduje.

degradace krytu chodníku

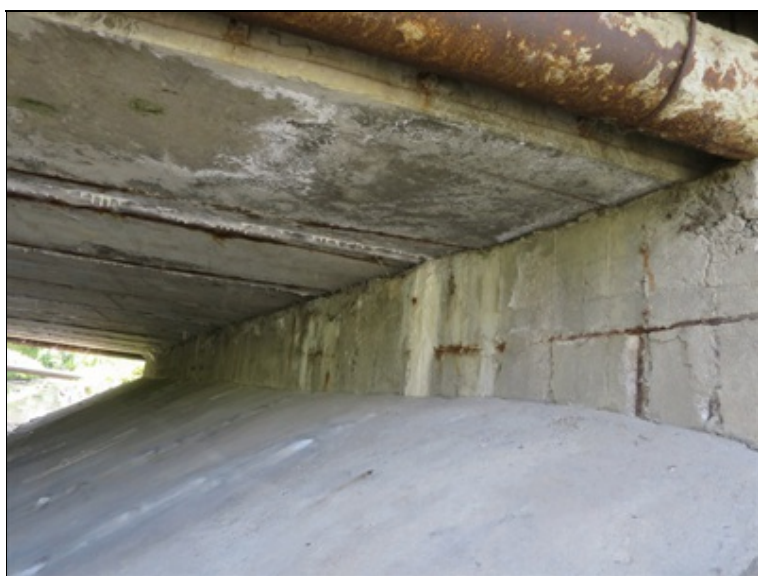
Díky silným průsakům jsou na lici opěr stopy po těchto průsacích s výluhy pojiva, dochází k intenzivní korozi výztuže a následné separaci krycí vrstvy. Beton opěr degraduje.

pohled na pravobřežní opěru

Zajistit diagnostický průzkum spodní stavby i nosné konstrukce se zaměřením na stav předpínací výztuže. Součástí průzkumu musí být i výpočet zatížitelnosti. Na základě výsledků průzkumu bude rozhodnuto o dalším způsobu správy a údržby objektu, resp. o

rozsahu a způsobu provedení případné opravy.

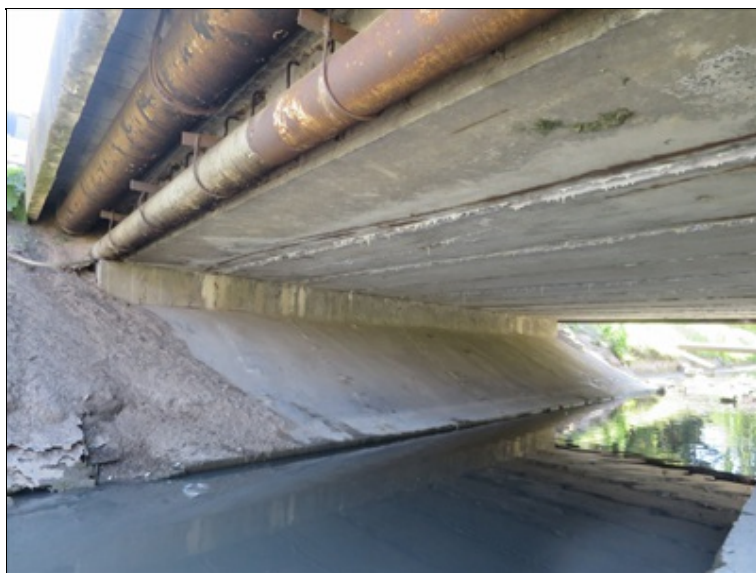
pohled na levobřežní opěru

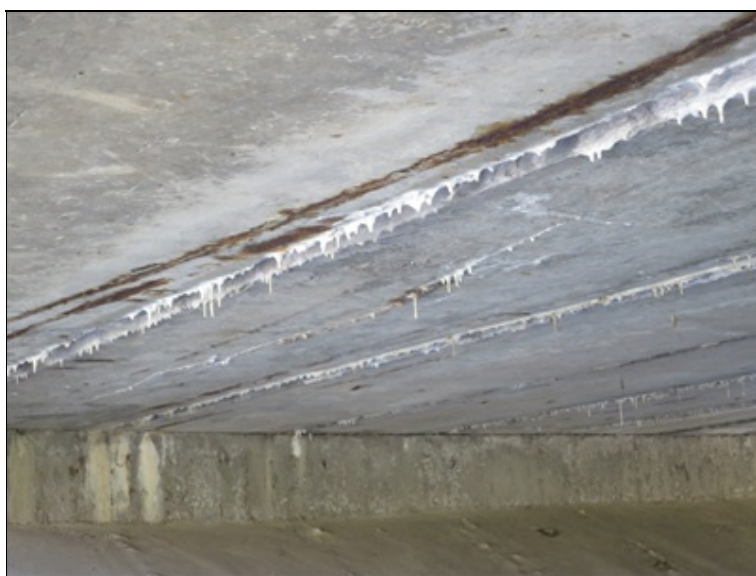
Do nosné konstrukce významně zatéká díky nefunkční hydroizolaci. Na spodním lici nosníků jsou patrné intenzivní průsaky s výluhy pojiva podélnými sparami mezi nosníky i podélnými trhlinami v nosnících, které kopírují trajektorii předpínací výztuže, která může být průsaky poškozena. Dochází ke korozi konstrukční výztuže a následné separaci krycí vrstvy nad touto výztuží.

průsaky s výluhy pojiva sparami mezi nosníky i trhlinami, které kopírují trajektorii předpínací výztuže

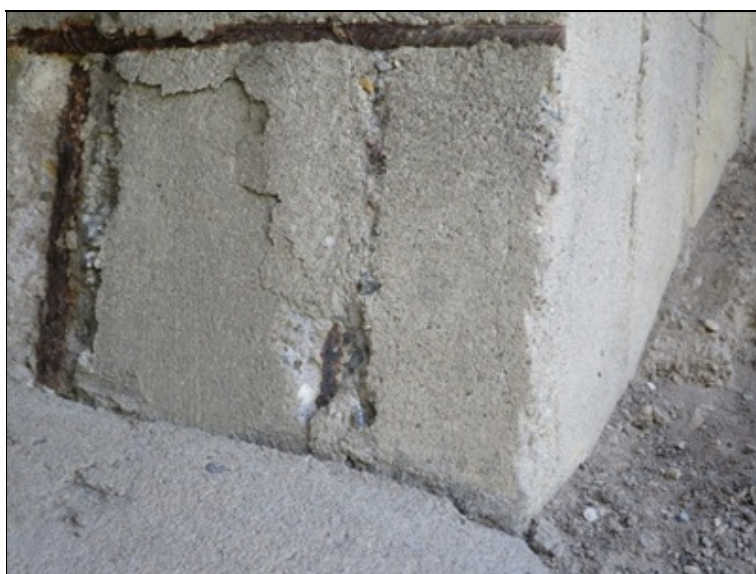
separace krycí vrstvy nad korodující výztuží u opěry

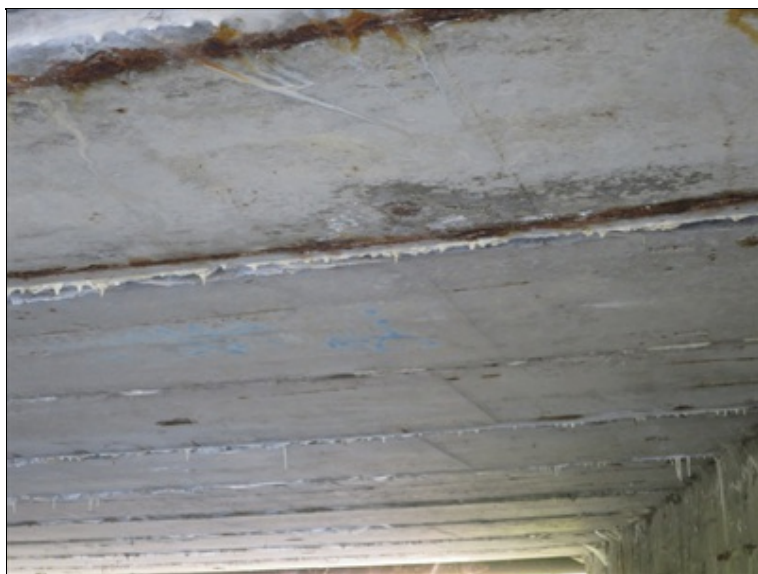
stopa po lokálním průsaku z dutiny nosníku

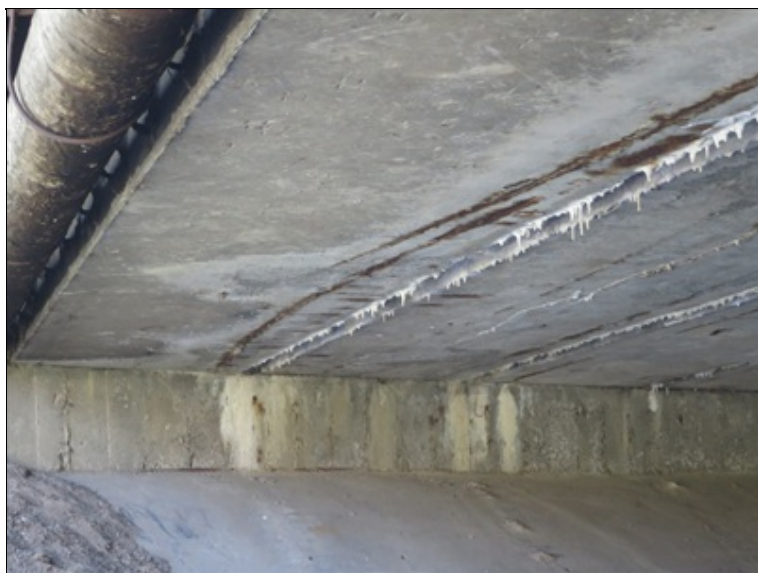
stopy po průsaku s výluhy pojiva na líci opěry v místech spar mezi nosníky

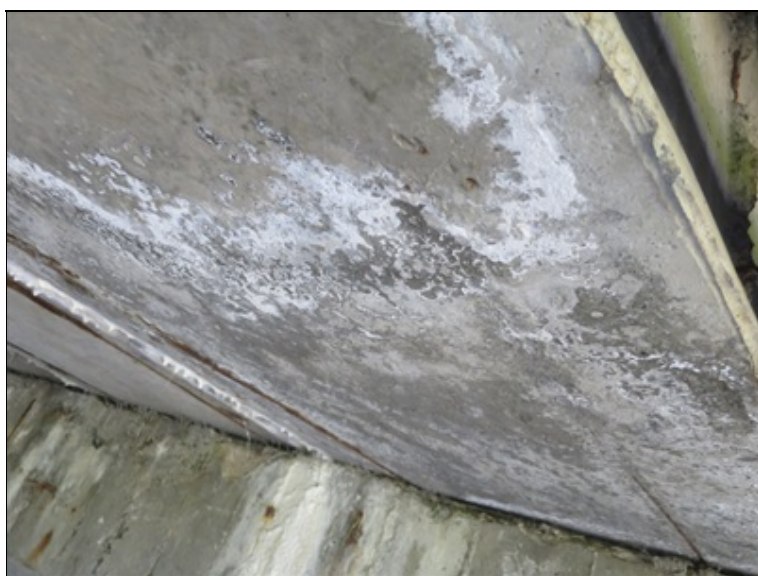
vápenné výkvěty na spodním líci nosníky

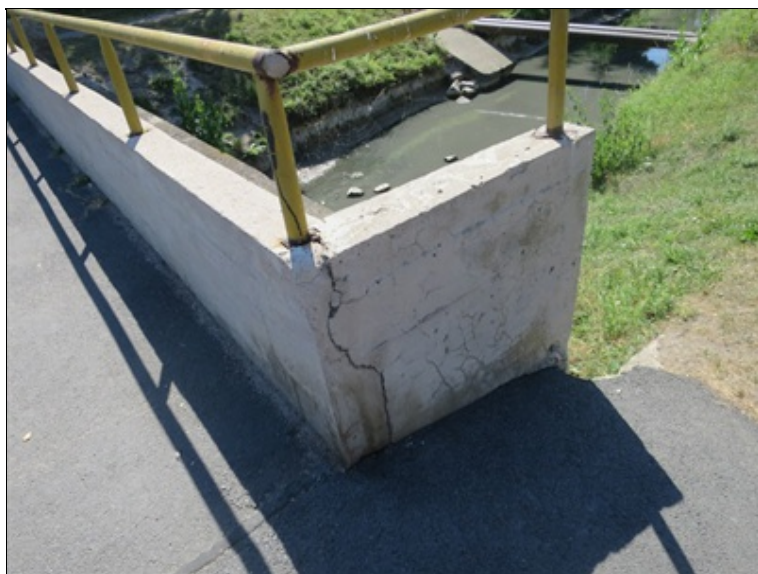
trhlina v zábradelní zídce

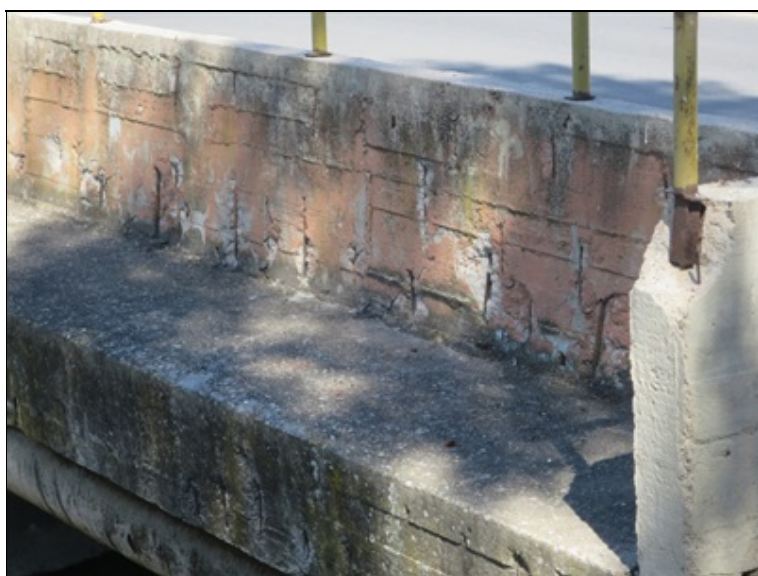
koroze výztuže zábradelní zídky v místě kotvení do římsy
