Most NB-04

Most přes Staré Labe na příjezdu k parkovišti na Ostrově

HLAVNÍ PROHLÍDKA

Datum provedení prohlídky: 7.6.2018

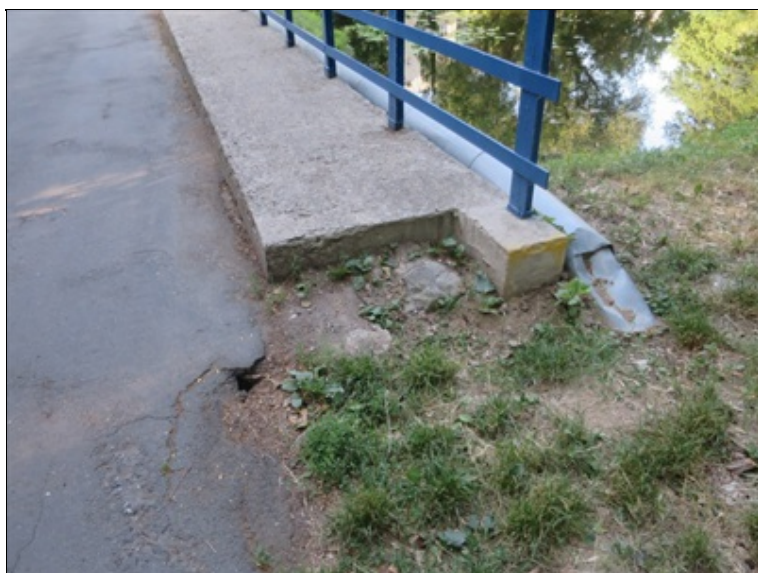
na předmostí nemá chodník návaznost, kaverna v krytu vozovky

| [1] 3.1 | Vozovka | Zajistit pravidelnou údržbu krytu vozovky a záchytného systému tak, aby byla zajištěna bezpečnost provozu na mostě. |

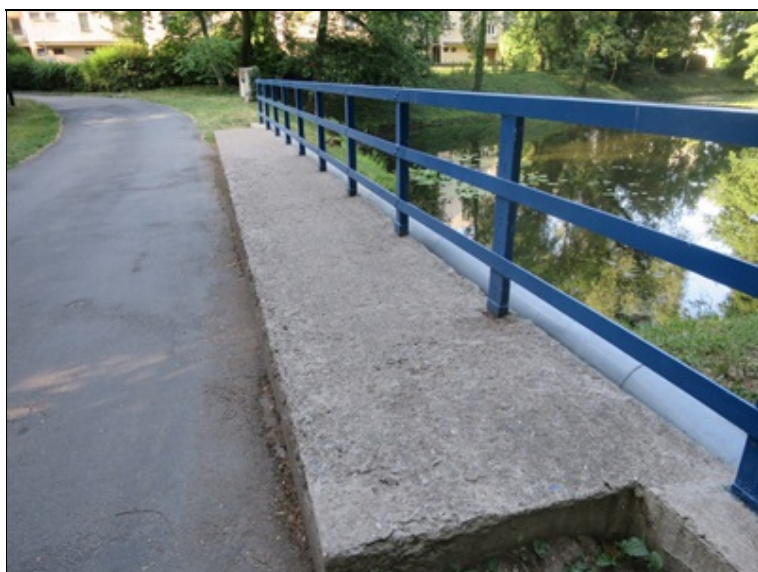
beton chodníku degraduje

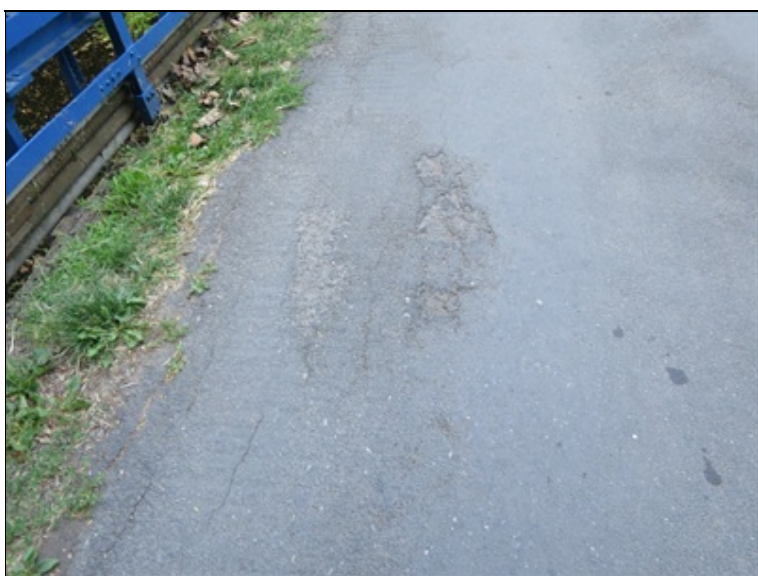
| [3.1] 3.1 | Vozovka | Kryt vozovky je nerovný, v krytu jsou výtluky. |

výtluky v krytu vozovky

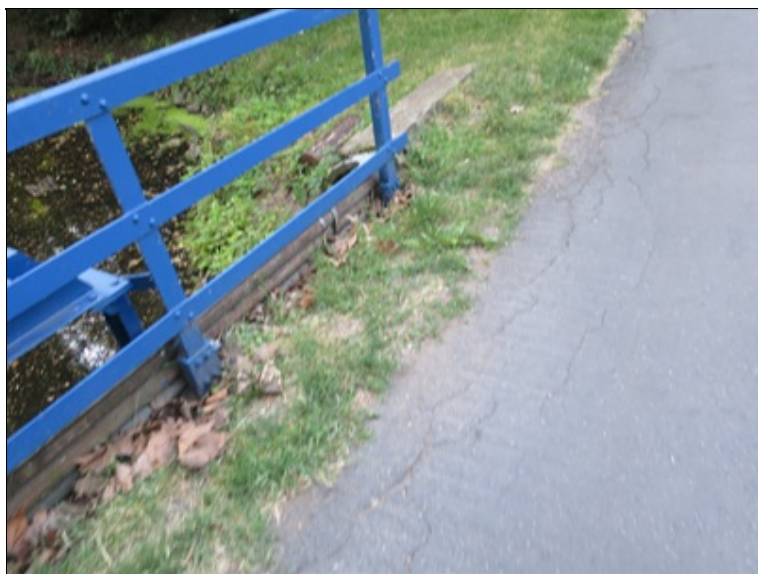
na předmostí dochází trhání krajnice

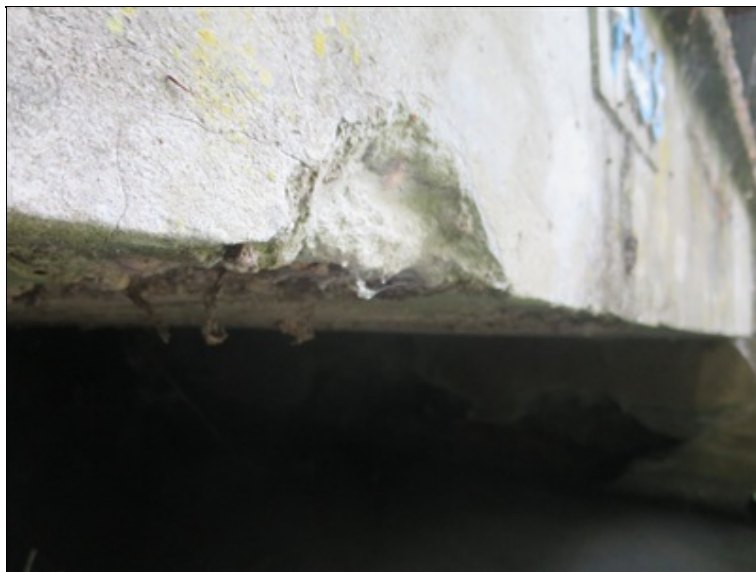
oprava v místě odražené hrany desky

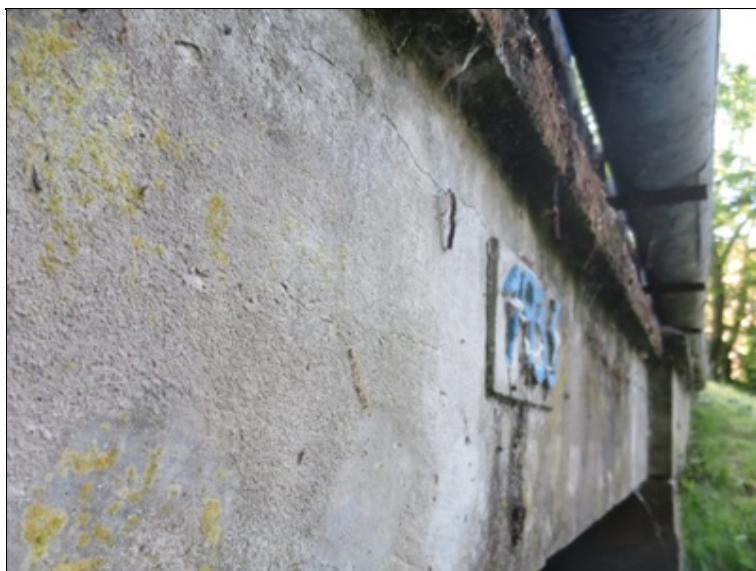
| [3.2] 3.3.1 | Římsa | Beton římsy degraduje. |

beton římsy degraduje

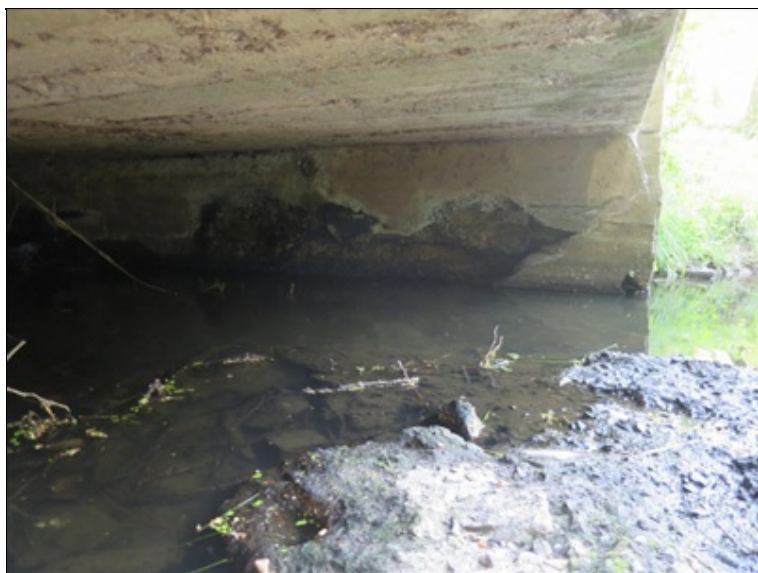
| [1.1] 1.2 | Mostní podpěry a křídla | Zejména u levobřežní opěry je patrna hloubková degradace betonu dříku opěry. |

Stavební stav mostu ovlivňuje zejména koroze nosné výztuže desky mostovky a hloubková degradace betonu levobřežní opěry, použitelnost pak stávající stav záchytného systému. Od poslední HPM došlo k dalšímu zhoršení stavebního stavu mostu.

hloubková degradace betonu opěry

- [3] 1.2 Mostní podpěry a křídla Zajistit diagnostický průzkum mostu, kterým bude ověřen stávající stav a kterým bude navržen adekvátní rozsah správy a údržby objektu, resp. kterým bude navržen rozsah případné opravy mostu.

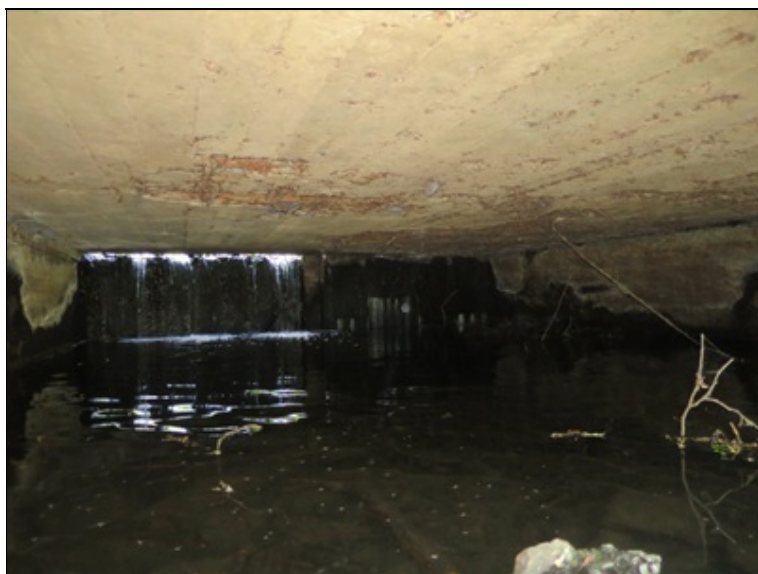
| [2.1] 2.1 | Nosná konstrukce | Na spodním líci desky jsou patrné stopy po průsacích. Výztuž desky koroduje, v oblasti nejintenzivnější koroze dochází k separaci a k následnému odpadnutí krycí vrstvy. Průřez plochy obnažené výztuže je korozi významně oslaben. |

koroze obnažené výztuže v oblasti odpadlé krycí vrstvy

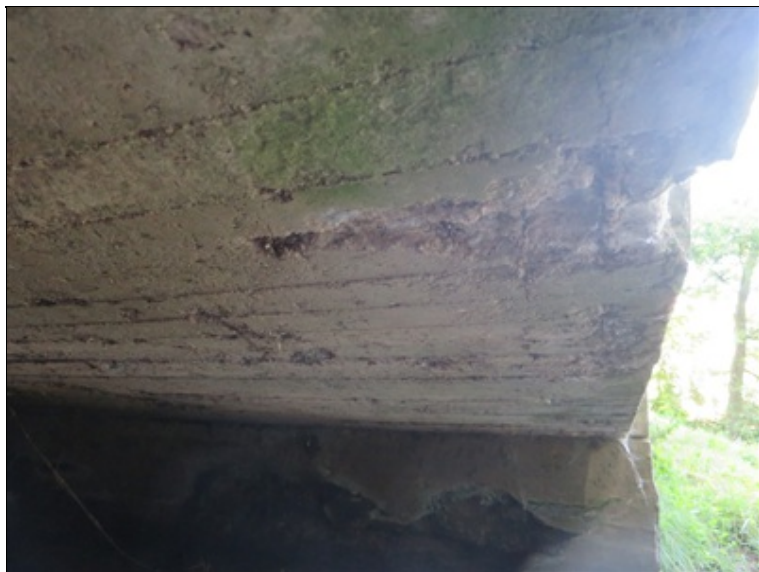
DTTO v hraně desky
