# **Most NB-15**

Most přes Velké Valy v ulici Tyršova

## **HLAVNÍ PROHLÍDKA**

Datum provedení prohlídky: 7.6.2018

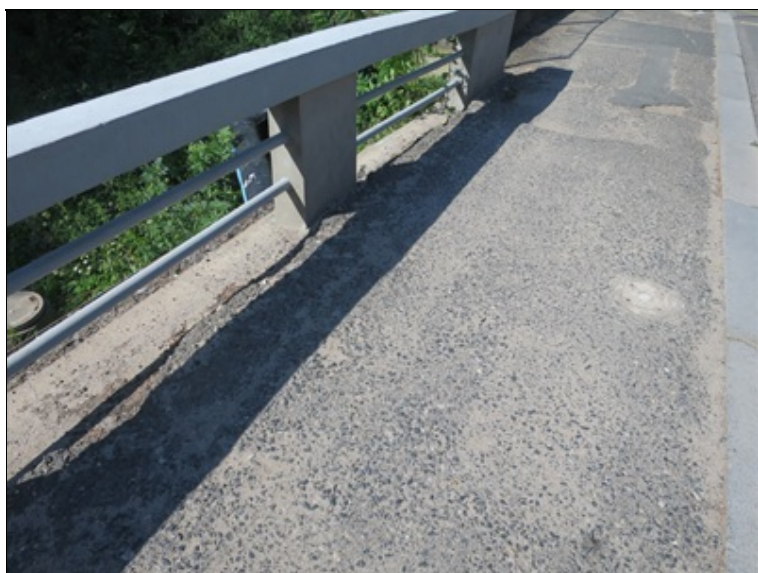
[3.2] 3.2 Chodníky Kryt chodníků je deformovaný (na předmostích výrazně), povrch krytu silně degraduje.

[3.3] 3.3.1 Římsa Beton říms degraduje.

deformace krytu chodníku, degradace betonu  
římasy

| [1] 3.2 Chodníky | Pravidelně udržovat kryt vozovky, kryt chodníku a záchytný systém v provozuschopném stavu, který zajistí bezpečnost provozu na mostě. |

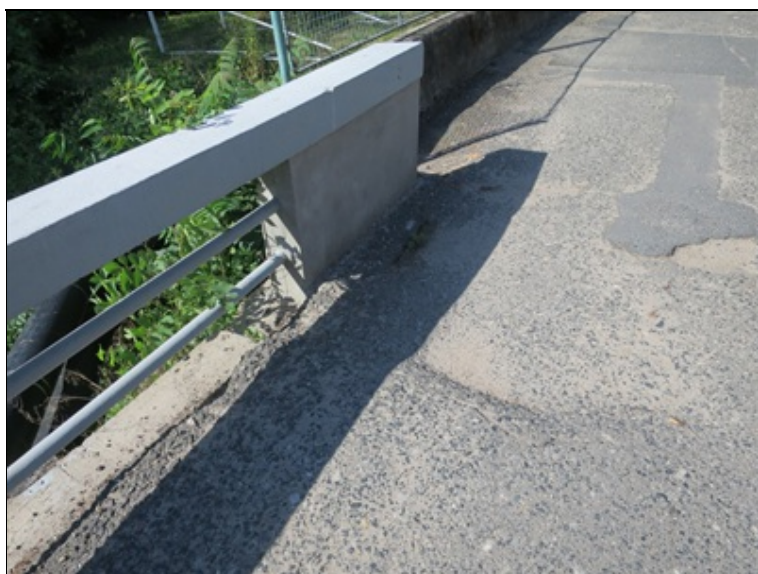
hloubková degradace krytu chodníku na  
předmostí

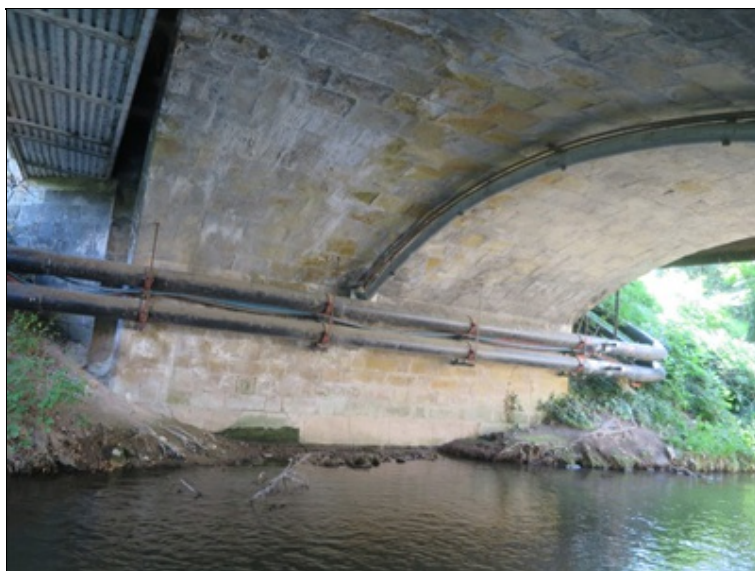
[2.1] 2.1 Nosná konstrukce Zdivo klenbového pasu je ve slušném stavu: kvádry i spárová malta plošně povrchově degradují. Některé spáry jsou zcela ojediněle úplně vyplavené, max. zjištěný úbytek kamene v oblastech nejintenzivnější degradace je max. 20 mm. Beton železobetonových konzol povrchově degraduje. Lokálně jsou patrné drobné průsaky s výluhy pojiva. Obě konzoly jsou zásadním způsobem namáhány zavěšenými inženýrskými sítěmi.

podhled klenbového pasu, intenzivní stopy po průsacích s výluhy pojiva

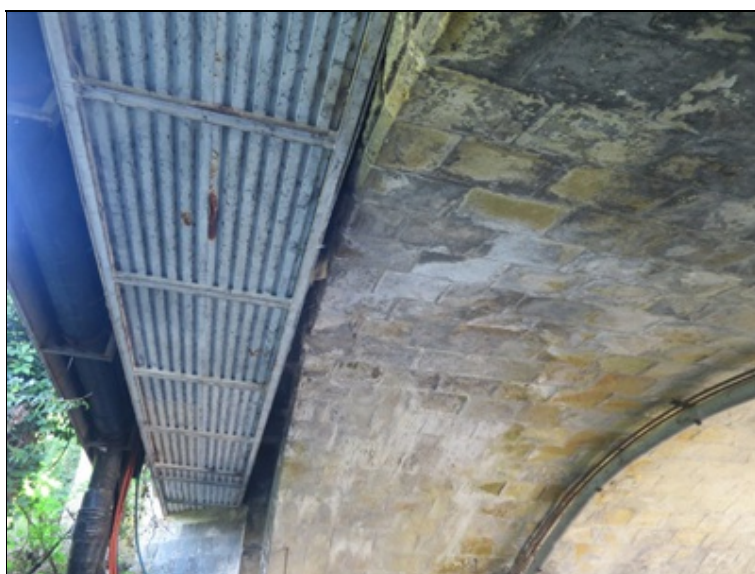
sítě pod protivodní konzolou

| [3] 2.1 Nosná konstrukce | Zajistit statické posouzení obou konzol s ohledem na významné přetížení inženýrskými sítěmi. Zároveň zajistit výpočet zatížitelnosti včetně diagnostického průzkumu v nezbytném rozsahu. |

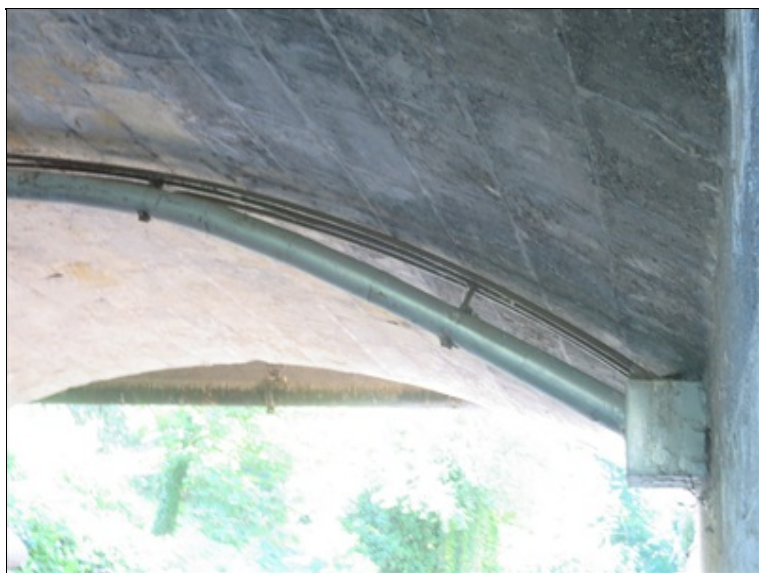
uchycení IS na most

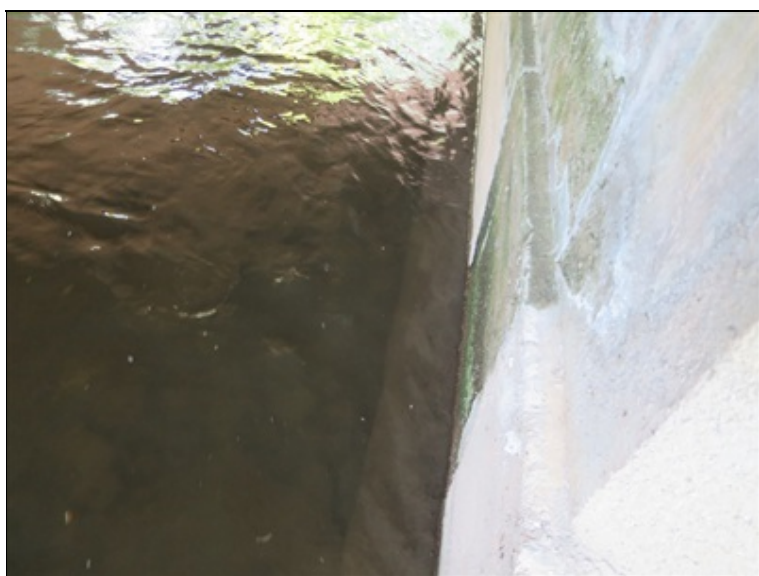
[1.1] 1.2 Mostní podpěry a křídla V úrovni kolísání hladiny vodoteče dochází k spárové malty ze zdiva dříků opěr. Jednotlivé kameny dříku opěr na povrchu degradují. U pravobřežní opěry dochází k mírnému podemílání zdiva dříku opěry.

částečně podemletý dřík pravobřežní opěry

| [4] 1.2 Mostní podpěry a křídla | Přespárovat zdivo opěr v místech poruch.<br>U pravobřežní opěry zjistit rozsah podemletí. Na základě zjištění zajistit adekvátní opatření |

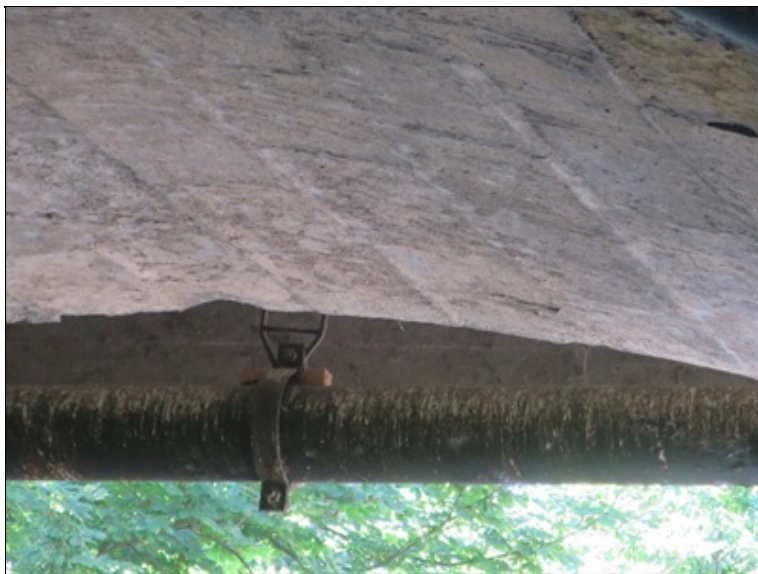
[4.1] 4.7 Cizí zařízení na mostě Zakrytí sítí pod povodní konzolou se rozpadá.

detail závěsu IS

| [2] 4.7 Cizí zařízení na mostě | Vyzvat správce inženýrských sítí k řádné údržbě zakrytí IS pod povodní konzolou. |

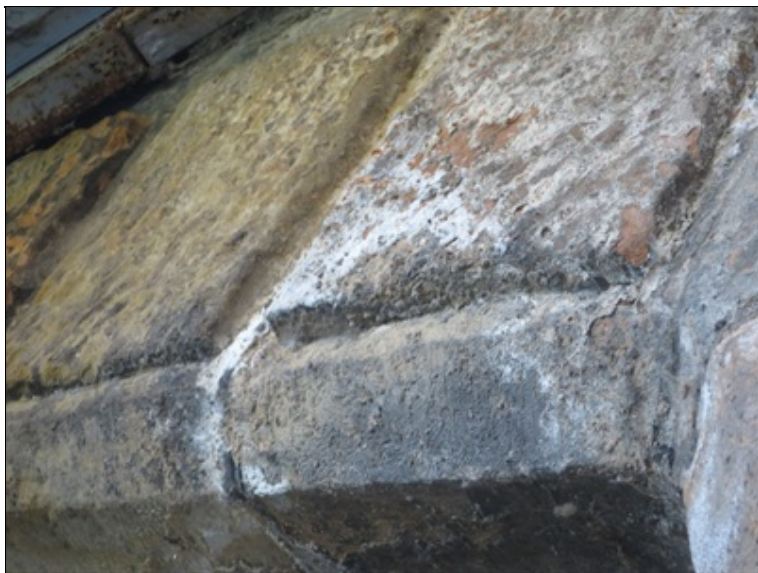
detail degradace kamene zdiva klenbového pasu  
v patě u opěry

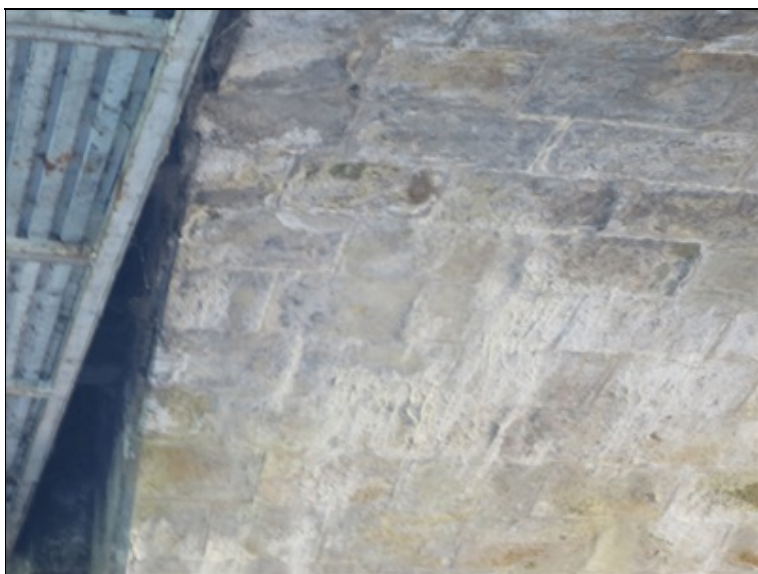
detail průsaků s výluhy pojiva
