## **Diagnostické práce na mostech v Nymburce**

Diagnostický průzkum mostu ev. č. NB-02

listopad 2019

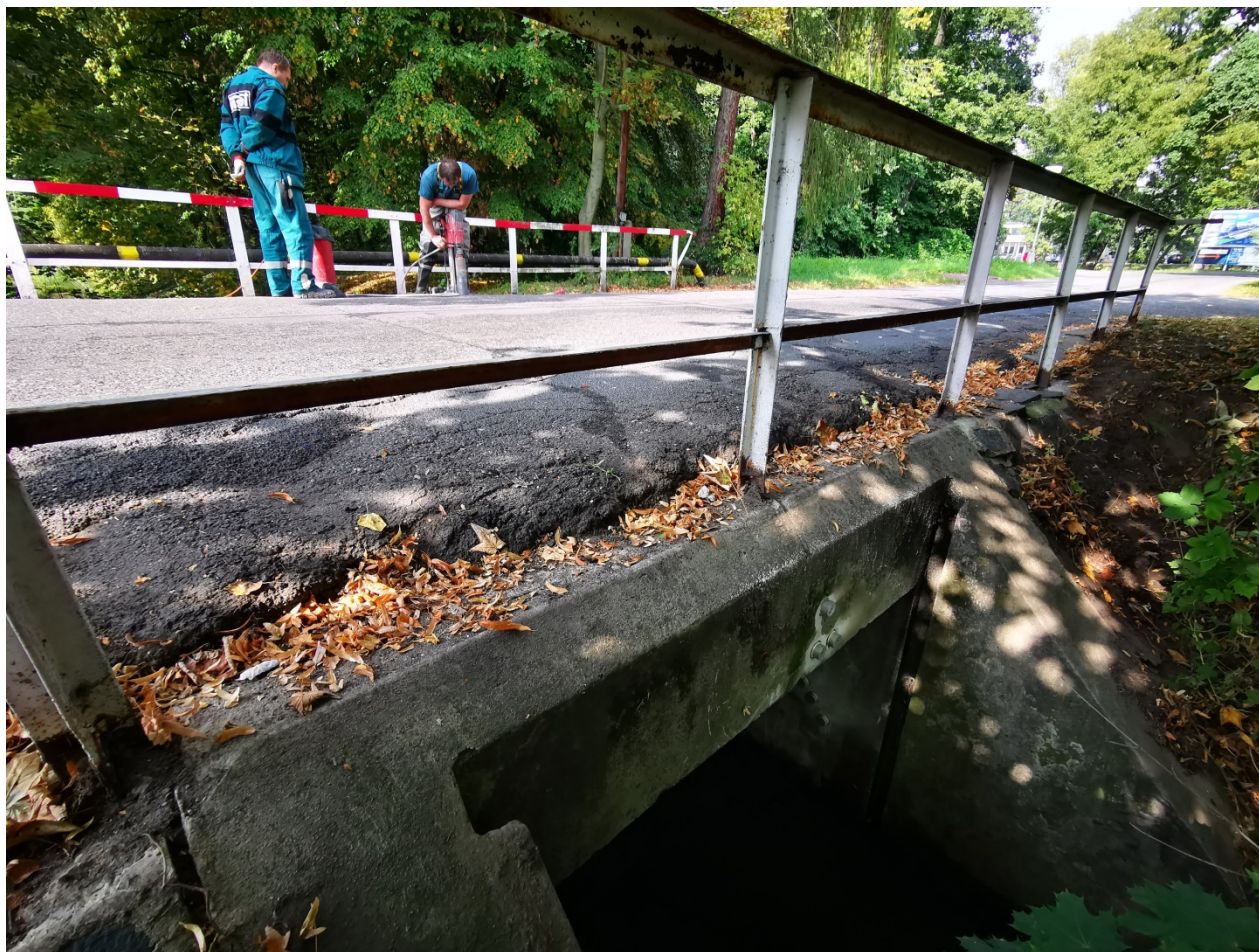
Obrázek č. 2: Pohled na nosnou konstrukci mostu a na mostní svršek.

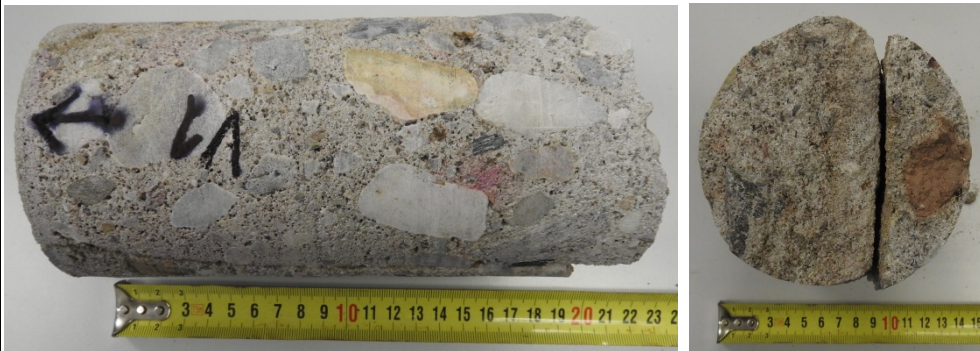
Označení vývrtu	Délka [mm]	Místo odběru	Hloubka karbonatace	Změřená pevnost v tlaku [Mpa]
02-V1	180	levobřežní opěra	až 6 mm	25,3*
Foto:

Pozn.: \* vývrt 02-V1 byl porušen pracovní spárou, zkouška proběhla na nenormovém tělese.

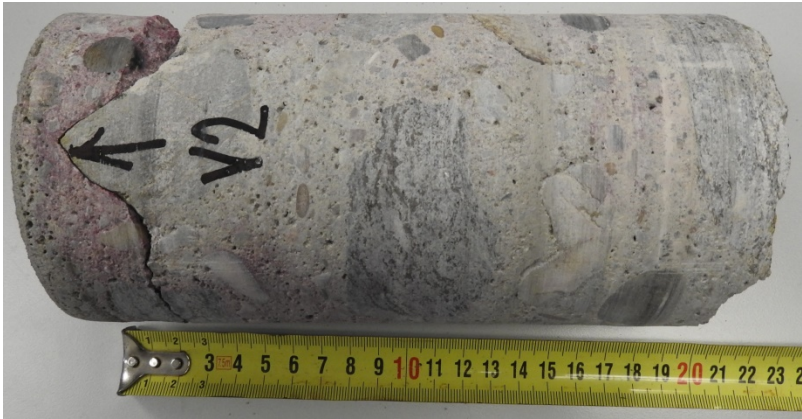
Na nosné konstrukci se pohybovala hloubka karbonatce v rozmezí 8 – 30 mm. Při porovnání s tloušťkou krycí vrstvy zjištěné z vývrtu 02-V2 (která byla 15 mm) lze konstatovat, že

se betonářská výztuž nachází ve zkarbonatovaném betonu, beton tedy neplní funkci pasivační ochrany výztuže.

02-V2	200	NK při povodní straně	až 8 mm	38,4
Foto:

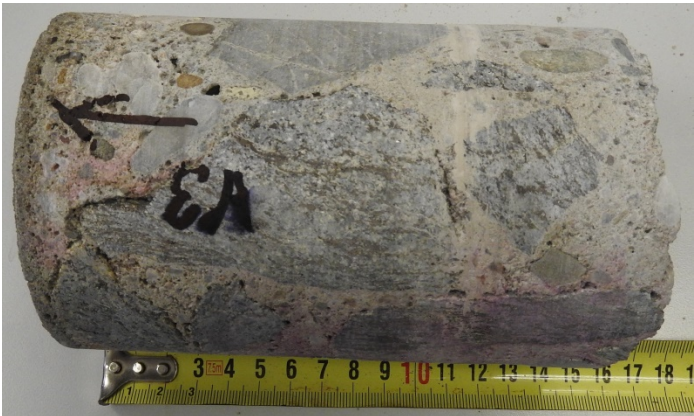
02-V3	150	NK při návodní straně	až 30 mm	29,7
Foto:

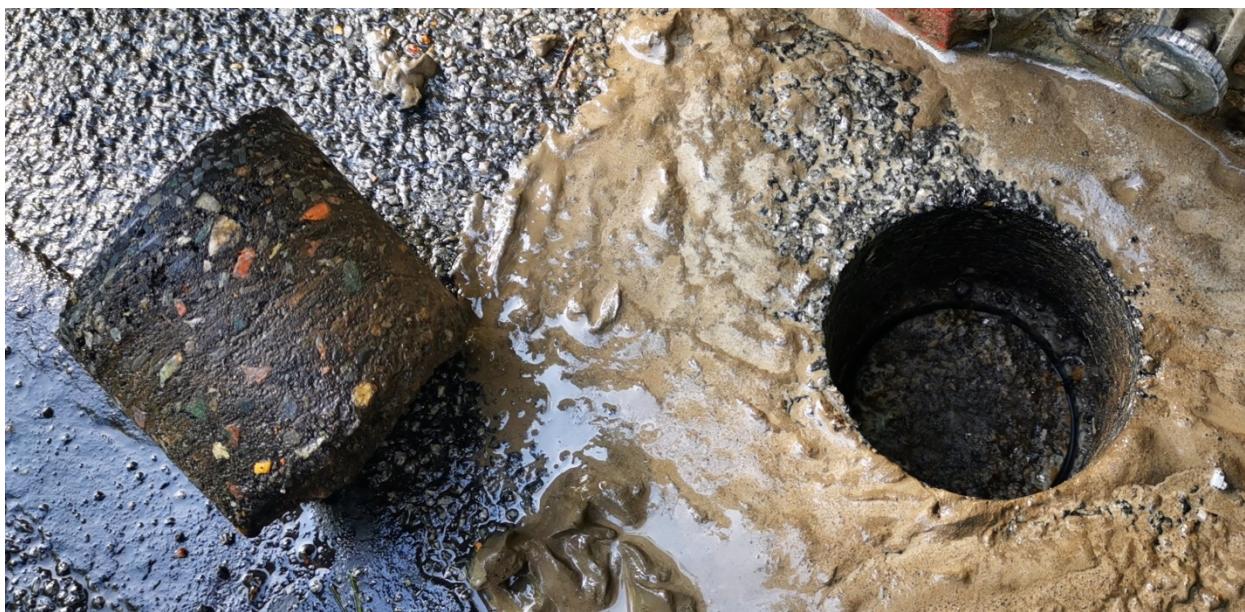
**Vrt 02-V5** byl proveden na mostě 1,05 m od povodní strany mostu.

0 - 55 mm	Asfaltobeton – 1. vrstva
55 - 125 mm	Asfaltobeton – 2. vrstva
od 125 mm	Betonová vrstva

Obrázek č. 4: Jádrový vývrt 02-V5 pro zjištění skladby vozovkového souvrství.

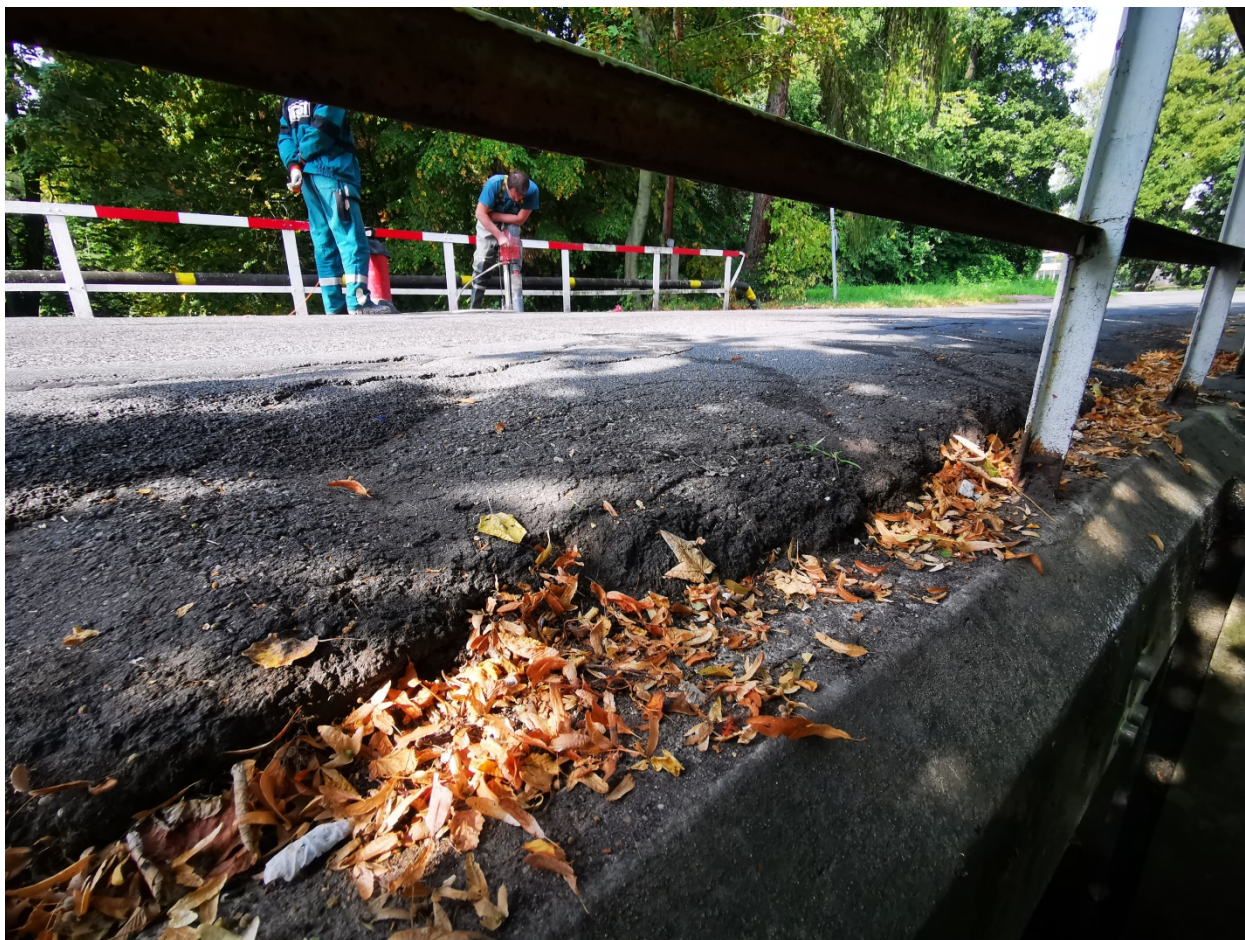
Obrázek č. 5: Pohled na most z návodní strany – silná vrstva asfaltobetonu – až 230 mm.

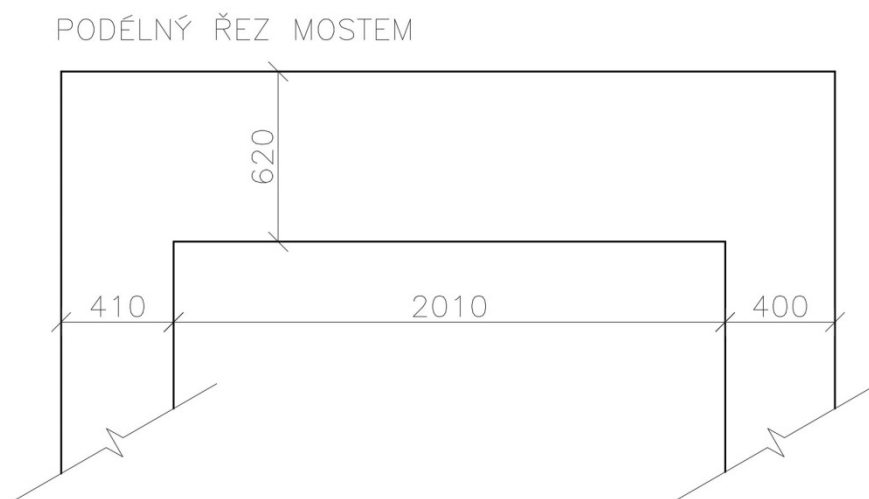
Obrázek č. 6: Podélný řez mostem. Mocnost opěr a tloušťka nosné konstrukce.

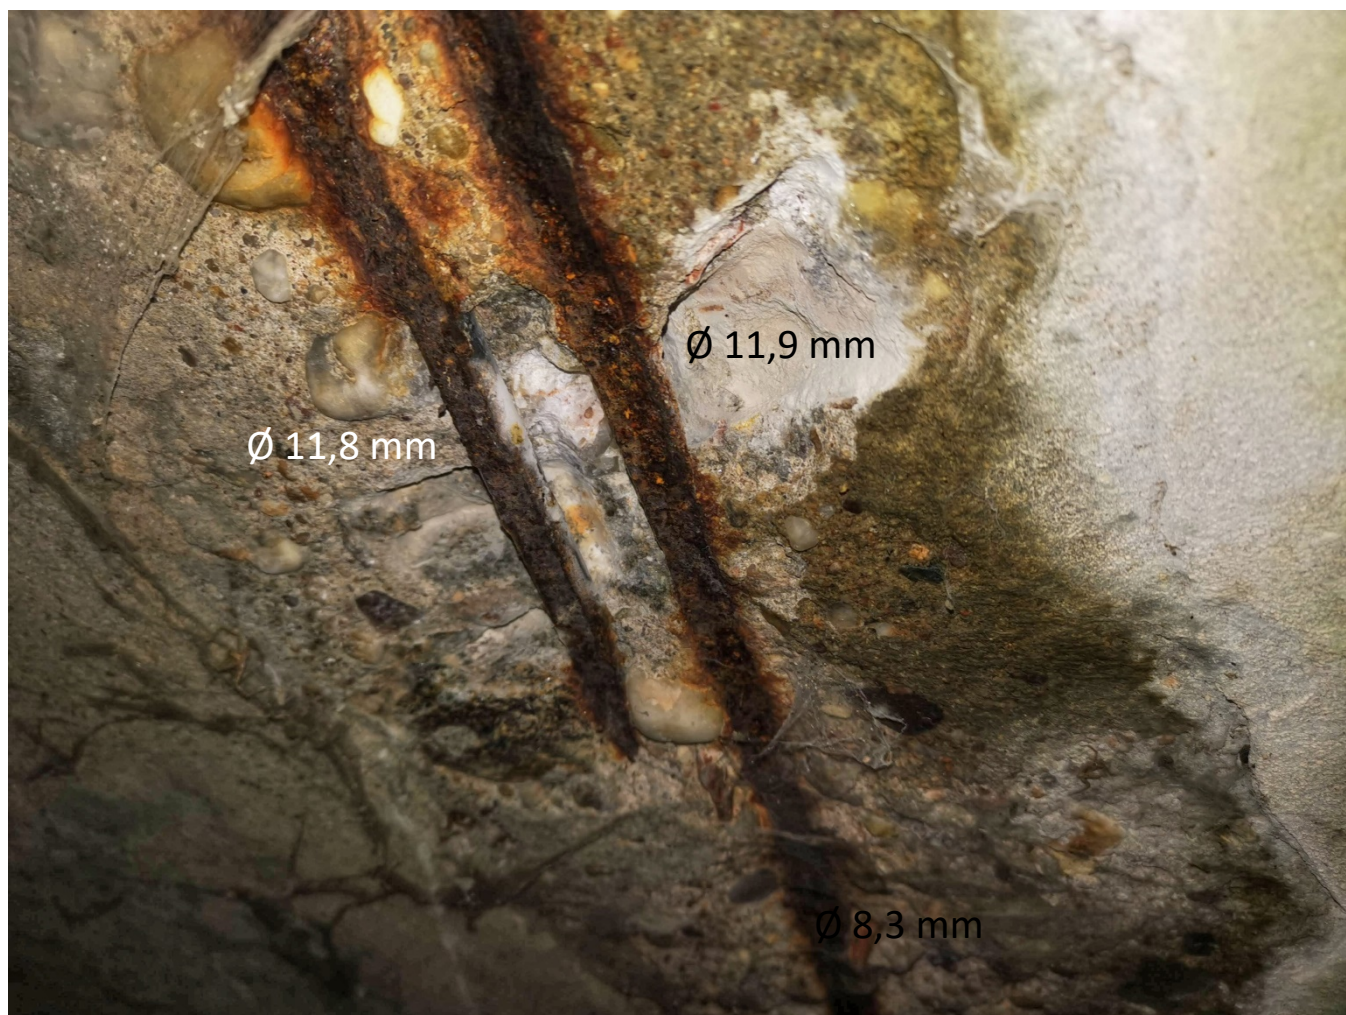
Označení destruktivní sondy: <b>S1</b>	Most: NB-02
--	-------------

Poloha destruktivní sondy: nosná konstrukce ze spodní strany (blíže k povodní straně)

- Ø hlavní výztuže 11,8 mm a 11,9 mm; pruty nekryté a poškozené korozí => krytí = 0 mm

- hlavní výztuž je **hladká**

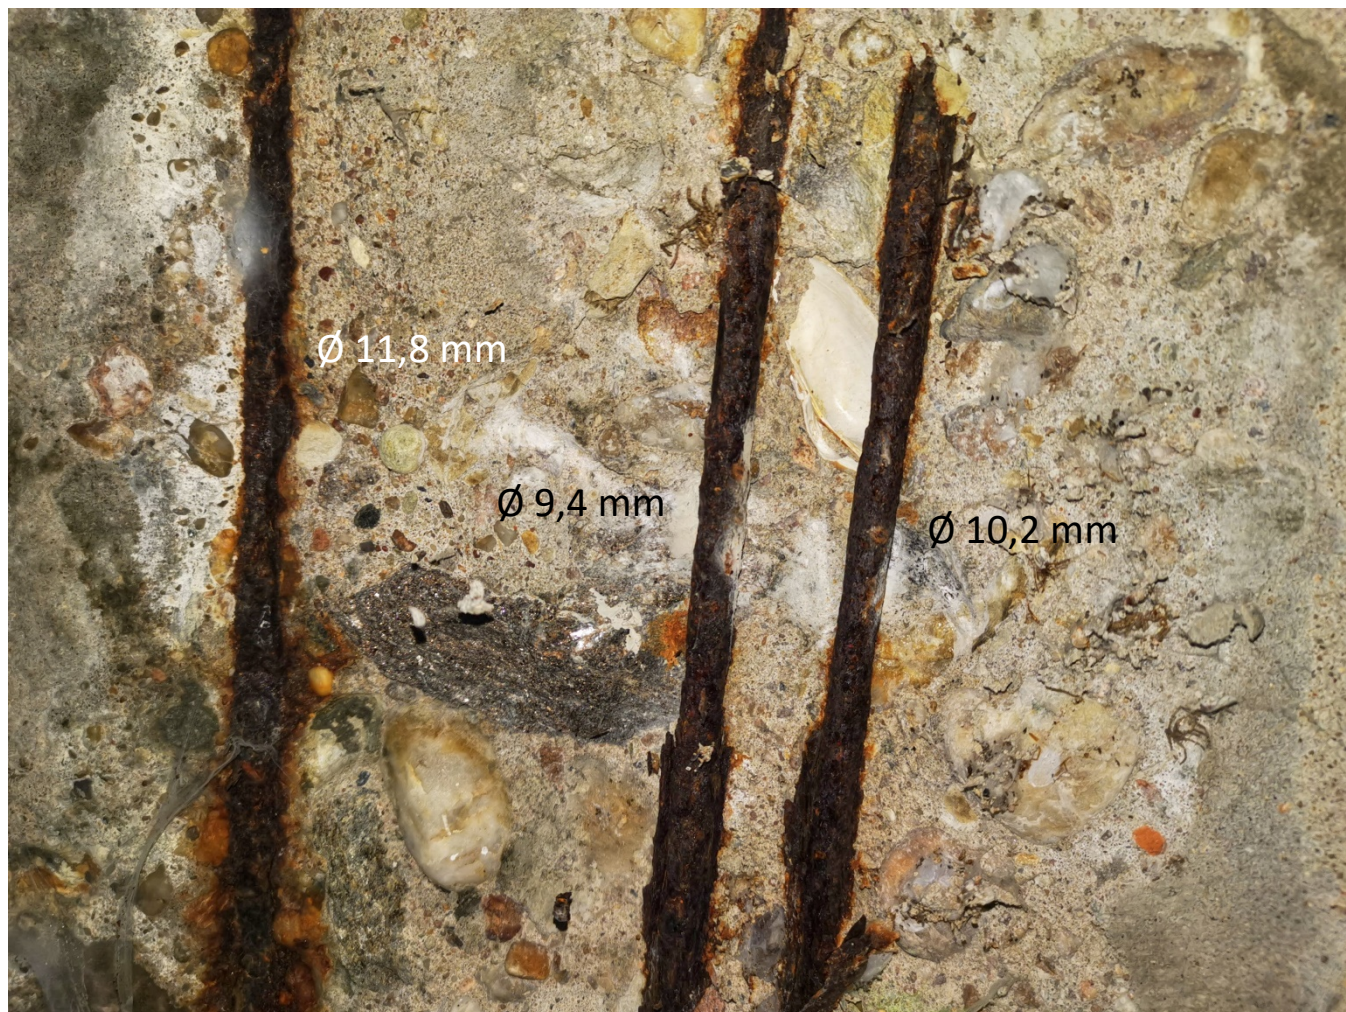
Označení destruktivní sondy: **S2**

Poloha destruktivní sondy: nosná konstrukce ze spodní strany (blíže k protivodní straně)

- Ø hlavní výztuže 11,8 mm, 9,4 mm a 10,2 mm; pruty nekryté a poškozené korozí => krytí = 0 mm

- hlavní výztuž je **hladká**
