Diagnostické práce na mostech v Nymburce

Diagnostický průzkum mostu ev. č. NB-04

listopad 2019

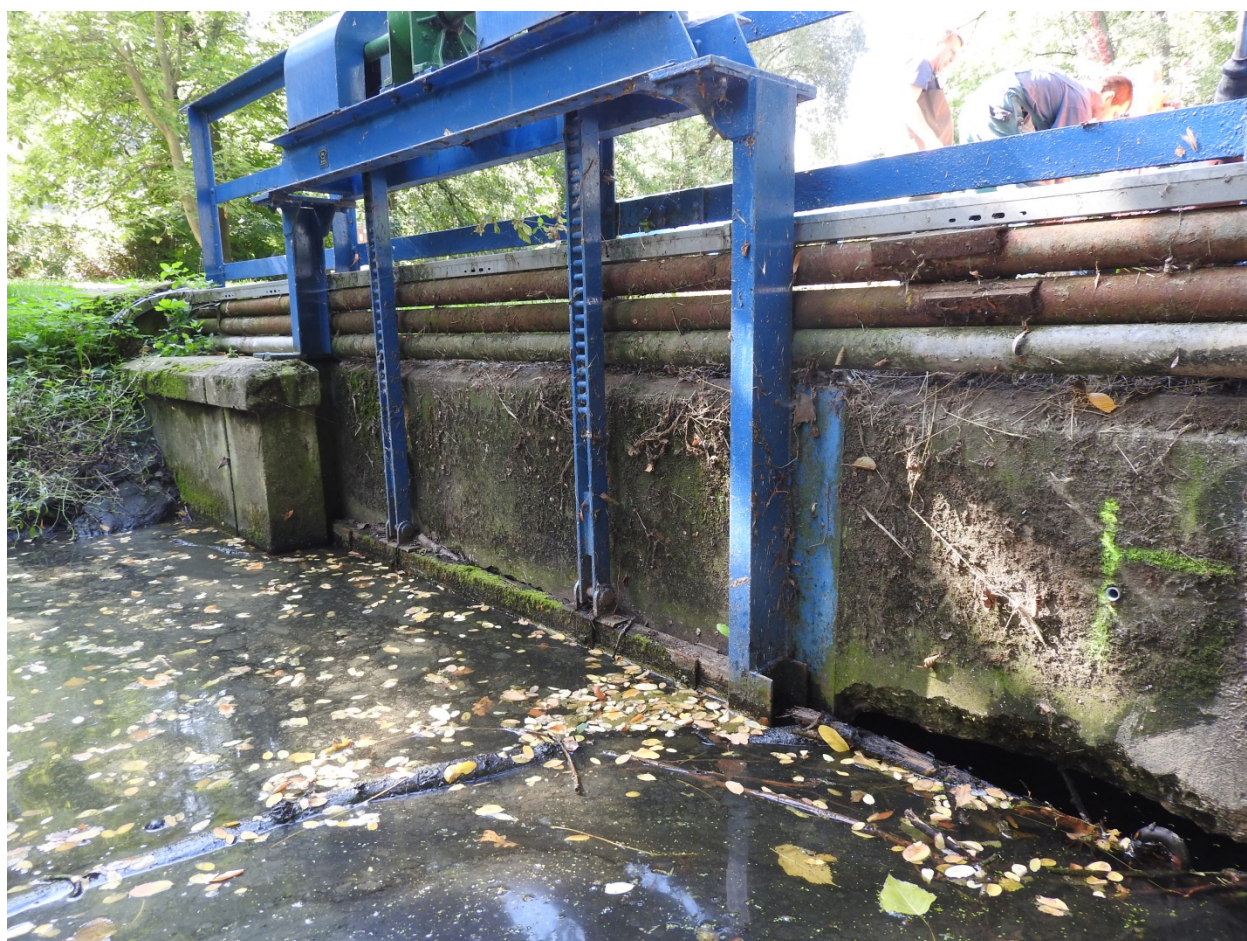
Obrázek č. 3: Pohled na nosnou konstrukci z návodní strany s mechanismem stavidla.

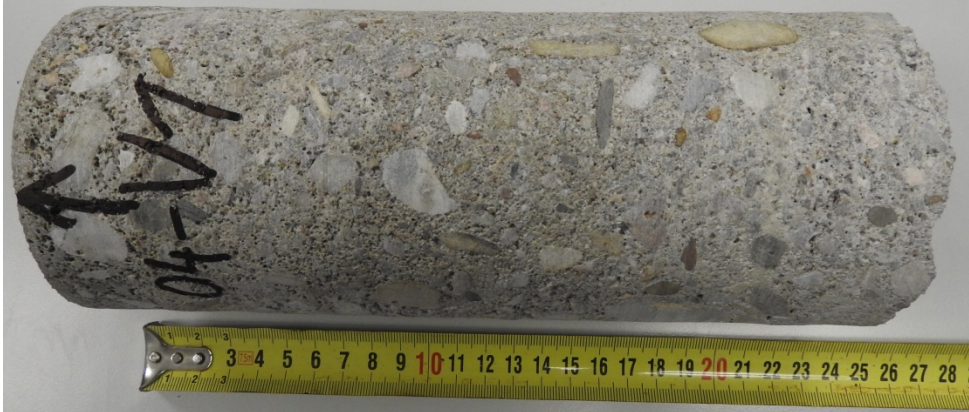
Označení vývrtu	Délka [mm]	Místo odběru	Hloubka karbonatace	Změřená pevnost v tlaku [Mpa]
04-V1	240	NK z povodní strany	až 4 mm	23,5
Foto:

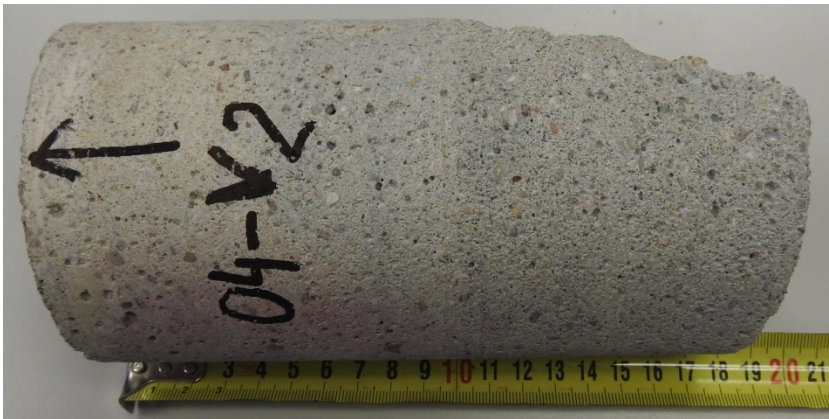
04-V2	190	opěra / křídlo z povodní strany	až 10 mm	43,4
Foto:

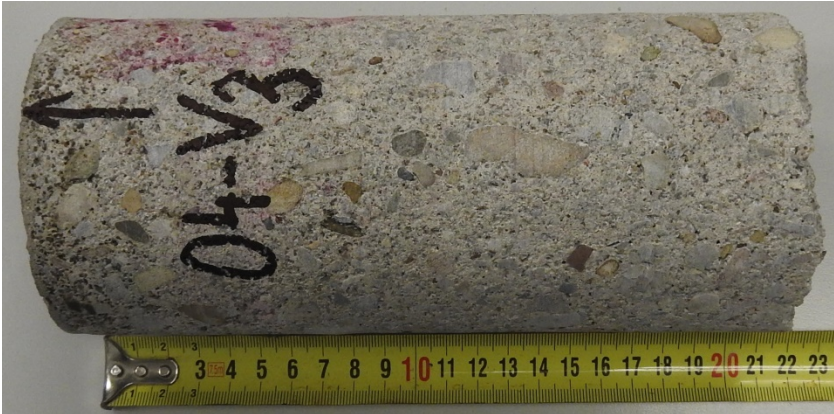
04-V3	215	NK z návodní strany	až 3 mm	27,2
Foto:

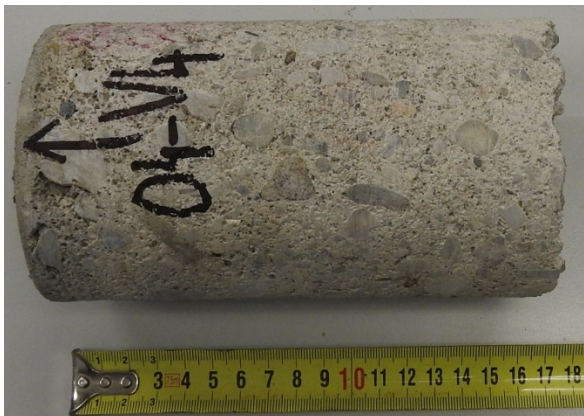
Označení vývrtu	Délka [mm]	Místo odběru	Hloubka karbonatace	Změřená pevnost v tlaku [Mpa]
04-V4	170	opěra/křídlo z návodní strany	až 12 mm	21,8
Foto:

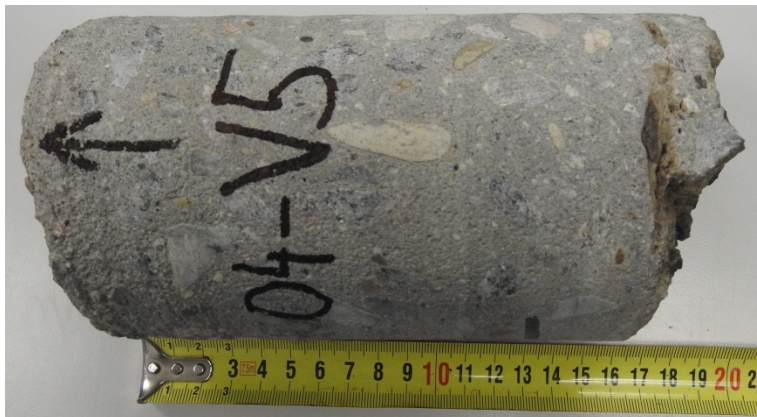
04-V5	170	beton pod vozovkou	0 mm	34,9
Foto:

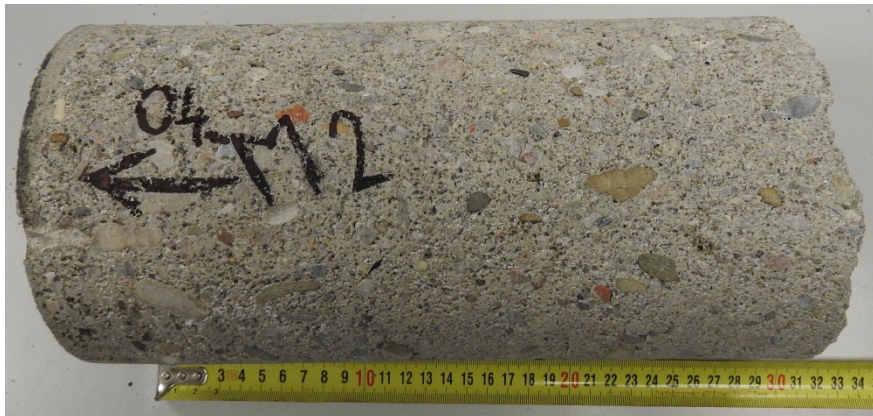
04-M2	300	opěra levobřežní	až 17 mm	17,3
Foto:

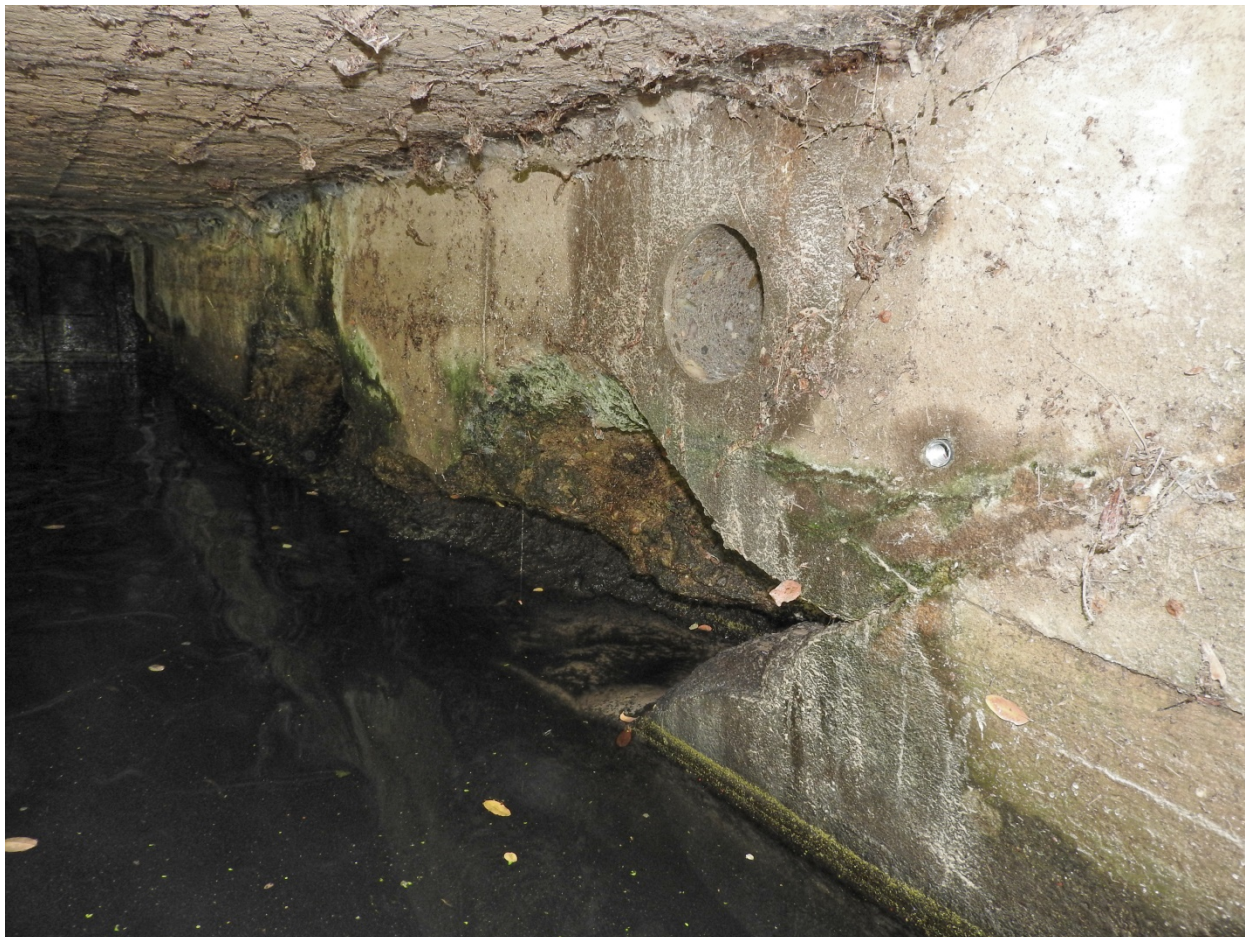
Důvodem pro provedení ověření zkoušky odolnosti betonu vůči účinkům CHRL bylo zjištění rozpadu (degradace) betonu levobřežní opěry, který je pravděpodobně výsledkem působení vody a mrazu (obrázek č. 5).

Obrázek č. 5: Pohled na levobřežní opěru s degradovaným betonem a kavernami.

Vzorek 04-M2 se rozpadl již po 25 cyklech. U druhého vzorku byl odpad nad určeným limitem, jak pro třídu XF2, tak i pro třídu XF4. Odolnost betonu vůči CHRL je hodnocena jako nevyhovující.

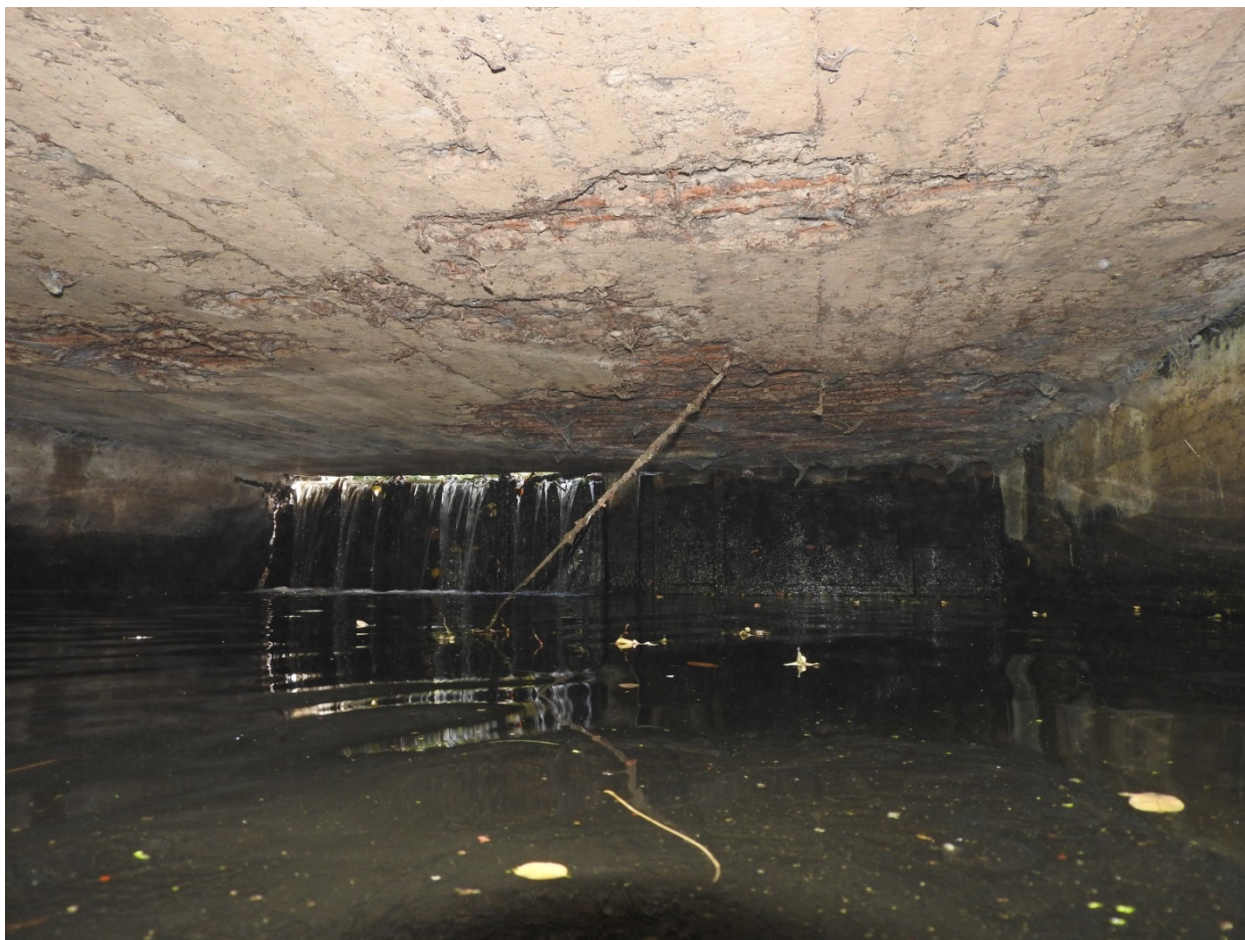
Dle změřených průměrů výztuží byly určeny původní průměr hlavní výztuže 15 mm a původní průměr rozdělovací výztuže (třmínků) 8 mm. V obou případech se jedná o hladké pruty. Hlavní (podélná) výztuž je umístěna jednak při dolním líci nosné konstrukce (dle vizuální prohlídky), ale pravděpodobně i v další řadě nad ní – při horním líci nosné konstrukce (dle sondy S3). Pro únosnost mostu je nejdůležitější hlavní (podélná) výztuž umístěná při dolním líci nosné konstrukce, u níž bylo zjištěno krytí v rozmezí 0 až 20 mm. Na rozsáhlé ploše dolního líce nosné konstrukce byly zastiženy odhalené a silně zkorodované pruty jak hlavní, tak i rozdělovací výztuže; odhadem se jedná nejméně o 30% plochy dolního líce konstrukce, která je uvedeným způsobem poškozená (obrázek č. 6). Námi zastižené maximální plošné korozní oslabení prutu je téměř 20% (rozdělovací výztuž, sonda S3), ale s největší pravděpodobností bude plošné korozní oslabení lokálně mnohem větší – dle fotky níže se může lokálně jednat i o překorodované jednotlivé pruty (plošné korozní oslabení 100%) – to se bude více týkat spíše rozdělovací výztuže, která je umístěna blíže dolnímu povrchu nosné konstrukce. Hlavní i rozdělovací výztuž jsou obecně umístěny v konstrukci v poměrně nepravidelných vzdálenostech. Dle provedených radarových záznamů byla odhadnuta průměrná hodnota vzdálenosti podélných prutů při dolním líci nosné konstrukce mezi 100 až 105 mm. Krytí je v případě rozdělovací výztuže umístěné při dolním líci nosné konstrukce menší než u podélné (hlavní) výztuže, jedná se o interval 0 až 10 mm. Odhad průměrné vzdálenosti rozdělovací výztuže dle provedených záznamů je 300 mm, jedná se ale o hodnotu určenou z měření na dolním líci nosné konstrukce. Při radarovém měření z boků nosné konstrukce byla zjištěna hodnota téměř 2x větší (520 mm), je tedy možné, že je v tomto případě ohnutý od spodního líce nosné konstrukce k jejímu hornímu líci cca každý druhý prut.

Obrázek č. 6: Rozsáhlé plochy na dolním líci nosné konstrukce poškozené odpadlou krycí vrstvou a extrémní korozí výztuže.

Vzhledem k výše uvedeným poškozením a s přihlédnutím k obtížné sanovatelnosti je doporučeno konstrukci nahradit v plném rozsahu. Obtížná možnost sanace je dána jednak rozsahem a charakterem zjištěných poruch, ale i horší přístupností ke konstrukci.

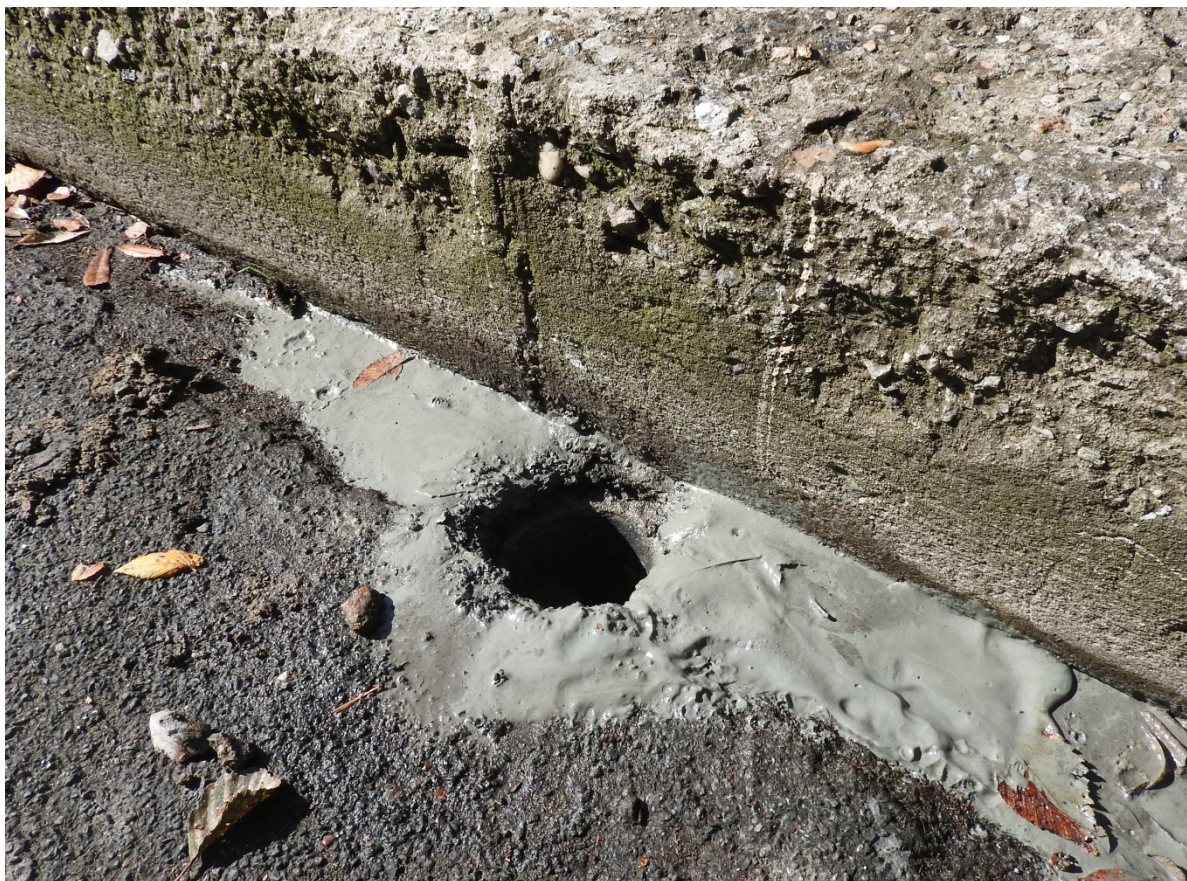
0 - 60 mm	Asfaltobeton
60 - 250 mm	Betonová vrstva (deska)
250 - 500 mm	Vrstva písku (drobné kamenivo, či nekvalitní beton)

Obrázek č. 7: Jádrový vrt 04-V5 pro zjištění skladby vozovkového souvrství.

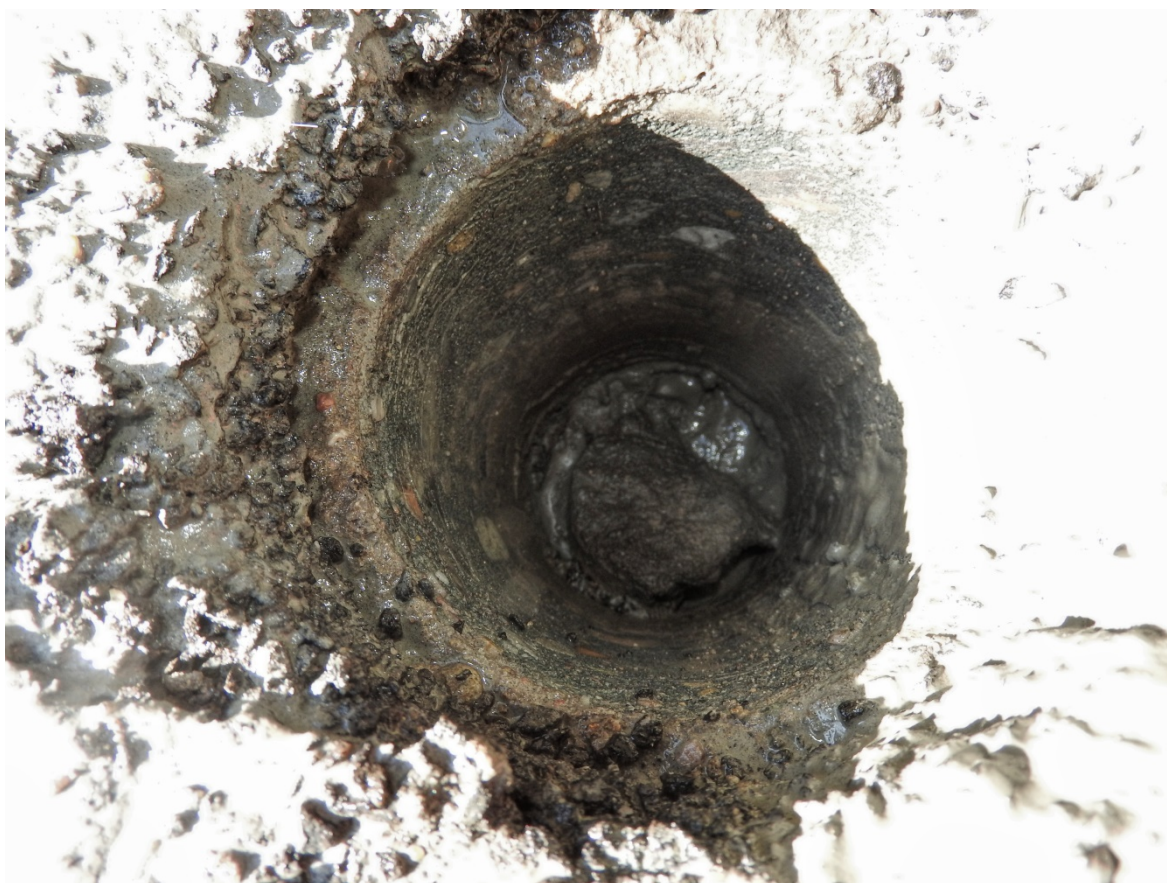
Obrázek č. 8: Detail vrtu 04-V5 po odvrtání – asfaltový beton a betonová vrstva.

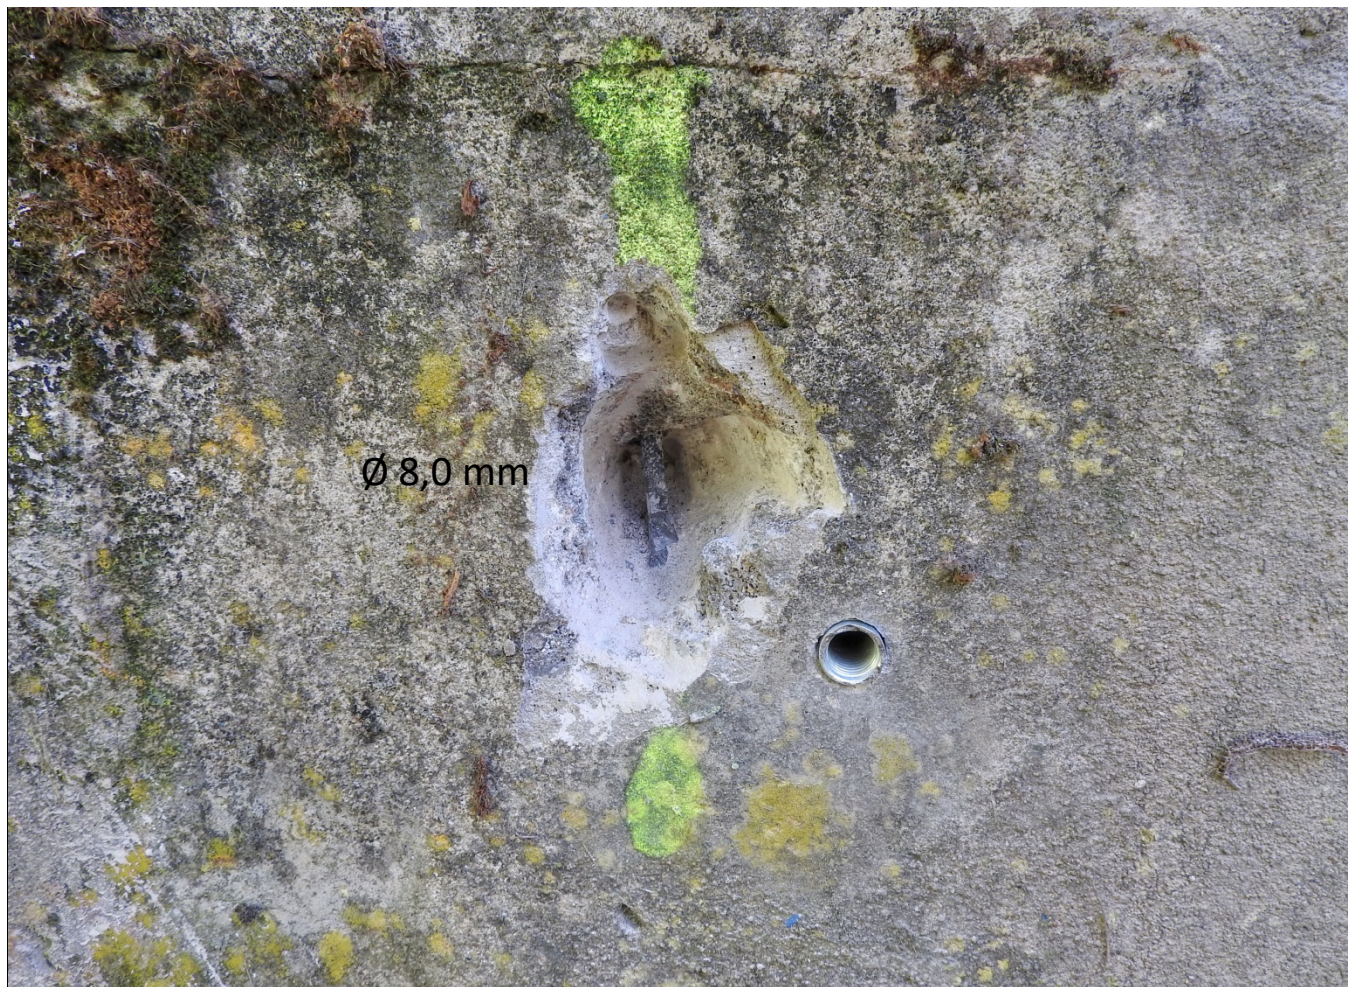
Poloha destruktivní sondy: povodní bok nosné konstrukce

- Ø rozdělovací výztuže (třmínku) 8,0 mm; prut krytý betonem, bez koroze; krytí = 55 mm

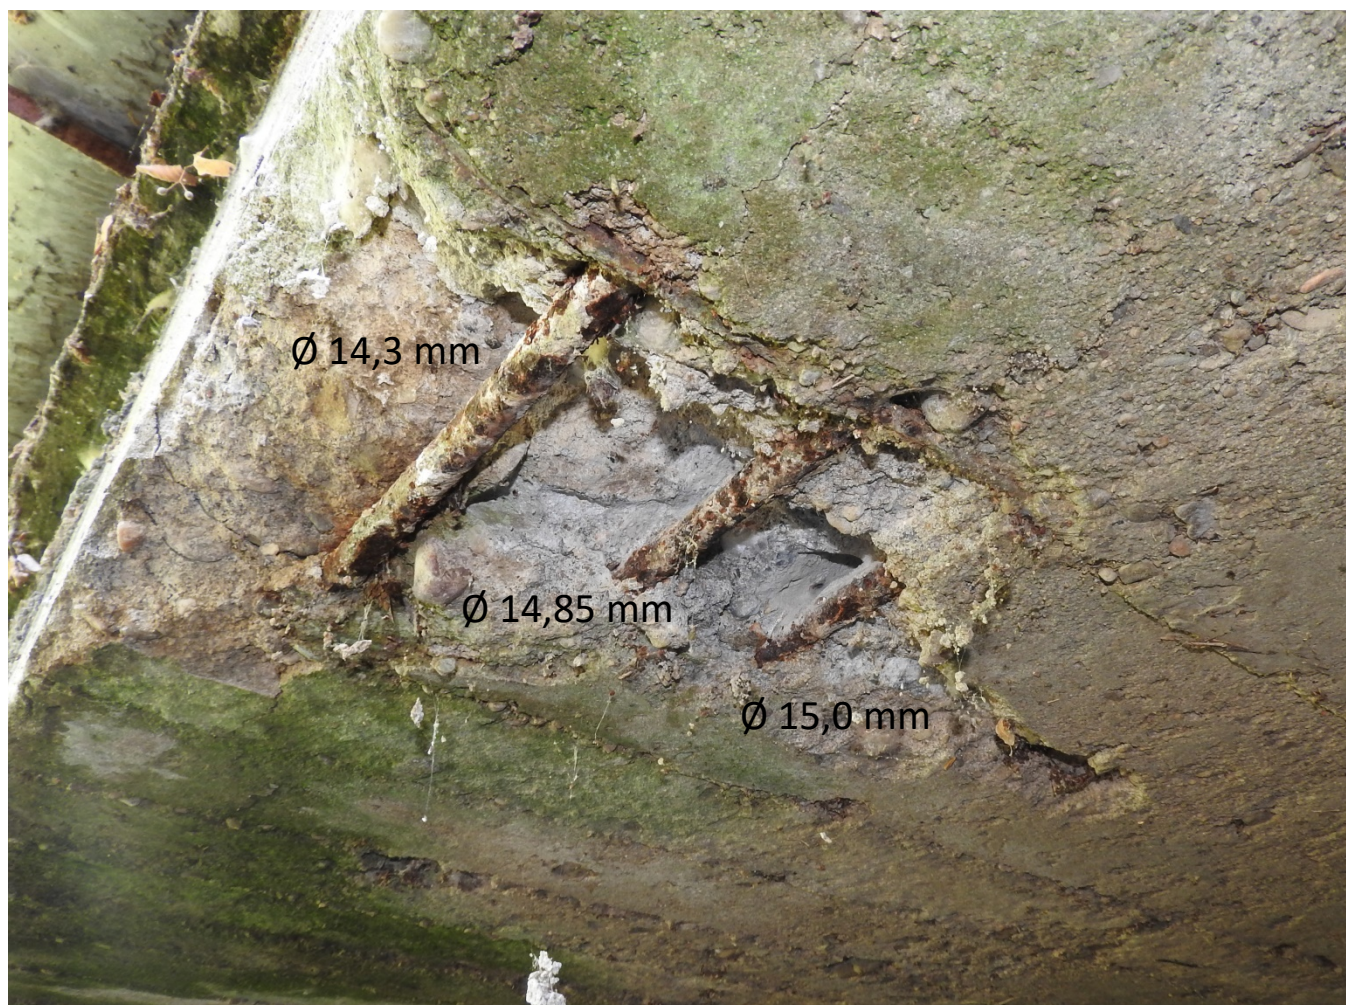
Poloha destruktivní sondy: nosná konstrukce ze spodní strany (blíže k povodné straně)

- Ø hlavní výztuže 14,3 mm, 14,85 mm a 15,0 mm; pruty kryté nesoudržnou vrstvou betonu, poškozené silnou korozí; krytí do 20 mm
- Ø rozdělovací výztuže nezkoumán, krytí rozdělovací výztuže do 10 mm

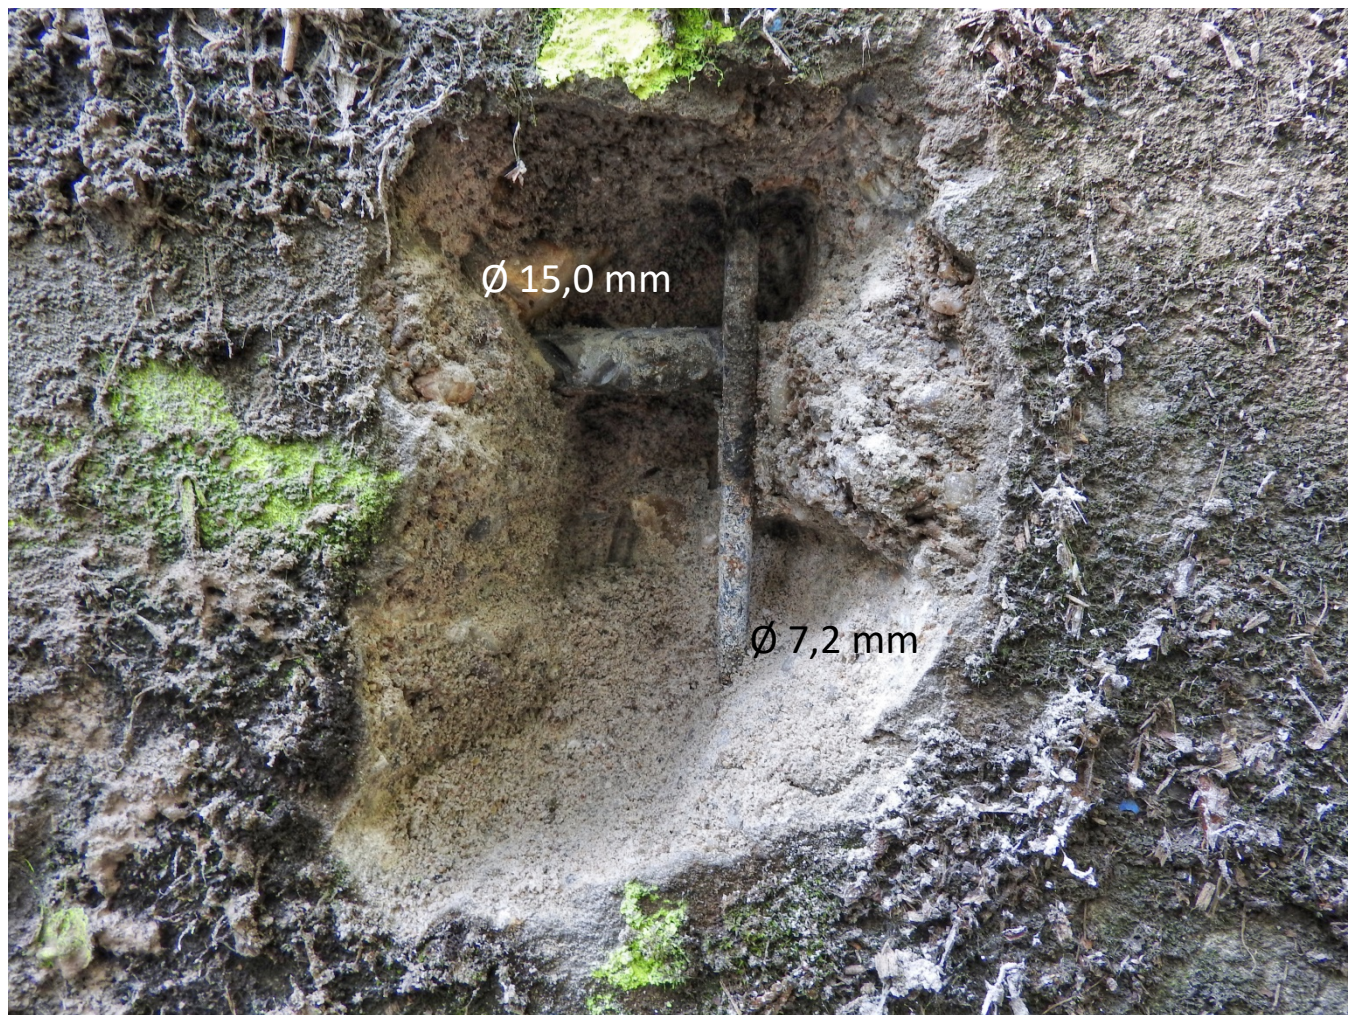
Poloha destruktivní sondy: protivodní bok nosné konstrukce

- Ø hlavní výztuže 15,0 mm; prut krytý betonem, postižený povrchovou korozí; krytí do 50 mm
- Ø rozdělovací výztuže (třmínku) 7,2 mm; prut krytý betonem, postižený povrchovou korozí; krytí do 40 mm
