Most NB-05

Lávka pro pěší ze silničního mostu přes Staré Labe na Ostrov

HLAVNÍ PROHLÍDKA

Datum provedení prohlídky: 7.6.2018

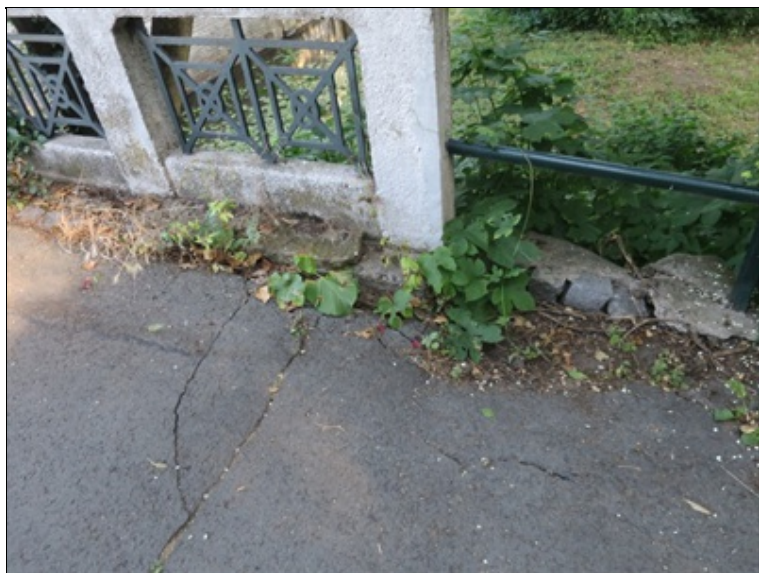
| [3.1] | 3.2 | Chodníky | V krytu chodníku je množství trhlin, podél zábradlí dochází k uchycení vegetace. |

příčná trhлина v krytu chodníku

| [1] | 3.2 | Chodníky | Pravidelně udržovat kryt chodníku a zachytýný systém v provozuschopném stavu, kterým bude zajištěna bezpečnost provozu na mostě. |

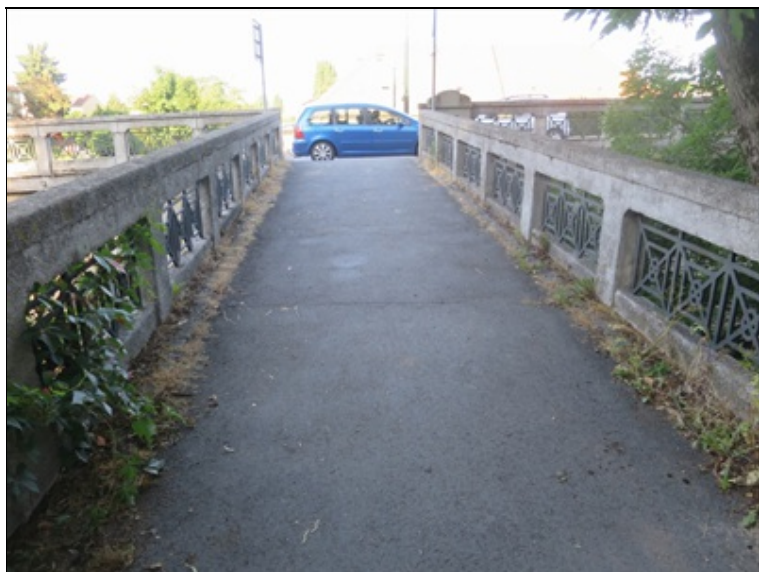
| [4.1] | 4.2 | Zábradlí | V betonové části zábradlí je množství trhlin. Zábradlím prorůstá vegetace. |

zábradlím prorůstá vegetace

Vysekat vegetaci v okolí mostu.

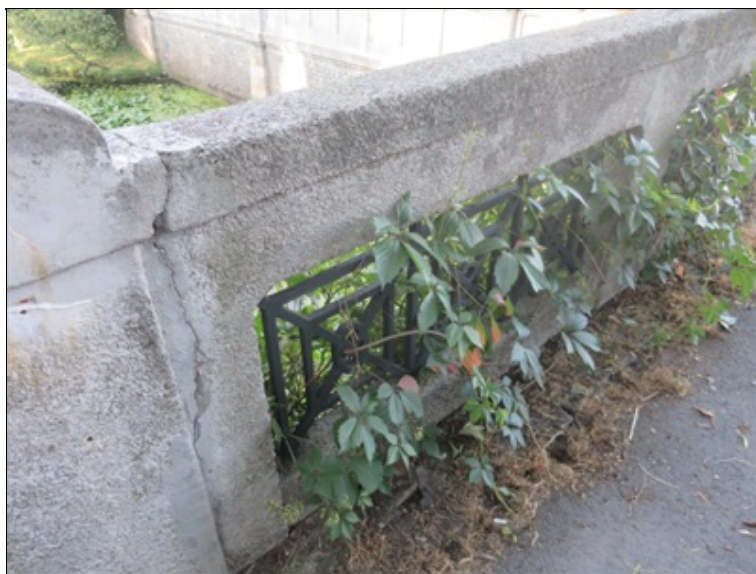
trhlina v zábradlí

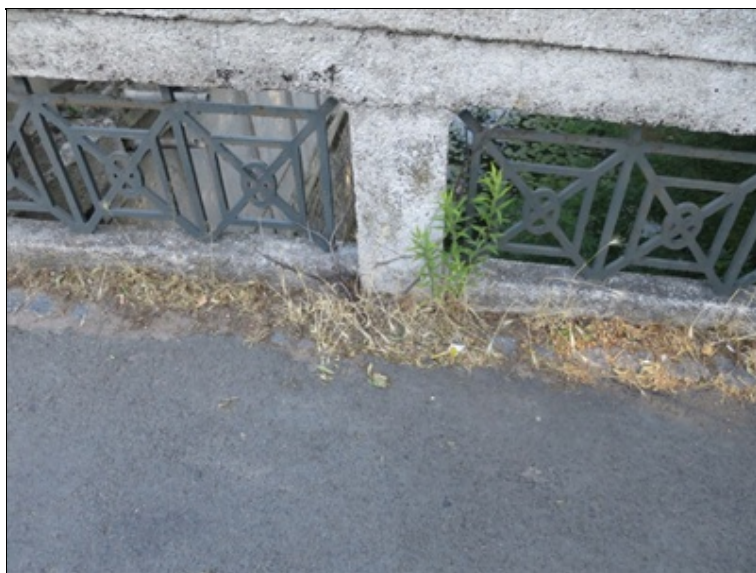
degradace betonu zábradlí, podél zábradlí je v chodníku uchycená vegetace

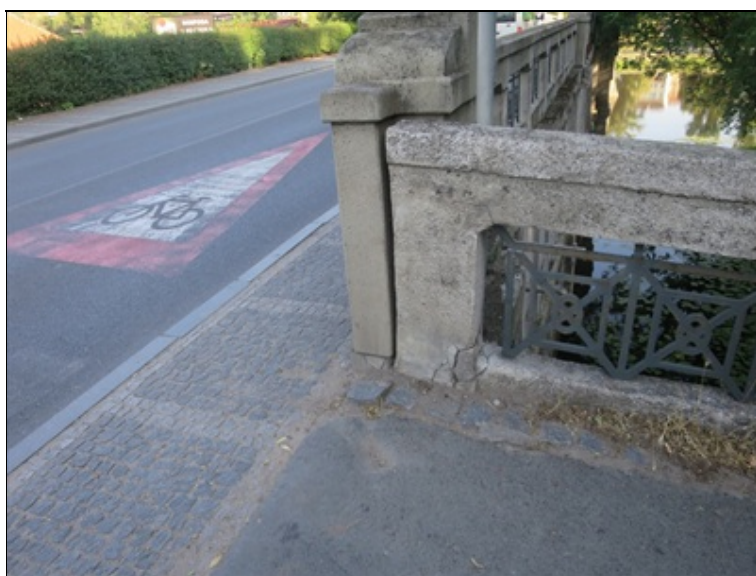
trhliny v betonové části zábradlí

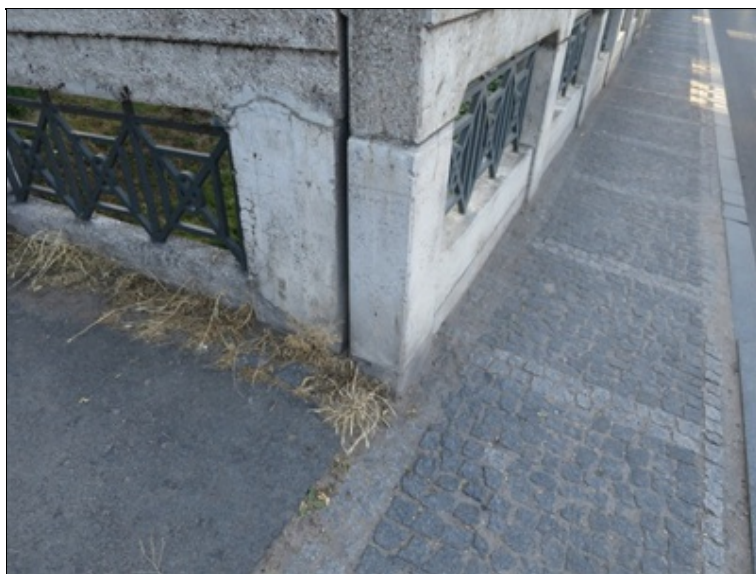
trhliny v betonové části zábradlí

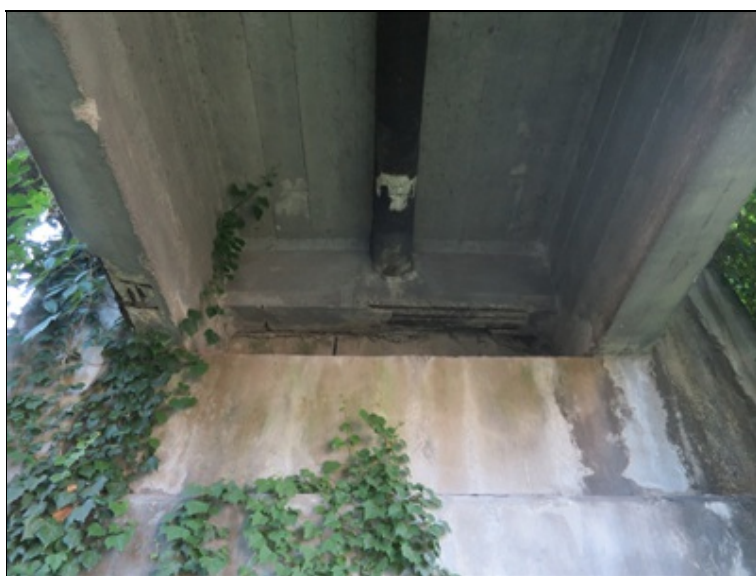
| [1.1] | 1.2 | Mostní podpěry a křídla | Na lici opěry 1 jsou významné stopy po průsacích s výluhy pojiva z úložné spáry. |

| [2.1] | 2.1 | Nosná konstrukce | Zejména u pravobřežní opěry jsou lokálně patrné oblasti s hloubkovou degradací betonu NK (trámu a příčniku), kde dochází i ke korozi výztuže se zjevným oslabením průřezové plochy. V těchto oblastech pravděpodobně dochází k intenzivním průsakům. V oblastech nulové tloušťky krycí vrstvy lokálně povrchově koroduje dotčená výztuž různých prvků nosné konstrukce. |

podhled nosné konstrukce u pravobřežní opěry -
degradace betonu trámu i příčnicku a koroze
obnažené výztuže, stopy po vodě stékající po lici
opěry z úložné spáry

Výhledově zajistit diagnostický průzkum, kterým bude stanoven adekvátní rozsah správy a údržby objektu, resp. rozsah případné opravy mostu.

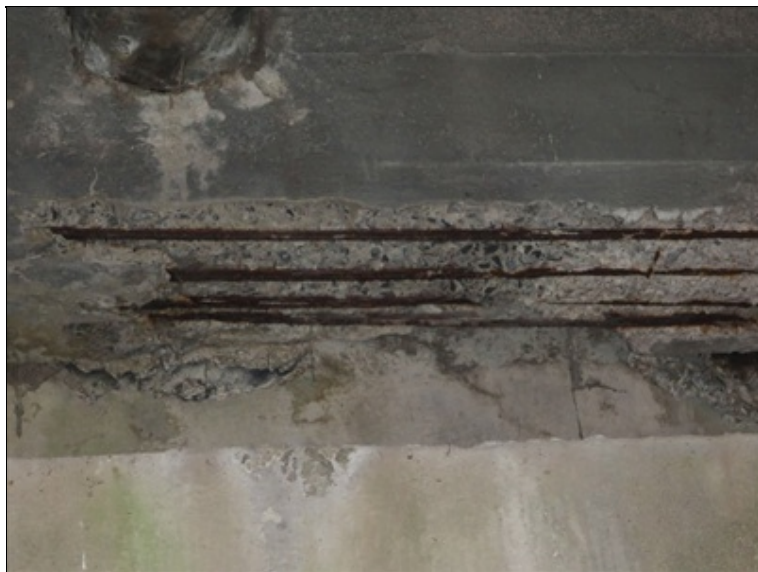
DTTO - detail poruch podporového příčnicku

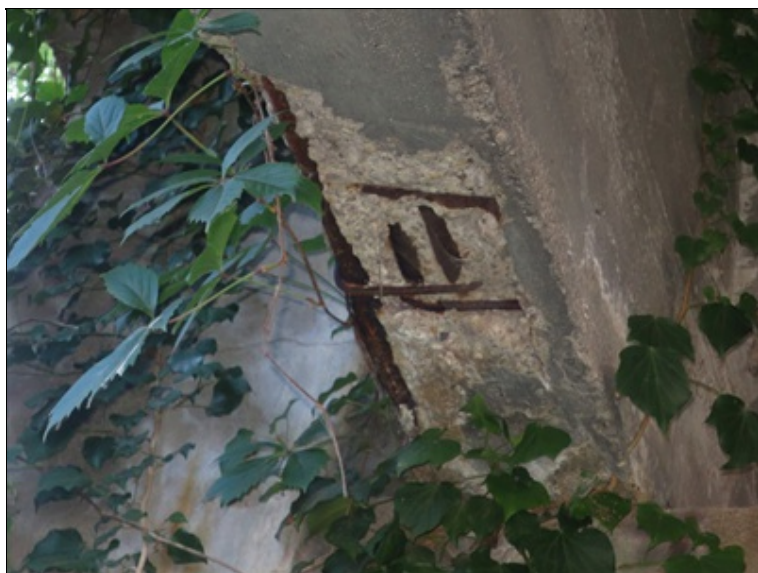
DTTO - detail poruch hlavního trámu

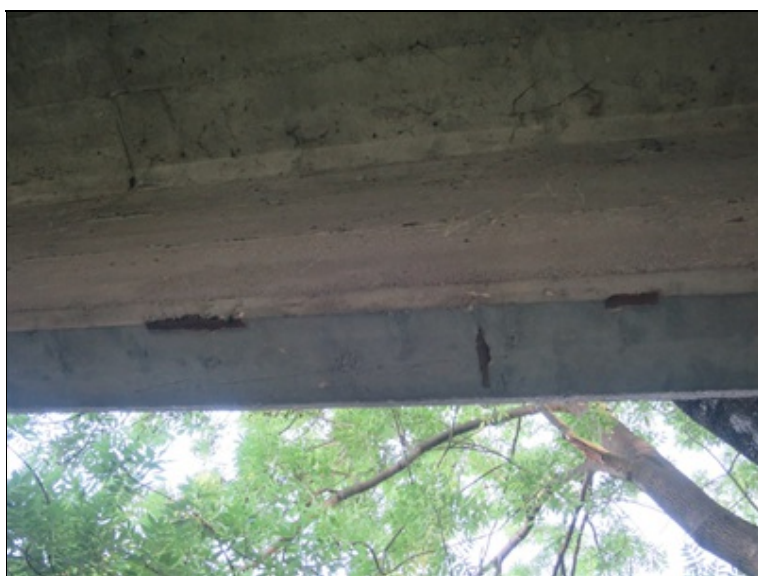
na líci NK je lokálně obnažena povrchově
korodující výztuž v oblastech zcela nedostačující
(spíše nulové) tloušťky krycí vrstvy

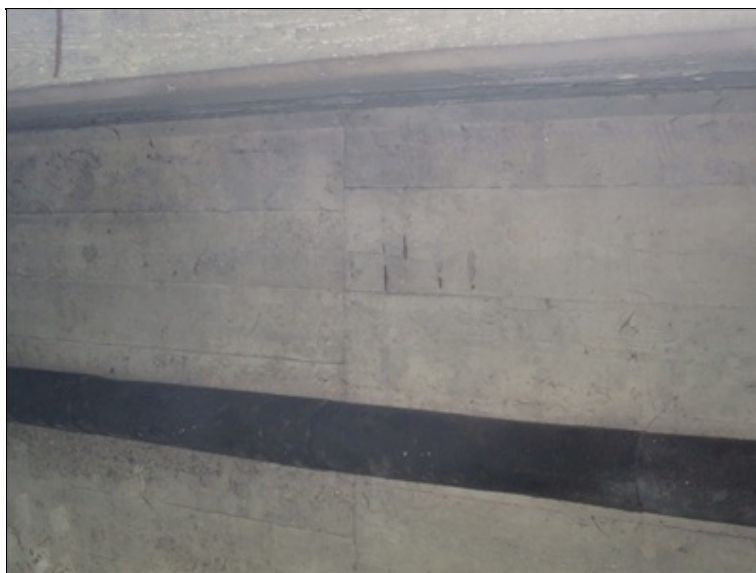
ojedinělá povrchově korodující výztuž desky mostovky v oblasti nulové tloušťky krycí vrstvy
