# **Most NB-02**

Most přes Staré Labe, ul. Sportovní

## **HLAVNÍ PROHLÍDKA**

Datum provedení prohlídky: 7.6.2018

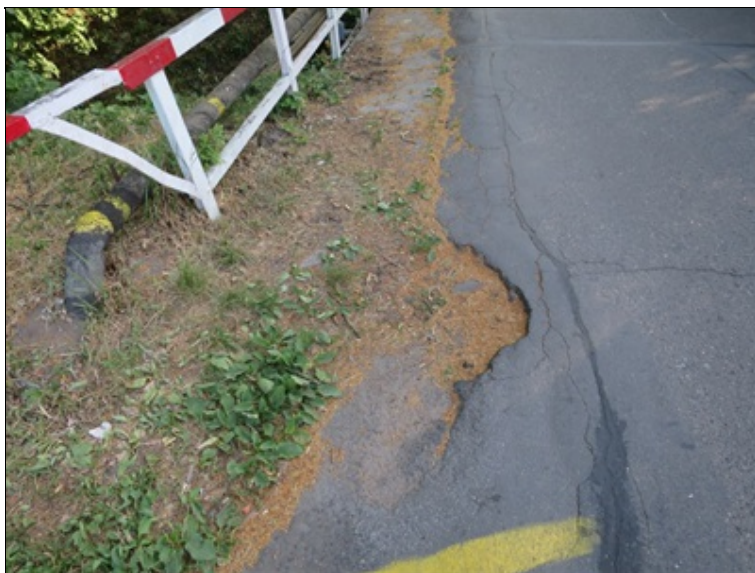
[3.1] 3.1 Vozovka Kryt vozovky je nerovný, hojně opravovaný. Krajnice jsou částečně nezpevněné, v jejich oblasti dochází k rozpadu živice.

rozpad vozovky v oblasti krajnice

[1] 3.1 Vozovka Pravidelně udržovat kryt vozovky a záchytný systém v provozuschopném stavu, který zajistí bezpečnost provozu na mostě.

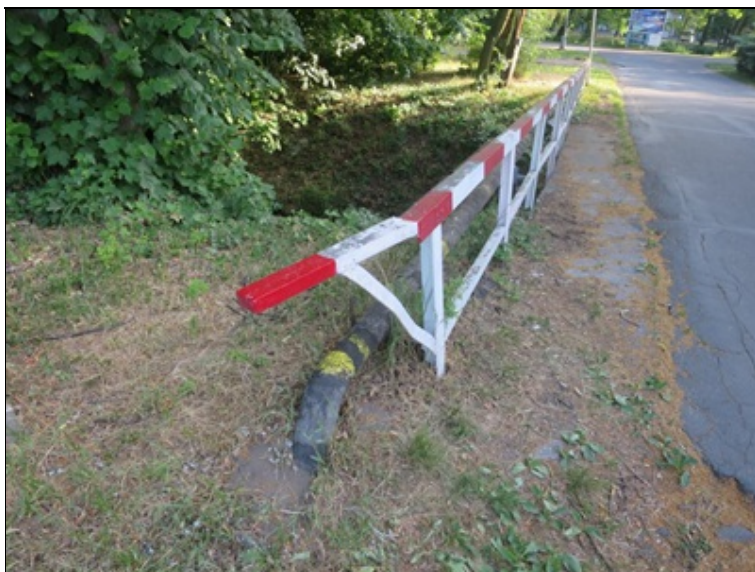
zábradlí je částečně deformované

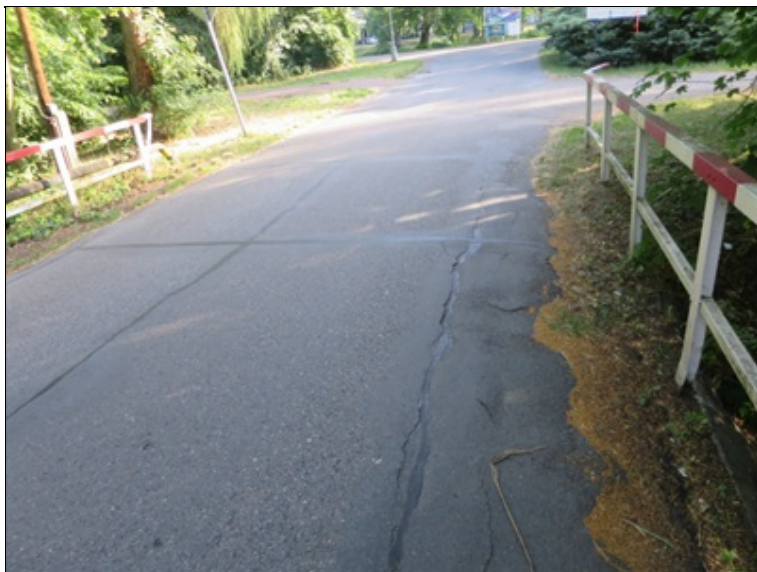
kryt vozovky je nerovný, hojně opravovaný

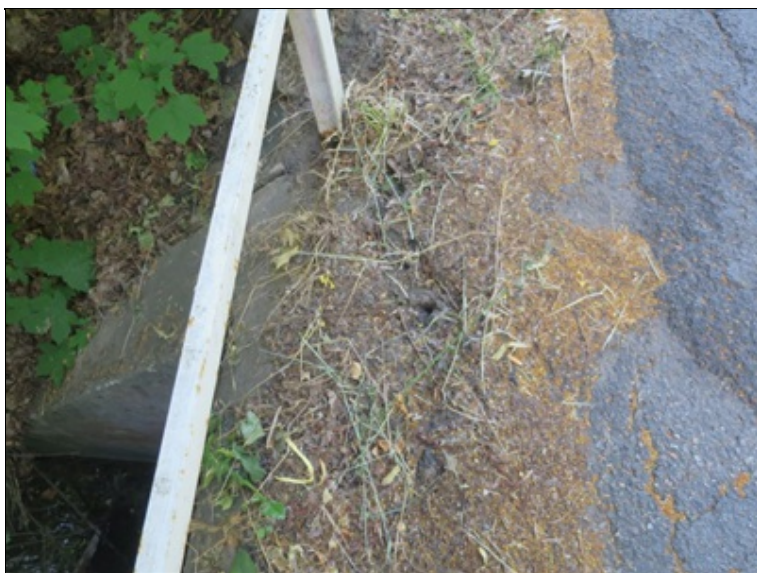
nezpevněná krajnice

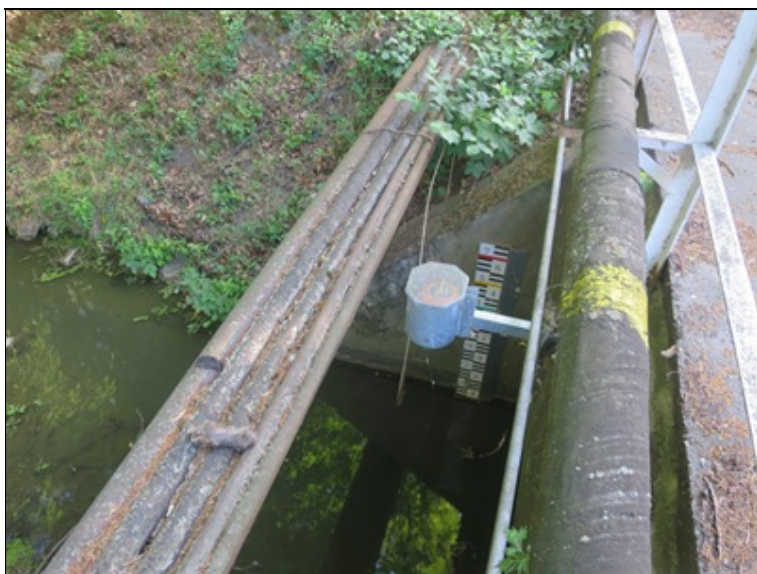
podél mostu je převáděno množství inženýrských sítí

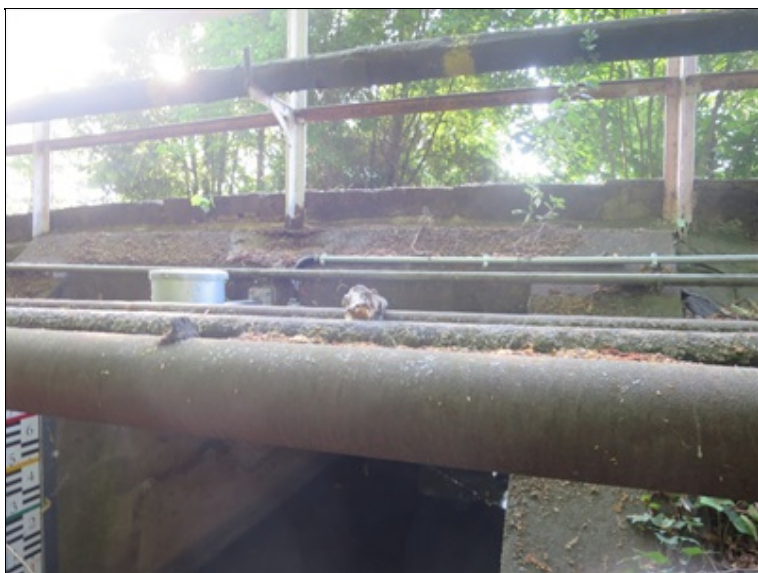
[4.1] 4.2 Zábradlí Zábradlí lokálně koroduje, nejvíce v oblasti kotvení do říms.

ke korozi zábradlí dochází zejména v oblasti kotvení do řím

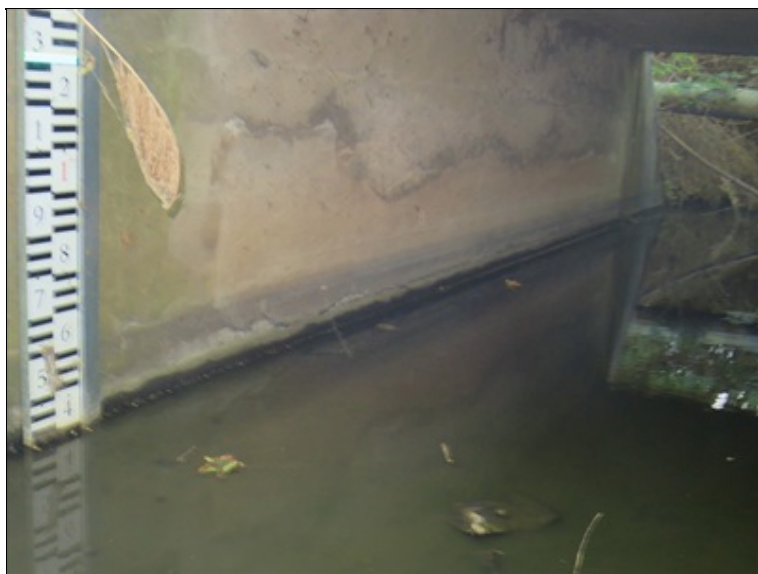
[1.1] 1.2 Mostní podpěry a křídla Na líci dříku opěr je v úrovni kolísání hladiny vodoteče patrna degradace betonu a ochranné omítky.

degradace betonu a ochranné omítky dříku opěry  
v úrovni kolísání hladiny vodoteče

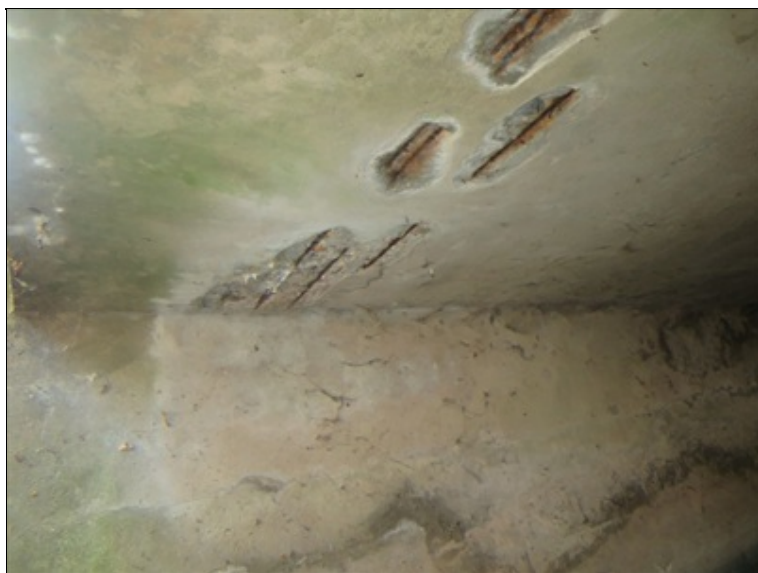
[2.1] 2.1 Nosná konstrukce Na spodním líci desky mostovky jsou patrné výraznější stopy po průsacích. V oblasti průsaků s největší intenzitou dochází ke korozi nosné výztuže a následně k odpadávání krycí vrstvy. Obnažená výztuž koroduje se zjevným úbytkem průřezové plochy.

Stavební stav mostu ovlivňuje zejména koroze nosné výztuže desky mostovky, použitelnost pak stávající stav zábradlí. Zatížitelnost objektu není zpracovateli HPM známa. Od poslední HPM došlo k dalšímu zhoršení stavebního stavu mostu.

stopy po průsacích, odpadávání krycí vrstvy a  
intenzivní koroze výztuže v místech průsaků na  
spodním líci desky mostovky

[3] 2.1 Nosná konstrukce Zajistit výpočet zatížitelnosti včetně diagnostického průzkumu v nezbytném rozsahu. Na jeho základě bude nezbytné

pravděpodobně zajistit omezení zatížitelnosti na mostě.  
 Diagnostický průzkum bude zároveň zásadním podkladem pro rozhodování o dalším způsobu správy a údržby mostu, resp. o jeho případné opravě.

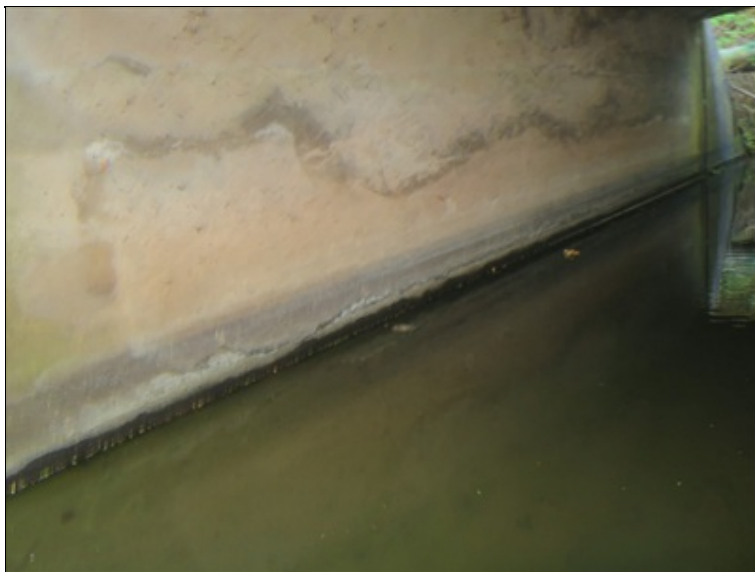
detail stavu opěry v úrovni kolísání hladiny  
vodoteče
