**NYMBURK - TERASY POD ELIŠKOU**  
**STAVEBNĚ-TECHNICKÝ A GEOTECHNICKÝ PRŮZKUM**

NYMBURK - TERASY POD ELIŠKOU STAVEBNĚ-TECHNICKÝ A GEOTECHNICKÝ PRŮZKUM		
zadavatel:	Město Nymburk, náměstí Přemyslovců 163, 288 28 Nymburk	
zpracovali:	Ing. Boleslav Březina	květen 2020

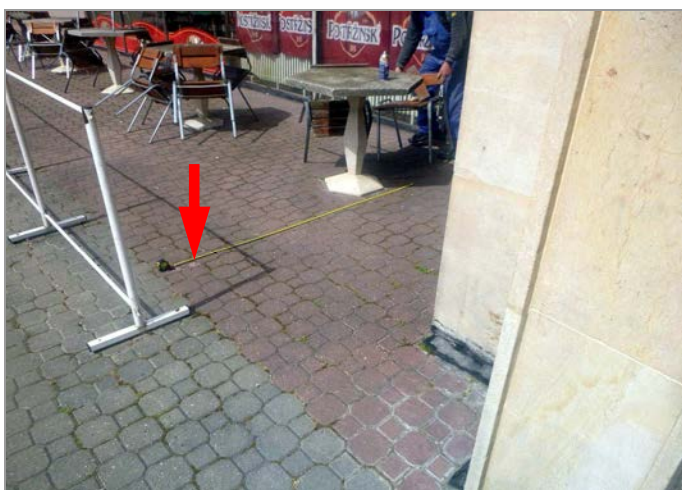
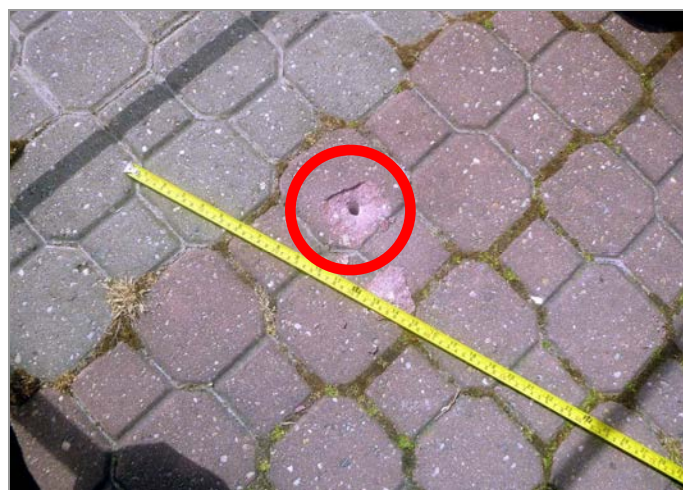
Ve vrtané sondě V-3 z prostoru terasy byla zastižena následující skladba stropní konstrukce nad halou garáží:

- zámková dlažba terasy 80 mm
- zásyp ~140 mm
- geotextilie ~2mm
- asfaltová lepenka 5mm
- stropní panel Spiroll 250 mm
- nátěr/nástřik stropu ~3mm

**celková tloušťka konstrukce ~480 mm**

**foto 5, 6:** Místo svislého průvrtu V-3 pro ověření skladby terasy a zastropení haly garáží

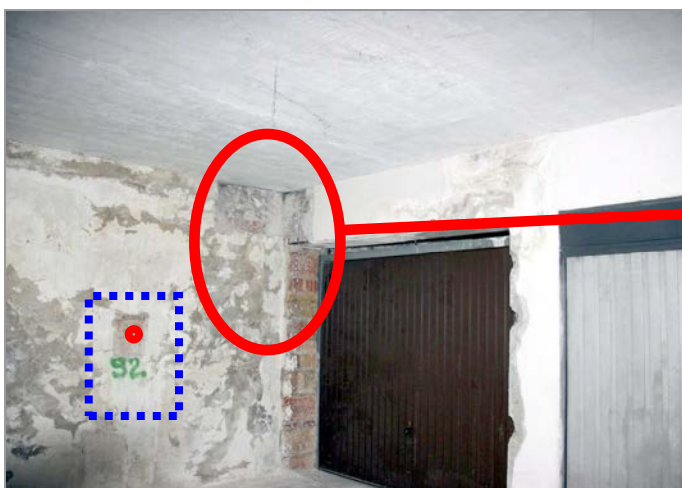
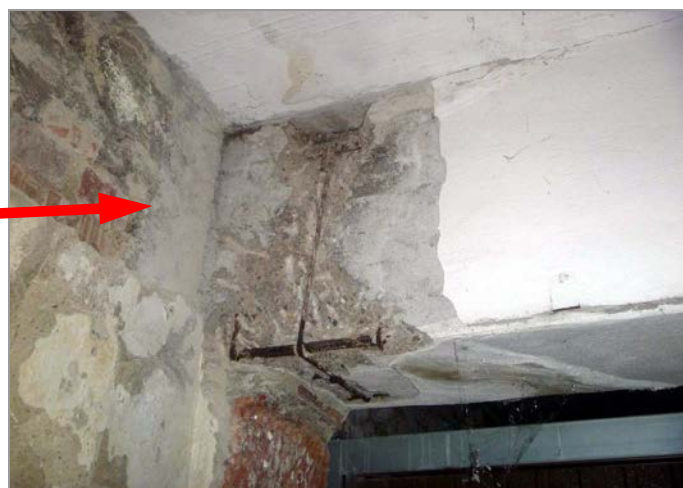
Nejzávažnější závadou objektu jsou bezpochyby **dlouhodobé a vydatné průsaky vody do nosné stropní konstrukce terasy a následně i všech prostorů pod terasou** (garáže, trafostanice, sklad), projevující se nejen výraznými "mapami" a poruchami omítek vodorovných a svislých nosných konstrukcí, ale též i četnými **poruchami krycí vrstvy výztuže, jejím obnažením a korozí**.

**foto 17, 18:** Zatékáním poškozená zadní stěna haly garáží a průvlak s odhalenou a korozí poškozenou výztuží

U poškozených omítek a povrchů ŽB desek, panelů, překladů a průvlaků ve vnitřních prostorech pod terasou je nezbytné **očištění a odstranění nedostatečně přidrčných vrstev** (včetně odlupujícího se krytí výztuže), **očištění (otryskání) a konzervace obnažených prutů výztuže s následnou reprofilací její krycí vrstvy** a rovněž celková oprava omítek.

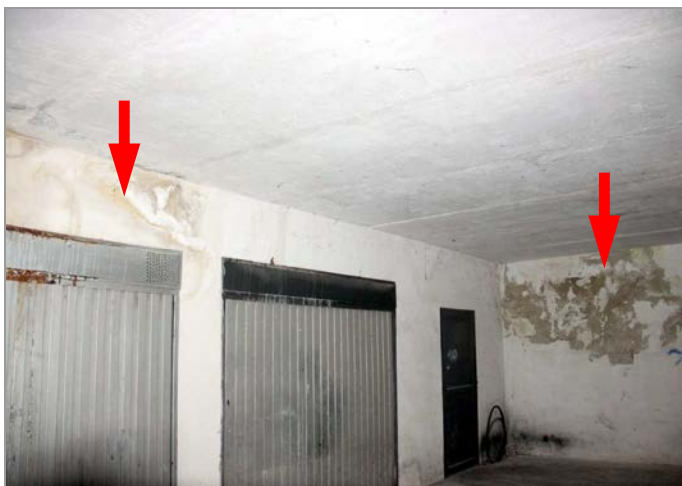
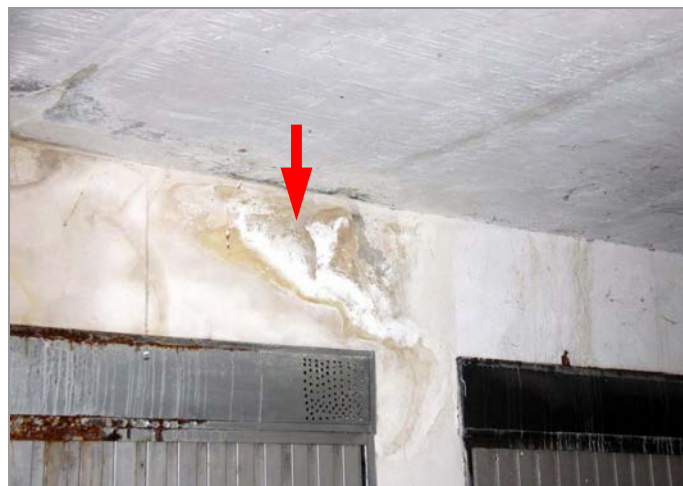
**foto 19, 20:** Stěny a průvlaky haly garáží poškozené zatékáním z terasy

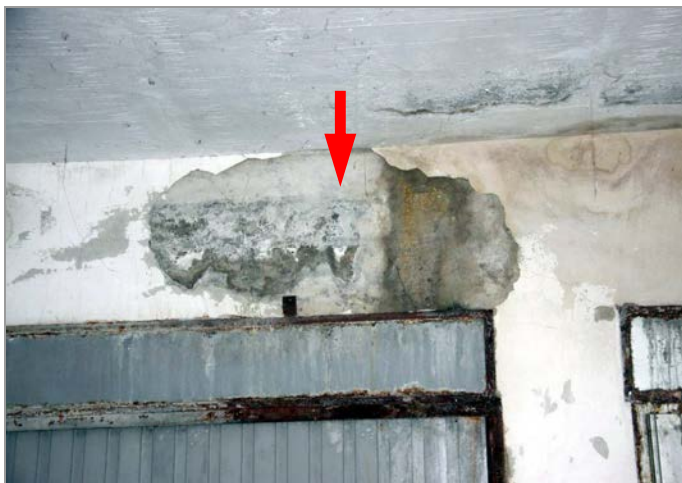
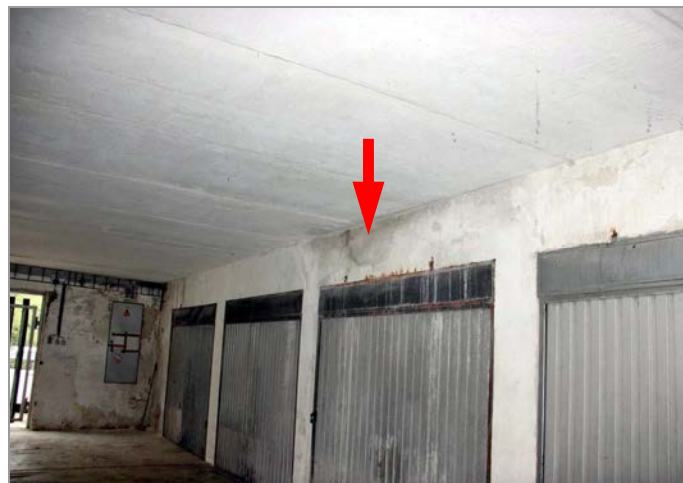
**foto 21, 22:** Strop a průvlaky haly garáží poškozené zatékáním z terasy

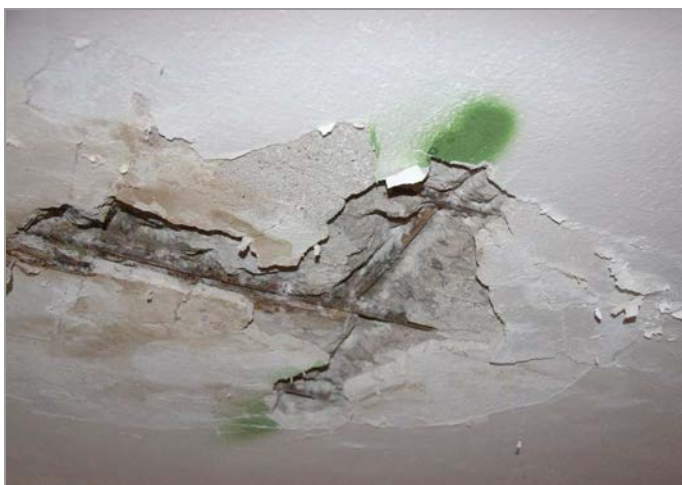
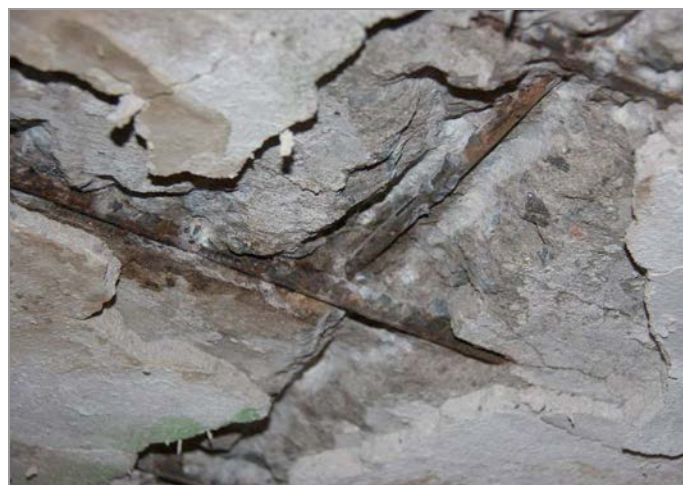
V plošných průzkumných sondách, realizovaných v převážně v zatékáním nejvíce postižených místech stropu, bylo u výztuže zjištěno zcela převážně **povrchové zkorodování**, aktuálně přímo neohrožující statickou funkci nosných stropních prvků (panely, desky). Zejména **s ohledem na použití předpjatých stropních prvků na značné rozpětí se však bezpochyby jedné o závažné poruchy, které je nutno bezodkladně sanovat**.

**foto 27, 28:** Vlivem zatékání z terasy koroze poškozená výztuž ŽB stropní desky v plošné sondě P-4

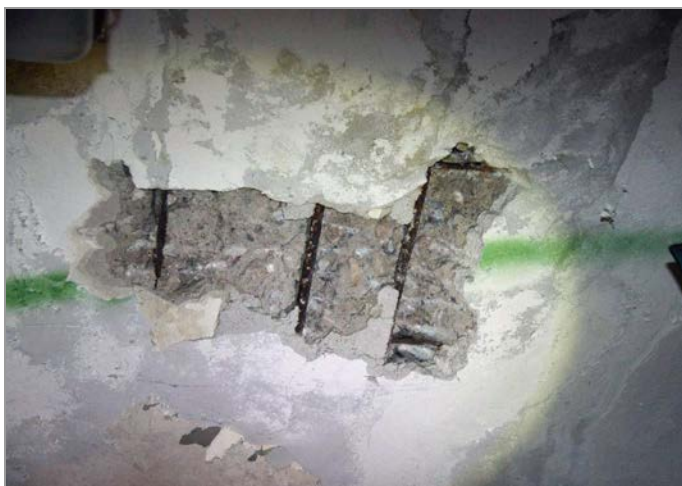
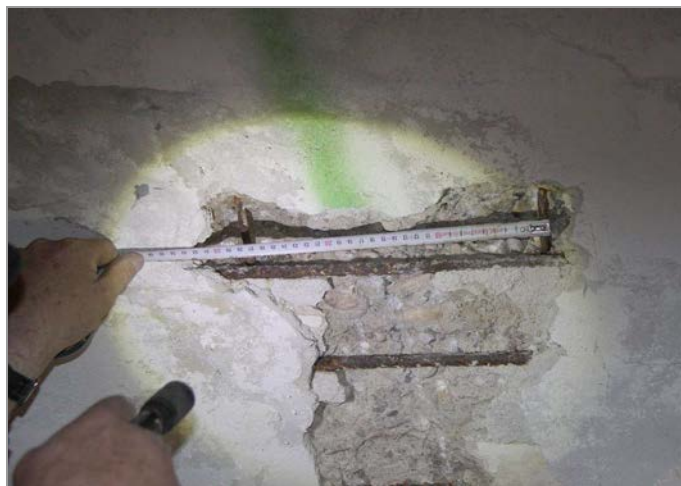
**foto 31, 32:** Vlivem zatékání z terasy korozí poškozená výztuž ŽB stropní desky v plošné sondě P-5

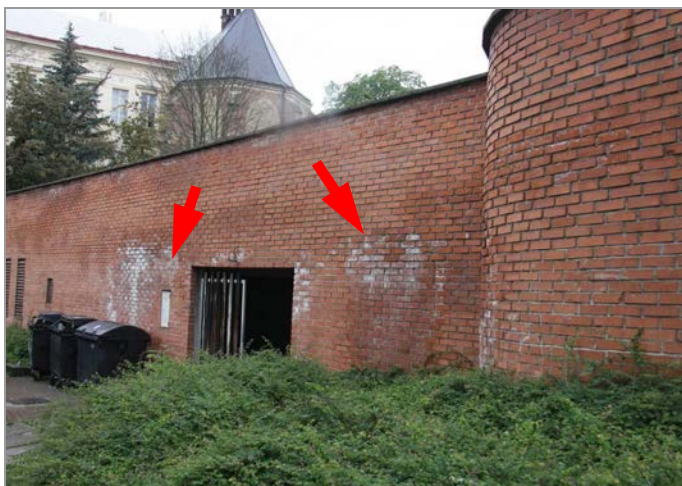
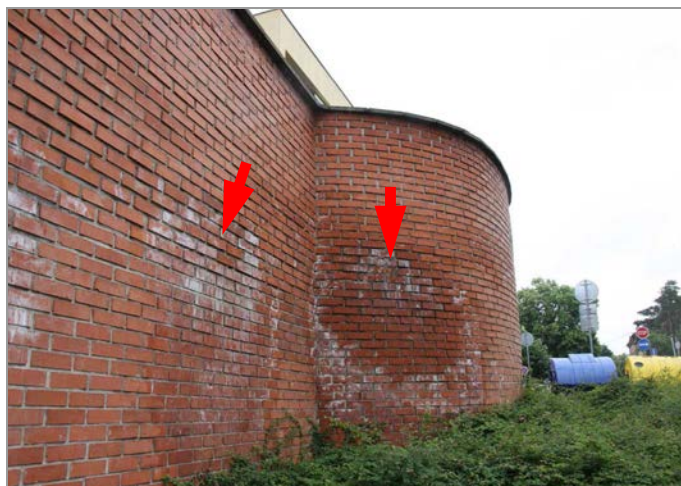
**foto 39, 40:** Vodou a mrazem poškozený líc zdiva jižní obvodové stěny pod terasou

V důsledku vody a mrazu a cyklického promrzání lokálně poškozený povrch vnějšího pohledového zdiva (převážně u jižní obvodové stěny terasy) doporučujeme **očistit a reprofilovat**.

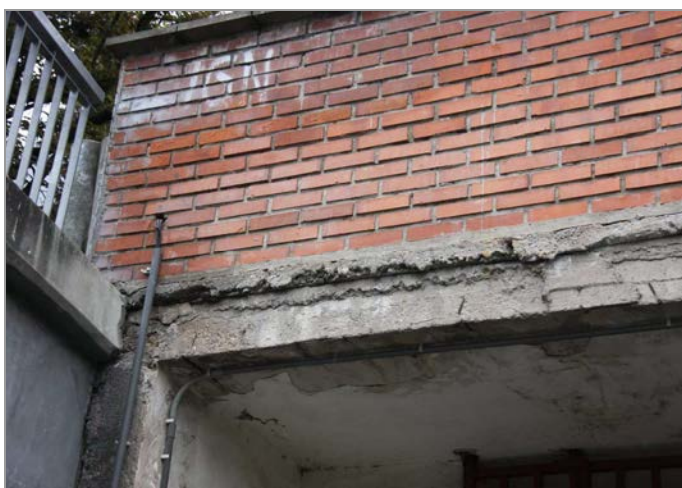
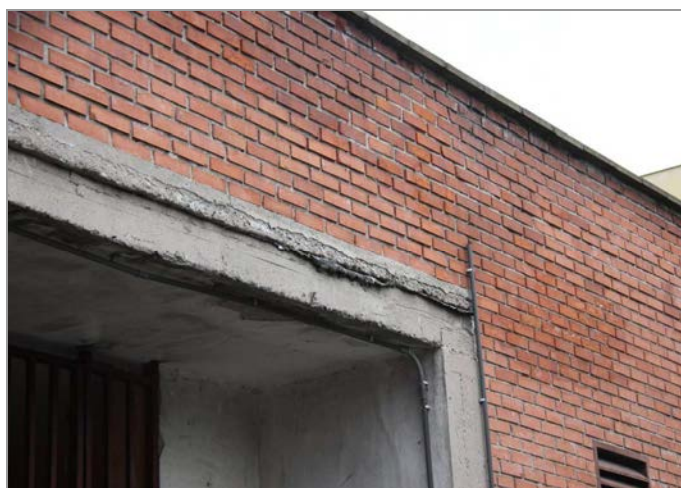
**foto 41, 42:** Odhalená a povrchově zkorodovaná výztuž překladu nad vjezdem do skladu

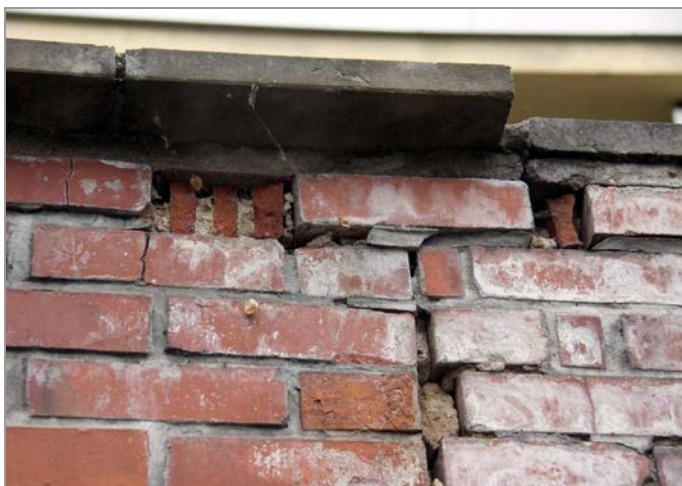
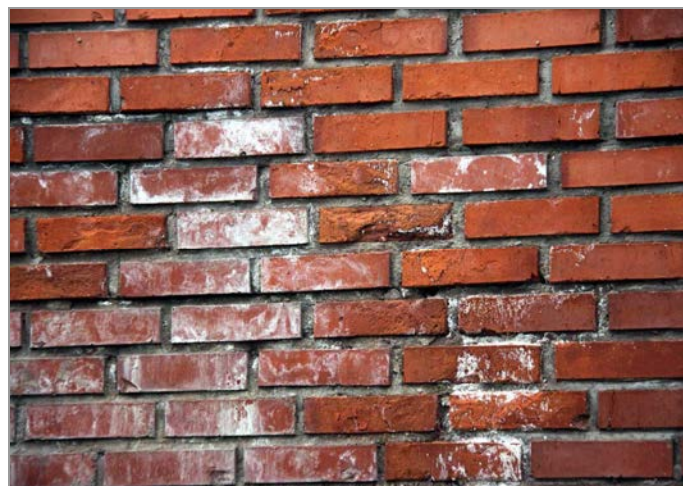
**foto 43, 44:** Detail vodou a mrazem poškozeného lícového zdiva jižní obvodové stěny pod terasou

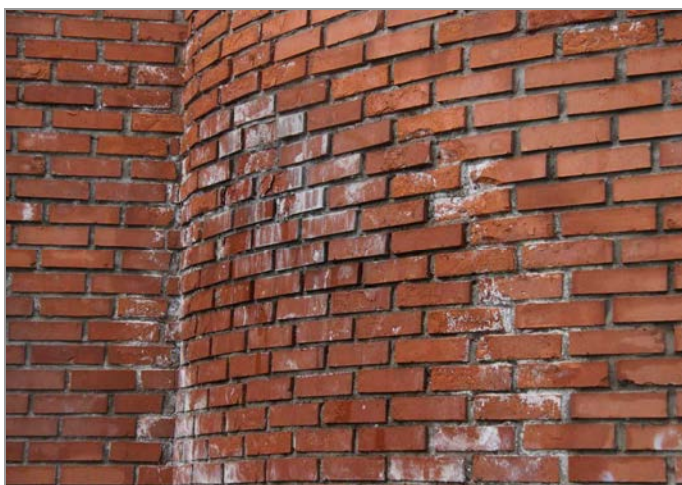
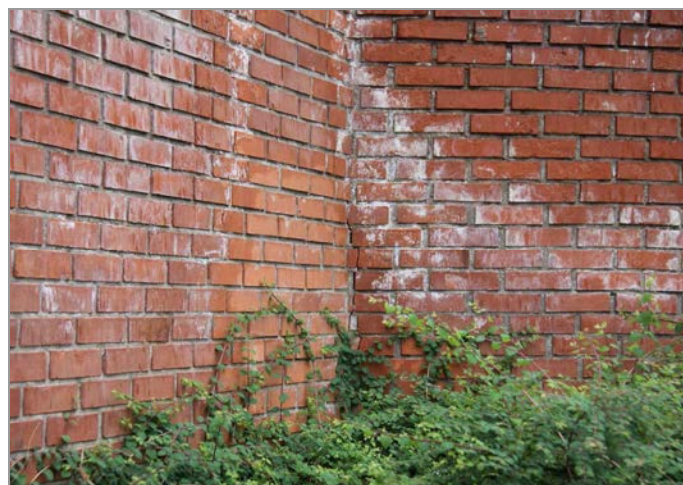
**foto 45, 46:** Detail vodou a mrazem poškozeného lícového zdiva jižní obvodové stěny pod terasou

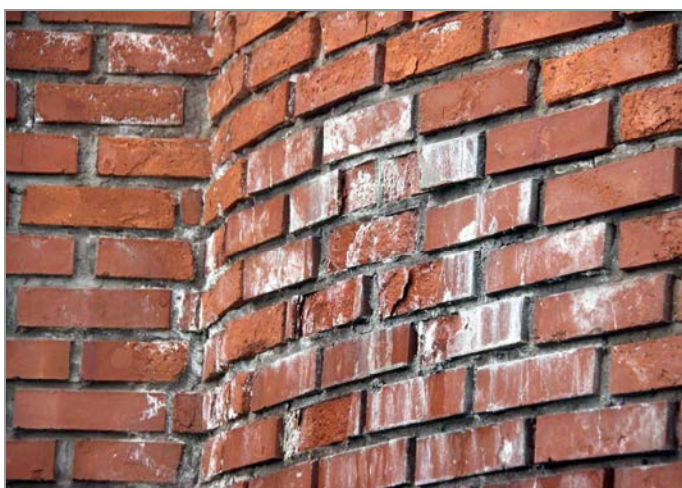
**foto 47:** Vodou a mrazem poškozené lícové zdivo

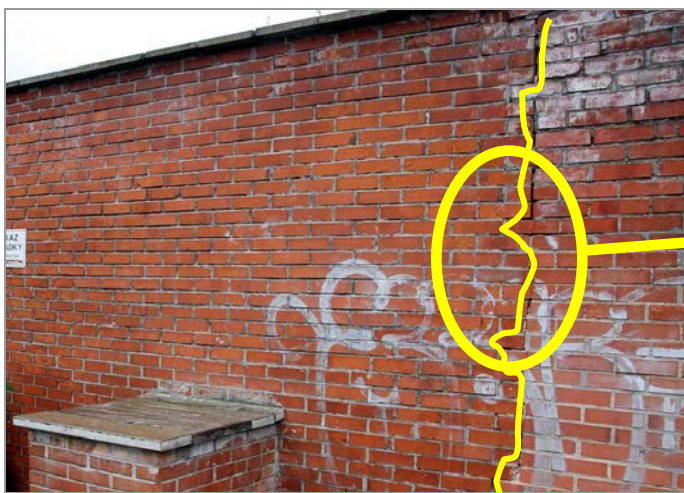
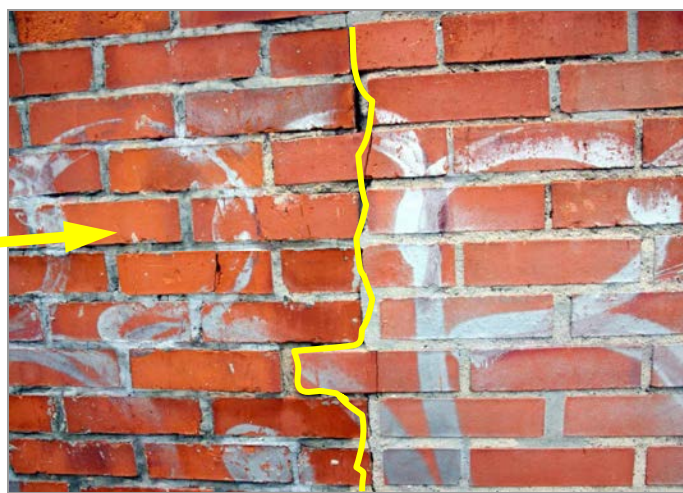
**Příčinou lokálních poruch v obvodovém zdivu jižní stěny terasy (smykové trhliny) je zejména vsakování povrchové (srážkové) vody do oblasti podzákladí, tvořeného jen slabě únosnou základovou půdou (navážky/náplavy) s tendencí k degradaci vlivem zvýšené vlhkosti (rozbrídání) a následným objemovým změnám (zvýšené a/nebo nerovnoměrné sedání). Aktuálně představují tyto lokální poruchy závalu spíše nízké závažnosti a neohrožují stabilitu konstrukce. Zde doporučujeme vhodnými terénními úpravami a zpevněním povrchu **zamezit vsakování vody a zajistit její odvedení od paty zdi**. Stávající trhliny doporučujeme sanovat dostatečně pružnou maltovou směsí a jejich event. další vývoj příp.sledovat osazením indikačních (např. sádrových) pásků.**

**foto 49, 50:** Smykové trhliny lícového zdiva jižní obvodové stěny pod terasou

V případě další výraznější propagace trhlín by pak bylo nutno přikročit k sanaci podchycením základových pasů podbetonováním či využitím některé z metod speciálního zakládání (trysková injektáž, mikropiloty atp.).

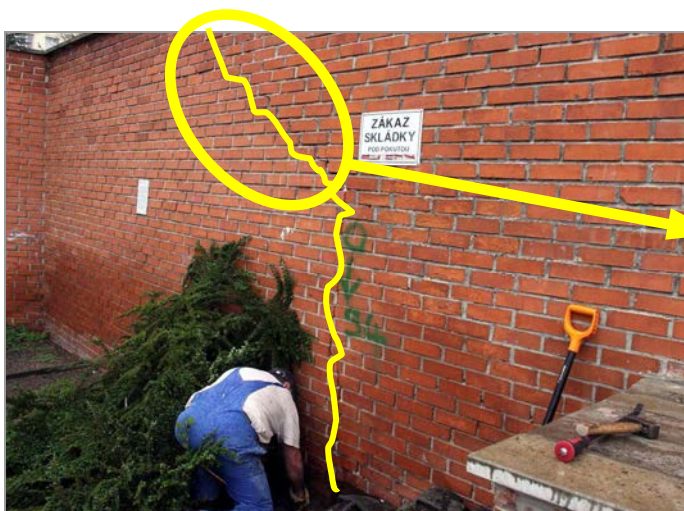
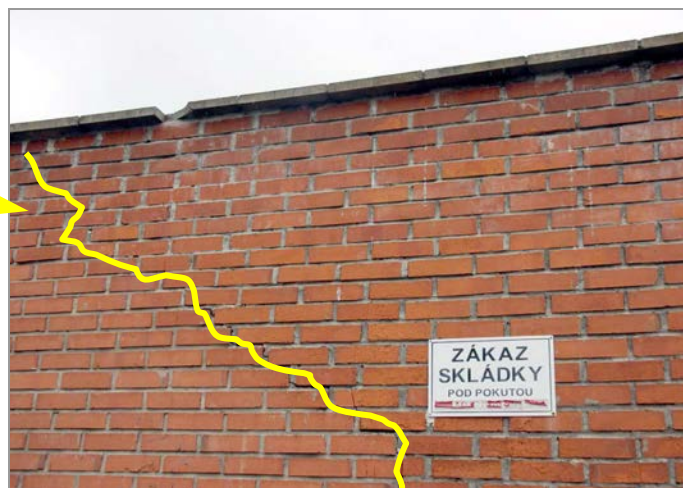
**foto 51, 52:** Smykové trhliny lícového zdiva jižní obvodové stěny pod terasou

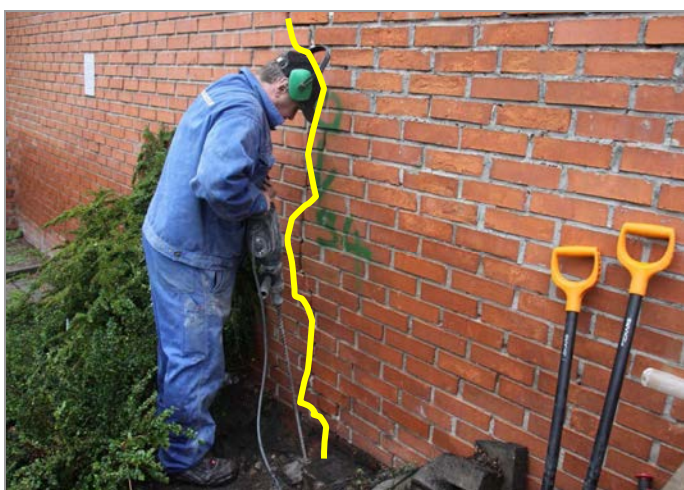
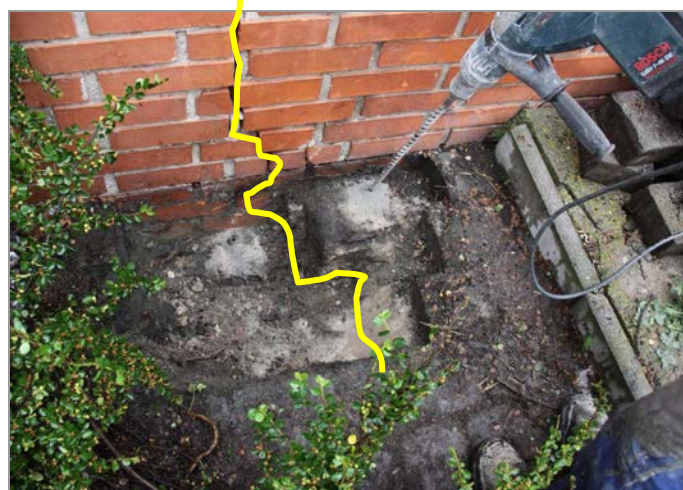
Tato skutečnost byla v plném rozsahu potvrzena v obou realizovaných kopaných sondách K-1 a K-2 vně jižní obvodové stěny terasy. **Základová spára** stěny zde, tvořená slabě rozšířeným betonovým pasem (odskok proti zdivu navenek ~100 mm, viz foto 54) zde byla zjištěna **v hloubce 0,85 m (sonda K-1) resp. 0,90 m (sonda K-2)** pod terénem, v prostředí jemnozrnných náplavů HOL (event. překopaných, tj. navážek AN) se strukturní povahou **hlinitého písku až písčitého jílu pevné konzistence**, který zde byl ručním dovrtáním prokázán do hloubky min. cca 1,60 m pod terénem.

**foto 53, 54:** Ověřování základových podměrů jižní stěny kopanou sondou K-1 a vrtem V-4 v místě smykové trhliny
