RESTAURÁTORSKÁ ZPRÁVA

***Restaurátorský průzkum a záměr na opravu truhlářských prvků
v objektu starého děkanství Nymburk***

Restaurátorskou zprávu dne 23. 3. 2022 vypracoval : **Robin Bobek**
Holečkova 11
150 00 Praha 5
Robin.Bobek@seznam.cz
tel.: 603 903 887

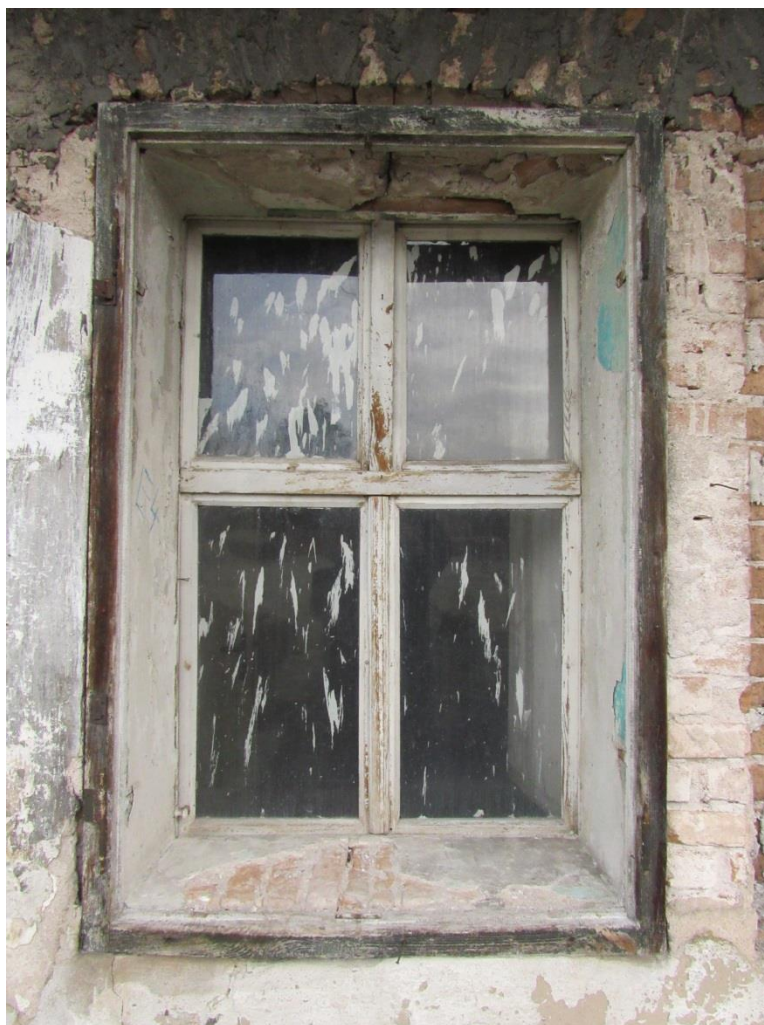
Okno F17

- krycí bílá barva je silně zkrakelovaná a místy sprášená
- chybí dvě vnější křídla, dochoval se pouze okenní rám
- uvolněná konstrukce rámu i jednotlivých křídel
- kování původní, chybí knoflíková úchytka na štítku

- sejmutí okenních křídel
- demontáž kování
- odstranění starých degradovaných vrstev laku opálením na dřevo
- vysazení poškozených částí dřevěným masivem shodným s původním materiálem
- doplnění a nové zalepení uvolněné konstrukce
- zhotovení dvou vnějších chybějících křídel podle vzoru vnějších oken F15 avšak s členěním na čtyři tabulky podle vzoru vnitřního okna a jejich napasování do dochovaného rámu
- vytmelení a vybroušení povrchu
- napuštění povrchu dřeva přípravkem proti houbám a dřevokaznému hmyzu
- napuštění povrchu fermeží
- nanesení základní syntetické barvy a její vybroušení
- nanesení vrchní syntetické barvy a její přebroušení
- nanesení druhé vrstvy vrchní syntetické barvy (odstín barvy dle předem vytvořeného a zástupcem odboru památkové péče schváleného vzoru)
- repase kování a doplnění jeho chybějících částí
- osazení kování
- závěrečné osazení okenních křídel

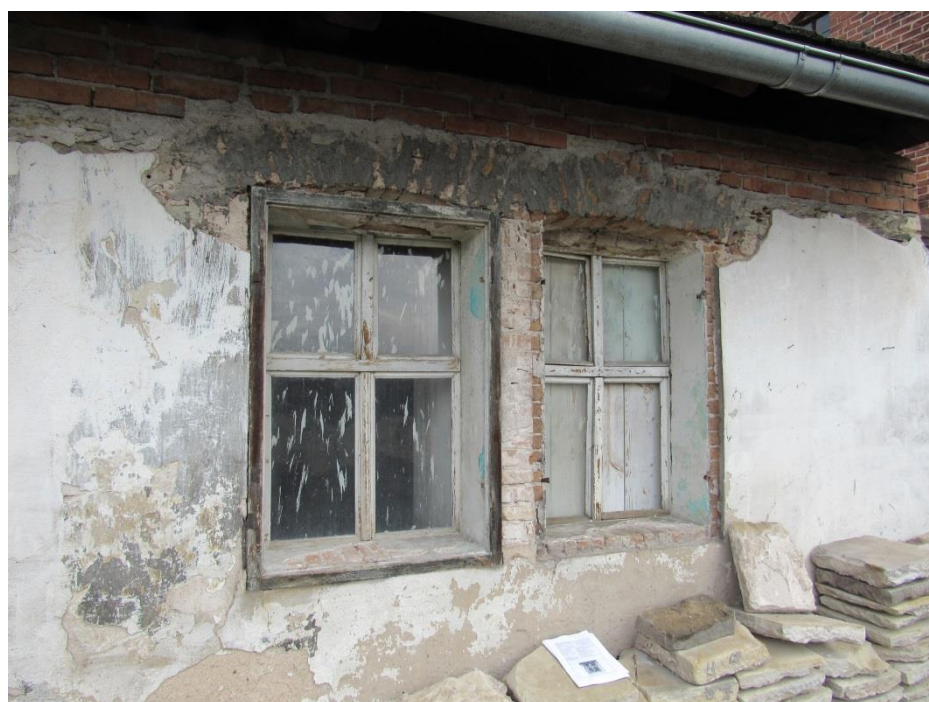
Celkový pohled na okna F17 a F17b

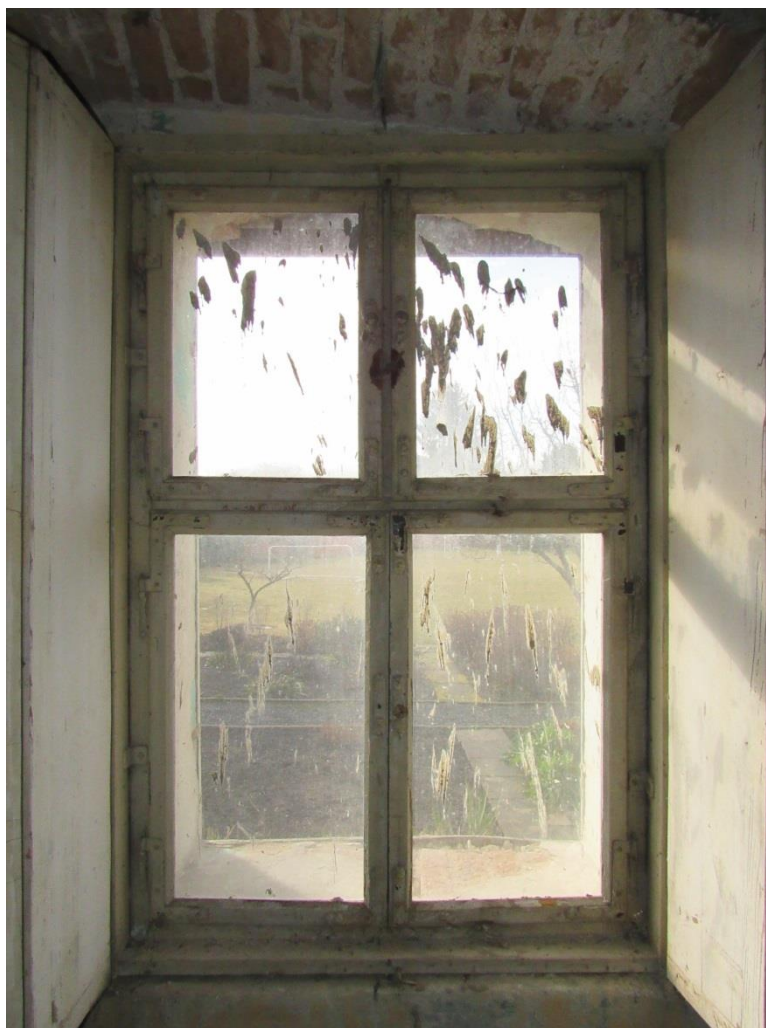
Pohled z vnitřní strany

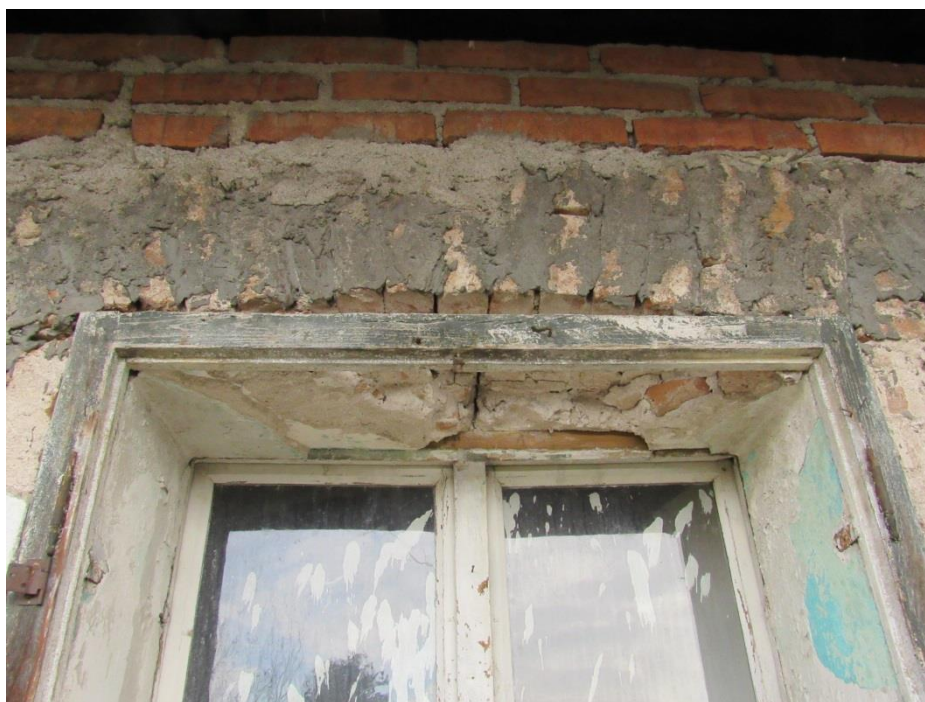
Detail rámu vnějšího okna

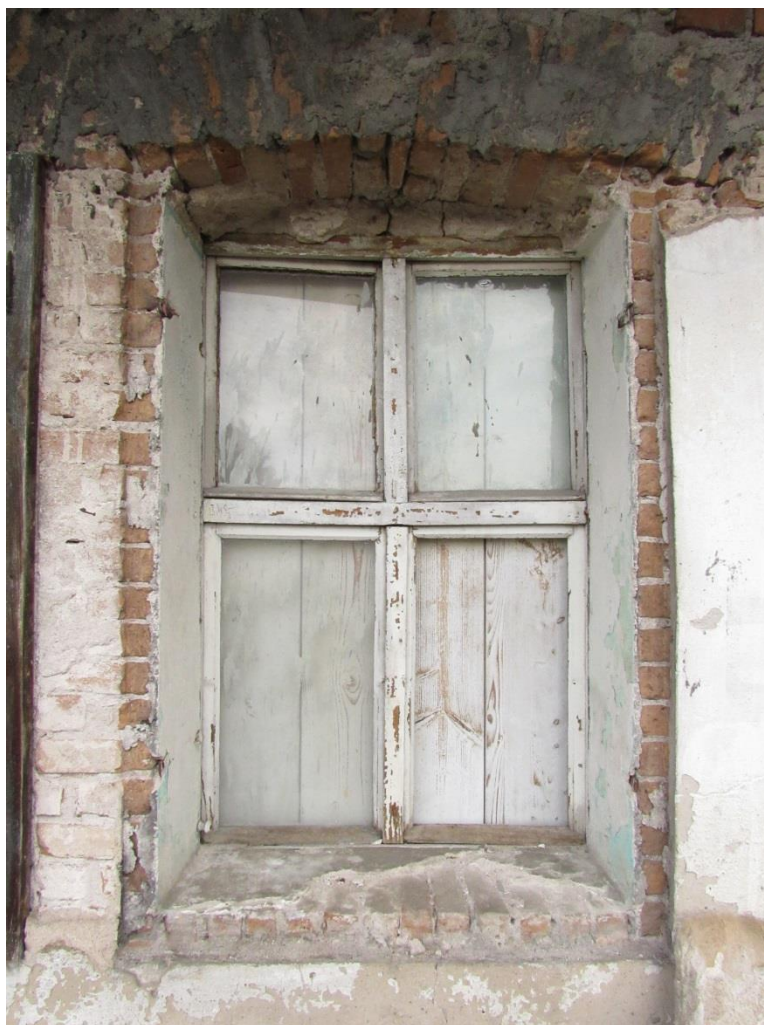
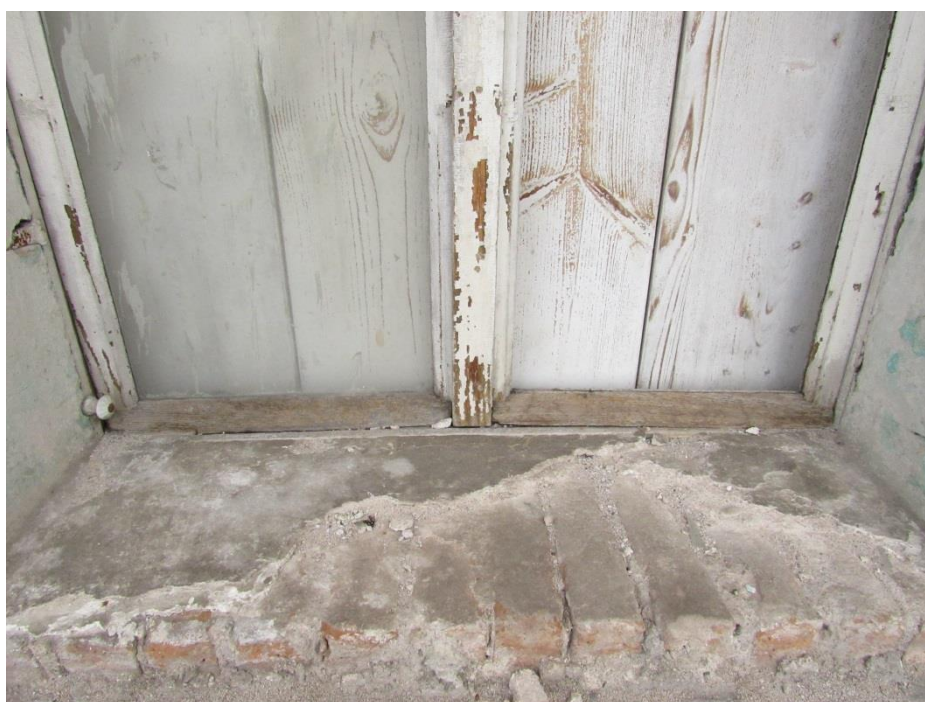
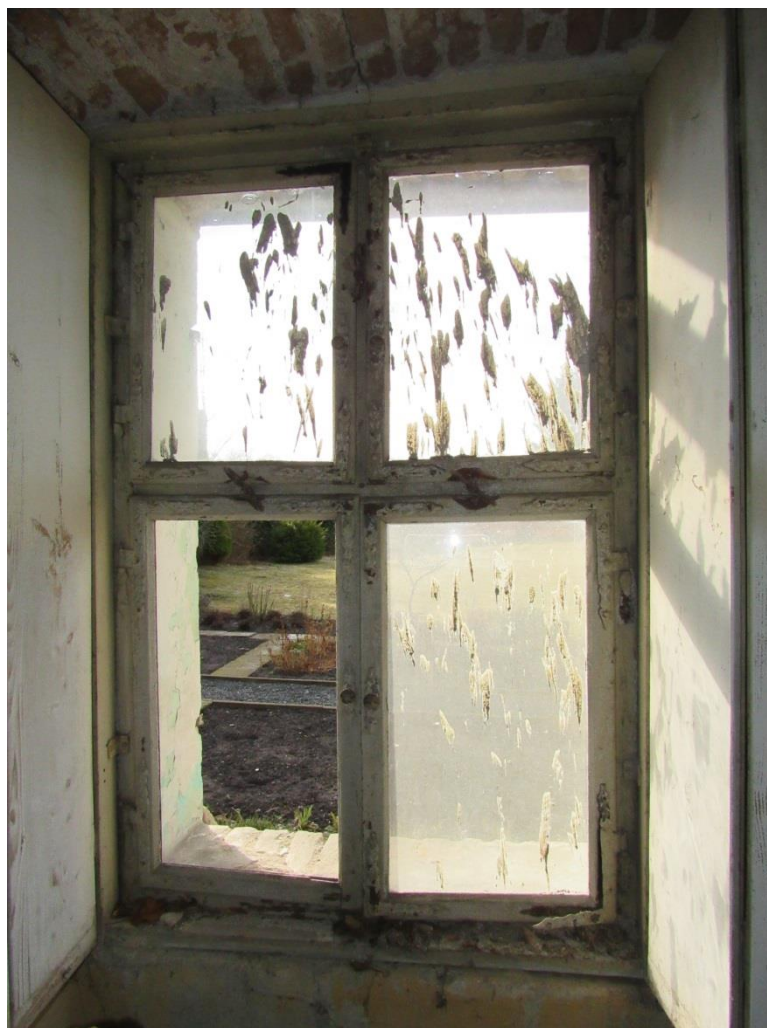
F 17b

- krycí bílá barva je silně zkrakelovaná a místy sprášená
- chybí vnější okenní rám i obě křídla
- uvolněná konstrukce rámu i jednotlivých křídel
- kování původní, chybí dvě zdobné rohové výztuže

- sejmutí okenních křídel
- demontáž kování
- odstranění starých degradovaných vrstev laku opálením na dřevo
- vysazení poškozených částí dřevěným masivem shodným s původním materiálem
- doplnění a nové zalepení uvolněné konstrukce
- zhotovení rámu a dvou vnějších chybějících křídel podle vzoru vnějších oken F15 avšak s členěním na čtyři tabulky podle vzoru vnitřního okna a jejich napasování do dochovaného rámu
- vytmelení a vybroušení povrchu
- napuštění povrchu dřeva přípravkem proti houbám a dřevokaznému hmyzu
- napuštění povrchu fermeží
- nanesení základní syntetické barvy a její vybroušení
- nanesení vrchní syntetické barvy a její přebroušení
- nanesení druhé vrstvy vrchní syntetické barvy (odstín barvy dle předem vytvořeného a zástupcem odboru památkové péče schváleného vzoru)
- repase kování a doplnění jeho chybějících částí
- osazení kování
- závěrečné osazení okenních křídel

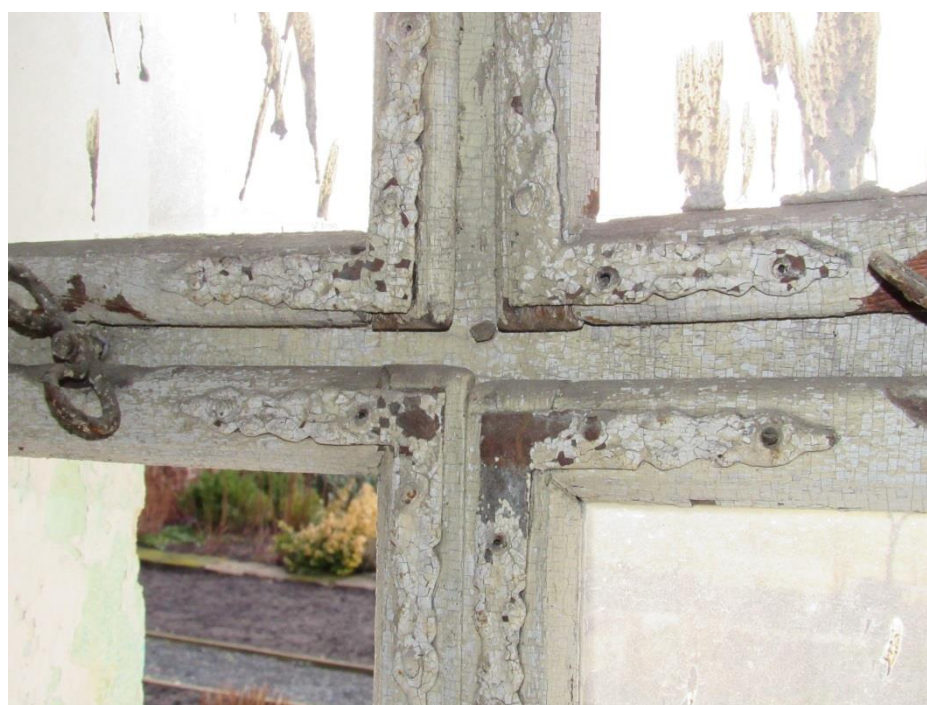
Rohové výztuže

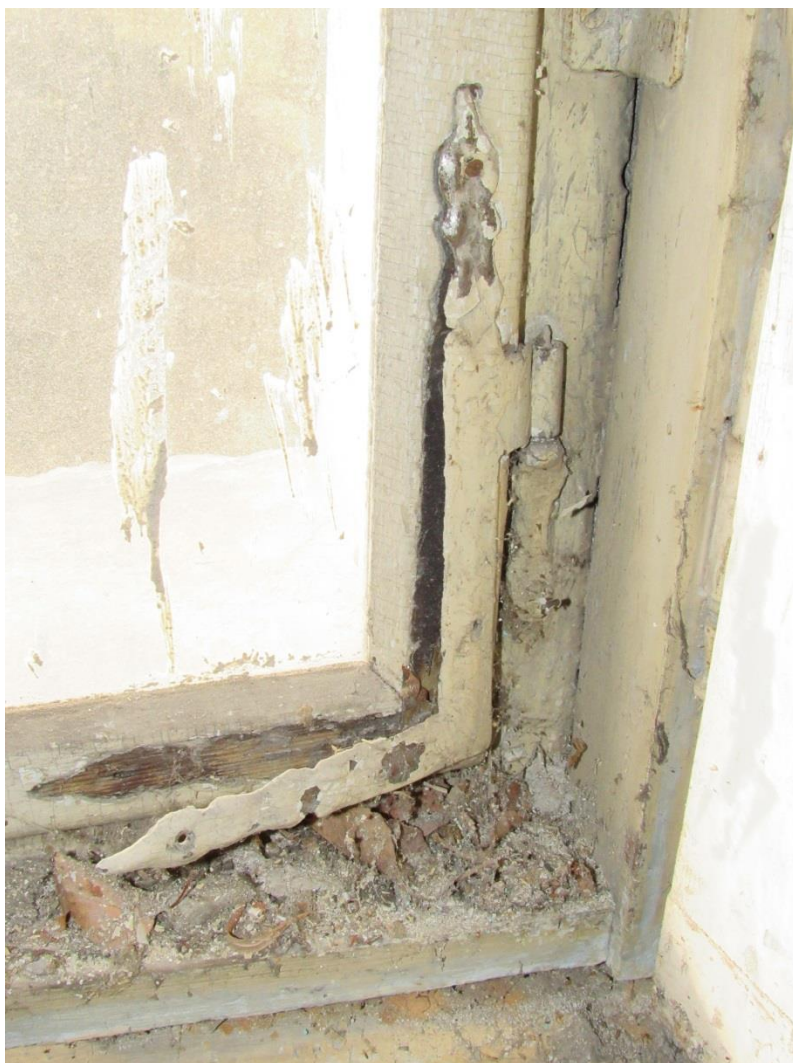
Uvolněná rohová výztuž

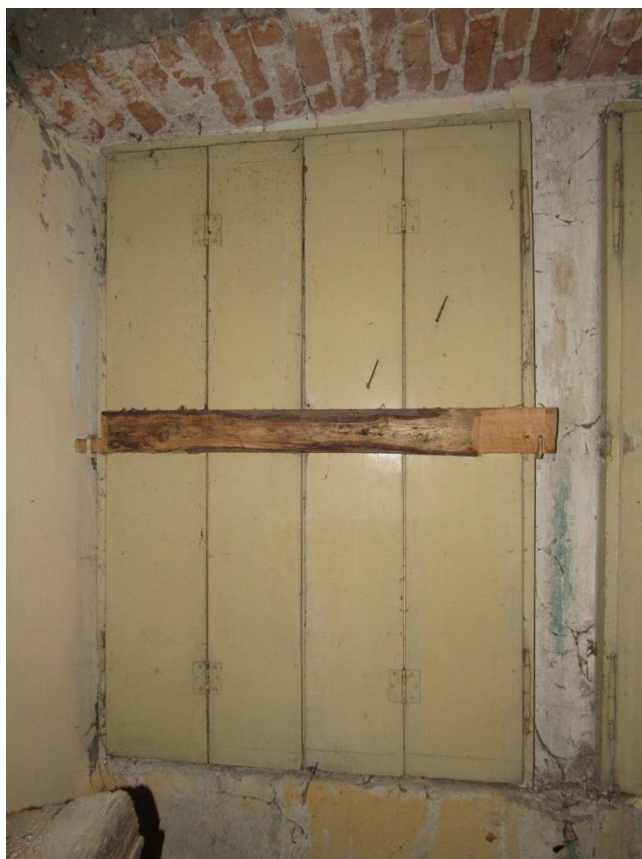
- krycí bílá barva je degradovaná
- chybí dvě zajišťovací závory, jedna je nahrazena prknem a jedna zcela chybí
- kování původní

Okenice okna F17b, nepůvodní závora

- demontáž okenicových křídel
- odstranění starých degradovaných vrstev laku opálením na dřevo
- vysazení poškozených částí dřevěným masivem shodným s původním materiálem
- zhotovení dvou chybějících závor tvarově vhodných k okenicím
- vytmelení a vybroušení povrchu
- napuštění povrchu dřeva přípravkem proti houbám a dřevokaznému hmyzu
- napuštění povrchu fermeží
- nanesení základní syntetické barvy a její vybroušení
- nanesení vrchní syntetické barvy a její přebroušení
- nanesení druhé vrstvy vrchní syntetické barvy (odstín barvy dle předem vytvořeného a zástupcem odboru památkové péče schváleného vzoru)
- repase kování
- závěrečné osazení okenic

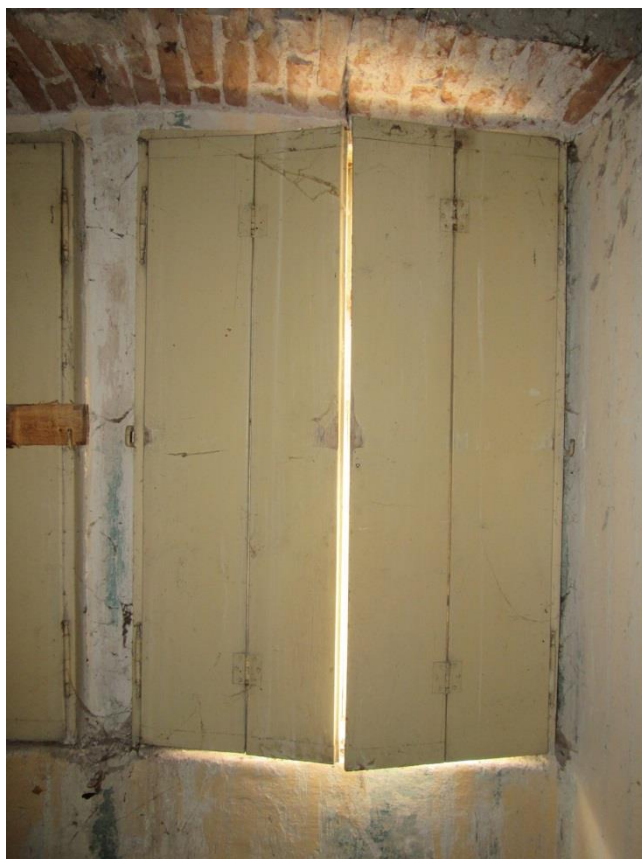
Okenice okna F17, chybějící závora

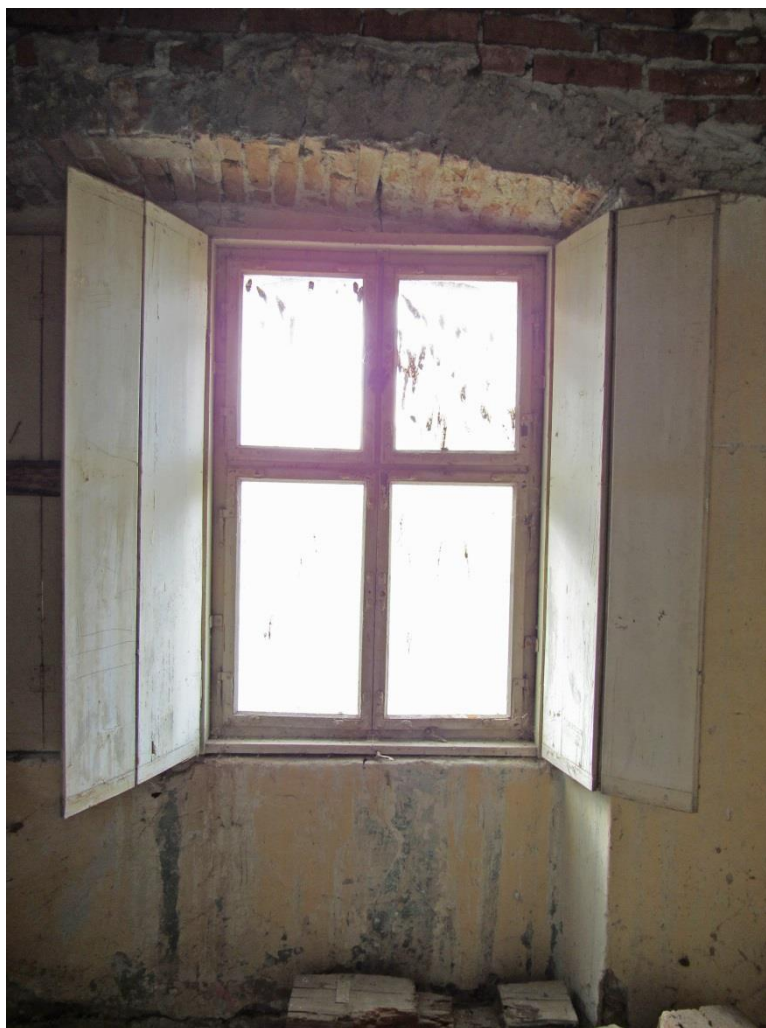
Otevřená okenice okna F17

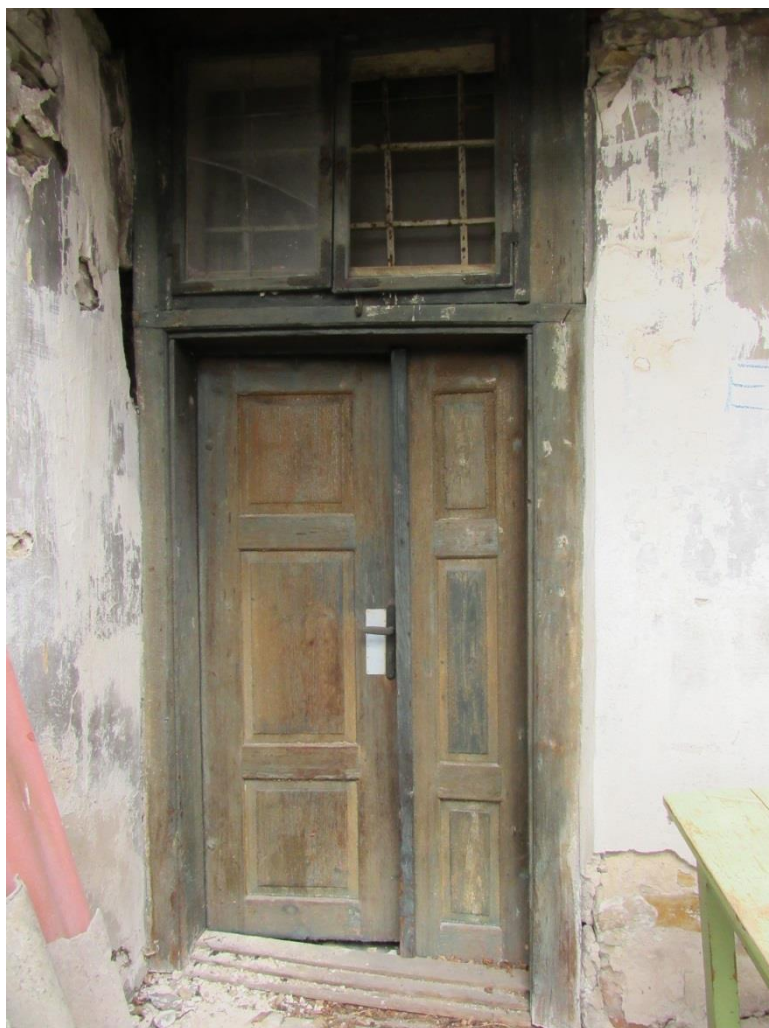
- krycí barva je zejména na vnější straně silně degradovaná, místy sprášená
- dřevěný masiv je místy mechanicky poškozený
- křídla nadsvětlíku mají uvolněnou konstrukci, jsou svěšená a chybí vrchní část jeho obložky
- kování původní

Vnější strana dveří

- demontáž dveří a křídel nadsvětlíku
- demontáž kování
- demontáž vnitřního dodatečně osazeného nadsvětlíku, z důvodu nutných stavebních úprav se již nebude vracet na svoje současné místo (toto řešení bylo konzultováno a schváleno zástupcem odboru památkové péče)

- odstranění starých degradovaných vrstev laku opálením na dřevo
- vysazení poškozených částí dřevěným masivem shodným s původním materiálem
- doplnění a nové zalepení uvolněné konstrukce

- vytmelení a vybroušení povrchu
- napuštění povrchu dřeva přípravkem proti houbám a dřevokaznému hmyzu
- napuštění povrchu fermeží
- nanesení základní syntetické barvy a její vybroušení

- nanesení vrchní syntetické barvy a její přebroušení
- nanesení druhé vrstvy vrchní syntetické barvy (odstín barvy dle předem vytvořeného a zástupcem odboru památkové péče schváleného vzoru)

- repase kování, zprovoznění zámku a zhotovení klíčů
- osazení kování
- závěrečné osazení dveří a okenních křídel vnějšího nadsvětlíku

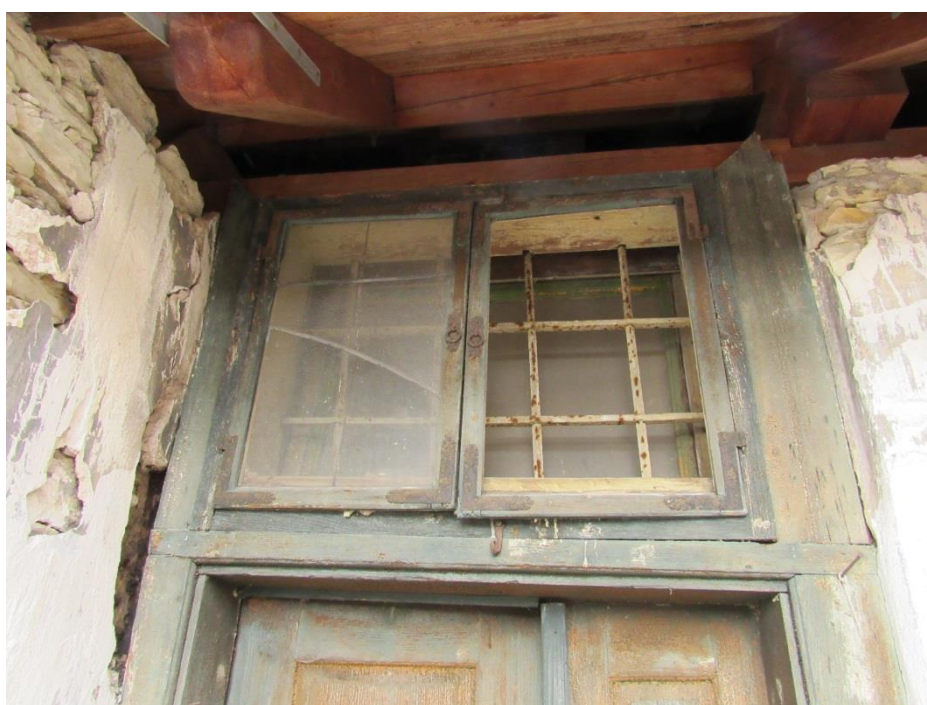
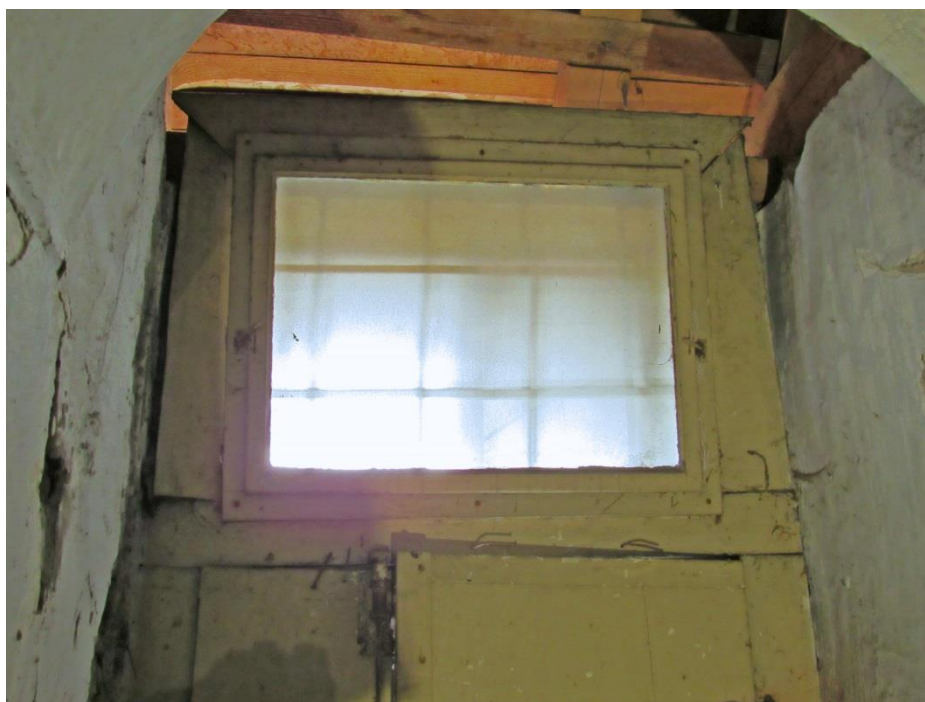
Nadsvětlík

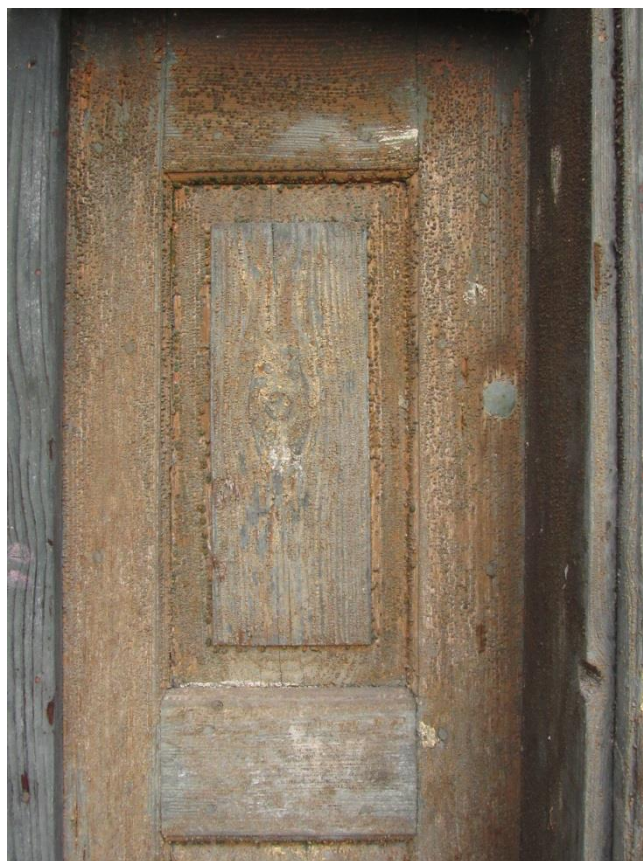
Degradovaná povrchová úprava

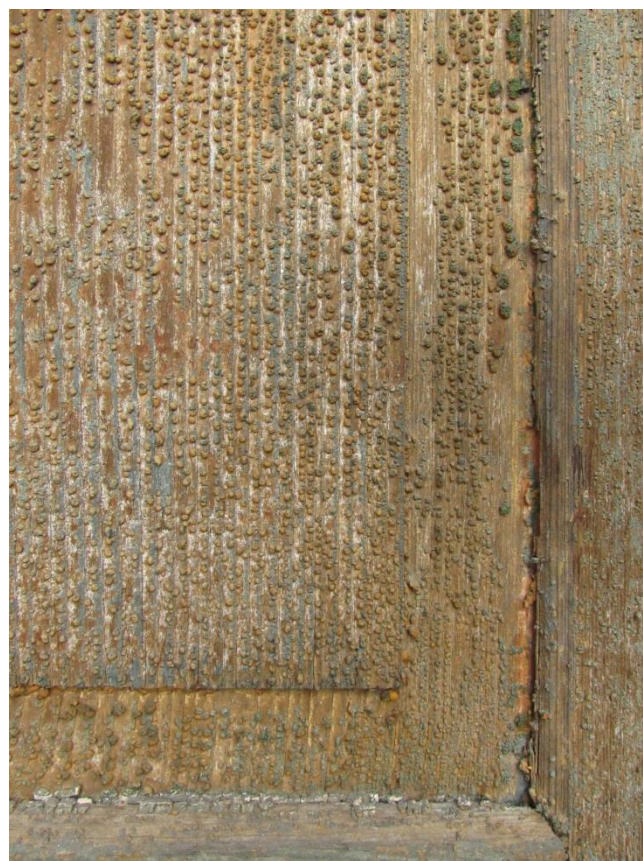
Detail kazety
