Nymburk – 3 lávky na Valech

Objednatel:	Nymburk	Obec:	Nymburk	Kraj:	Středočeský
Akce:	Nymburk – 3 lávky na Valech D.1 STAVEBNÍ ČÁST SO 203– MOST U KATOVNY PŘES VELKÉ VALY, NYMBURK NB-12 TECHNICKÁ ZPRÁVA			Datum	Stupeň
Část:				12/2022	PDPS
Objekt:				Souprava	Č. přílohy
Příloha:					a

TECHNICKÁ ZPRÁVA

HPM NB-12 (7.6.2018, Míčka Tomáš, Ing.)

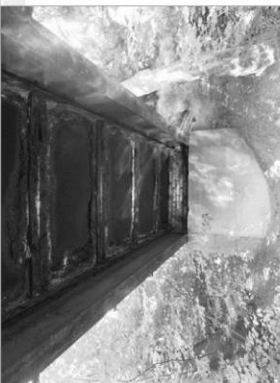
Na lici opěr jsou stopy po průsacích, beton opěr degraduje.

podhled na opěru, podhled nosné konstrukce

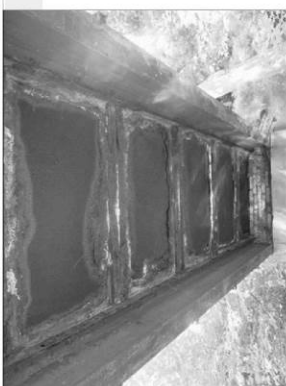
2. Nosná konstrukce
[2.1] 2.1 Nosná konstrukce
Protikorozi ochrana nosné konstrukce je za dobu životnosti. U hlavních nosníků nejvíce korozi obě pásnice. Zásadní je koroze ocelových prvků mostovky včetně prvků ztužení, které jsou však nedostatečné. V některých oblastech je již patrné úplné prozatnutí plechu mostovky. Dozdivané podporové příčky jsou omezeně funkční s ohledem na rozsah poškození jejich chladného zdiva.

intenzivní koroze prachu a uhlíku prafabrikátu mostovky

E. OPATŘENÍ NA ZKVALITNĚNÍ SPRÁVY MOSTU, NÁVRH NA ODSTRANĚNÍ ZJIŠTĚNÝCH ZÁVAD
5. odstranění nutno provést ihned
[1] 2.1 Nosná konstrukce
Bezokladně zajistit přípravu rekonstrukce lávky, v rámci které bude nutné provést výměnu mostovky, obnovu protikorozi ochrany hlavních nosníků a doplnění funkčních prvků ztužení na základě statického posouzení.

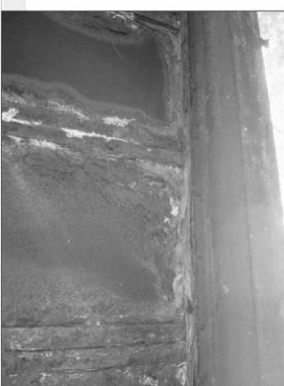
DTTO - detail

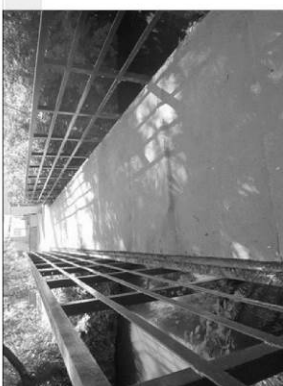
kryt chodníku je odformovaný s třískami v místech příčných spár mezi prafabrikáty

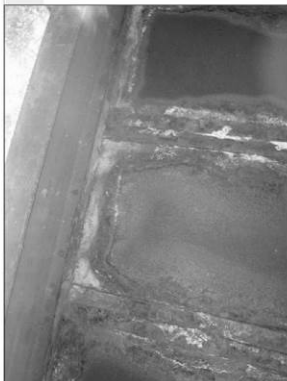
odělní korozí na spodním lta prefabrikátu, korozí
šroubových spojů

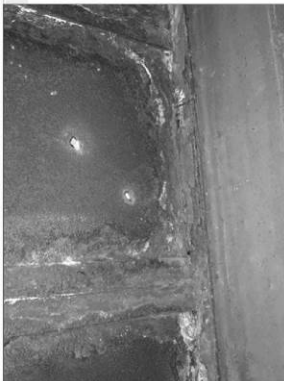
lokální proražení plechu ztraceného bednění

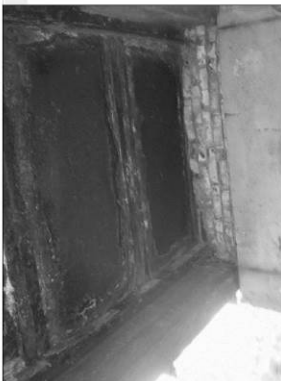
zároveň podporových příček je oslabení

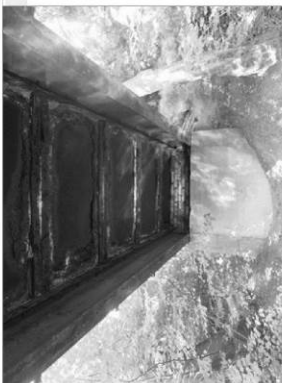
Na lici opěr jsou stopy po průsacích, beton opěr degraduje.

podhled na opěru, podhled nosné konstrukce

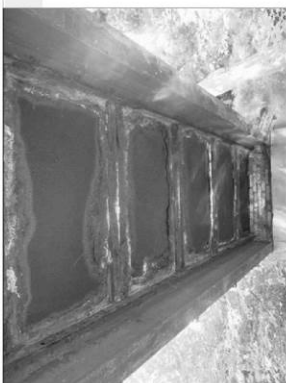
2. Nosná konstrukce
[2.1] 2.1 Nosná konstrukce
Protikorozní ochrana nosné konstrukce je za dobou životnosti. U hlavních nosníků nejvíce korozi obě plátnice. Zásadní je korze ocelových prvků mostovky včetně prvků ztužení, které jsou však nedostatečné. V některých oblastech je již patrné úplné prozatnutí plechu mostovky. Dozdivané podporové příčky jsou omezeně funkční s ohledem na rozsah poškození jejich chladného zdiva.

intenzivní korozní předtlu a uhlíkatou přetřibitálu mostovky

E. OPATŘENÍ NA ZKVALITNĚNÍ SPRÁVY MOSTU, NÁVRH NA ODSTRANĚNÍ ZJIŠTĚNÝCH ZÁVAD
5. odstranění nutno provést ihned
[1] 2.1 Nosná konstrukce
Bezokladně zajistit přípravu rekonstrukce lávky, v rámci které bude nutné provést výměnu mostovky, obnovu protikorozní ochrany hlavních nosníků a doplnění funkčních prvků ztužení na základě statického posouzení.

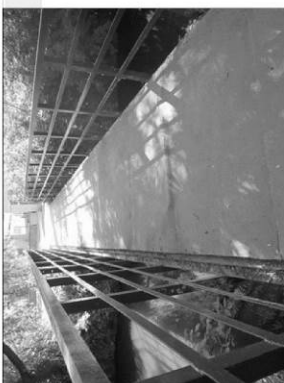
kryt chodníku je oděmovaný s třinami v místech příčných spár mezi přetřibitálky

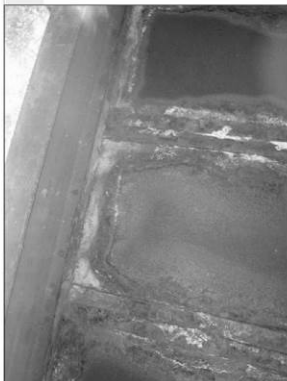
odlíní koroze na spodním lta prefabrikátu, koroze
šroubových spojů

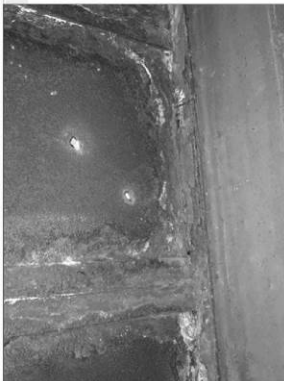
odlíní prorušení plechu ztraceného bednění

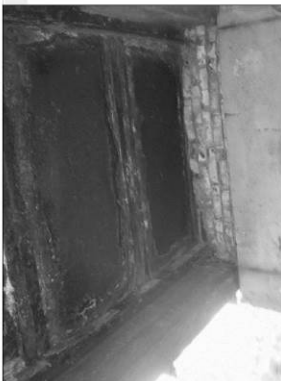
zářivo podporových příček je oslabení

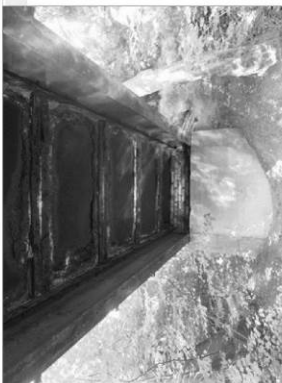
[1.1] 1.2 Mostní podpěry a křídla Na lici opěr jsou stopy po průsacích, beton opěr degraduje.

podhled na opěru, podhled nosné konstrukce

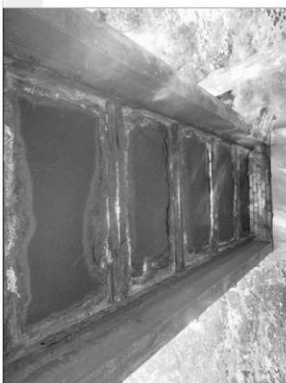
2. Nosná konstrukce
[2.1] 2.1 Nosná konstrukce
Protikorozní ochrana nosné konstrukce je za dobu životnosti. U hlavních nosníků nejvíce korozi obě plátnice. Zásadní je korze ocelových prvků mostových všech prvků ztužení, které jsou však nedostatečné. V některých oblastech je již patrné úplné prozatnutí plechu mostových. Dozdivané podporové příčky jsou omezené funkční s ohledem na rozsah poškození jejich chladného zdiva.

intenzivní korozní předtlu a uhlíkové přetřepání
mostovky

E. OPATŘENÍ NA ZKVALITNĚNÍ SPRÁVY MOSTU, NÁVRH NA ODSTRANĚNÍ ZJIŠTĚNÝCH ZÁVAD
5. odstranění nutno provést ihned
[1] 2.1 Nosná konstrukce
Bezokladně zajistit přípravu rekonstrukce lávky, v rámci které bude nutné provést výměnu mostových, obnovu protikorozní ochrany hlavních nosníků a doplnění funkčních prvků ztužení na základě statického posouzení.

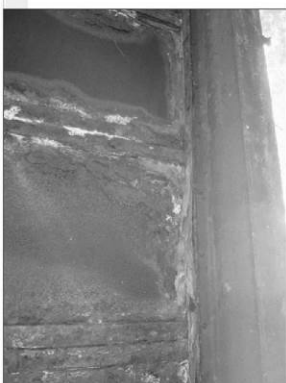
DTTO - detail

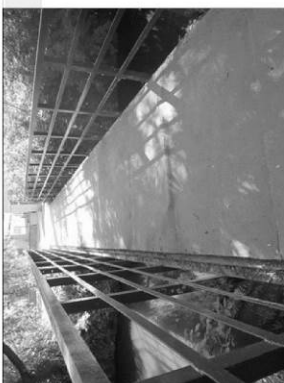
kryt chodníku je oděmovaný s třtinami v
místech příčných spár mezi přelávkami

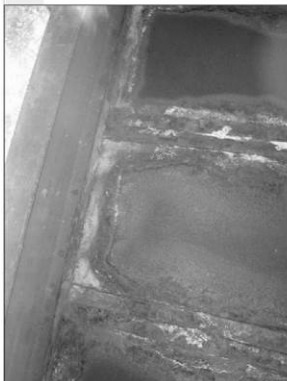
odlíní koroze na spodním lta prefabrikátu, koroze
šroubových spojů

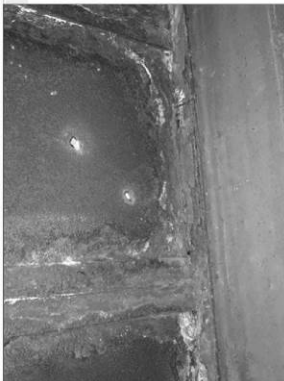
odlíní prorušení plechu ztraceného bednění

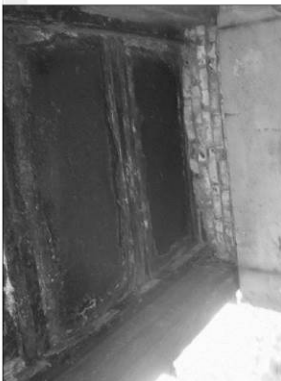
závis podpových příčků je oslabení
