STUPĚŇ		DOKUMENTACE PRO PROVÁDĚNÍ STAVBY	
NÁZEV AKCE		Revitalizace Starého děkanství, Nymburk	
ČÁST DOKUMENTACE		D.1.1 ARCHITEKTONICKO - STAVEBNÍ ŘEŠENÍ - SO 01	
STAVEBNÍK		HIP

<p>FAPAL Projektční a statická kancelář</p> <p>FAPAL s.r.o. Stará Mostecká 250/2 412 01 Litoměřice IČ 06083927</p>	
LOKALITA	ČÍSLO ZAKÁZKY	VYPRACOVAL	
p.č. st. 51/1, 46, 3473, 3475, 29, Nymburk	012-2021	Ing. arch. Iveta Jirásková Ing. arch. Ing. Kateřina Petrová Ing. Pavel Veverka	
DATUM	MĚŘÍTKO		
06/2022	-		
NÁZEV VÝKRESU		ČÍSLO PŘÍLOHY	ČÍSLO VÝKRESU
Tabulka zámečnických prvků		D.1.1.d	T04
			PARÉ

REVITALIZACE STARÉHO DĚKANSTVÍ, NYMBURK**ZÁMEČNICKÉ KONSTRUKCE**

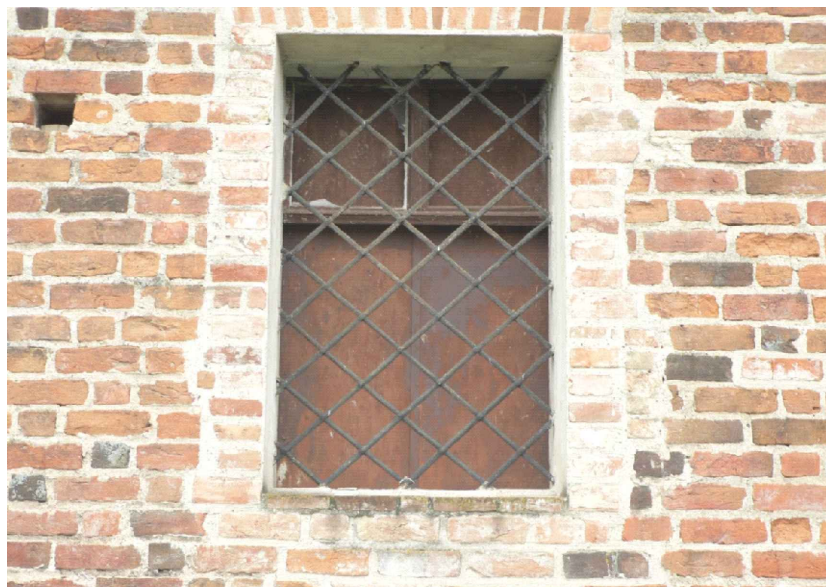
Označení	
		Z01	
Označení předmětu:	mříž	Původnost:	barokní, 18. století
Druh:	zámečnický	Stav:	poškozený
Rozměry (š. x hl. x v.):	otvor: š. 930/v. 1570 mm	Návrh:	řemeslná oprava

Popis: proplétaná, kovářsky opracovaná kovová mříž, osazená do otvoru, vetknutá do zdiva ze 4 stran, hloubka vetknutí není známa. Plocha je diagonálně členěná, osový rozměr členění je 180/180 mm.

Stav: povrch setřelý, napadeno korozí.

Stávající mříž bude zachována.

Bez demontáže bude očištěn její povrch, dále bude mříž obroušena a opatřena nátěrovým systémem, kategorie korozní agresivity C3, barva kovářská čern.

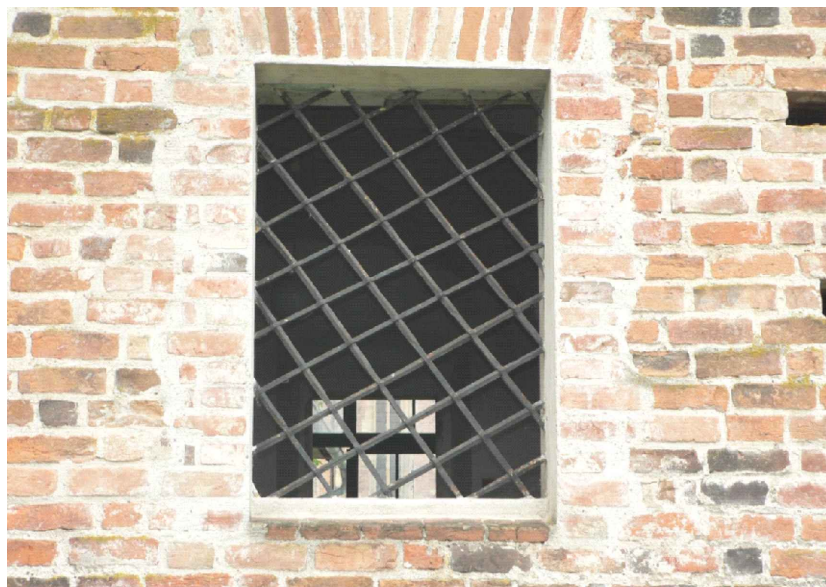
Označení	
		Z02	
Označení předmětu:	mříž	Původnost:	barokní, 18. století
Druh:	zámečnický	Stav:	poškozený
Rozměry (š. x hl. x v.):	otvor: š. 980/v. 1460 mm	Návrh:	řemeslná oprava

Popis: proplétaná, kovářsky opracovaná kovová mříž, osazená do otvoru, vetknutá do zdiva ze 4 stran, hloubka vetknutí není známa. Plocha je diagonálně členěná, osový rozměr členění je 160/175 mm.

Stav: povrch setřelý, napadeno korozí.

Stávající mříž bude zachována.

Bez demontáže bude očištěn její povrch, dále bude mříž obroušena a opatřena nátěrovým systémem, kategorie korozní agresivity C3, barva kovářská čern.

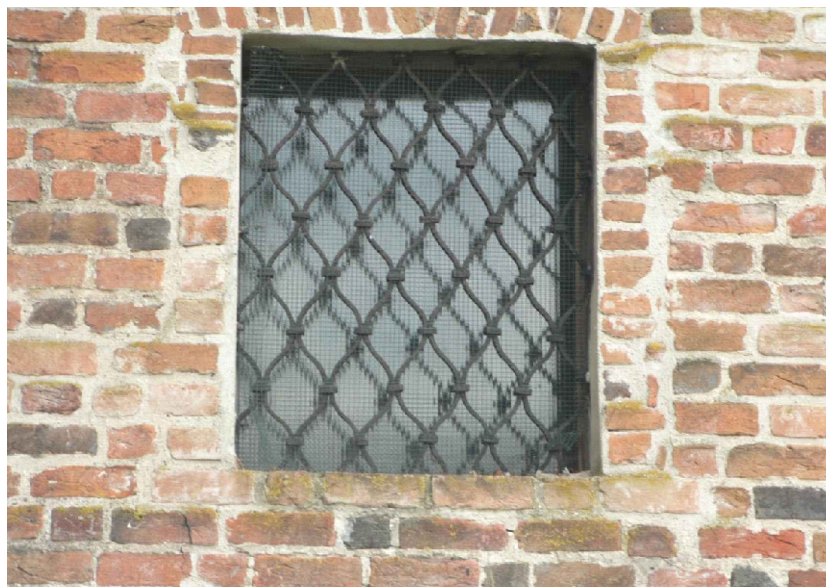
Označení	
		Z03	
Označení předmětu:	mříž	Původnost:	barokní, 2. pol. 17. století
Druh:	zámečnický	Stav:	poškozený
Rozměry (š. x hl. x v.):	otvor: š. 920/v. 1185 mm	Návrh:	řemeslná oprava

Popis: kovářsky opracovaná kovová mříž, osazená do otvoru, vetknutá do zdiva ze 4 stran, způsob vetknutí není znám.

Stav: povrch setřelý, části jsou napadené korozí na mříž je zvenku navázané drátěné novodobé pletivo. Zevnitř nepřístupno (celoplošně zaskleno drátosklem).

Stávající mříž bude zachována.

Bez demontáže bude očištěn její povrch, dále bude mříž obroušena a opatřena nátěrovým systémem, kategorie korozní agresivity C3, barva kovářská čern.

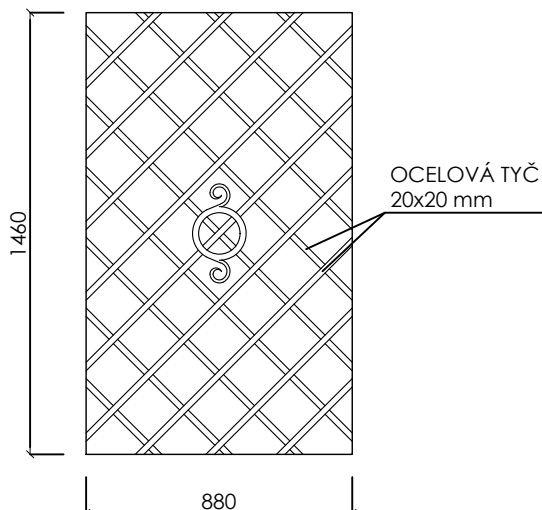
POHLED 1:25

Popis: mříž ze samostatně osazených prutů, osazená do otvoru, vetknutá do bočních stěn zdiva, hloubka vetknutí cca 100 mm.
7 tyčí je pravidelně rozmístěno po celé výšce otvoru.

Stav: povrch setřelý, napadeno korozi.

Stávající novodobá mříž bude nenávratně odstraněna.

Popis nové mříže: kovářsky opracovaná kovová mříž, proplétaná, osazená do otvoru, vetknutá do zdiva ze 4 stran.
Plocha je diagonálně členěná, osový rozměr členění je 165/165 mm. Uprostřed vsazený okrasný motiv.

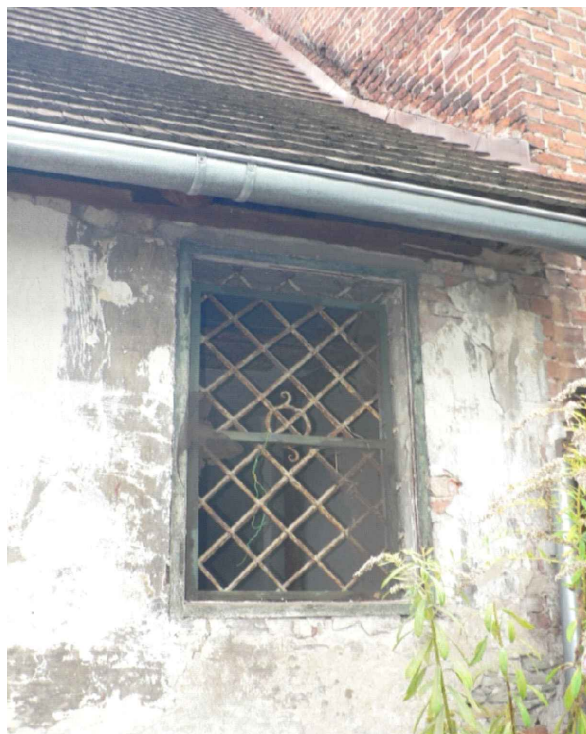
Označení	
		Z05	
Označení předmětu:	mříž	Původnost:	klasicistní
Druh:	zámečnický	Stav:	poškozený
Rozměry (š. x hl. x v.):	otvor: š. 920/v. 1460 mm	Návrh:	řemeslná oprava

Popis: proplétaná, kovářsky opracovaná kovová mříž, osazená do otvoru, vetknutá do zdiva ze 4 stran, hloubka vetknutí není známa. Plocha je diagonálně členěná, osový rozměr členění je 165/165 mm.

Stav: tyče jsou hloubkově napadené korozí.

Stávající mříž bude zachována.

Bez demontáže bude očištěn její povrch, dále bude mříž obroušena a opatřena nátěrovým systémem, kategorie korozní agresivity C3, barva kovářská čern.

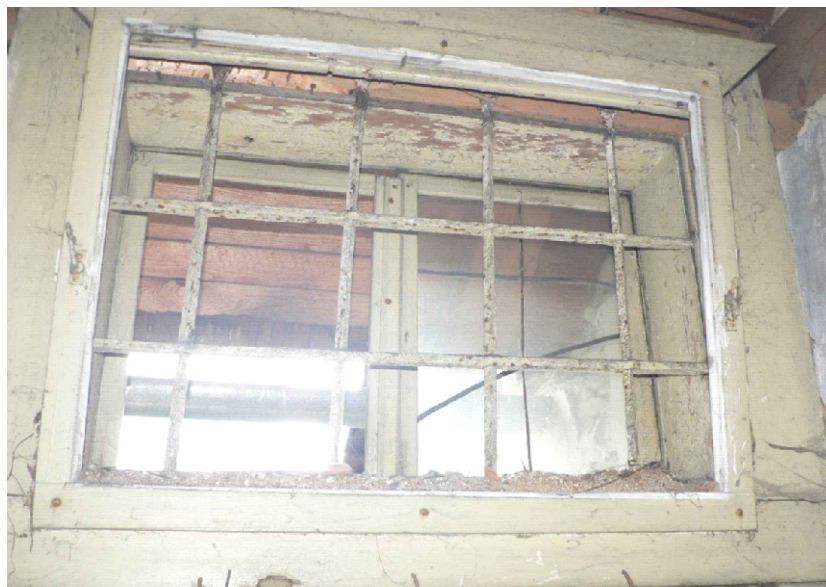
Z06**Označení předmětu:** mříž**Původnost:** rok 1848**Druh:** zámečnický**Stav:** poškozený**Rozměry (š. x hl. x v.):** otvor: š. 960/v. 630 mm**Návrh:** řemeslná oprava**Popis stávajícího stavu:**

Popis: proplétaná, kovářsky opracovaná kovová mříž, osazená do otvoru, šroubovaná do dřevěné zárubně dveří ze 4 stran, hloubka vetknutí cca 60 mm.
Plocha je vodorovně a svisle členěná.

Stav: tyče jsou hloubkově napadené korozí.

Stávající mříž bude zachována.

Bez demontáže bude očištěn její povrch, dále bude mříž obroušena a opatřena nátěrovým systémem, kategorie korozní agresivity C3, barva kovářská čern.

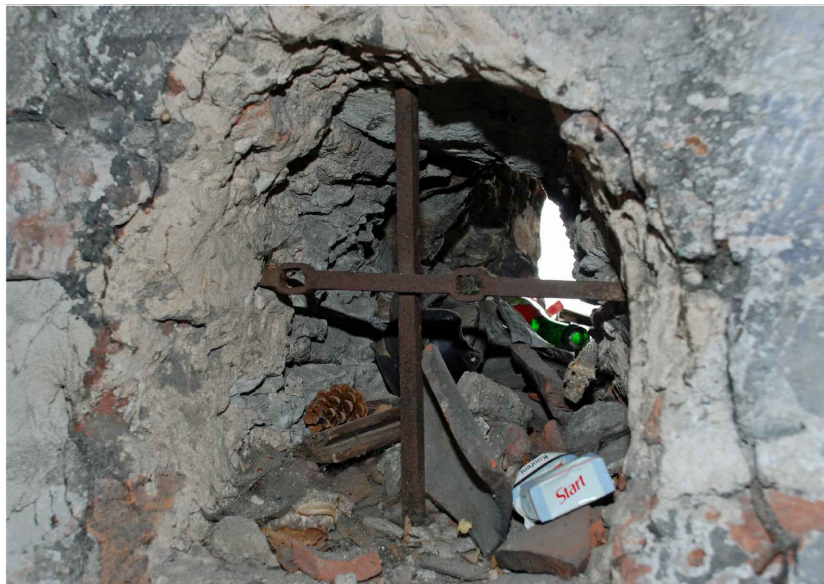
Označení	
		Z07	
Označení předmětu:	mříž	Původnost:	neurčeno
Druh:	zámečnický	Stav:	poškozený
Rozměry (š. x hl. x v.):	otvor: nezjištěny	Návrh:	řemeslná oprava

Popis: kovářsky opracovaná kovová mříž, dva samostatné zkřížené pruty osazené do oválného otvoru, hloubka osazení není známa

Stav: druhotně použité tyče jsou hloubkově napadené korozí.

Stávající mříž bude zachována.

Bez demontáže bude očištěn její povrch, dále bude mříž obroušena a opatřena nátěrovým systémem, kategorie korozní agresivity C3, barva kovářská čern.

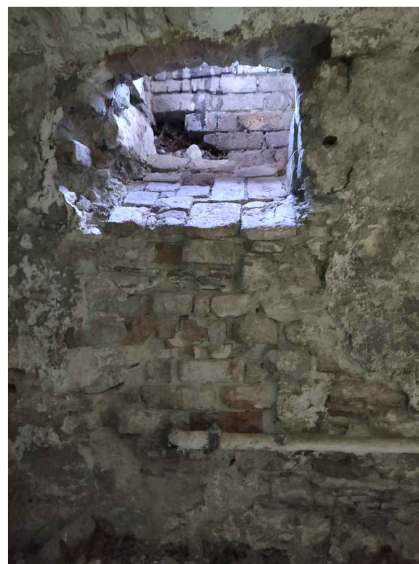
Pohled na stávající otvor

Stávající otvor je bez mříže.

Popis: nová kovářsky opracovaná kovová mříž, osazená do otvoru, vetknutá do zdiva, bude nutné začištění ostění otvoru.
