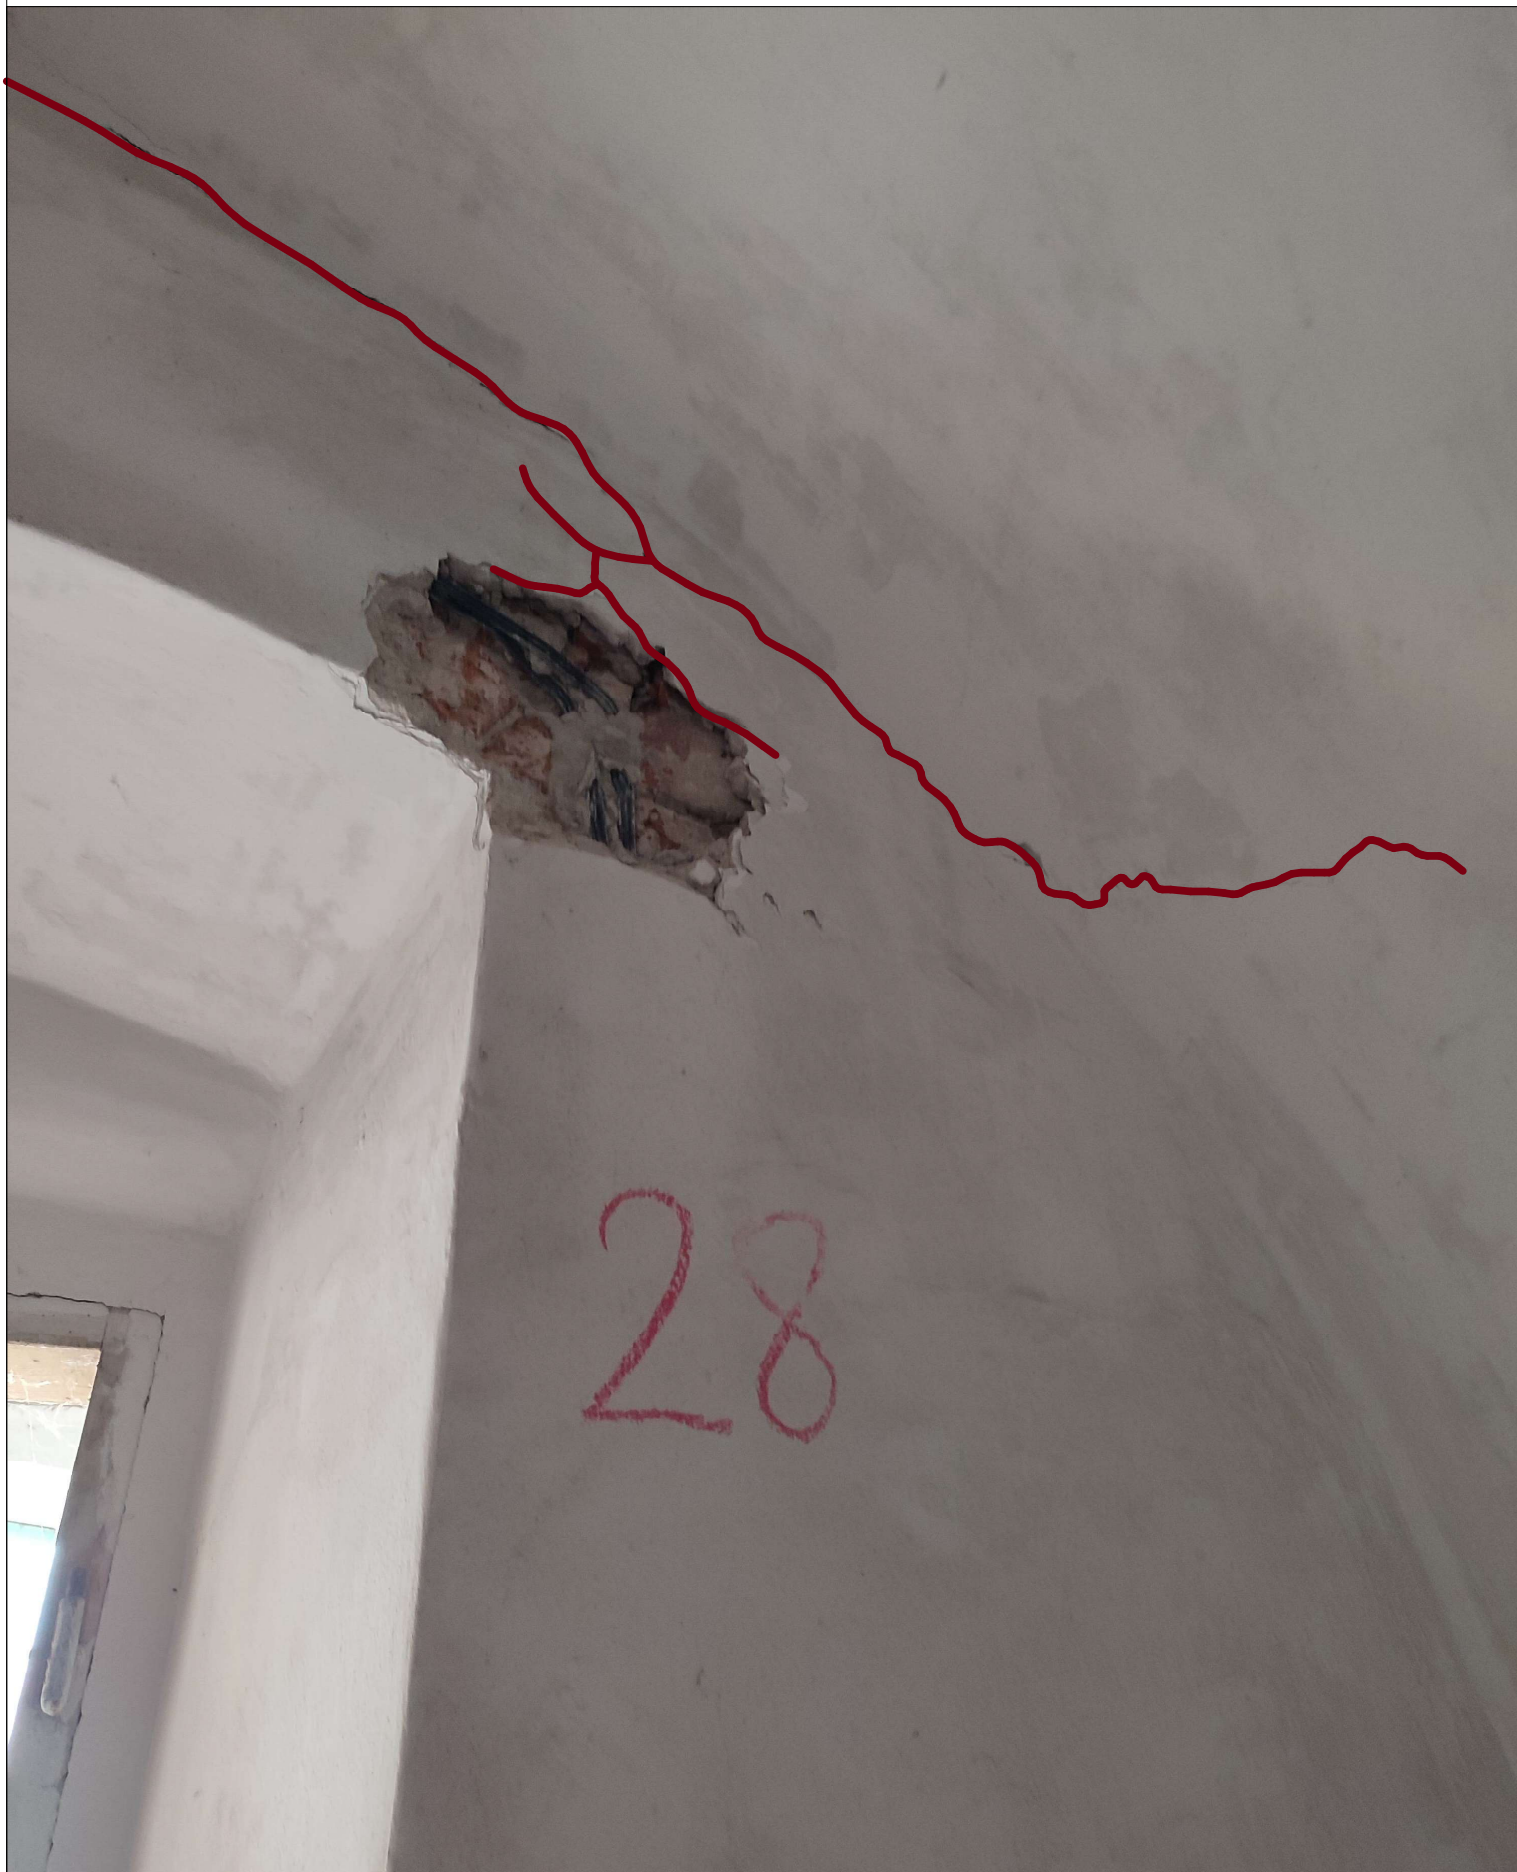
Popis poruchy: Trhlina ve zdivu a klenbě, š. 2 mm

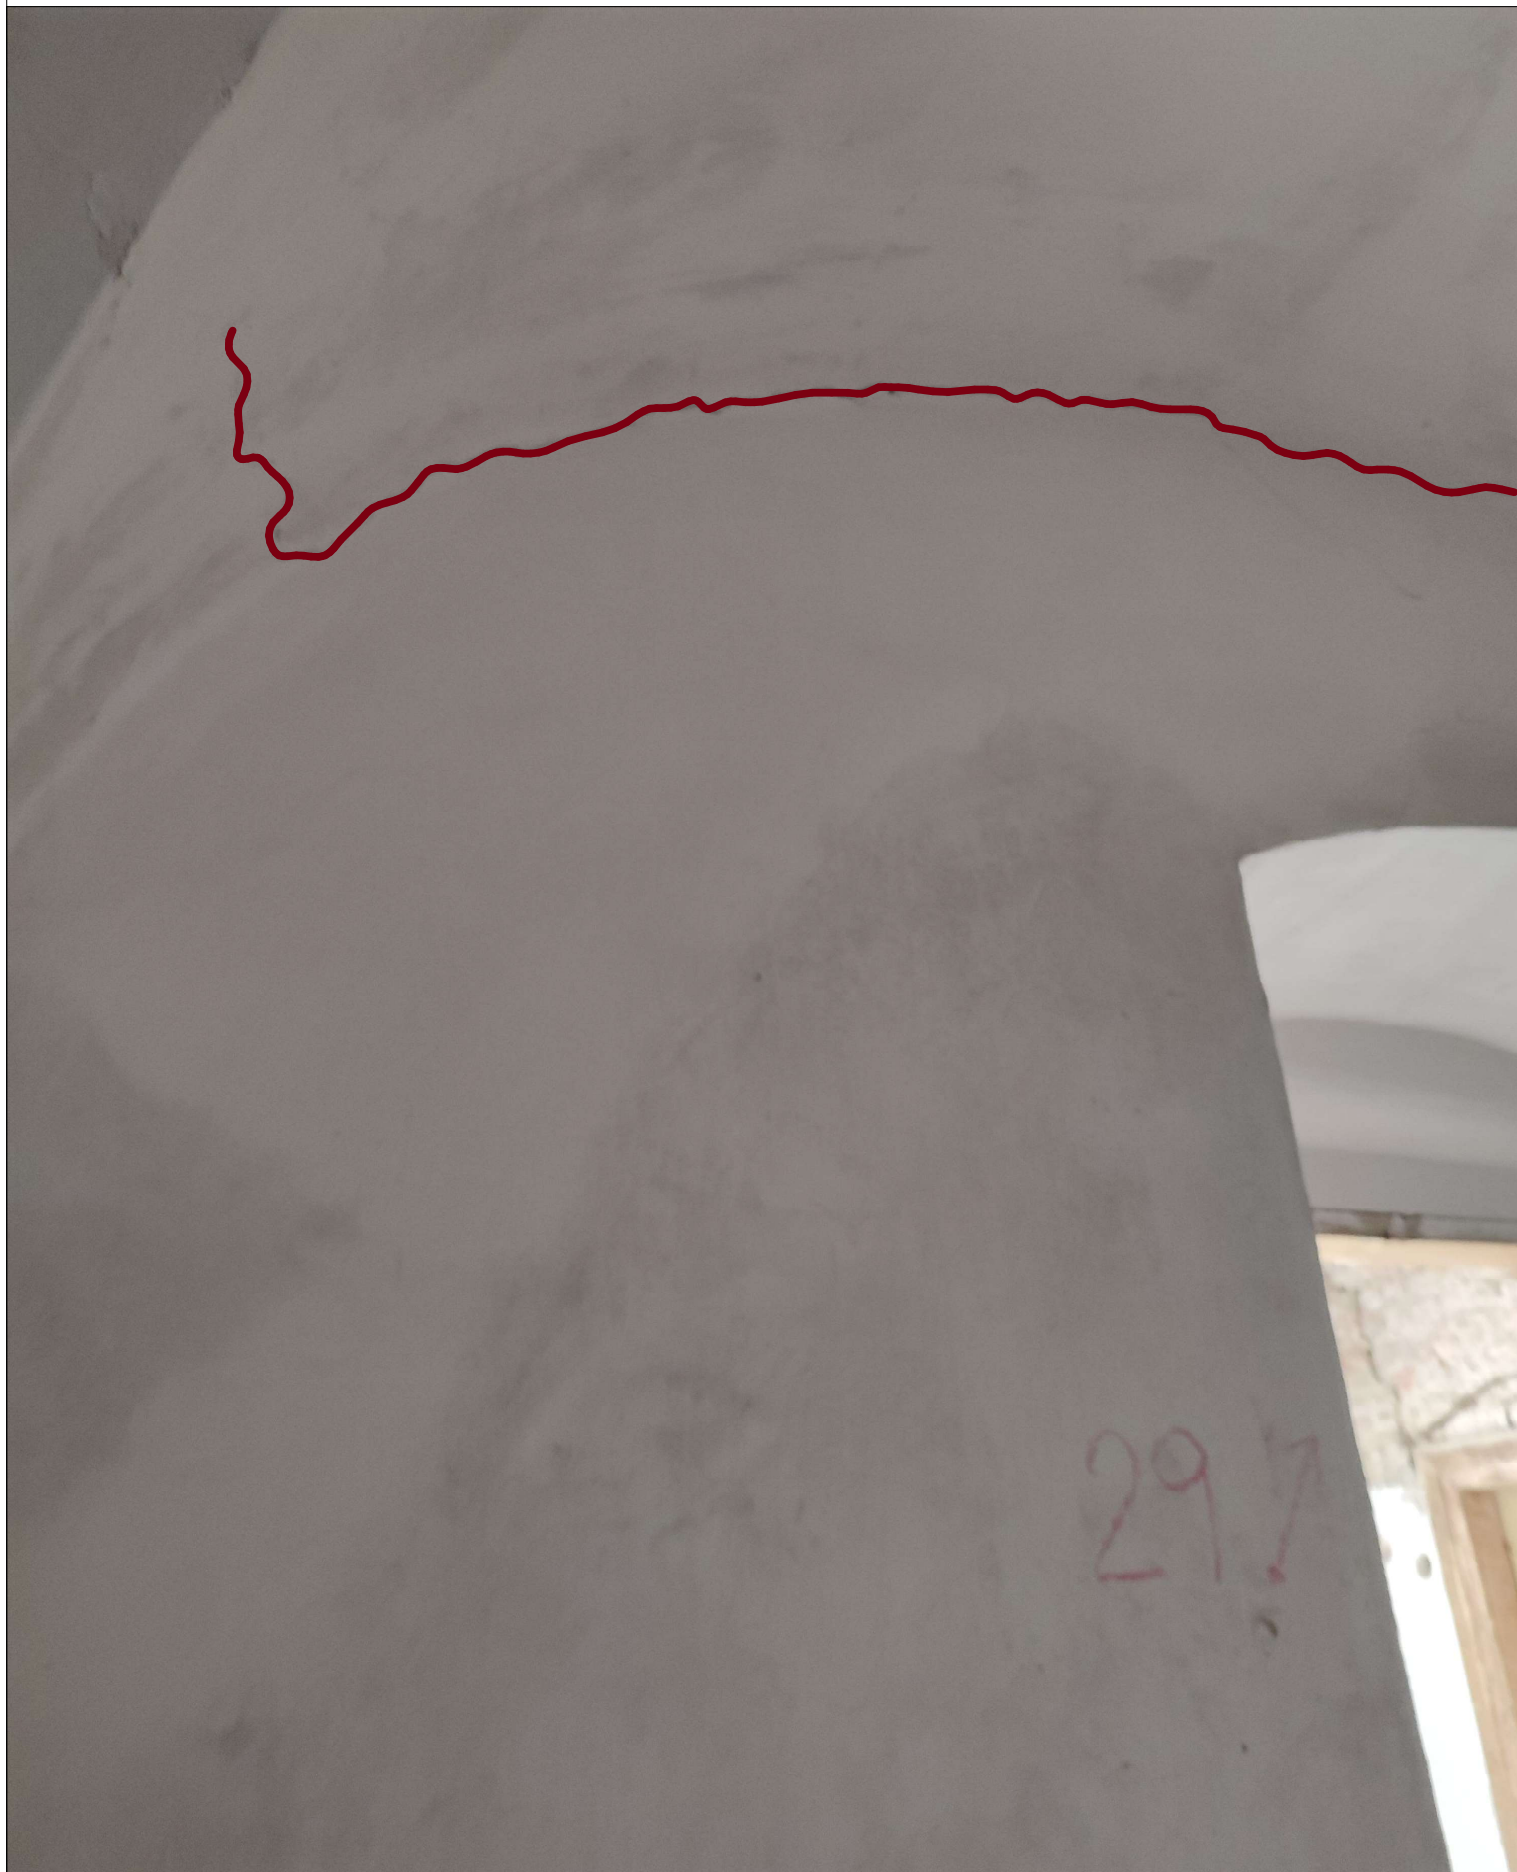
Popis poruchy: Trhlina v klenbě, š. 3 mm

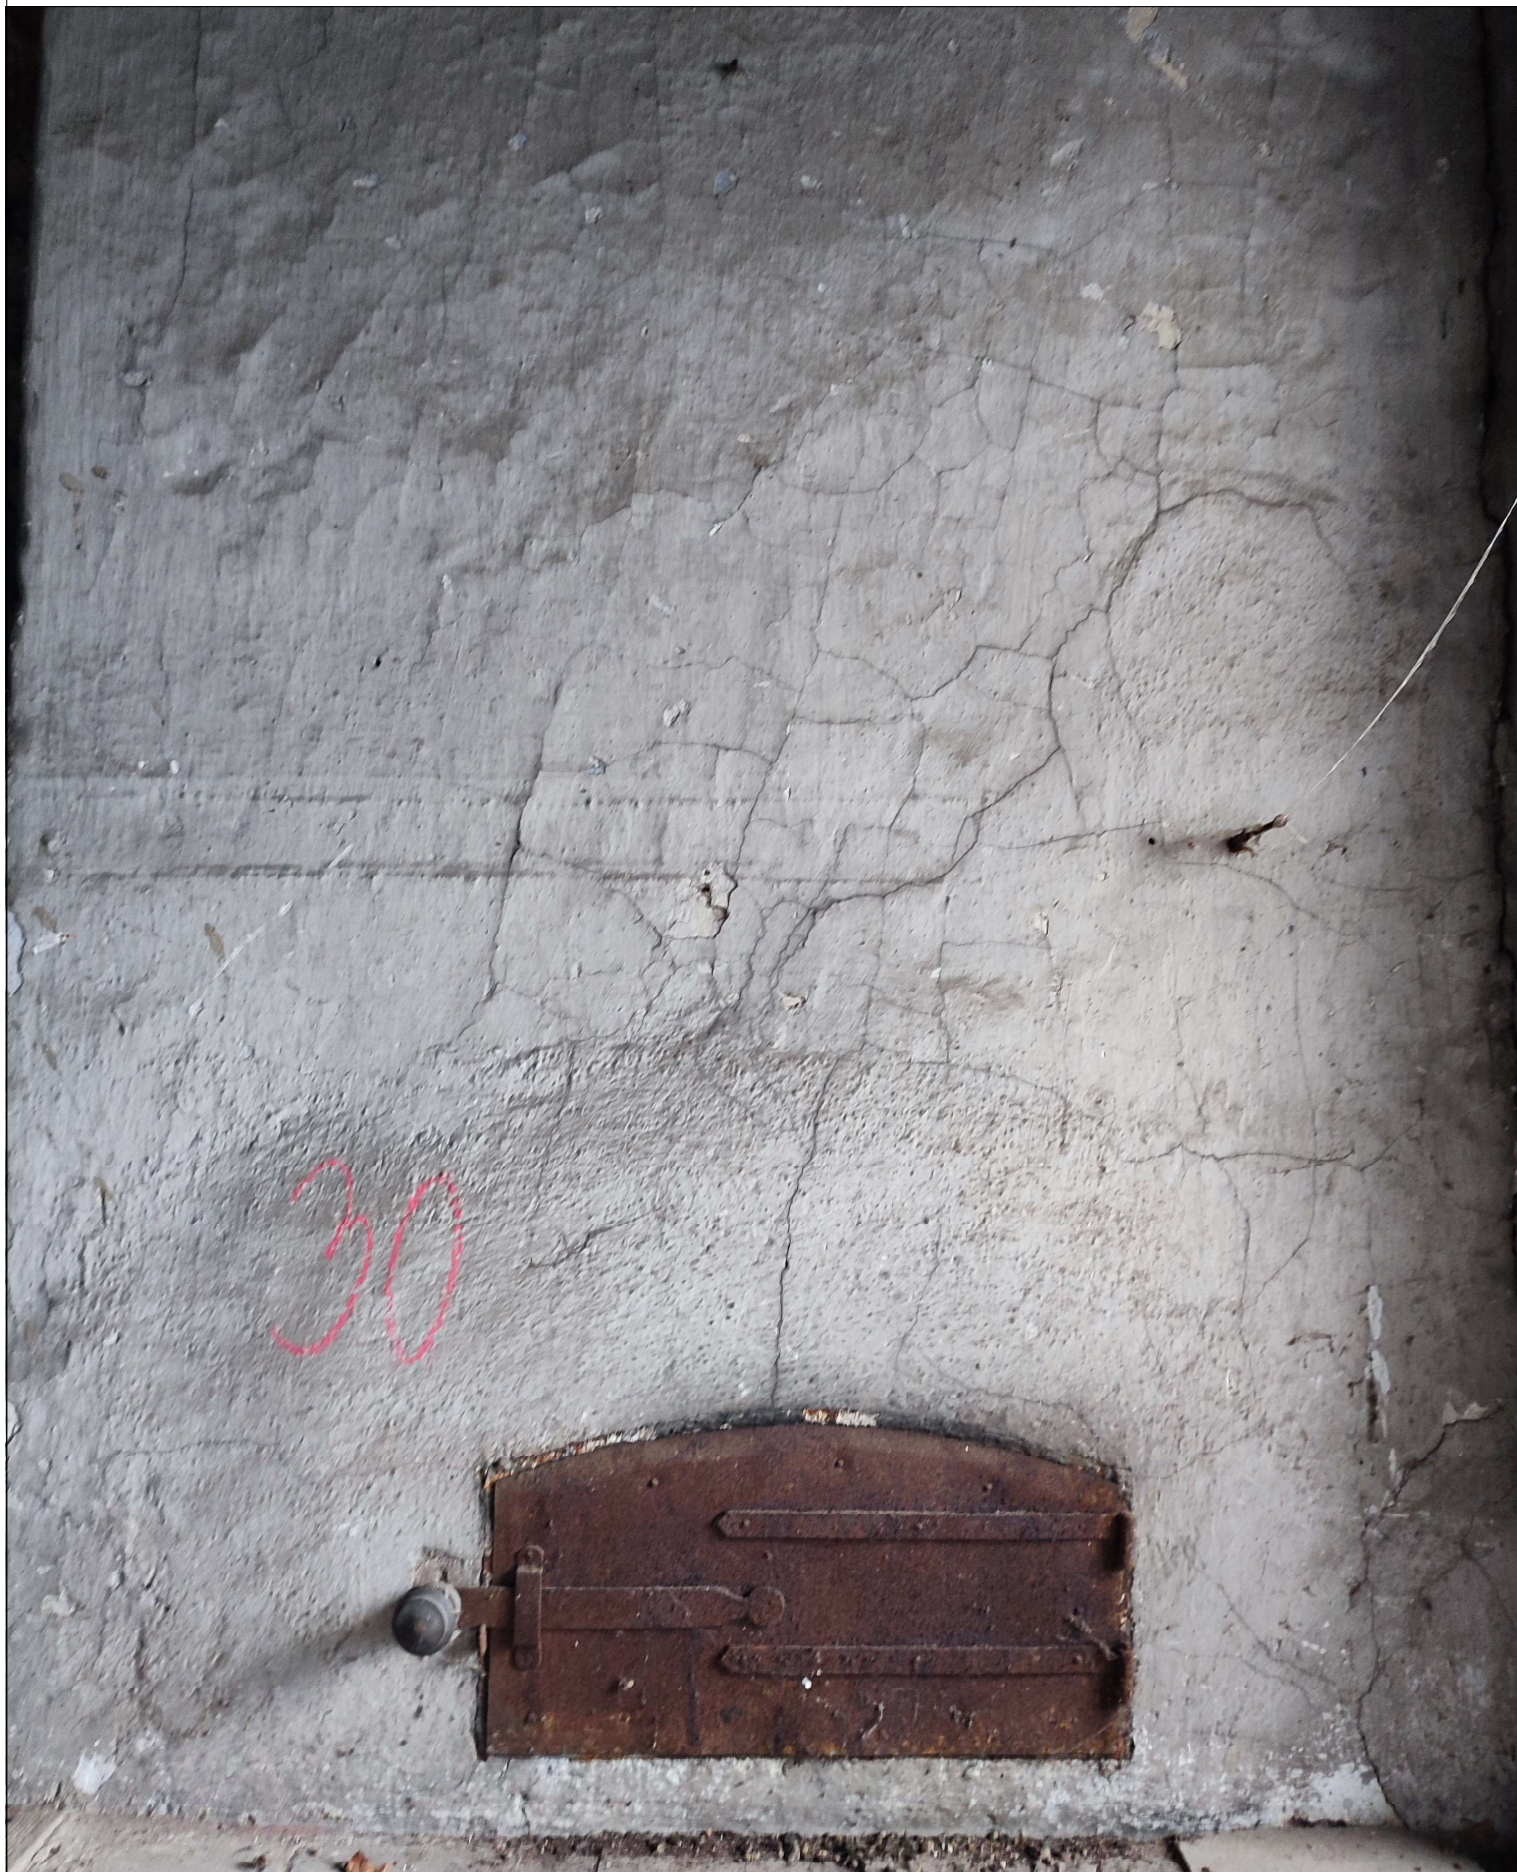
Popis poruchy: Síť trhlin na komínovém tělese, š. 0,5 mm

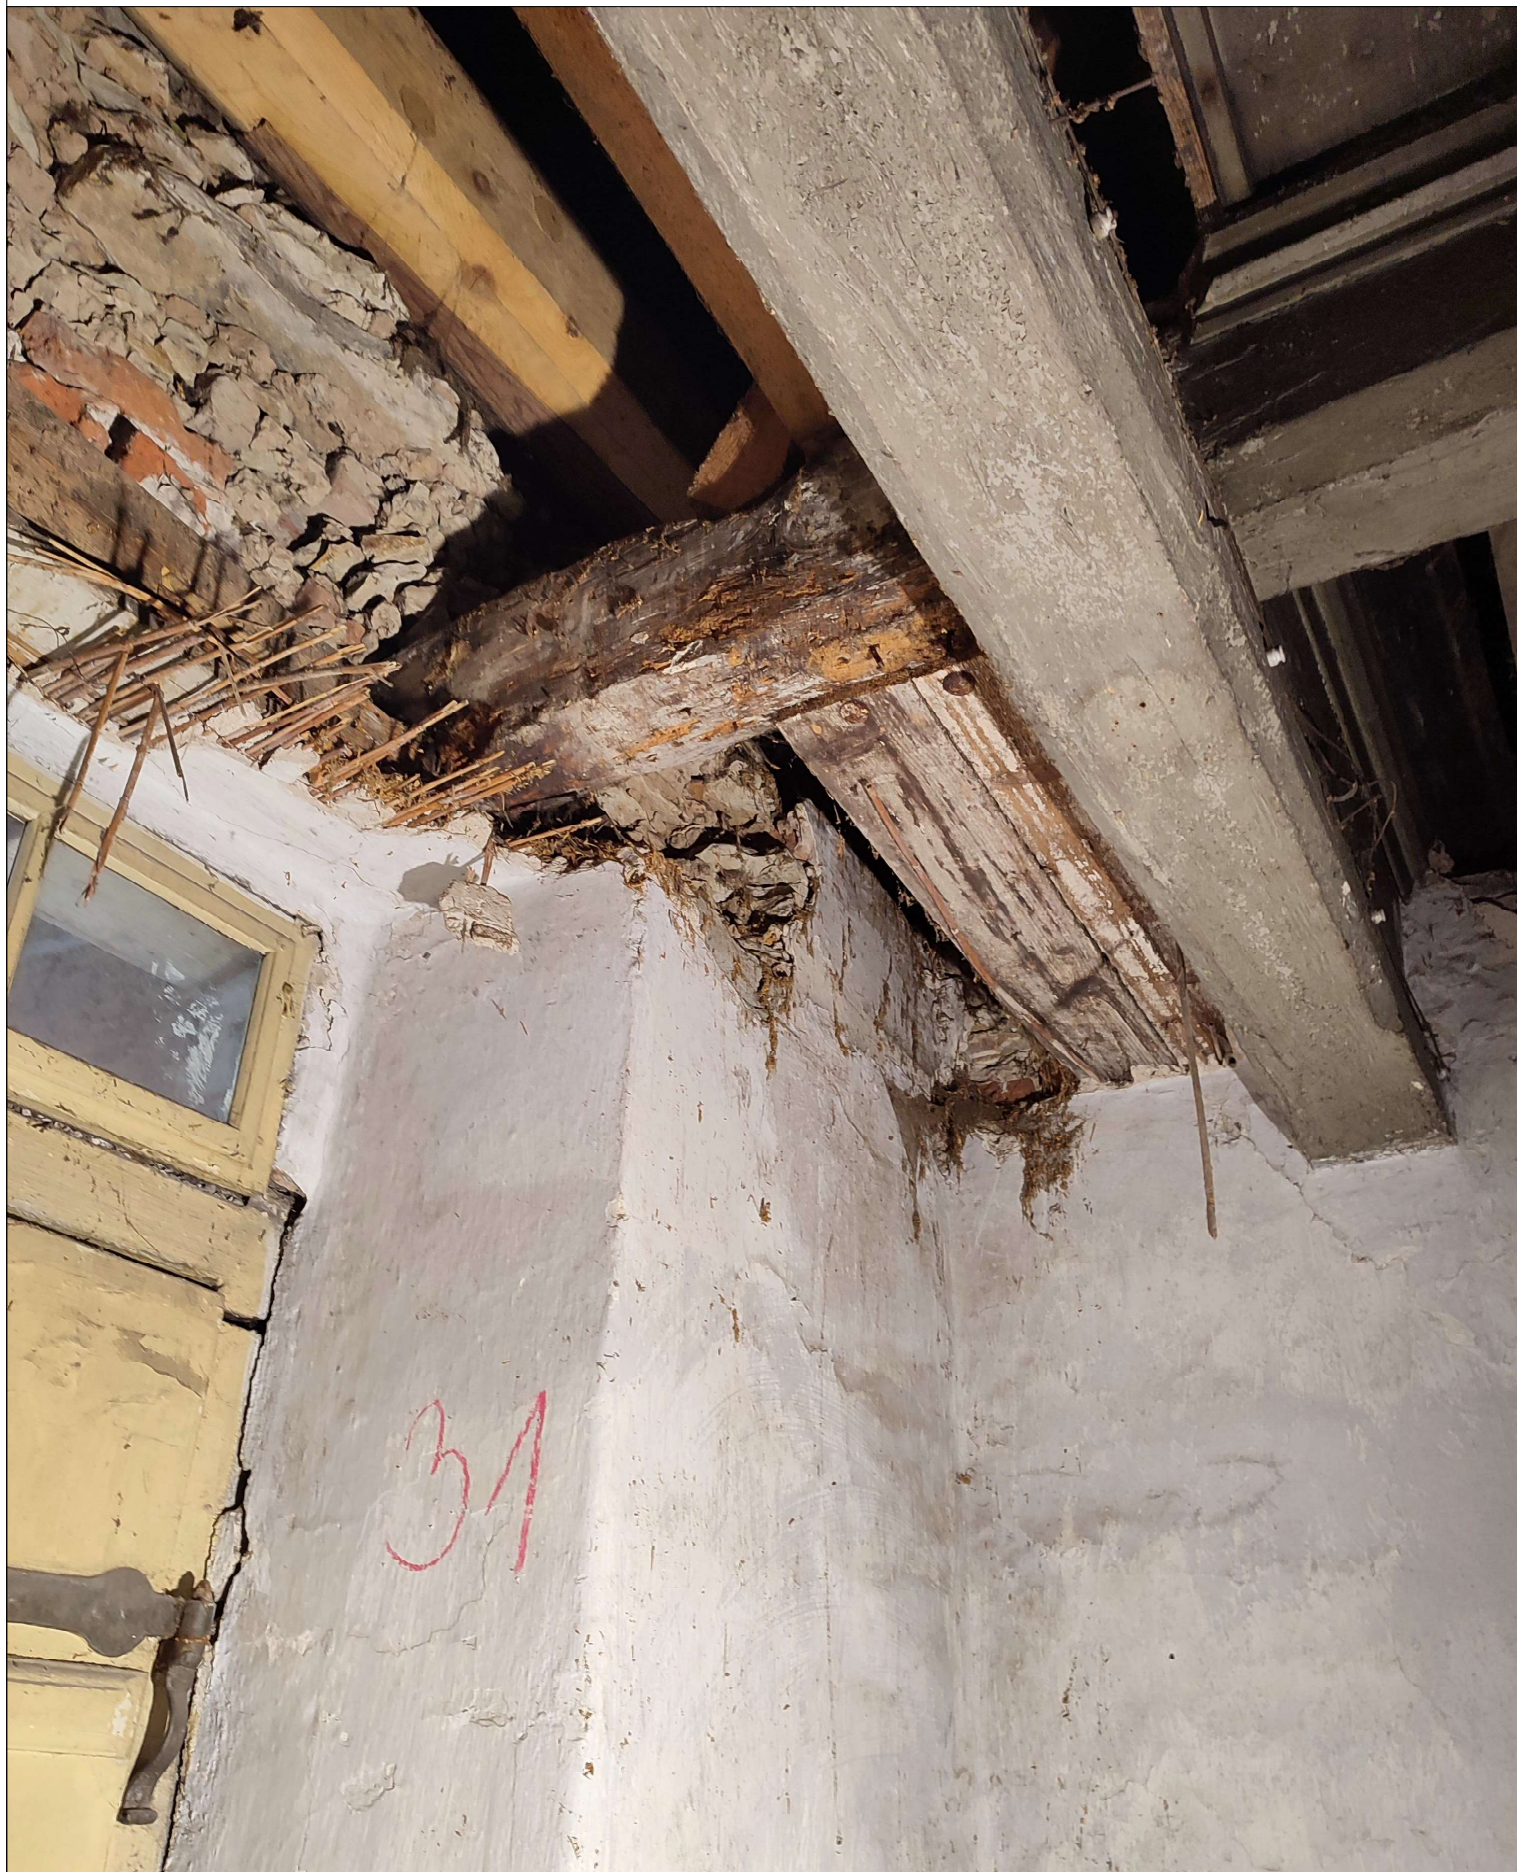
Popis poruchy: Degradace stropního trámu způsobena zatékáním do půdního prostoru

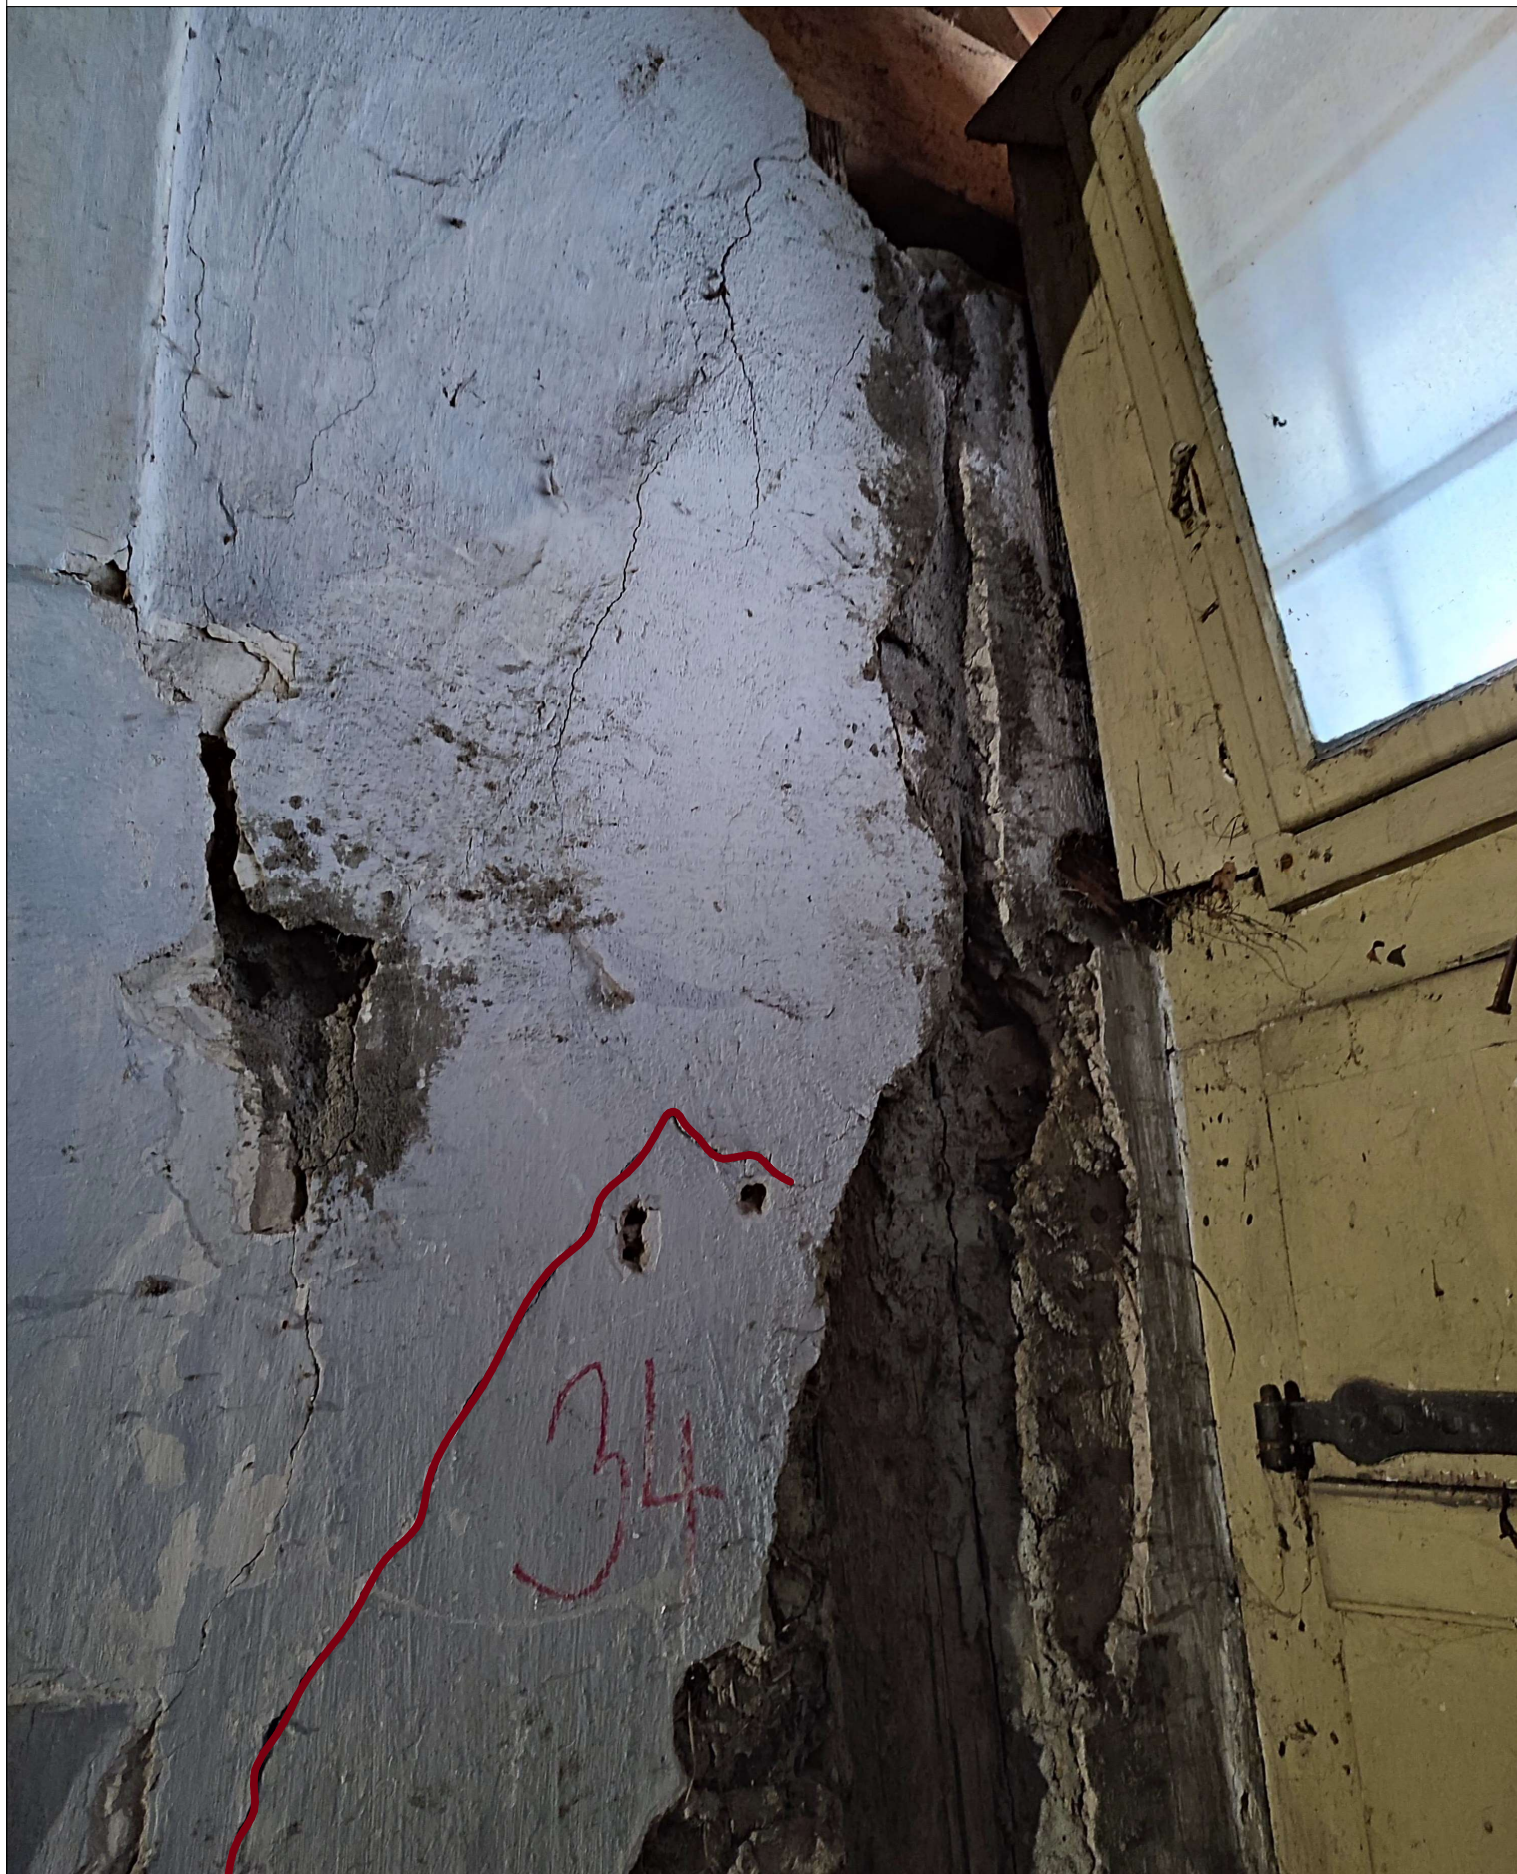
Popis poruchy: Trhlina ve zdivu, š. 1 mm

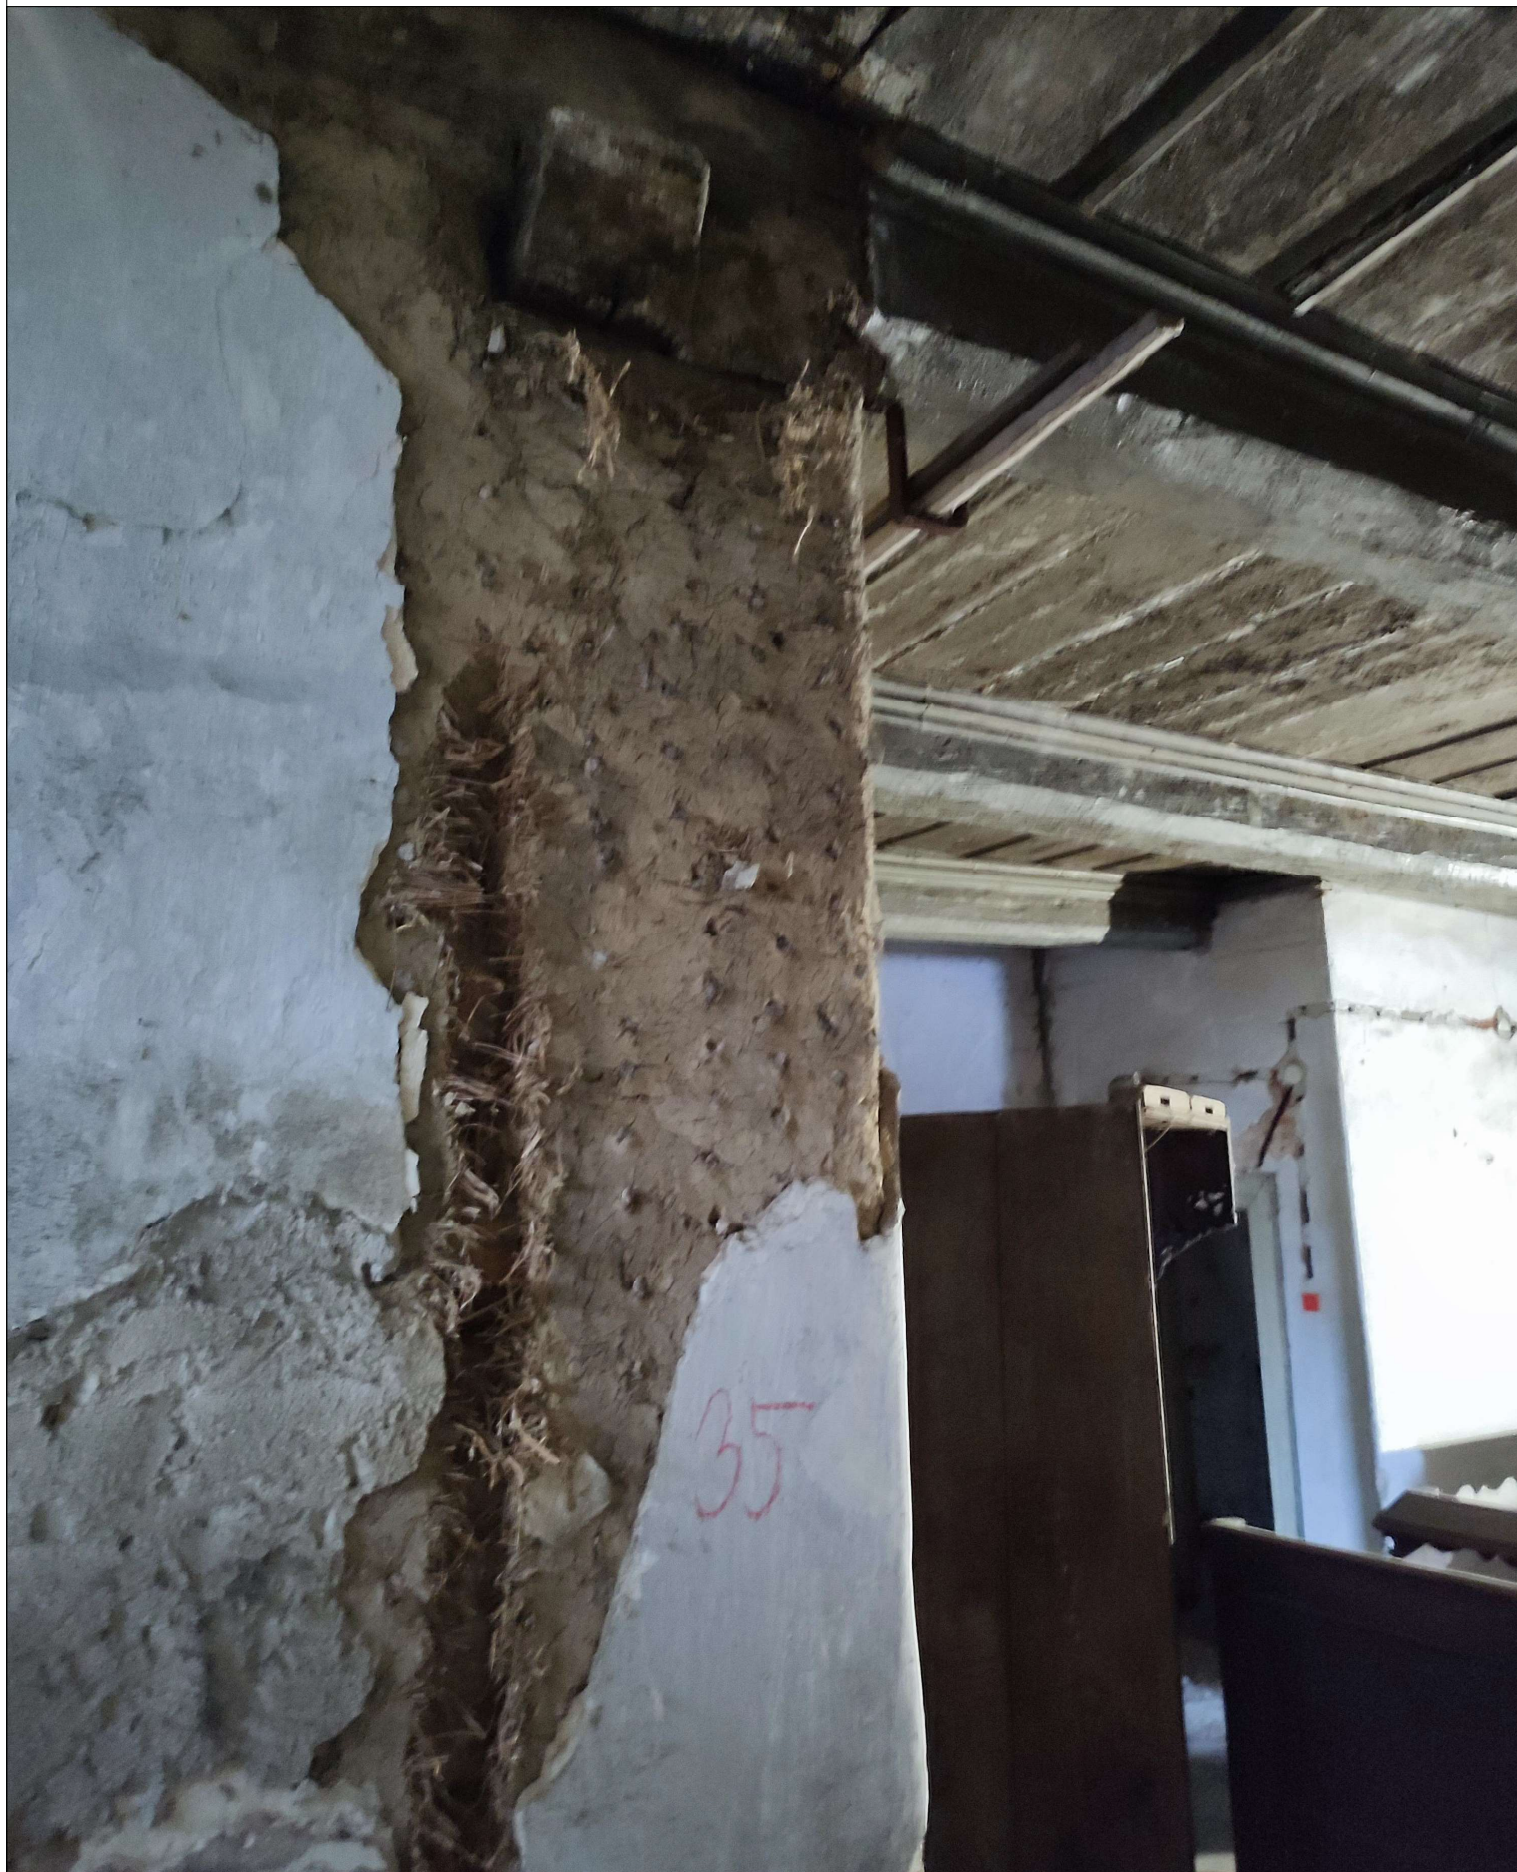
Popis poruchy: Opadaná omítka a narušená hliněná omazávka na roubené části

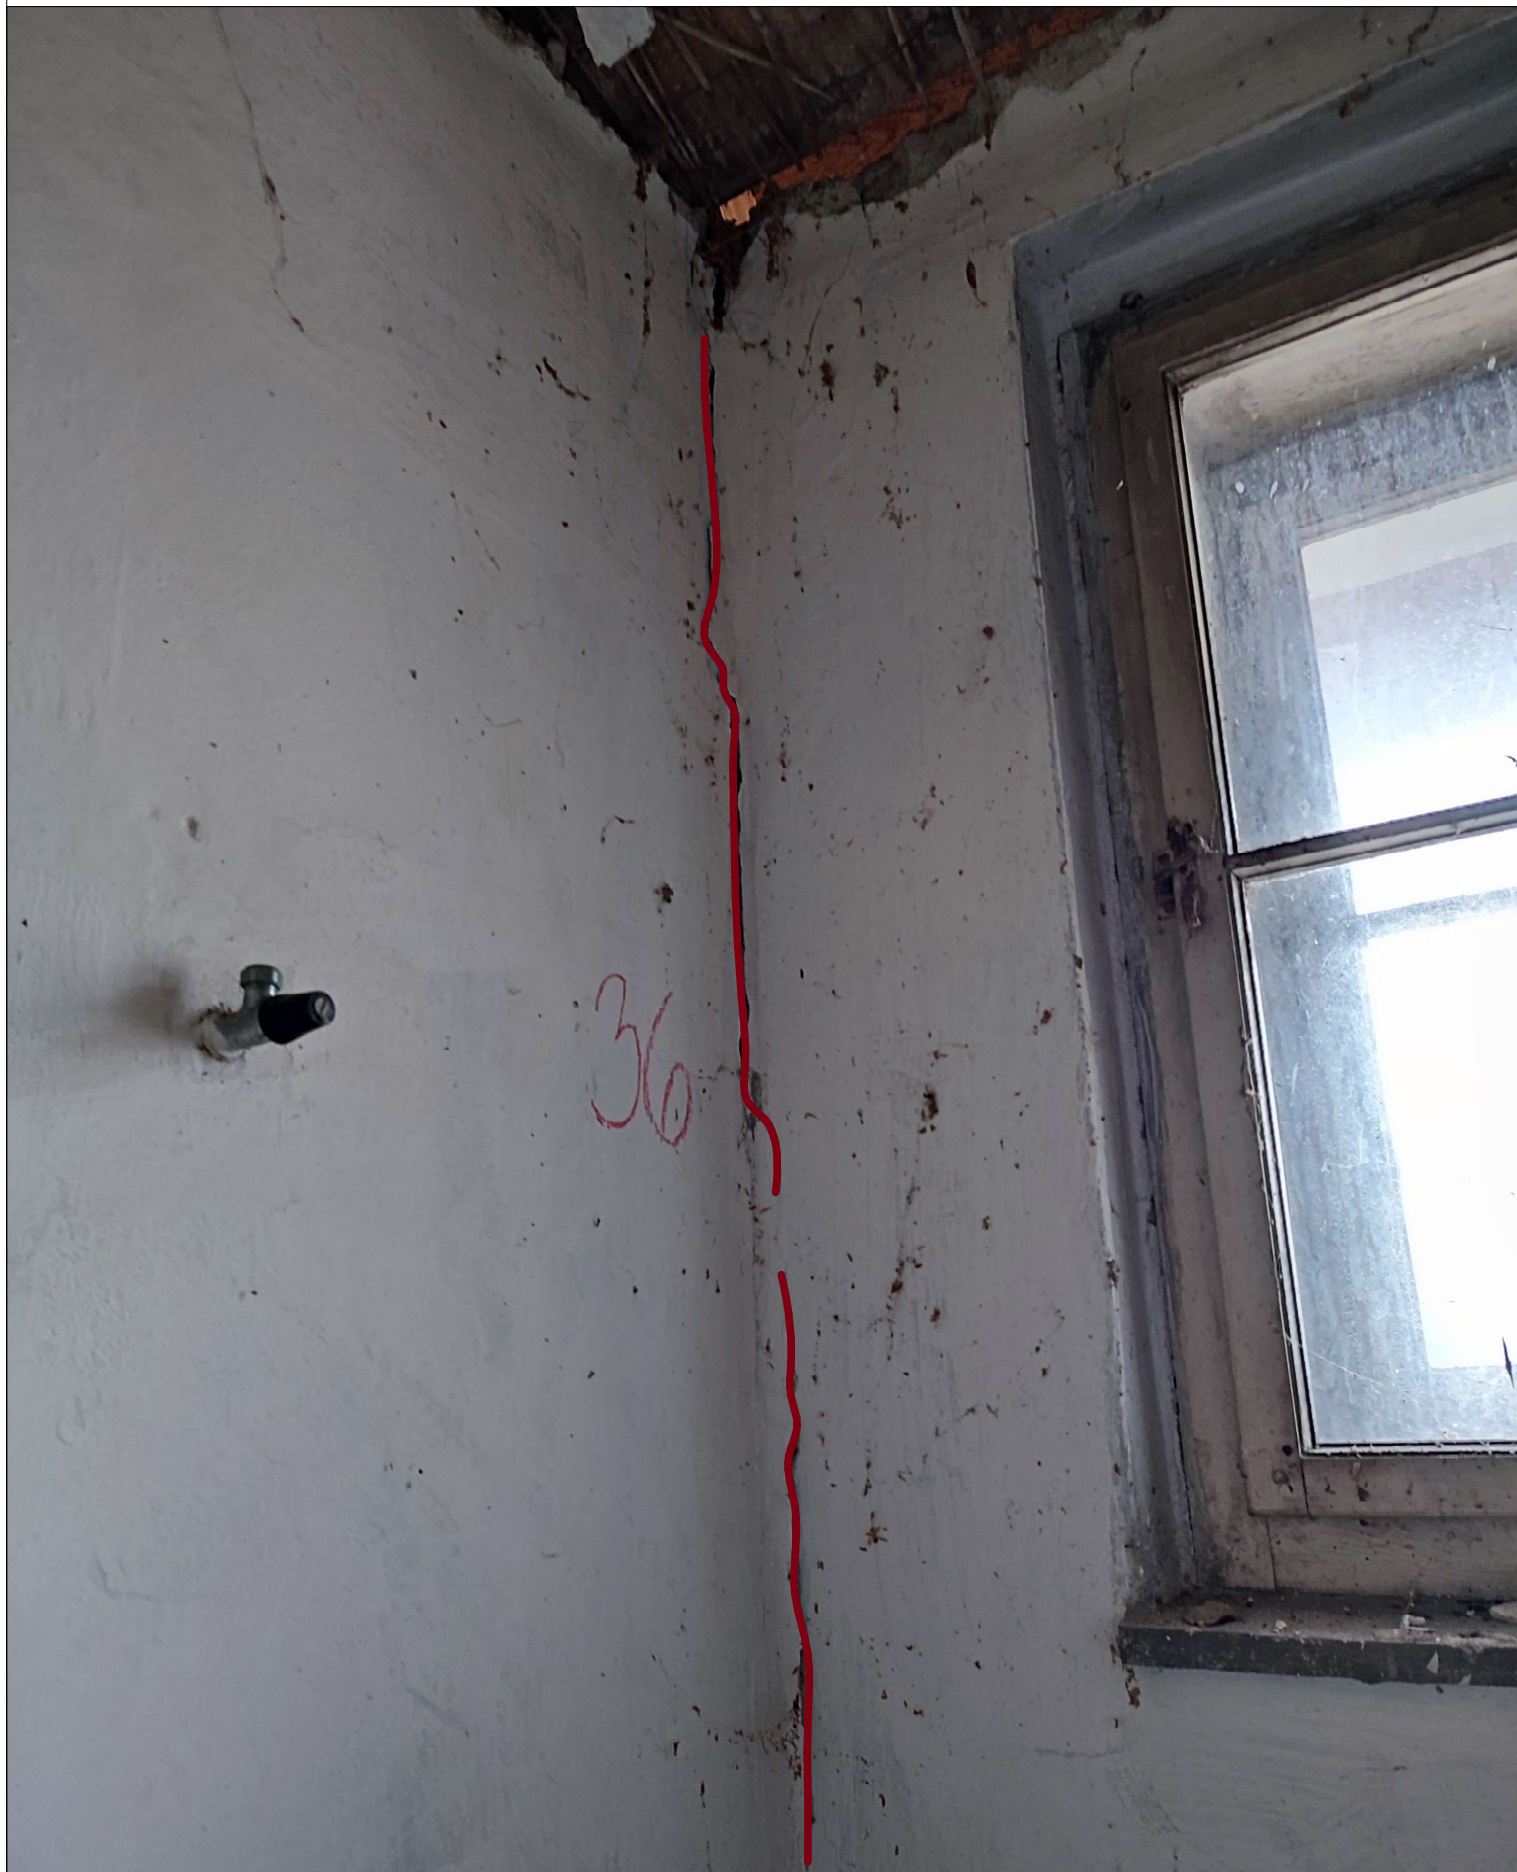
Popis poruchy: Trhlina ve zdivu, š. 10 mm

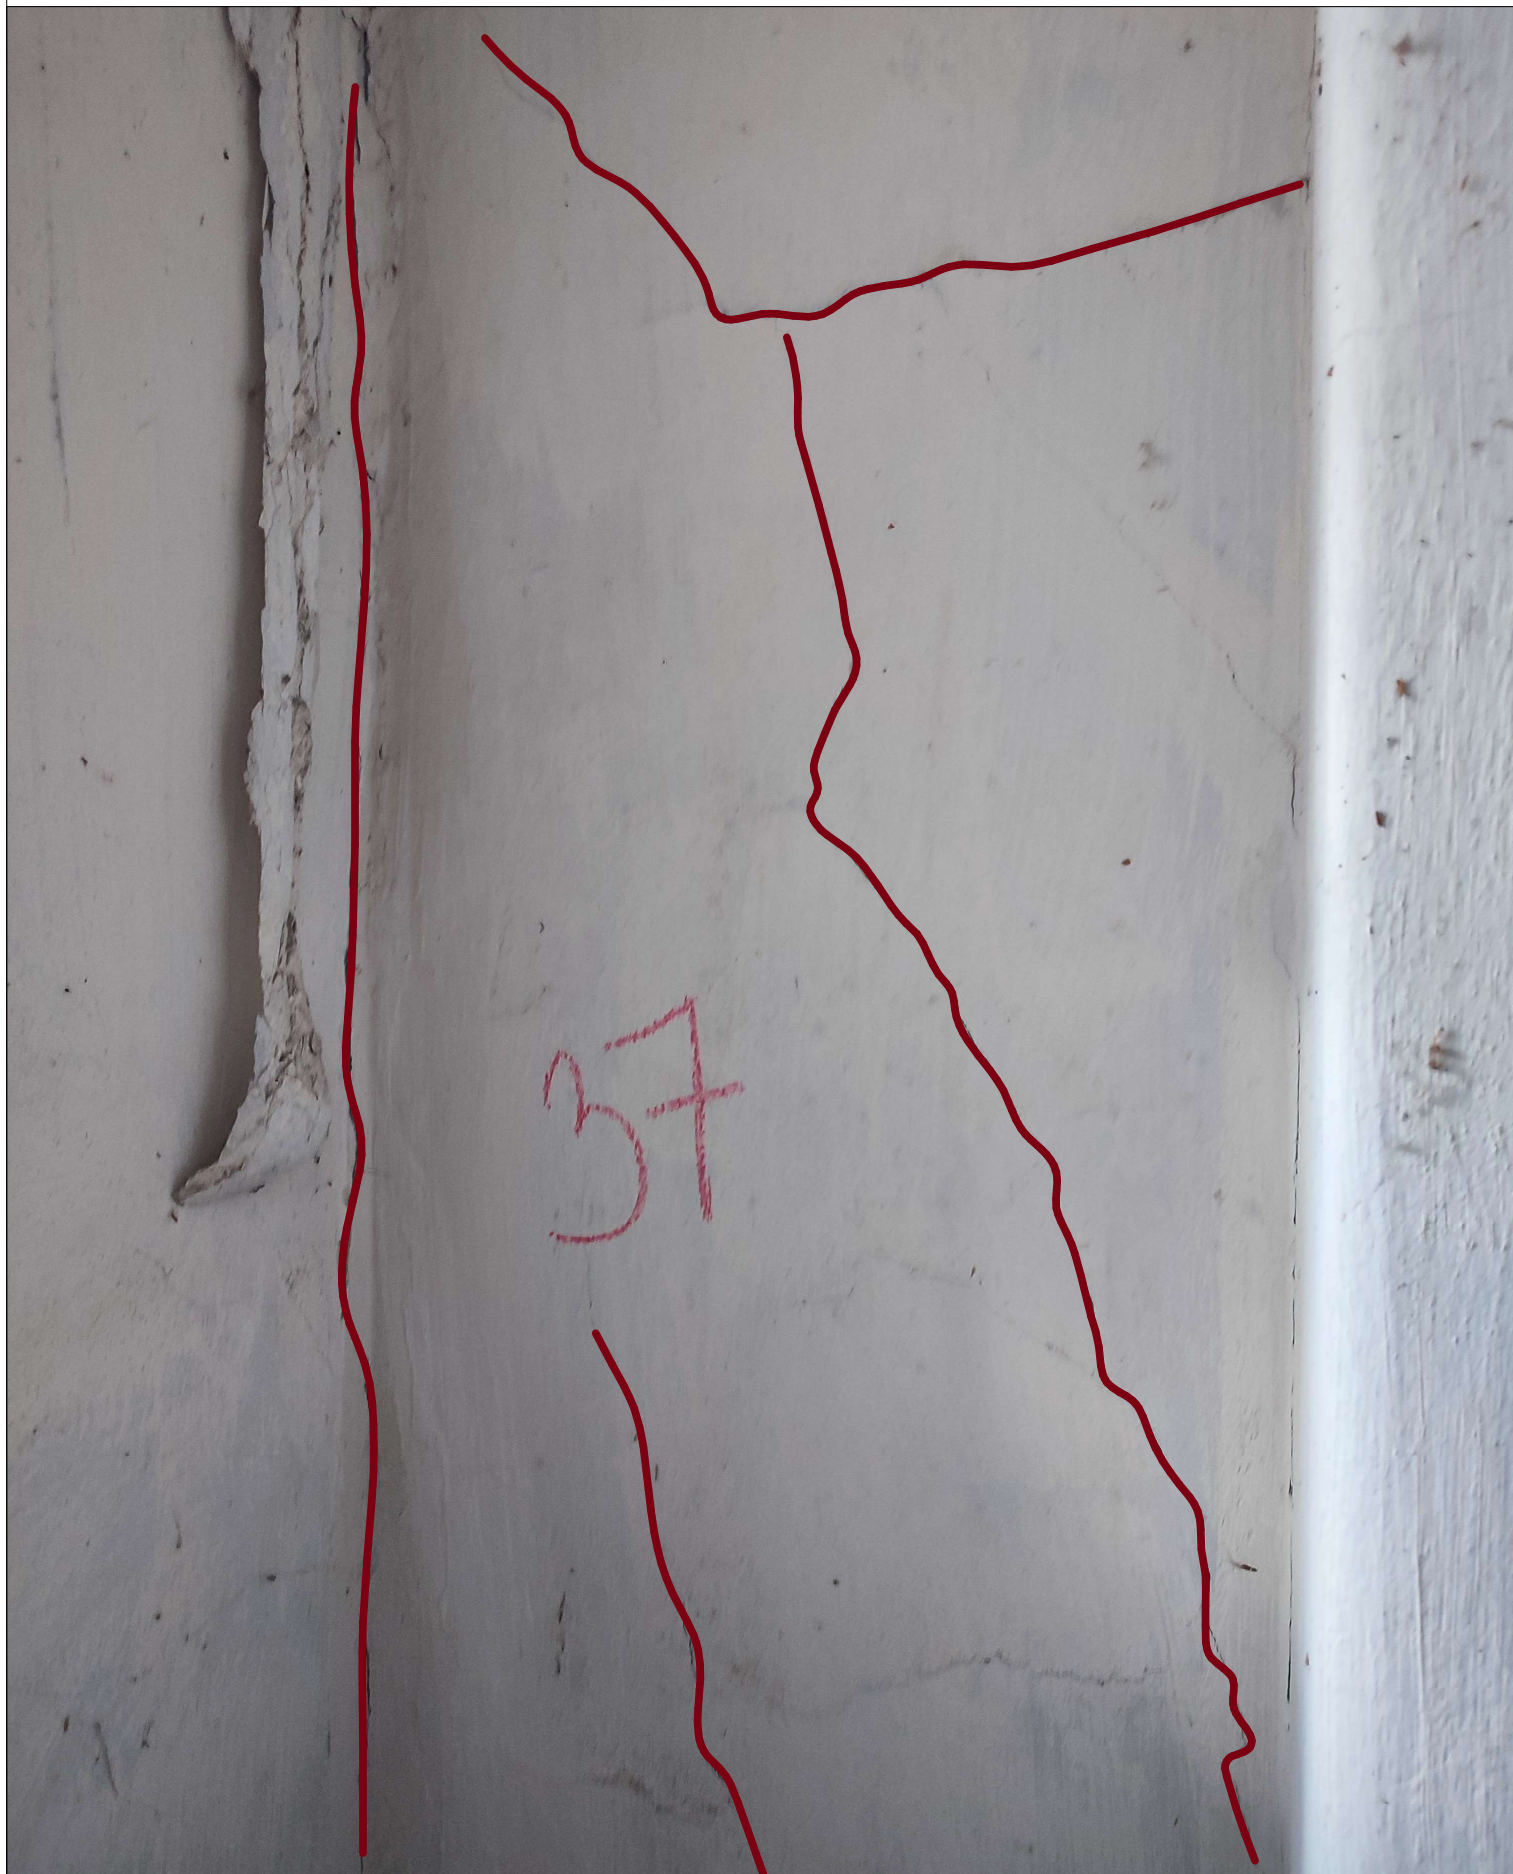
Popis poruchy: Trhlina ve zdivu na styku dvou konstrukcí různorodého materiálu, š. 1-2 mm
