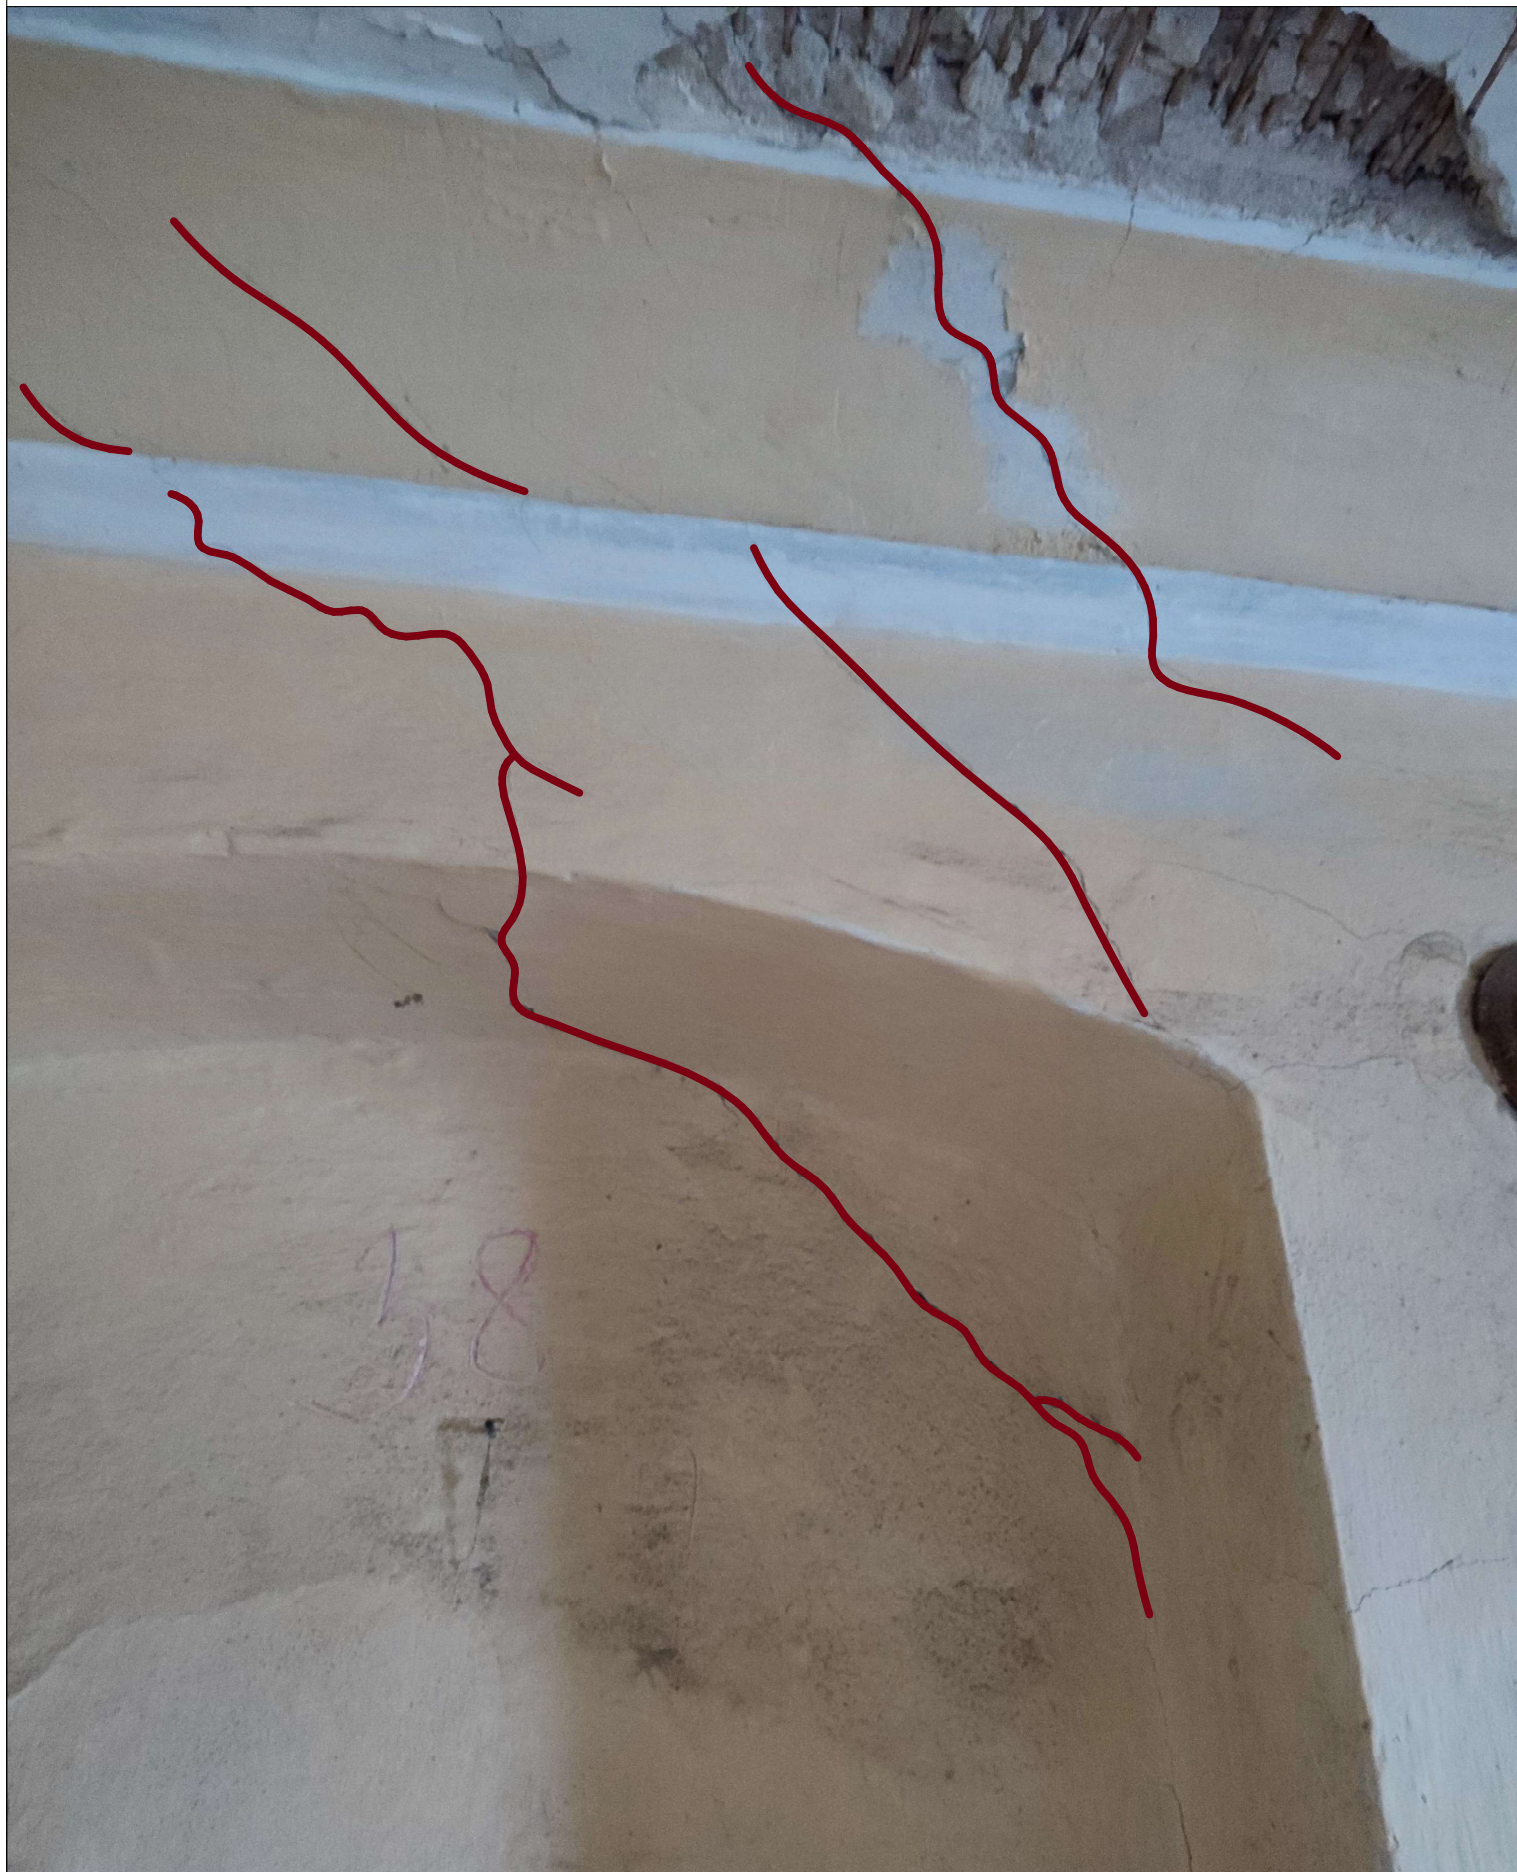
Popis poruchy: Trhlina ve zdivu, š. 2 mm

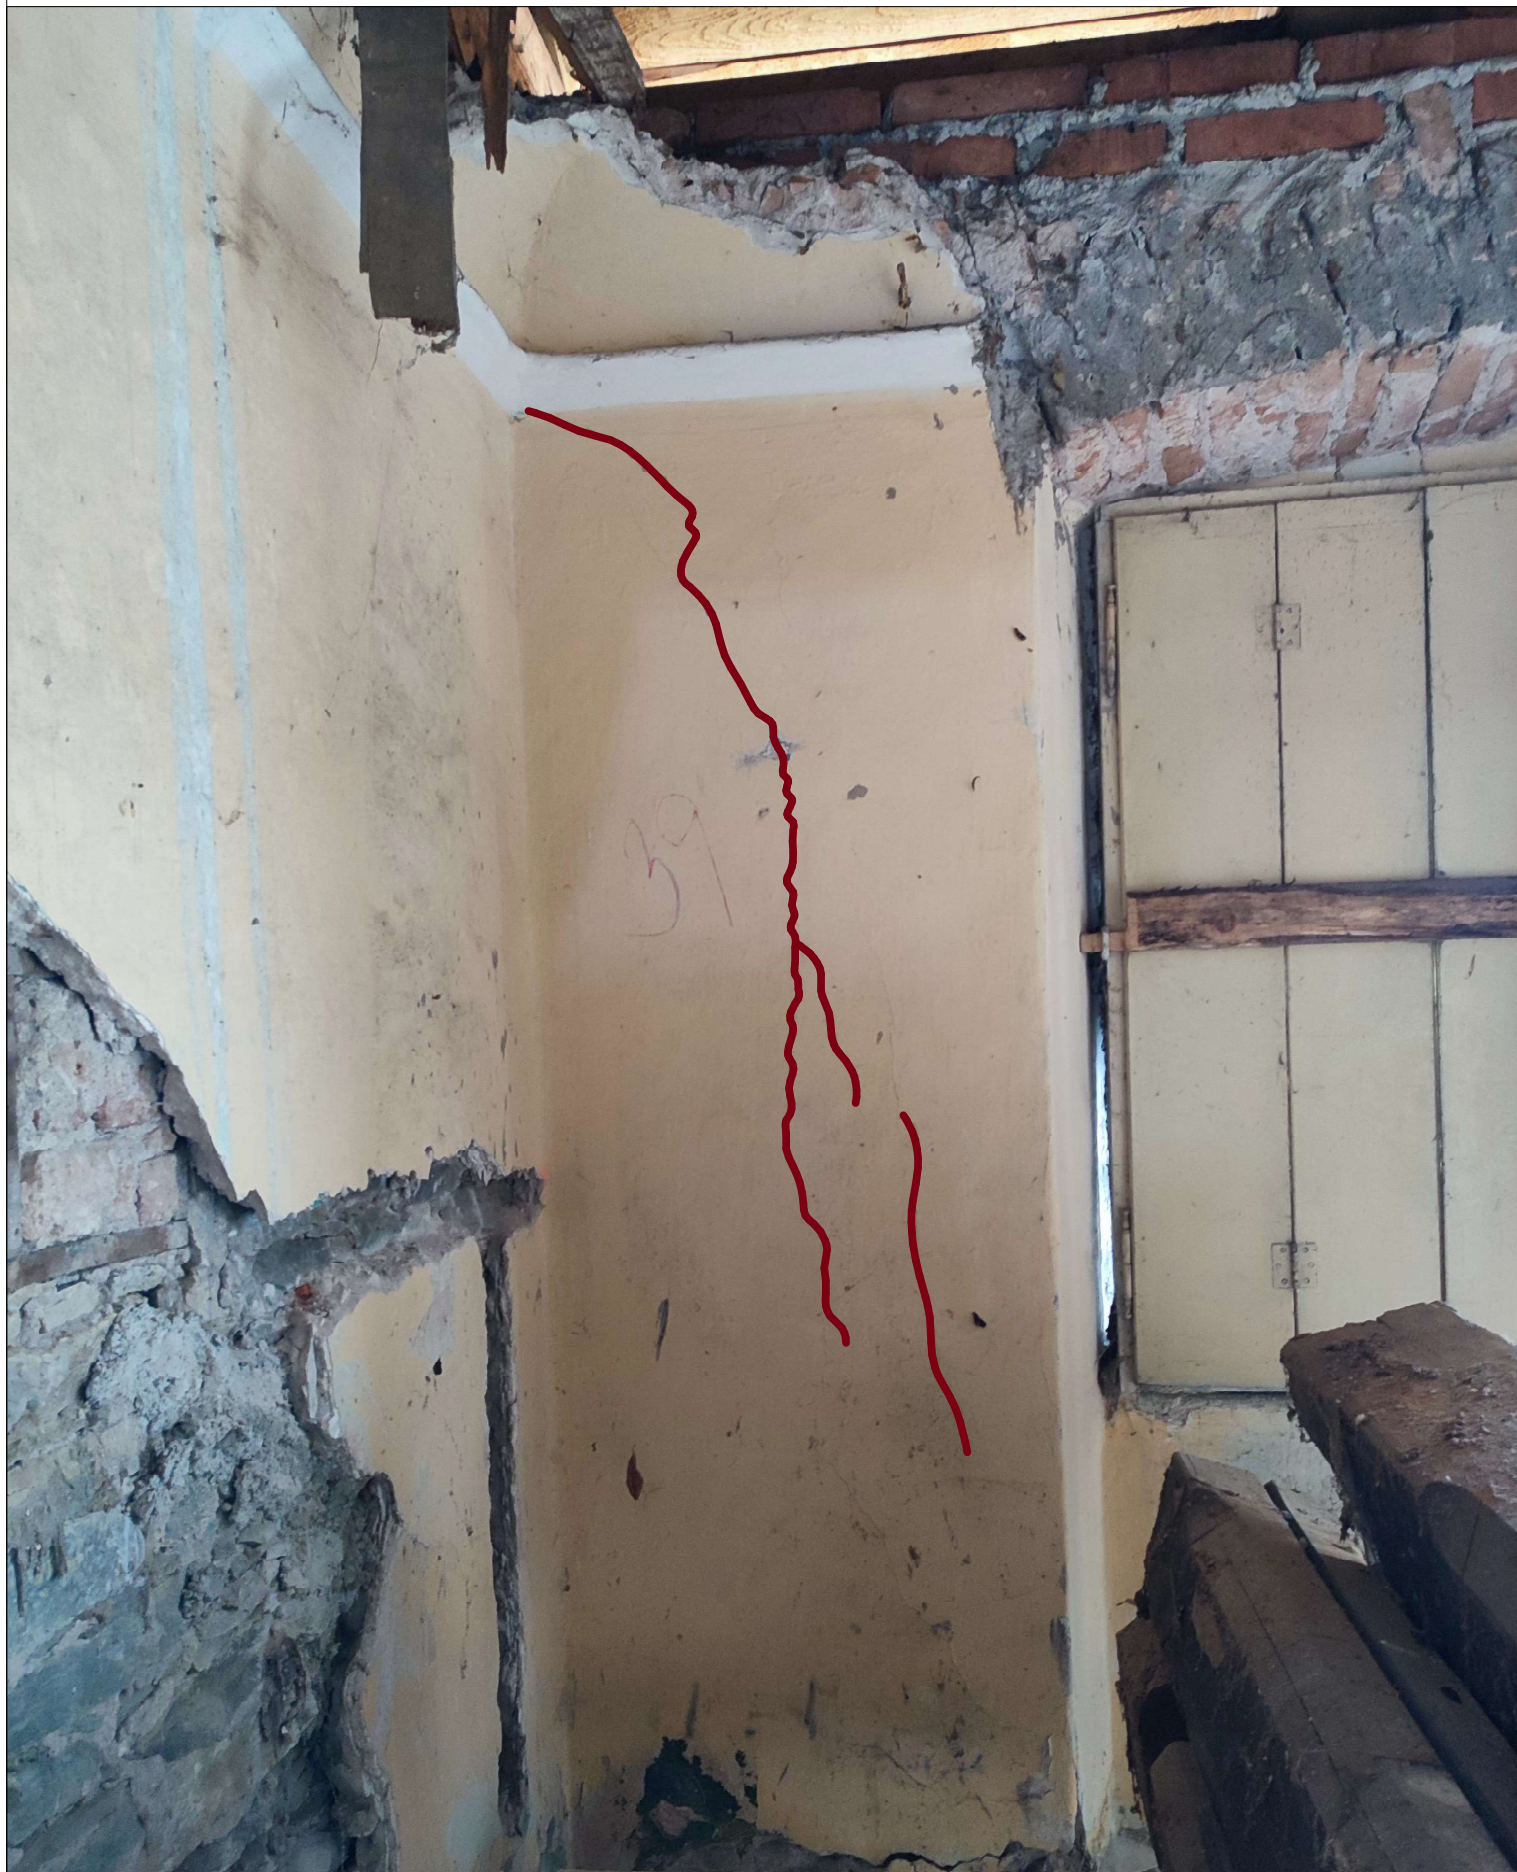
Popis poruchy: Trhlina ve zdivu, š. 3 mm

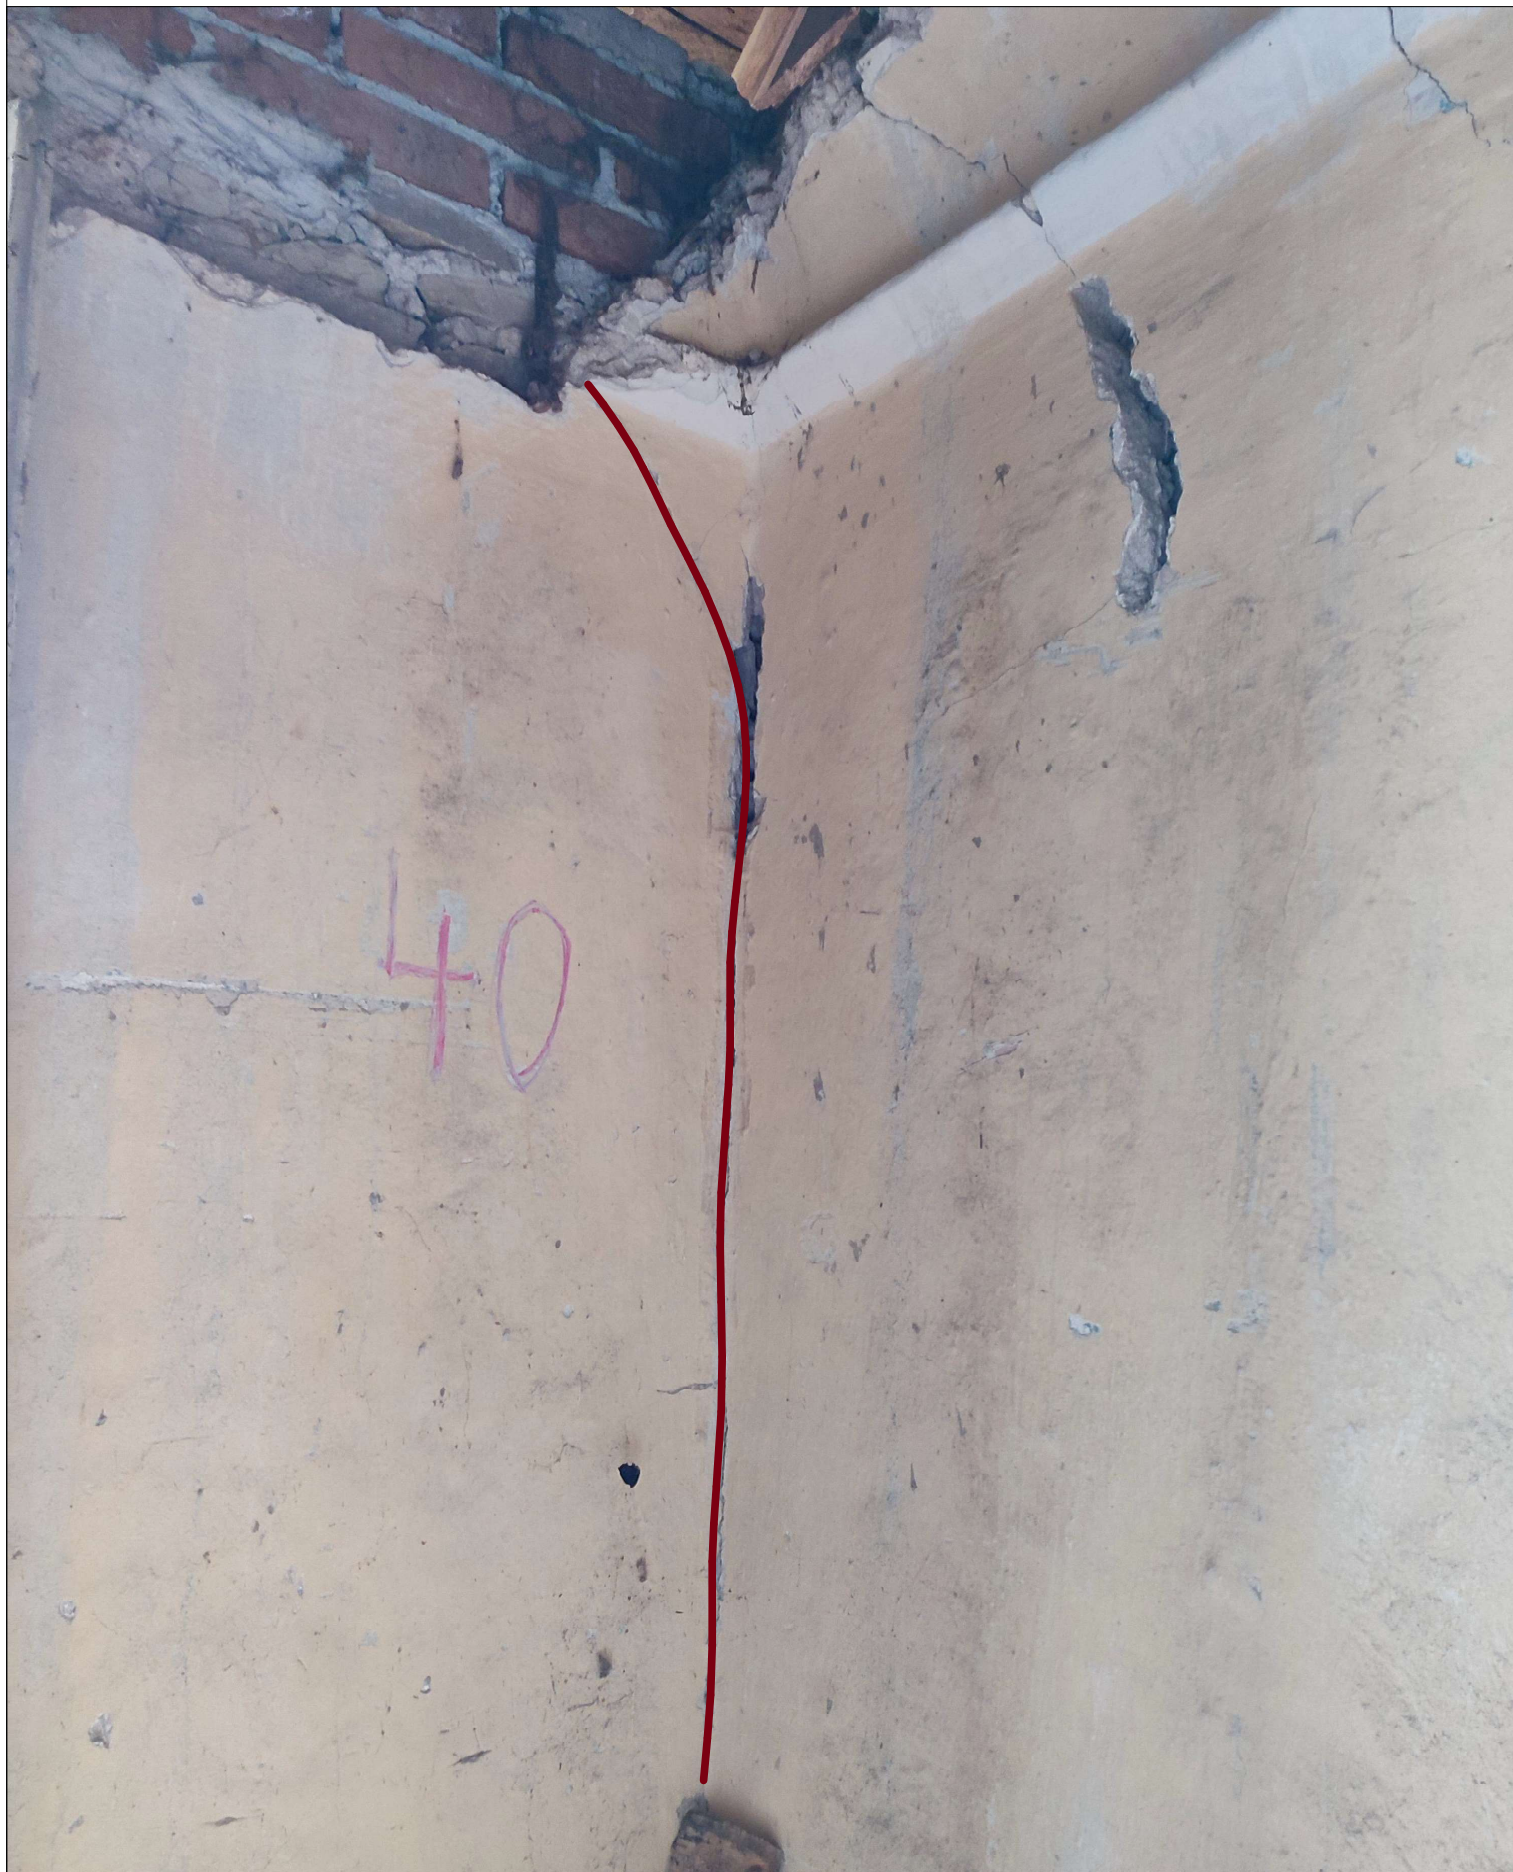
Popis poruchy: Trhlina ve zdivu, š. 3 mm

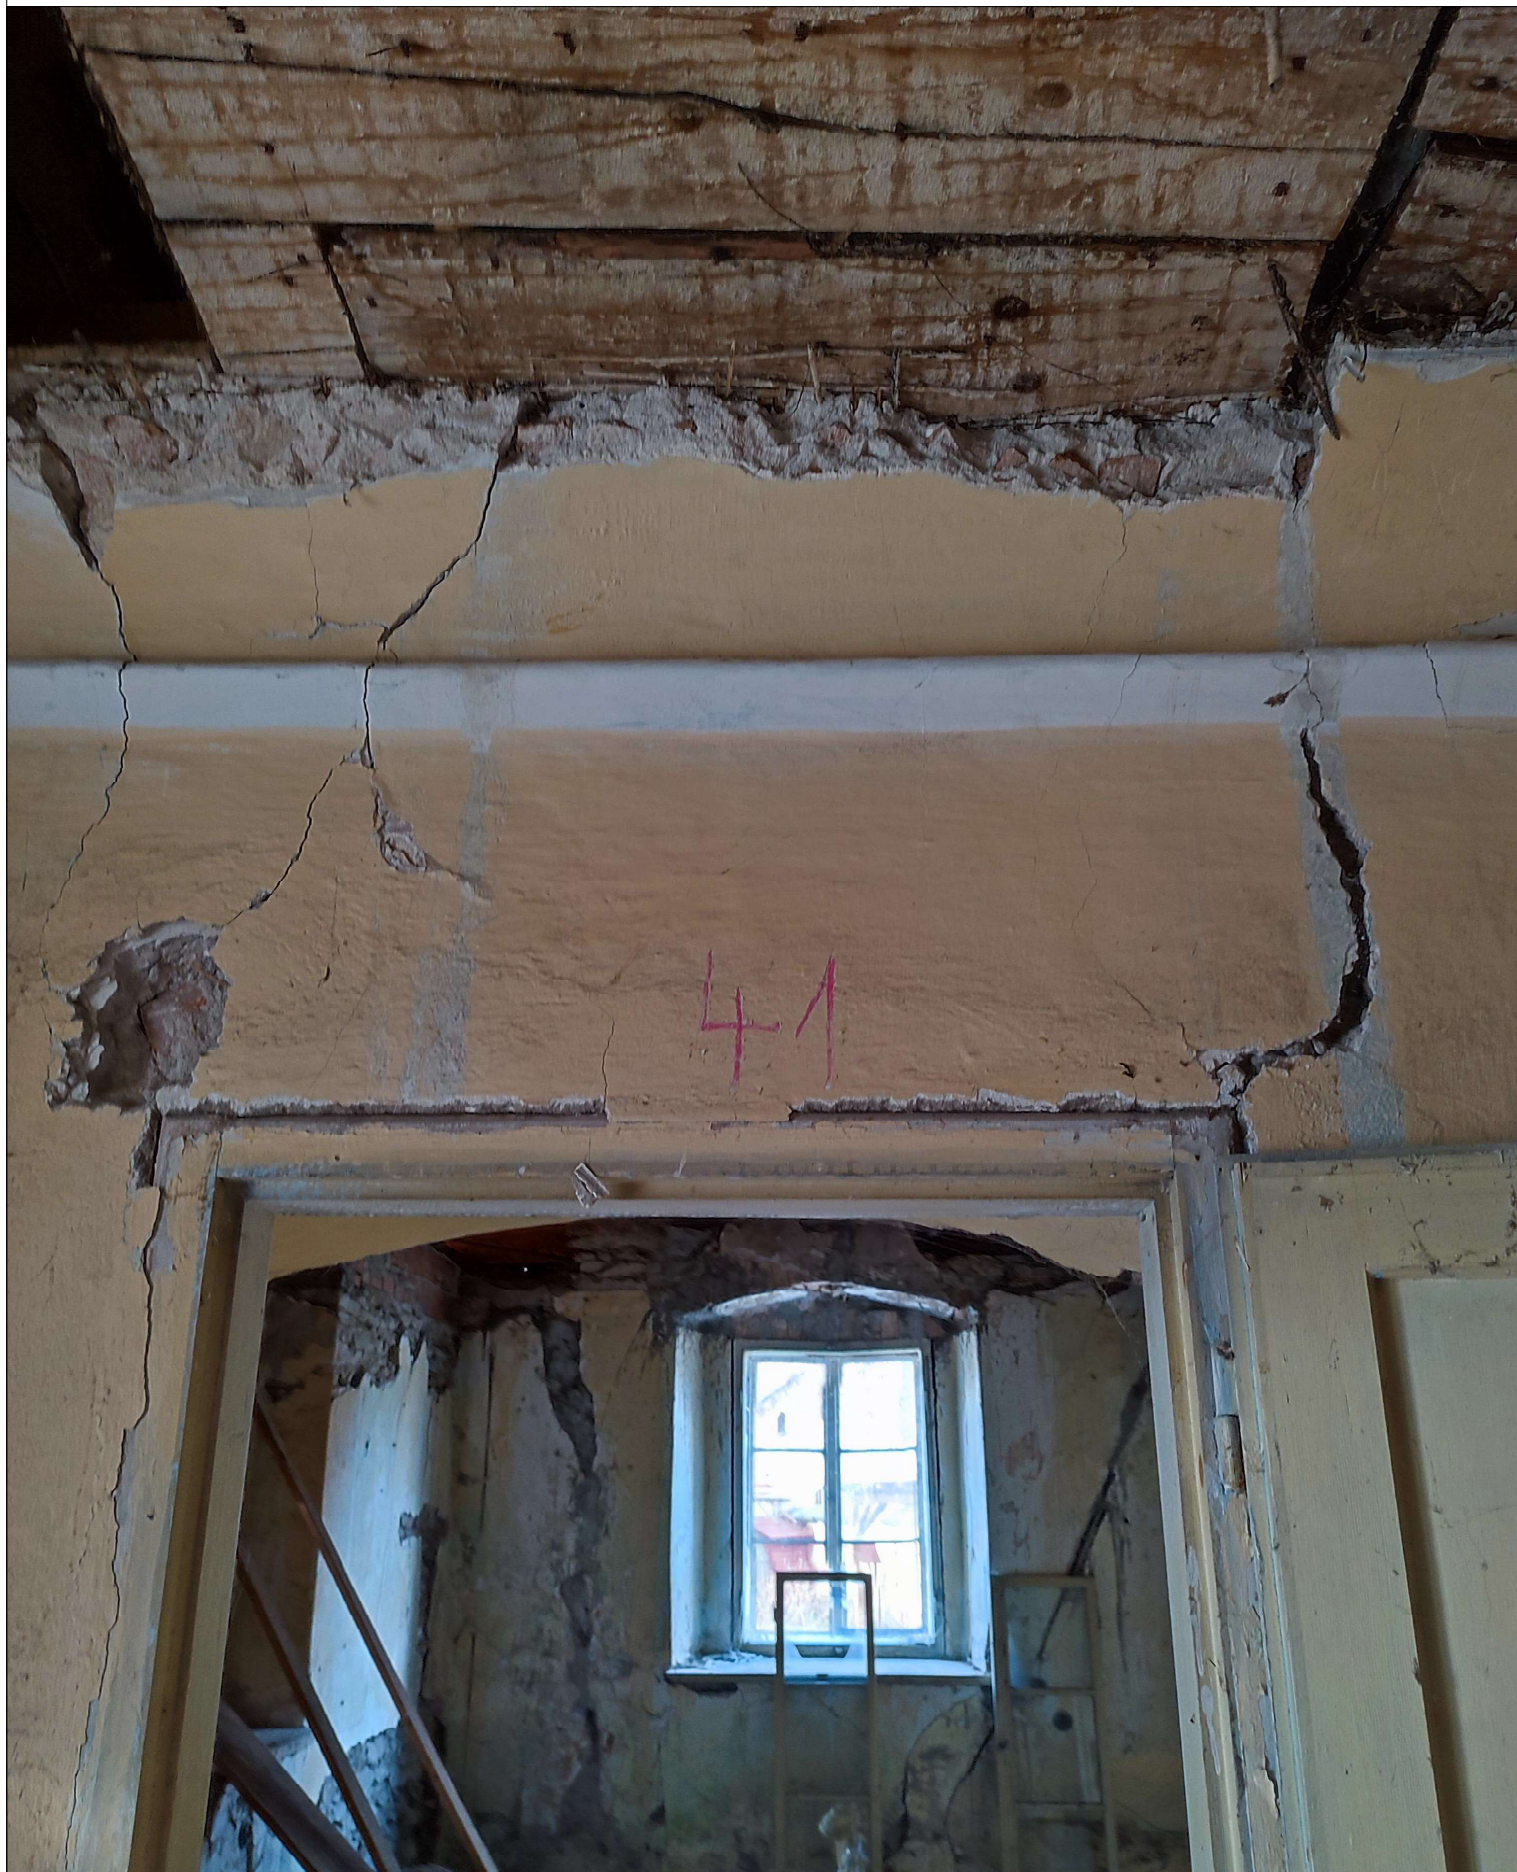
Popis poruchy: Trhlina ve zdivu a v nadpraží dveřního otvoru, š. 5-15 mm

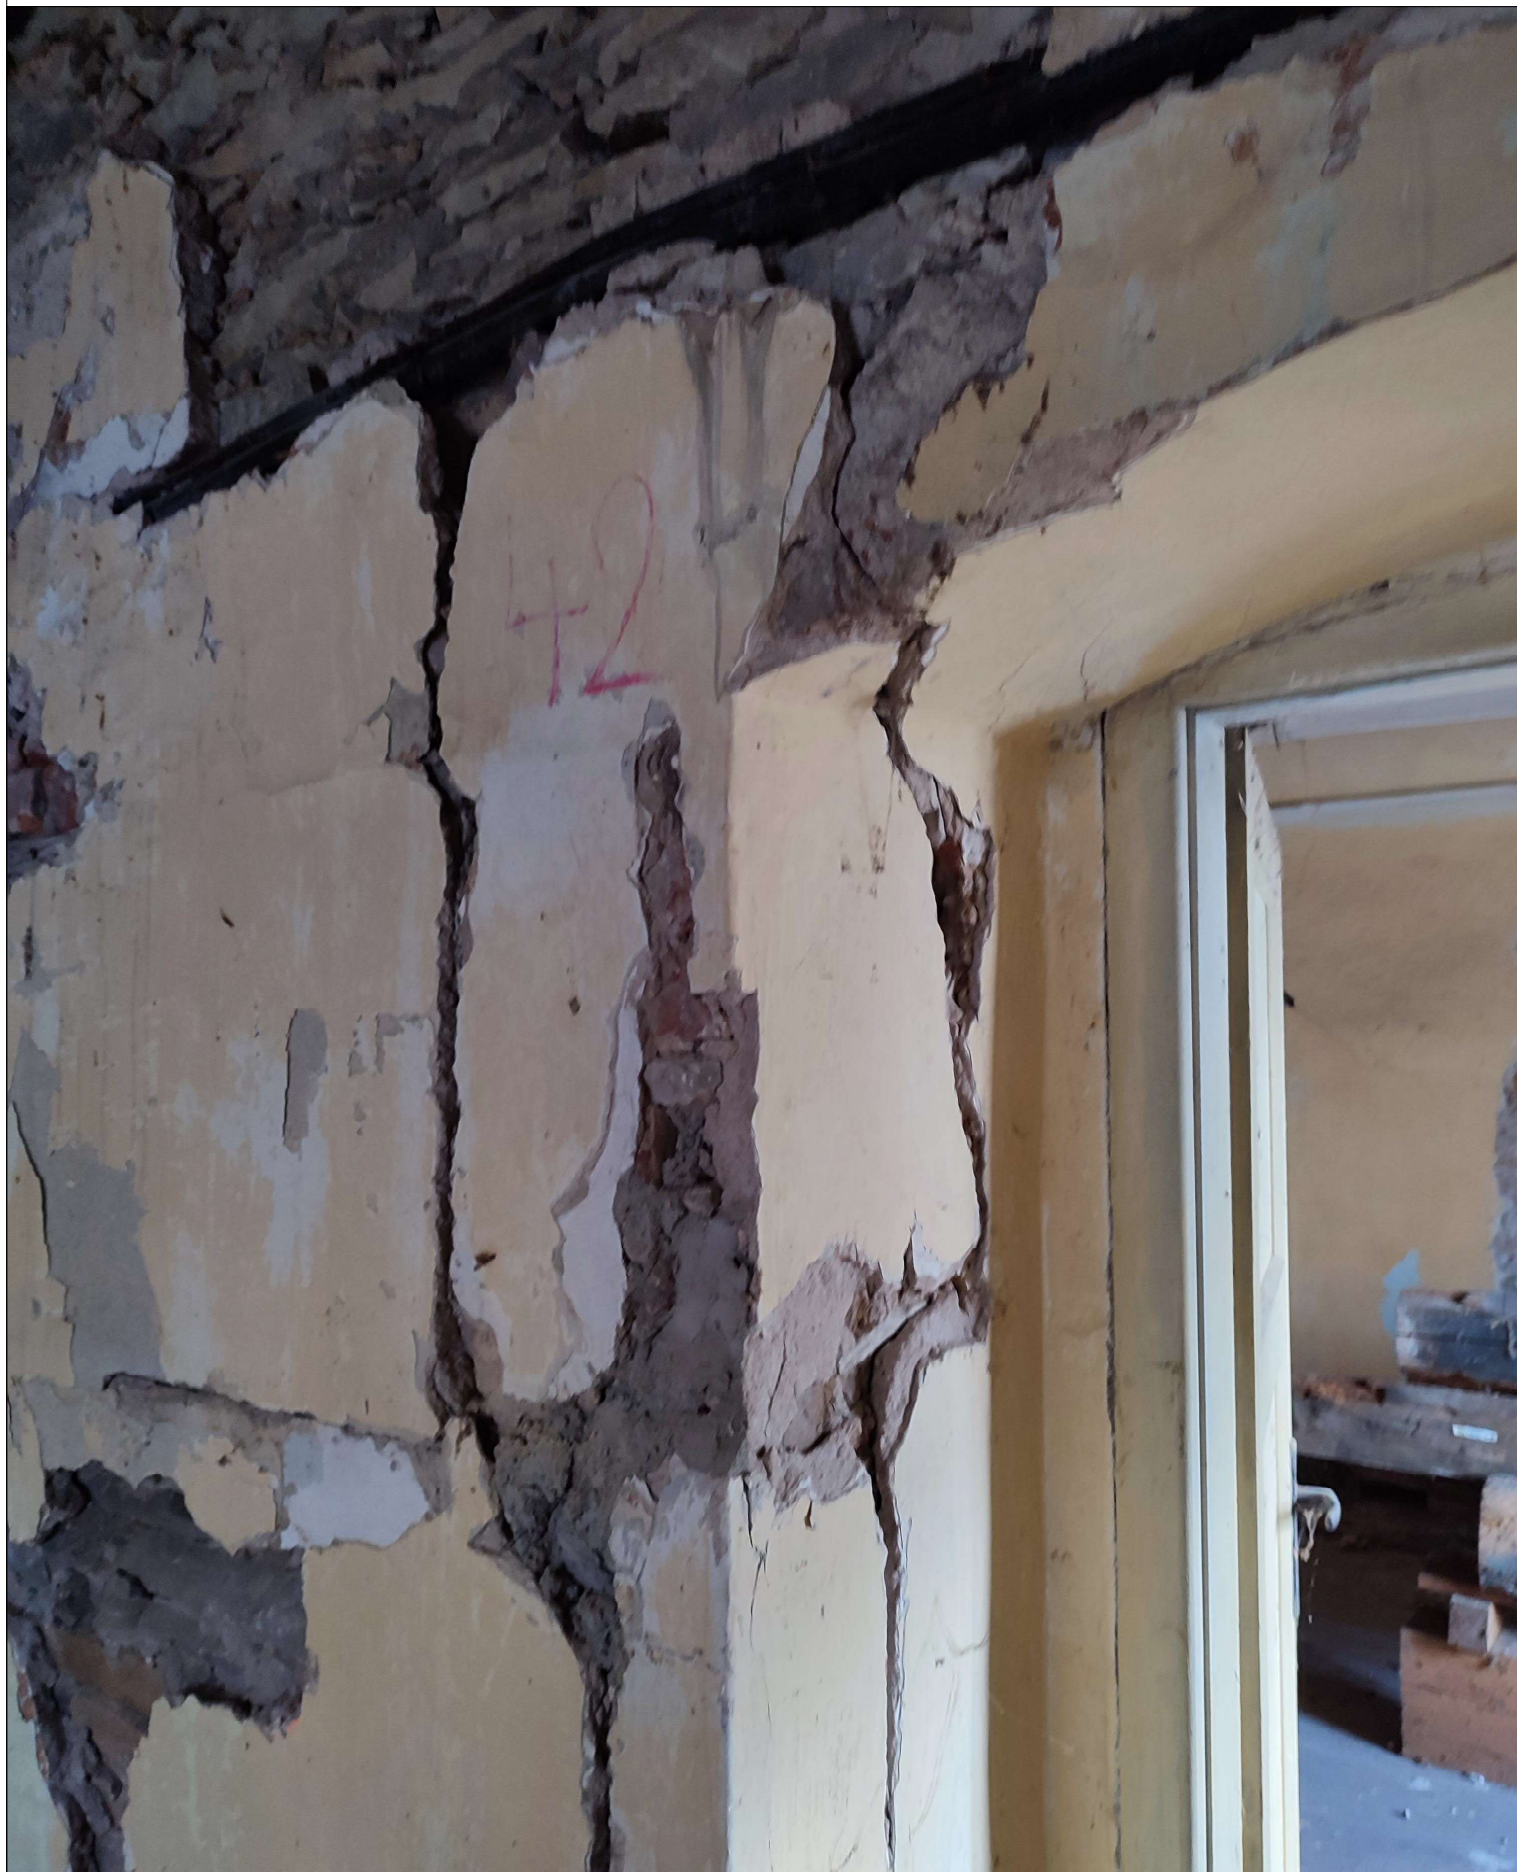
Popis poruchy: Trhlina ve zdivu a v ostění dveřního otvoru, š. 20-40 mm

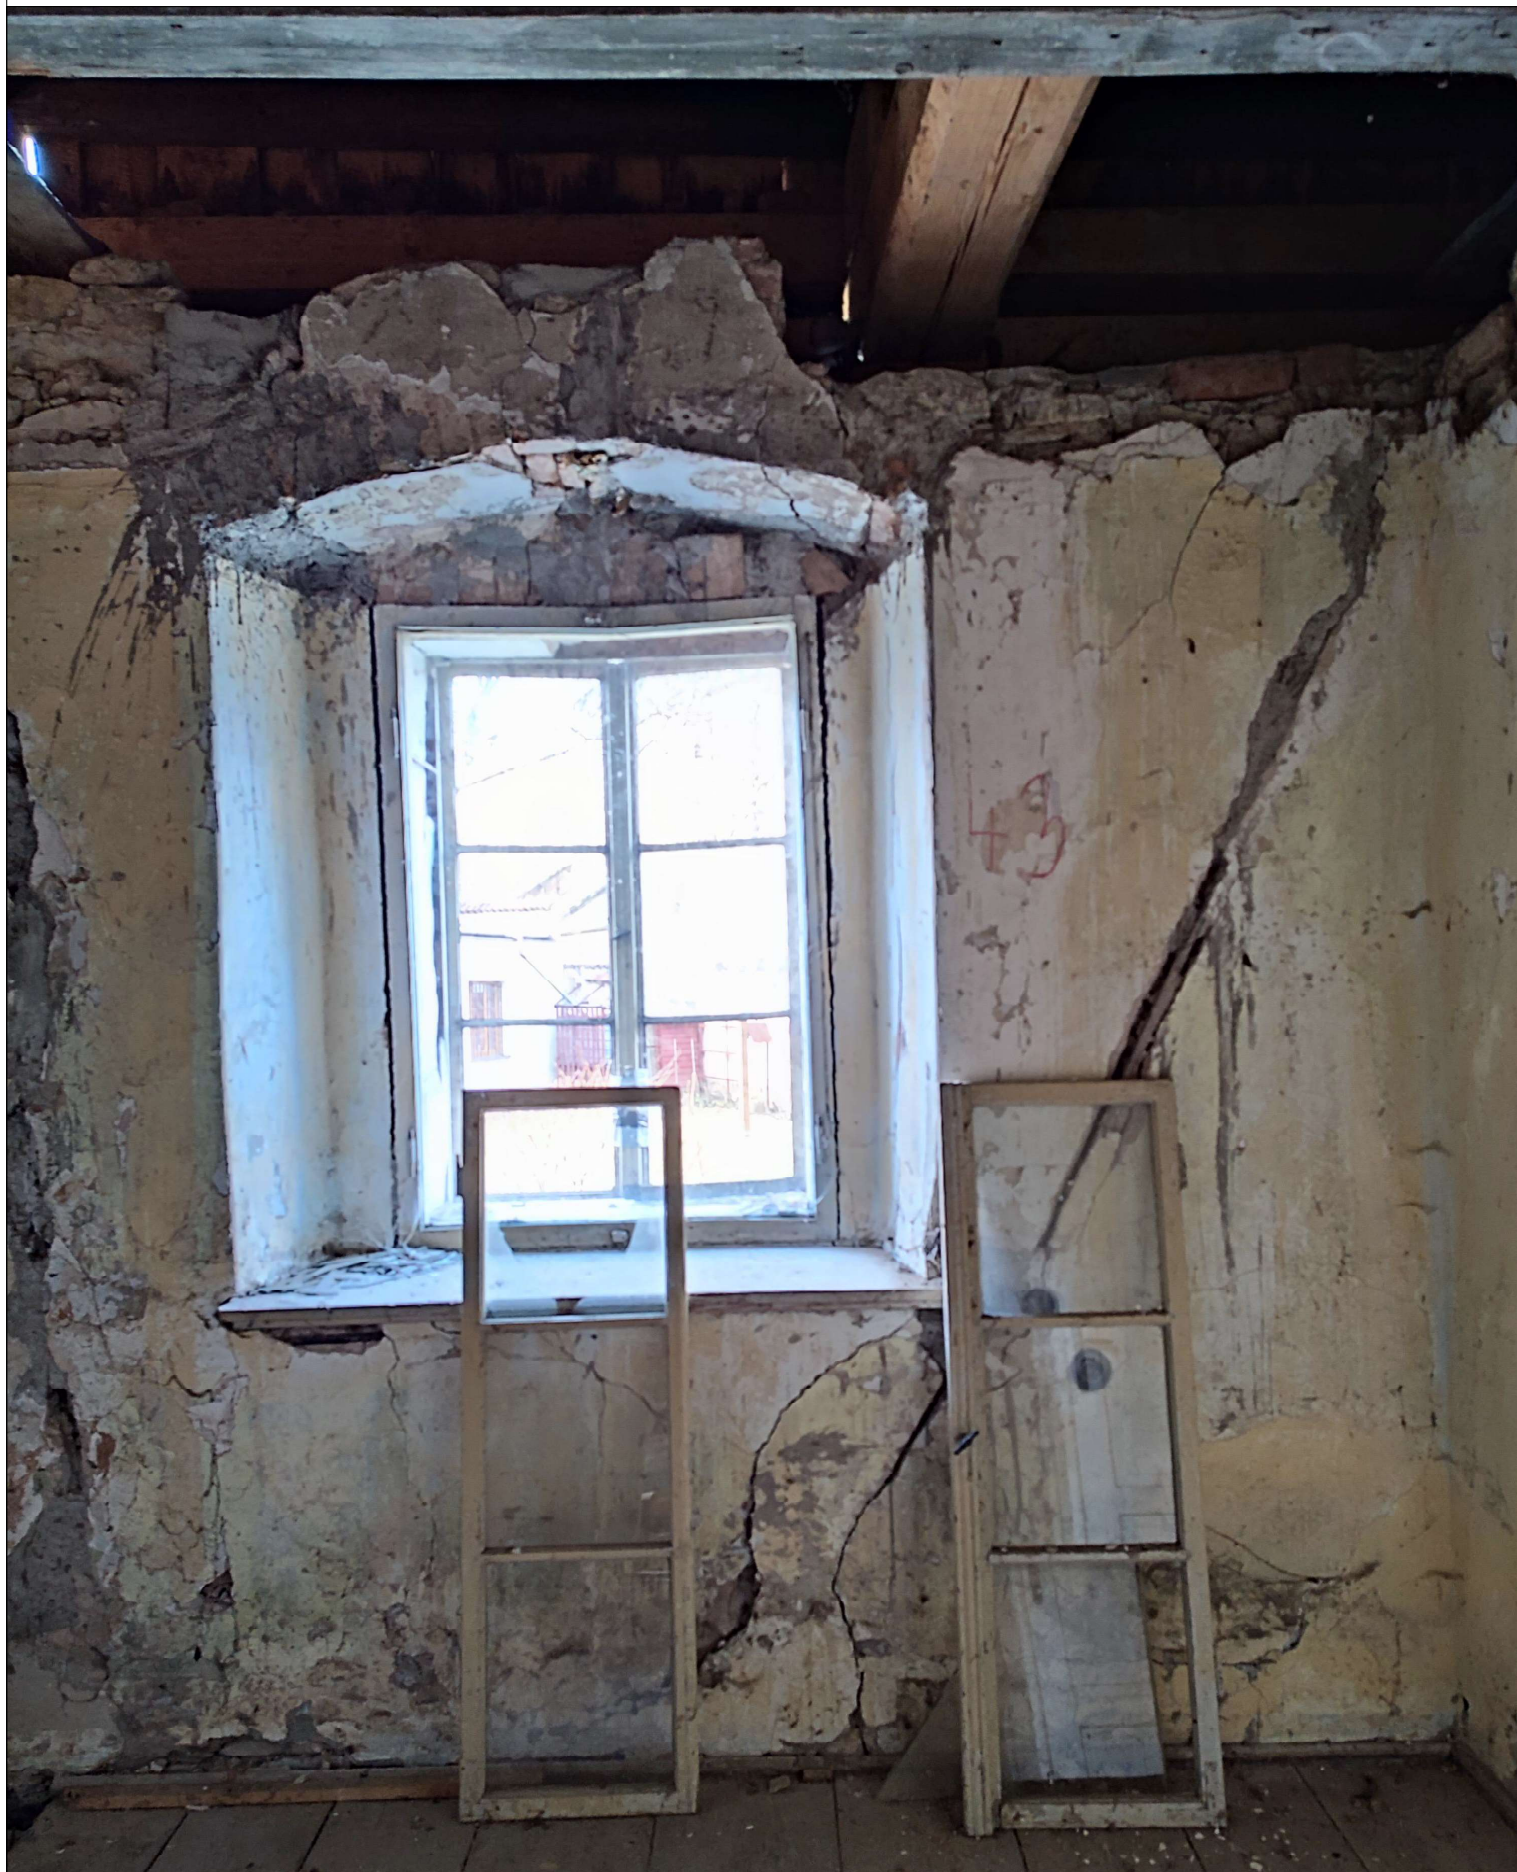
Popis poruchy: Trhlina ve zdivu a parapetu okna, š. 5-10 mm

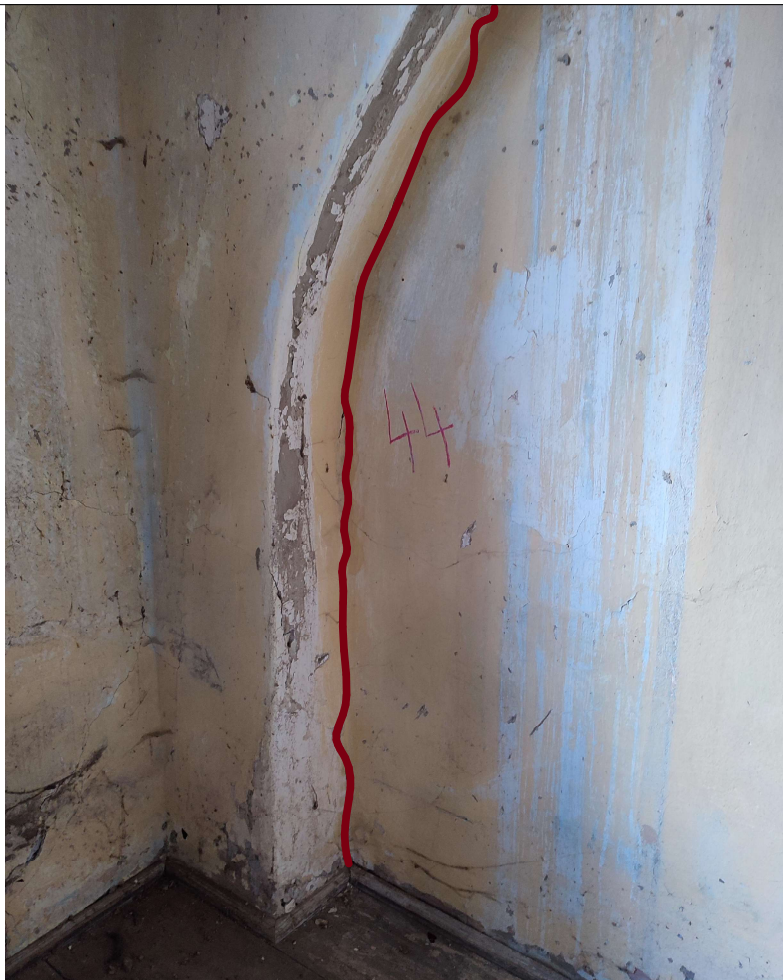
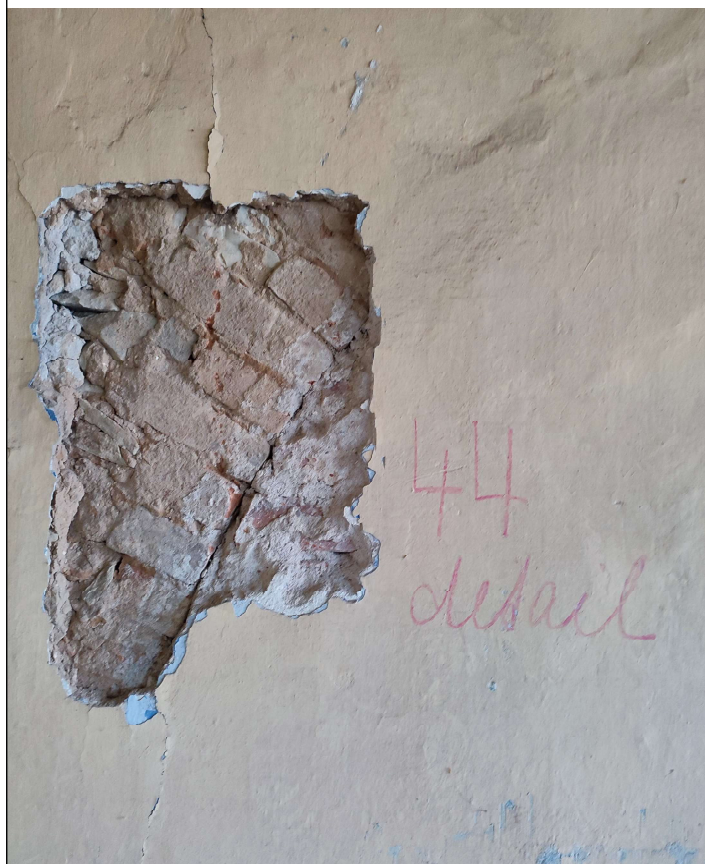
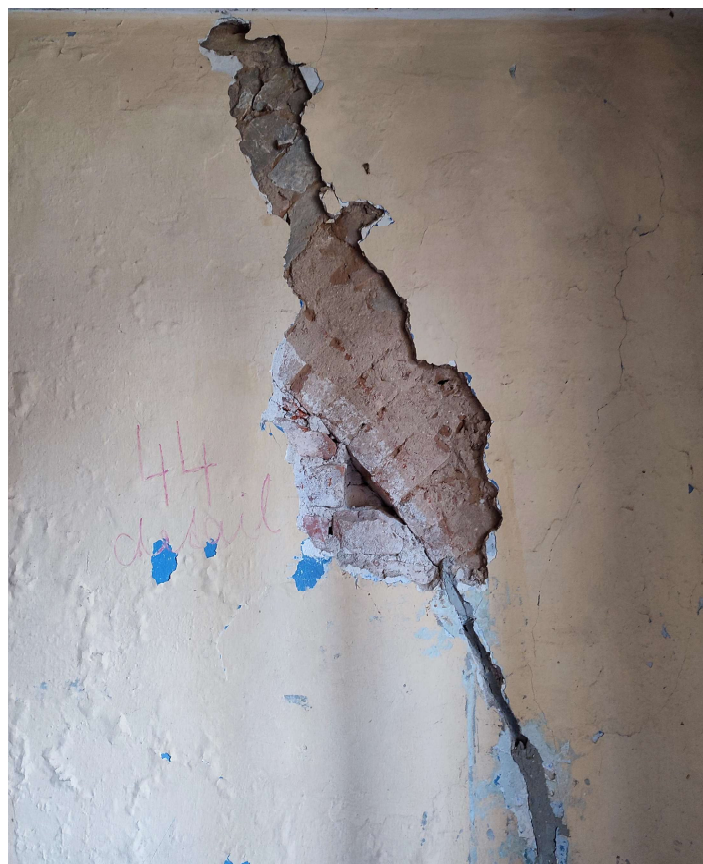
Popis poruchy: Trhlina ve zdivu a záklenku, š. 2-4 mm

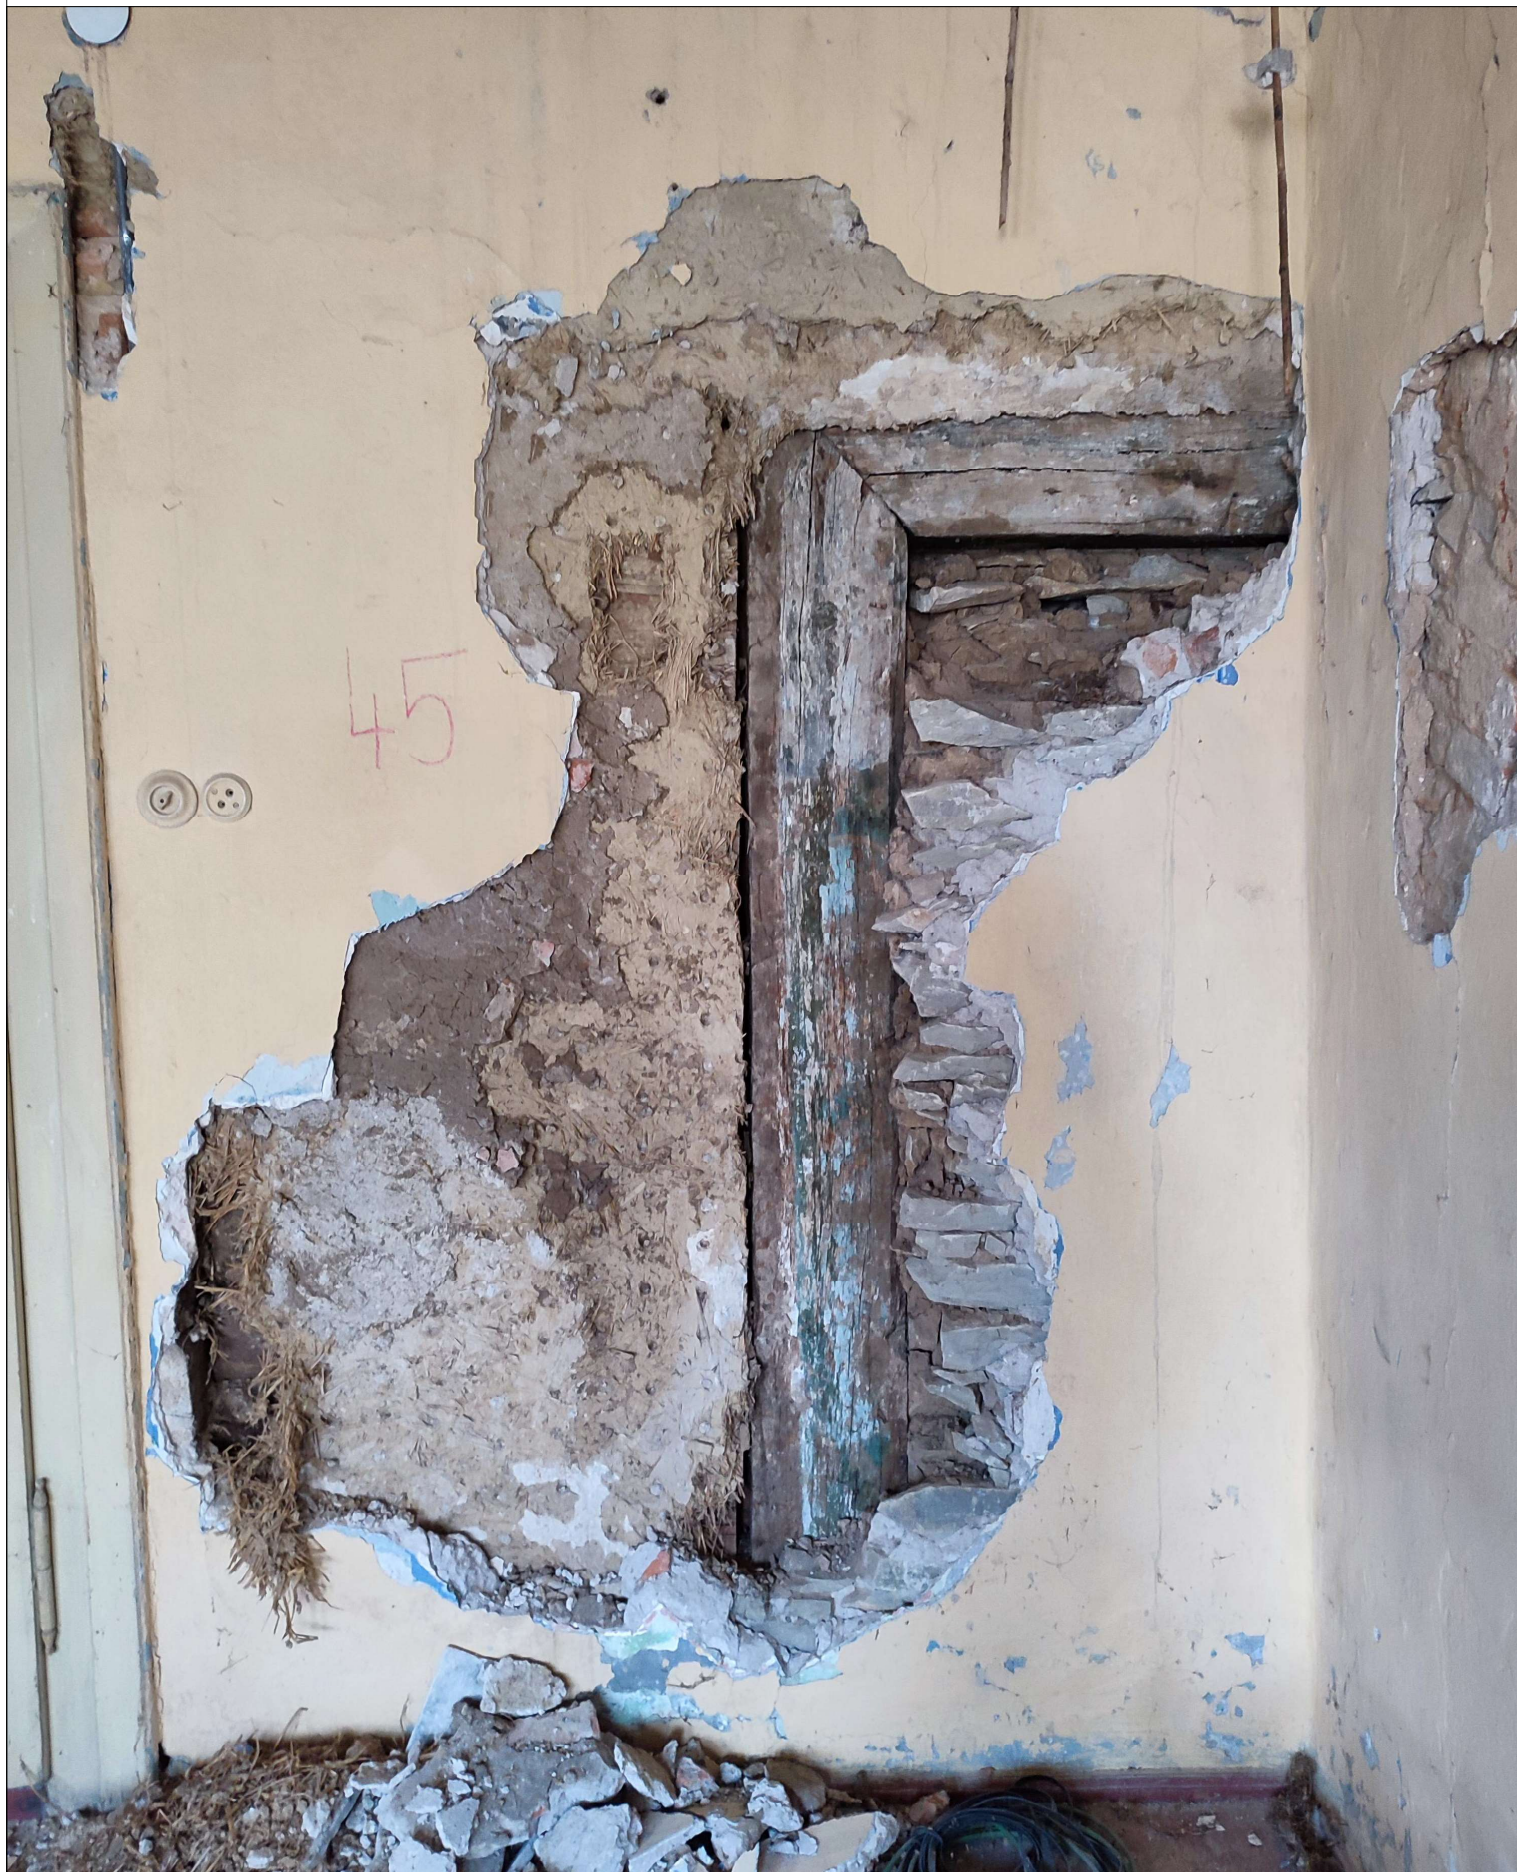
Popis poruchy: Lokální poškození stěny 4,5 m² = dozdění kamenem 1 m² + hliněná omazávka roubené části 3,5 m², poté restaurátorská obnova
