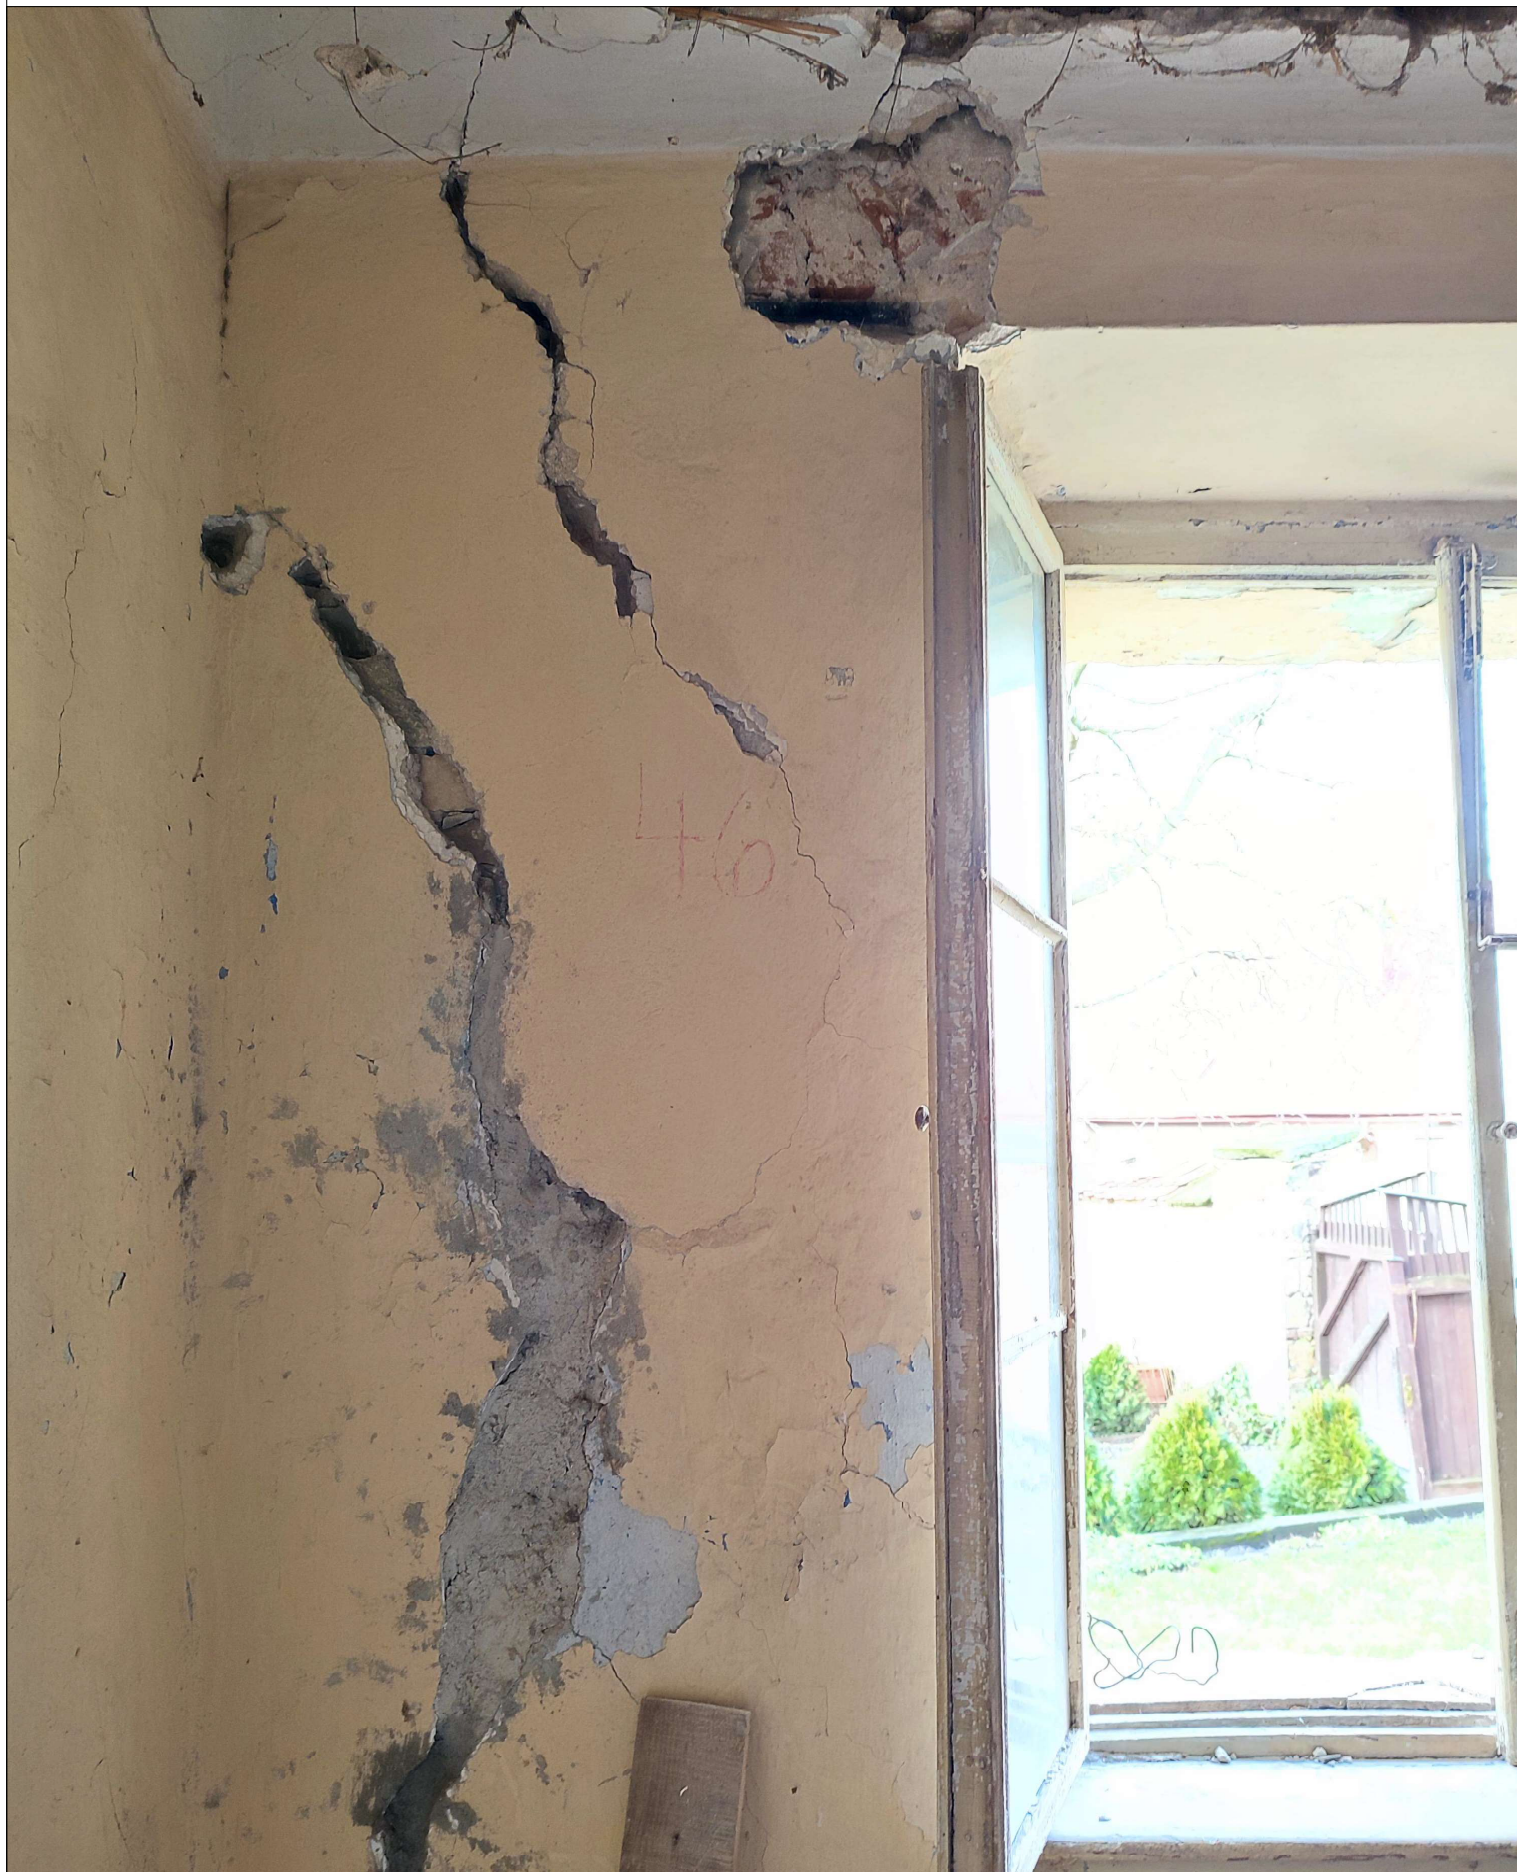
Popis poruchy: Trhlina ve zdivu, š. 20-40 mm

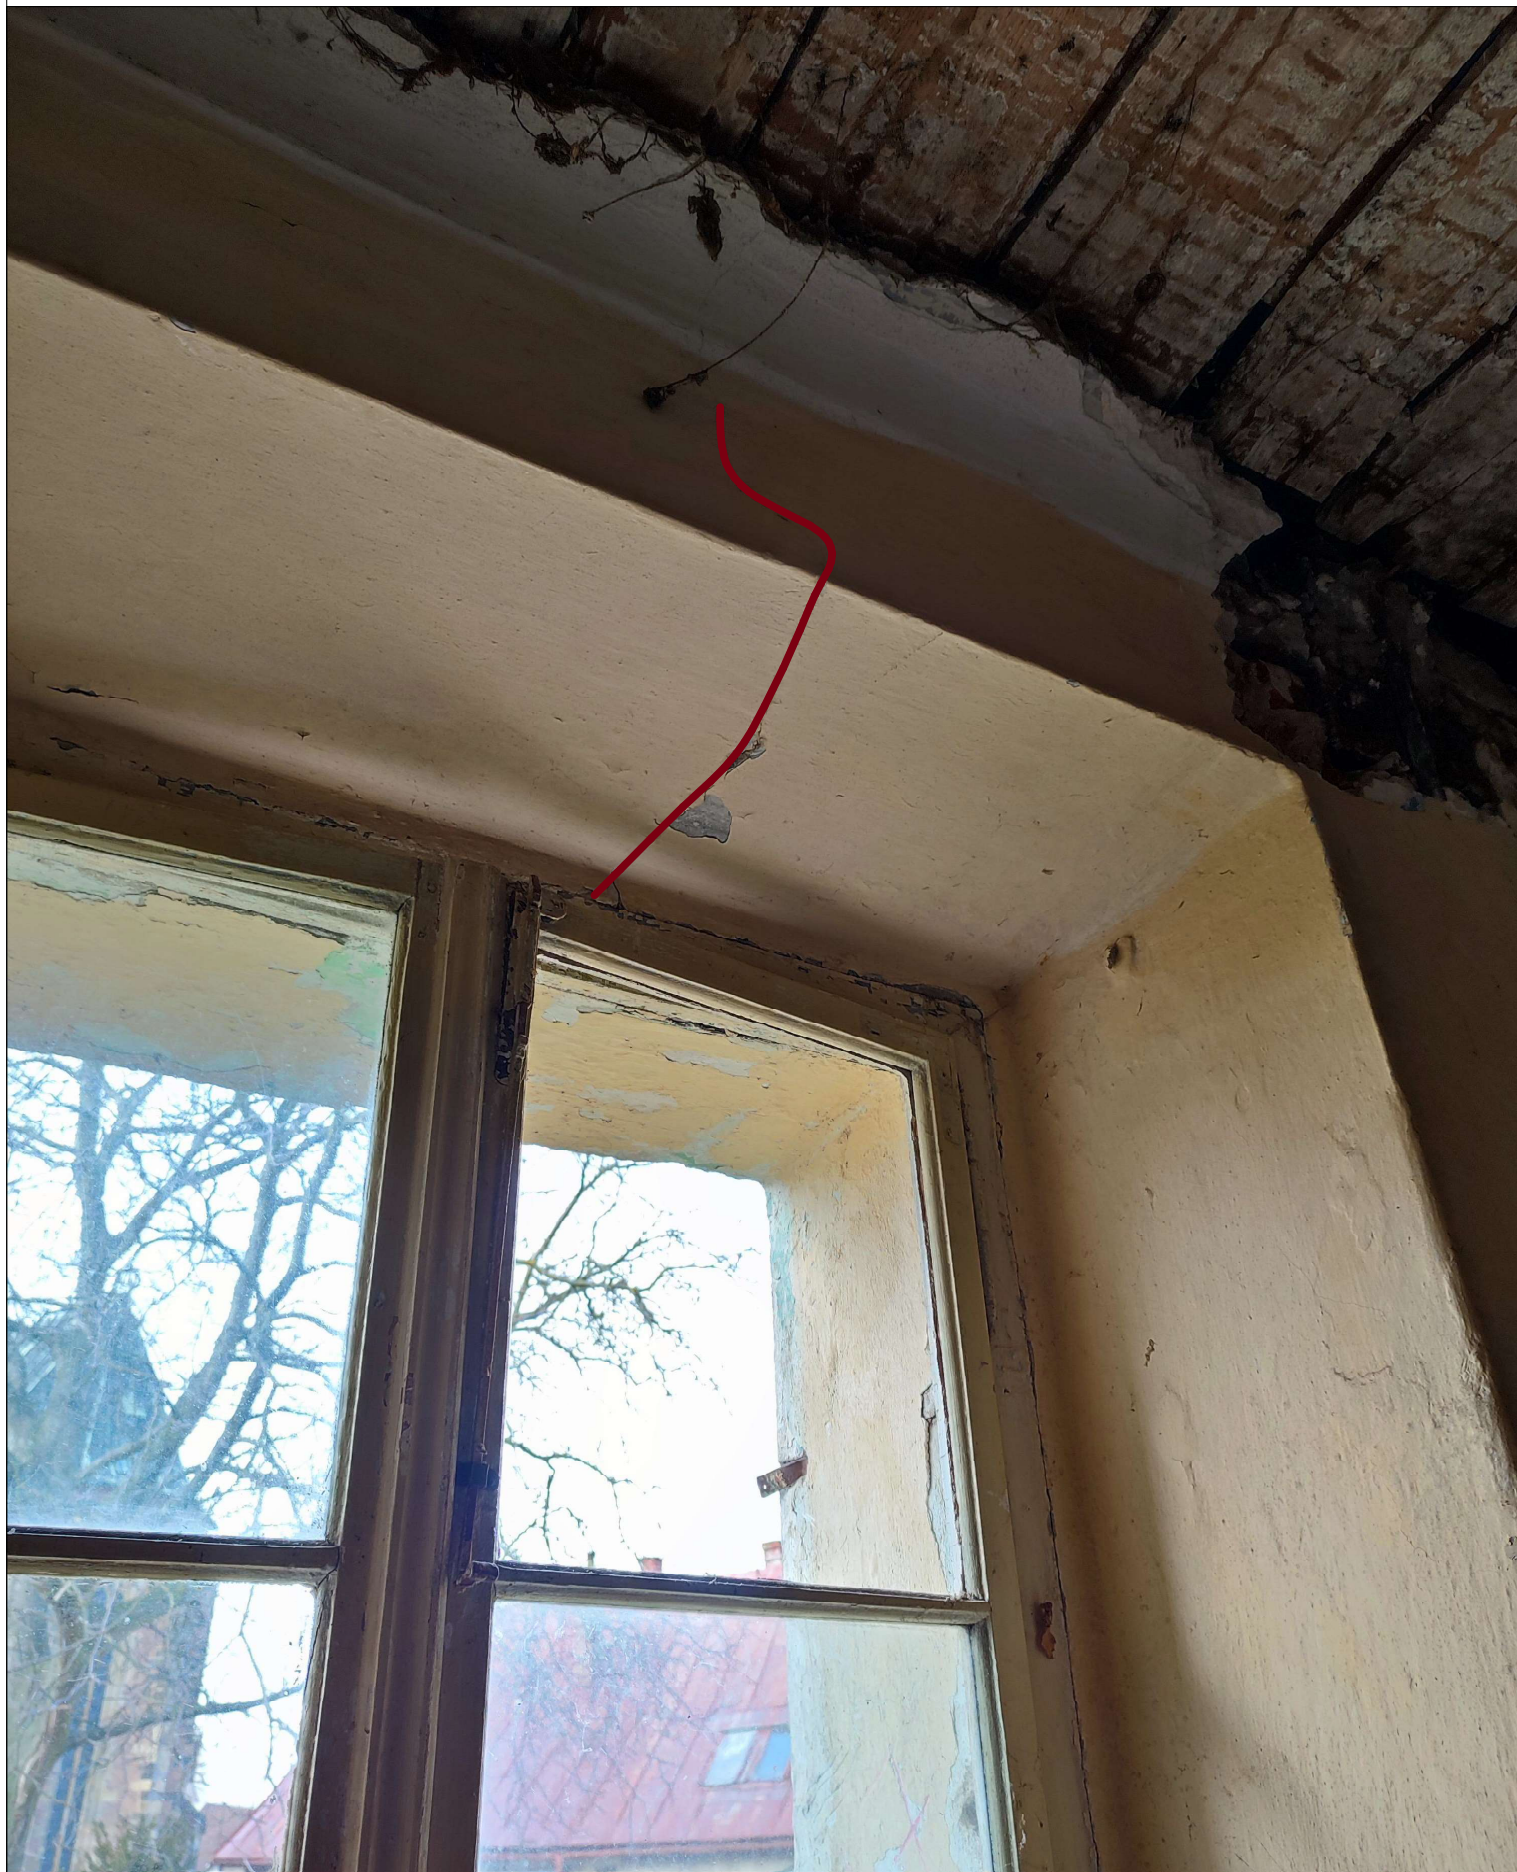
Popis poruchy: Trhlina v okenním nadpraží, š. 1-3 mm

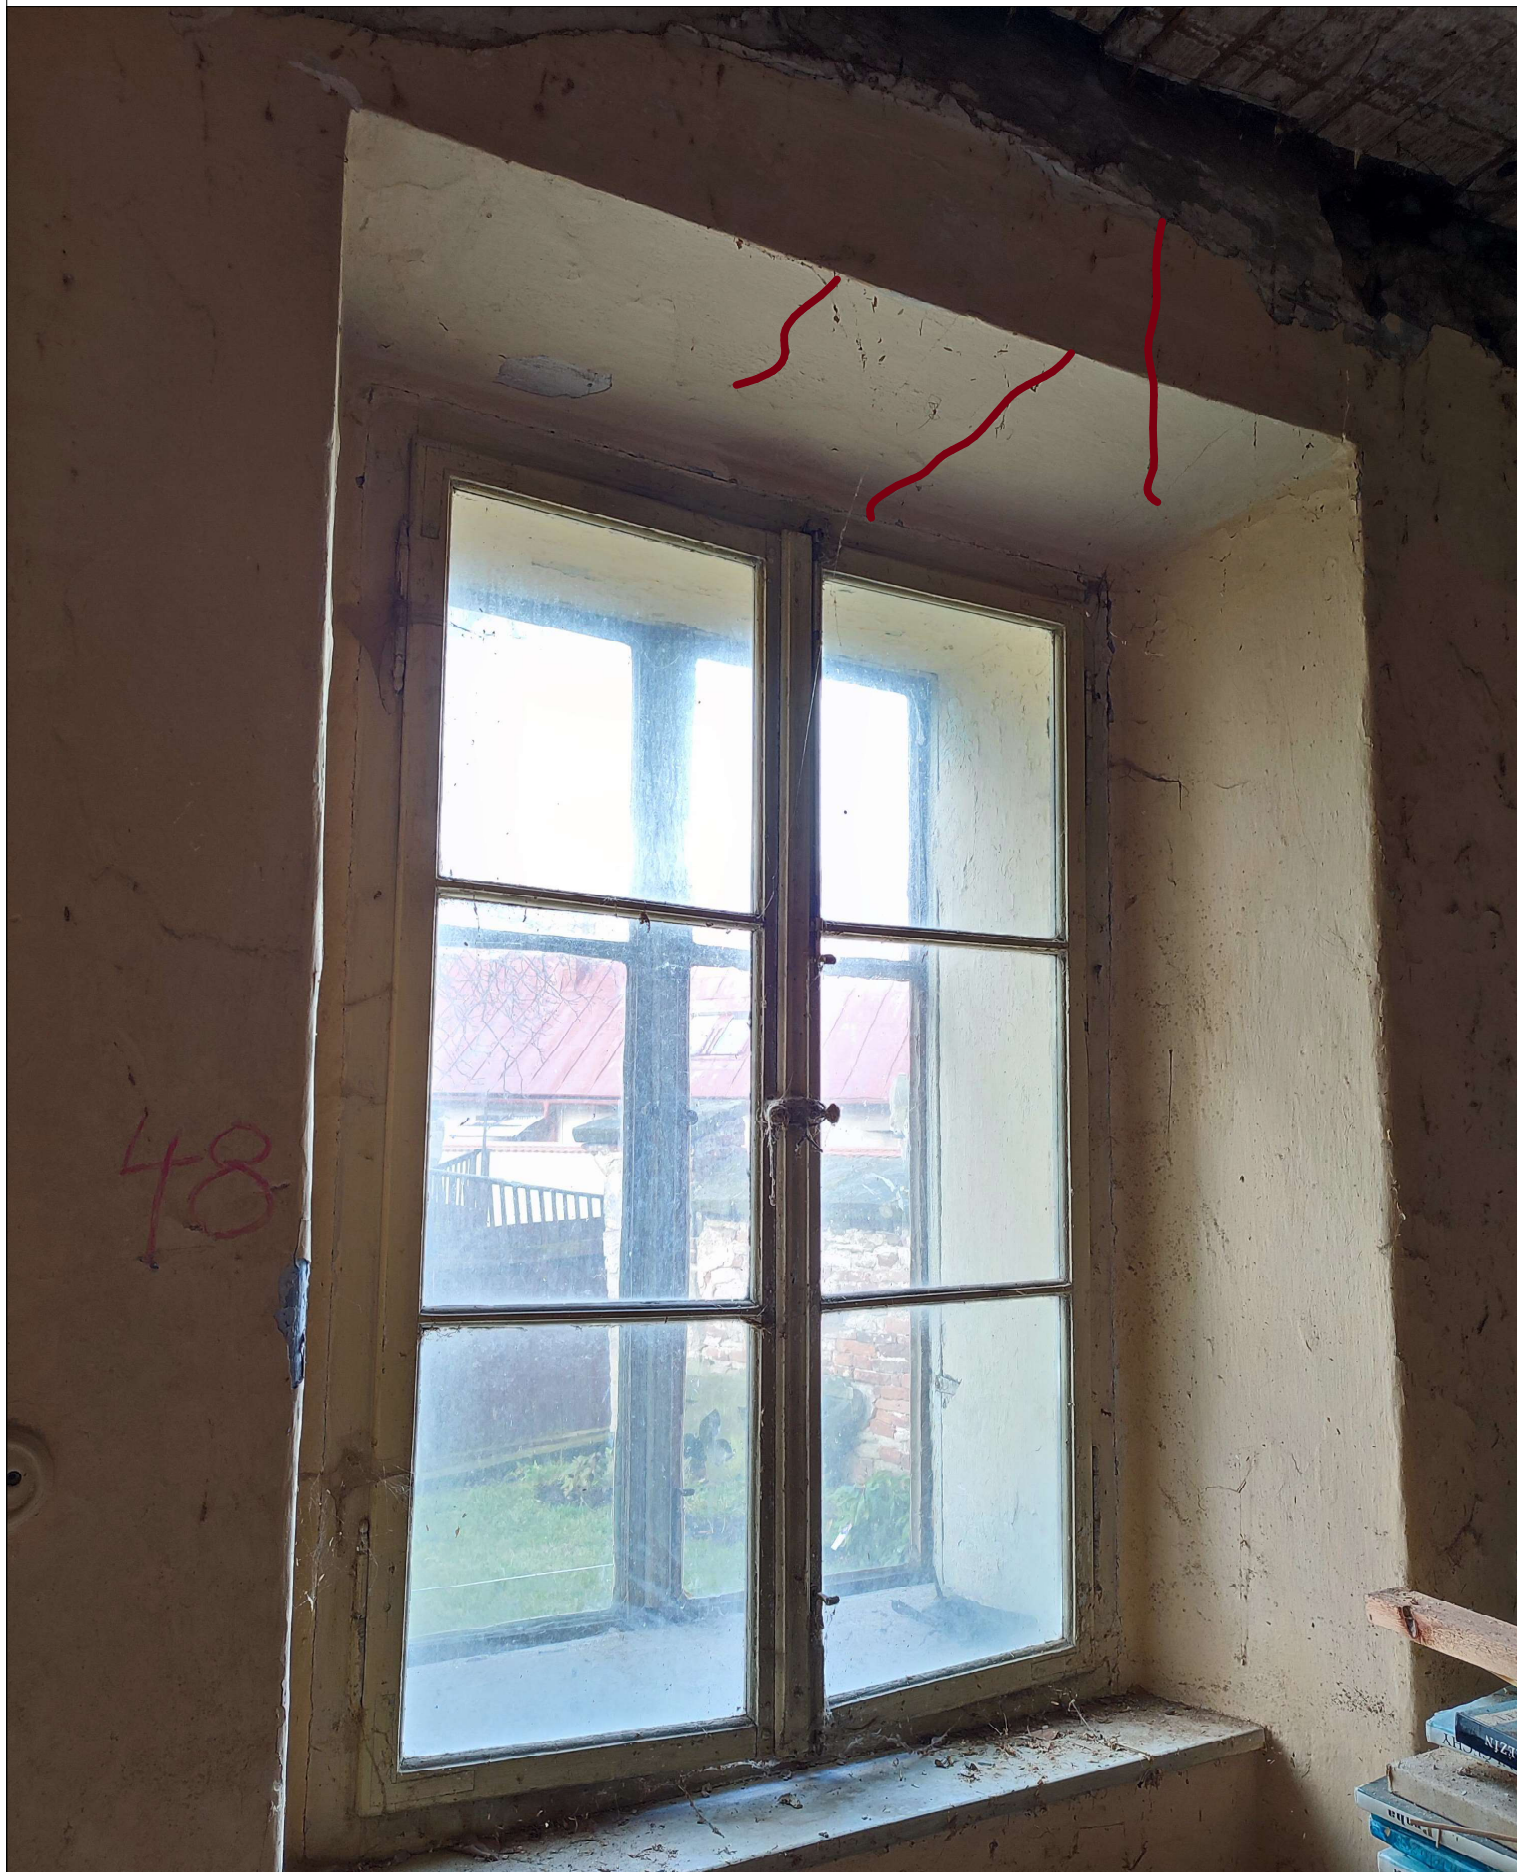
Popis poruchy: Trhlina v nadpraží okna, š. 1 mm

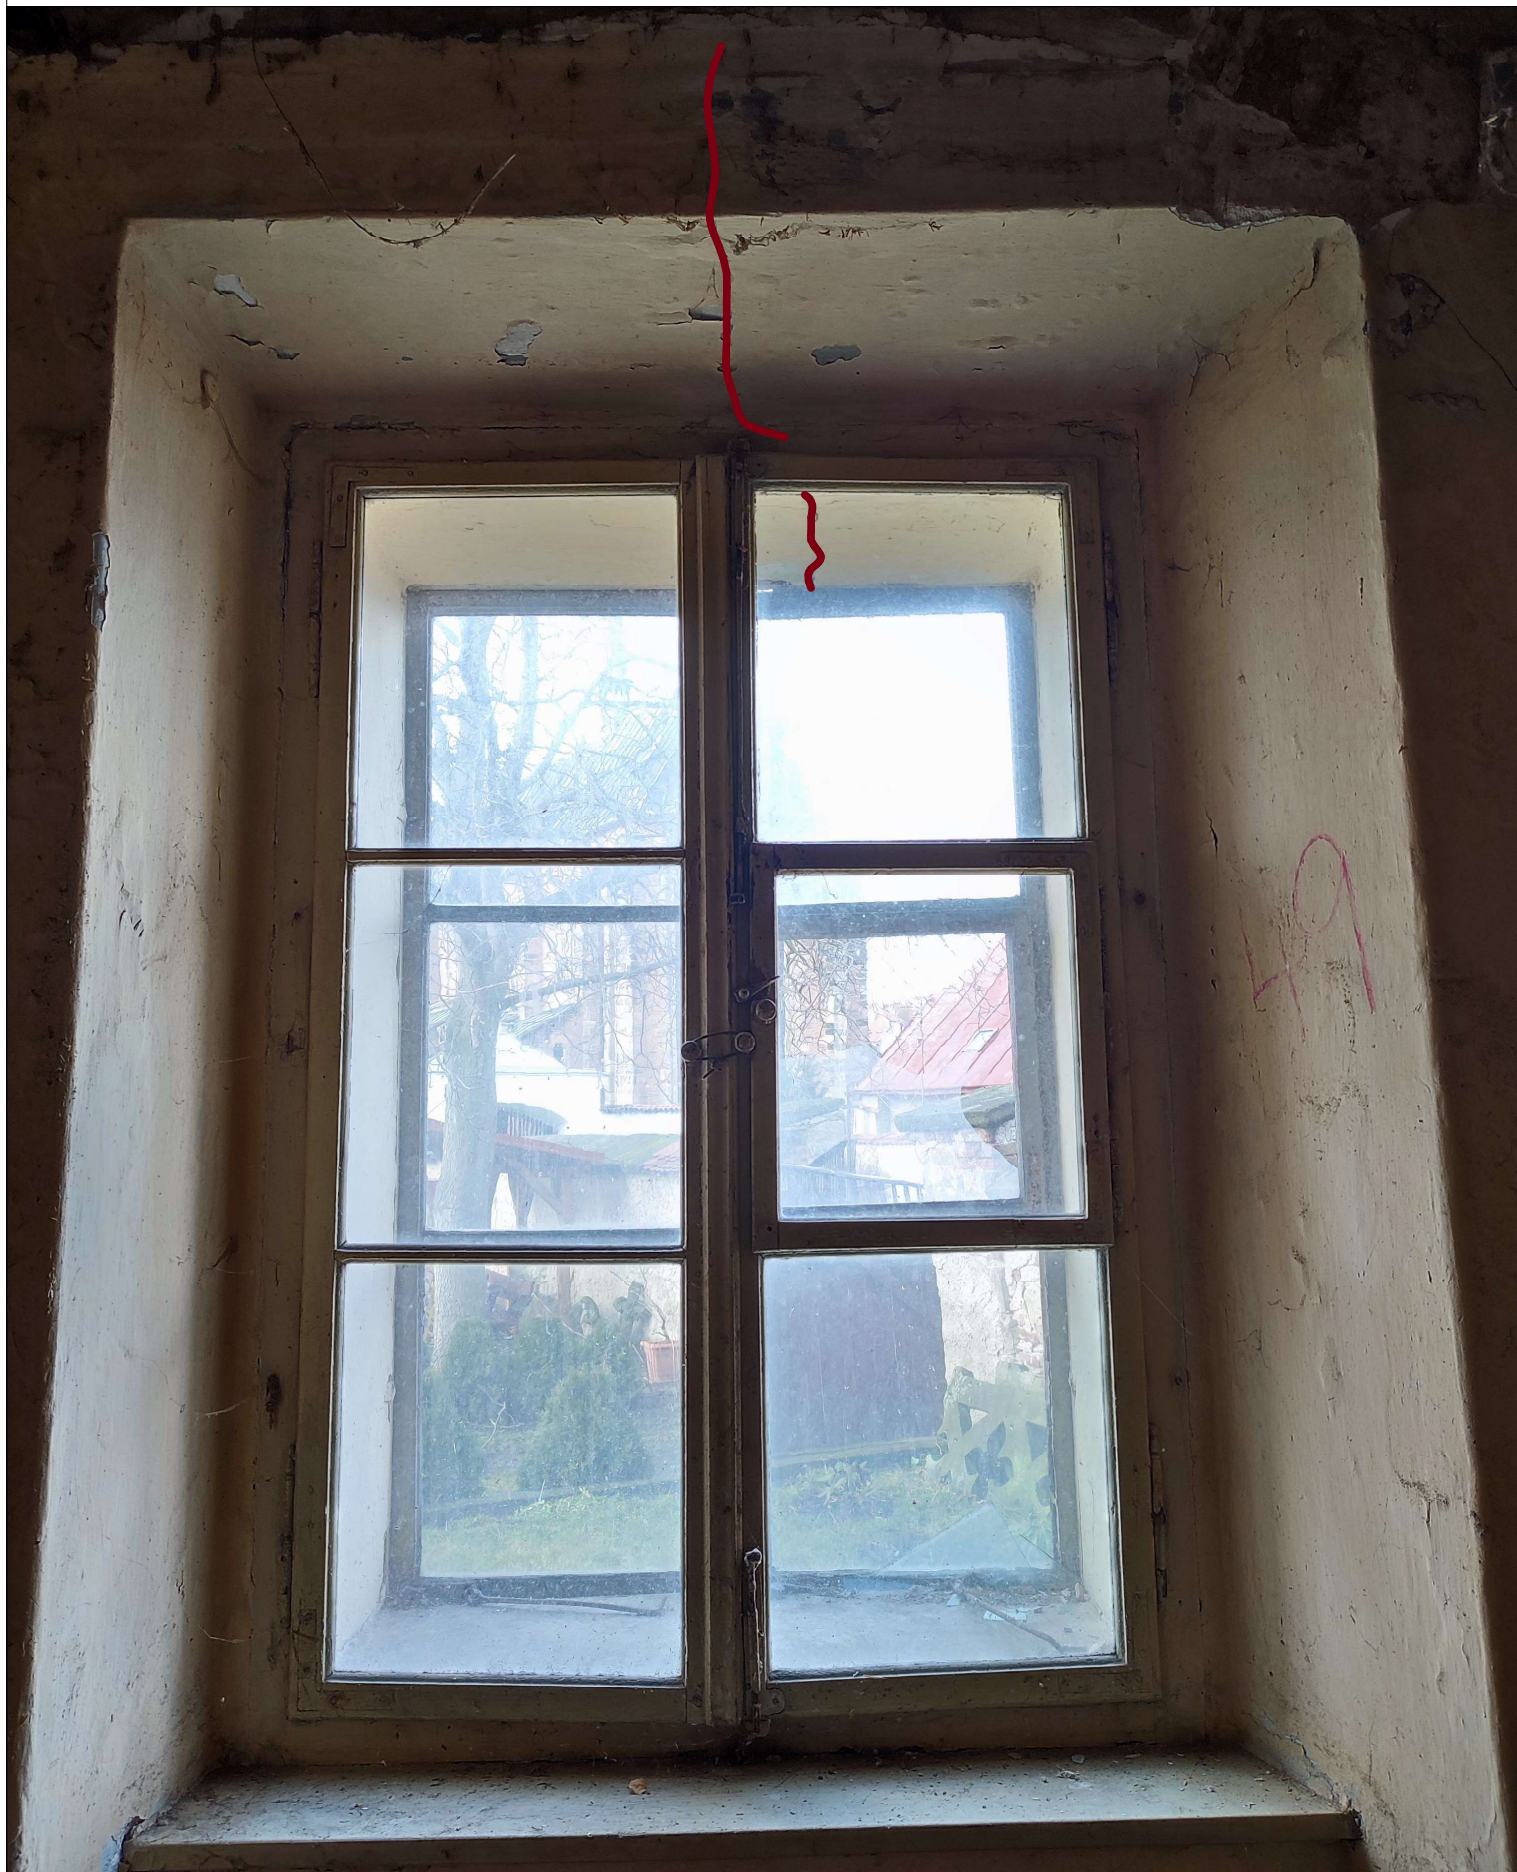
Popis poruchy: Trhlina v nadpraží okna, š. 2 mm

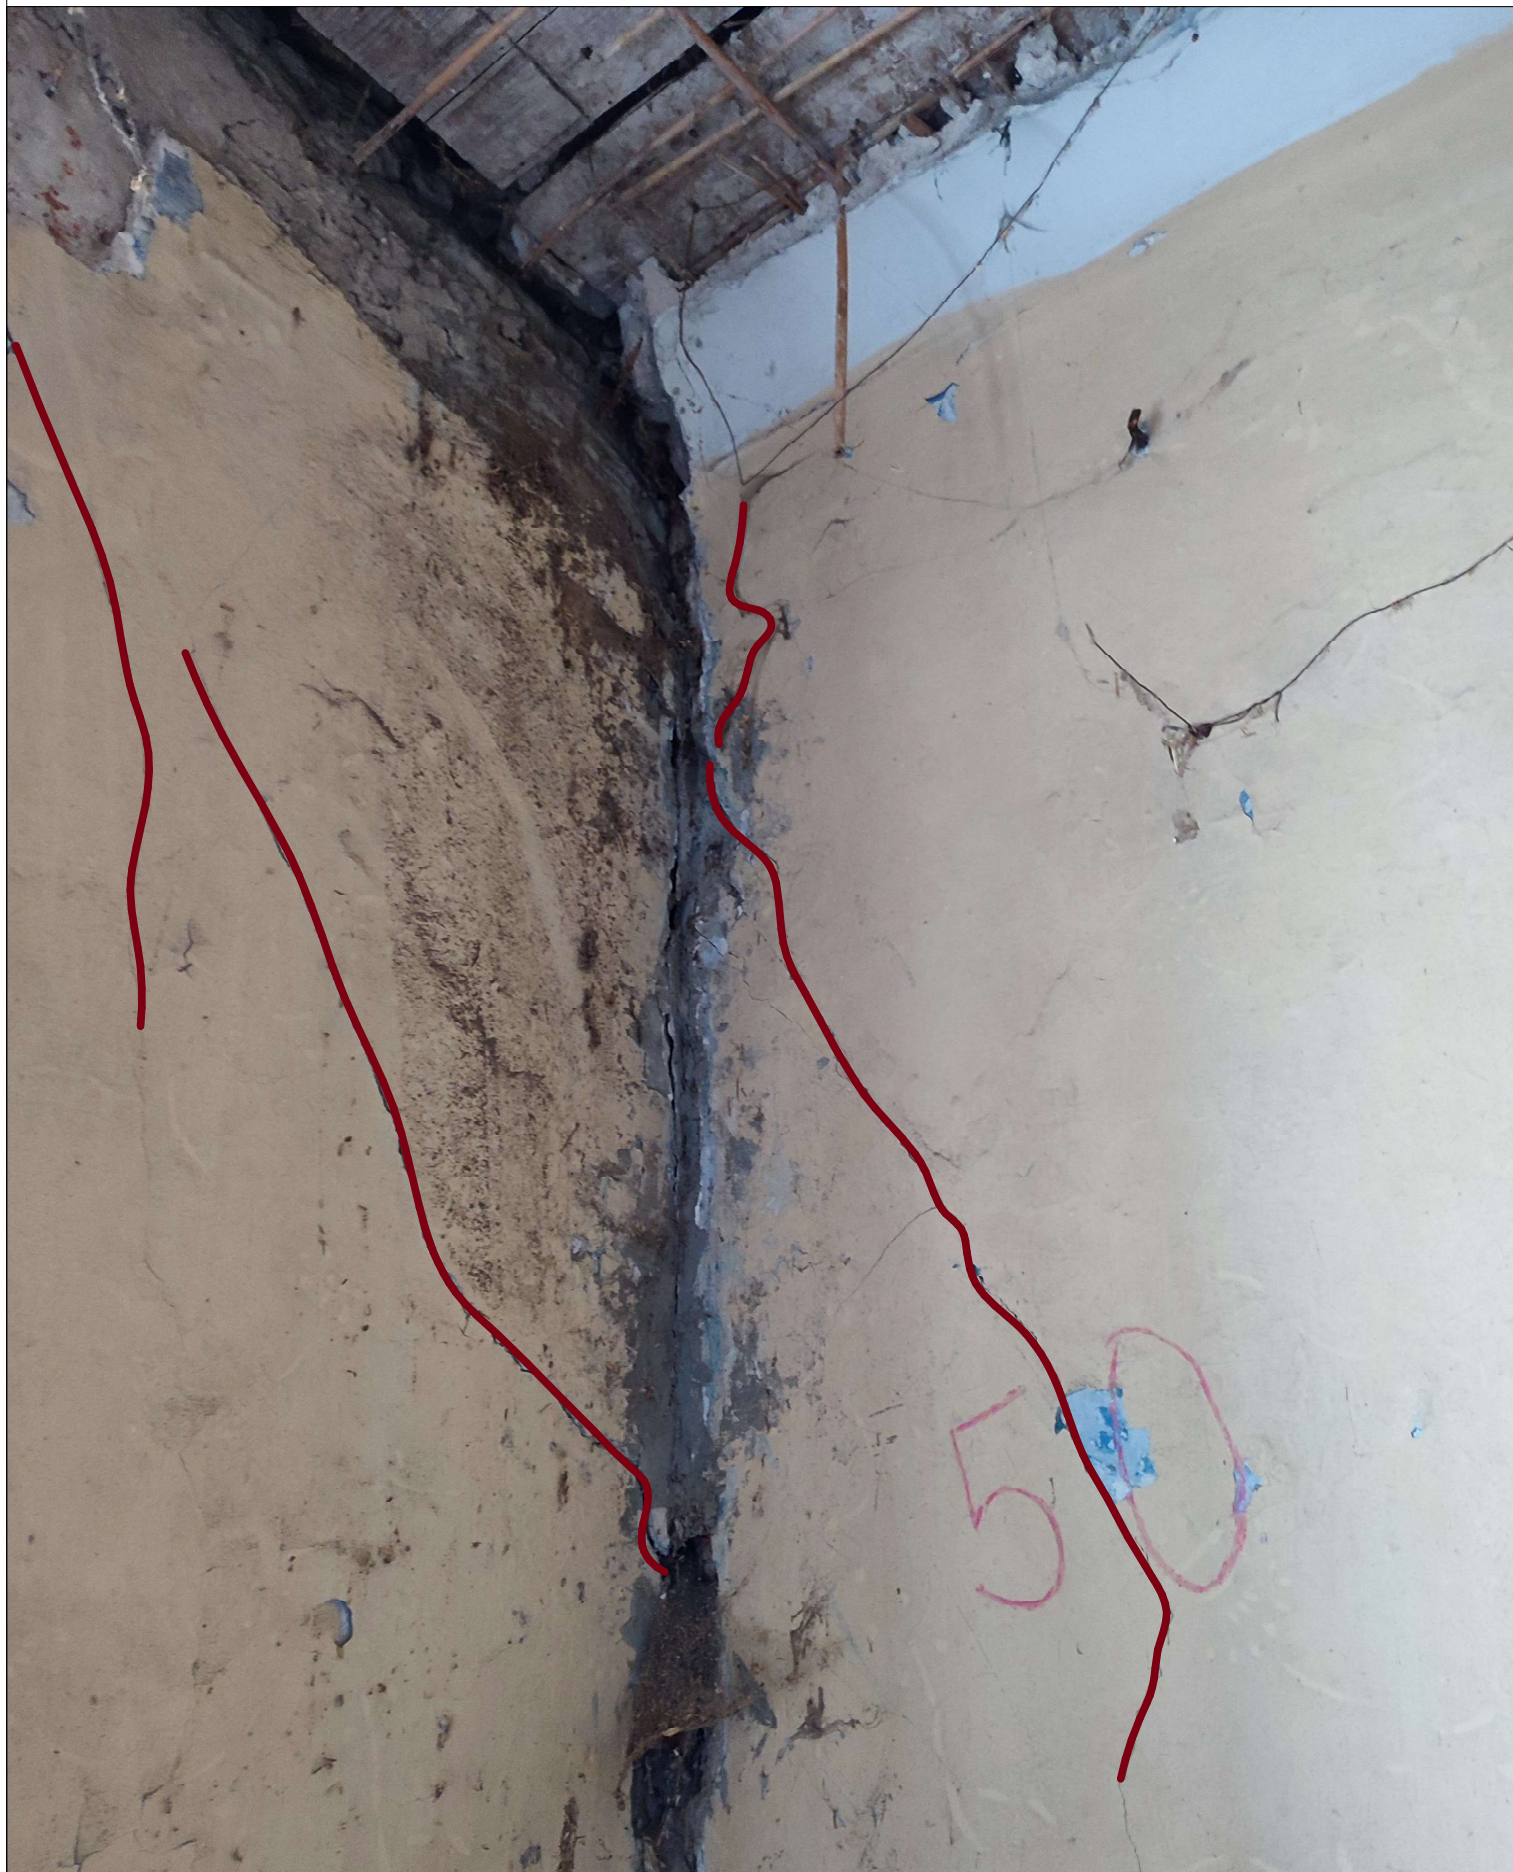
Popis poruchy: Trhlina ve zdivu, š. 2 mm

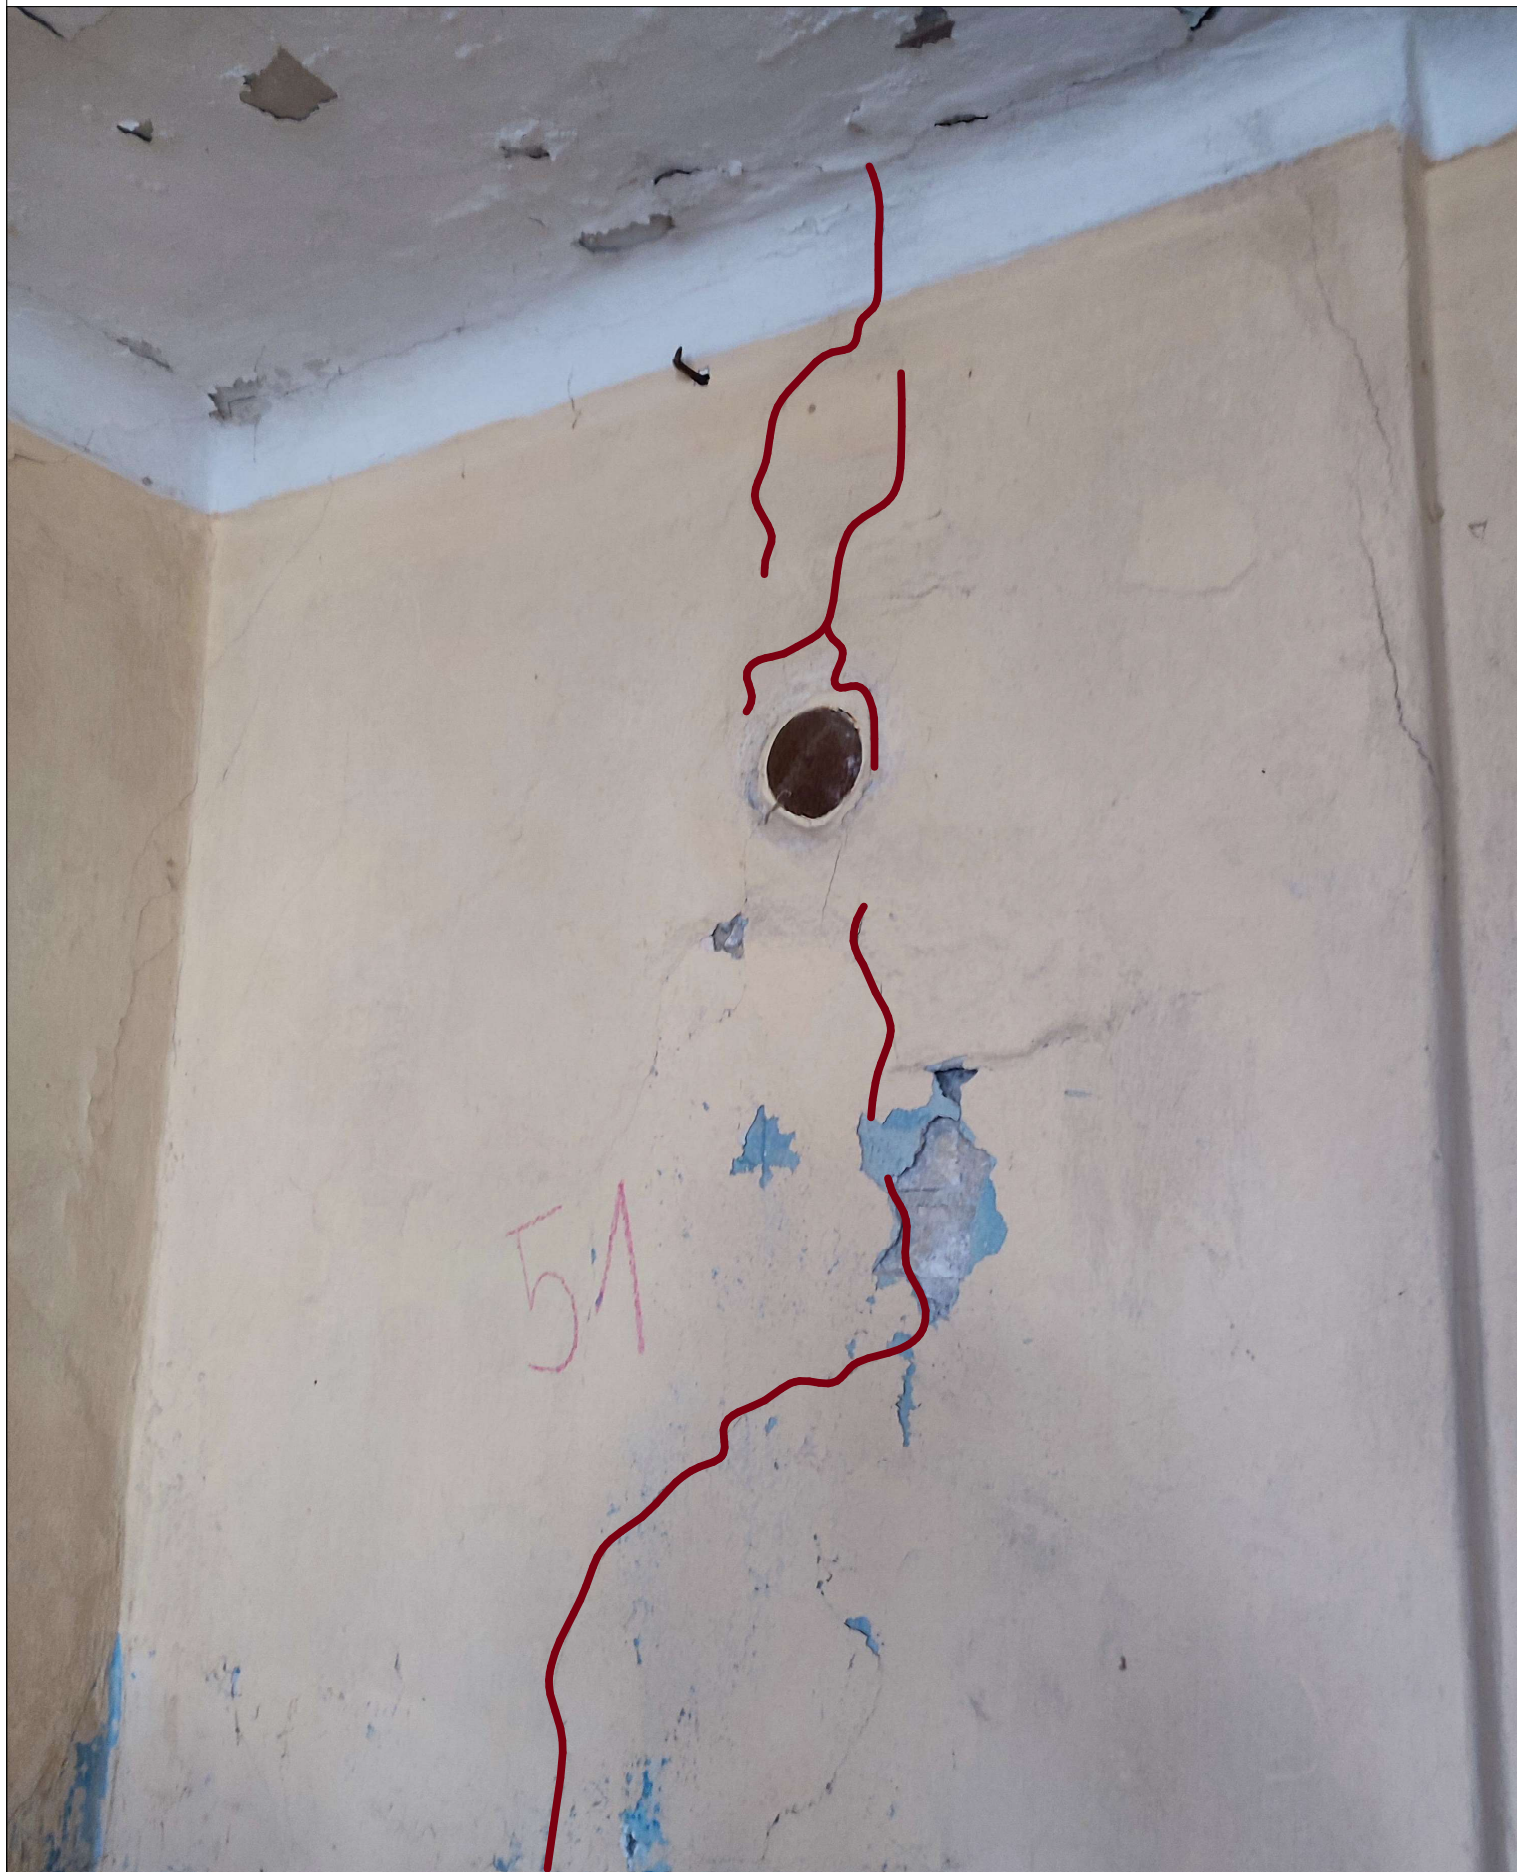
Popis poruchy: Trhlina v omítce a ve zdivu komínového tělesa, š. 1 mm

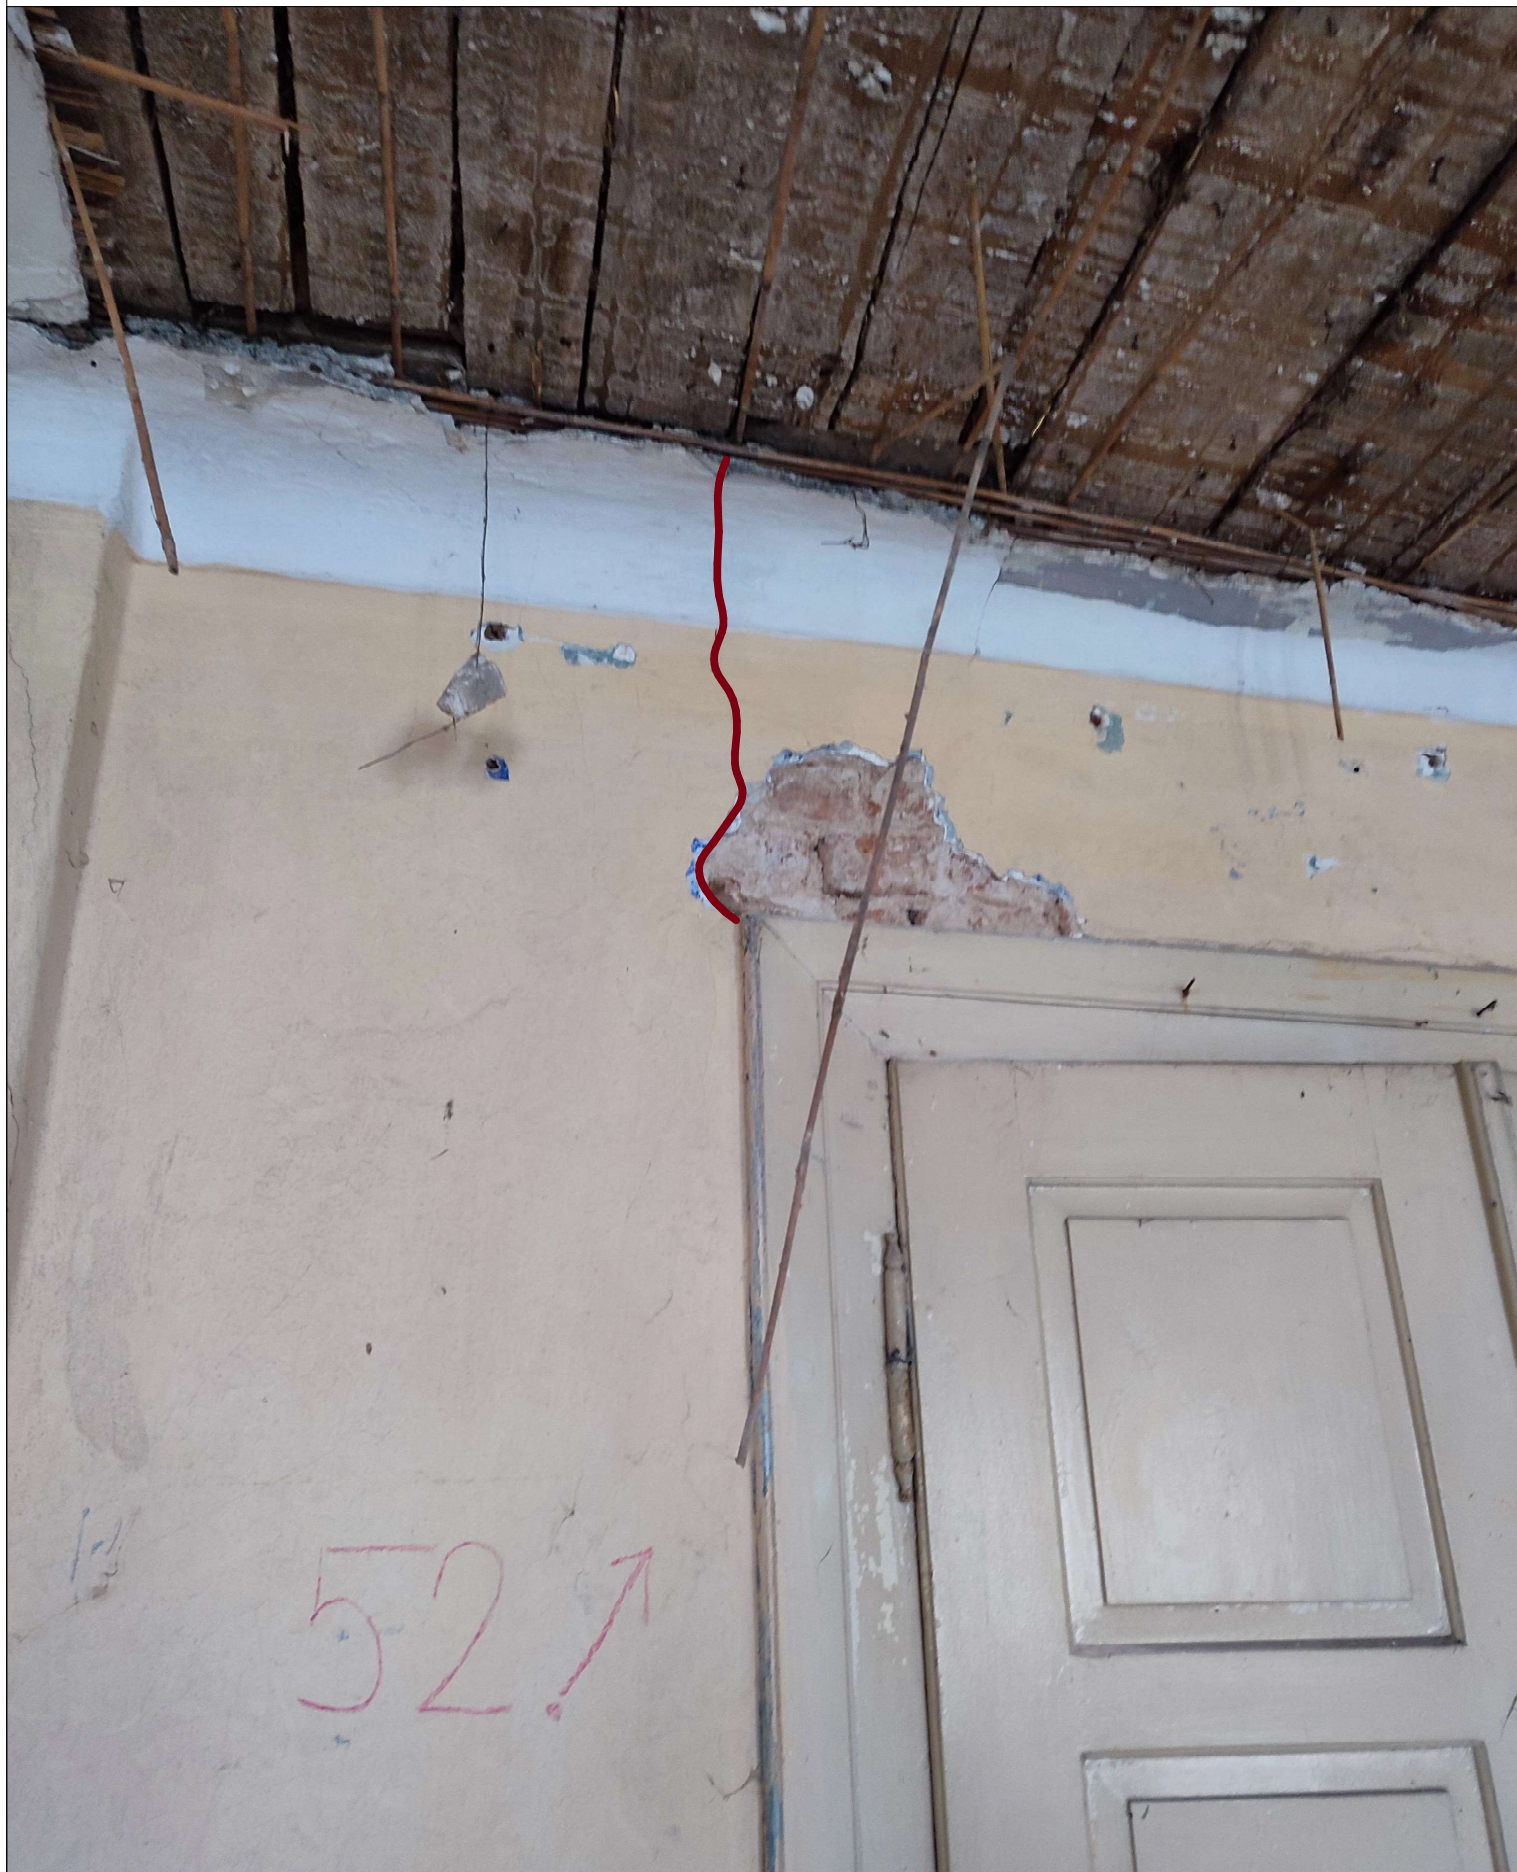
Popis poruchy: Trhlina ve zdivu, š. 2 mm

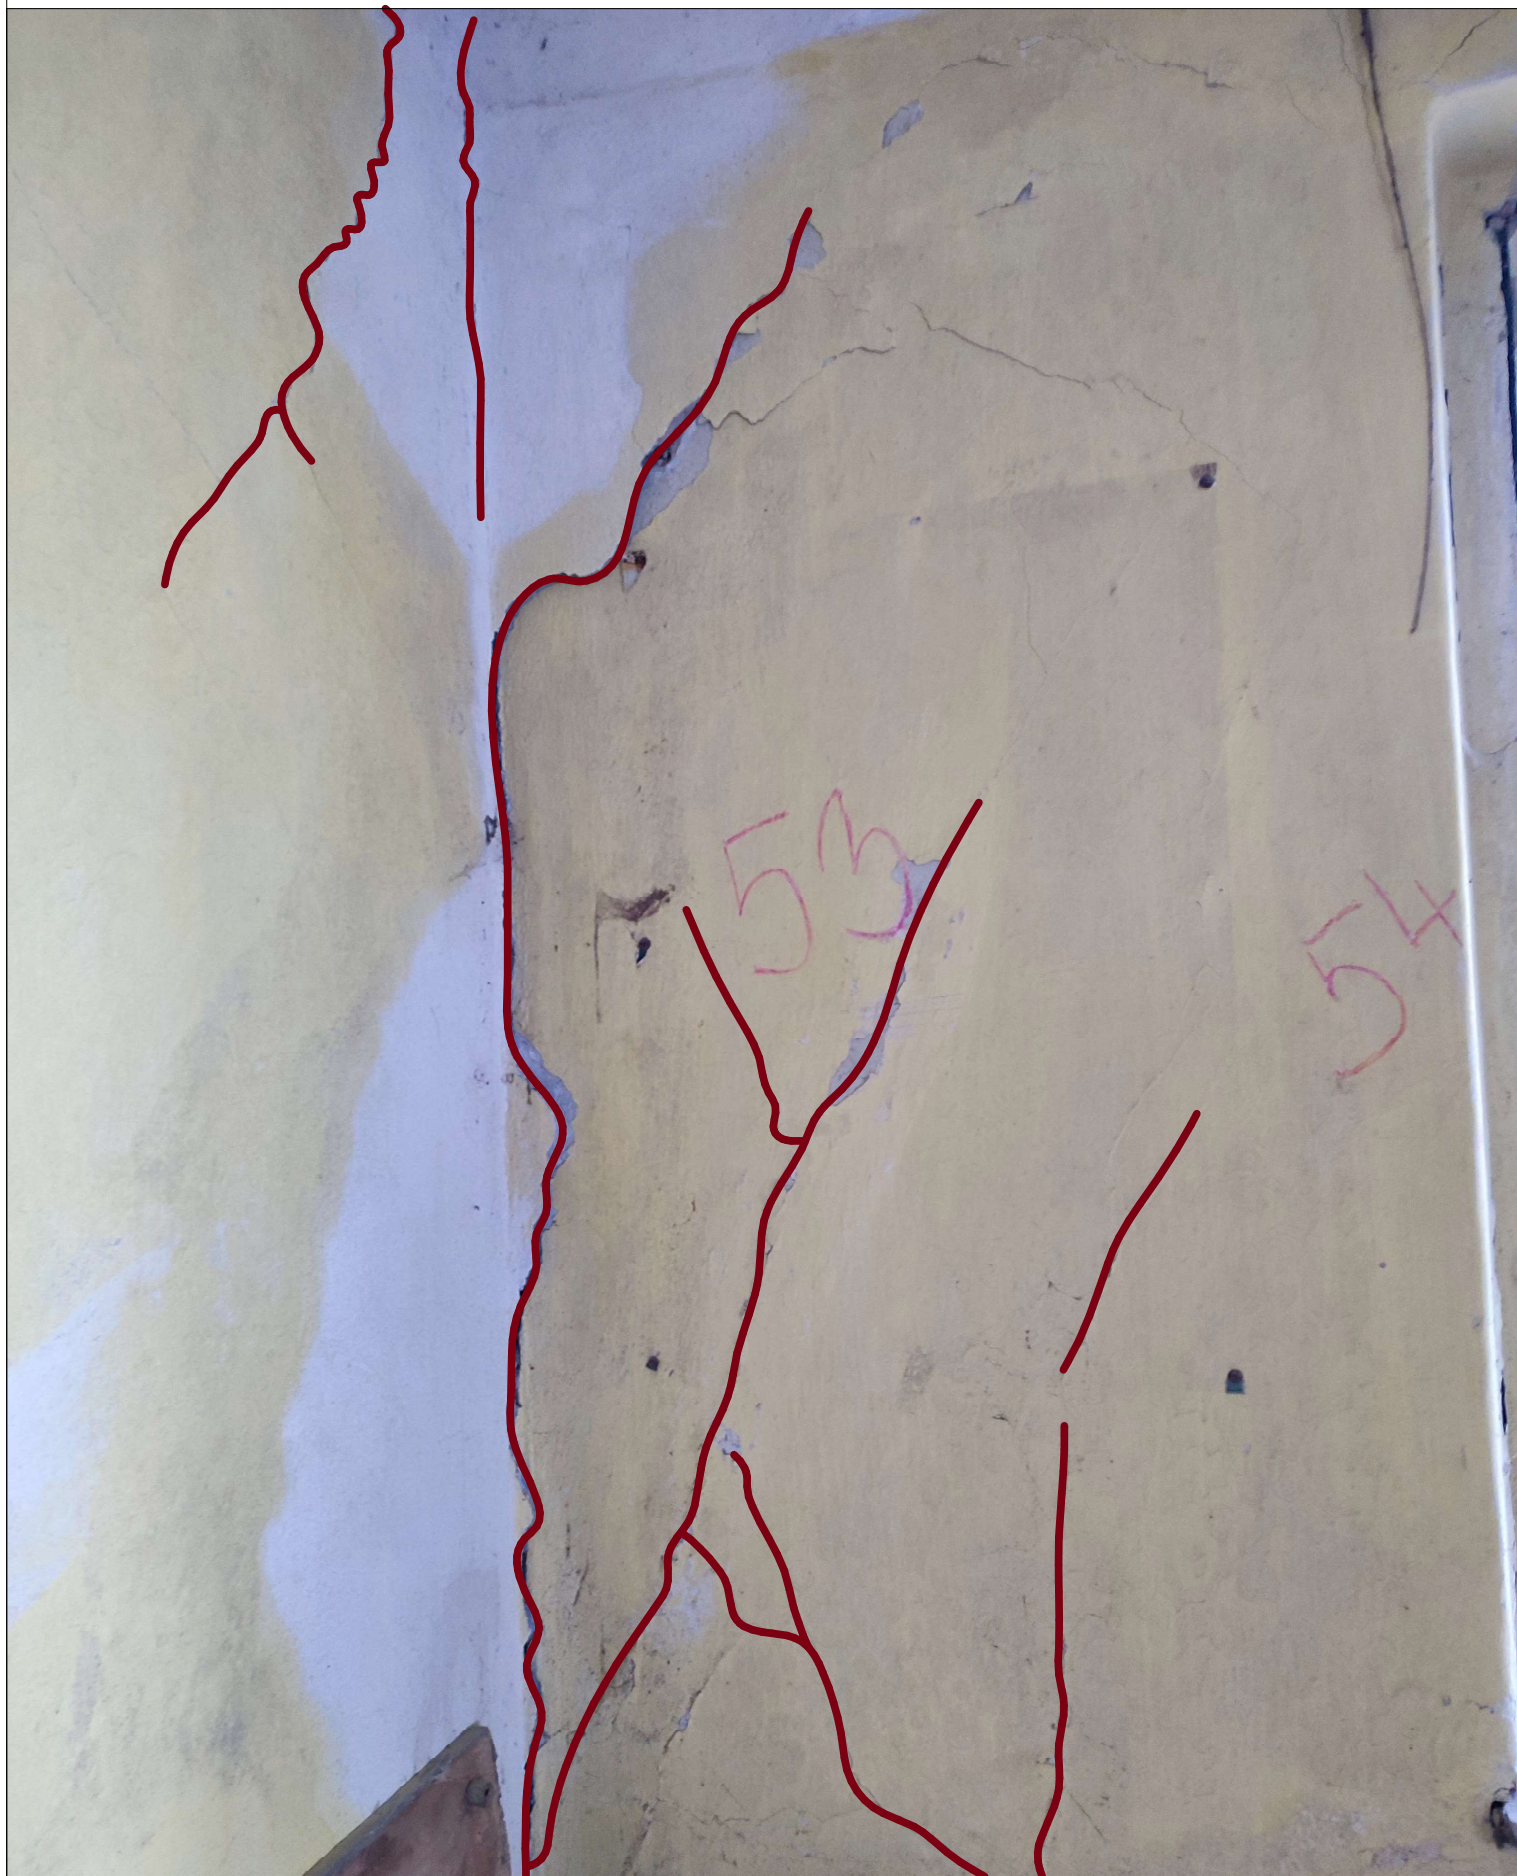
Popis poruchy: Trhliny ve zdivu, š. 20 mm
