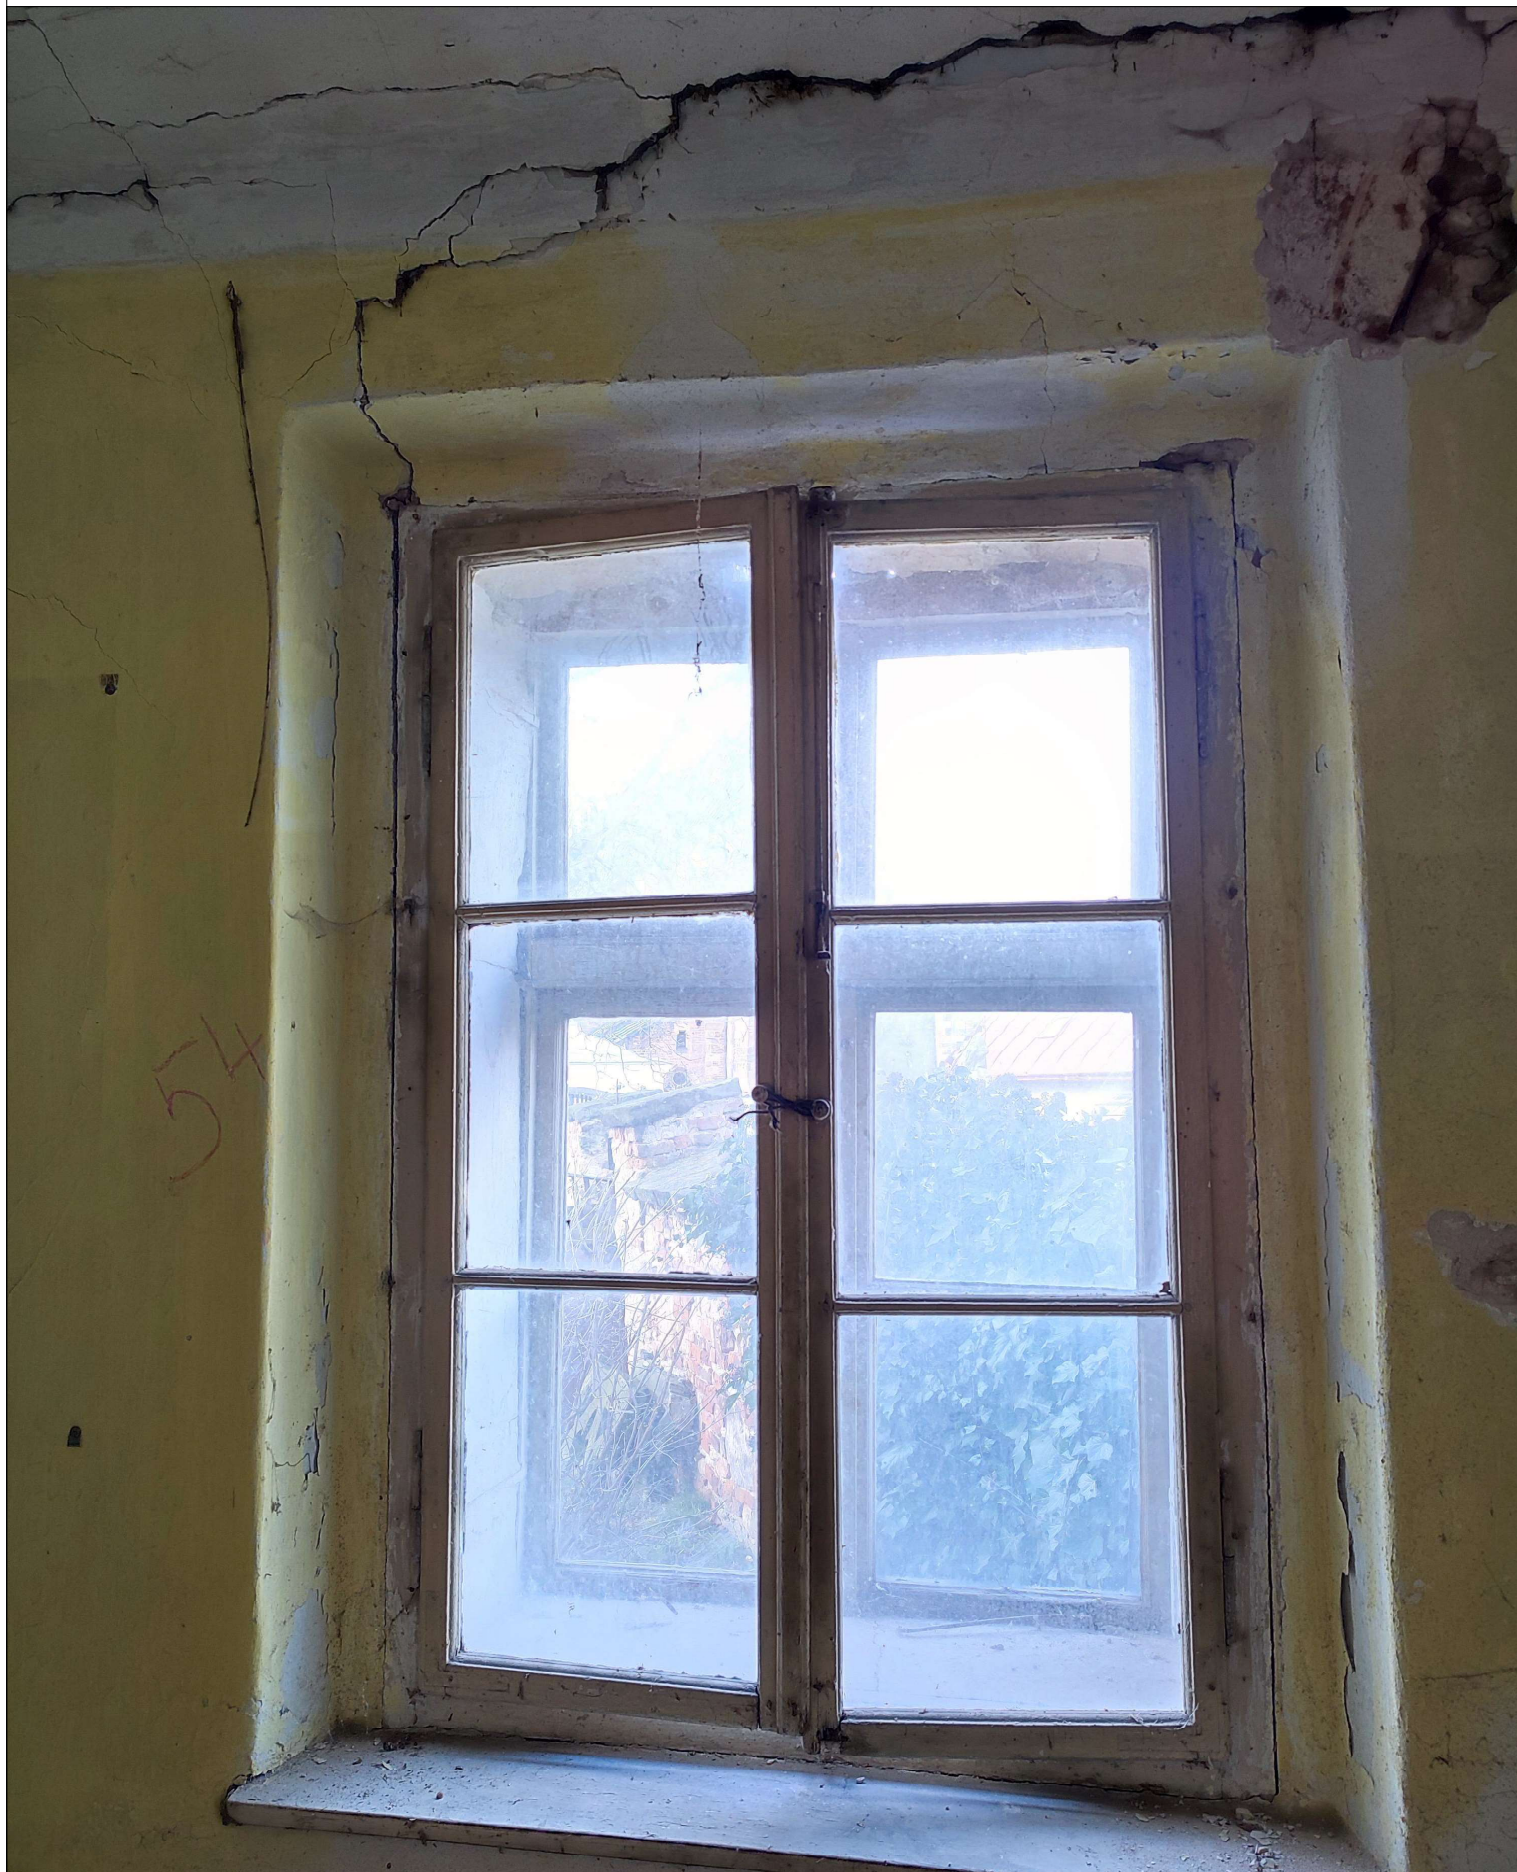
Popis poruchy: Trhliny ve zdivu a nadpraží okenního otvoru, š. 20 mm

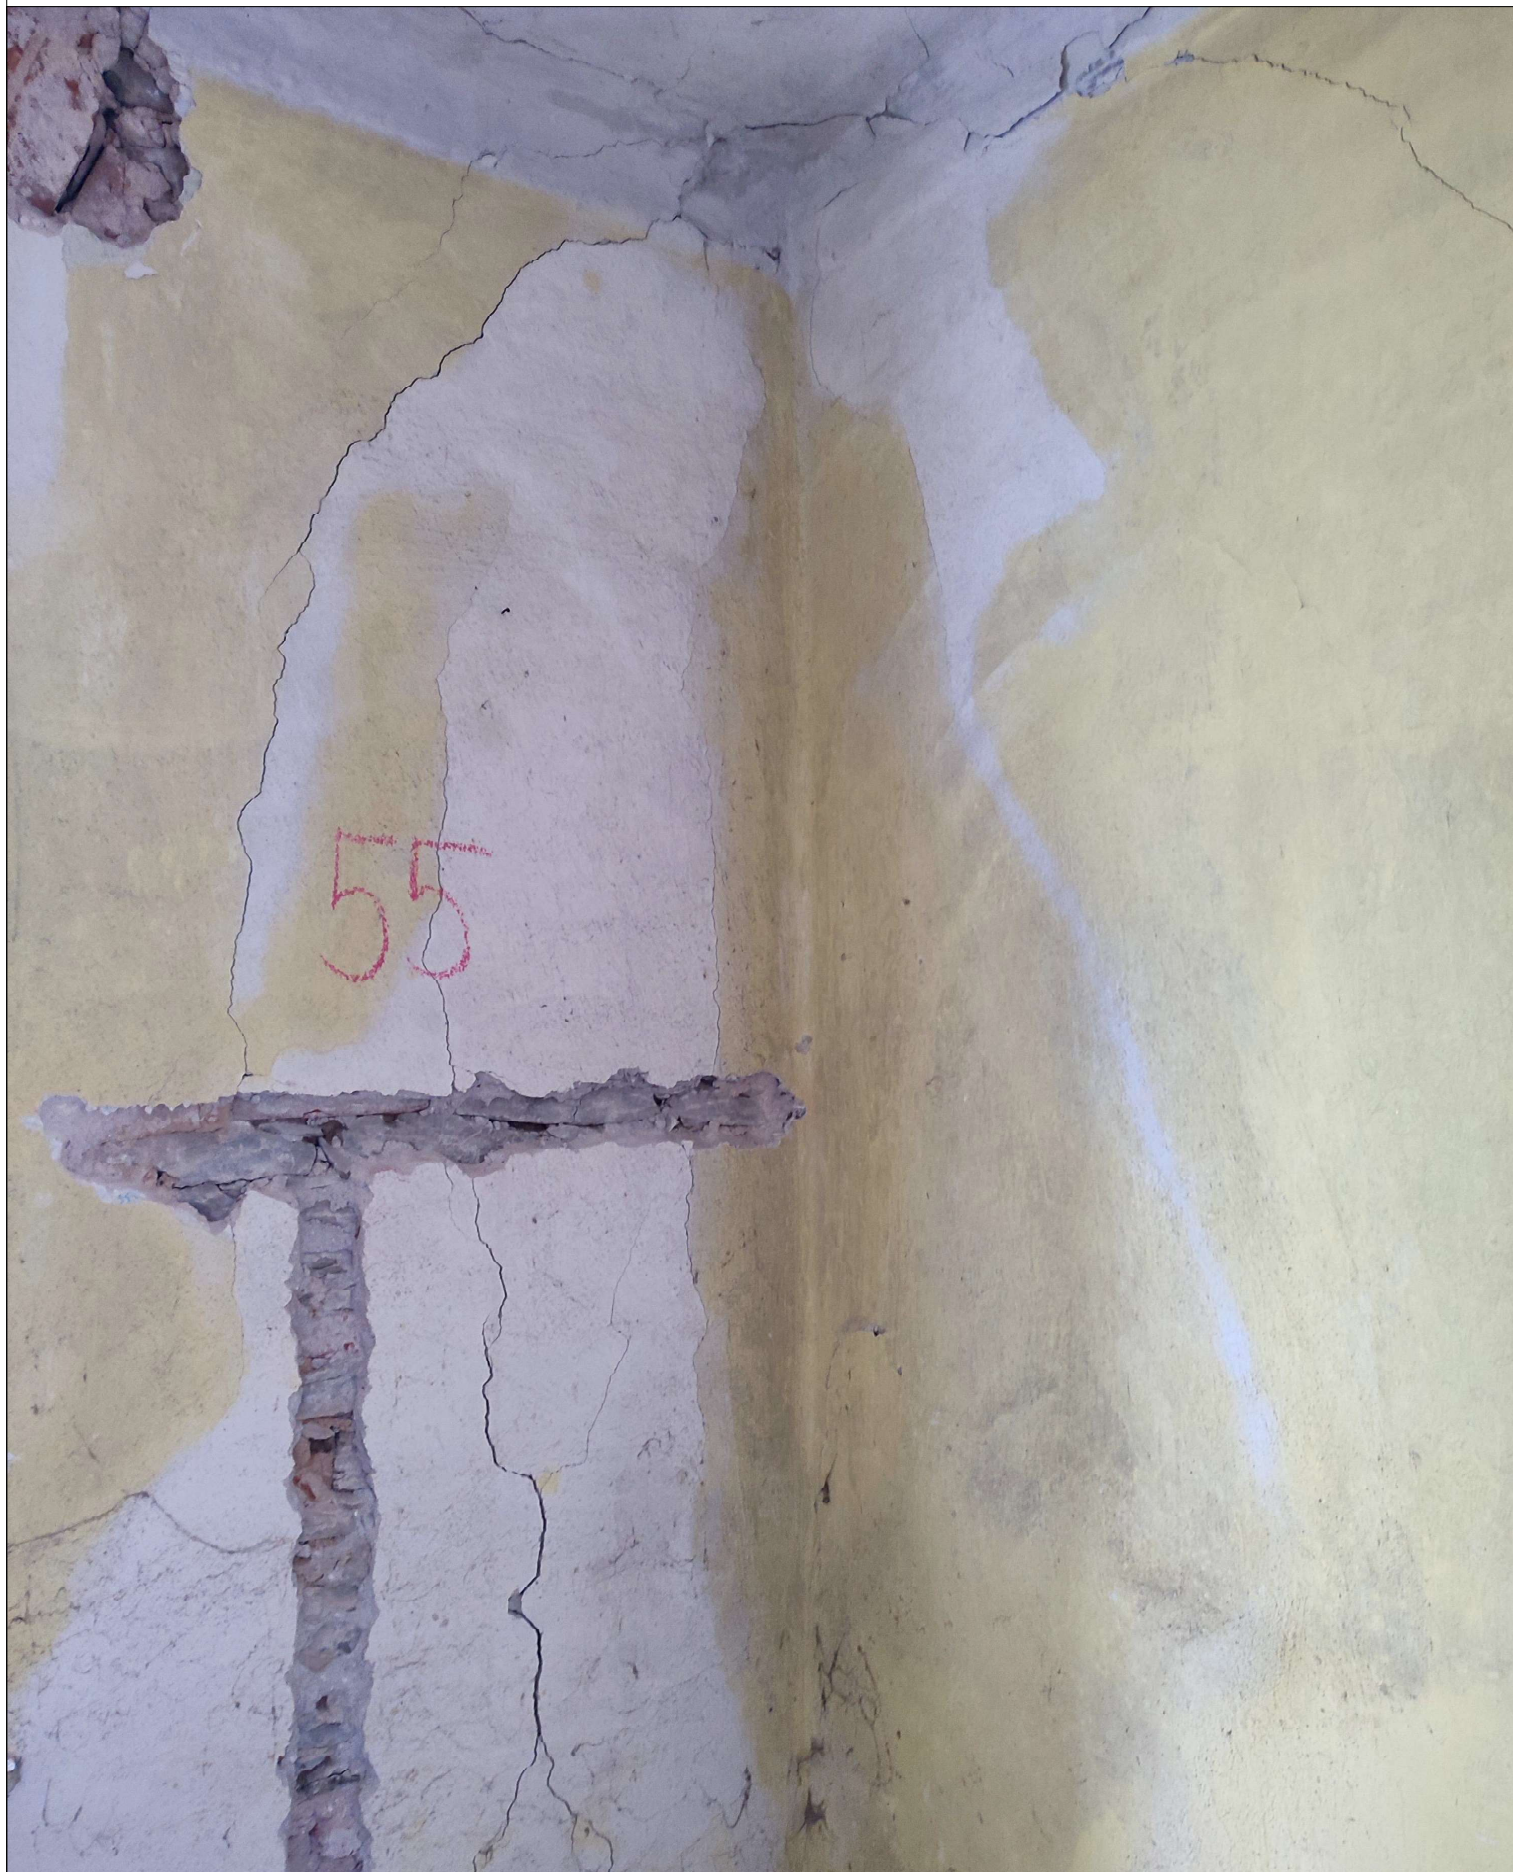
Popis poruchy: Trhliny ve zdivu, š. 2 mm

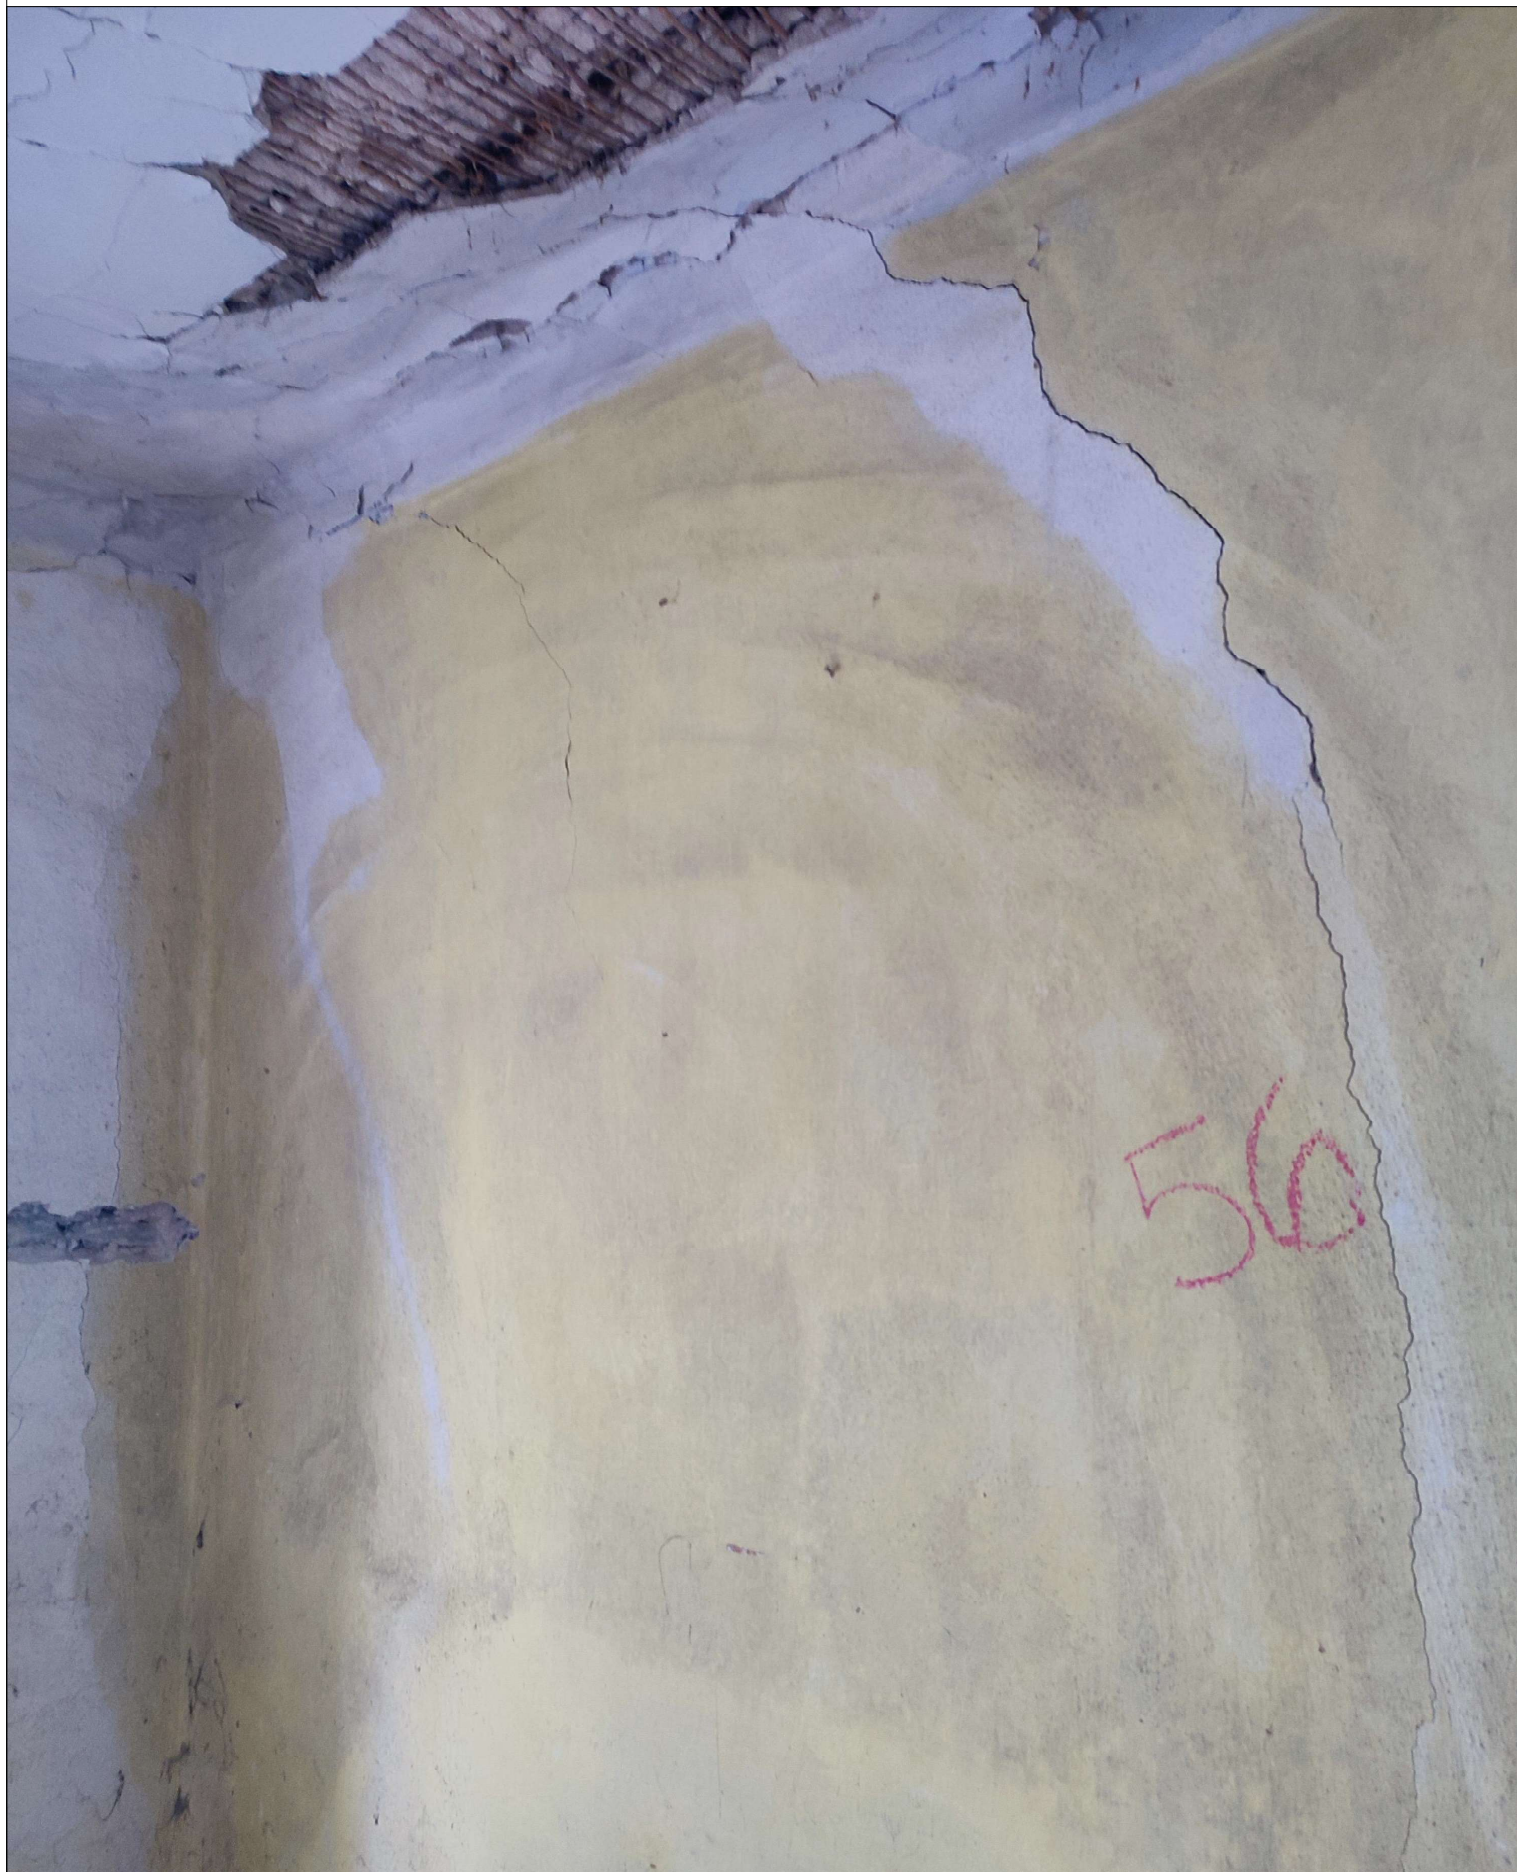
Popis poruchy: Trhliny ve zdivu, š. 3 mm

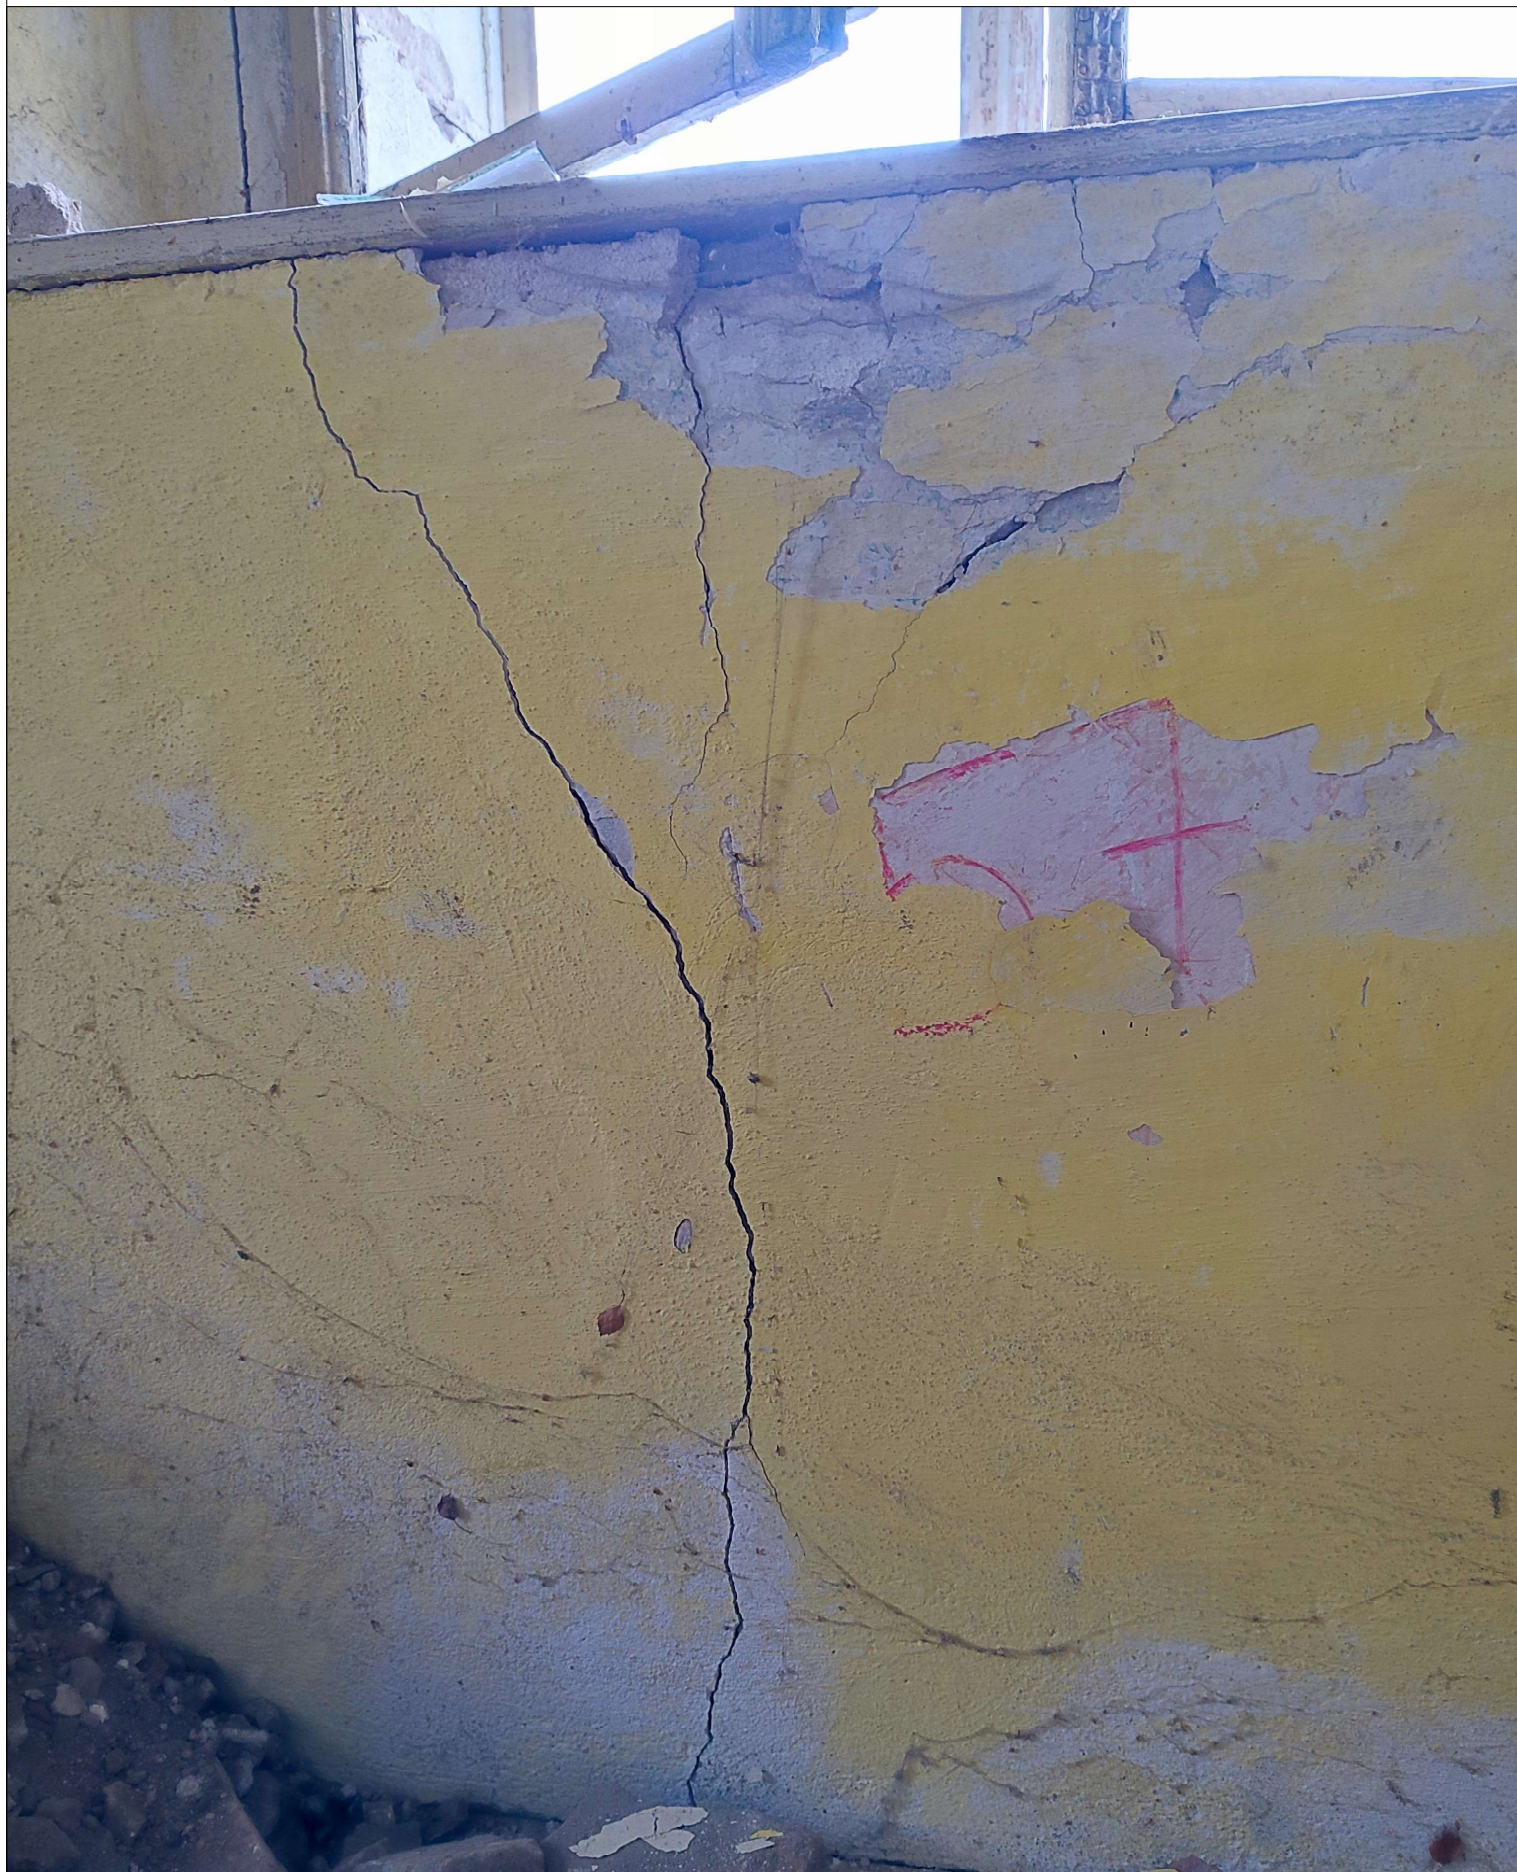
Popis poruchy: Trhliny ve zdivu v parapetu okna, š. 3 mm

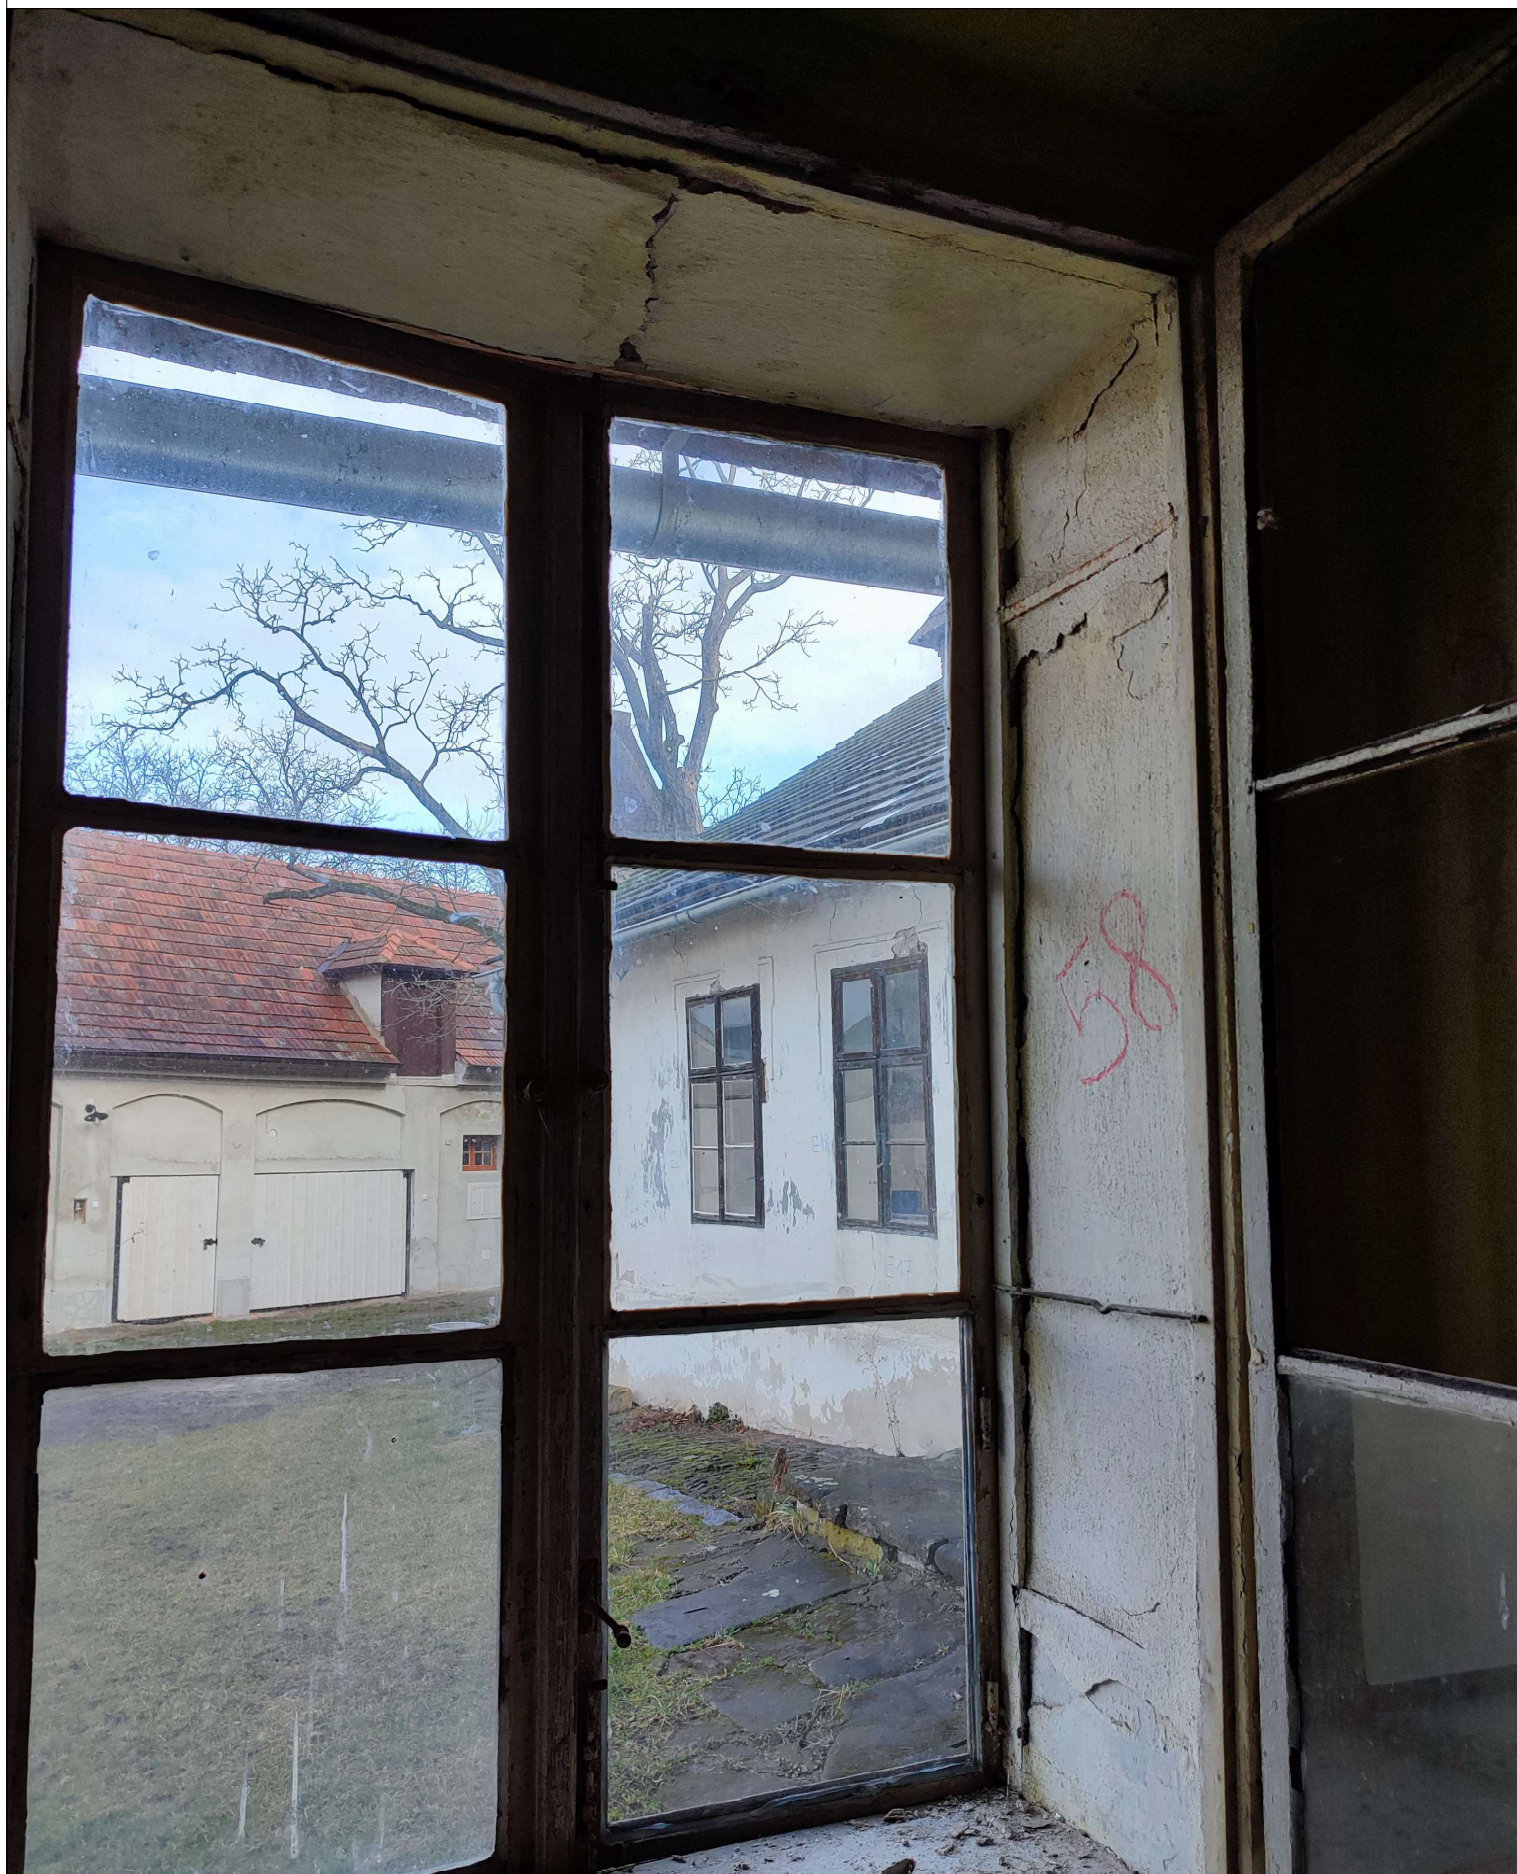
Popis poruchy: Trhliny v nadpraží a ostění okenního otvoru, š. 5-10 mm

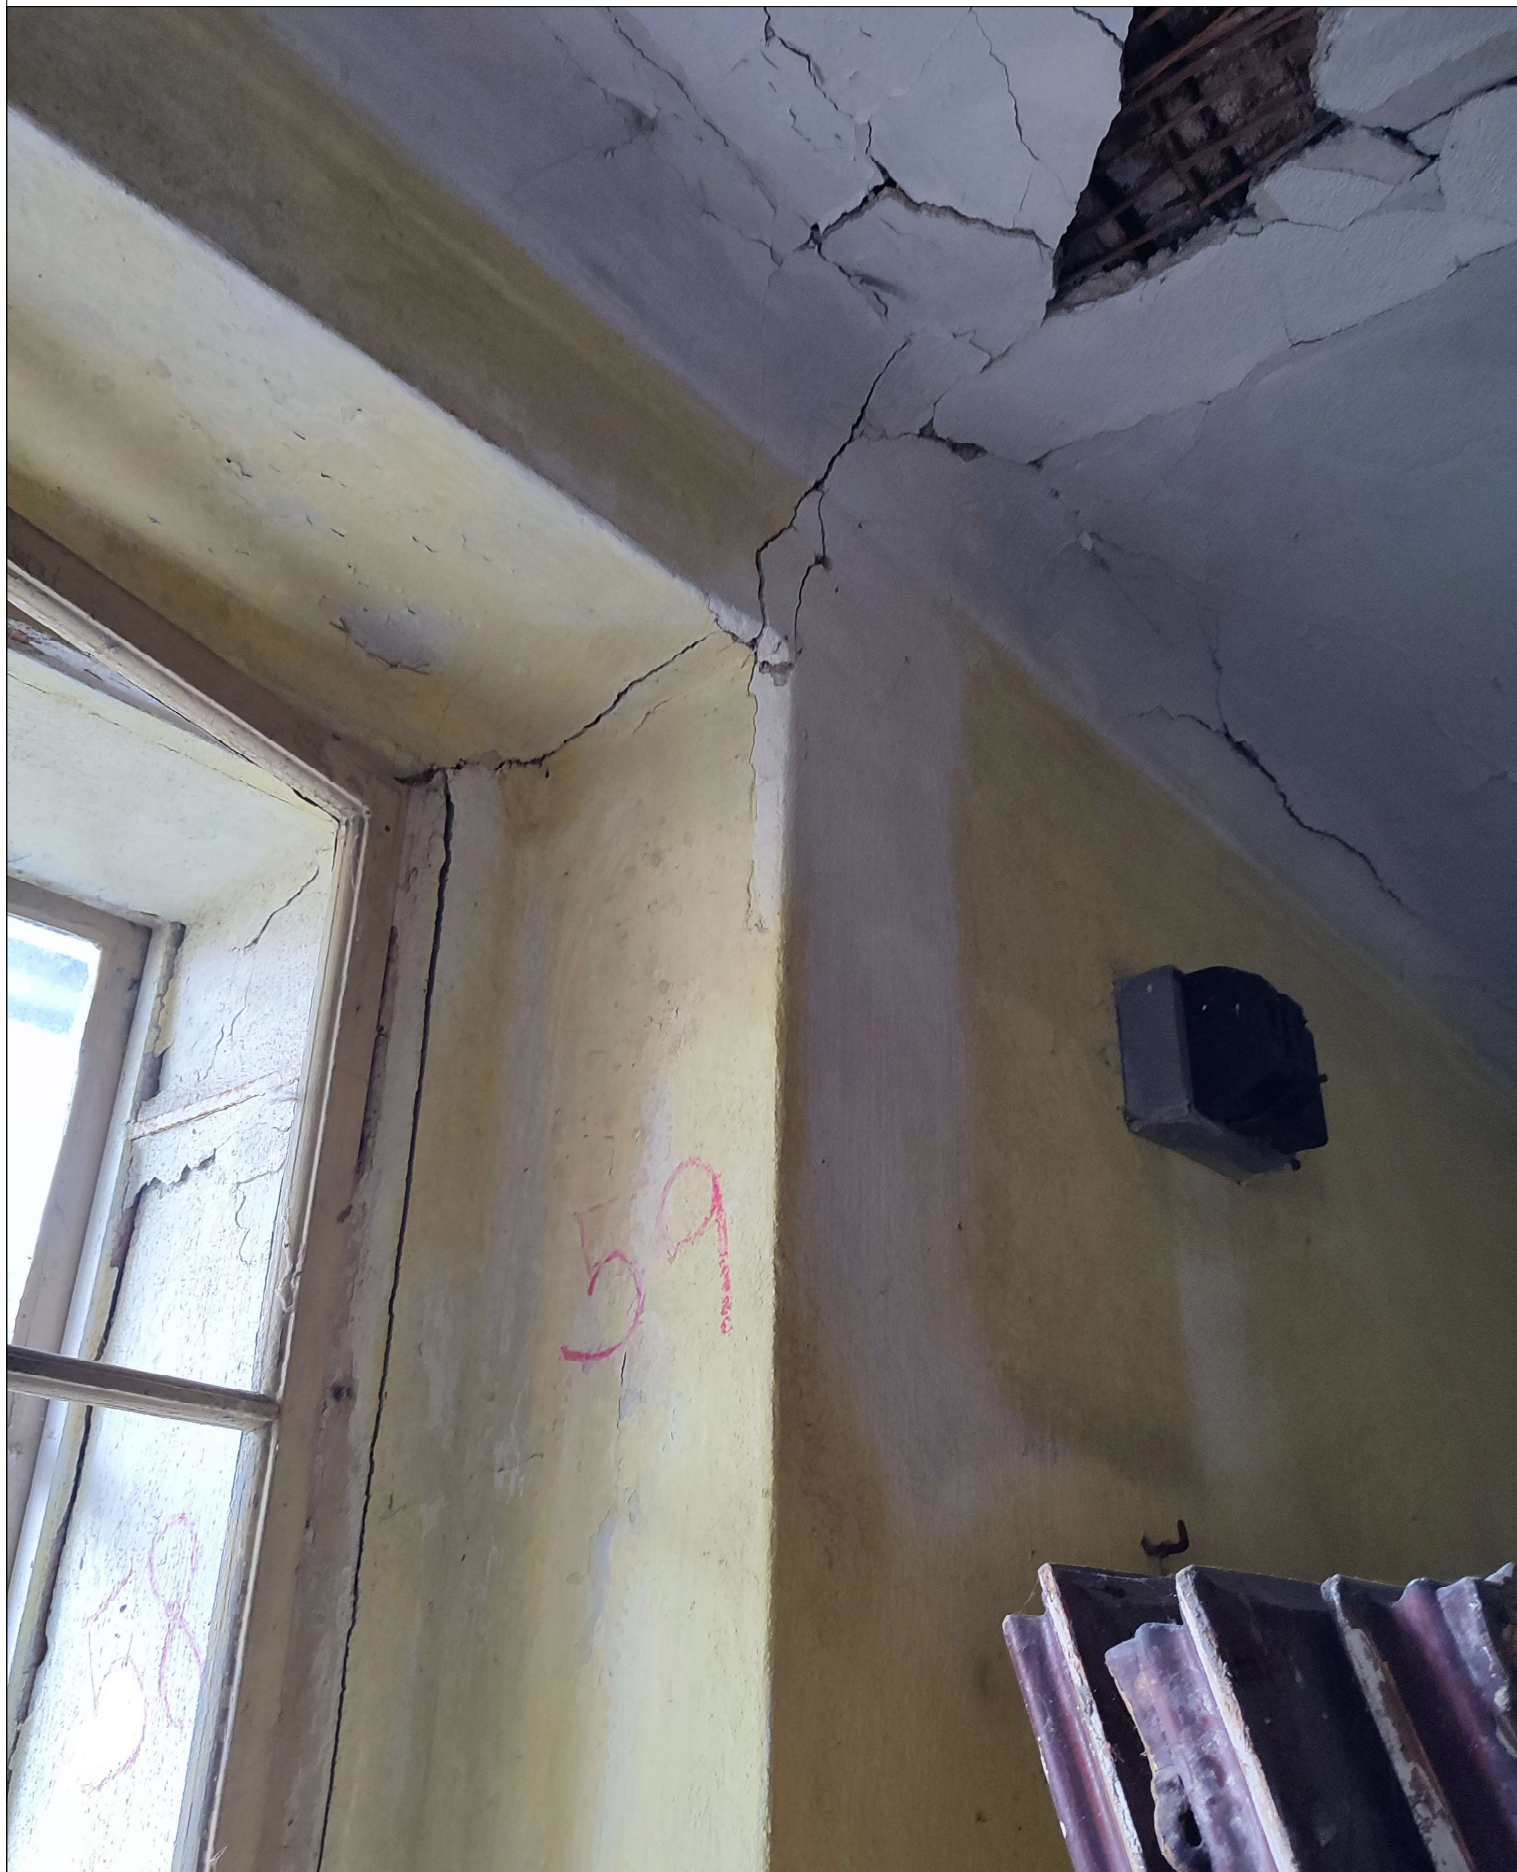
Popis poruchy: Trhliny v ostění okenního otvoru a ve zdivu, š. 5 mm

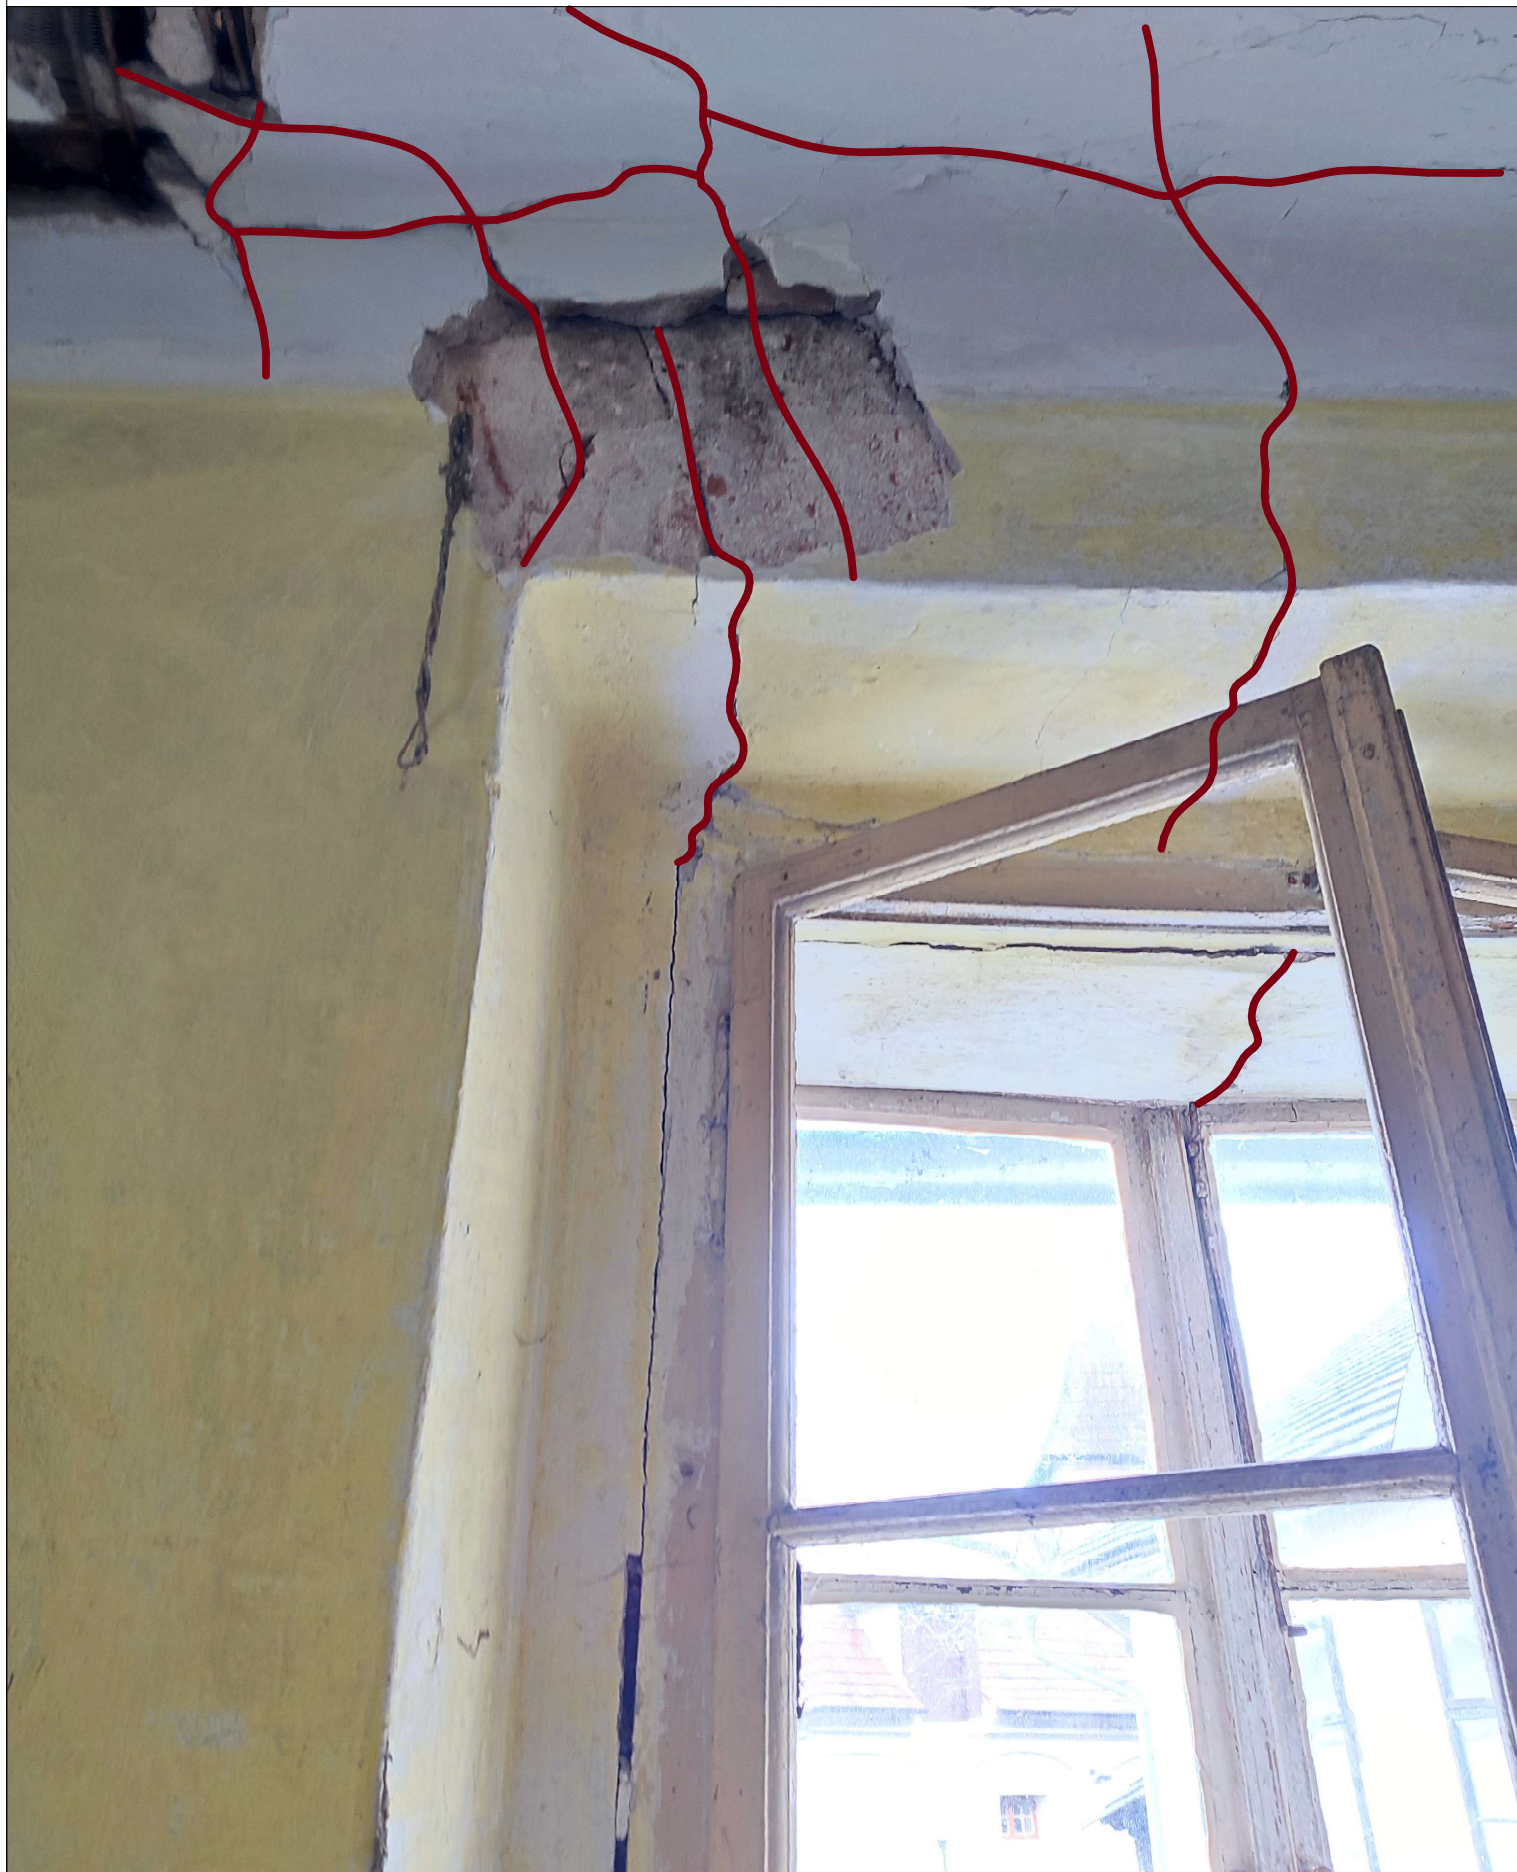
Popis poruchy: Trhliny ve zdivu a v nadpraží okenního otvoru, š. 5 mm

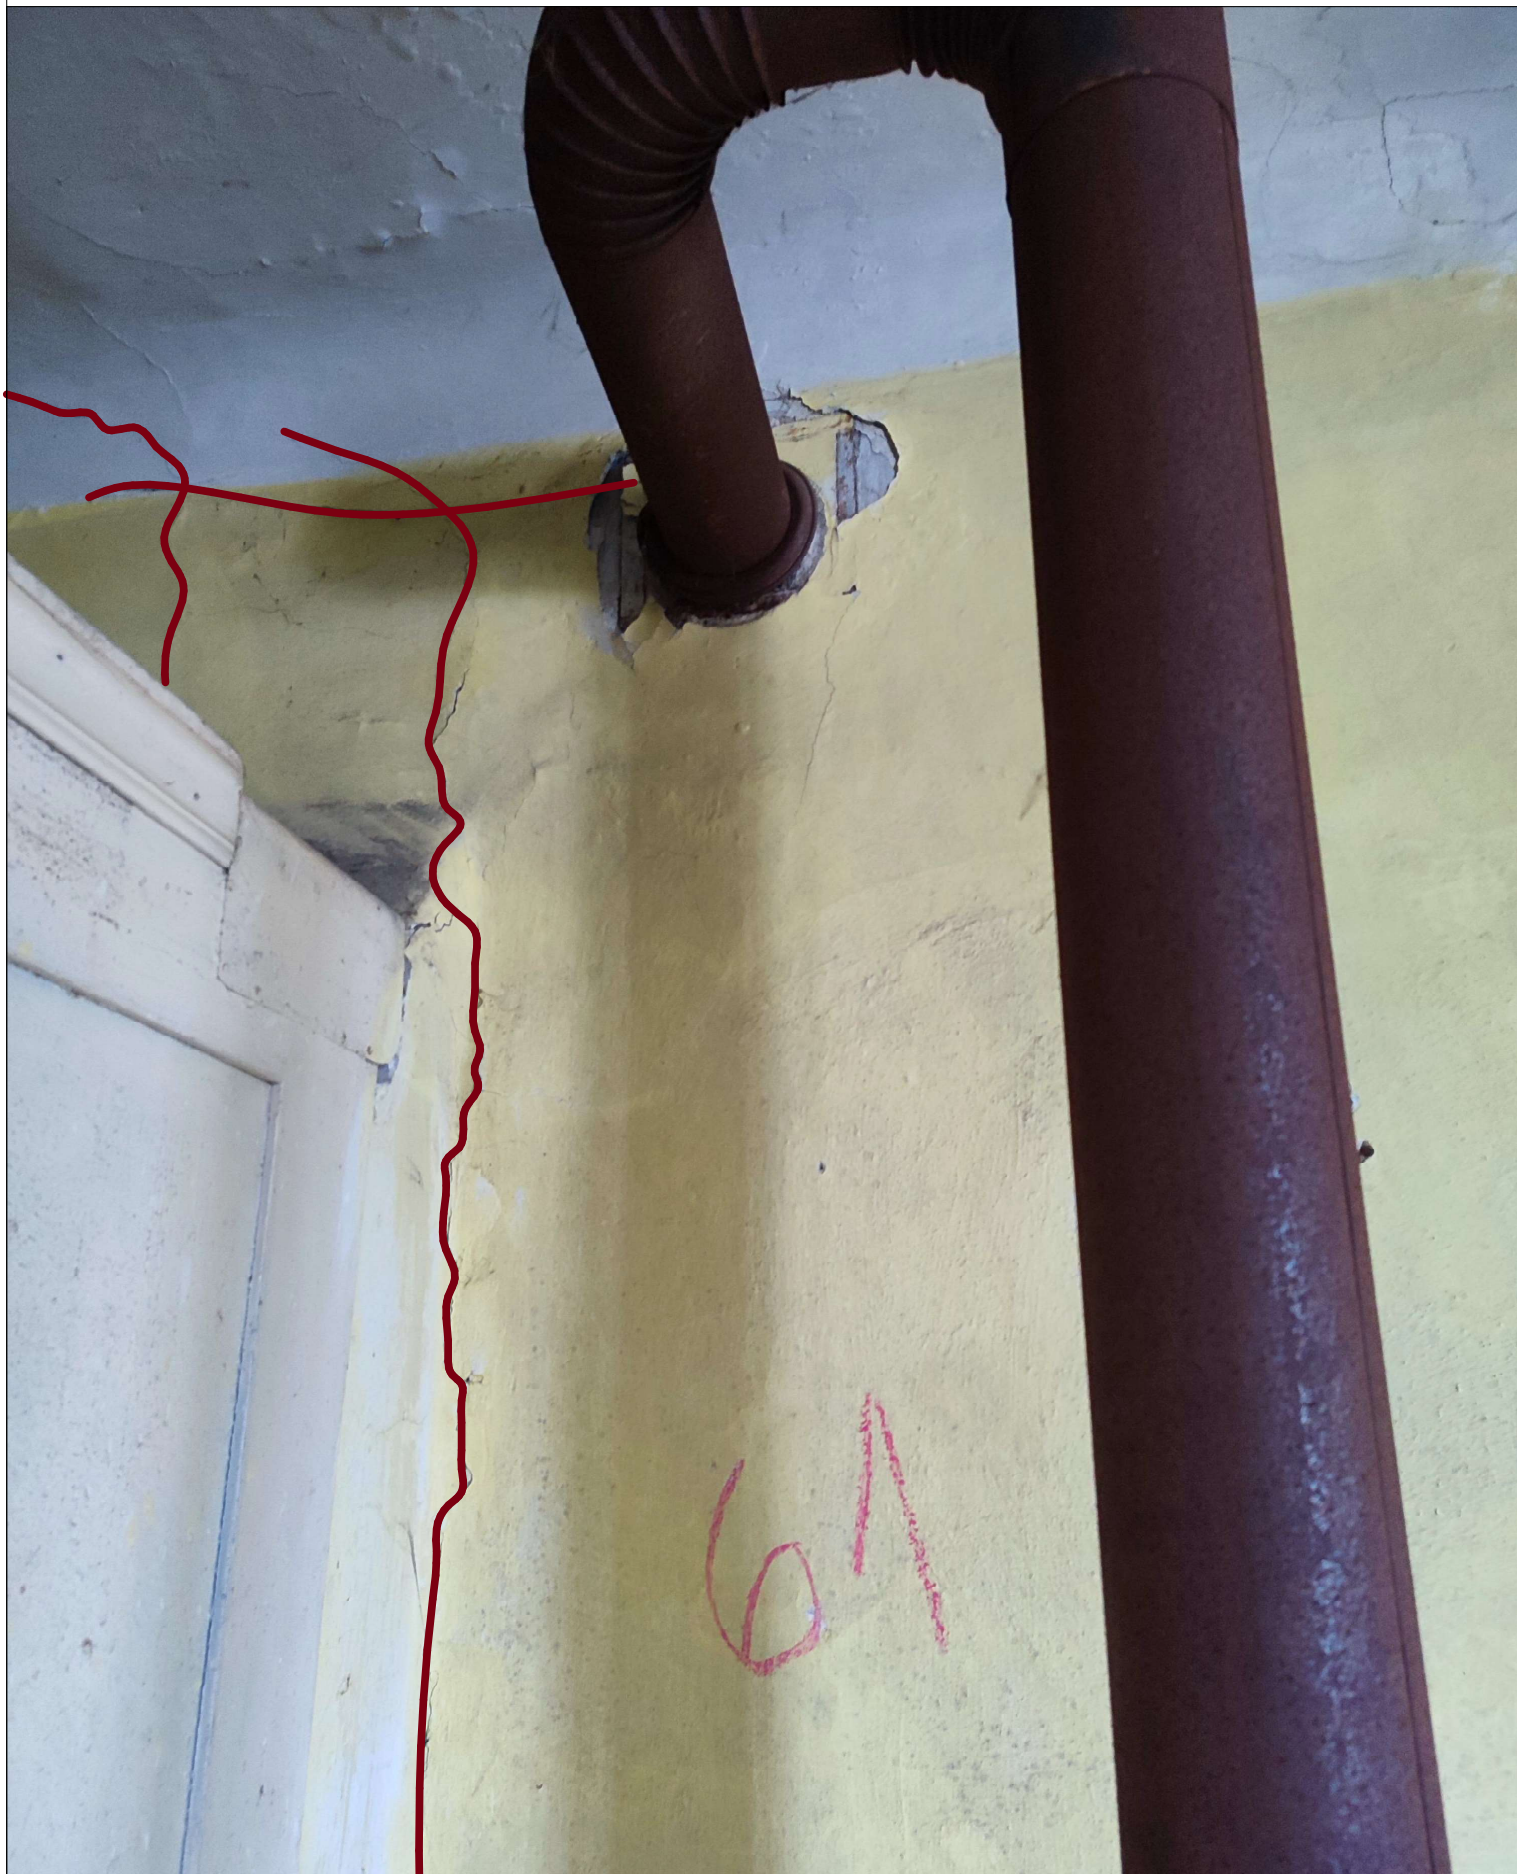
Popis poruchy: Trhliny ve zdivu, š. 2 mm
