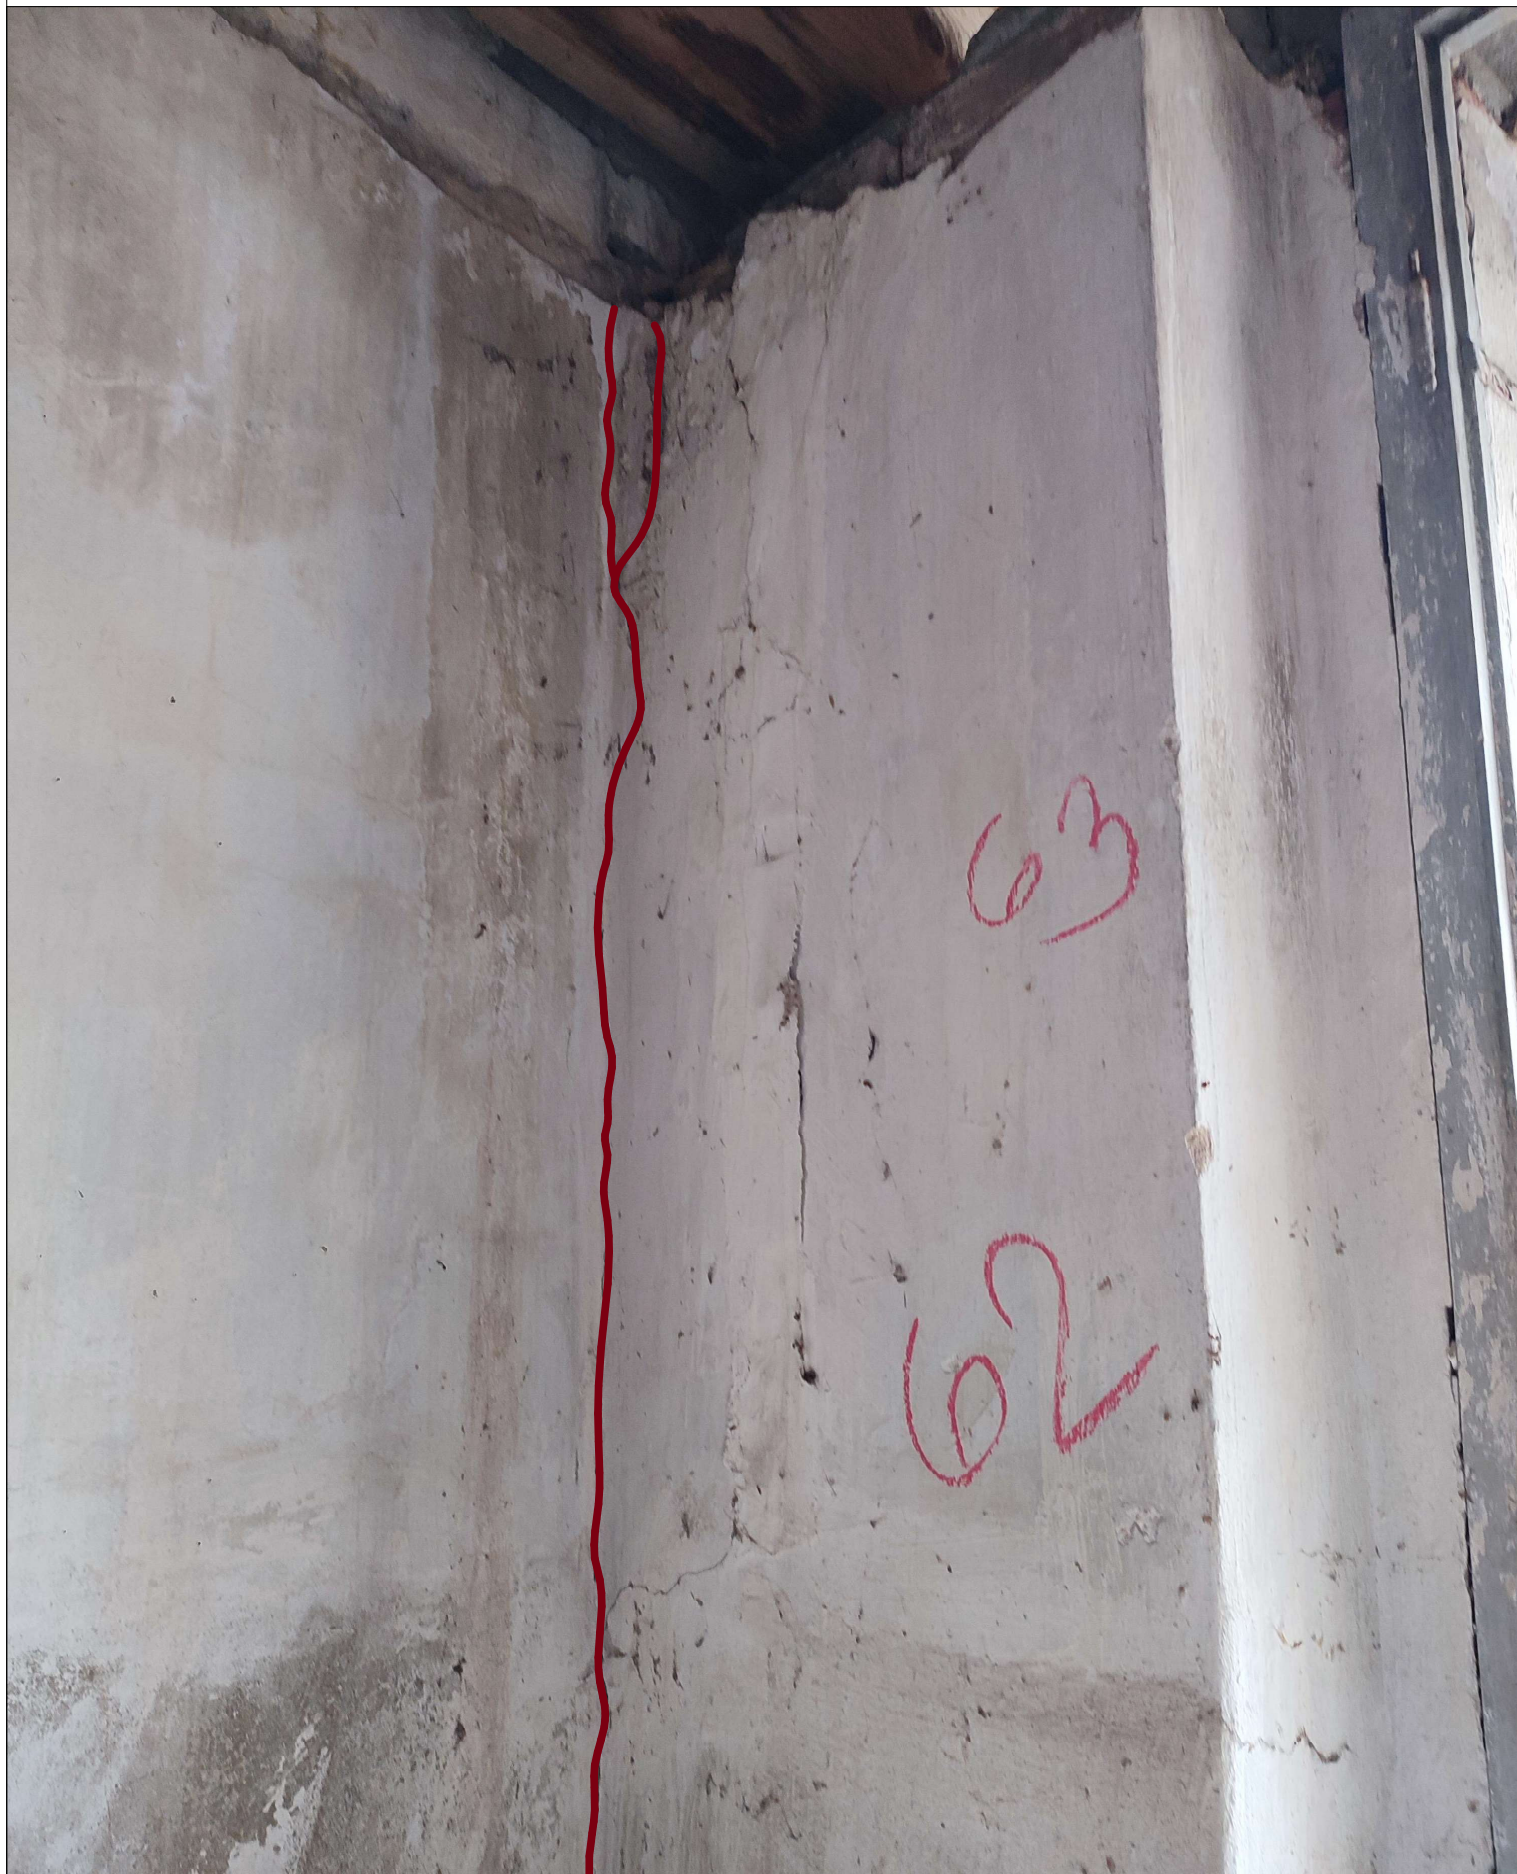
Popis poruchy: Trhliny ve zdivu, š. 20 mm
