Diagnostický průzkum mostu NB-05 v Nymburce

Diagnostický průzkum mostu ev. č. NB-05

duben 2020

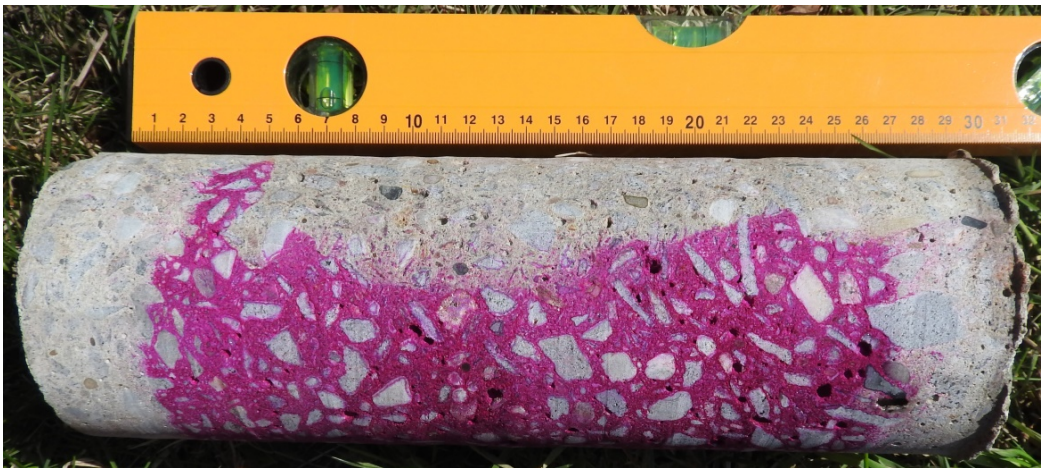
U vývrtu z podélného trámu na povodní straně mostu se pohybovala hloubka karbonatace v rozmezí 35 – 45 mm. Při porovnání s tloušťkou krycí vrstvy zjištěnou z nedestruktivního měření (která byla 32 mm) lze konstatovat, že se betonářská výztuž nachází ve zkarbonatovaném betonu, beton tedy neplní funkci pasivační ochrany výztuže. Obecně je hloubka karbonatace u obou odebraných vývrtů vysoká.

| Označení vývrtu | Délka [mm] | Místo odběru | Hloubka karbonatace | Změřená pevnost v tlaku [Mpa] |
|--|---|--|---|---|
| V1 | 280 | podélný trám na povodní straně (skrz celou tloušťku trámu) | z vnitřní strany až 45 mm z vnější strany až 35 mm | 26,0 |

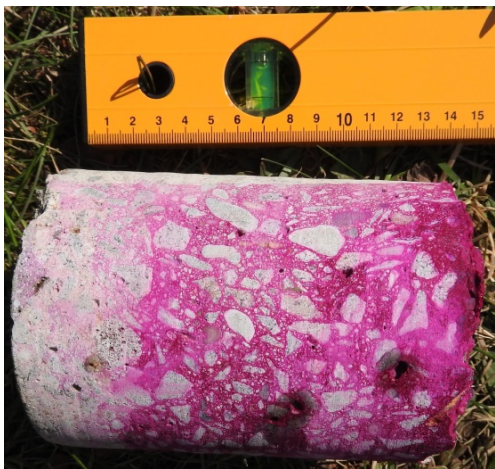
| Označení vývrtu | Délka [mm] | Místo odběru | Hloubka karbonatace | Změřená pevnost v tlaku [Mpa] |
|--|---|--|---|---|
| V2 | 135 | sloupek zábradlí na povodní straně (ze strany na mostovce) | až 20 mm | 31,0 |

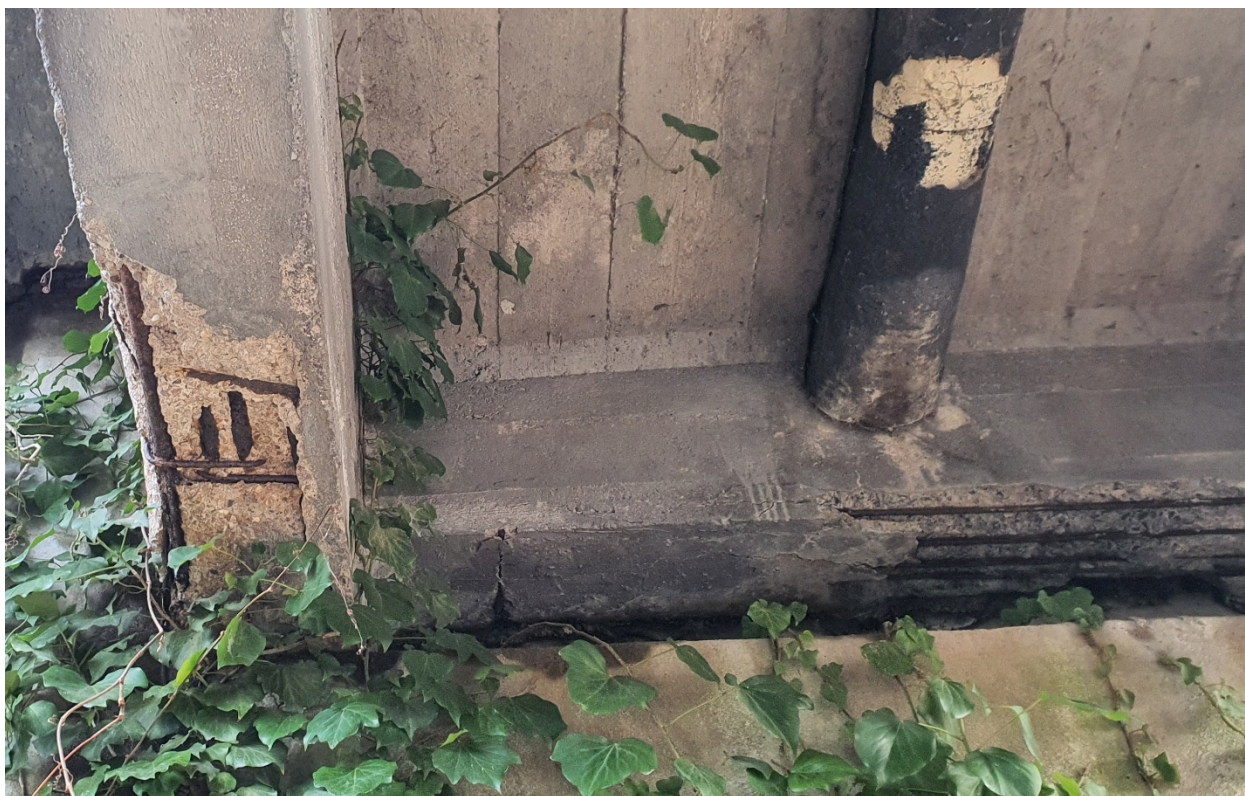
Obrázek č. 5: Místa odhalené výztuže nad opěrou v ulici Na Ostrově (fotografická dokumentace pořízená statikem Ing. D. Marečkem v lednu 2020).

V příčném trámu nad opěrou „Na Ostrově“ byly při dolním líci zastiženy čtyři příčné pruty (hlavní) výztuže. Pruty mají průměr 10 mm a jedná se opět o hladkou výztuž. V poškozeném místě nad opěrou „Na Ostrově“ byl zastižen plošný korozní úbytek až 62 %. Nedestruktivním měřením provedeným svisle na příčném trámu uprostřed rozpětí byly zjištěny po výšce trámu celkem čtyři kusy příčné (hlavní) výztuže. Krytí příčné výztuže příčných trámů bylo dle provedených sond zjištěno od 7 mm do 77 mm z boční strany a 20 mm ke spodnímu líci trámu. V poškozeném místě nad opěrou „Na Ostrově“ nebyly zastiženy žádné třmínky. V případě středního příčného trámu byly zjištěny dva pruty s nulovým krytím, které ale pravděpodobně sloužily jako distanční vložky pro zajištění polohy příčné (hlavní) výztuže.

Prohlídka poukázala zejména na již uvedená místa s chybějící krycí vrstvou výztuže a dále (opět v místě opěry v ulici Na Ostrově) byly zastiženy trhliny a propadnutí povrchu mostního svršku v místě mezi opěrou v ulici Na Ostrově a nosnou konstrukcí mostu (obrázek č. 2). To je pravděpodobně způsobeno propadáním vrchní vrstvy asfaltobetonu mezi opěrou a čelo mostní konstrukce, což bylo zastiženo při prohlídce dolního líce nosné konstrukce nad uvedenou opěrou (obrázek č. 8).

Většina významných poruch mostu je koncentrována do oblasti nad opěrou v ulici Na Ostrově. Volbu vhodného způsobu sanace musí statik hodnotit s ohledem na ekonomické hledisko v souvislosti zejména s vysokou hloubkou karbonatace a výrazným plošným oslabením hlavní výztuže. Budou-li uvedena poškození vhodně a ekonomicky sanována, doporučujeme most ponechat. Výsledky průzkumu mohou pomoci při hledání vhodné sanační metody. Je však nutno zdůraznit, že na základě požadavků objednatele a statika bylo realizováno pouze omezené množství zkušebních sond, nižší než doporučují normy.

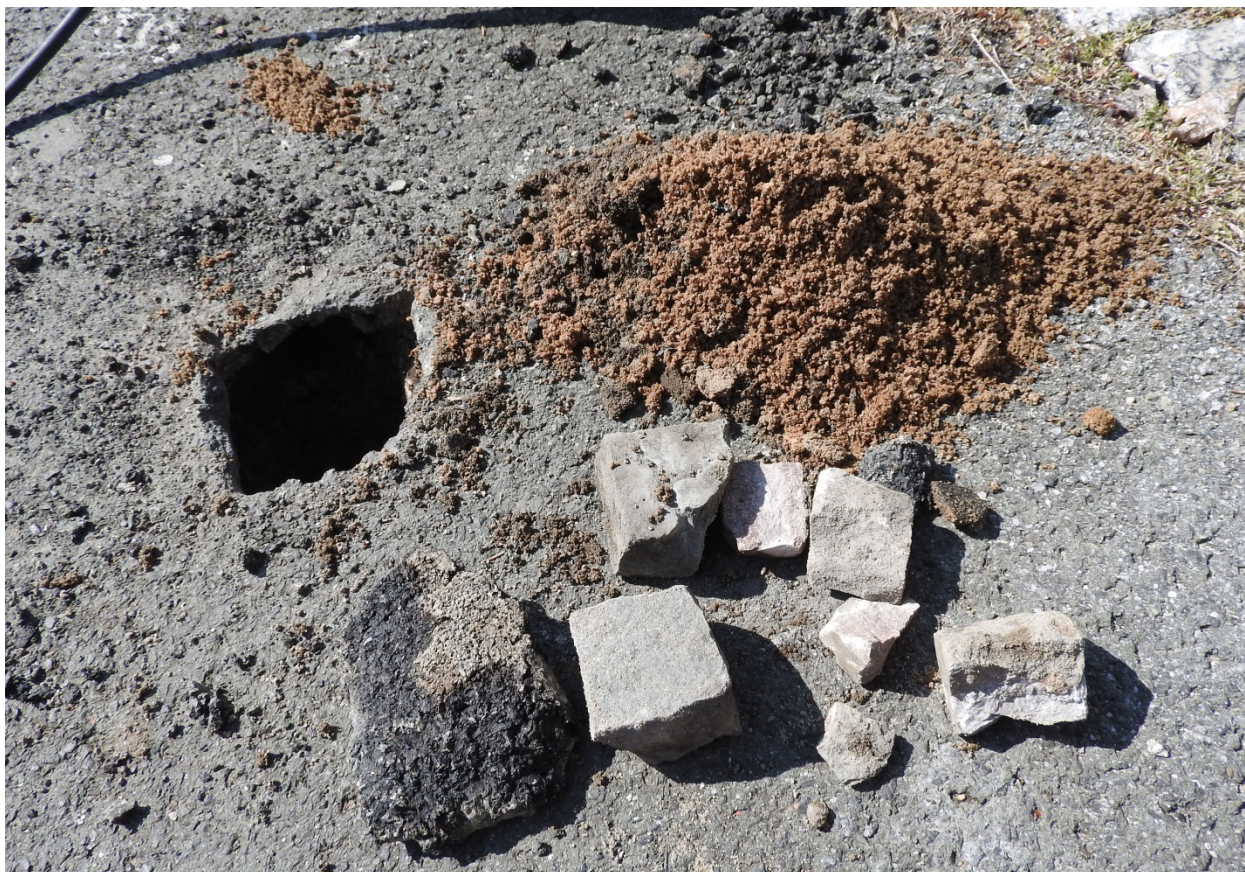
Obrázek č. 6: Sonda V3 pro zjištění skladby chodníku (mostního svršku).

Sonda V3 byla provedena na mostě 0,55 m od zábradlí na povodní straně mostu.

| 0 - 35 mm | Asfaltobeton |
| 35 - 80 mm | Dlažba |
| 80 - 170 mm | Písek |
| 170 - 175 mm | Izolace (IPA) |
| 175 – 275 (285) mm | Betonová deska |

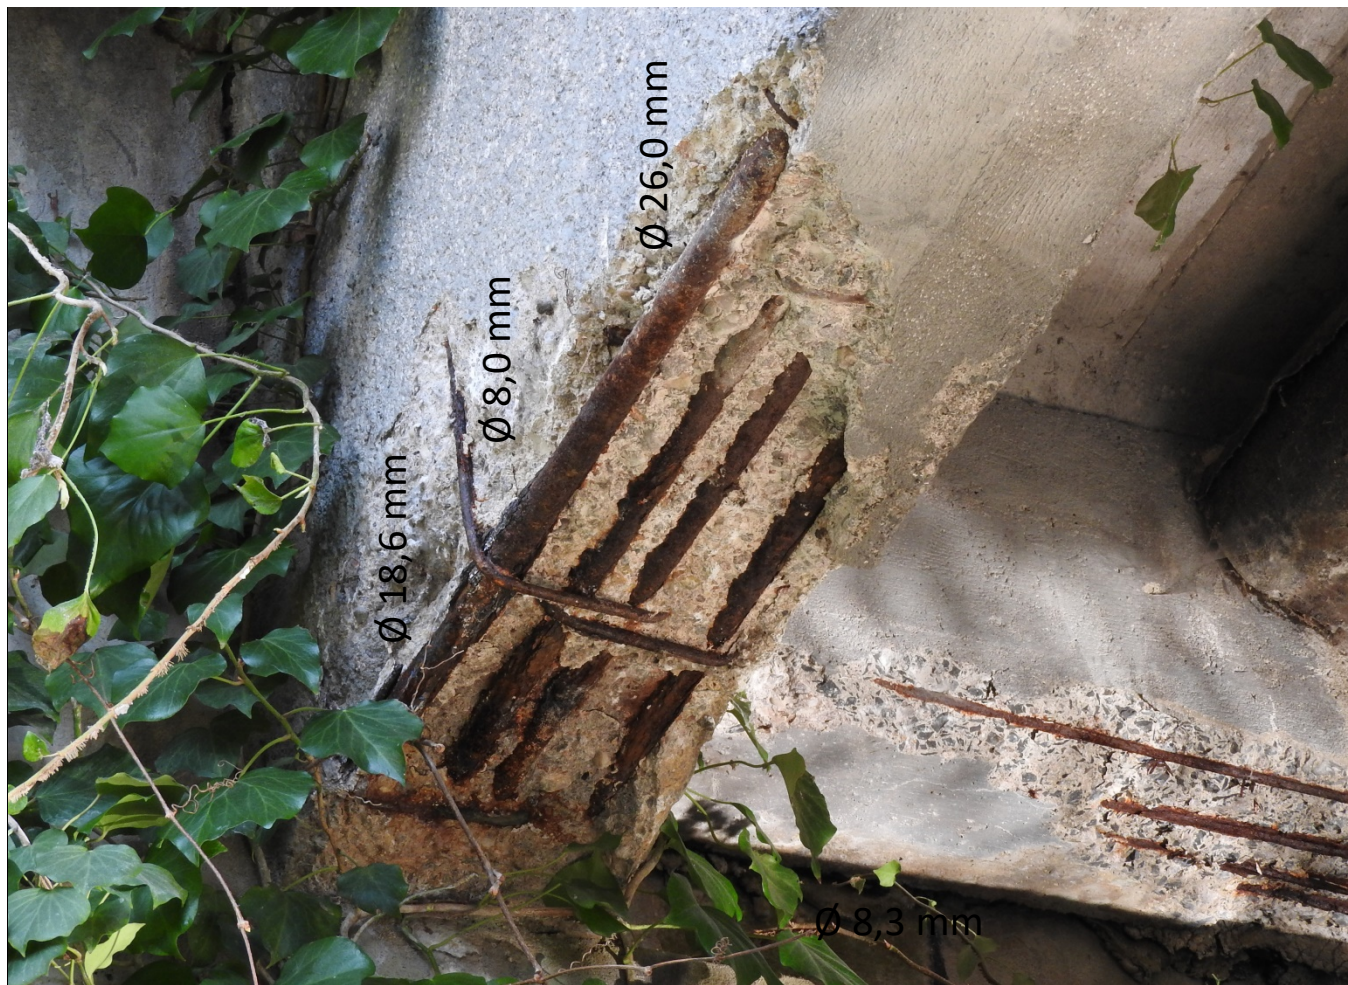
| Označení destruktivní sondy: S1 | Most: NB-05 |

Poloha destruktivní sondy: podélný trám na povodní straně mostu u opěry v ulici Na Ostrově

- Ø hlavní výztuže 26,0 mm; prut krytý (krytí zdola = 25 mm), povrchová koroze na celém povrchu prutu
- Ø hlavní výztuže 18,6 mm; prut nekrytý (krytí = 0 mm), poškozený téměř extrémní korozí, plošné oslabení plochy průřezu je téměř 49%
- Ø třmínku trámu 8,0 mm; prut krytý (krytí = 10 mm), povrchová koroze na celém povrchu prutu

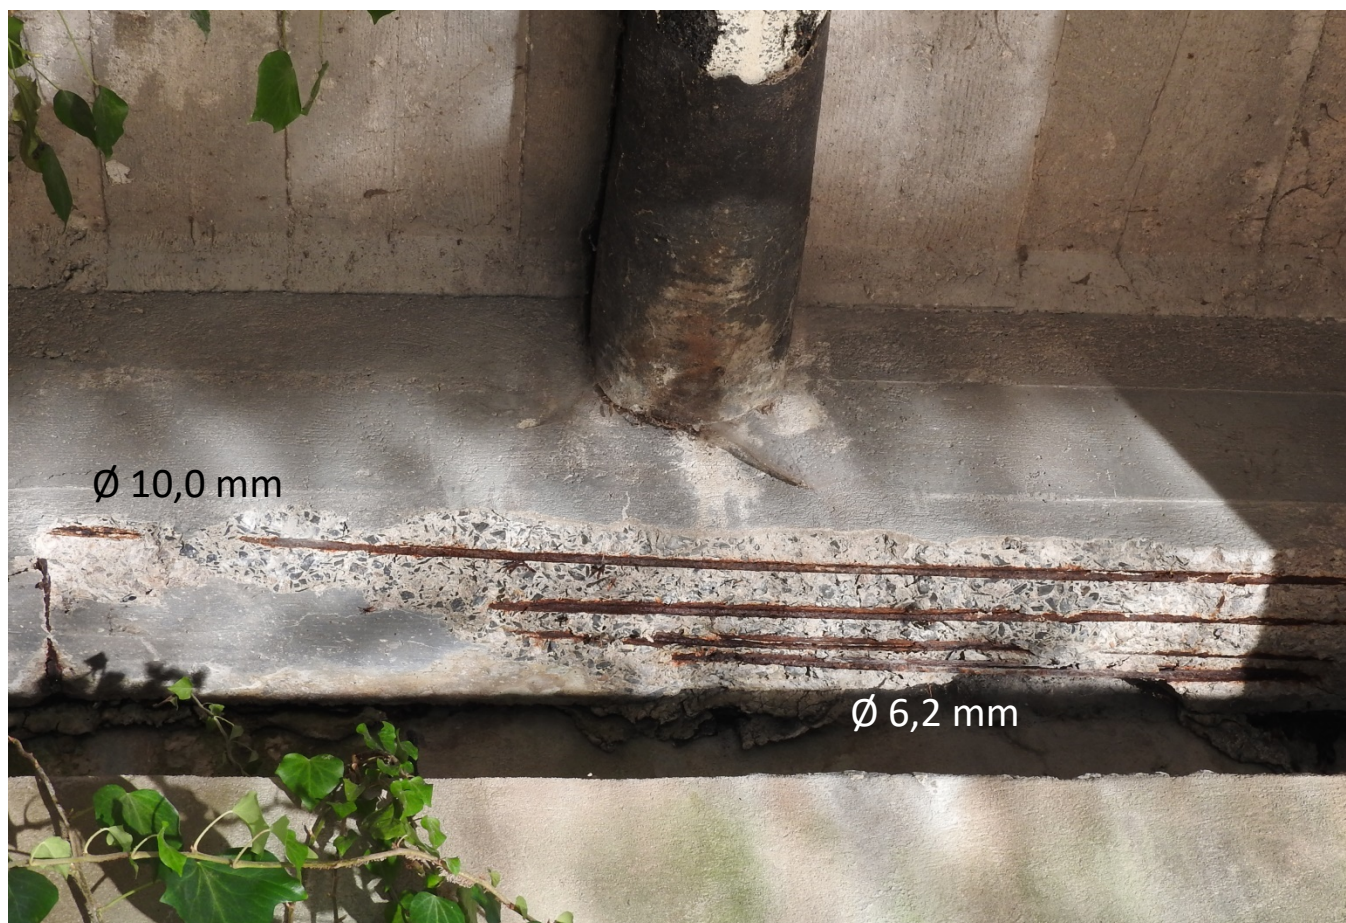
Poloha destruktivní sondy: příčný trám u opěry v ulici Na Ostrově

- Ø hlavní (příčné) výztuže 10,0 mm; prut krytý (krytí zdola = 20 mm, krytí z boku = 7 mm), povrchová koroze na celém povrchu prutu
- Ø hlavní (příčné) výztuže 6,2 mm; prut nekrytý (krytí = 0 mm), poškozený extrémní korozí, plošné oslabení plochy průřezu je téměř 62%

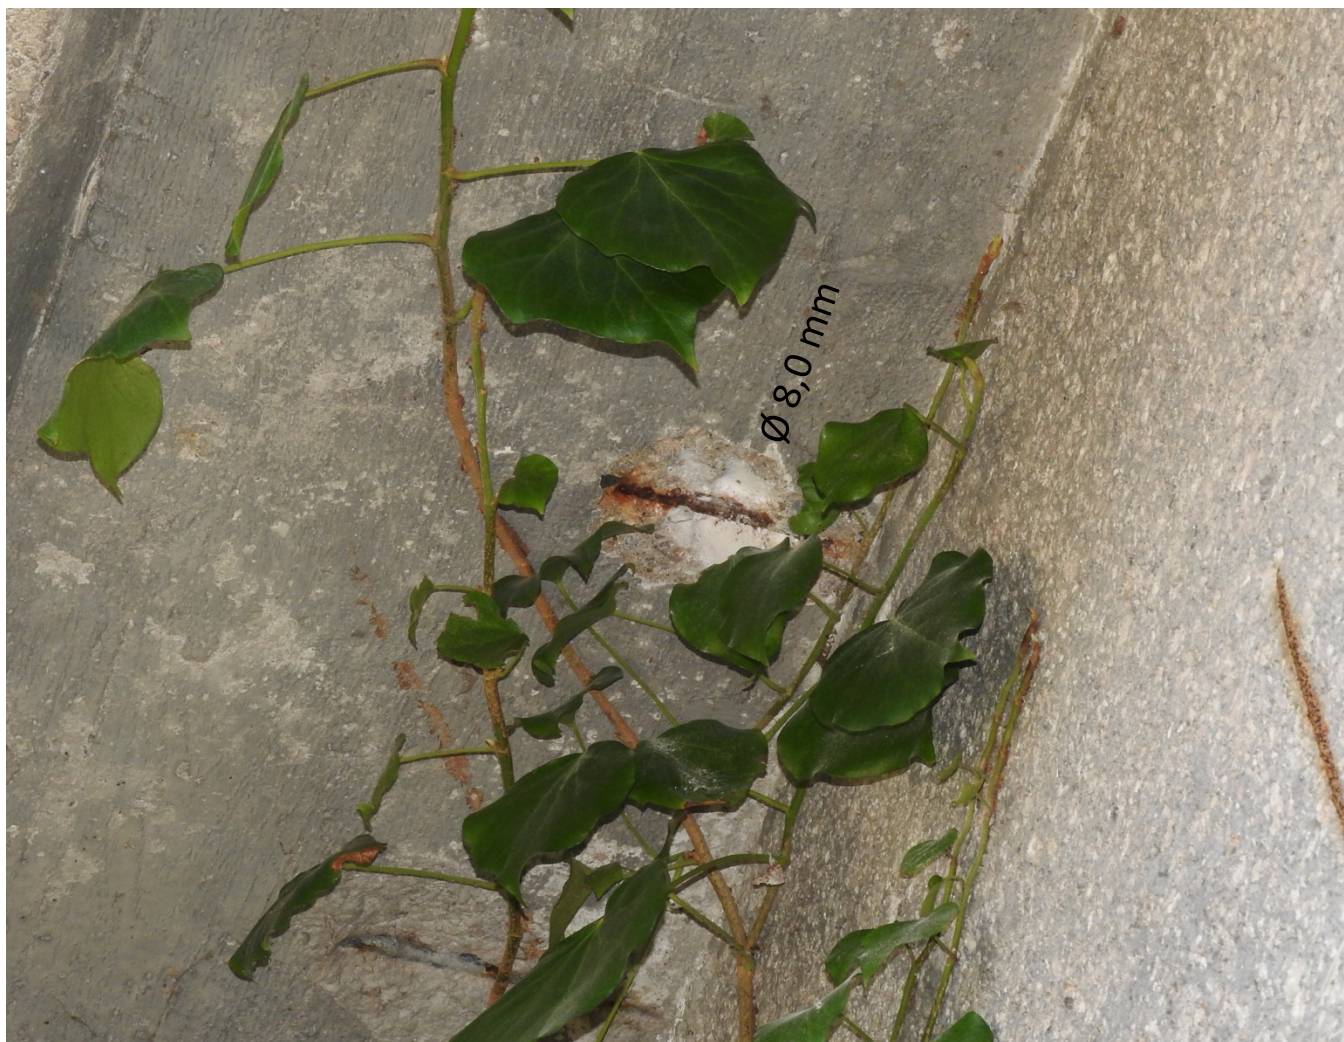
Poloha destruktivní sondy: deska mostovky na povodní straně mostu u opěry v ulici Na Ostrově

- Ø příčné výztuže desky 8,0 mm; prut krytý (krytí do 5 mm), povrchová koroze na celém povrchu prutu

Pozn.: prut, či spíše korozní zplodiny byly částečně prokreslené na dolním líci betonové desky.

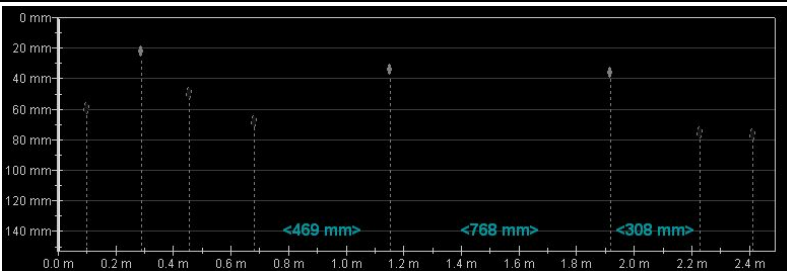
| Most | Záznam | Grafický výstup z Profometru Proceq / Datum a čas záznamu | Popis záznamu |
|---|---|--|---|
| Most NB-05 | vodorovný podélný (zevnitř) • trám povodní | | 2.4.2020 10:29 betonářská výztuž podélného trámu ROZDĚLOVACÍ VÝZTUŽ - třmínky max. vzdálenost prutů 863 mm min. vzdálenost prutů 768 mm (odhad prům. vzdálenosti 815 mm) krytí 18 mm - 32 mm (ostatní zastižené prvky jsou pravděpodobně parazitickými odrazy, např. od podélné výztuže) |

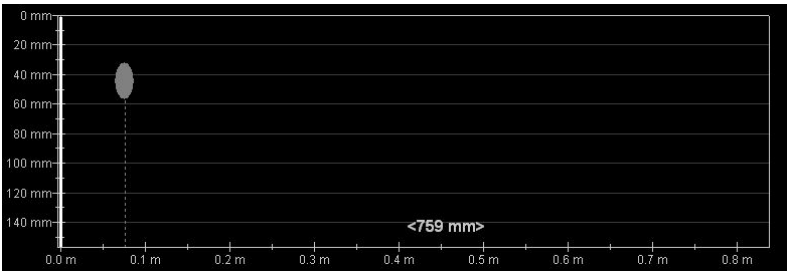
| Most | Záznam | Grafický výstup z Profometru Proceq / Datum a čas záznamu | Popis záznamu |
|---|---|--|---|
| | svislý (zevnitř) • trám povodní | | 2.4.2020 10:31 betonářská výztuž podélného trámu HLAVNÍ VÝZTUŽ podélná výztuž (vzhledem k ose mostu) při dolním lici trámu; detekována z boční strany krytí z boku trámu do 32 mm (krytí z dolního líce do 67 mm) |

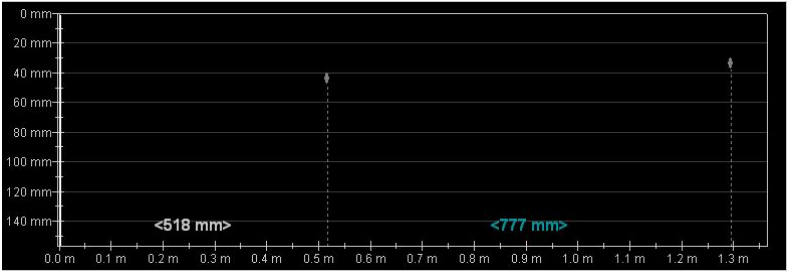
| Most | Záznam | Grafický výstup z Profometru Proceq / Datum a čas záznamu | Popis záznamu |
|---|---|--|---|
| | vodorovný podélný (zevnitř) • trám návodní | | 2.4.2020 10:35 betonářská výztuž podélného trámu ROZDĚLOVACÍ VÝZTUŽ - třmínky vzdálenost prutů 777 mm krytí 30 mm - 40 mm |

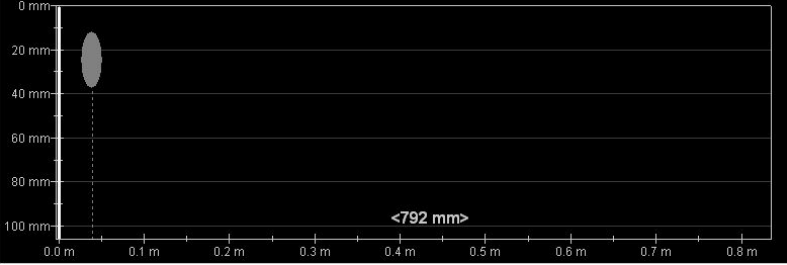
| Most | Záznam | Grafický výstup z Profometru Proceq / Datum a čas záznamu | Popis záznamu |
|---|---|--|---|
| | svislý (zevnitř) • trám návodní | | 2.4.2020 10:36 betonářská výztuž podélného trámu HLAVNÍ VÝZTUŽ podélná výztuž (vzhledem k ose mostu) při dolním lici trámu; detekována z boční strany krytí z boku trámu do 12 mm (krytí z dolního líce do 27 mm) |
