## Nymburk – 3 lávky na Valech

Objednatel:	Nymburk	Obec:	Nymburk	Kraj:	Středočeský
Akce:	Nymburk – 3 lávky na Valech D.1 STAVEBNÍ ČÁST SO 203– MOST U KATOVNY PŘES VELKÉ VALY, NYMBURK NB-12 TECHNICKÁ ZPRÁVA			Datum	Stupeň
Část:				12/2019	PDPS
Objekt:				Souprava	Č. přílohy
Příloha:					a

# TECHNICKÁ ZPRÁVA

HPM NB-12 (7.6.2018, Míčka Tomáš, Ing.)	
2. Nosná konstrukce	
[2.1] 2.1	Nosná konstrukce
Protlakoví ochrana nosné konstrukce je za dobou životnosti. U hlavních nosníků nejvíce koroze ohrožují obě pásnice. Zásadní je korze ocelových prvků mostovky včetně prvků ztužení, které jsou však nedostatečné. V některých oblastech je již patrné úplné prozatnutí plechu mostovky. Dostavné podporové příčky jsou omezené funkční s ohledem na rozsah poškození jejich chladného zdiva.

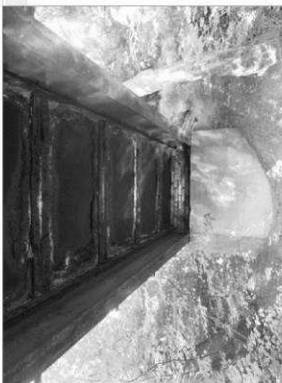
Na lici opěr jsou sloupy po průsacích, beton opěr degraduje.

pohled na opěru, podhled nosné konstrukce

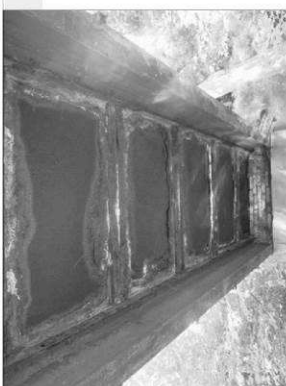
inimativní korozní ochrany a úhlníků protáhlou mostovky

E. OPATŘENÍ NA ZKVALITNĚNÍ SPRÁVY MOSTU, NÁVRH NA ODSTRANĚNÍ ZJIŠTĚNÝCH ZÁVAD	
5. odstranění nutno provést ihned	
[1] 2.1	Nosná konstrukce
Bezodkladně zajistit přípravu rekonstrukce lávky, v rámci které bude nutné provést výměnu mostovky, obnovu protikorozní ochrany hlavních nosníků a doplnění funkčních prvků ztužení na základě statického posouzení.

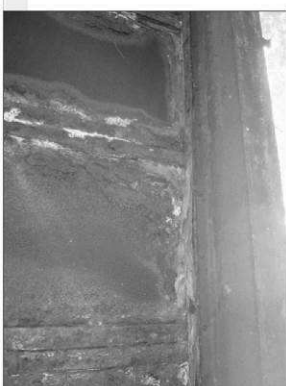
DTTO - detail

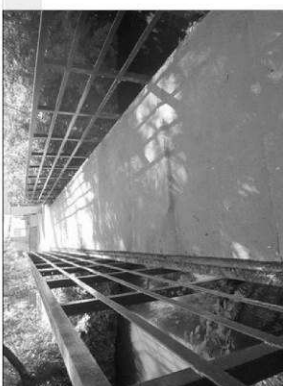
3. Mostní svršek	
[3.1] 3.2	Chodníky
Kryt lávky je nerovný, v místech příčných spar mezi prefabrikáty jsou výškové odskoky.	
4. Vybarvení mostu	
[4.1] 4.2	Zlábadi
Zlábadi koroze.

kryt chodníku je odformovaný s třílami v místech příčných spár mezi přelávkami

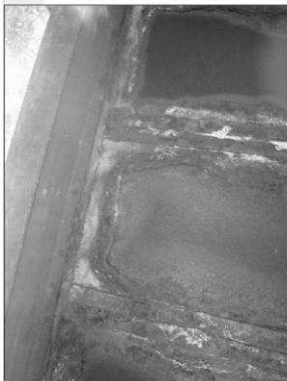
detail koroze na spodním listě prefabrikátu, koroze šroubových spojů

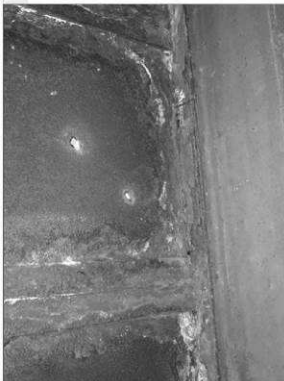
lokální proryznutí plechu ztraceného bednění

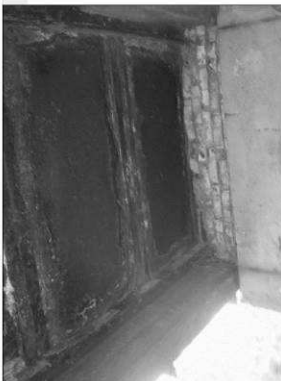
zároveň podporových příček je oslabení
