## **Posouzení dřevěných konstrukcí**

**Věc :** Posouzení jakosti dřeva krovů a dřevěných konstrukcí v objektu Starého děkanství, Kostelní náměstí 29, Nymburk. Doporučení oprav, návrh mechanické sanace, cílené konstrukční a chemické ochrany dřeva.

**Objednavatel :** Fapal s.r.o., Na Plzeňce 2, 150 00 Praha 5

Datum zadání : 15. 7. 2021  
Datum zhotovení : 18. 10. 2021

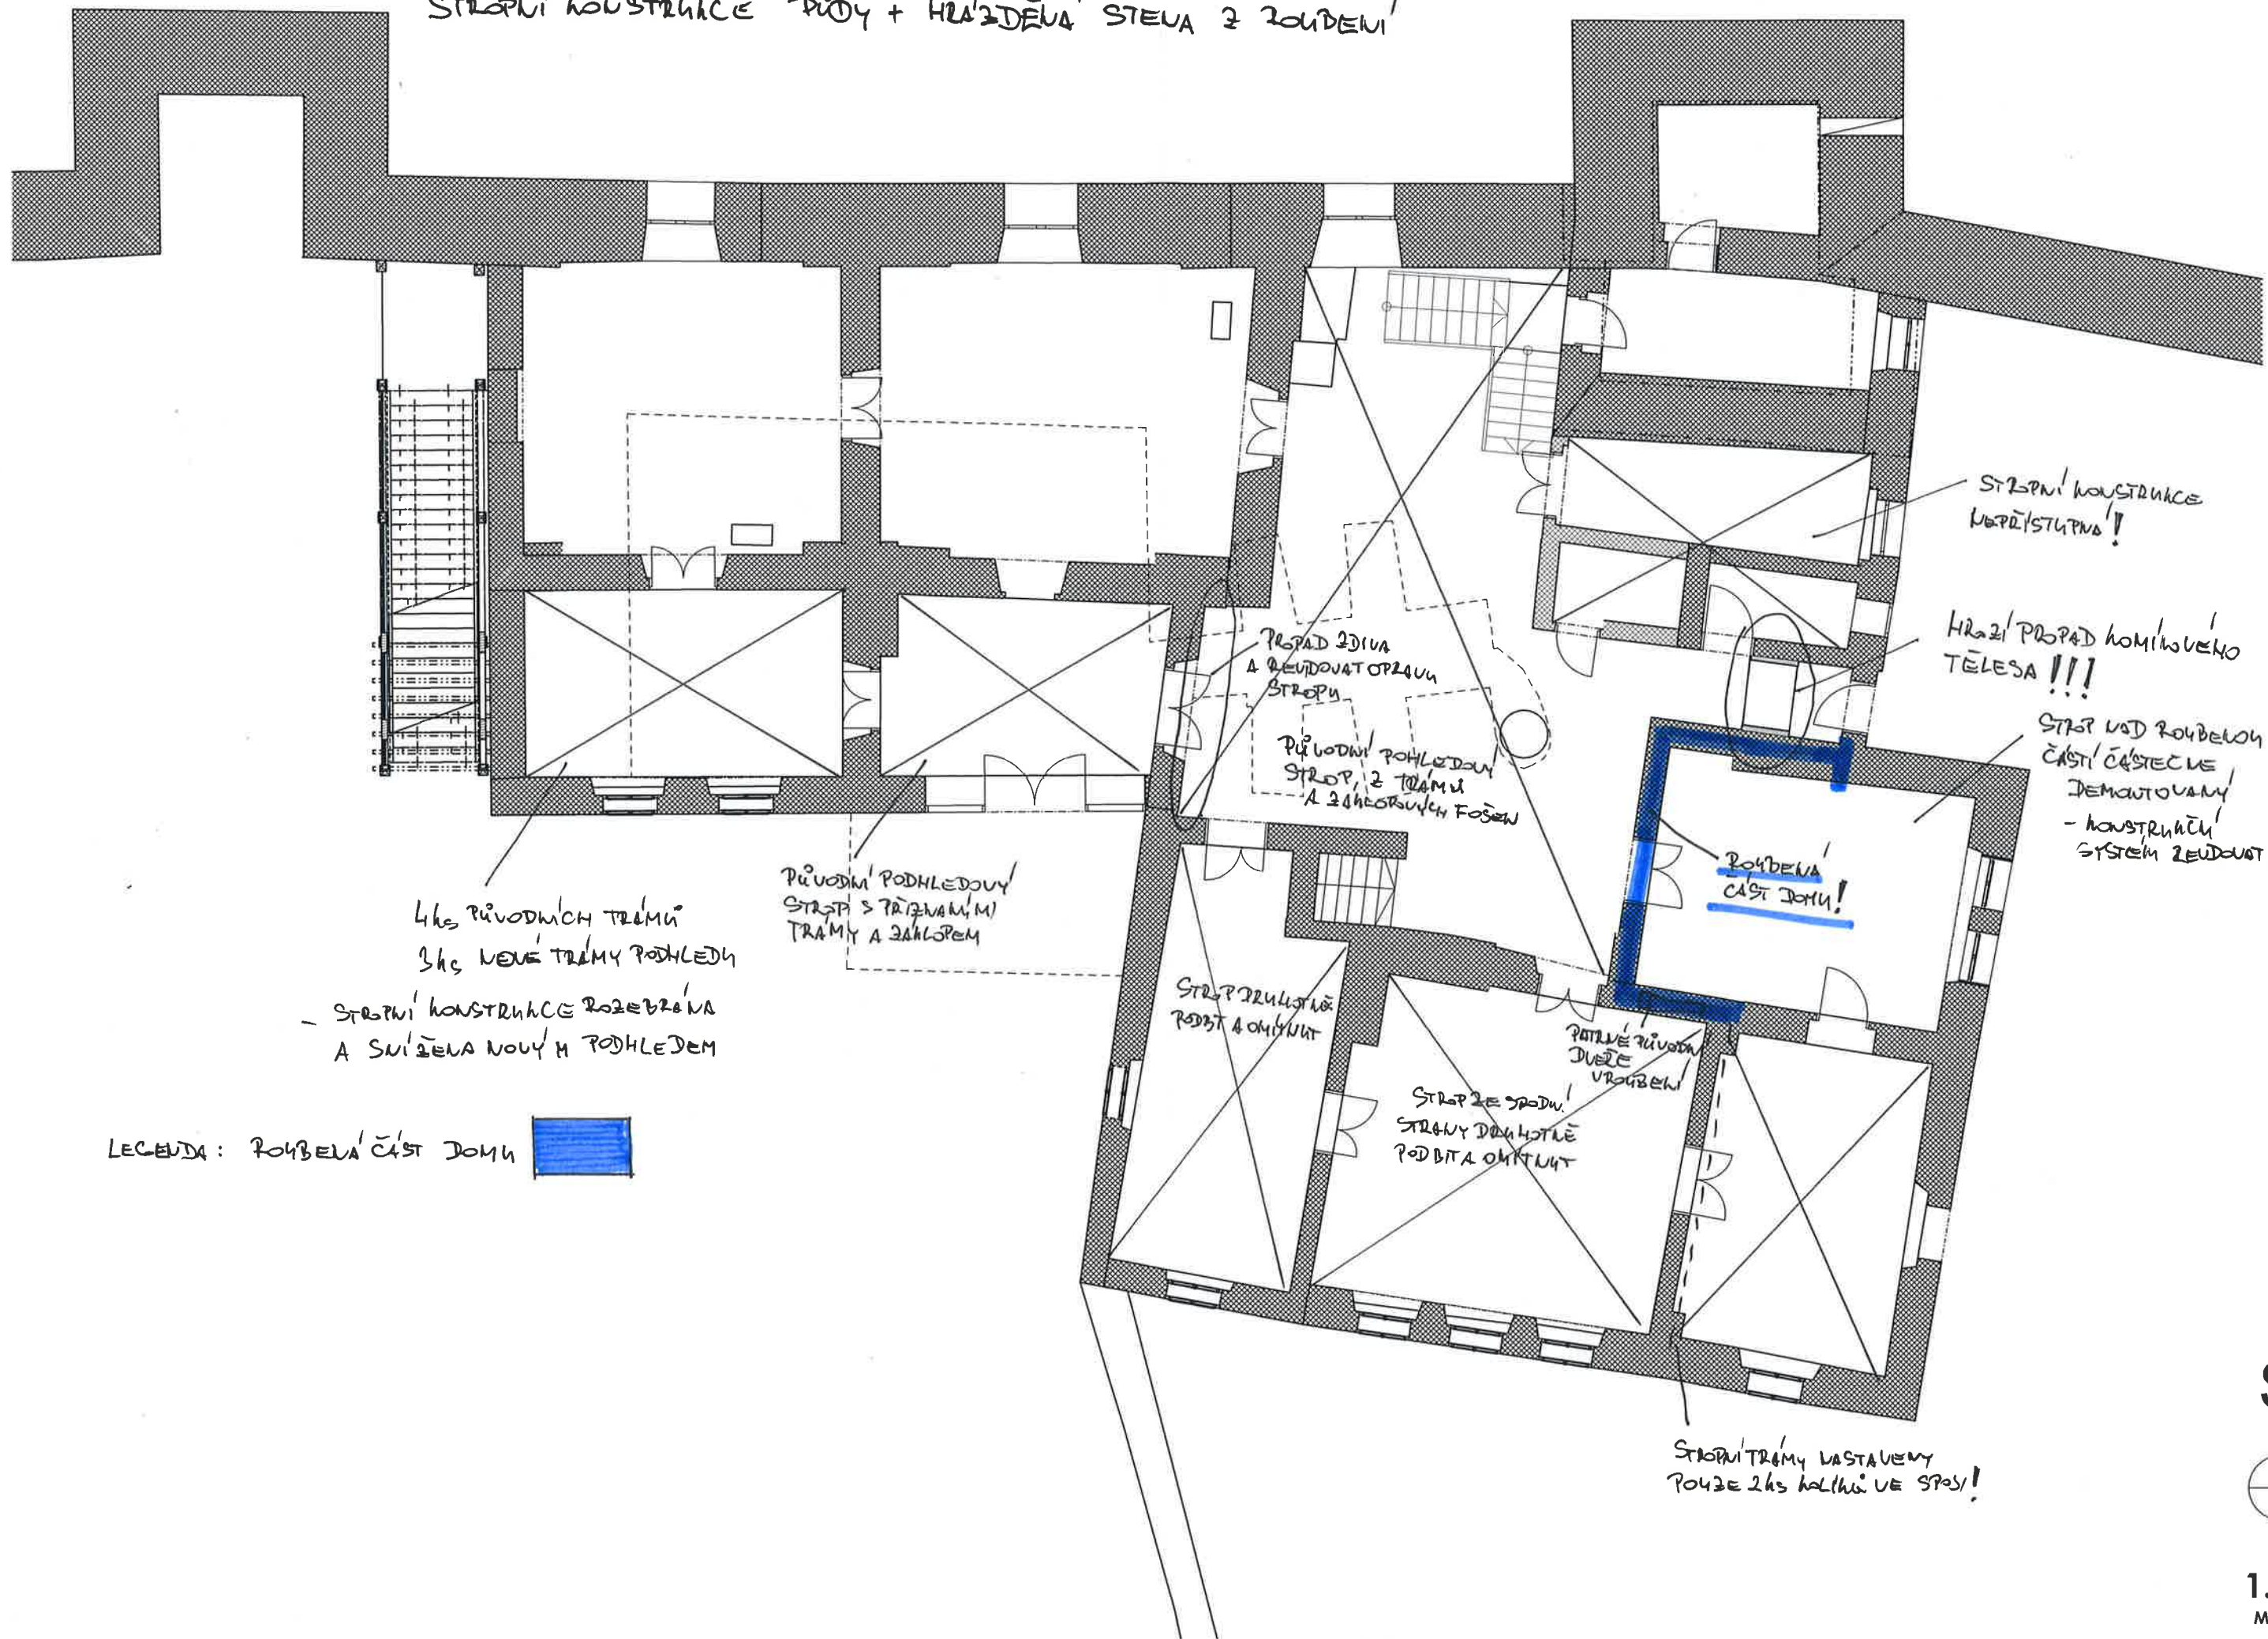
# STŘEŠNÍ KONSTRUKCE PŮDY + HRÁZDĚNÁ STENA Z ROUBENÍ

4 ks PŮVODNÍCH TRAMÍ  
3 ks NOVÉ TRAMÍ PODLEDN  
- STŘEŠNÍ KONSTRUKCE ROZEBRÁNA  
A SNÍŽENA NOVÝM PODLEDN

PŮVODNÍ PODHLEDN  
STŘEŠNÍ S PŘÍZNAMNÍ  
TRAMÍ A ZAHLOPEM

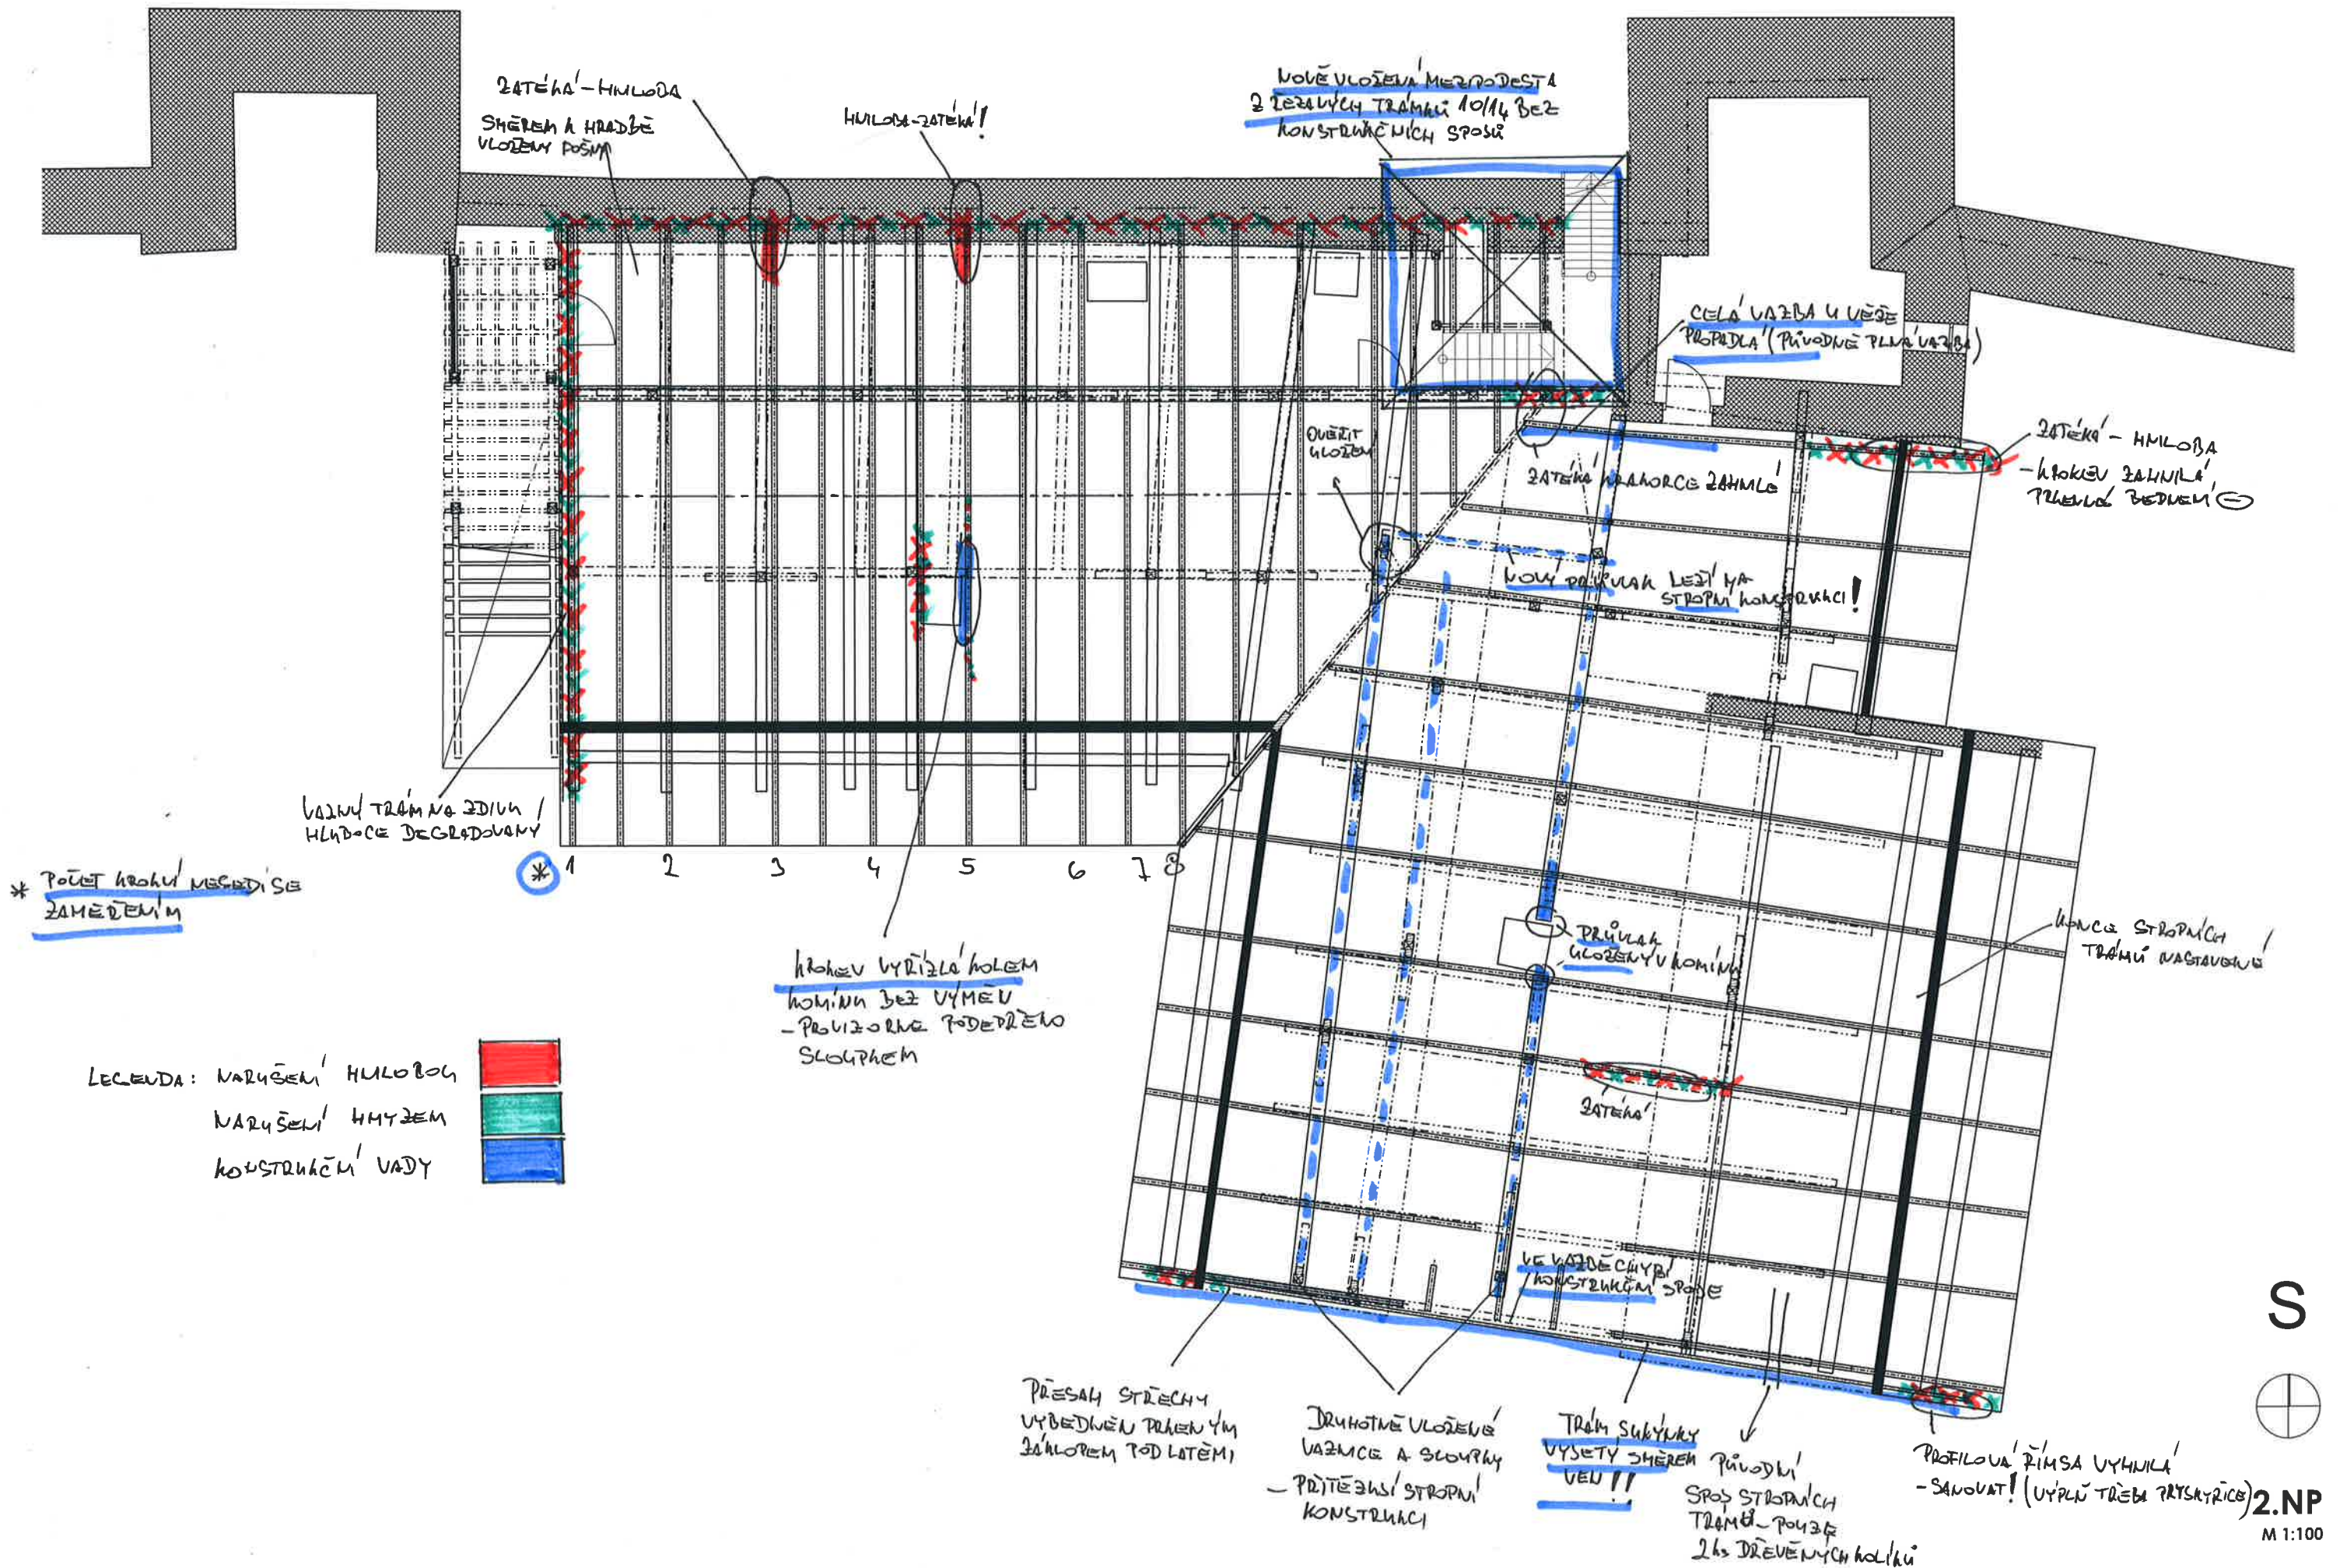
# PŘÍLOHA Č. 1 PŮDORYS KROVU HLAVNÍ BUDOVA A BOČNÍ KŘÍDLA

- celá oprava konstrukce krovu byla provedena kvalitně a odpovídá technickým požadavkům v době vzniku. Není zde však vyřešen konstrukční systém krovu. Opravy jsou vždy lokální a kopírují předešlé zásahy do konstrukce v minulosti. V současném stavu převzalo statickou funkci krovu prkenné bednění a krov lokálně nepřiměřeně zatěžuje stropní konstrukce
- dřevo trámů je zhnědlé až zčernalé od věku a stárnutí. Dále pod povrchem je až světlebleděnažloutlé, které je i dostatečně pevné. Změna barvy nesnižuje obvykle pevnost dřeva
- na plochách většiny trámů jsou malé, podlouhlé výsušné a dřevné trhliny
- průhyb a deformace krovu jsou patrné v místech degradace a ve velkých rozponech plných vazeb
- spoje vazby mimo narušení jsou většinou pevné
- bylo použito i borovicové dřevo. Toto mělo za následek rozvoj dřevokazného hmyzu

- v průniku krovu směrem ke kaplance jsou velké tvarové deformace a propady spodní paty krovu. Další deformace jsou u prkenného štítu, kdy vazba ujíždí směrem ven.
- pozednice je po obvodu částečně ve vzduchu a po opravě krovu nebyla opravena koruna zdiva!
- v místě komínového tělesa a kolem kaplanky dlouhodobě zatéká
- střešní dřevěná šindelová krytina je již dožívající a jsou v ní patrné četné lokální opravy

- všude tam, kde dlouhodobě zatéká a zatékalo, byl zjištěn výskyt celulozovorní a ligninovorní hniloby dřeva. Hnilobu způsobily: trámovka trámová, koniofora sklepní, outkovka, dřevomorka domácí, a další „trámové houby“. Plodnice dřevokazných hub nebyly zjištěny. Degradované dřevo se po úderu rozpadá,
- na neopravených prvcích se lokálně vyskytuje stará hniloba dřeva. Ta je v současném stavu neaktivní. Aktivní výskyt byl zjištěn i na již opravených prvcích jednotlivě kolem komínových těles a kolem věže Kaplanka, kde není provedeno dostatečné oplechování. Hniloba byla zjištěna lokálně i na prkenném bednění, kde dlouhodobě zatéká dožívající dřevěnou krytinou

- v krovu došlo v minulosti k rozsáhlému nekontrolovatelnému rozvoji dřevokazného hmyzu. Jedná se především o požerky tesaříka krovového, který napadl veškeré bělové dřevo borových trámů. Některé prvky jsou hluboce narušeny. V současném stavu a po opravě je stav stabilizovaný a nemusí se řešit
- v celém krovu a ve stropích je i velký výskyt aktivních požerků červotoče! Jeho aktivita by se musela dlouhodobě sledovat

- nahradit se bude muset všechno dřevo vyznačené v příloze posudku a další shnilé nebo jinak poškozené dřevo, které se najde po odkrytí krytiny
- v konstrukci staticky ztužit nevyhovující prvky

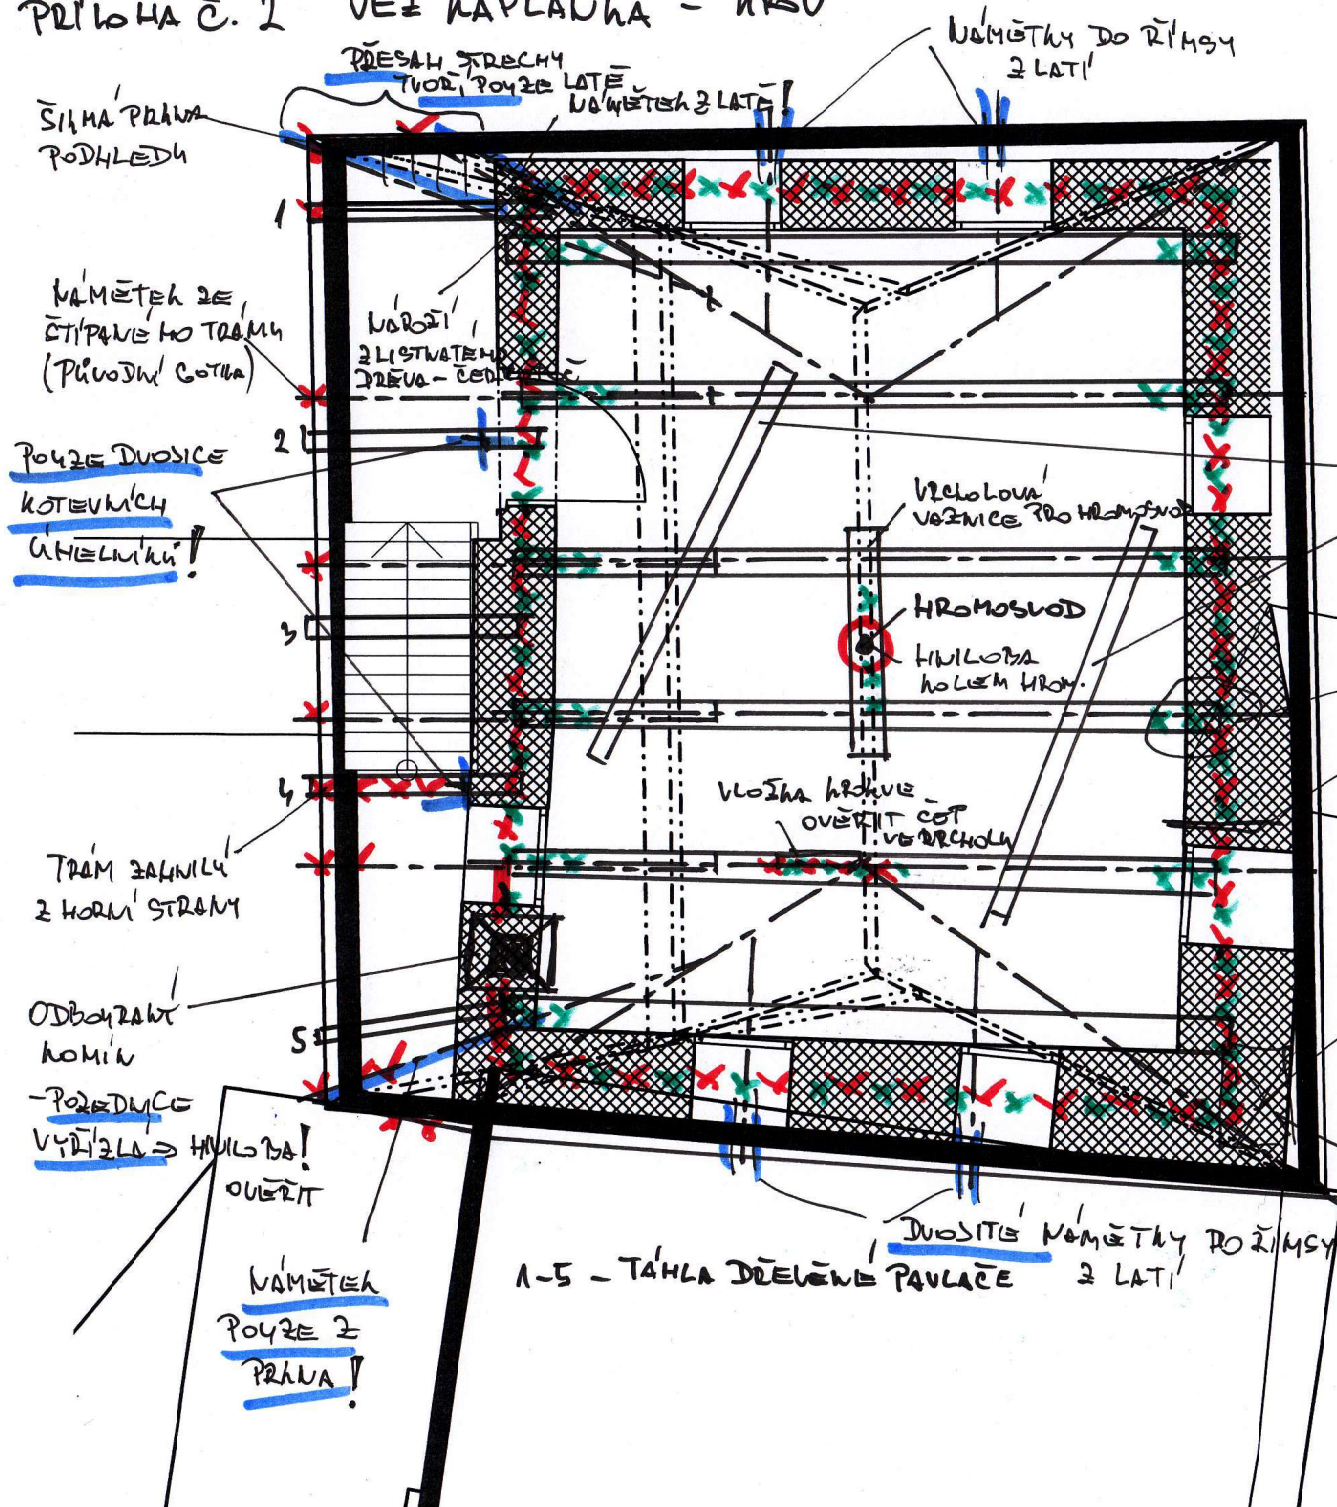
PRÍLOHA Č. 2 VĚŤ KAPLANKA - KROU

- CELA PŘEDSAZENA PAVLAČ NEMŮHOVĚNA DO DŮVA!
- TRÁMY OSAZENY CCA 15cm NA ŘÍMSE (POUZE 2 ks UHELMŮHŮ DO PŘEDNÍCE KROUV!)
- ČÁST DŘEVA KROUVI DRUHOTNĚ POUŽITO
  - HAMBALHY DRUHOTNĚ
- VLOŽENA KONSTRUKCE PRO HROMOSVOD S KLEŠŤINAMI
- V KONSTRUKCI ČETNĚ POUŽITY HMYŽI
- NAMĚTAKY DO ŘÍMSY POUŽE 3 LATÍČI
- ŠINDEL JE ŽEZANÝ
- PŘEDNÍCE Z CELA ZAŘDĚNÁ - HYLLOBA!
- DRUHOTNĚ NABÍTE PRÁVO ZE STODN STRANY KROUVI

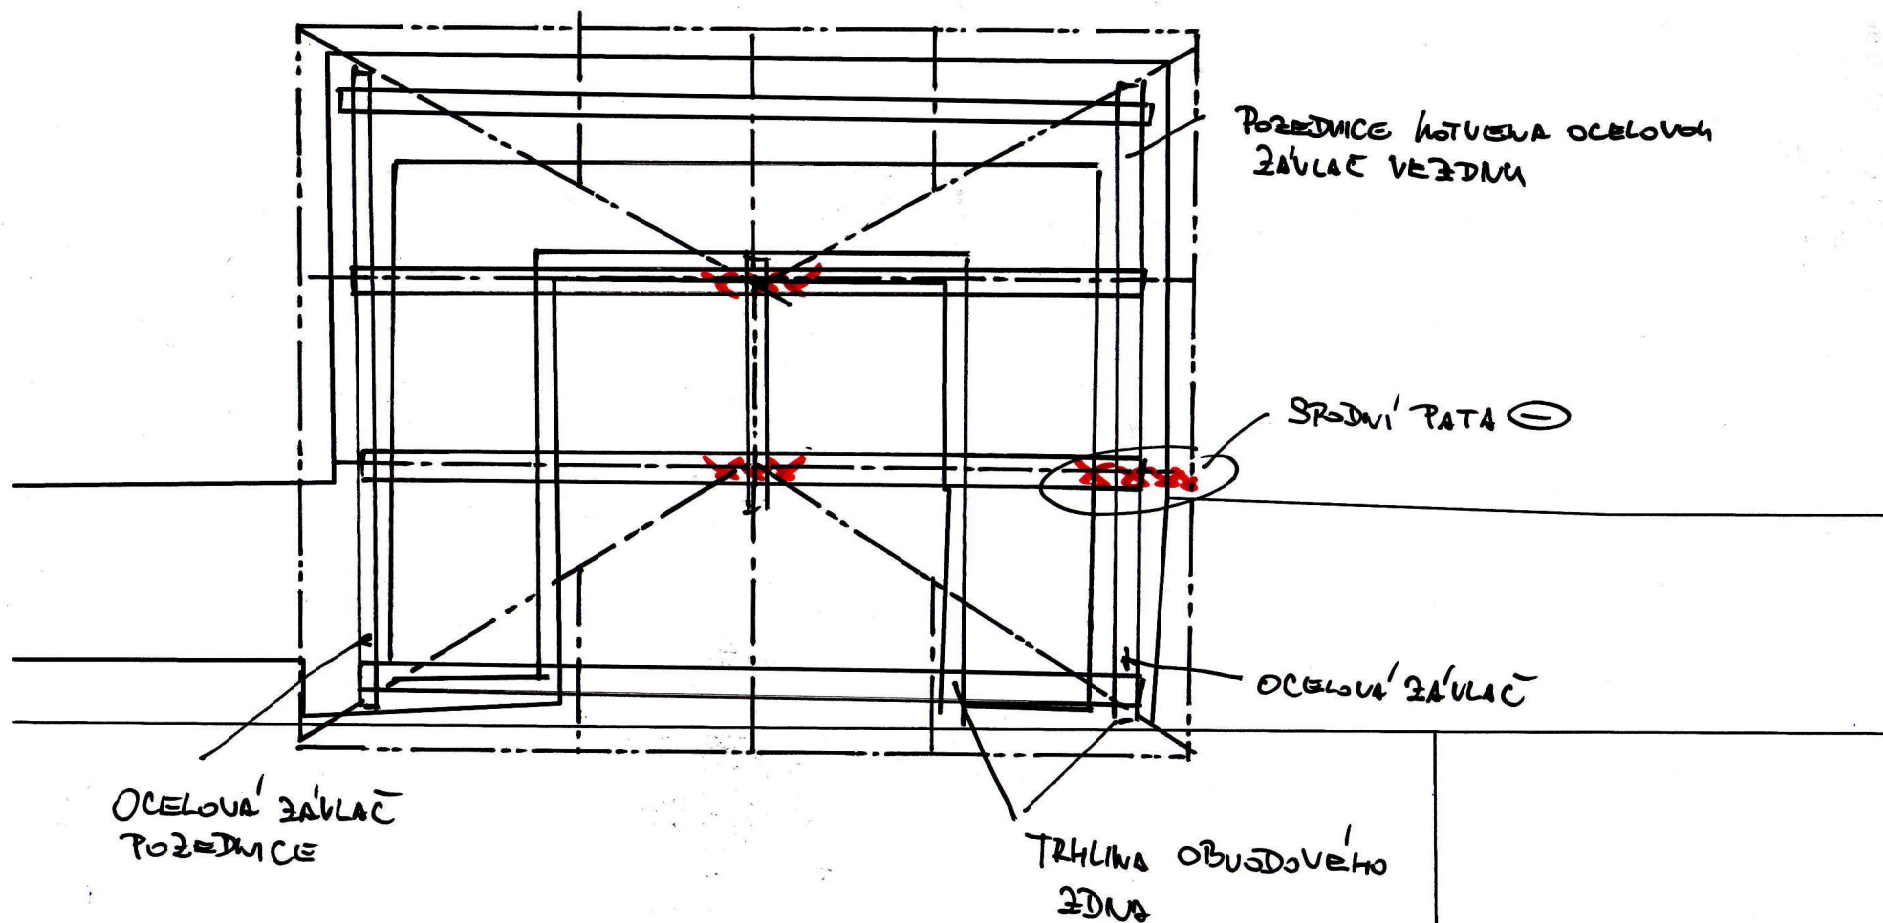
# VĚŽ OPEVNĚNÍ - KROU

- ŽEŽ VĚŽE NEVÍ V KORMĚ PLNÁ!

NOŠNÍ ŽEŽ 30cm tl  
VNITŘNÍ ŽEŽ 15cm tl
