Pozn.: Všechny poruchy a trhliny zdokumentovány k 02/2022.

STUPĚŇ		DOKUMENTACE PRO PROVÁDĚNÍ STAVBY	
NÁZEV AKCE		Revitalizace Starého děkanství, Nymburk	
ČÁST DOKUMENTACE		E. PRŮZKUMY	
STAVEBNÍK		HIP

<p>FAPAL Projektční a statická kancelář</p>	
		FAPAL s.r.o. Stará Mostecká 250/2 412 01 Litoměřice IČ 06083927	
LOKALITA	ČÍSLO ZAKÁZKY	VYPRACOVAL	
p.č. st. 51/1, 46, 3473, 3475, 29, Nymburk	012-2021	Ing. arch. Iveta Jirásková Ing. arch. Ing. Kateřina Petrová Ing. Pavel Veverka	
DATUM	MĚŘÍTKO		
02/2022	-		
NÁZEV VÝKRESU		ČÍSLO PŘÍLOHY	ČÍSLO VÝKRESU
Fotodokumentace poruch a trhlin		E	E.4
			PARÉ

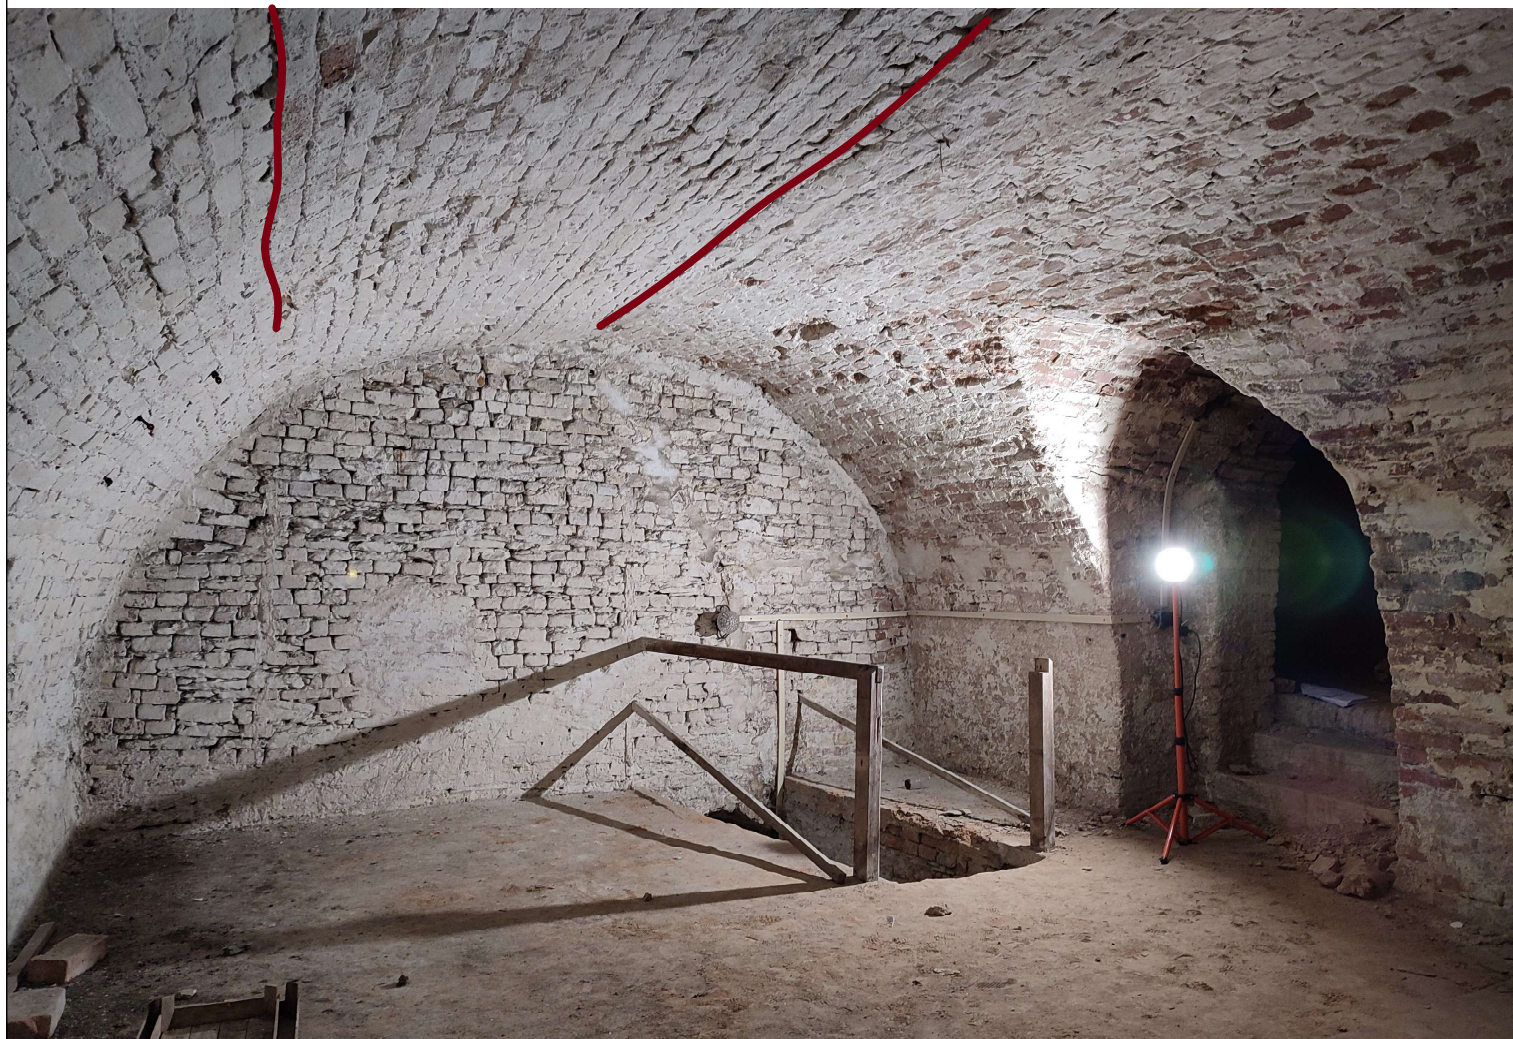
Popis poruchy: Trhlina ve vrcholu klenby, š. 10 mm

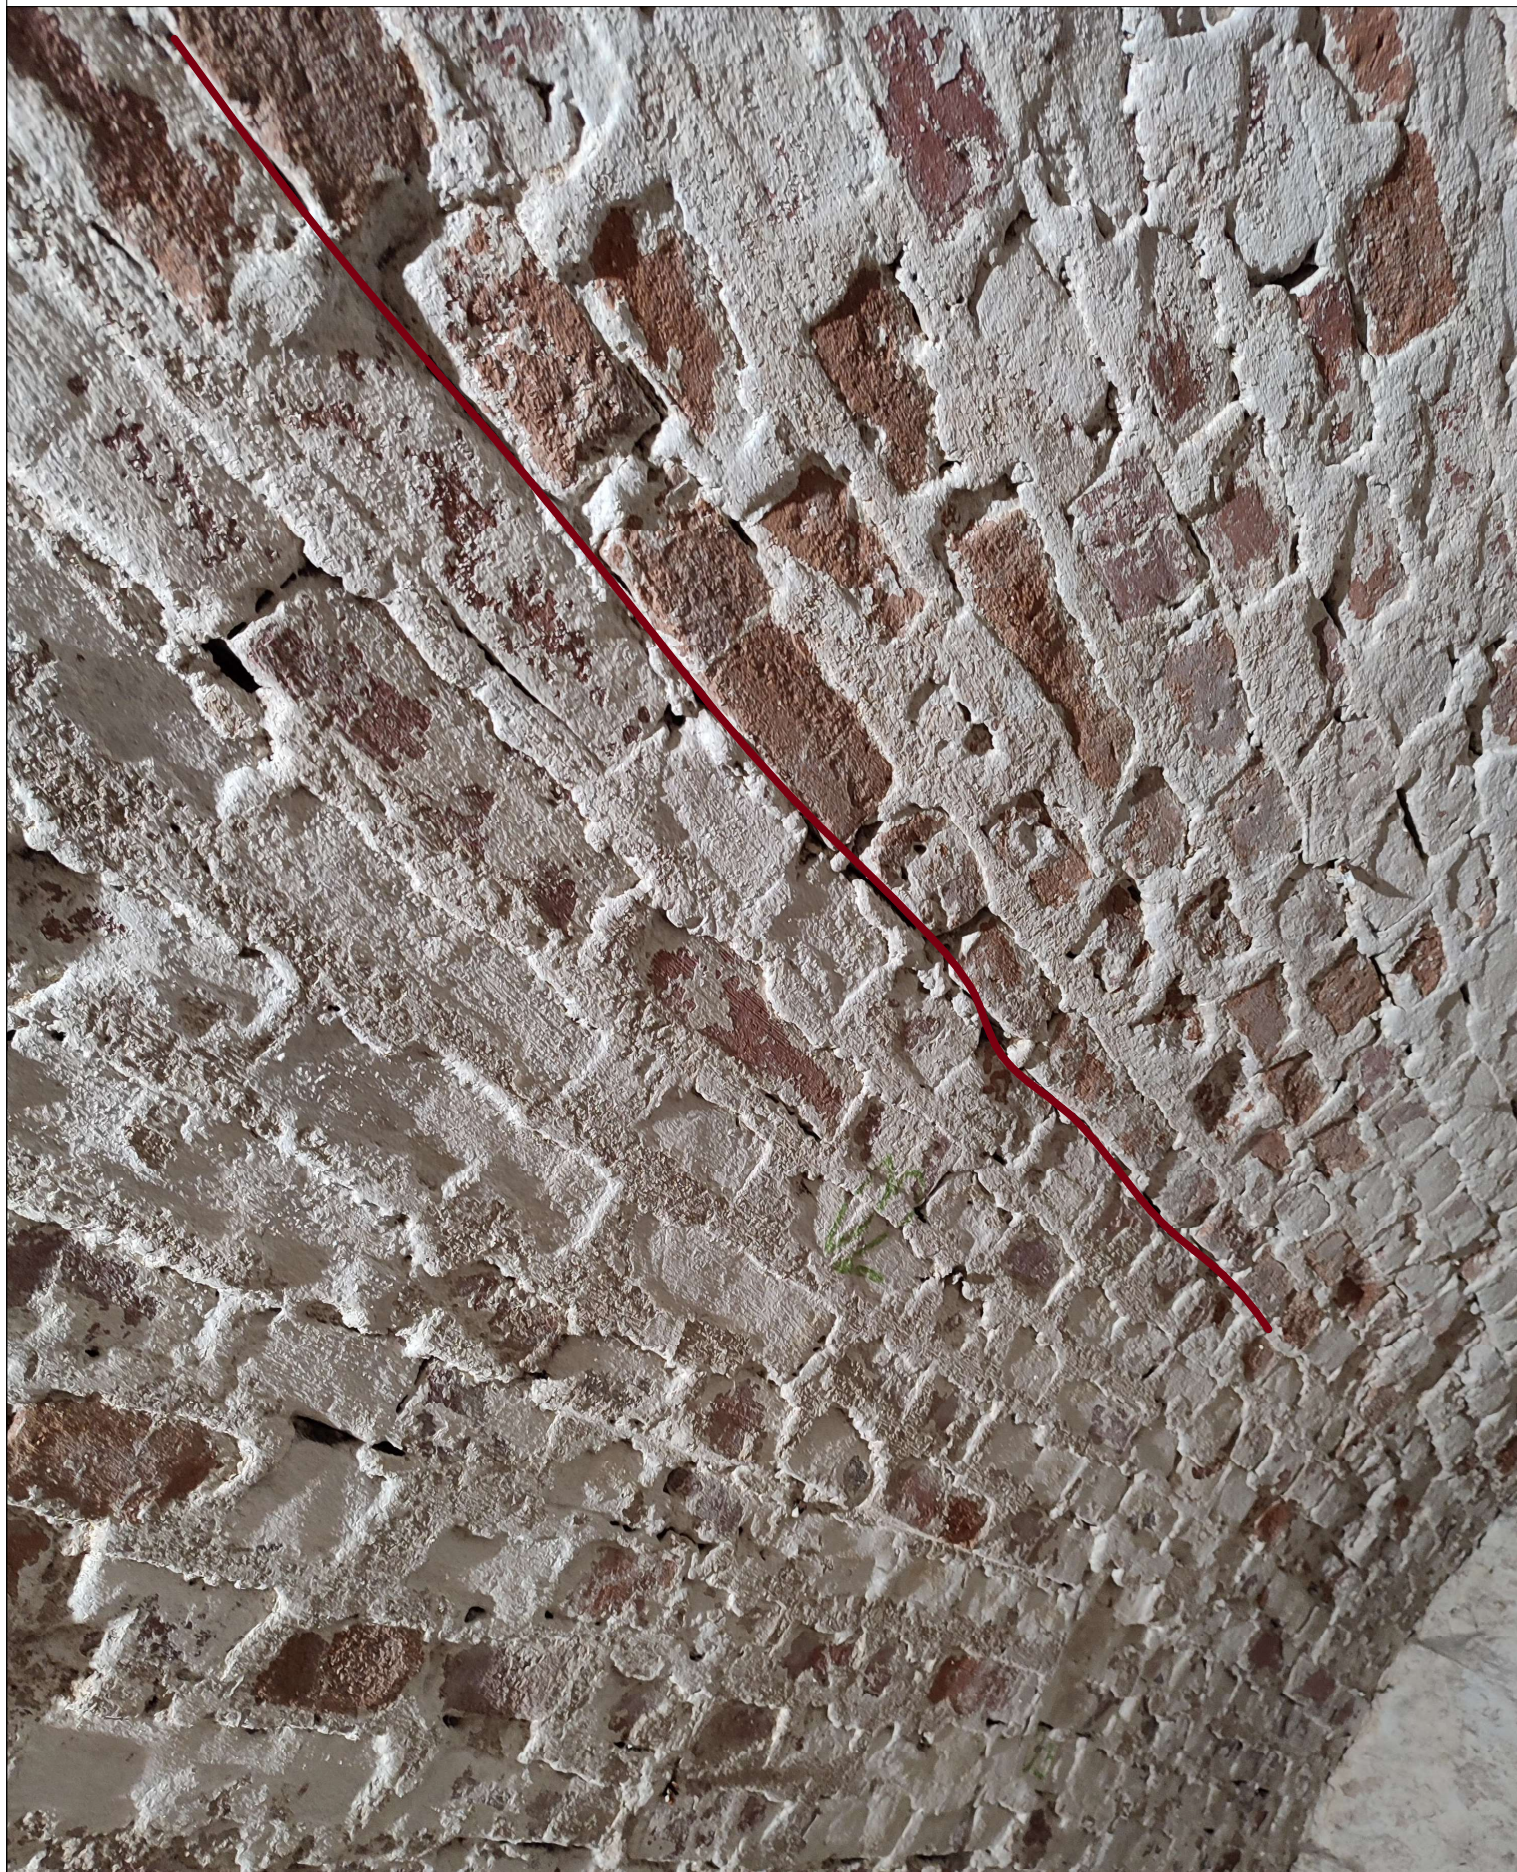
Popis poruchy: Trhlina v boku klenby, š. 10 mm

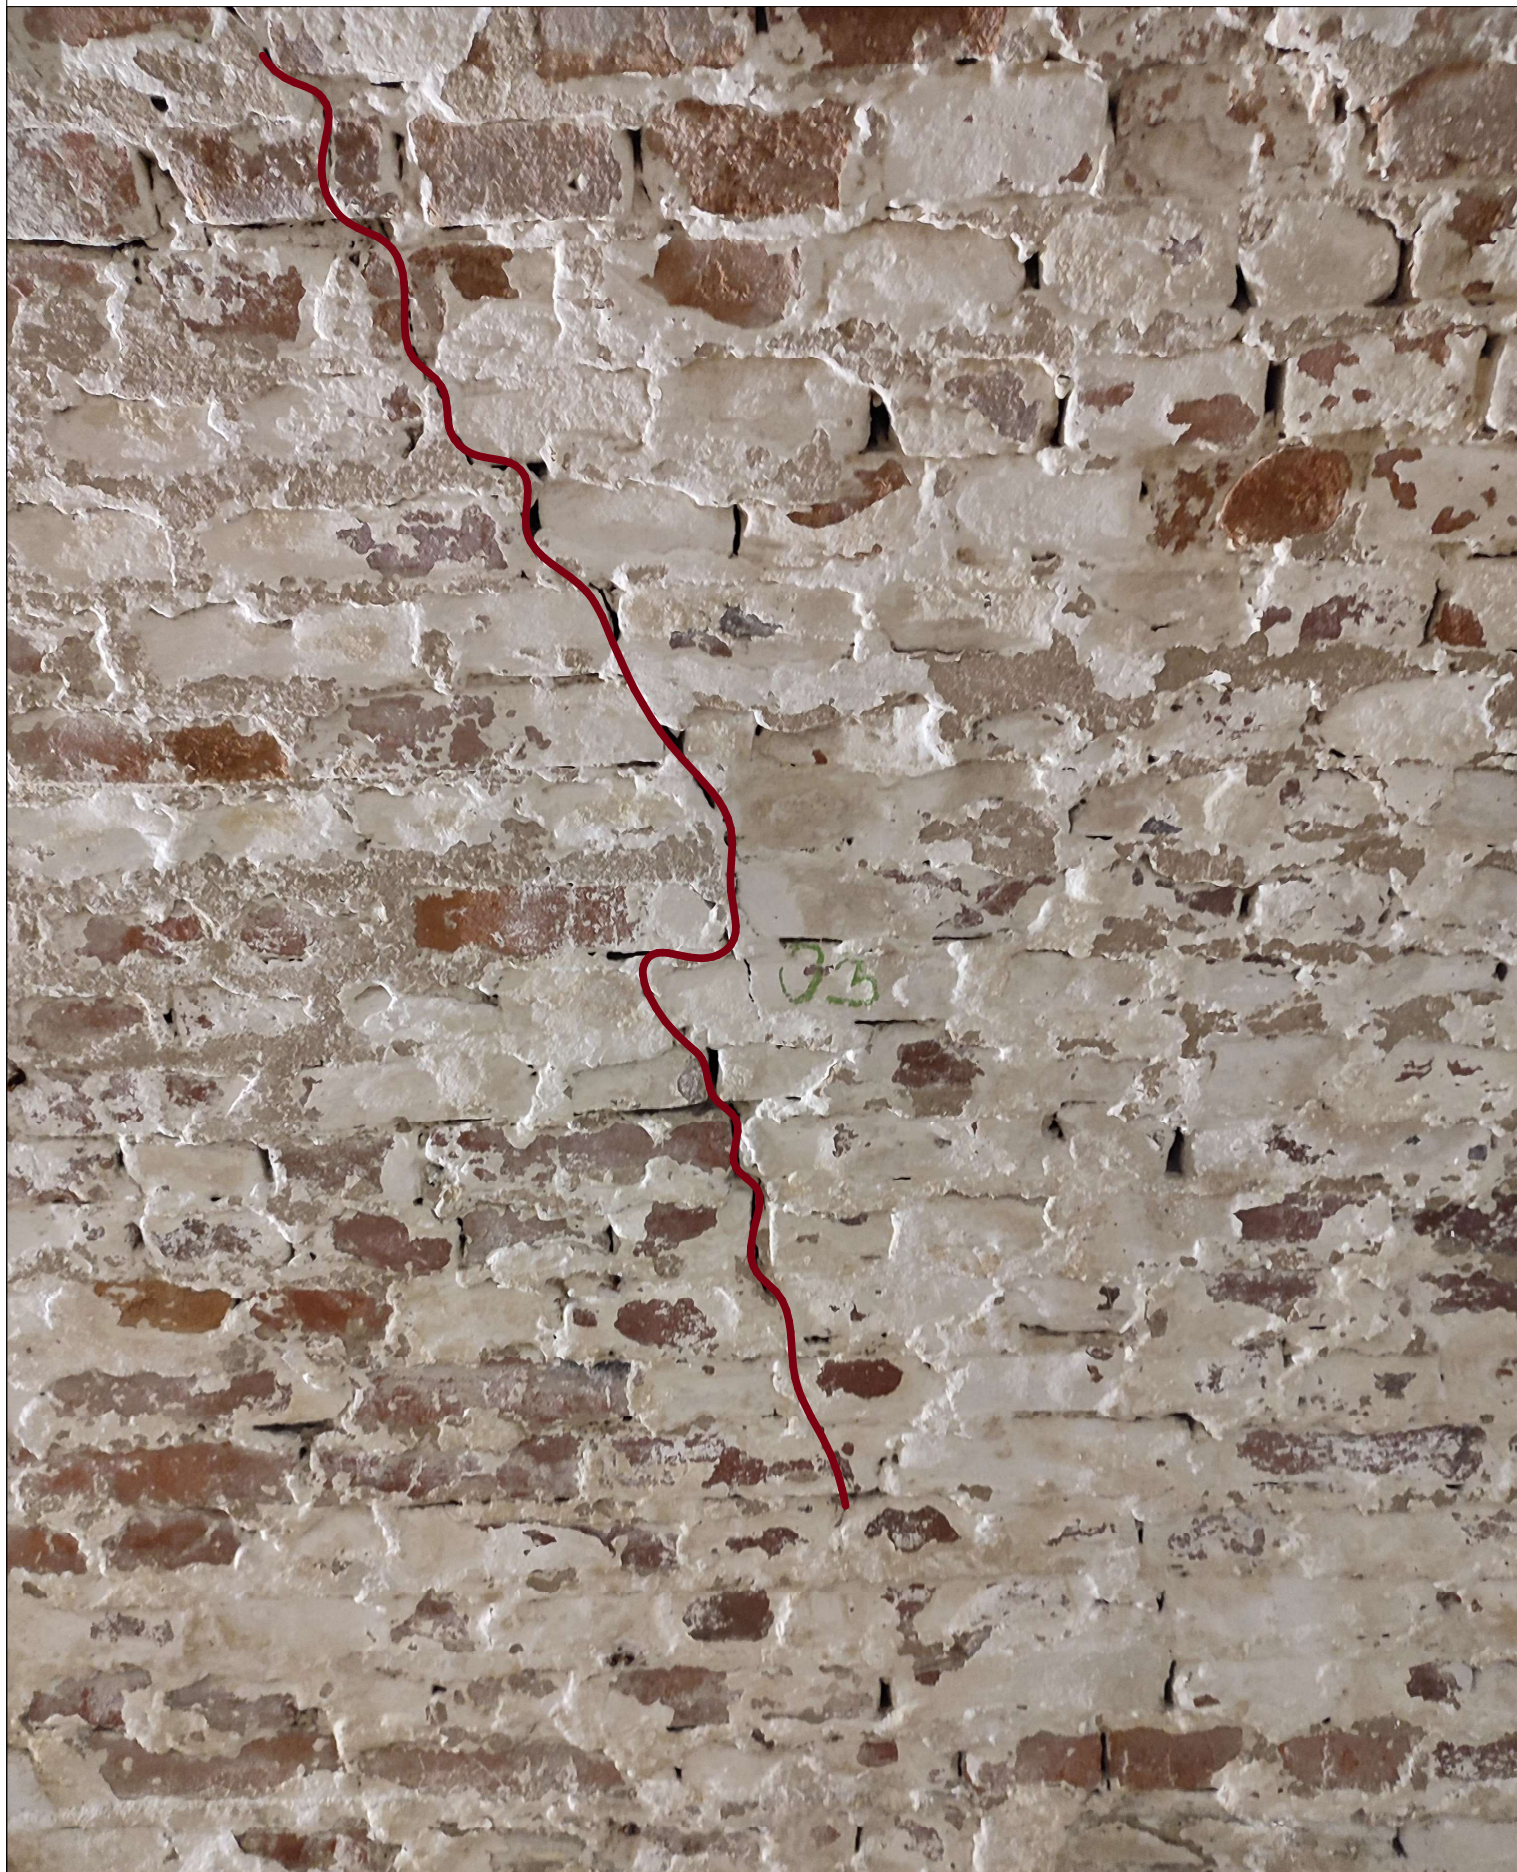
Popis poruchy: Svislá trhnina v boku klenby, š. 10 - 15 mm

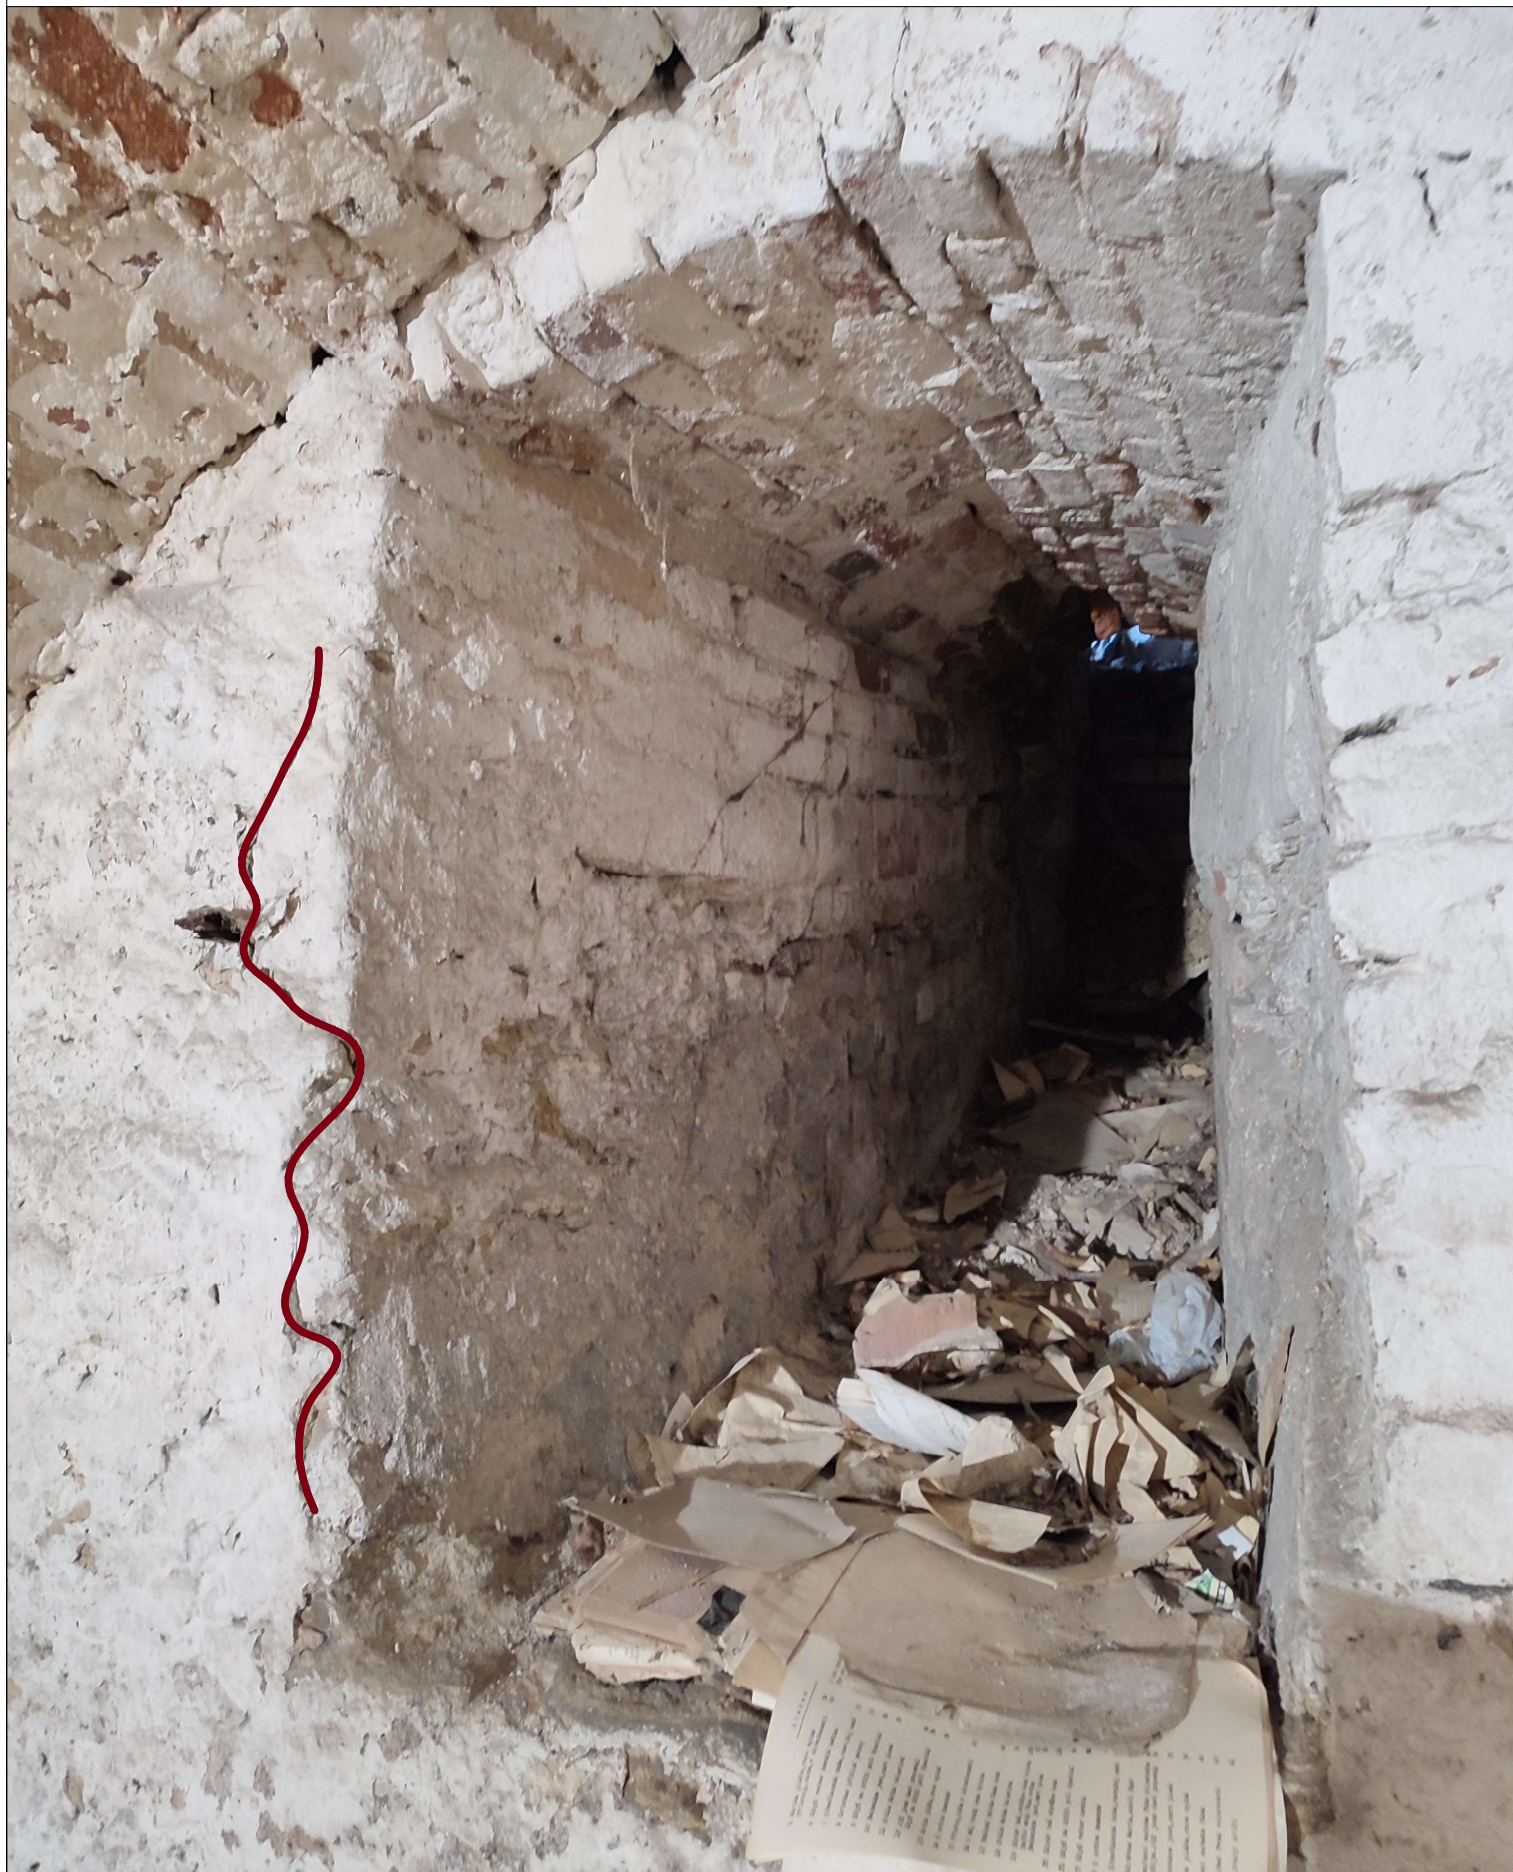
Popis poruchy: Svislá trhlina v čele klenby u větracího otvoru, š. 5 mm

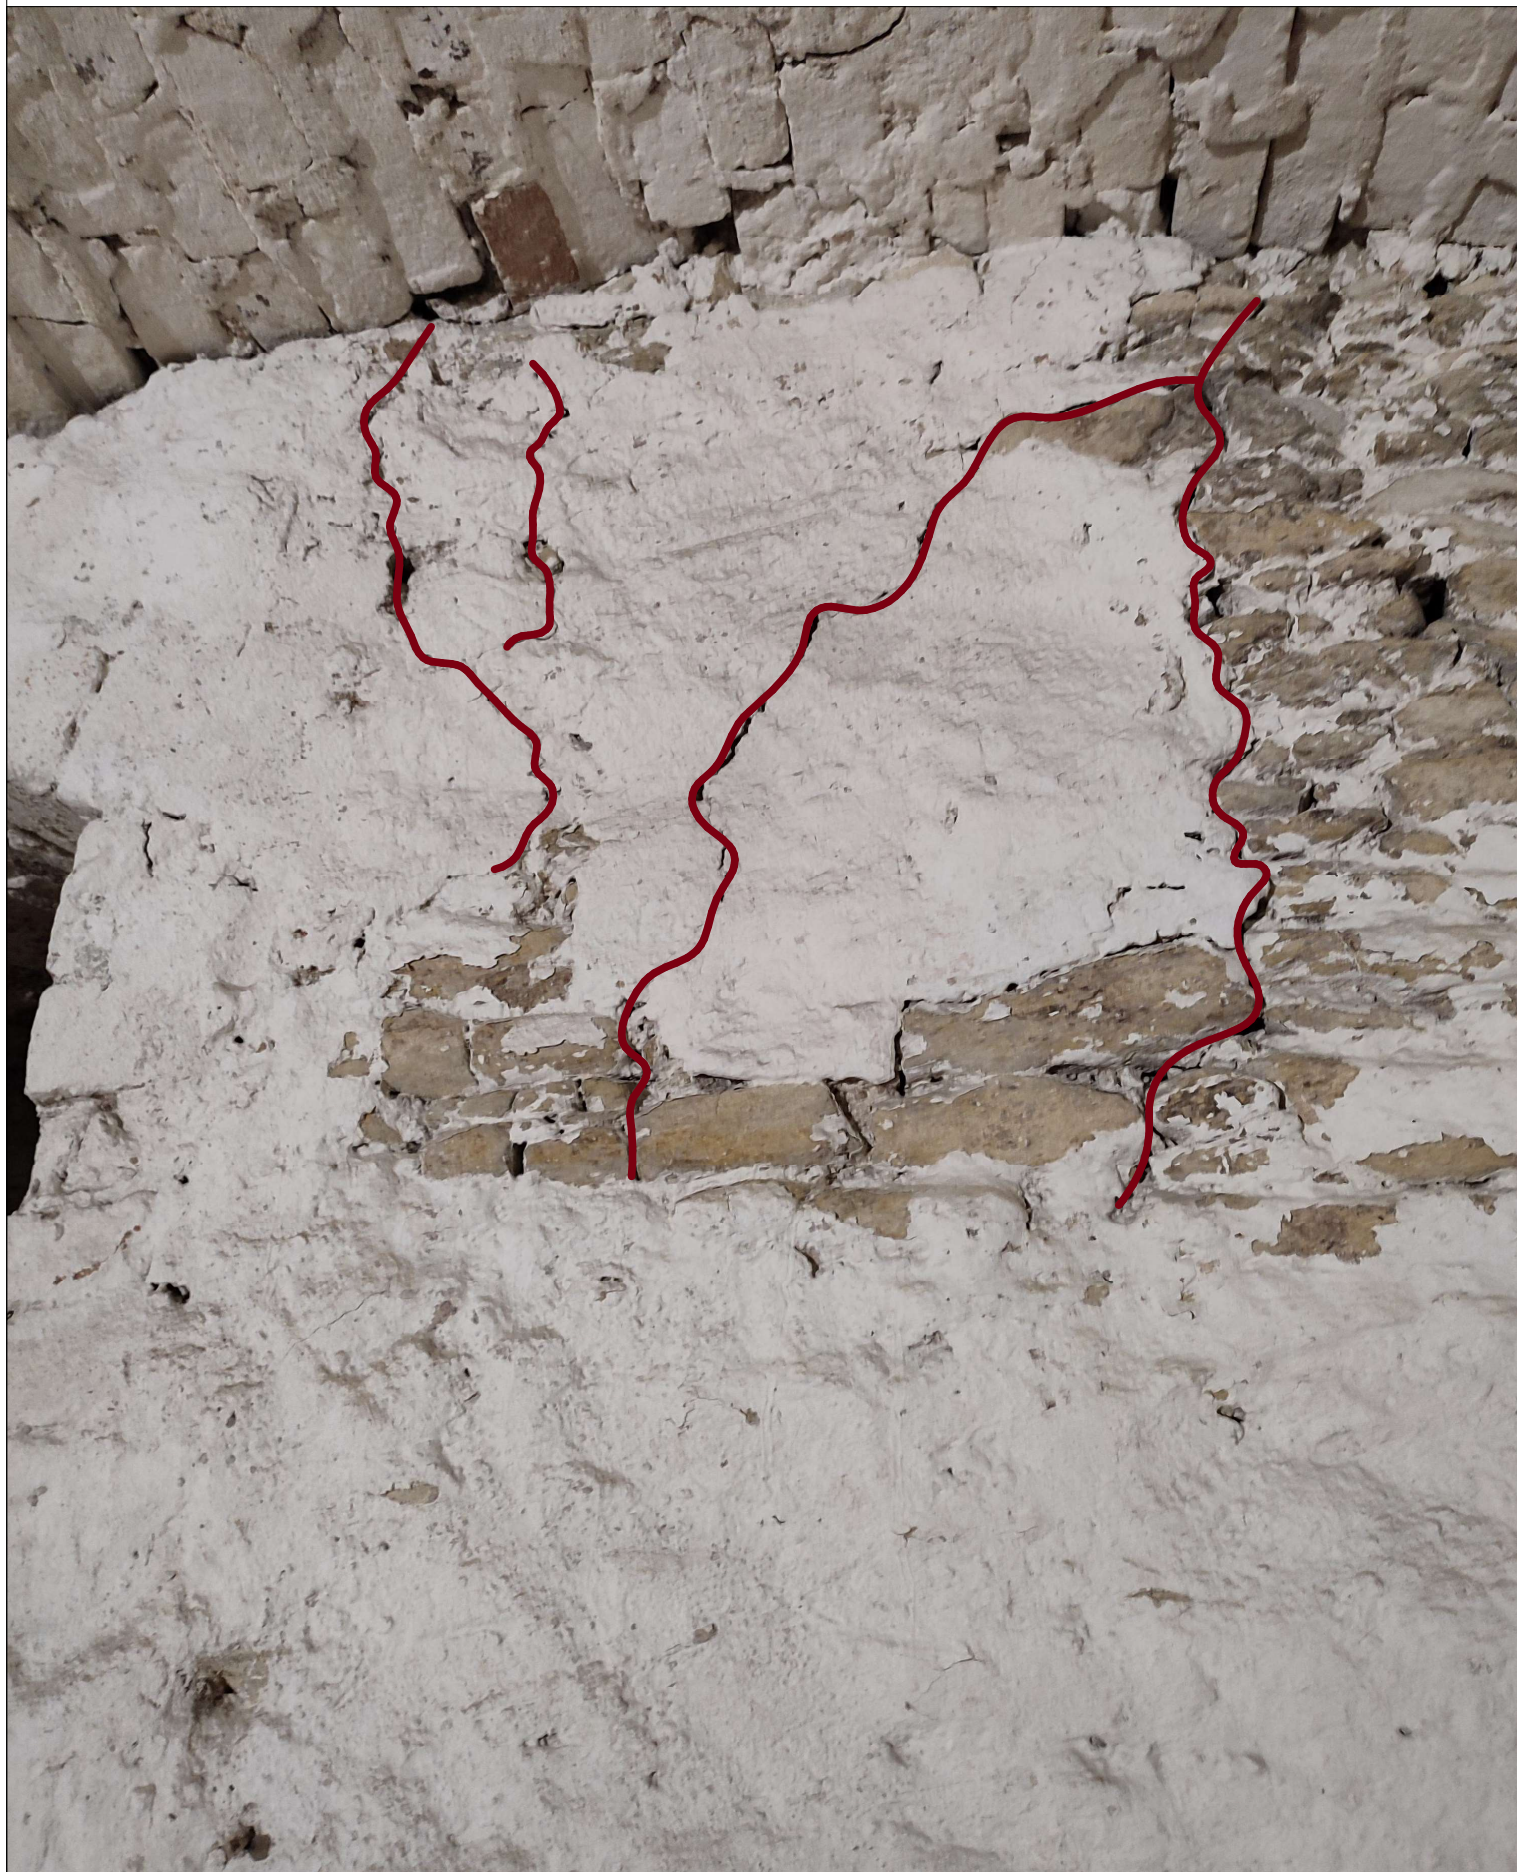
Popis poruchy: Svislá trhlina v čele klenby, š. 10 mm

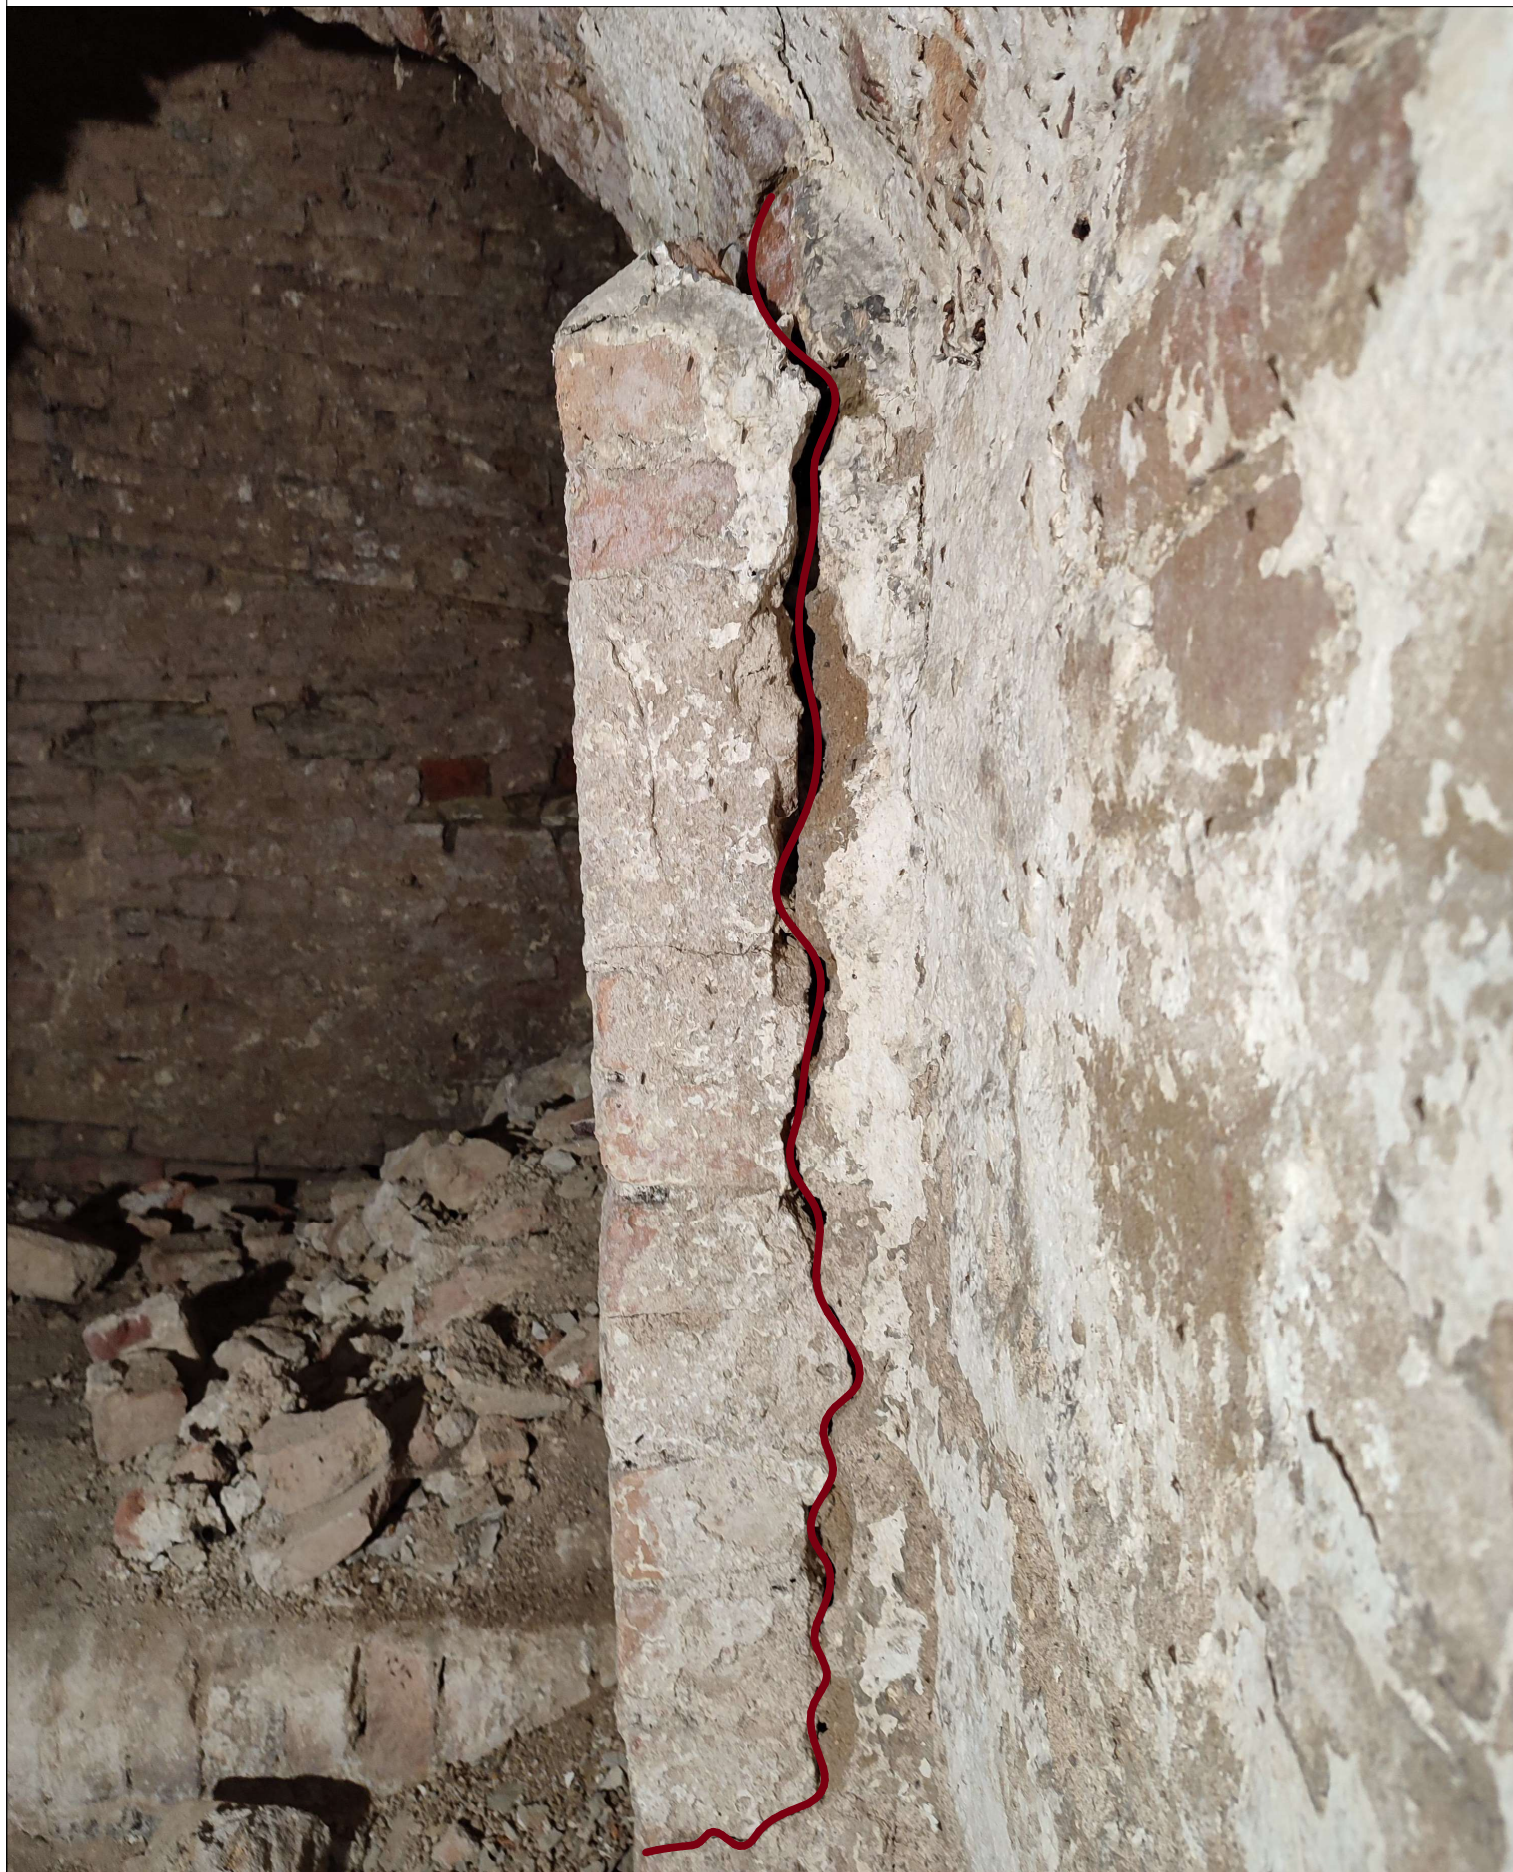
Popis poruchy: Svislá trhlina v ostění zaklenutého otvoru, š. 10 -25 mm

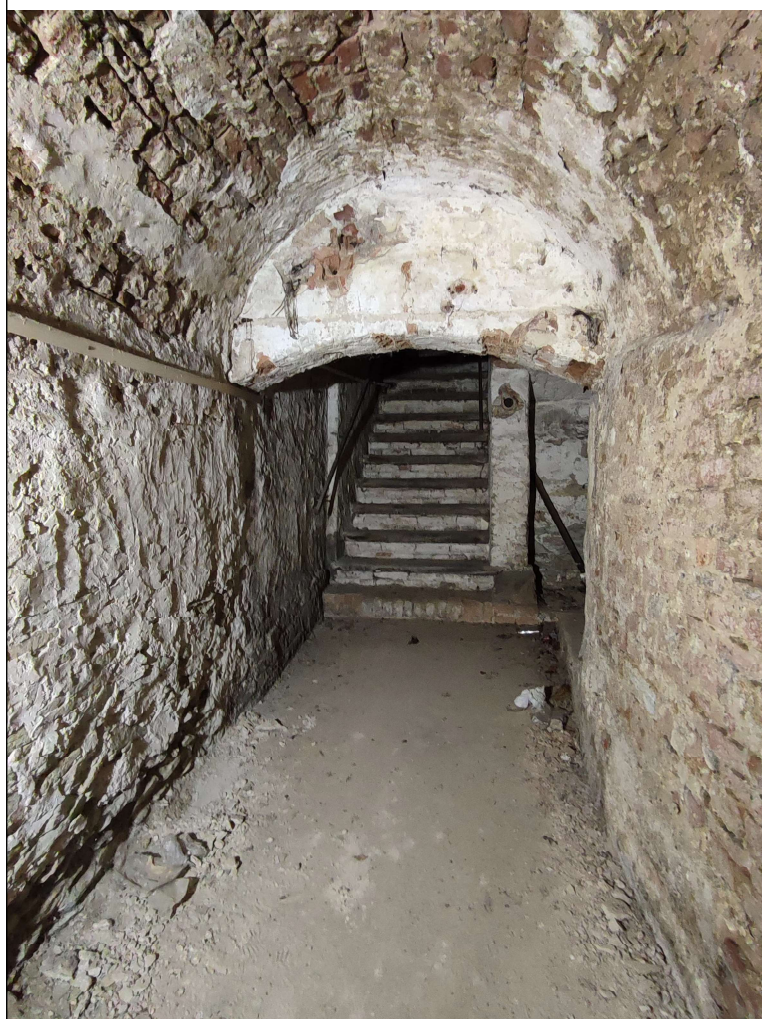
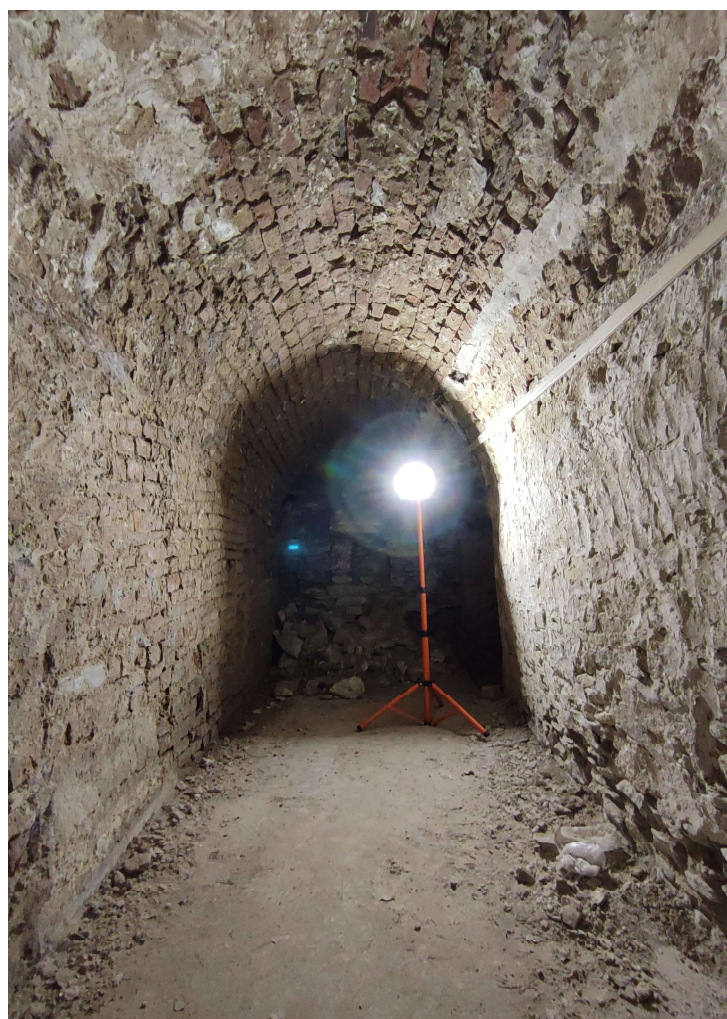
Popis poruchy: Vlhké zdivo klenby vlivem zatékání

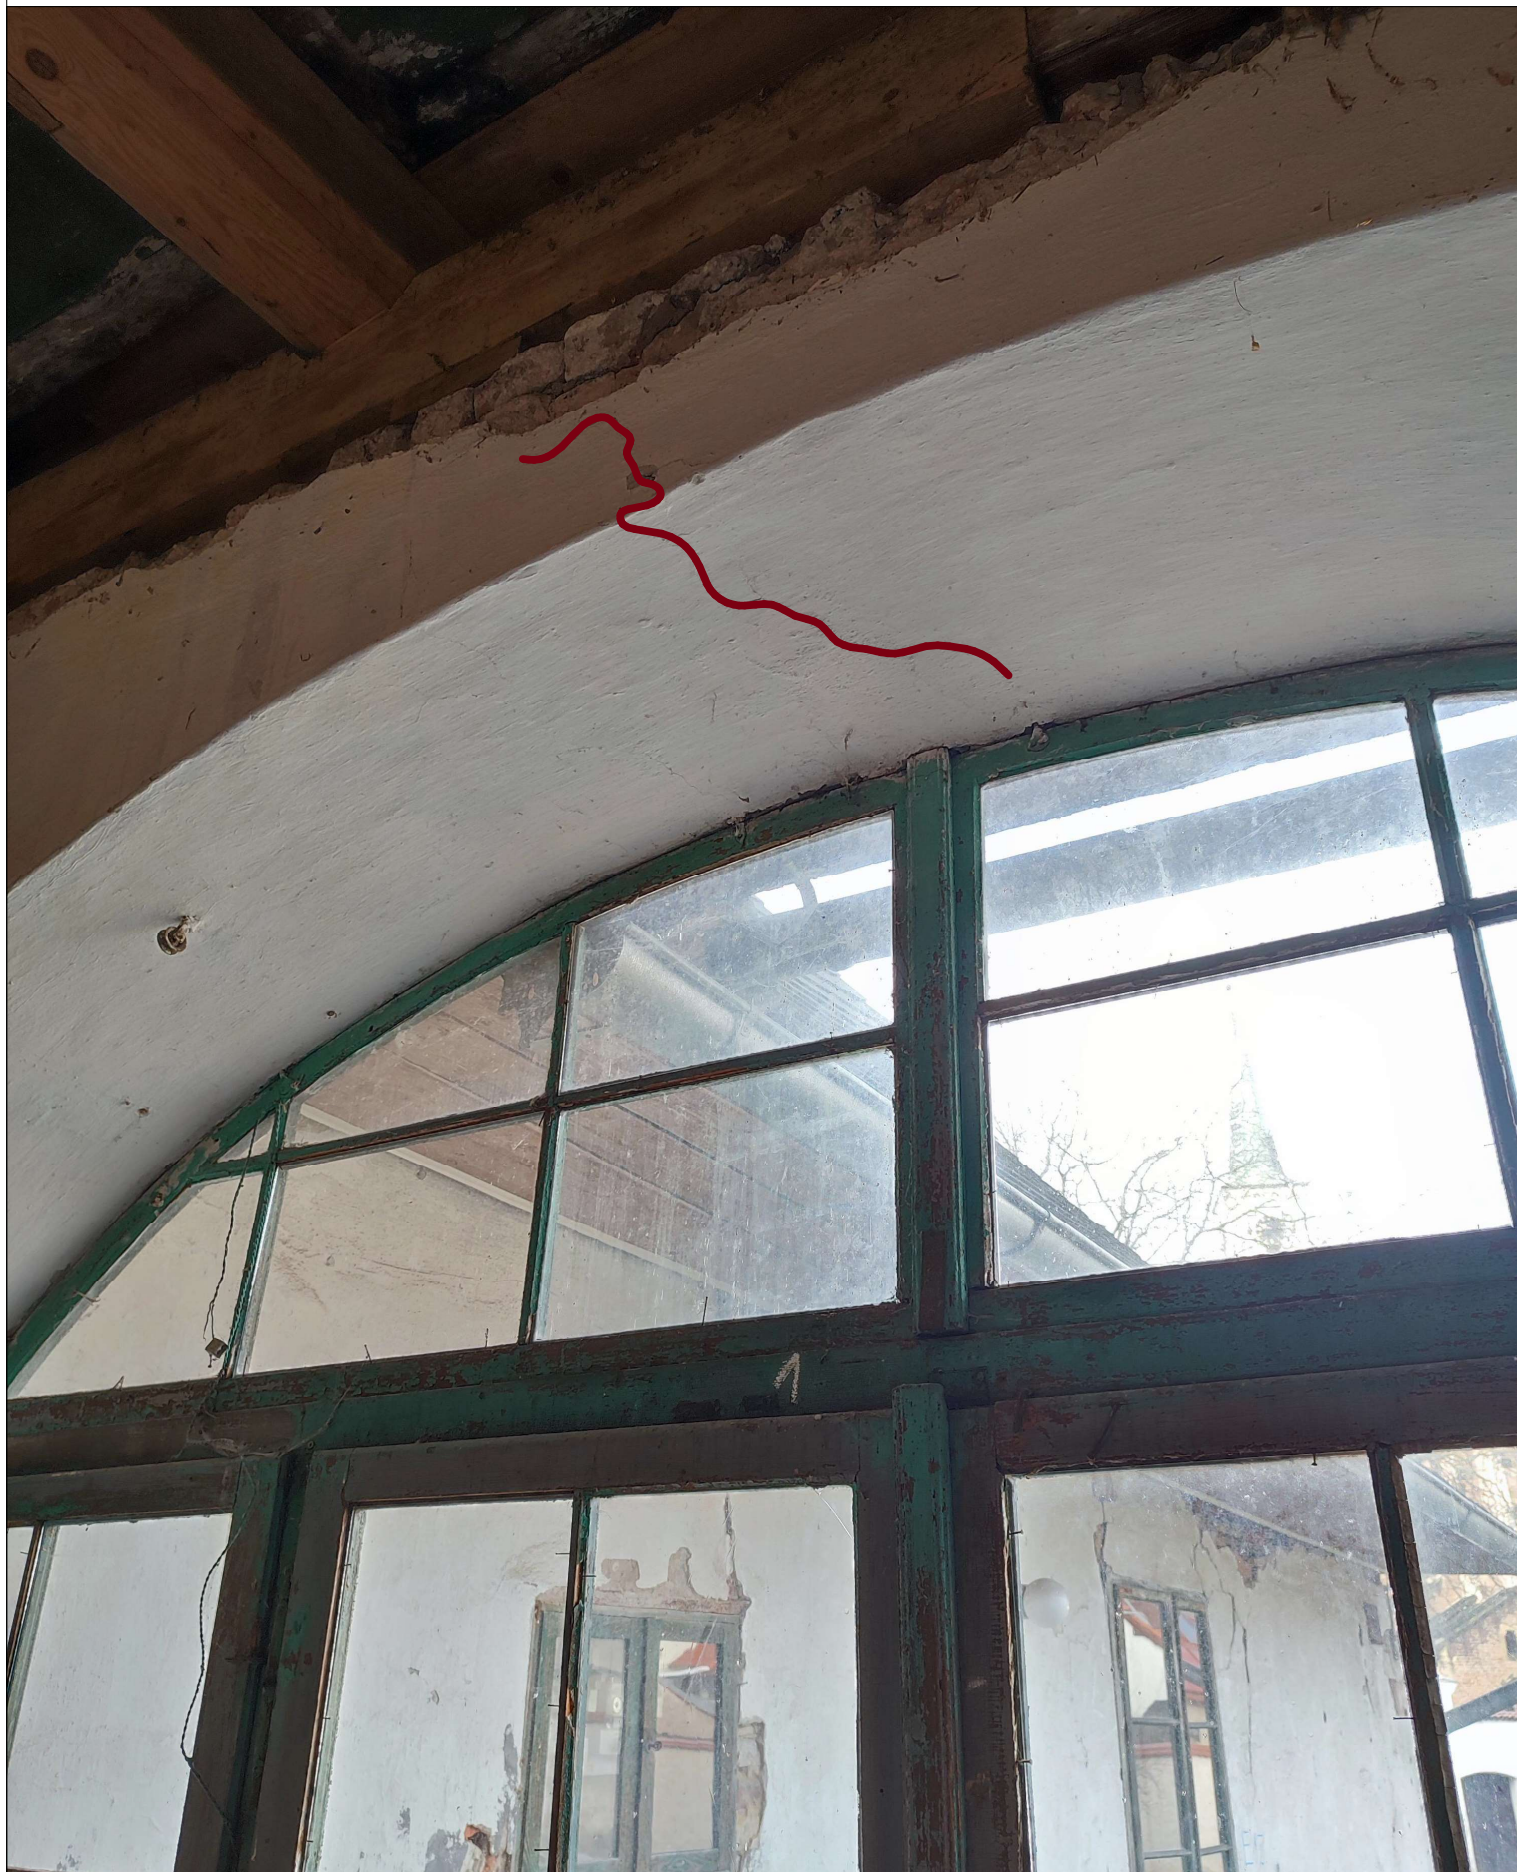
Popis poruchy: Trhlina v zaklenutém nadpraží dveřního otvoru, š. 2 mm

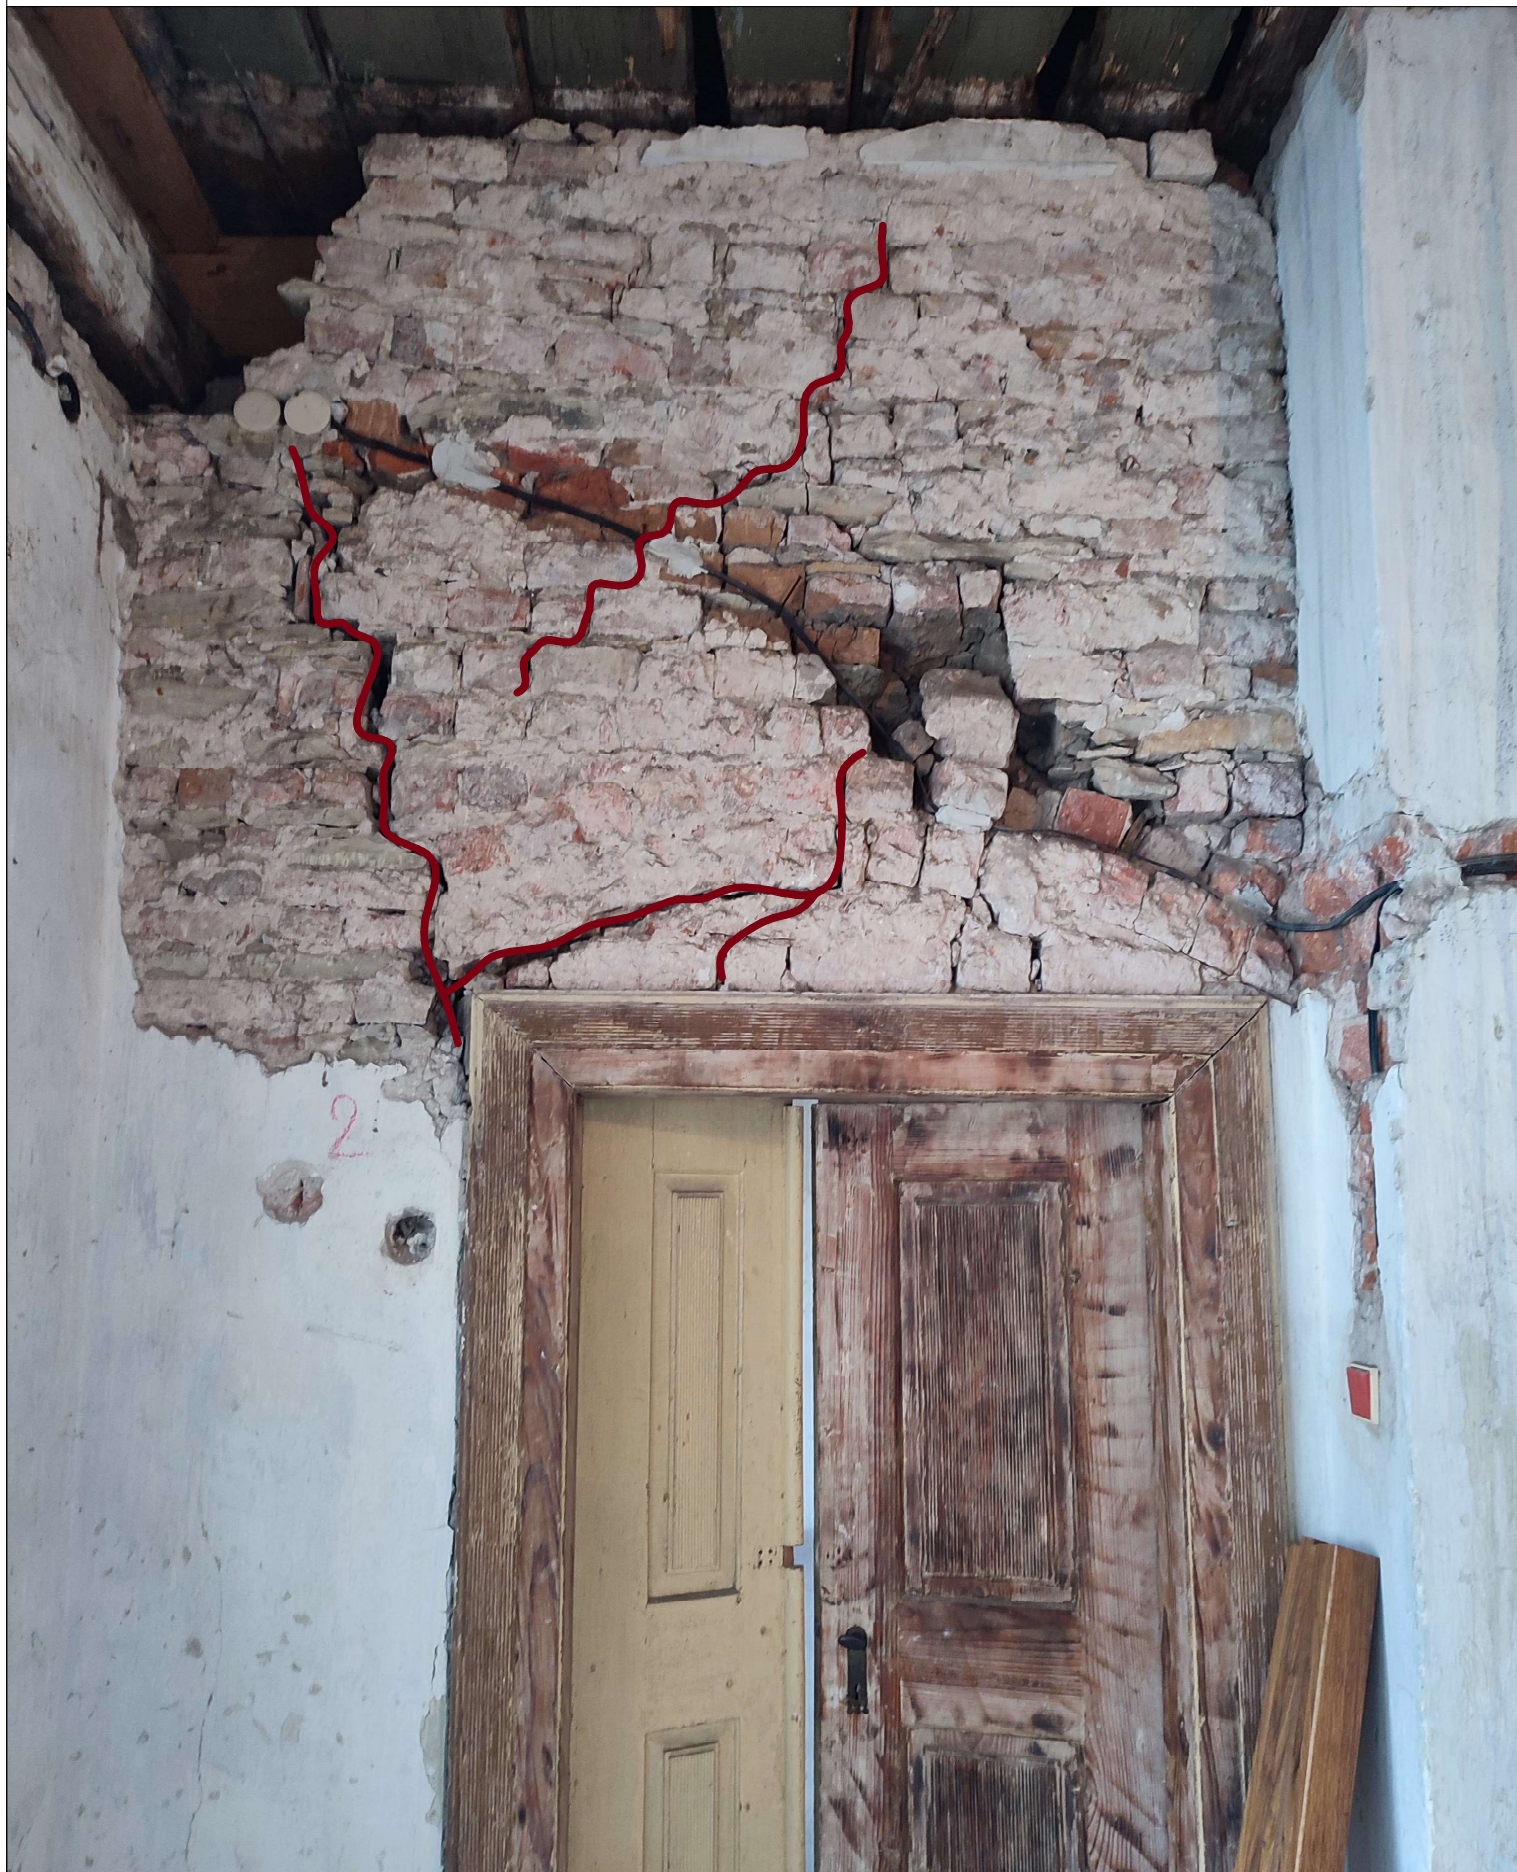
Popis poruchy: Svislá trhlina ve zdivu a v nadpraží dveřního tvaru, š. 20- 40 mm
