Pozn.: Všechny poruchy a trhliny zdokumentovány k 02/2022.

STUPĚŇ		DOKUMENTACE PRO PROVÁDĚNÍ STAVBY	
NÁZEV AKCE		Revitalizace Starého děkanství, Nymburk	
ČÁST DOKUMENTACE		E. PRŮZKUMY	
STAVEBNÍK		HIP

<p>FAPAL Projektční a statická kancelář</p>	
		FAPAL s.r.o. Stará Mostecká 250/2 412 01 Litoměřice IČ 06083927	
LOKALITA	ČÍSLO ZAKÁZKY	VYPRACOVAL	
p.č. st. 51/1, 46, 3473, 3475, 29, Nymburk	012-2021	Ing. arch. Iveta Jirásková Ing. arch. Ing. Kateřina Petrová Ing. Pavel Veverka	
DATUM	MĚŘÍTKO		
02/2022	-		
NÁZEV VÝKRESU		ČÍSLO PŘÍLOHY	ČÍSLO VÝKRESU
Fotodokumentace poruch a trhlin		E	E.4
			PARÉ

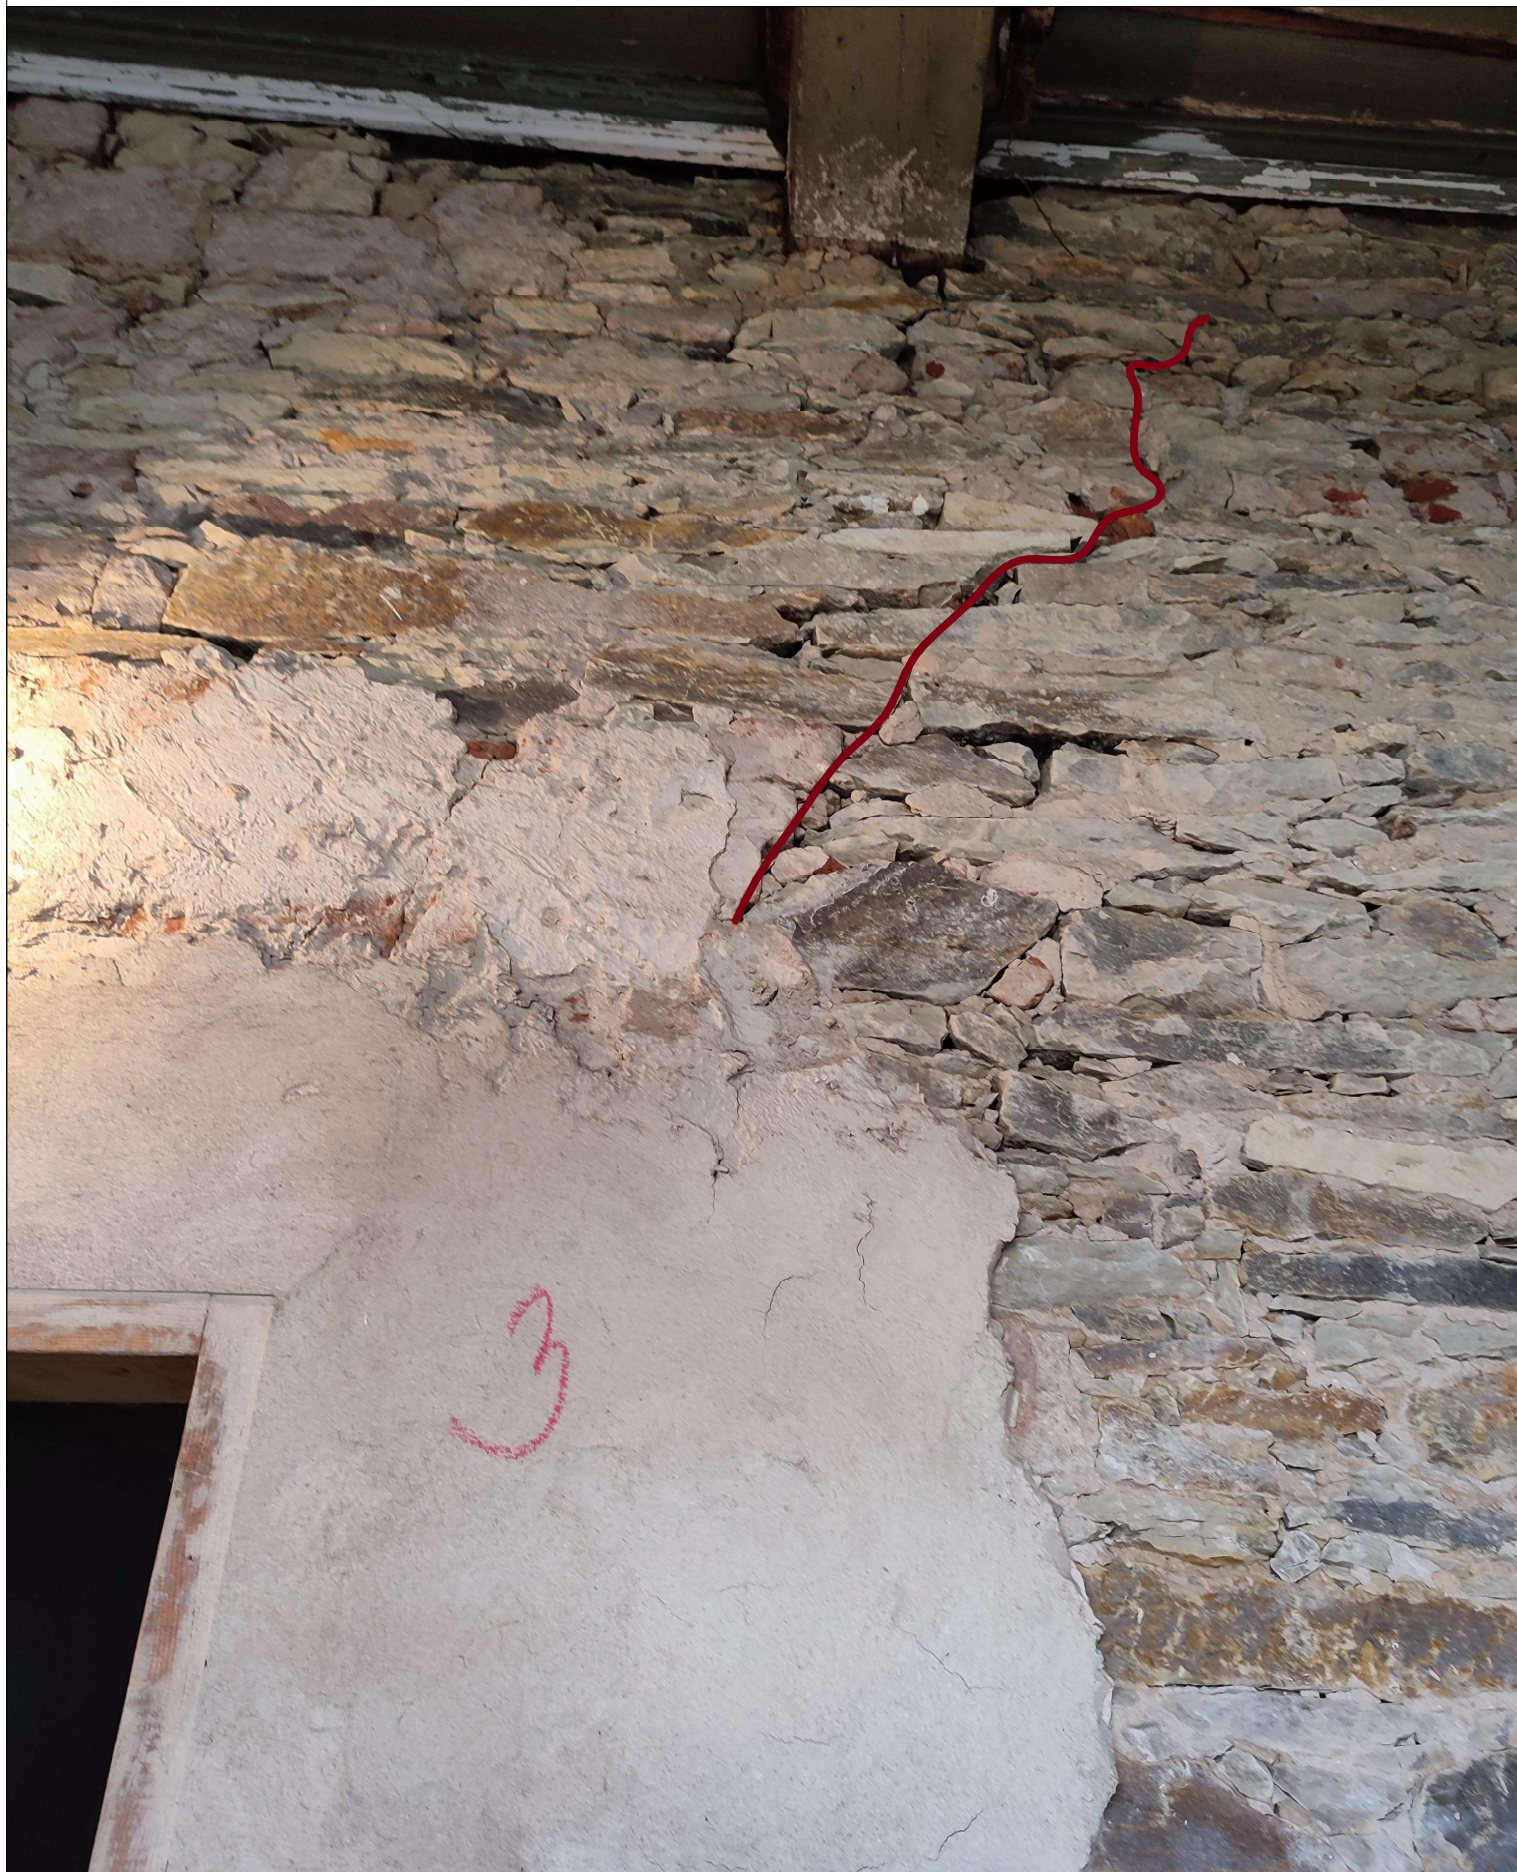
### Porucha č. 3

Popis poruchy: Trhlina ve zdivu, š. 2 mm

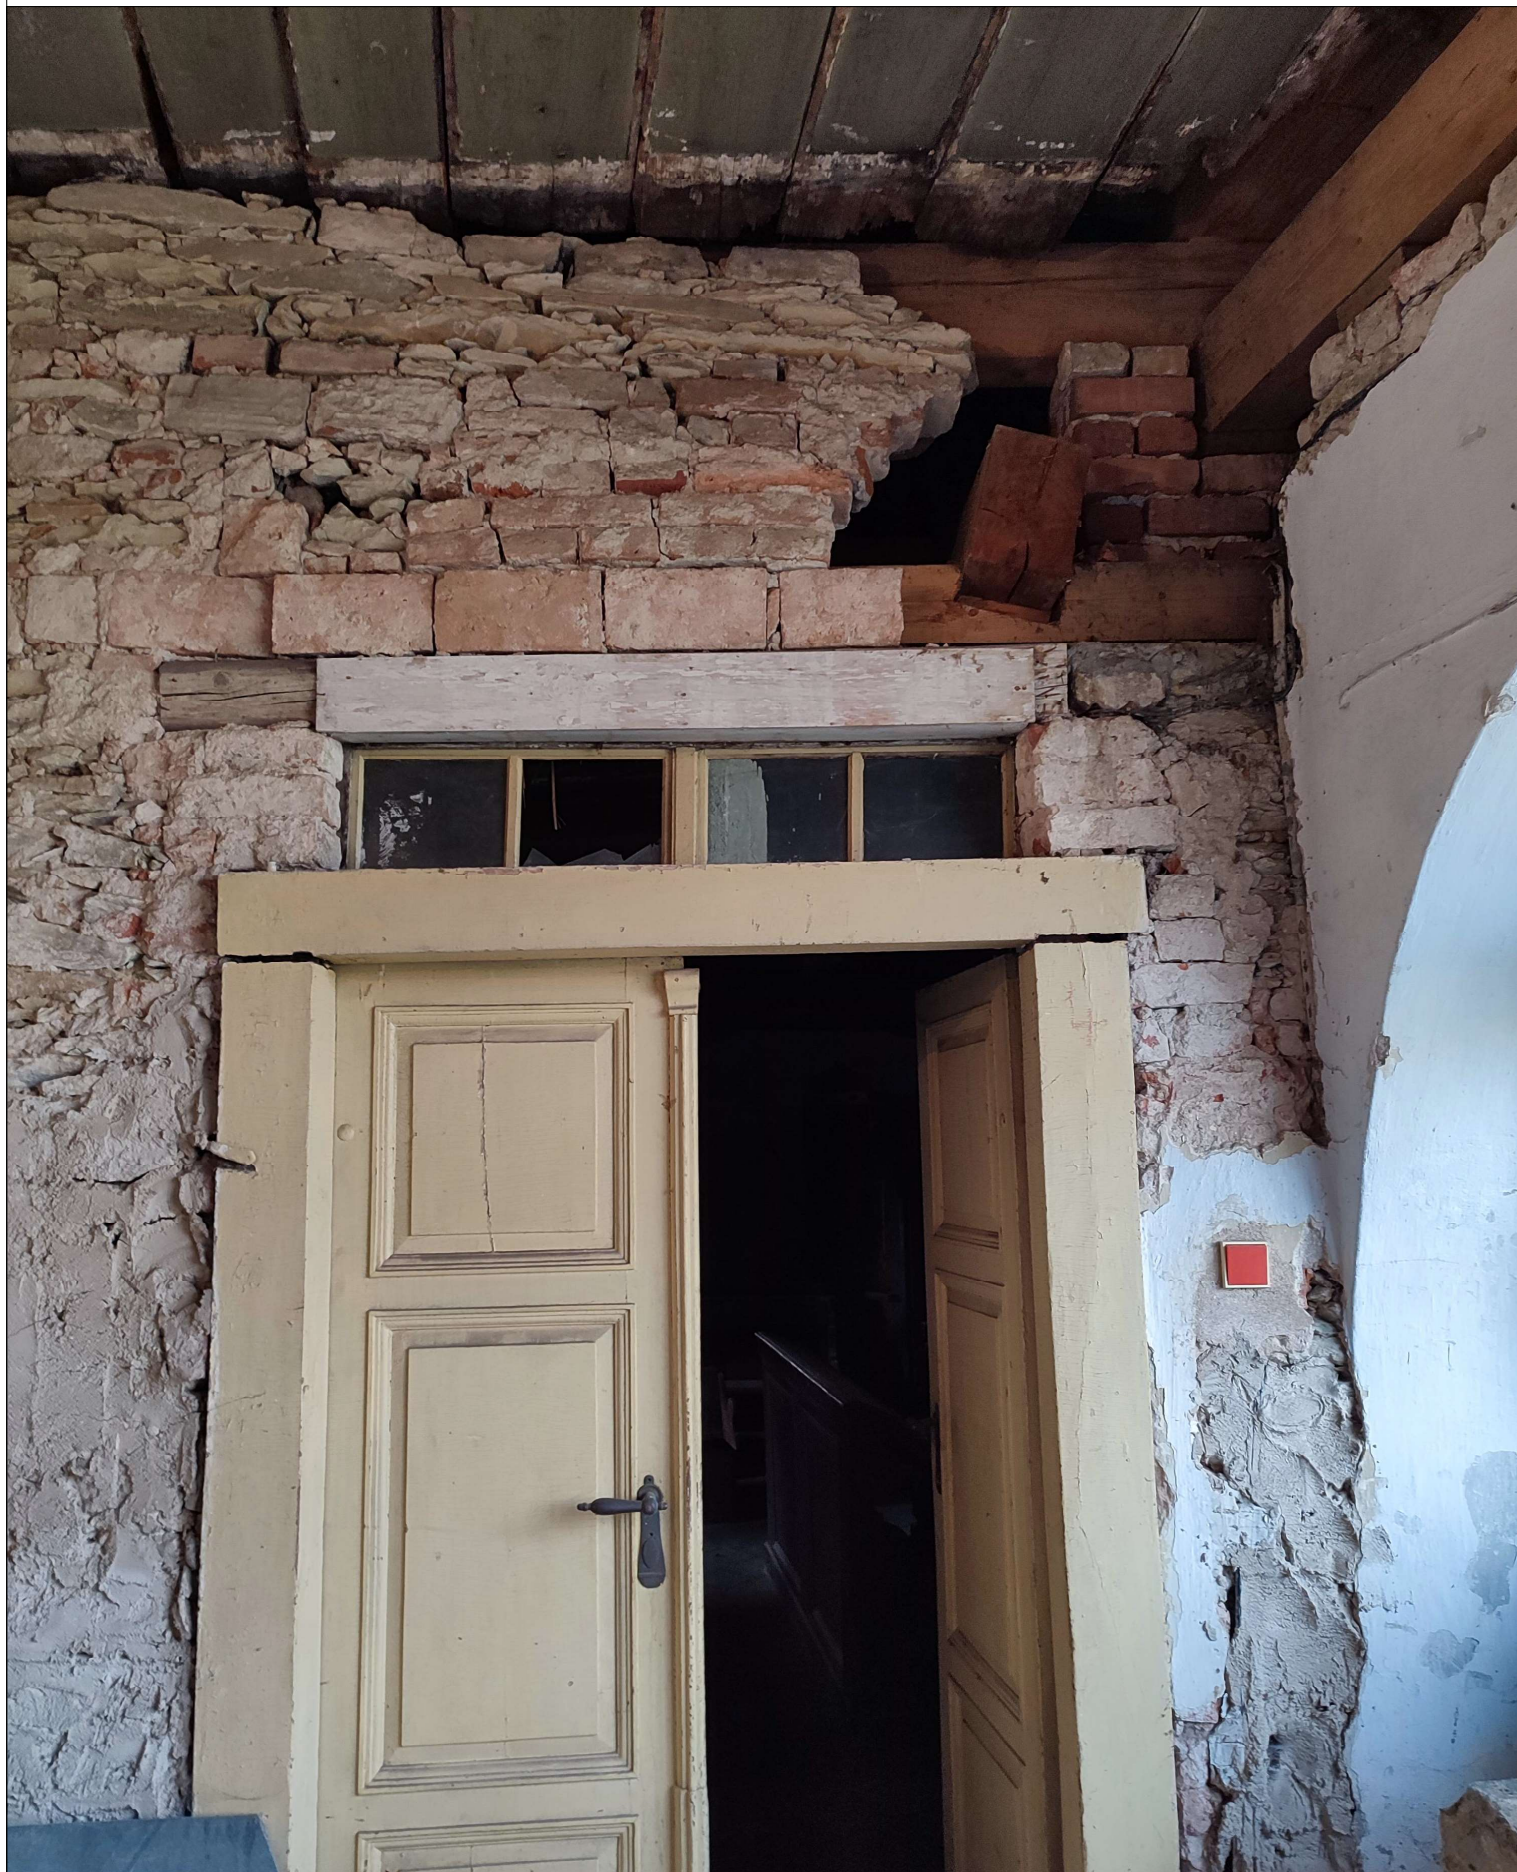
Popis poruchy: Vyboulení zdiva vlivem zatékání do střechy

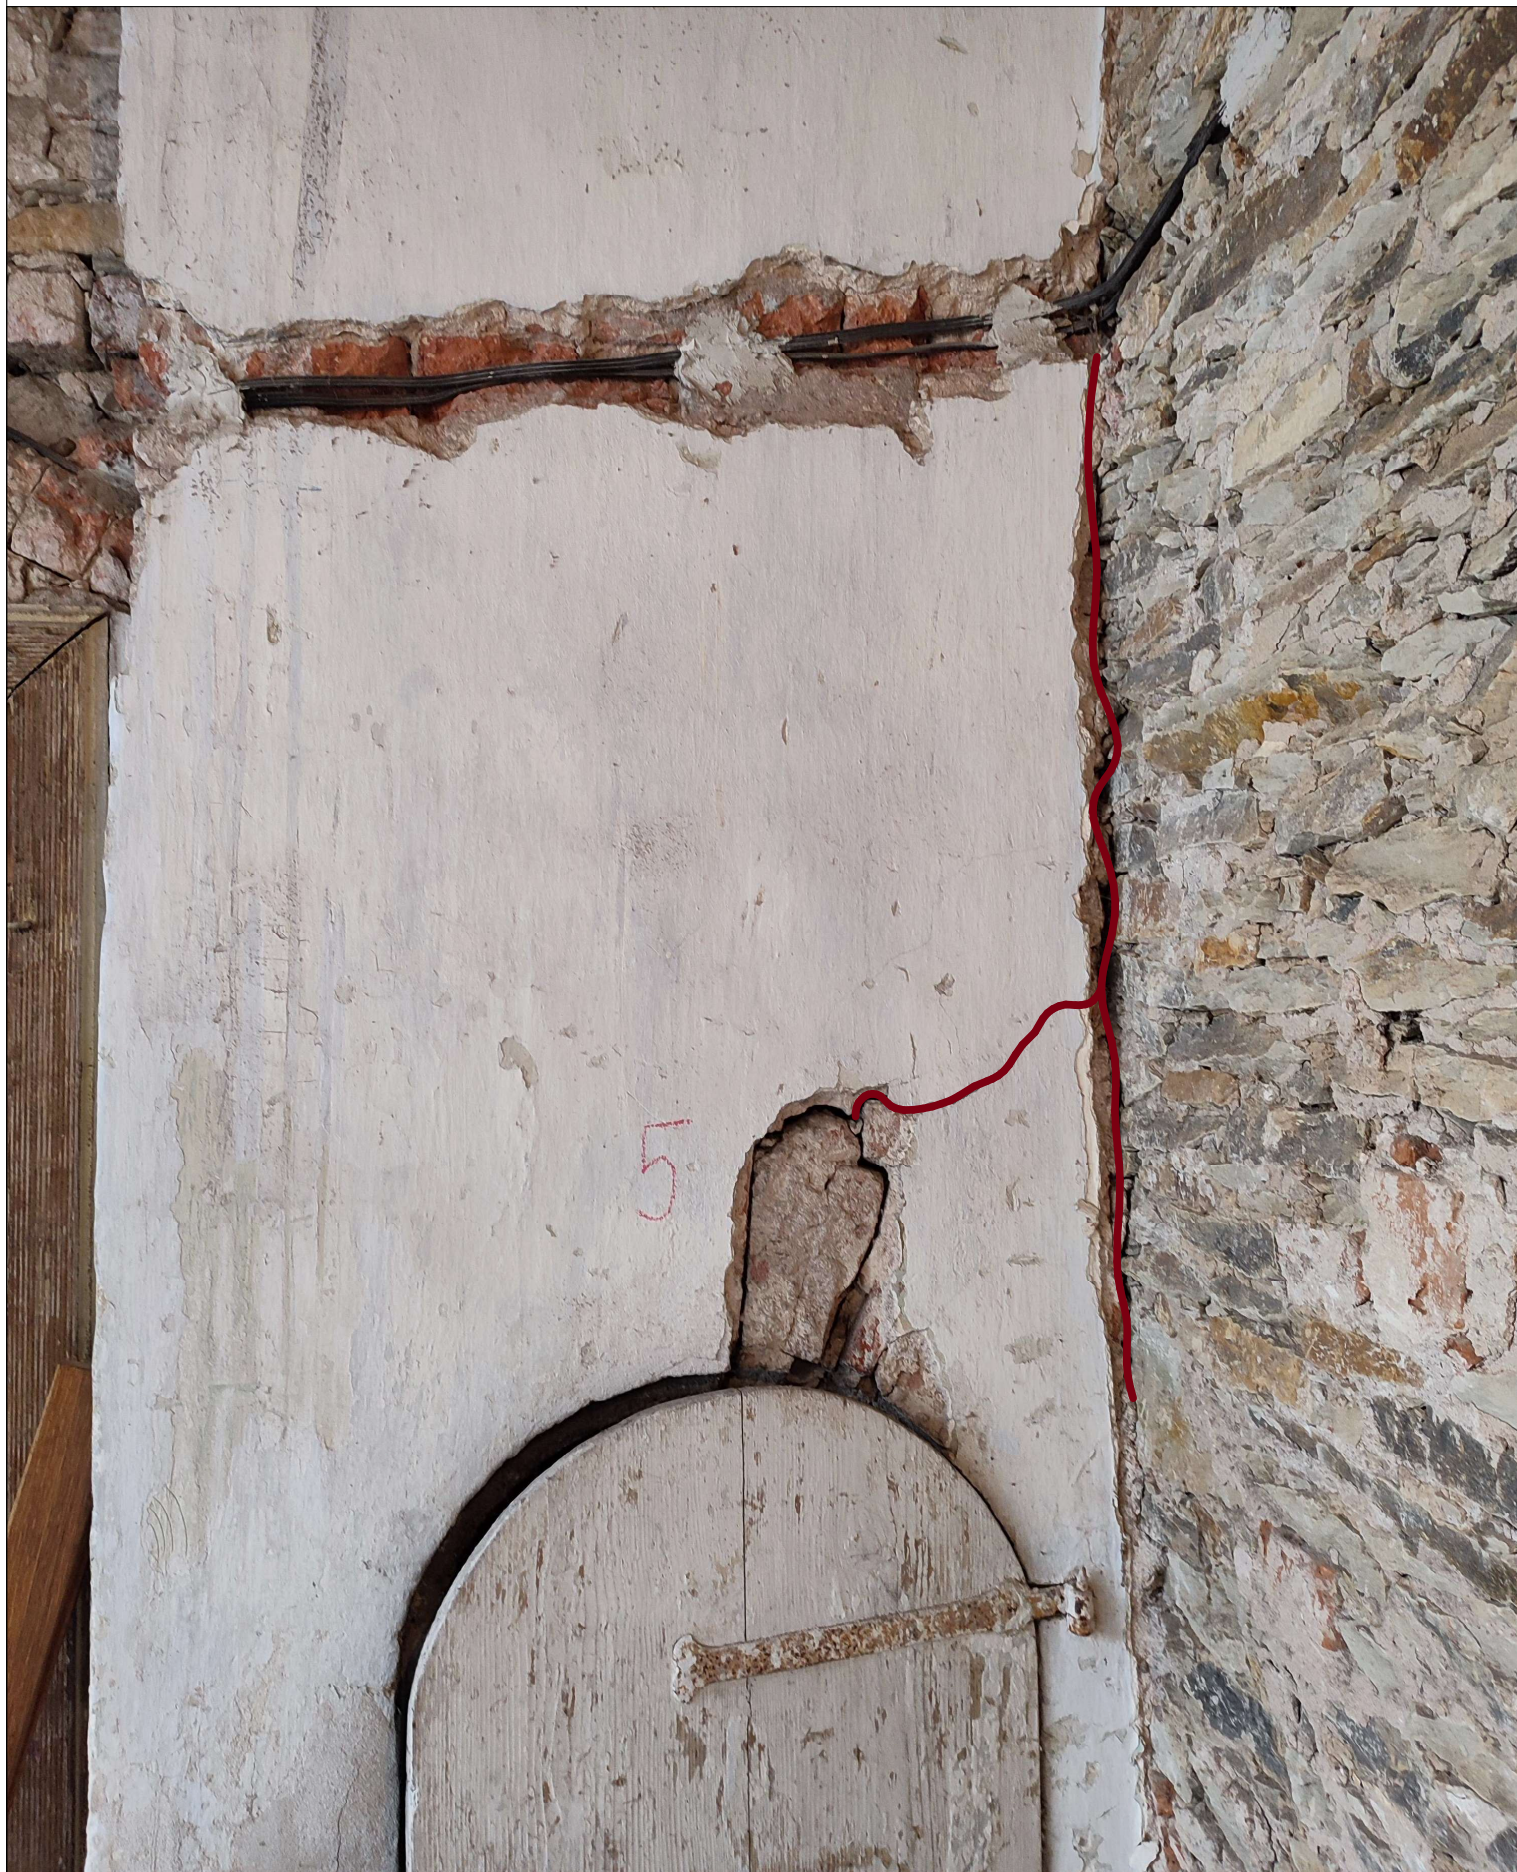
## Porucha č. 5

Popis poruchy: Svislá trhlina v komínovém tělese způsobená různorodostí materiálu zdiva a komínu (neprovázání konstrukcí), š. 3 mm

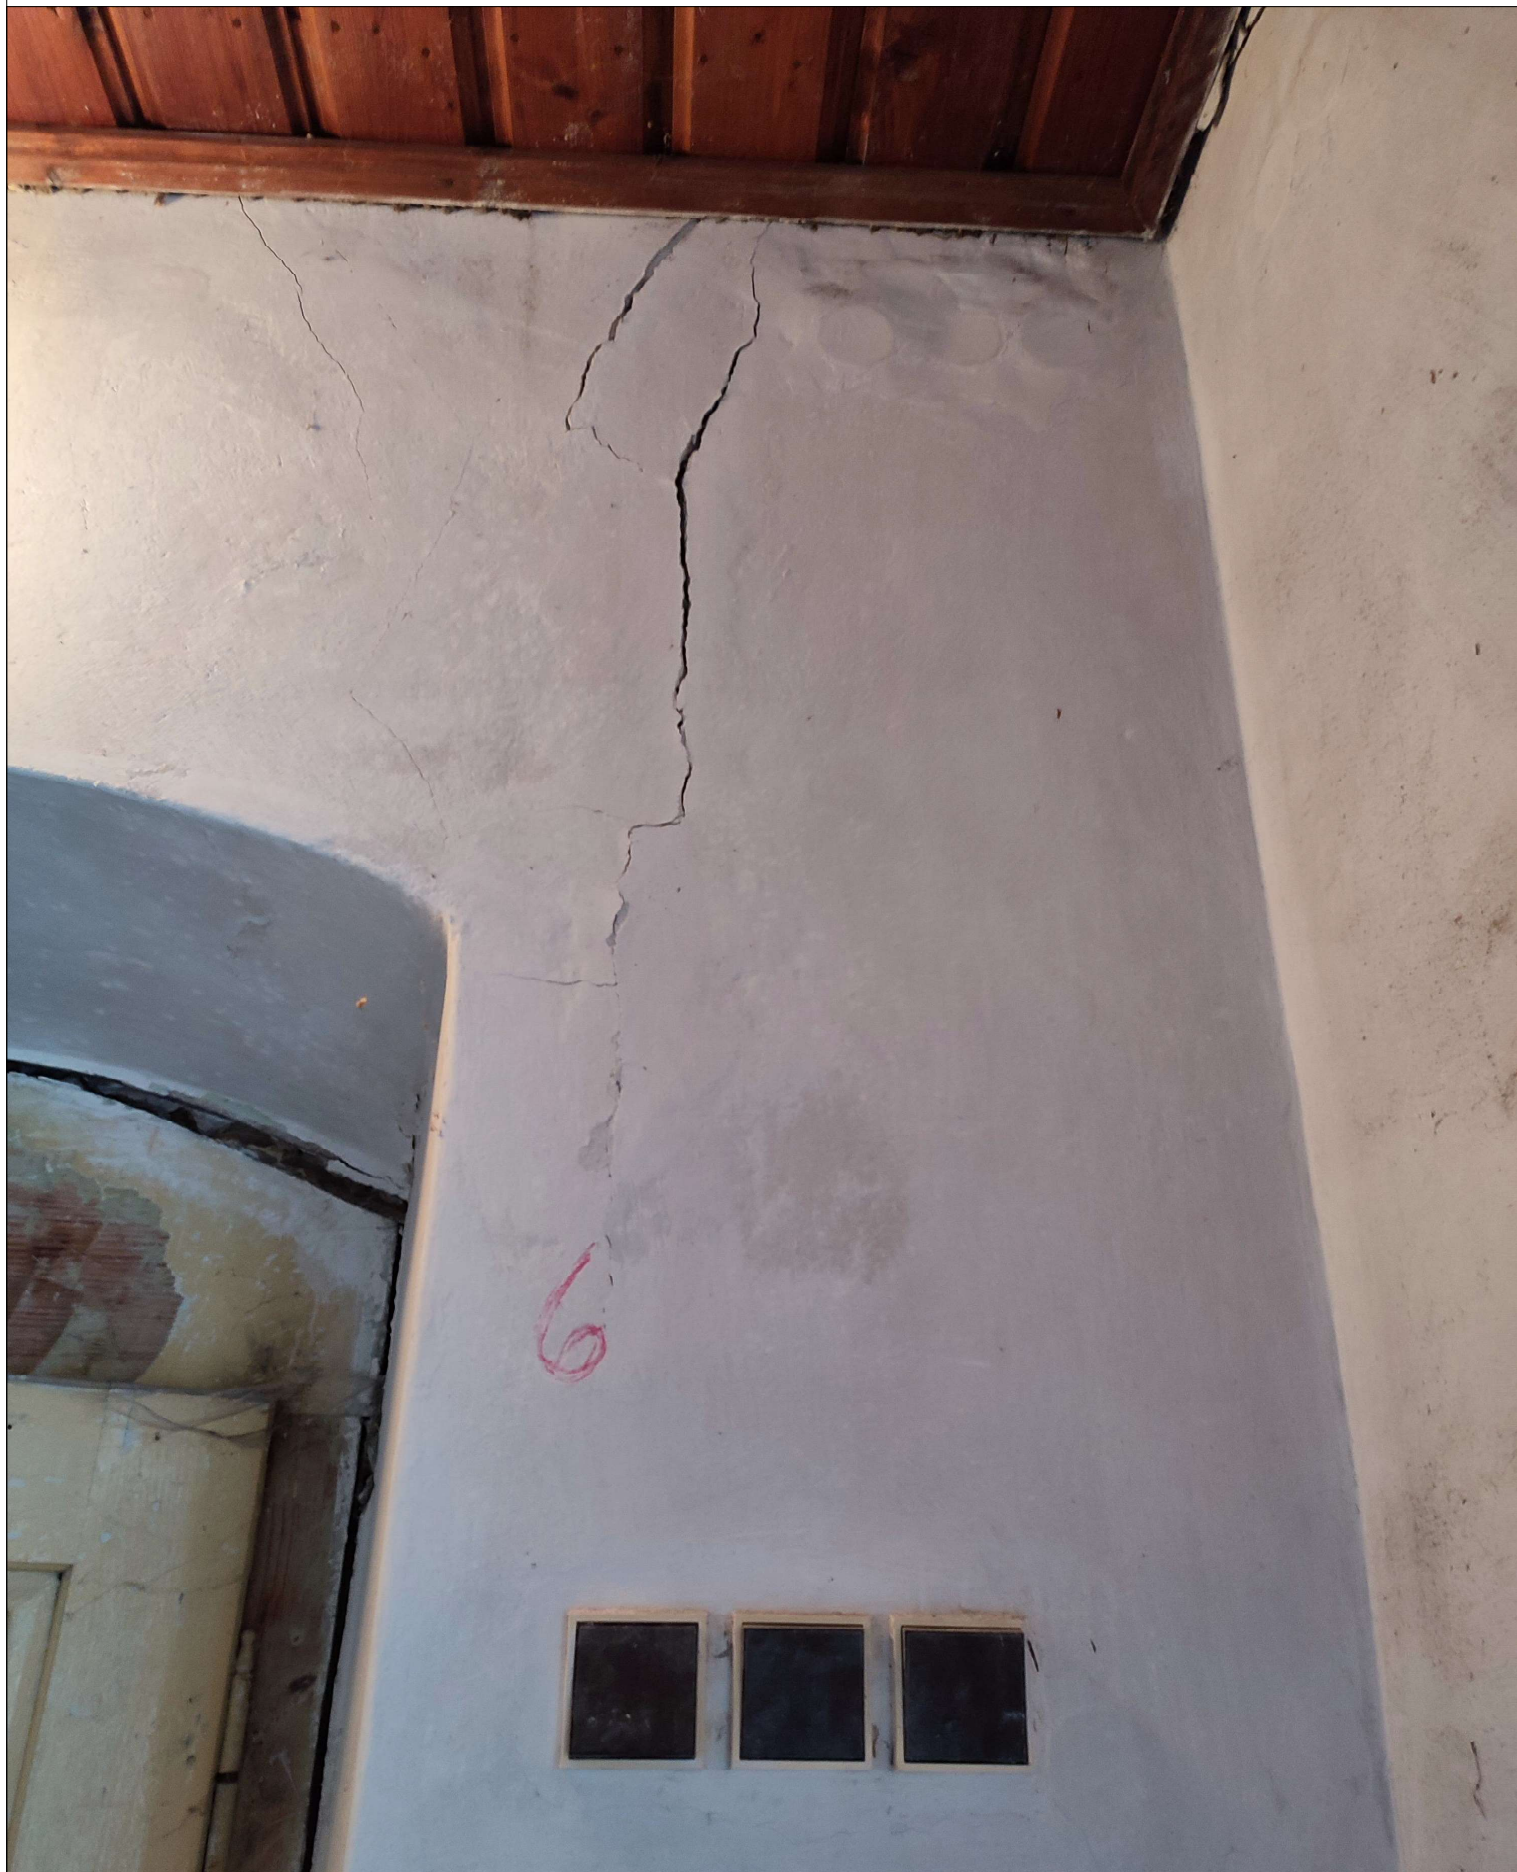
## Porucha č. 6

Popis poruchy: Svislá trhlina ve zdivu, š. 5 mm

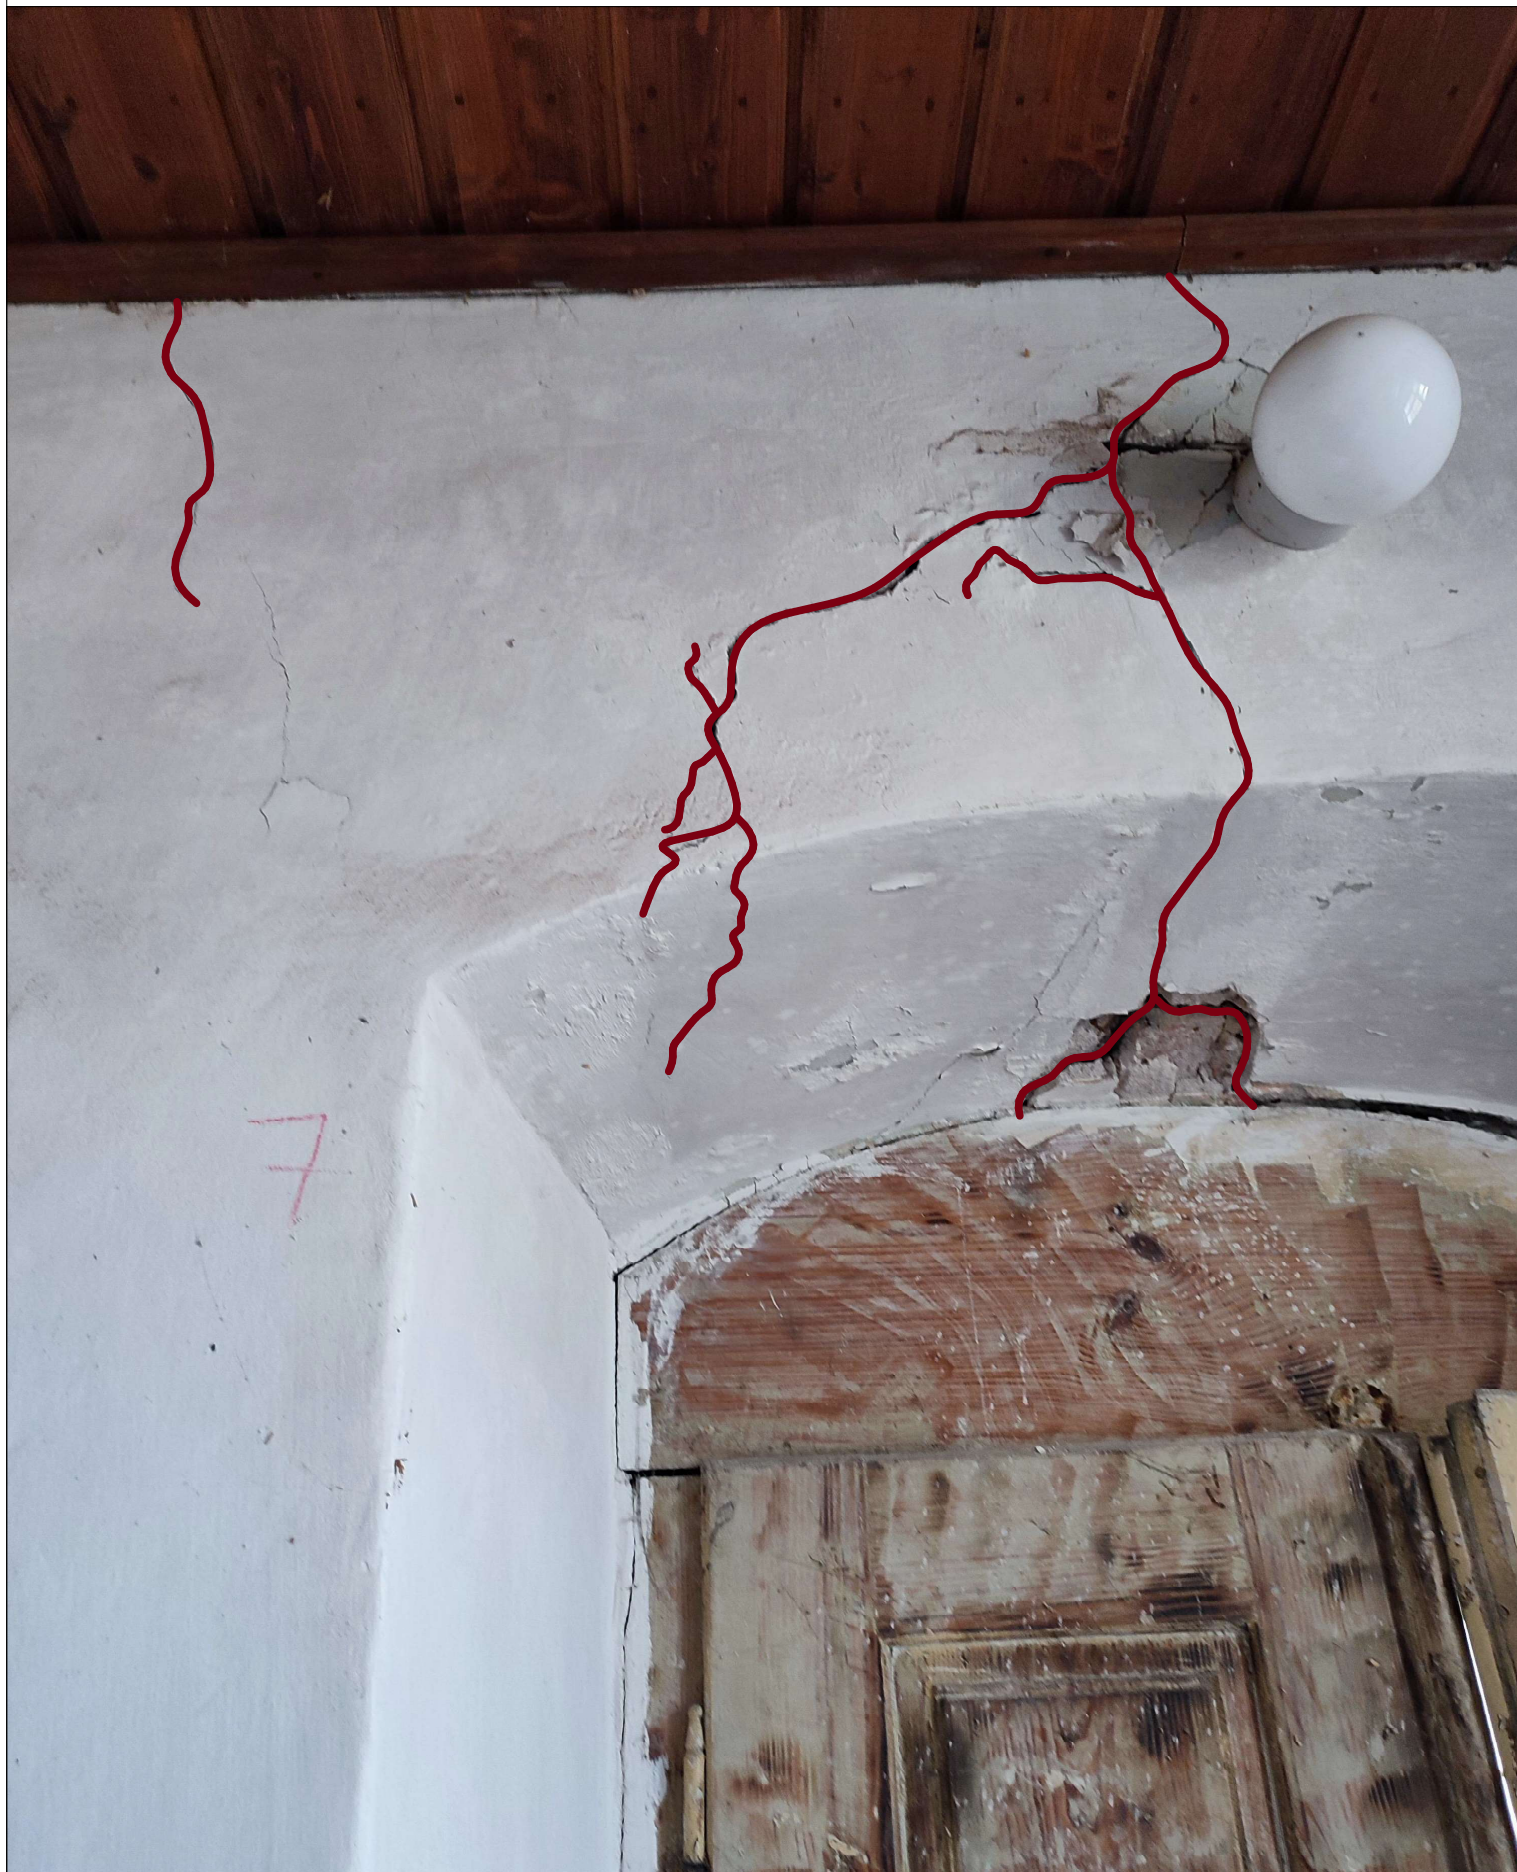
Popis poruchy: Svislá trhlina ve zdivu a záklenku, š. 5 mm

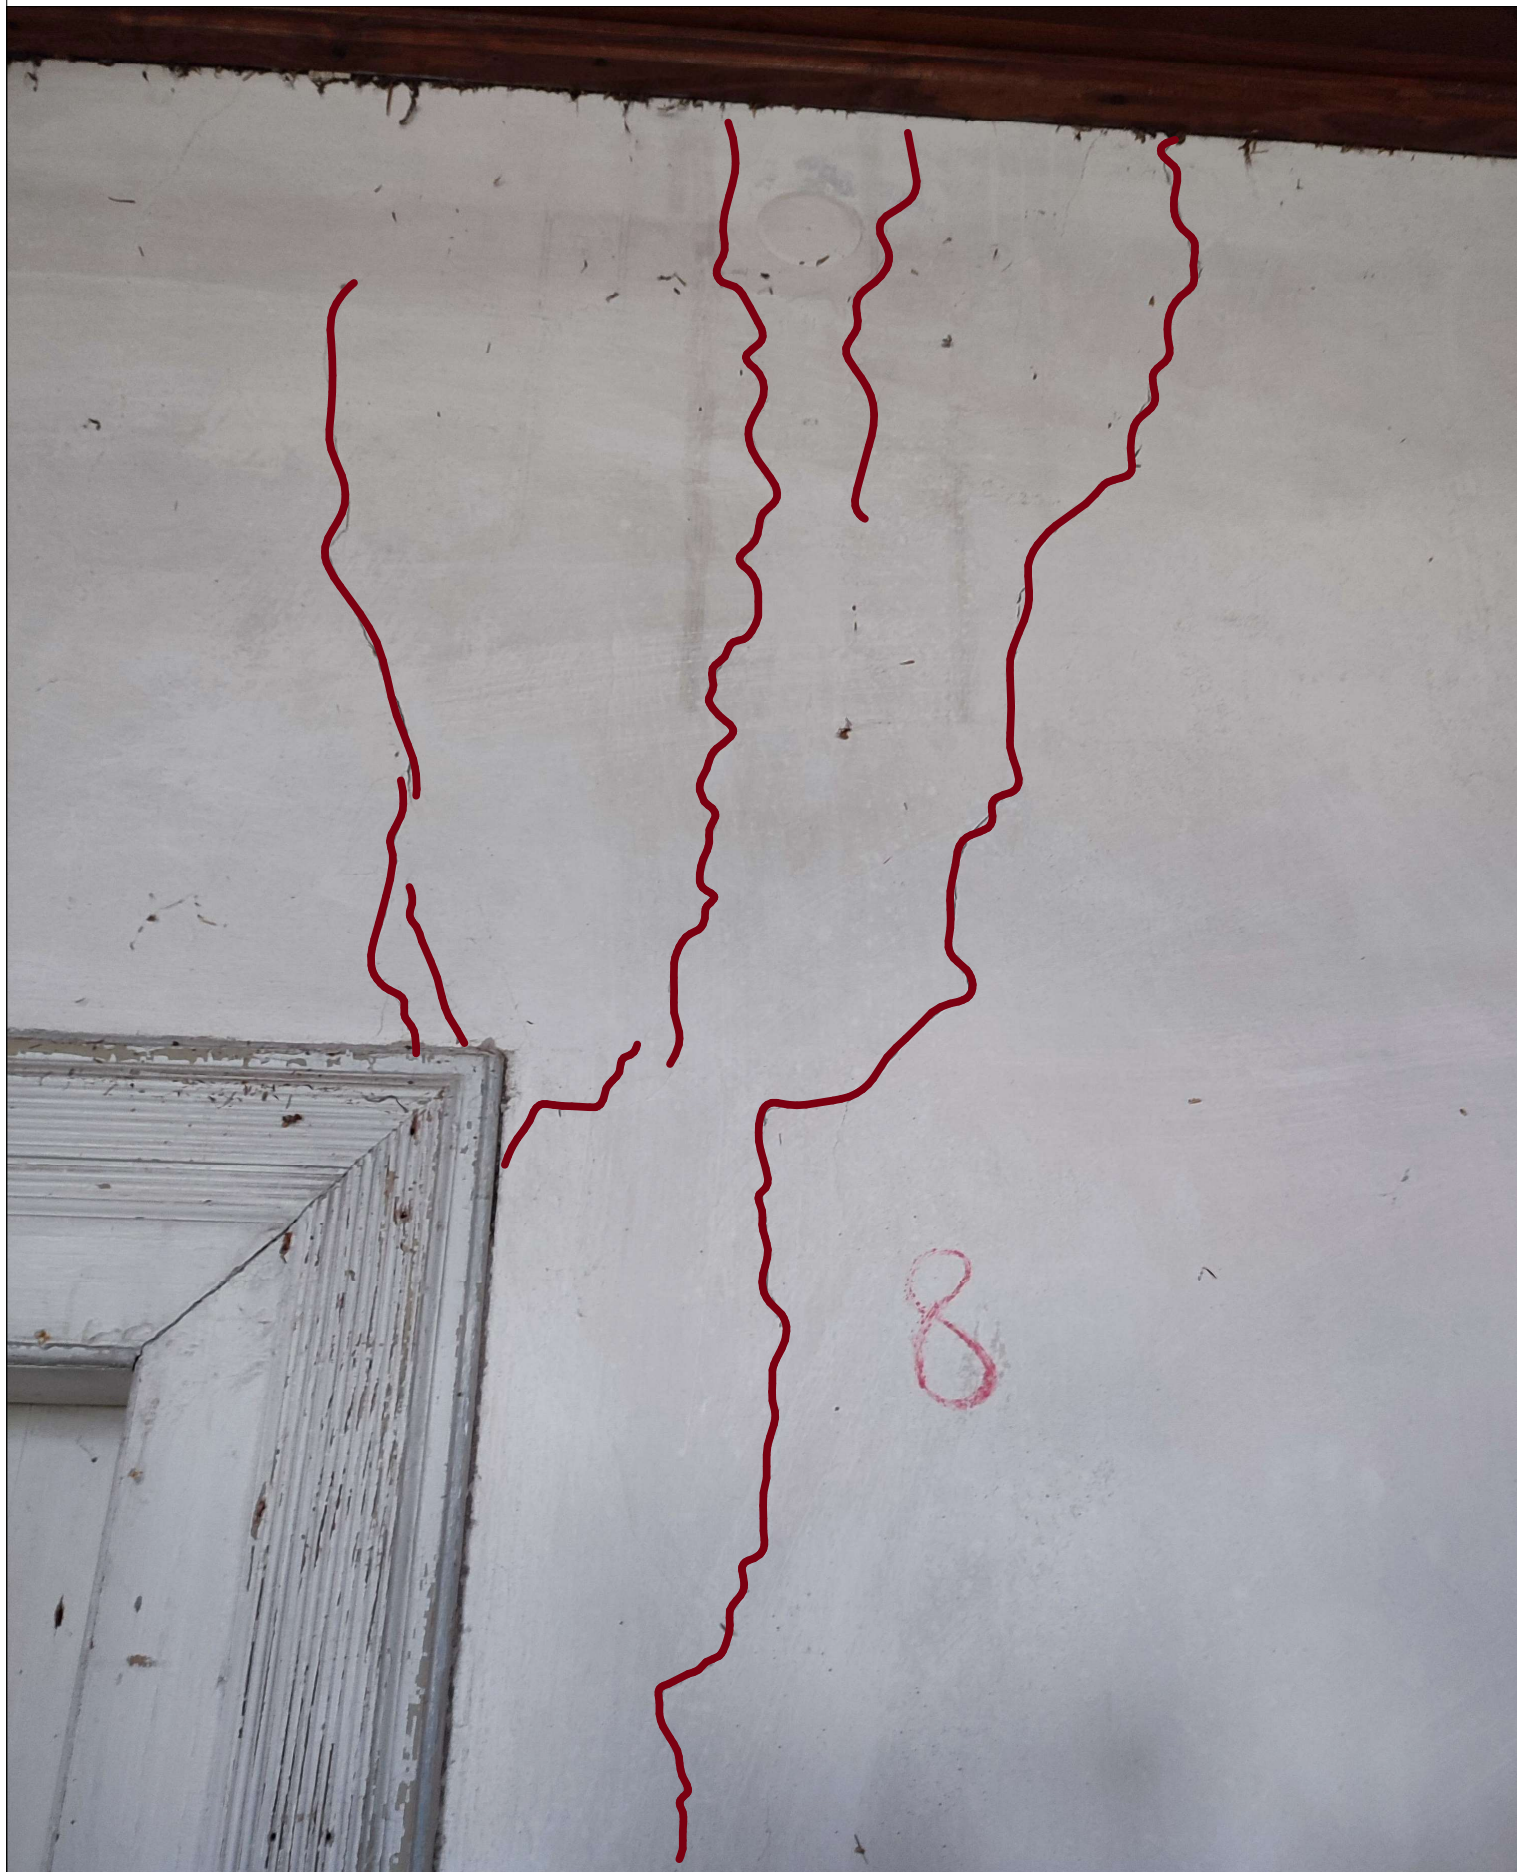
Popis poruchy: Svislá trhlina ve zdivu, š. 1 mm

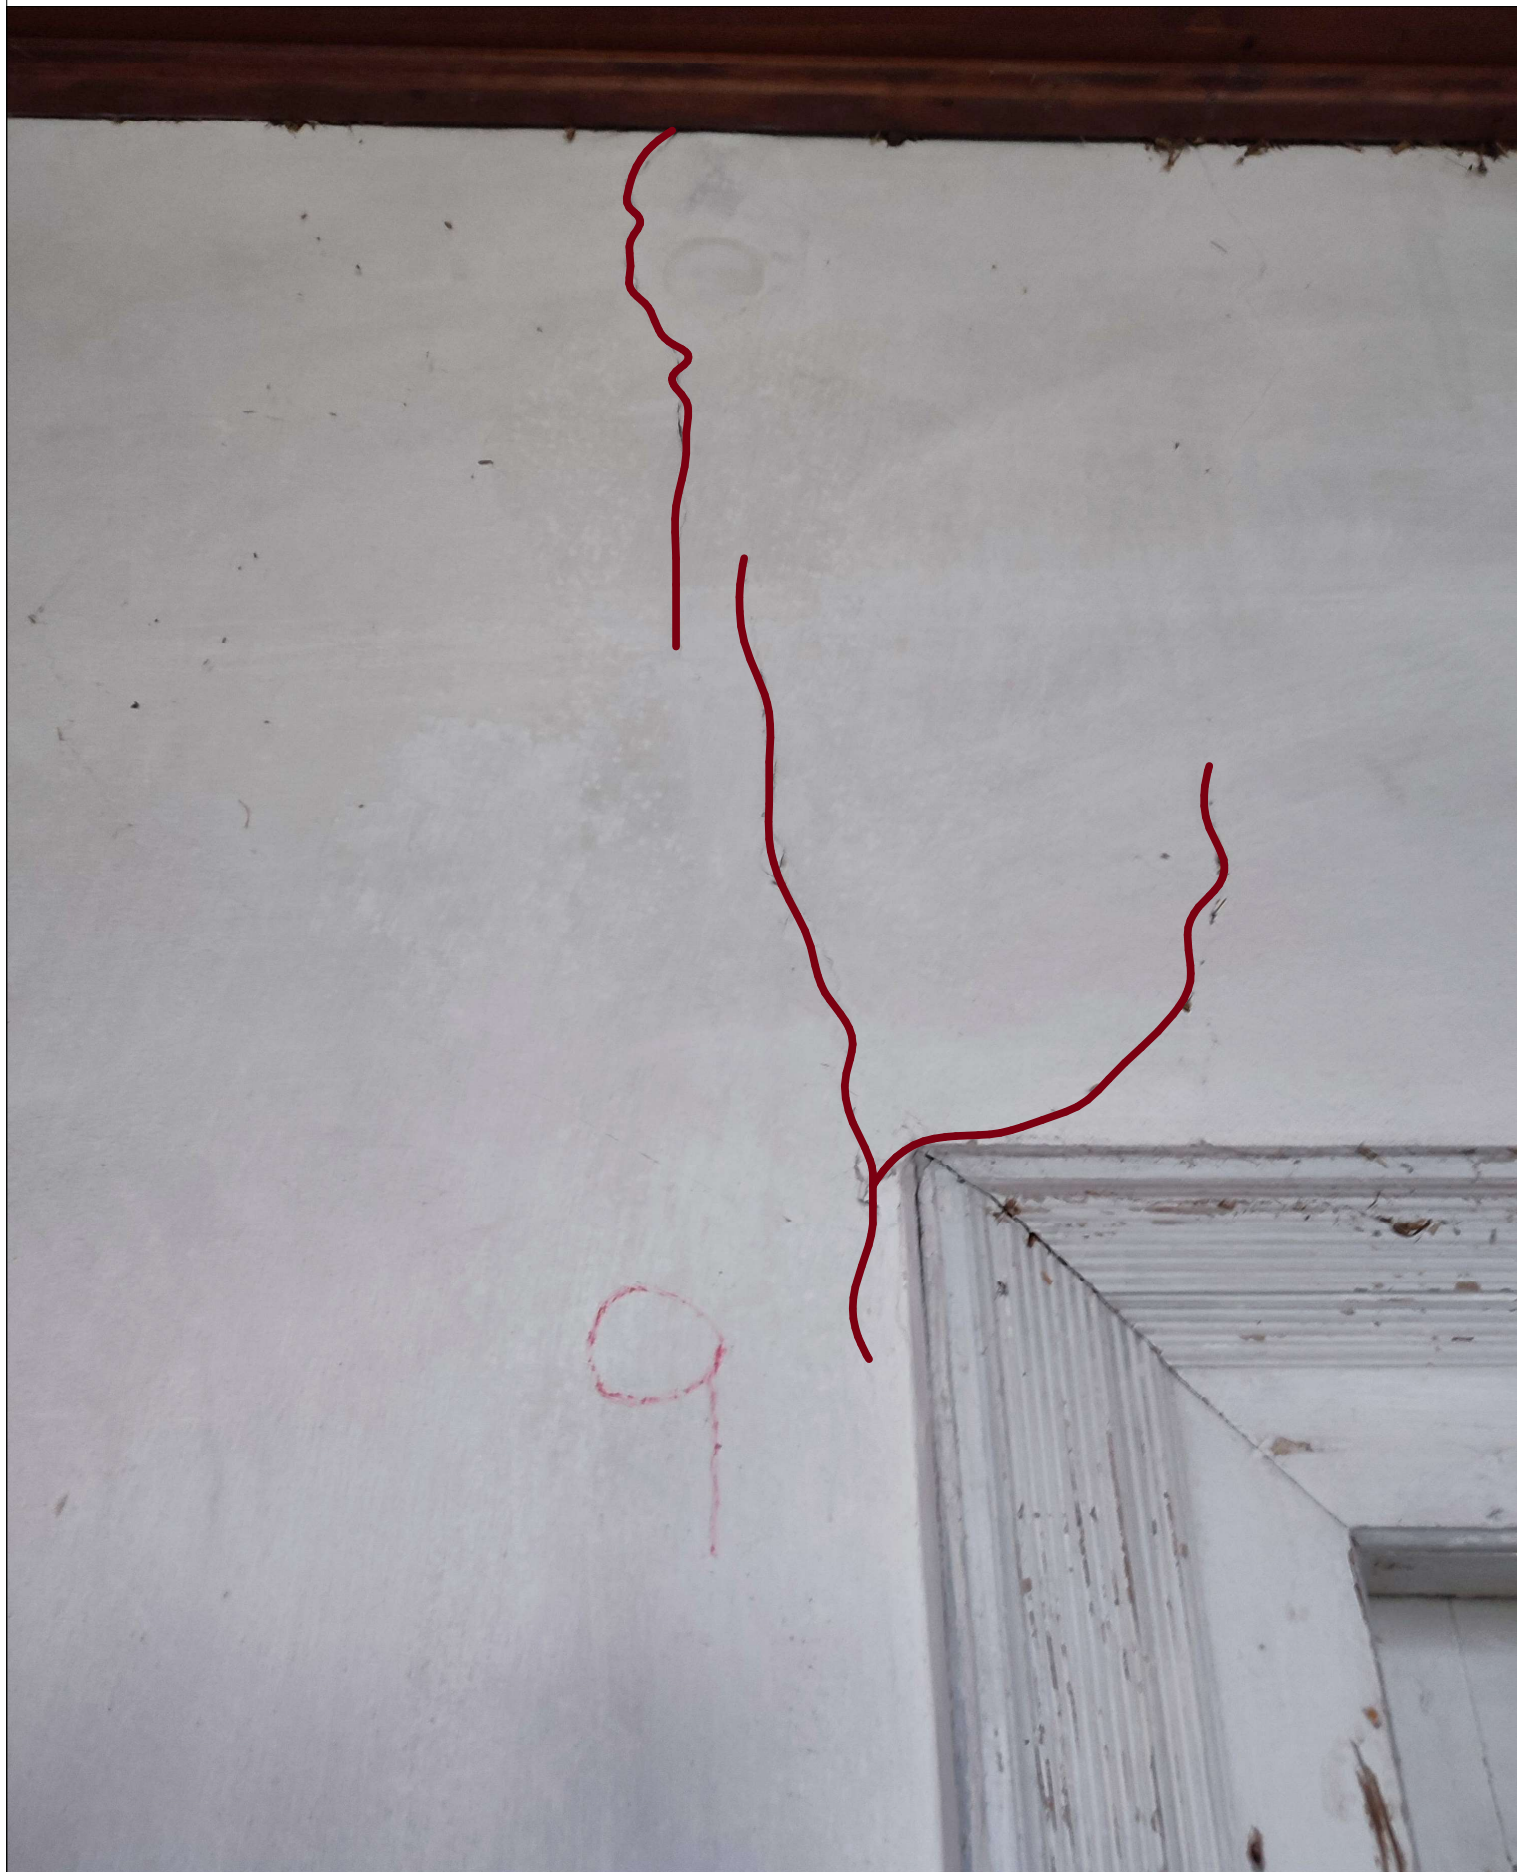
## Porucha č. 9

Popis poruchy: Svislá trhlina ve zdivu, š. 5 mm

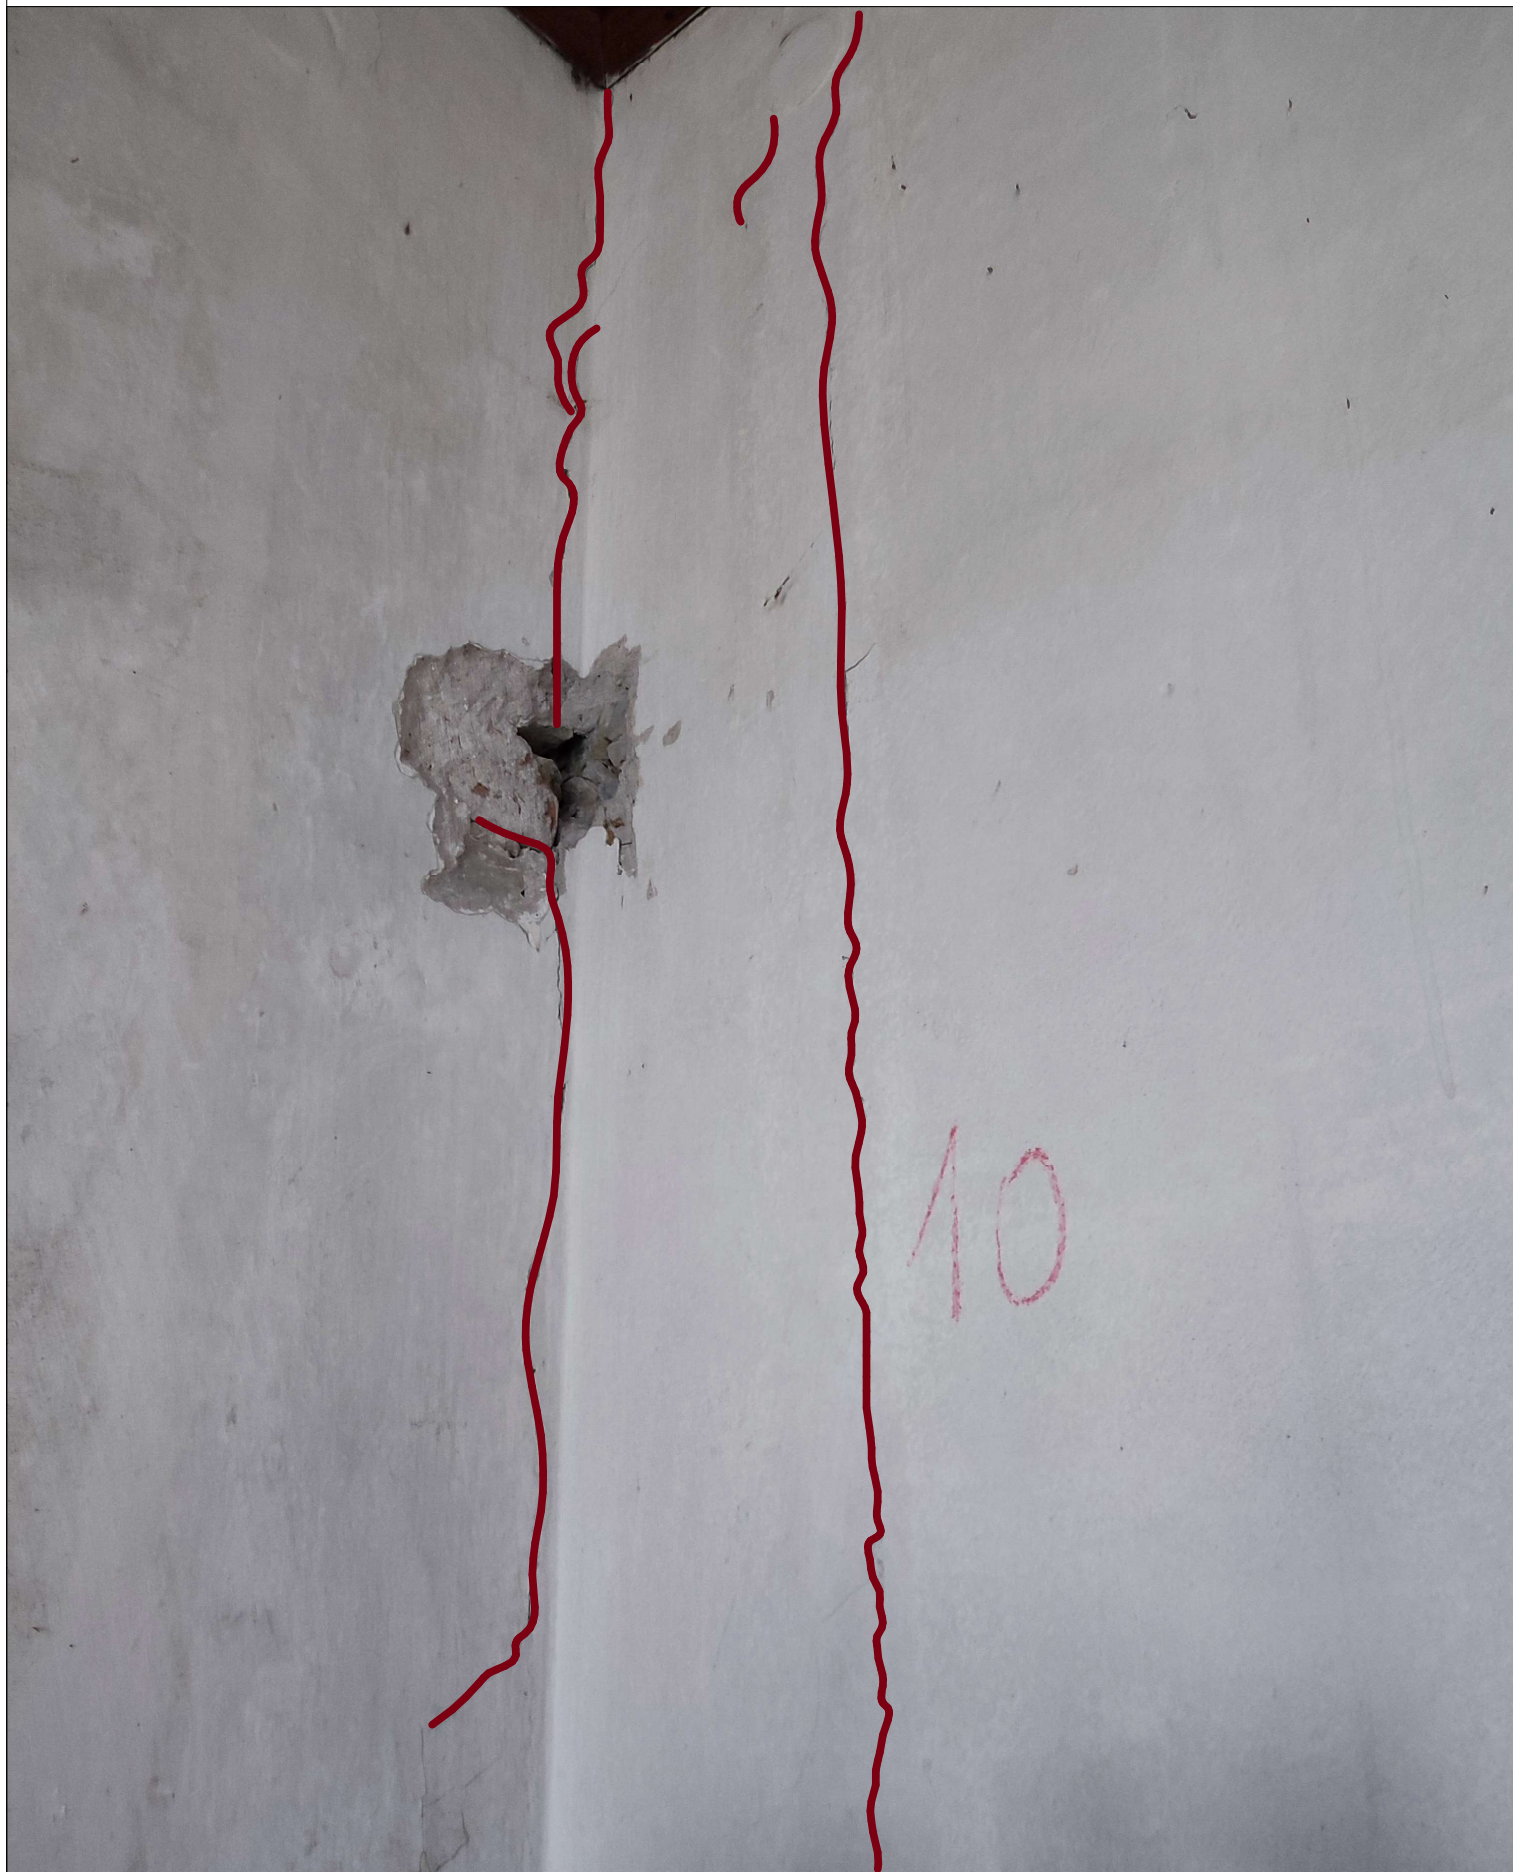
Popis poruchy: Svislá trhlina ve zdivu, š. 1 mm
