Pozn.: Všechny poruchy a trhliny zdokumentovány k 02/2022.

STUPĚŇ		DOKUMENTACE PRO PROVÁDĚNÍ STAVBY	
NÁZEV AKCE		Revitalizace Starého děkanství, Nymburk	
ČÁST DOKUMENTACE		E. PRŮZKUMY	
STAVEBNÍK		HIP

<p>FAPAL Projektční a statická kancelář</p>	
		FAPAL s.r.o. Stará Mostecká 250/2 412 01 Litoměřice IČ 06083927	
LOKALITA	ČÍSLO ZAKÁZKY	VYPRACOVAL	
p.č. st. 51/1, 46, 3473, 3475, 29, Nymburk	012-2021	Ing. arch. Iveta Jirásková Ing. arch. Ing. Kateřina Petrová Ing. Pavel Veverka	
DATUM	MĚŘÍTKO		
02/2022	-		
NÁZEV VÝKRESU		ČÍSLO PŘÍLOHY	ČÍSLO VÝKRESU
Fotodokumentace poruch a trhlin		E	E.4
			PARÉ

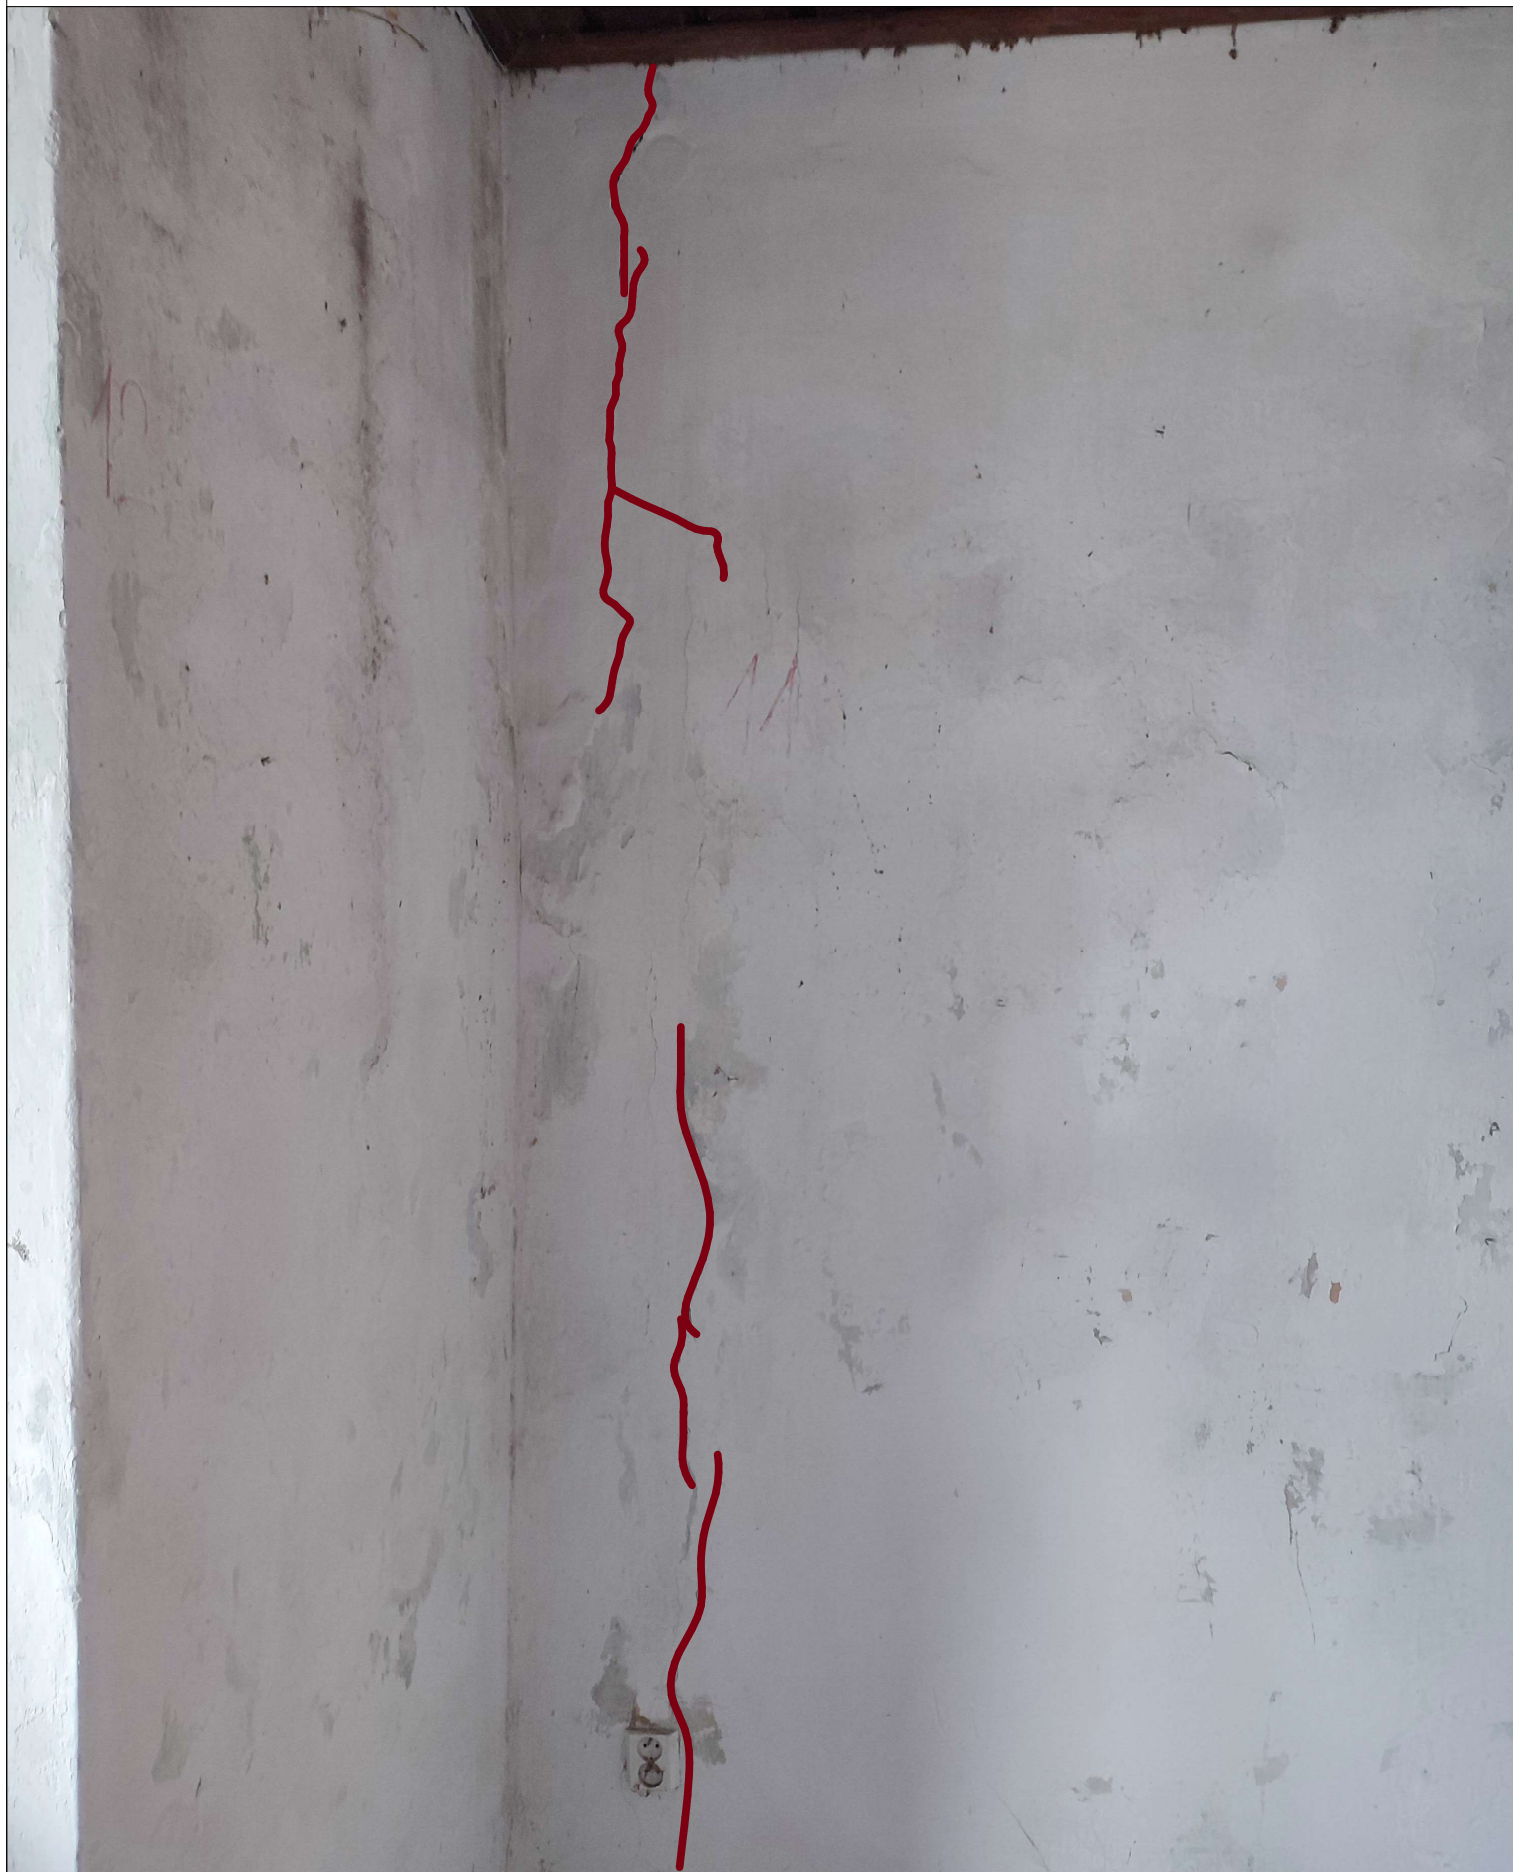
Popis poruchy: Svislá trhlina ve zdivu, š. 1-3 mm

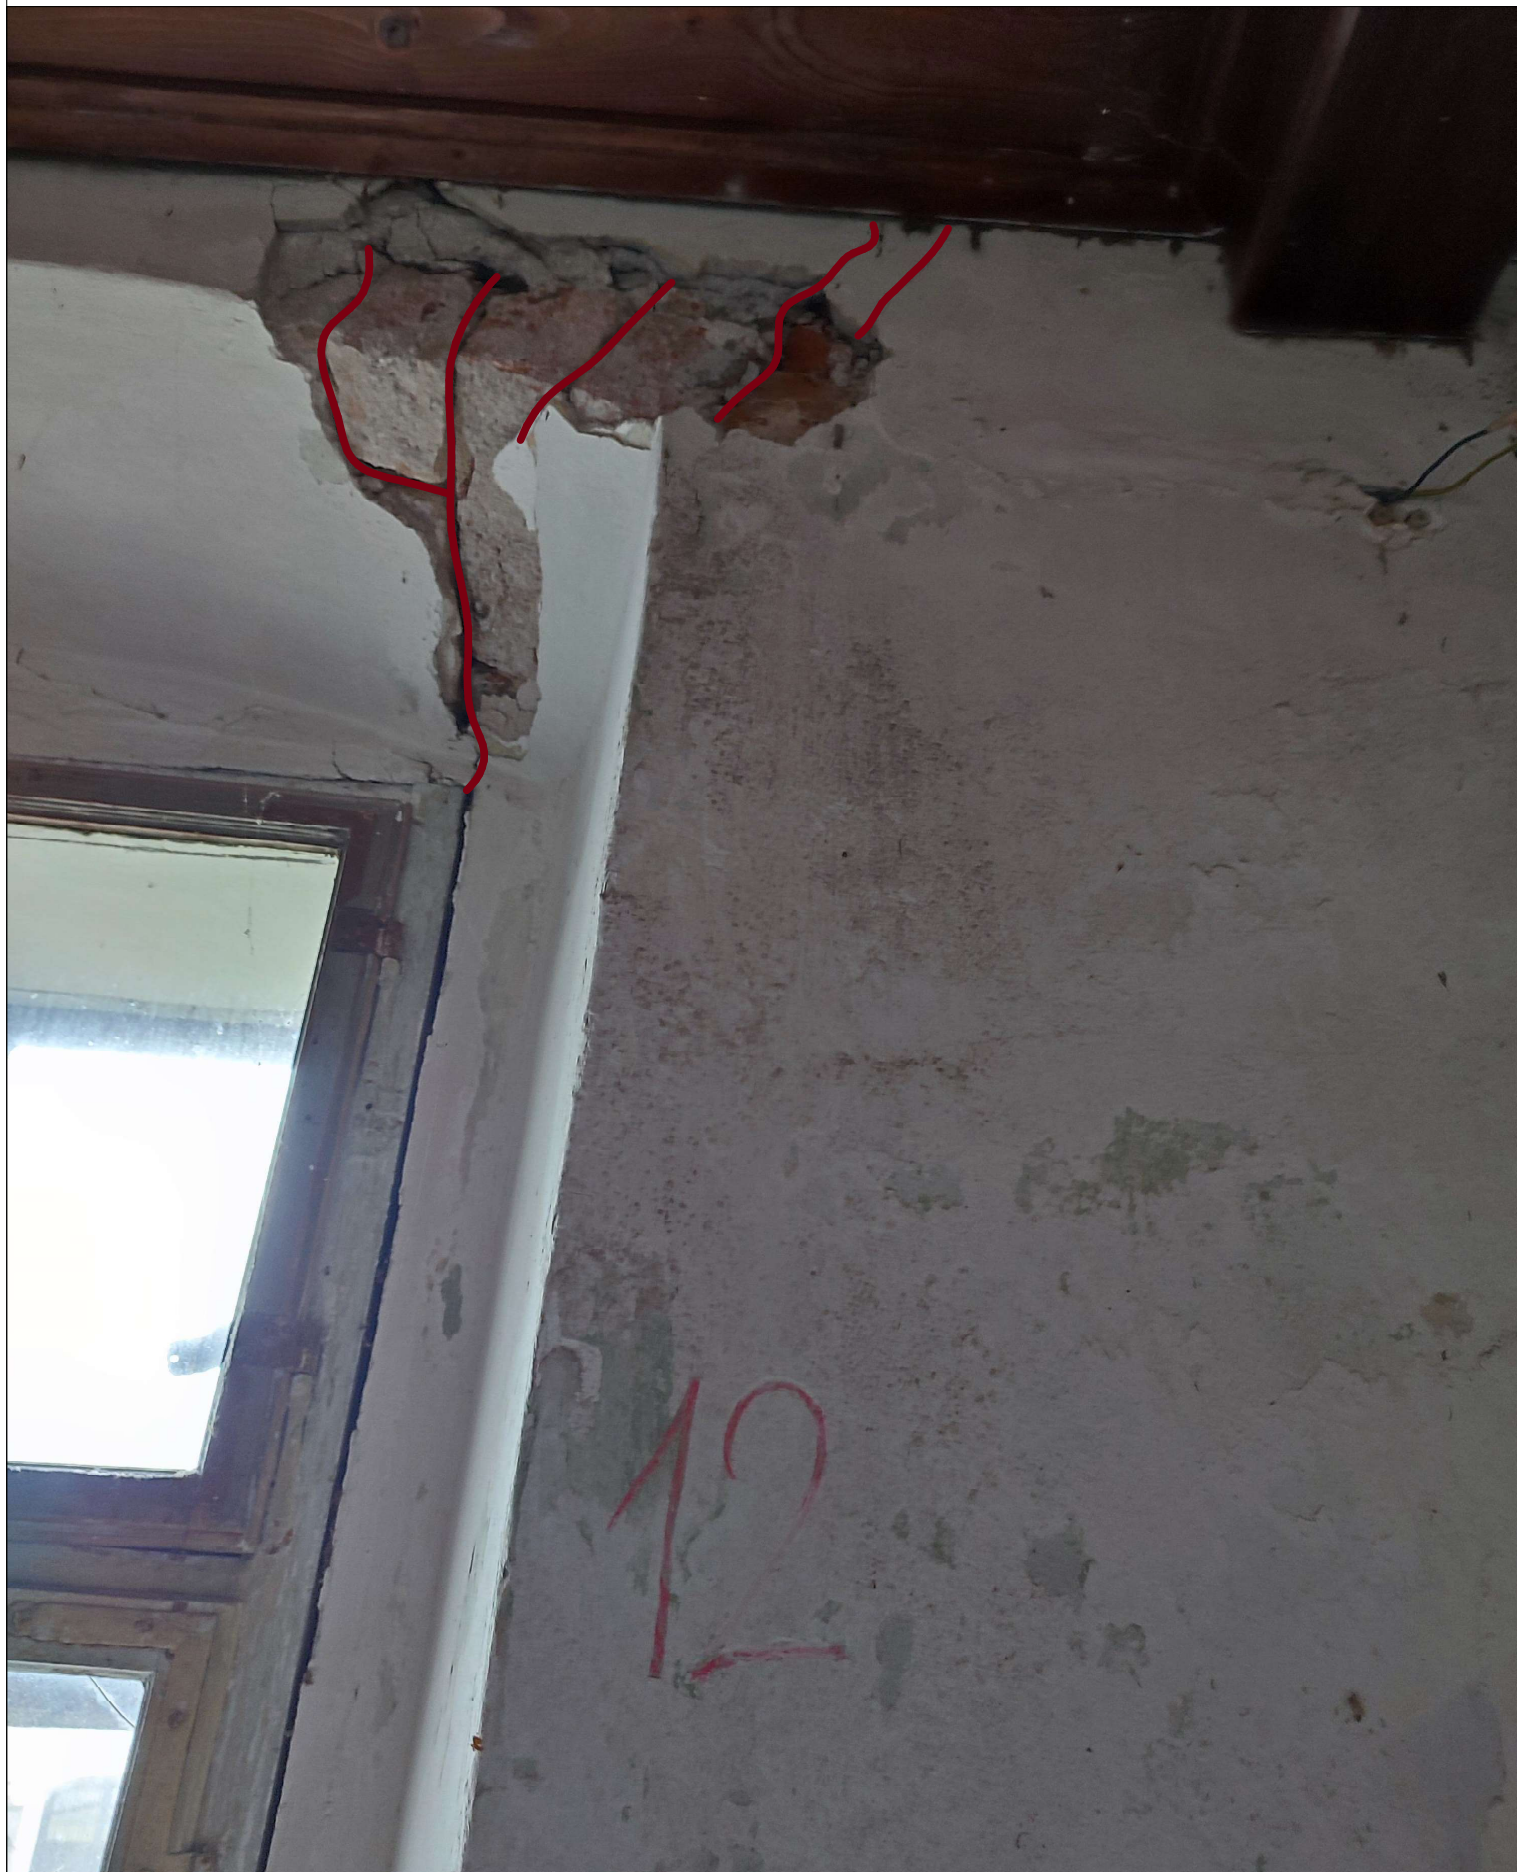
Popis poruchy: Trhlina ve zdivu a v nadpraží (záklenku) okna, š. 5 mm

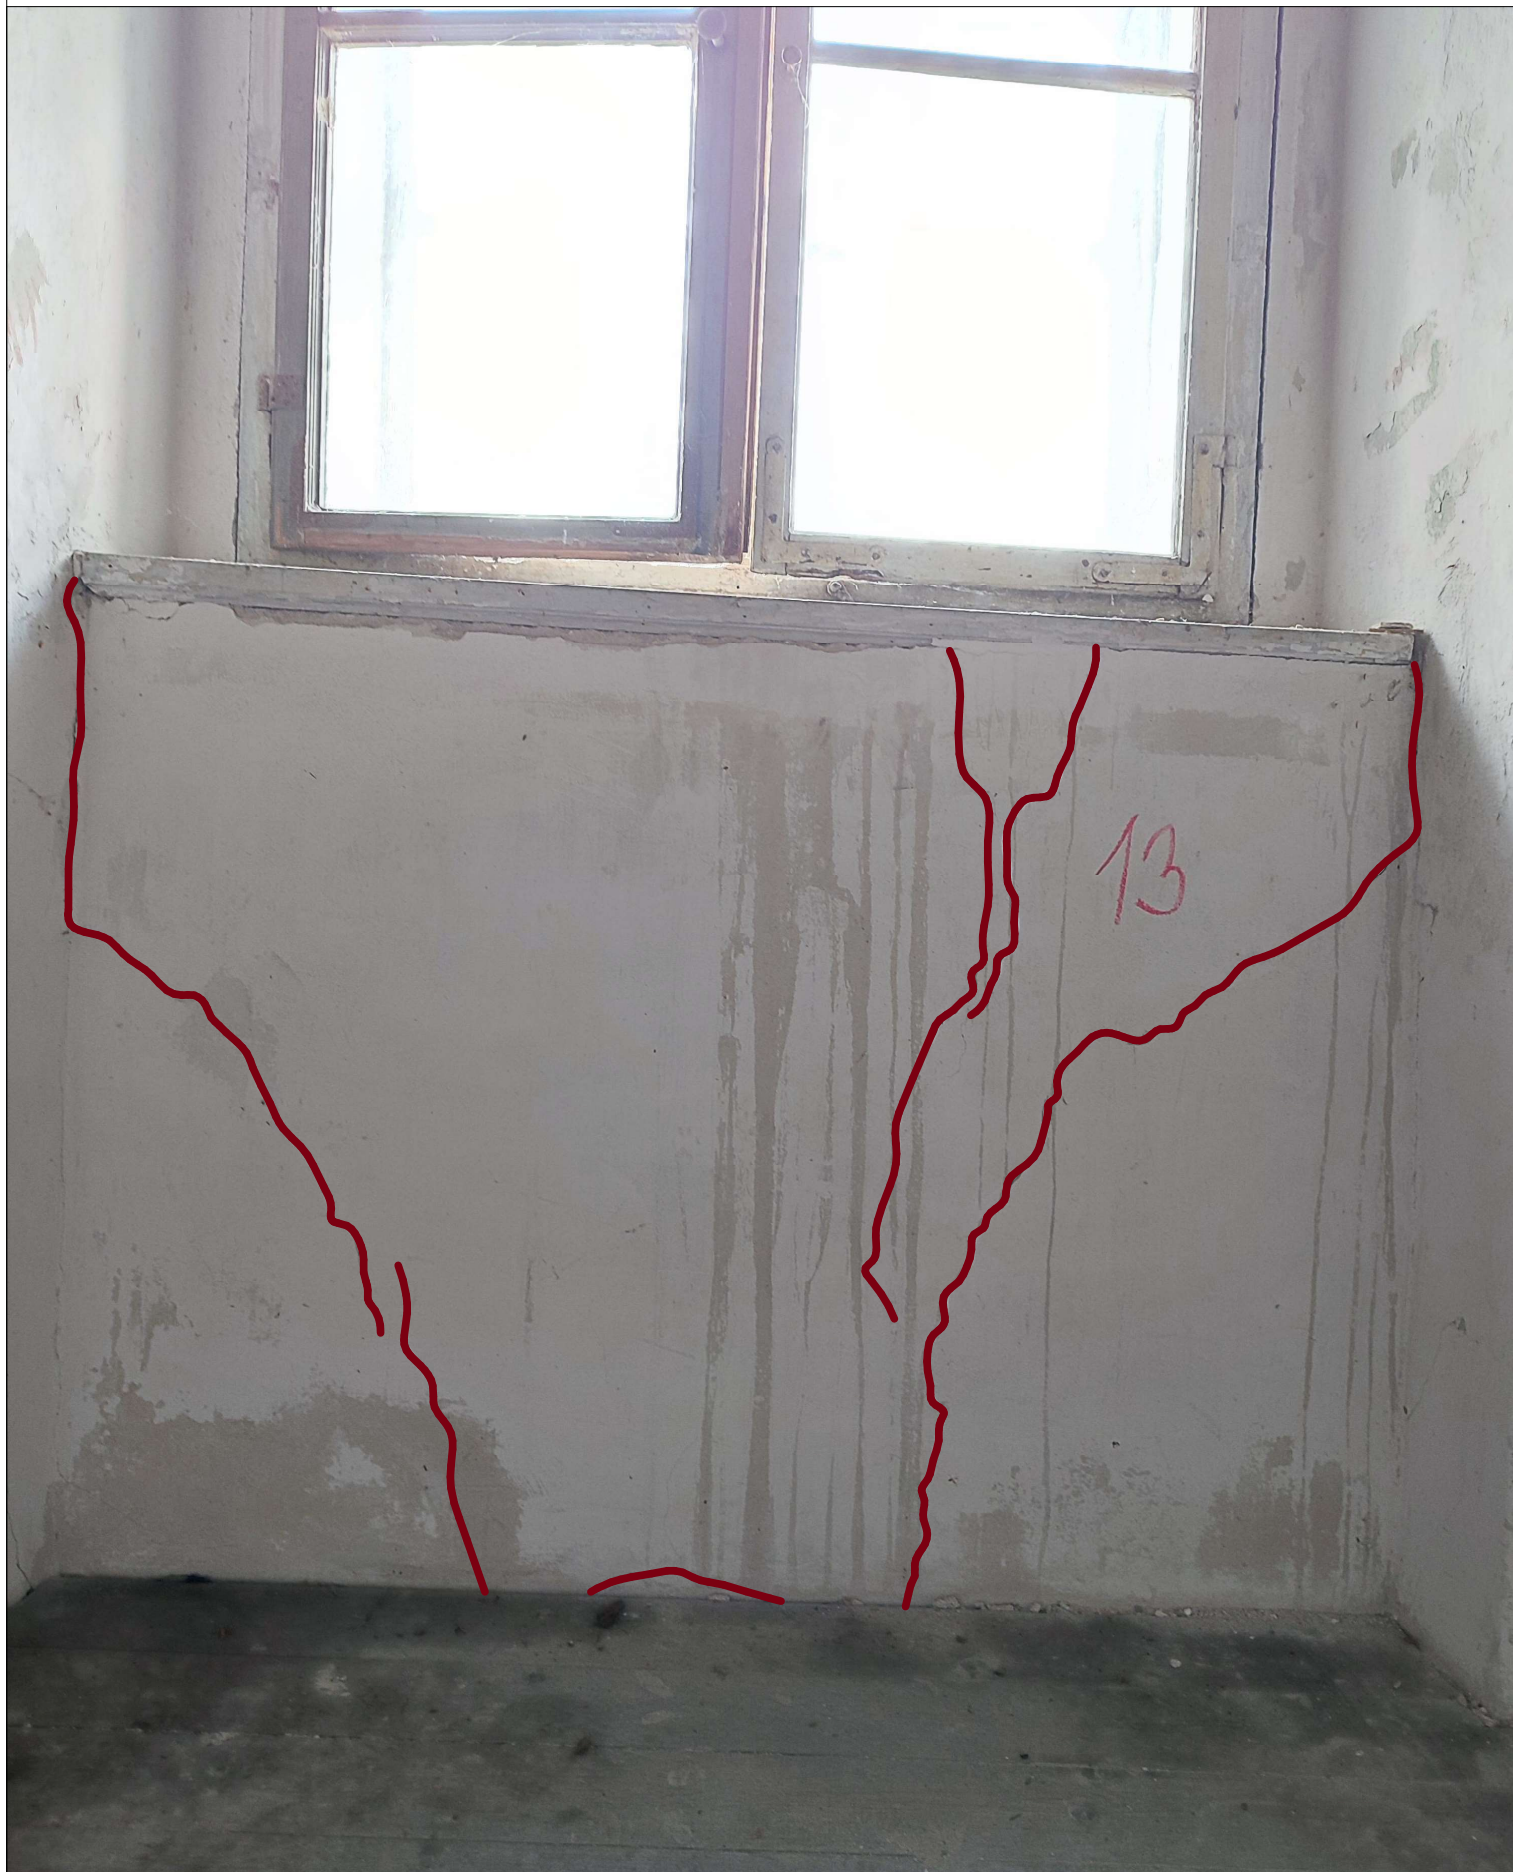
Popis poruchy: Svislá trhlina ve zdivu (parapet okna), š. 2 mm

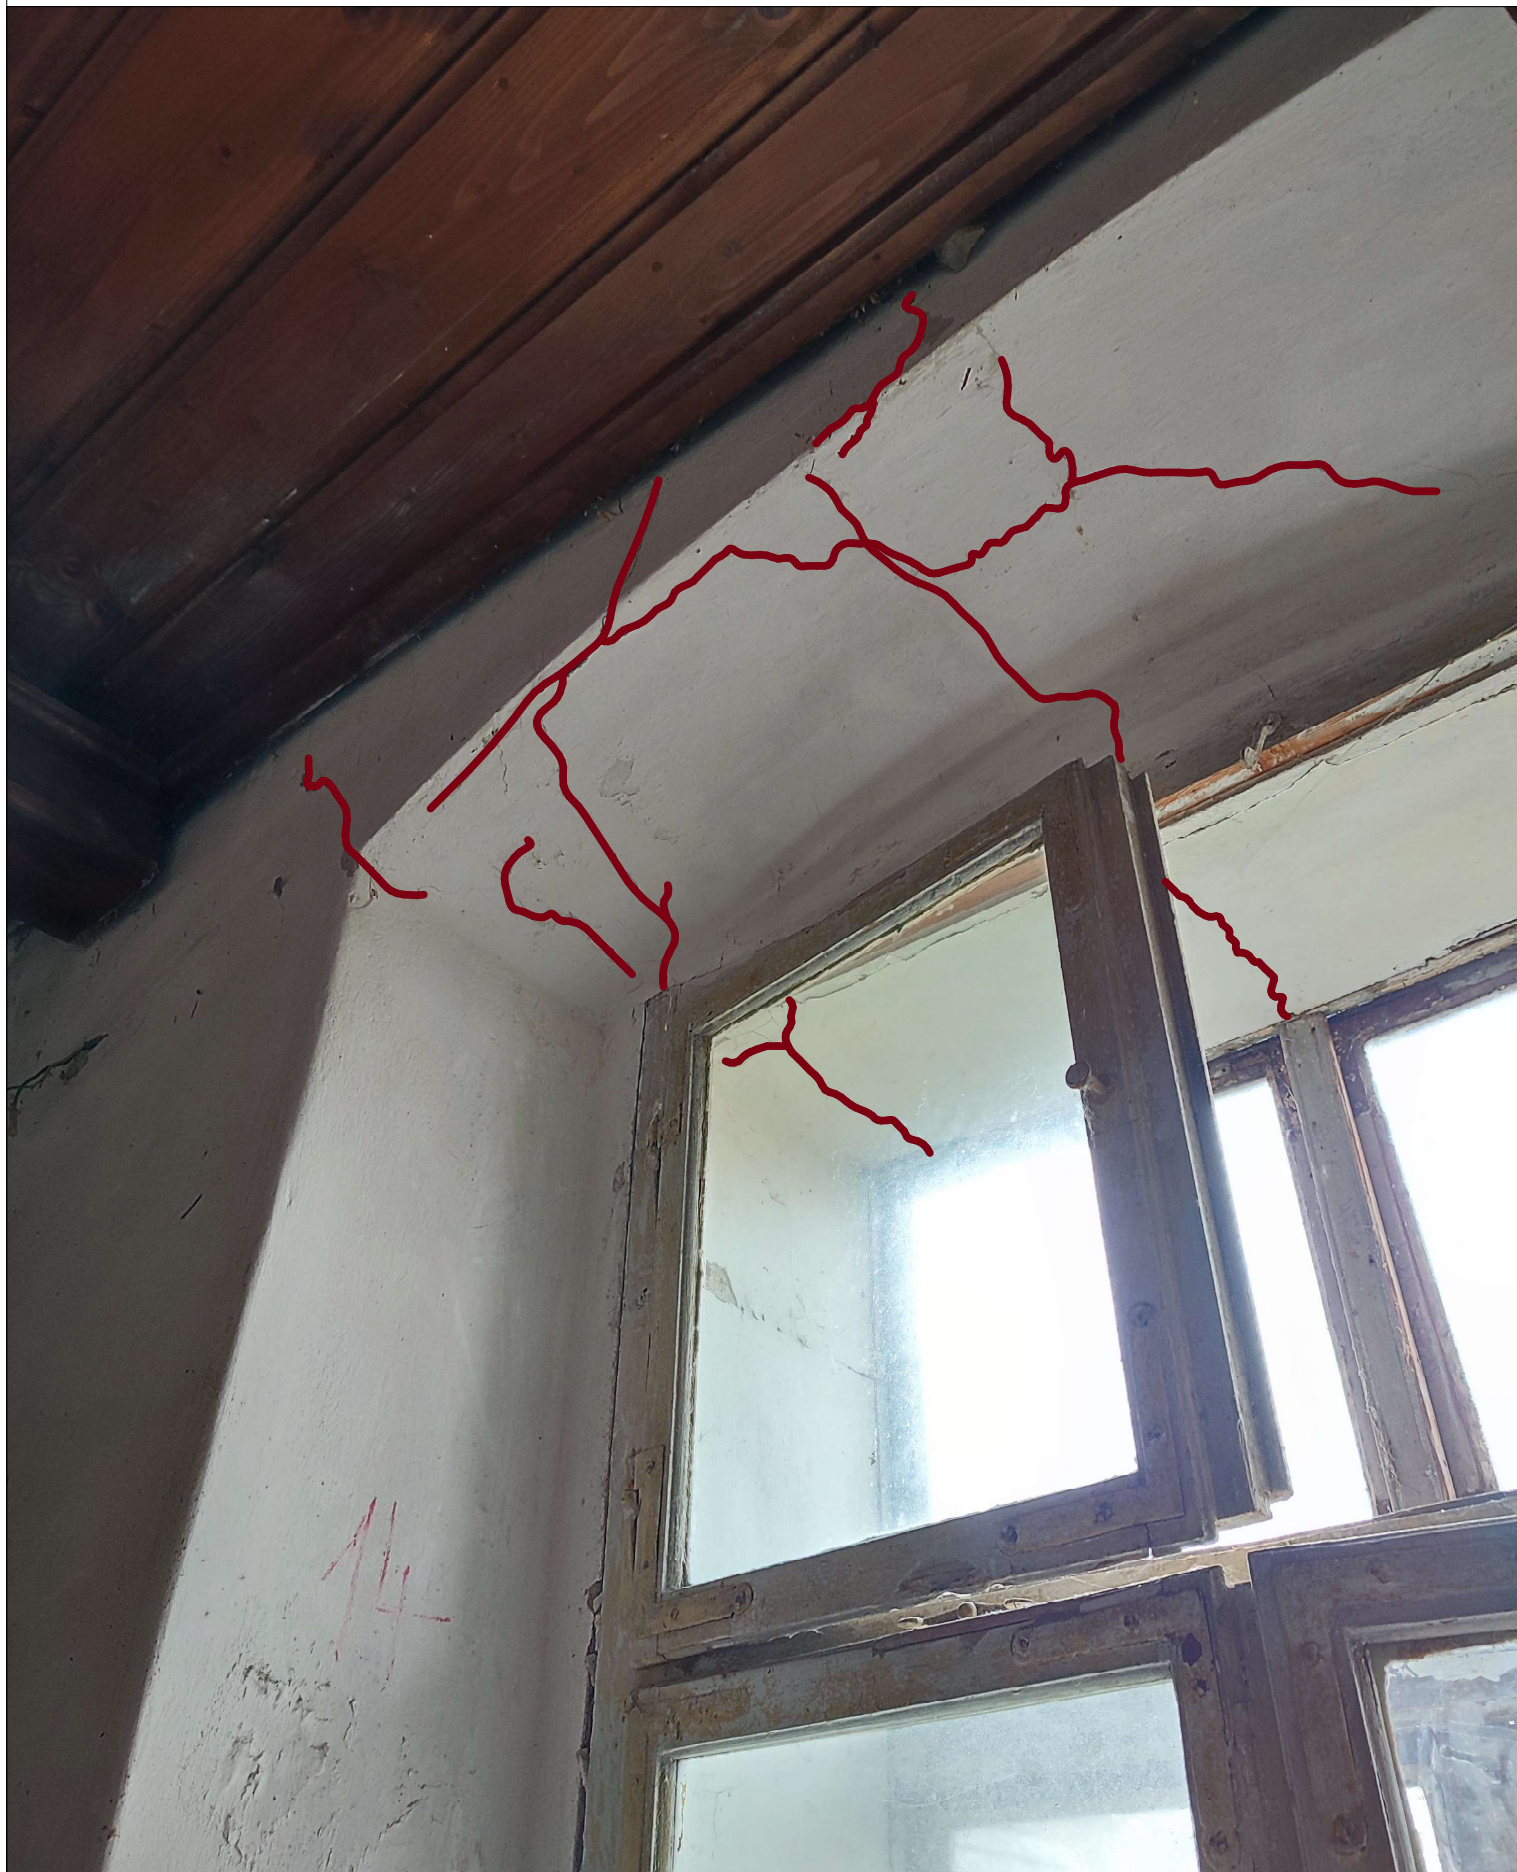
Popis poruchy: Trhlina v okenním nadpraží, š. 1 mm

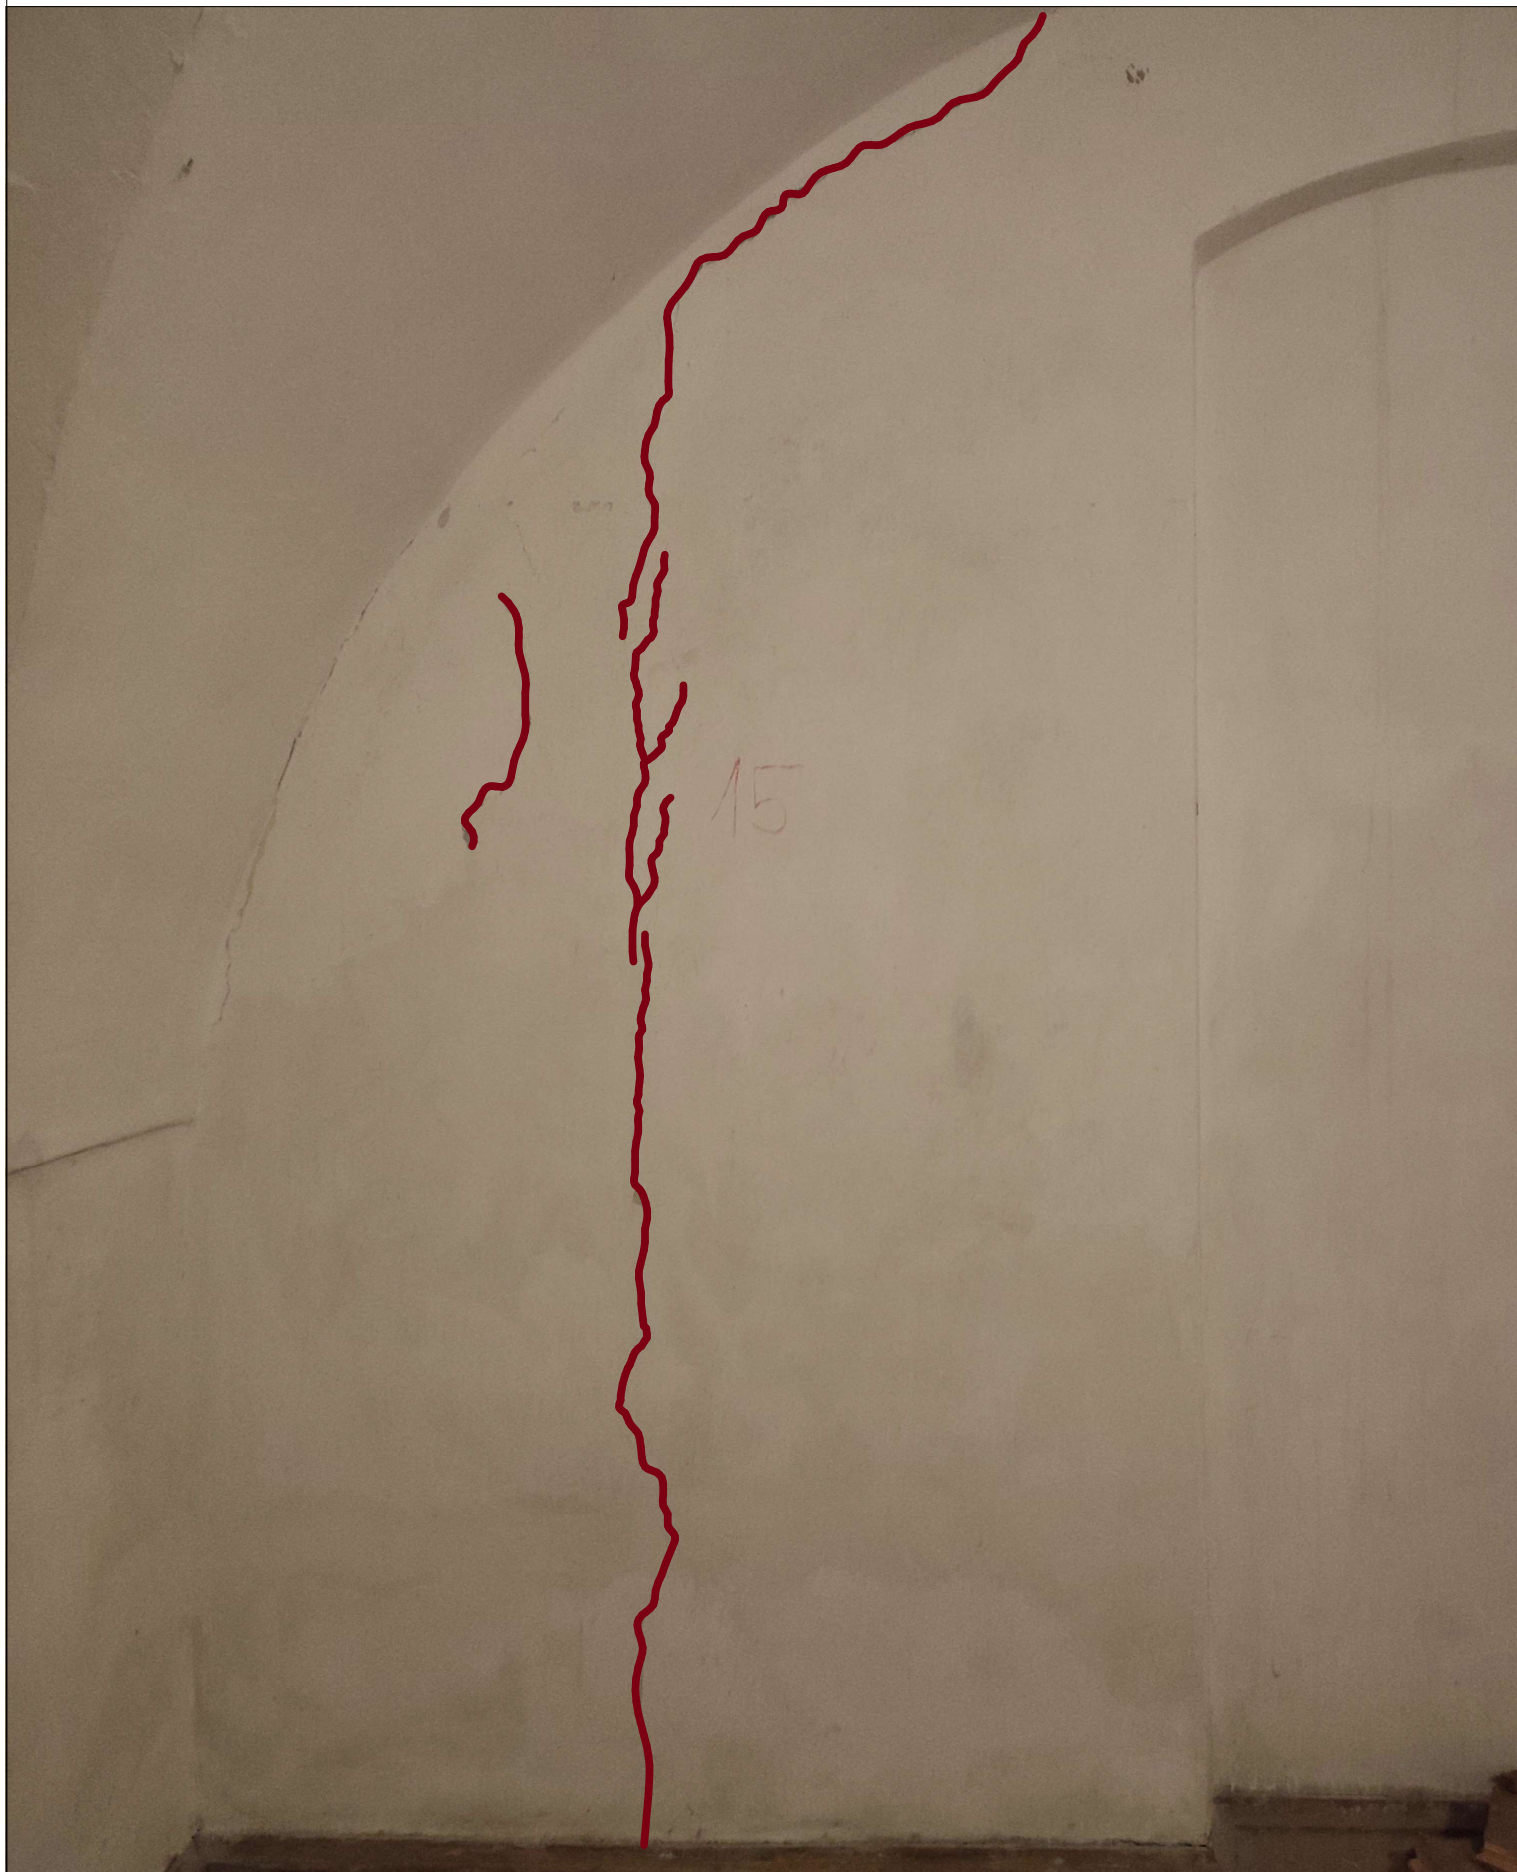
Popis poruchy: Svislá trhlina ve zdivu, š. 2-4 mm

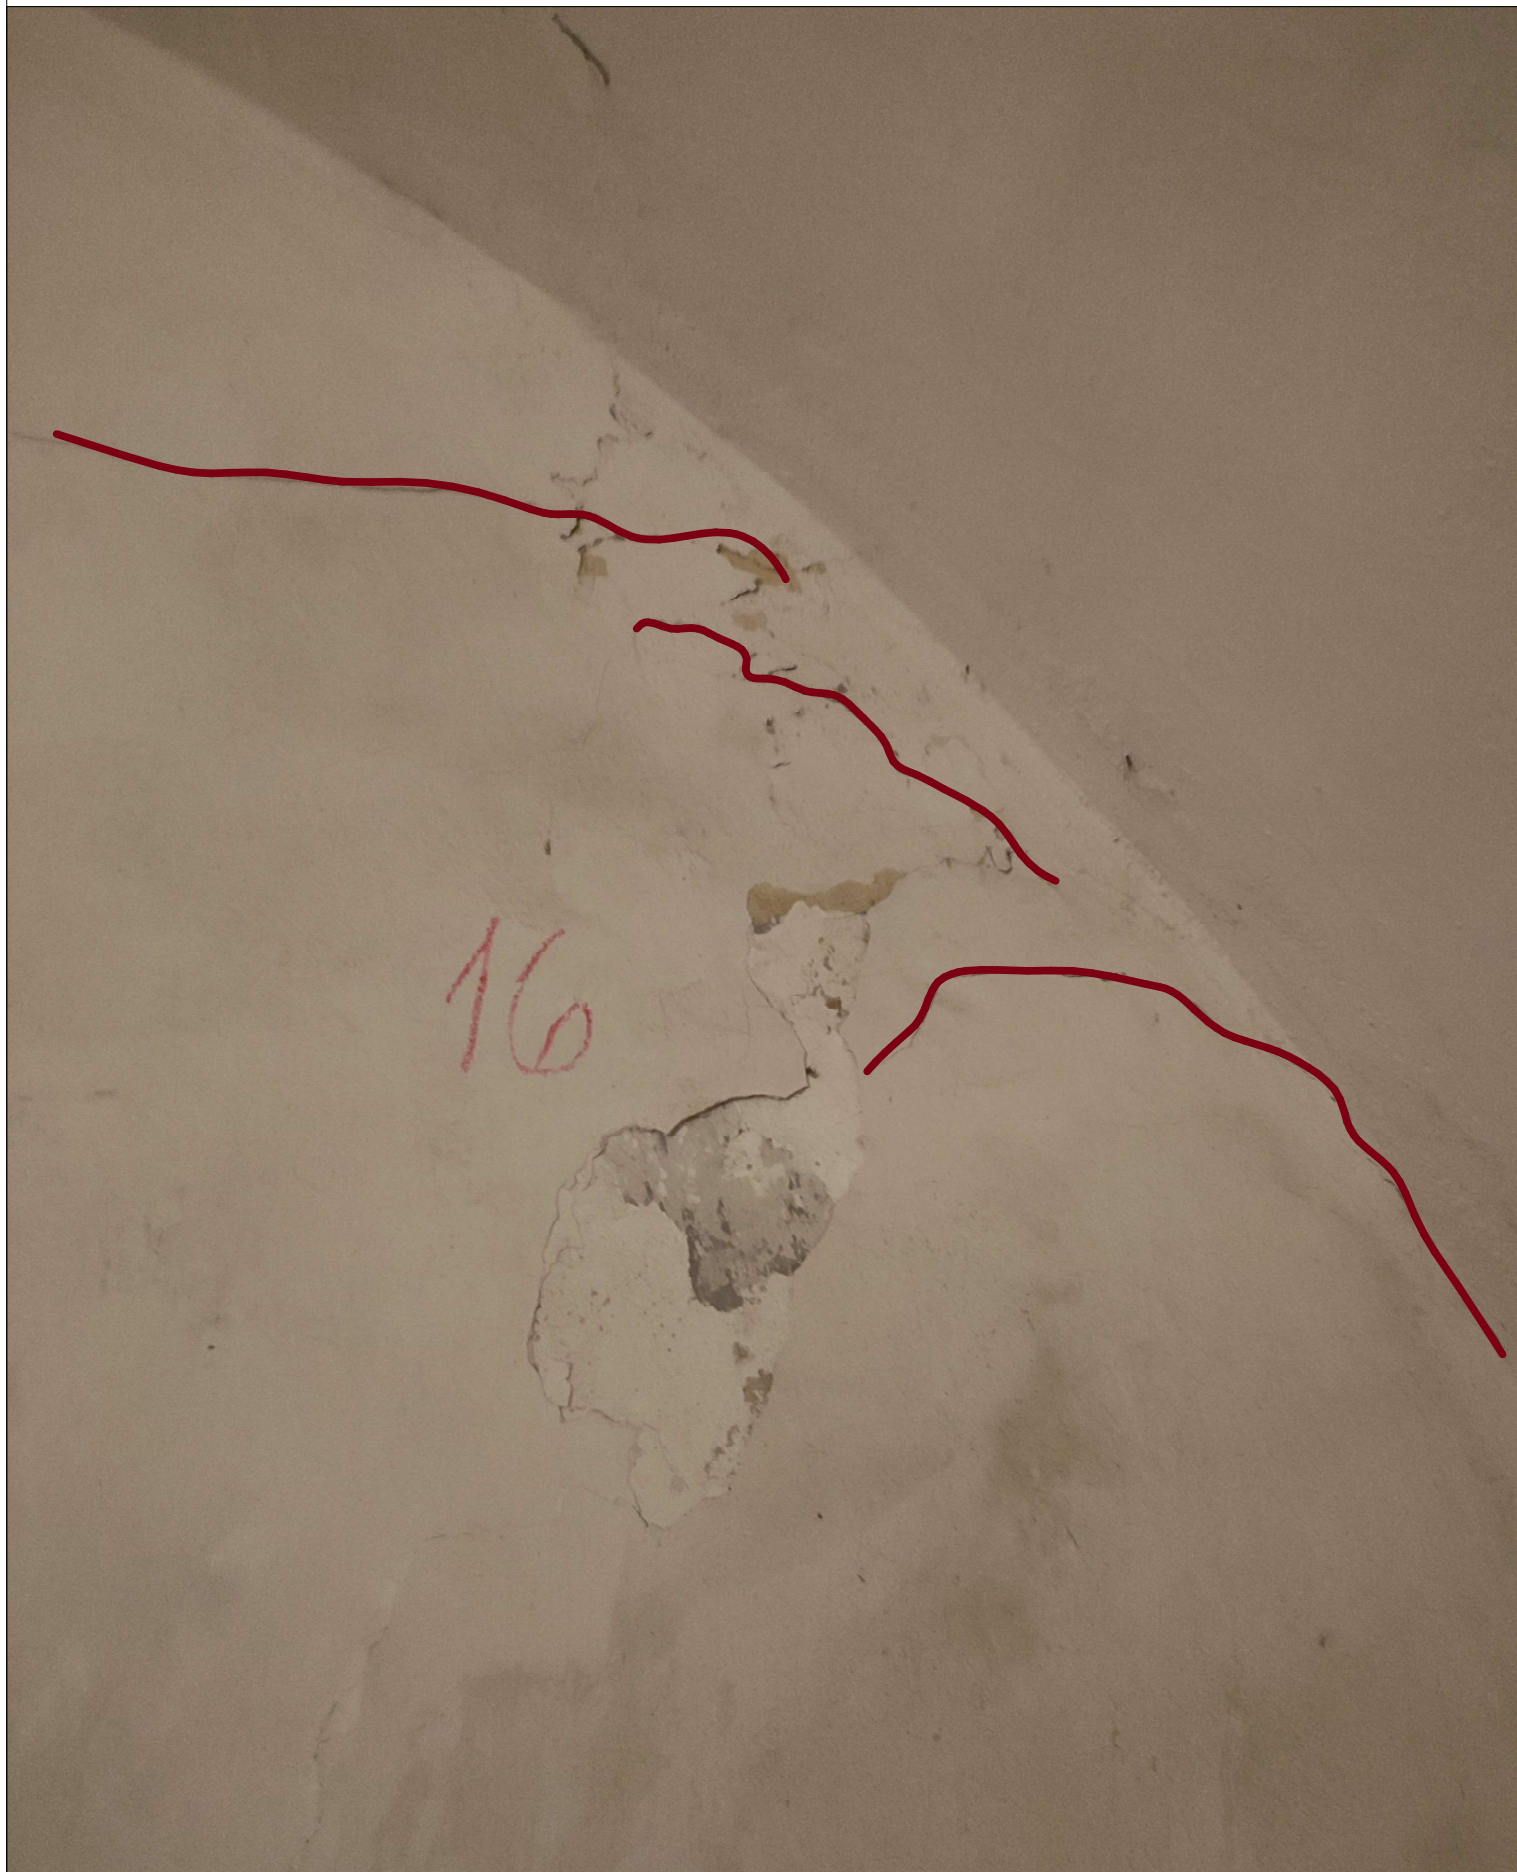
Popis poruchy: Svislá trhlina ve zdivu, š. 1 mm

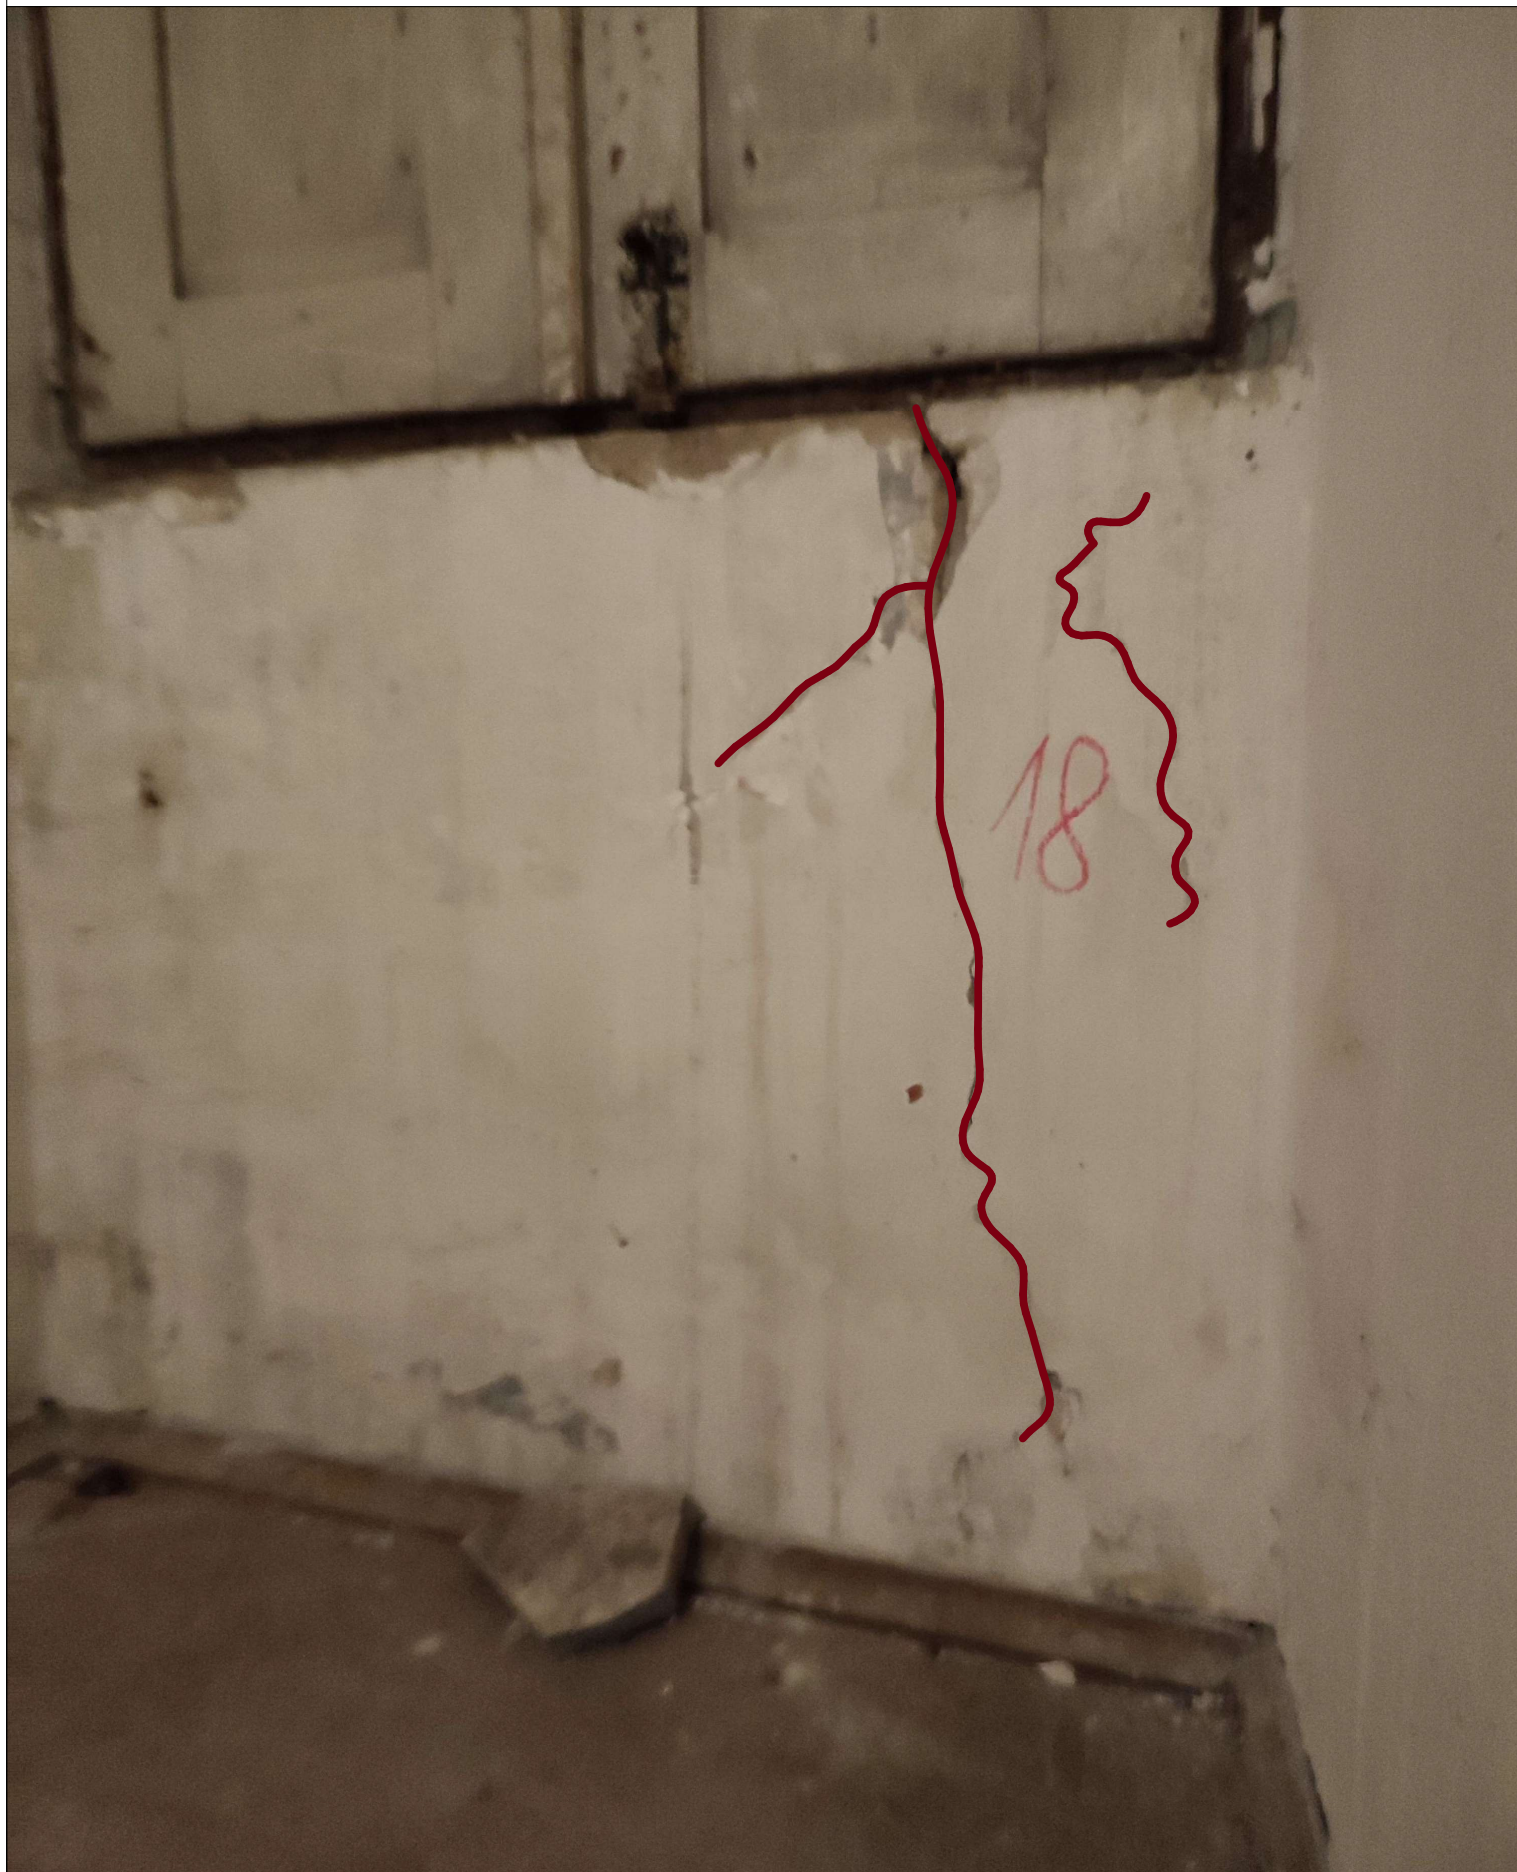
Popis poruchy: Svislá trhlina v okenním parapetu, š. 2 mm

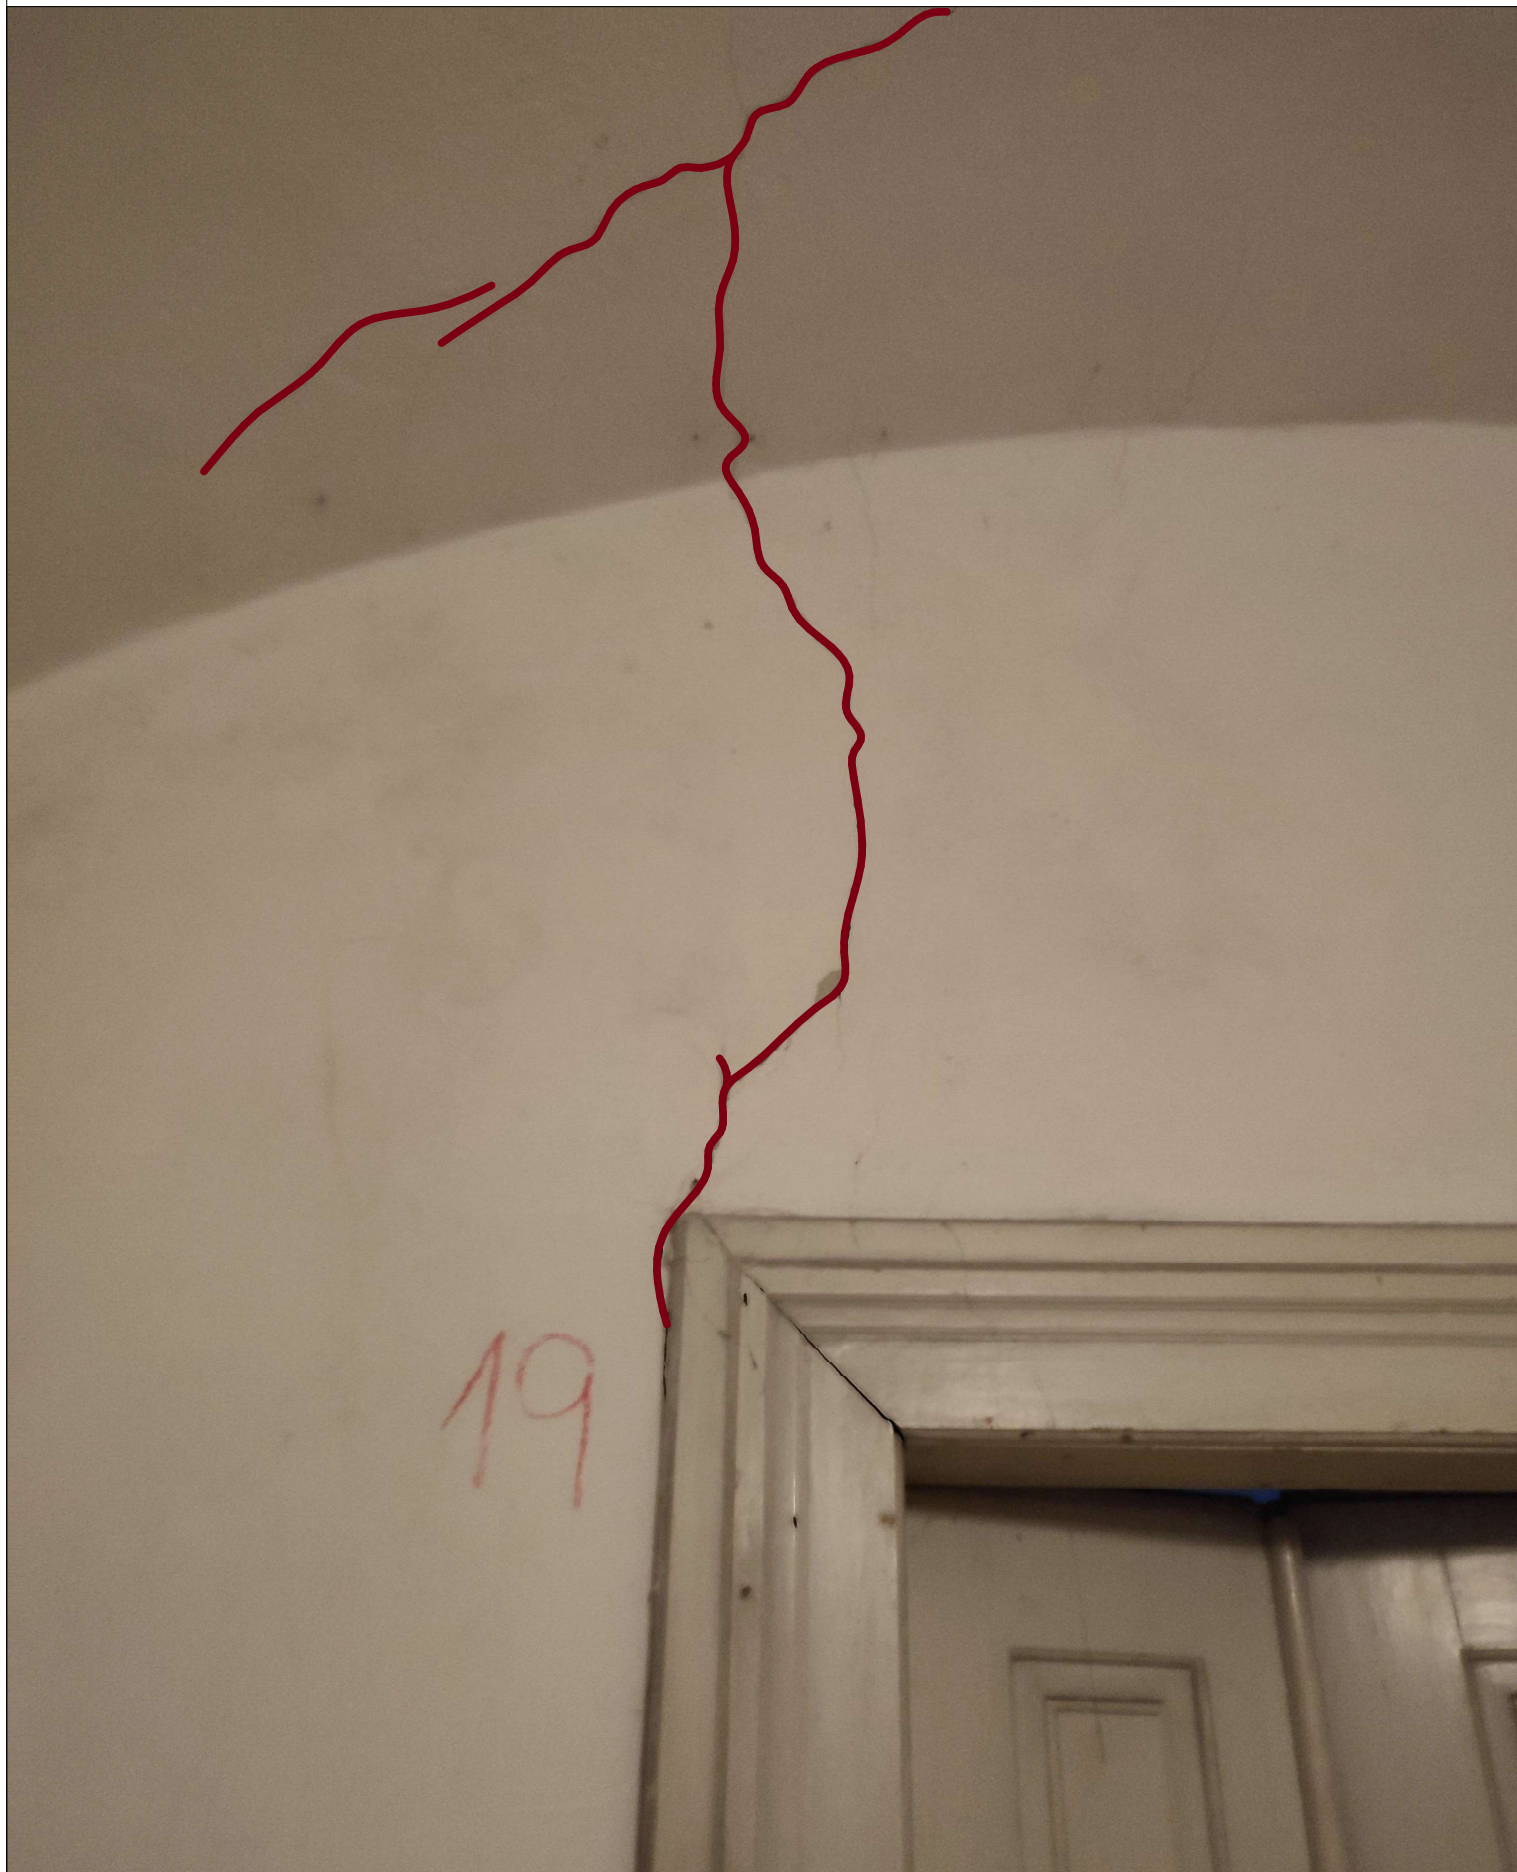
Popis poruchy: Svislá trhlina ve zdivu a v klenbě, š. 4 mm
