Pozn.: Všechny poruchy a trhliny zdokumentovány k 02/2022.

STUPĚŇ		DOKUMENTACE PRO PROVÁDĚNÍ STAVBY	
NÁZEV AKCE		Revitalizace Starého děkanství, Nymburk	
ČÁST DOKUMENTACE		E. PRŮZKUMY	
STAVEBNÍK		HIP

<p>FAPAL Projektční a statická kancelář</p>	
		FAPAL s.r.o. Stará Mostecká 250/2 412 01 Litoměřice IČ 06083927	
LOKALITA	ČÍSLO ZAKÁZKY	VYPRACOVAL	
p.č. st. 51/1, 46, 3473, 3475, 29, Nymburk	012-2021	Ing. arch. Iveta Jirásková Ing. arch. Ing. Kateřina Petrová Ing. Pavel Veverka	
DATUM	MĚŘÍTKO		
02/2022	-		
NÁZEV VÝKRESU		ČÍSLO PŘÍLOHY	ČÍSLO VÝKRESU
Fotodokumentace poruch a trhlin		E	E.4
			PARÉ

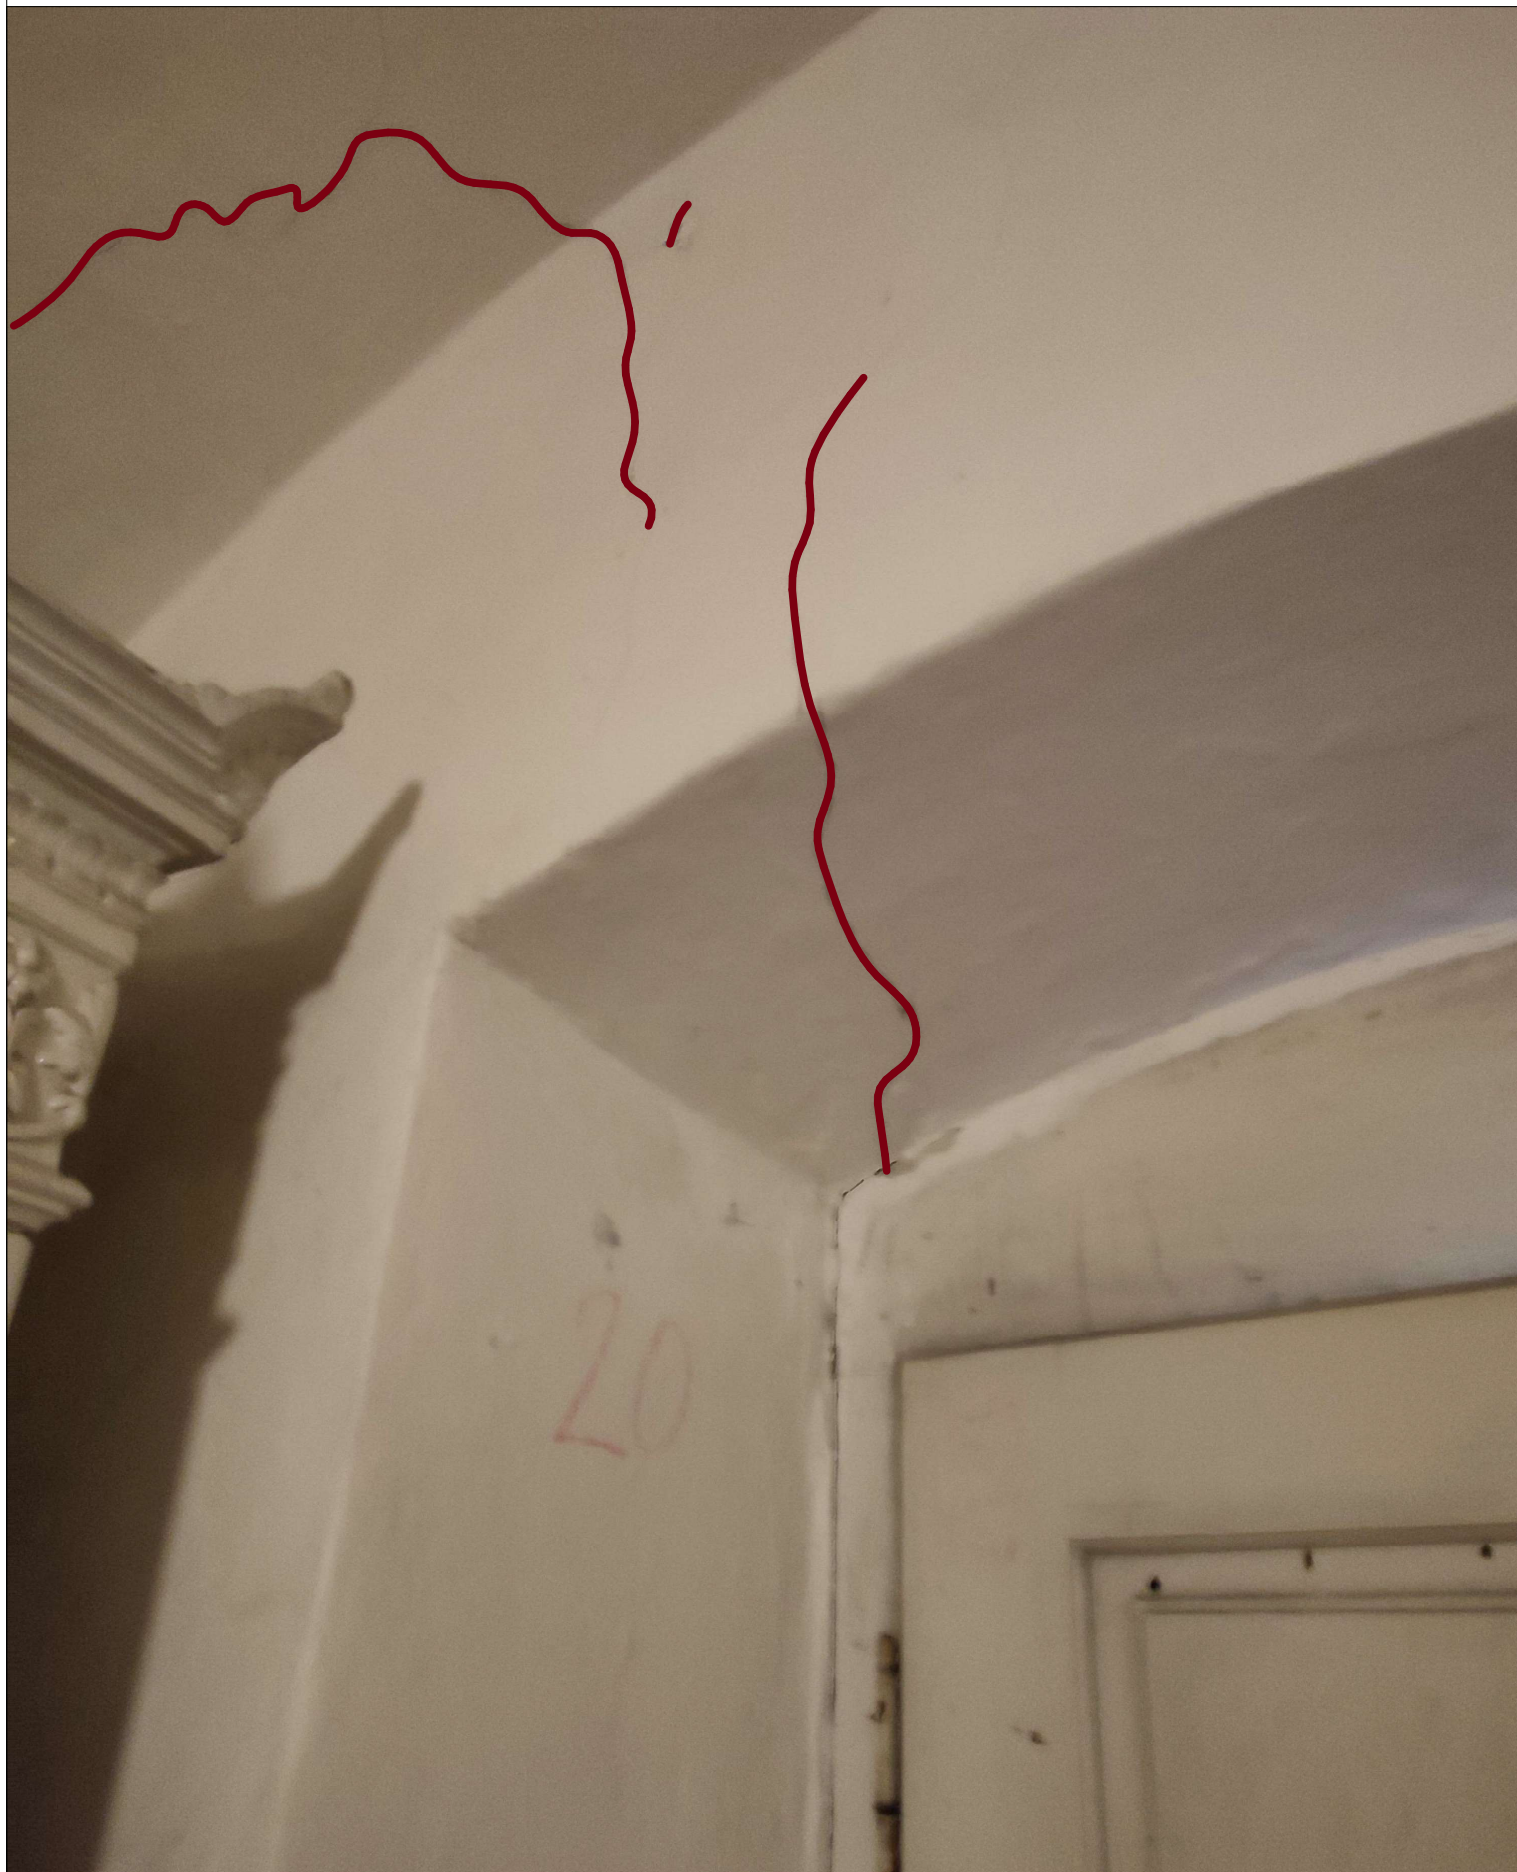
Popis poruchy: Trhlina v záklenku dveřního otvoru, ve zdivu a částečně v klenbě, š. 3 mm

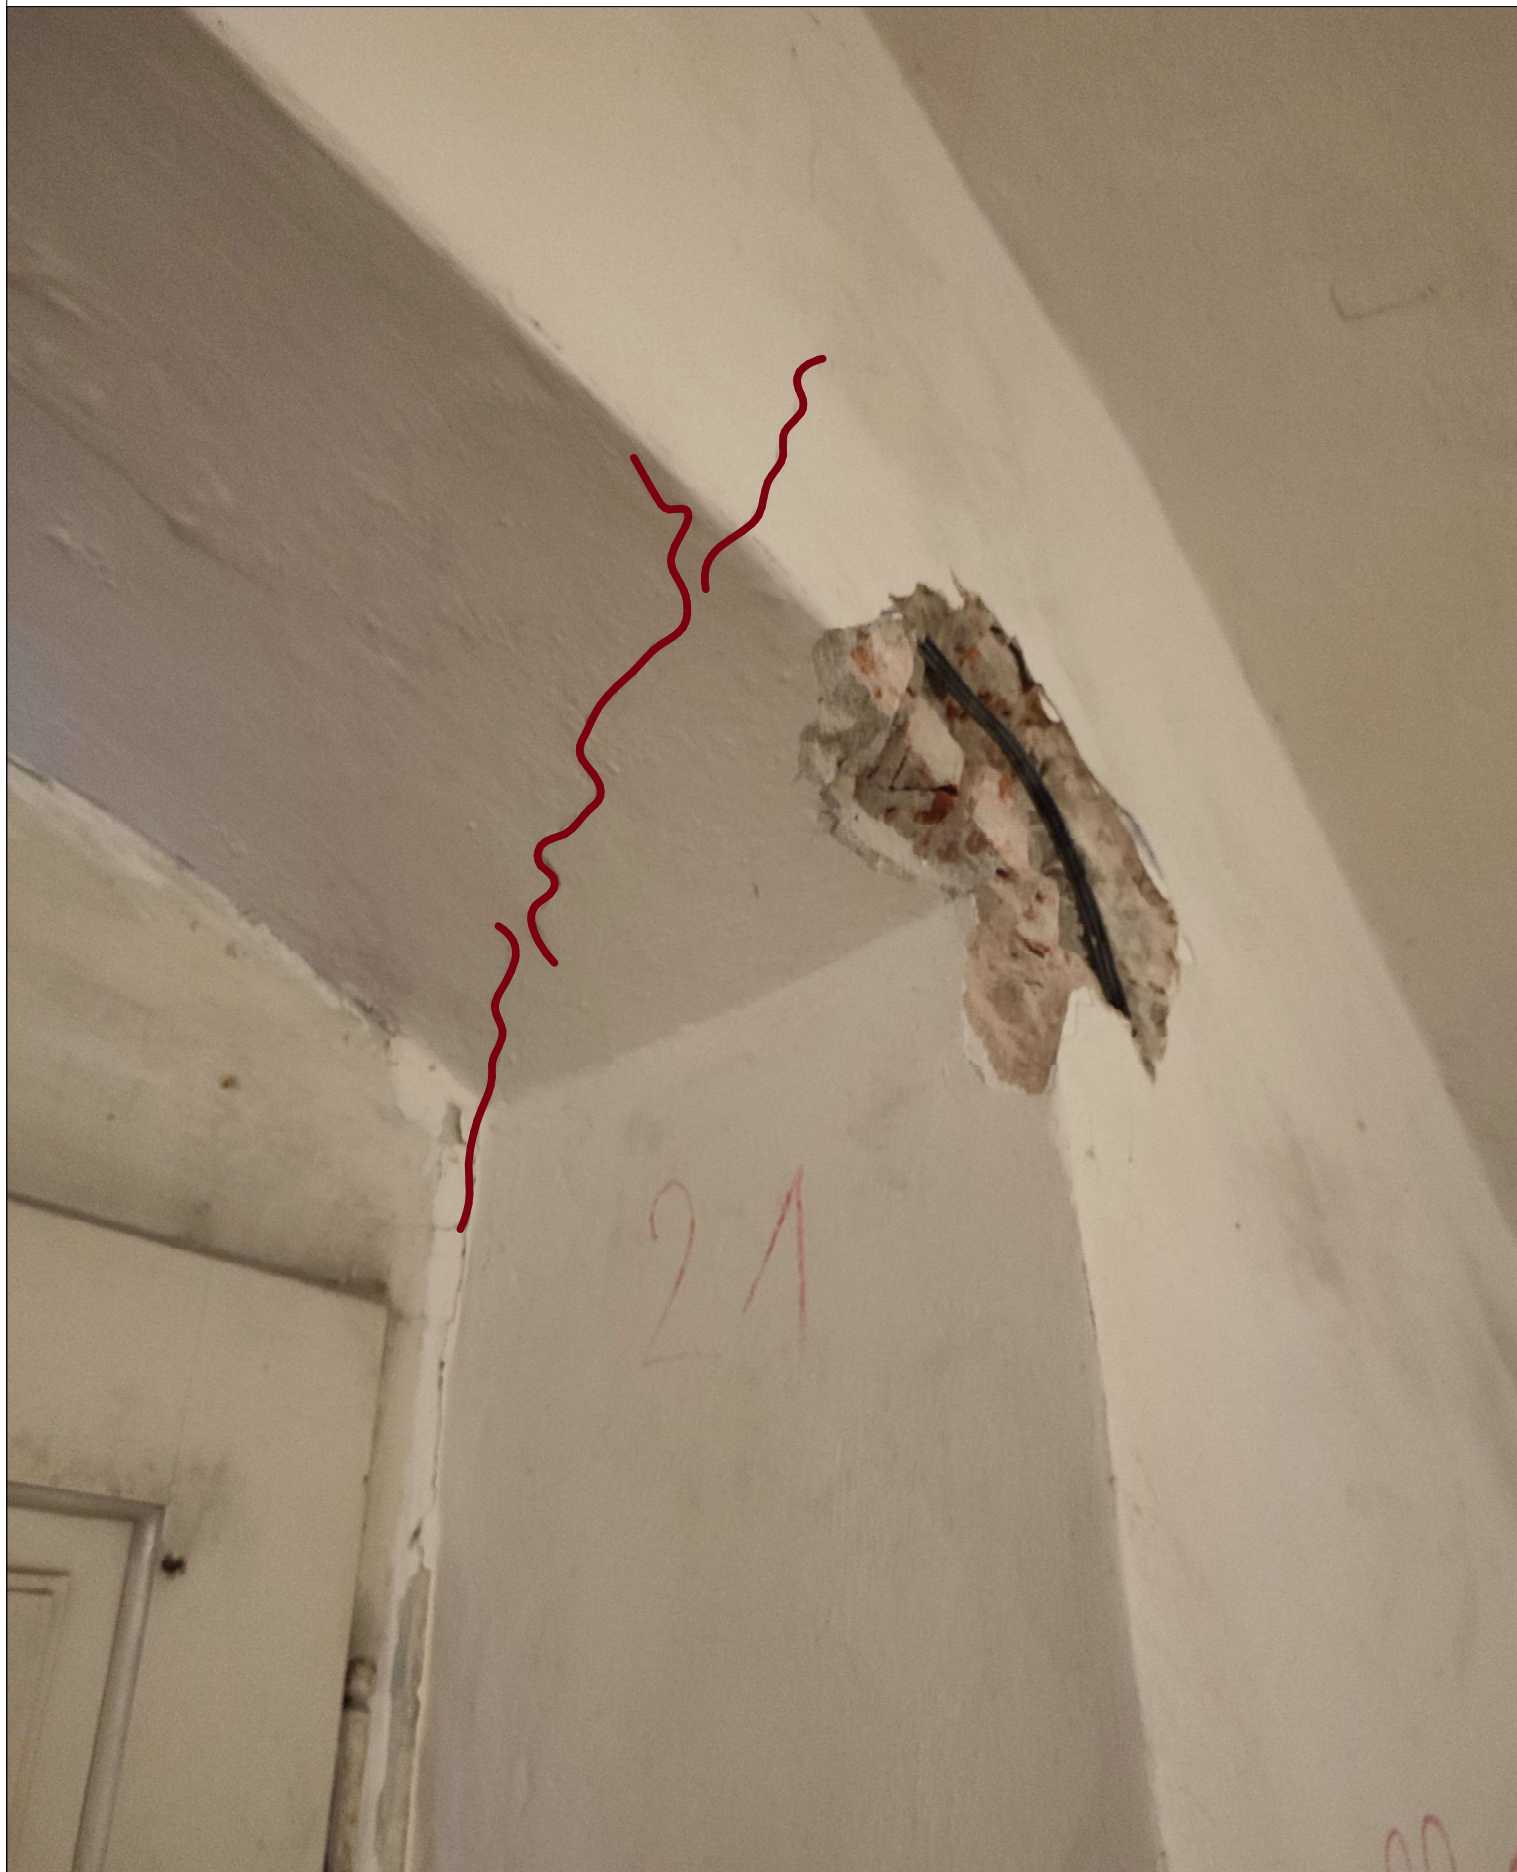
Popis poruchy: Trhlina v záklenku dveřního otvoru a svislá trhlina ve zdivu, š. 1 mm

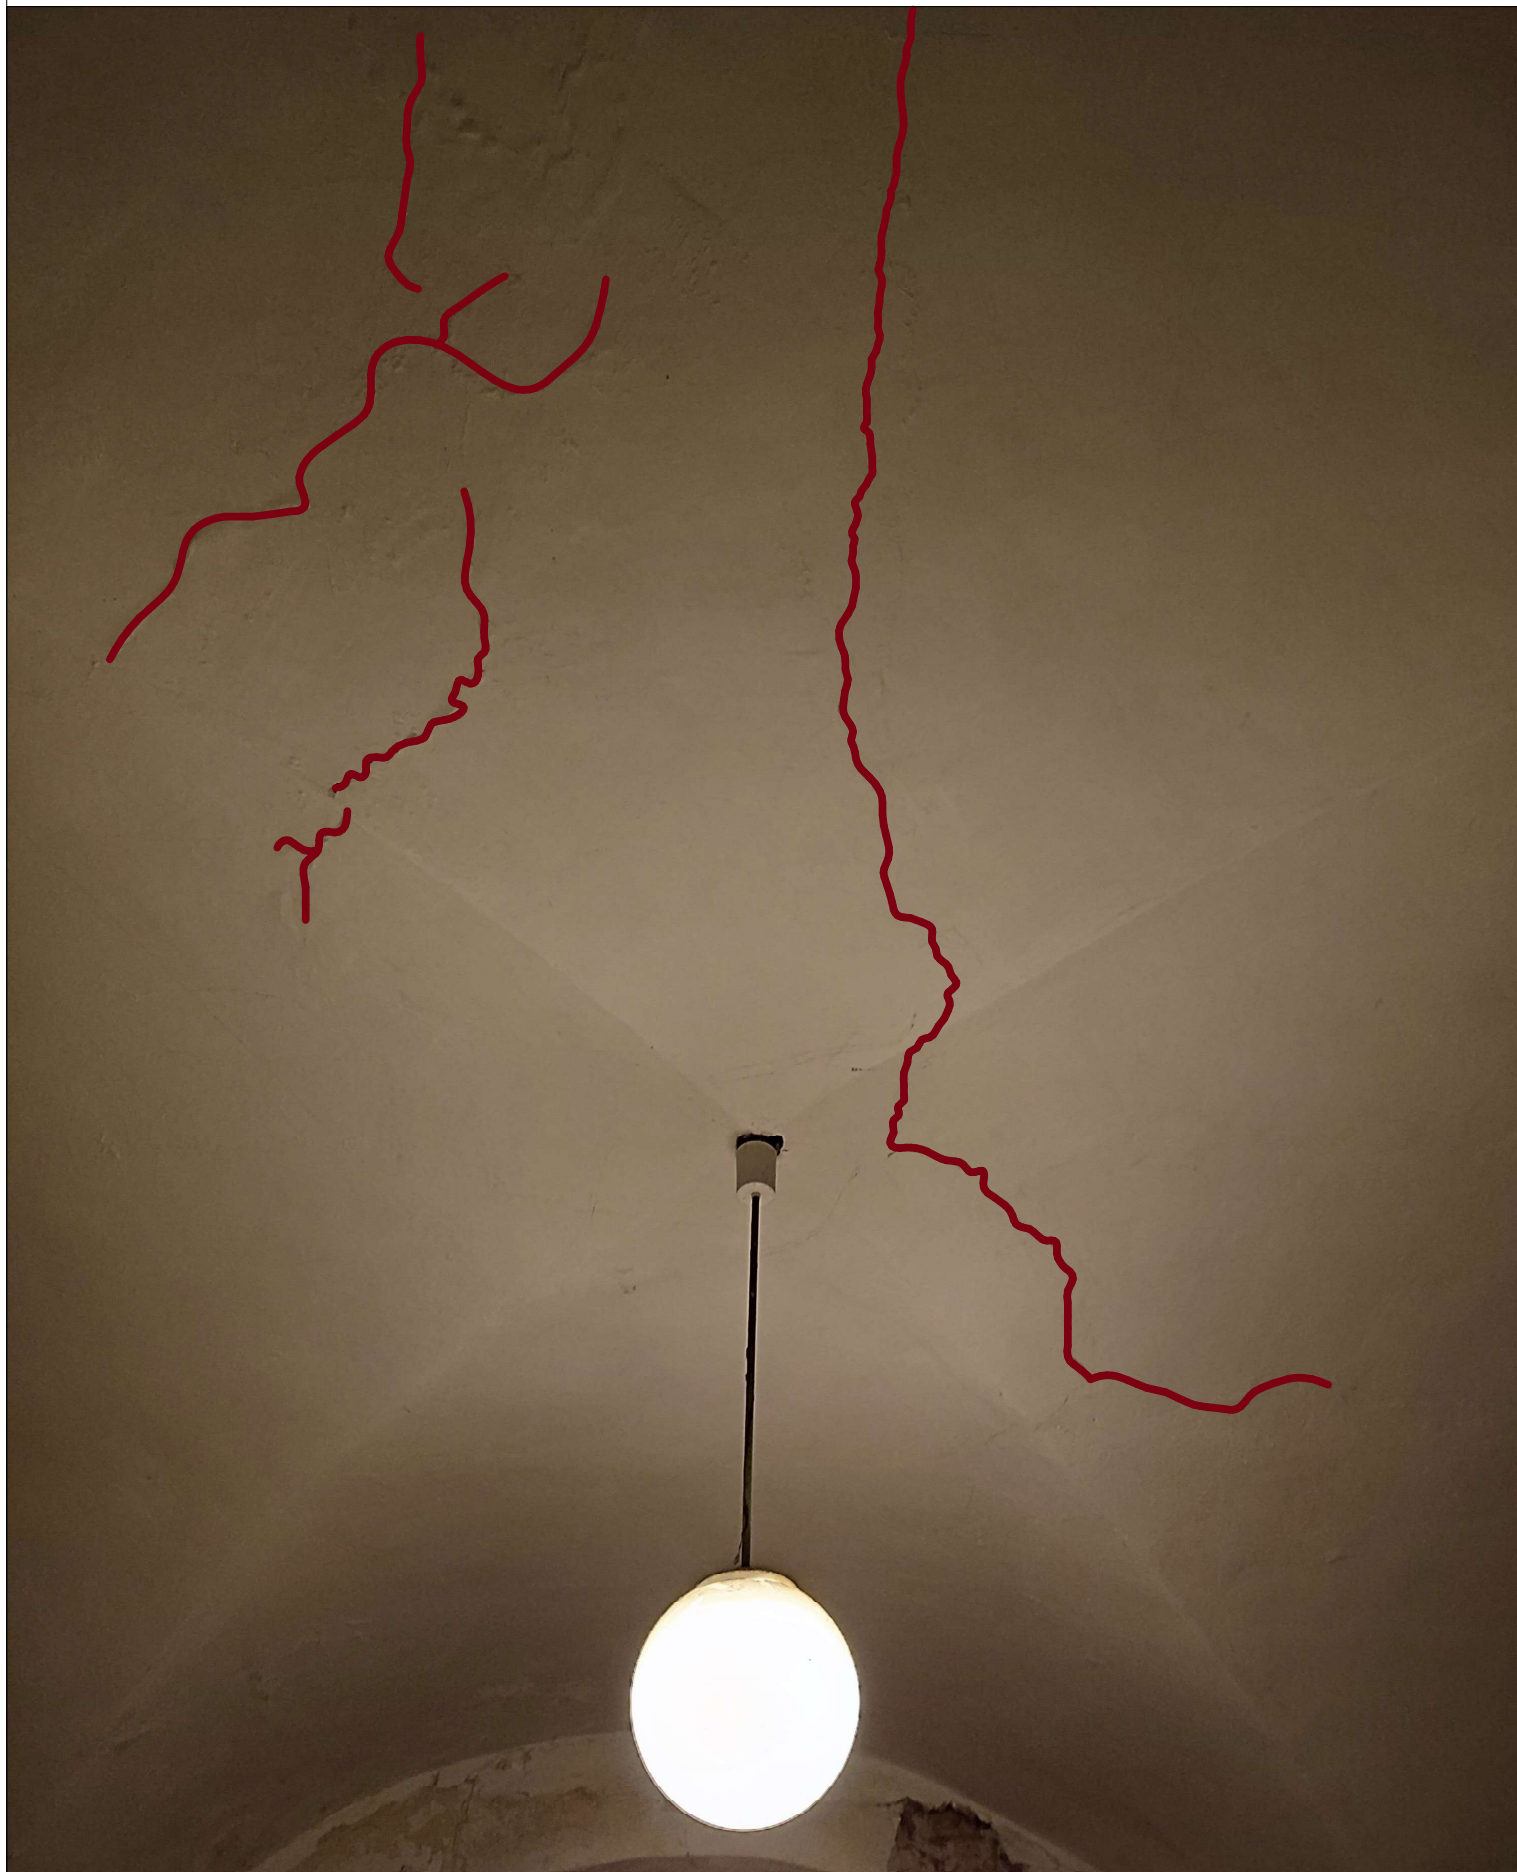
Popis poruchy: Trhlina v klenbě, š. 1 mm

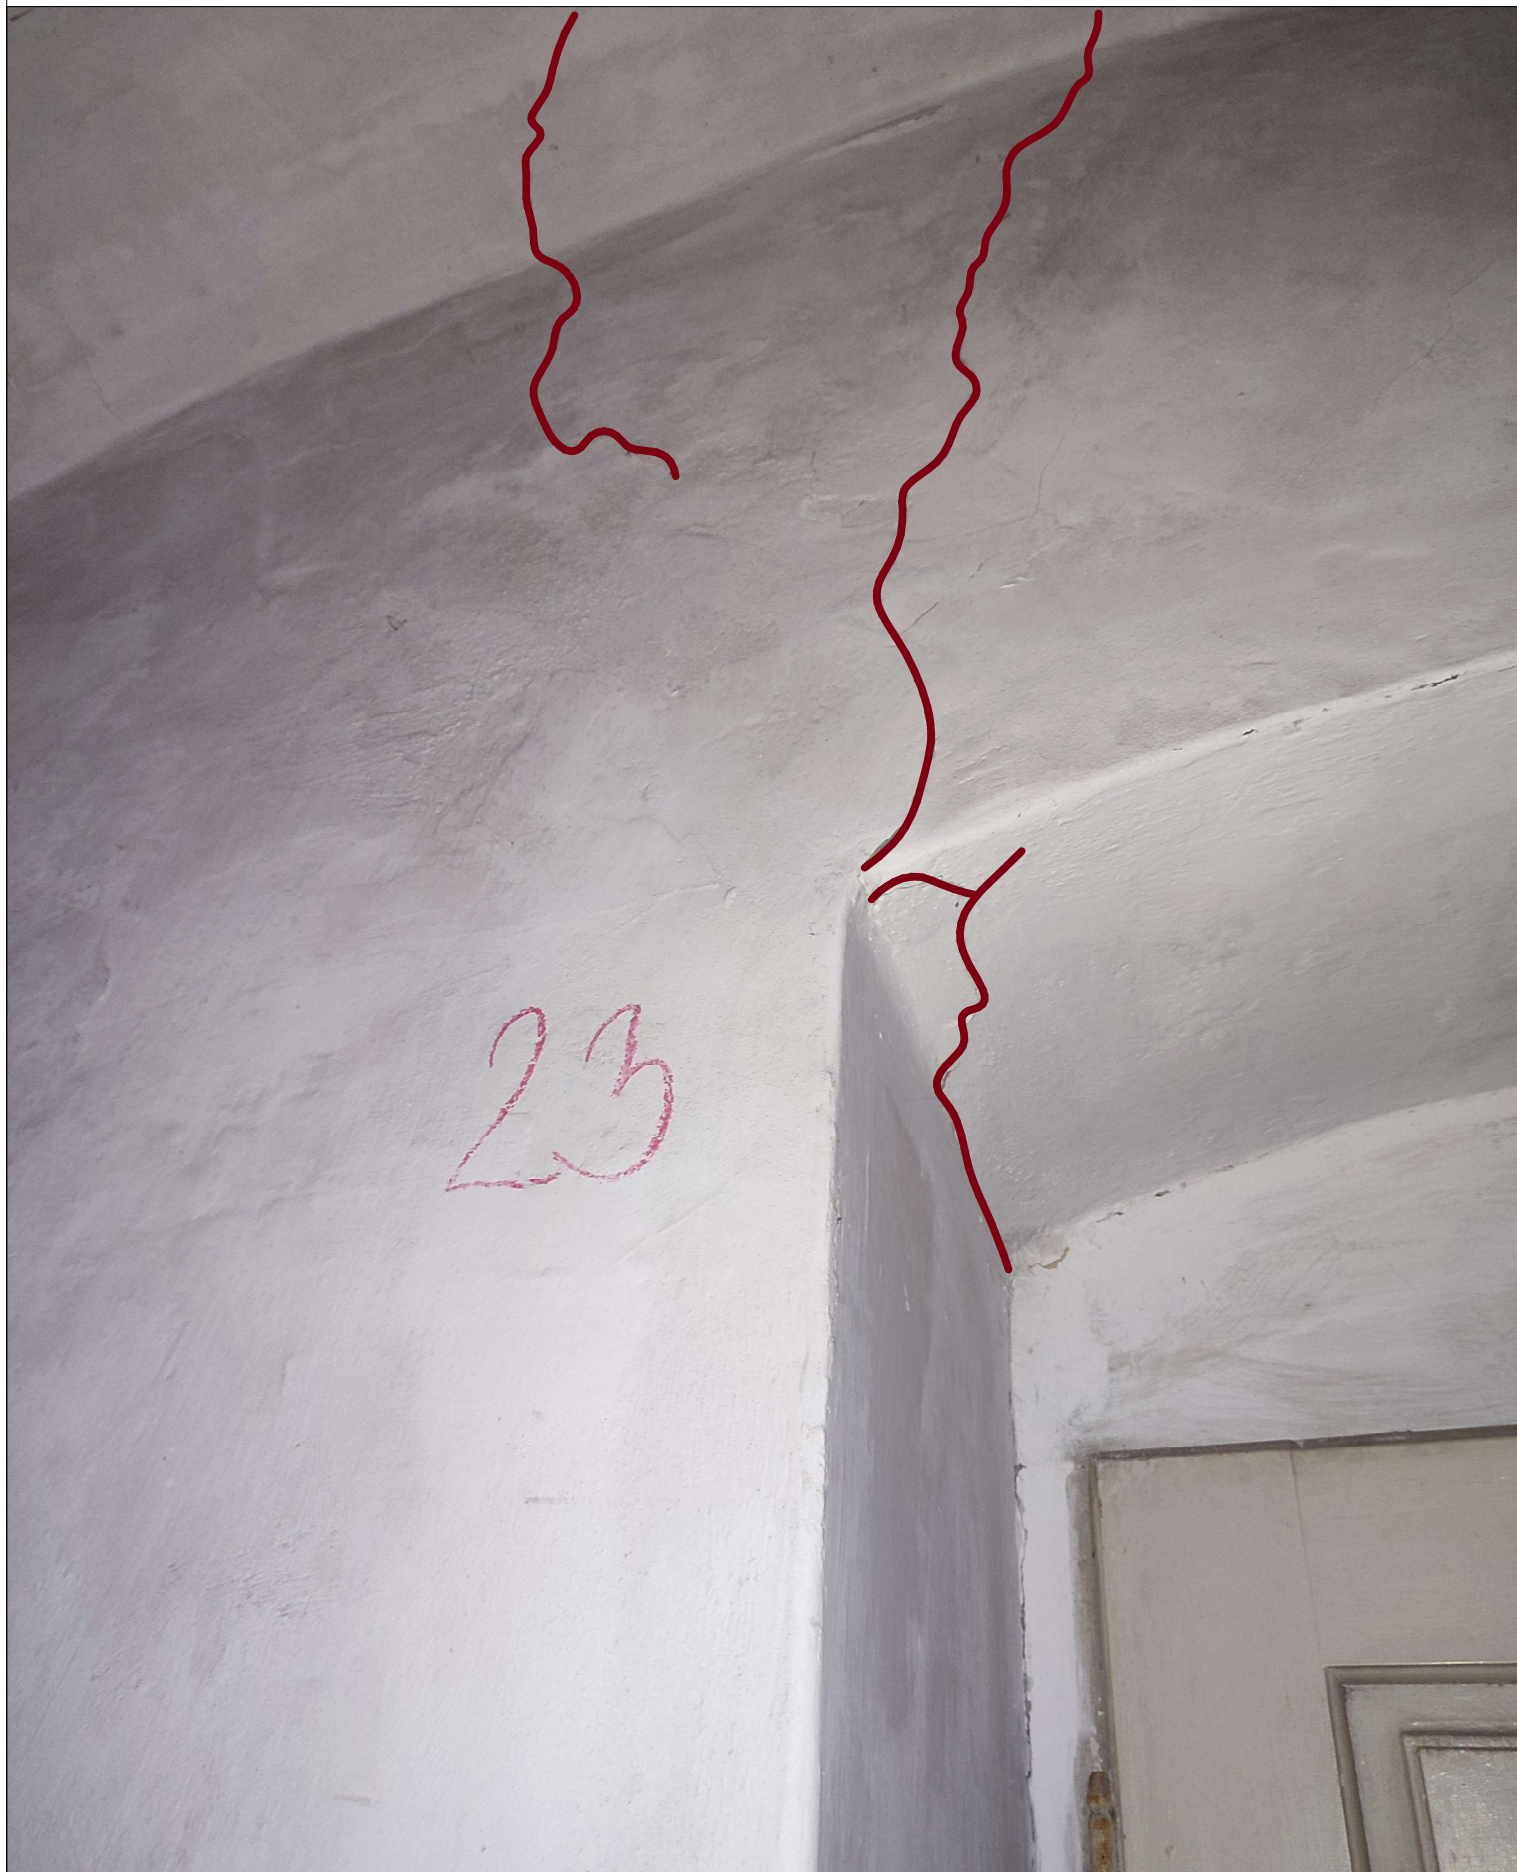
Popis poruchy: Trhlina v záklenku dveřního otvoru, ve zdivu a klenbě, š. 3 mm

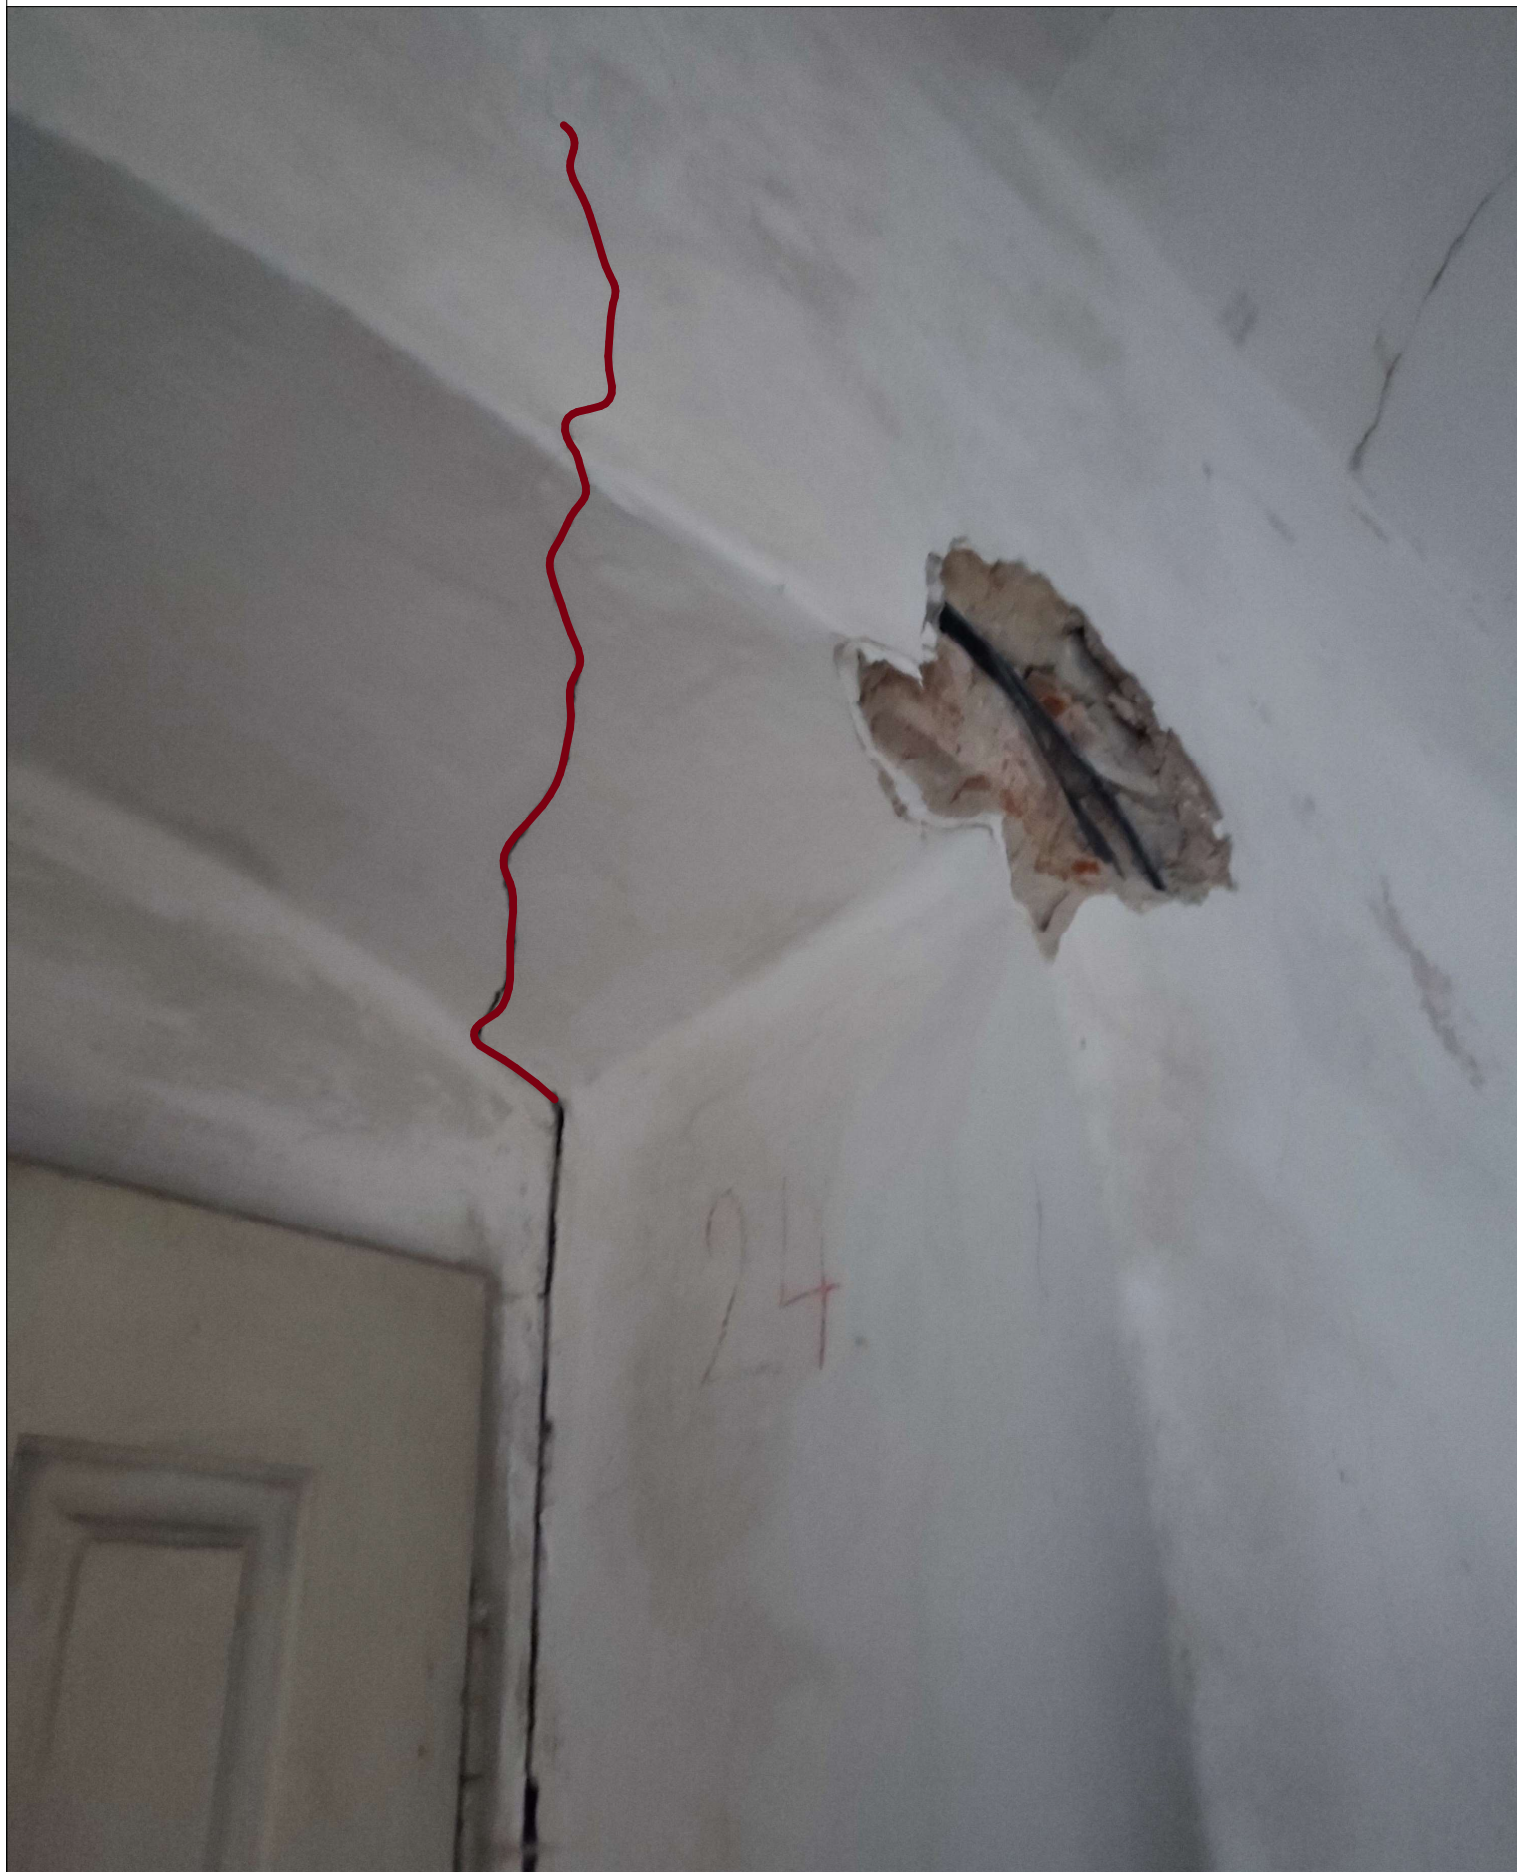
Popis poruchy: Trhlina v záklenku dveřního otvoru, ve zdivu, š. 5 mm

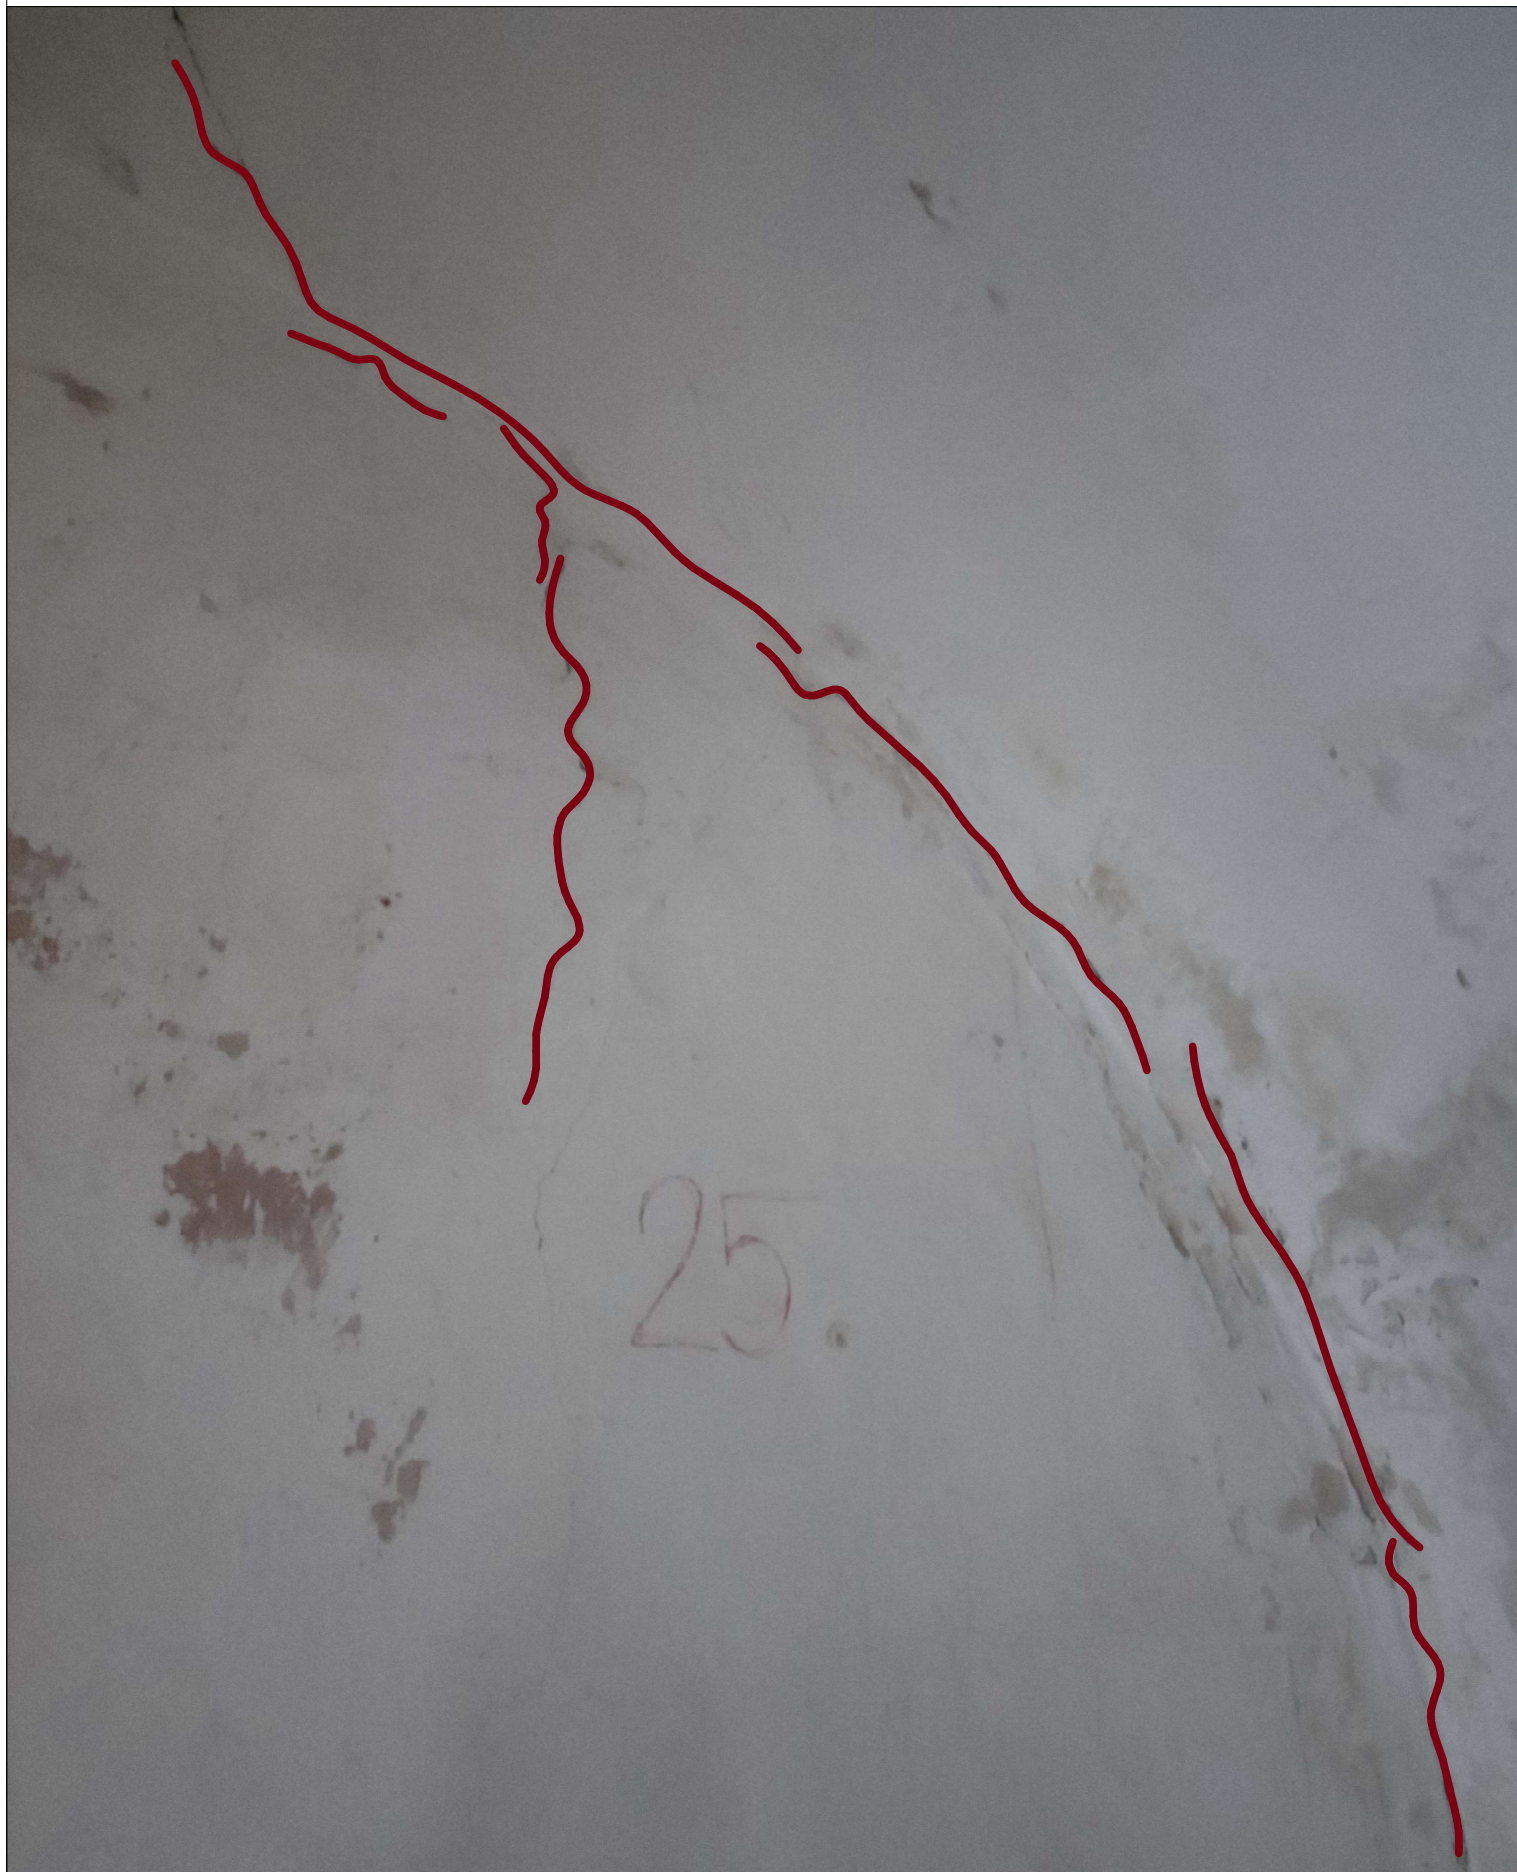
Popis poruchy: Trhlina v klenbě a ve zdivu, š. 1 mm

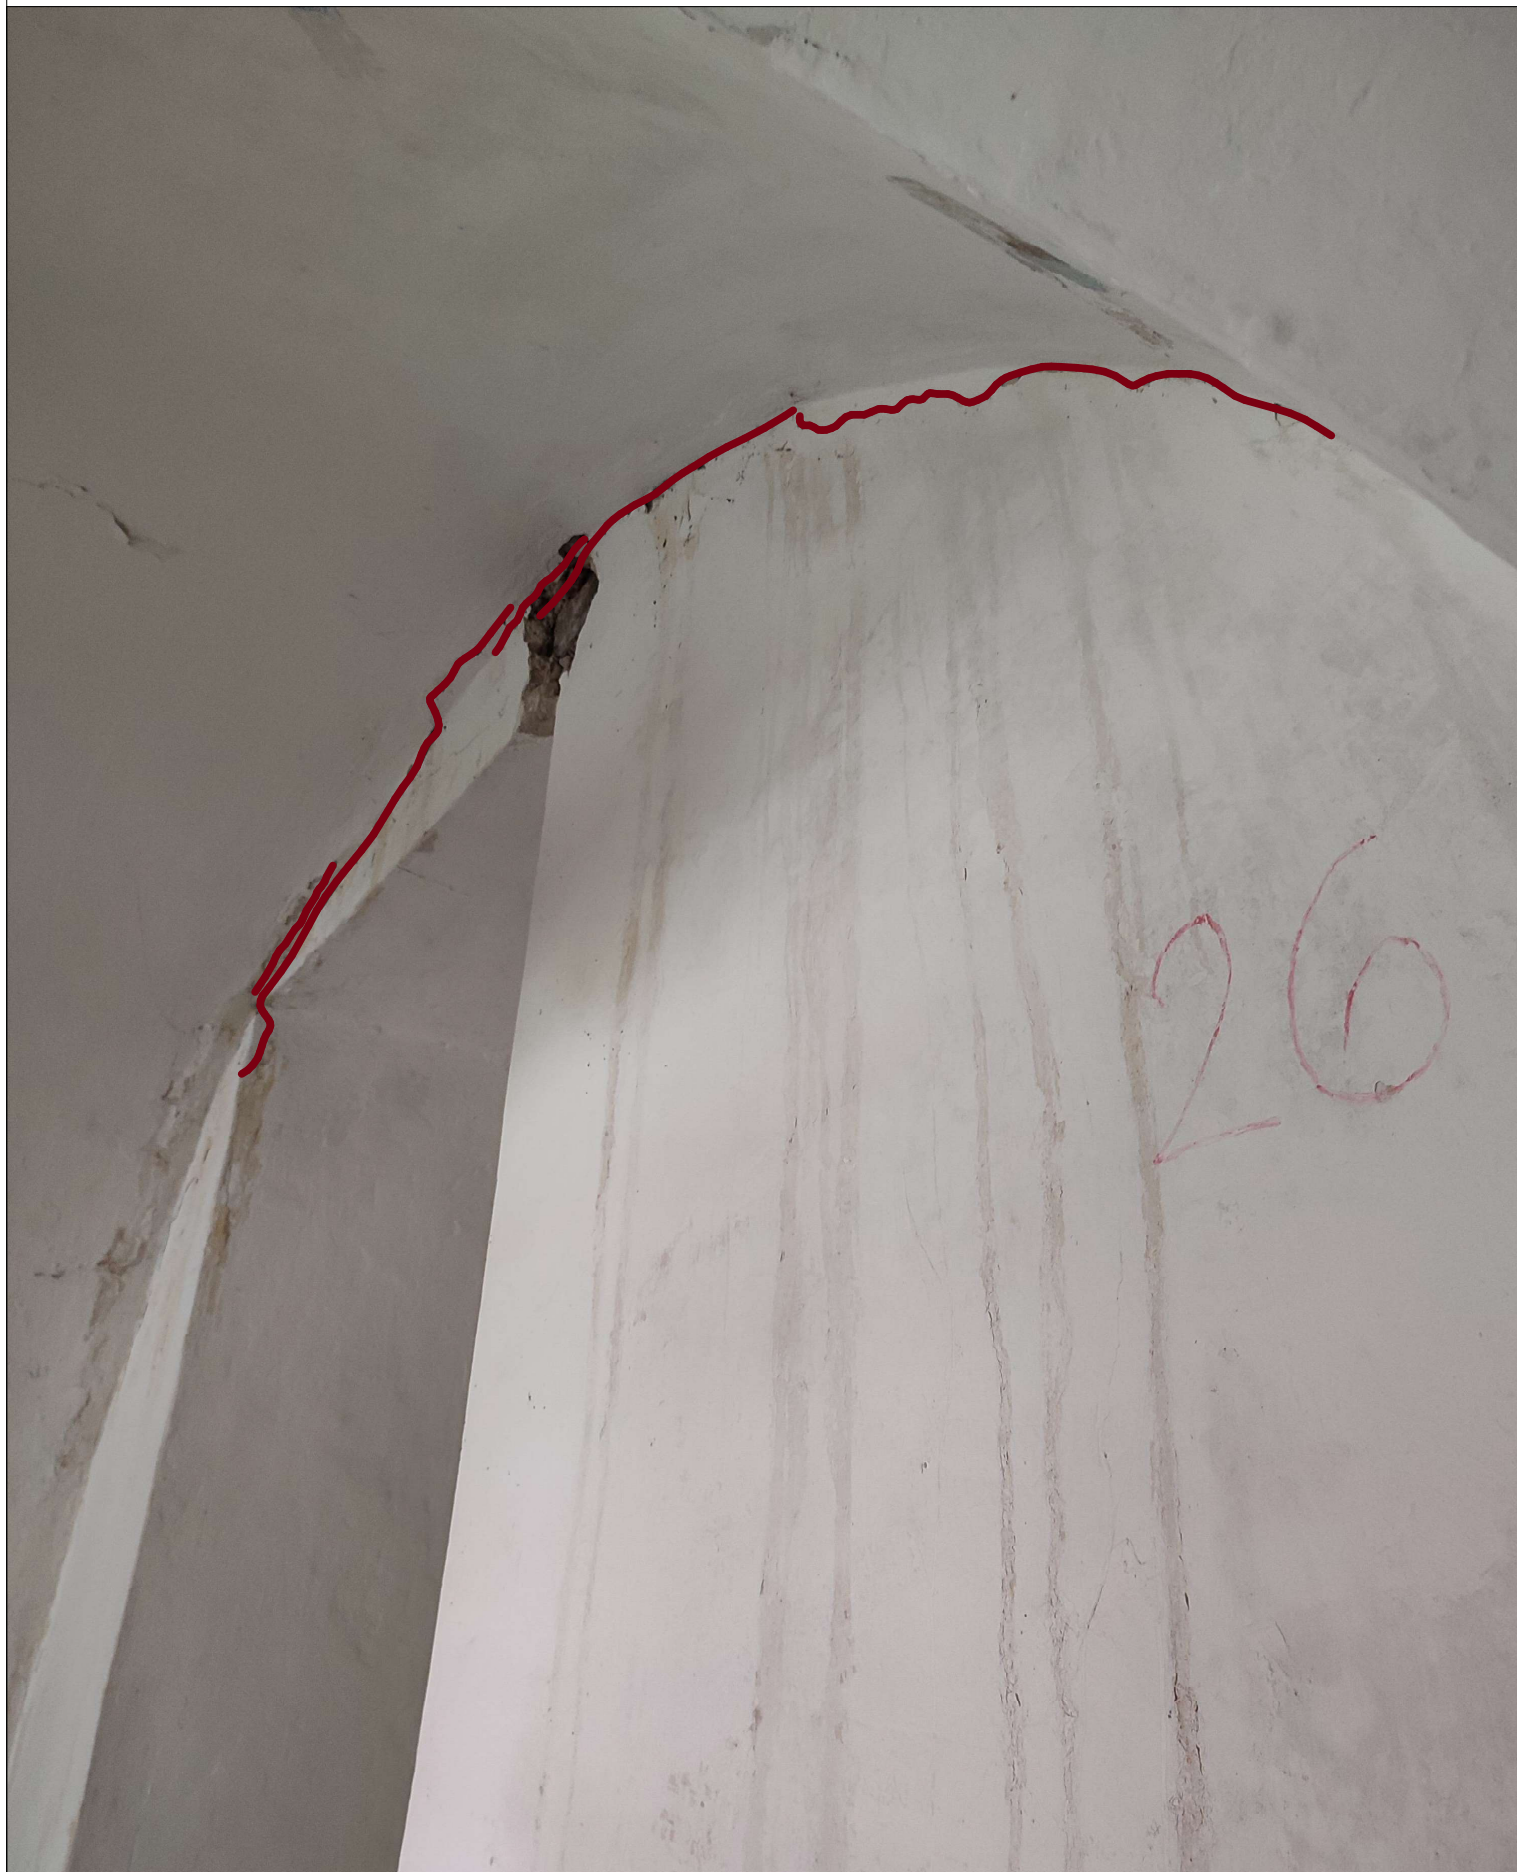
Popis poruchy: Trhlina v klenbě a ve zdivu, š. 5 mm

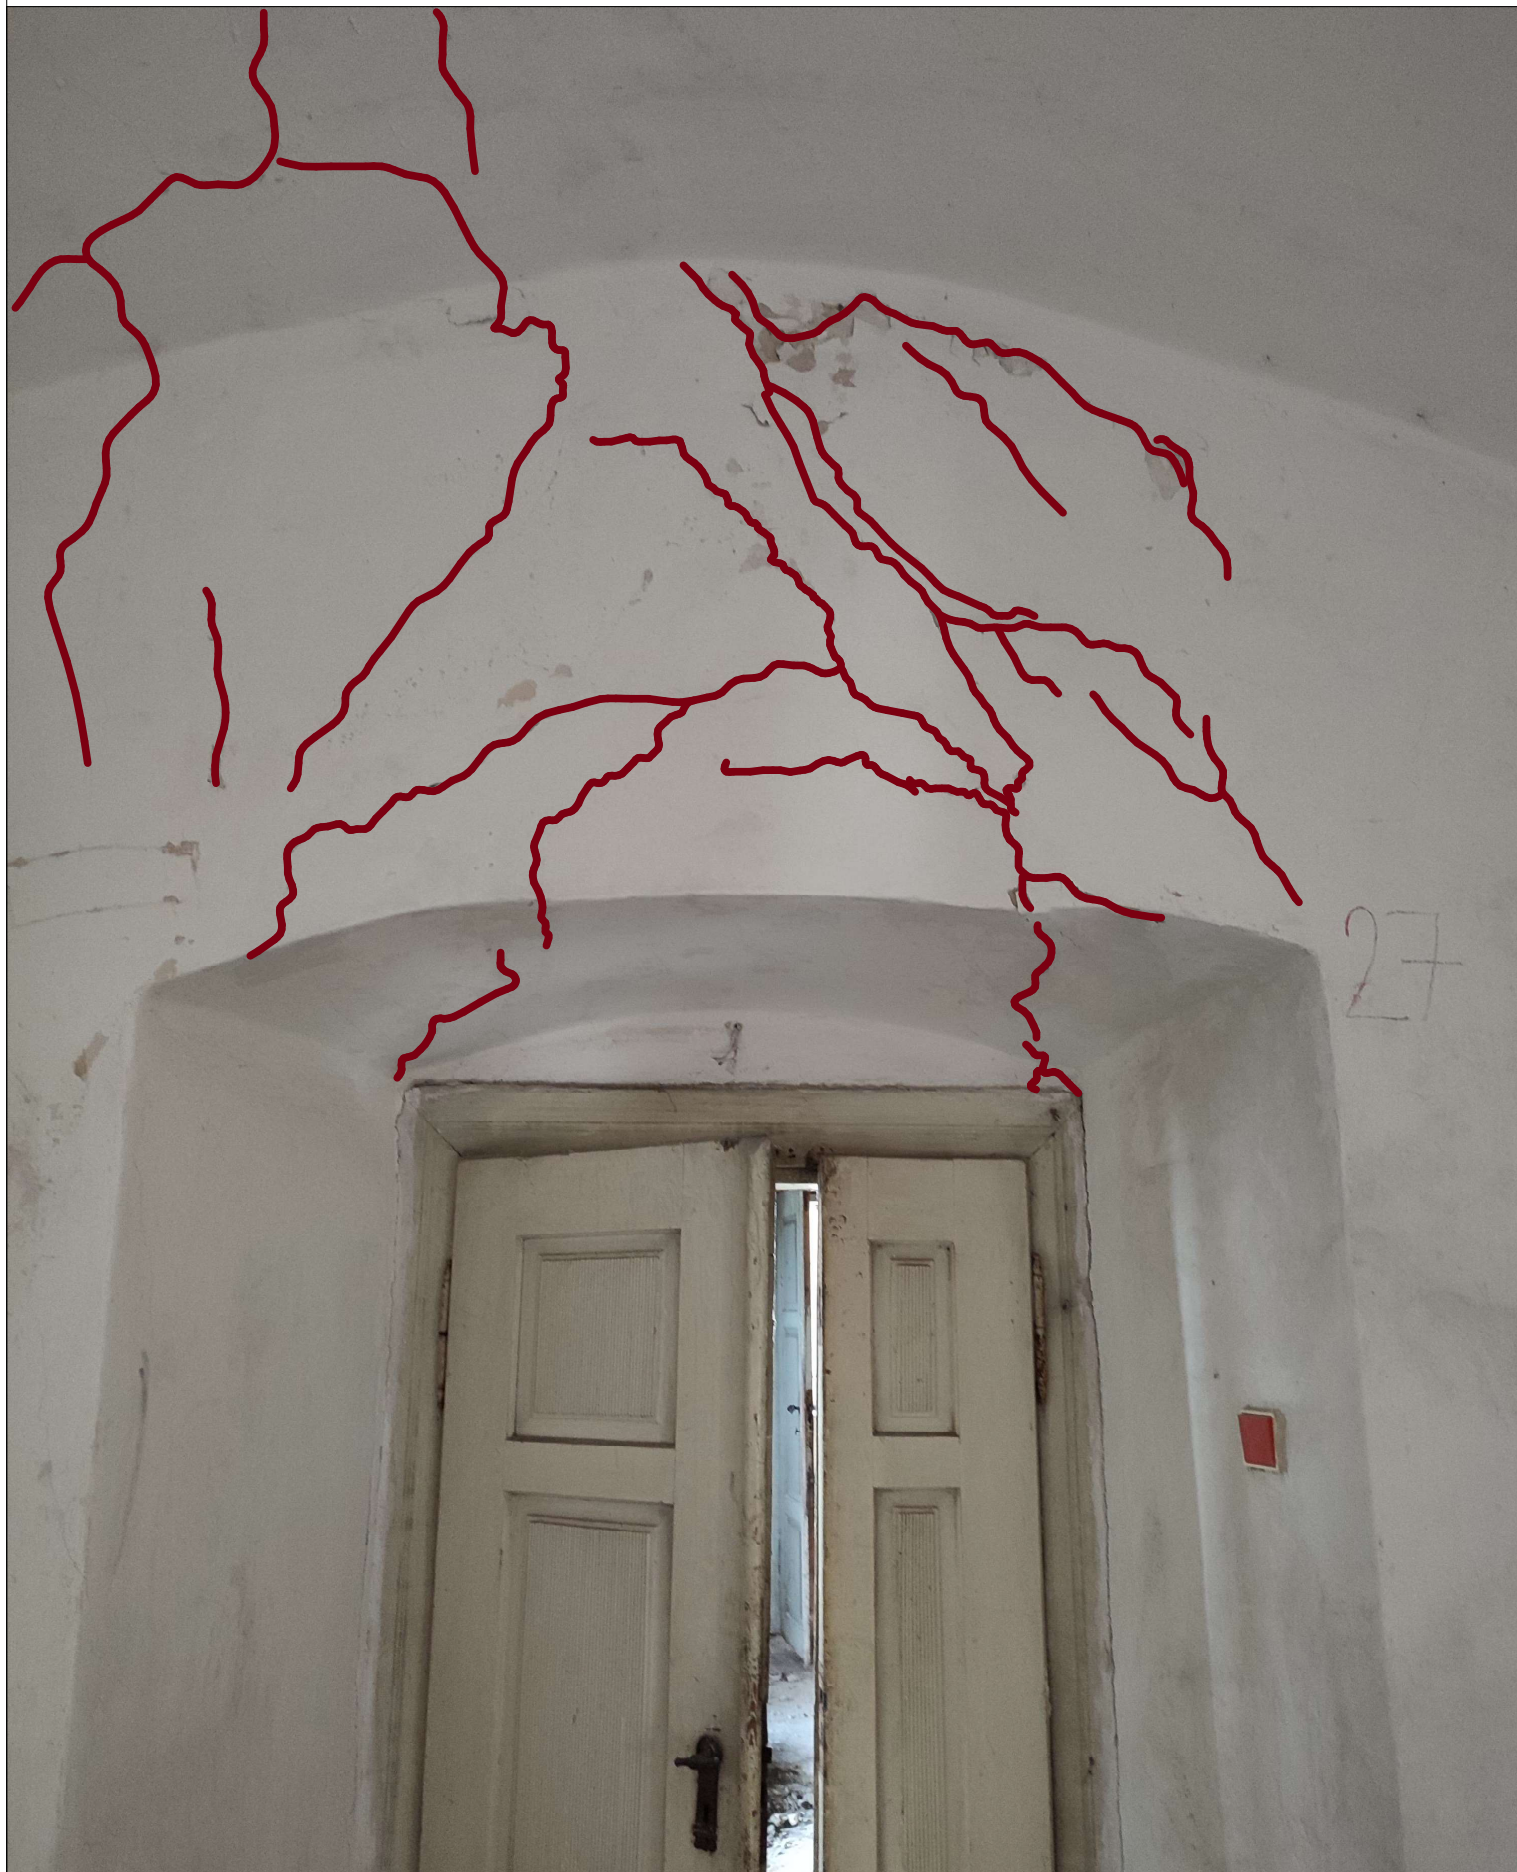
Popis poruchy: Trhlina v záklenku dveřního otvoru, ve zdivu a klenbě, š. 3-10 mm
