REVITALIZACE STARÉHO DĚKANSTVÍ, NYMBURK

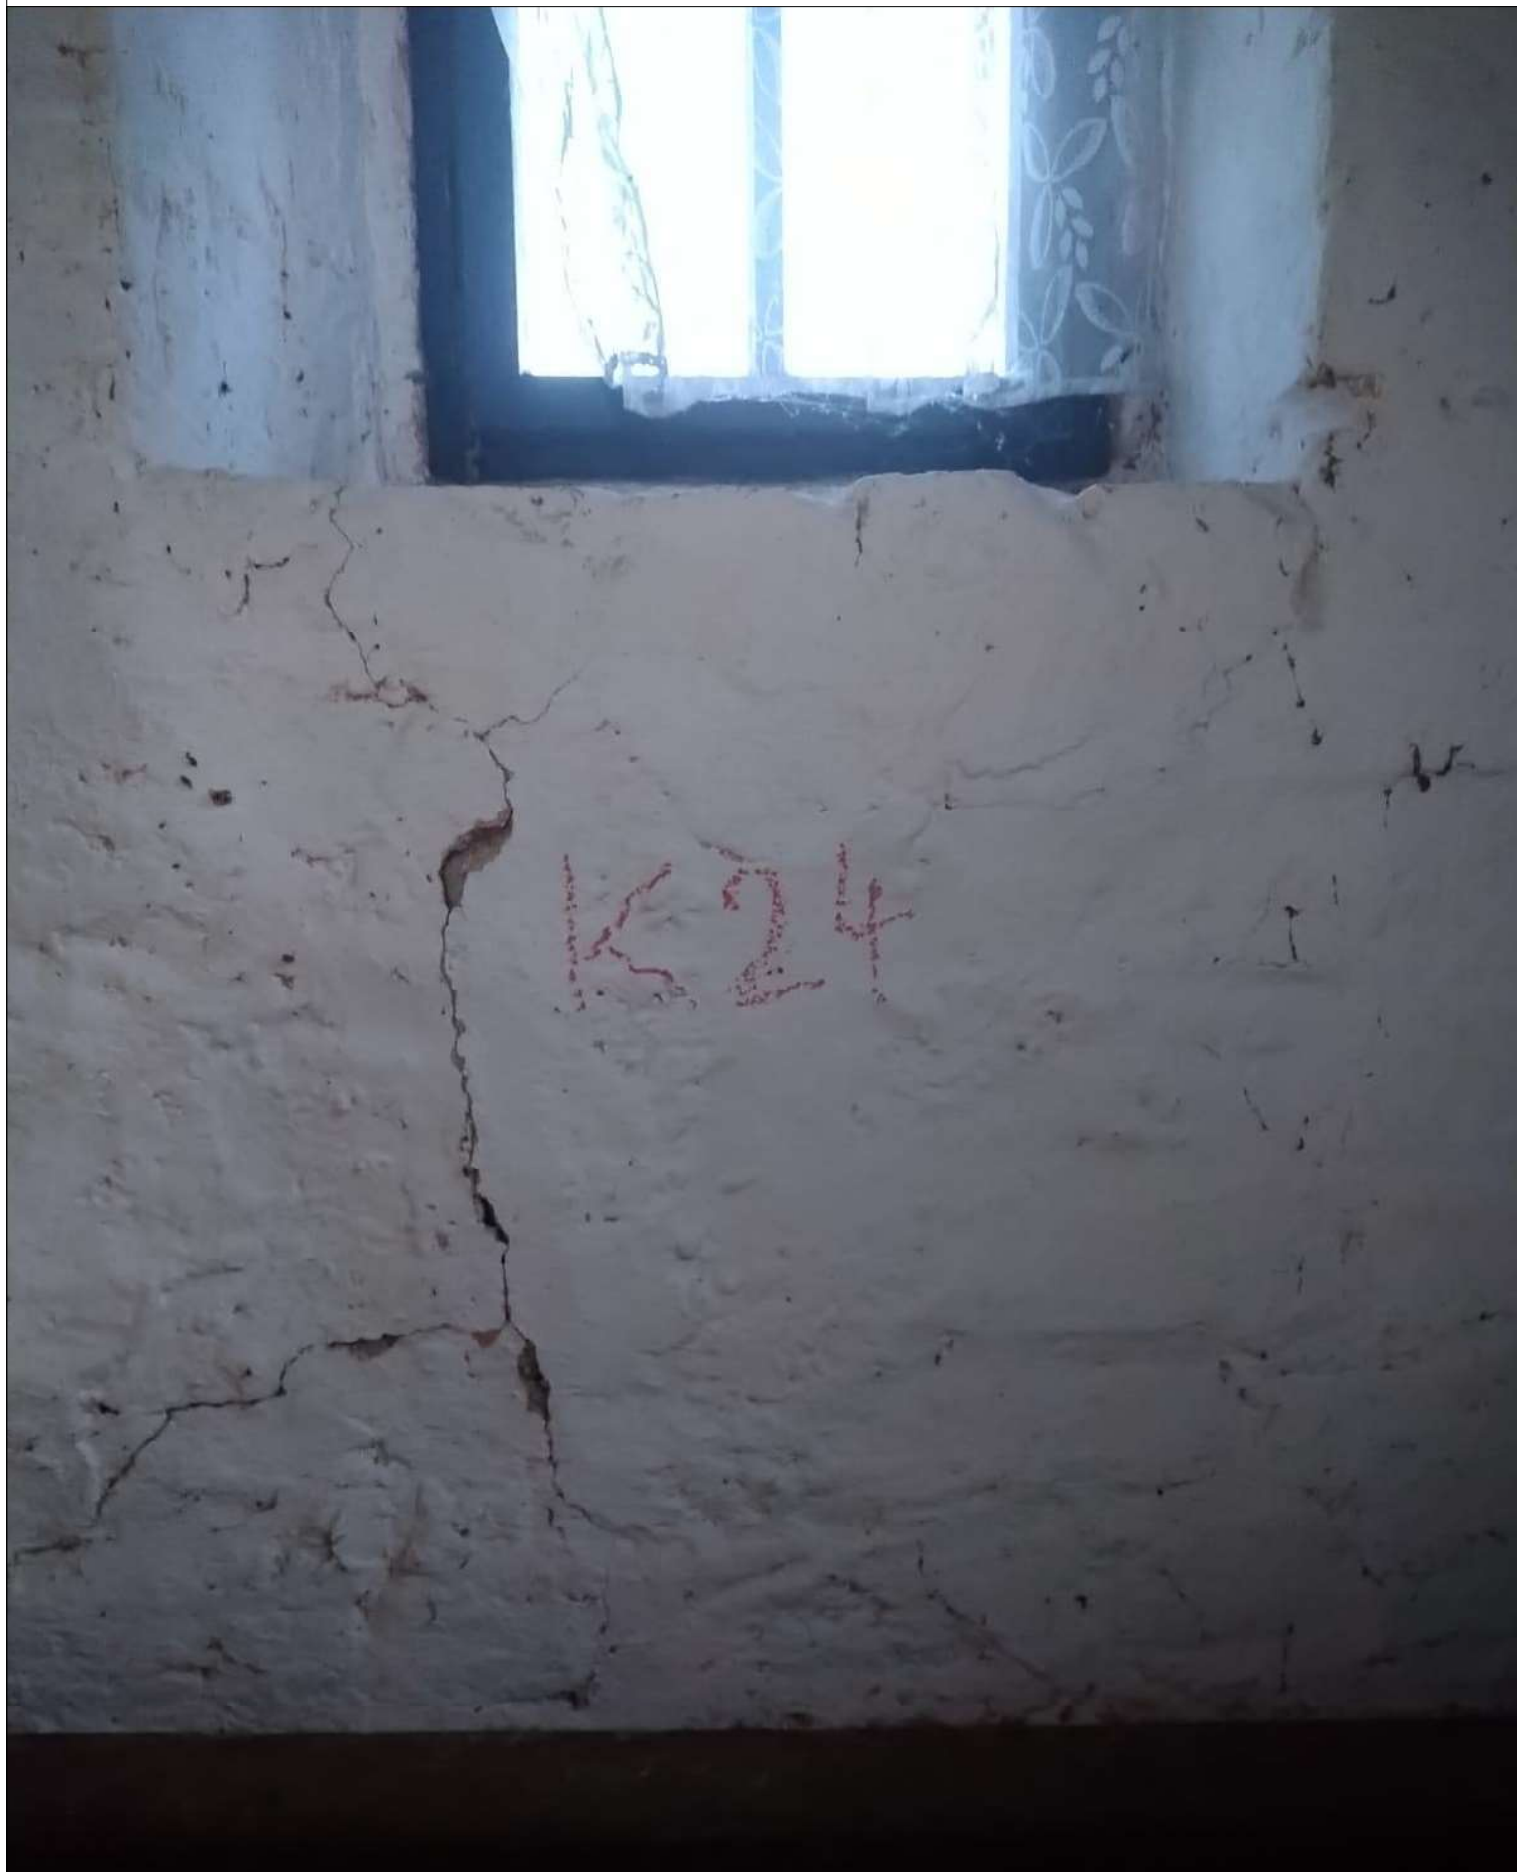
Popis poruchy: Trhlina ve zdivu, š. 3 mm

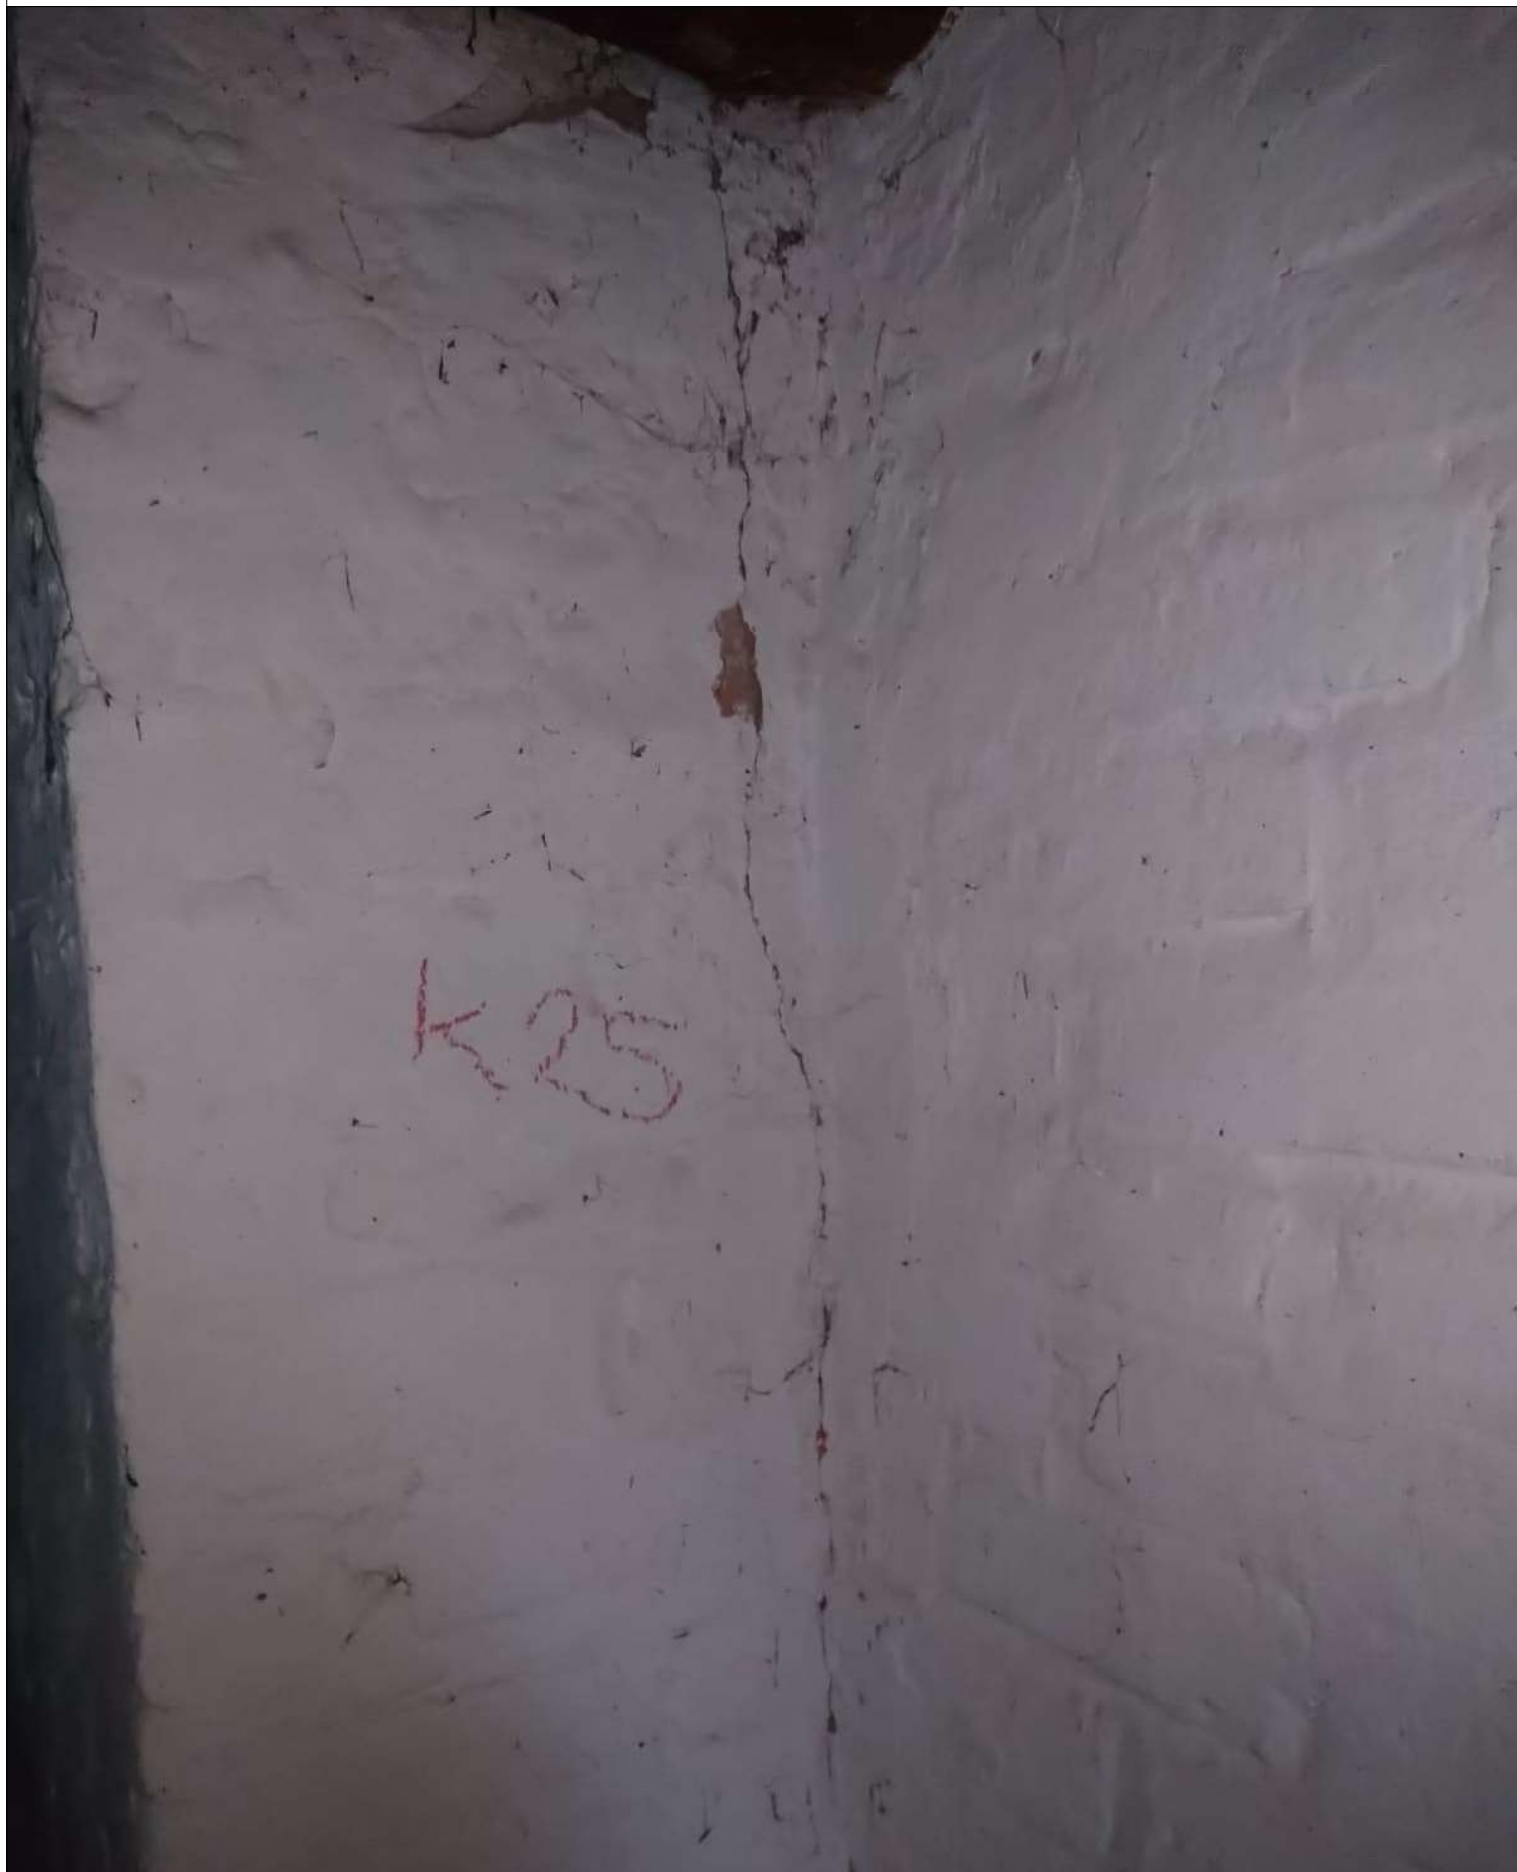
Popis poruchy: Trhlina ve zdivu, š. 1-2 mm

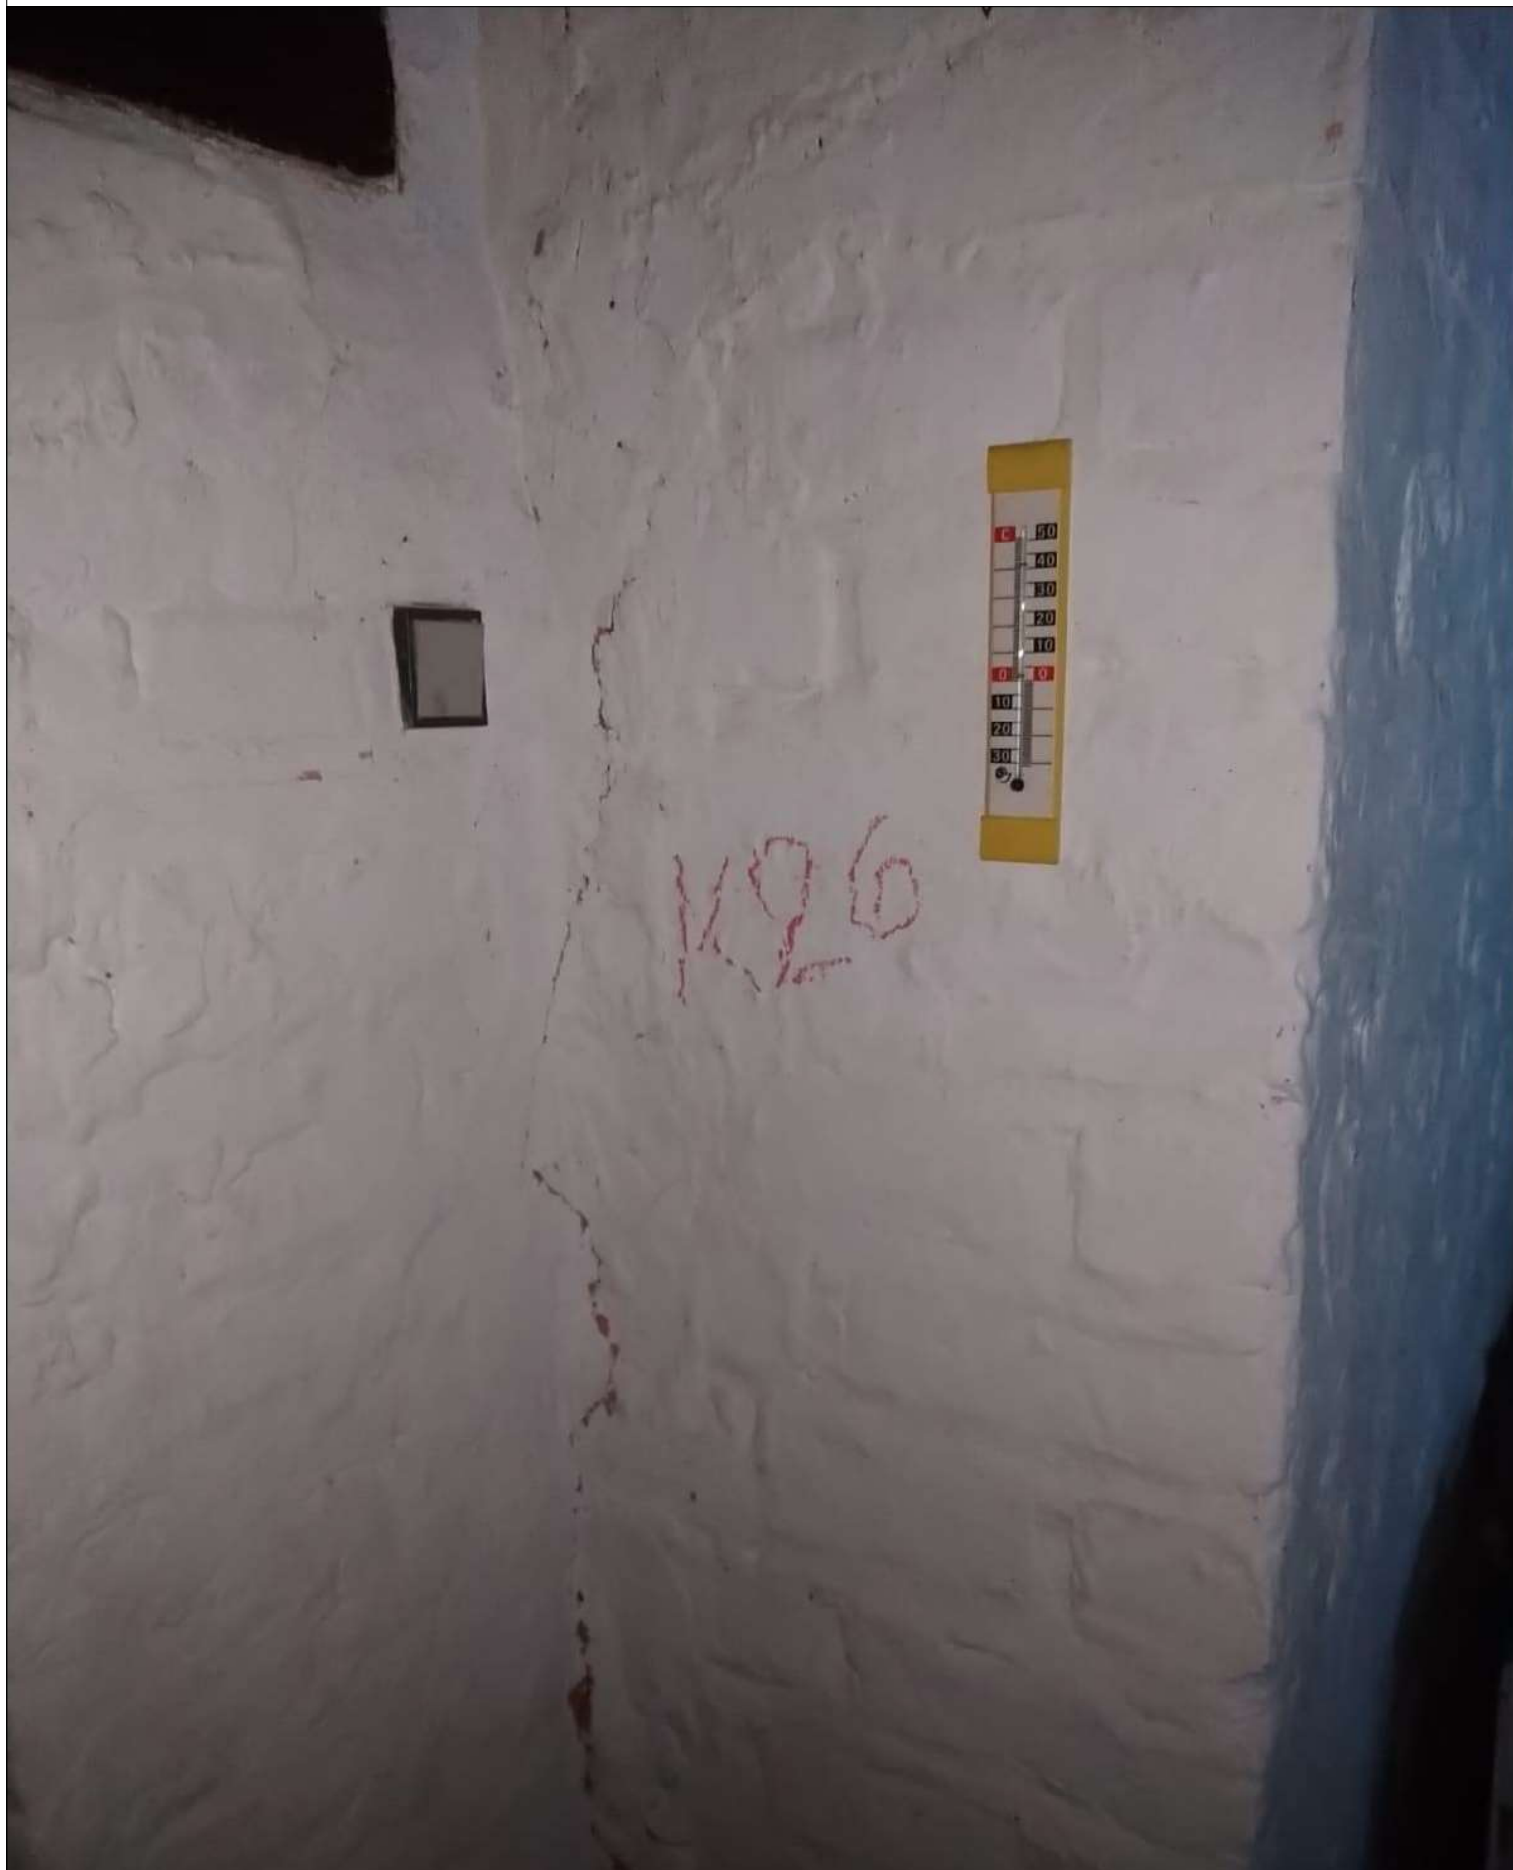
Popis poruchy: Trhlina ve zdivu, š. 2 mm

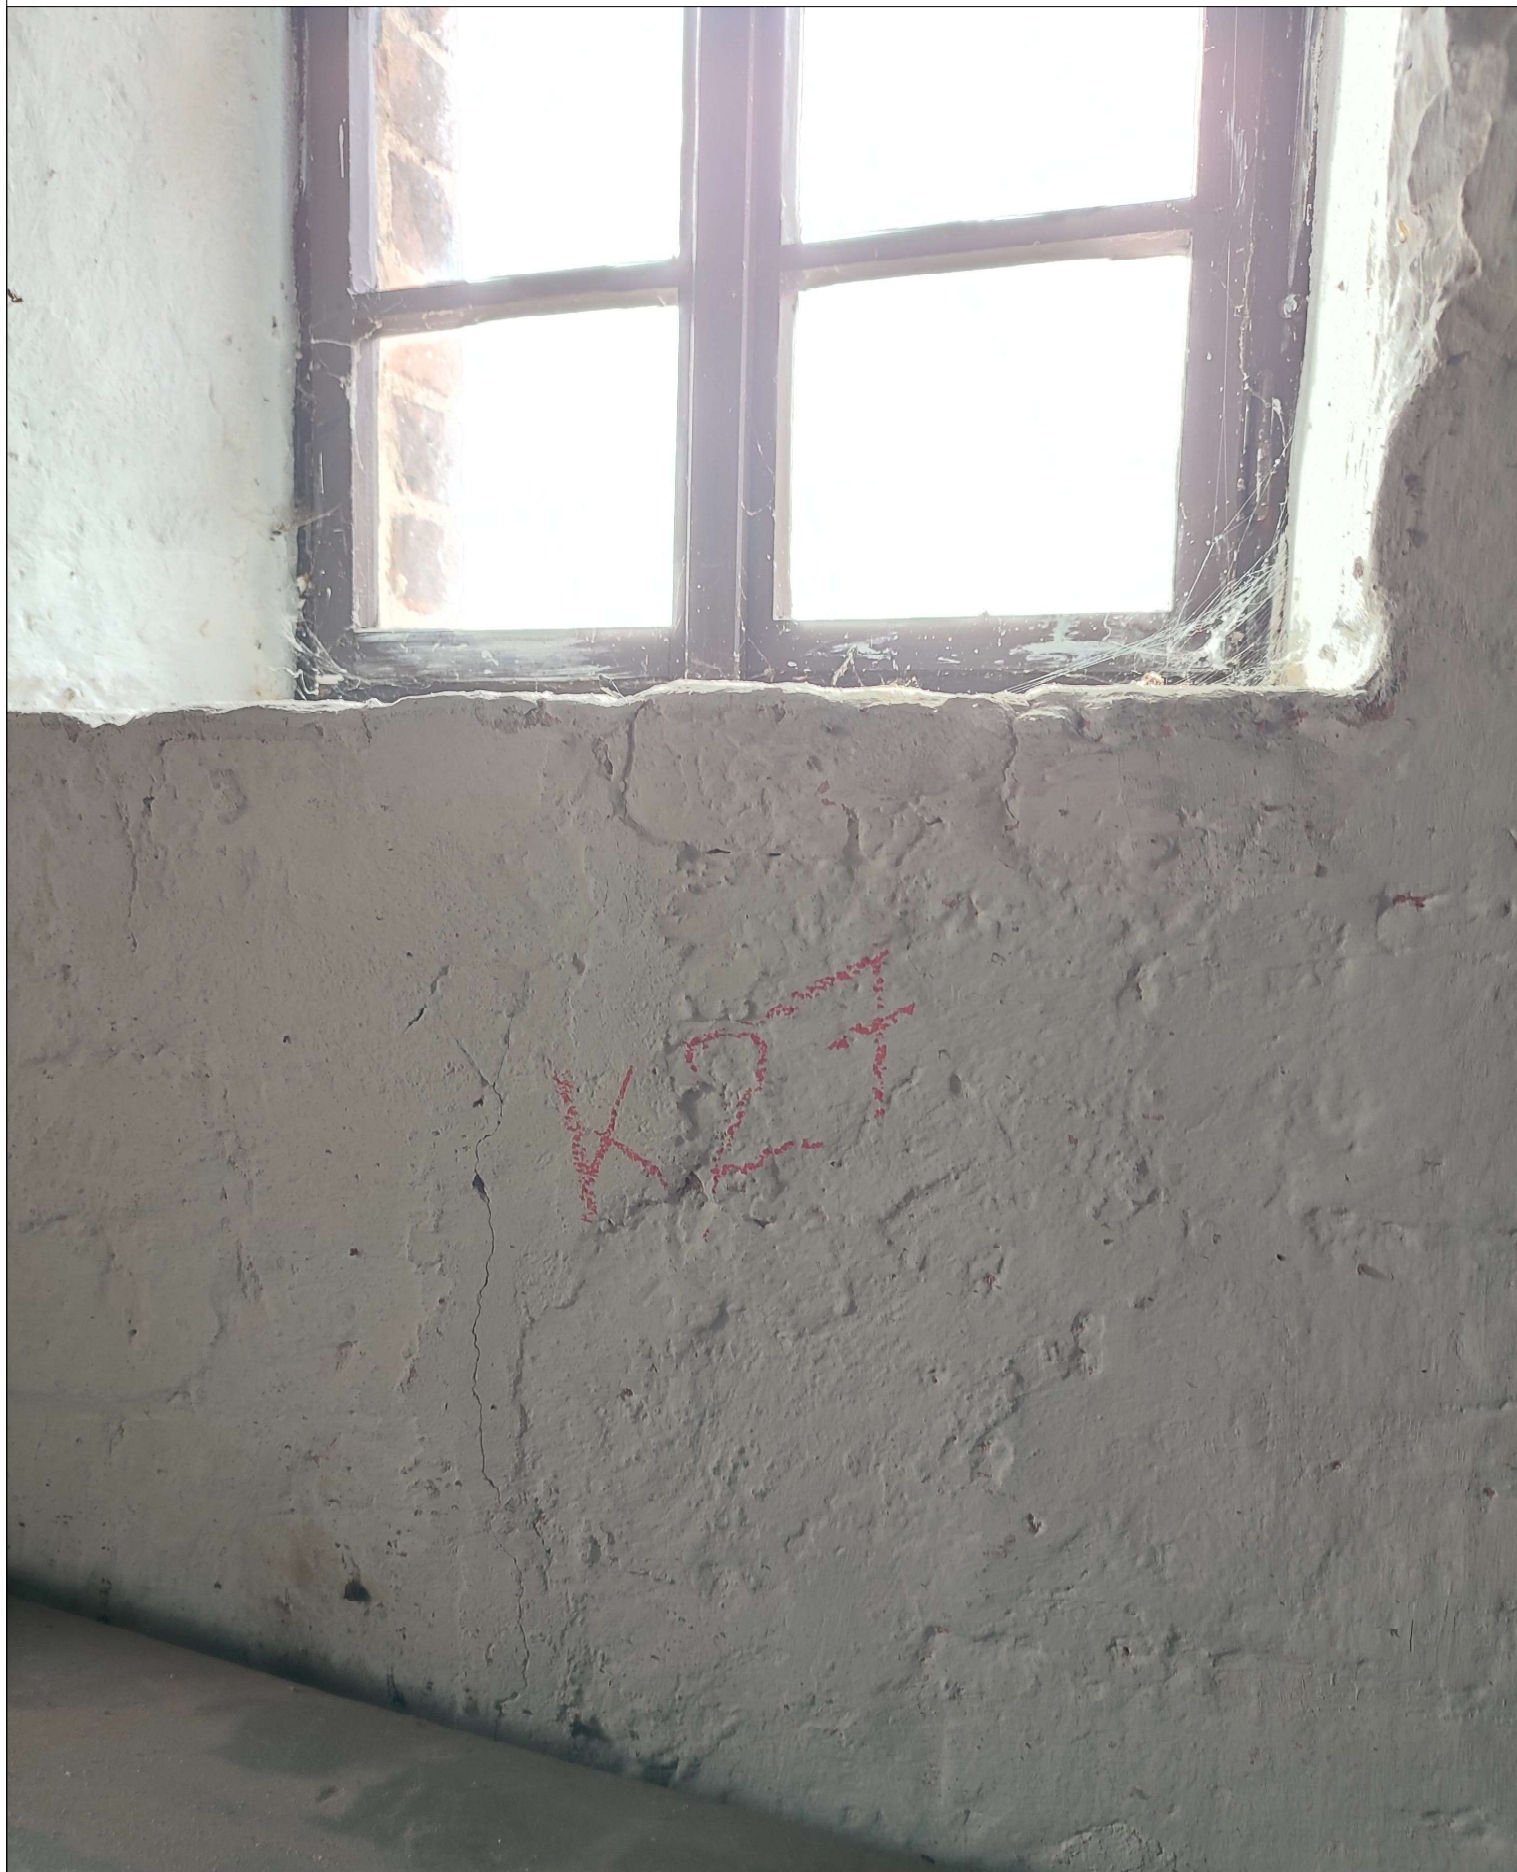
Popis poruchy: Trhlina ve zdivu, š. 1 mm

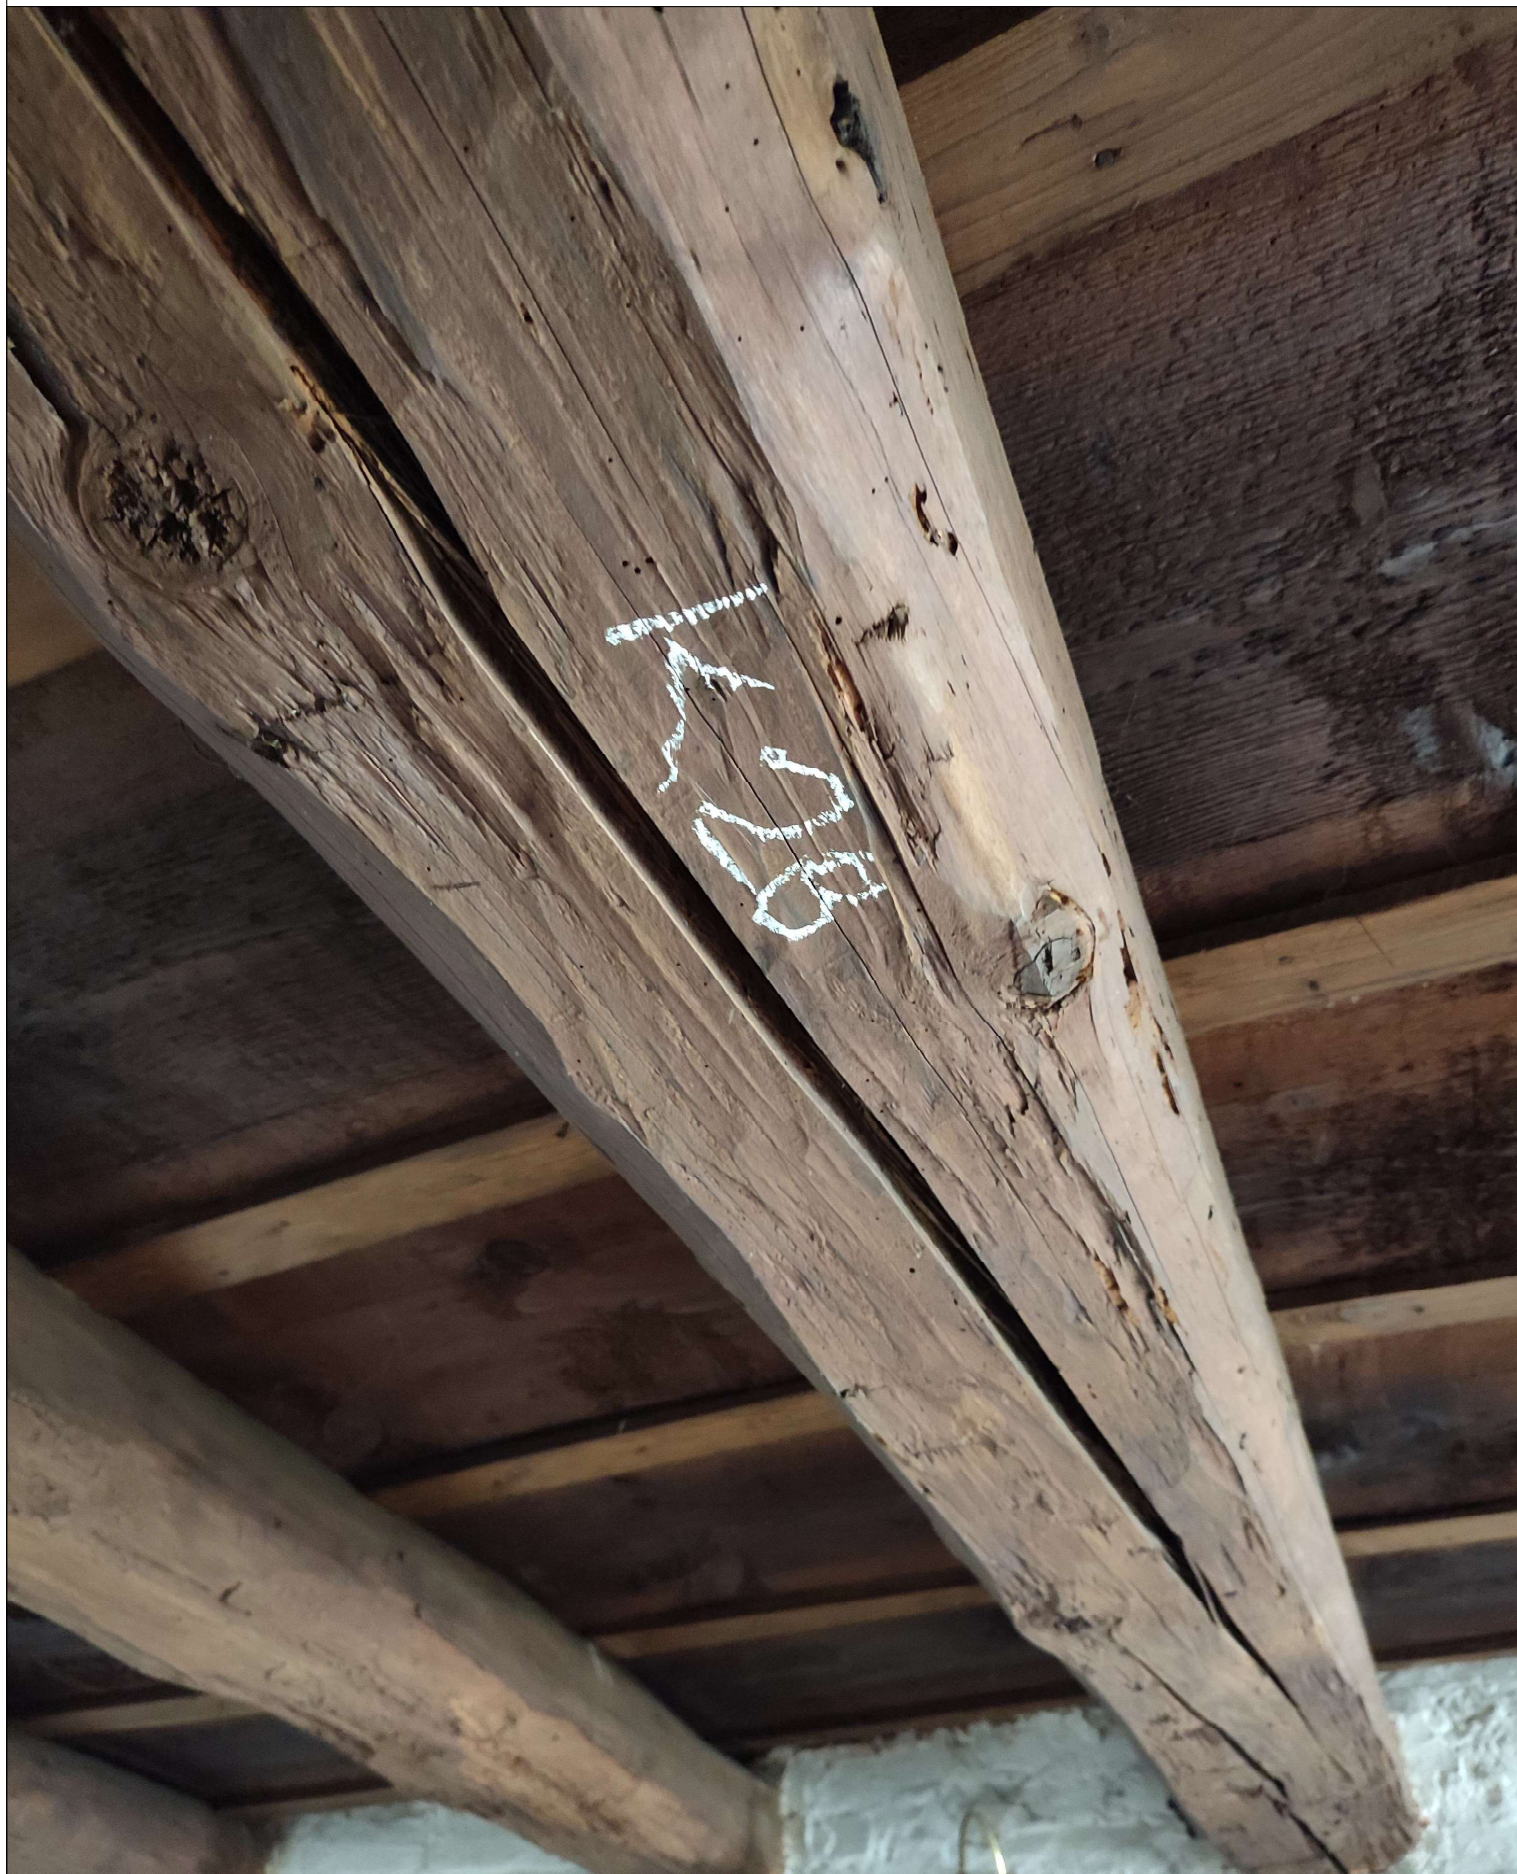
Popis poruchy: Trhlina ve stropním trámu, š. 20 mm

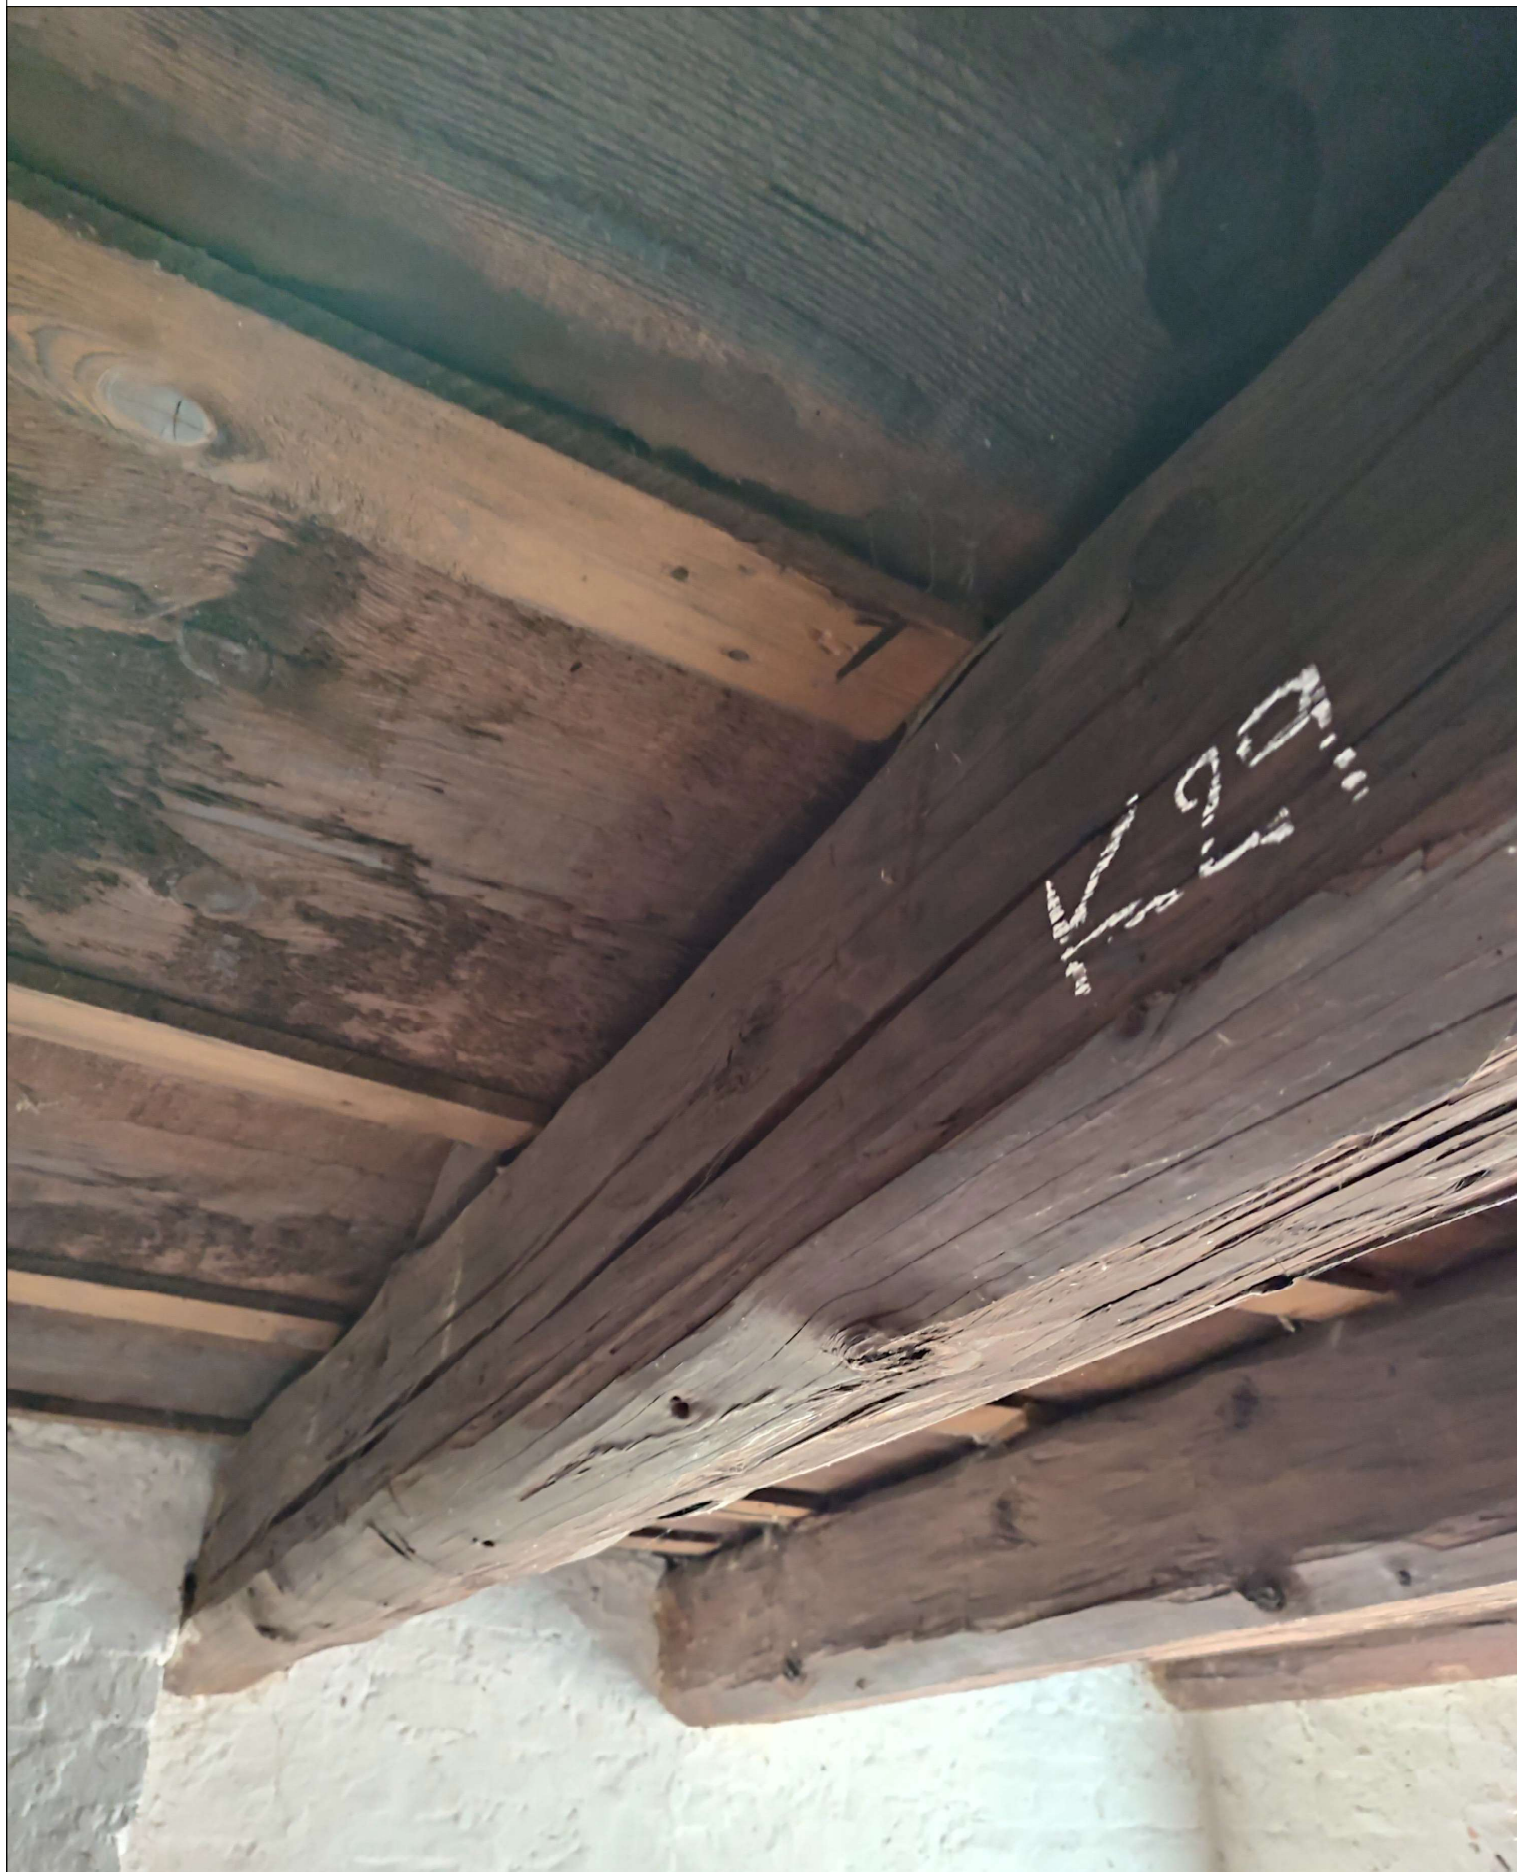
Popis poruchy: Trhlina ve stropním trámu, š. 20 mm

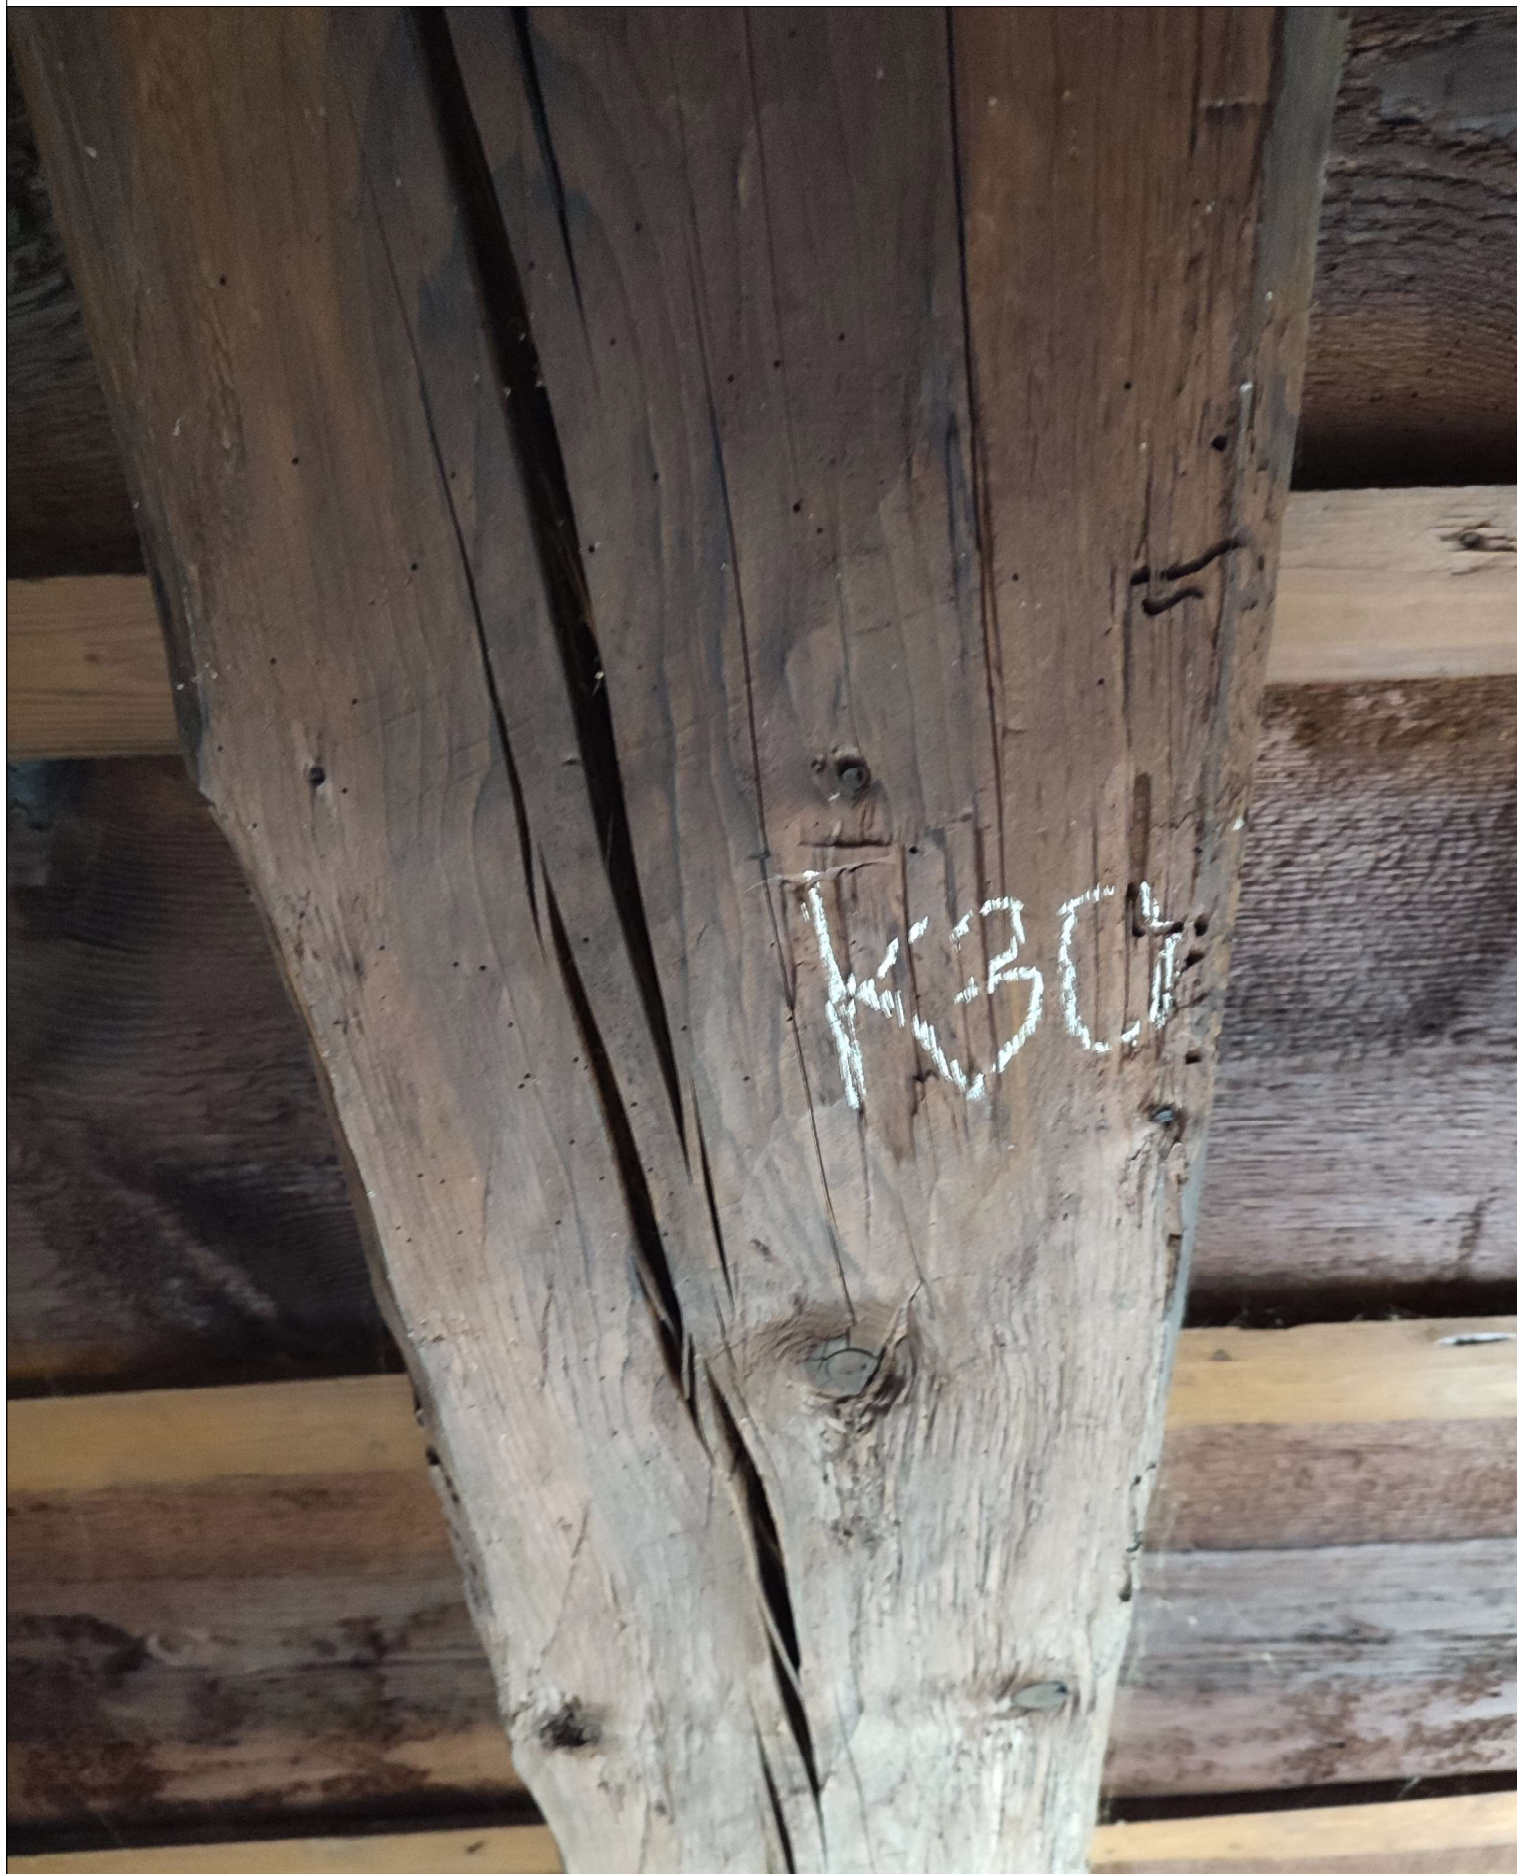
Popis poruchy: Trhlina ve stropním trámu, š. 20 mm

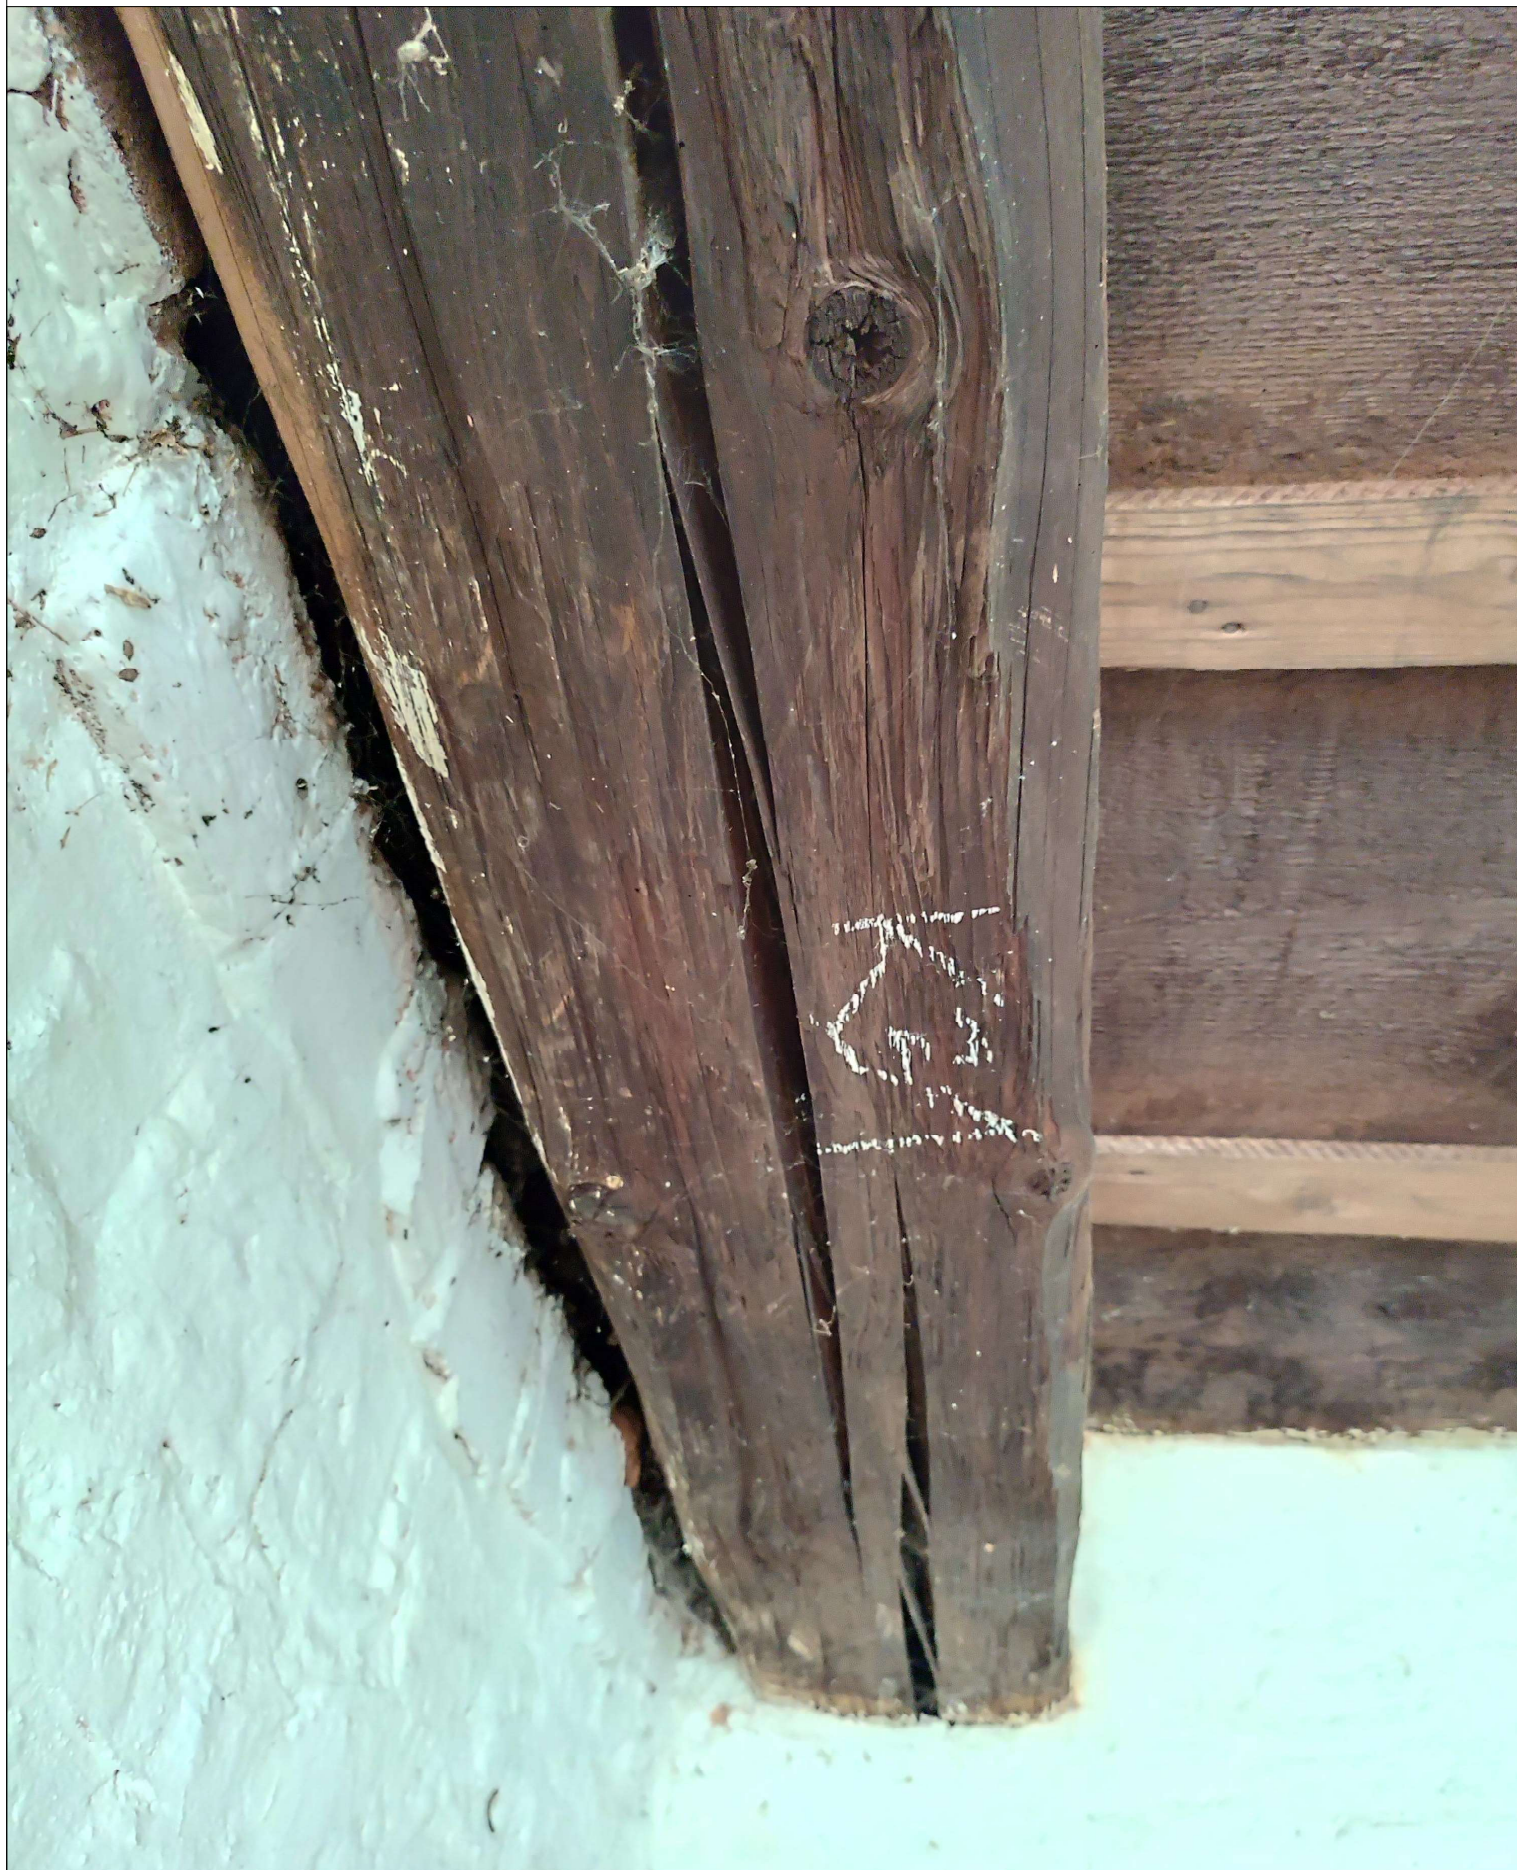
Popis poruchy: Trhlina ve stropním trámu, š. 20 mm
