REVITALIZACE STARÉHO DĚKANSTVÍ, NYMBURK

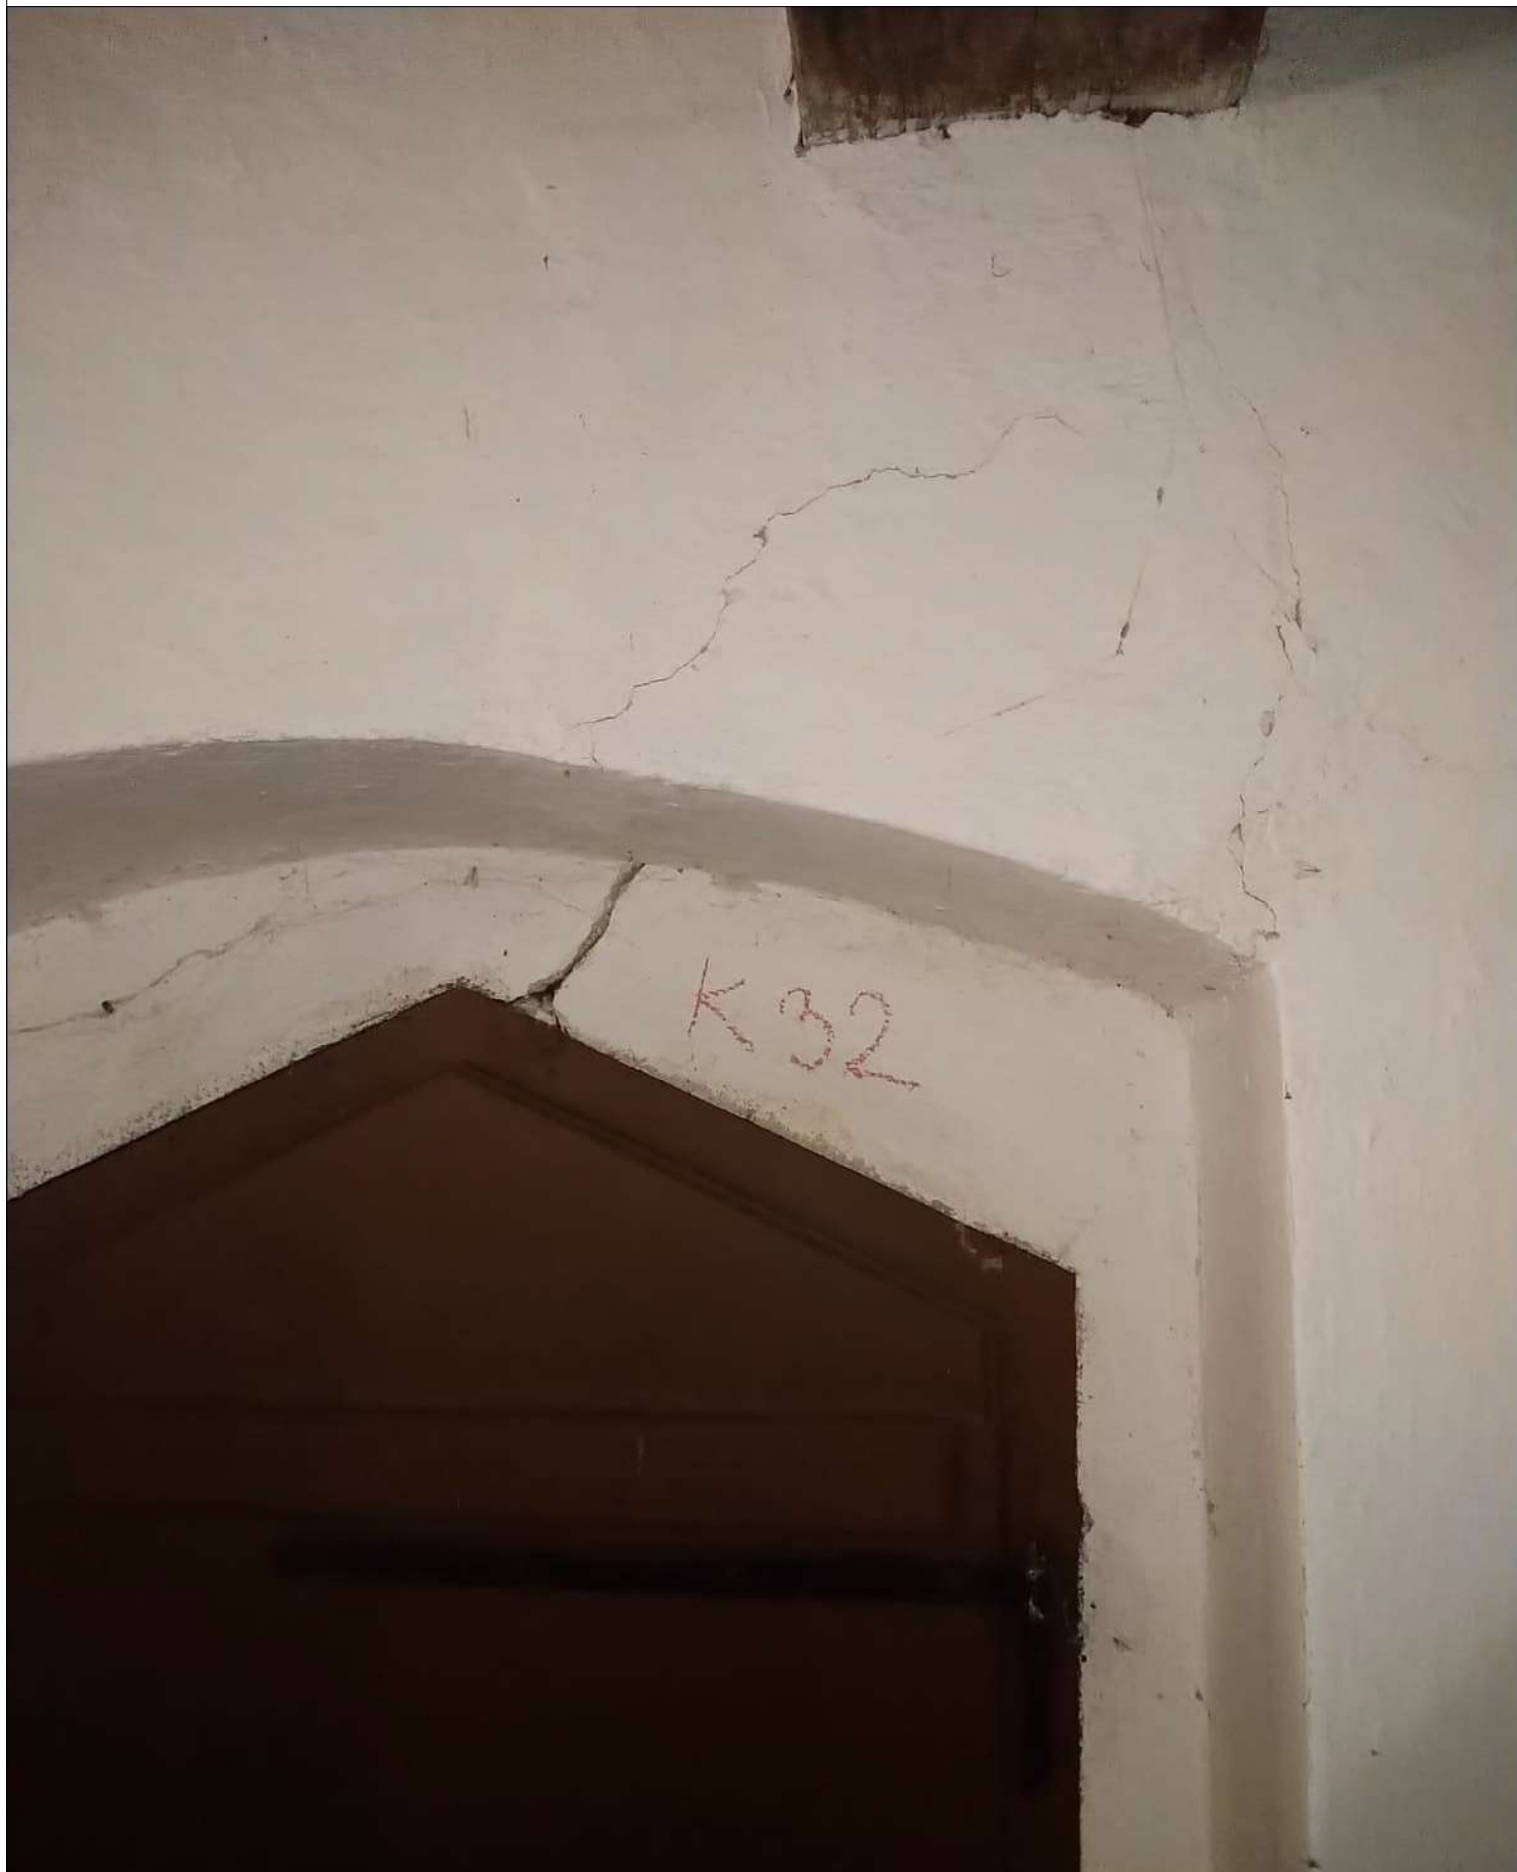
Popis poruchy: Trhlina ve zdivu, š. 10 mm

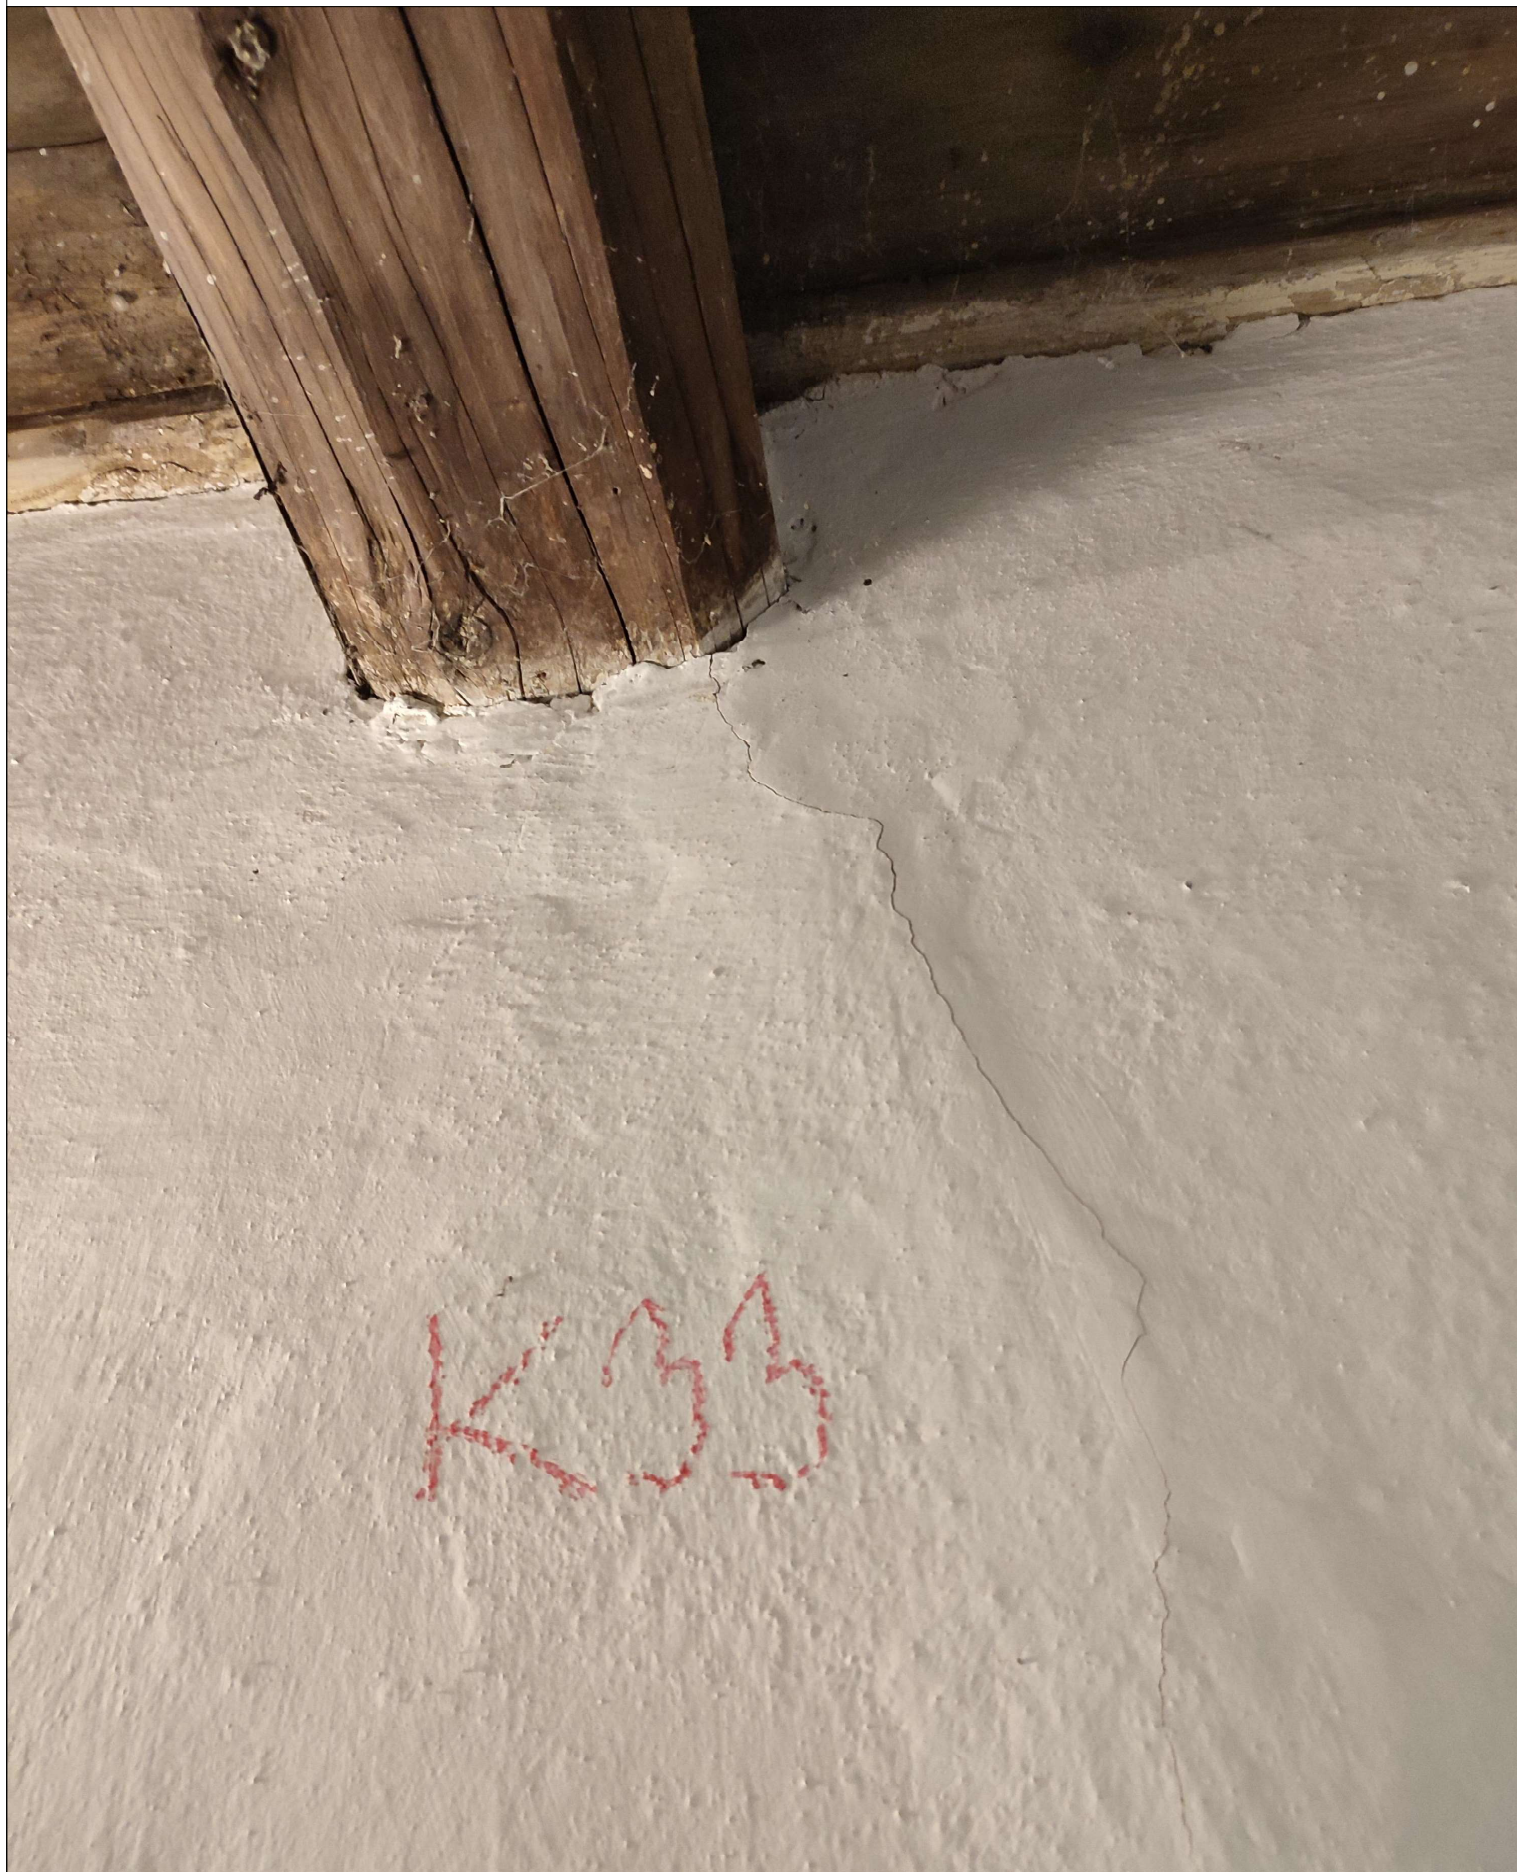
Popis poruchy: Trhlina ve zdivu, š. 1 mm

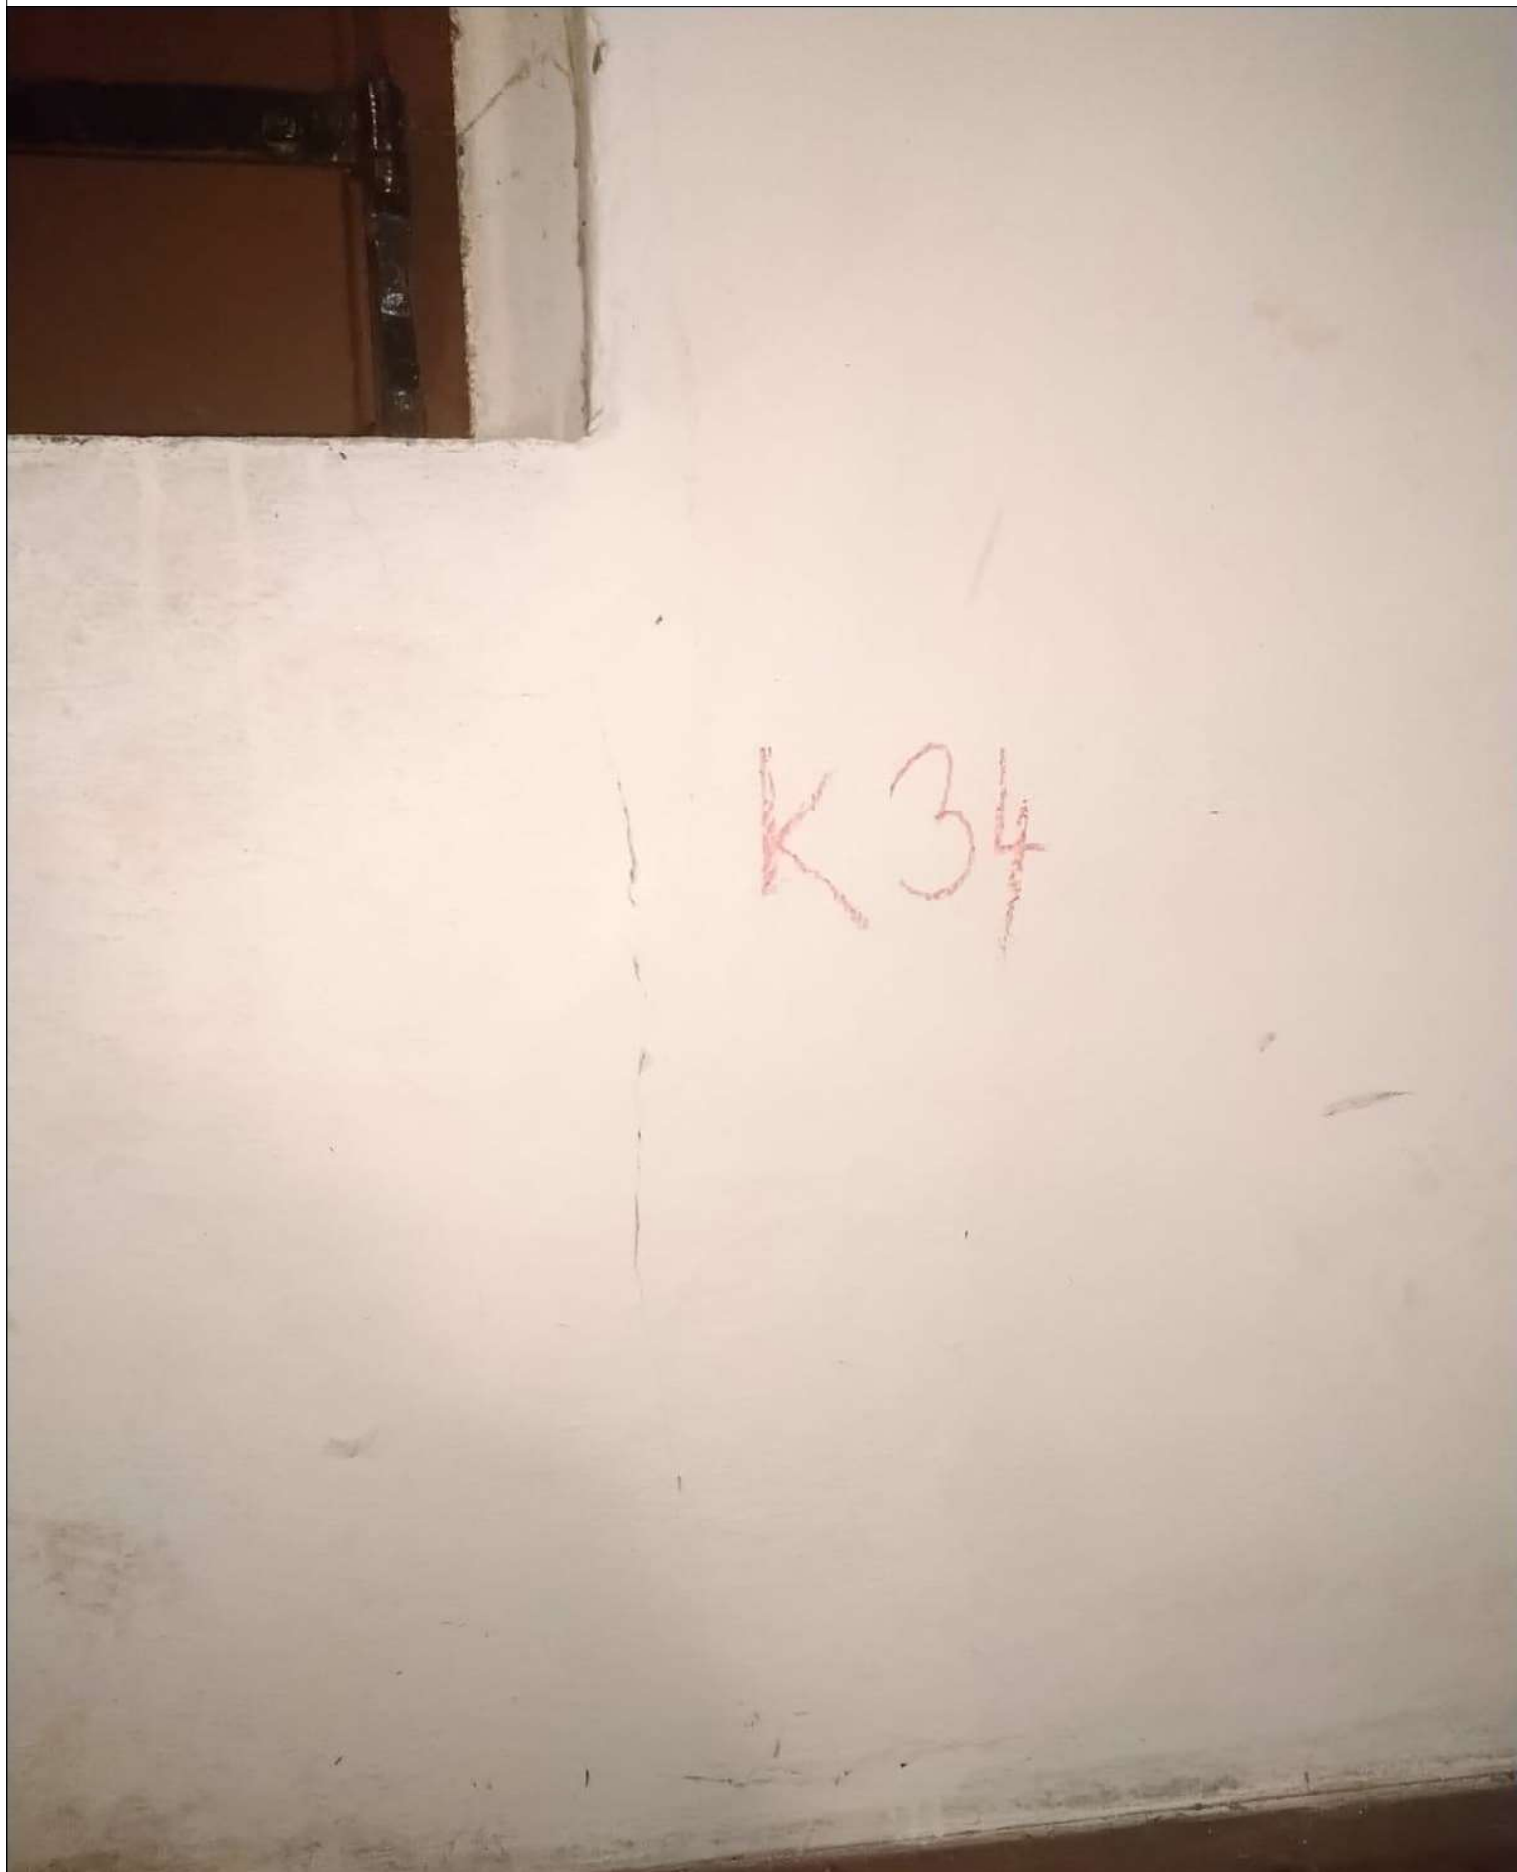
Popis poruchy: Trhlina ve zdivu, š. 1 mm

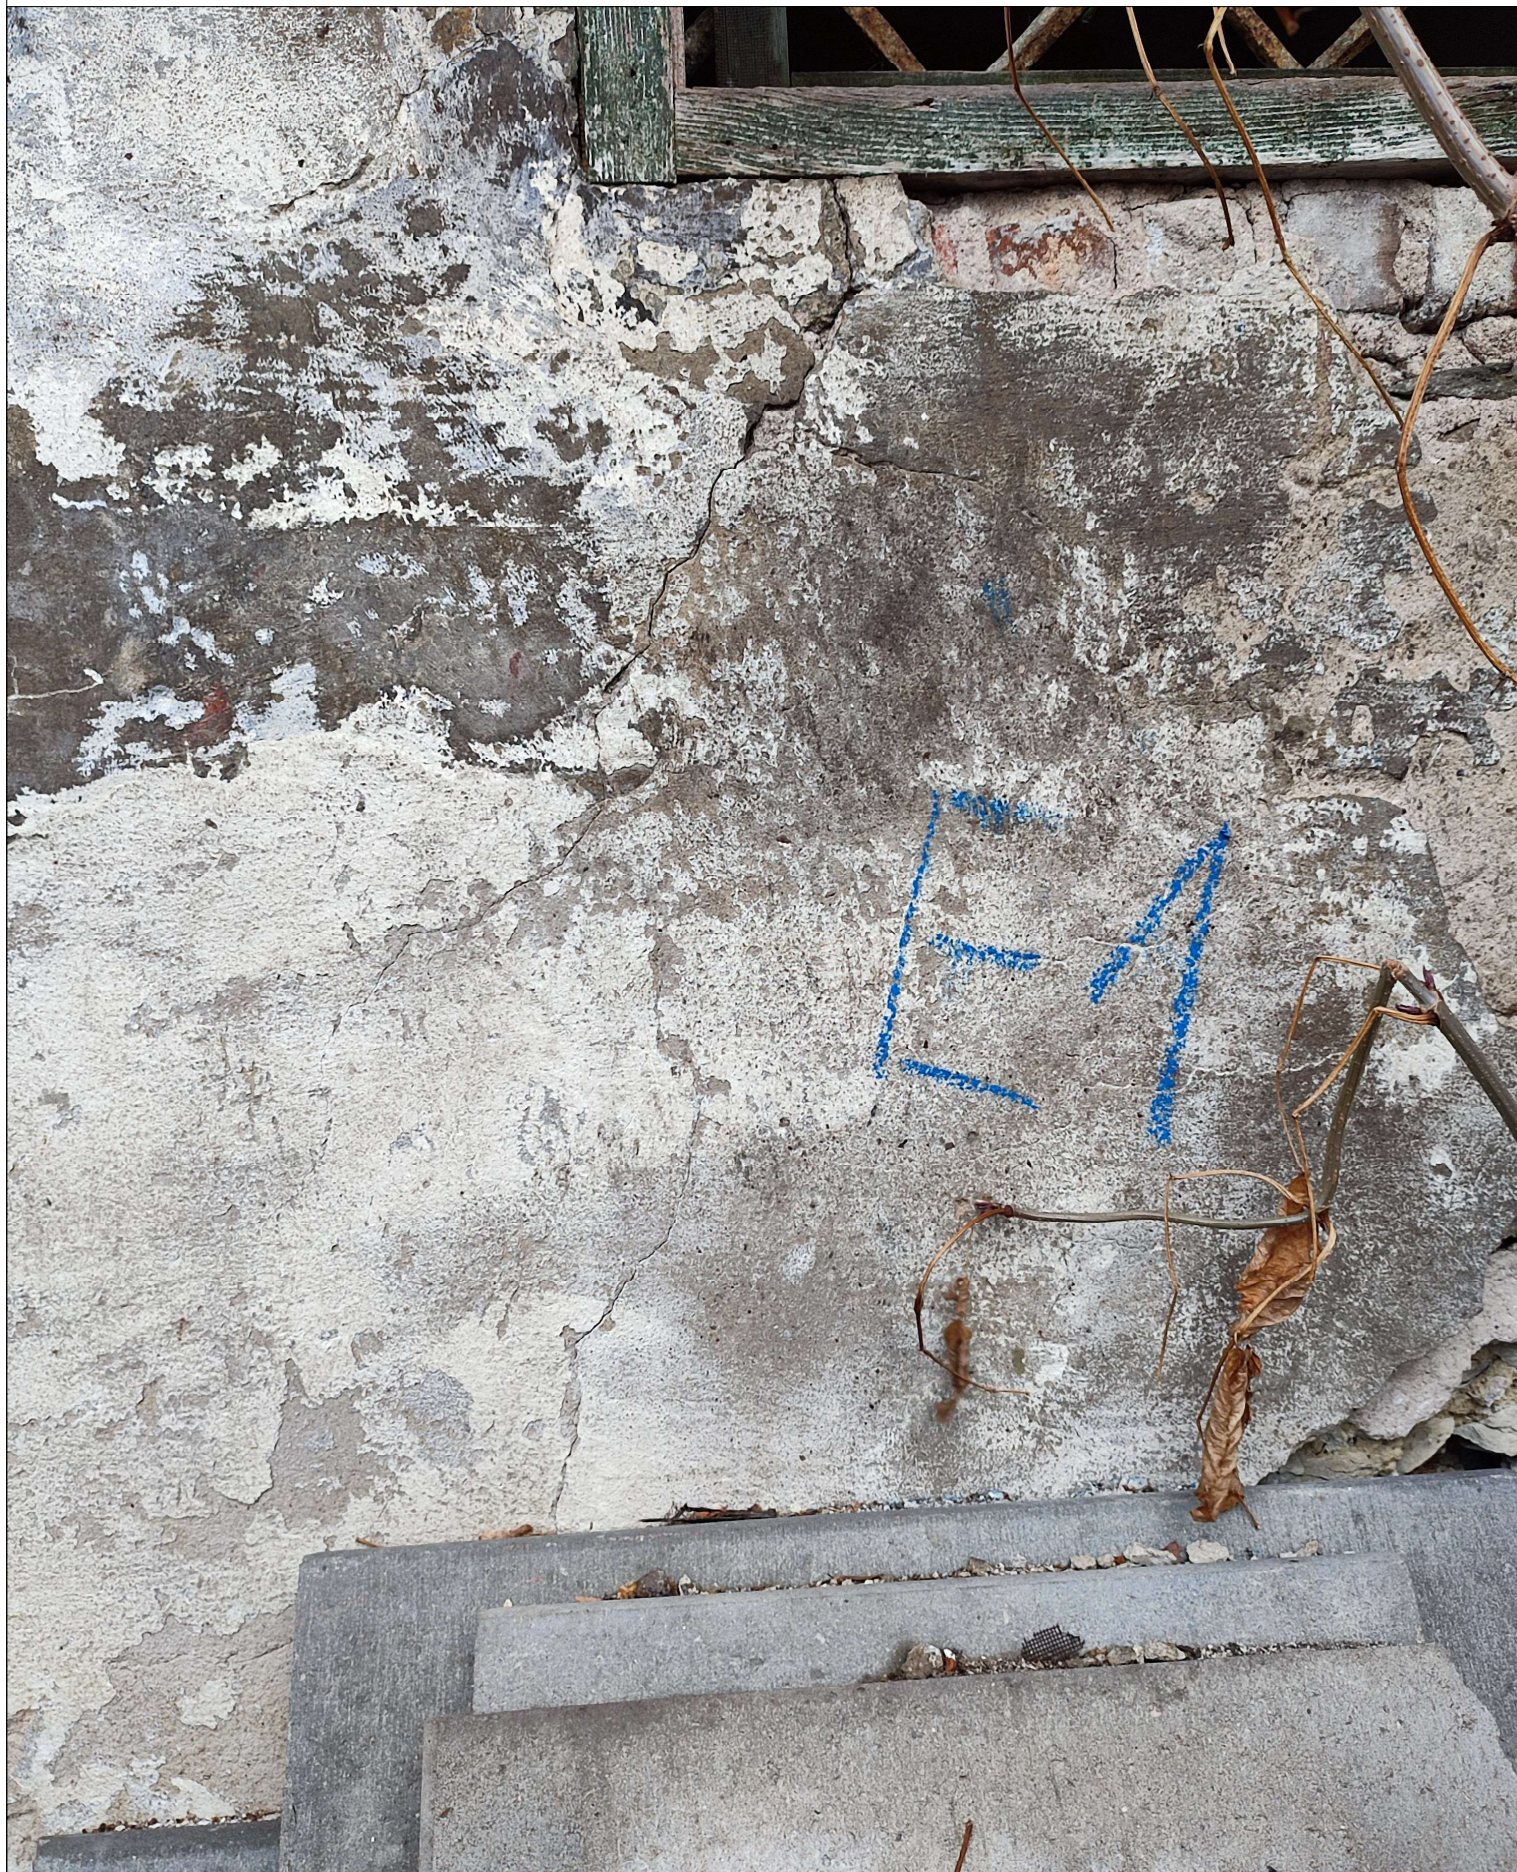
Exteriérová porucha č. E1

Popis poruchy: Trhlina v okenním parapetu š. 3 mm

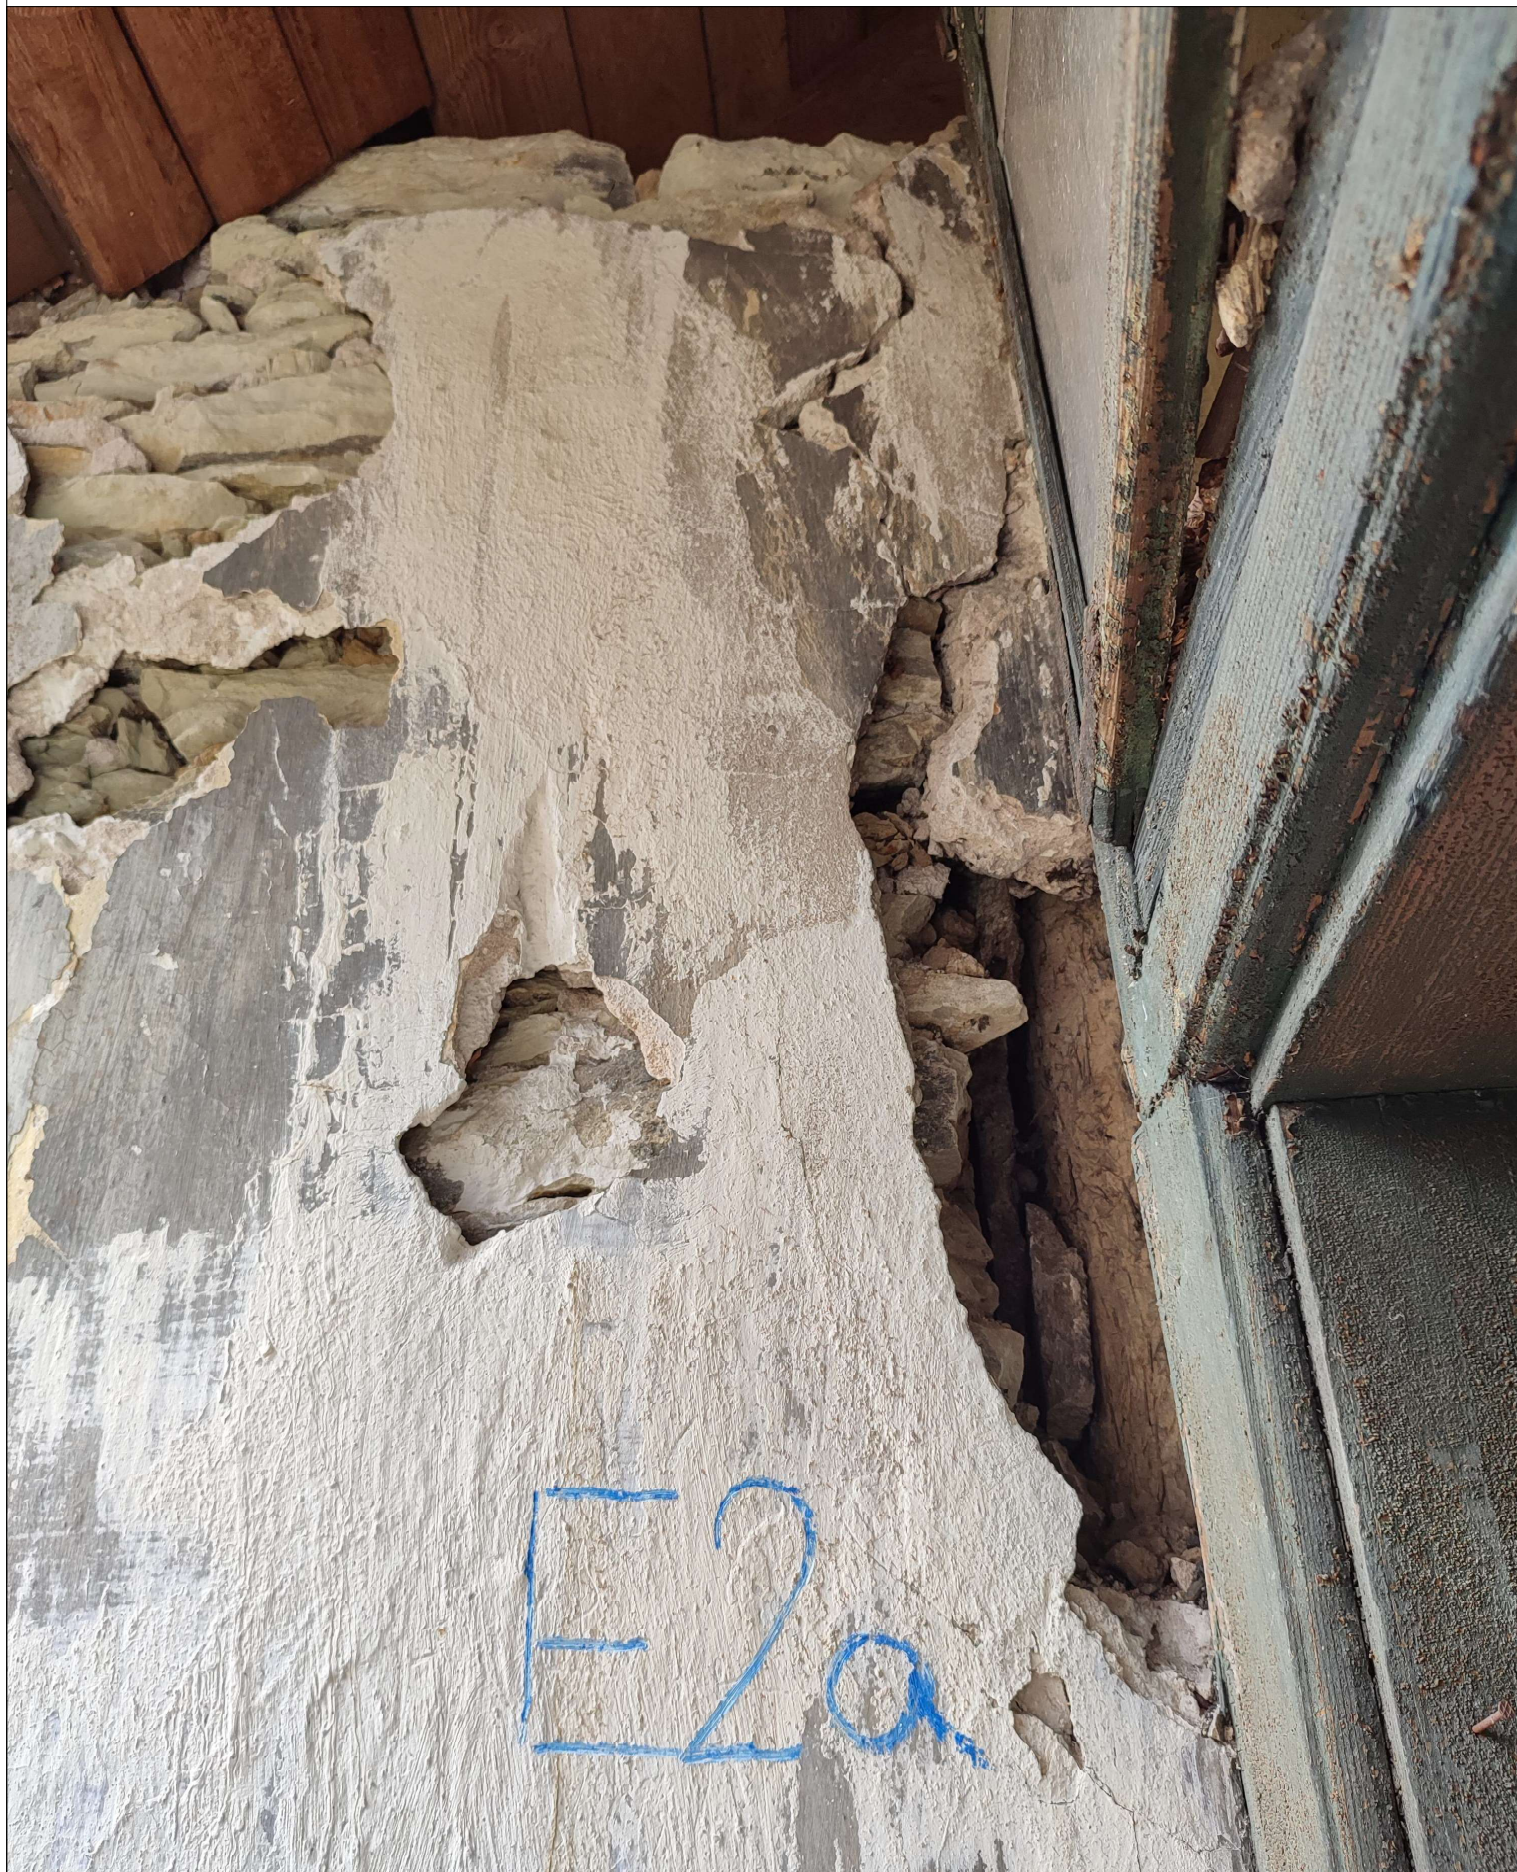
Exteriérová porucha č. E2a

Popis poruchy: Návaznost dveří na roubenou část a na kamenné zdivo, trhlina š. 10 mm, chybějící zdivo

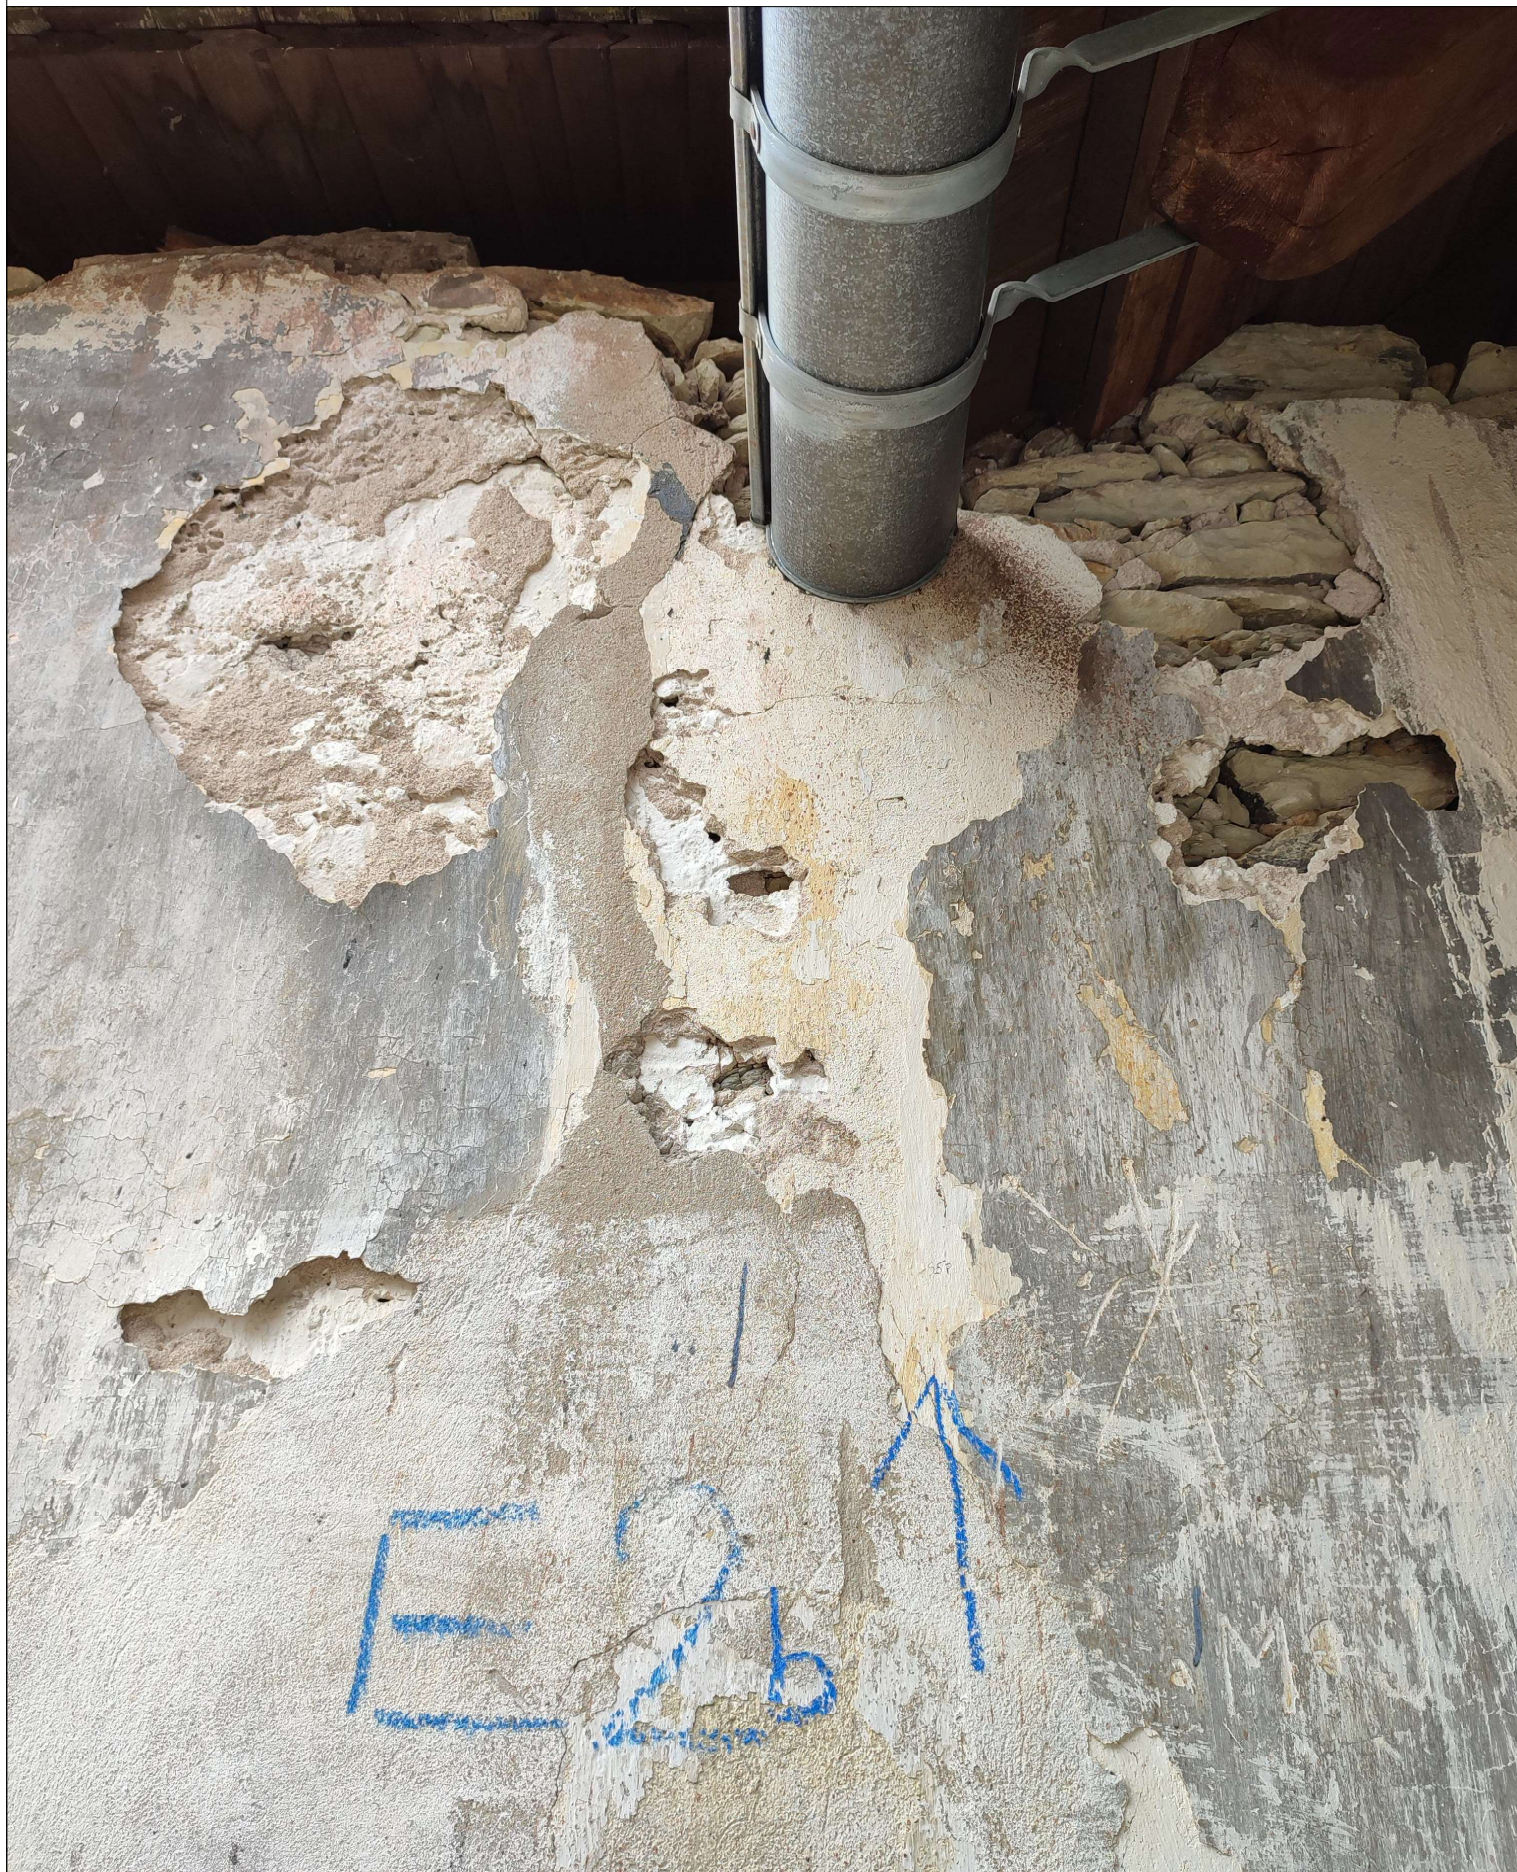
Exteriérová porucha č. E2b

Popis poruchy: Narušená koruna zdiva, nutné přezdění

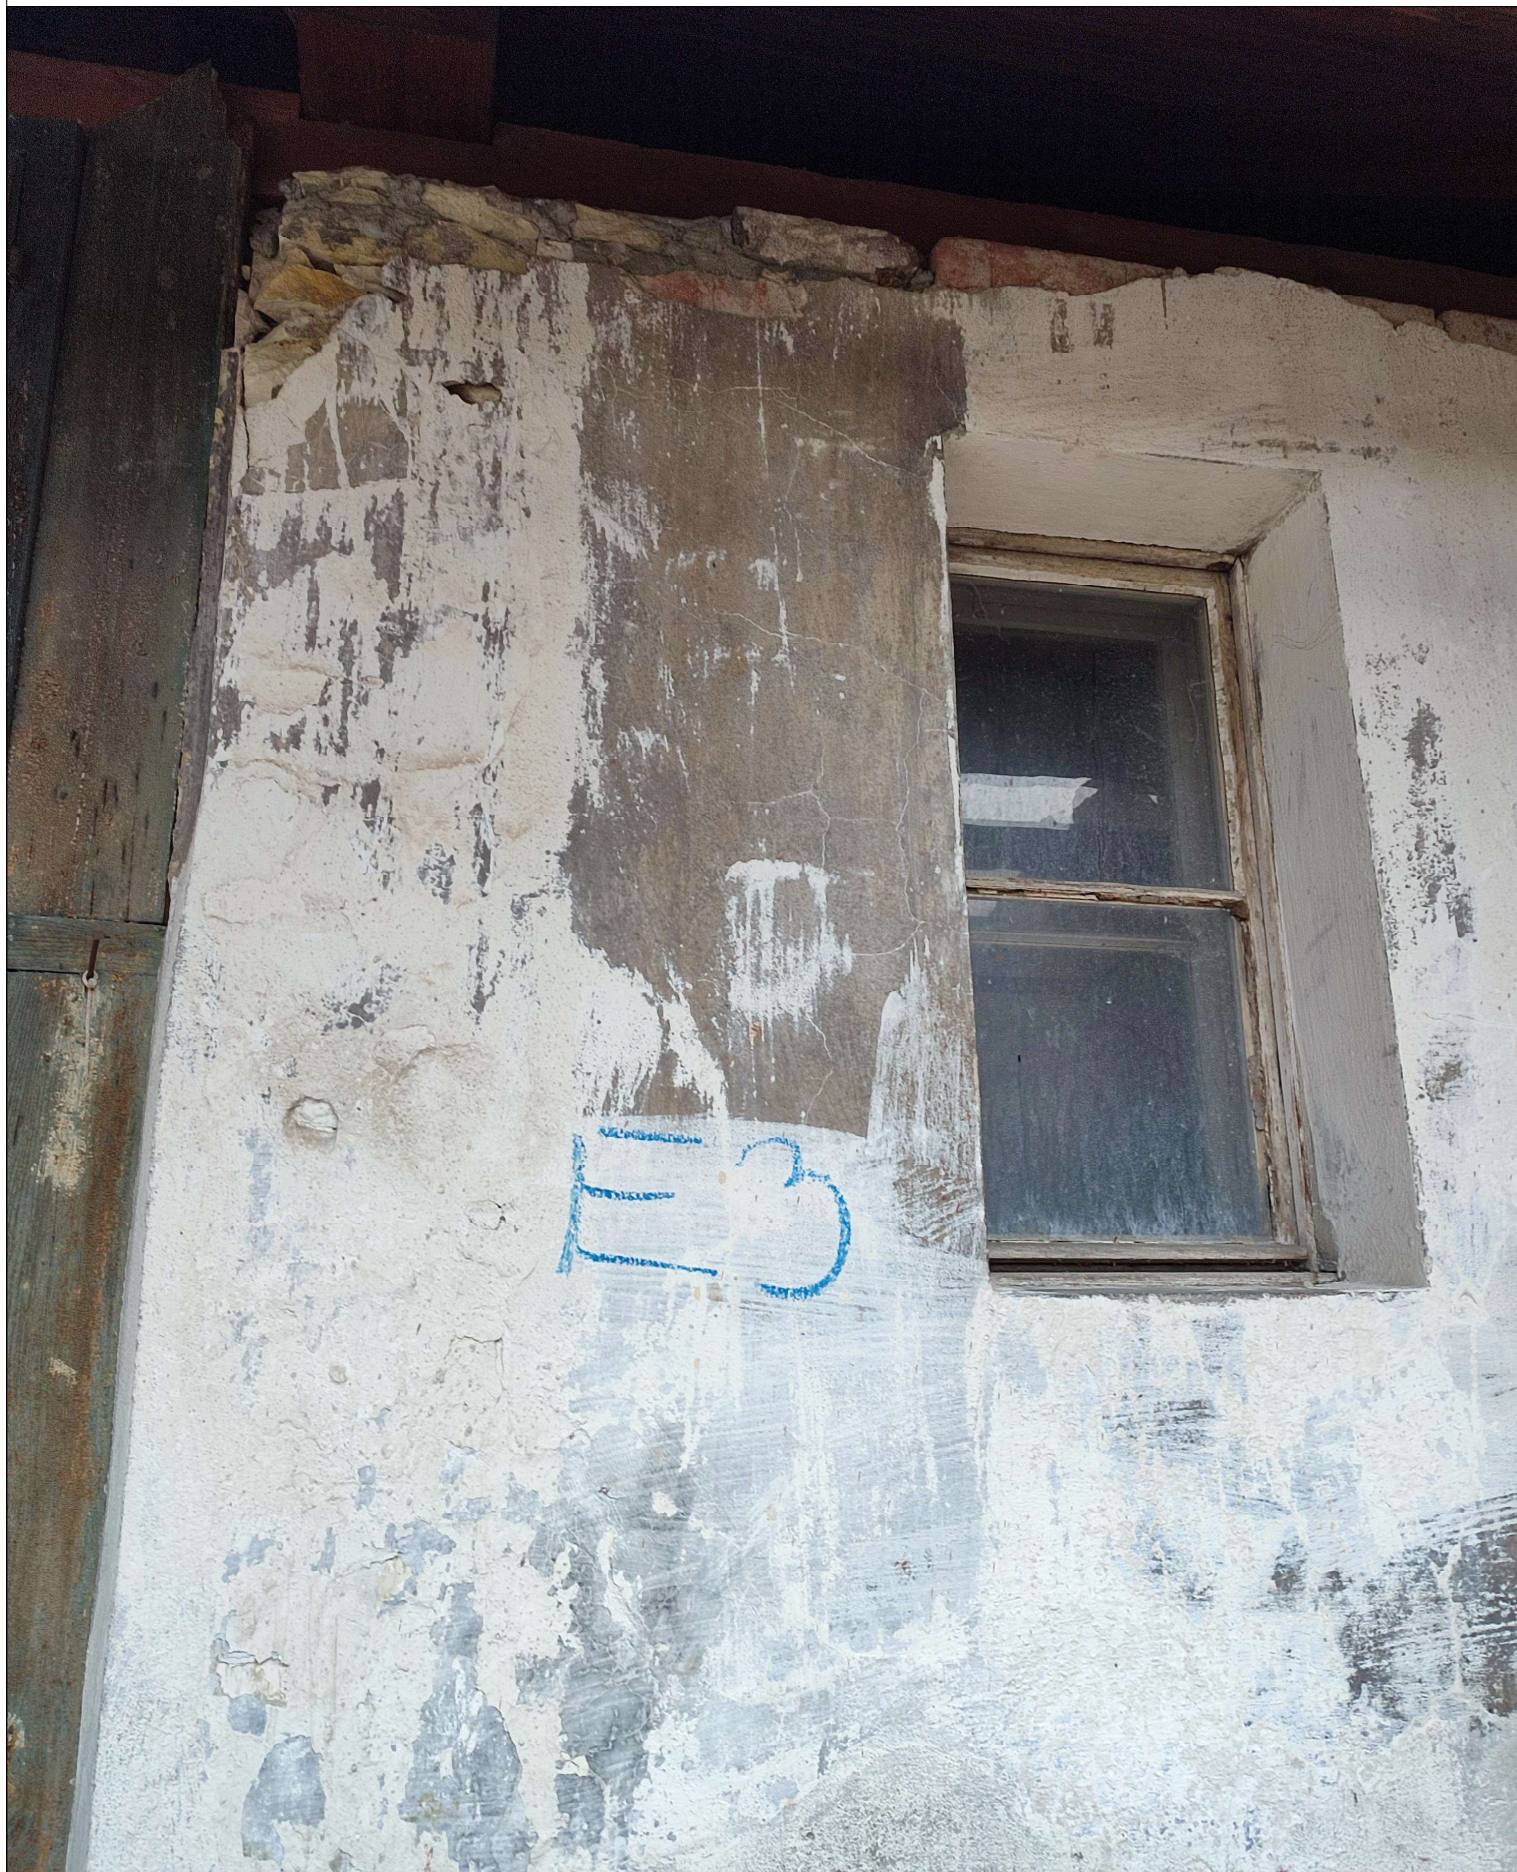
Popis poruchy: Nutné dozdění koruny zdiva

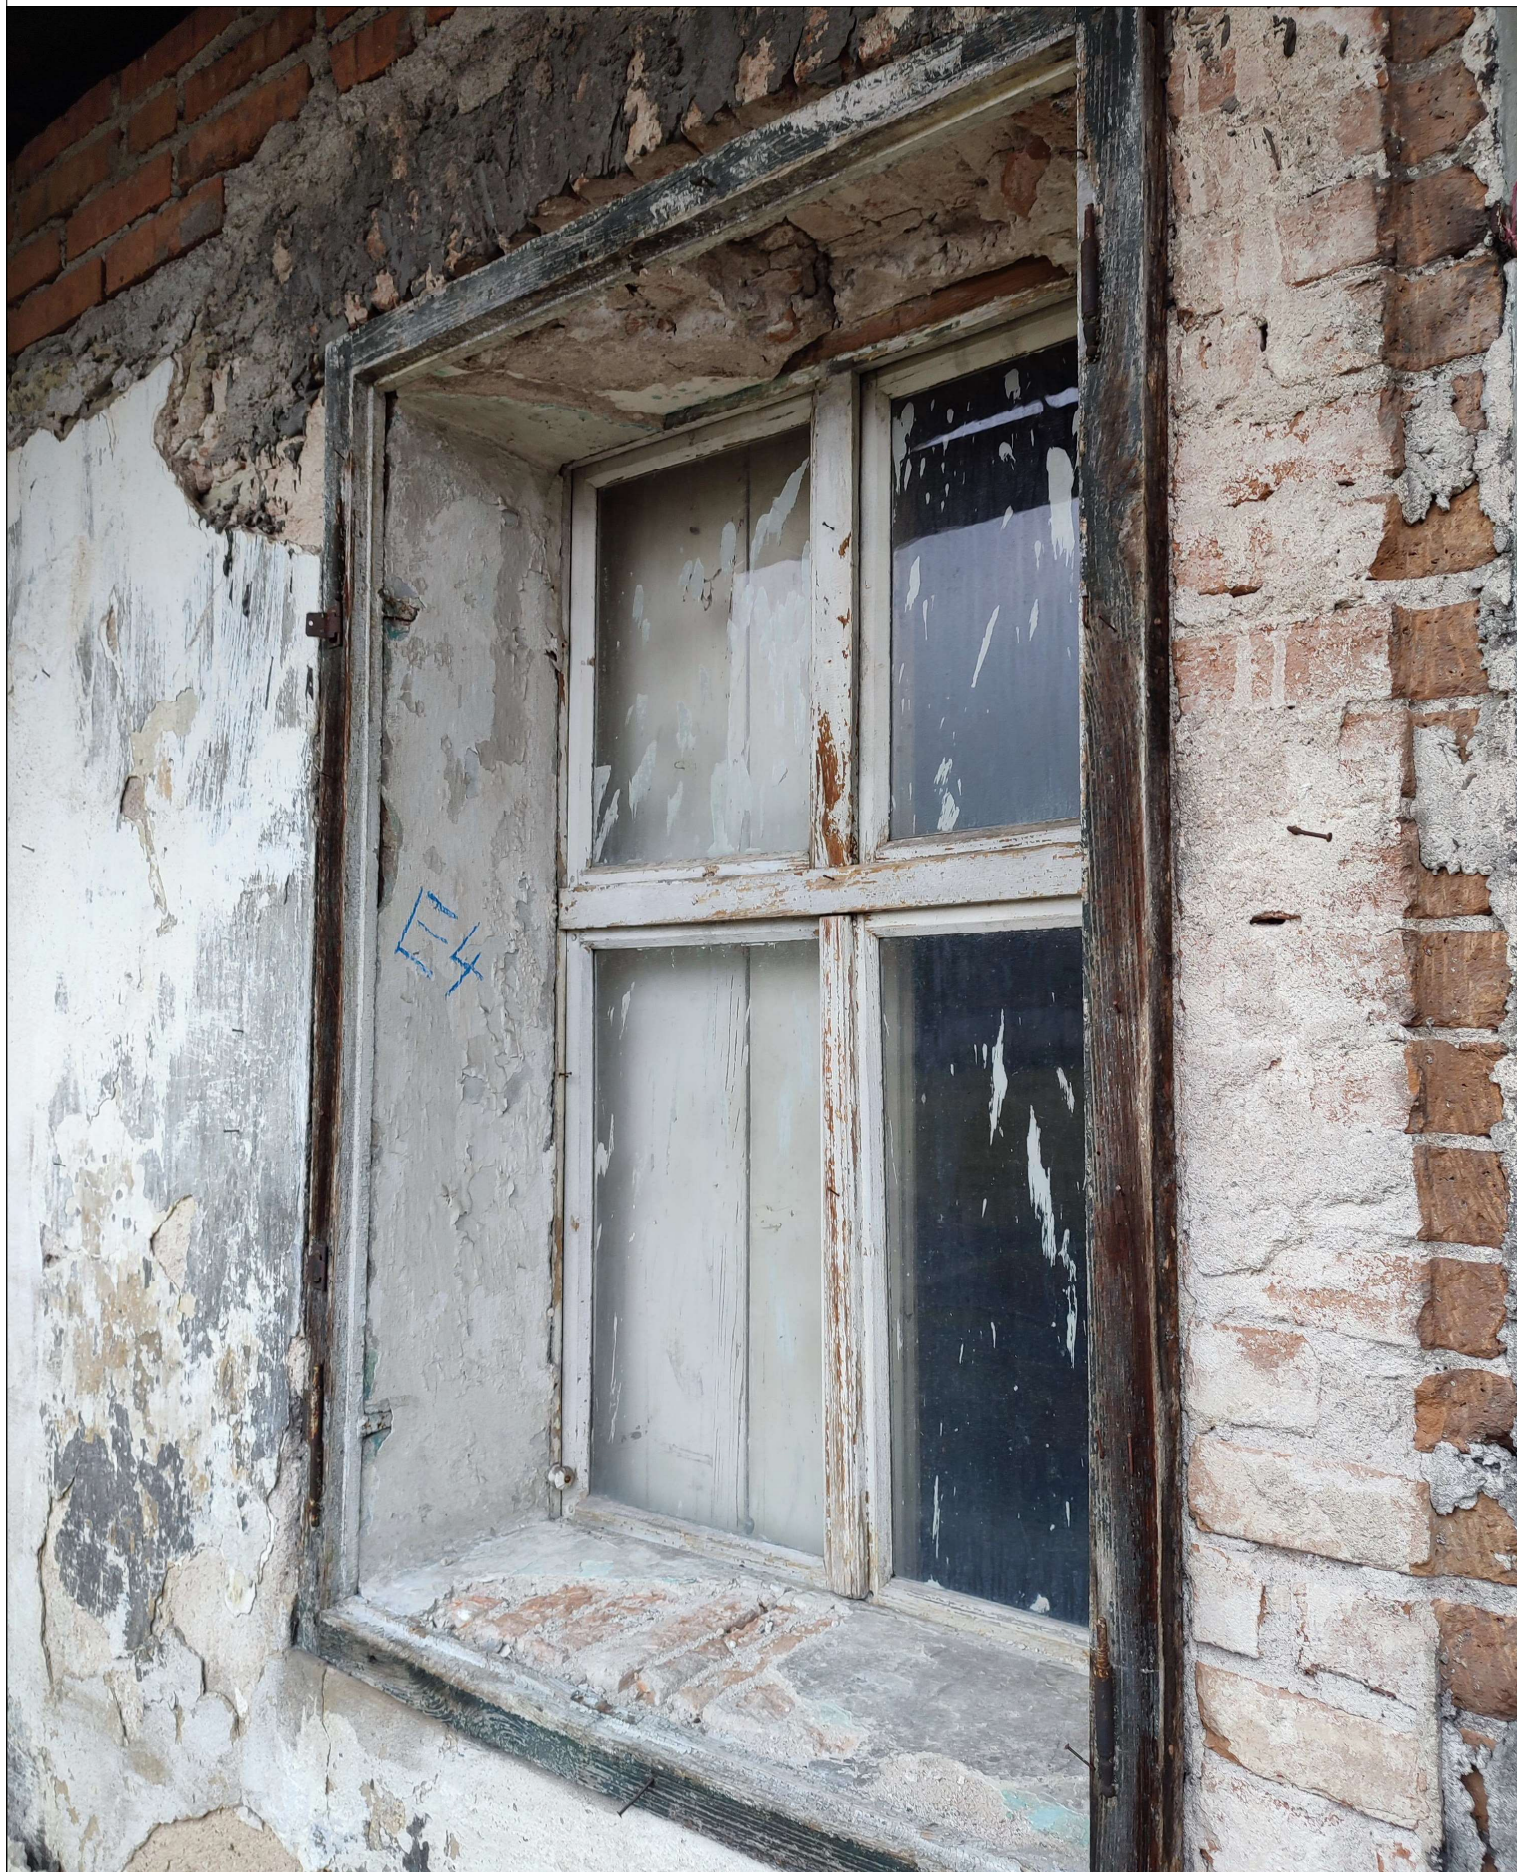
Popis poruchy: Trhlina v okenním nadpraží, š. 10 mm
