REVITALIZACE STARÉHO DĚKANSTVÍ, NYMBURK

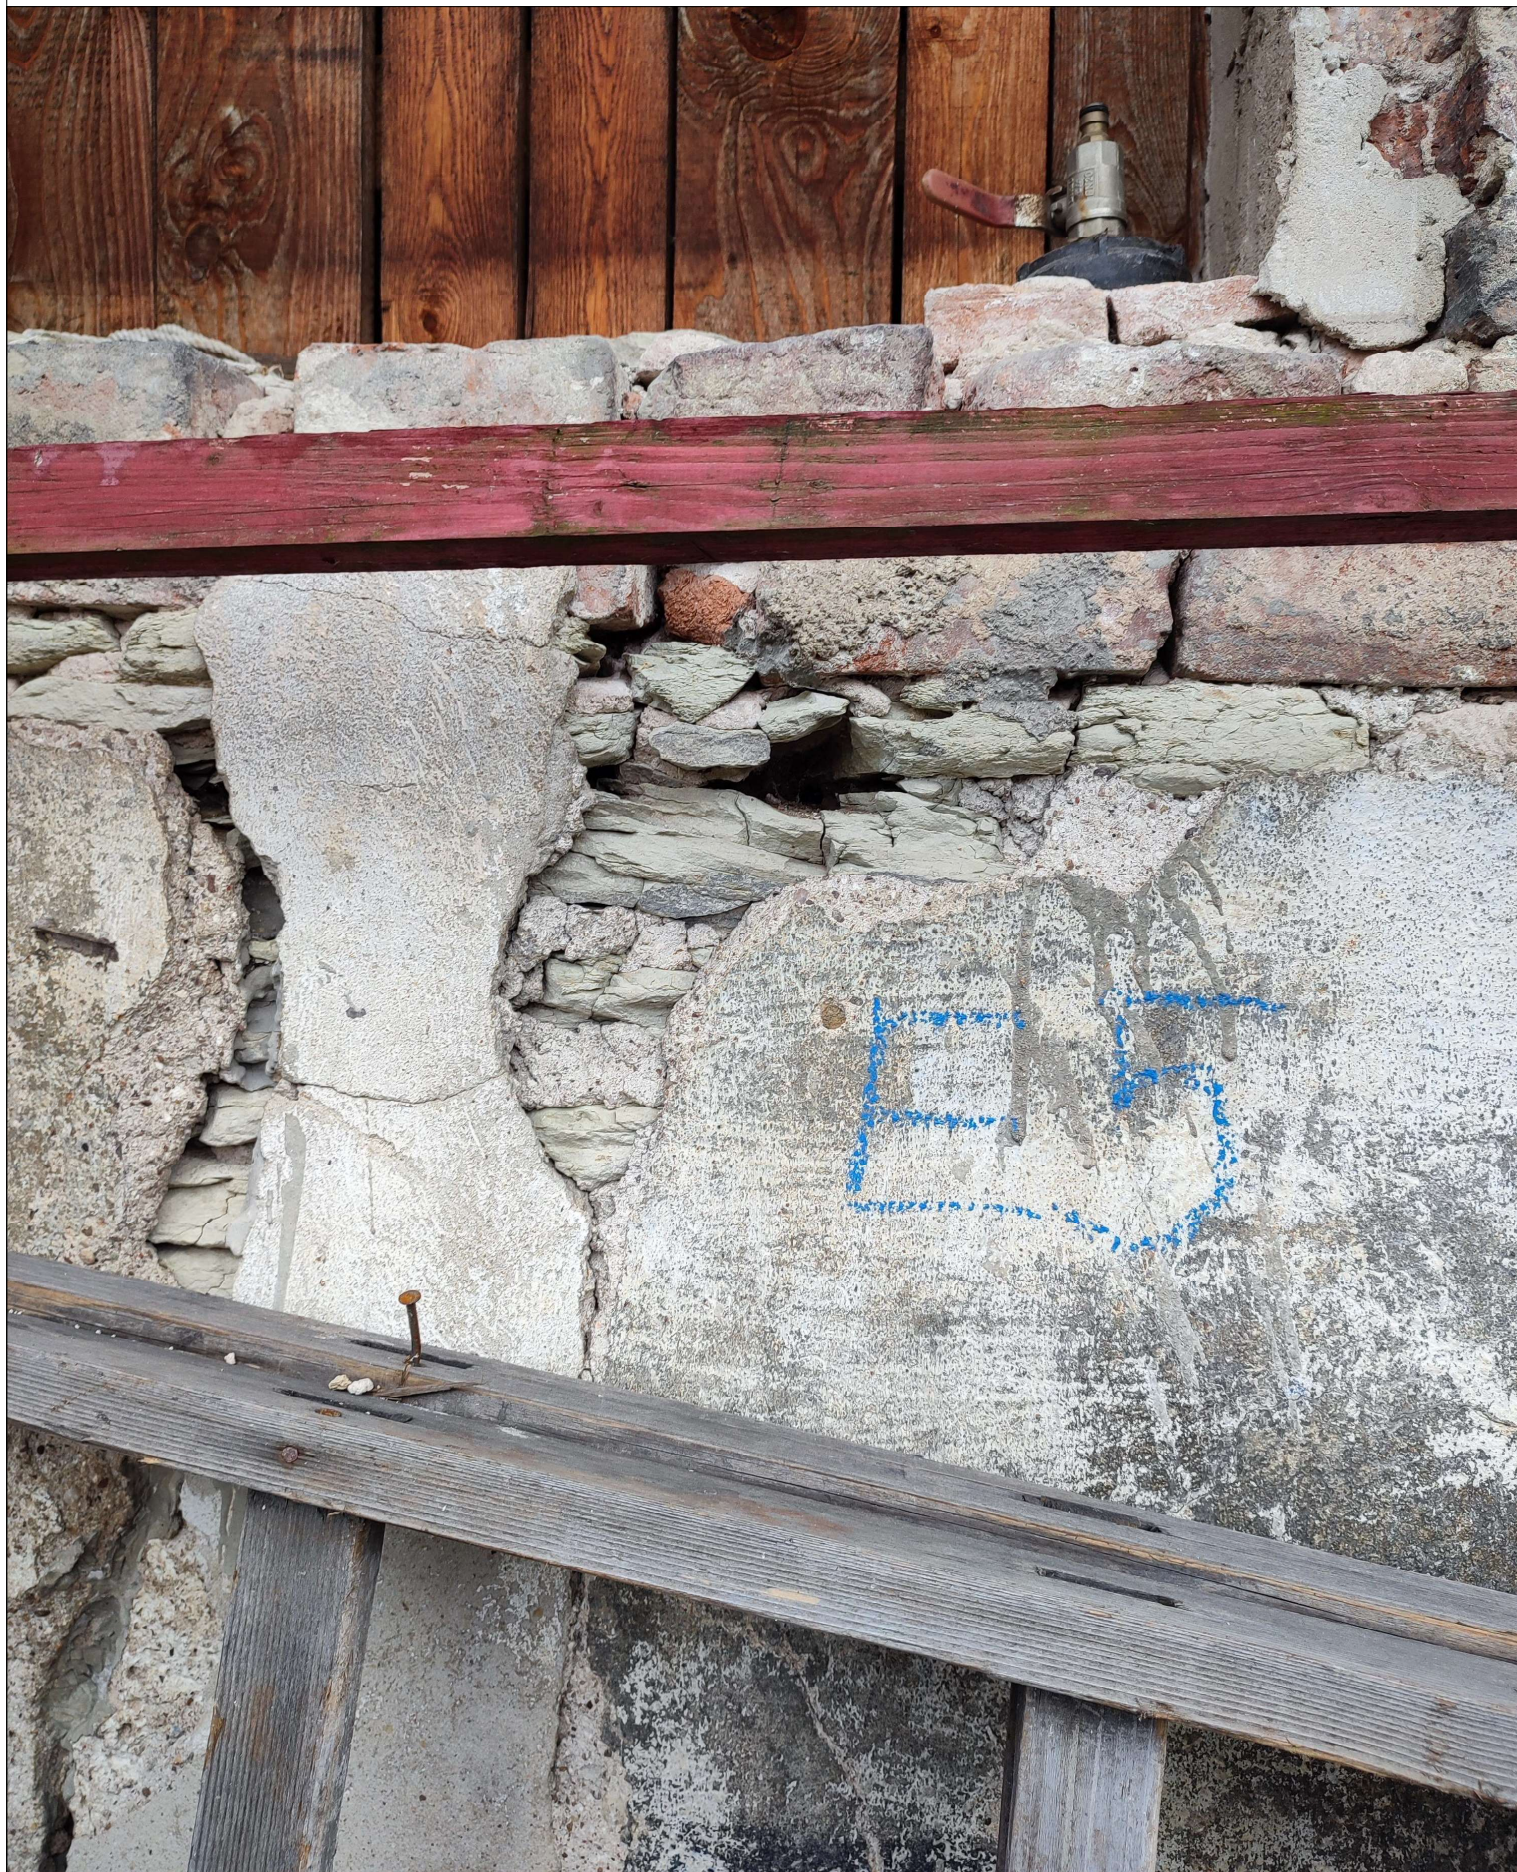
Exteriérová porucha č. E5

Popis poruchy: Trhlina ve zdivu, š. 10 mm + nutné doplnění chybějícího zdiva

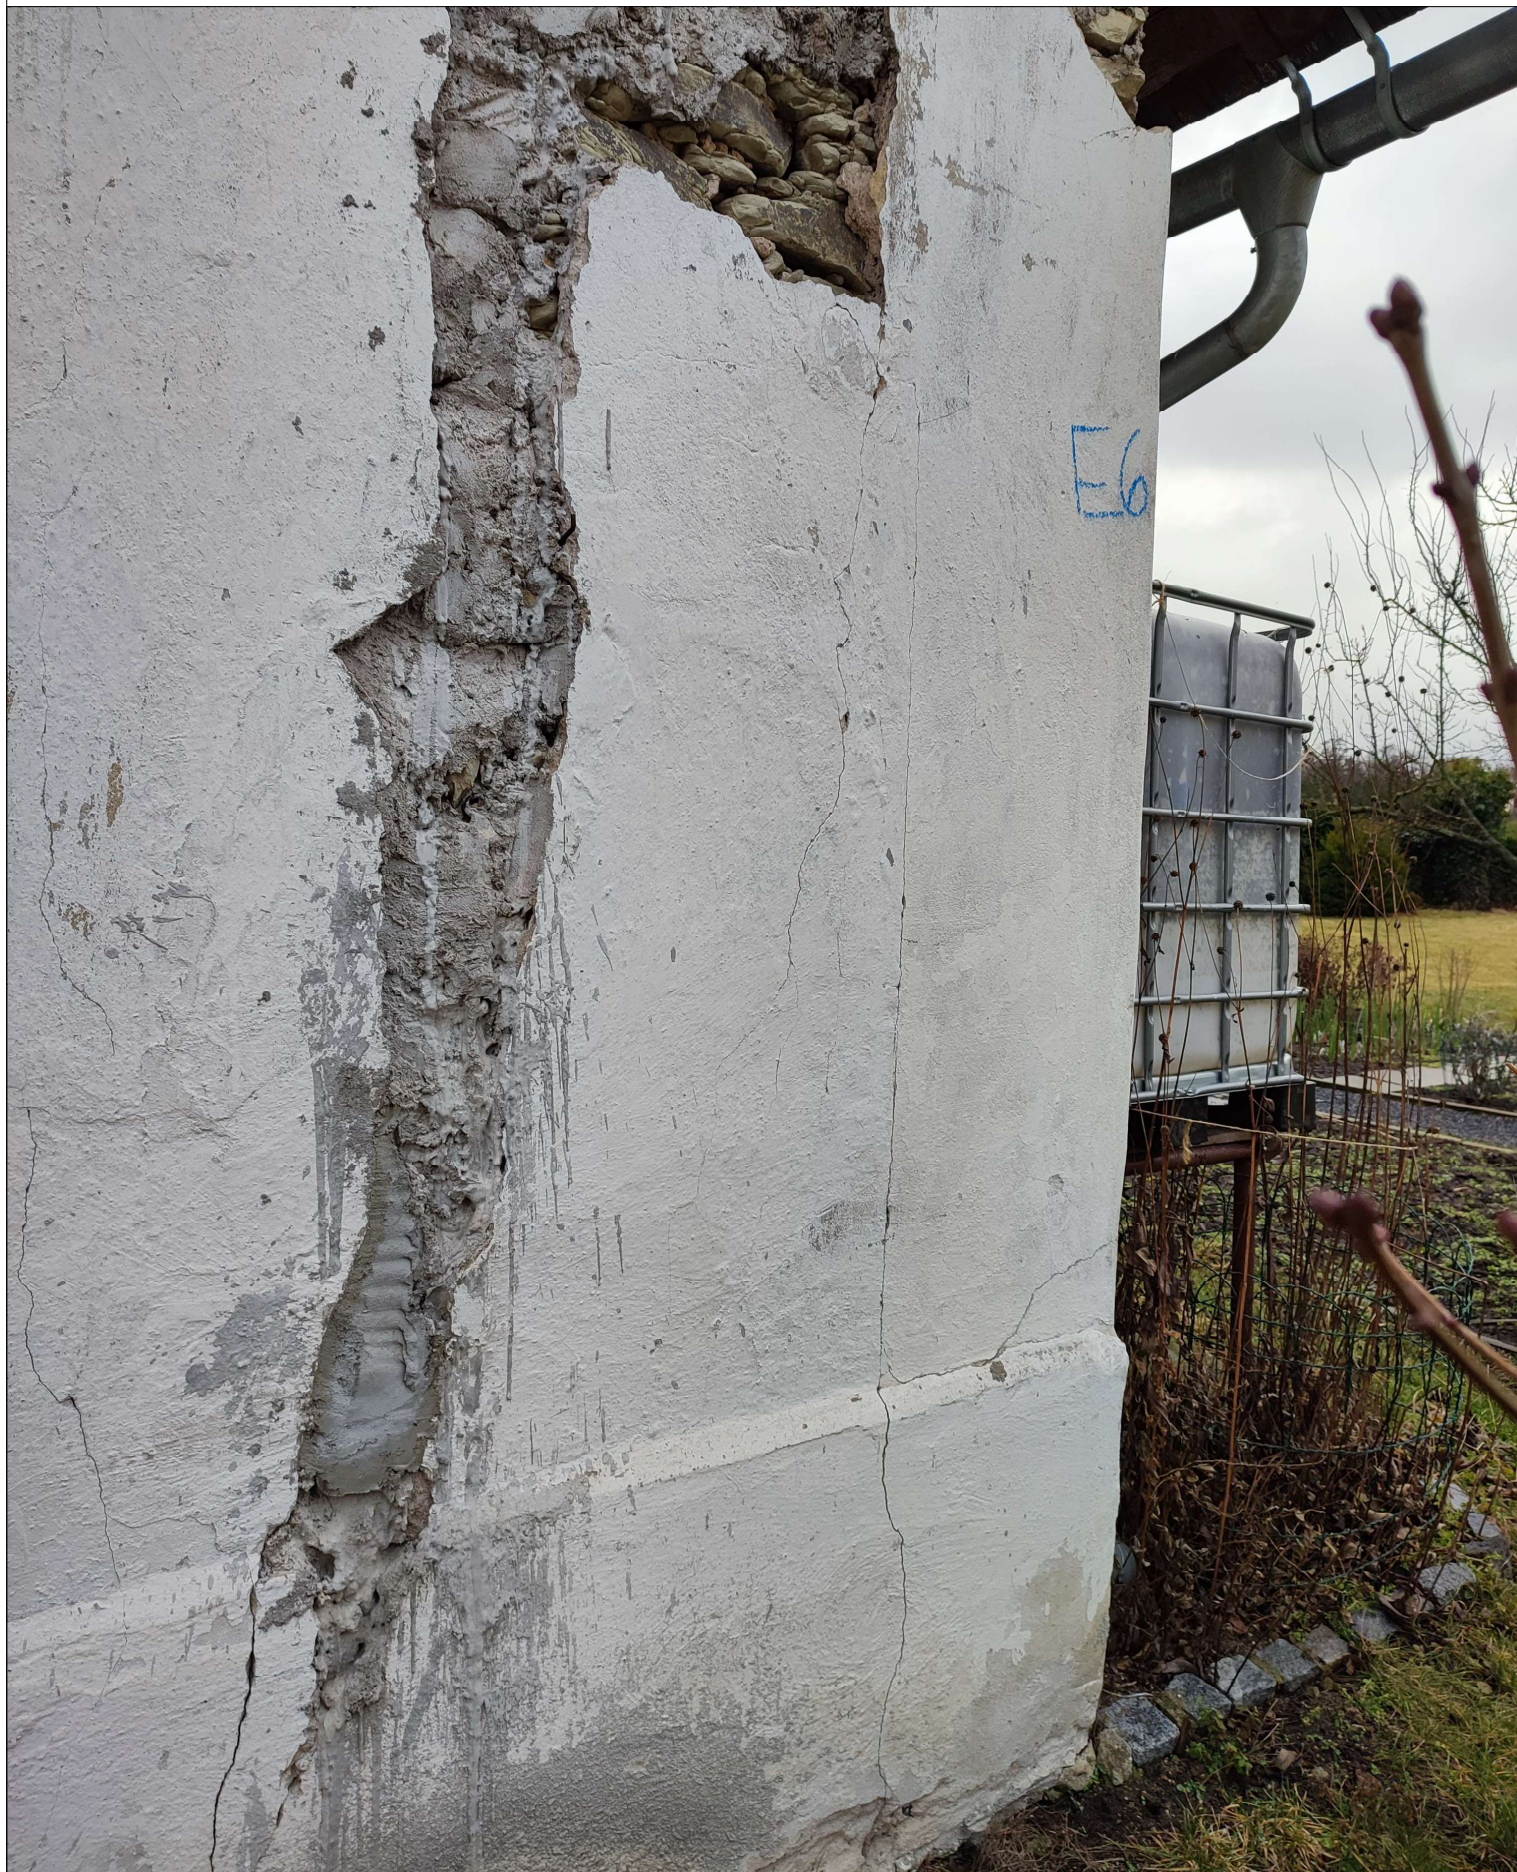
Exteriérová porucha č. E6

Popis poruchy: Trhlina ve zdivu, š. 2 mm

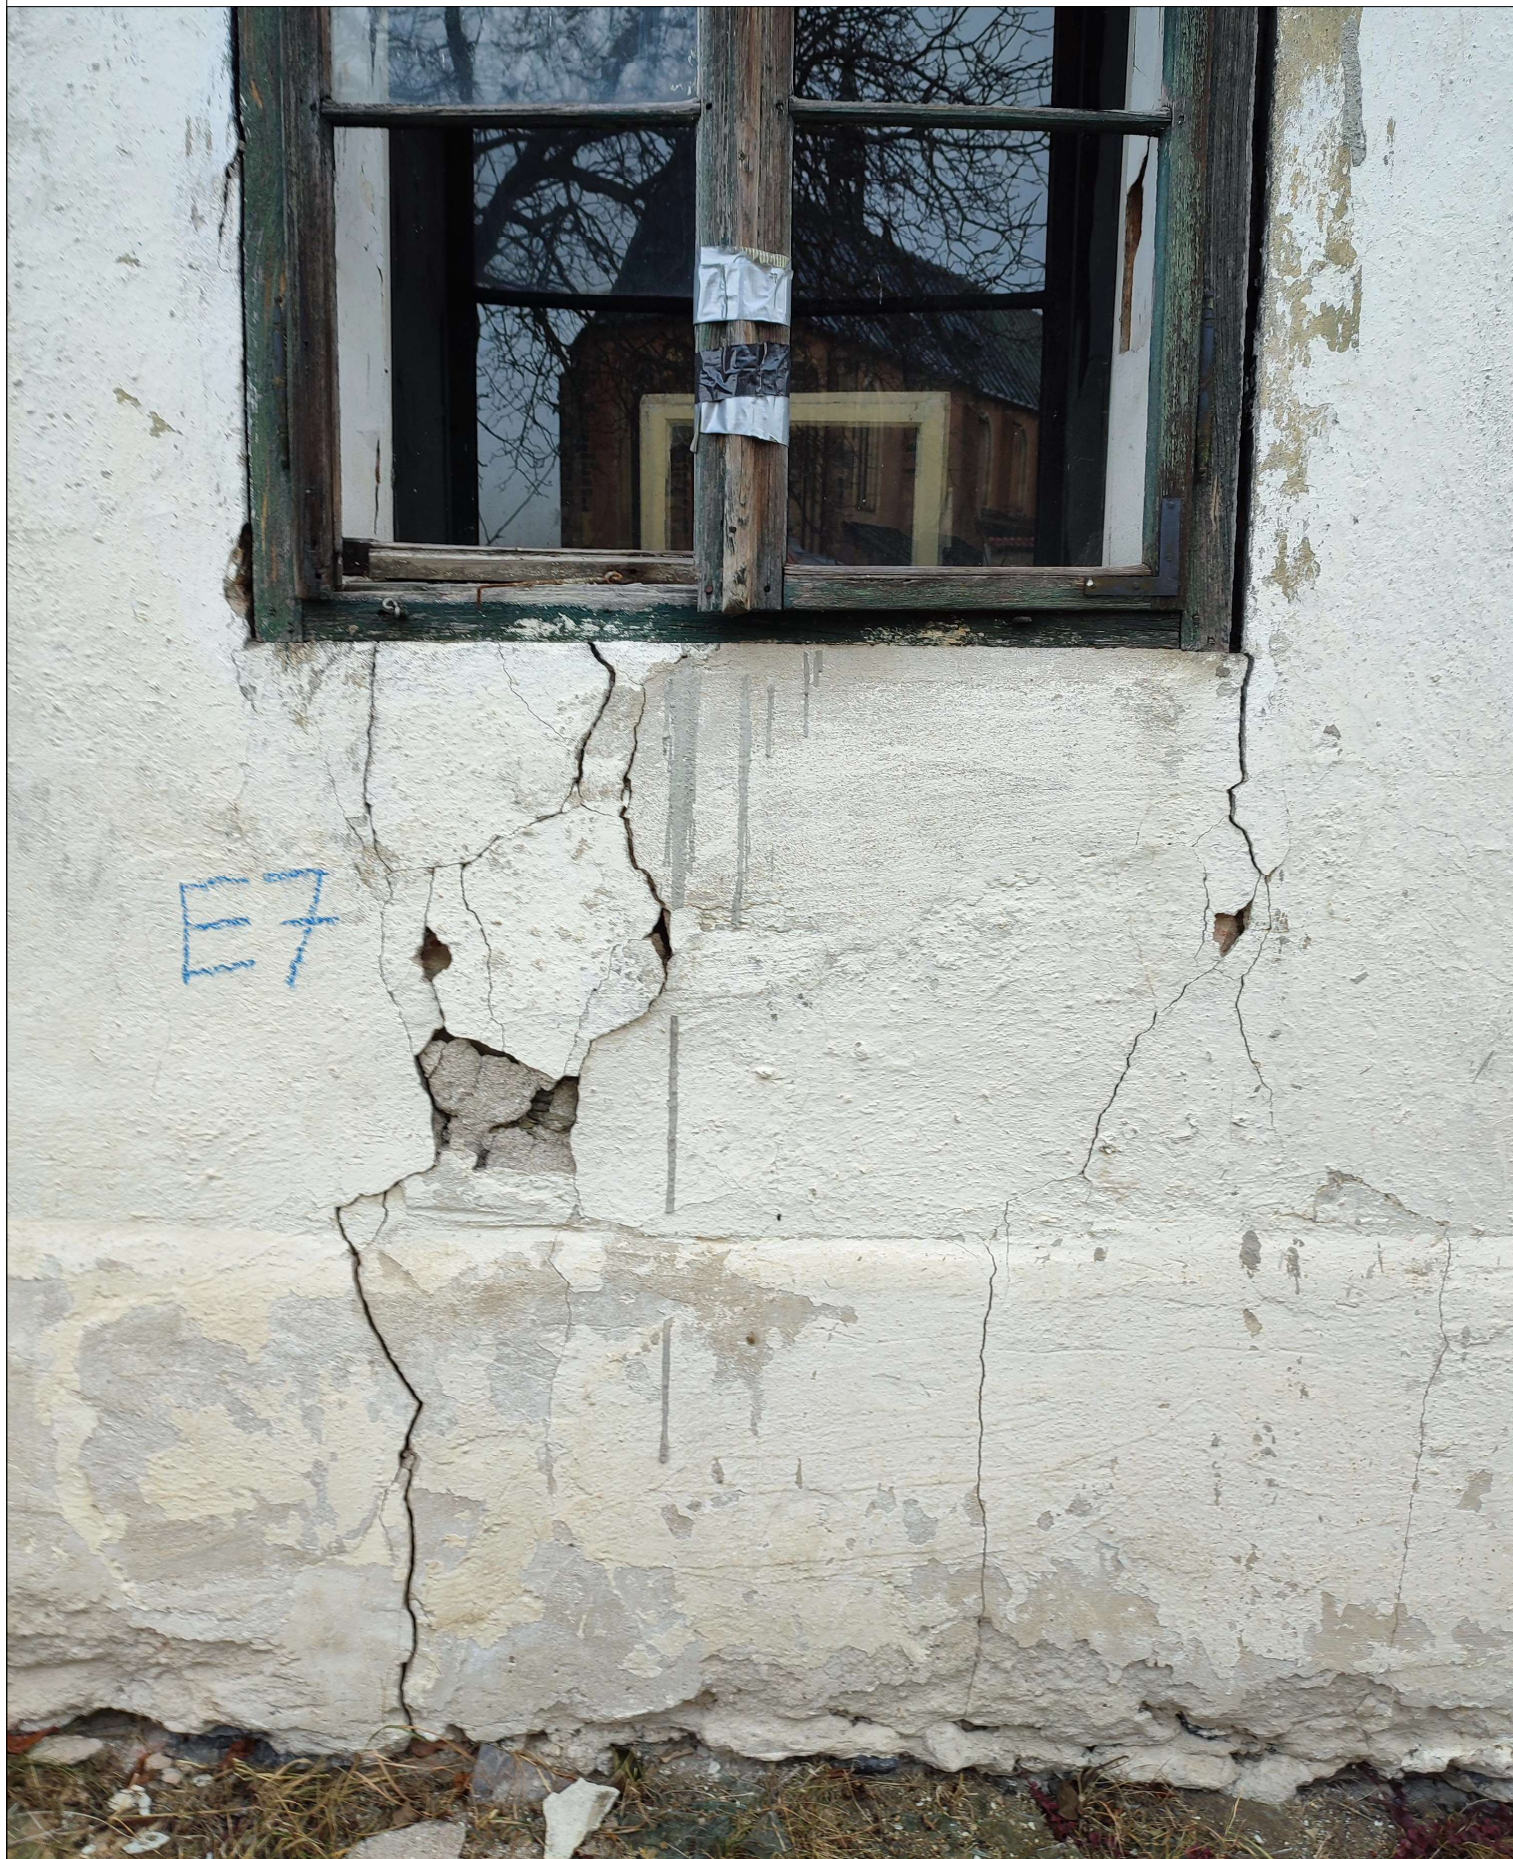
Exteriérová porucha č. E7

Popis poruchy: Trhlina v parapetním zdivu, š. 3-10 mm

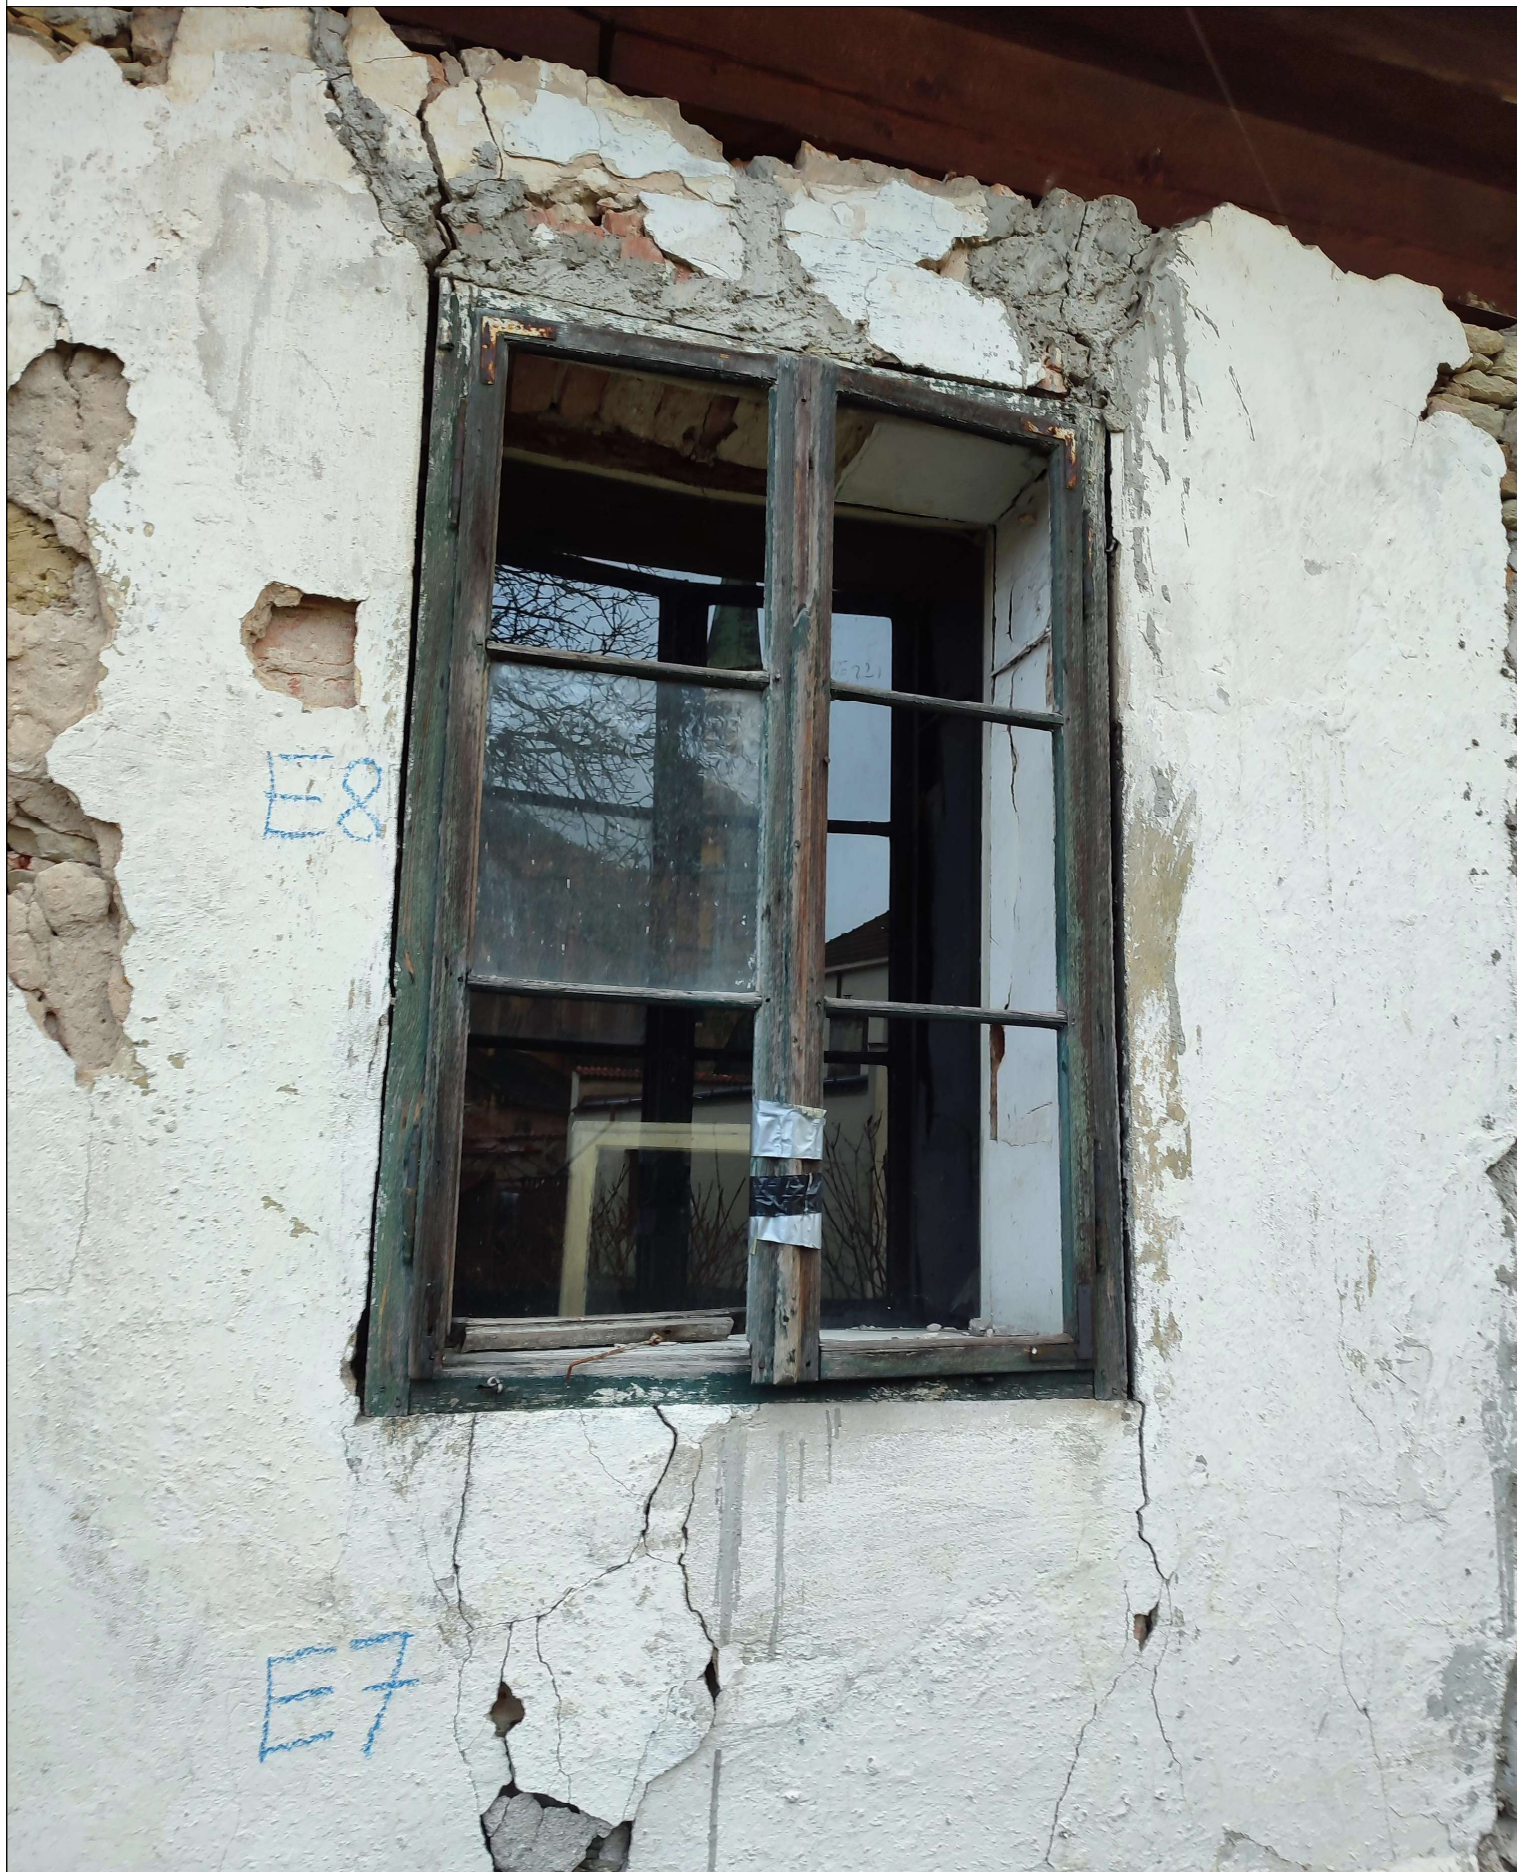
Popis poruchy: Trhlina v nadpraží okenního otvoru, š. 10 mm

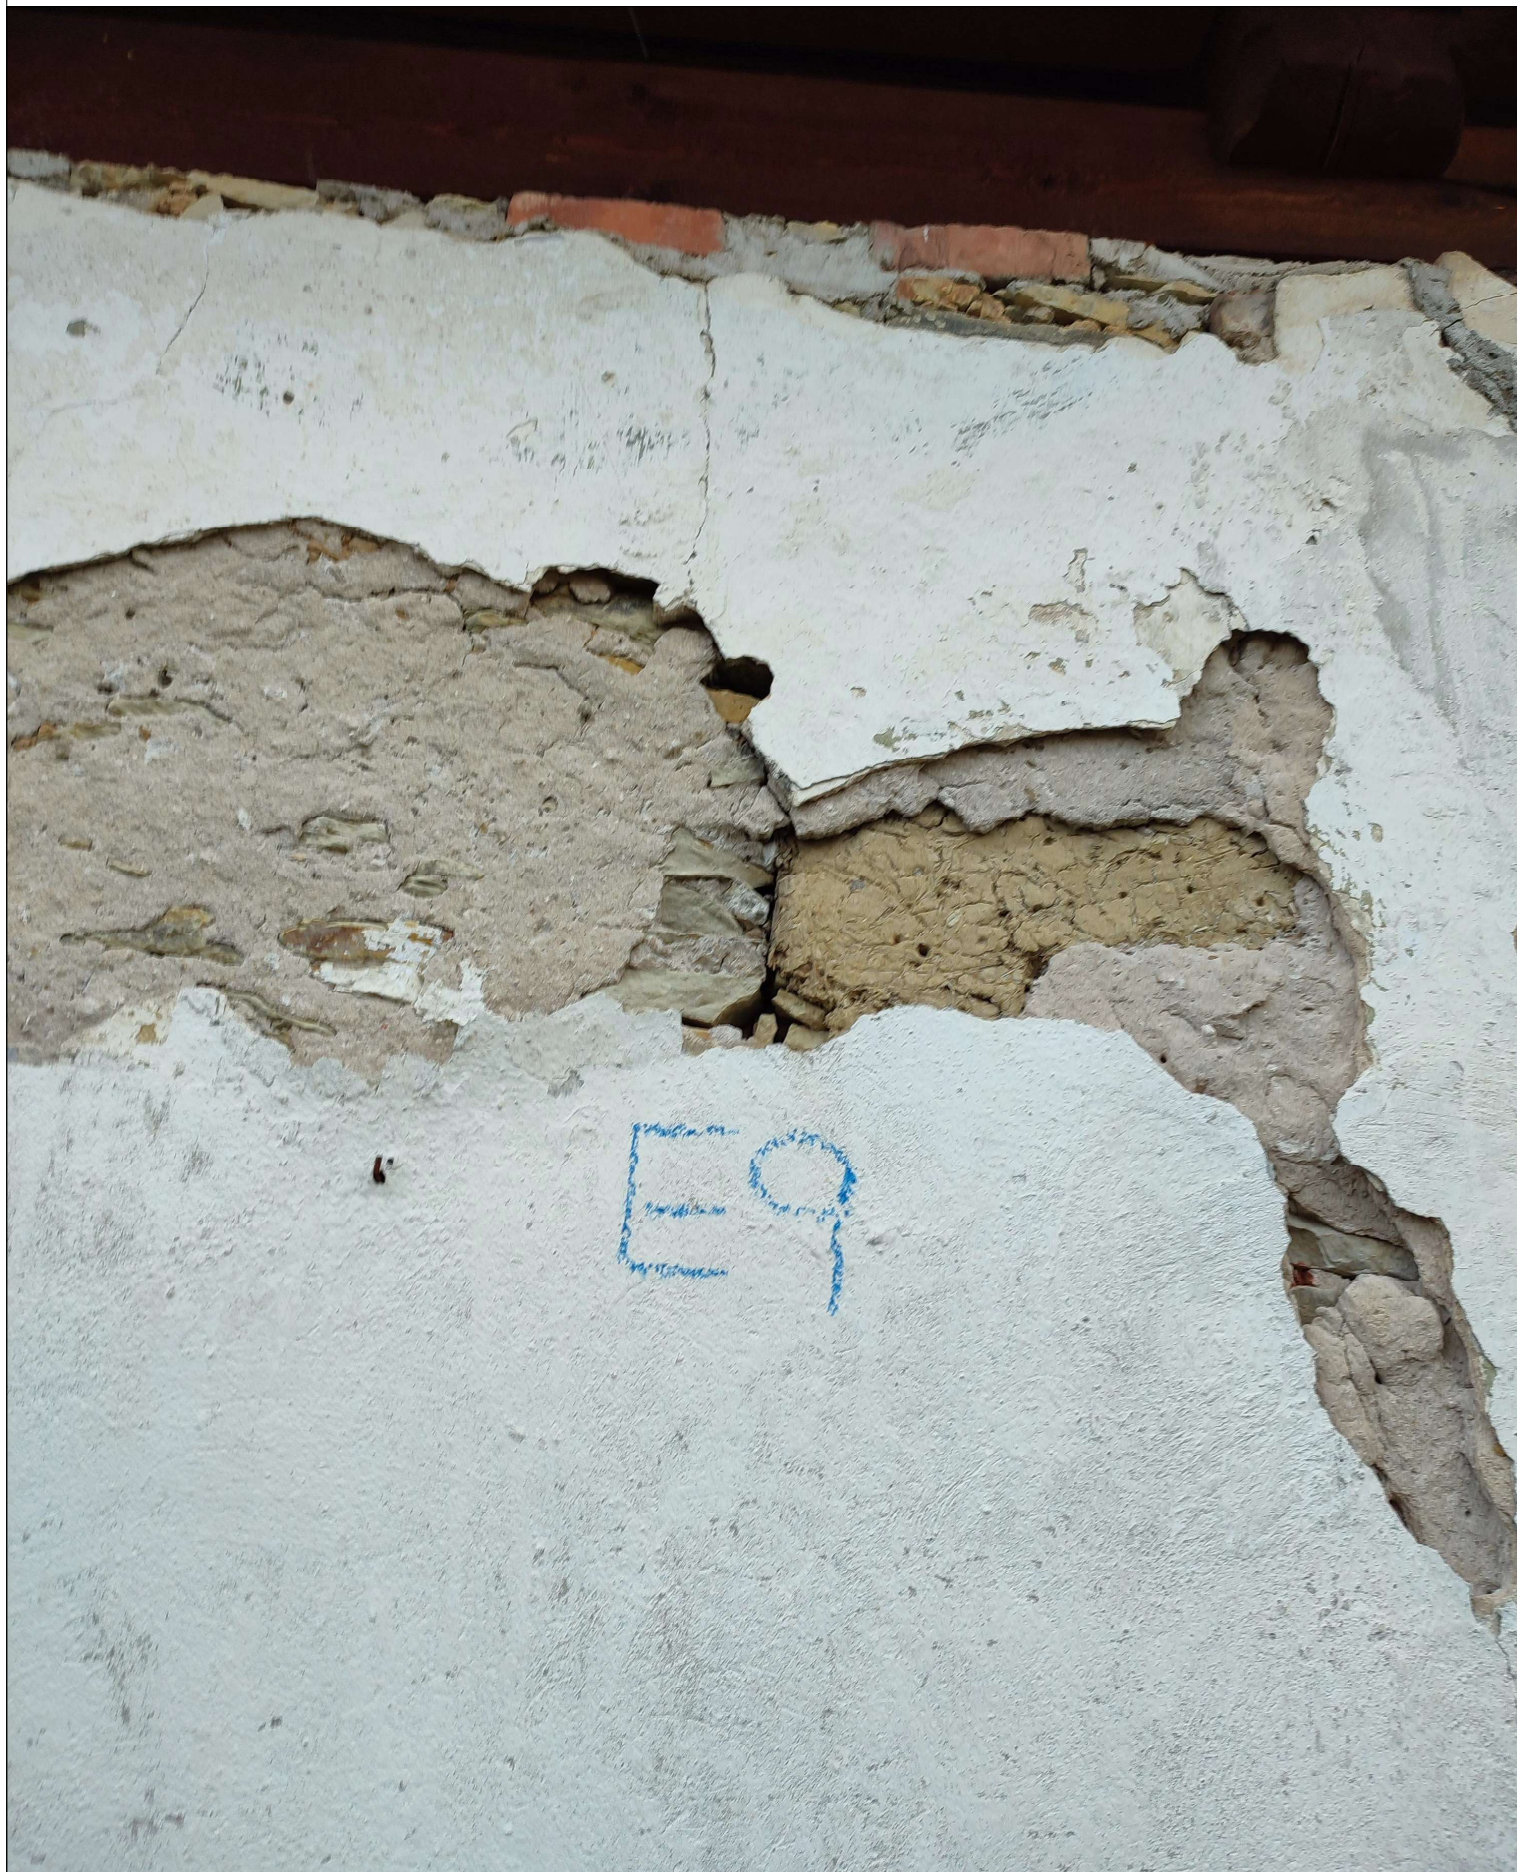
Popis poruchy: Trhlina ve zdivu, š. 3 mm

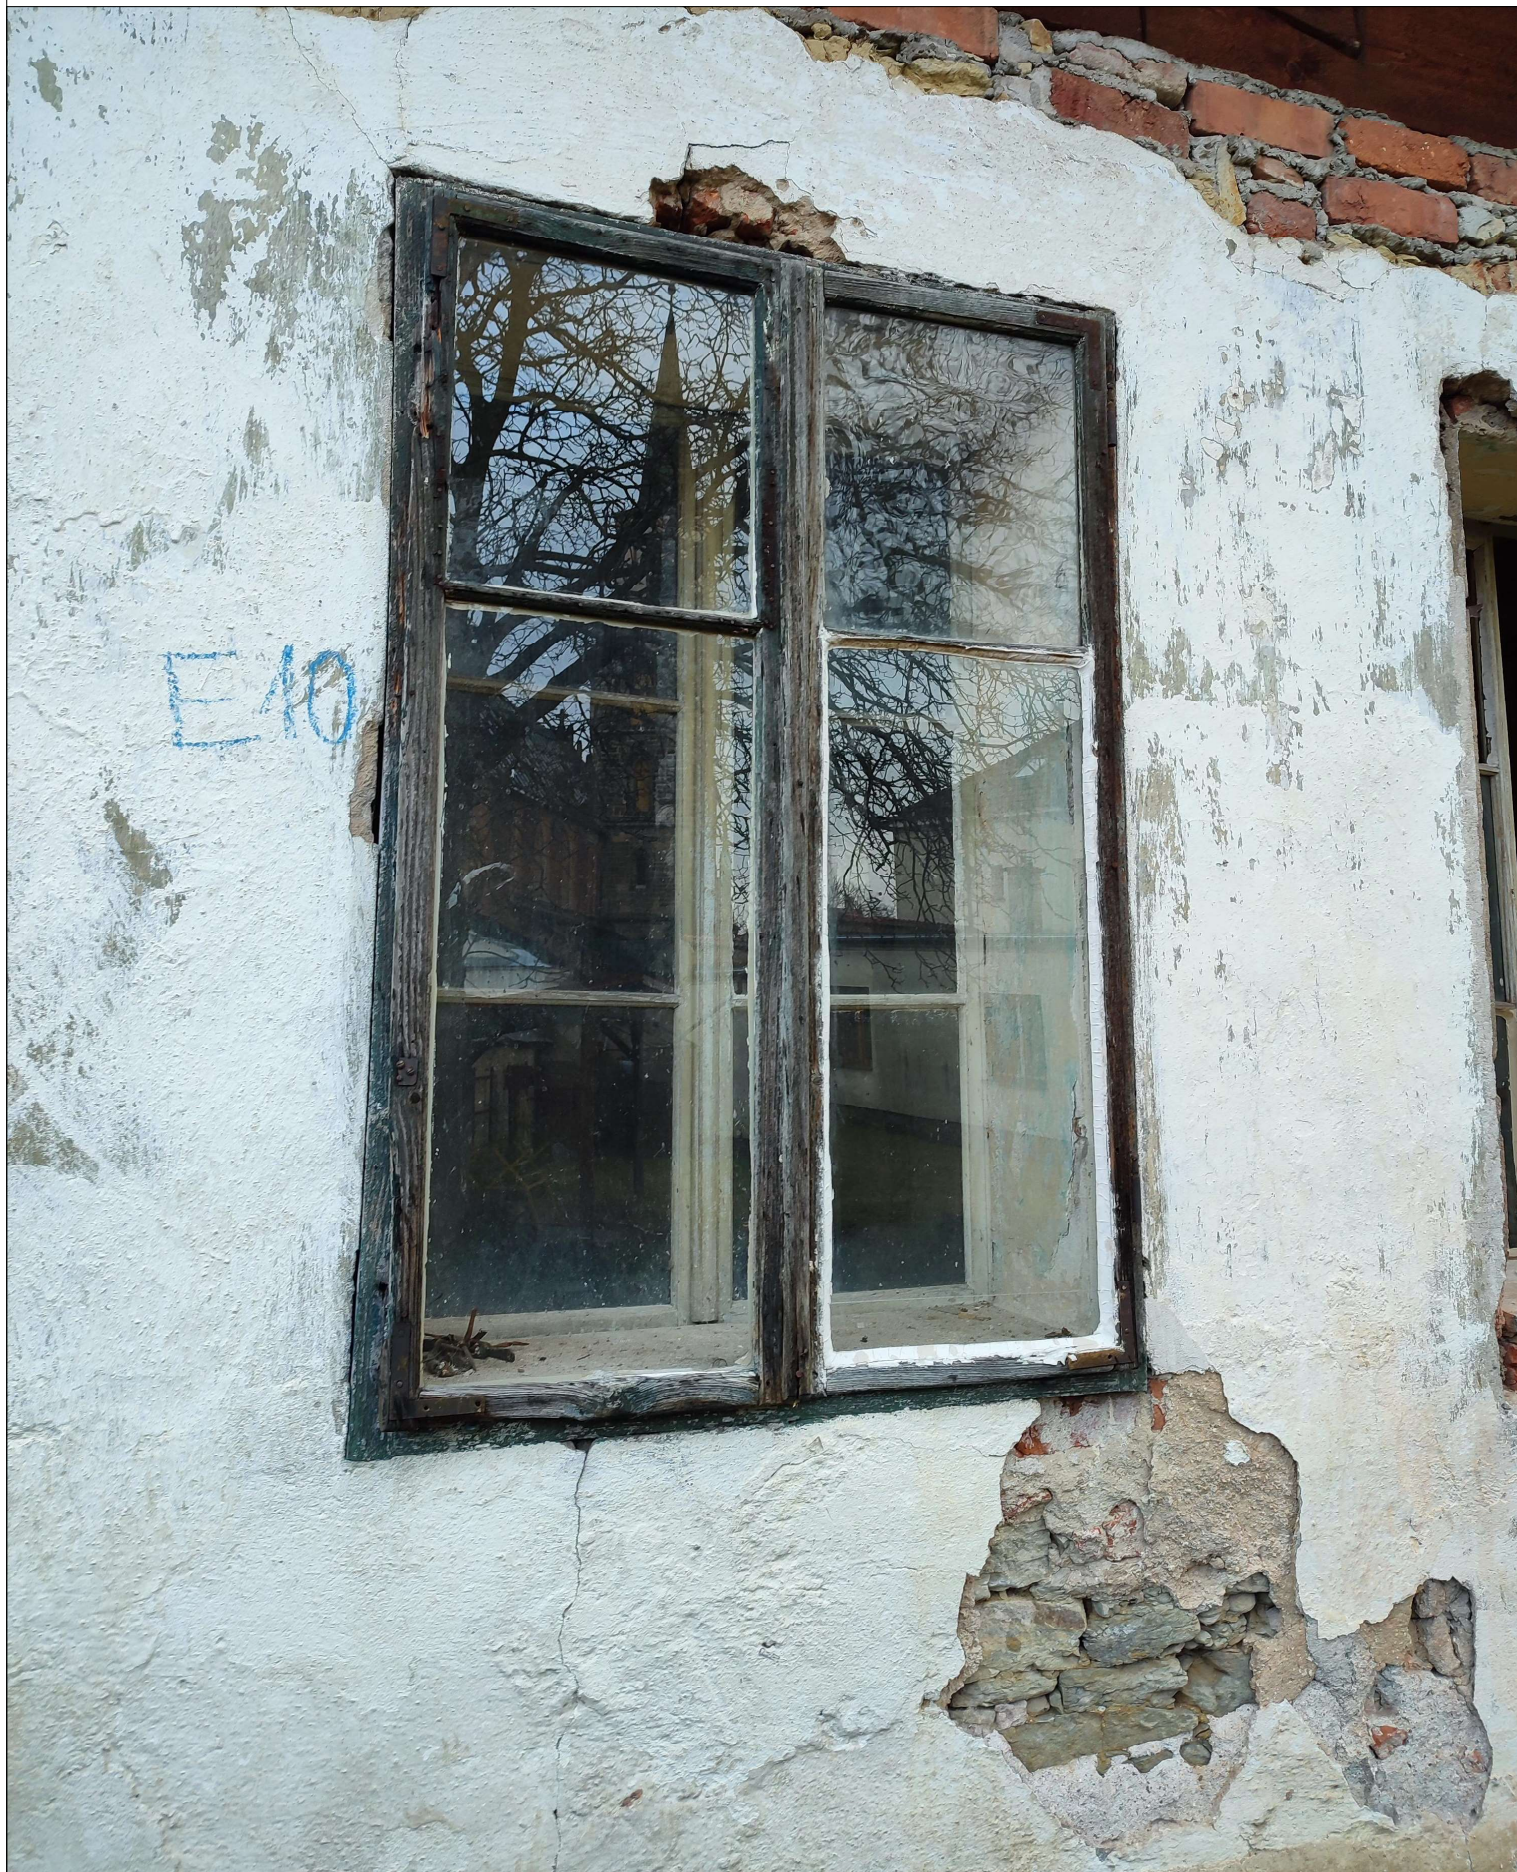
Exteriérová porucha č. E10

Popis poruchy: Trhlina v parapetním zdivu, š. 2 mm a trhlina v nadpraží okenního otvoru, š. 5 mm

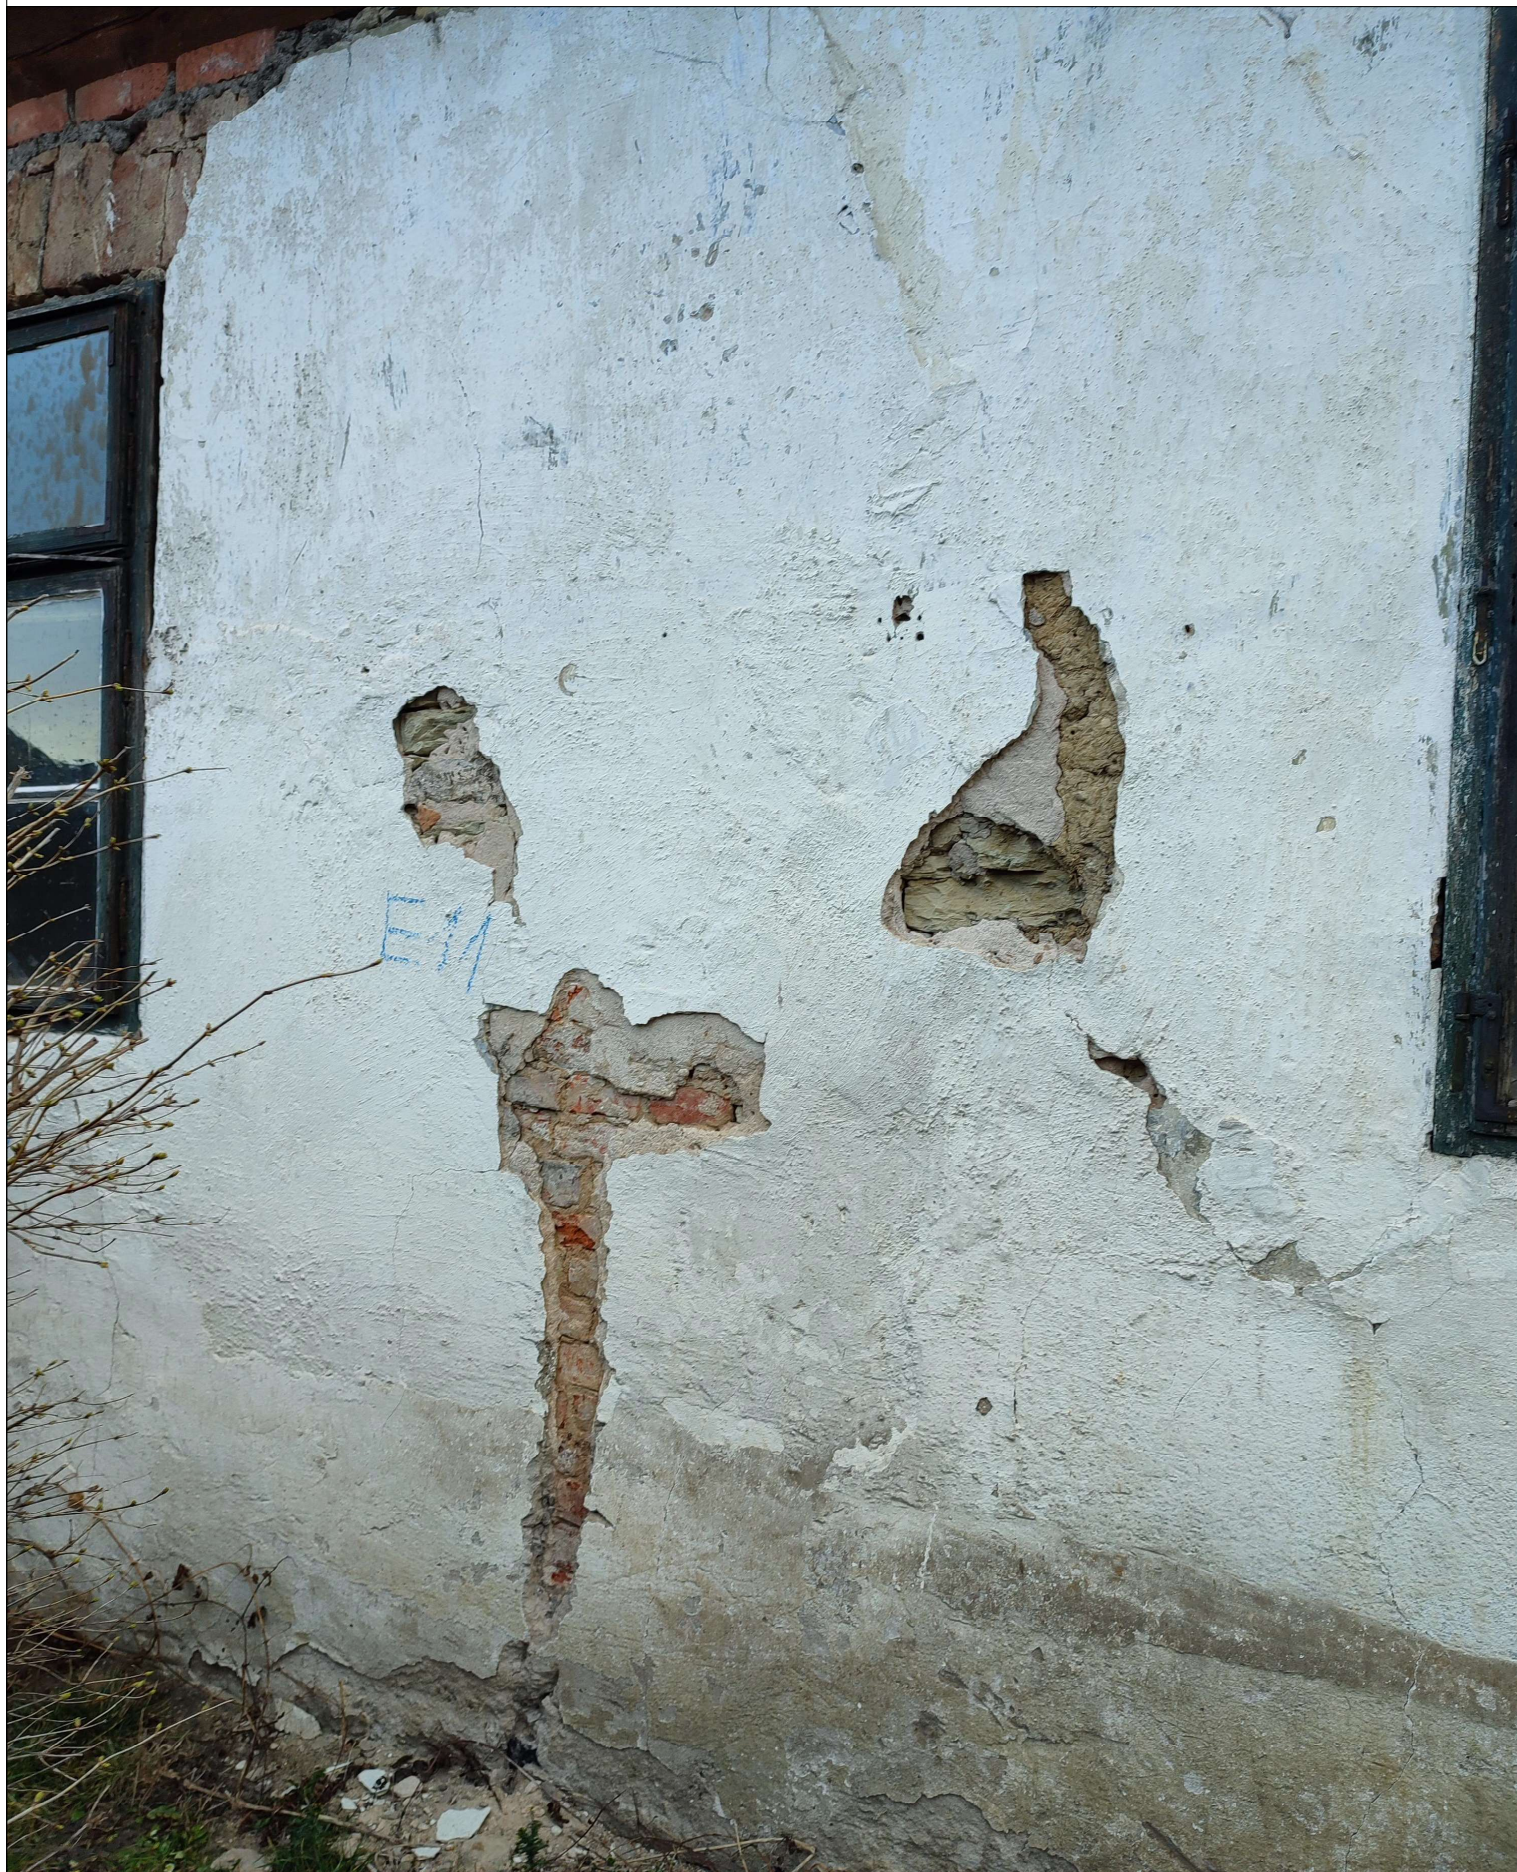
Popis poruchy: Trhlina ve zdivu, š. 1 mm

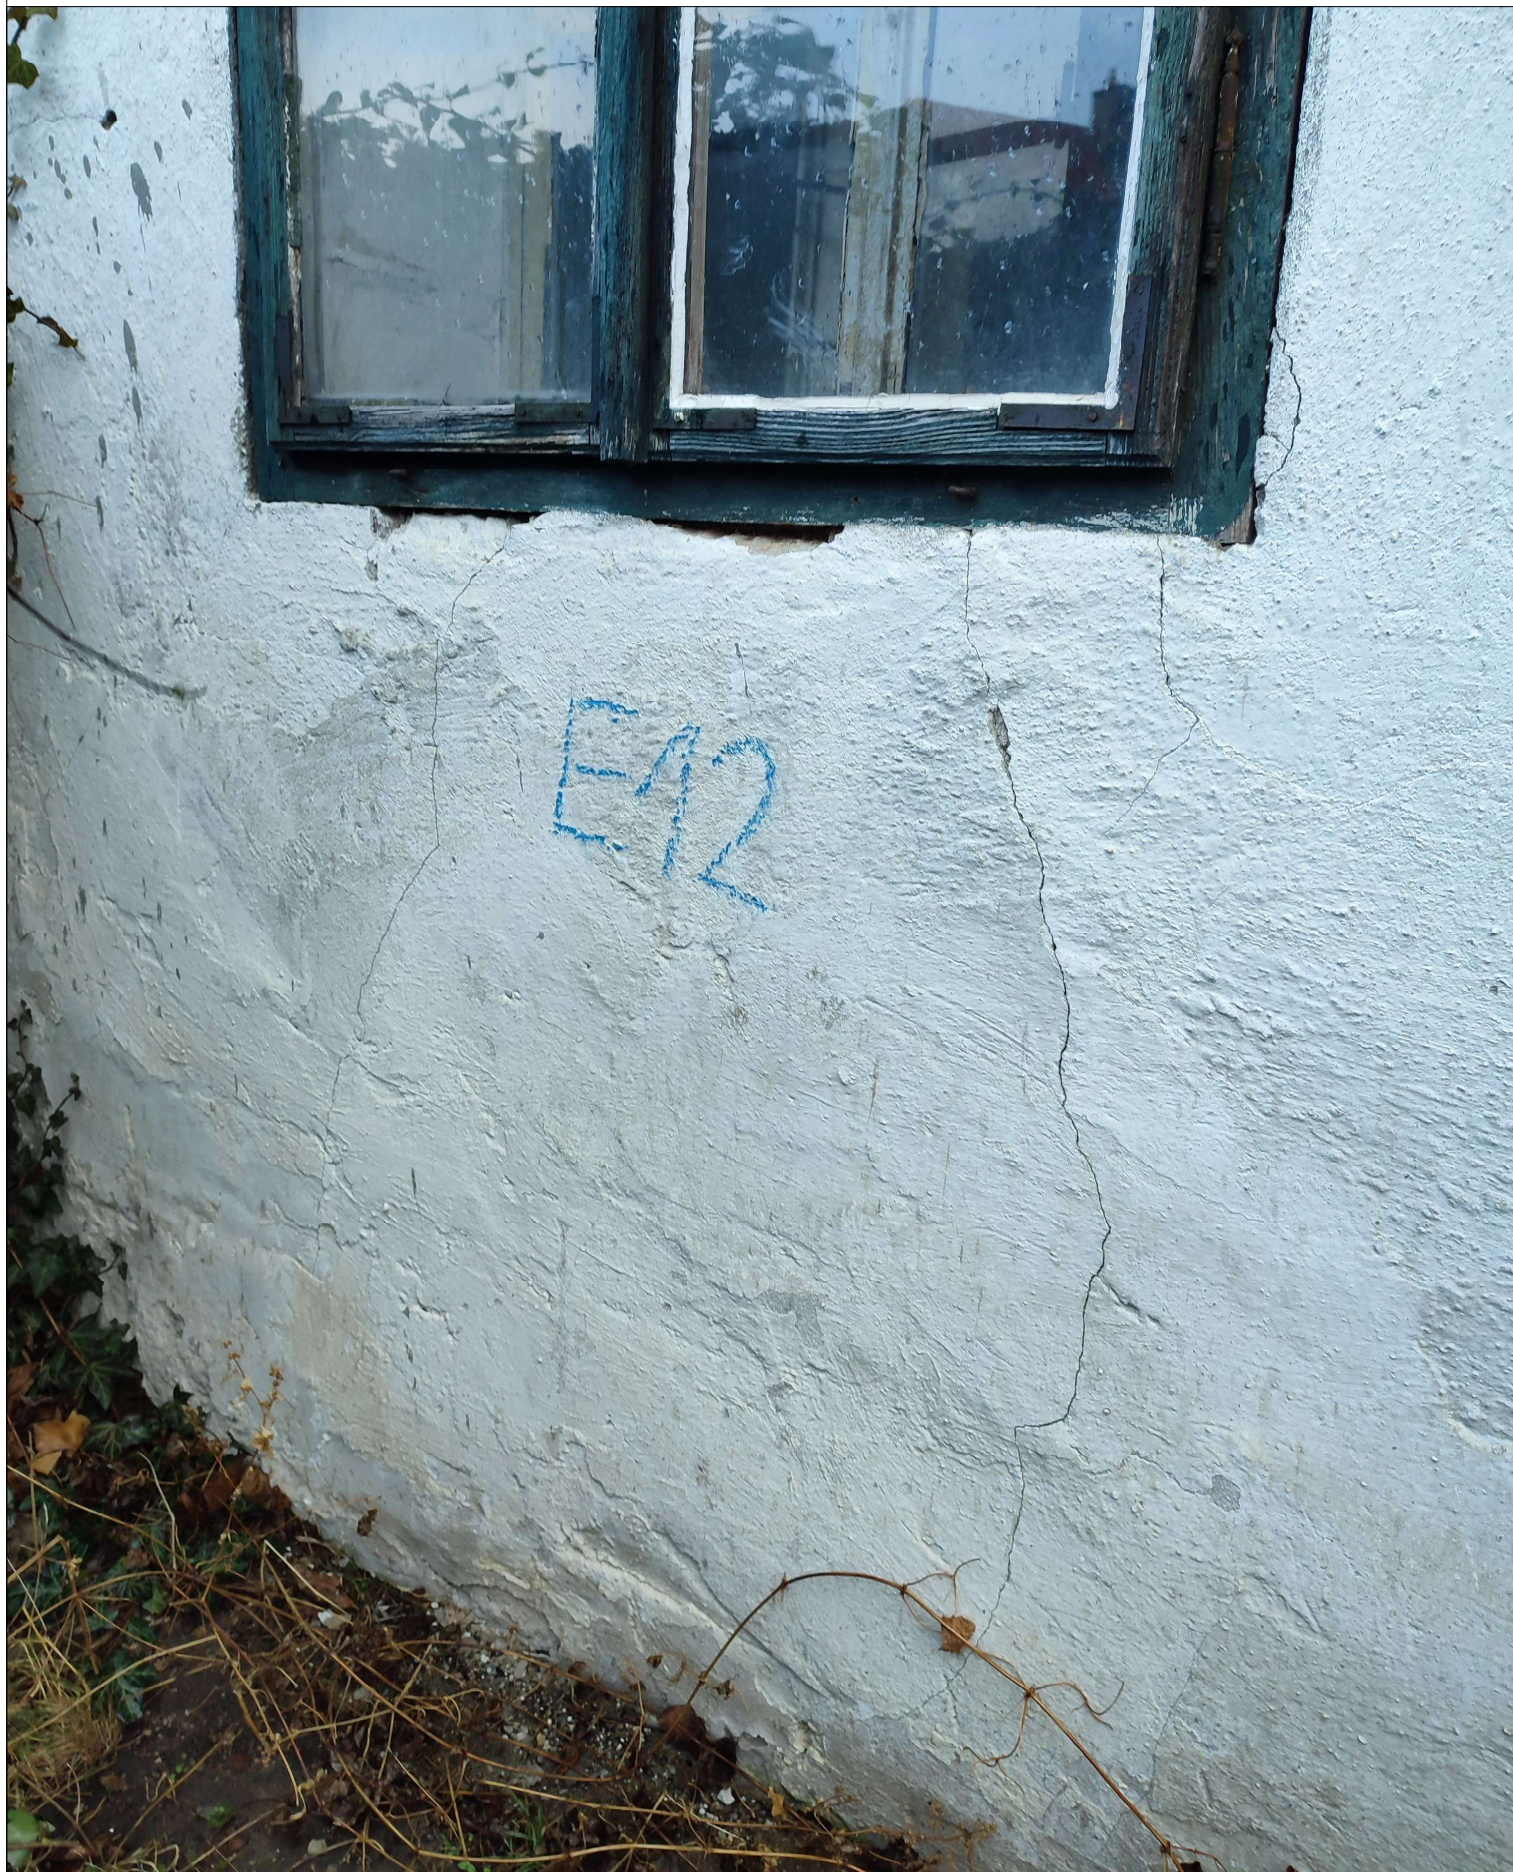
Exteriérová porucha č. E12

Popis poruchy: Trhlina ve zdivu, š. 2 mm
