REVITALIZACE STARÉHO DĚKANSTVÍ, NYMBURK

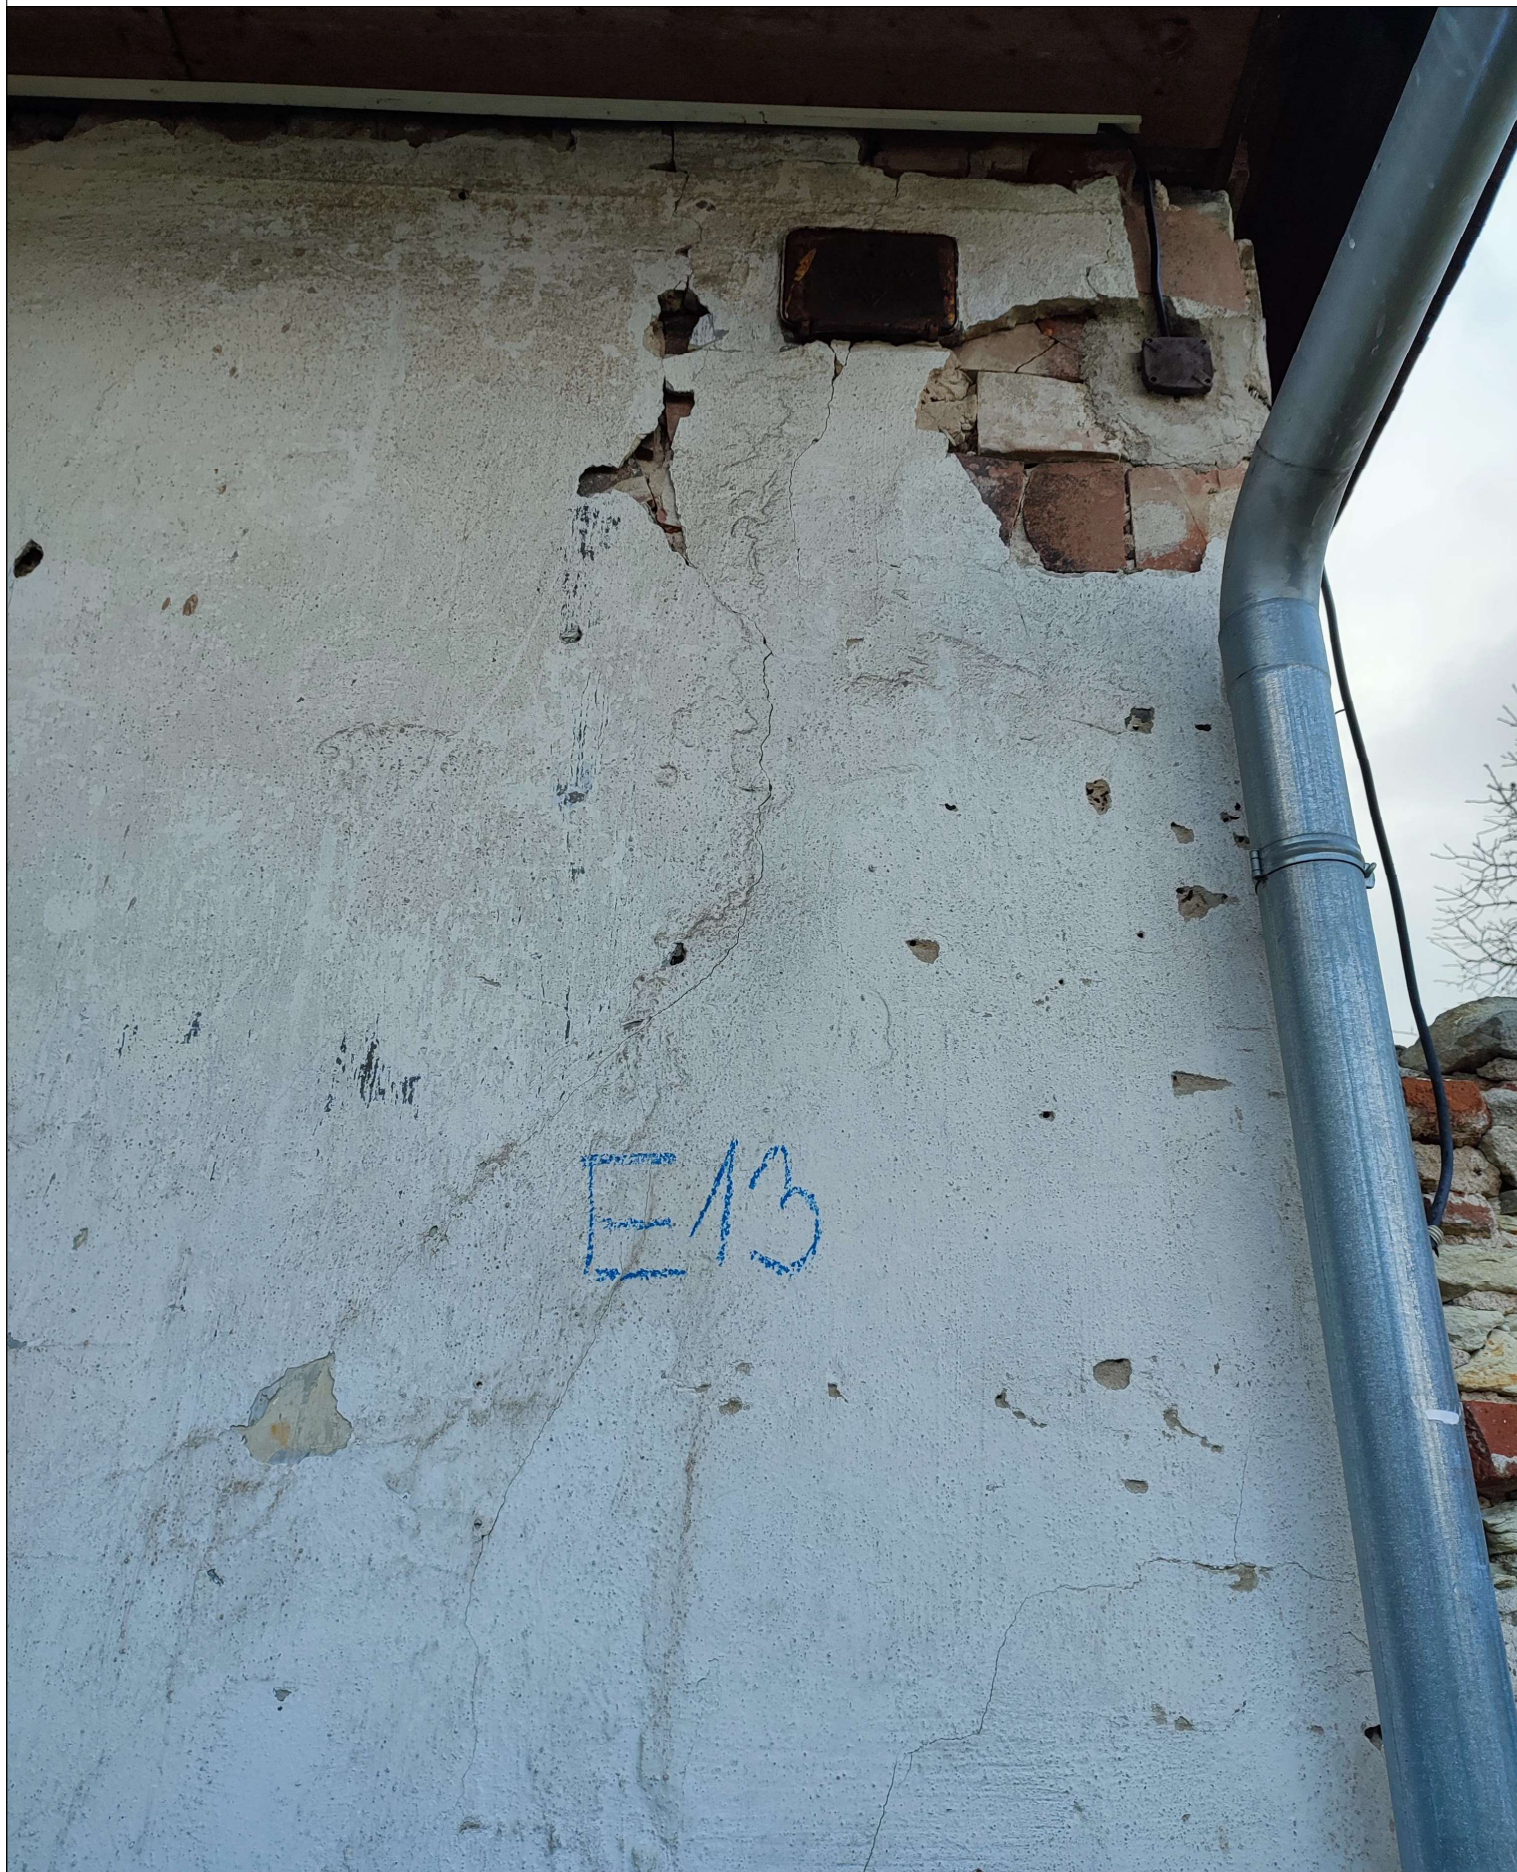
Exteriérová porucha č. E13

Popis poruchy: Trhlina ve zdivu, š. 2 mm

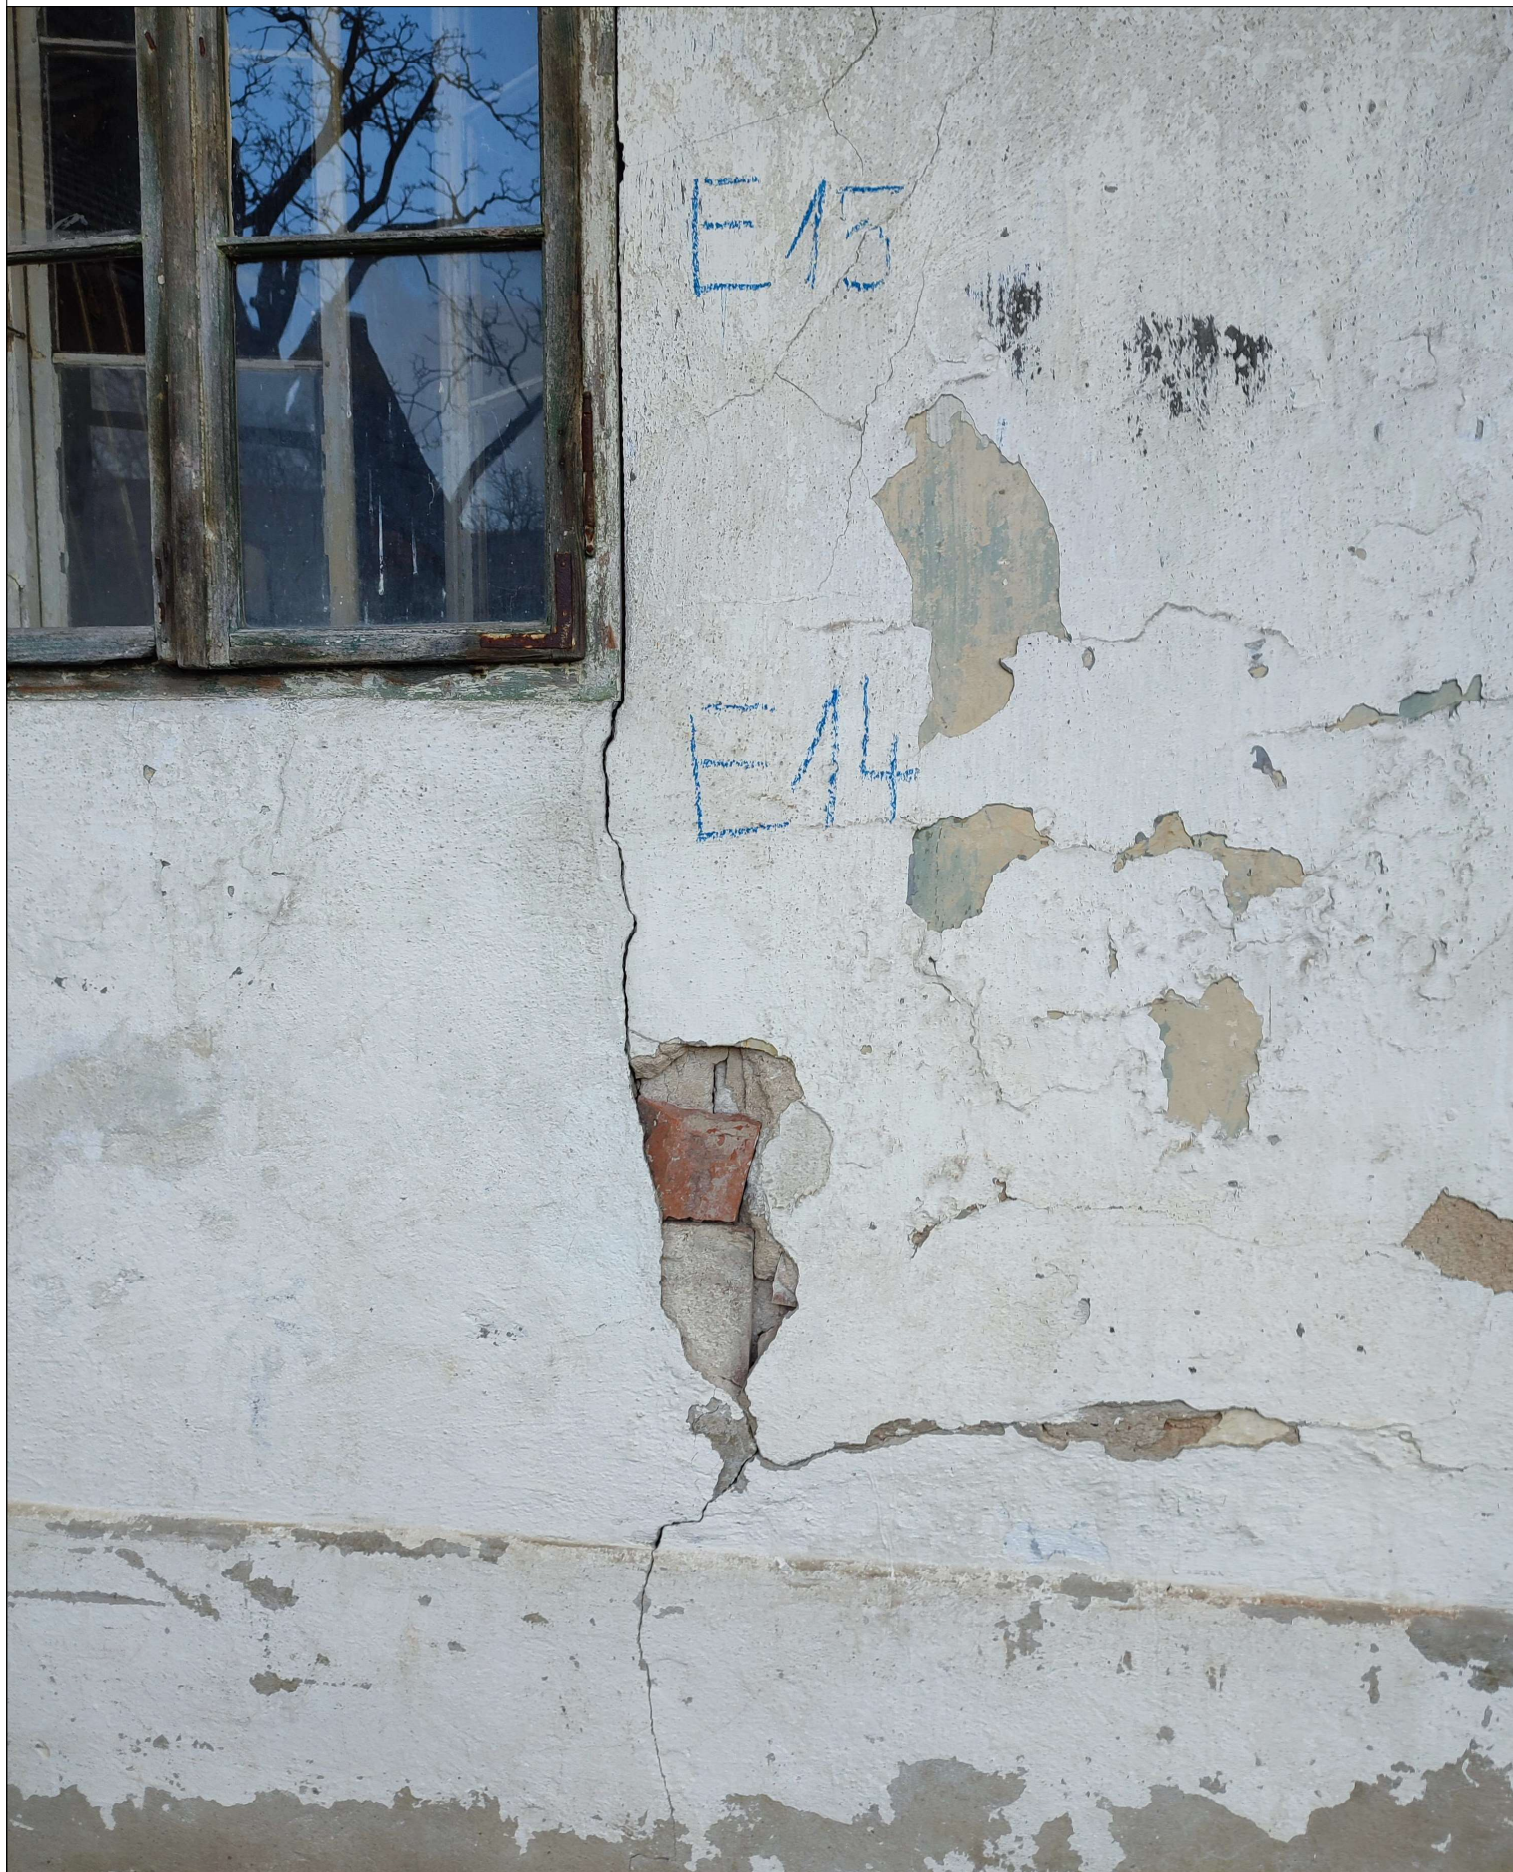
Exteriérová porucha č. E14

Popis poruchy: Trhlina ve zdivu, š. 7 mm

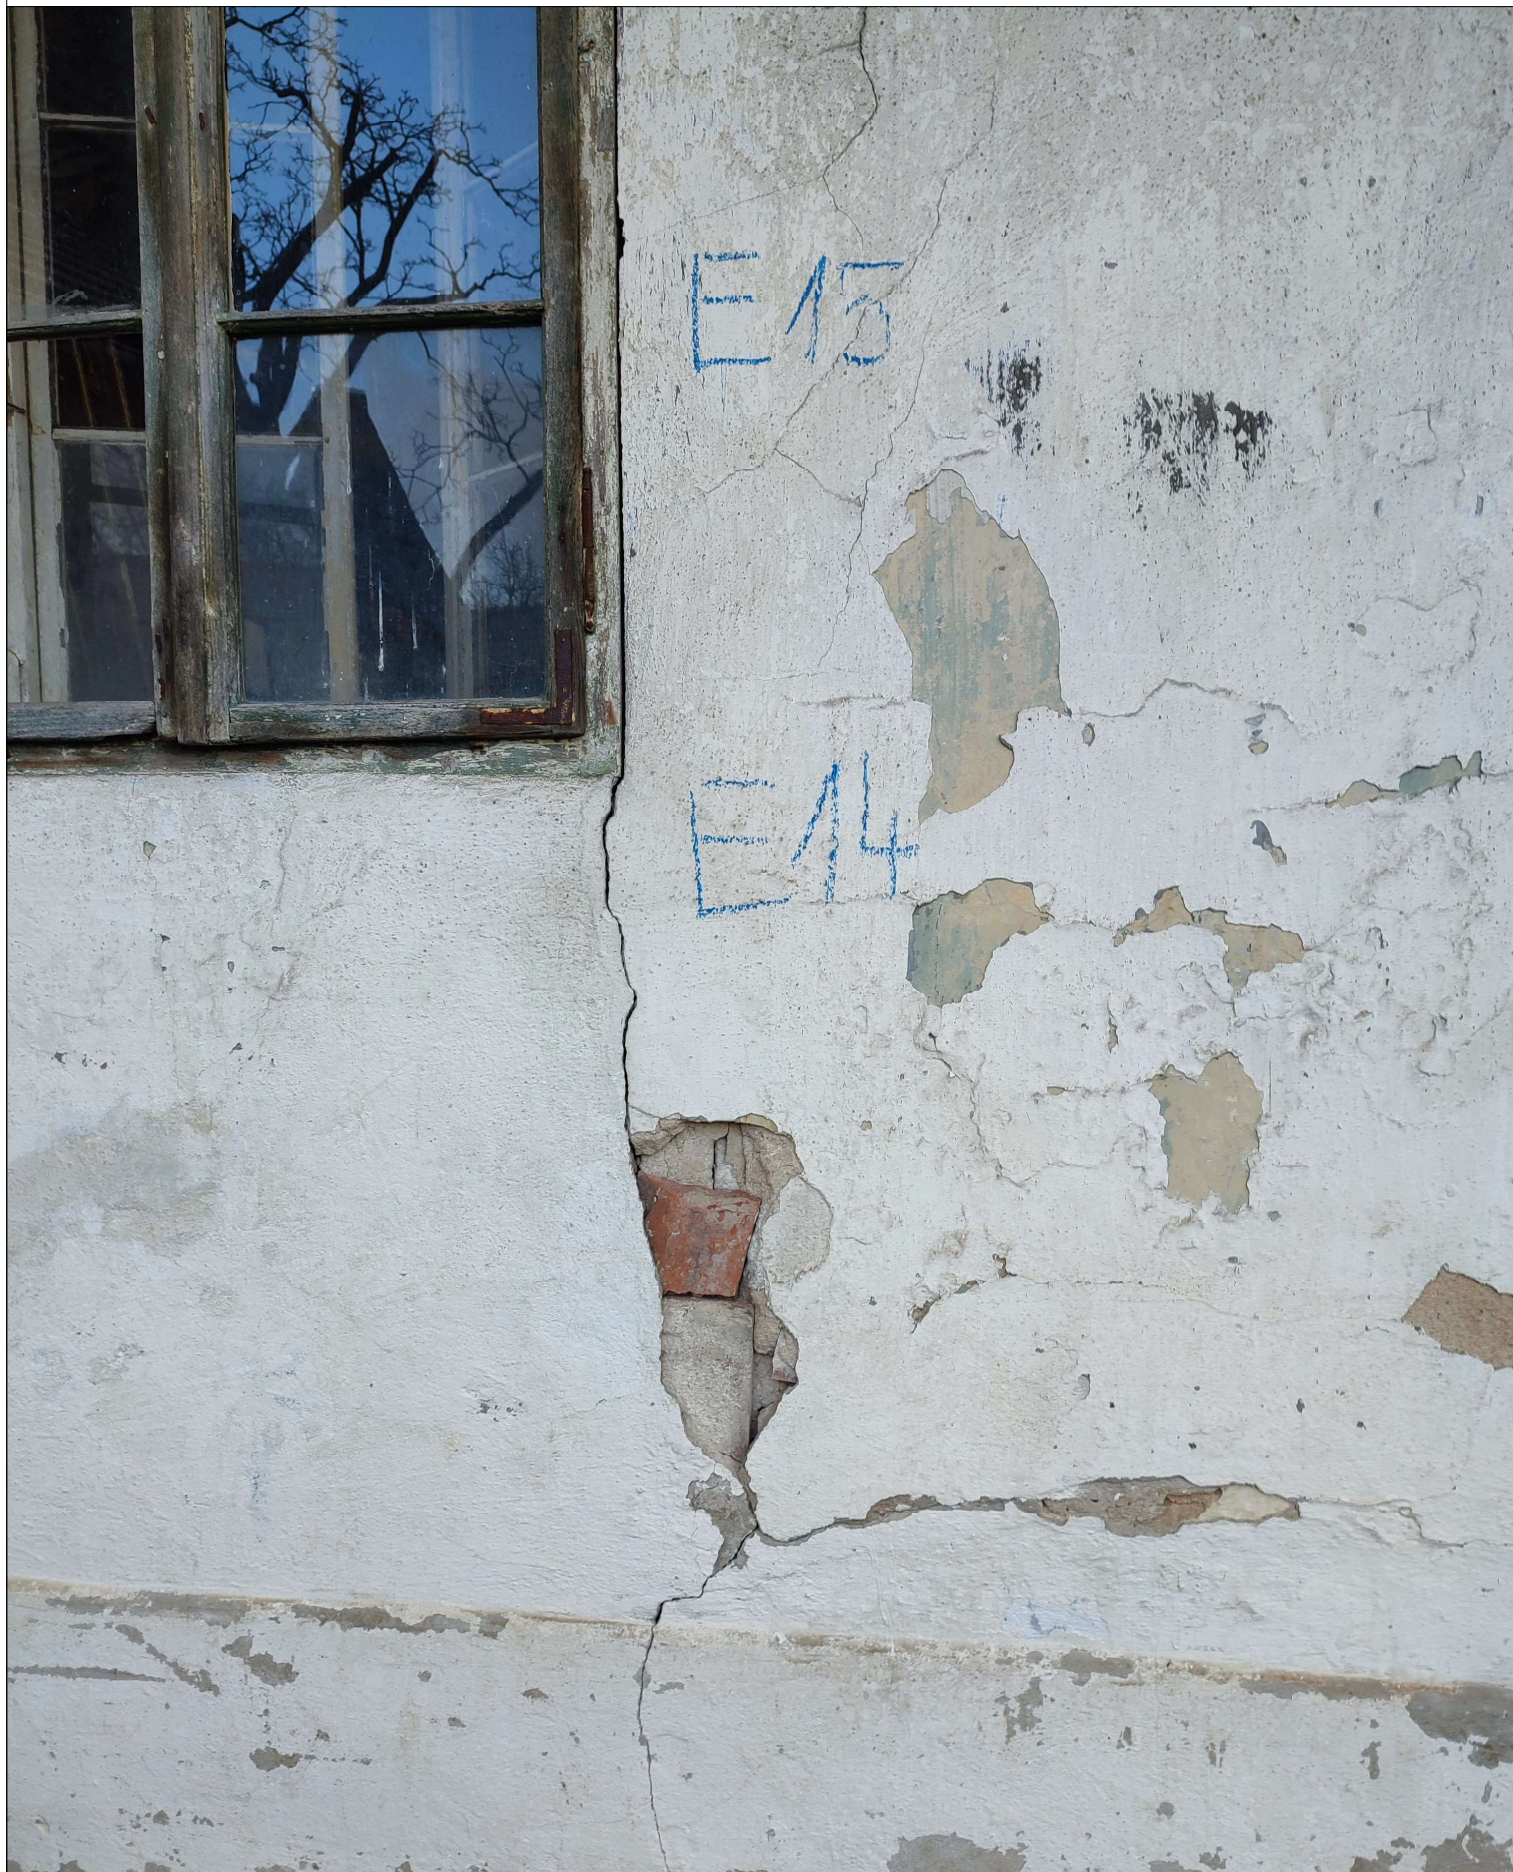
Exteriérová porucha č. E15

Popis poruchy: Trhlina ve zdivu, š. 5 mm

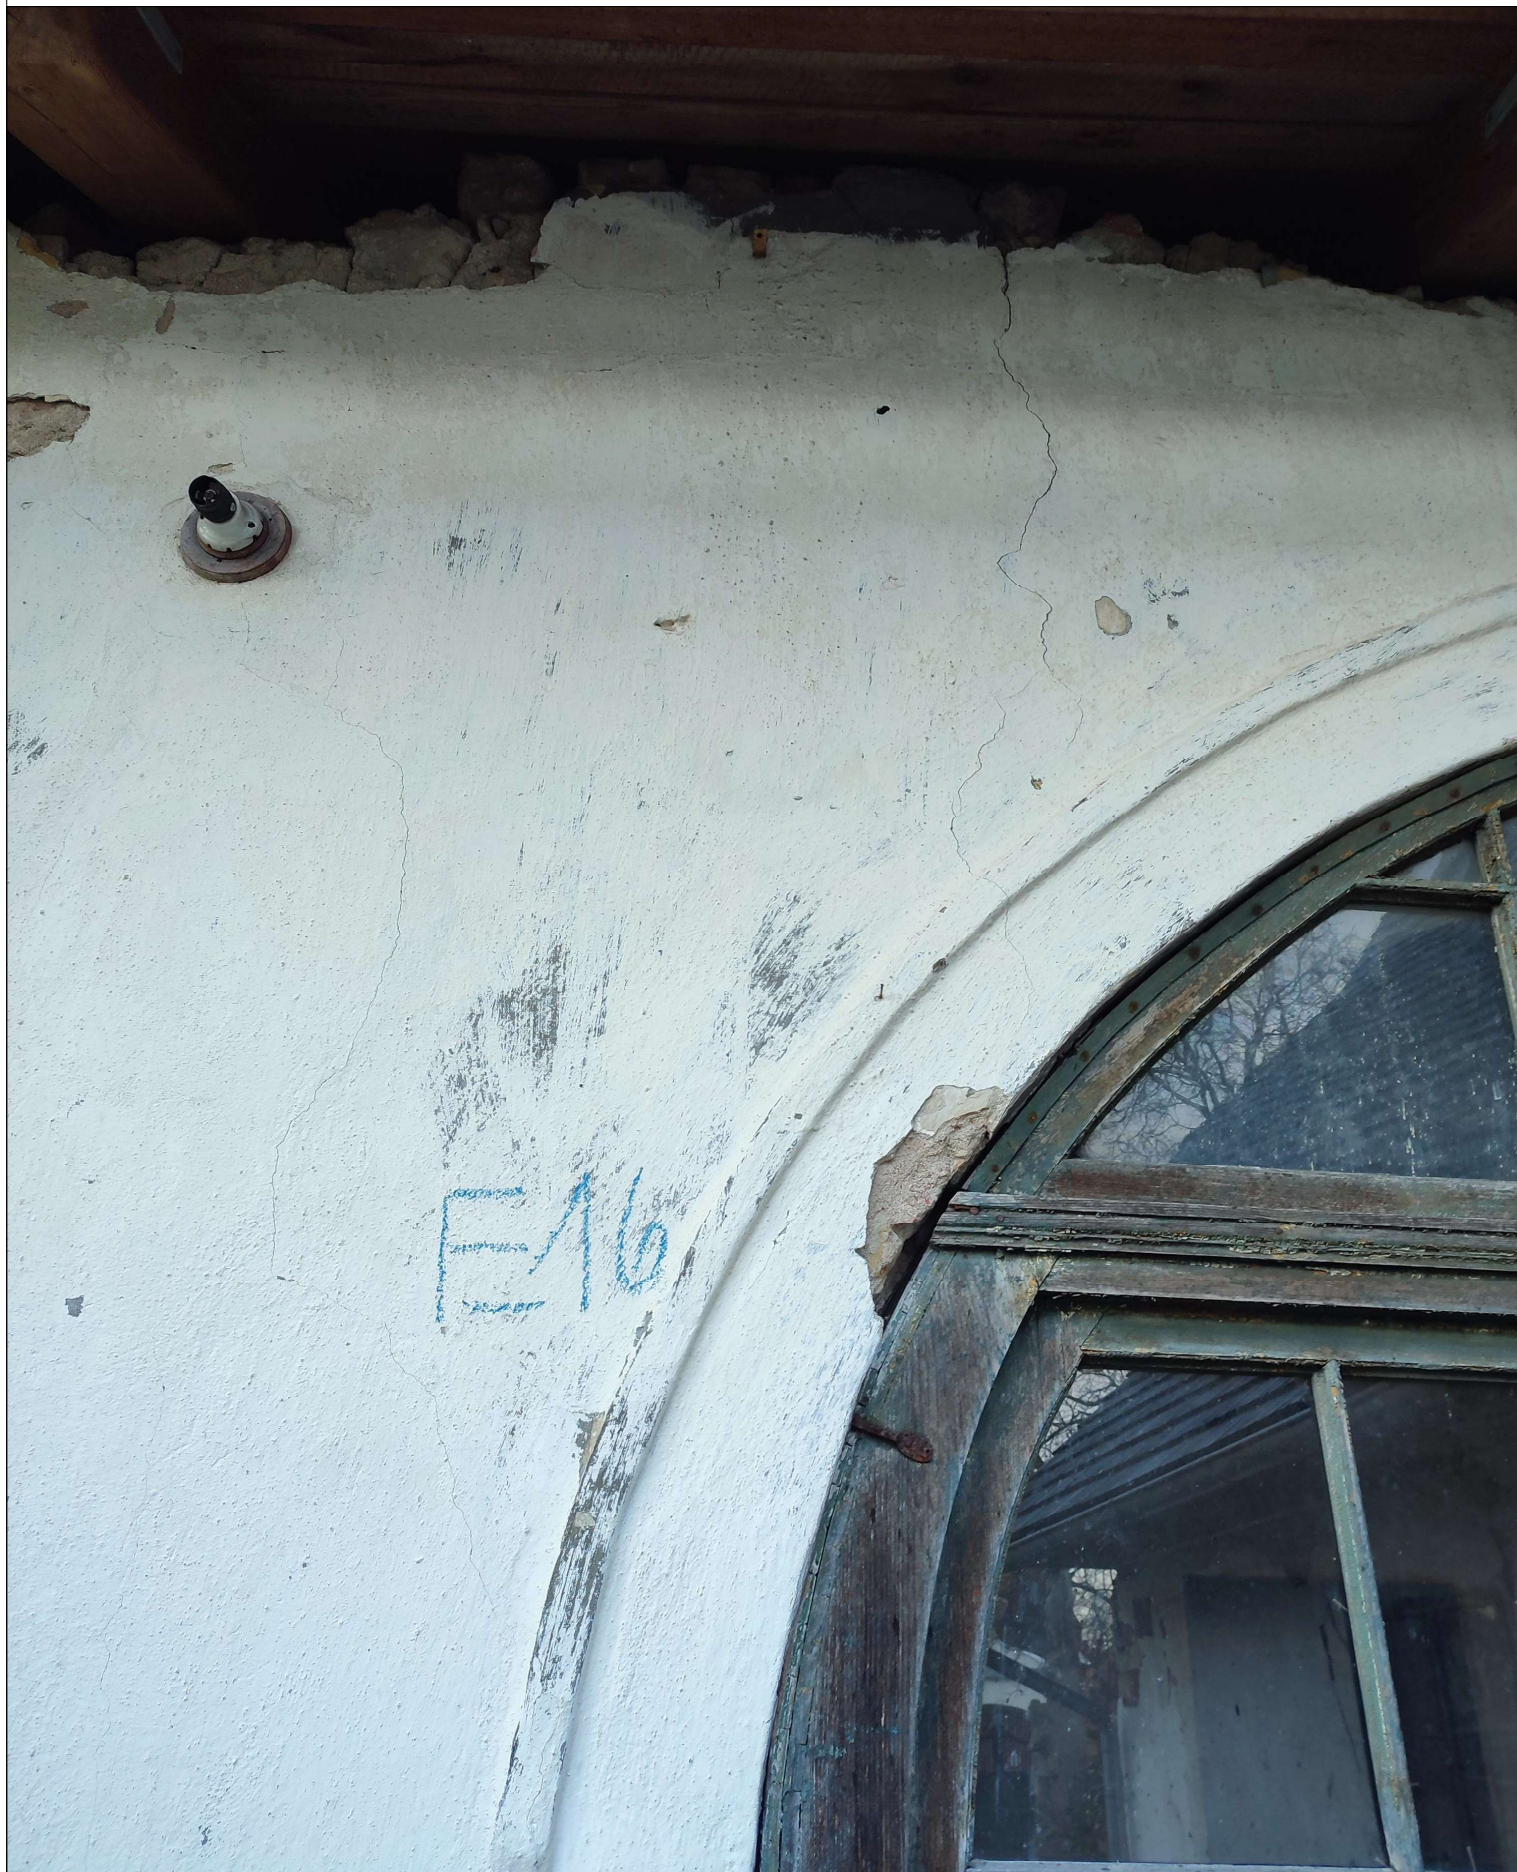
Exteriérová porucha č. E16

Popis poruchy: Trhlina ve zdivu, š. 2 mm

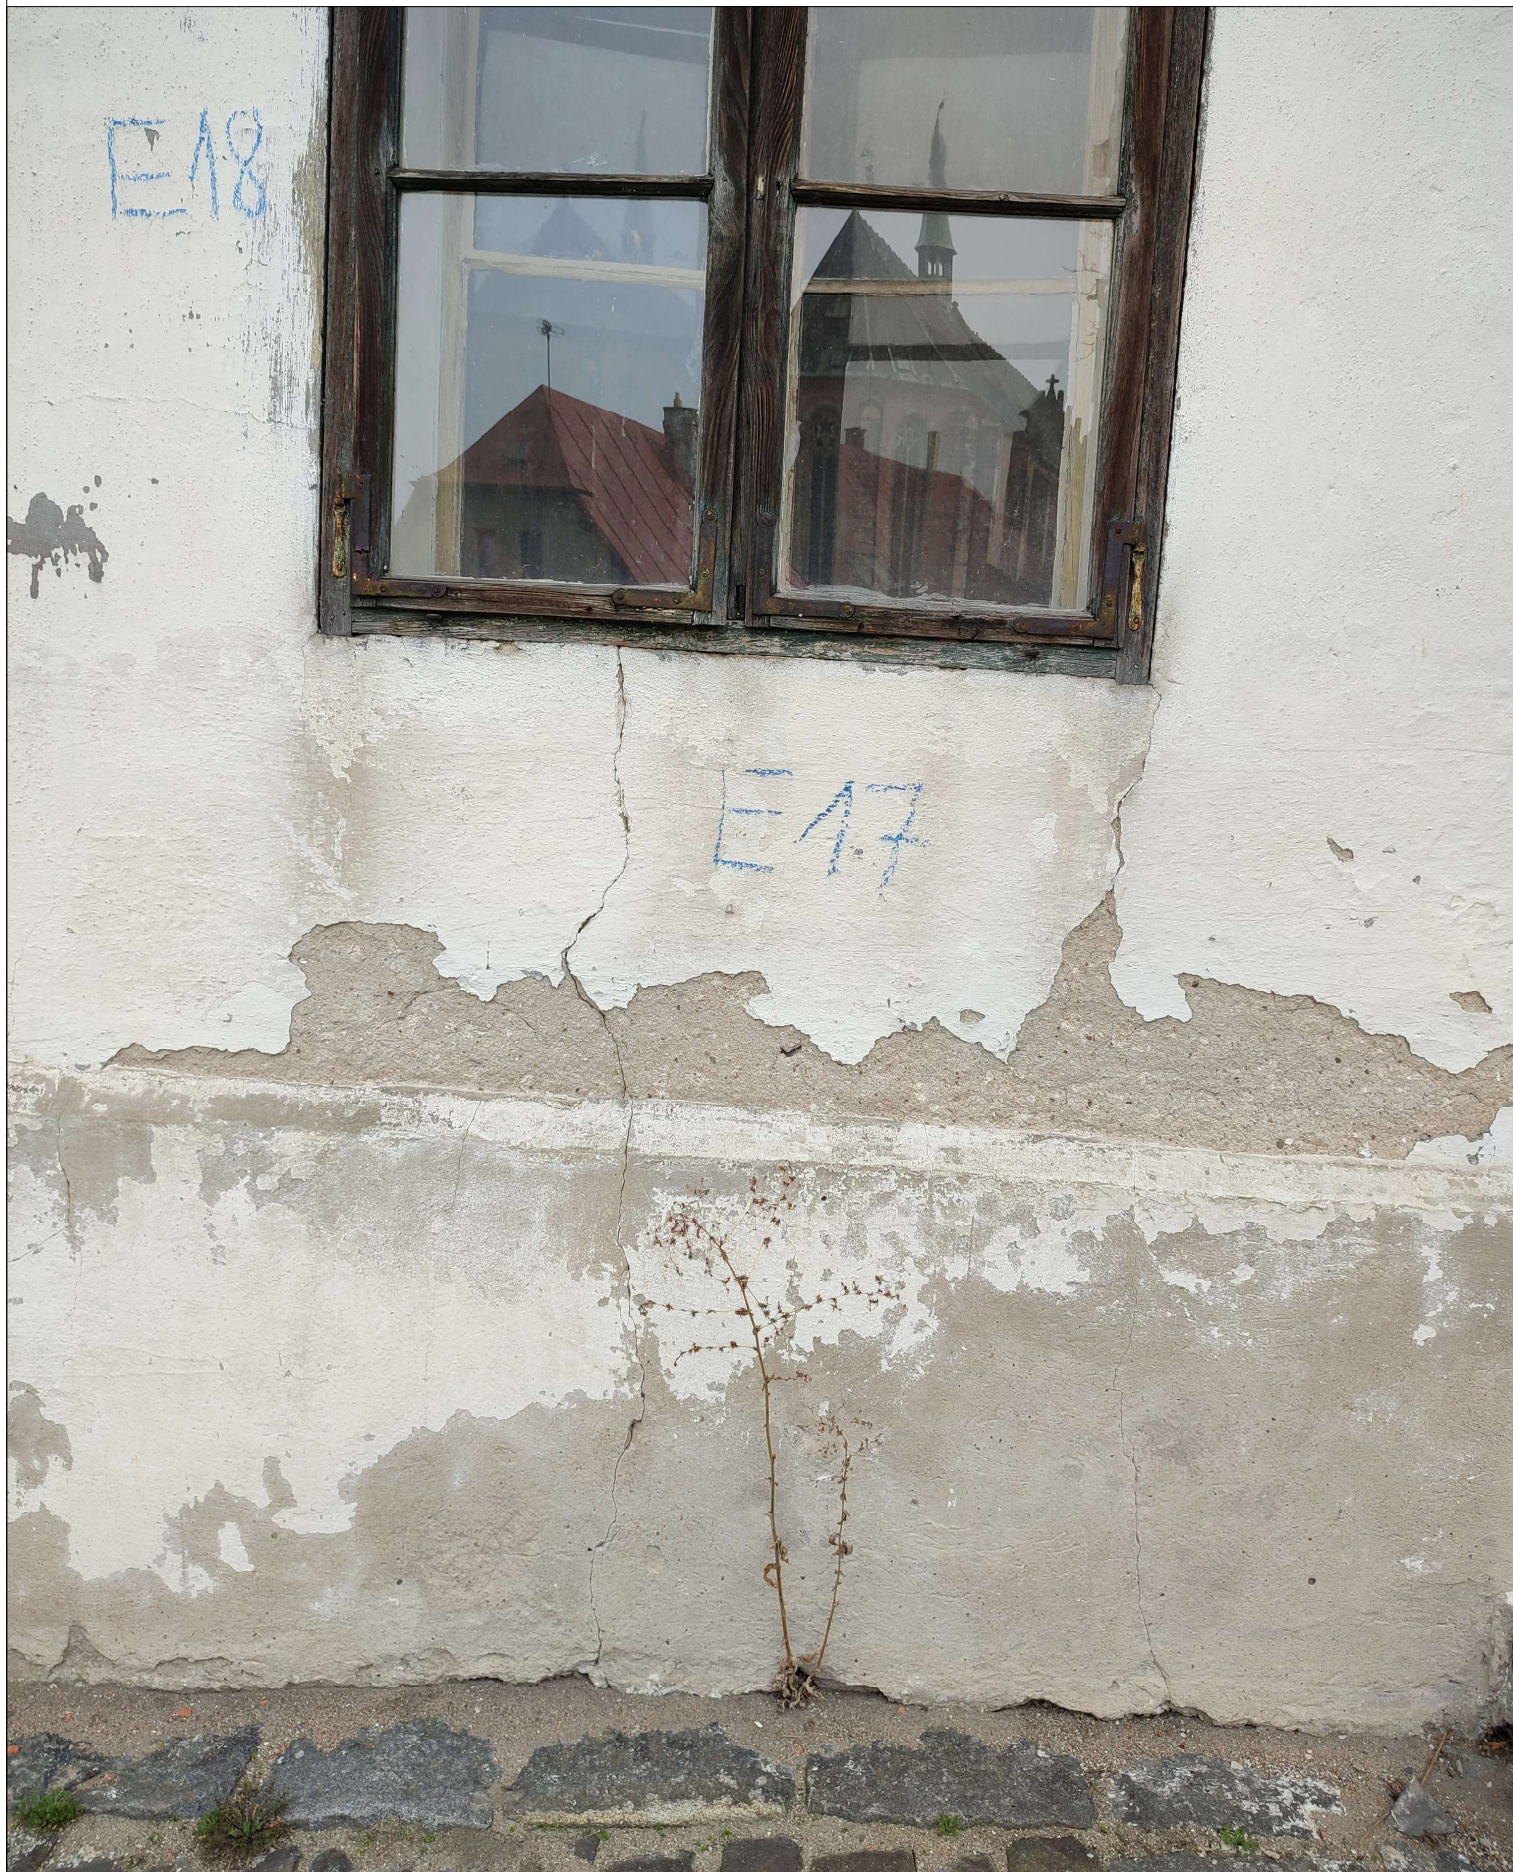
Exteriérová porucha č. E17

Popis poruchy: Trhlina v parapetu okna, š. 2 mm

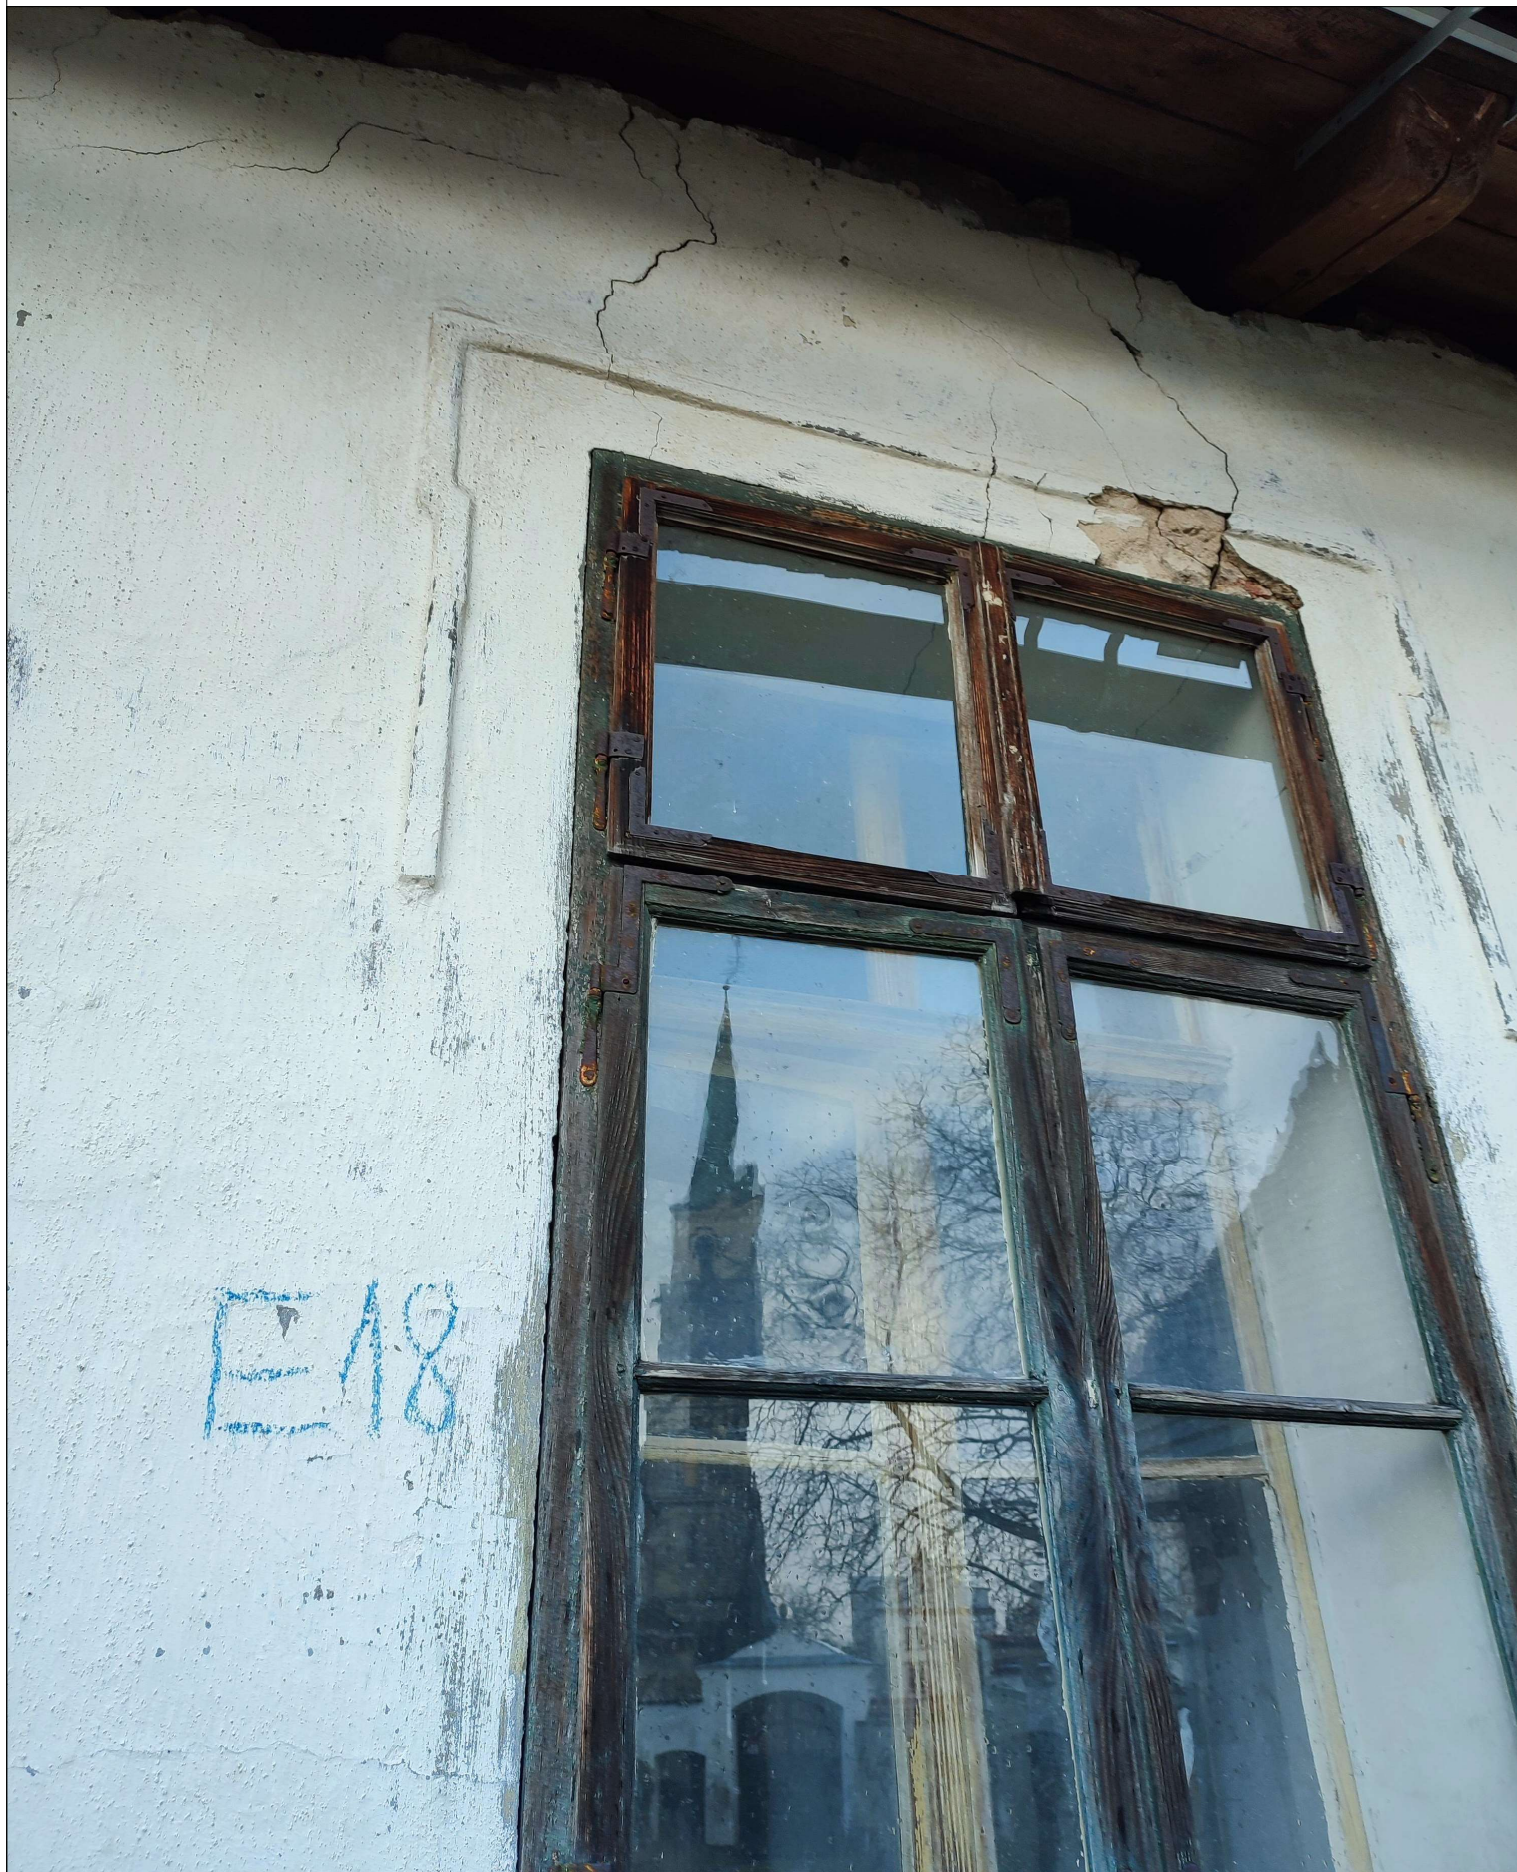
Popis poruchy: Trhlina ve zdivu, š. 5 mm

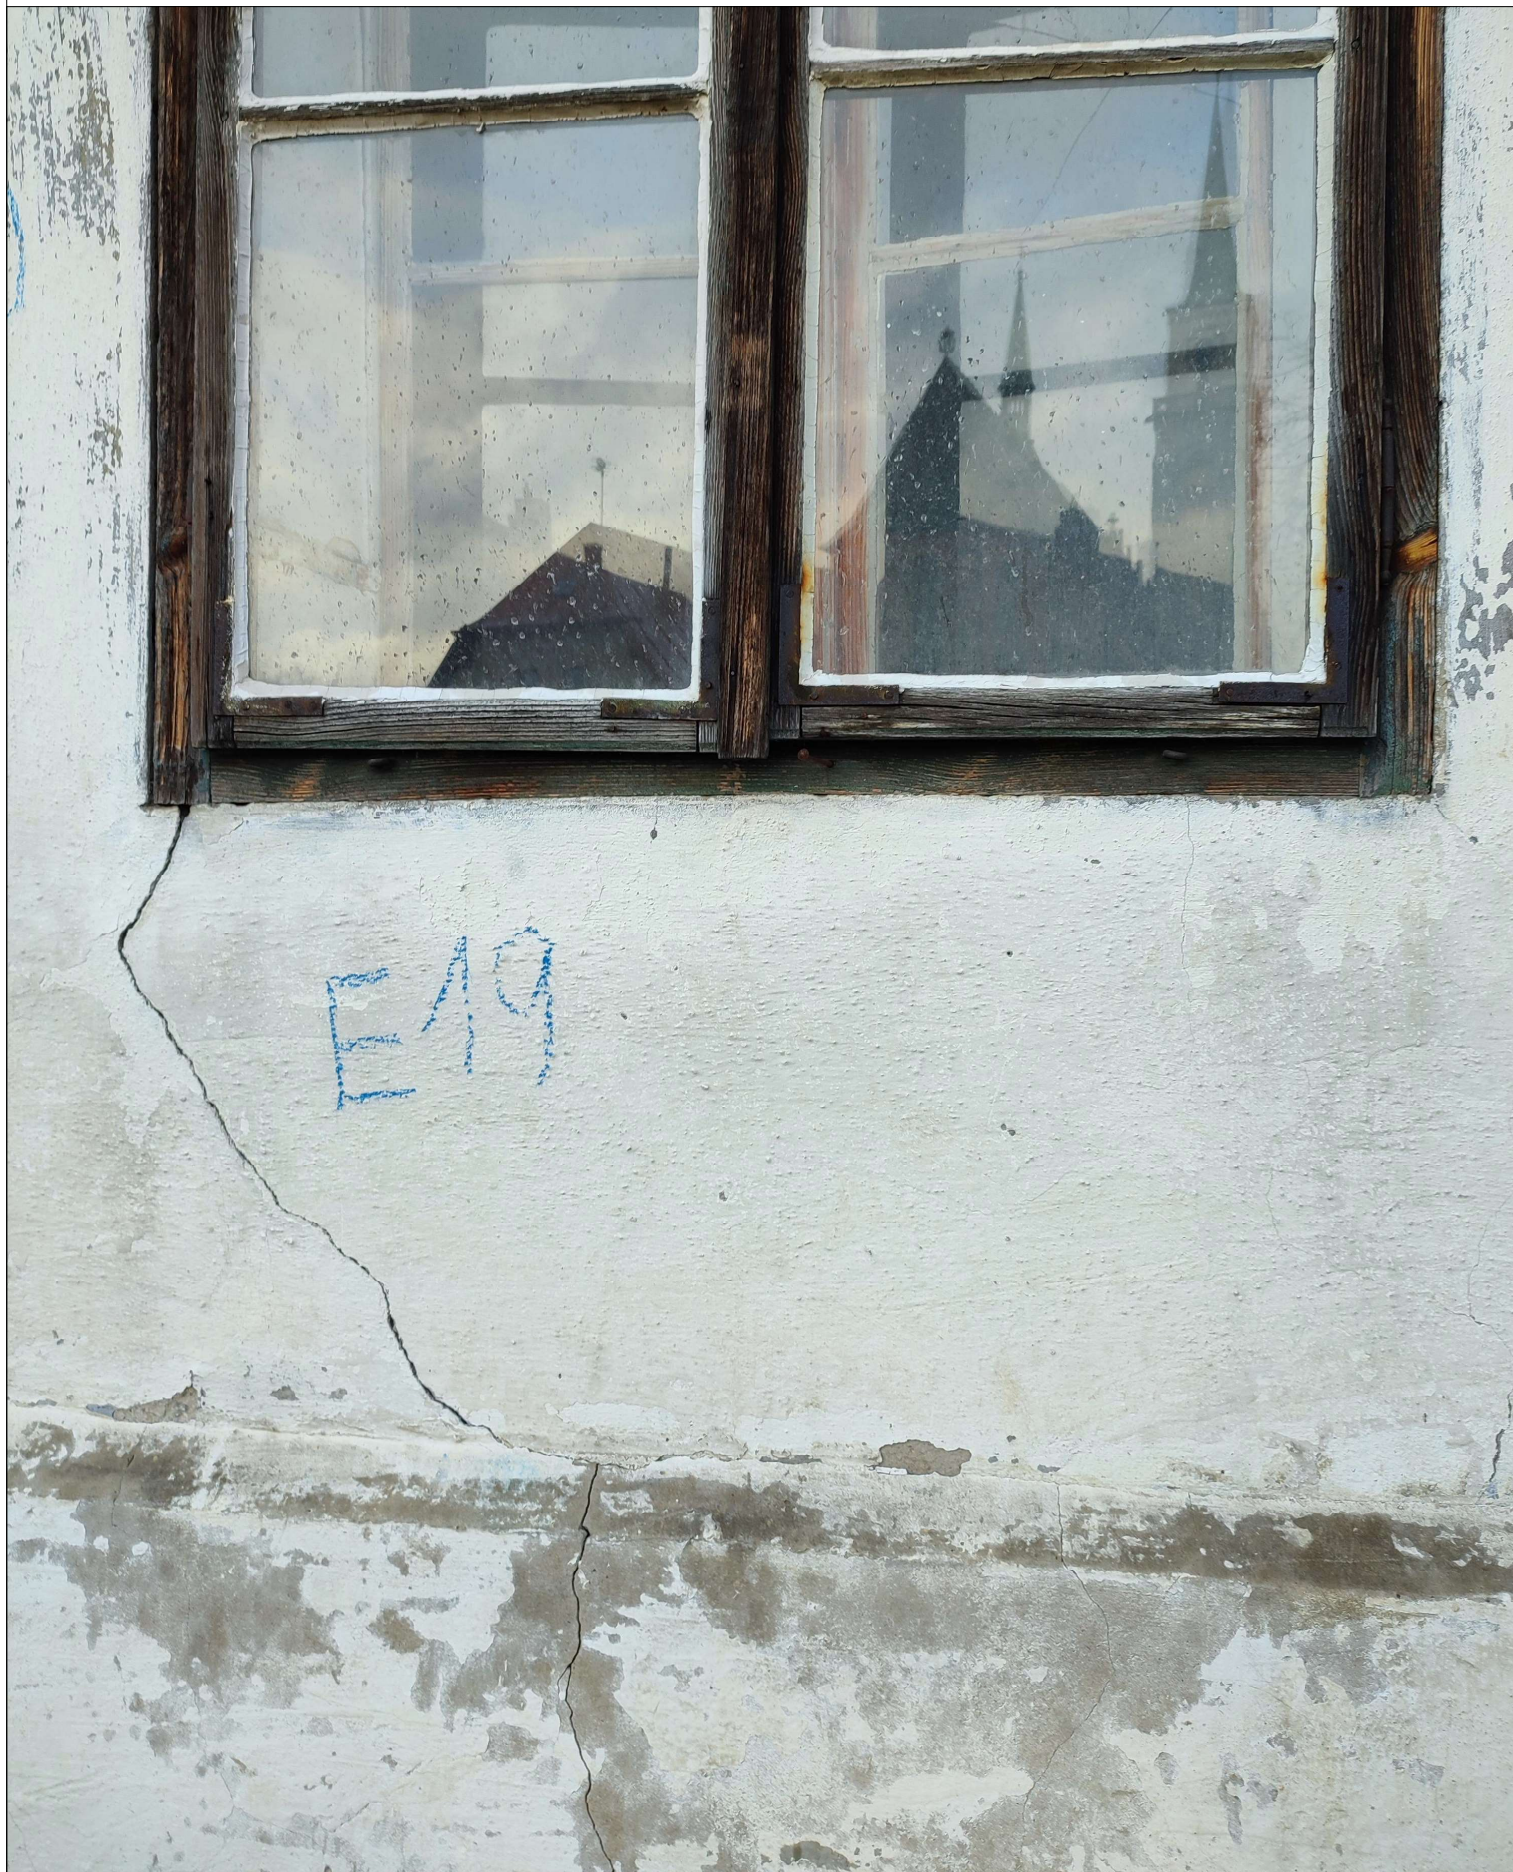
Exteriérová porucha č. E19

Popis poruchy: Trhlina ve zdivu, š. 5 mm

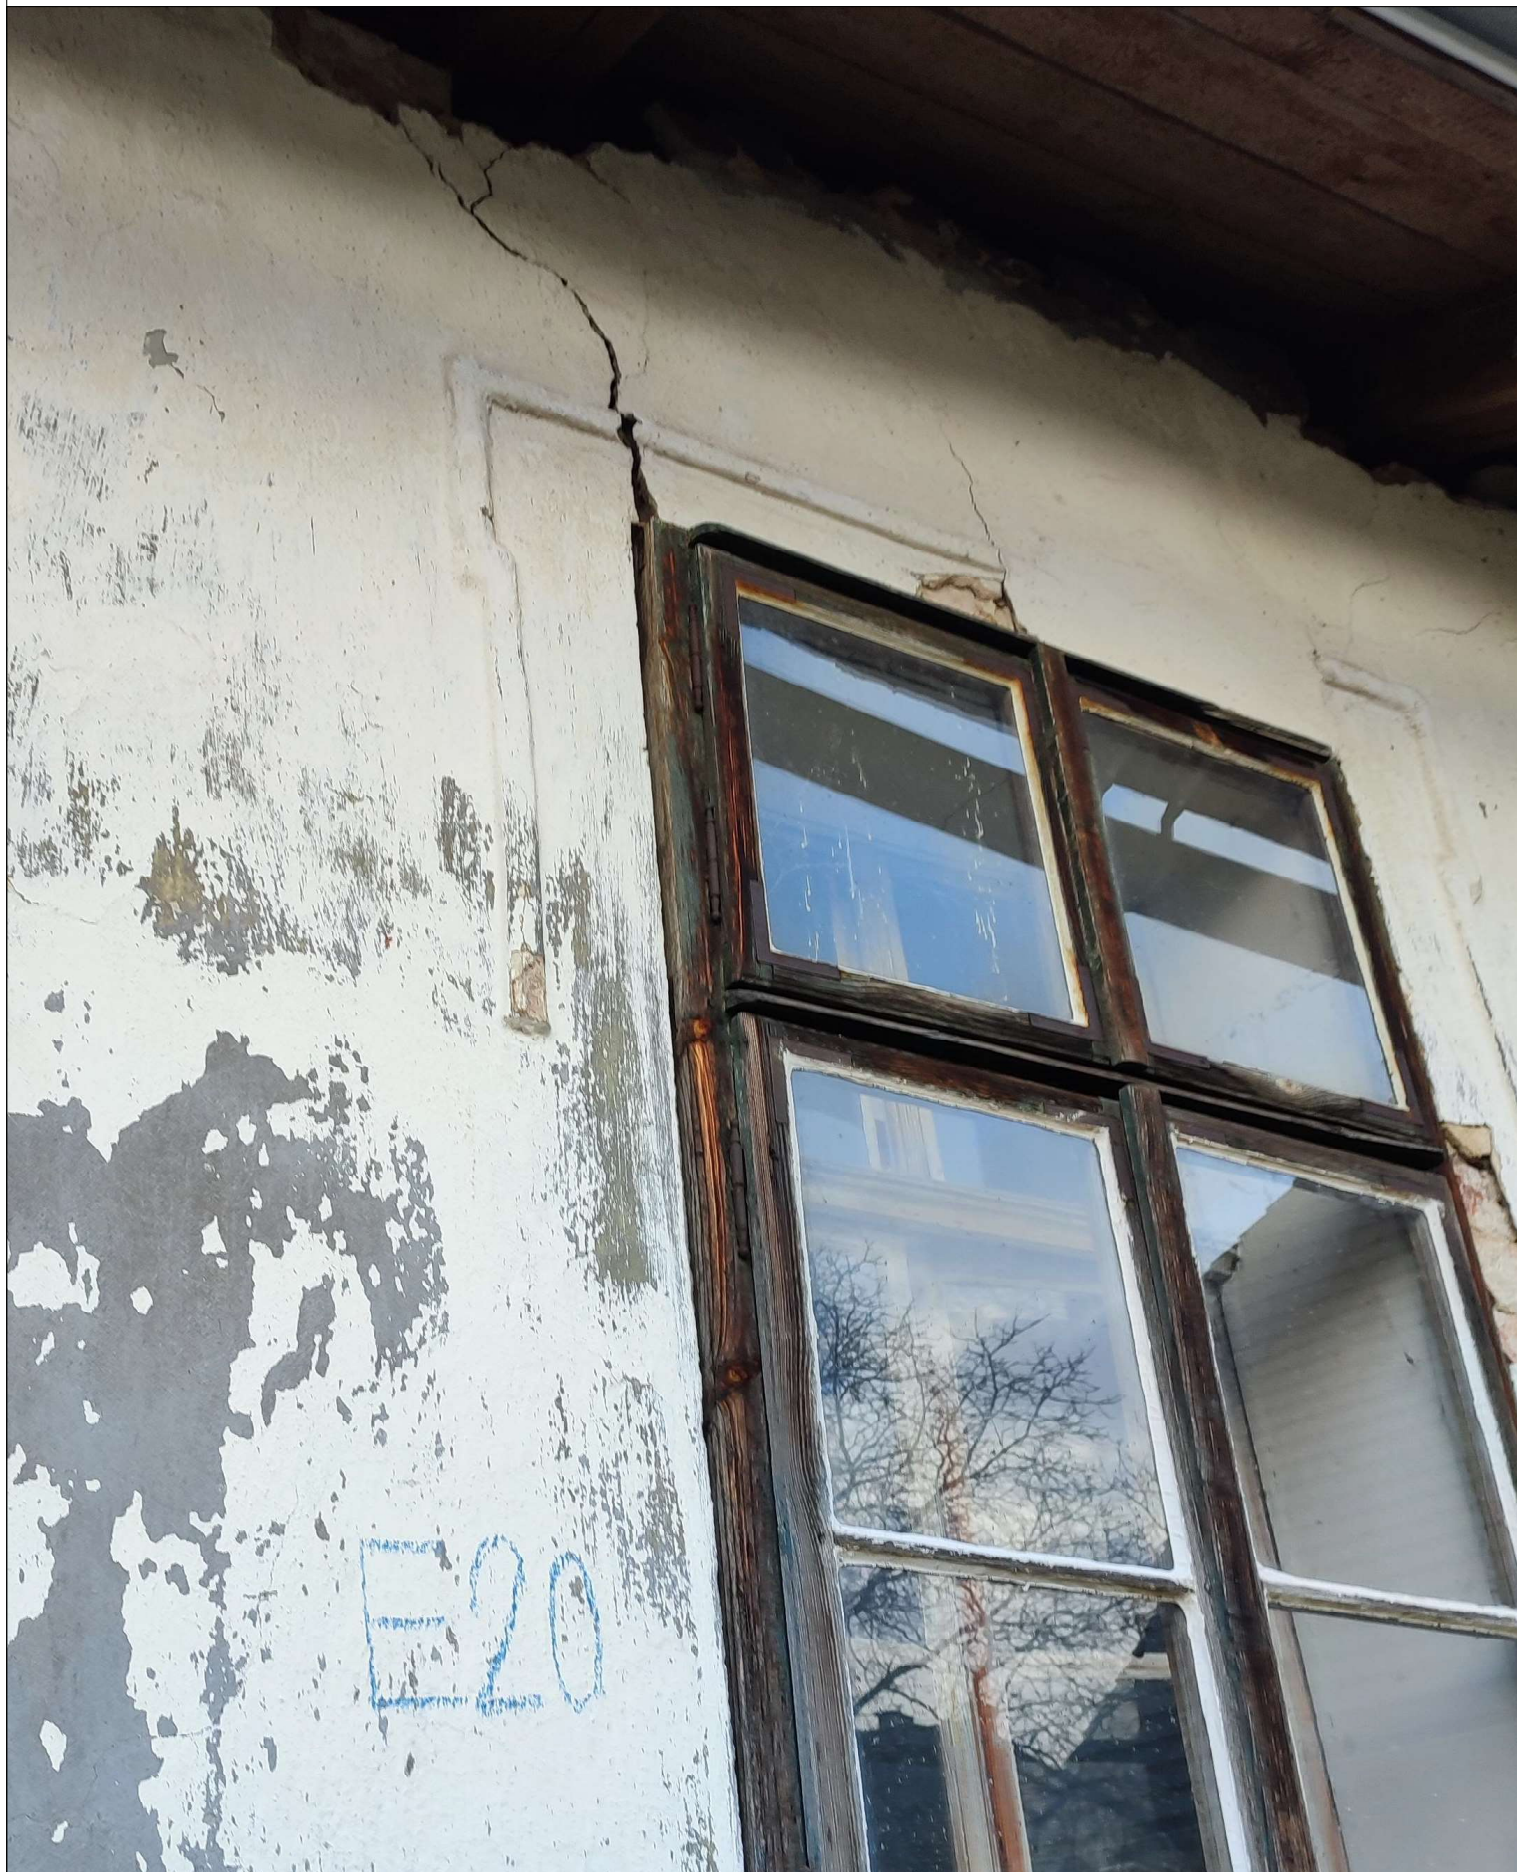
Exteriérová porucha č. E20

Popis poruchy: Trhlina ve zdivu, š. 10 mm
