REVITALIZACE STARÉHO DĚKANSTVÍ, NYMBURK

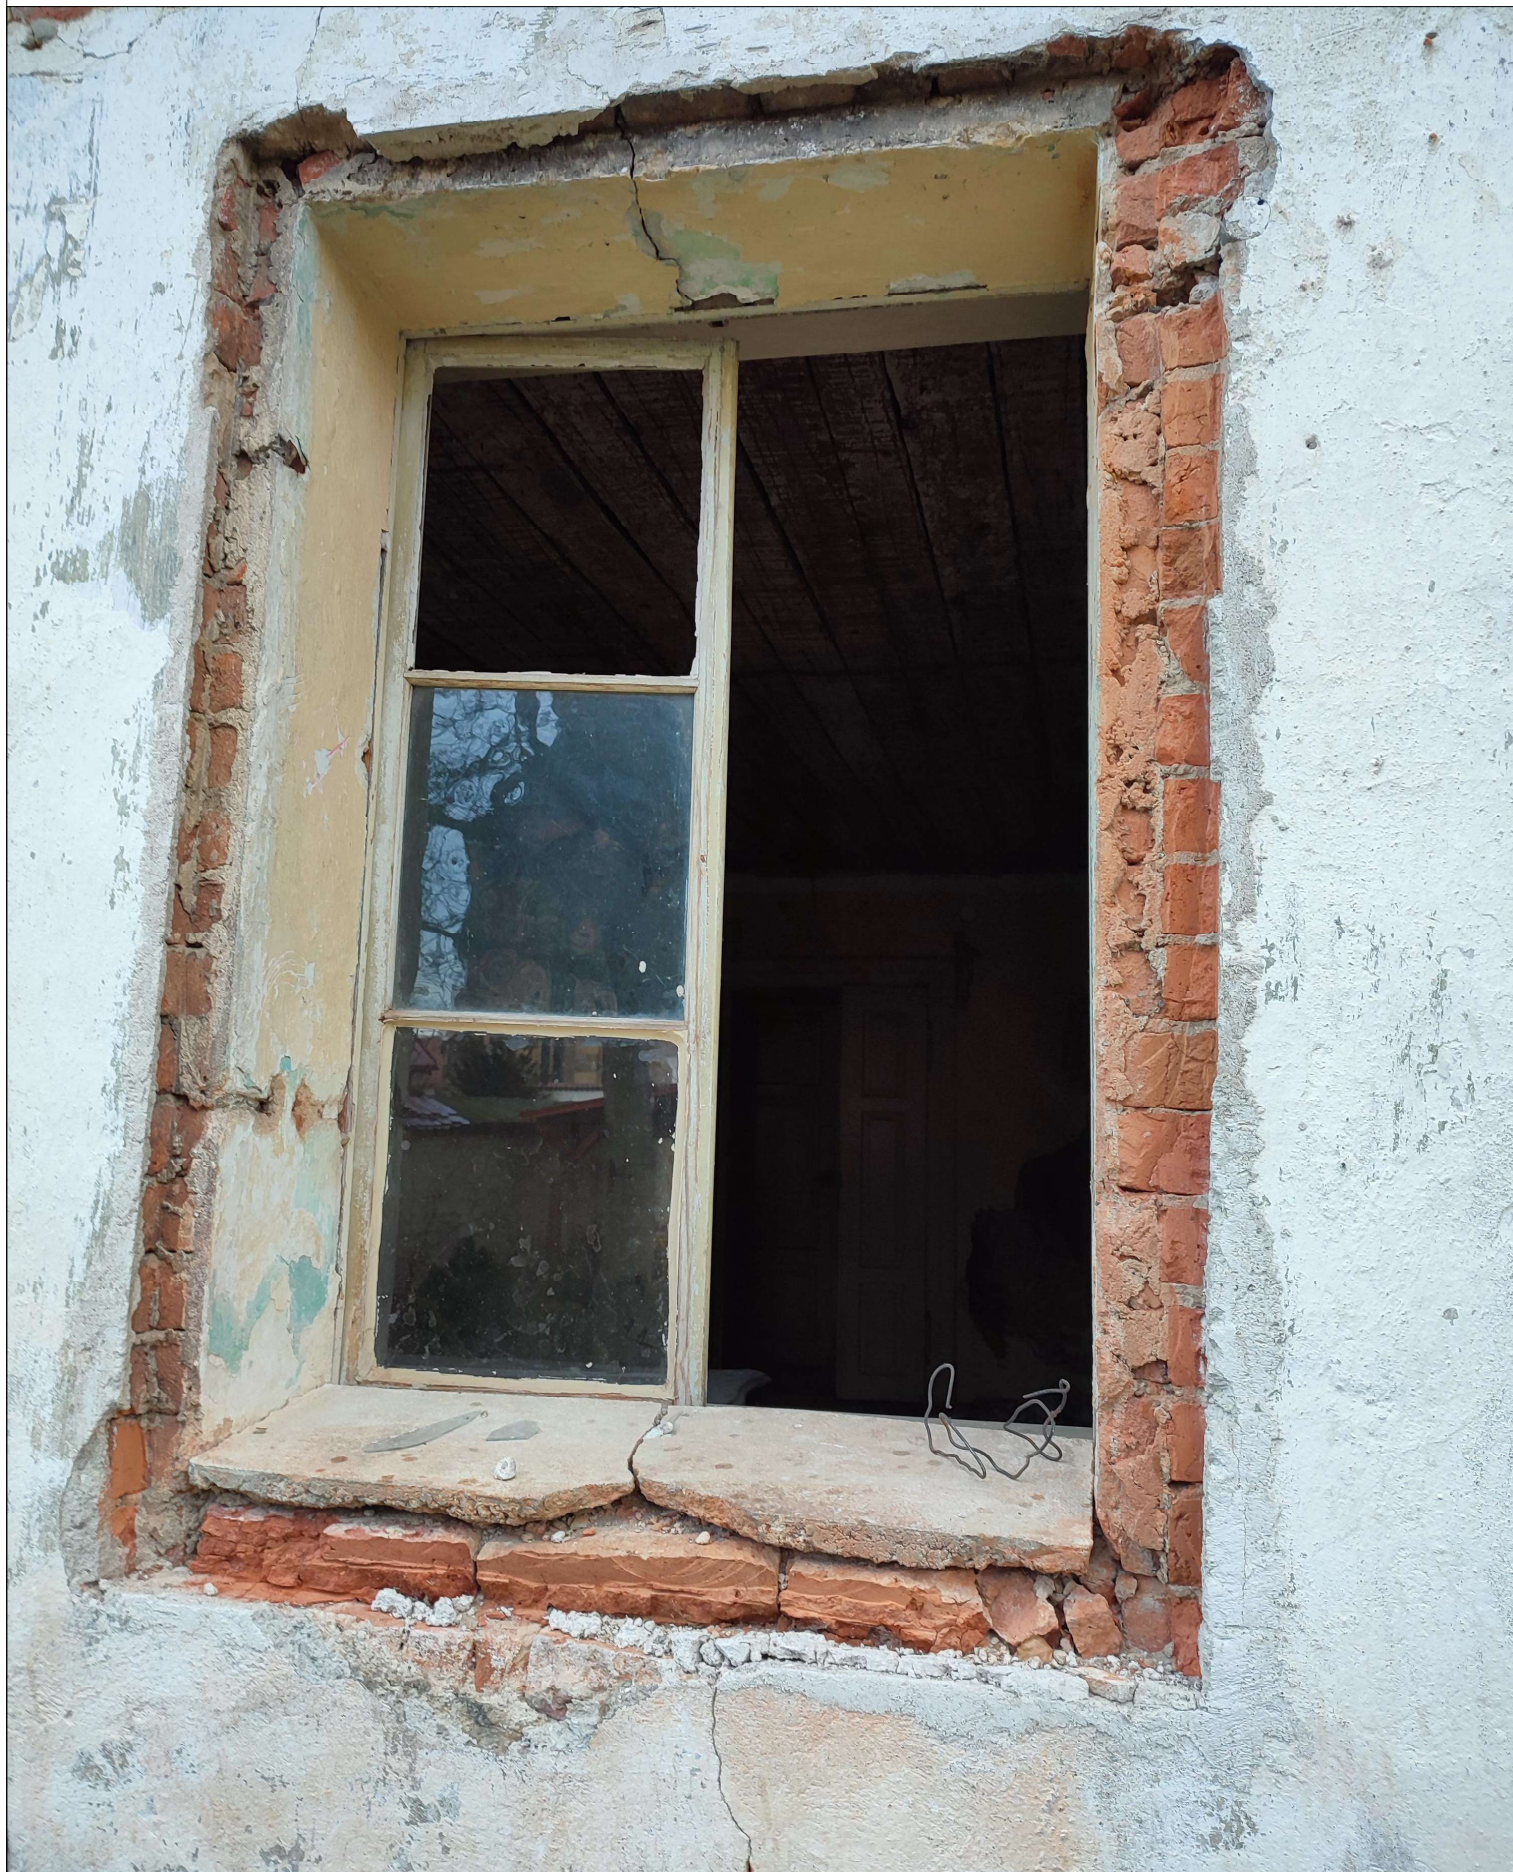
Popis poruchy: Trhliny ve zdivu, š. 2 mm + chybějící vnější křídlo, poškozený parapet

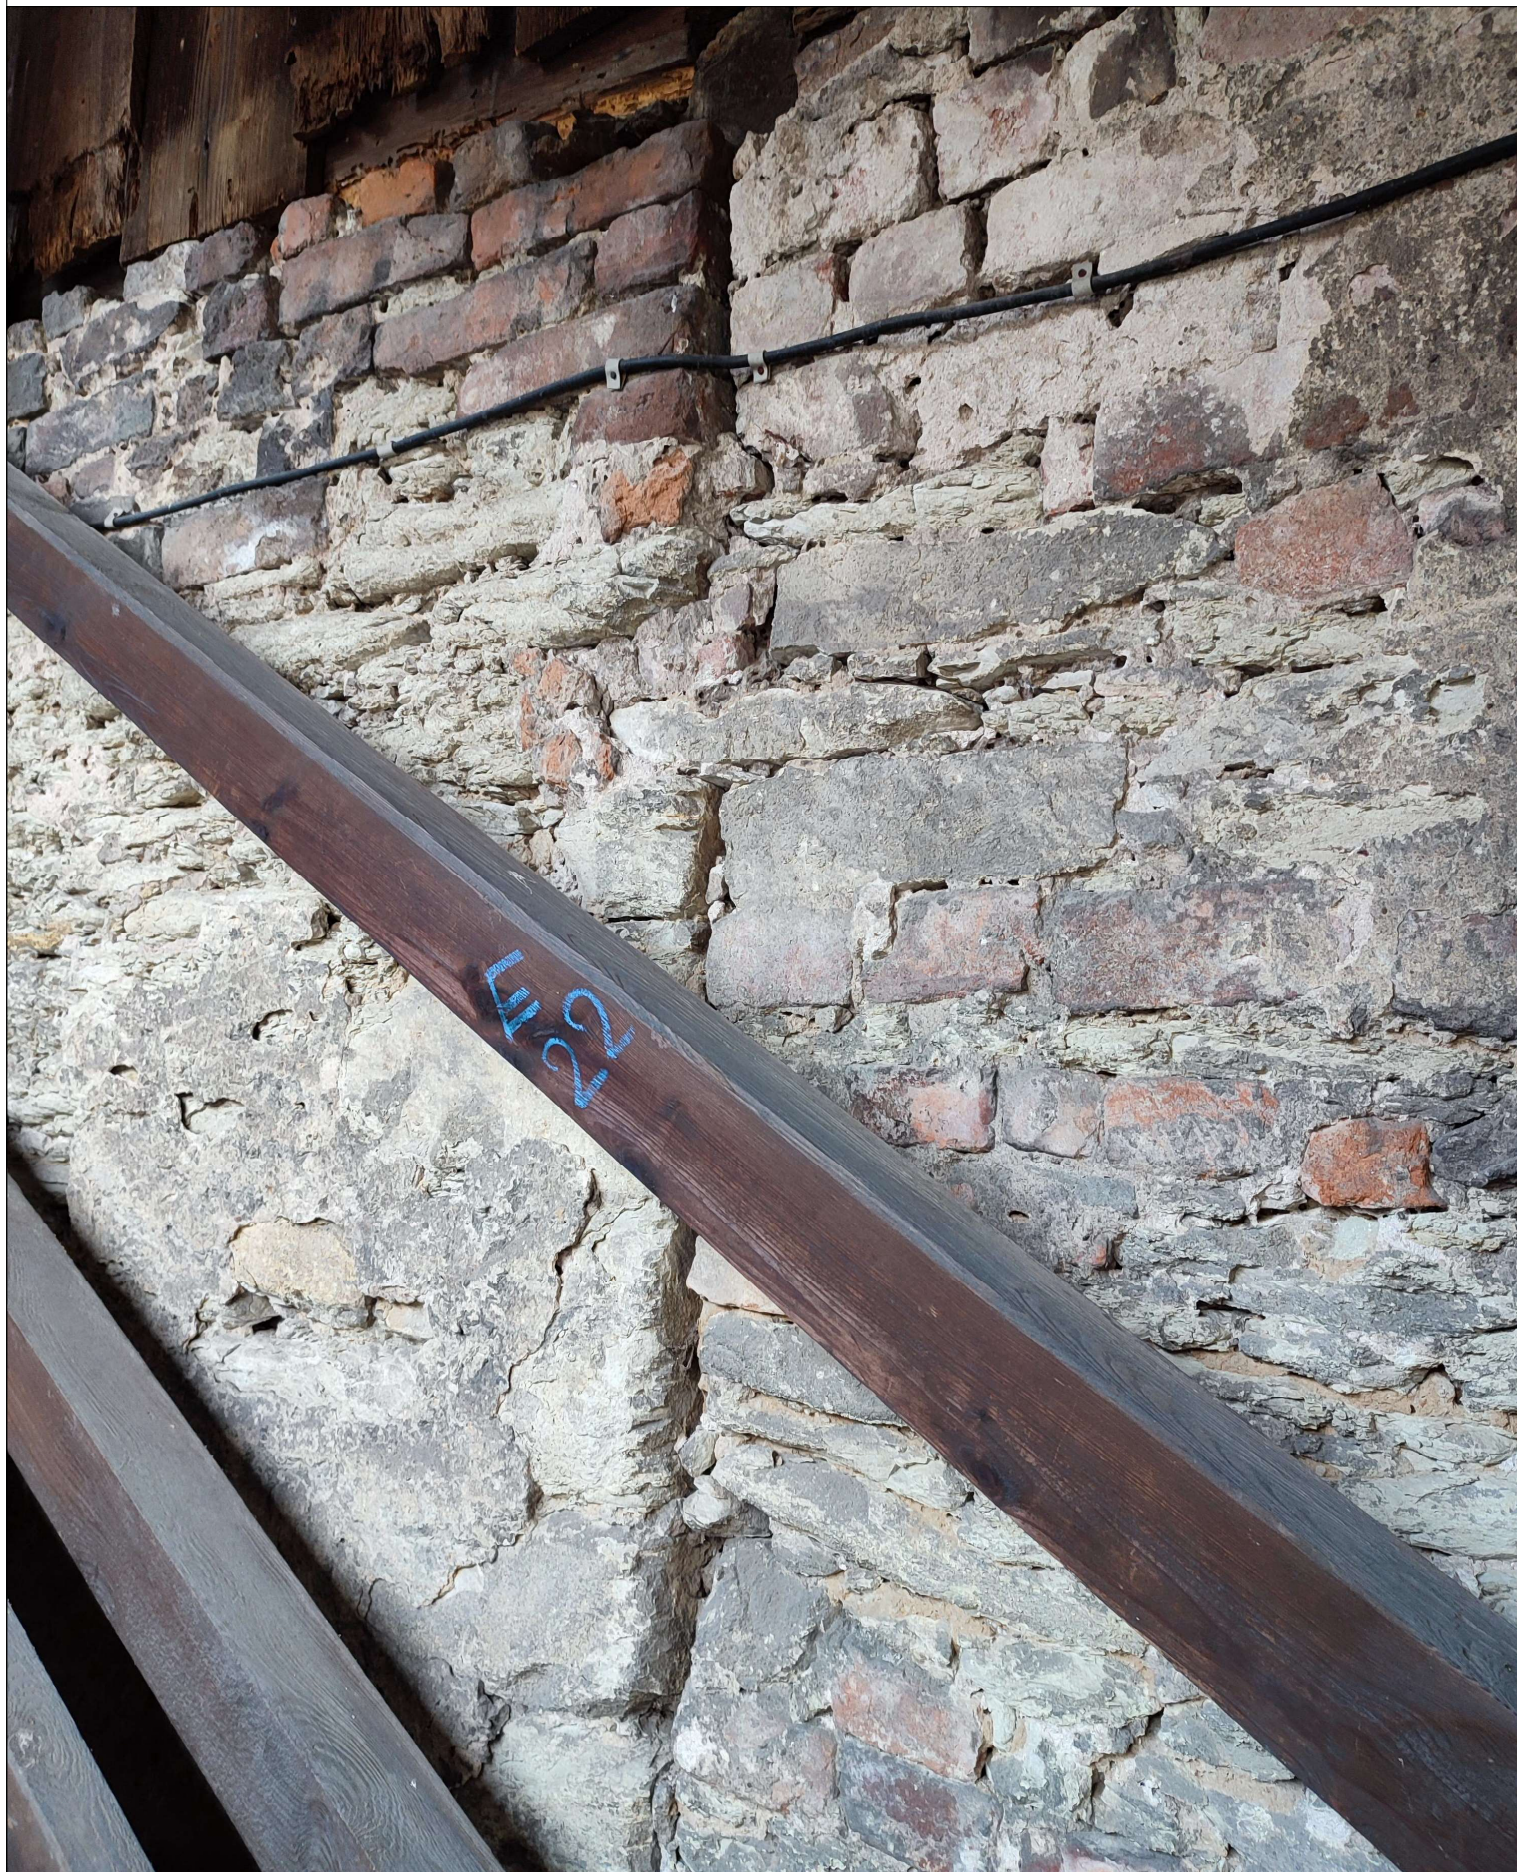
Exteriérová porucha č. E22

Popis poruchy: Trhlina ve zdivu, š. 20 mm
