**Rekonstrukce objektu bývalého kulturního domu Janoušek v Nymburku**  
**GEOTECHNICKÝ A STAVEBNĚ-TECHNICKÝ PRŮZKUM**

**Město Nymburk, náměstí Přemyslovců 163, 288 28 Nymburk**

**listopad 2023**

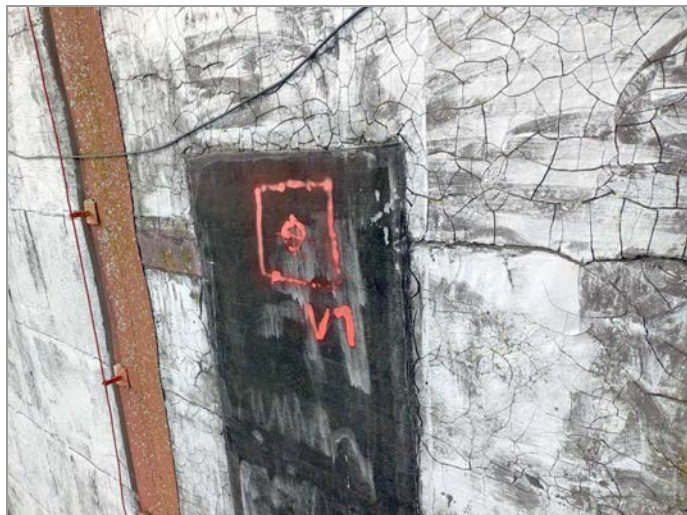
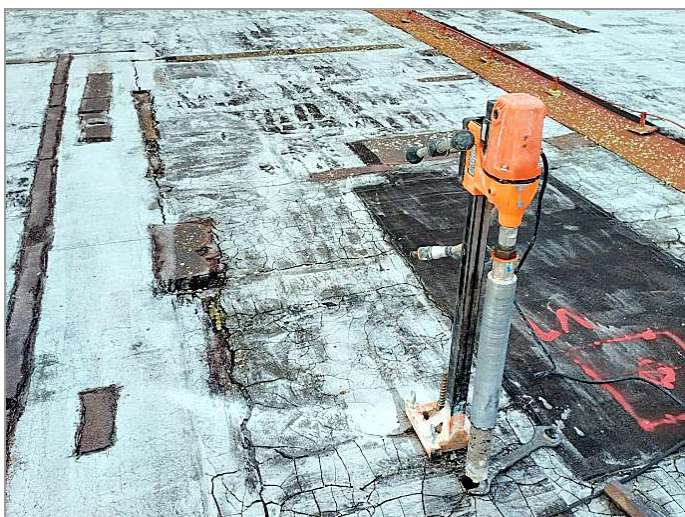
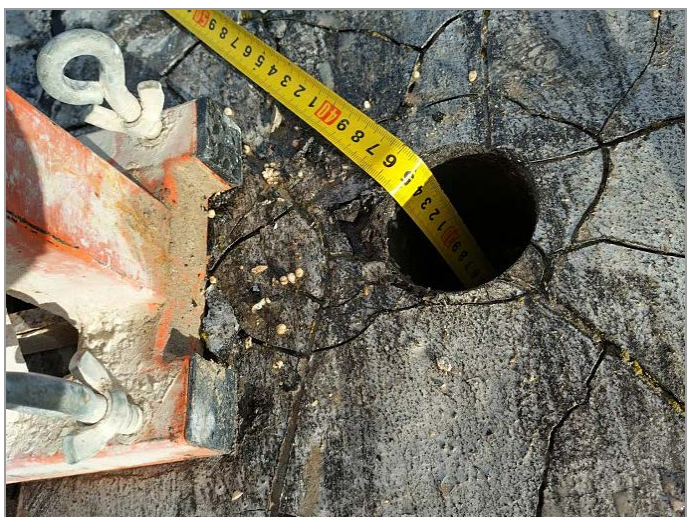
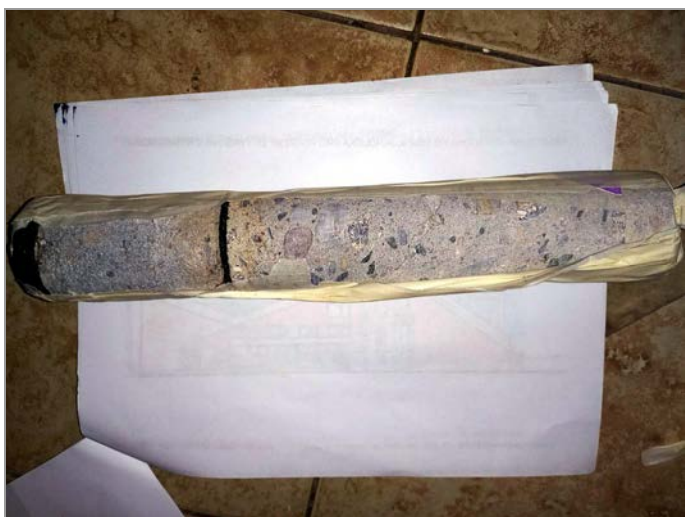
V sondě V-1 (strop nad prostorem sálu) **nebyla ve skladbě střešního pláště zastižena vrstva tepelné izolace**, v sondách V-2 resp. V-3 (nad pódii resp. nad spojovací částí) pak byla zastižena zateplující vrstva pěnového polystyrénu tloušťky 60 mm resp. 30 mm, která zjevně **nebude vyhovovat současným požadavkům na zateplení**.

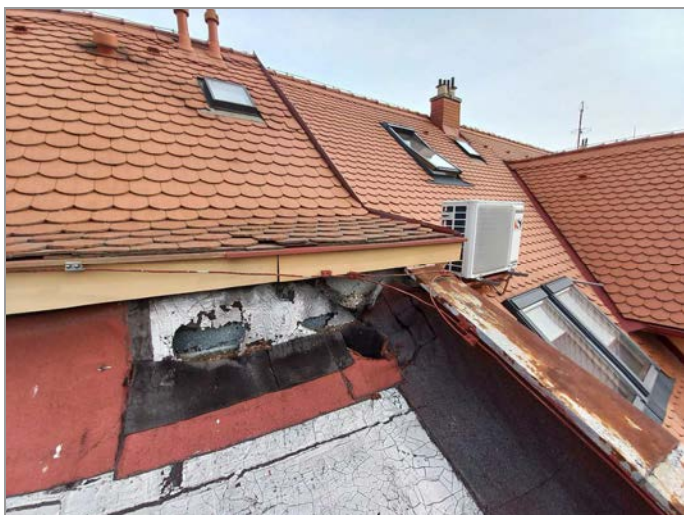
Střechy převážné části půdorysu objektu (zastřešení sálu, pódia a spojovací části budovy) jsou aktuálně opatřeny **lepenkovou střešní krytinou s plechovými klempířskými prvky** (foto 47-50). Celkový technický stav těchto konstrukcí je generelně **v zanedbaném, i když nikoli havarijním stavu** (výraznější netěsnosti a zatékání nebyly zjištěny). Vlivem dlouhodobě zanedbané údržby však lepenková střešní krytina i navazující klempířské prvky vykazují **řadu dílčích poruch** (foto 50-66) a též **s ohledem na celoplošně nedostatečně dimenzované tepelné izolační vrstvy**, nevyhovující současným požadavkům, **lze při rekonstrukci jednoznačně doporučit odstranění stávajících vrstev střešního pláště až na nosnou ŽB desku a náhradu novou skladbou**, vyhovující současným tepelně-izolačním požadavkům, dlouhodobým nárokům na vodotěsnost a též estetickým i dalším hlediskům.

**foto 53, 54:** Zastřešení hlavního sálu a pódia - celkově špatný technický stav klempířských prvků a střešní krytiny

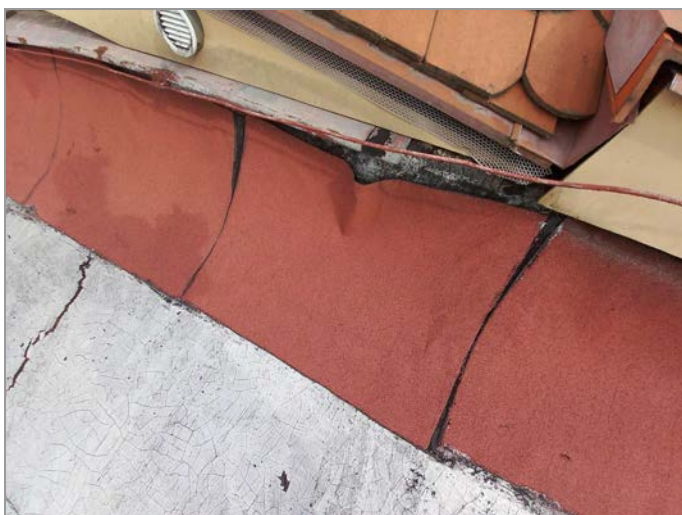
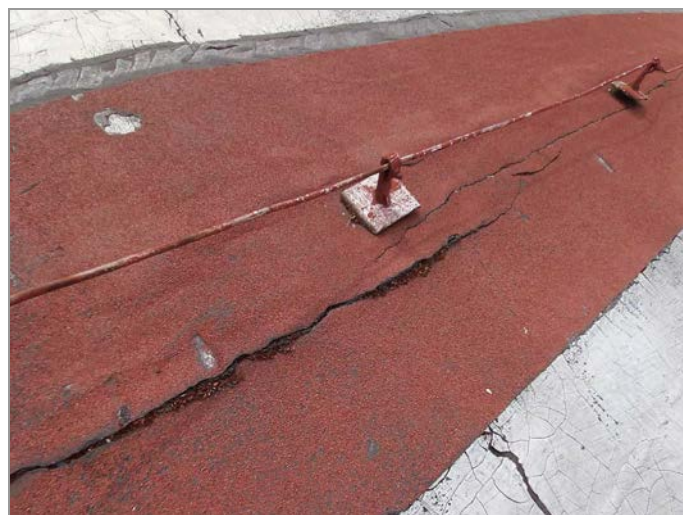
**foto 55, 56:** Zastřešení hlavního sálu a pódia - celkově špatný technický stav klempířských prvků a střešní krytiny

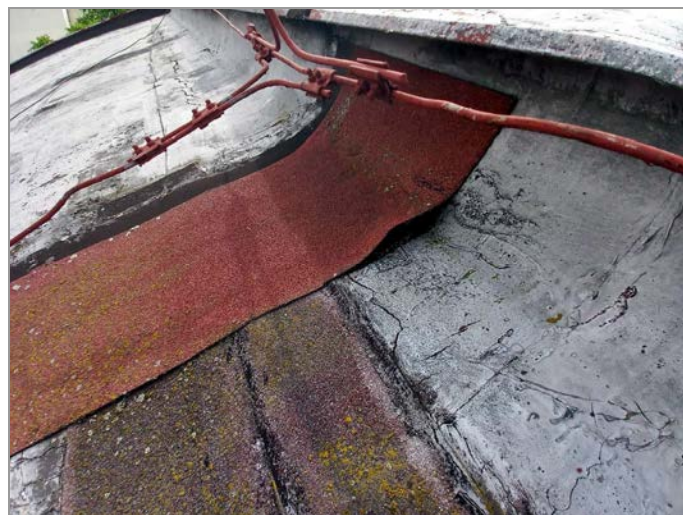
**foto 57, 58:** Zastřešení hlavního sálu a pódia - celkově špatný technický stav klempířských prvků a střešní krytiny

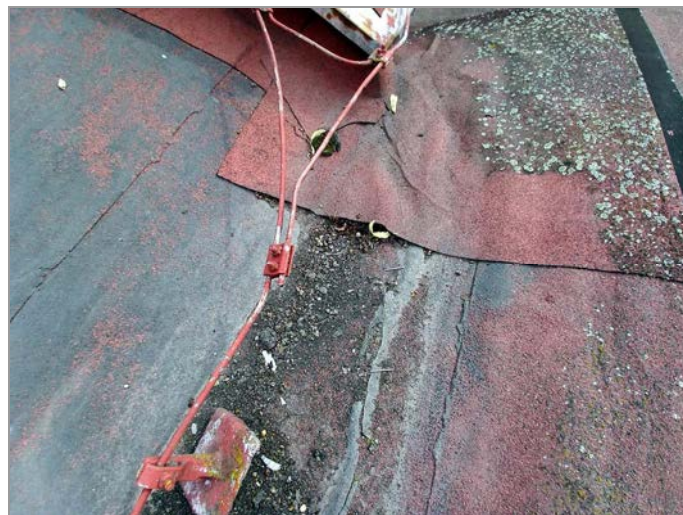
**foto 59, 60:** Zastřešení hlavního sálu a pódia - celkově špatný technický stav klempířských prvků a střešní krytiny

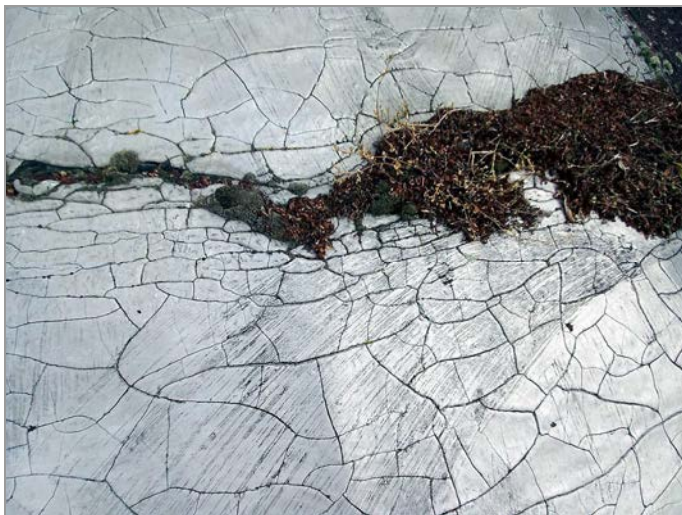
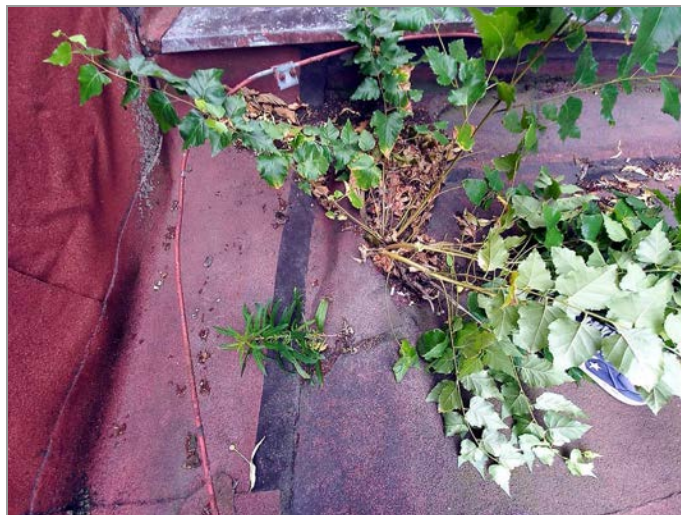
**foto 61, 62:** Zastřešení hlavního sálu a pódia – detail znečištěného povrchu střechy s porostem náletové vegetace

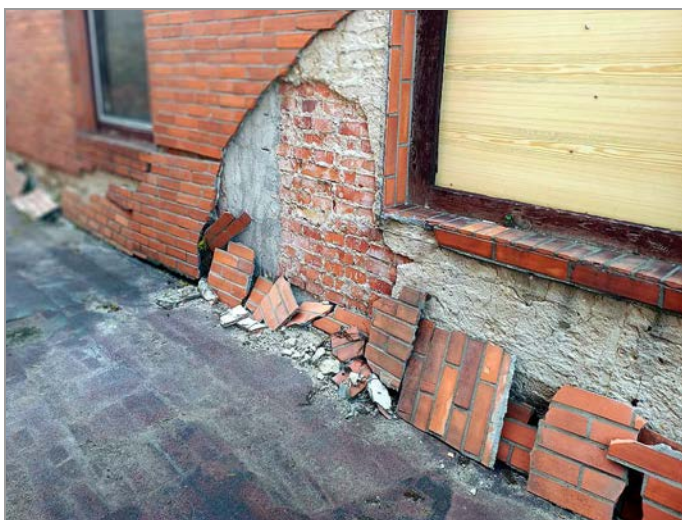
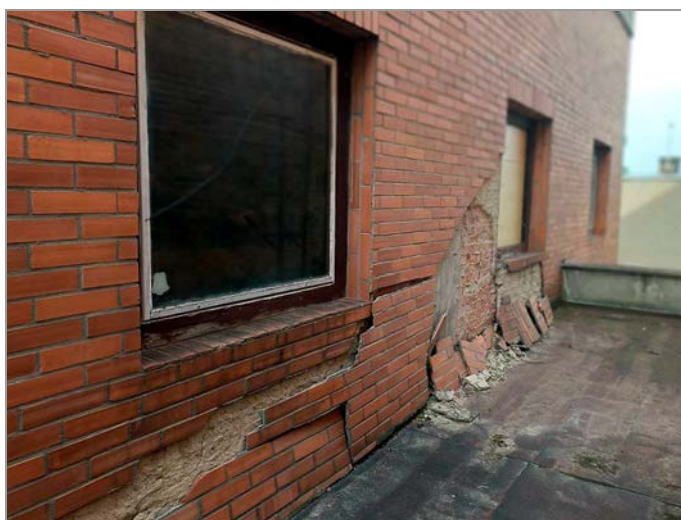
**foto 63, 64:** Zastřešení spojovací části objektu - celkově špatný technický stav obkladů, klempířských prvků a střešní krytiny

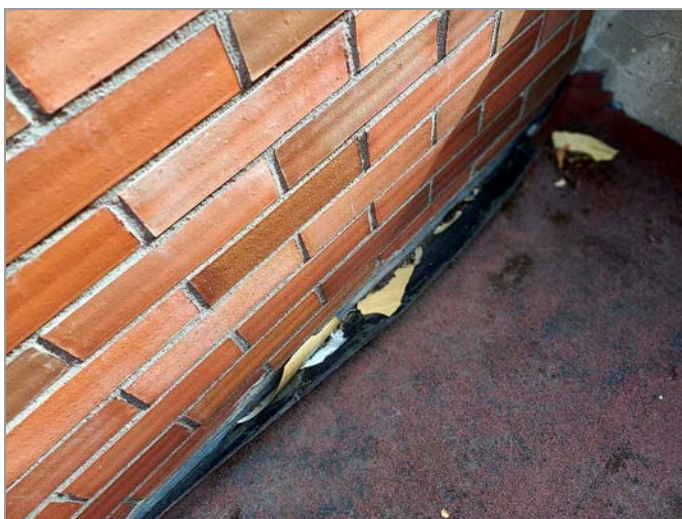
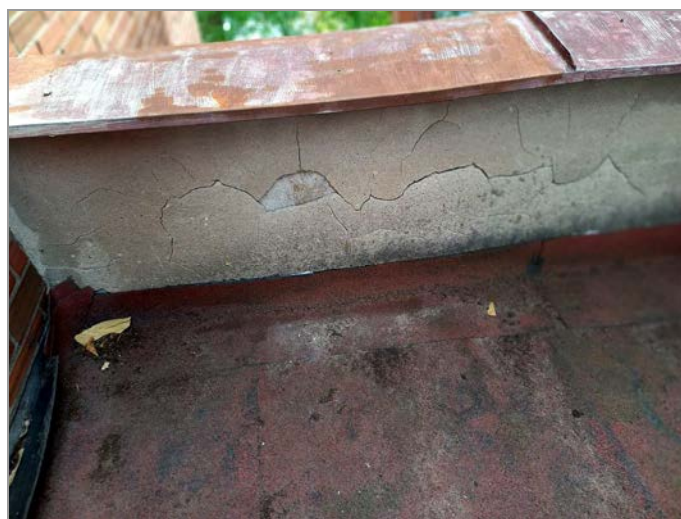
**foto 65, 66:** Detail střechy nad spojovací částí objektu - špatný technický stav obkladů, klempířských prvků a střešní krytiny
