**ČESKÉ VYSOKÉ UČENÍ TECHNICKÉ
V PRAZE**

**Expertní zpráva č.
1800 J 150**

**Diagnostický průzkum předpjaté lávky
pro pěší přes řeku Labe v Nymburce**

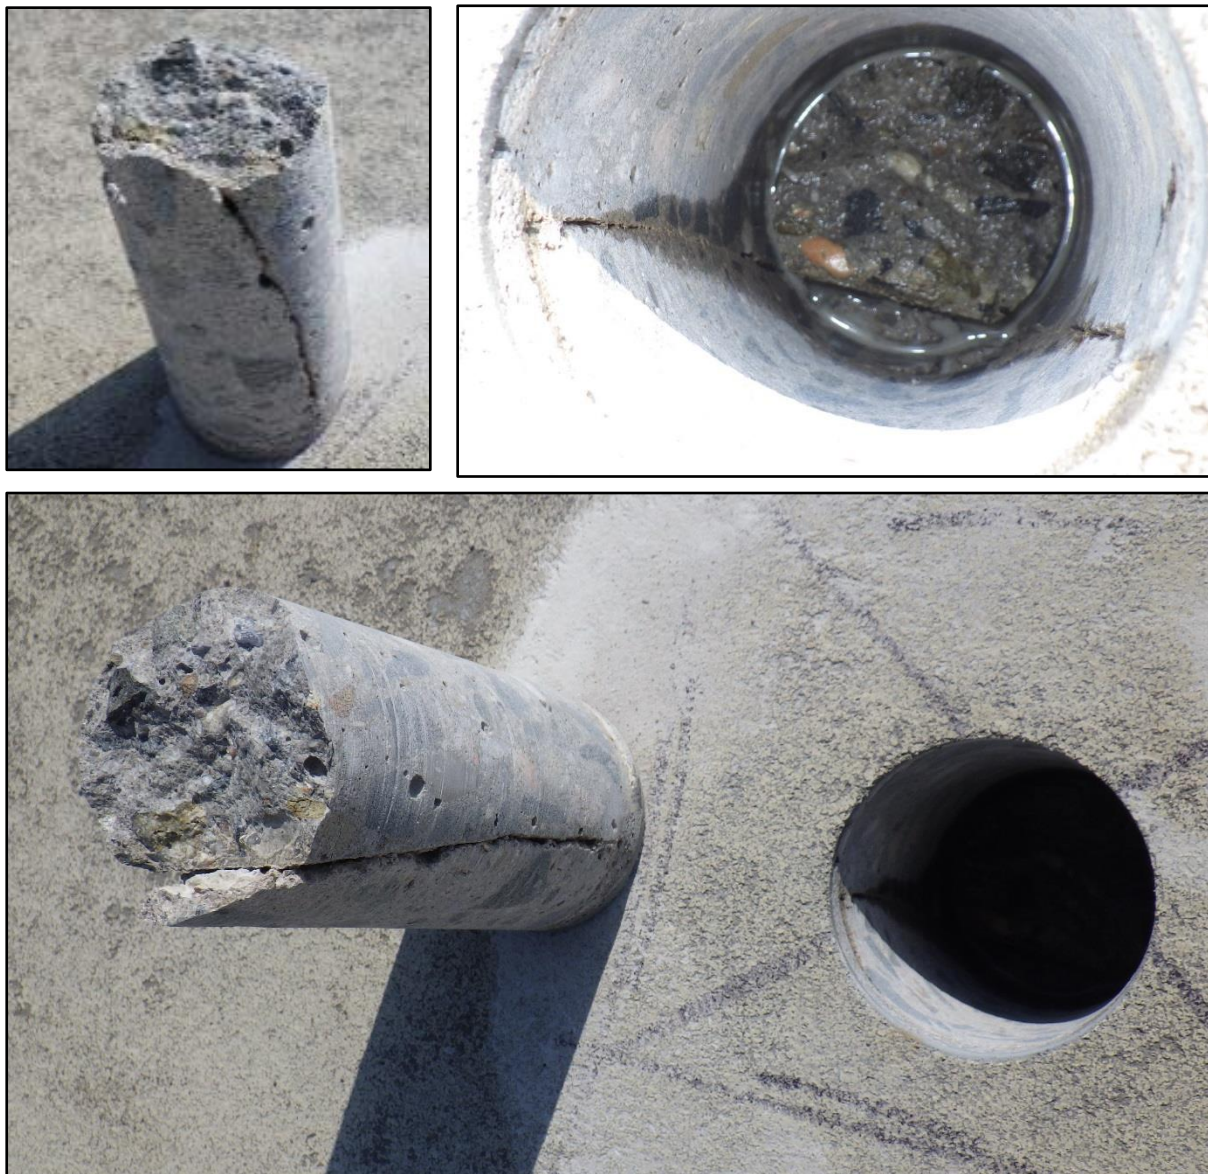
V rámci provádění odběru malých jádrových vývrtů byla zjištěna výrazná pracovní spára (s plošným oddělením) mezi prefabrikátem a betonem pravé rýhy ve třetím poli. Beton výplně rýhy nebyl řádně hutný, měl výrazně světlejší barvu a zjevně nižší pevnost.

Foto 3: Pohled na vývrt v pracovní spáře prefabrikátu a betonu pravé rýhy, třetí pole (53-54), zřetelně rozsáhlé oddělení trhlinou

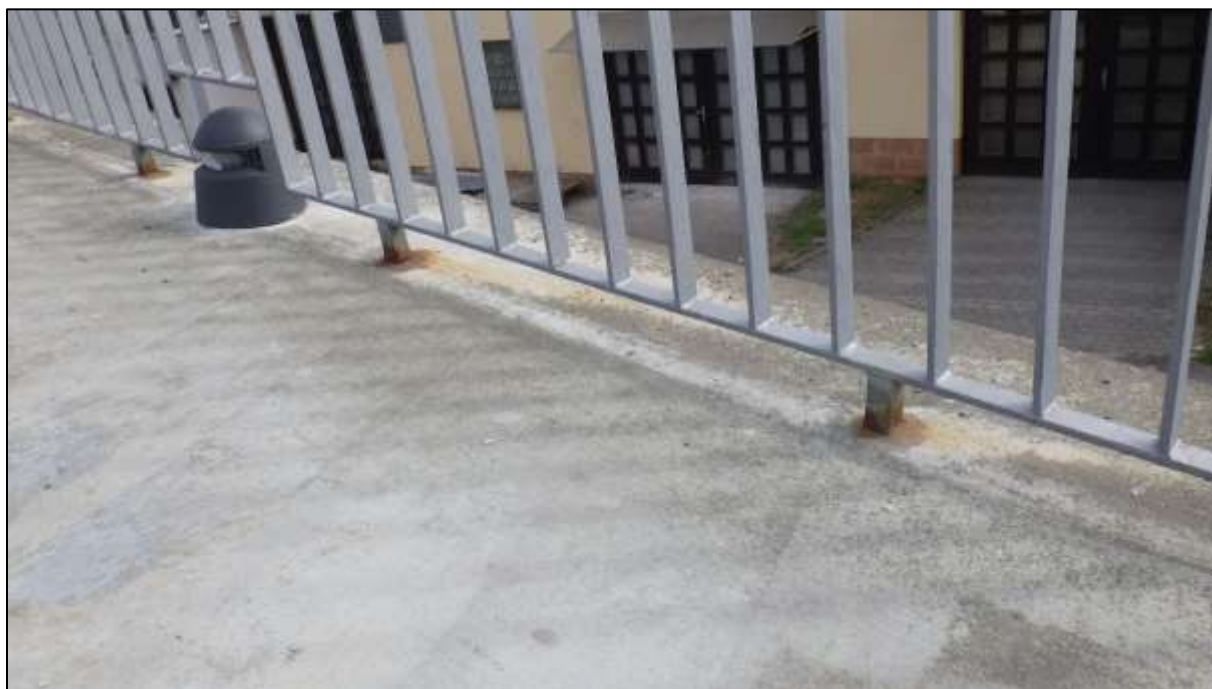
Foto 5: Pohled na typicky rozvinutý stav koroze sloupků ocelového zábradlí, černé kupole bočního osvětlení – instalace z roku 2006

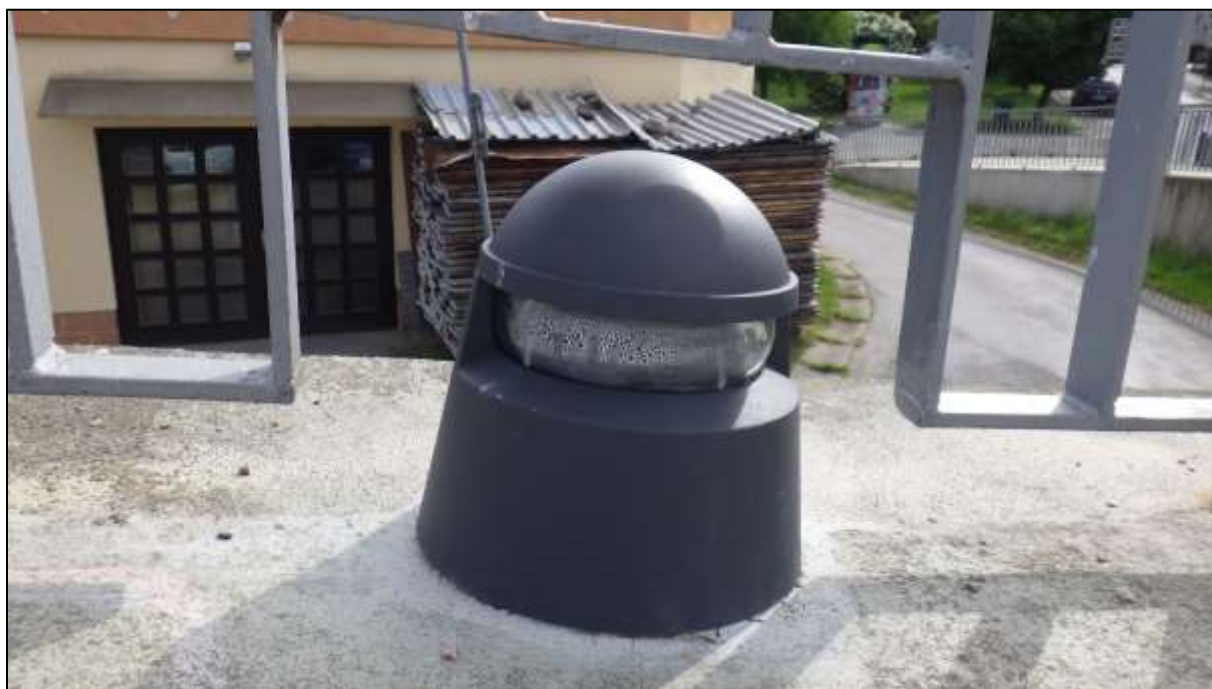
Foto 6: Bližší pohled na kondenzaci uvnitř plastového tělesa svítidla

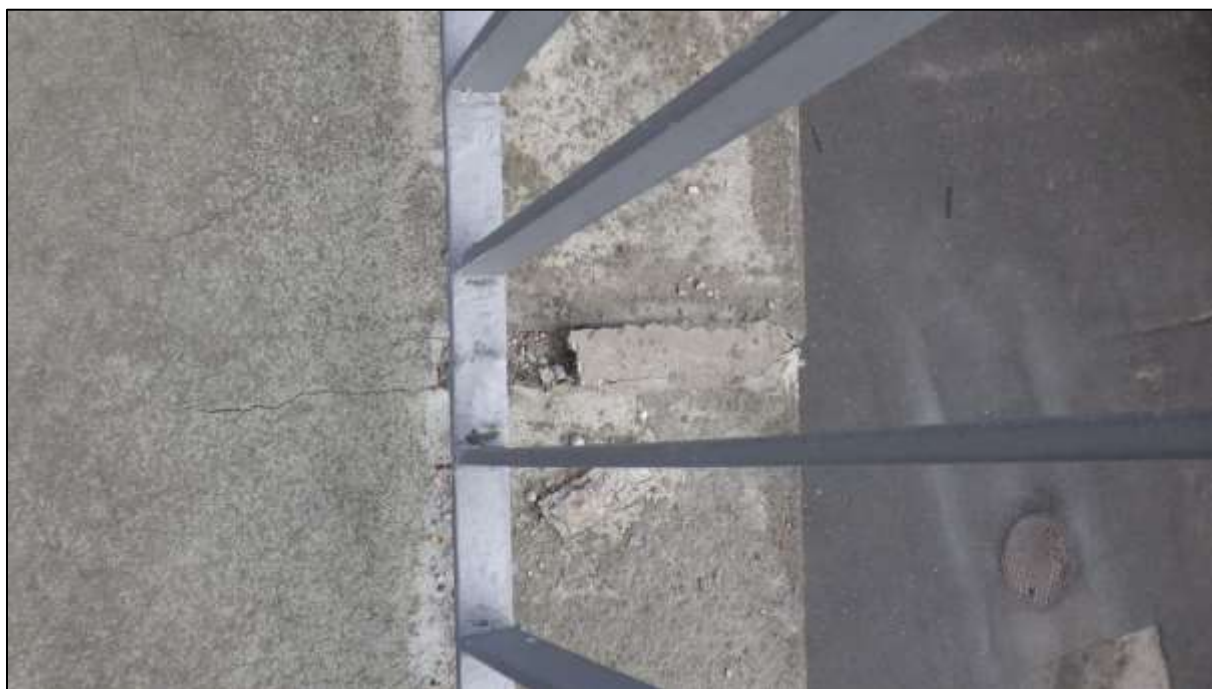
Foto 8: Pohled na totéž místo dole – spodní pásnice zábradlí pevně svařená, typická trhлина stěrkového systému v oblasti styčné spáry prefabrikátů a porucha její opravované výplně vně zábradlí, s vykreslením obou hran prefabrikátů trhlinami

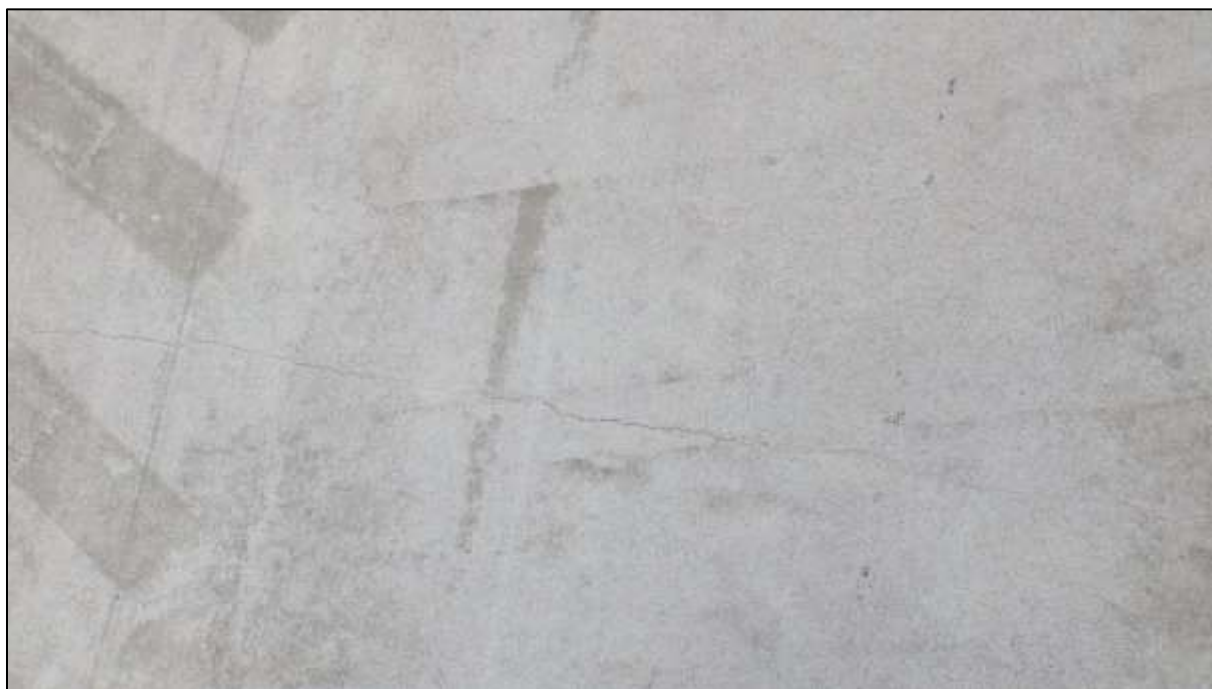
Foto 9: Charakteristický průběh trhliny ve stěrkovém systému, prakticky obdobný u všech příčných styčných spár prefabrikátů lávky

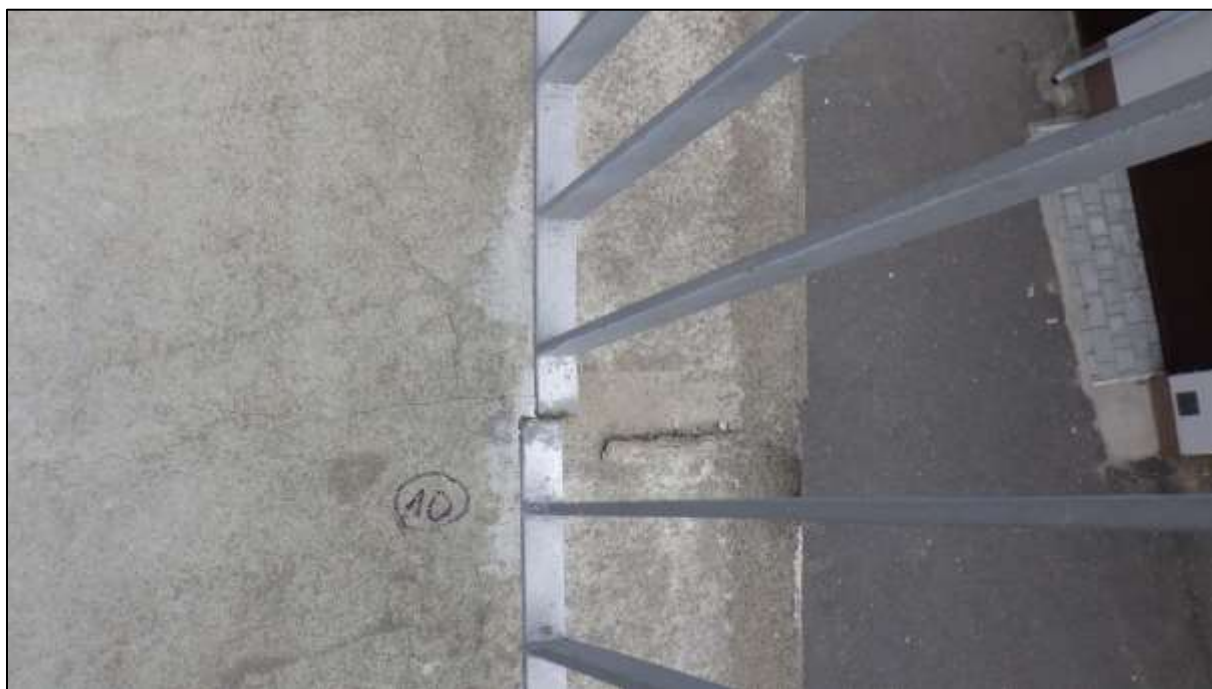
Foto 10: Pohled na typickou poruchu stěrky na pravé straně příčné spáry č.10 a prasklý svár spodní pásnice výplně zábradlí s příčným posunem obou částí

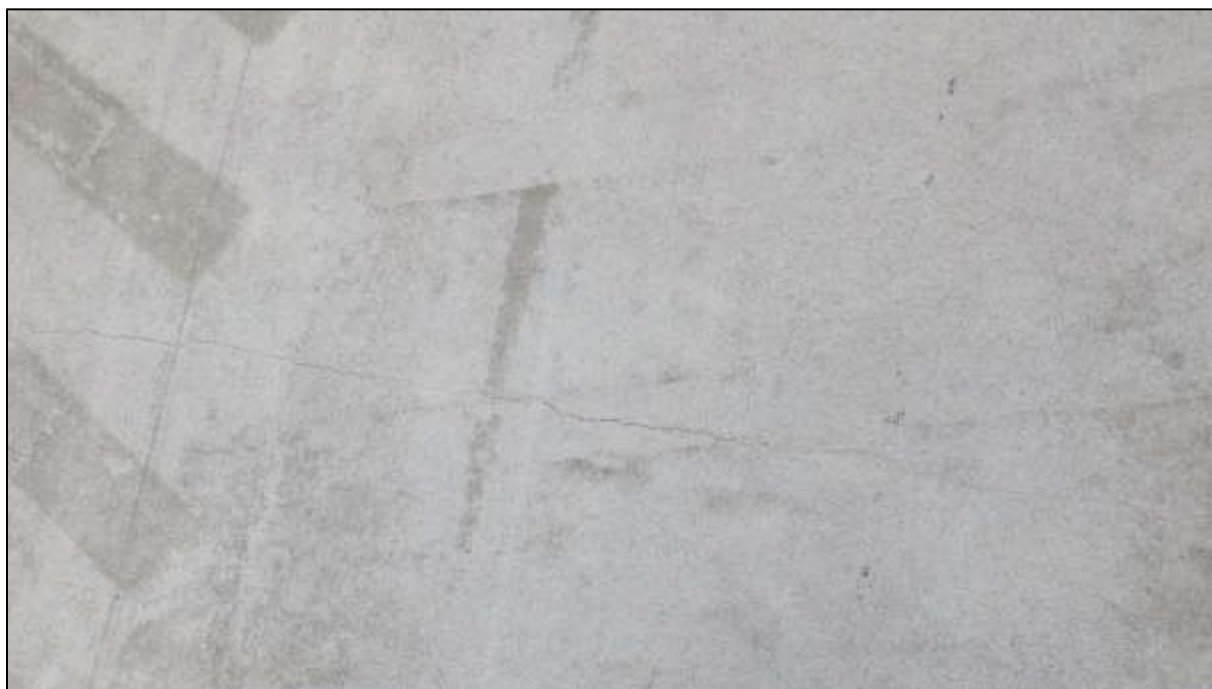
Foto 11: Pohled na průběh trhliny stěrky ve střední části spáry č.10 – typický příklad

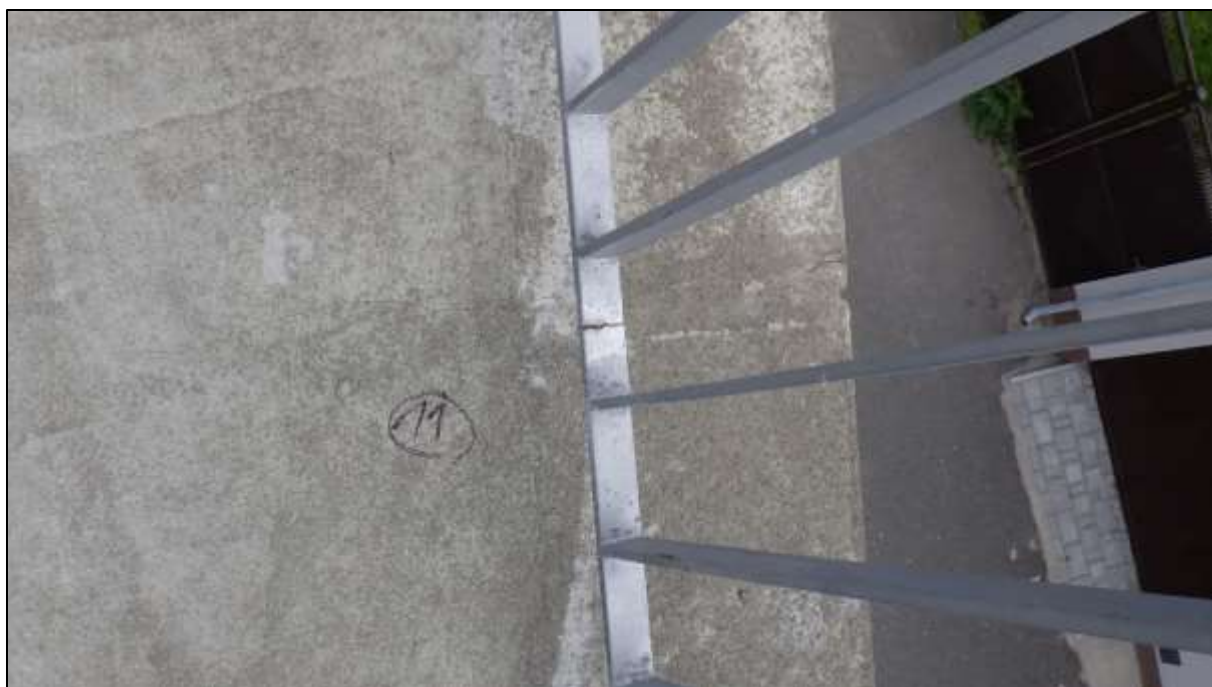
Foto 12: Obdobný stav s trhlinou stěrky a prasklým svarem v pravé části spáry č.11

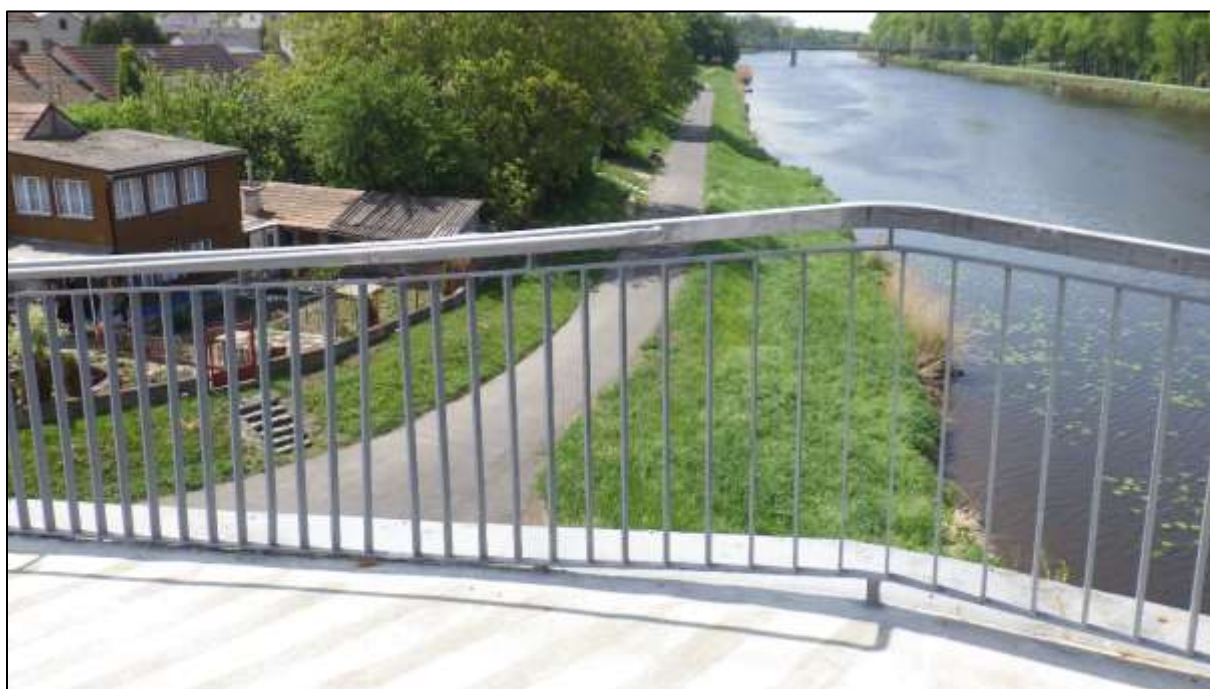
Foto 18: Deformace zábradlí – levá strana, sedlo nad pilířem 2, značně proměnná výška spodní pásnice výplně nad mostovkou

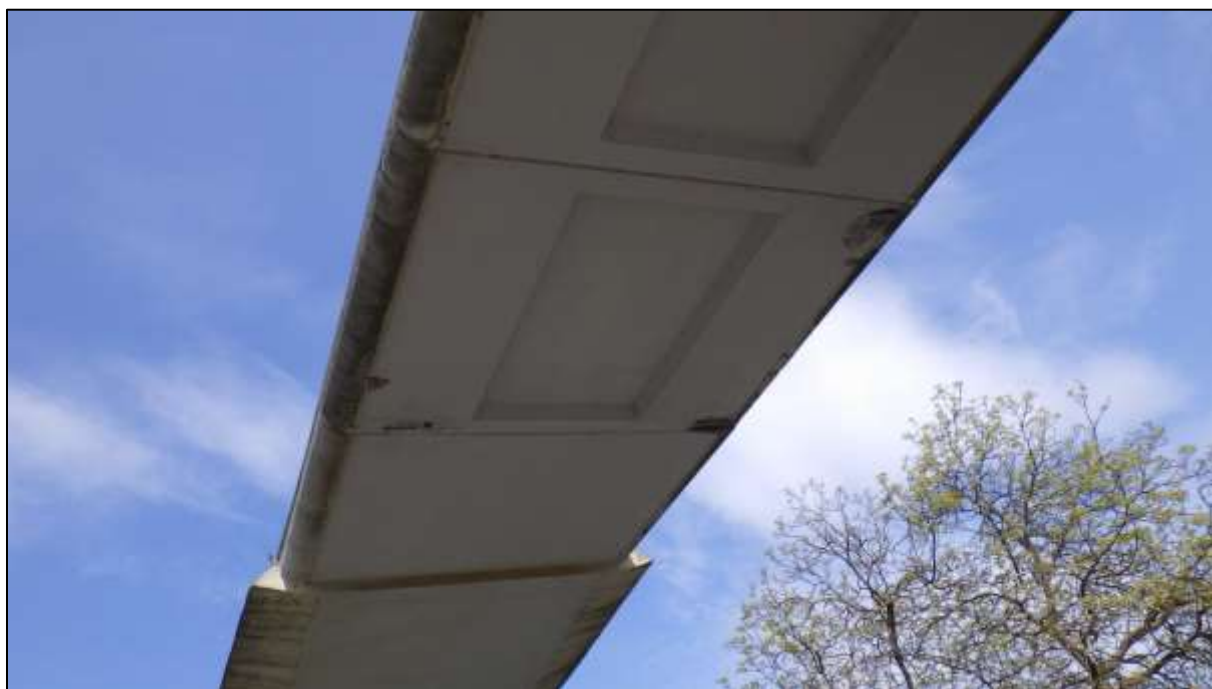
Foto 22: Širší pohled na největší viditelné poruchy zesponu v poli 1-2, příčné styčné spáry 14 a 15

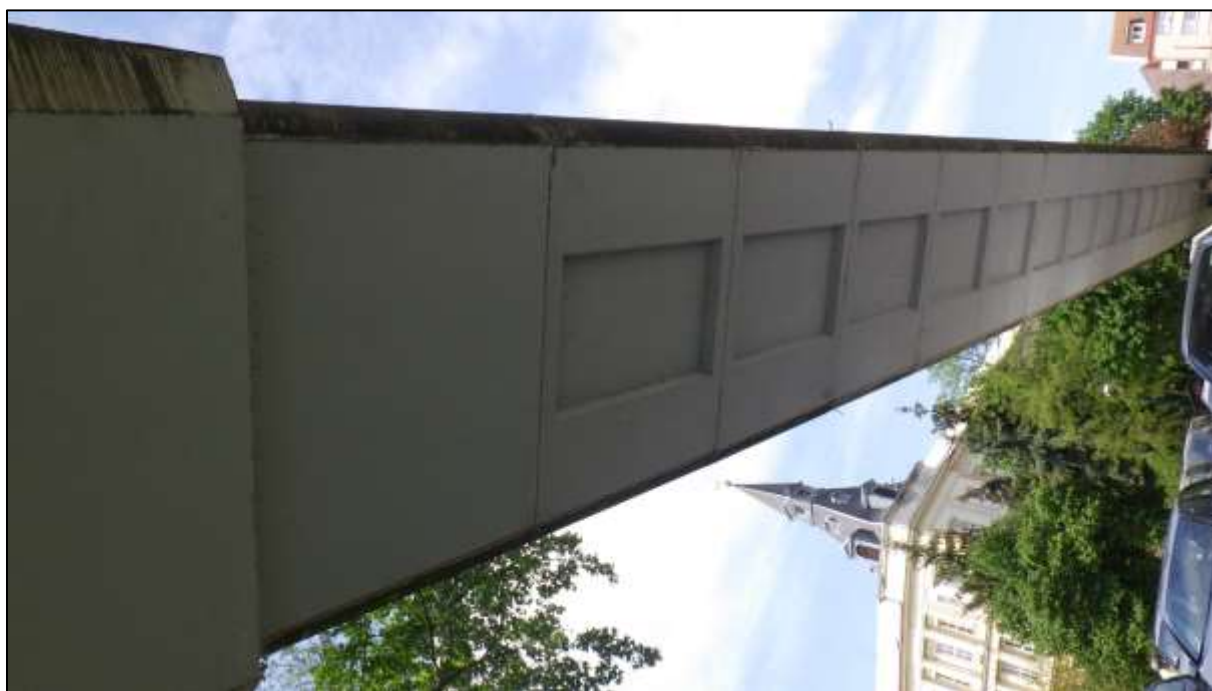
Foto 24: Pohled na podhled posledního pole (3-4), od spáry se sedlem (48-70) - centru, viditelné lokální průsaky s korozí výztuže na krajích v místech příčných spár, visící vypadávající tmelové výplně na podhledu

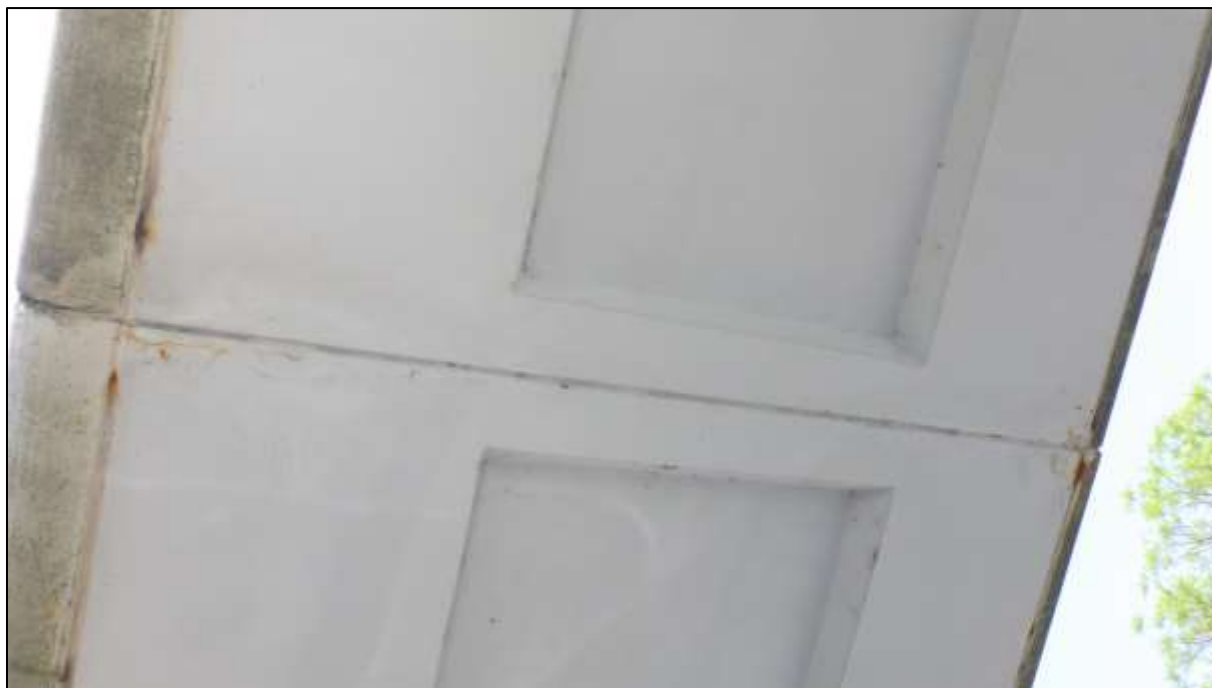
Foto 26: Viditelné stopy průsaků a rozvoj koroze na podhledu v oblasti spáry 56

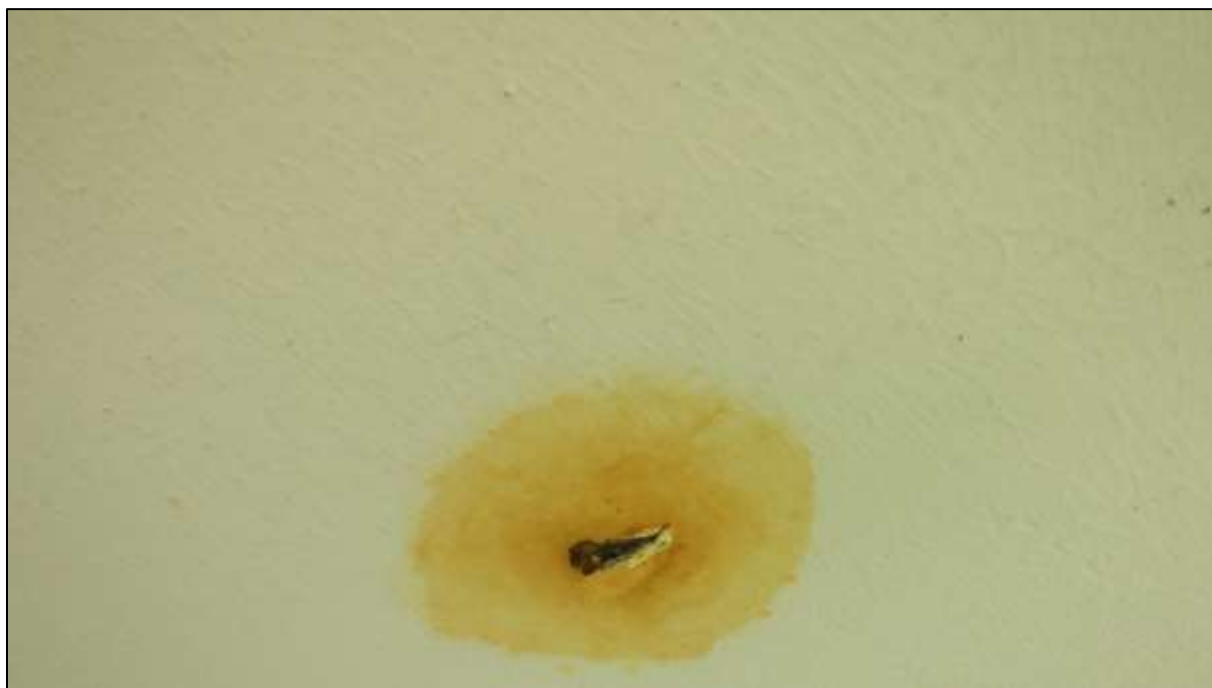
Foto 30: Lokální koroze betónářské výztuže vlevo na podhledu prefabrikátu 67-68, pod rýhou lan „systému A“

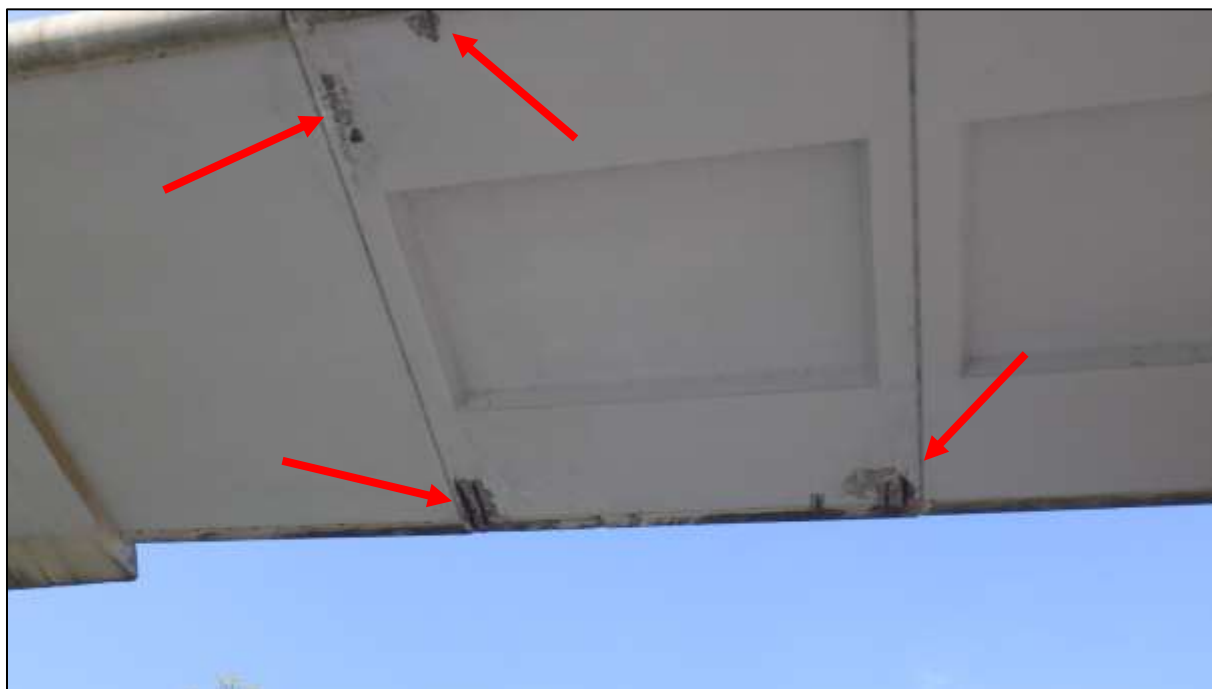
Foto 33: Bližší pohled na stav podhledu pravděpodobně nejvíce porušeného prefabrikátu 13-14, korozi měkké betonářské výztuže

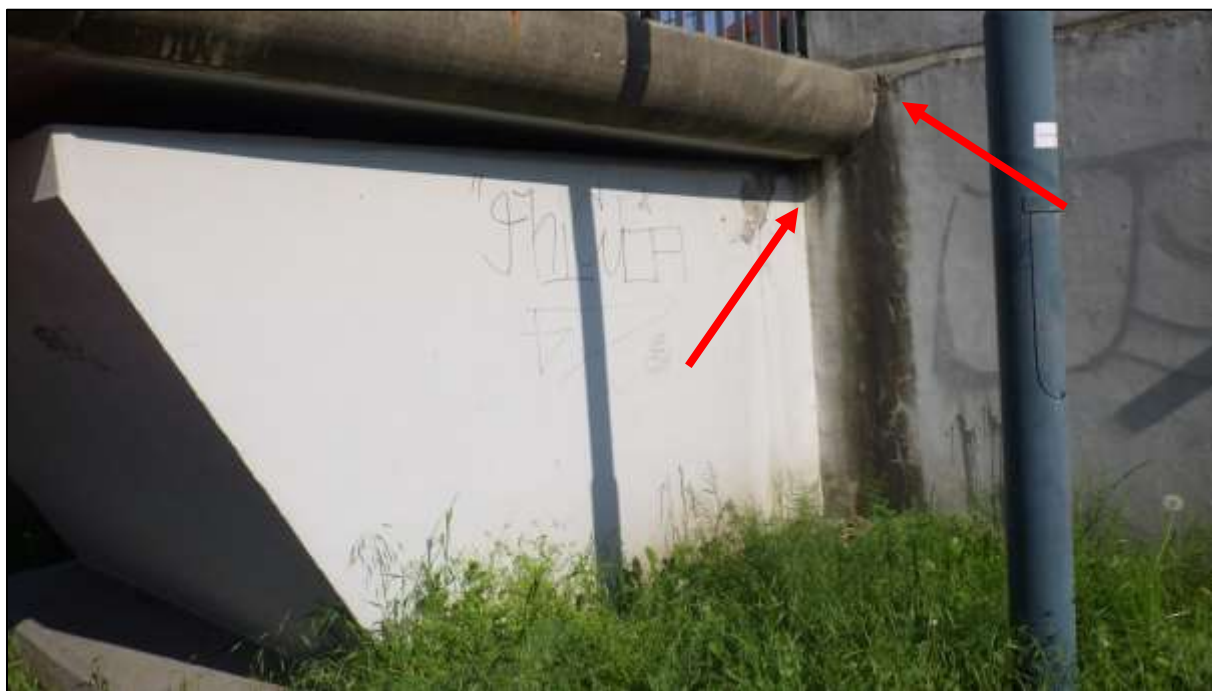
Foto 34: Spára 1, pohled zpět na stopy dlouhodobého zatékání na kotevním bloku, (opěra1) a navazujícím kolmém křídle, levá strana lávky - Zálabí

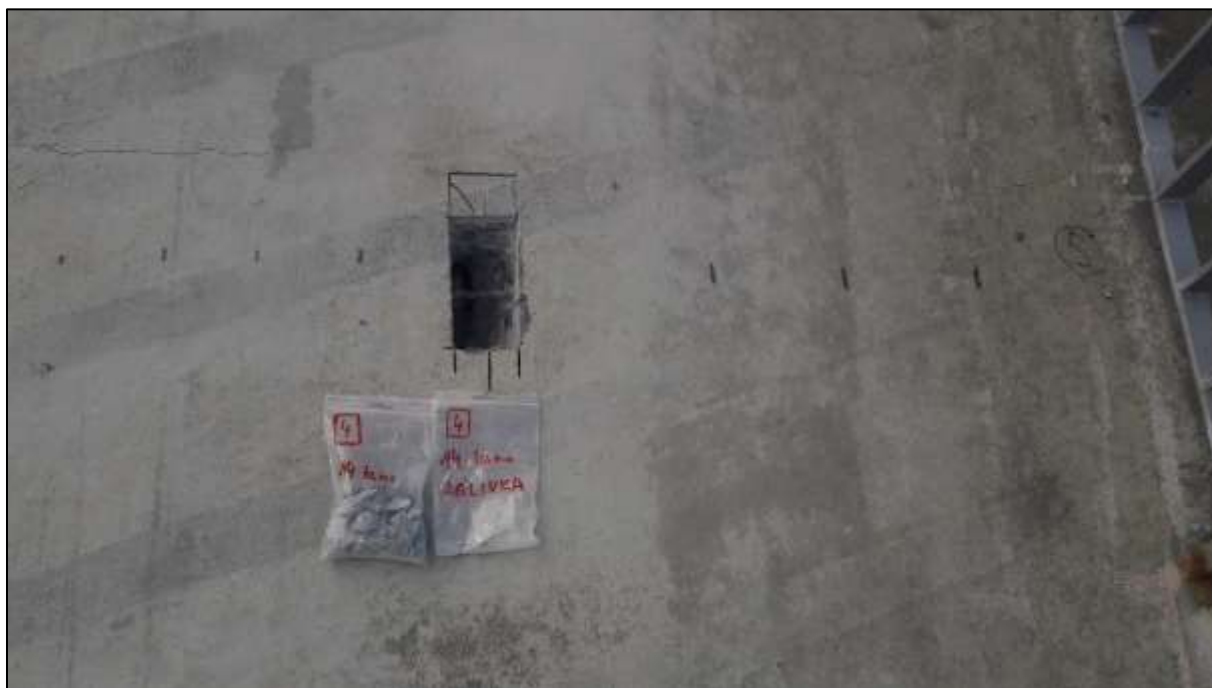
Foto 48: Semidestruktivní sonda ke kabelu „systému B“ v kanálku, prefabrikát 4-5, kanálek 14, odebraný vzorek betonu a injektáže

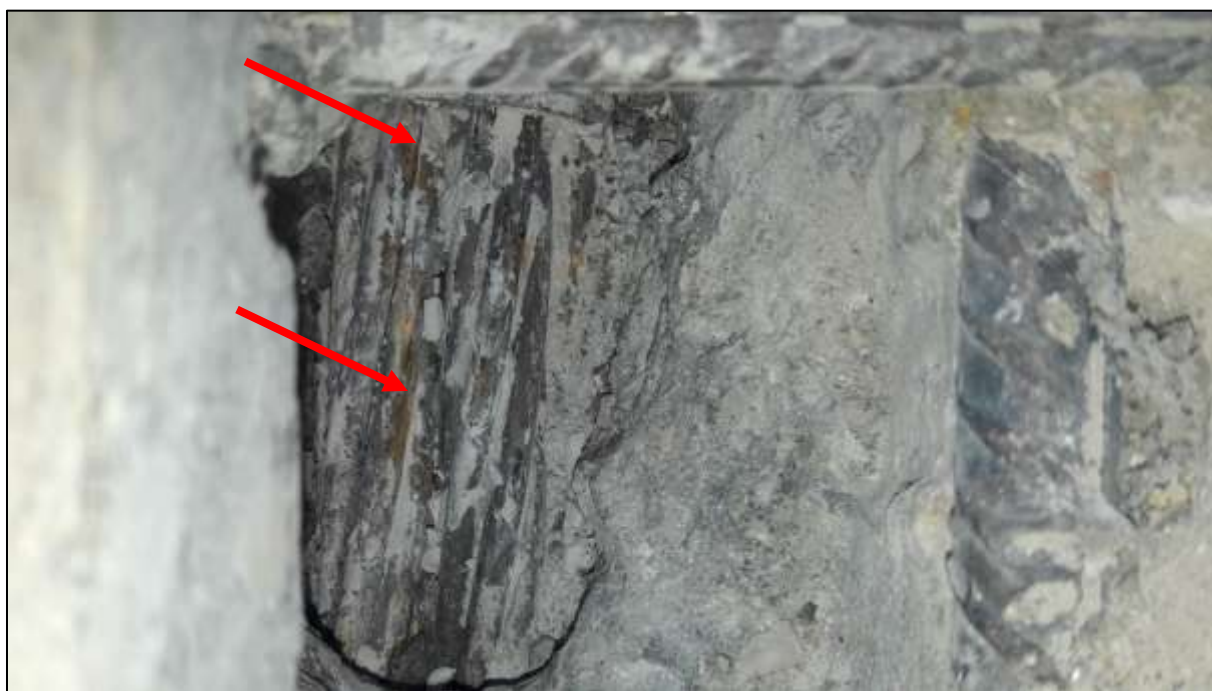
Foto 49: Pohled na kabel 14 po odebrání vzorků injektáže, velmi malé náznaky bodové koroze na povrchu předpínacího lana, viditelný rozvoj koroze ve štěrbině mezi jeho patentovými dráty

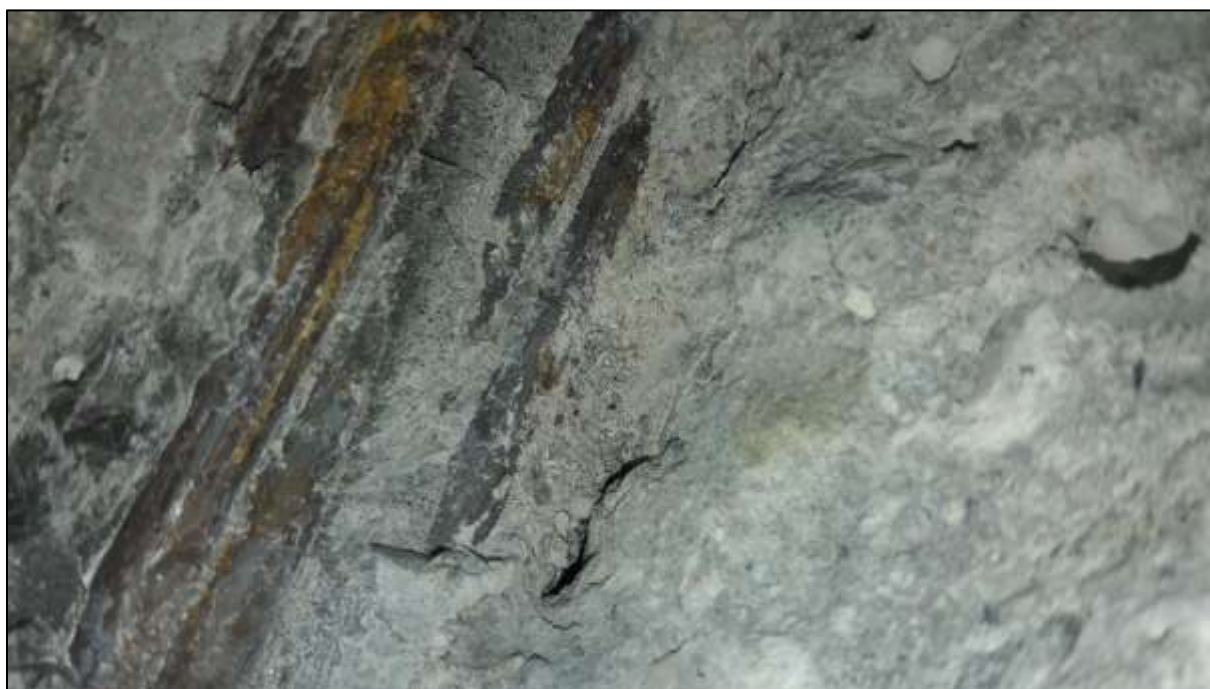
Foto 52: Detailnější pohled na charakter počínající lokální koroze na drátech kabelu 10 po jeho odstranění další části injektážní hmoty z jeho povrchu

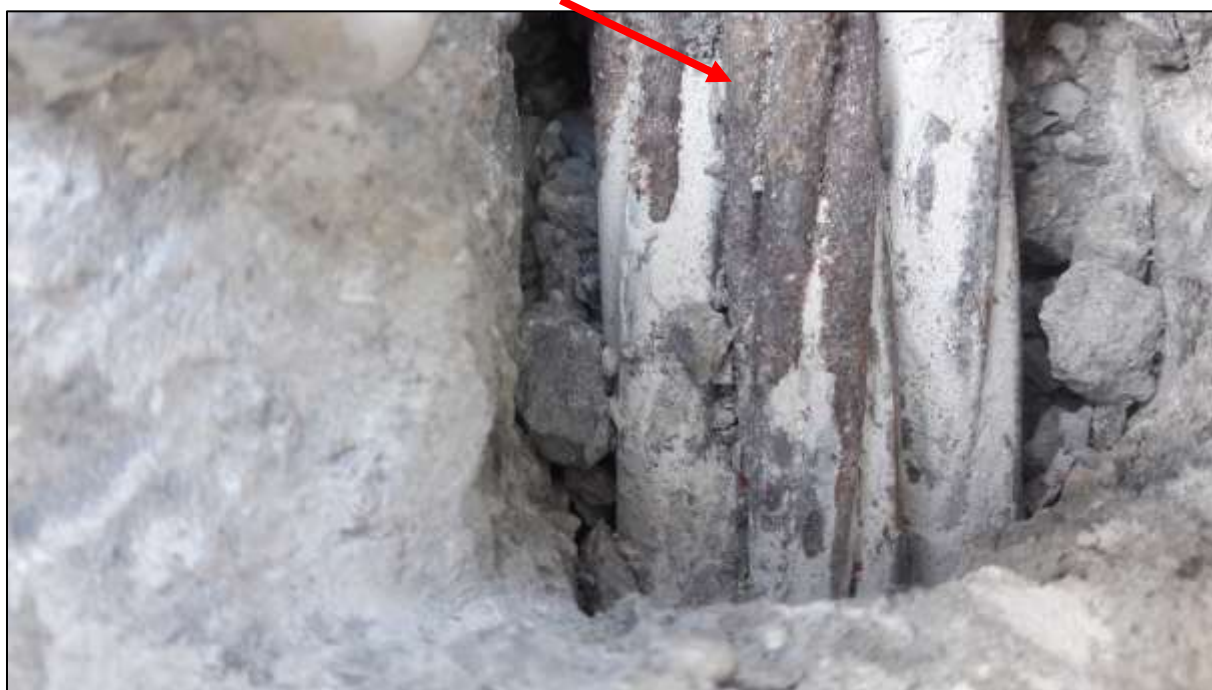
Foto 56: Detail poměrně dobře zainjektovaného kanálku s kabelem 7, po sejmutí části injektážní hmoty zřetelně drsný povrchu patentových drátů, zasažených rozvinutou povrchovou korozí, s odlupující se tmavou vrstvičkou - patrně již magnetitu

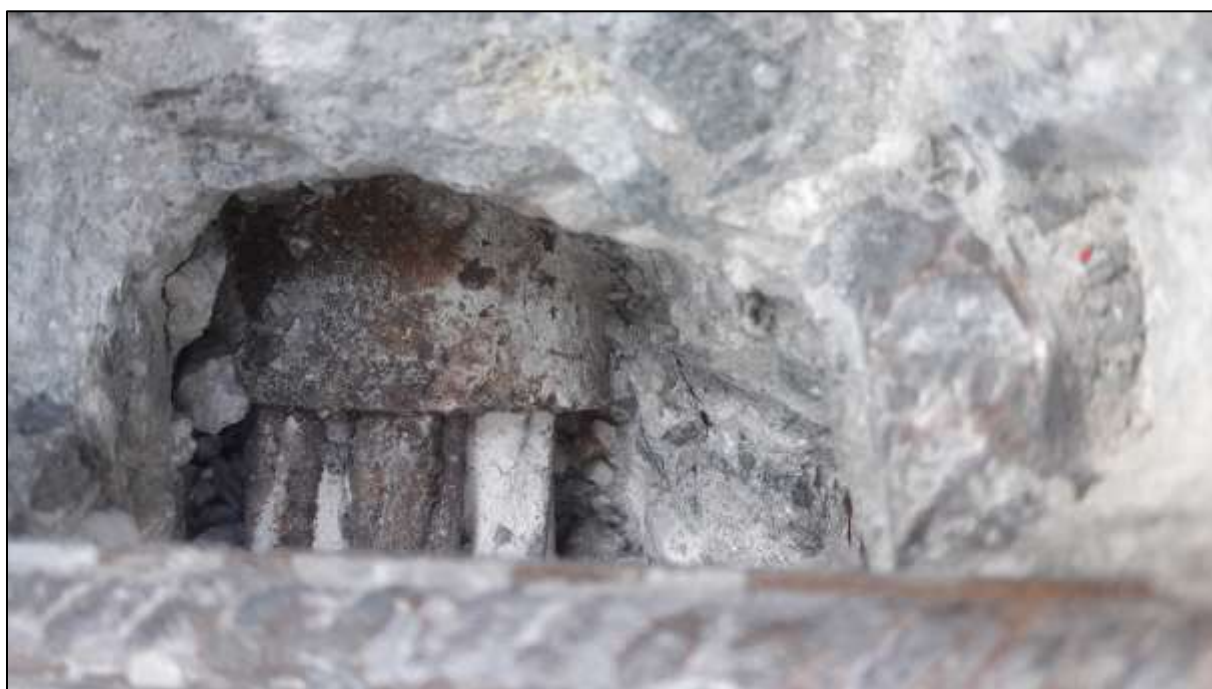
Foto 57: Obdobný korozní stav kabelu 7 na druhém konci sondy, s viditelně stejně korozně napadenou ocelovou trubičkou – průchodkou styčné spáry panelů, lokální koroze na povrchu měkké žebírkové výztuže nad kabelem

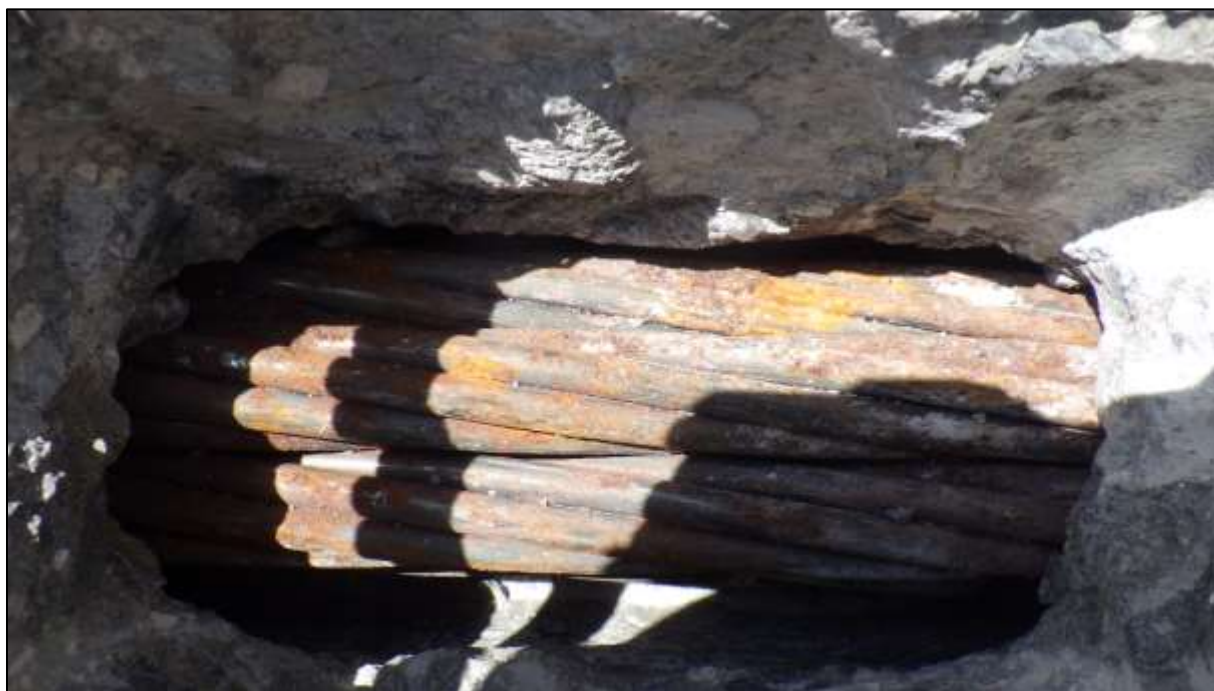
Foto 62: Detailní pohled na sondou zjištěné různé fáze koroze patentových drátů předpínacích lan kabelu 8, dobře rozlišitelné při přímém oslnění sondy

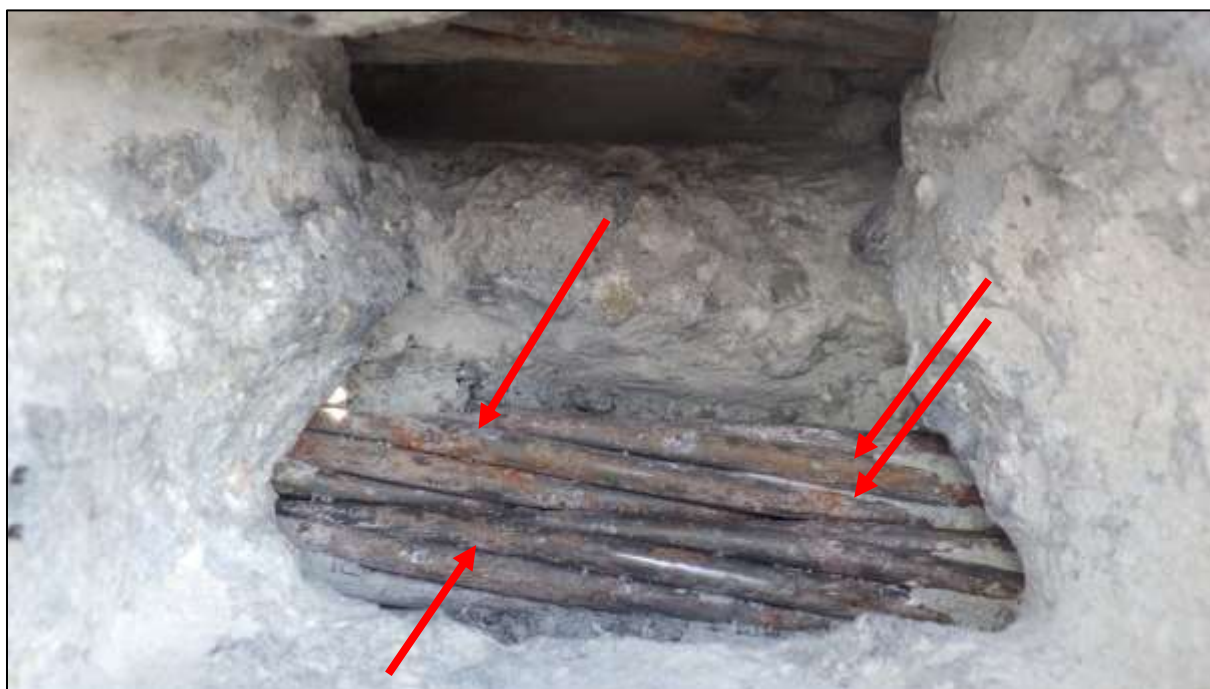
- z 10 prohlédnutých míst předpínacích lan v 6 provedených sondách „systému B“ je 5 kanálků zcela nezainjektovaných (Příloha 2 , Foto 58-66),
- v nezainjektovaných kanálkách byla zjištěna mírná koroze povrchu patentových drátů předpínacích lan, s lokálně intenzivnější korozí ve štěrbinách mezi dráty, přecházející místy do fáze volných korozních produktů (zejména např. střední pole, spáry 43-44, kabely 8, 10, 11, 14),

Foto 64: Bližší pohled na zasažení povrchu patentových drátů předpínacích lan kabelu 10 lokální důlkovou korozi se zřetelným oslabením jejich profilu

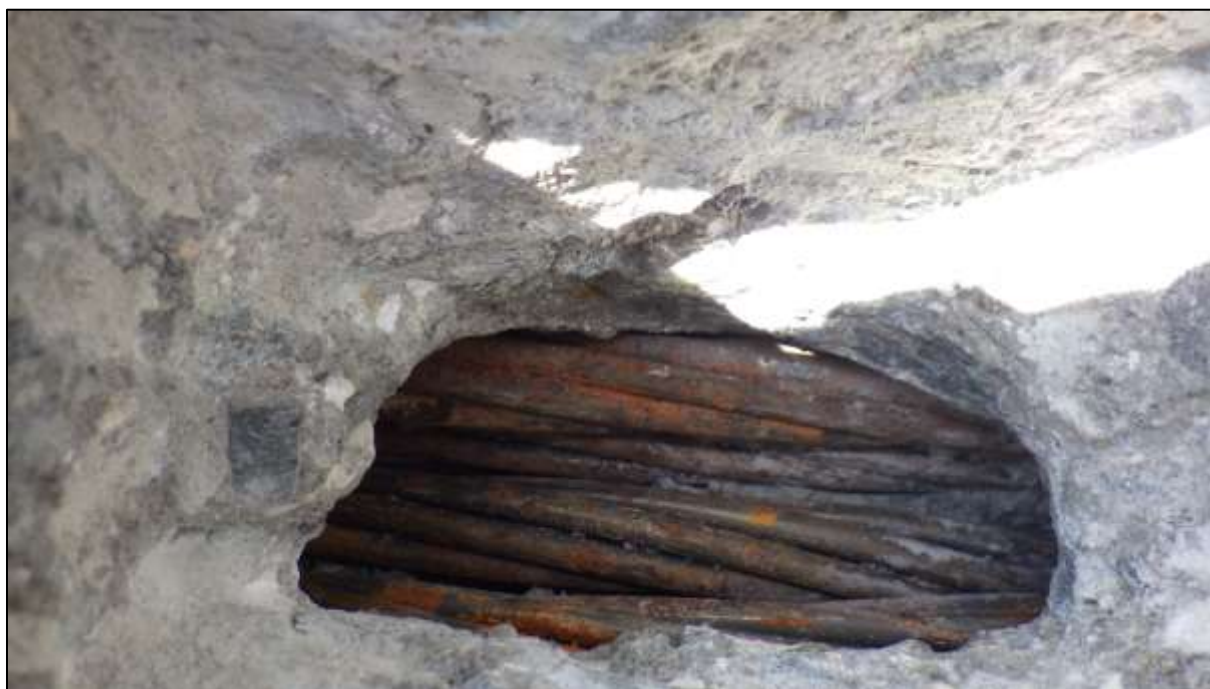
Foto 65: Pohled na kabel v nezainjektovaném kanálku 14, viditelné stopy koroze na povrchu předpínacích lan

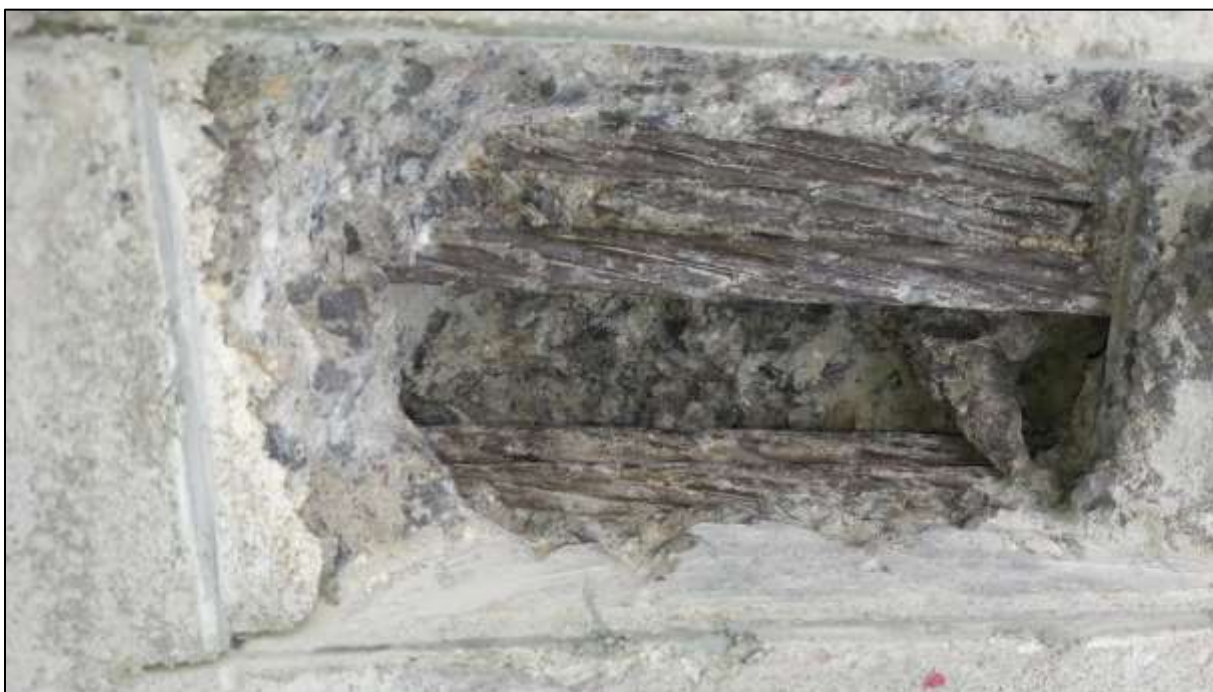
Foto 68: Bližší pohled na korozní stav kabelů L 1 a 2, pouze nevýrazná lokální povrchová koroze

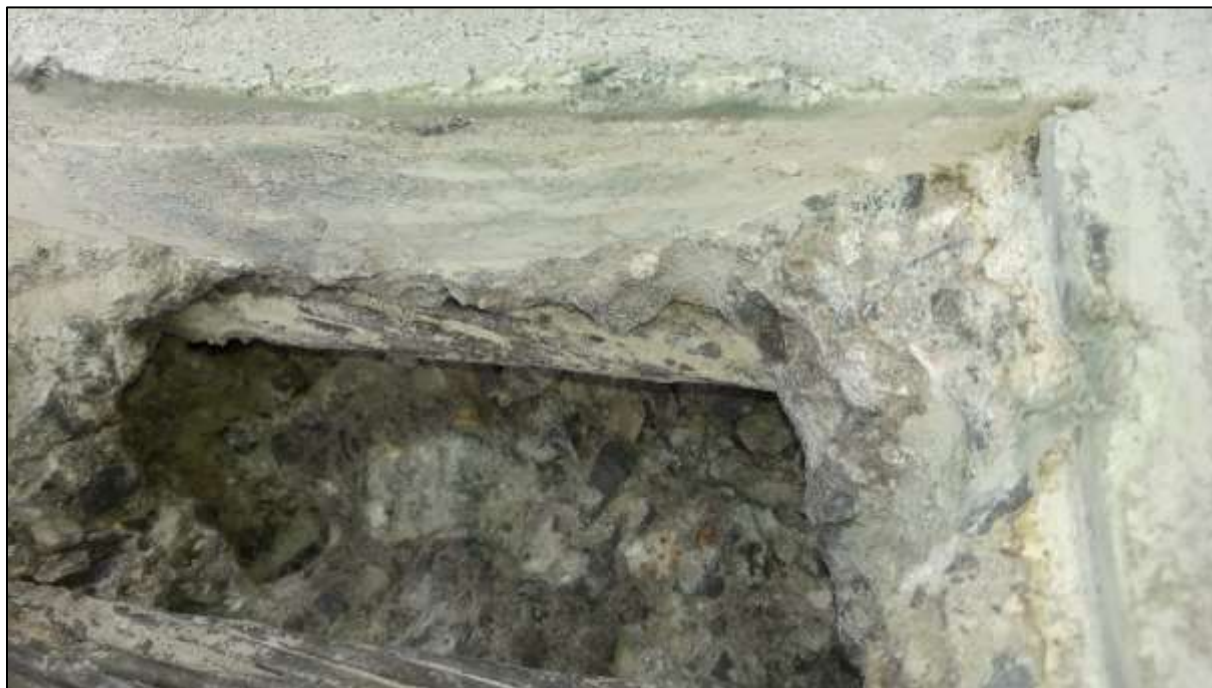
Foto 69: Bližší pohled na korozní stav kabelů L 2 a 3, pouze nevýrazná lokální povrchová koroze
