**ČESKÉ VYSOKÉ UČENÍ TECHNICKÉ
V PRAZE**

**Expertní zpráva č.
1800 J 150**

**Diagnostický průzkum předpjaté lávky
pro pěší přes řeku Labe v Nymburce**

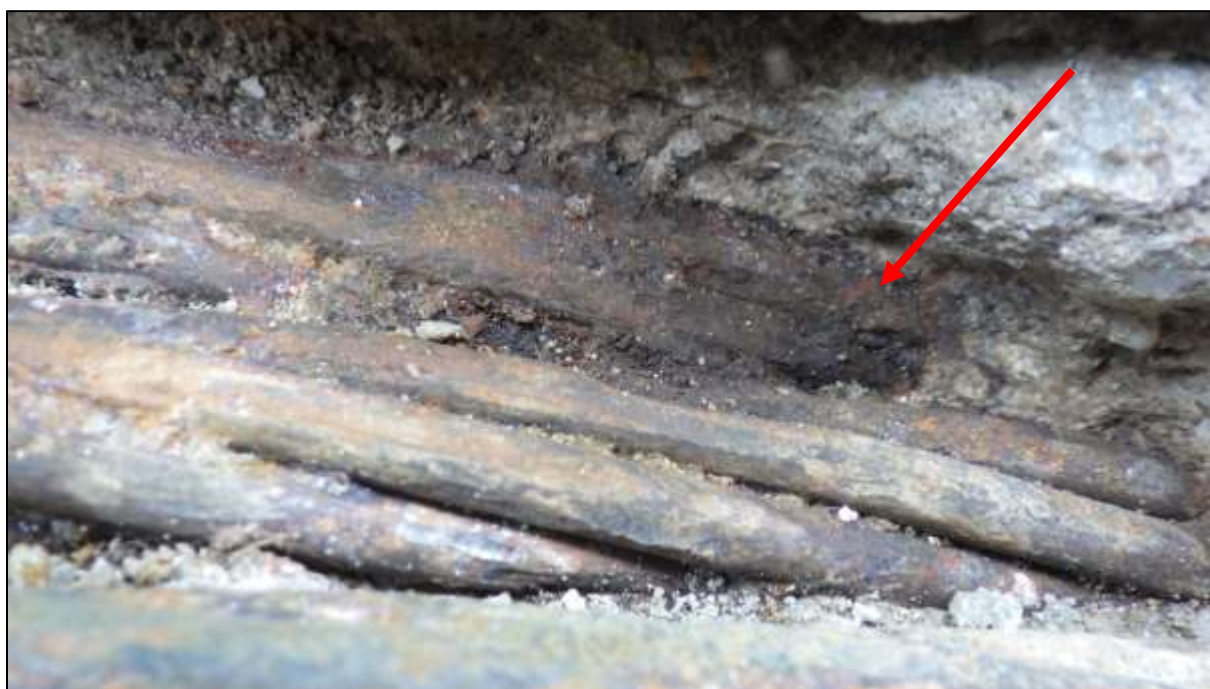
Foto 78: Detail výrazně korozně oslabených drátů horního předpínacího lana kabelu P3

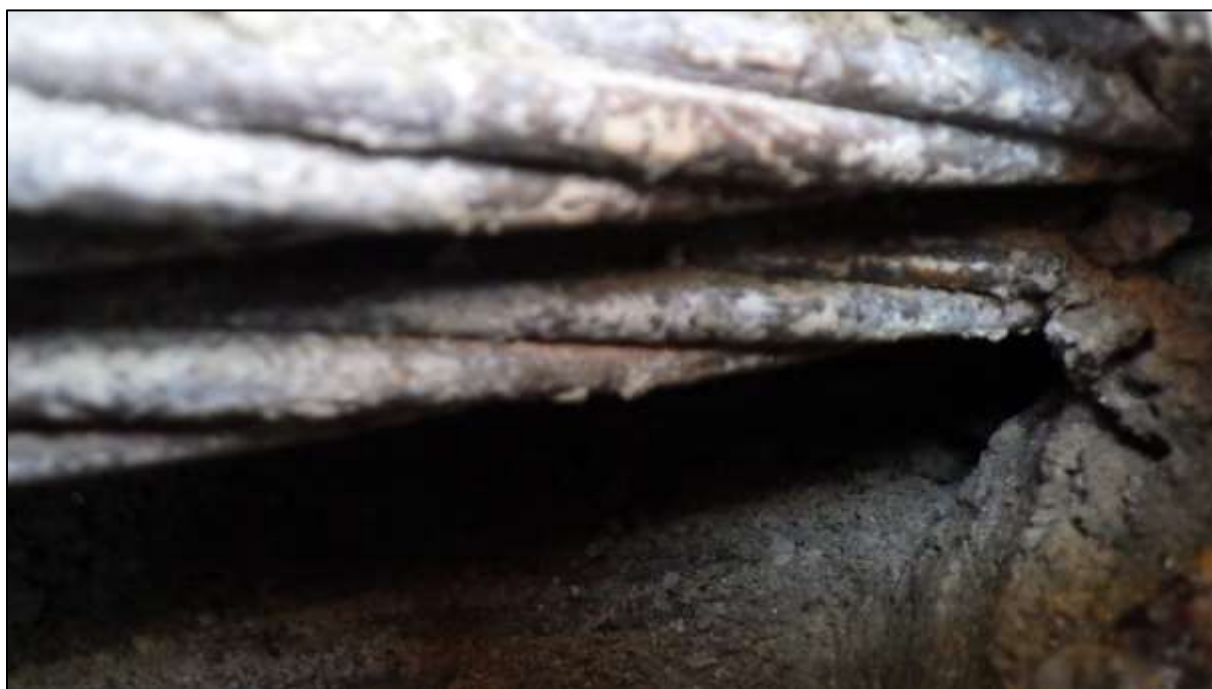
Foto 81: Boční pohled do dutiny mezi kabely P2 a 4 s viditelnou korozi spodního lana kabelu P2 a nehybnou vrstvou betonu výplně

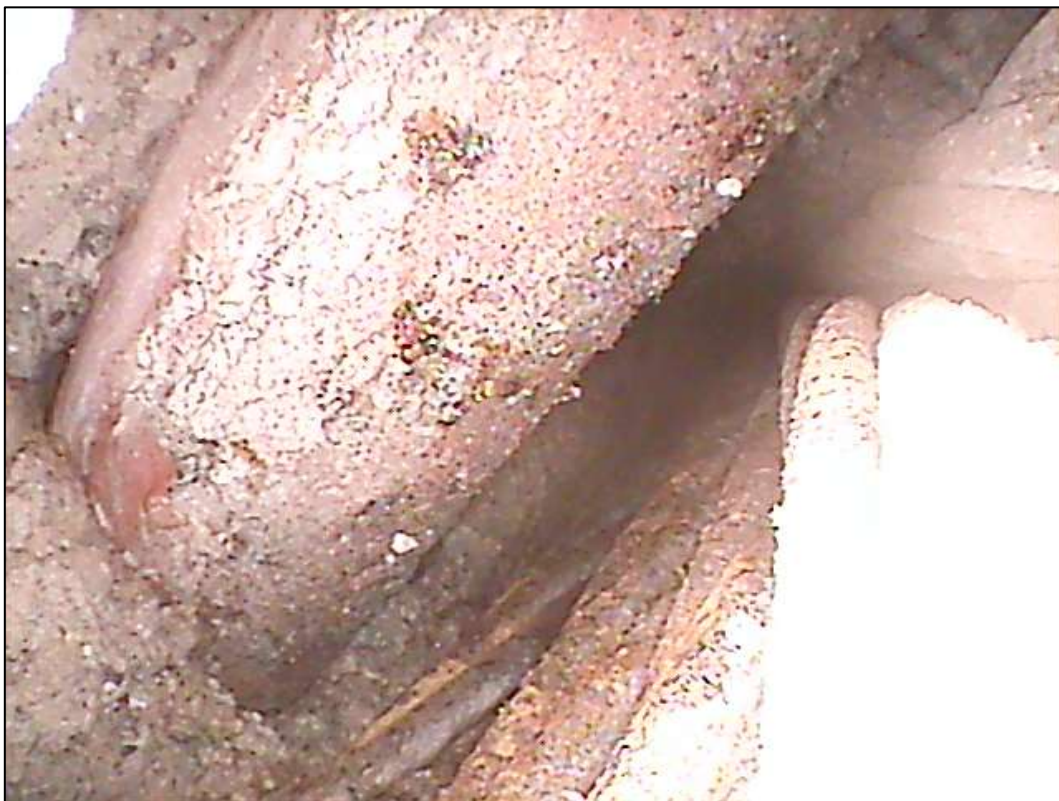
Foto 85: Detailní pohled na lana kabelu P2, patrná koroze patentových drátů, směr spára 1, délka dutiny cca 60 cm od spodní hrany sondy

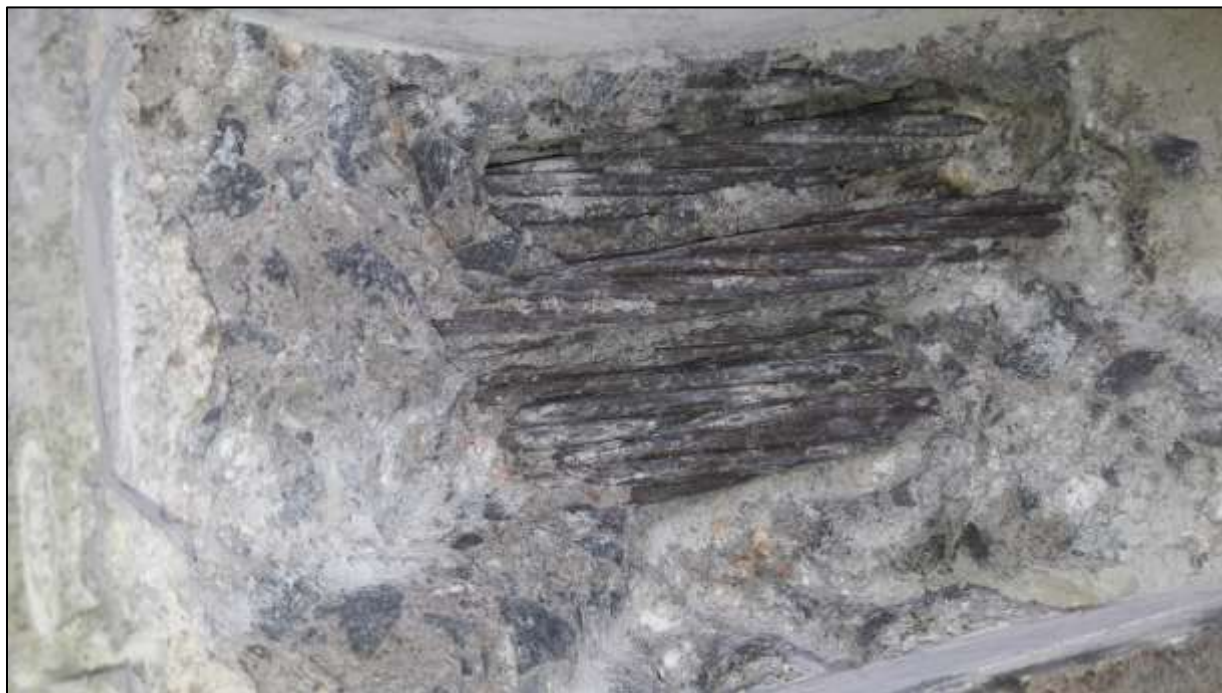
Foto 91: Bližší pohled na korozní stav předpínacích lan kabelu L2, mírná lokální povrchová, místy počínající důlková koroze, lokálně slabší propagace koroze ze štěrbiny mezi patentovými dráty

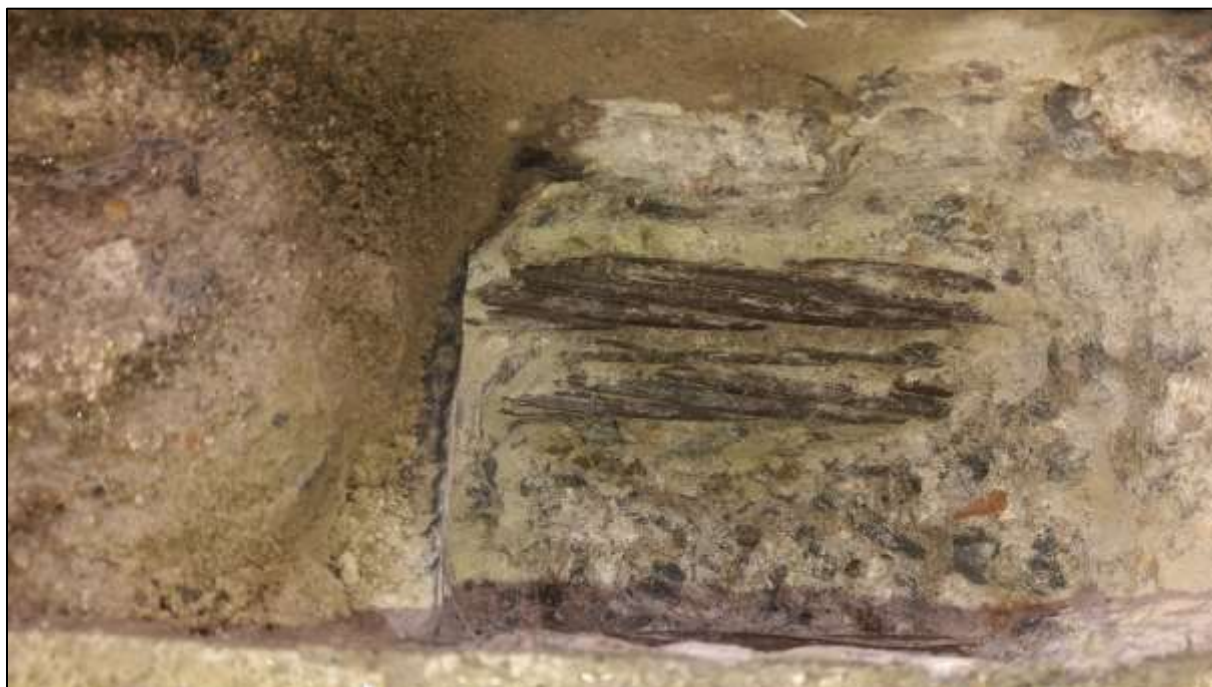
Foto 102: Bližší pohled na korozní stav odkrytých předpínacích lan kabelu P 3,
nesouvislá povrchová koroze, ojediněle propagace koroze ze štěrbiny mezi
patentovými dráty

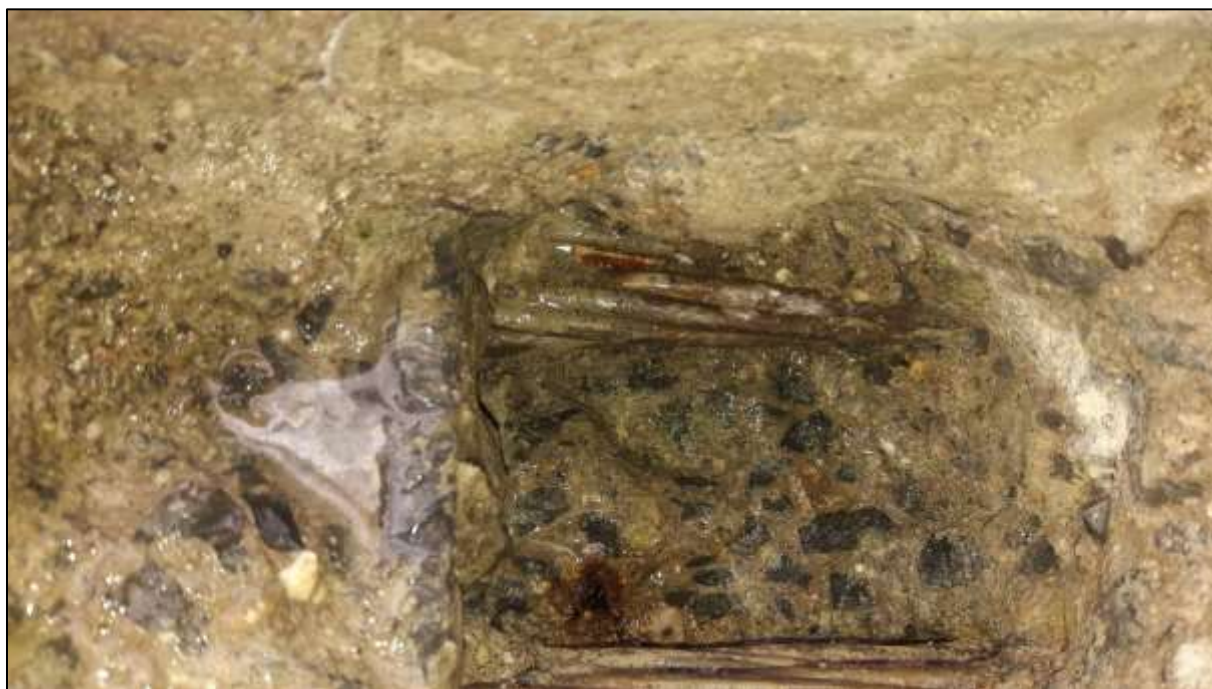
Foto 103: Bližší pohled na korozní stav odkrytých předpínacích lan kabelu P 1 a 2, nesouvislá povrchová korozí, ojediněle propagace korozí ze štěrbiny mezi patentovými dráty

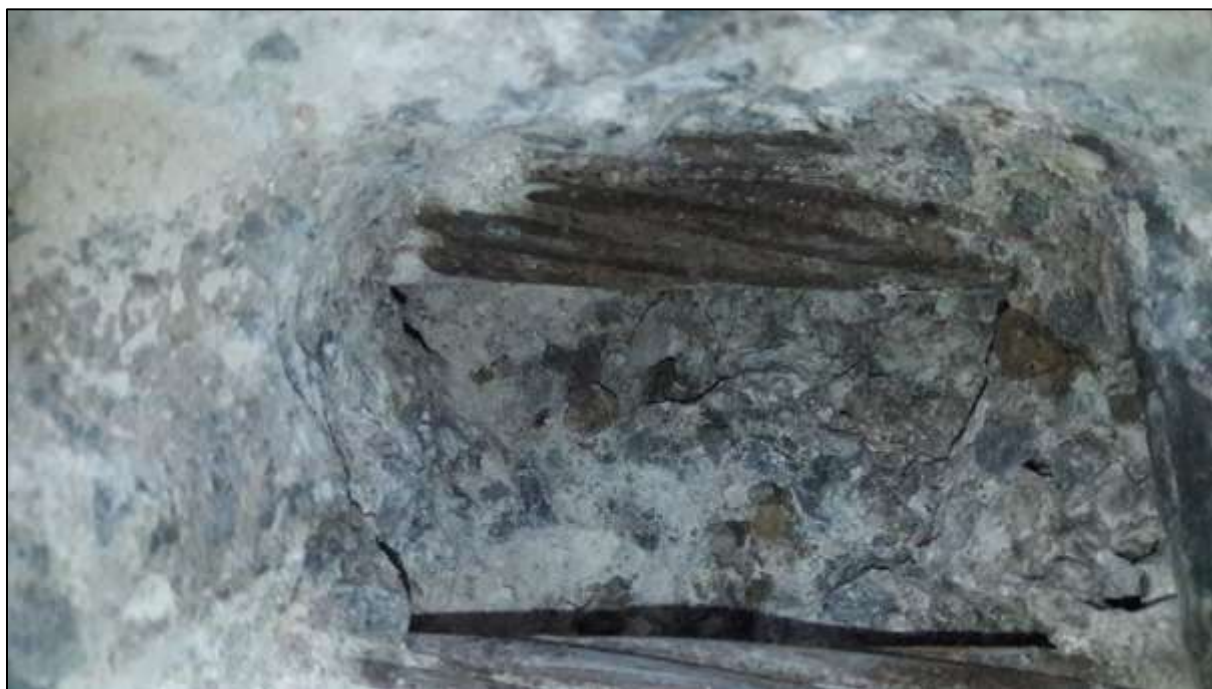
Foto 105: Bližší pohled na korozní stav odkrytých předpínacích lan kabelů P 2 a 3, nesouvislá povrchová koroze, místy důlková, nehtný a trhlinami porušený výplňový beton rýhy mezi nimi

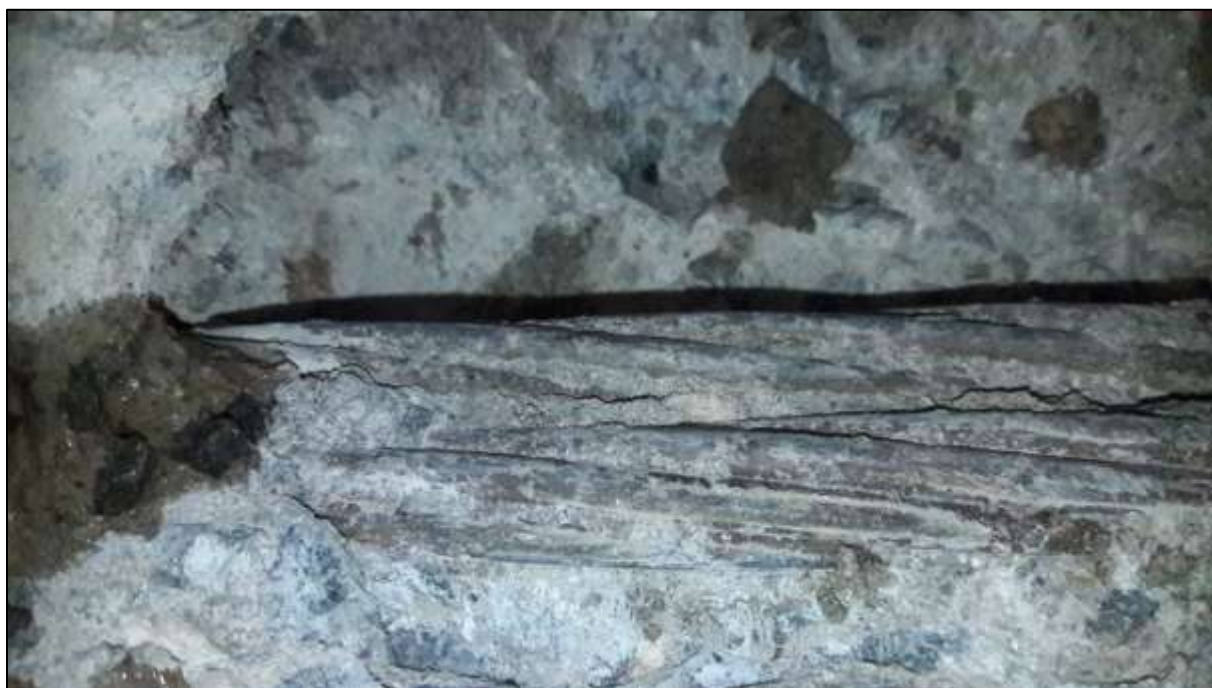
Foto 106: Bližší pohled na korozní stav odkrytých předpínacích lan kabelů P1, nesouvislá povrchová koroze, místy naznačená důlková, nehtný a trhlinami porušený výplňový beton rýhy kolem kabelu

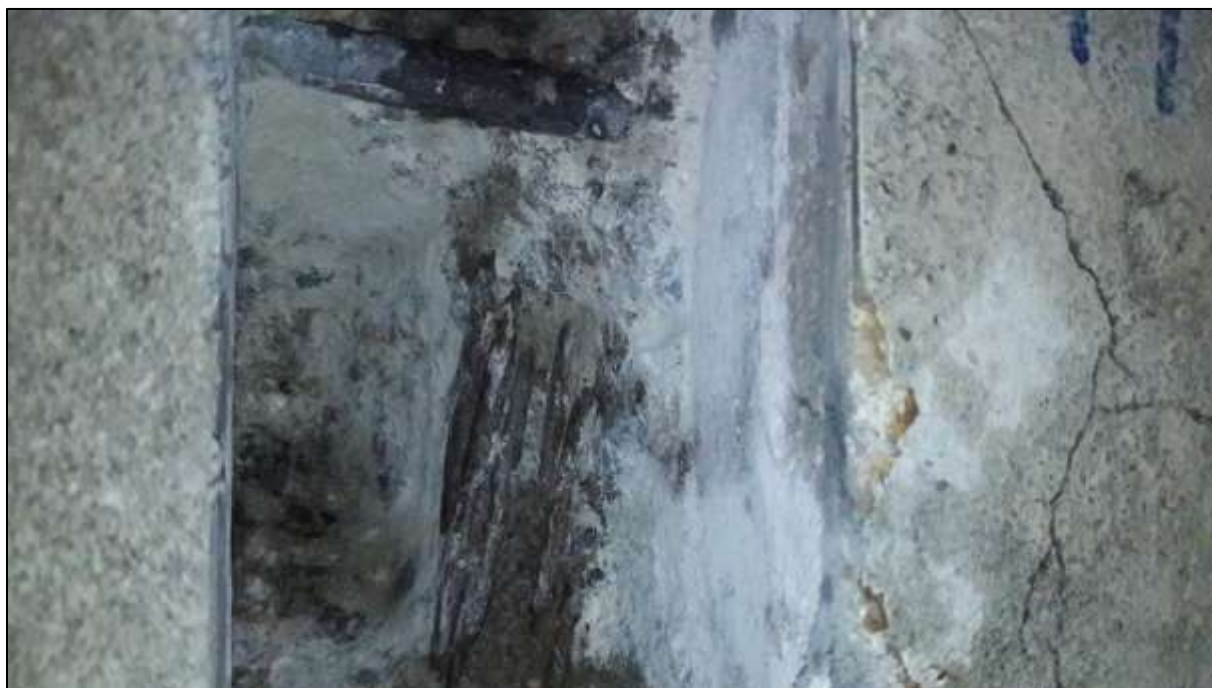
Foto 109: Bližší pohled na korozní stav odkrytých předpínacích lan kabelu L2, pouze nesouvislá povrchová koroze

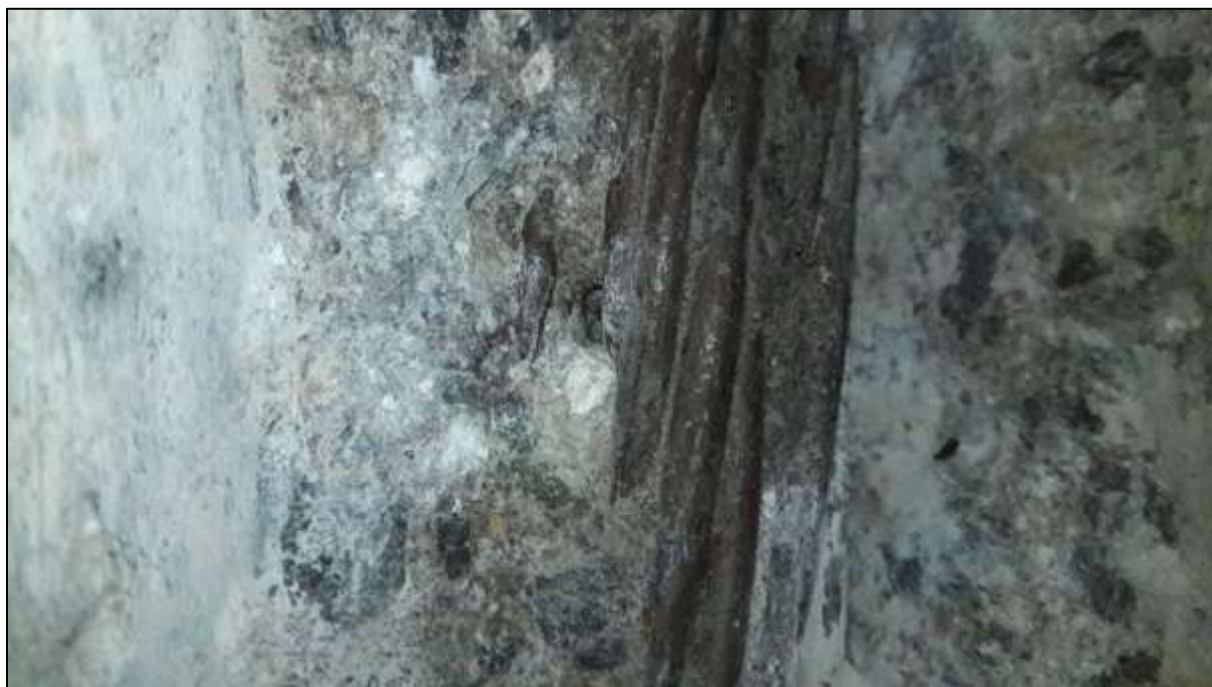
Foto 110: Bližší pohled na korozní stav odkrytých předpínacích lan kabelu L3, pouze nepatrná nesouvislá povrchová koroze

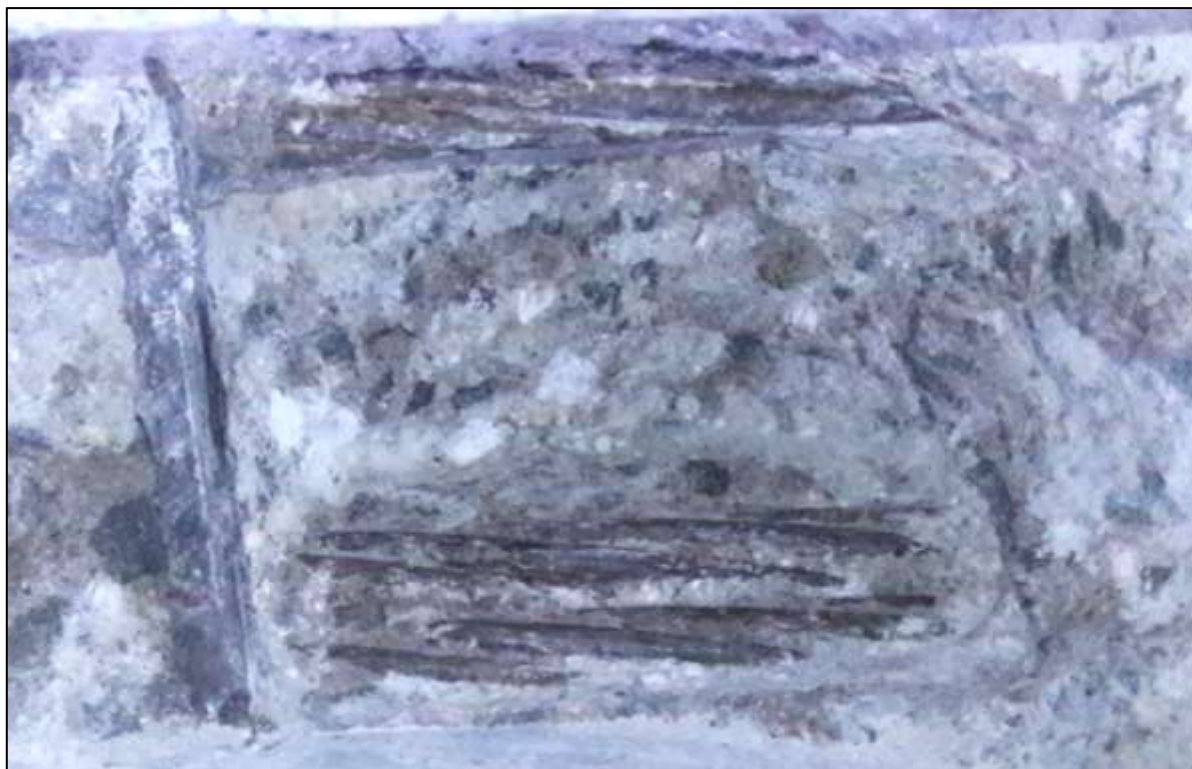
Foto 112: Bližší pohled na korozní stav odkrytých předpínacích lan kabelů P 2-3,
pouze nepatrná lokální povrchová koroze

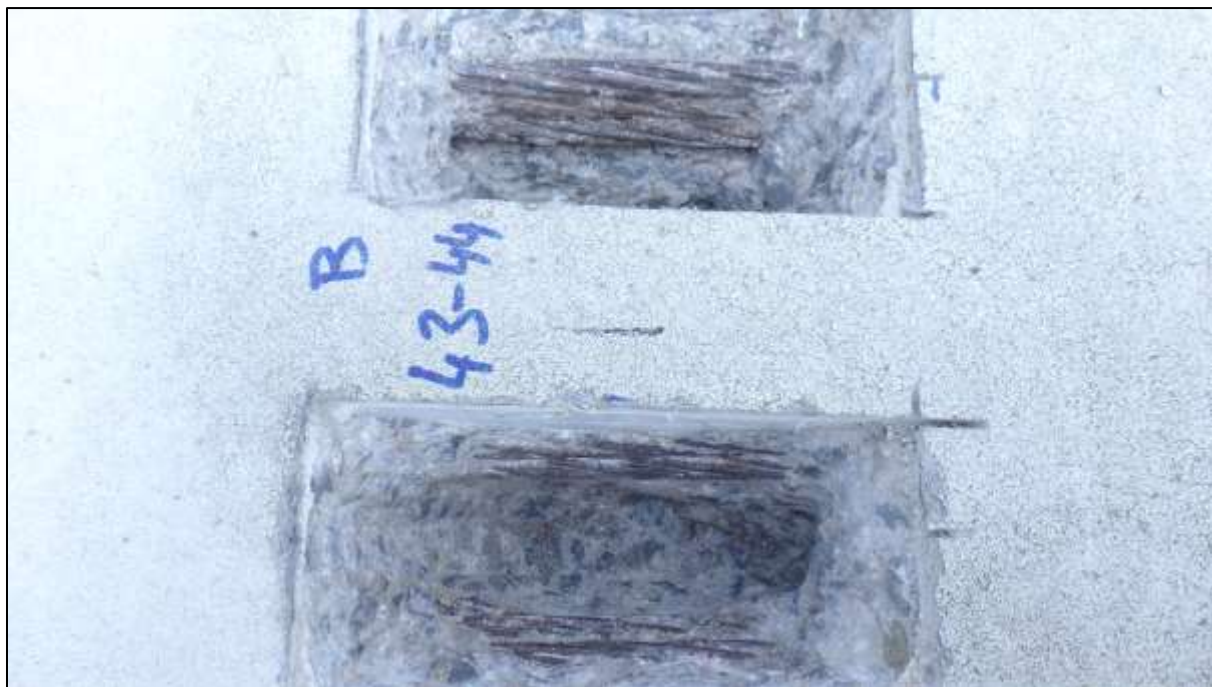
Foto 114: Blížeší pohled na korozní stav odkrytých předpínacích lan kabelu L1-2 a 3, nesouvislá povrchová koroze, místy propagace koroze ze štěrbin mezi patentovými dráty

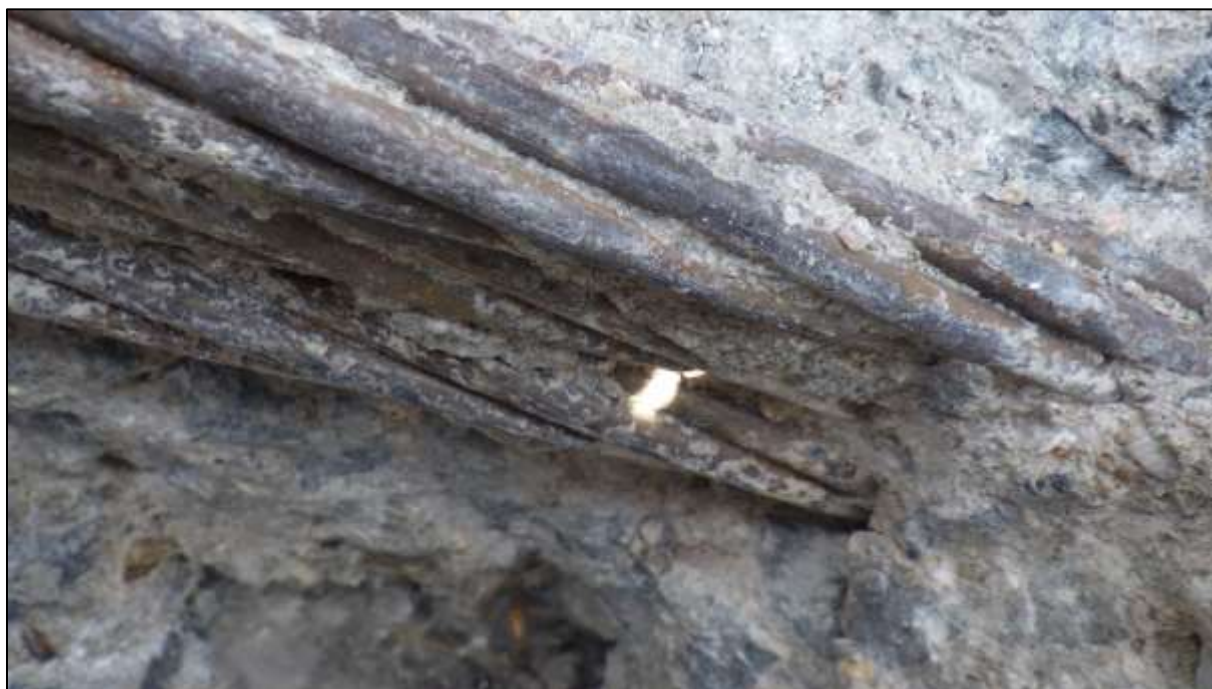
Foto 115: Bližší boční pohled na korozní stav odkrytých předpínacích lan kabelu L 2-3, nesouvislá povrchová koroze, lokálně zřetelná propagace koroze ze štěrby mezi patentovými dráty

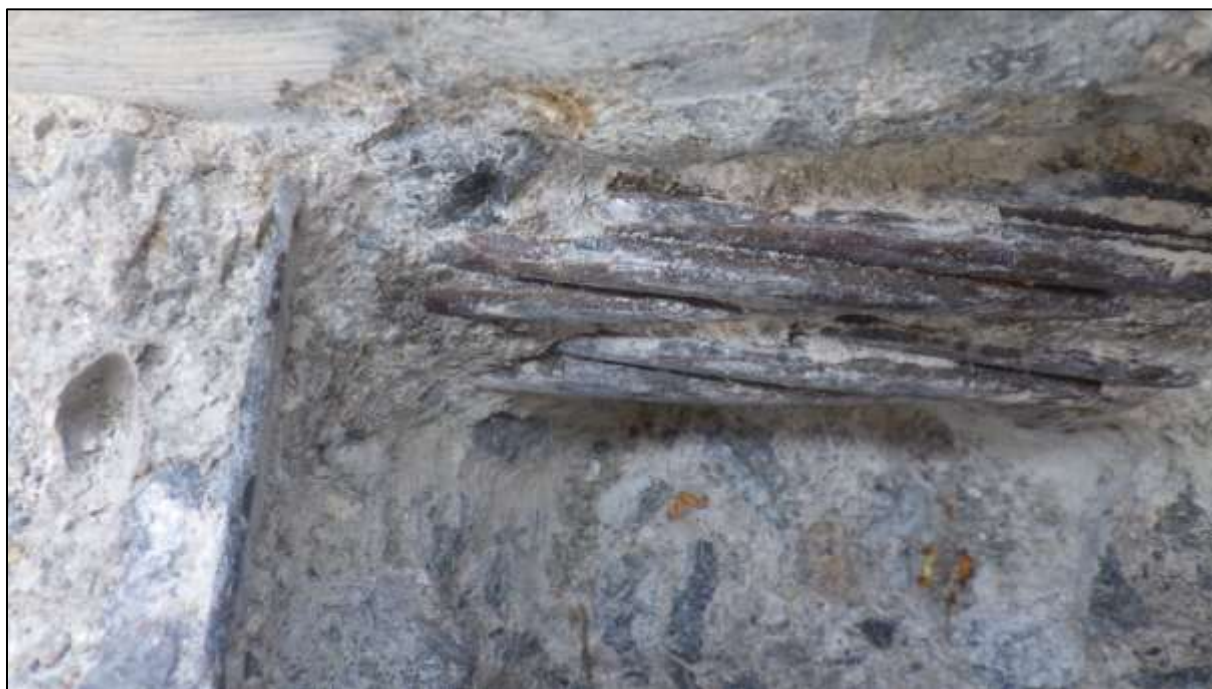
Foto 117: Bližší boční pohled na korozní stav odkrytých předpínacích lan kabelu L 1, nesouvislá povrchová koroze, lokálně počínající propagace koroze ze štěrbiny mezi patentovými dráty

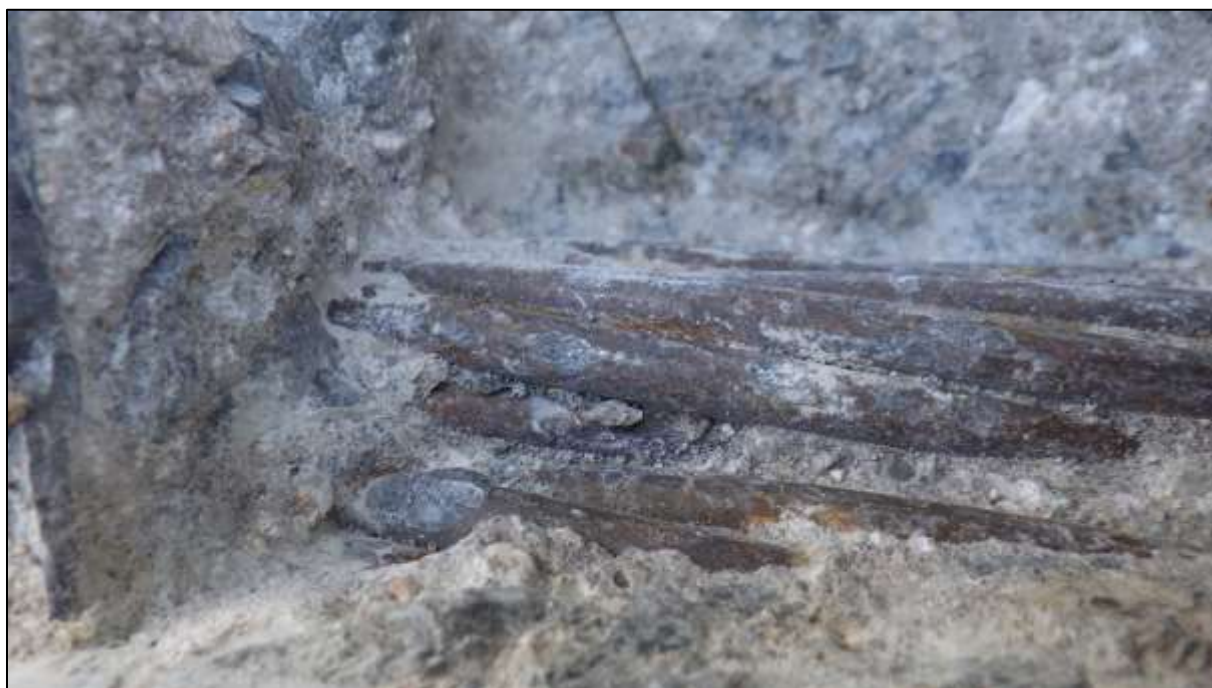
Foto 118: Bližší boční pohled na korozní stav odkrytých předpínacích lan kabelu L 2 nesouvislá povrchová koroze, lokálně počínající propagace koroze ze štěrbiny mezi patentovými dráty

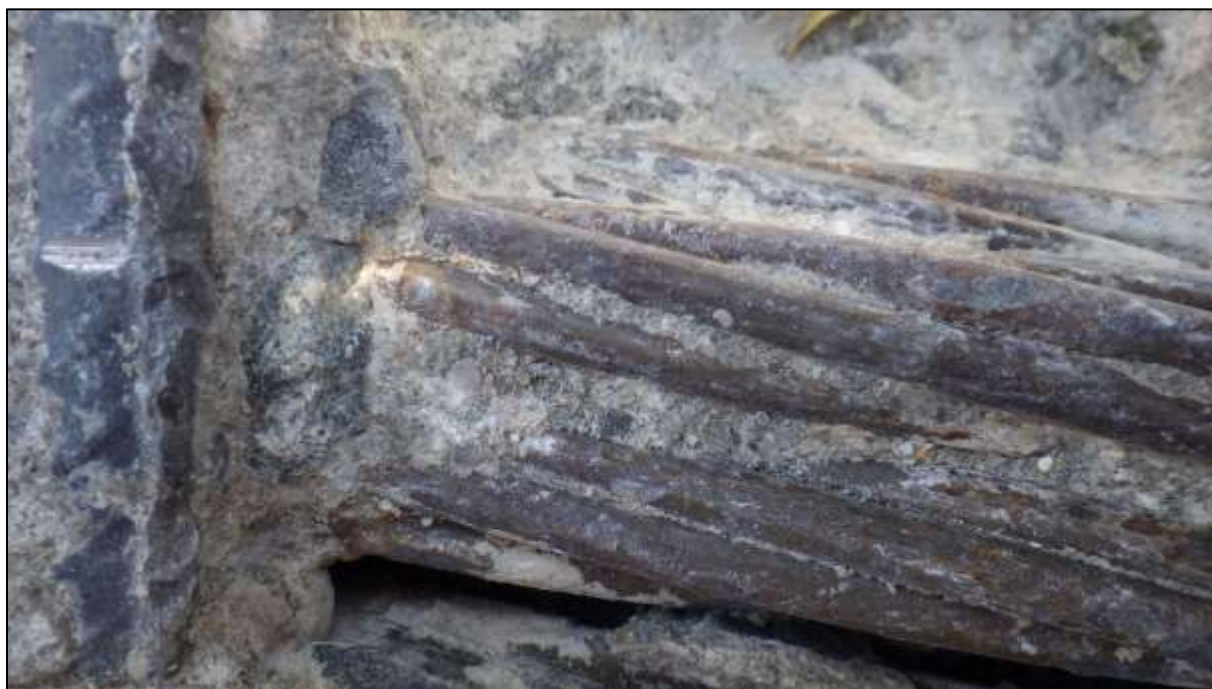
Foto 119: Bližší boční pohled na korozní stav odkrytých předpínacích lan kabelu L (sonda L 2-3), nesouvislá povrchová koroze, lokálně počínající propagace koroze ze štěrbin mezi patentovými dráty

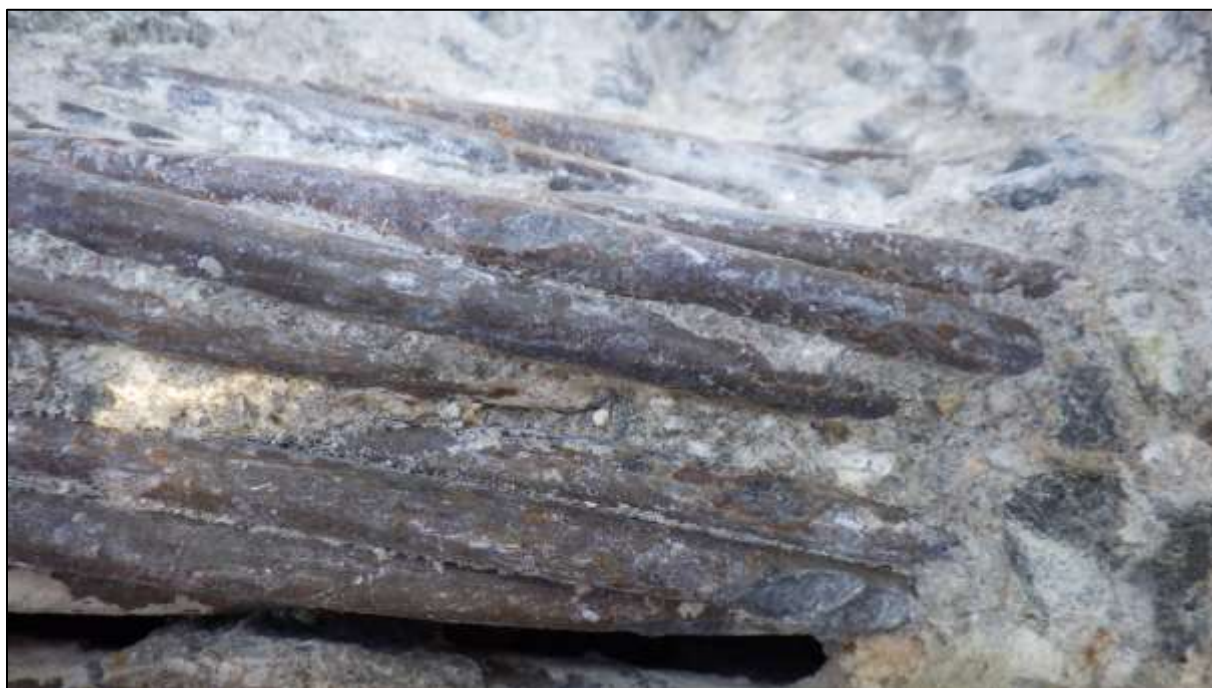
Foto 120: Bližší pohled na korozní stav odkrytých předpínacích lan kabelu L 3, nesouvislá povrchová koroze, místy slabá propagace koroze ze štěrbin mezi patentovými dráty

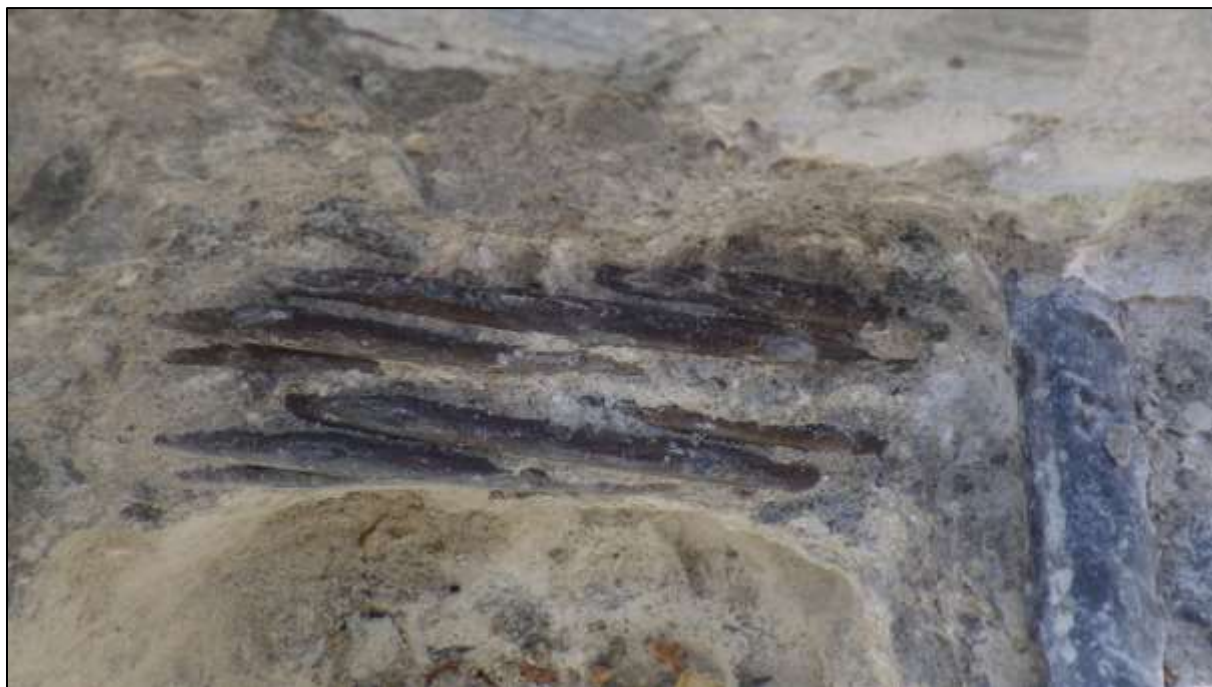
Foto 122: Bližší pohled na korozní stav odkrytých předpínacích lan kabelu L 1, souvislá povrchová koroze, místy propagace koroze ze štěrbin mezi patentovými dráty

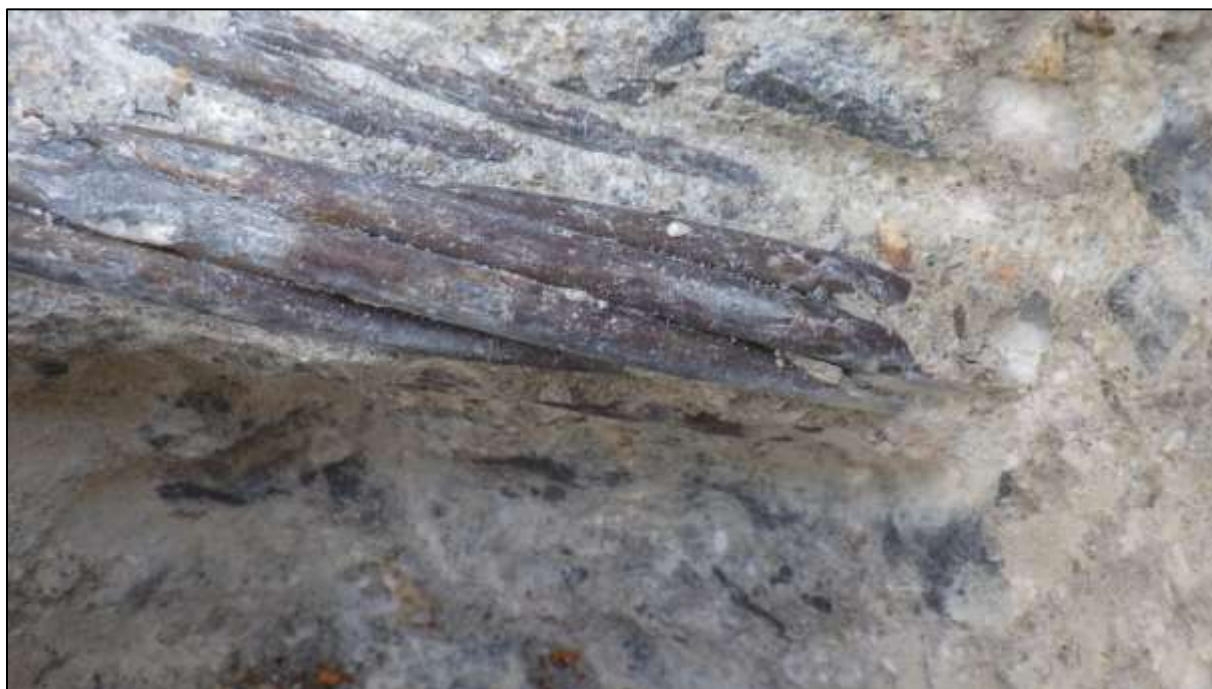
Foto 123: Bližší pohled na korozní stav odkrytých předpínacích lan kabelu L 1, nesouvislá povrchová koroze, místy propagace koroze ze štěrbin mezi patentovými dráty

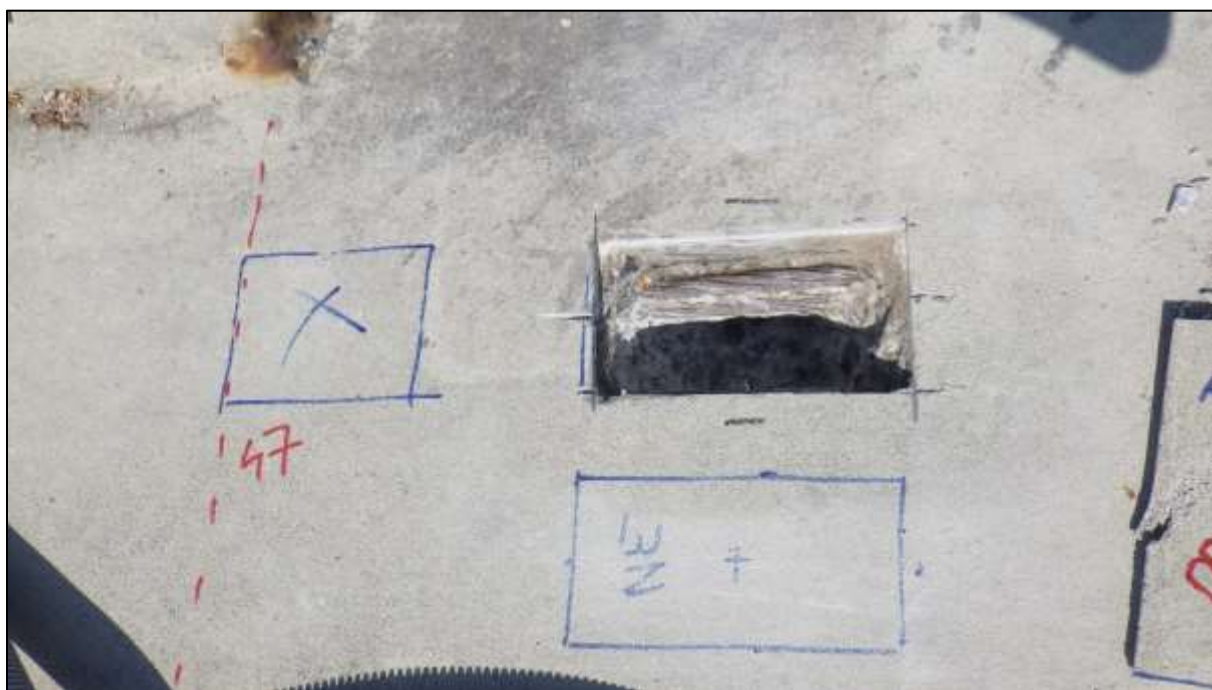
Foto 124: Pohled na otevřenou semidestruktivní sondu ke kabelům „systému A“ v pravé rýze, prefabrikát 46-47, kabely P 2-3, zřetelně vysoká vlhkost vyrovnávací vrstvy pod stěrkou (dva dny po dešti)

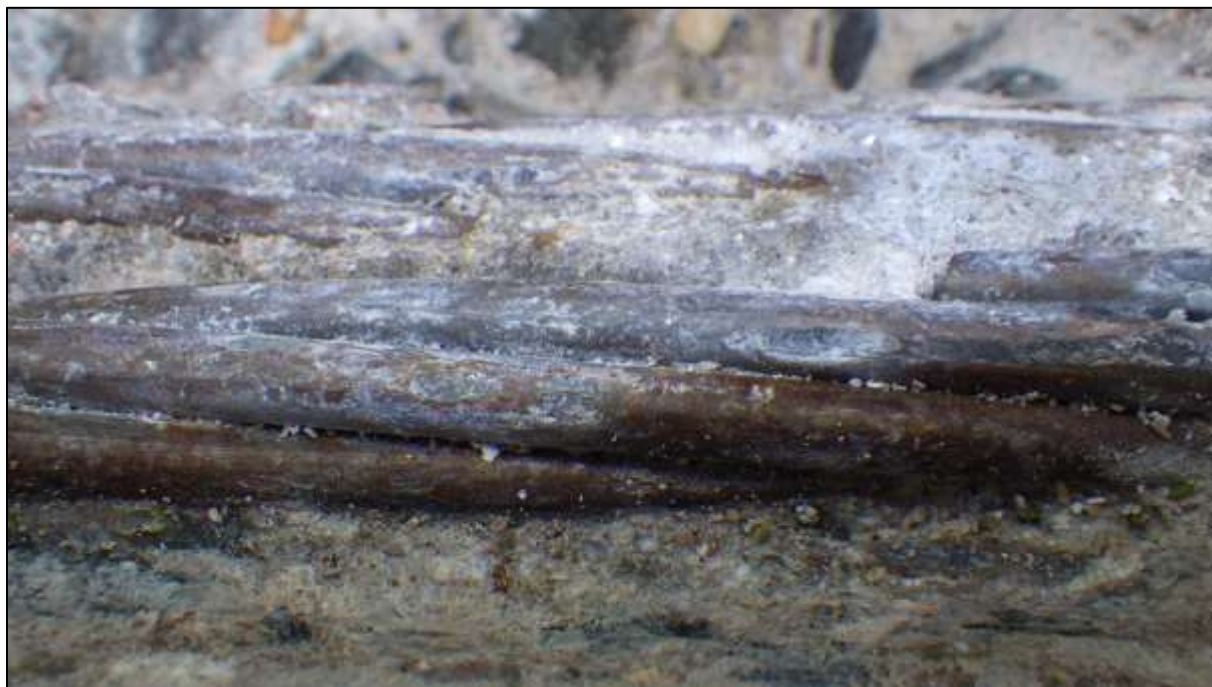
Foto 125: Bližší pohled na korozní stav odkrytých předpínacích lan kabelu L 2, nesouvislá povrchová koroze, místy počínající důlky a propagace koroze ze štěrbiny mezi patentovými dráty

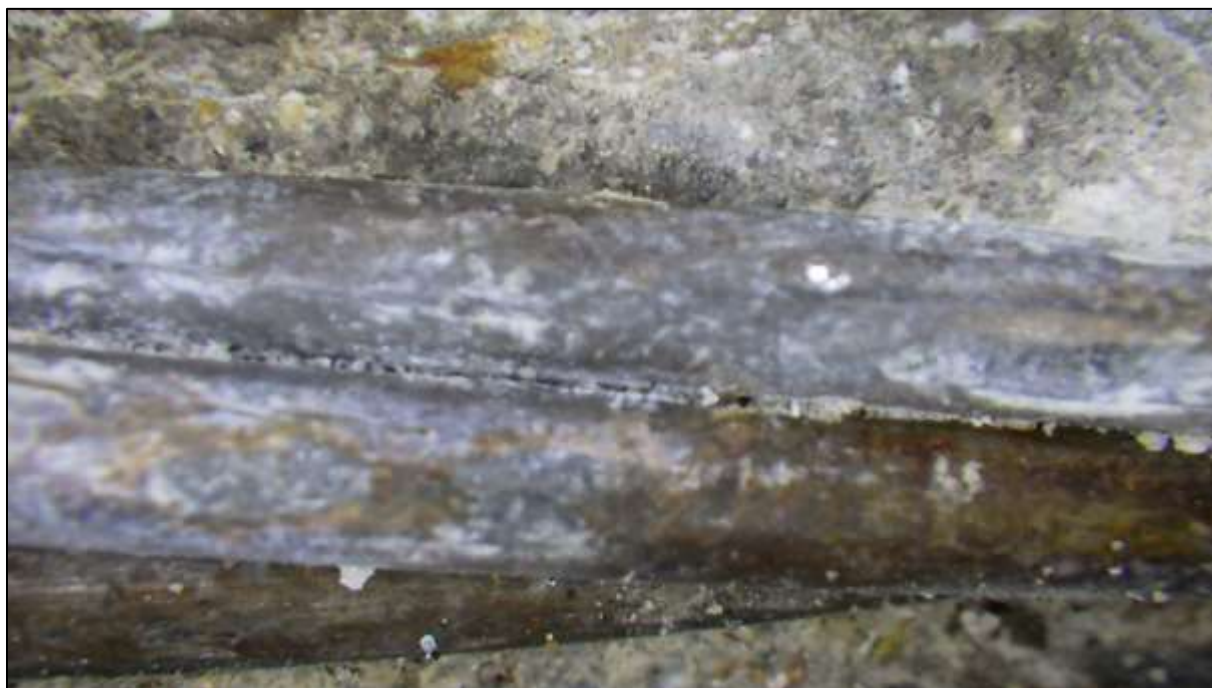
Foto 126: Detail koroze bočního drátu spodního lana, stav L1 je obdobný

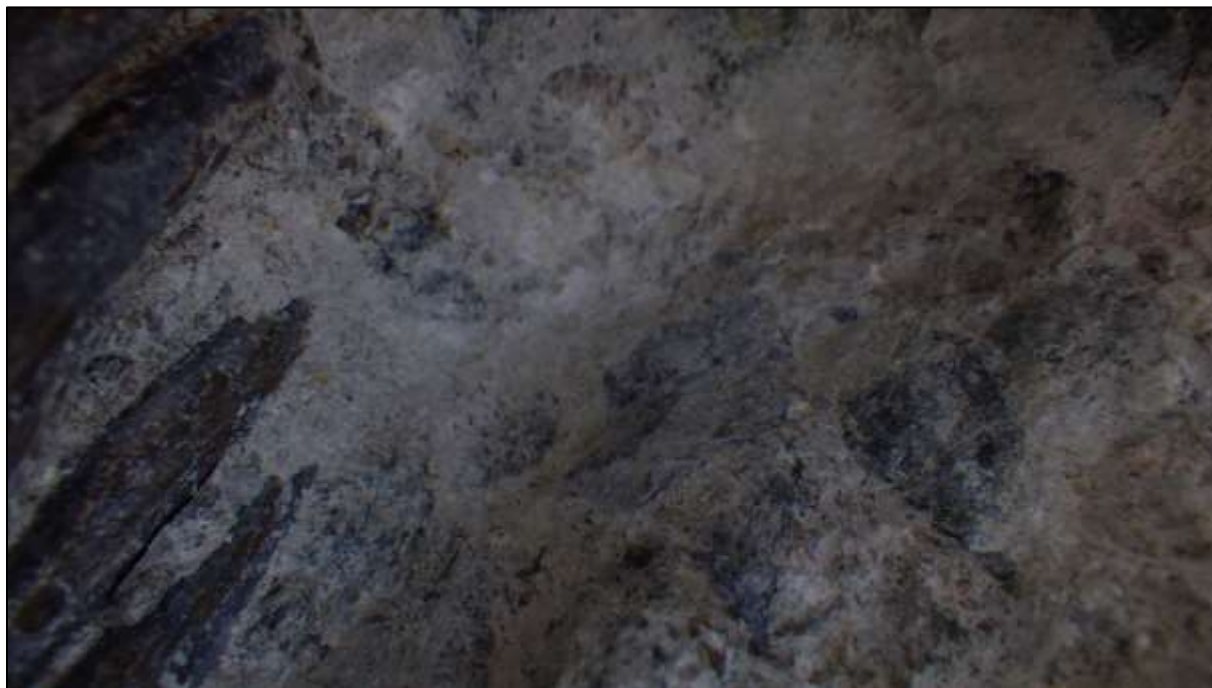
Foto 131: Bližší pohled na obdobný korozní stav lan kabelu L 1, nesouvislá povrchová koroze

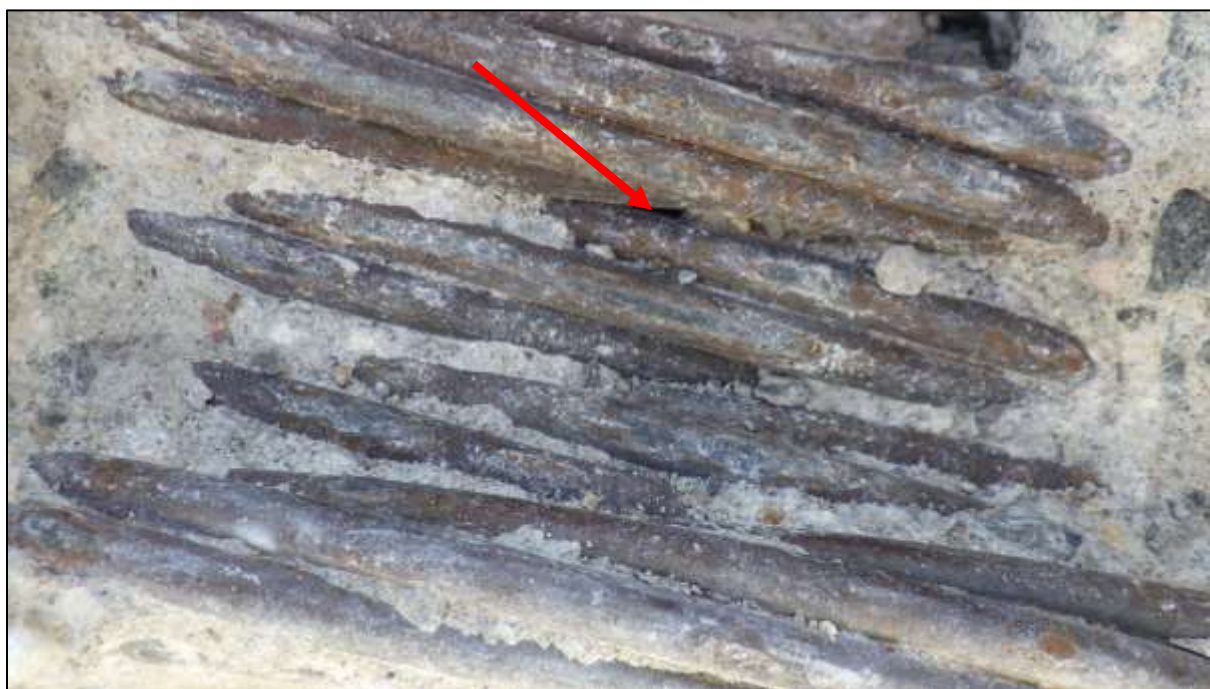
Foto 133: Bližší pohled na korozní stav odkrytých předpínacích lan kabelu L 3, nesouvislá slabá povrchová koroze, místy propagace koroze ze štěrbin mezi patentovými dráty (viditelné dutiny mezi lany)

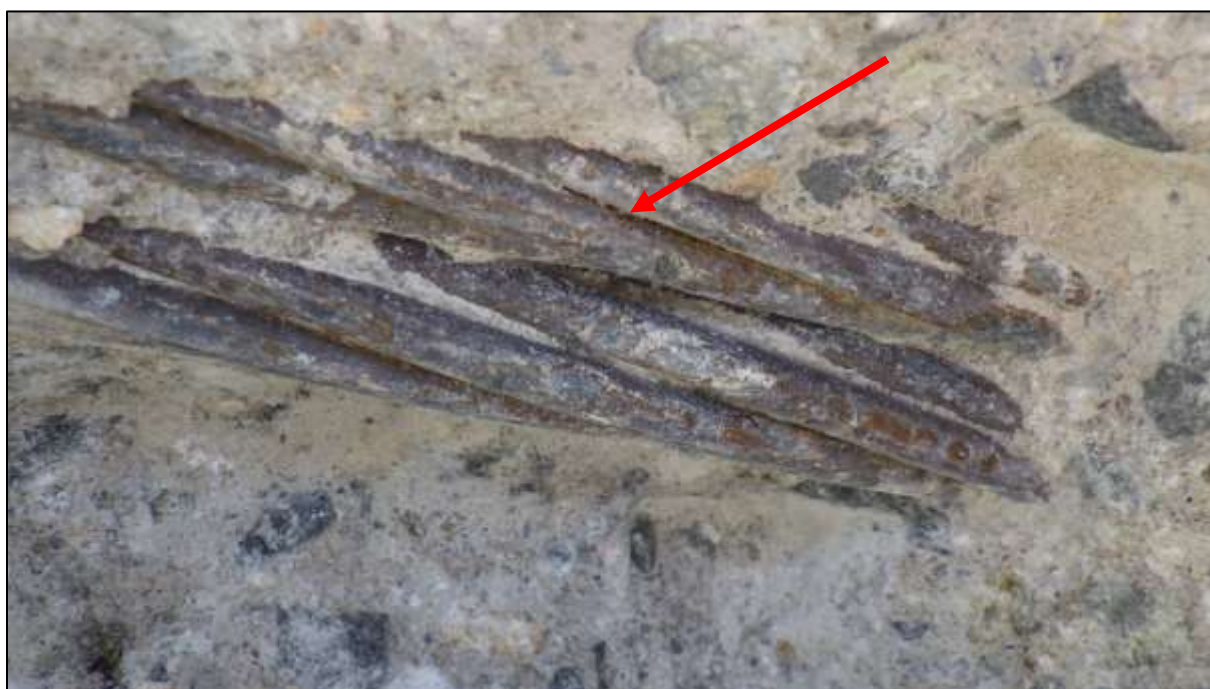
Foto 134: Bližší pohled na obdobný korozní stav lan kabelu L 1, nesouvislá povrchová koroze, místy propagace koroze ze štěrbin mezi patentovými dráty

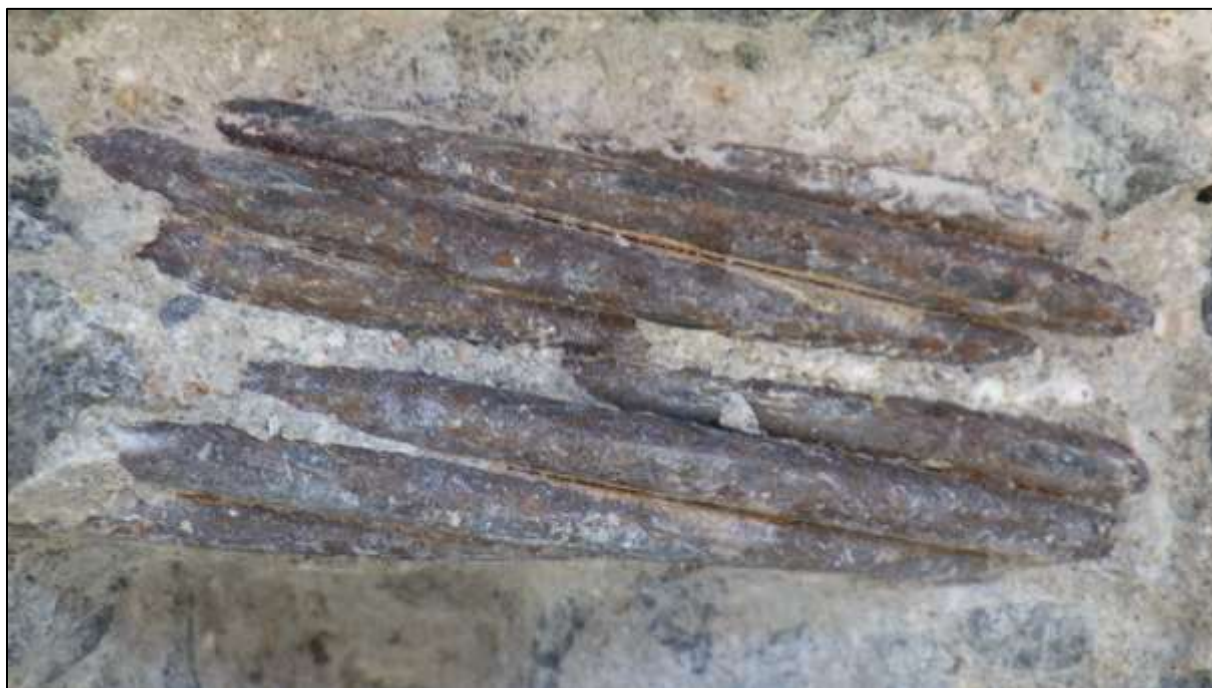
Foto 138: Bližší pohled na korozní stav odkrytých předpínacích lan kabelu L 3, obdobný stav, slabá nesouvislá povrchová koroze, místy propagace koroze ze štěrbiny mezi patentovými dráty (viditelné dutiny mezi dráty)
