**ČESKÉ VYSOKÉ UČENÍ TECHNICKÉ
V PRAZE**

**Expertní zpráva č.
1800 J 150**

**Diagnostický průzkum předpjaté lávky
pro pěší přes řeku Labe v Nymburce**

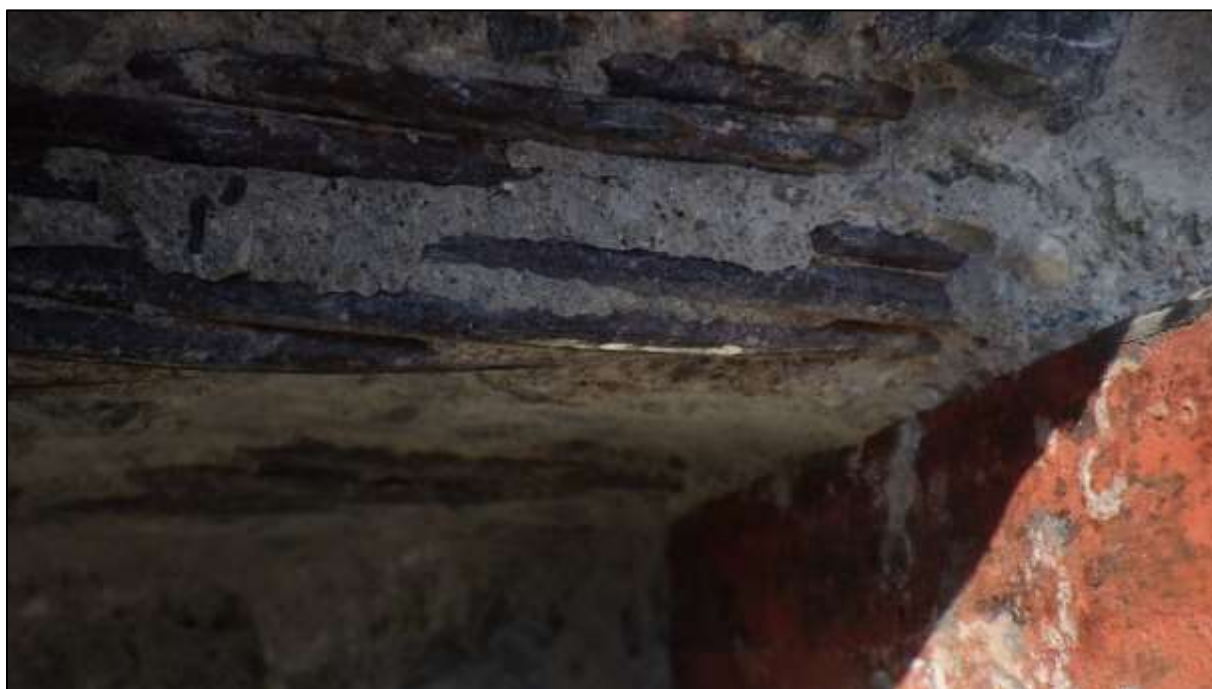
Foto 141: Bližší boční pohled na korozní stav odkrytých předpínacích lan kabelu L 2 a 4, ve spáře 66, nesouvislá povrchová koroze, místy propagace koroze ze štěrbin mezi patentovými dráty

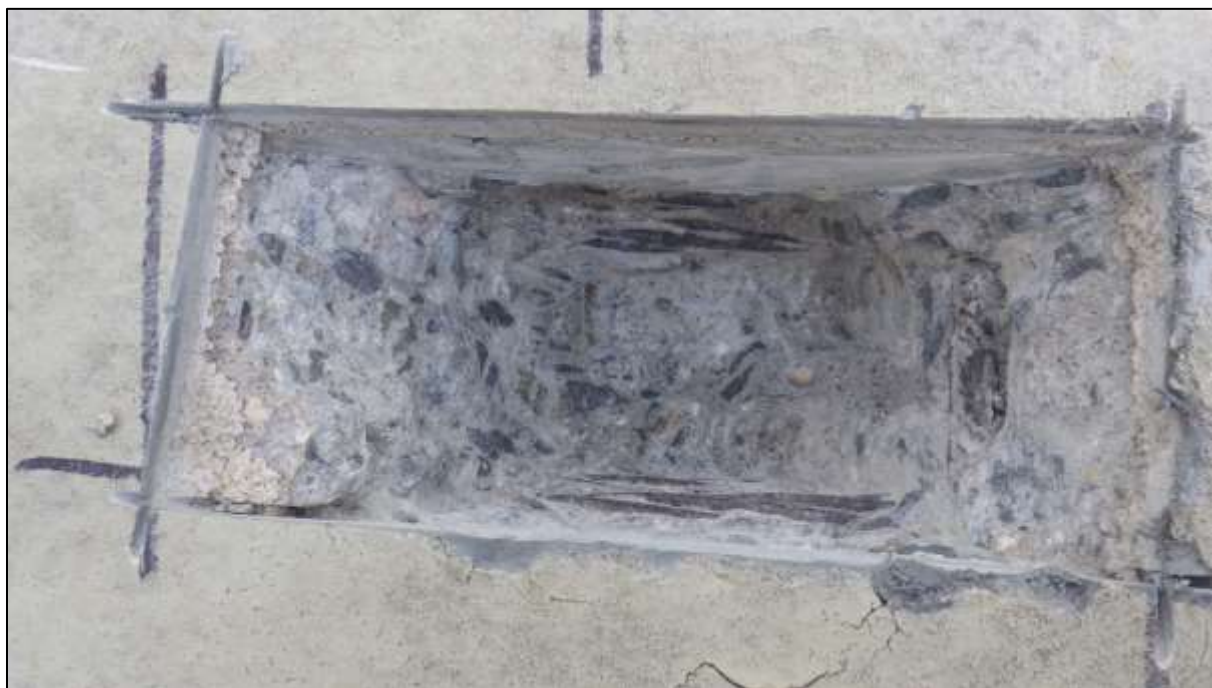
Foto 144: Pohled na otevřené semidestruktivní sondy ke kabelům „systému A“ v pravé rýze, prefabrikát 69-70, kabely P 2-3, slabá nesouvislá povrchová koroze u patentových drátů obou kabelů

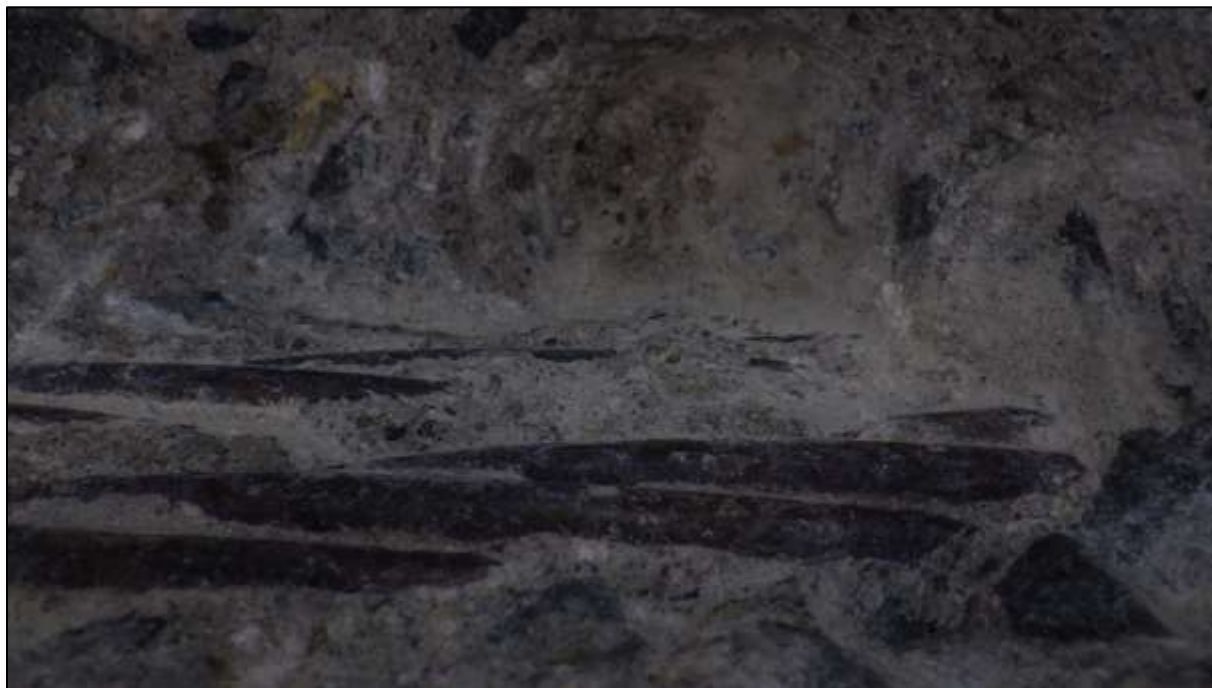
Foto 145: Bližší pohled na korozní stav odkrytých předpínacích lan kabelu L 3, nevýrazná povrchová koroze, místy tendence ke vzniku důlků

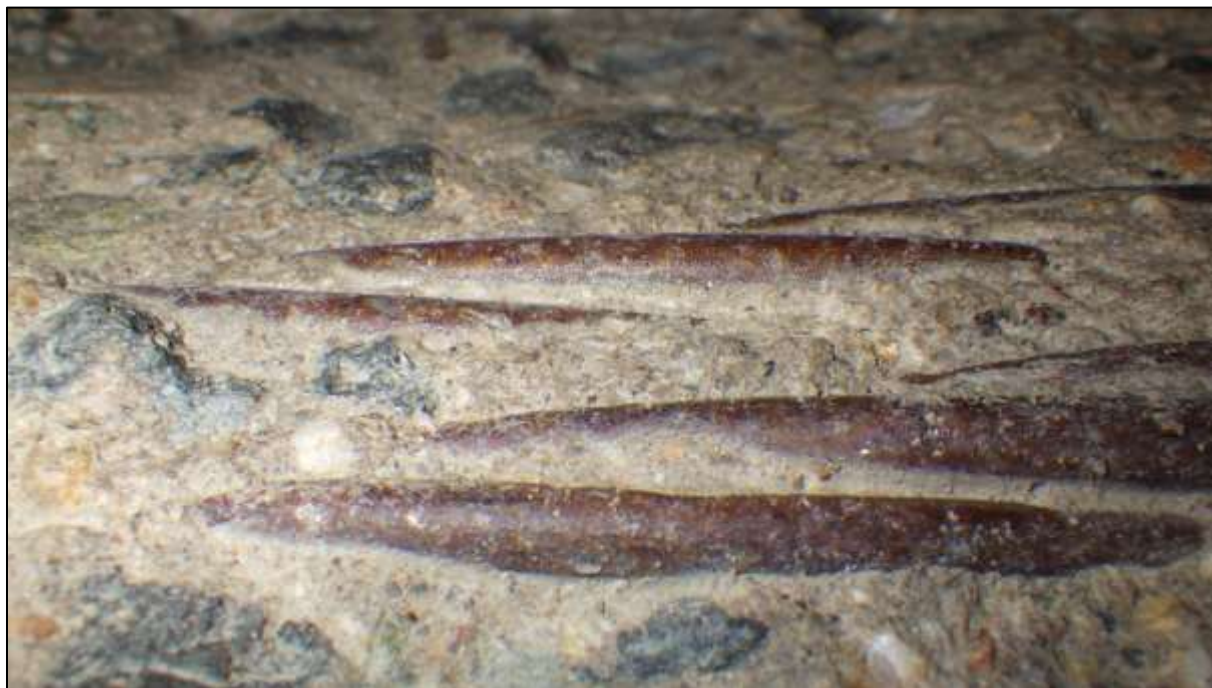
Foto 146: Kontrastní vzhled povrchu patentových drátů předpínacích lan kabelu L 3 po navlhčení, takřka souvislá slabá povrchová koroze, místy tendence ke vzniku důlků
