STAVBA / CONSTRUCTION	OPATŘENÍ PRO ODVLHČENÍ ZDIVA PAVILONU A,B,C NEMOCNICE NYMBURK BOLESLAVSKÁ 425/9, NYMBURK D - DOKUMENTACE OBJEKTŮ A TECHNICKÝCH A TECHNOLOGICKÝCH ZAŘÍZENÍ D.1 - DOKUMENTACE STAVEBNÍHO OBJEKTU OBJEKT A D.1.1 - ARCHITEKTONICKO-STAVEBNÍ ŘEŠENÍ TECHNICKÁ ZPRÁVA			<div style="background-color: #003366; color: white; padding: 10px; margin: 0 auto; width: 100px;"> SATER PROJEKT </div>	
MÍSTO STAVBY / LOCATION					
ČÁST PROJEKTU / PART OF PROJECT					
DÍL PROJEKTU / SECTION OF PROJ.					
OBJEKT / UNIT					
PROFESE / BRANCH					
PROVOZNÍ SOUBOR / PROCESS UNIT					
DOKUMENT / DOCUMENT					
MĚŘÍTKO / SCALE	ČÍSLO KOPIE / NR OF COPY	ZAKÁZKOVÉ ČÍSLO / JOB No. 172 03 - 17 SPISOVÁ ZNAČKA OR: C.21233 - MĚST. SOUD V PRAZE	ČÍSLO DOKUMENTU / DOCUMENT NR A - D11a	REVIZE / REVISION 0

OPATŘENÍ PRO ODVLHČENÍ ZDIVA PAVILONU A, NEMOCNICE NYMBURK

TECHNICKÁ ZPRÁVA

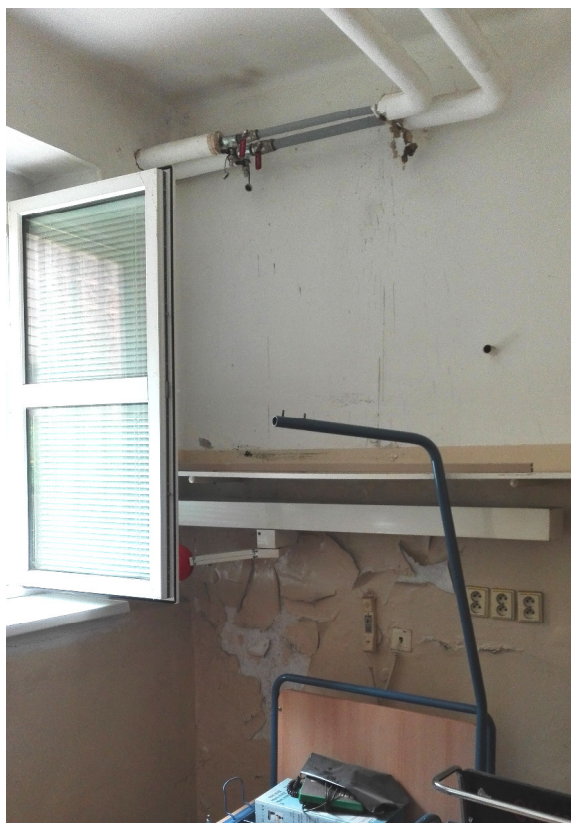
V některých suterénních místnostech je vlhkost viditelná více, v jiných méně. Je to dáno tím, že původní bělinové obklady (někde použité na celou výšku místnosti) zabraňují vlhkosti pronikat do prostoru. Vlhkost tak zůstává ve stěnách a vzlíná výš. V některých provozech (např. gynekologická ambulance) byla vlhkost a odlupující se malba provizorně vyřešena deskovým obkladem stěn.

Rozhraní objektu (pavilonu) A a B – odlupující se malba na stěně.

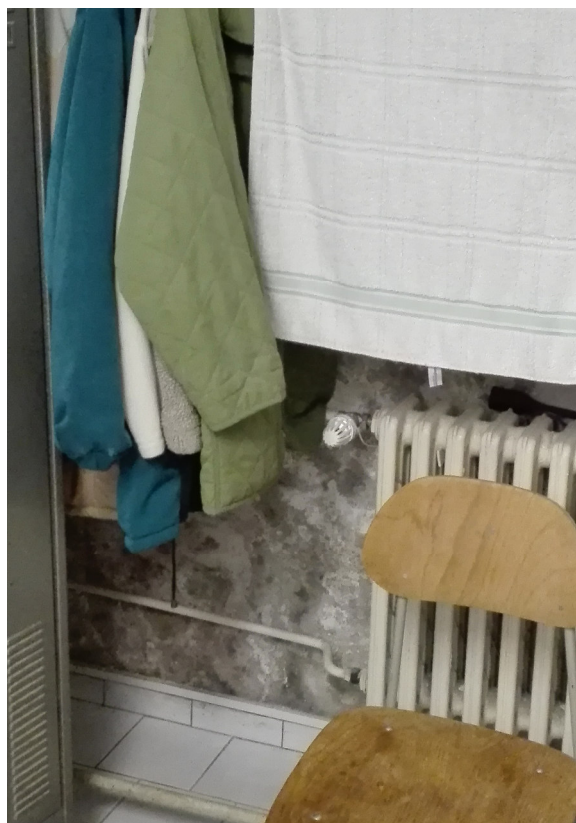
V současné době probíhá v suterénních prostorách pavilonu A rekonstrukce, díky níž byl odhalen velký rozsah vlhkosti obvodových stěn. Pro vyloučení zdroje vlhkosti z dešťové kanalizace byly provedeny kamerové zkoušky ve stávající kanalizaci, ovšem nebyla zjištěna konkrétní příčina. Podle prohlídky interiéru a rozsahu vlhkosti se nezdá, že by příčina byla lokální (přestože známky poškozené kanalizace jsou – např. v provedené sondě, viz text níže), jedná se o problém podél celého obvodu objektu.

Viditelná vlhkost obvodové stěny.

Kromě ovětrání obvodového zdiva bude provedena i izolace obvodového zdiva chemickou tlakovou injektáží, a to v místech nad podlahou suterénu (i nad úrovní dna anglického dvorku) podél celého obvodu objektu. Způsob provedení se řídí technologickým návodem výrobce injektážní malty.

Na obvodovém zdivu bude provedena nová vnější i vnitřní sanační omítka.

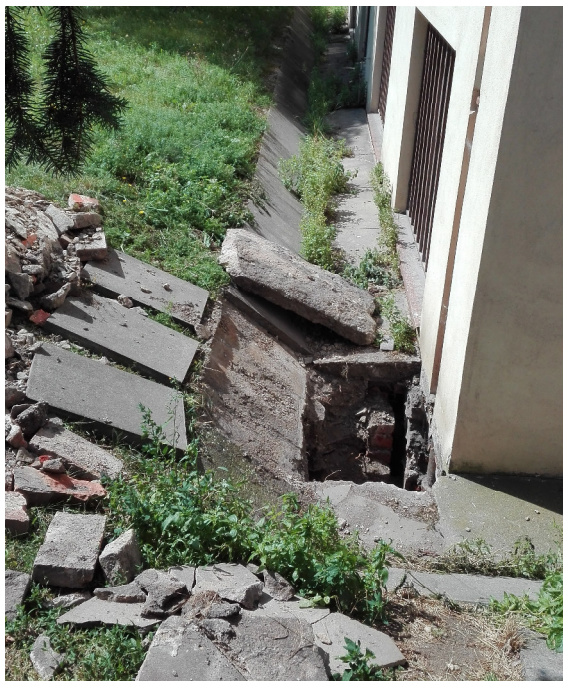
V rámci stavebních prací byla provedena kopaná sonda u hrany objektu A (v místě východního nároží objektu), z které je patrné, jaká opatření proti vlhkosti byla provedena v době výstavby. Na vlastní odvodovou stěnu byla provedena svislá asfaltová hydroizolace kotvená cihelnou přízdívkou z CP tl. 80mm. Před ní byla ponechána vzduchová mezera šířky cca 100mm uzavřená cihelnou předstěnou z CP tl. 150mm. Otevření této skladby odhalilo špatný technický stav původních materiálů – hydroizolace je poškozená, vzduchová mezera je v místech zasypána (což vede spíše k hromadění vody) a celé původně provedené řešení již není funkční.

Foto provedené sondy v nároží objektu A.

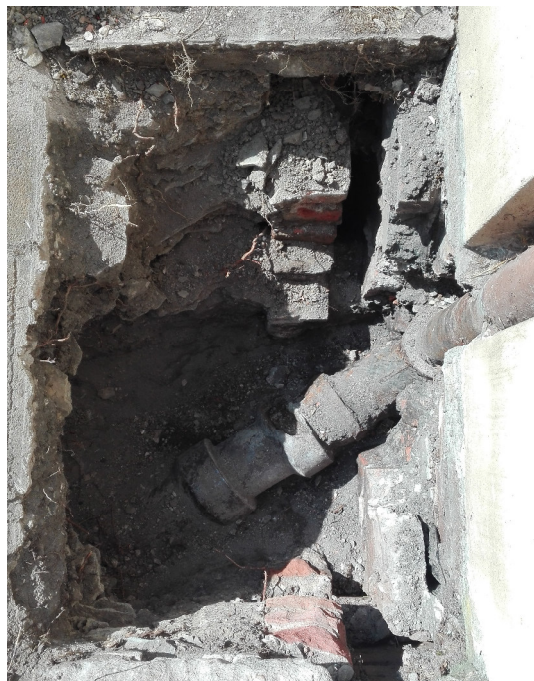
Viditelné obě původní přizdívky se vzduchovou mezerou. Dešťová kanalizace je v tomto místě prasklá.

V rámci výkopových prací je nutné zjistit průběh stávající kanalizace a ostatních inženýrských sítí (např. uzemnění, NN a pod). Po odkrytí celého obvodu bude stanoven další postup ohledně možností odvodnění a napojení na stávající řad dešťové kanalizace (dtto v případě dalších sítí). Předpokládá se výměna stávajících kanalizačních potrubí včetně tvarovek za nové a prodloužení zemničů apod.

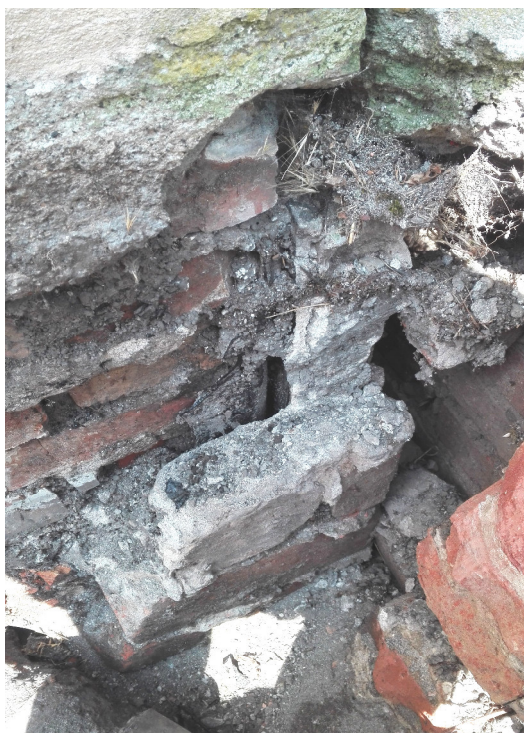
Nároží objektu, s viditelnou přizdívkou z CP, která slouží k uchycení hydroizolace.

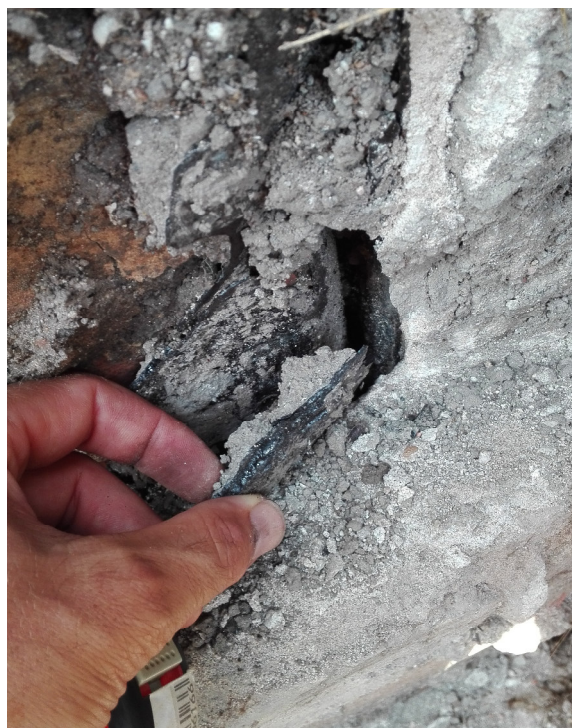
Detailní foto stejného místa, odlupující se hydroizolace.

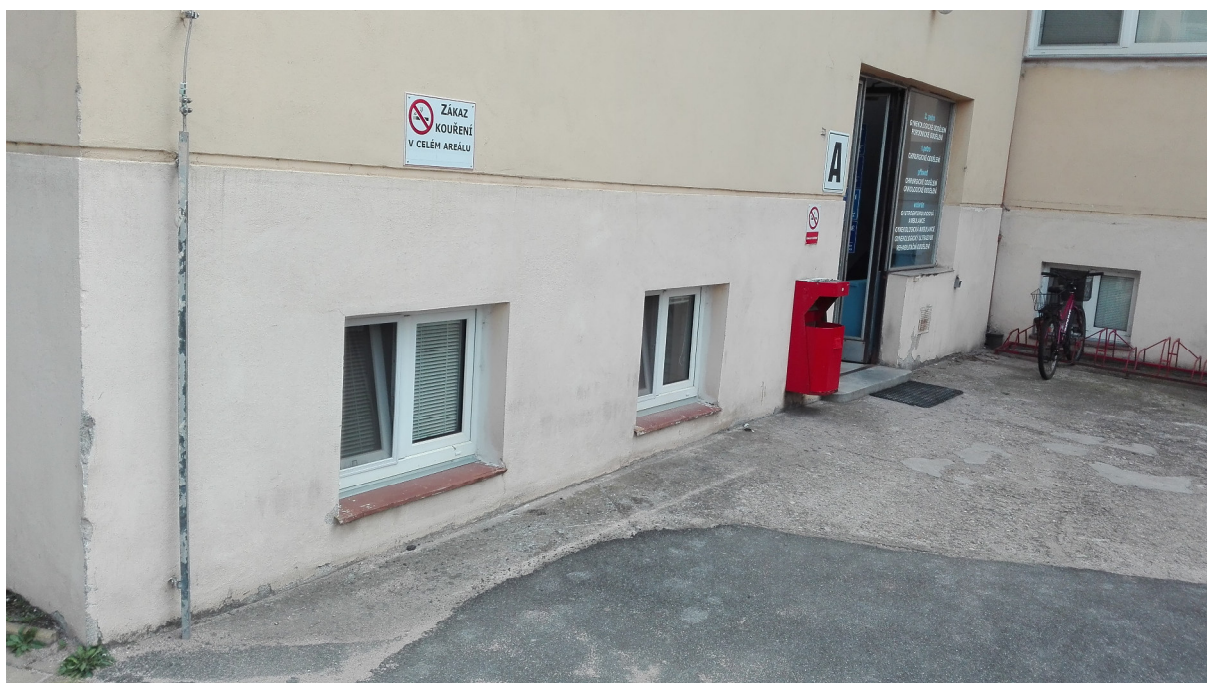
Okolní terén pavilonu A je v části areálu řešen jako betonová zpevněná plocha s lokálními opravami z asfaltu. Tato plocha doléhá až k objektu a to i v místech vstupu. Zmíněný betonový povrch vykazuje známky plošného rozpadu (vybrané zpevněné plochy v areálu byly předmětem posudku z června tohoto roku). Povrch plochy je odvodněn, nicméně nejsou dostupné informace o odvodnění podloží. I zde se na obvodových stěnách objevují známky vlhkosti.

Zpevněná plocha před vstupem do pavilonu A

V případě výkopových prací v části zpevněné betonové plochy dojde k odbourání části betonového krytu a podkladních vrstev až na úroveň základů objektu (pro možnost provedení budoucí nové kanalizace). Hloubka výkopu bude cca 2,5m (v závislosti na úrovni terénu).

V prostoru stávající zpevněné betonové plochy vznikne po demoličních pracích volný pás, jehož jednu hranu tvoří stěna anglického dvorku se žlb věnce a druhou stranu hrana stávajícího betonového krytu. Tento prostor bude vyplněn zámkovou betonovou dlažbou v pískovém loži na vrstvě štěrkodrti. Více viz výkresová část.

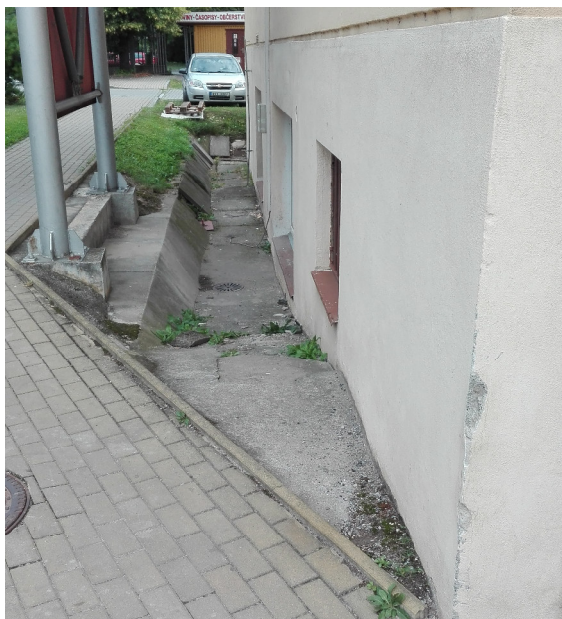
Nároží objektu A a průběh okapového chodníku v prostoru pod spojovací chodbou. V části betonová zámková dlažba.

V prostoru pod spojovací chodbou u severozápadního nároží pavilonu A bude řešení demoličních prací přizpůsobeno omezenému prostoru a dalším podmínkám (nejsou známy informace o založení sloupů spojovací chodby). Předpokládá se také použití systémových prvků pro rozepření výkopu.

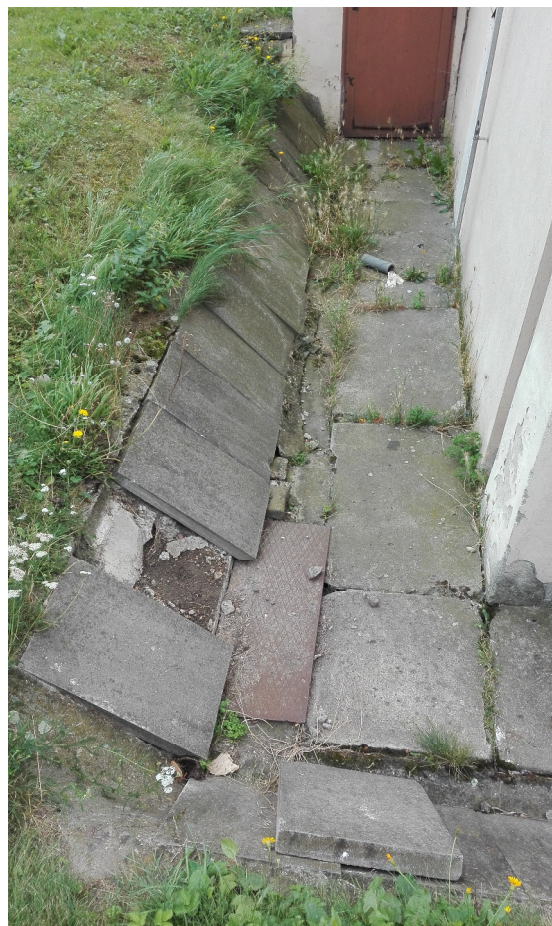
Další typ povrchu okolo objektu je provedený jako okapový chodník z betonových dlaždic, kdy úroveň tohoto chodníku je pod úrovní okolního terénu a terén je vysvahován. Samotné dlaždice jsou místy poškozené, zarostlé. V některých místech je provedeno jejich odvodnění do dešťové kanalizace (probíhající pod chodníkem), ovšem povrch není spádován tak, aby vpust' zachytla a včas odvedla veškerou vodu z povrchu. Naopak se zřejmě část dešťové vody z okolního terénu dostává do prostoru okapového chodníku.

Poškozená dlažba okapového chodníku s revizním otvorem drenážní kanalizace (překrvtý plechem).

V místech okapového chodníku z betonové dlažby dojde k sundání dlažby a odkrytí spodních vrstev. Výkop bude v místech navazující zeleně svahován. Hloubka výkopu se předpokládá cca 1,8m.

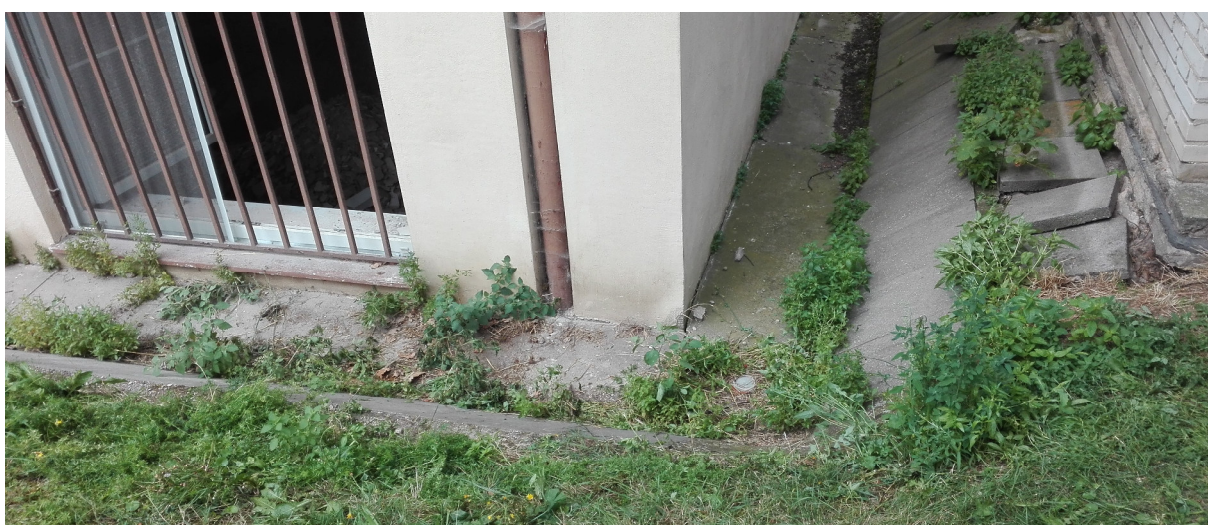
Stav okapového chodníku v místě následně provedené sondy.

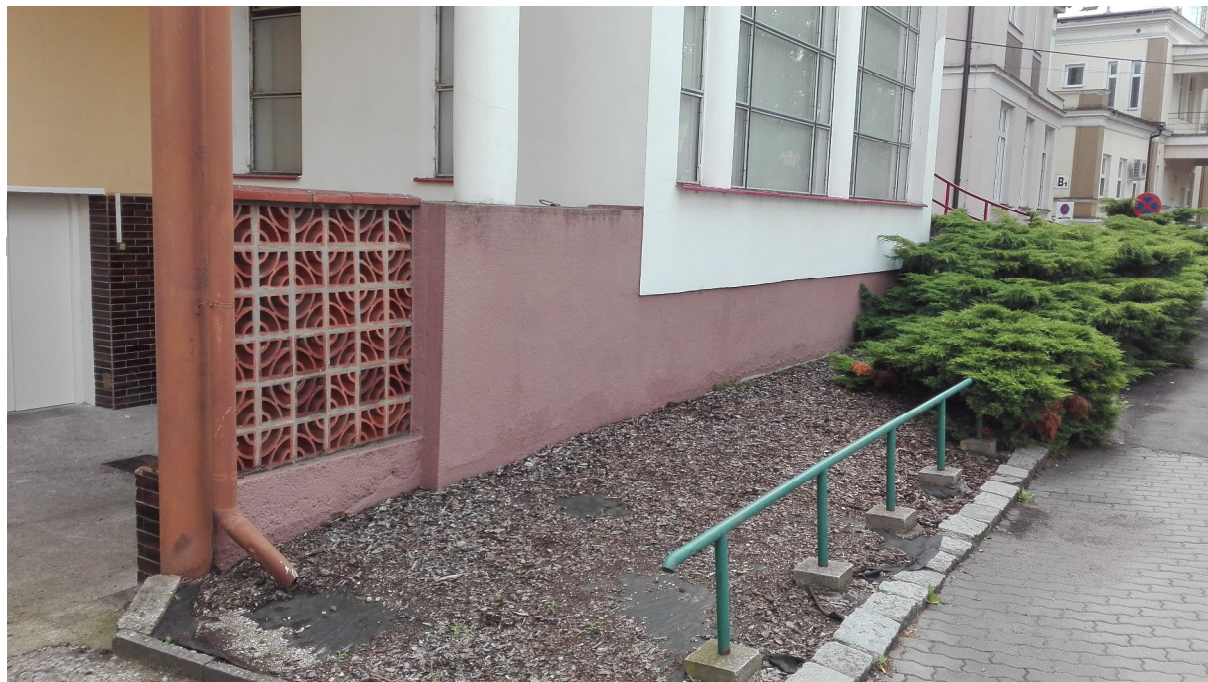
V místě nové recepce je ozeleněný pás, částečně zaplněný skupinovými keři. Zbylá plocha je pokryta textilní fólií a zasypana mulčovací kůrou. Nejsou informace o tom, že by měla recepce suterénní prostory, proto v této fázi navrhujeme ponechat tuto plochu jako stávající bez vytváření opatření pro odvod vlhkosti.

Plocha před novou recepcí pavilonu A.

V prostoru, kde je zatravněná plocha, bude proveden anglický dvorek dle výše popsaného postupu a okolní zemina bude zarovnána do úrovně 50mm pod horní hranu žlb věnce obvodové stěny dvorku tak, že okolo vznikne pás cca 500mm rovného terénu a následně bude (podle situace) terén dosvahován na stávající úroveň.

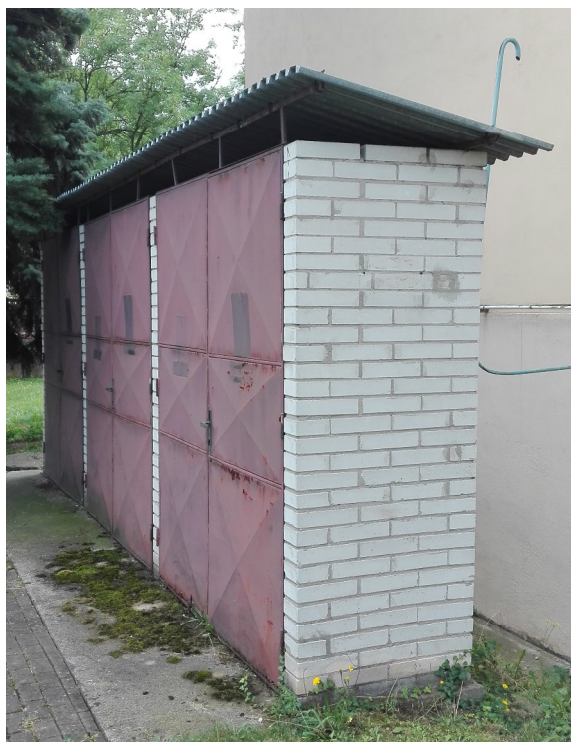
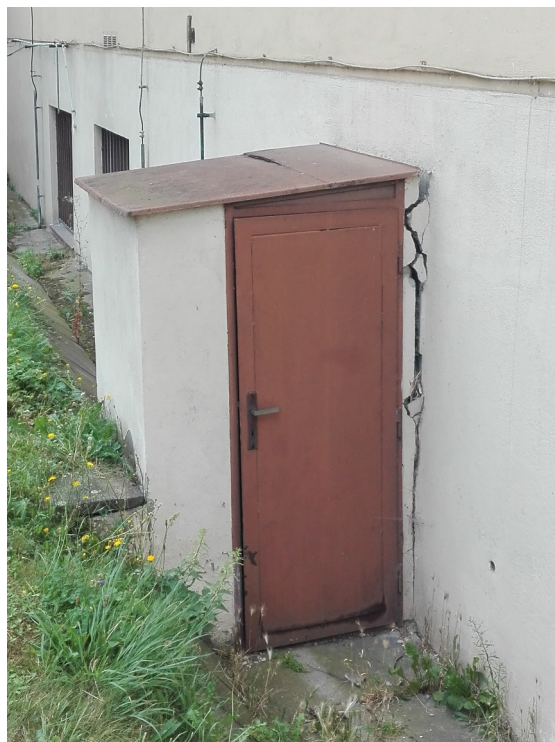
Samostatně stojící přístřešek je z plných lícových cihel – rozměry viz výkresová část) se třemi plechovými dvoukřídlými dveřmi a střechou z trapézového plechu. Demolice proběhne včetně základové konstrukce. Napojení na rozvody med. plynů vedoucí z přístřešku na fasádu nejsou funkční, rozvody byly v minulosti odpojeny. Rozvody budou zakončeny na fasádě objektu A.

Druhý přístřešek (přístavěný k obvodové stěně) bude také kompletně demolován včetně opěrné stěny zakončující zatravněnou plochu. Přístřešek je zřejmě zděný, omítnutý, s plechovou krytinou a plechovými jednokřídlými dveřmi.

Samostatně stojící přístřešek a přístřešek u obvodové stěny určené k demolici.

Do bouracích prací bude zahrnuta i demolice stávajícího samostatně stojícího přístřešku (zřejmě původně sloužící na nádoby s med. plyny) a přístavku na fasádě (obojí situované podél severovýchodní fasády pavilonu A).
