Revitalizace zeleně
města Nymburk - část I.

1. topolová alej podél cyklostezky
- část 2.

PROVÁDĚCÍ
PROJEKT

Revitalizace zeleně města Nymburk: Návrh kácení a ošetření dřevin: 1. topolová alej podél cyklostezky- část 2.

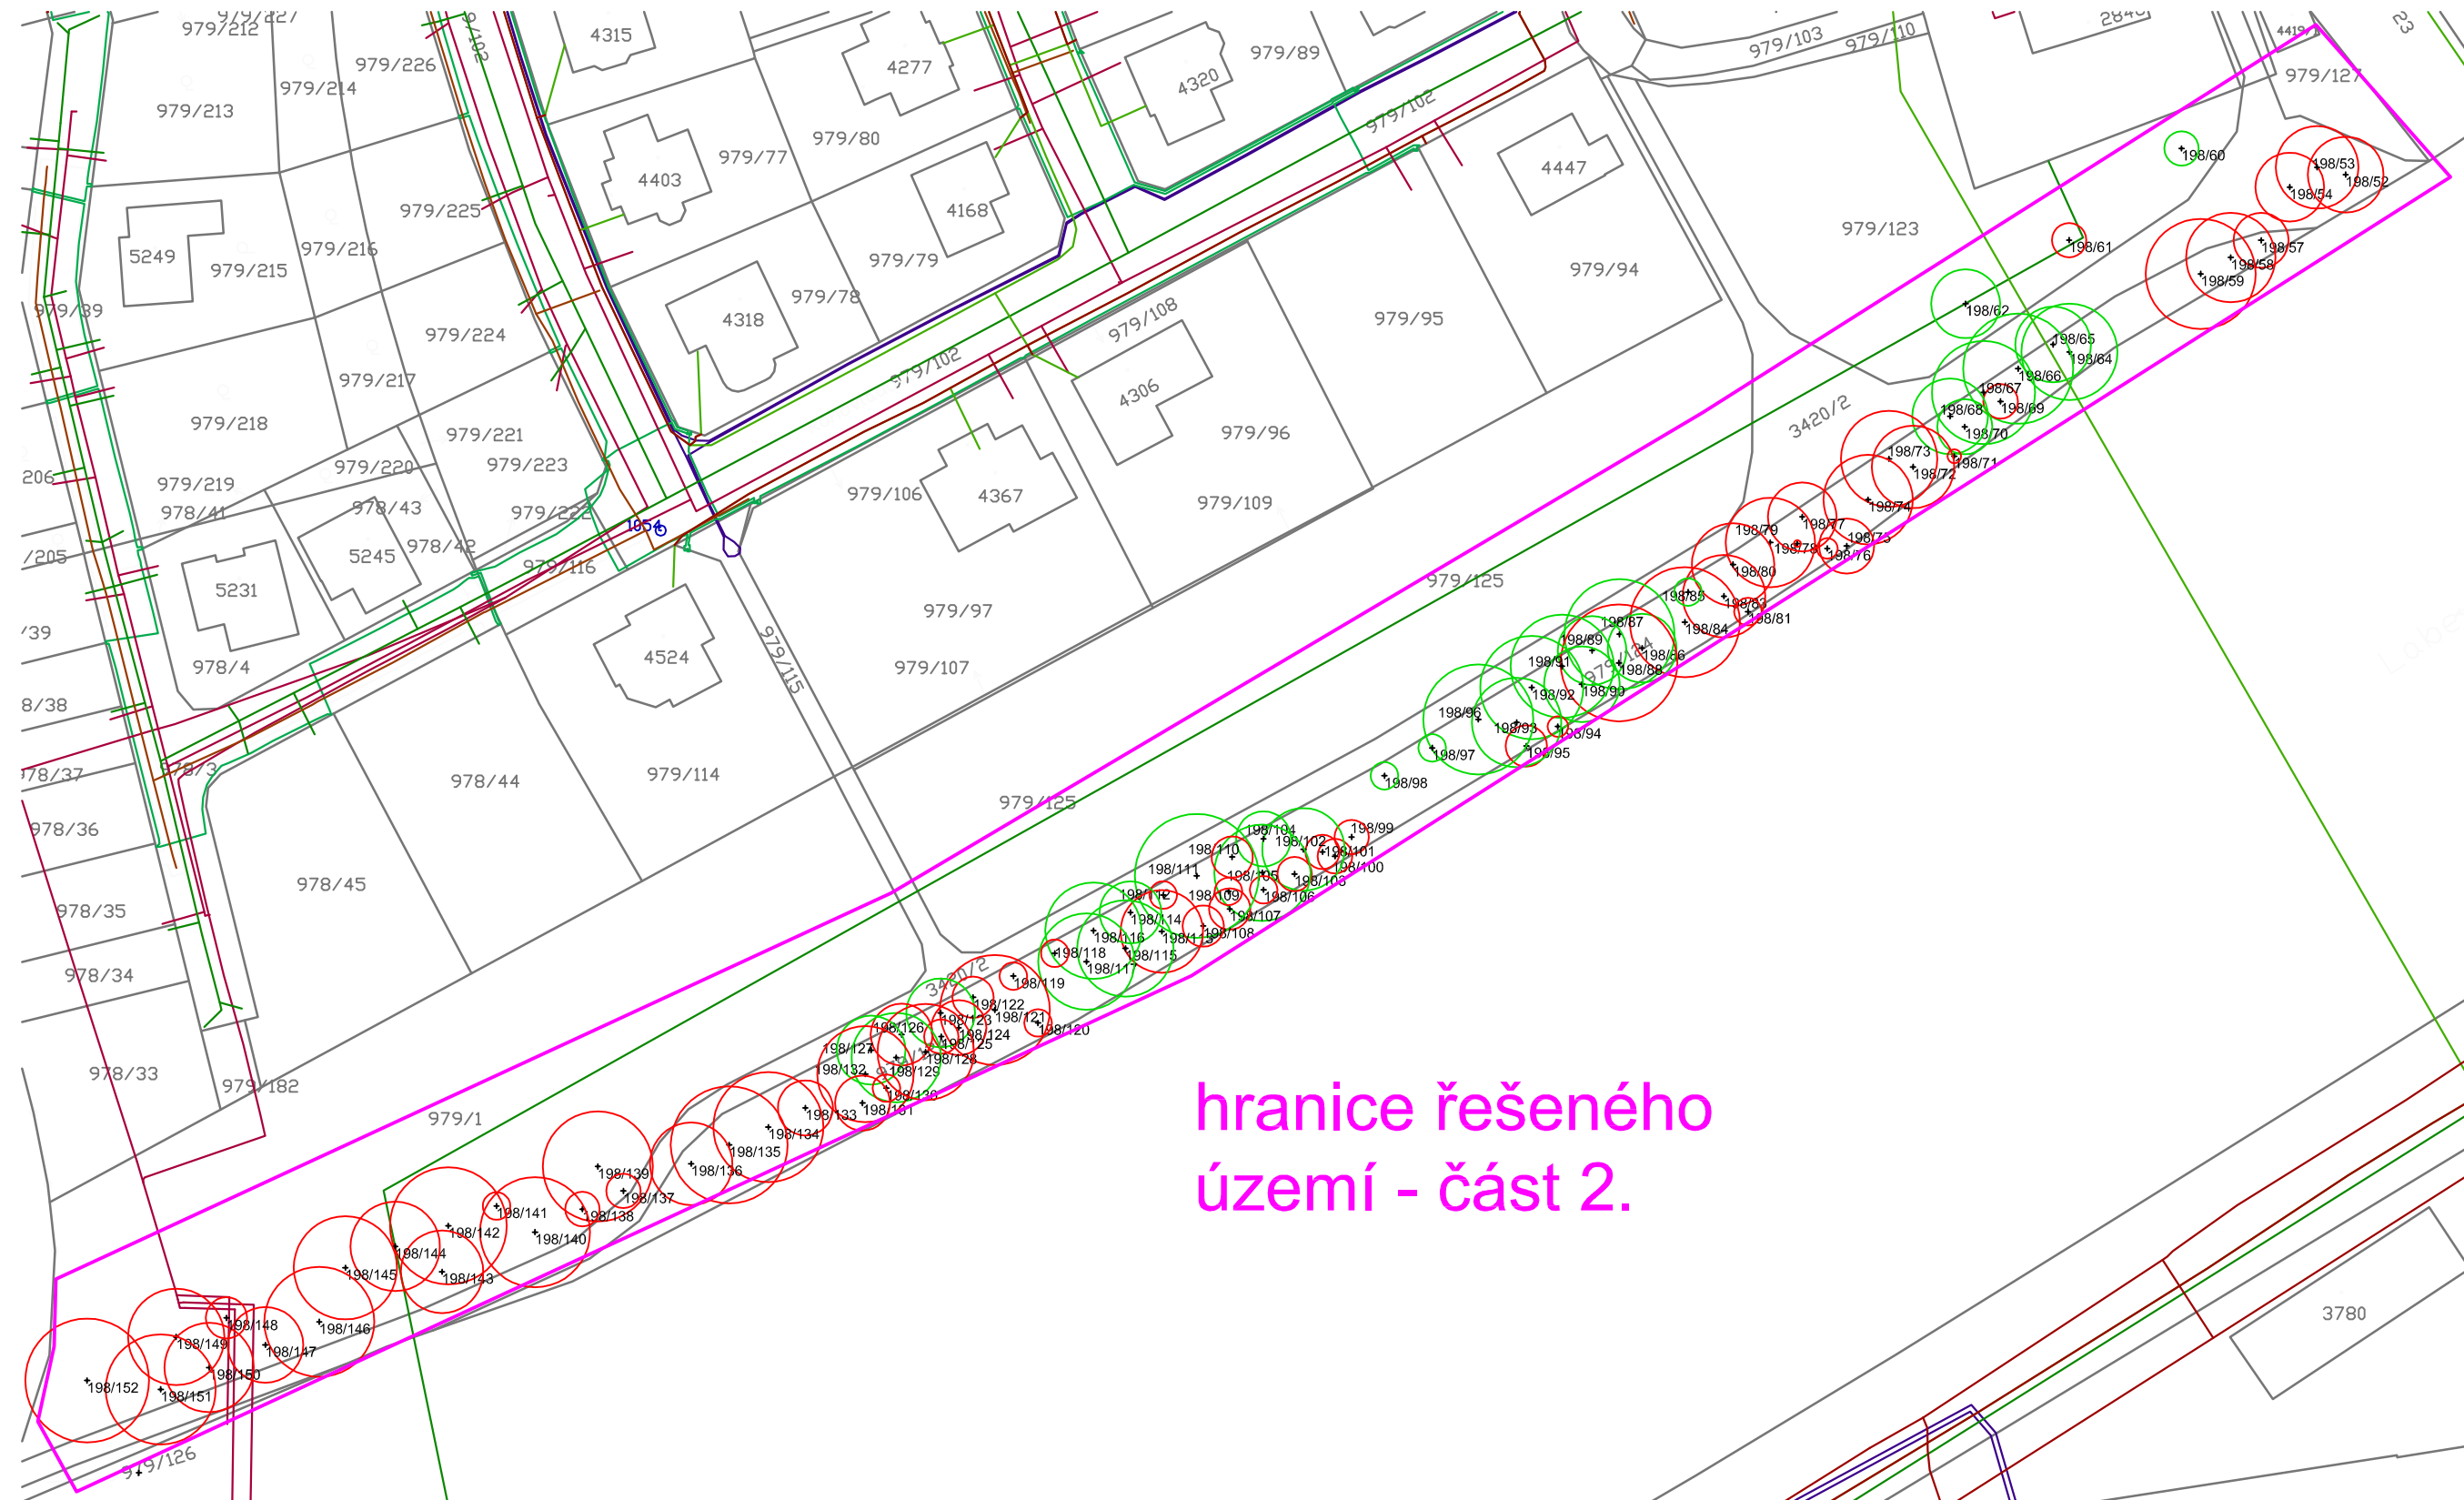
PR 01

Celkově je ke kácení z pěšebních a zdravotních důvodů navrženo **66 kusů dřevin**, u **65 kusů dřevin je nutné udělení povolení ke kácení dřevin rostoucích mimo les**.

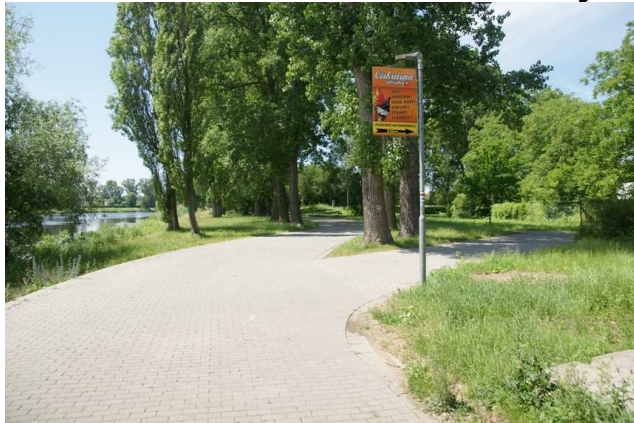
část aleje za železničním mostem

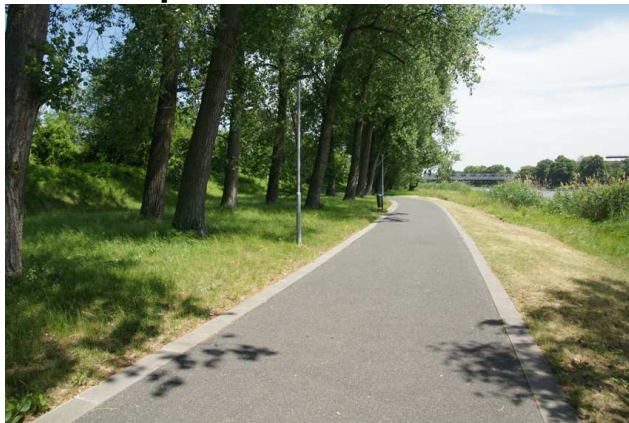
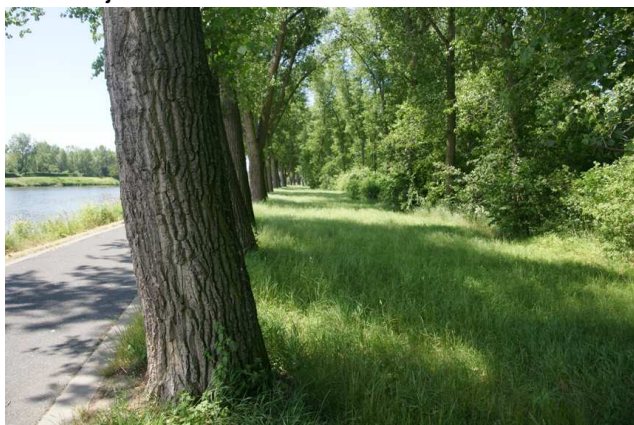
část aleje z nejstaršími exempláři

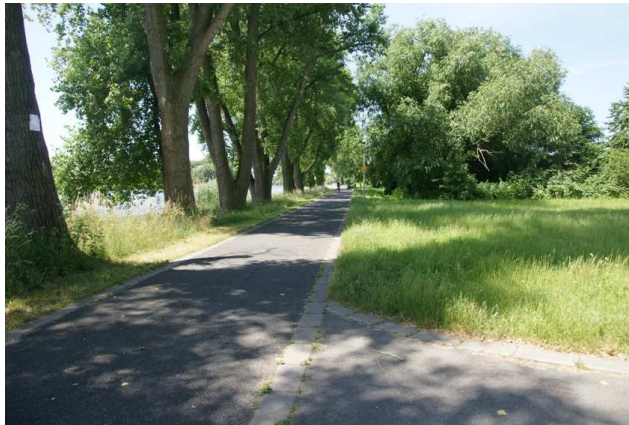
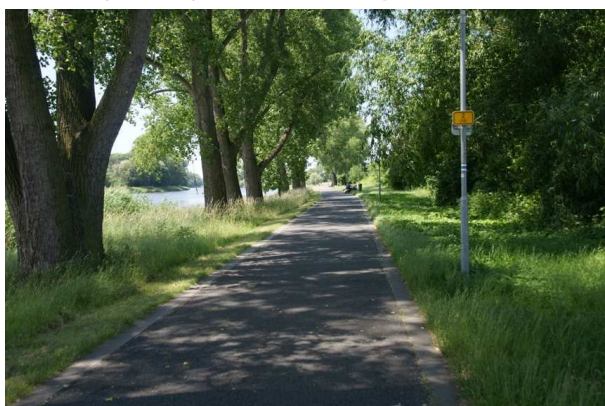
střední část aleje
