| <p>obsah:</p> <p>TECHNICKÁ ZPRÁVA, TABULKY, FOTODOKUMENTACE</p> | | | | <p>datum revize:</p> <p>výtisk číslo:</p> <p>6</p> |

Obnova sídelní zeleně Nymburk
Revitalizace vegetačních prvků
Park Ing.W.Hellwaga

DPS

FOTODOKUMENTACE STÁVAJÍCHO STAVU ZELENĚ:

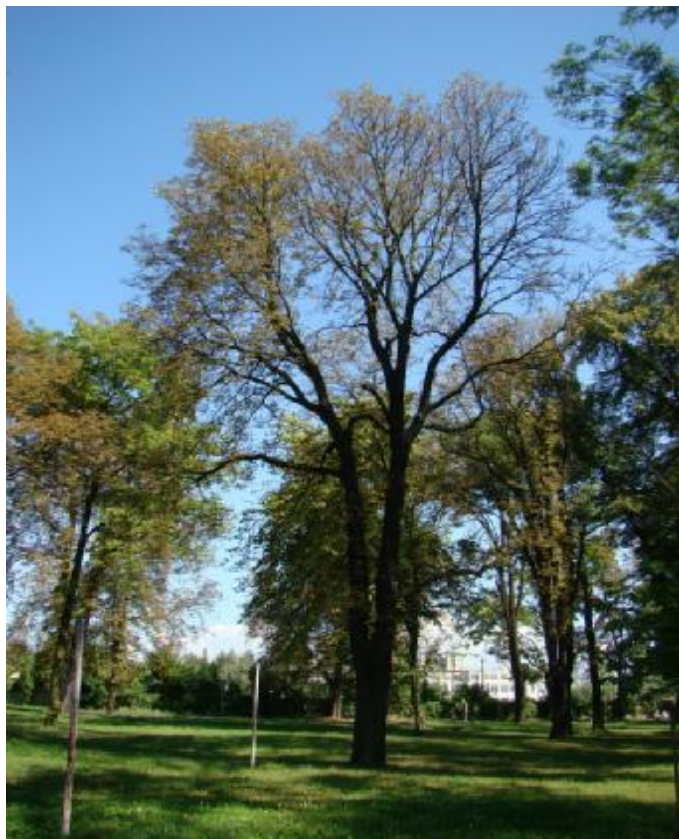
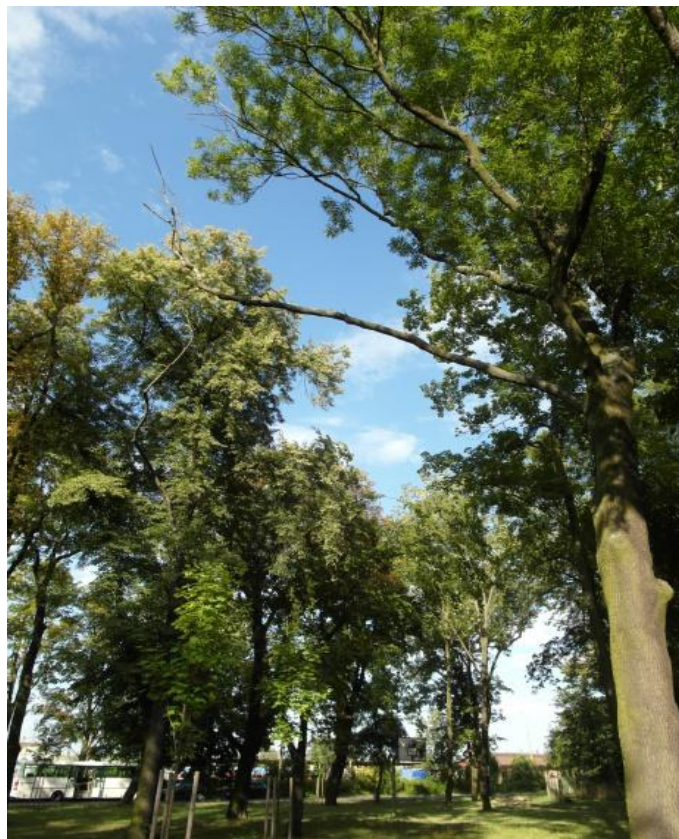
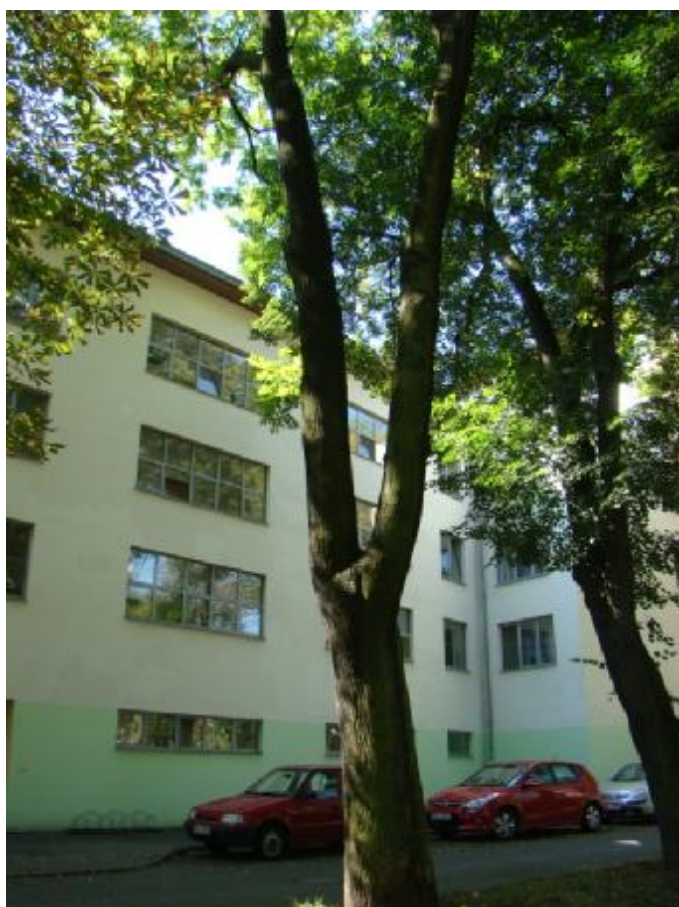
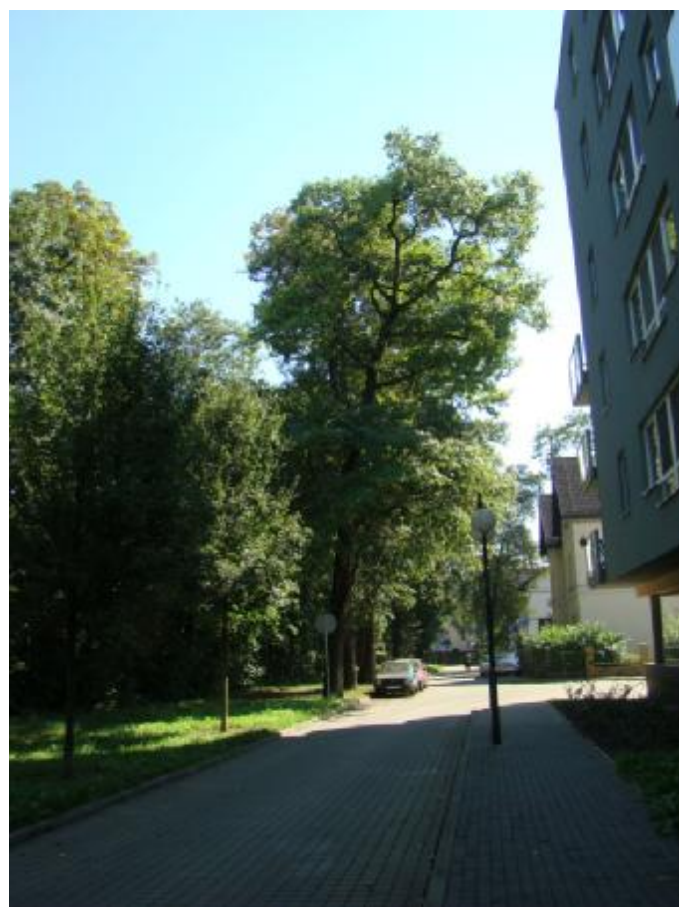
Stávající vzrostlé dřeviny ke stabilizaci a odbornému ošetření dle PD

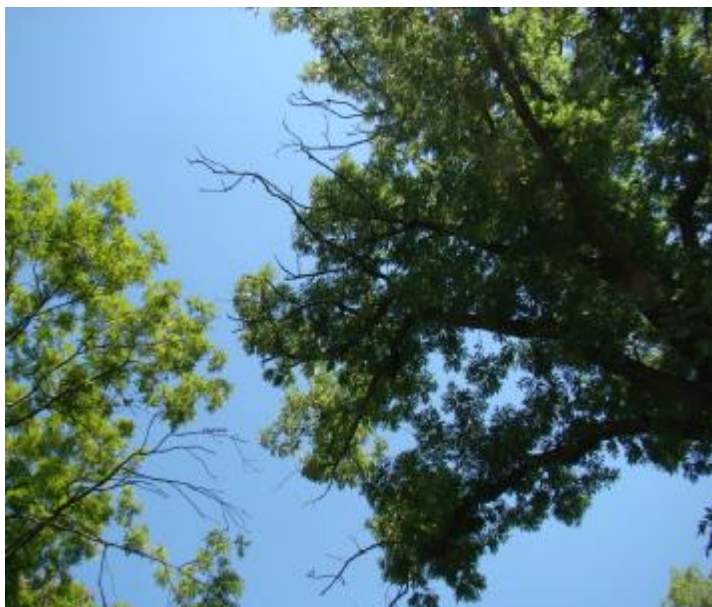
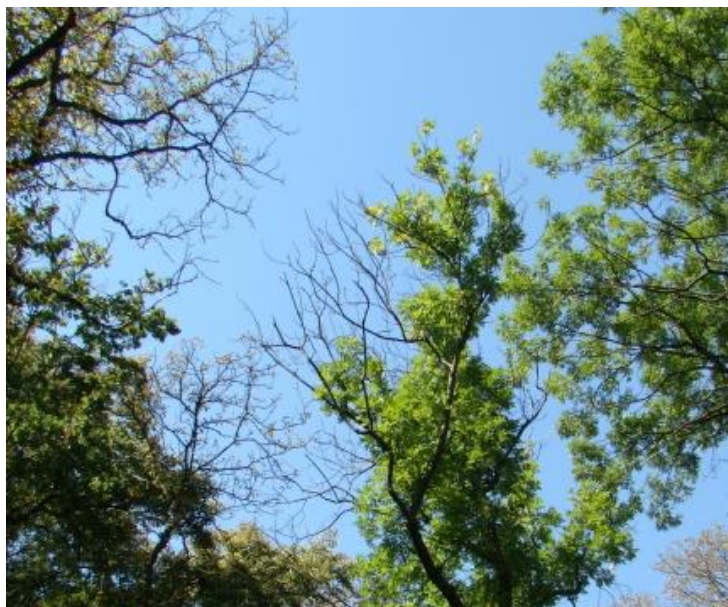
Obvodové prosychání korunu stromů – ustupující vitalita

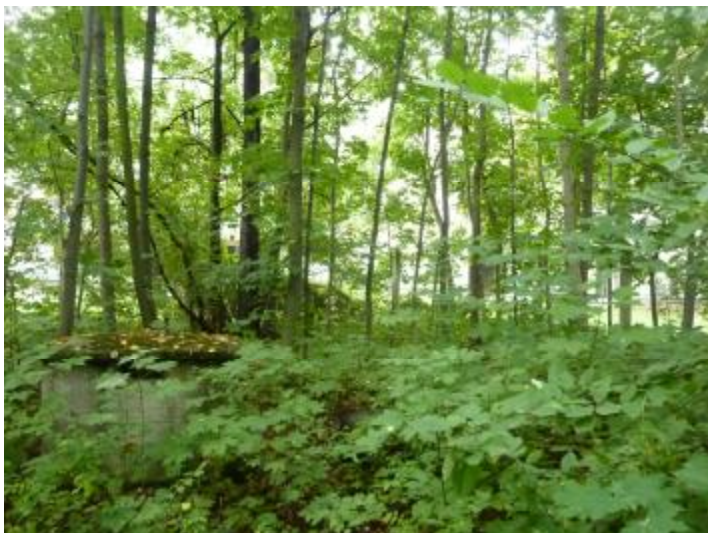
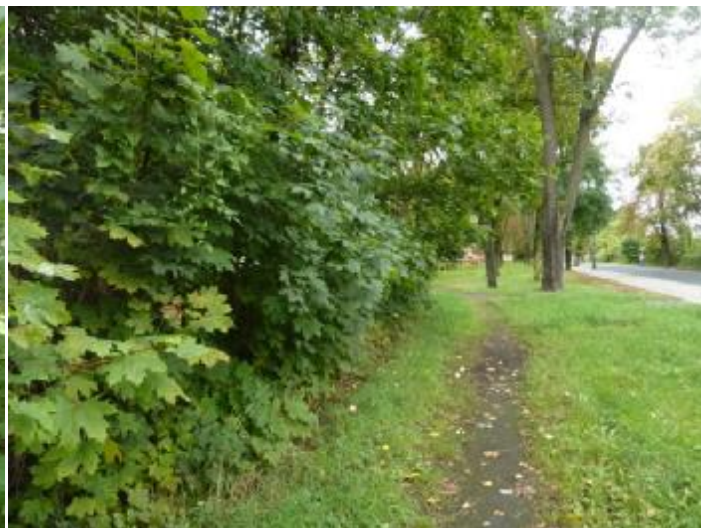
Náletové porosty podél a uvnitř oplocené části pozemku - perspektivní probírky a uvolnění cílových jedinců

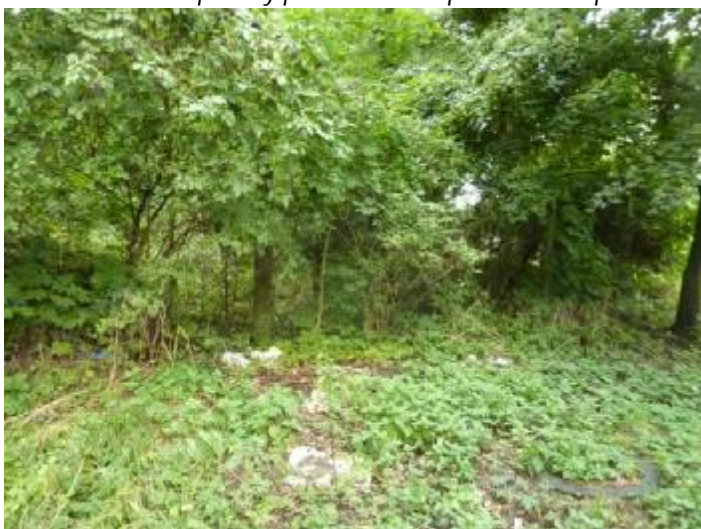
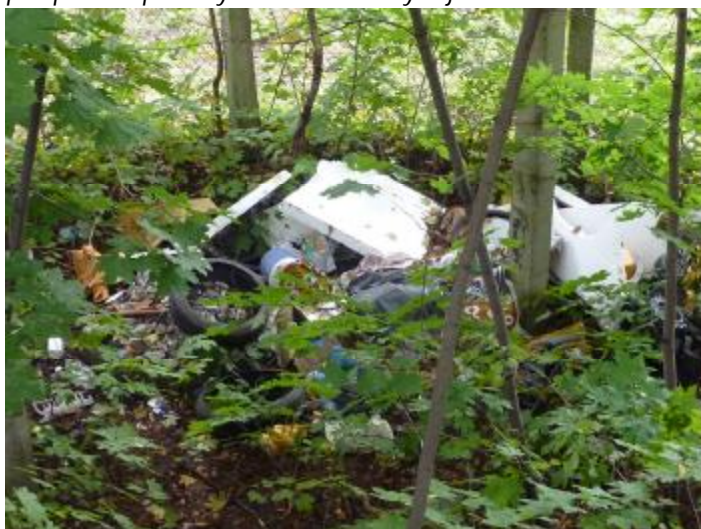
Bíodpad a komunální odpad v ploše k odstranění a rekultivaci

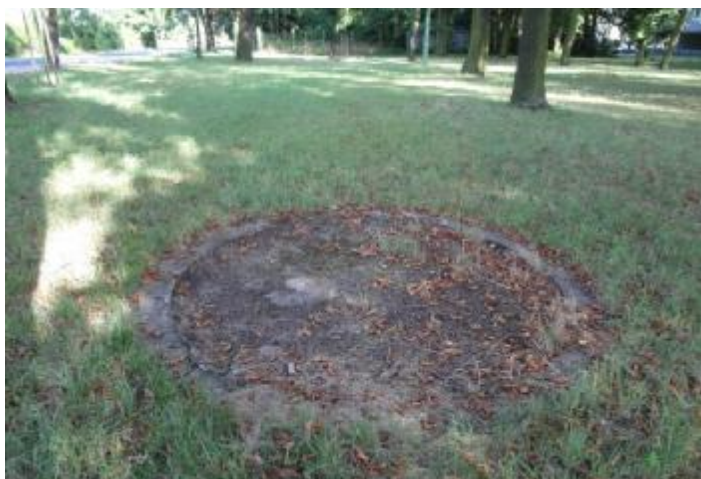
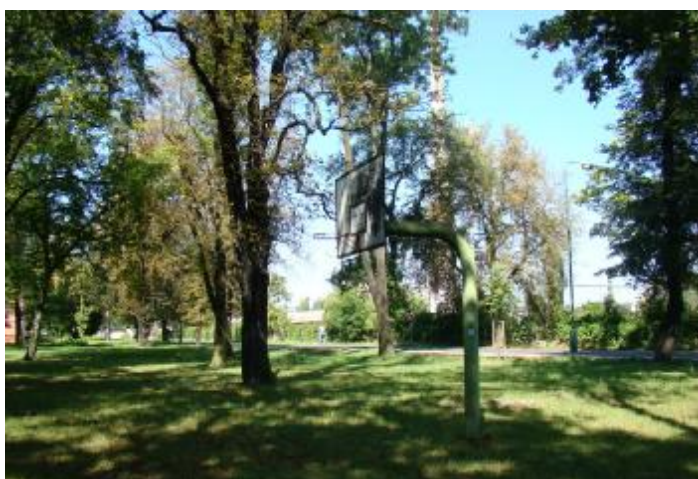
Pozůstatky původních sportovních prvků k odstranění a rekultivaci

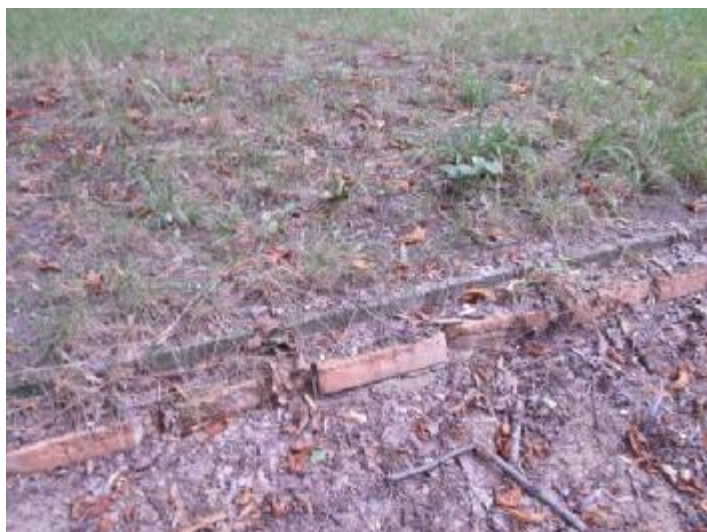
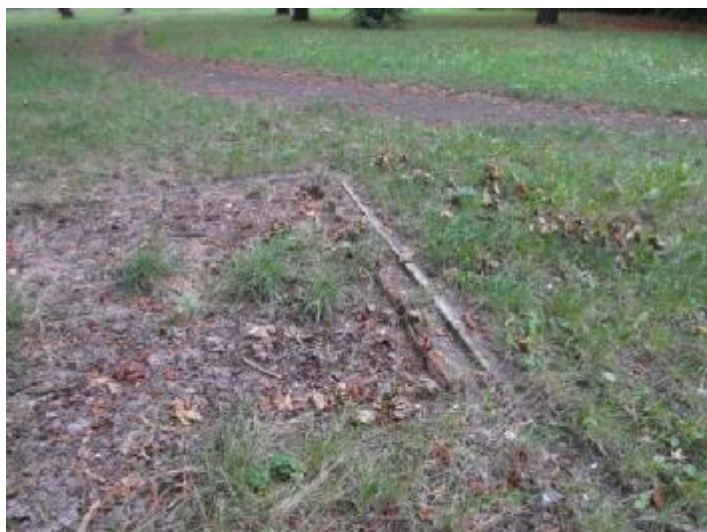
Betonové obruby původních sportovišť k vybourání a likvidaci

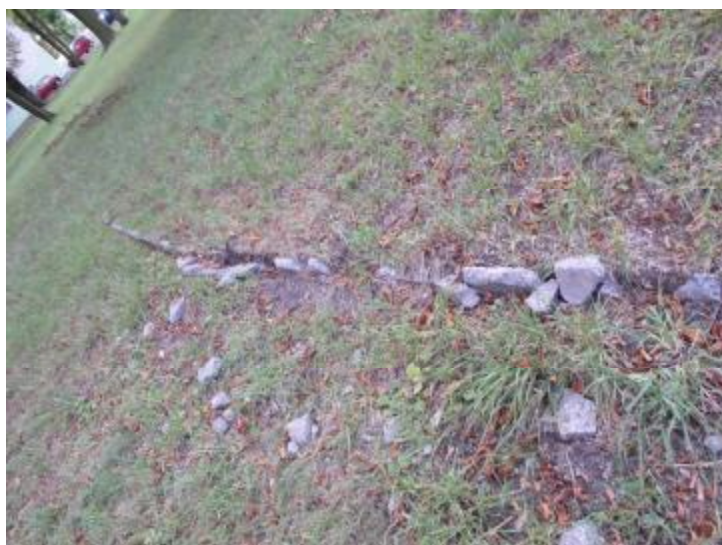
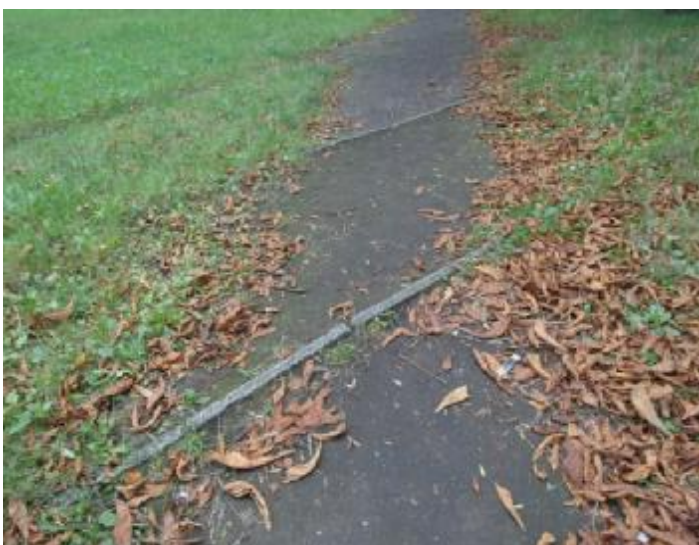
Betonové obruby zaniklých zpevněných ploch k odstranění a rekultivaci se zatravněním

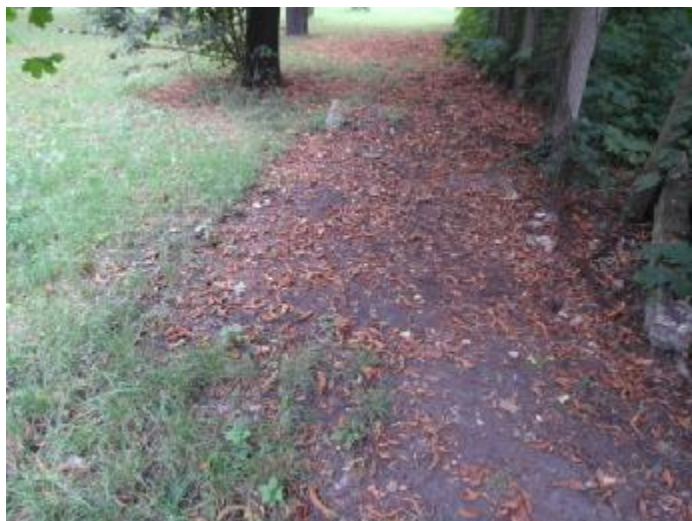
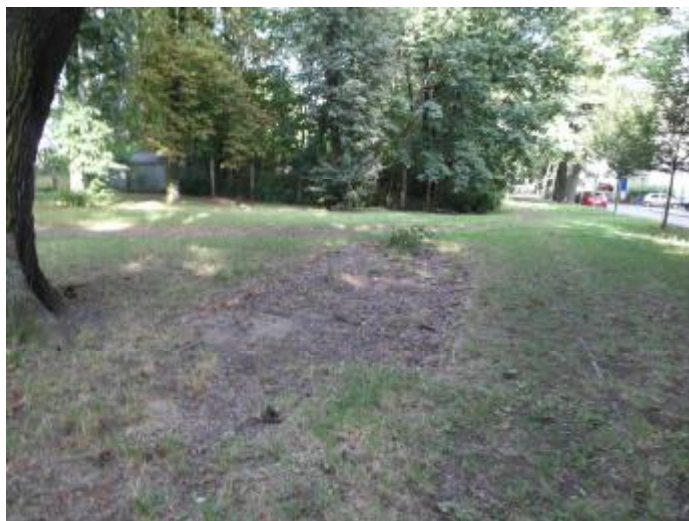
Pozůstatky sportovišť a zpevněných ploch k rekultivaci a zatravnění

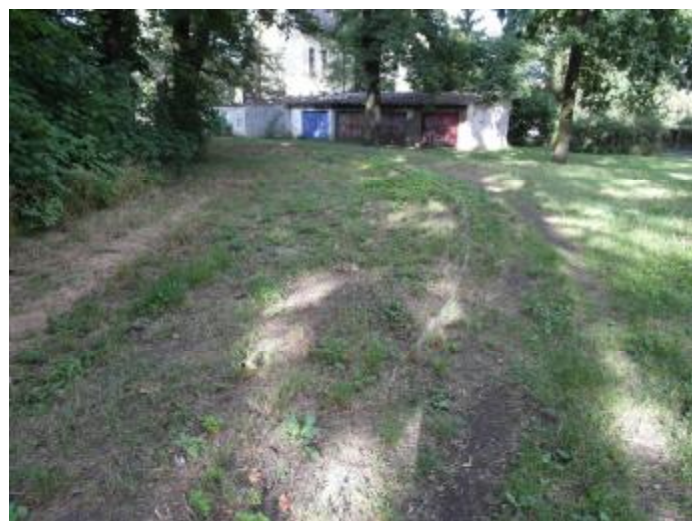
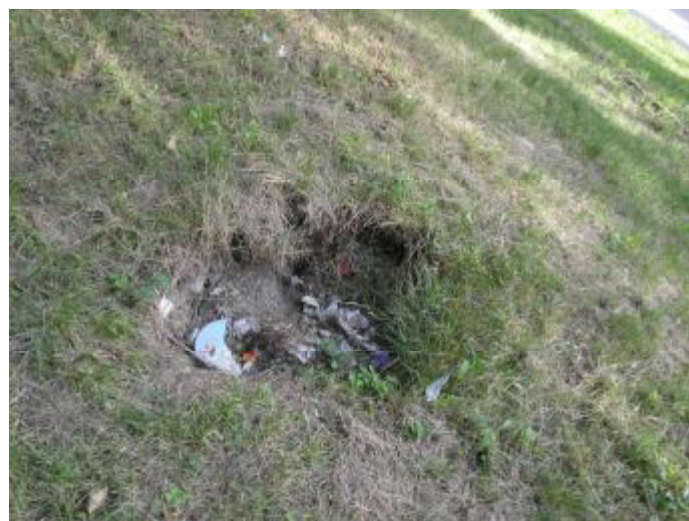
Nezbytné terénní úpravy a zatravnění v plochách obtížně udržitelných depresí a propadů
