FOTOGRAFICKÁ PŘÍLOHA

púdorysný plán a historické fotografie

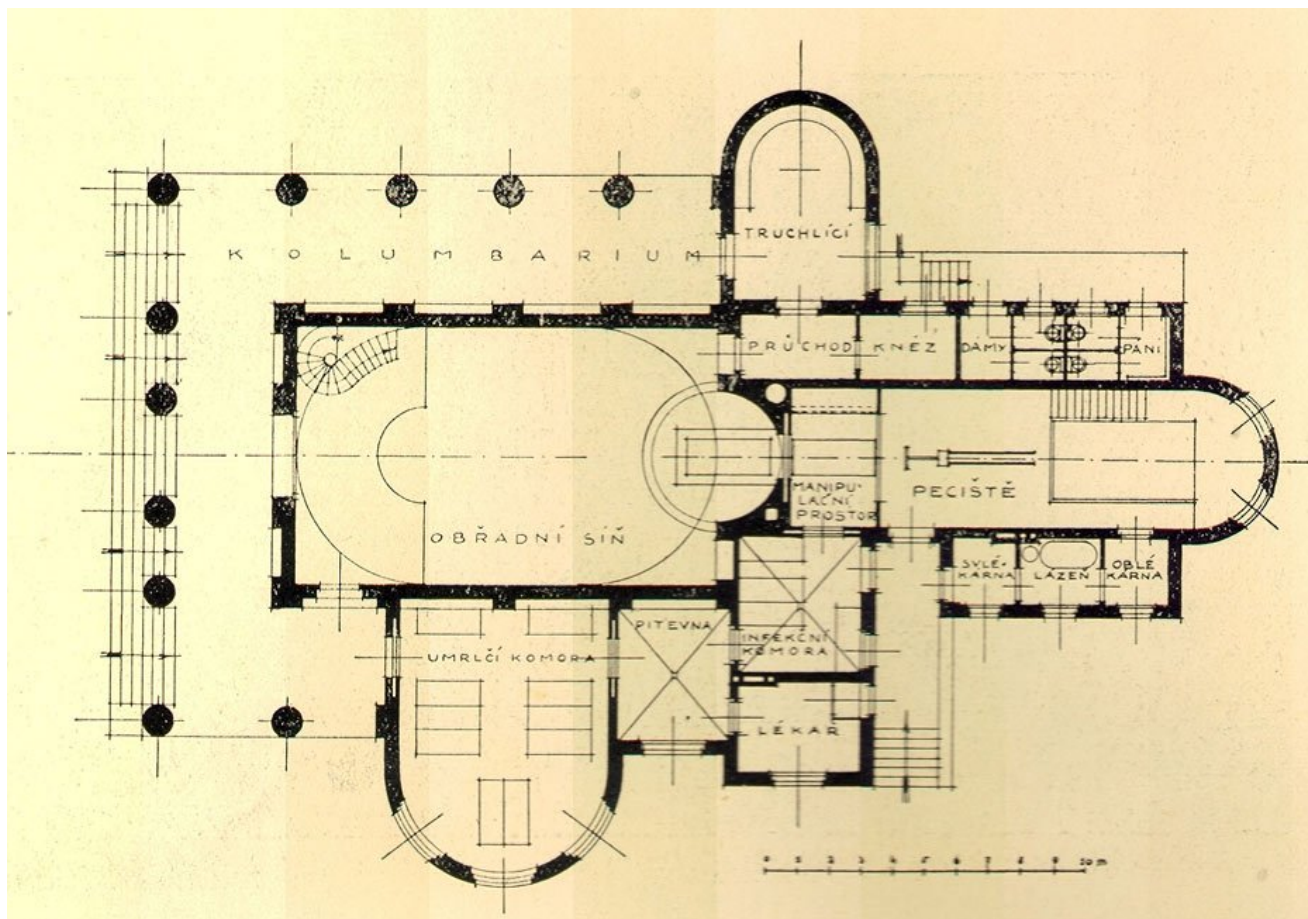
Púdorys realizované stavby krematoria z 20. let 20. století (archiweb.cz).

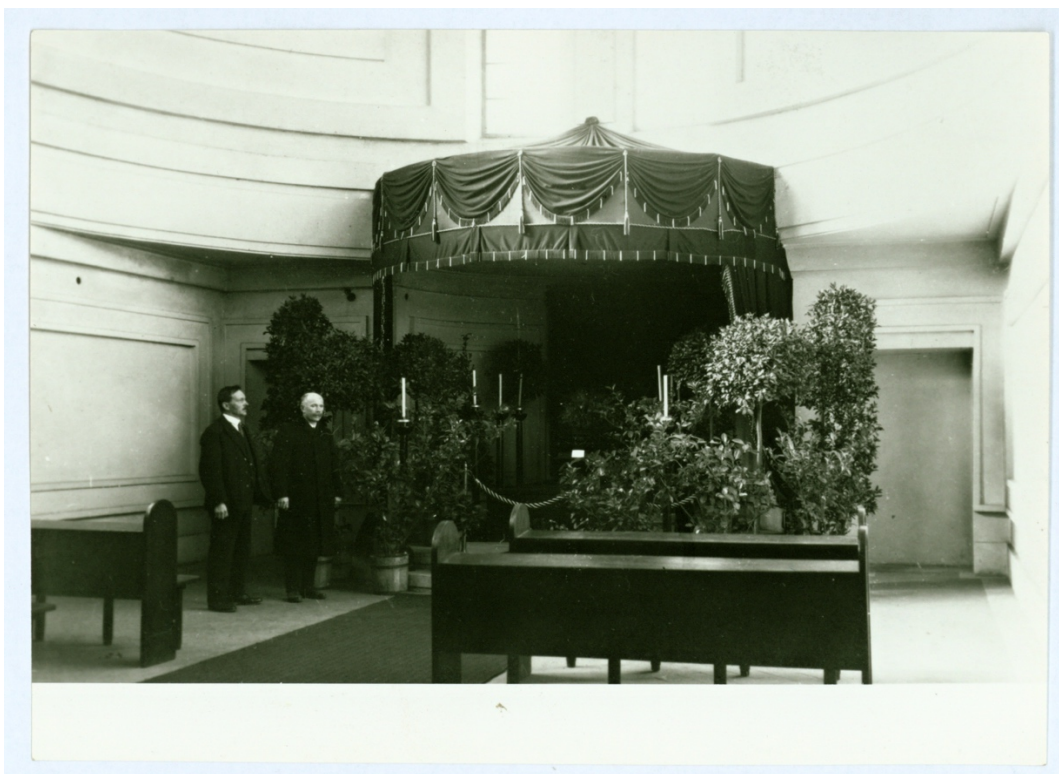
Historická fotografie ukazuje interiér smuteční síně krematoria pravděpodobně nedlouho po otevření svému účelu. Pohledová je pravděpodobně 2. vrstva světlé omítky, označovaná v tomto průzkumu jako O1 (fotografie poskytnuta zadavatelem).

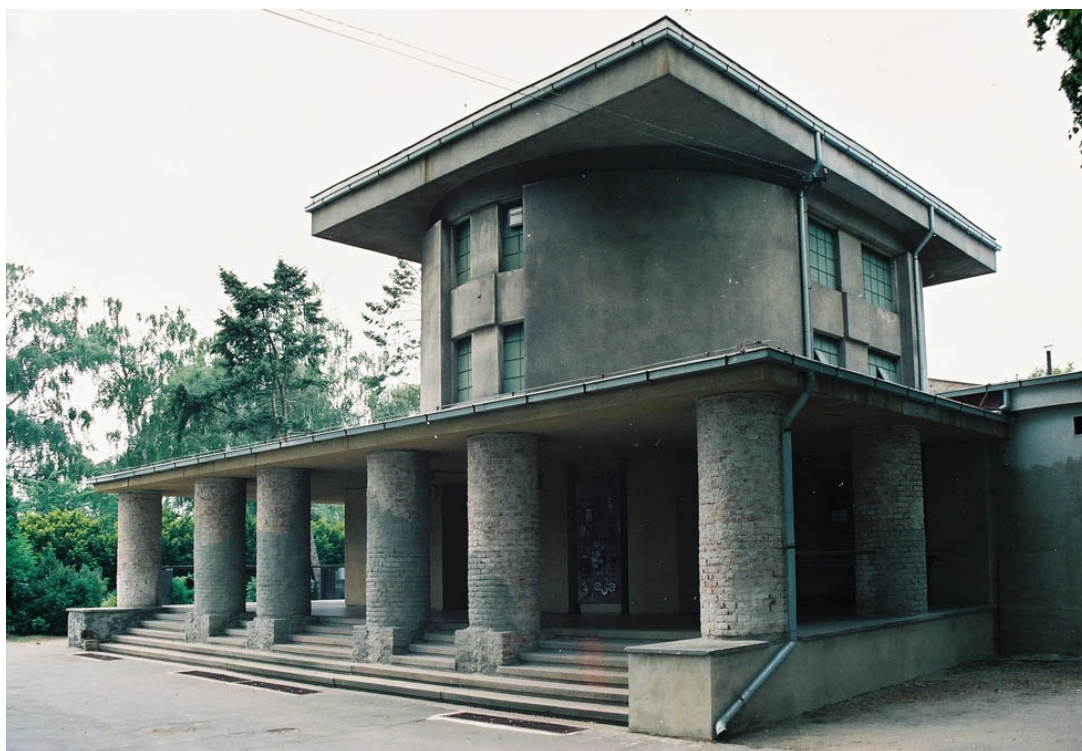
Fotografie z 90. let 20. století. V průhledu mezi pilíři je možné zahlédnout okrovou barevnost pláště budovy, která byla nalezena i v sondách jako poměrně dobře zachovaná vrstva (V3).
(fotografie poskytnuta zadavatelem)
