ZJEDNODUŠENÁ DOKUMENTACE HISTORICKÉ VÝPLNĚ OKENNÍHO OTVORU

PŘEDPOKLÁDANÁ DATE	1907	BUDOVA	ČÁST	hlavní budova
MÍSTO (OKRES)	Nymburk		PODLAŽÍ	I
OBJEKT	Gymnázium		ORIENTACE	VÝCHOD

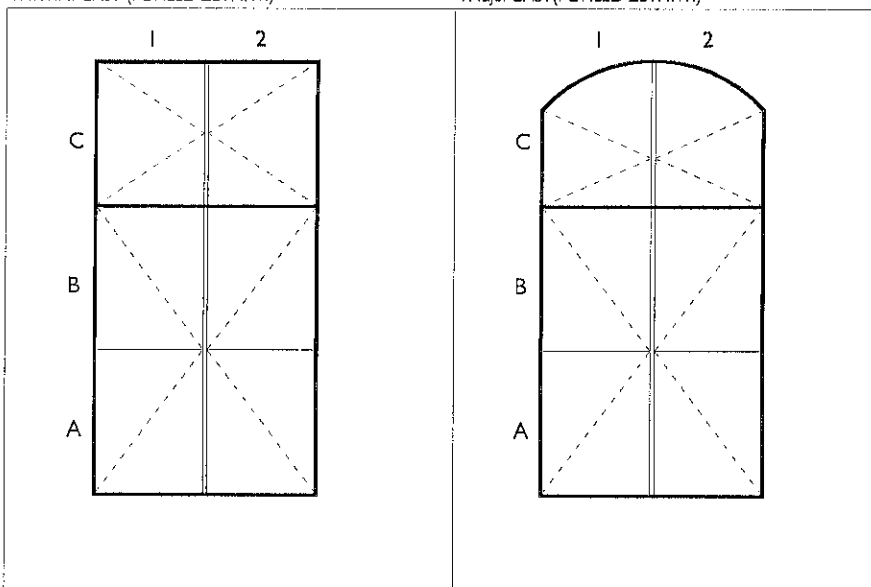
117

ROZMĚRY (CM):	ŠÍŘKA	140	VÝŠKA	271	PARAPET	109
---------------	-------	-----	-------	-----	---------	-----

OKNO:	TYP OKNA	DVOJITÉ		
	OTEVÍRÁNÍ	DOVNITŘ		
MATERIÁL:	MĚKKÉ DŘEVO			
PARAPET:	VNITŘNÍ:	DŘEVĚNÝ	VNĚJŠÍ:	OPLECHOVÁNÍ
ŠPALETA:	OMÍTANÁ, PARAPETNÍ ČÁST DŘEVĚNÁ			
ZASKLENÍ:	ČIRÉ SKLO DO TMELU			
KOVÁNÍ:	ZÁVĚSY	ŽELEZNÉ VÁLCOVÉ S DEKORATIVNÍM UKONČENÍM		
		NÁTĚR STEJNOU BARVOU JAKO KŘÍDLA		
	KLÍČKY	MOSAZNÉ OLIVY S ROZVOROU V KLAPAČCE		
	JINÉ	ROHOVNÍKY, ZADLABANÉ ZÁSKOČKY		
		ŽALUZIE		
POVRCH. ÚPRAVA:	NÁTĚR	SOUVRSTVÍ NÁTĚRŮ, VRCHNÍ NÁTĚR ODSŤÍNU SLONOVÁ KOST

VNITŘNÍ ČÁST			VNĚJŠÍ ČÁST		
		CELK.	I	2	CELK.	I	2
RÁM		2			3		
PARAPET		2			2		
ŠPALETA		3					
KŘÍDLO	C		2	2		3	3
	AB		2	2		3 KŘ	3 KŘ
OKAPNICE						3	4
KLÍČKY	C	P			P		
	AB	P			P		
ZASKLENÍ	C		N	N		N	P
	B		P	P		P	P
	A		P	P		N	N
TMELNÍ SKEL		3			4

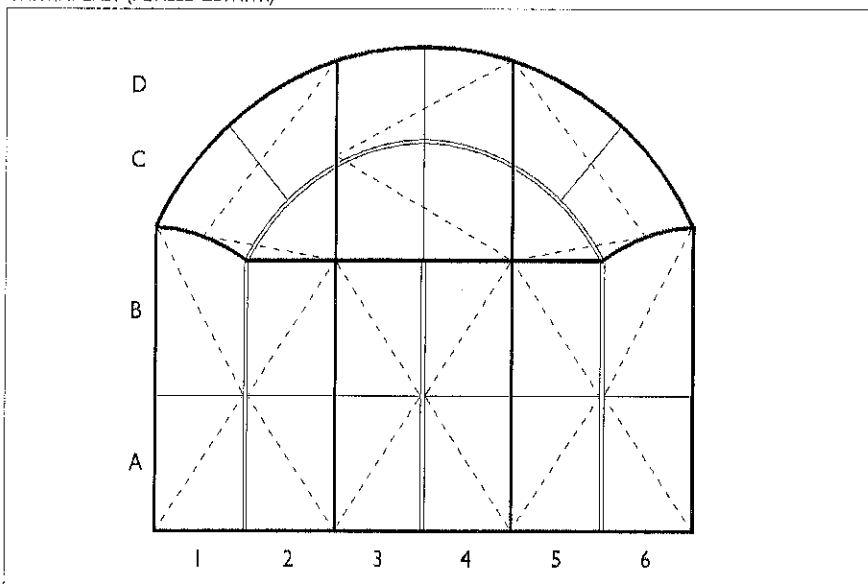
118

ROZMĚRY (CM): ŠÍŘKA **358** VÝŠKA **287** PARAPET **105**

OKNO:	TYP OKNA	JEDNODUCHÉ		
	OTEVÍRÁNÍ	DOVNITŘ		
MATERIÁL:	MĚKKÉ DŘEVO			
PARAPET:	VNITŘNÍ:	DŘEVĚNÝ	VNĚJŠÍ:	OPLECHOVÁNÍ
ŠPALETA:	OMÍTANÁ, PARAPETNÍ ČÁST DŘEVĚNÁ			
ZASKLENÍ:	ZASKLENÍ DVOJITÝM SKLEM, HORNÍ VÝPLNĚ VZOROVANÉ SKLO			
KOVÁNÍ:	ZÁVĚSY	ŽELEZNÉ VÁLCOVÉ S DEKORATIVNÍM UKONČENÍM		
		NÁTĚR STEJNOU BARVOU JAKO KŘÍDLA		
	KLÍČKY	MOSAŽNÉ OLIVY S ROZVOROU V KLAČKÁCH A OBRTLÍKY		
	JINÉ	ROHOVNÍKY, ZADLABANÉ ZÁSKOČKY

CELK.	1	2	3	4	5	6
RÁM		3						
PARAPET		3-4						
ŠPALETA		2-3						
KŘÍDLA	CD	2-3						
	AB		2-3, KŘ 2-3, KŘ	2-3	2-3	2-3	2-3	
OKAPNICE		4						
KLÍČKY	D				P			
	C		P		P			P
	AB		P		P		P	
ZASKLENÍ	D		N VZ	N VZ	N VZ	N VZ	N VZ	N VZ
	C		N	N	N	N	N	
	AB		N	N	N	N	N	X
TMĚLENÍ SKEL		3

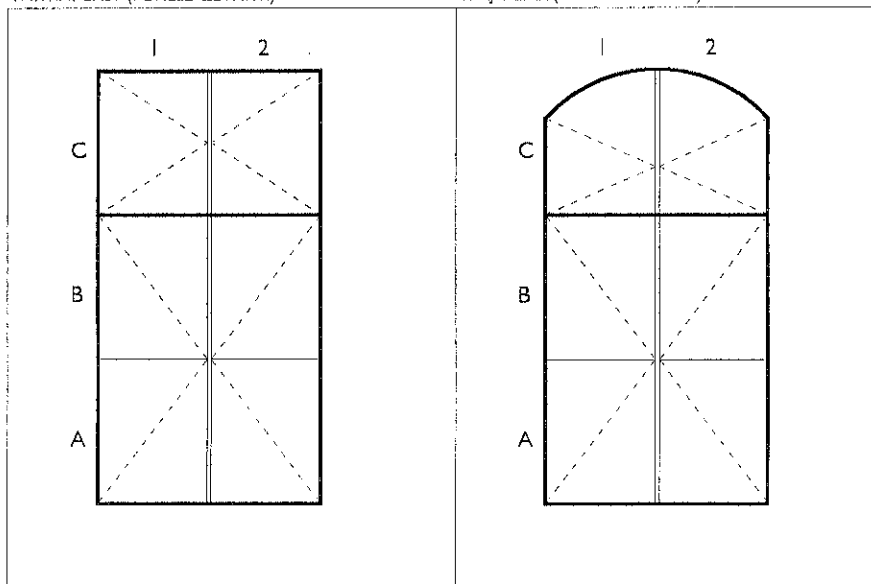
119

ROZMĚRY (CM):	ŠÍŘKA	140	VÝŠKA	272	PARAPET	108
---------------	-------	-----	-------	-----	---------	-----

OKNO:	TYP OKNA	DVOJITÉ		
	OTEVÍRÁNÍ	DOVNITŘ		
MATERIÁL:	MĚKKÉ DŘEVO			
PARAPET:	VNITŘNÍ:	DŘEVĚNÝ	VNĚJŠÍ:	OPLECHOVÁNÍ
ŠPALETA:	OMÍTANÁ, PARAPETNÍ ČÁST DŘEVĚNÁ			
ZASKLENÍ:	ČIRÉ SKLO DO TMELU			
KOVÁNÍ:	ZÁVĚSY	ŽELEZNÉ VÁLCOVÉ S DEKORATIVNÍM UKONČENÍM		
		NÁTĚR STEJNOU BARVOU JAKO KŘÍDLA		
	KLÍČKY	MOSAZNÉ OLIVY S ROZVOROU V KLAPEČCE		
	JINÉ	ROHOVNÍKY, ZADLABANÉ ZÁSKOČKY

VNITŘNÍ ČÁST			VNĚJŠÍ ČÁST		
		CELK.	I	2	CELK.	I	2
RÁM		2			3		
PARAPET		2			2		
ŠPALETA		2					
KŘÍDLO	C	2			2		
	AB	2, KŘ, nejde zavřít			2		
OKAPNICE						2	2
KLÍČKY	C	P			P		
	AB	p			p		
ZASKLENÍ	C		P	N		P	N
	B		P	P		N	N
	A		P	N		N	N
TMELNÍ SKEL		3			3

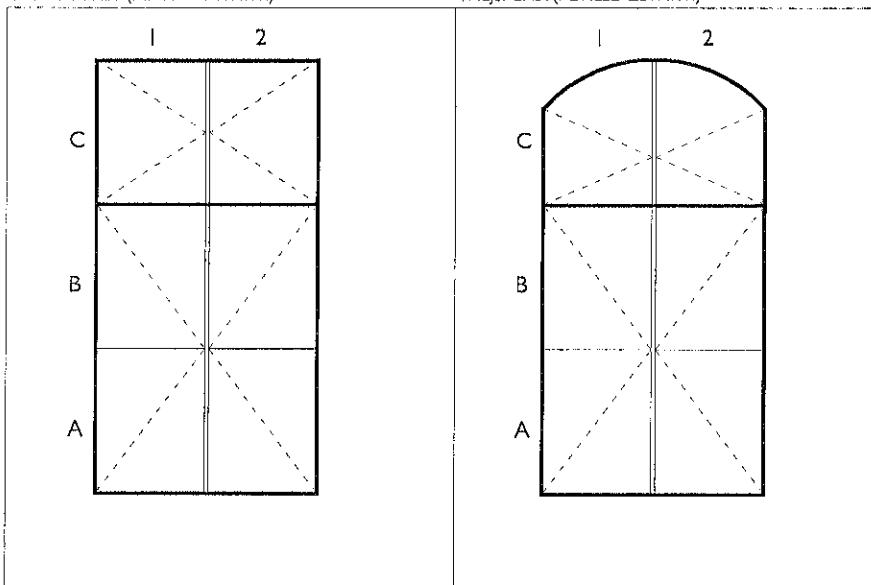
120

ROZMĚRY (CM): ŠÍŘKA 141 VÝŠKA 271 PARAPET 110

OKNO: TYP OKNA DVOJITÉ
OTEVÍRÁNÍ DOVNITŘ
MATERIÁL: MĚKKÉ DŘEVO
PARAPET: VNITŘNÍ: DŘEVĚNÝ VNĚJŠÍ: OPLECHOVÁNÍ
ŠPALETA: OMÍTANÁ, PARAPETNÍ ČÁST DŘEVĚNÁ, DŘEVĚNÉ NADPRAŽÍ
ZASKLENÍ: ČIRÉ SKLO DO TMELU
KOVÁNÍ: ZÁVĚSY ŽELEZNÉ VÁLCOVÉ S DEKORATIVNÍM UKONČENÍM
NÁTĚR STEJNOU BARVOU JAKO KŘÍDLA
KLÍČKY MOSAZNÉ OLIVY S ROZVOROU V KLAPAČCE
JINÉ ROHOVNÍKY, ZADLABANÉ ZÁSKOČKY
POVRCH. ÚPRAVA: NÁTĚR SOUVRSTVÍ NÁTĚRŮ; VRCHNÍ NÁTĚR ODSŤÍNU SLONOVÁ KOST

VNITŘNÍ ČÁST			VNĚJŠÍ ČÁST		
		CELK.	1	2	CELK.	1	2
RÁM		2			2		
PARAPET		2			2		
ŠPALETA		2					
KŘÍDLO	C	2			2		
	AB	2			2		
OKAPNICE						2	2
KLÍČKY	C	P			P		
	AB	P			P		
ZASKLENÍ	C		P	P		P	P
	B		P	P		N	P
	A		P	N		N	N
TMELNÍ SKEL		2			3

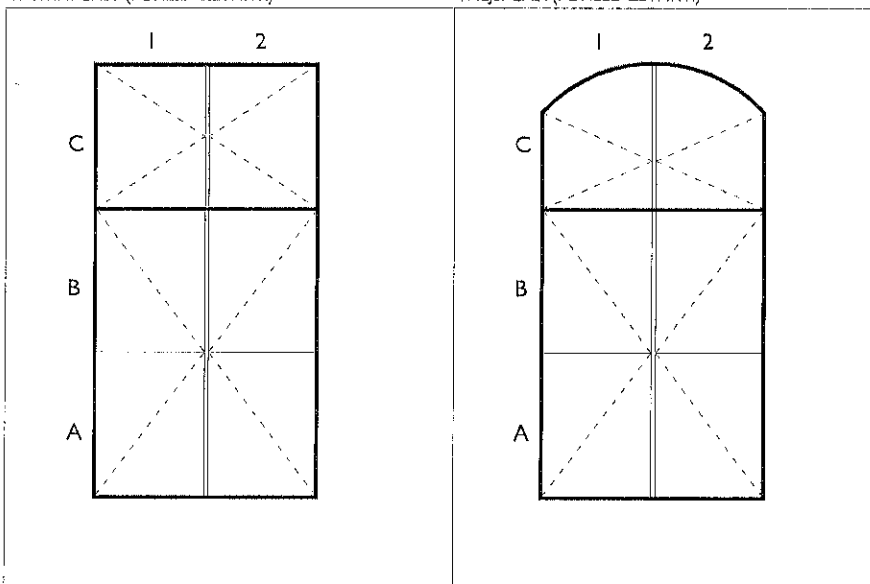
121

ROZMĚRY (CM): ŠÍŘKA 140 VÝŠKA 272 PARAPET 109

OKNO: TYP OKNA DVOJITÉ
OTEVÍRÁNÍ DOVNITŘ
MATERIÁL: MĚKKÉ DŘEVO
PARAPET: VNITŘNÍ: DŘEVĚNÝ VNĚJŠÍ: OPLECHOVÁNÍ
ŠPALETA: OMÍTANÁ, PARAPETNÍ ČÁST DŘEVĚNÁ, DŘEVĚNÉ NADPRAŽÍ
ZASKLENÍ: ČIRÉ SKLO DO TMELU
KOVÁNÍ: ZÁVĚSY ŽELEZNÉ VÁLCOVÉ S DEKORATIVNÍM UKONČENÍM
KLÍČKY NÁTĚR STEJNOU BARVOU JAKO KŘÍDLA
JINÉ MOSAZNÉ OLIVY S ROZVOROU V KLAČKÁCH
ROHOVNÍKY, ZADLABANÉ ZÁSKOČKY

VNITŘNÍ ČÁST			VNĚJŠÍ ČÁST		
		CELK.	I	2	CELK.	I	2
RÁM		2			3		
PARAPET		2			2		
ŠPALETA		2					
KŘÍDLO	C	2			2		
	AB	2 KŘ			2		
OKAPNICE						3	3
KLÍČKY	C	P			P		
	AB	P			P		
ZASKLENÍ	C		P	P		P	P
	B		P	P		P	P
	A		N	P		N	N
TMELNÍ SKEL		2			3

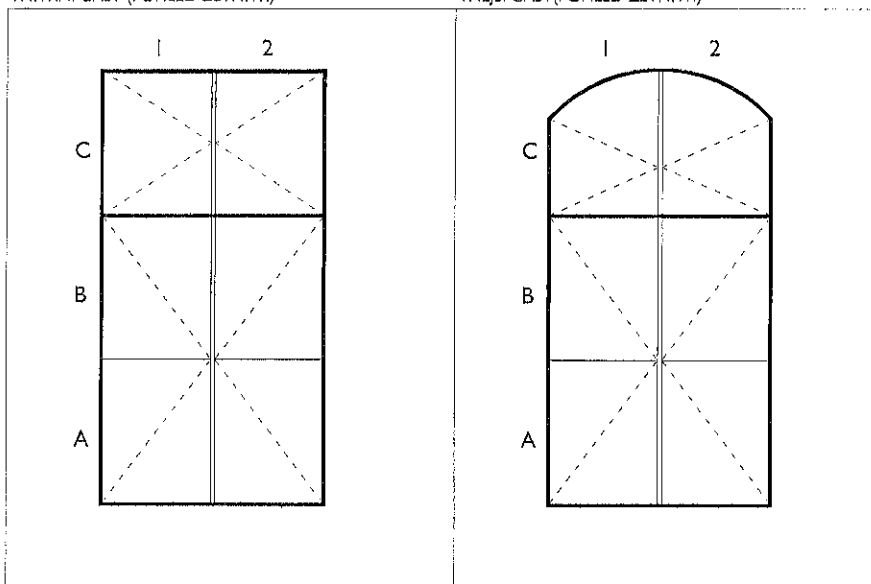
122

ROZMĚRY (CM): ŠÍŘKA 141 VÝŠKA 271 PARAPET 110

OKNO: TYP OKNA DVOJITÉ
OTEVŘÁNÍ DOVNITŘ
MATERIÁL: MĚKKÉ DŘEVO
PARAPET: VNITŘNÍ: DŘEVĚNÝ VNĚJŠÍ: OPLECHOVÁNÍ
ŠPALETA: OMÍTANÁ, PARAPETNÍ ČÁST DŘEVĚNÁ
ZASKLENÍ: ČIRÉ SKLO DO TMELU
KOVÁNÍ: ZÁVĚSY ŽELEZNÉ VÁLCOVÉ S DEKORATIVNÍM UKONČENÍM
KLÍČKY NÁTĚR STEJNOU BARVOU JAKO KŘÍDLA
JINÉ MOSAZNÉ OLIVY S ROZVOROU V KLAČKÁCH
ROHOVNÍKY, ZADLABANÉ ZÁSKOČKY
POVRCH. ÚPRAVA: NÁTĚR SOUVRSTVÍ NÁTĚRŮ, VRCHNÍ NÁTĚR ODSTÍNU SLONOVÁ KOST

VNITŘNÍ ČÁST			VNĚJŠÍ ČÁST		
		CELK.	1	2	CELK.	1	2
RÁM		2			3		
PARAPET		2			2		
ŠPALETA		2					
KŘÍDLO	C	2			2		
	AB	3 porucha klapači			2		
OKAPNICE						3	3
KLÍČKY	C	P			P		
	AB	P			P		
ZASKLENÍ	C		P	P		P	P
	B		N	N		N	N
	A		N	N		N	N
TMELNÍ SKEL		3			3

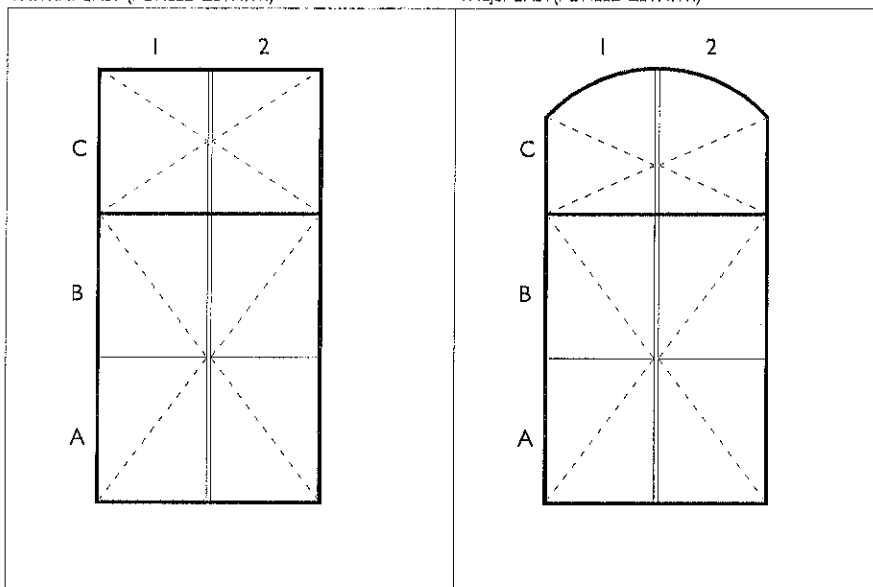
123

ROZMĚRY (CM):	ŠÍŘKA	141	VÝŠKA	271	PARAPET	108
---------------	-------	-----	-------	-----	---------	-----

OKNO:	TYP OKNA	DVOJITÉ		
	OTEVÍRÁNÍ	DOVNITŘ		
MATERIÁL:	MĚKKÉ DŘEVO			
PARAPET:	VNITŘNÍ:	DŘEVĚNÝ	VNĚJŠÍ:	OPLECHOVÁNÍ
ŠPALETA:	OMÍTANÁ, PARAPETNÍ ČÁST DŘEVĚNÁ			
ZASKLENÍ:	ČIRÉ SKLO DO TMELU			
KOVÁNÍ:	ZÁVĚSY	ŽELEZNÉ VÁLCOVÉ S DEKORATIVNÍM UKONČENÍM		
		NÁTĚR STEJNOU BARVOU JAKO KŘÍDLA		
	KLÍČKY	MOSAZNÉ OLIVY S ROZVOROU V KLAPÁČCE		
	JINÉ	ROHOVNÍKY, ZADLABANÉ ZÁSKOČKY		
		KONZOLE PRO ROLETY		
POVRCH. ÚPRAVA:	NÁTĚR	SOUVRSTVÍ NÁTĚRŮ, VRCHNÍ NÁTĚR ODSŤÍNU SLONOVÁ KOST

VNITŘNÍ ČÁST			VNĚJŠÍ ČÁST		
		CELK.	1	2	CELK.	1	2
RÁM		2			3		
PARAPET		2			2		
ŠPALETA		2					
KŘÍDLA	C	2			2		
	AB	2			2		
OKAPNICE						2	2
KLÍČKY	C	P			P		
	AB	P			P		
ZASKLENÍ	C		N	P		N	P
	B		N	P (X)		P	P
	A		N	N		P	N (X)
TMELNÍ SKEL		3			3

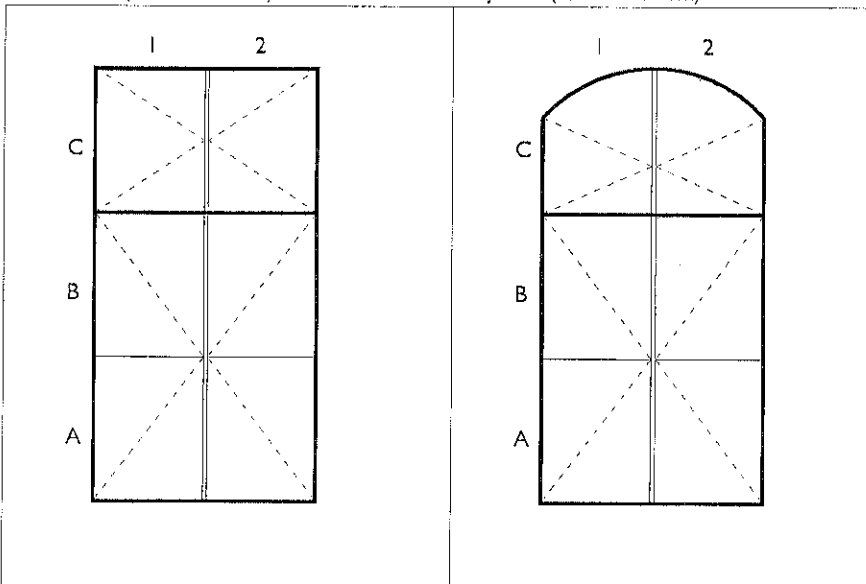
124

ROZMĚRY (CM):	ŠÍŘKA	141	VÝŠKA	271	PARAPET	108
---------------	-------	-----	-------	-----	---------	-----

OKNO:	TYP OKNA	DVOJITÉ
	OTEVÍRÁNÍ	DOVNITŘ
MATERIÁL:	MĚKKÉ DŘEVO	
PARAPET:	VNITŘNÍ:	DŘEVĚNÝ
ŠPALETA:	OMÍTANÁ, PARAPETNÍ ČÁST DŘEVĚNÁ	VNĚJŠÍ: OPLECHOVÁNÍ
ZASKLENÍ:	ČIRÉ SKLO DO TMELU	
KOVÁNÍ:	ZÁVĚSY	ŽELEZNÉ VÁLCOVÉ S DEKORATIVNÍM UKONČENÍM
	KLÍČKY	NÁTĚR STEJNOU BARVOU JAKO KŘÍDLA
	JINÉ	MOSAZNÉ OLIVY S ROZVOROU V KLAČKÁCH
		ROHOVNÍKY, ZADLABANÉ ZÁSKOČKY
		VNITŘNÍ ROLETA BEZ TEXTILU
POVRCH, ÚPRAVA:	NÁTĚR	SOUVRSTVÍ NÁTĚRŮ, VRCHNÍ NÁTĚR ODSTÍNU SLONOVÁ KOST

VNITŘNÍ ČÁST			VNĚJŠÍ ČÁST		
		CELK.	1	2	CELK.	1	2
RÁM		2			3		
PARAPET		2			2		
ŠPALETA		2					
KŘÍDLA	C	2			2		
	AB	2			2 KŘ		
OKAPNICE						2	3
KLÍČKY	C	P			P		
	AB	P			P		
ZASKLENÍ	C		P	P		P	P
	B		P	P		P	P
	A		P	P		N	N (X)
TMELENÍ SKEL		3			4

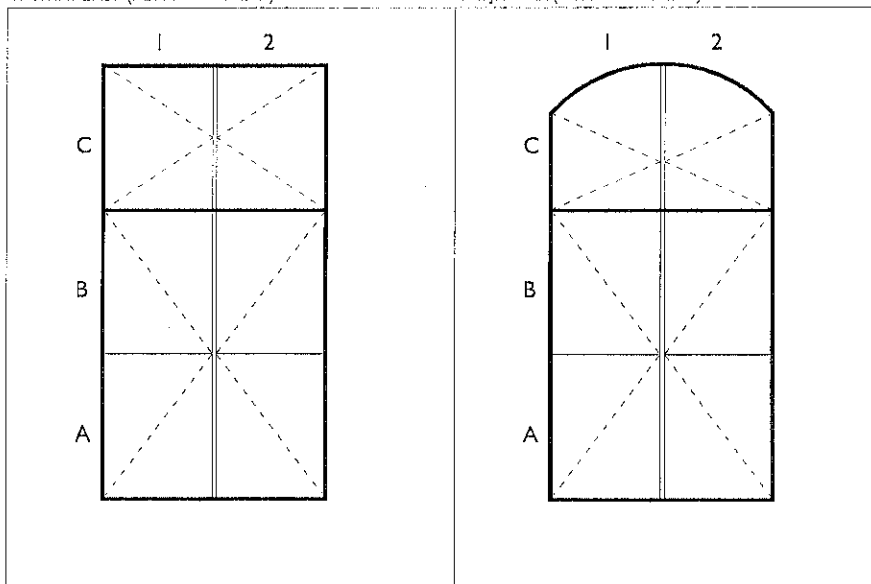
125

ROZMĚRY (CM):	ŠÍŘKA	140	VÝŠKA	272	PARAPET	108
---------------	-------	-----	-------	-----	---------	-----

OKNO:	TYP OKNA	DVOJITÉ		
	OTEVŘÁNÍ	DOVNITŘ		
MATERIÁL:	MĚKKÉ DŘEVO			
PARAPET:	VNITŘNÍ:	DŘEVĚNÝ	VNĚJŠÍ:	OPLECHOVÁNÍ
ŠPALETA:	OMÍTANÁ, PARAPETNÍ ČÁST DŘEVĚNÁ			
ZASKLENÍ:	ČIRÉ SKLO DO TMELU			
KOVÁNÍ:	ZÁVĚSY	ŽELEZNÉ VÁLCOVÉ S DEKORATIVNÍM UKONČENÍM		
		NÁTĚR STEJNOU BARVOU JAKO KŘÍDLA		
	KLIČKY	MOSAŽNÉ OLIVY S ROZVOROU V KLAČKÁCH		
	JINÉ	ROHOVNÍKY, ZADLABANÉ ZÁSKOČKY

VNITŘNÍ ČÁST			VNĚJŠÍ ČÁST		
		CELK.	I	2	CELK.	I	2
RÁM		2			3		
PARAPET		2			2		
ŠPALETA		2					
KŘÍDLO	C	2			2		
	AB	2 KŘ			2		
OKAPNICE						3	3
KLIČKY	C	P			P		
	AB	P			P		
ZASKLENÍ	C		P	P	N	P	
	B		P	P	N	P	
	A		N	P	N	N	
TMELNÍ SKEL		3			4	3

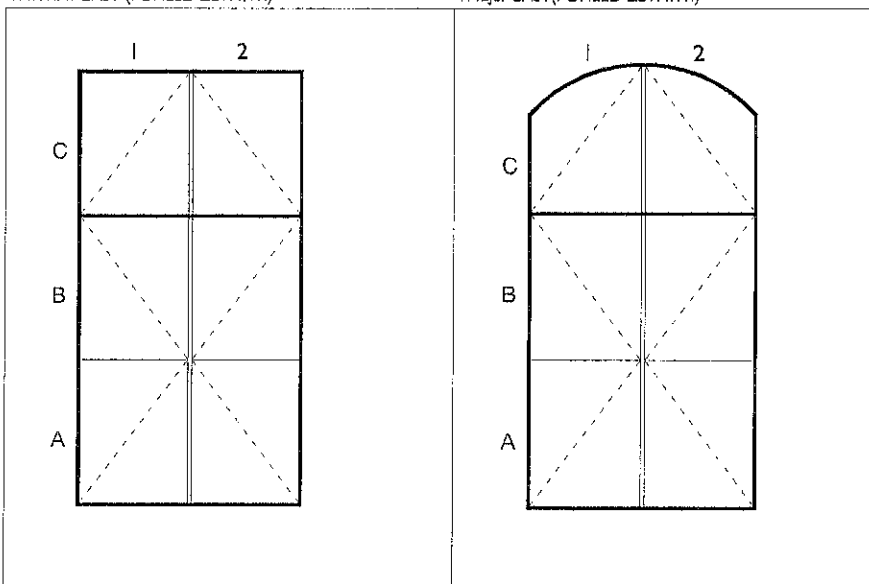
126

ROZMĚRY (CM):	ŠÍŘKA	140	VÝŠKA	272	PARAPET	108
---------------	-------	-----	-------	-----	---------	-----

OKNO:	TYP OKNA	DVOJITÉ
	OTEVÍRÁNÍ	DO VNITŘÍ S VÝKLOPNÝMI HORNÍMI KŘÍDLY
MATERIÁL:	MĚKKÉ DŘEVO	
PARAPET:	VNITŘNÍ:	DŘEVĚNÝ VNĚJŠÍ: OPLECHOVÁNÍ
ŠPALETA:	OMÍTANÁ, PARAPETNÍ ČÁST DŘEVĚNÁ	
ZASKLENÍ:	ČIRÉ SKLO DO TMELU	
KOVÁNÍ:	ZÁVĚSY	ŽELEZNÉ VÁLCOVÉ S DEKORATIVNÍM UKONČENÍM
	KLÍČKY	NÁTĚR STEJNOU BARVOU JAKO KŘÍDLA
	JINÉ	MOSAZNÉ OLIVY S ROZVOROU V KLAPAČCE
		ROHOVNÍKY, ZADLABANÉ ZÁSKOČKY
		SKLOPNÝ MECHANISMUS
POVRCH. ÚPRAVA:	NÁTĚR	SOUVRSTVÍ NÁTĚRŮ, VRCHNÍ NÁTĚR ODSTÍNU SLONOVÁ KOST

VNITŘNÍ ČÁST			VNĚJŠÍ ČÁST		
		CELK.	I	2	CELK.	I	2
RÁM		2-3			3		
PARAPET		3			3-4		
ŠPALETA		2-3					
KŘÍDLO	C	2-3			3		
	AB	2-3			3	POŠKOZ. KLAPAČKA	
OKAPNICE						3	3
KLÍČKY	C		P, CHYBÍ MADLO PÁKY A SPOJKA KŘÍDEL		P		
	AB		P, POŠKOZENÝ PROTIPLACH		P		
ZASKLENÍ	C		N	N		N	N
	B		N	N		N	N
	A		N	N		P	N
TMELNÍ SKEL		3				3	2

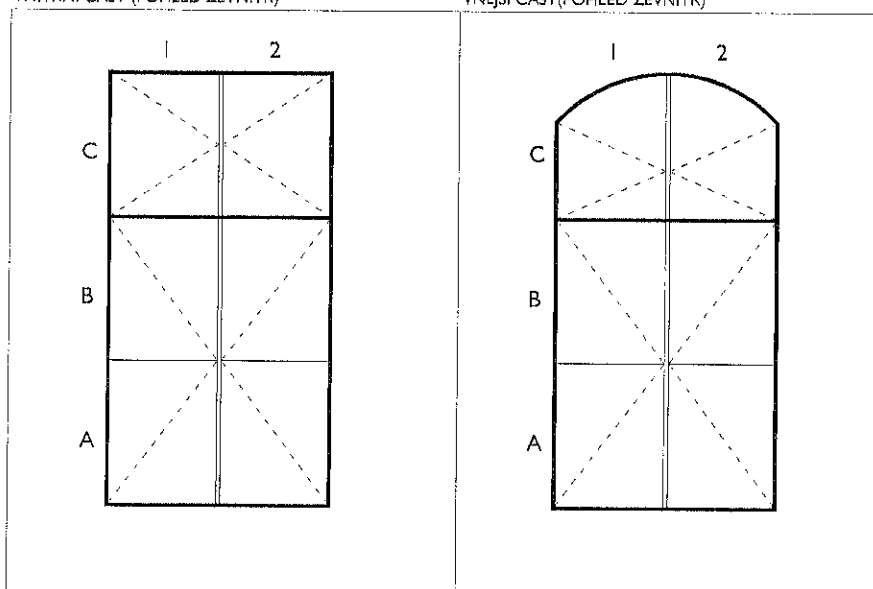
127

ROZMĚRY (CM):	ŠÍŘKA	140	VÝŠKA	271	PARAPET	108
---------------	-------	-----	-------	-----	---------	-----

OKNO:	TYP OKNA	DVOJITÉ
	OTEVÍRÁNÍ	DOVNITŘ
MATERIÁL:	MĚKKÉ DŘEVO	
PARAPET:	VNITŘNÍ:	DŘEVĚNÝ
ŠPALETA:	OMÍTANÁ, PARAPETNÍ ČÁST DŘEVĚNÁ	VNĚJŠÍ:
ZASKLENÍ:	ČIRÉ SKLO DO TMELU	OPLECHOVÁNÍ
KOVÁNÍ:	ZÁVĚSY	ŽELEZNÉ VÁLCOVÉ S DEKORATIVNÍM UKONČENÍM
	KLÍČKY	NÁTĚR STEJNOU BARVOU JAKO KŘÍDLA
	JINÉ	MOSAŽNÉ OLIVY S ROZVOROU V KLAPČCE
		ROHOVNÍKY, ZADLABANÉ ZÁSKOČKY

VNITŘNÍ ČÁST			VNĚJŠÍ ČÁST		
		CELK.	1	2	CELK.	1	2
RÁM		2			2		
PARAPET		2-3			3		
ŠPALETA		2					
KŘÍDLO	C	2			2		
	AB	2 KŘ			2 KŘ		
OKAPNICE						2	3
KLÍČKY	C	p			p		
	AB	p			p		
ZASKLENÍ	C		N	P		N	P
	B		N	N		N	P
	A		N	N		N	N
TMELNÍ SKEL			3	3		2	2

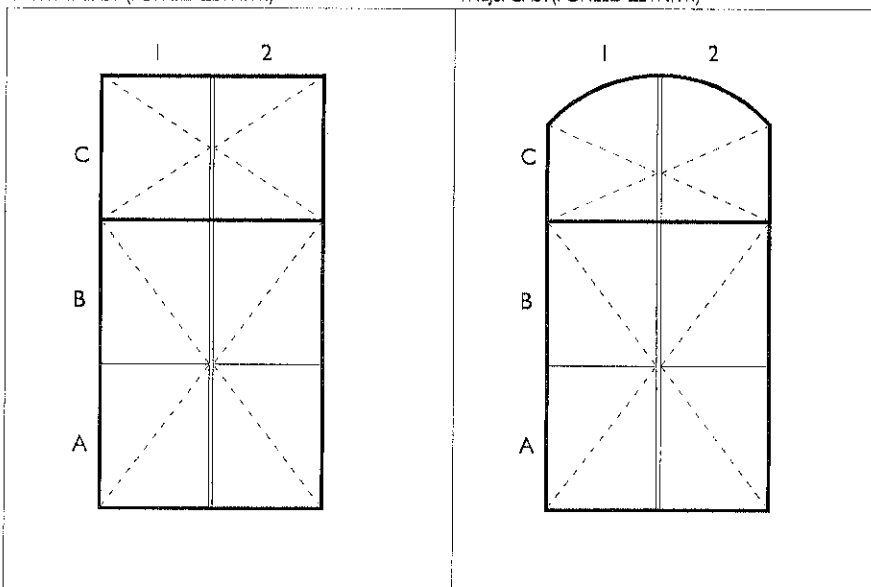
128

ROZMĚRY (CM):	ŠÍŘKA	140	VÝŠKA	271	PARAPET	108
---------------	-------	-----	-------	-----	---------	-----

OKNO:	TYP OKNA	DVOJITÉ		
	OTEVÍRÁNÍ	DOVNITŘ		
MATERIÁL:	MĚKKÉ DŘEVO			
PARAPET:	VNITŘNÍ:	DŘEVĚNÝ	VNĚJŠÍ:	OPLECHOVÁNÍ
ŠPALETA:	OMÍTANÁ, PARAPETNÍ ČÁST DŘEVĚNÁ			
ZASKLENÍ:	ČIRÉ SKLO DO TMELU			
KOVÁNÍ:	ZÁVĚSY	ŽELEZNÉ VÁLCOVÉ S DEKORATIVNÍM UKONČENÍM		
		NÁTĚR STEJNOU BARVOU JAKO KŘÍDLA		
	KLÍČKY	MOSAZNÉ OLIVY S ROZVOROU V KLAPAČCE		
	JINÉ	ROHOVNÍKY, ZADLABANÉ ZÁSKOČKY

VNITŘNÍ ČÁST			VNĚJŠÍ ČÁST		
		CELK.	1	2	CELK.	1	2
RÁM		2			2		
PARAPET		2-3			3		
ŠPALETA		2					
KŘÍDLA	C	2			2		
	AB	2 KŘ			2 KŘ		
OKAPNICE						3	2
KLÍČKY	C	P					
	AB	P, chybí mechanismus			P		
ZASKLENÍ	C		P	P		P	P
	B		P	P		N	N
	A		P	P		N	N
TMELNÍ SKEL		3			3

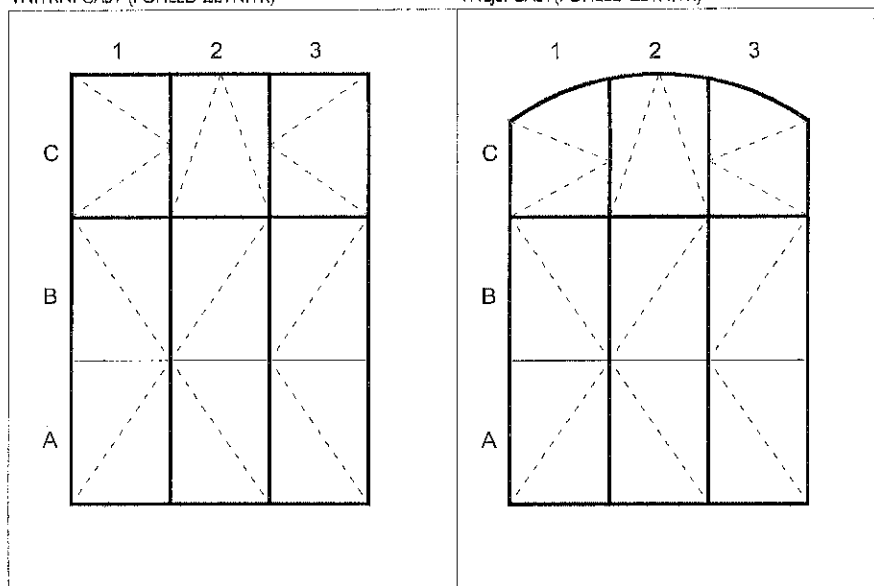
129

ROZMĚRY (CM):	ŠÍŘKA	181	VÝŠKA	271	PARAPET	105
---------------	-------	-----	-------	-----	---------	-----

OKNO:	TYP OKNA	DVOJITÉ
	OTEVÍRÁNÍ	DOVNITŘ S VÝKLOPNÝMI VĚTRACÍMI KŘÍDLY
MATERIÁL:	MĚKKÉ DŘEVO	
PARAPET:	VNITŘNÍ:	DŘEVĚNÝ VNĚJŠÍ: OPLECHOVÁNÍ
ŠPALETA:	OMÍTANÁ, PARAPETNÍ ČÁST DŘEVĚNÁ	
ZASKLENÍ:	ČIRÉ SKLO DO TMELU	
KOVÁNÍ:	ZÁVĚSY	ŽELEZNÉ VÁLCOVÉ S DEKORATIVNÍM UKONČENÍM
	KLIČKY	NÁTĚR STEJNOU BARVOU JAKO KŘÍDLA
	JINÉ	MOSAZNÉ PŮLOUVY S ROZLIŠENÍM PRAVÁ / LEVÁ
POVRCH. ÚPRAVA:	NÁTĚR	ROHOVNÍKY, MOSAZNÉ NÁRAZNÍKY, ZADLABANÉ ZÁSKOČKY
		SKLOPNÝ PÁKOVÝ MECHANISMUS
		SOUVRSTVÍ NÁTĚRŮ, VRCHNÍ NÁTĚR ODSŤÍNU SLONOVÁ KOST

VNITŘNÍ ČÁST				VNĚJŠÍ ČÁST			
		CELK.	1	2	3	CELK.	1	2	3
RÁM		2				3			
PARAPET		3				2			
ŠPALETA		1							
KŘÍDLO	C		2 KŘ	2	2	3			
	AB			2	2	3			
OKAPNICE							3	5	3
KLIČKY	C	nefunkční páka	P		P		P	P	P
	B		P	P	P		X	P	P
	A		P	N	P		N	P	P
ZASKLENÍ	C		P	P	P		N	P	N
	B		P	N	P		N	P	N
	A		N	N	N		N	N	N
TMELNÍ SKEL		2				3

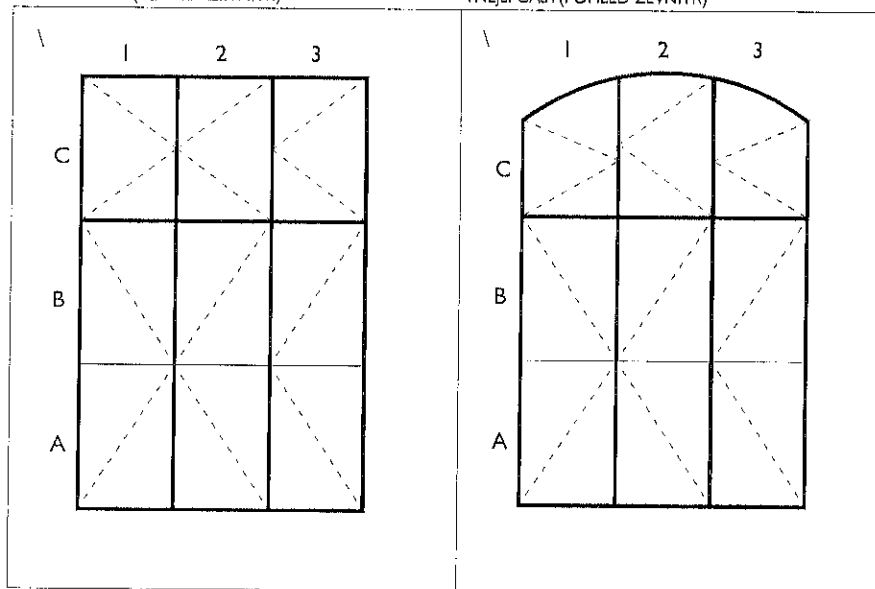
130

ROZMĚRY (CM):	ŠÍŘKA	181	VÝŠKA	271	PARAPET	105
---------------	-------	-----	-------	-----	---------	-----

OKNO:	TYP OKNA	DVOJITÉ
	OTEVÍRÁNÍ	DOVNITŘ S VÝKLOPNÝMI VĚTRACÍMI KŘÍDLY
MATERIÁL:	MĚKKÉ DŘEVO	
PARAPET:	VNITŘNÍ:	DŘEVĚNÝ
		VNĚJŠÍ: OPLECHOVÁNÍ
ŠPALETA:	OMÍTANÁ, PARAPETNÍ ČÁST DŘEVĚNÁ	
ZASKLENÍ:	ČIRÉ SKLO DO TMELU	
KOVÁNÍ:	ZÁVĚSY	ŽELEZNÉ VÁLCOVÉ S DEKORATIVNÍM UKONČENÍM
	KLÍČKY	NÁTĚR STEJNOU BARVOU JAKO KŘÍDLA
	JINÉ	MOSAZNÉ PŮLOLIVY S ROZLIŠENÍM PRAVÁ / LEVÁ
		ROHOVNÍKY, MOSAZNÉ NÁRAZNÍKY, ZADLABANÉ ZÁSKOČKY

VNITŘNÍ ČÁST			VNĚJŠÍ ČÁST				
		CELK.	1	2	3	CELK.	1	2	3
RÁM		2				3			
PARAPET		3				2			
ŠPALETA		1							
KŘÍDLO	C		2 KŘ	2 KŘ	2 KŘ		3 KŘ	3 KŘ	3 KŘ
	AB		2 KŘ	2 KŘ	2 KŘ		3 KŘ	3 KŘ	3 KŘ
OKAPNICE									
KLÍČKY	C		P	P	P		3	3	3
	B		P	P	P		P	P	N
	A		N	N	N		P	P	P
ZASKLENÍ	C		P	P	P		P	P	P
	B		P	P	N		N	N	N
	A		X	N	N		P	N	N
TMELNÍ SKEL		2				4
