Restaurátorský průzkum a záměr na obnovu

Staré děkanství

Kostelní náměstí 29/8, Nymburk.

Březen 2022

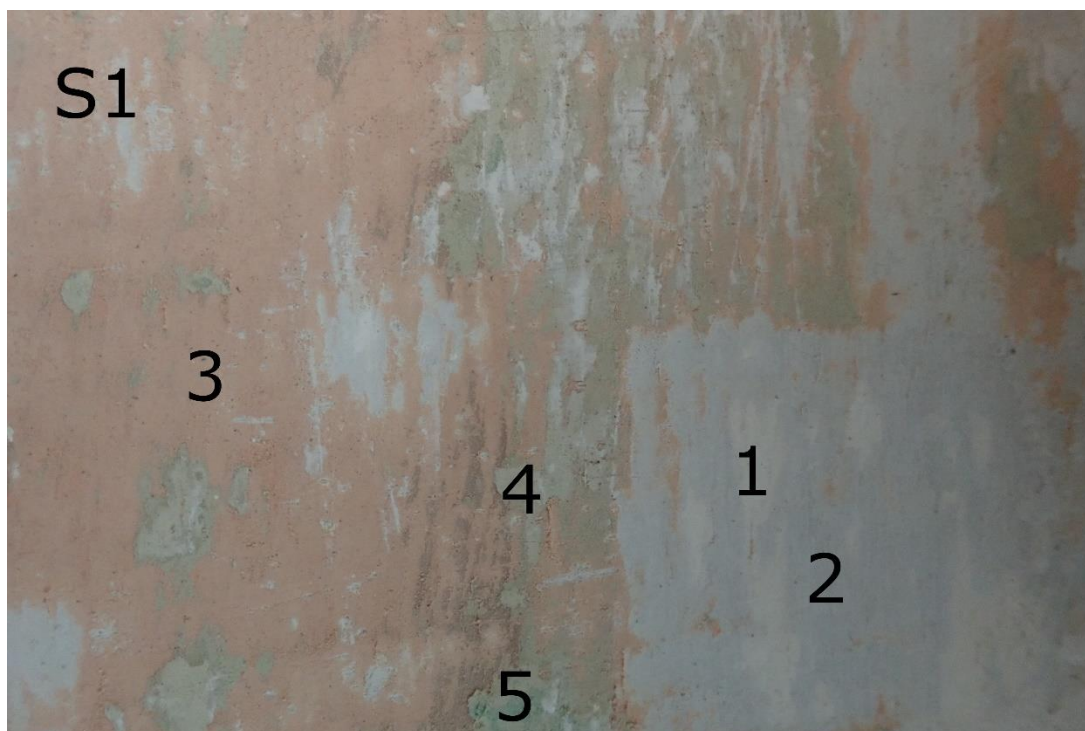
Sonda S1 - okenní špaleta – 1. vrstva – několik vrstev bílé; 2. světle modrá; 3. skořicová; 4. zelenkavá; 5. zelená.

Obrázek 3 – Sonda S1 – okenní špaleta – 1. vrstva – několik vrstev bílé; 2. světle modrá; 3. skořicová; 4. zelenkavá; 5. zelená.

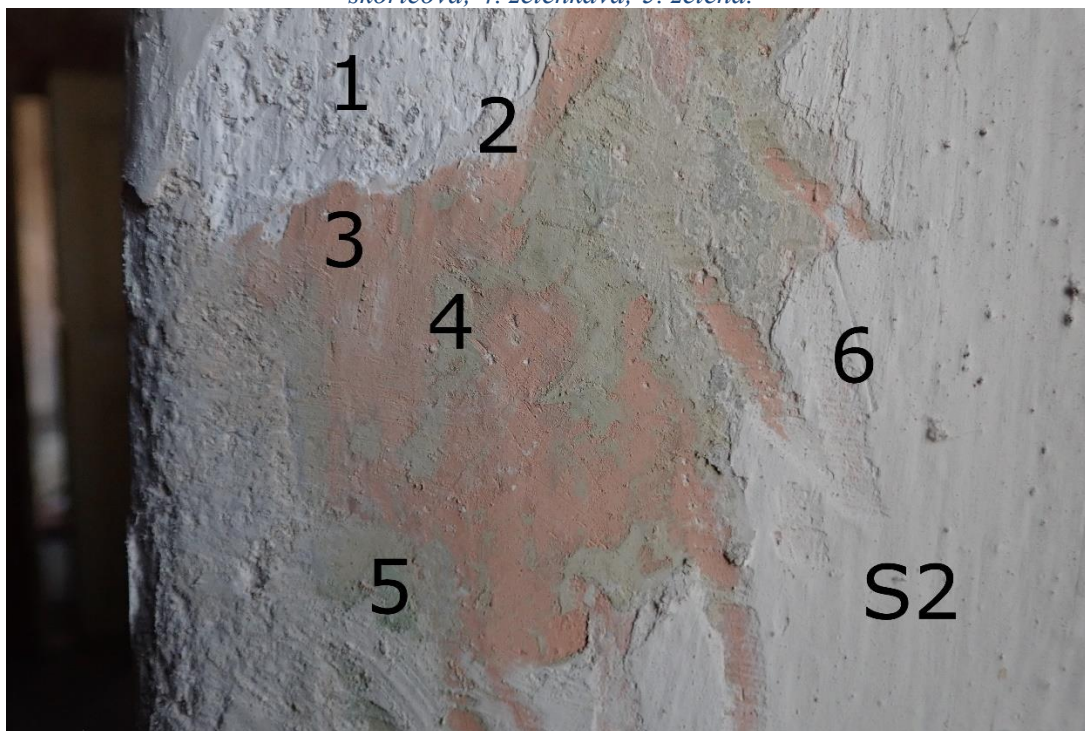
Sonda S2 - okenní špaleta – 1. vrstva – bílá; 2. lomená bílá; 3. skořicová; 4. béžová; 5. zelenkavá; 6. současný bílý nátěr.

Obrázek 4 – Sonda S2 – okenní špaleta – 1. vrstva – bílá; 2. lomená bílá; 3. skořicová; 4. béžová; 5. zelenkavá; 6. současný bílý nátěr.

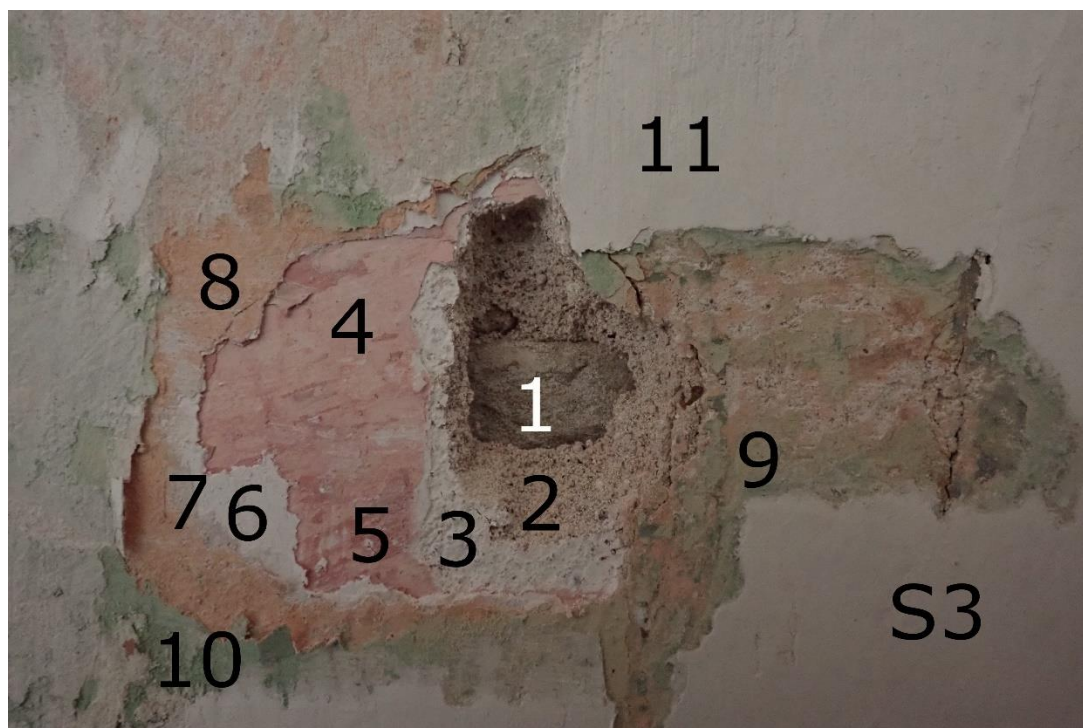
Sonda S3 - hladká plocha – 1. vrstva – kamenné zdivo; 2. jádrová omítka + štuk; 3. bílá; 4. světle růžová; 5. tmavě růžová; 6. bílá; 7. béžová; 8. skořicová; 9. zelenkavá; 10. zelená; 11. současný bílý nátěr.

Obrázek 5 – Sonda S3 – hladká plocha – 1. vrstva – kamenné zdivo; 2. jádrová omítka + štuk; 3. bílá; 4. světle růžová; 5. tmavě růžová; 6. bílá; 7. béžová; 8. skořicová; 9. zelenkavá; 10. zelená; 11. současný bílý nátěr.

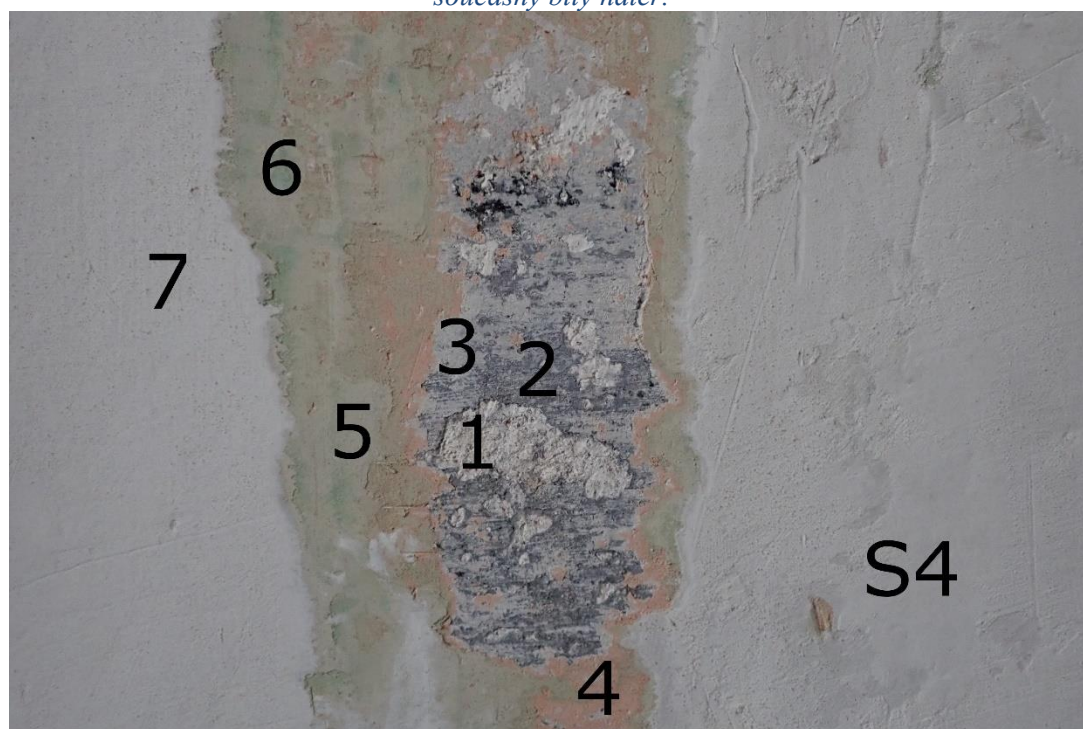
Sonda S4 - sokl – 1. vrstva – bílá; 2. tmavě šedá s černou linkou; 3. béžová; 4. skořicová; 5. zelenkavá; 6. fragmenty zelené; 7. současný bílý nátěr.

Obrázek 6 – Sonda S4 – sokl – 1. vrstva – bílá; 2. tmavě šedá s černou linkou; 3. béžová; 4. skořicová; 5. zelenkavá; 6. fragmenty zelené; 7. současný bílý nátěr.

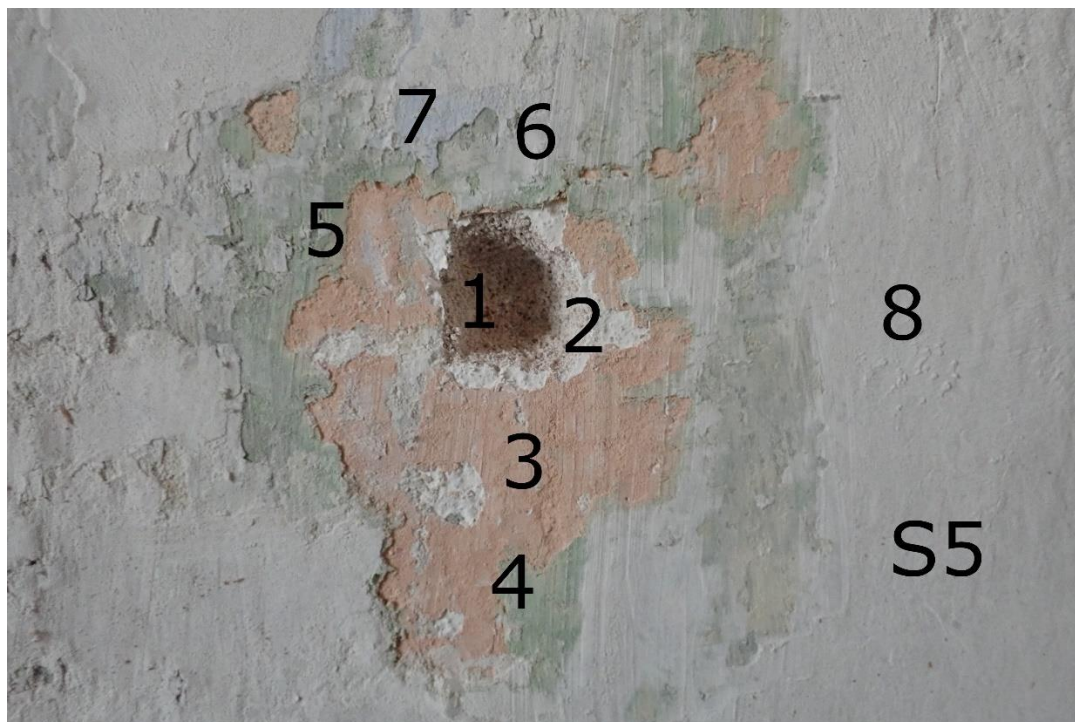
Sonda S5 - hladká plocha – 1. vrstva – štuk; 2. bílá; 3. skořicová; 4. zelenkavá; 5. fragmenty zelené; 6. světle šedá; 7. světle modrá; 8. současný bílý nátěr.

Obrázek 7 – Sonda S5 – hladká plocha – 1. vrstva – štuk; 2. bílá; 3. skořicová; 4. zelenkavá; 5. fragmenty zelené; 6. světle šedá; 7. světle modrá; 8. současný bílý nátěr.

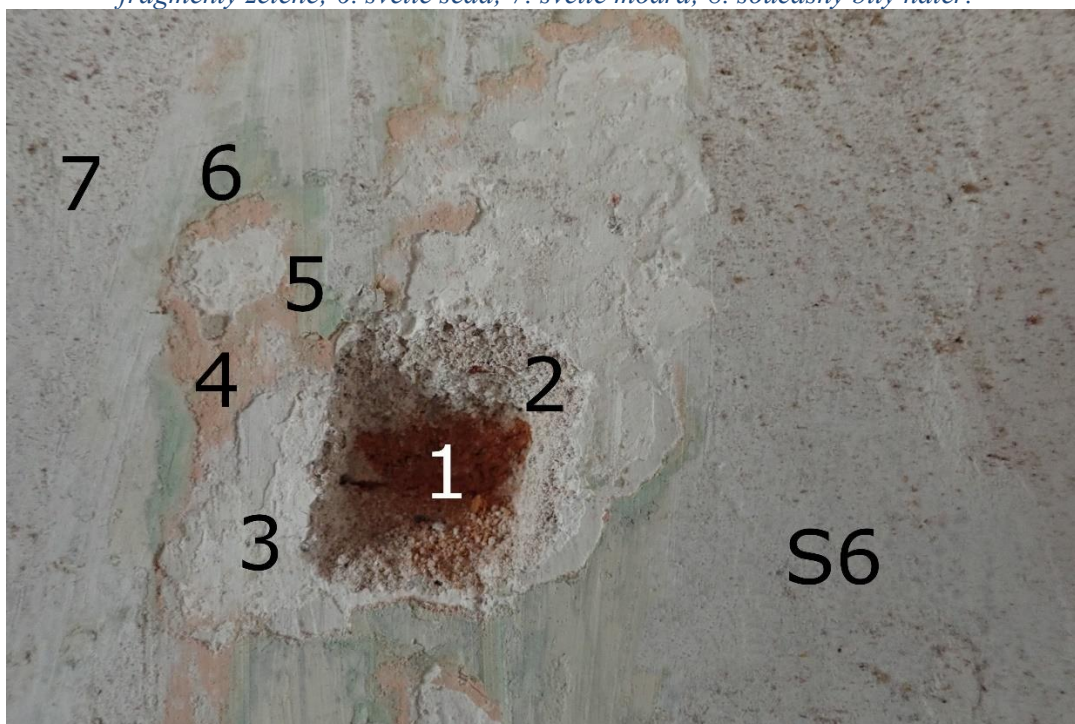
Sonda S6 - hladká plocha – 1. vrstva – cihlové zdivo; 2. jádrová omítka + štuk; 3. bílá; 4. skořicová; 5. zelenkavá; 6. fragmenty zelené; 7. současný bílý nátěr.

Obrázek 8 – Sonda S6 – hladká plocha – 1. vrstva – cihlové zdivo; 2. jádrová omítka + štuk; 3. bílá; 4. skořicová; 5. zelenkavá; 6. fragmenty zelené; 7. současný bílý nátěr.

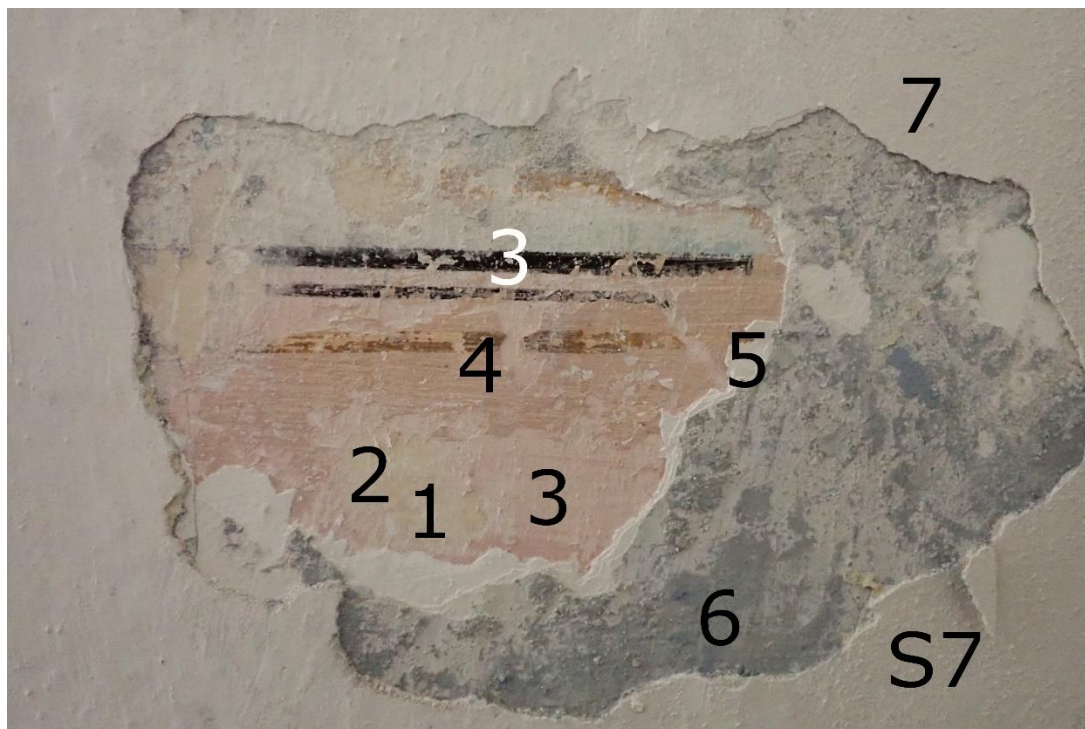
Sonda S7 - hladká plocha (sokl) – 1. vrstva – bílá; 2. béžová; 3. světle růžová + světle modrozelená s černými linkami; 4. světle hnědá s hnědými linkami; 5. několik bílých vrstev; 6. šedá; 7. současný bílý nátěr.

Obrázek 11 – Sonda S7 – hladká plocha (sokl) – 1. vrstva – bílá; 2. béžová; 3. světle růžová + světle modrozelená s černými linkami; 4. světle hnědá s hnědými linkami; 5. několik bílých vrstev; 6. šedá; 7. současný bílý nátěr.

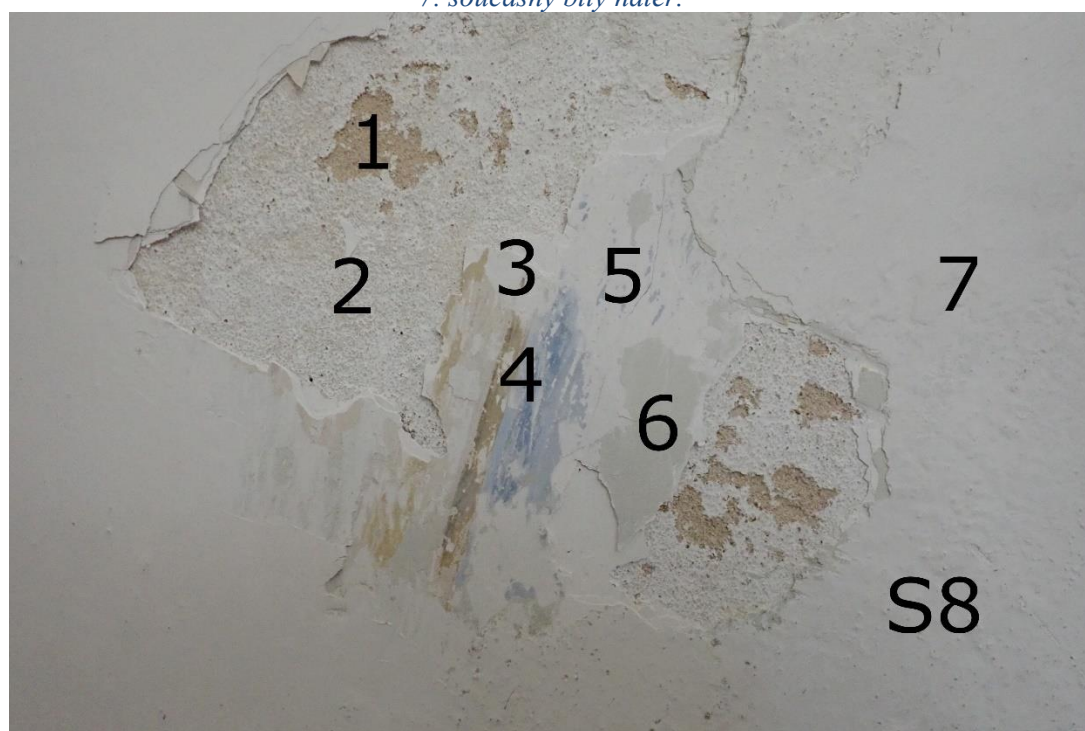
Sonda S8 - klenební náběh – 1. vrstva – štuk; 2. bílá; 3. bílá; 4. modrá + béžová s černou linkou; 5. bílá; 6. světle šedá; 7. současný bílý nátěr.

Obrázek 12 – Sonda S8 – klenební náběh – 1. vrstva – štuk; 2. bílá; 3. bílá; 4. modrá + béžová s černou linkou; 5. bílá; 6. světle šedá; 7. současný bílý nátěr.

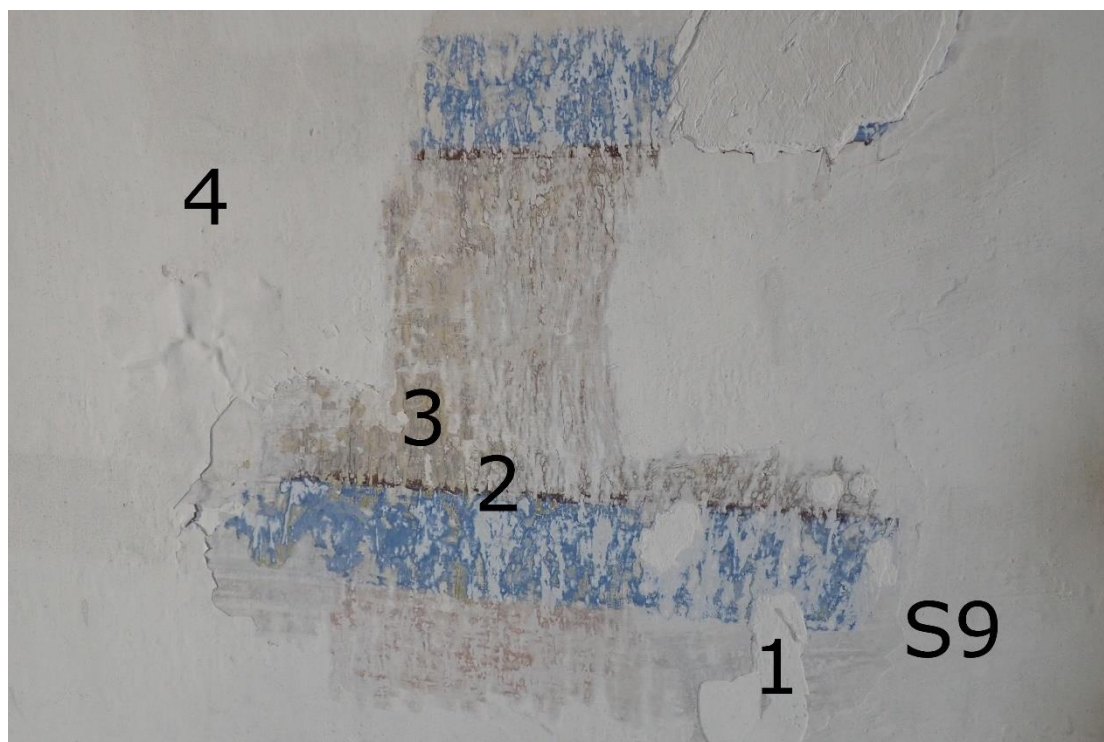
Sonda S9 - klenební náběh – 1. vrstva – 2 x bílý nátěr; 2. modrá + béžová + hnědé linky; 3. fragmenty okru; 4. současný bílý nátěr.

Obrázek 15 – Sonda S9 – klenební náběh – 1. vrstva – 2 x bílý nátěr; 2. modrá + béžová + hnědé linky; 3. fragmenty okru; 4. současný bílý nátěr.

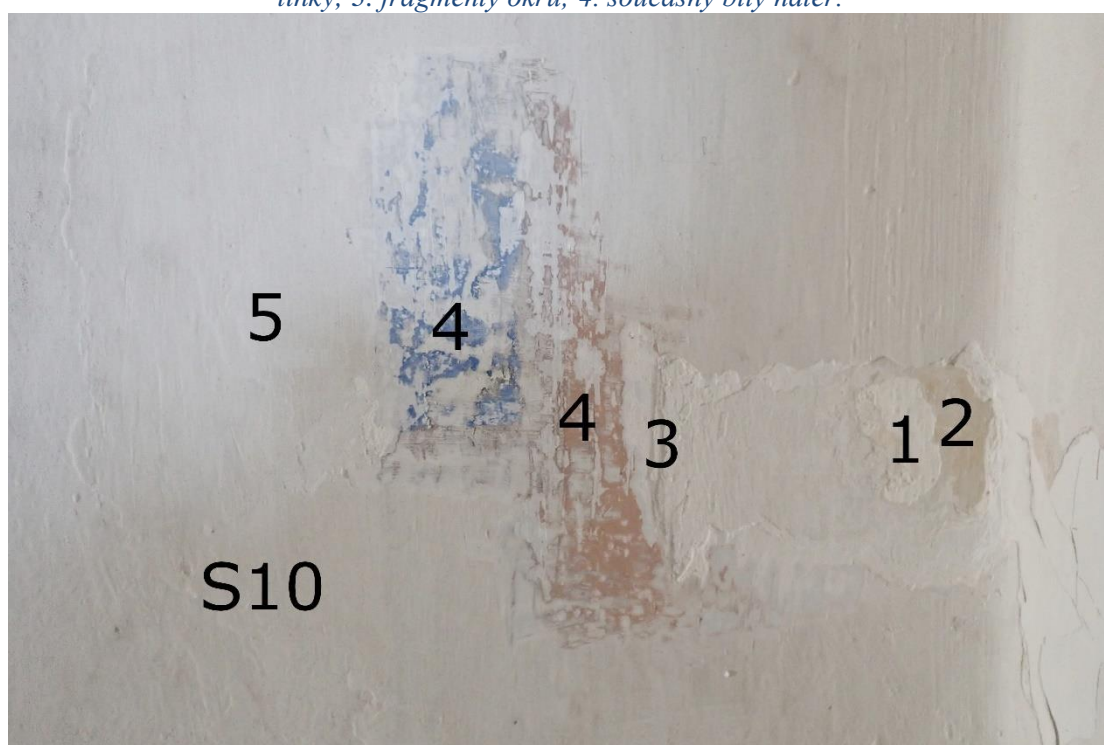
Sonda S10 - klenební náběh – 1. vrstva – bílá; 2. lomená bílá; 3. několik vrstev bílé; 4. hnědá + modrá; 5. současný bílý nátěr.

Obrázek 16 – Sonda S10 – klenební náběh – 1. vrstva – bílá; 2. lomená bílá; 3. několik vrstev bílé; 4. hnědá + modrá; 5. současný bílý nátěr.

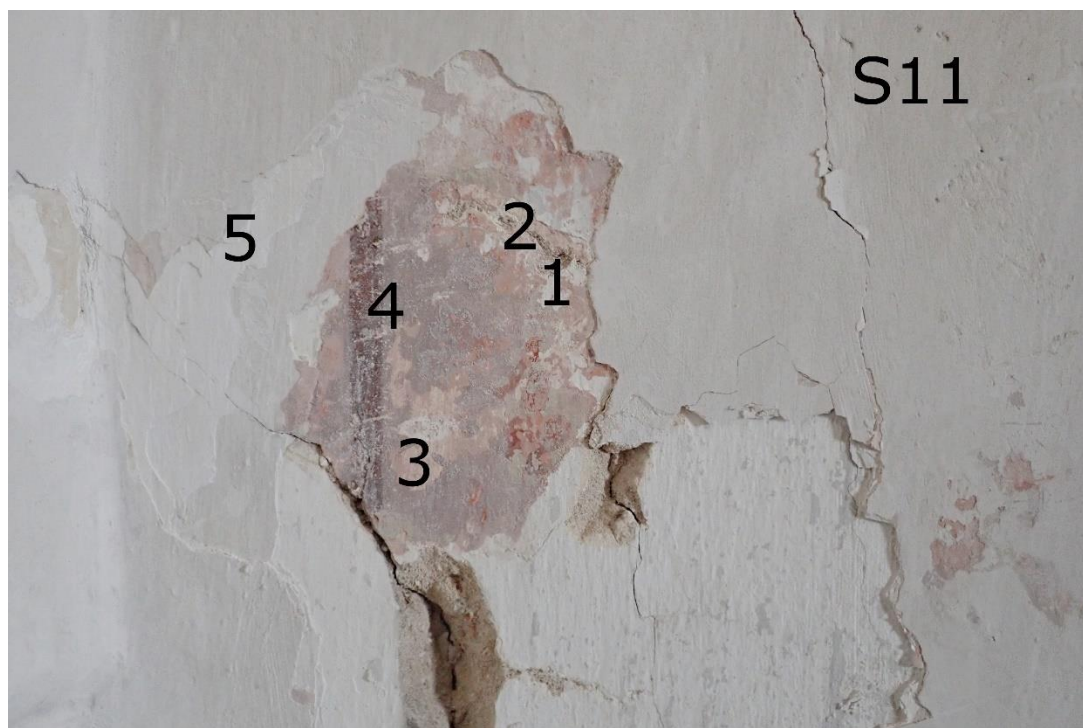
Sonda S11 - hladká plocha – 1. vrstva – bílá; 2. lomená bílá; 3. světle růžová; 4. růžová + červená linka; 5. několik vrstev bílé.

Obrázek 17 – Sonda S11 – hladká plocha – 1. vrstva – bílá; 2. lomená bílá; 3. světle růžová; 4. růžová + červená linka; 5. několik vrstev bílé.

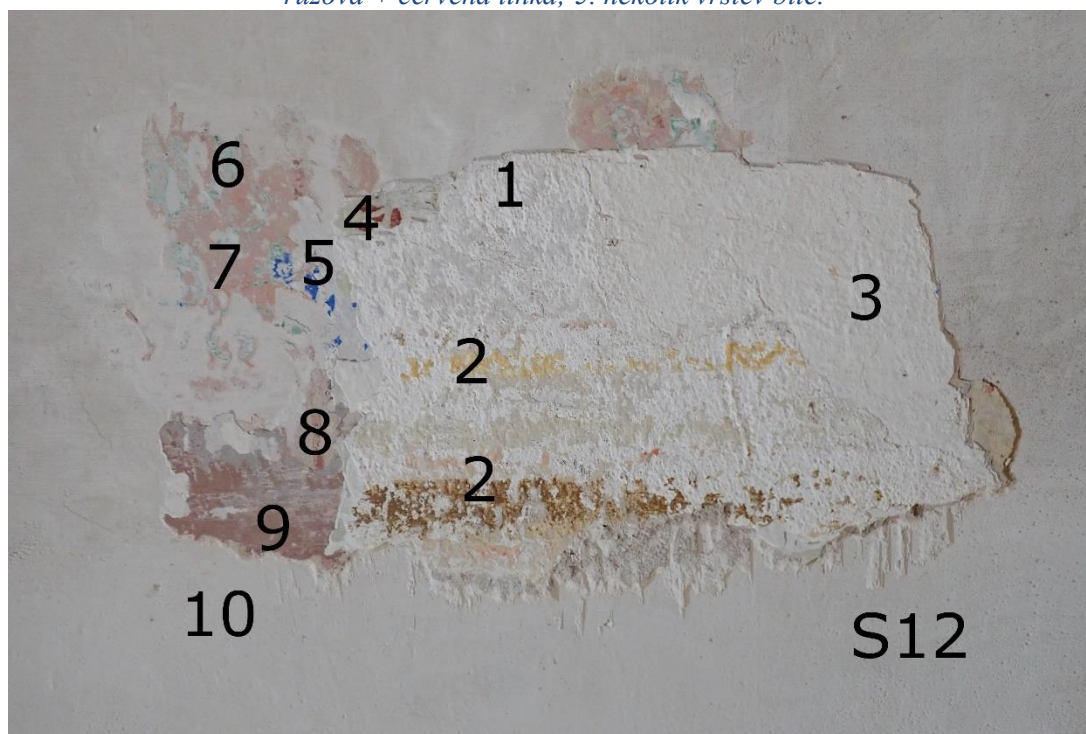
Sonda S12 - hladká plocha (sokl) – 1. vrstva – bílá; 2. lomená bílá + žlutý okr, hnědá, světle červená linka; 3. bílá; 4. zelenkavá + tmavě červený váleček; 5. lomená bílá + modrá; 6. fragmenty zelené; 7. růžová; 8. béžová + červená linka; 9. hnědá; 10. současný bílý nátěr.

Obrázek 18 – Sonda S12 – hladká plocha (sokl) – 1. vrstva – bílá; 2. lomená bílá + žlutý okr, hnědá, světle červená linka; 3. bílá; 4. zelenkavá + tmavě červený váleček; 5. lomená bílá + modrá; 6. fragmenty zelené; 7. růžová; 8. béžová + červená linka; 9. hnědá; 10. současný bílý nátěr.

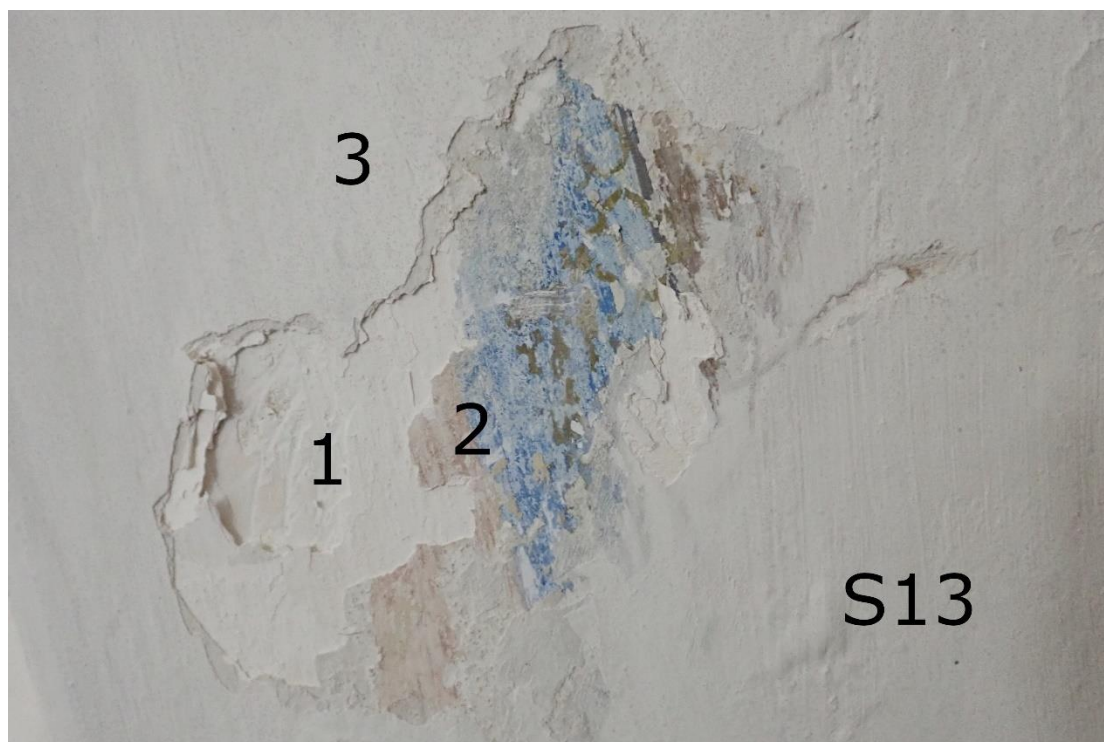
Sonda S13 - klenební náběh – 1. vrstva – několik vrstev bílé; 2. hnědá + modrá + fragmenty malby hnědou-zelenou barvou; 3. současný bílý nátěr.

Obrázek 19 – Sonda S13 – klenební náběh – 1. vrstva – několik vrstev bílé; 2. hnědá + modrá + fragmenty malby hnědou-zelenou barvou; 3. současný bílý nátěr.

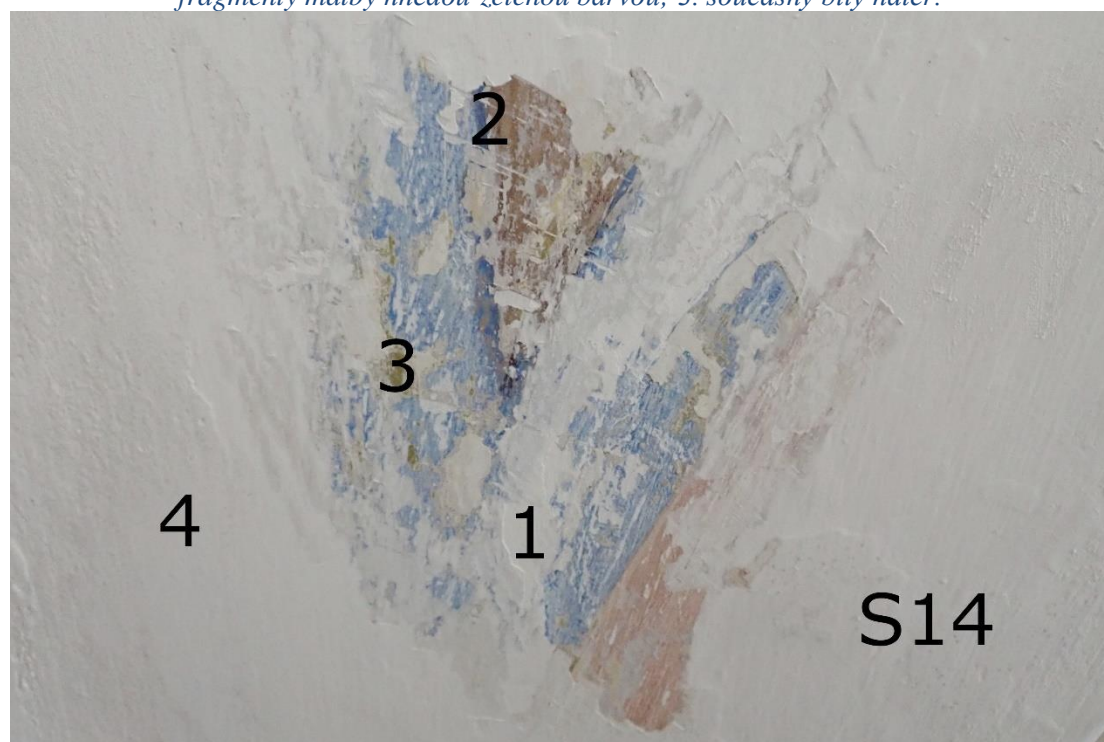
Sonda S14 - klenba – 1. vrstva – bílá; 2. hnědá + tmavě hnědá + modrá; 3. fragmenty hnědo-zelené barvy; 4. současný bílý nátěr.

Obrázek 20 – Sonda S14 – klenba – 1. vrstva – bílá; 2. hnědá + tmavě hnědá + modrá; 3. fragmenty hnědo-zelené barvy; 4. současný bílý nátěr.

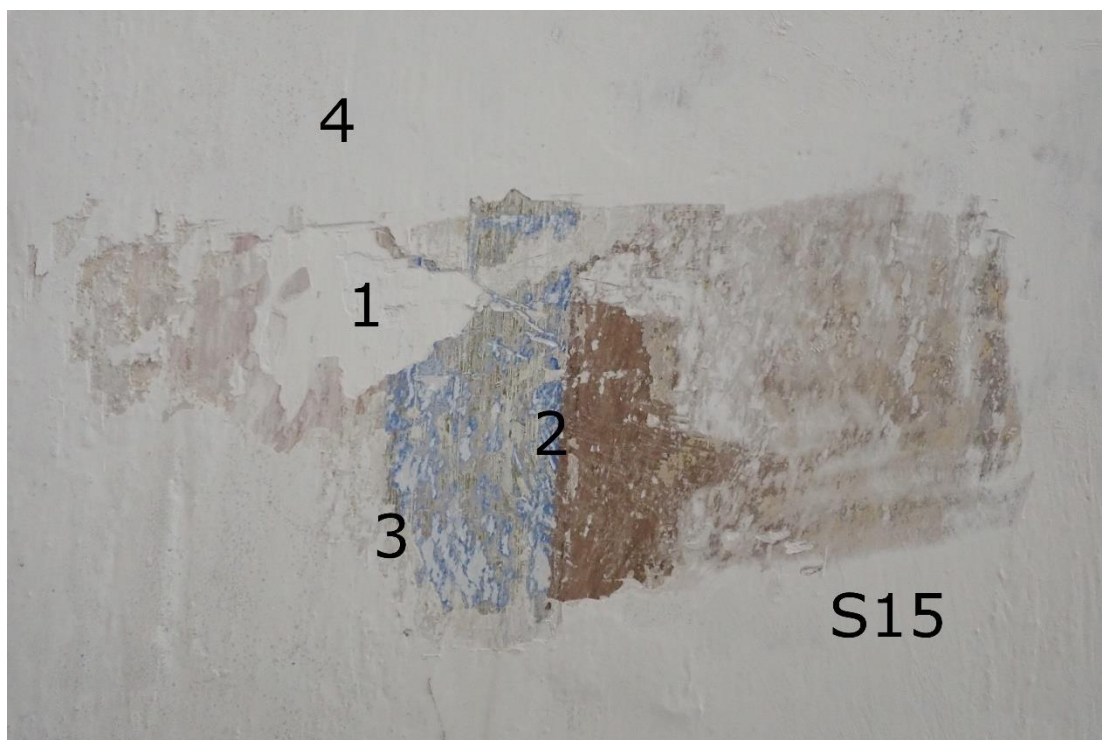
Sonda S15 - klenba – 1. vrstva – několik vrstev bílé; 2. světle hnědá + modrá + tmavě hnědá; 3. lomená bílá; 4. současný bílý nátěr.

Obrázek 21 – Sonda S15 – klenba – 1. vrstva – několik vrstev bílé; 2. světle hnědá + modrá + tmavě hnědá; 3. lomená bílá; 4. současný bílý nátěr.

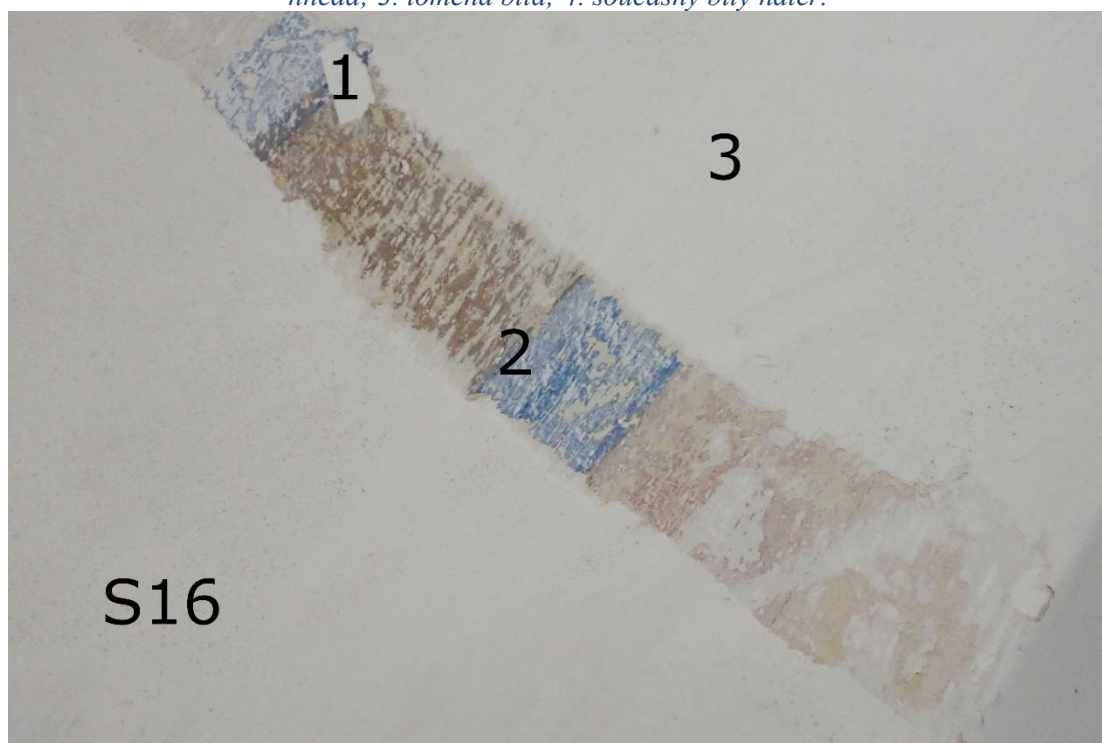
Sonda S16 - klenba – 1. vrstva – bílá; 2. modrá + tmavě hnědá + světle hnědá; 3. současný bílý nátěr.

Obrázek 22 – Sonda S16 – klenba – 1. vrstva – bílá; 2. modrá + tmavě hnědá + světle hnědá; 3. současný bílý nátěr.

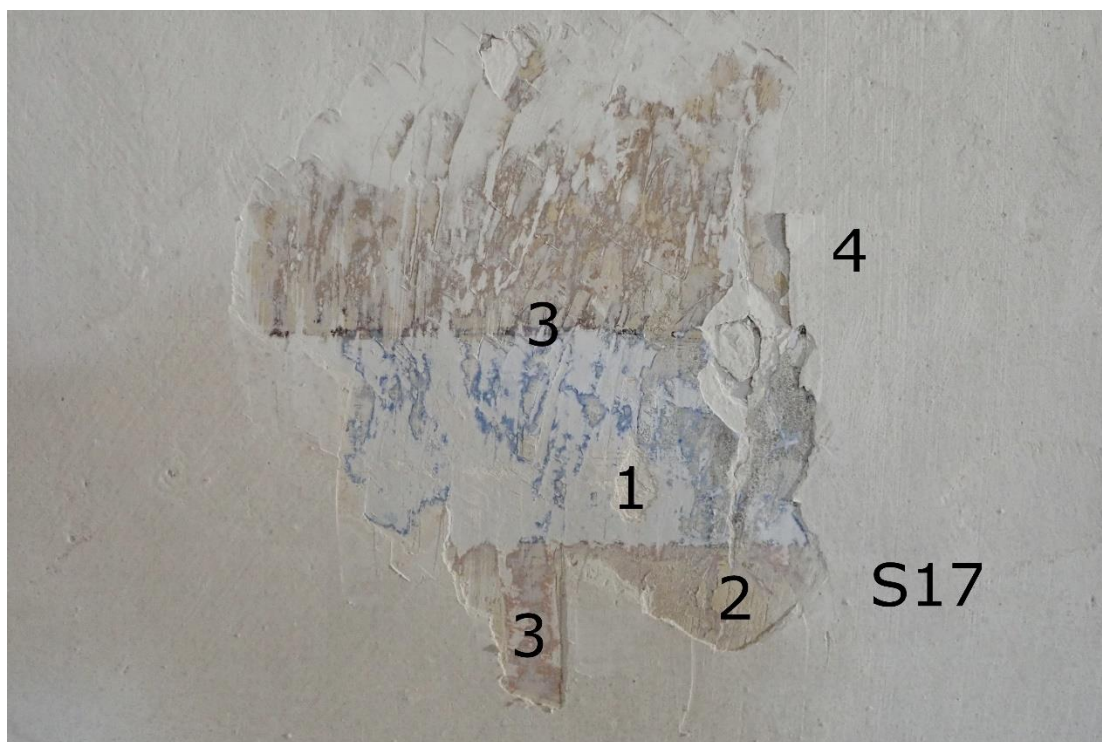
Sonda S17 - klenební náběh – 1. vrstva – několik vrstev bílé; 2. lomená bílá; 3. hnědá + modrá + černá linka; 4. současný bílý nátěr.

Obrázek 23 – Sonda S17 – klenební náběh – 1. vrstva – několik vrstev bílé; 2. lomená bílá; 3. hnědá + modrá + černá linka; 4. současný bílý nátěr.

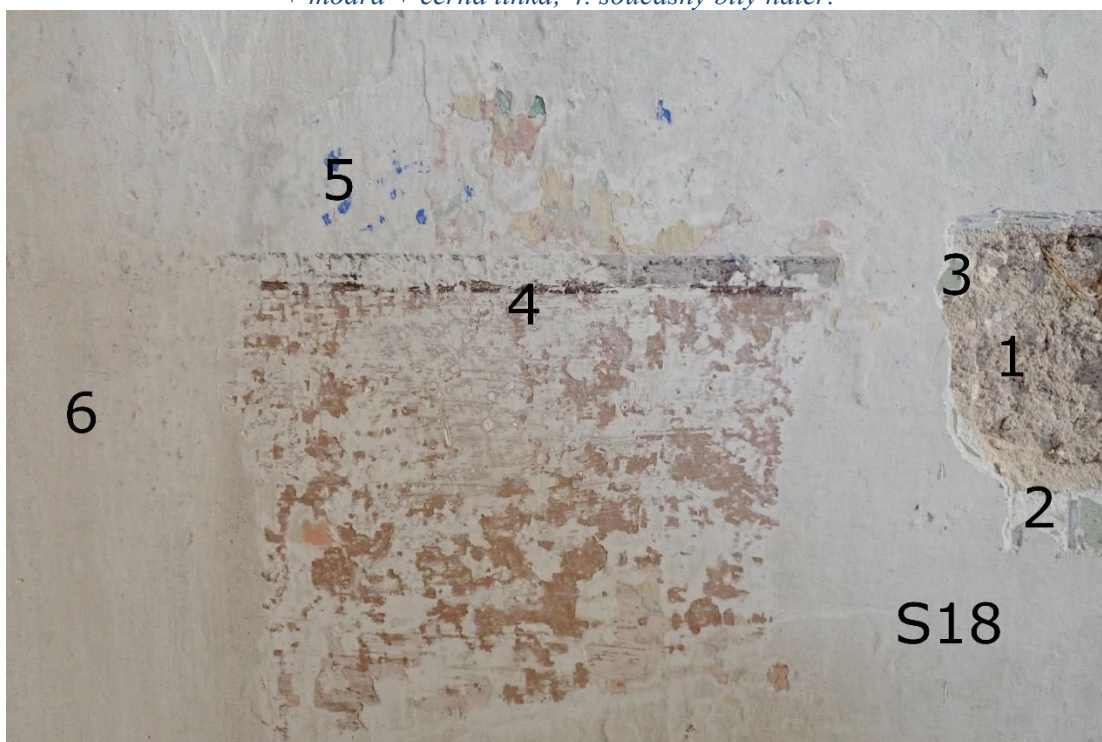
Sonda S18 - hladká plocha (sokl) – 1. vrstva – štuk; 2. bílá; 3. zelenkavá; 4. hnědá s tmavou linkou + fragmenty žlutého okru; 5. fragmenty modré a lososové barvy; 6. současný bílý nátěr.

Obrázek 24 – Sonda S18 – hladká plocha (sokl) – 1. vrstva – štuk; 2. bílá; 3. zelenkavá; 4. hnědá s tmavou linkou + fragmenty žlutého okru; 5. fragmenty modré a lososové barvy; 6. současný bílý nátěr.

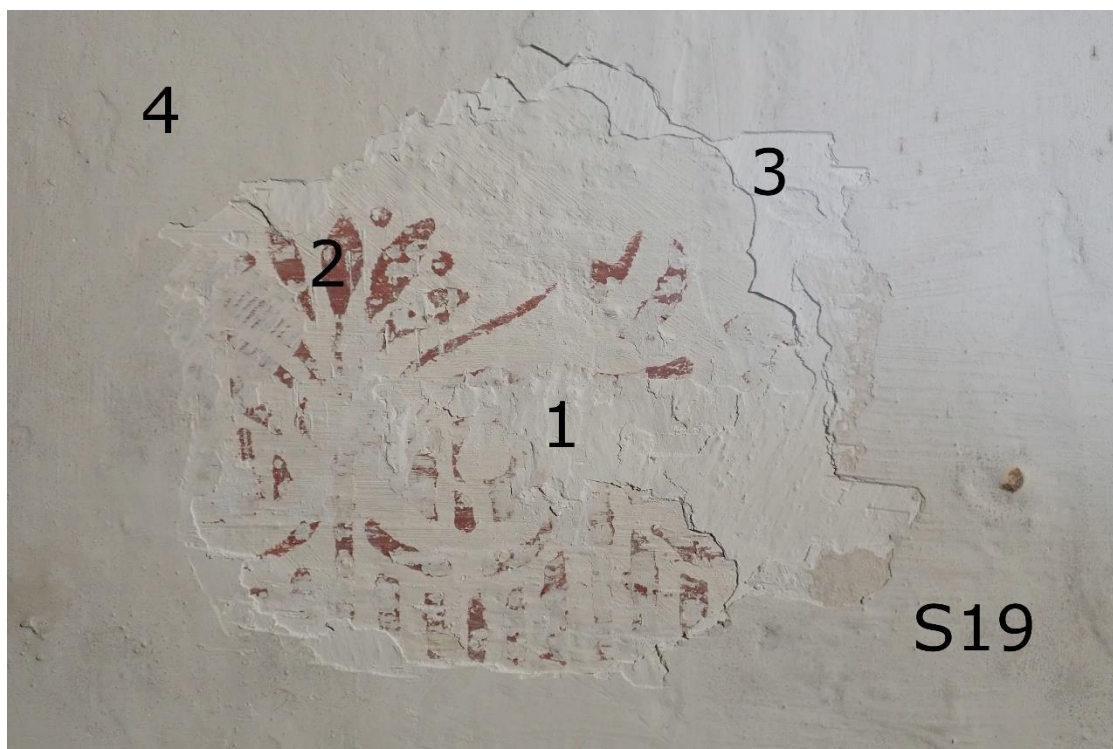
Sonda S19 - hladká plocha – 1. vrstva – bílá; 2. bílá + červený váleček; 3. bílá; 4. bílá.

Obrázek 25 – Sonda S19 – hladká plocha – 1. vrstva – bílá; 2. bílá + červený váleček; 3. bílá; 4. bílá.

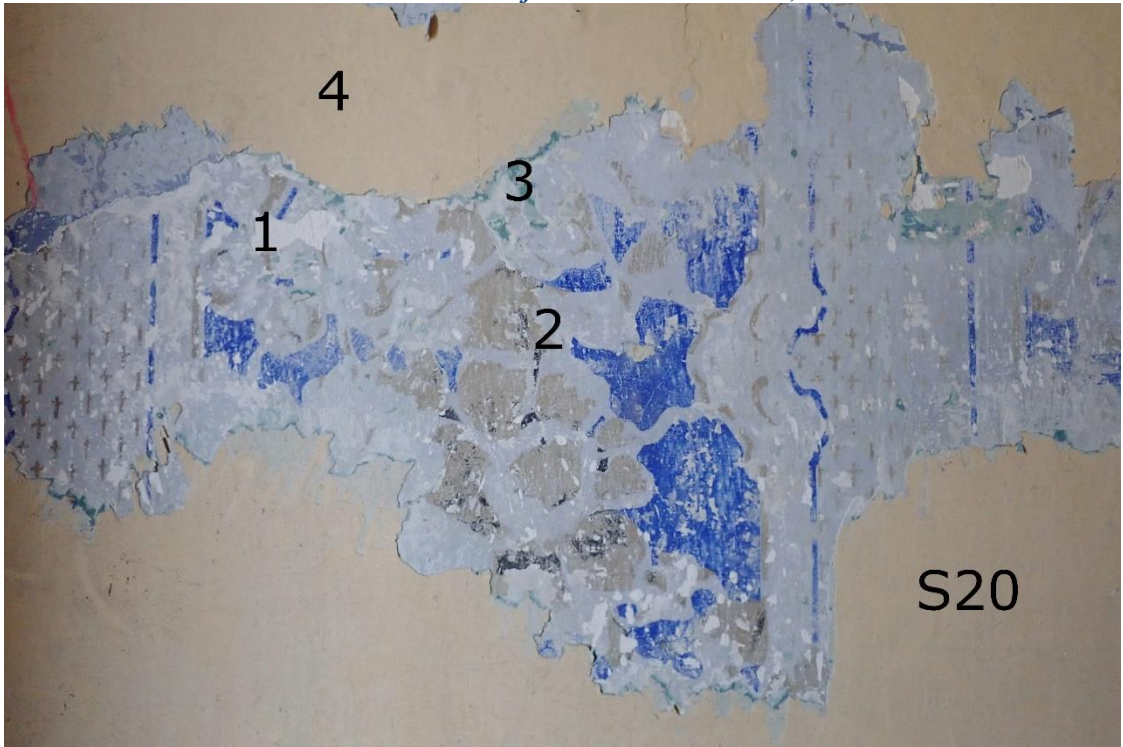
pásky s drobnými šedo-hnědými křížky (sondy č. S20 a S23). Tato výzdoba byla nalezena na všech stěnách v místnosti. Je pravděpodobné, že tato úprava pochází z 19. století.

Sonda S20 - hladká plocha – 1. vrstva – bílá; 2. světle šedá + modrá a šedá malba; 3. fragmenty zelené; 4. současný okrový nátěr.

Obrázek 28 – Sonda S20 – hladká plocha – 1. vrstva – bílá; 2. světle šedá + modrá a šedá malba; 3. fragmenty zelené; 4. současný okrový nátěr.

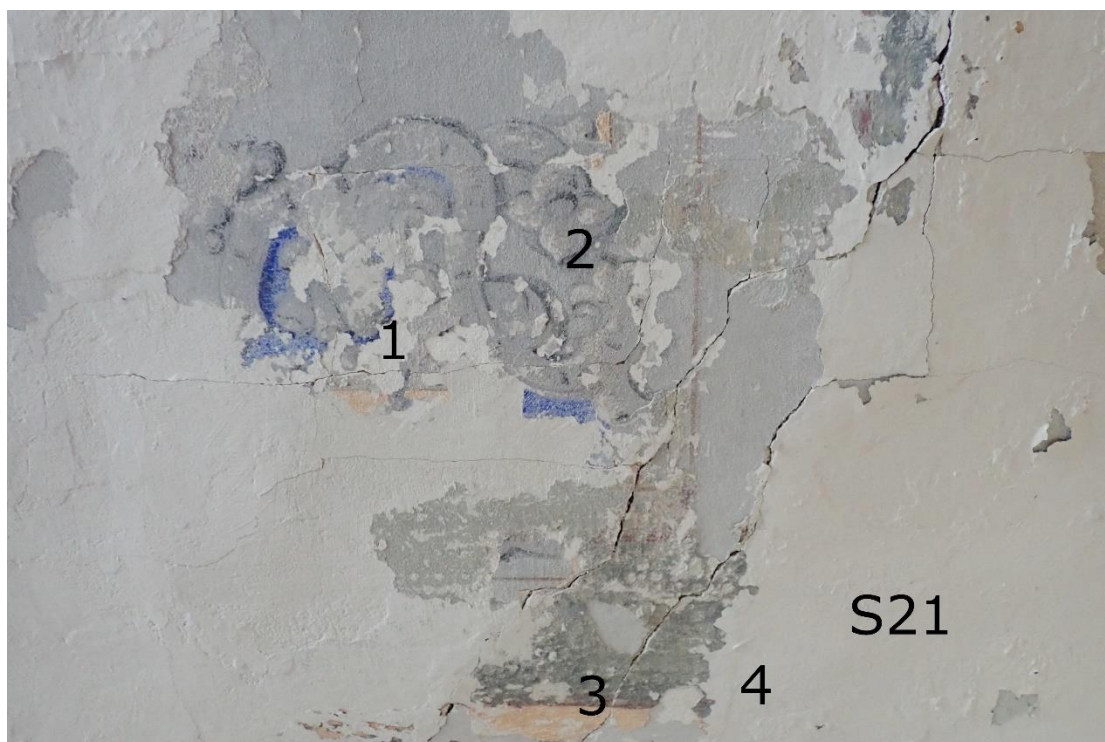
Další zajímavá povrchová úprava byla zjištěna v místnosti č. 1.07. Na fragmentu dochované části štukového stropu (severovýchodní kout) byla nalezena starší výzdoba s malovaným květinovým dekorem a linkami (sonda č. S21). Může se jednat o fragmenty barokní úpravy. Další mladší vrstva je tvořena barevnými linkami. Fabion je zdobený hnědými linkami (sonda S22). Na stěnách jsou pravidelné svislé dekorativní pásy s dekorativní výzdobou a svislými

Sonda S21 - strop – 1. vrstva – bílá; 2. světle šedá + modrá a šedá malba + hnědá linka; 3. okr + tmavě šedo-zelená s tmavou linkou; 4. současný nátěr.

Obrázek 29 – Sonda S21 – strop – 1. vrstva – bílá; 2. světle šedá + modrá a šedá malba + hnědá linka; 3. okr + tmavě šedozelená s tmavou linkou; 4. současný nátěr.

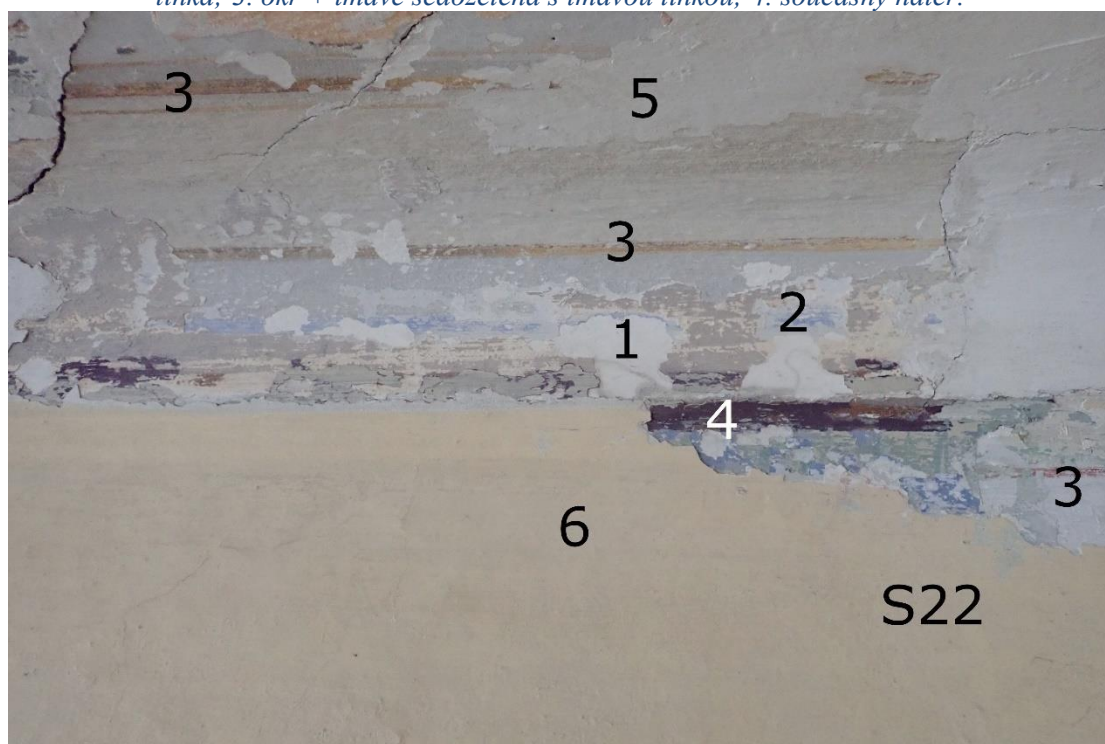
Sonda S22 – fabion – 1. vrstva – bílá; 2. světle modrá; 3. světle šedá + lomená bílá + hnědé linky; 4. šedo-zelená + tmavě modrofialová linka; 5. bílá; 6. současný okrový nátěr.

Obrázek 30 – Sonda S22 – fabion – 1. vrstva – bílá; 2. světle modrá; 3. světle šedá + lomená bílá + hnědé linky; 4. šedozelená + tmavě modrofialová linka; 5. bílá; 6. současný okrový nátěr.

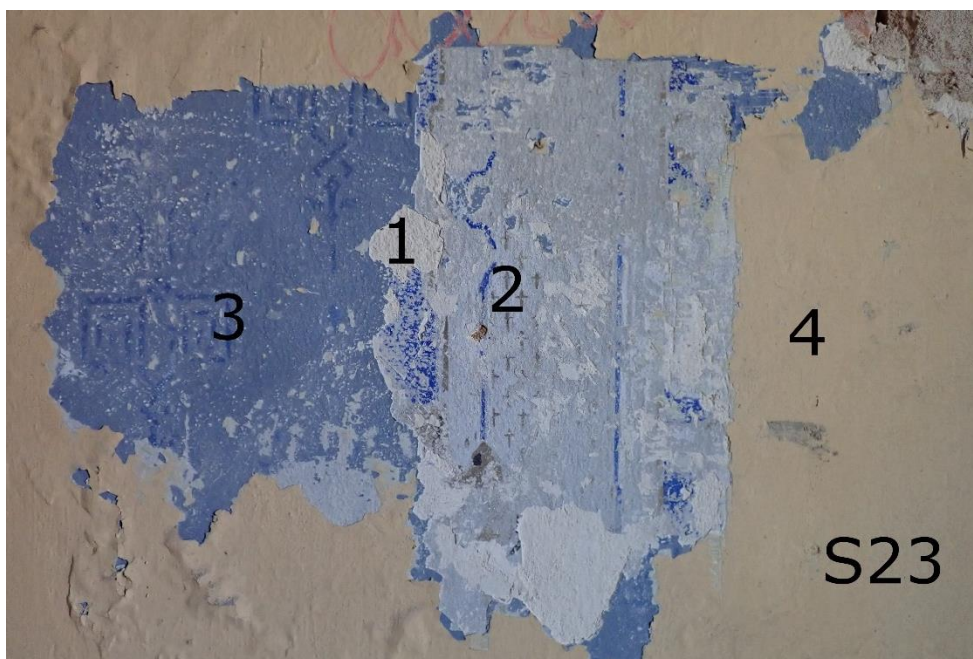
Sonda S23 - hladká plocha – 1. vrstva – bílá; 2. světle šedá + modrá a šedá malba; 3. modrá s modrým válečkem; 4. současný okrový nátěr.

Obrázek 31 – Sonda S23 – hladká plocha – 1. vrstva – bílá; 2. světle šedá + modrá a šedá malba; 3. modrá s modrým válečkem; 4. současný okrový nátěr.

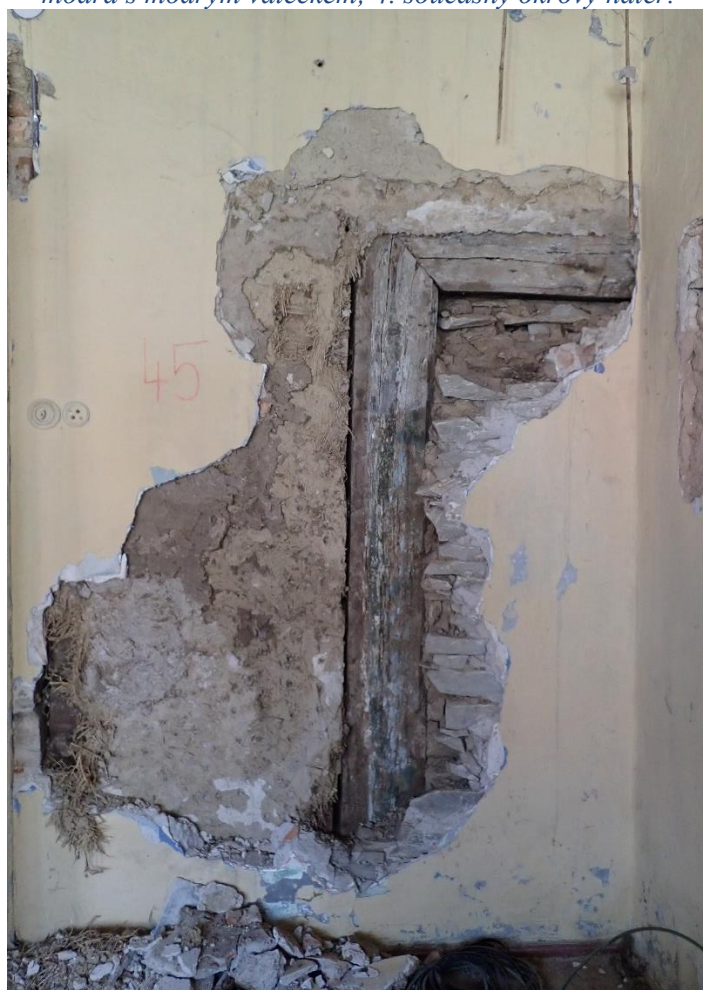
V místnostech č. 1.09 a 1.07 se vyskytují pod mladšími omítkovými vrstvami hliněné omítky (obrázek č. 32). Jedná se o jednu z nejstarších částí objektu a je nutné zajistit jejich ochranu. Návrh na obnovu bude respektovat jejich zachování v co největší míře. Během snímání nesoudržných omítkových vrstev, které byly druhotně aplikovány na tyto původní hliněné omítky, bude postupováno se zvýšenou opatrností. Lokálně poškozené nebo chybějící hliněné omítky (například dodatečně provedené rýhy pro elektroinstalaci, poškození ve spodních partiích vlhkostí apod) budou nově doplněny shodným materiálem. Konečná povrchová úprava bude provedena dvouvrstvou vápennou omítkou. Nové stropy budou rákosové s vápennou maltou. Fabiony, v případě jejich rekonstrukce nebo doplnění, budou respektovat původní tvary a proporce.

Obrázek 32 – Zazděný raně barokní trámkový portálek [1] s hliněnou omítkou – místnost 1.07.

Hliněné omítky budou zachovány v co největší míře. Budou lokálně doplněny novými hliněnými omítkami běžně dostupnými na trhu (bude proveden výběr druhu od různých dodavatelů). Nové omítky budou na vápenné bázi a svým složením budou zhruba odpovídat původním omítkám (kamenné plnivo, obsah vápna apod.). Nové fabiony budou respektovat původní rozměry a tvary, které se mohou v jednotlivých místnostech lišit. Štukové lišty budou po očištění zpevněny a chybějící části ručně domodelovány, případně provedena jejich rekonstrukce. Povrch bude celoplošně sjednocen štukovou vrstvou.

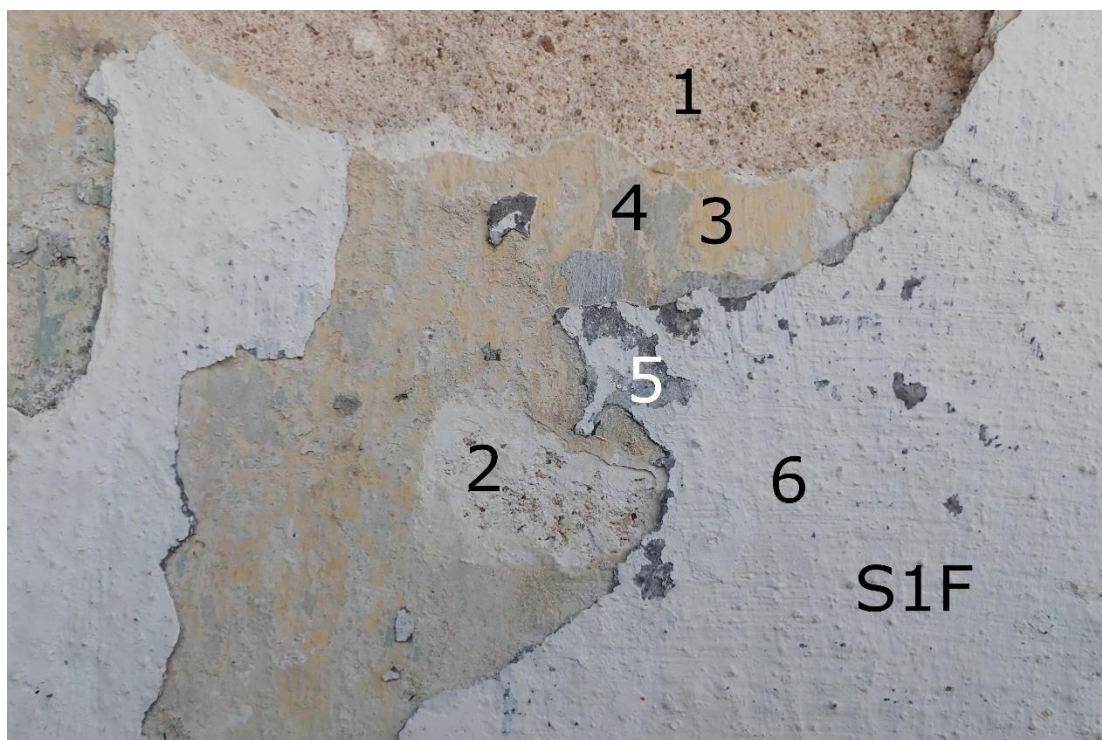
Sonda S1F - severní strana fasády – 1. vrstva – štuk; 2. lomená bílá; 3. okr; 4. šedo-zelená; 5. tmavě šedá; 6. současný bílý nátěr.

Obrázek 35 – Sonda S1F – severní strana fasády – 1. vrstva – štuk; 2. lomená bílá; 3. okr; 4. šedozelená; 5. tmavě šedá; 6. současný bílý nátěr.
