Restaurátorský průzkum a záměr na obnovu

Staré děkanství

Kostelní náměstí 29/8, Nymburk.

Březen 2022

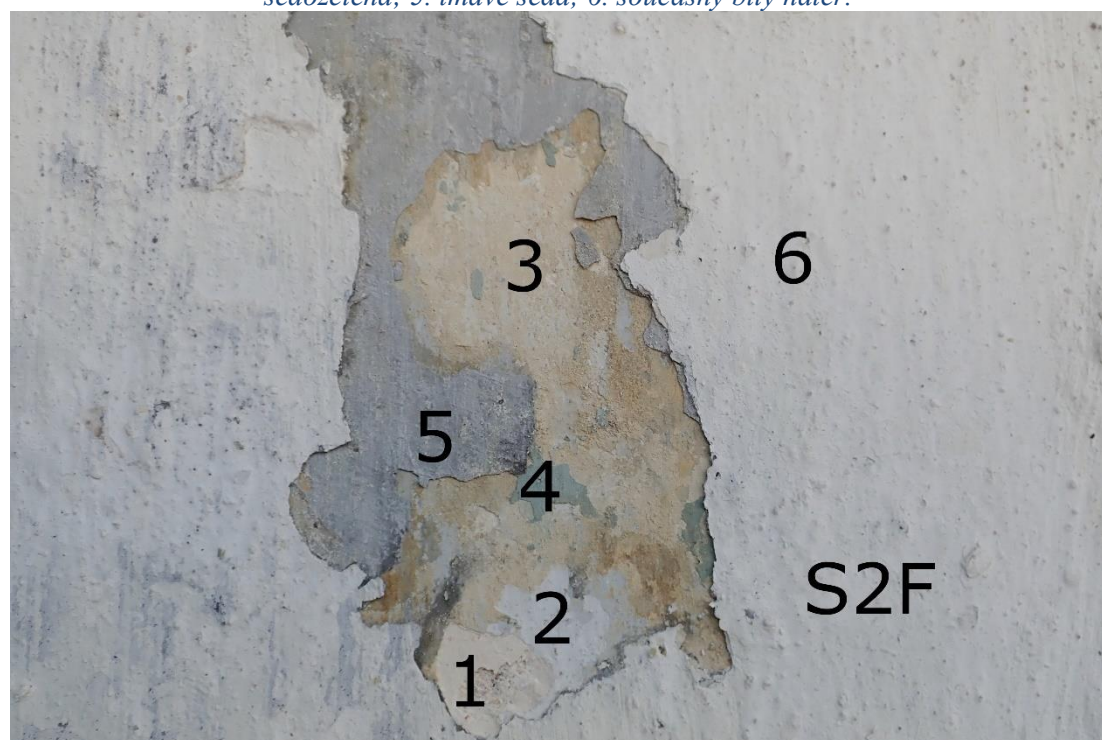
Sonda S2F - severní strana fasády – 1. vrstva – lomená bílá; 2. bílá; 3. okr; 4. šedo-zelená; 5. šedá; 6. současný bílý nátěr.

Obrázek 36 – Sonda S2F – severní strana fasády – 1. vrstva – lomená bílá; 2. bílá; 3. okr; 4. šedozelená; 5. šedá; 6. současný bílý nátěr.

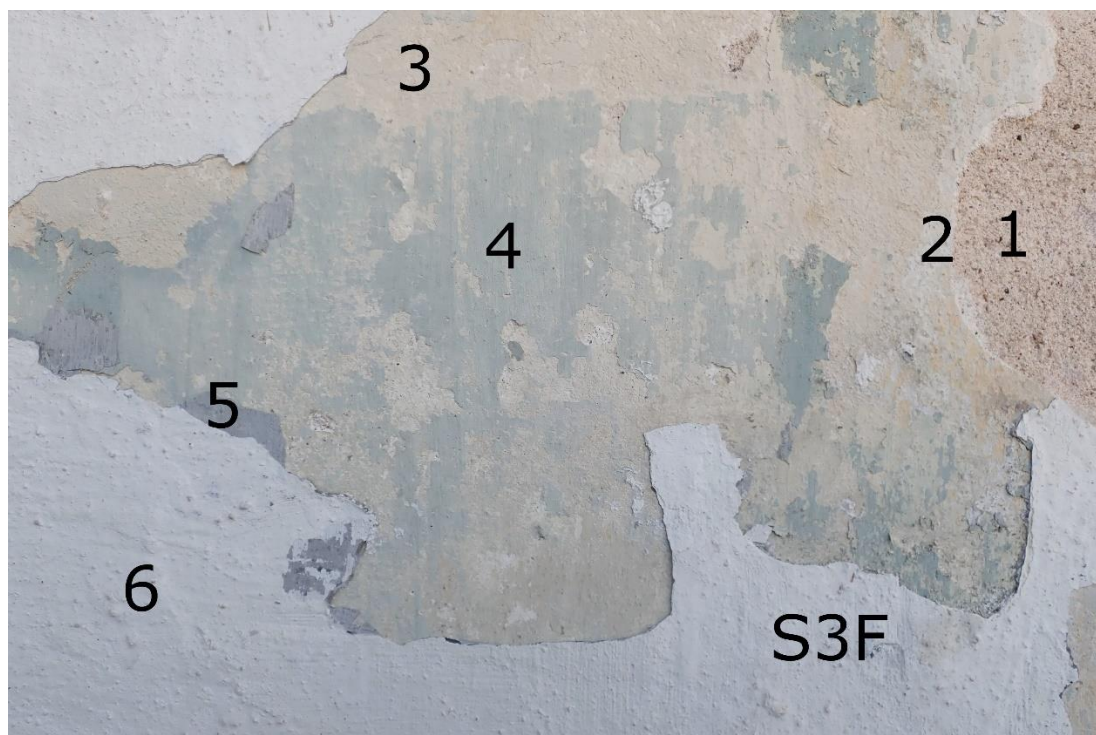
Sonda S3F - severní strana fasády – 1. vrstva – štuk; 2. lomená bílá; 3. světlý okr; 4. šedo-zelená; 5. šedá; 6. současný bílý nátěr.

Obrázek 37 – Sonda S3F – severní strana fasády – 1. vrstva – štuk; 2. lomená bílá; 3. světlý okr; 4. šedozelená; 5. šedá; 6. současný bílý nátěr.

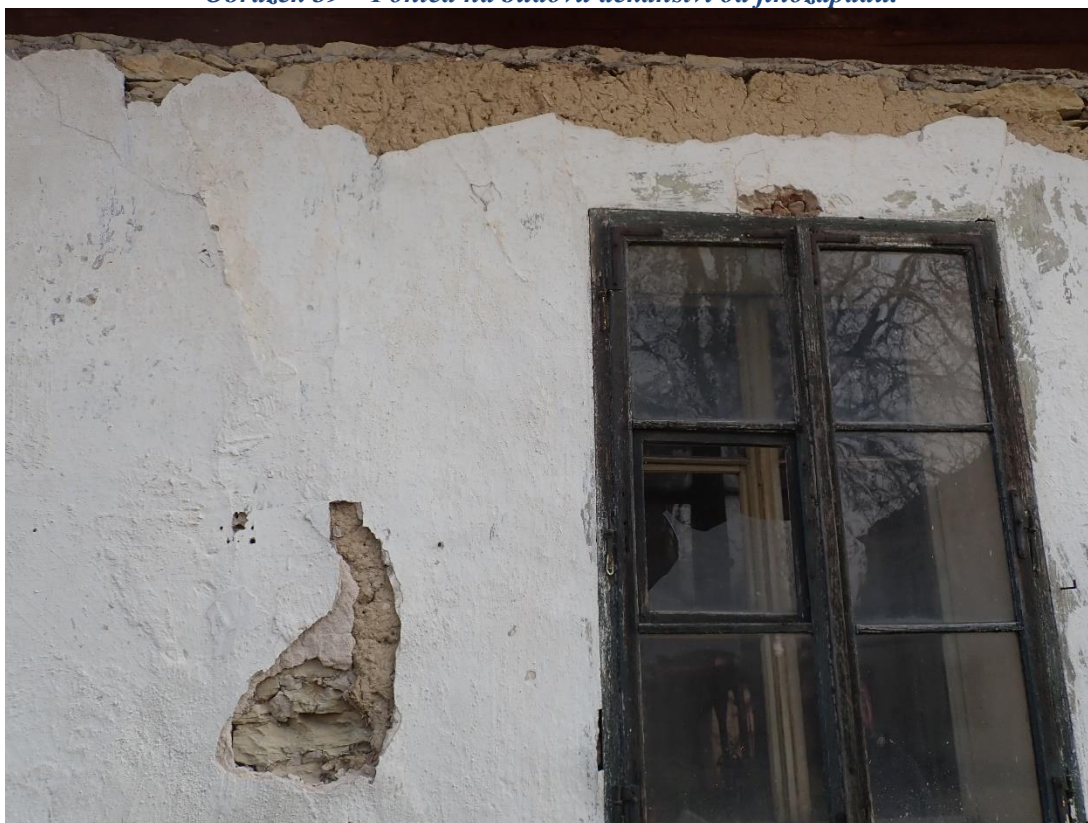
Obrázek 40 – Pohled na fragmenty odhalené hliněné omítky na pravé části západní fasády.

Budou odstraněny nesoudržné omítky. S ohledem na stav fasády, lze předpokládat, že bude sejmuta většina omítek. Zvýšenou pozornost je třeba věnovat fragmentům hliněných omítek z doby výstavby objektu. Bude provedena prostorová identifikace těchto částí.

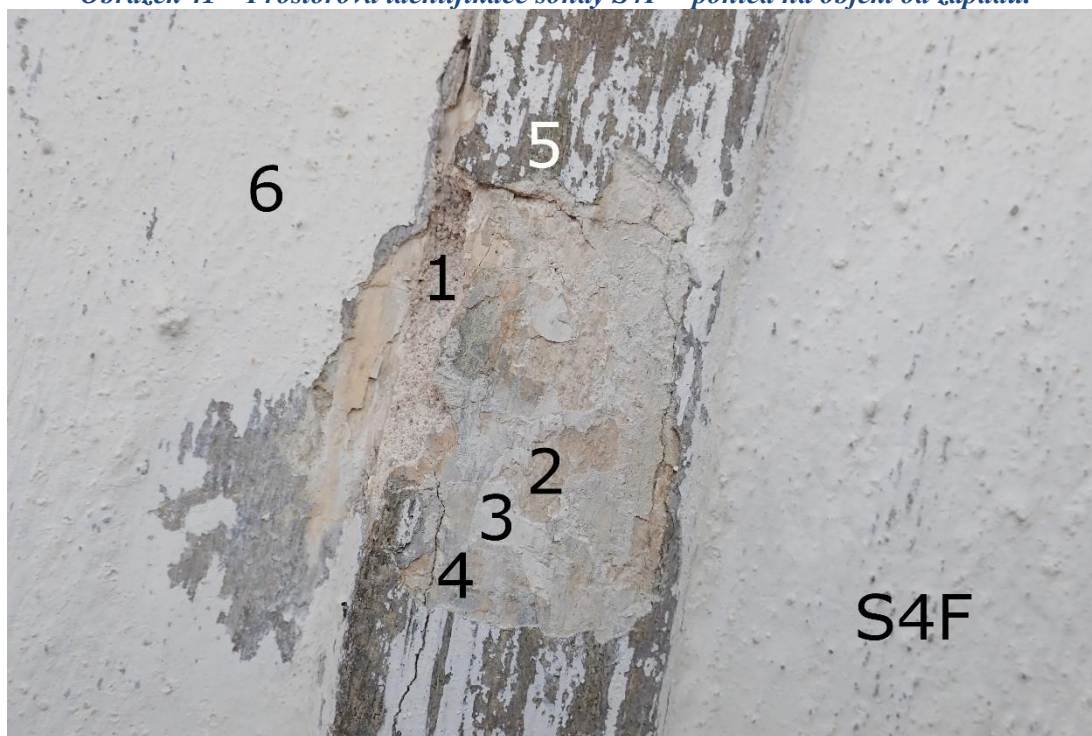
Sonda S4F - západní strana fasády – štukový pásek nad vchodem – 1. vrstva – štuk; 2. hnědý okr; 3. lomená bílá; 4. světle šedá; 5. tmavě šedo-hnědá; 6. současný bílý nátěr.

Obrázek 42 – Sonda S4F – západní strana fasády – štukový pásek nad vchodem – 1. vrstva – štuk; 2. hnědý okr; 3. lomená bílá; 4. světle šedá; 5. tmavě šedo-hnědá; 6. současný bílý nátěr.

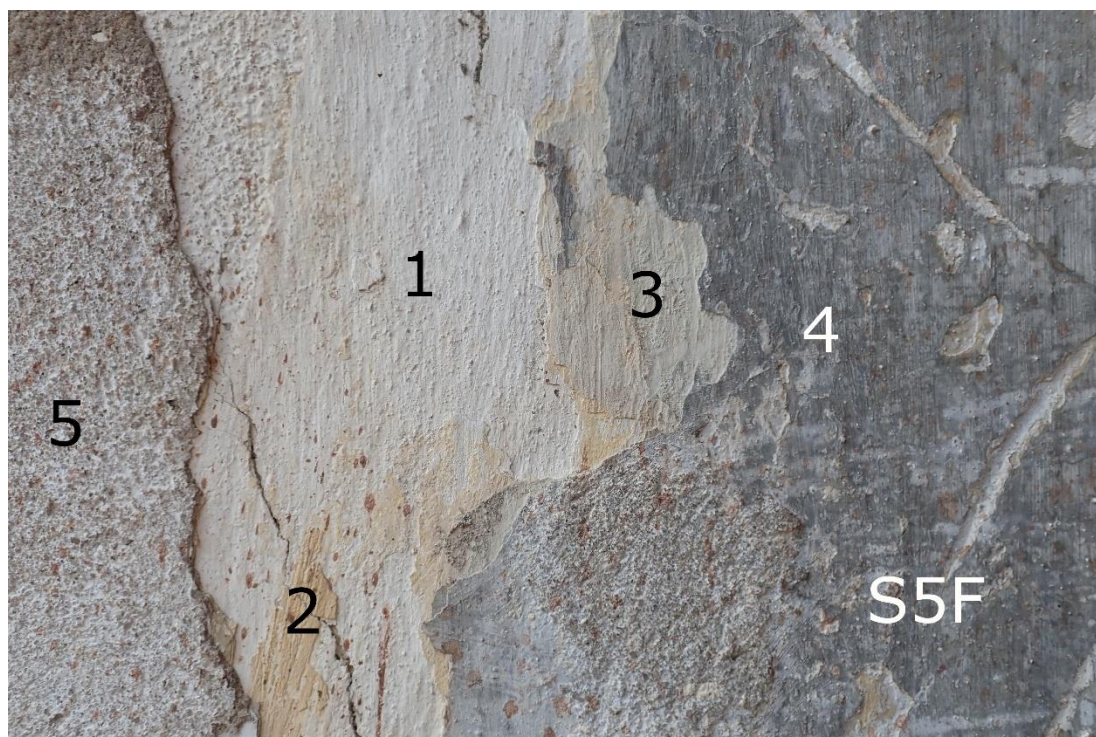
Sonda S5F - východní strana fasády (vedle domovních dveří ze zahrady) – 1. vrstva – lomená bílá; 2. okr; 3. lomená bílá; 4. tmavě hnědo-šedá; 5. hrubá novodobá omítka.

Obrázek 45 – Sonda S5F – východní strana fasády (vedle domovních dveří ze zahrady) – 1. vrstva – lomená bílá; 2. okr; 3. lomená bílá; 4. tmavě hnědo-šedá; 5. hrubá novodobá omítka.

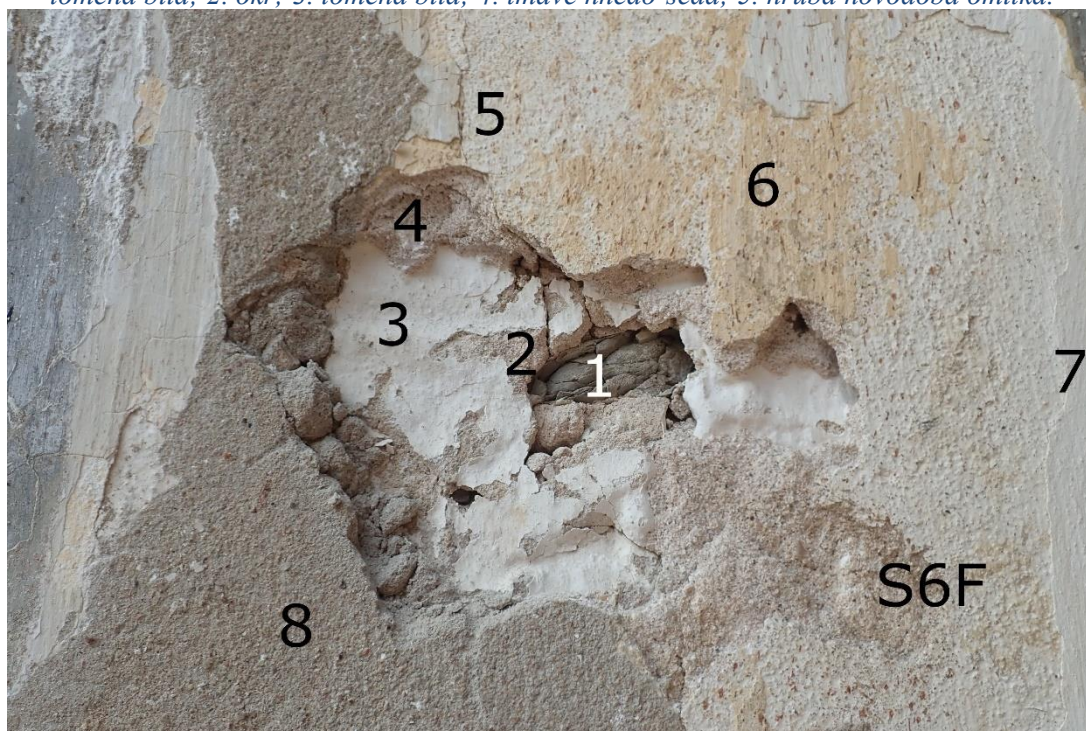
Sonda S6F - východní strana fasády (vedle domovních dveří ze zahrady) – 1. vrstva – kamenné zdivo; 2. hrubá omítka; 3. bílý vápenný nátěr; 4. štuk; 5. bílá; 6. okr; 7. současný bílý nátěr; 8. šedá cementová vysprávka.

Obrázek 46 – Sonda S6F – východní strana fasády (vedle domovních dveří ze zahrady) – 1. vrstva – kamenné zdivo; 2. hrubá omítka; 3. bílý vápenný nátěr; 4. štuk; 5. bílá; 6. okr; 7. současný bílý nátěr; 8. šedá cementová vyspráva.
