HRADBY MĚSTA NYMBURK

ROZBOR MALT

říjen 2020

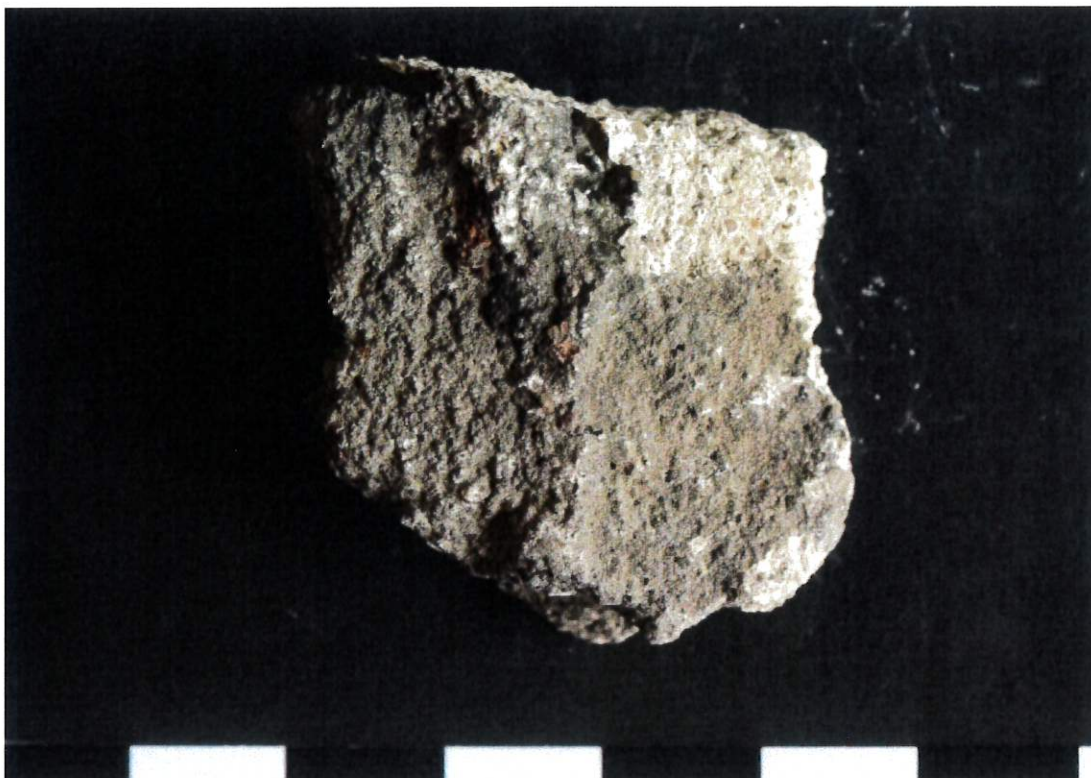
Obrázek 3: Vzorek 1, zašpiněný líc spáry, dílek měřítka odpovídá 1 cm

Byly zkoumány dvě malty ze spárování zdiva hradební zdi ve městě Nymburk. Vzorek 1 odpovídá jemnozrnné maltě bohaté na vápno vykazující velmi dobré mechanické vlastnosti. Kamenivo malty tvoří čistý (praný) křemičitý písek s hrubostí částic do 4 mm, malta byla komponována z hlediska volby distribuce písku velmi příznivě, což se odráží na její soudržnosti. Na základě rozboru, který odhalil vysoký podíl jemnozrnné nerozpustné frakce, se lze domnívat, že je vápenné pojivo z části hydraulické. Konkrétní hydraulická přísada není z provedeného rozboru jasná, příměs má neobvykle bělostnou barvu. Malta svým charakterem odpovídá opravě na počátku 20. století a z hlediska kompatibility ji lze považovat za vhodně zvolený materiál, který se již dlouhodobě osvědčil.

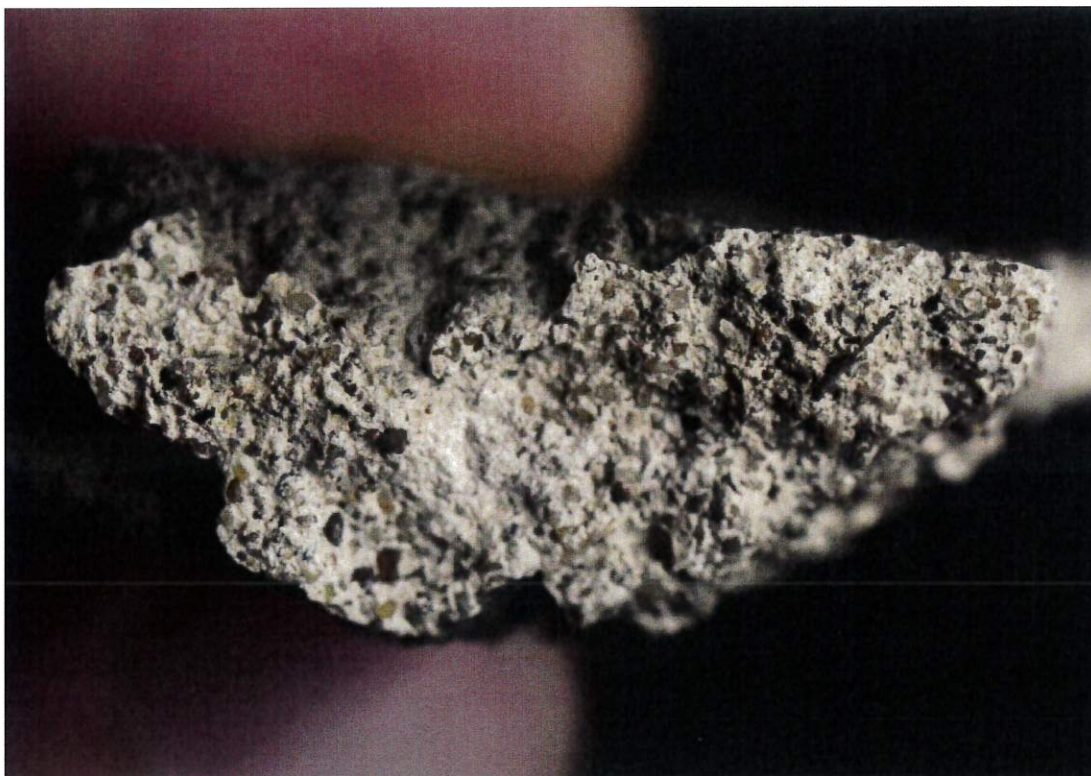
Obrázek 4: Vzorek 1, lomová plocha

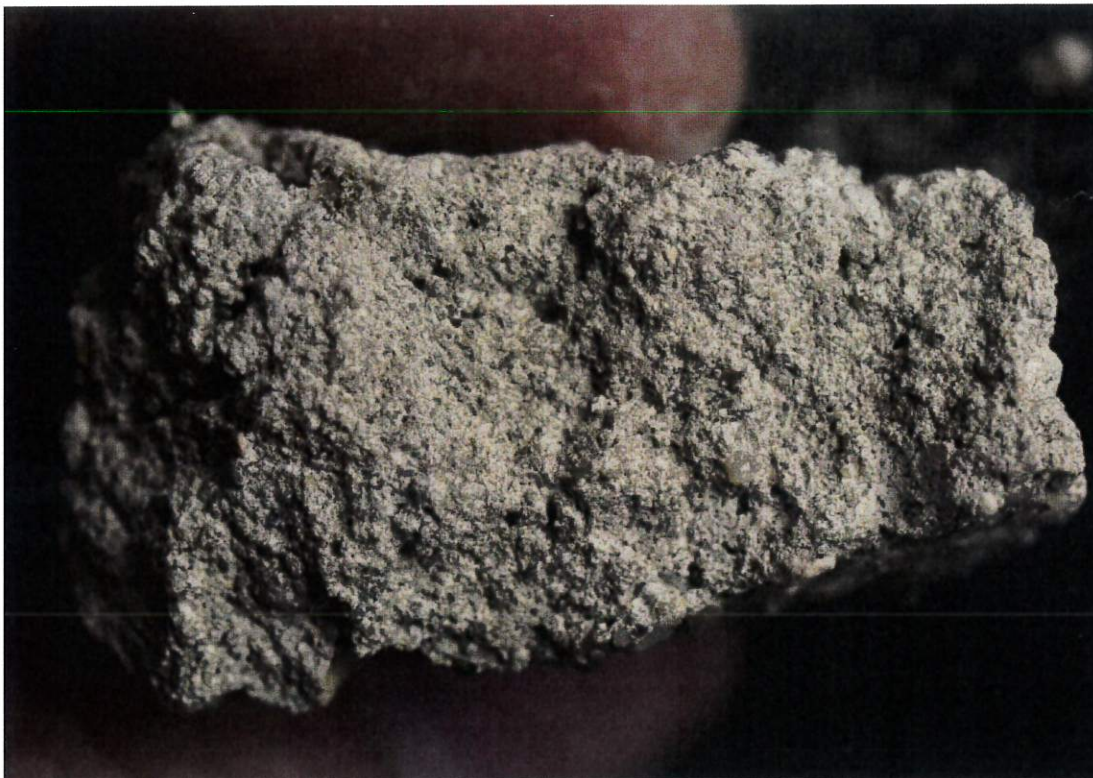
Obrázek 6: Vzorek 2, lomová plocha malty

Malta vzorku 2 z výplně trhliny zdiva, která pravděpodobně pochází z oprav z počátku 21. století, odpovídá měkké nasákové vápenné maltě. Kamenivo malty tvoří písek, který je ve srovnání se vzorkem 1 více hrubozrnný. Malta vykazuje výrazně menší pevnost nežli malta vzorku 1, což však není z hlediska kompatibility na závadu, avšak lze u ní očekávat menší živostnost.

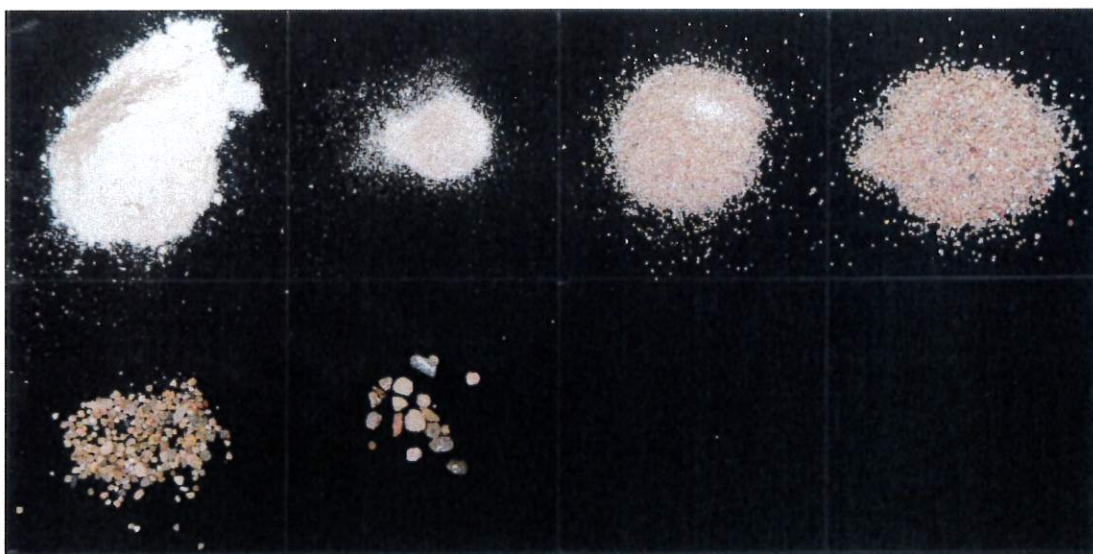
Obrázek 7: Vzorek 1, frakce kameniva, zleva nahoře $<0,125$; $0,125-0,25$; $0,25-0,5$; $0,5-1$; $1-2$; $2-4$; $4-8$ a > 8 mm

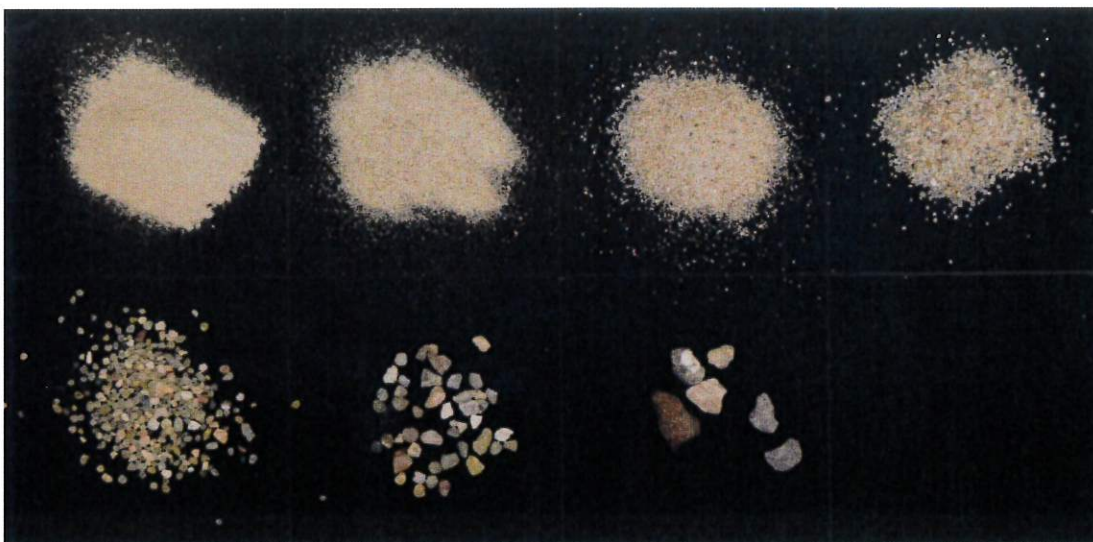
Obrázek 8: Vzorek 2, frakce kameniva, zleva nahoře $<0,125$; $0,125-0,25$; $0,25-0,5$; $0,5-1$; $1-2$; $2-4$; $4-8$ a > 8 mm
