**Restaurátorský průzkum a záměr na restaurování včetně průzkumu omítkových a barevných vrstev
Hrobové kaple, park při kostelu sv. Jiří (původní hřbitov) - Nymburk**

Listopad 2019

Předmět průzkumu: hrobové kaple v parku (bývalý hřbitov) při kostele sv. Jiří, Nymburk

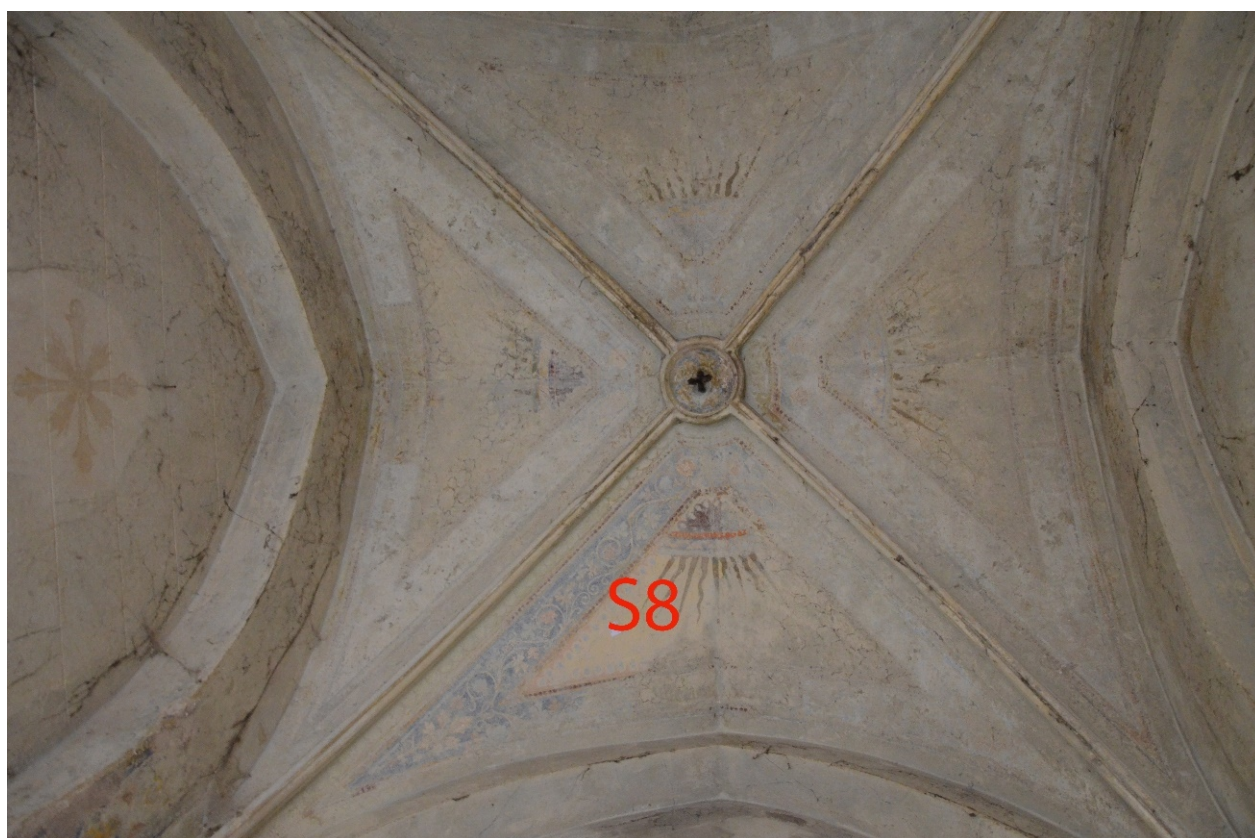
Strop kaple s označeným místem provedené odkryvné sondy

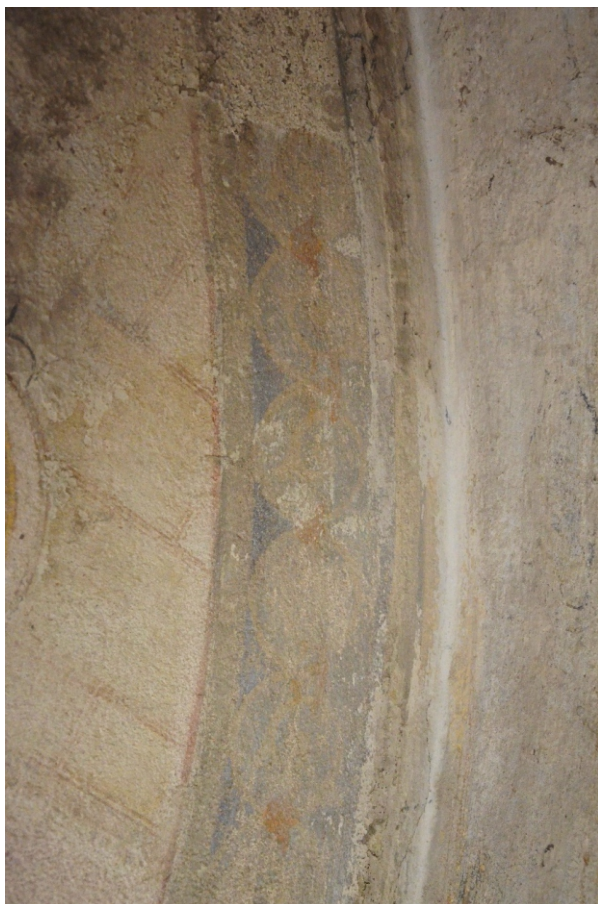
Okraj rozsáhlé odkryté sondy S7 s šablonovým dekorem lemujícím figurální výjev na čelní stěně

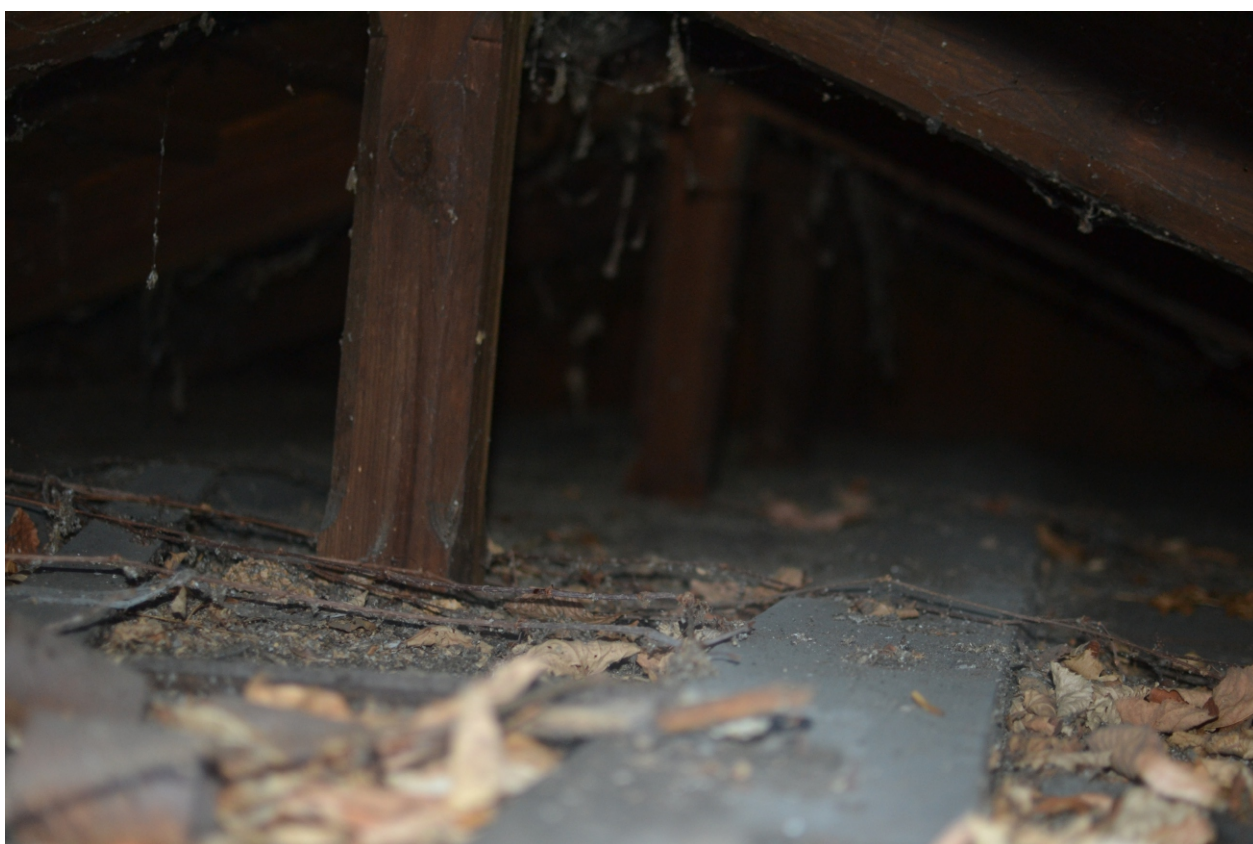
dřevěná stříška, vnitřní konstrukce

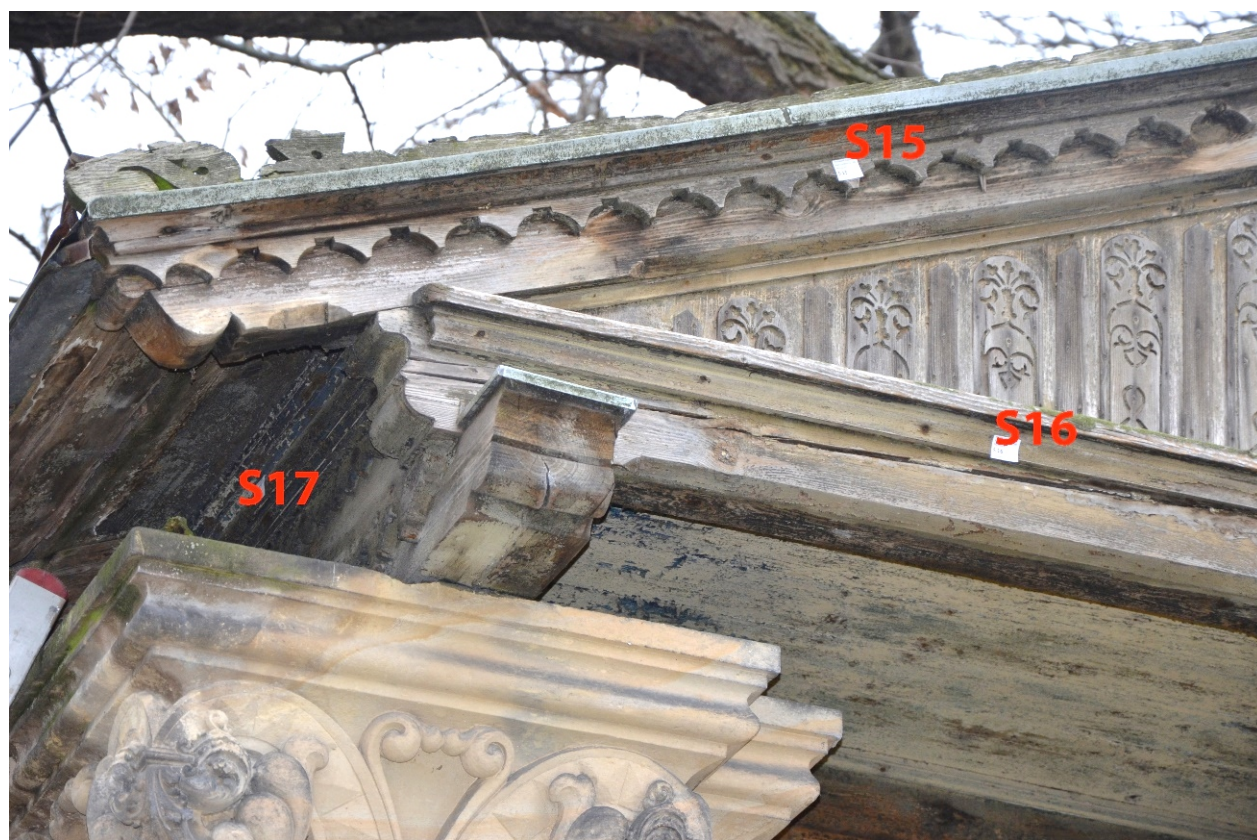
Zakreslení provedené sondáže na dřevěném štítu stříšky
