# STATICKÉ POSOUZENÍ

V ROZSAHU STUDIE PROVEDITELNOSTI

ÚPRAVY BÝVALÉHO KULTURNÍHO DOMU ANTONÍNA JANOUŠKA  
PRO POTŘEBY ZŠ TYRŠOVA

Stupeň dokumentace:	Statický posudek v úrovni studie proveditelnosti
Datum vyhotovení:	listopad 2023

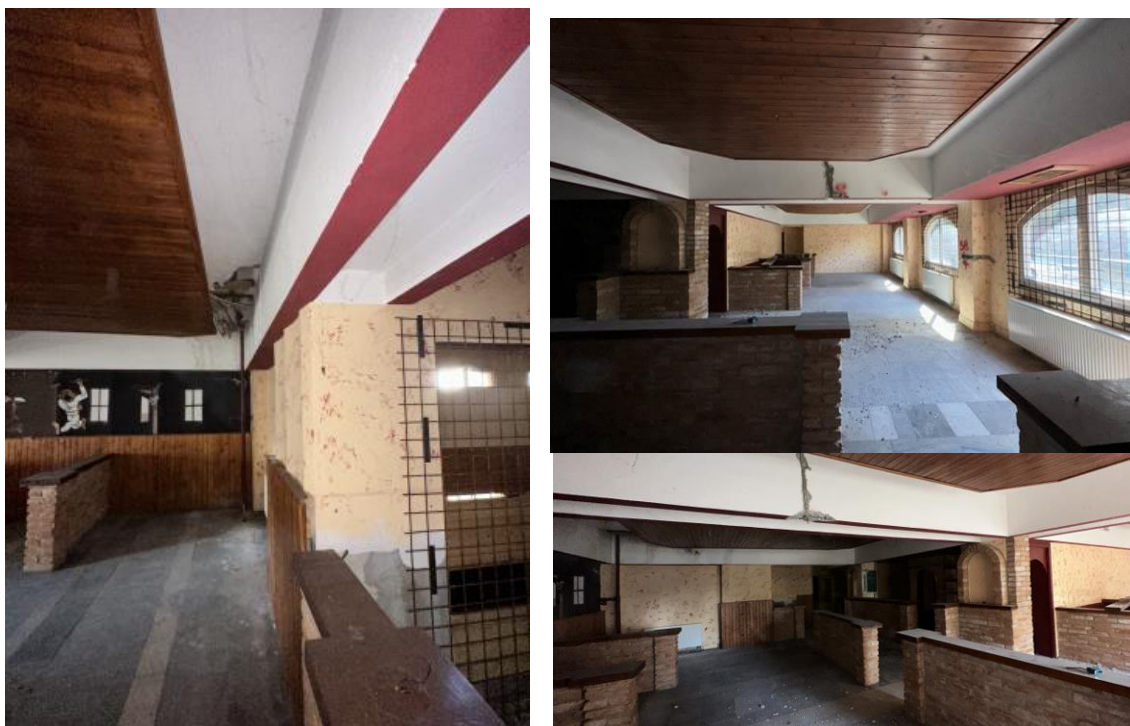
**Obr. 5** Průvlaky nad přízemím

Stropní deska nad sálem je dle [1] tl. 150 mm, nad dalšími částmi objektu pak tl. 200 mm. Stropní deska nad přízemím má tl. 160 mm, nad patrem 200 mm, nad 1. PP je tl. desky 120 mm. Opět se vychází z řezů dostupných v dokumentaci z roku 1975 [1]. Průvlaky nad 1. PP mají výšku 300 mm nebo 180 mm (záleží na poloze dle řezů), nad sálem mají výšku 900 mm včetně tl. desky 160 mm (výška trámu pod desku 740 mm). Dále mají průvlaky v objektu různé výšky, např. 200 mm, 240 mm, 740 mm apod. Záleží na poloze trámu v objektu a jeho zatížení. Nad přízemím jsou i masivní průvlaky, které jsou ve spodní části jakoby s korýtkem, viz. Obr. 5 a řez B-B' (Obr.

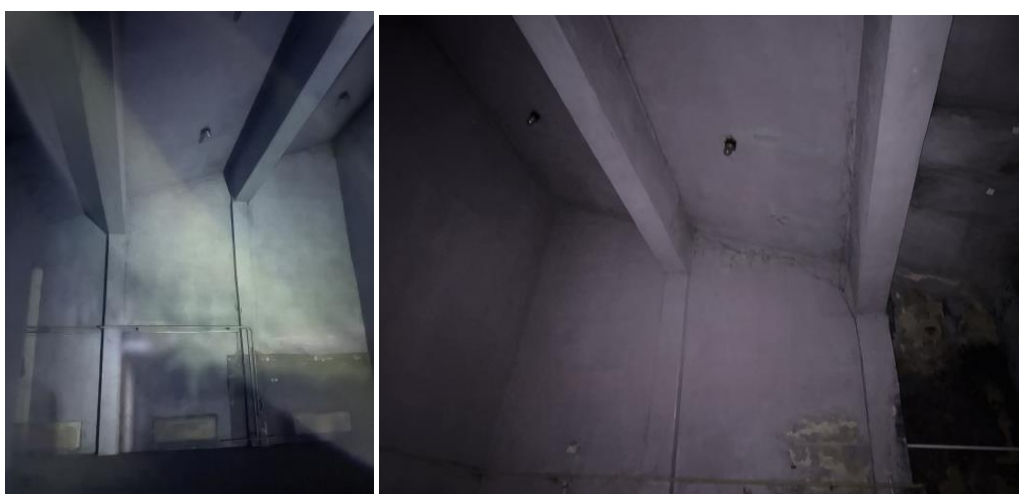
**Obr. 8** Masivní střešní průvlaky nad 2. patrem

Průvlaky jsou patrné v řezu B-B' původní dokumentace [1]

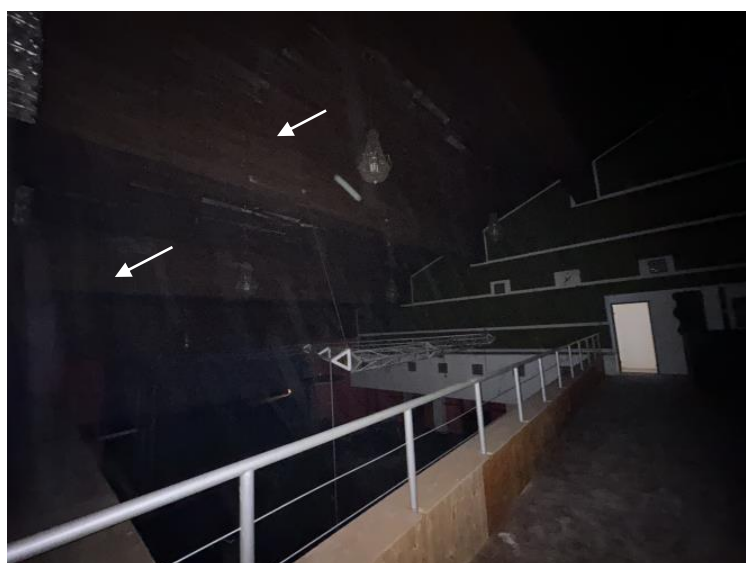
Vyznačené šipkou z důvodu tmavé fotografie (v objektu nebylo funkční světlo)

Průvlaky jsou patrné v řezu C-C' původní dokumentace [1]

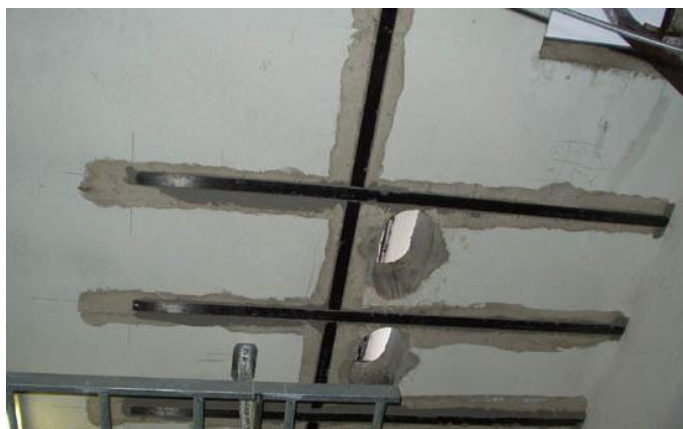
Ukázka aplikace uhlíkových lamel kolem otvorů v desce

Světlovody jsou již významnějších rozměrů a bude nutné, zejména u desky tl. 160 mm zesílit její okraje. Možností pro zesílení bude např. využití aplikace uhlíkových lamel kolem otvoru. Případně bude možné svislé stěny světlíku provést jako nosné (např. ocelové spřažené s deskou nebo monierka). V případě využití stěn světlíku pro podporu desky, bude pravděpodobně nutné zesílit desku nad 1. PP, která je v tomto místě tl. 120 mm (dle původní PD [1]), a která pro případné přetížení s největší pravděpodobností již nevyjde. Zesílení desky nad 1. PP opět může být provedeno uhlíkovými lamelami, nebo ocelovou výměnou.

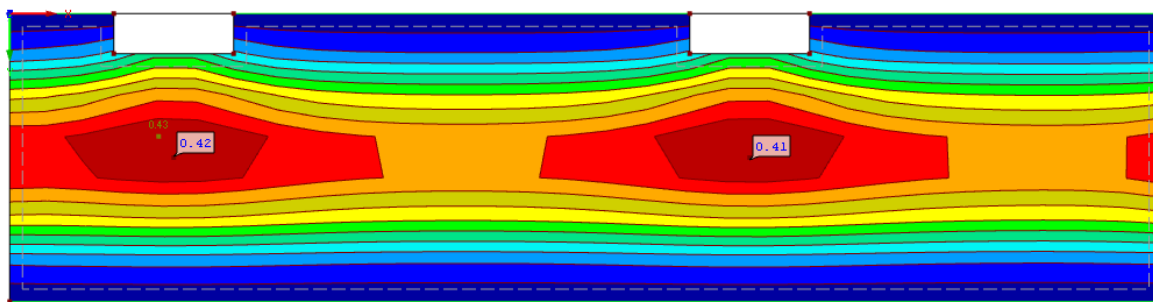
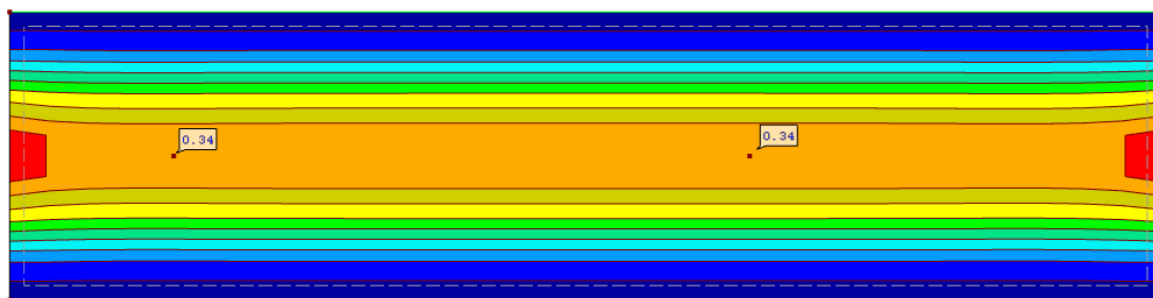
Z hlediska deformace konstrukce nemají otvory významný dopad do konstrukce.

Z hlediska vnitřních sil dojde k nárůstu zejména v místě napojení hrany otvoru na stávající průvlak. Zde se koncentrují vnitřní síly na malé ploše. Nárůst sil je dvojnásobný, což ovšem při podrobném posouzení nemusí mít negativní dopad.

Porovnání deformací [mm]

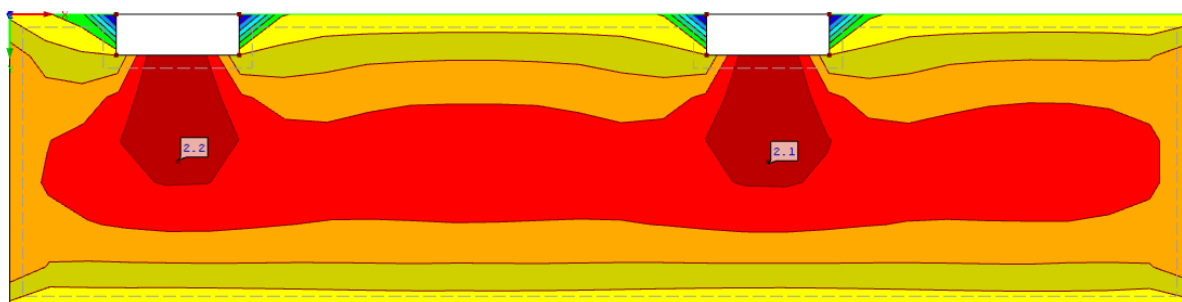
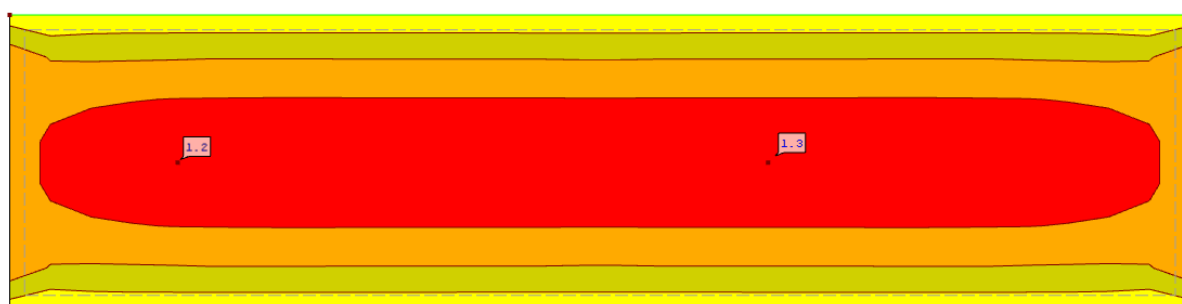
Porovnání momentů [kNm/m]

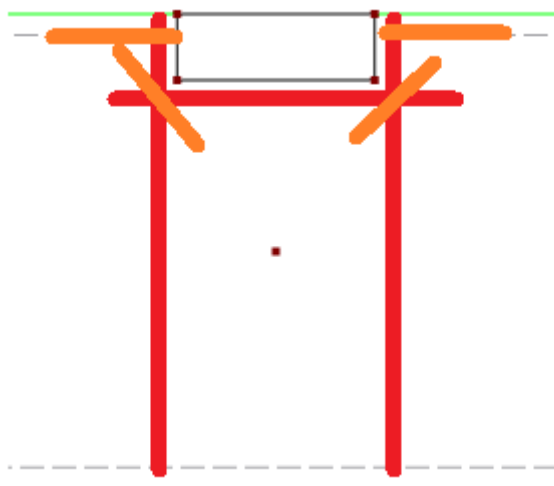
Schéma možné aplikace uhlíkových lamel

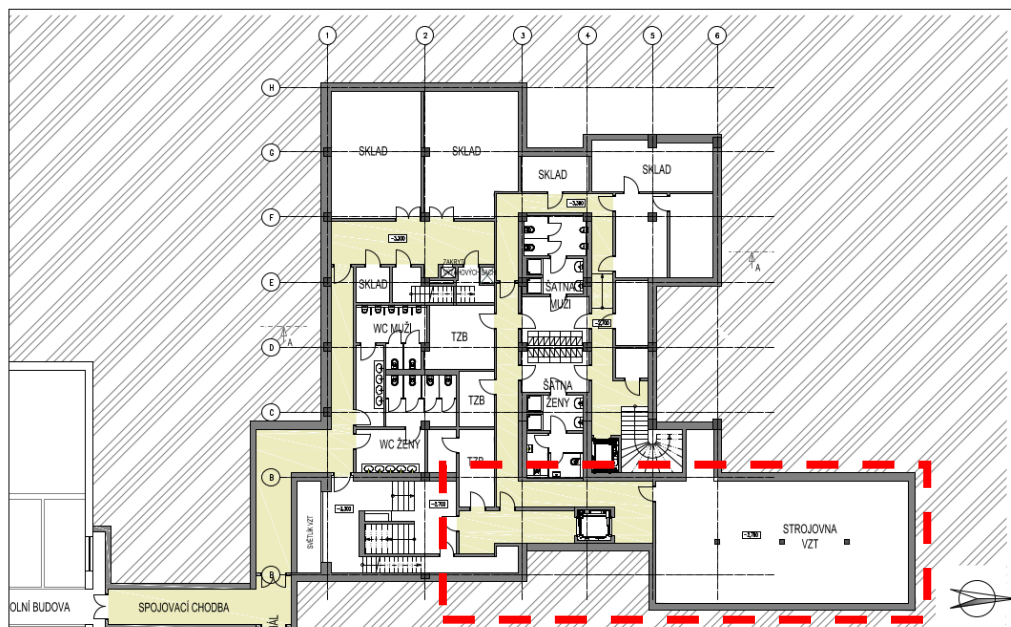
**Obr. 41** Půdorys 1. PP s vyznačenou plánovanou přístavbou /včetně výtahu a spojovací chodby/

Základová spára přístavby musí být na úrovni základové spáry stávajícího objektu, tedy dle původní PD [1] by se mělo jednat o úroveň -310 dle řezu III-III' (což je 2,85 m od Ú.T.). Tato skutečnost ovlivňuje světlou výšku v plánované přístavbě strojovny VZT. **Kdyby byla přístavba založena hlouběji než stávající objekt, bylo by nutné řešit úpravu stávajících základů objektu, což se nedoporučuje.**

Objekt je sice podsklepen, ale úrovně základové spáry jsou různé podle jednotlivých částí stávajícího objektu. Např. v místě napojení chodby od přístavby výtahu na stávající suterén, je úroveň základové spáry -480. Zatímco v místě sklepa pod jižní částí je úroveň základové spáry -480 až -550 (opět kótováno v cm, tedy -4,8 a -5,8 m od  $\pm 0,000 = 187,95$ ).

Přístavba bude navazovat na stávající objekt, ale doporučuje se provést přiznanou dilataci (v úrovni 1. NP) mezi objekty, aby nedocházelo k propisování trhliny na fasádě. Přístavba bude podléhat dosednutí, zatímco stávající objekt již má proces dosednutí ukončen.

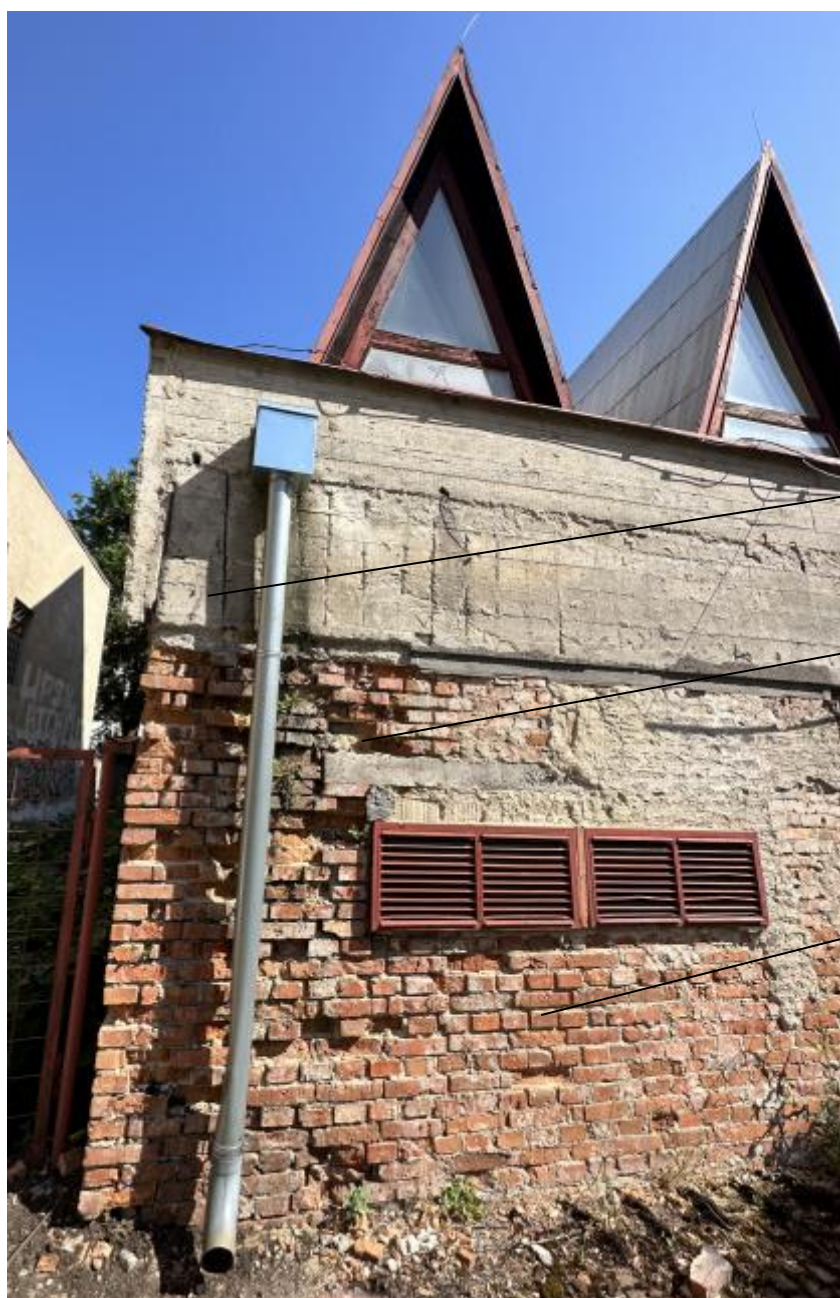
Častou poruchou zděných konstrukcí, kterou je třeba sanovat, jsou hloubkové kaverny (chybějící zdivo až do hloubky jádra stěny) a velkoplošné povrchové kaverny (plášťové odtrhnutí zdiva). Společným problémem sanace těchto poruch je aktivace doplněného (dozděného) zdiva. Po zaplombování kaverny chybí v novém zdivu dostatečně velké svislé tlakové napětí. Smršťování malty situaci ještě zhoršuje. Tento problém se dá vyřešit vyplněním poslední vodorovné ložné spáry (ve styku s původním zdivem) expanzní maltou s omezeným rozpínavým účinkem během tuhnutí. Po zatvrdnutí této malty se v doplněné části průřezu vyvolá dostatečné svislé tlakové předpětí, čímž se aktivuje nové zdivo. Expanzní maltou se nesmějí vyplňovat svislé tahové trhliny ve zděných stěnách. Plombováním kaveren se dá efektivně sanovat zdivo porušené výpadky za předpokladu dodržení i dalších zásad. V každém případě se musí dodržet správná vazba cihel ve zdivu, a to nejen v podélném směru, ale i v tloušťce zdiva. Když je to staticky nevyhnutelné, mohou se použít i ocelové spony jako tahové svorníky ve zdivu. Také je nutné vyhnout se šikmým styčným spárám, protože způsobují nepřípustná smyková napětí.

Hloubkové spárování (do hloubky několika desítek cm) se vykonává pomocí beztlakových injektážních (ručních) nástrojů nebo speciálních tlakových přístrojů. Používá se vysoce plastická (kašovitá až tekutá) injektážní malta, respektive lepicí tmely – podle zjištěné mezerovitosti zdiva. Tlaková injektáž se realizuje jen výjimečně, v nevyhnutelných případech.

SANACE BETONU

PLOMBOVÁNÍ ZDIVA  
(PŘEZDÍVÁNÍ)
