ODBORNÝ POSUDEK

číslo : 23 / 12

**Komplexní odborné posouzení objektů krytého plaveckého bazénu
TJ Lokomotiva Nymburk a Městských lázní na adrese Boleslavská
třída 319/11, obec Nymburk**

**zjištění stavu pro rozhodnutí zastupitelstva
města Nymburk**

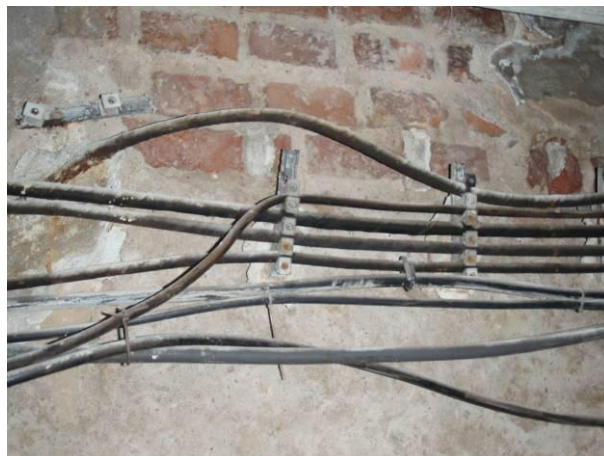
Foto č.22

23. Degradace betonového povrchu podlahy v chodbě okolo bazénové vany. (foto č.21)
24. Průnik vlhkosti obvodovou stěnou s opadanou omítkou v chodbě okolo bazénové vany. (foto č.22)

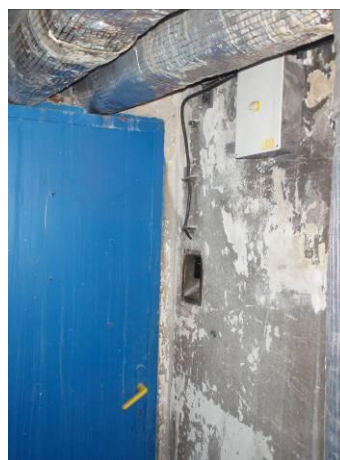
Foto č.24

25. Průnik vlhkosti, zdegradovaný železobeton a koroze výztuže bazénové stěny v chodbě okolo bazénové vany. (foto č.23)
26. Koroze zárubně a ocelových vstupních dveří do chodby okolo bazénové vany. (foto č.24)

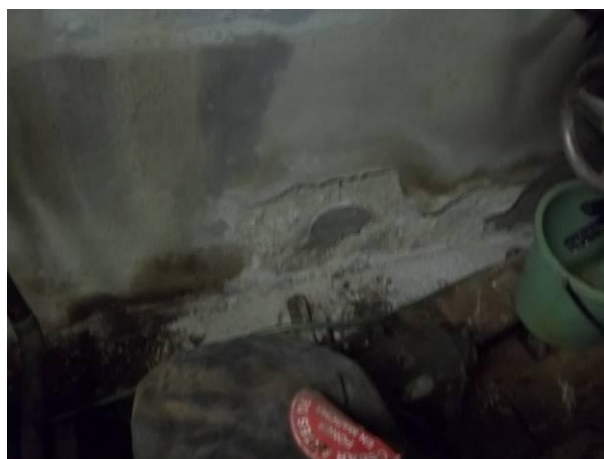
Foto č.26

27. Průnik vlhkosti, zdegradovaný železobeton a koroze výztuže stropní konstrukce v chodbě okolo bazénové vany. (foto č.25)
28. Průnik vlhkosti stěnami v úpravně vody. (foto č.26)

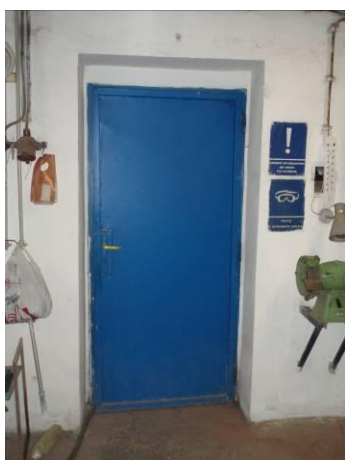
Foto č.29

31. Degradace dřevěných dveří a koroze ocelových dveří v úpravně vody. (foto č.29)
32. Porušený polystyrénový podhled v chodbě. (foto č.30)
33. Degradace keramické dlažby podlahy v chodbě. (foto č.30)

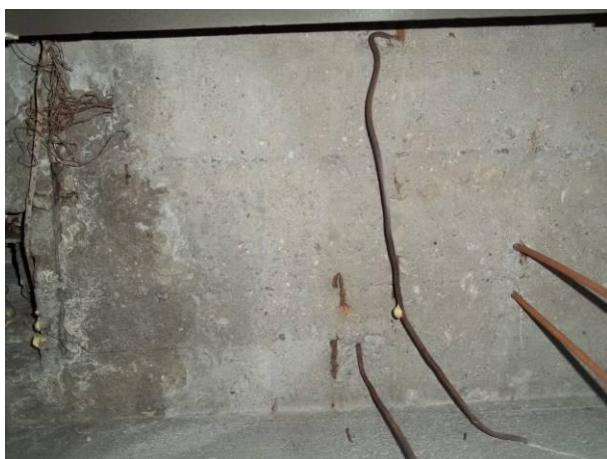
Foto č.31

34. Zdegradovaný železobeton a koroze výztuže stropní konstrukce v chodbě. (foto č.31)
35. Porušený podhled a průnik vlhkosti izolačními deskami podhledu v zádveří. (foto č.32)

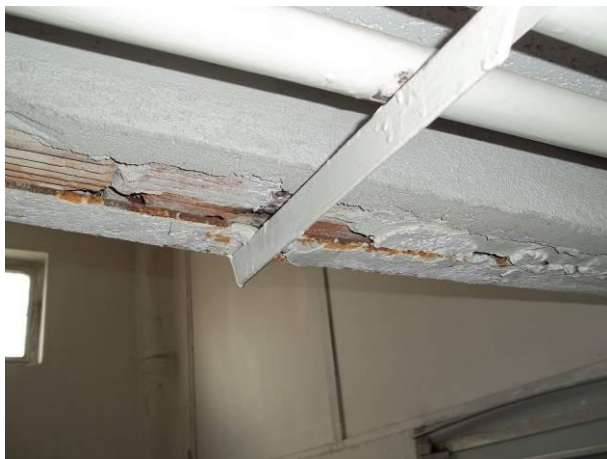
Foto č.33

36. Koroze ocelového překladu v zádveří. (foto č.33)
37. Průnik vlhkosti stropní konstrukcí a stěnami směrem k ulici Zbožská v zádveří. (foto č.34)
38. Průnik vlhkosti stropní konstrukcí v prádelně. (foto č.35)

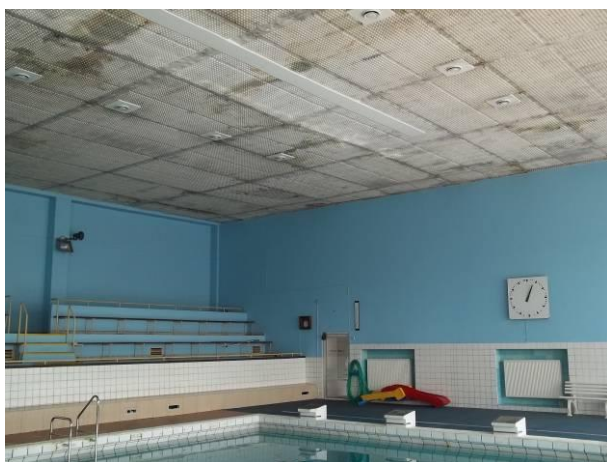
Foto č.41

- 42. Celková degradace prosklení bazénové haly – koroze ocelového rámu prosklení, degradace hliníkových lišt, popraskaná skleněná výplň. (foto č.39, 40)
- 43. Průnik vlhkosti podhledem s projevy plísně v bazénové hale. (foto č.41)
- 44. Porušení keramického obkladu soklu pod prosklením bazénové haly. (foto č.42)
- 45. Lokální porušení keramického obkladu soklu pod tribunou v bazénové hale. (foto č.43)
- 46. Lokální poruchy železobetonového schodiště na tribuny v bazénové hale. (foto č.44)
- 47. Zdegradovaný železobetonový průvlak pod prosklením bazénové haly s odhalenou a zkorodovanou výztuží. (foto č.45)
- 48. Koroze klempířských prvků pod prosklením bazénové haly. (foto č.46)
- 49. Koroze ocelové zárubně a dveří v místnosti plavčíka. (foto č.47)

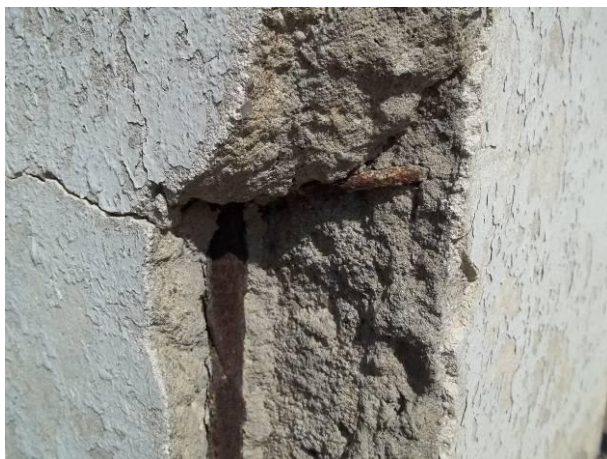
Foto č.48

50. Degradace železobetonového sloupu v krytém podchodu s odhalenou a zkorodovanou výztuží. (foto č.48)

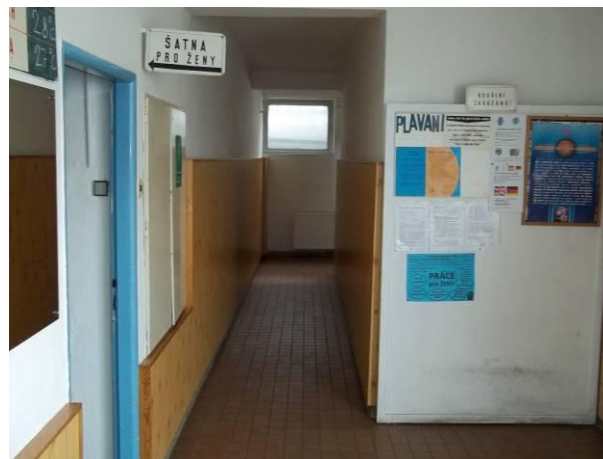
Foto č.49

51. Popraskaná keramická dlažba v podlaze chodby u pokladny. (foto č.49)

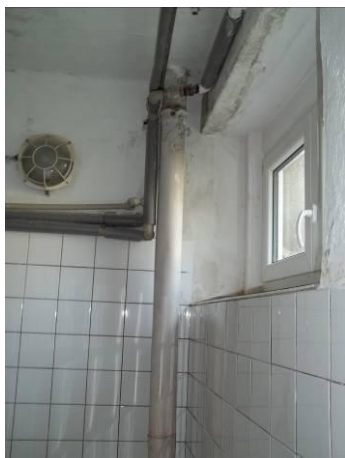
Foto č.50

52. Průnik vlhkosti stropní konstrukcí v prostorách sprch. (foto č.50)

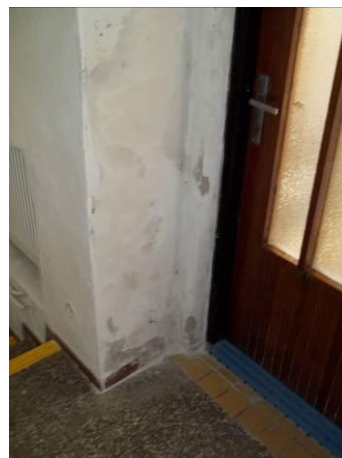
Foto č.51

53. Průnik vlhkosti stěnami v prostorách chodby se schodišťovými prostory. (foto č.51)
54. Průnik vlhkosti stěnami a opadaná omítka v prostorách bývalé kotelny. (foto č.52)
55. Opadaná omítka ze stropní konstrukce v prostorách bývalé kotelny. (foto č.53)
56. Degradace betonové podlahy v prostorách bývalé kotelny.
57. Průnik vlhkosti stěnami a opadaná omítka v prostorách skladu. (foto č.54)
58. Opadaná omítka ze stropní konstrukce v prostorách skladu. (foto č.55)
59. Degradace betonové podlahy v prostorách skladu. (foto č.56)
60. Průnik vlhkosti stěnami v prostorách místnosti s plynoměry. (foto č.57)
61. Opadaná omítka ze stropní konstrukce v prostorách místnosti s plynoměry. (foto č.58)
62. Degradace betonové podlahy v prostorách místnosti s plynoměry.

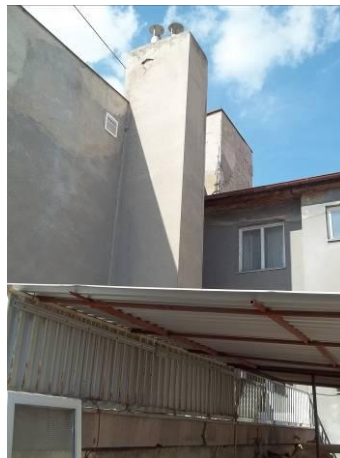
Foto č.61

- 65. Degradace železobetonového schodiště do 1. podzemního podlaží Městských lázní. (foto č.60)
- 66. Lokálně porušená omítka v ploše a opadaná omítka pod střešním pláštěm na stěně Městských lázní. (foto č.61)
- 67. Degradace železobetonové desky s odhalenou a zkorodovanou výztuží terasy krytého plaveckého bazénu. (foto č.62)
- 68. Degradace omítky čela desky terasy objektu technického zázemí krytého plaveckého bazénu. (foto č.63)
- 69. Porušená a opadaná omítka na stěně krytého plaveckého bazénu. (foto č.64)
- 70. Lokální degradace zdiva stěny krytého plaveckého bazénu. (foto č.65)
- 71. Zdegradovaný nátěr klempířských konstrukcí a počínající koroze krytého plaveckého bazénu a Městských lázní.

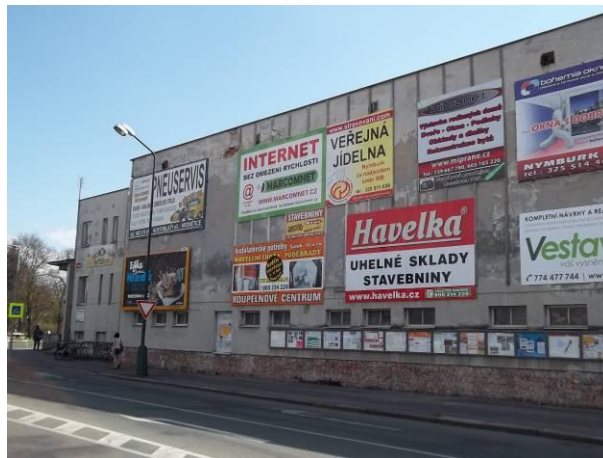
Foto č.69

- 75. Lokálně porušená a opadaná omítka na stěně krytého plaveckého bazénu a Městských lázní (foto č.68)
- 76. Odhalený sokl krytého plaveckého bazénu. (foto č.69)
- 77. Zdegradovaný železobeton s odhalenou zkorodovanou výztuží překladů nad okny krytého plaveckého bazénu. (foto č.70)
- 78. Zdegradovaný nátěr klempířských konstrukcí a počínající koroze krytého plaveckého bazénu a Městských lázní.

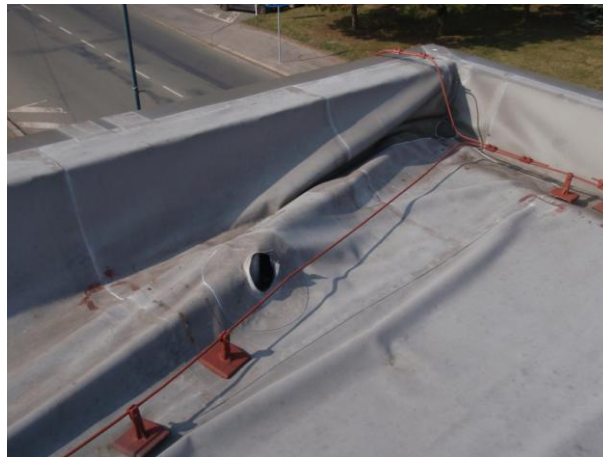
Foto č.73

Byly zjištěny lokální poruchy asfaltové krytiny v podobě degradace materiálu asfaltové krytiny (viz Foto č. 72) a jedna porucha foliového střešního systému (viz Foto č. 73).

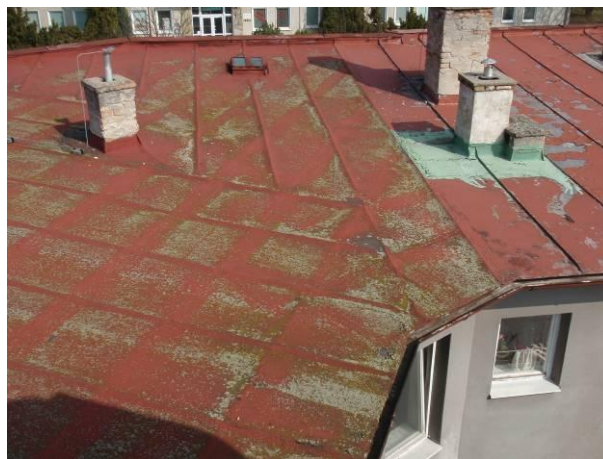
Foto č.75

Byla zjištěna celoplošná degradace ochranného nátěru plechové krytiny a lokální poruchy koroze vlastní plechové krytiny. (viz Foto č. 74) a celoplošná degradace materiálu asfaltové krytiny (viz Foto č. 75).

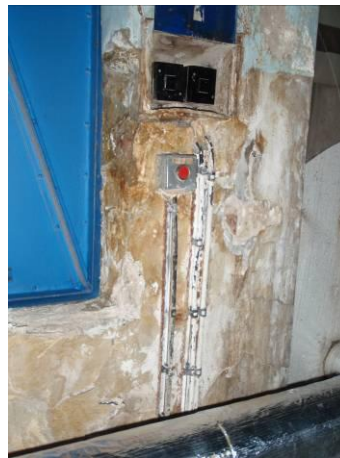
Foto č.77: Elektroinstalace k demontáži

V případě dalšího provozování bazénu je nutné provést kompletní rekonstrukci elektroinstalace včetně již rekonstruovaných částí, protože se budou opravovat stavební konstrukce. Je nutno se zaměřit na zajištění elektroinstalace tak, aby nehrozilo nebezpečí úrazu elektrickým proudem a nebezpečí požáru. Prostředí, ve kterém se elektroinstalace nachází, není pro provoz elektroinstalace příznivé. Musí být provedeno řádné zajištění proti nepříznivým provozním vlivům – působení vody a chlóru.

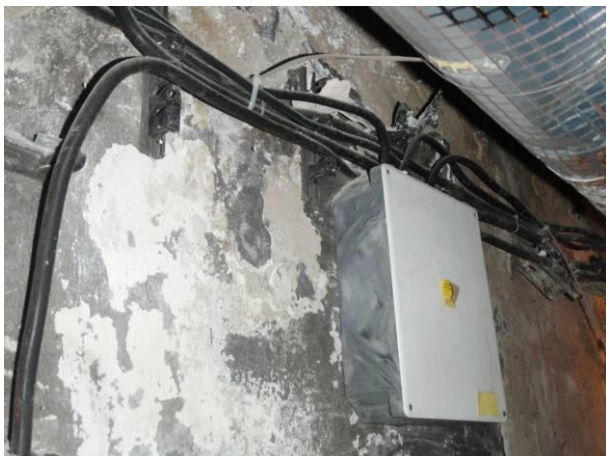
Foto č.82: Elektrická instalace není řádně upevněna

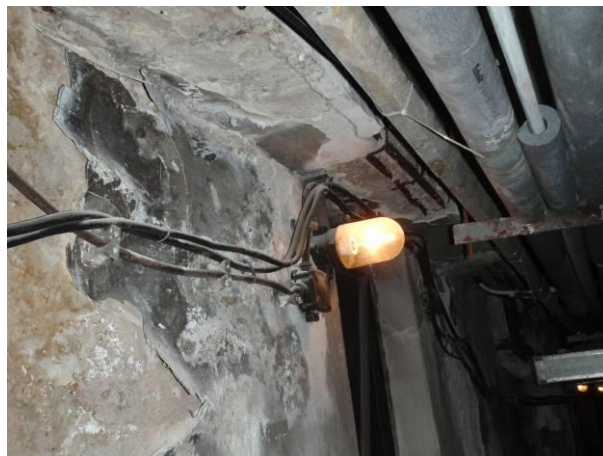
Instalační přístroje – zásuvky, vypínače a instalační krabice jsou ve velké míře původní z doby výstavby. Mnoho částí je nutné vyměnit pro špatnou funkci, zajistit jejich upevnění a provést dotažení šroubů připojených hliníkových vodičů. Nejsou instalovány proudové chrániče, které vzhledem k použité soustavě TN-C nelze ani použít. Rozvodná síť je většinou TN-C – čtyřvodičová a dvouvodičová, kdy ochranný vodič slouží zároveň jako pracovní. Zvláště v rozvodech s hliníkovými vodiči hrozí poškození spojitosti vodivé cesty a následkem je nechráněná instalace.

Foto č.83: Elektrická instalace není řádně upevněna

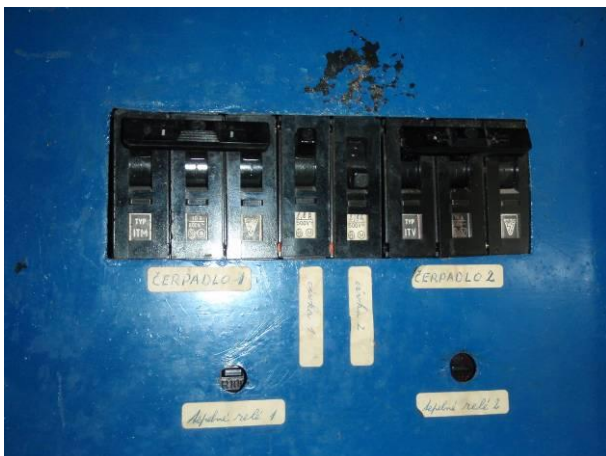
Elektrické rozvaděče pocházejí většinou z doby výstavby, obsahují přístroje a vybavení, na které nejsou již k dispozici náhradní díly. Jen pro část přístrojů (velké jističe) se vyrábějí retrofity, jinak při použití náhrad je nutné provádět úpravy rozvaděčů různého stupně náročnosti. Rozvaděče jsou umístěny v kovových skříních, které jsou v prostředí bazénů nevhodné vzhledem ke korozi.

Foto č.84: Rozvaděč s přístroji, které se již nevyrábějí a které mají již dnes nevyhovující vlastnosti – malá zkratová odolnost

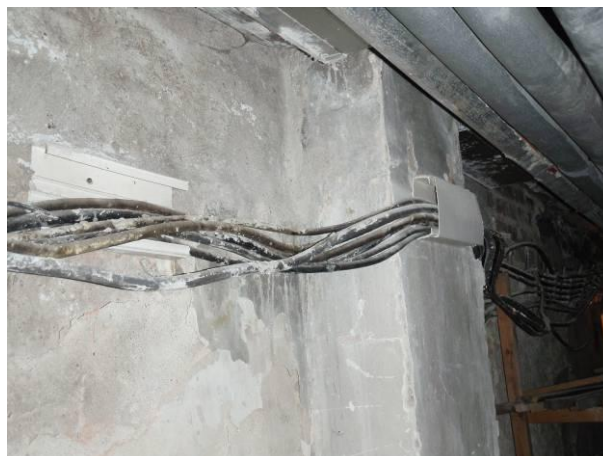
Kabelové rozvody – technologická část je provedena měděnými vodiči, ostatní rozvody jsou hliníkovými vodiči. Kabely jsou v mnoha místech různě posunovány a svazkovány bez ohledu na jejich zatížitelnost a na to, zda je možné tyto staré kabely posunovat. Osvětlení haly je provedeno halogenovými svítidly, do svítidel zatéká vlivem netěsností a hrozí jejich poškození. Svítidla jsou umístěna na zkorodovaných nosných konstrukcích. Osvětlení haly je nevhodné, protože je provedeno jako nepřímé, což samo o sobě snižuje účinnost. Odrazné plochy jsou zprohýbané a zkorodované, čímž je vážně narušen princip nepřímého osvětlení. Zářivková svítidla mají poškozené kryty nebo kryty schází, některé kryty jsou špatně upevněné, z částí svítidel vytekl elektrolyt do krytů (zahnědlé kryty), hrozí nebezpečí zahoření. Osvětlení technologických prostor, dílen a zázemí je svítidly určenými do těchto prostor, ale vzhledem k absenci krytů a různým stupňům poškození tato svítidla neplní požadavky na ně kladené. Hladiny osvětlení jsou nedostatečné vlivem nedostatečné údržby. Nouzové osvětlení je pouze v rekonstruované části šaten realizované svítidly s vlastními zdroji.

Foto č.85: Dodatečné úpravy elektroinstalace, které nerespektují zatížitelnost kabelů a způsoby upevnění

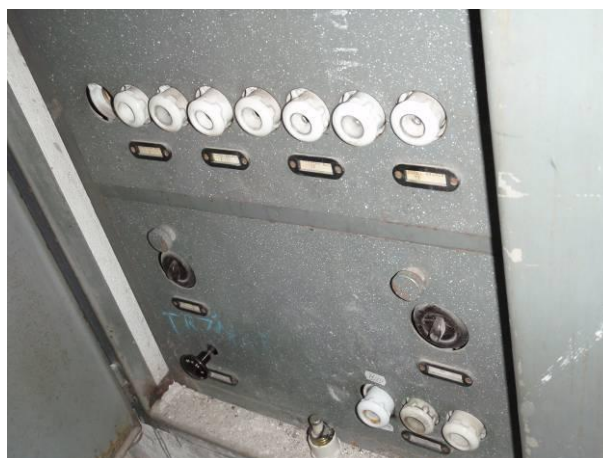
Foto č.87: Rozvaděč s přístroji, které se již nevyrábějí a jsou za svou životností

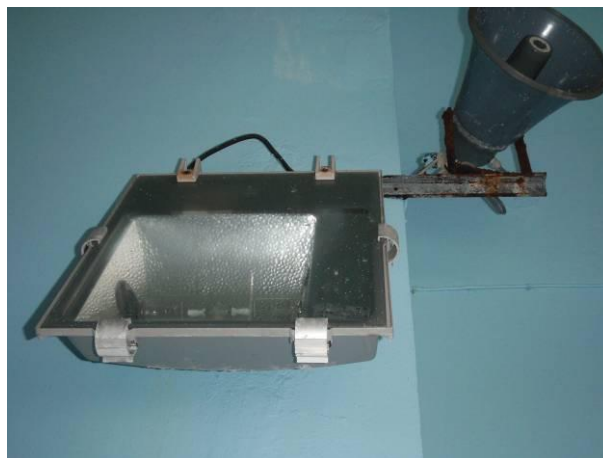
Foto č.91: Svítidla upevněná na zkorodovaných konstrukcích

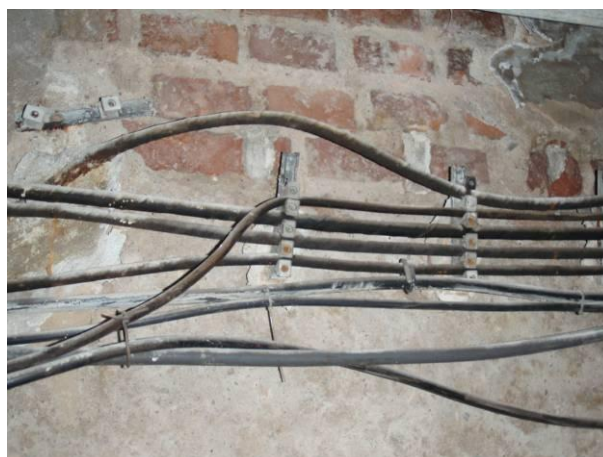
Foto č.93: Různě upravovaná nedostatečně upevněná elektroinstalace
