# **Most NB-18**

Most přes potok Liduška v ulici Růžová

## **HLAVNÍ PROHLÍDKA**

**Objekt: Most ev.č. NB-18 (Most přes potok Liduška v ulici Růžová)**

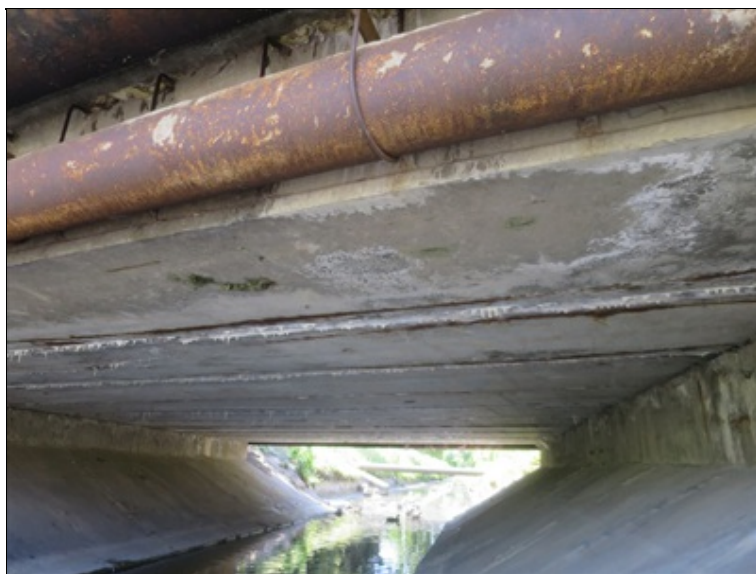
pohled NK

Do nosné konstrukce významně zatéká díky nefunkční hydroizolaci. Na spodním lici nosníků jsou patrné intenzivní průsaky s výluhy pojiva podélnými sparami mezi nosníky i podélnými trhlinami v nosnících, které kopírují trajektorii předpínací výztuže, která může být průsaky poškozena. Dochází ke korozi konstrukční výztuže a následné separaci krycí vrstvy nad touto výztuží.
