## **Diagnostické práce na mostech v Nymburce**

Diagnostický průzkum mostu ev. č. NB-02

listopad 2019

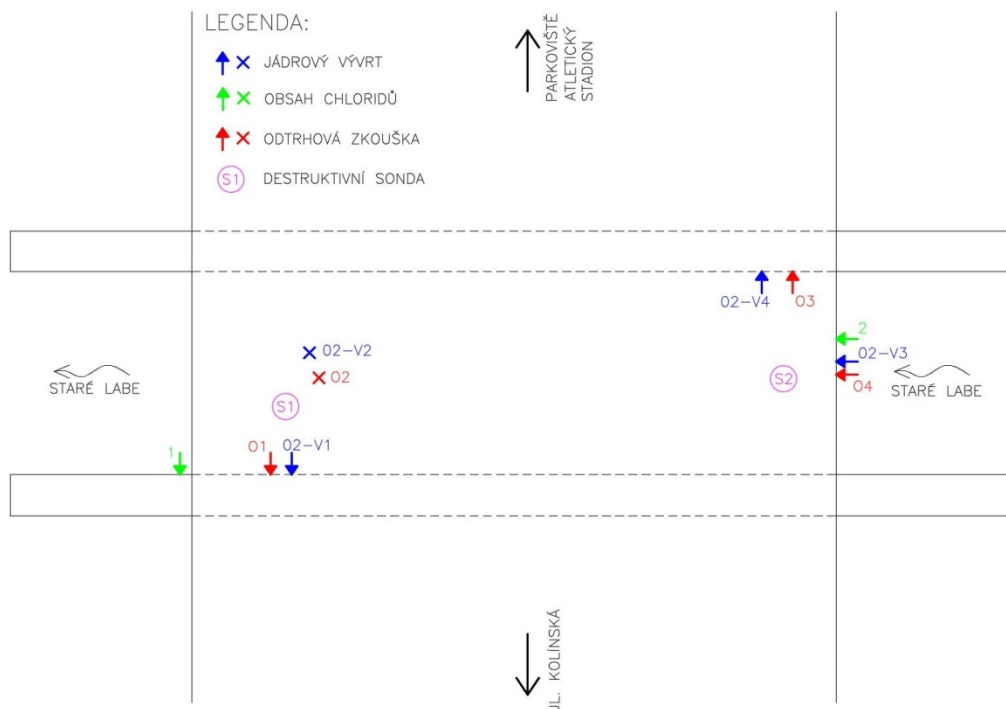
Obrázek č. 3: Schéma provedených sond.

Terénní práce provedli pracovníci společnosti INSET s.r.o. ve dnech 24. a 26. září 2019. Práce byly provedeny z úrovně terénu, případně přímo z koryta řeky. Laboratorní zkoušky byly provedeny akreditovanou zkušební laboratoří Horský s.r.o. Schéma provedených sond je uvedeno na obrázku č. 3.

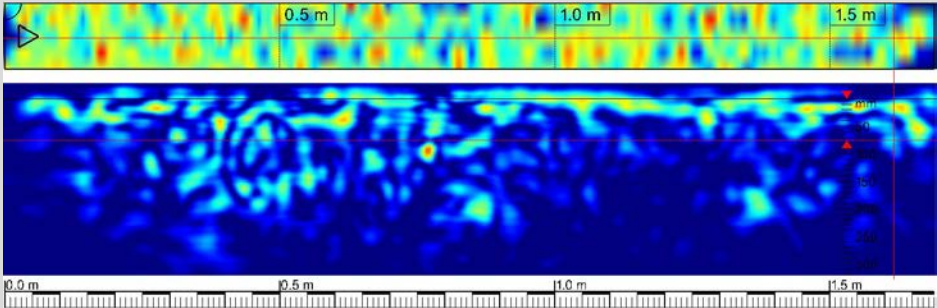
Most	Záznam	Grafický výstup z HILTI radaru / Interní č. záznamu		Popis záznamu
Most NB-02	vodorovný • opěra pravobřežní

č. 004122	betonářská výztuž nezastižena
	svislý • opěra pravobřežní

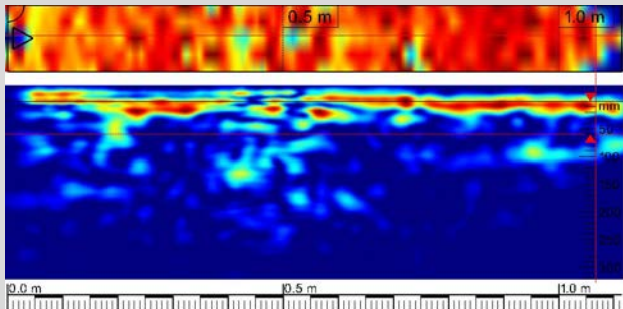
č. 004123	betonářská výztuž nezastižena
	vodorovný podélný • nosná konstrukce

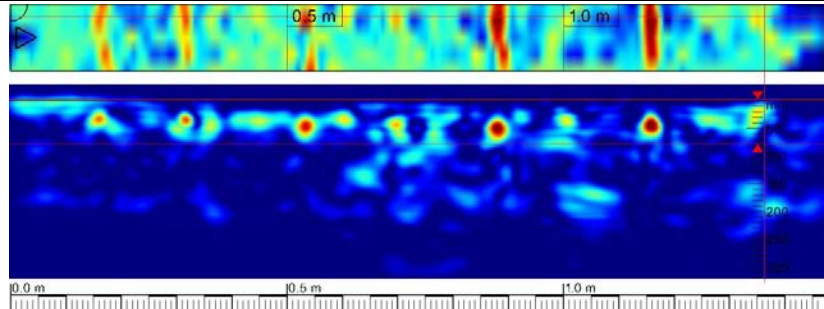
č. 004124	betonářská výztuž nosné konstrukce ROZDĚLOVACÍ VÝZTUŽ max. vzdálenost prutů 345 mm min. vzdálenost prutů 155 mm (odhad prům. vzdálenosti 250 mm)
	vodorovný příčný • nosná konstrukce

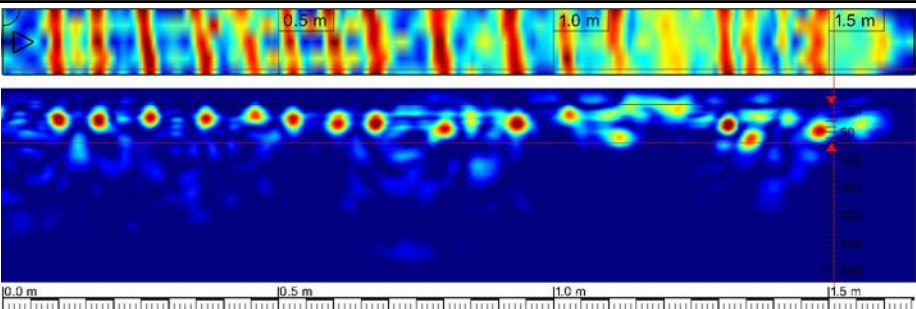
č. 004125	betonářská výztuž nosné konstrukce HLAVNÍ VÝZTUŽ max. vzdálenost prutů 135 mm min. vzdálenost prutů 45 mm (odhad prům. vzdálenosti 90 mm)
	vodorovný příčný • nosná konstrukce

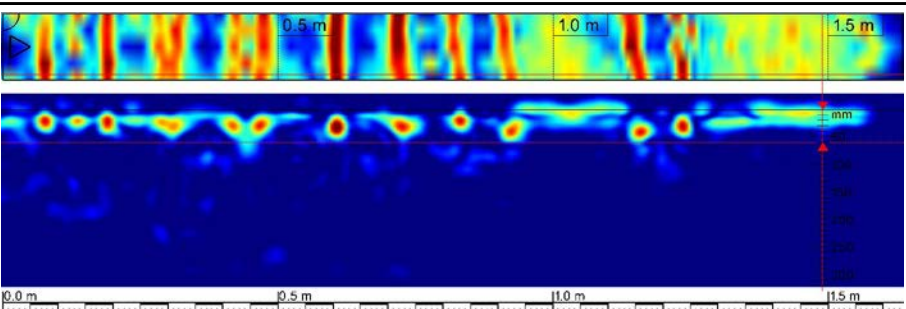
č. 004126	betonářská výztuž nosné konstrukce HLAVNÍ VÝZTUŽ max. vzdálenost prutů 235 mm min. vzdálenost prutů 50 mm (odhad prům. vzdálenosti 110 mm)

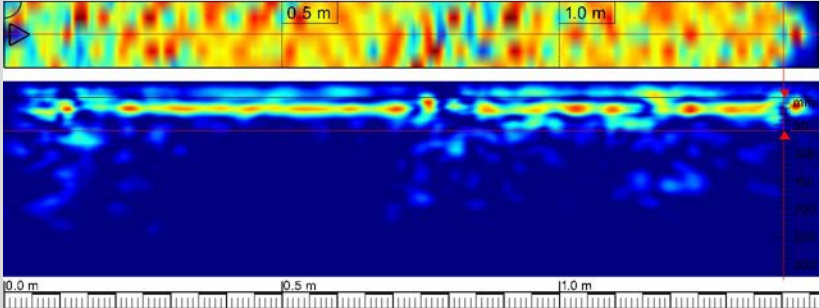
Most	Záznam	Grafický výstup z HILTI radaru / Interní č. záznamu		Popis záznamu
Most NB-02	vodorovný • opěra levobřežní

č. 004127	betonářská výztuž nezastižena
	svislý • opěra levobřežní

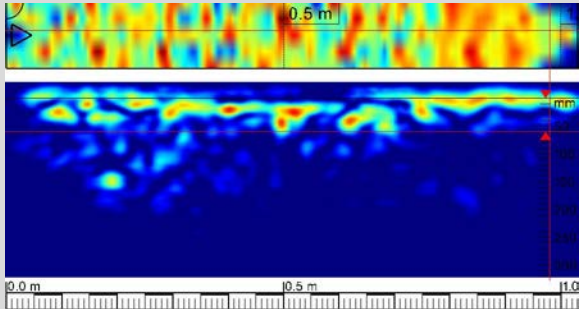
č. 004128	betonářská výztuž nezastižena
	vodorovný • příčný • nosná konstrukce

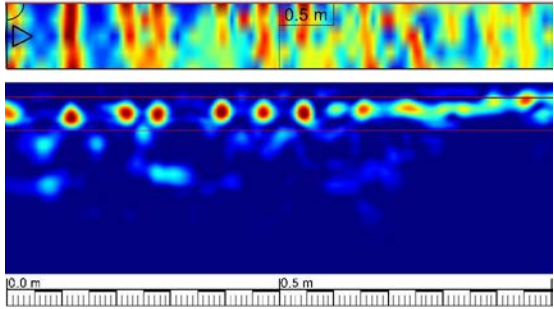
č. 004129	betonářská výztuž nosné konstrukce HLAVNÍ VÝZTUŽ max. vzdálenost prutů 120 mm min. vzdálenost prutů 55 mm (odhad prům. vzdálenosti 90 mm)
	vodorovný • podélný • nosná konstrukce

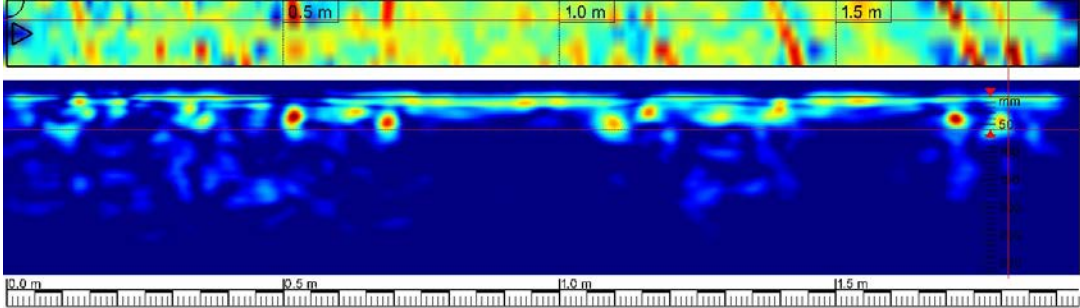
č. 004130	betonářská výztuž nosné konstrukce ROZDĚLOVACÍ VÝZTUŽ max. vzdálenost prutů 320 mm min. vzdálenost prutů 60 mm
